STATENS VEGVESENS RAPPORTER

Nr. 86

Effekt av IR-skanning og bruk av feeder på asfaltdekkets kvalitet

Rapport for Statens vegvesens etatsprogram *Varige vegger*

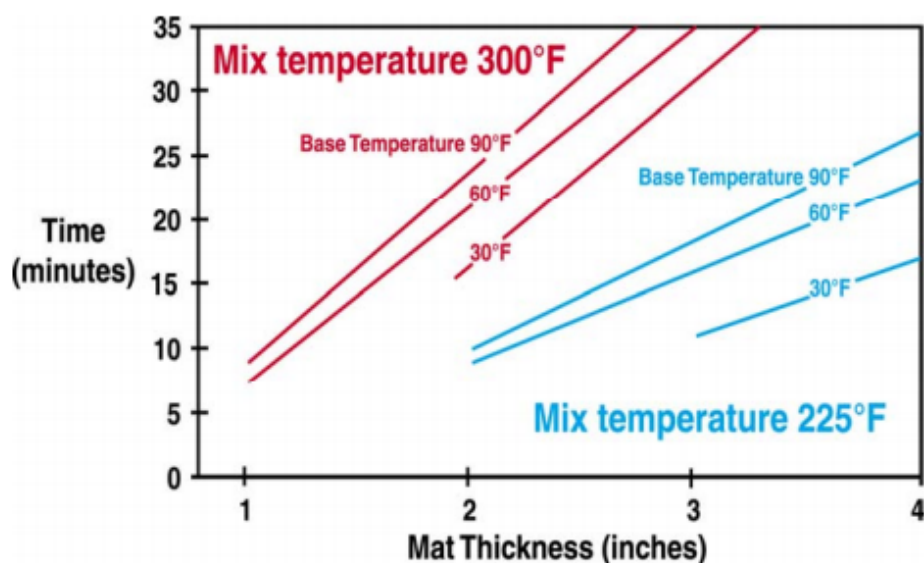
Figur 1: Tilgjengelig kompakteringstid (Decker, 2006)

Overflaten til dekket vil avkjøles raskere jo tynnere dekket er. Vindstyrke og solinnstråling vil også ha effekt på hvor raskt overflatetemperaturen synker. Hvis massen legges på et kaldt underlag, vil temperaturen på undersiden og overflaten av dekket være kaldere enn midten av dekket. Dette gir innflytelse på kompakteringen. Å balansere tidspunkt for produksjon på asfaltfabrikken med utlegger og vals er avgjørende for å oppnå god kompaktering. Konseptet for hvor mye tid som er tilgjengelig for kompaktering, er avgjørende for god kvalitet (Decker, 2006). NAPA har utviklet en figur som viser sammenhengen mellom temperaturen til underlaget ("base temperature"), tykkelse på dekket ("mat thickness") som legges, og hvor mange minutter valsen har tilgjengelig for å kompaktere ("time"), jf. Figur 1.

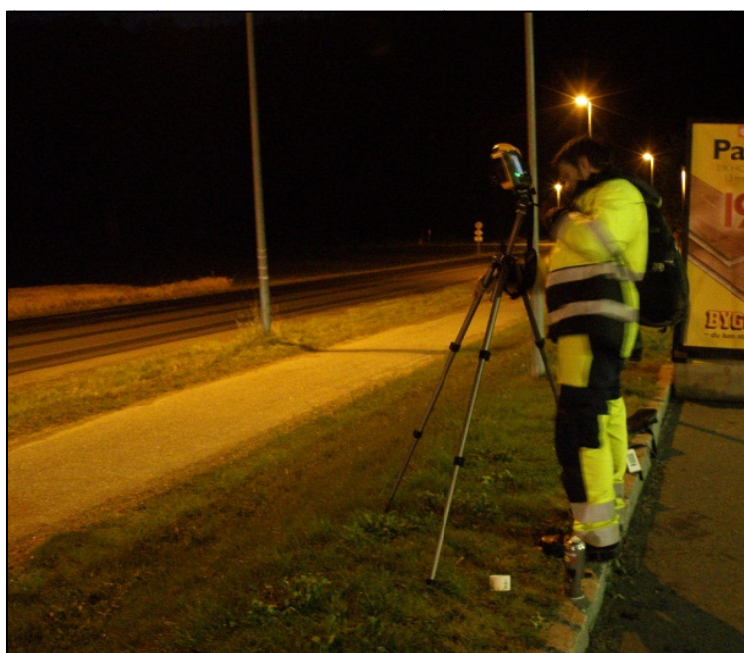
Figur 3: Bruk av varmekamera

Ved bruk av et mobilt varmekamera, Fluke Ti55, ble det tatt bilder rett etter asfaltutlegging og kontinuerlig til asfalttemperaturen var nede i omtrent 60 °C i hvert profil. Figur 3 viser hvordan person med varmekamera var plassert i et profil. Figur 4 viser eksempel på hvordan et bilde tatt med varmekameraet ser ut.

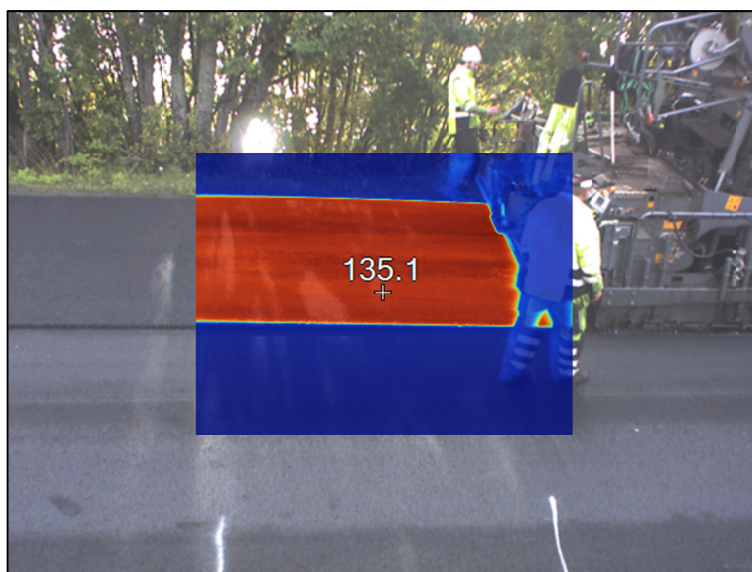
Figur 4: Dokumentasjon av temperatur ved bruk av varmekamera

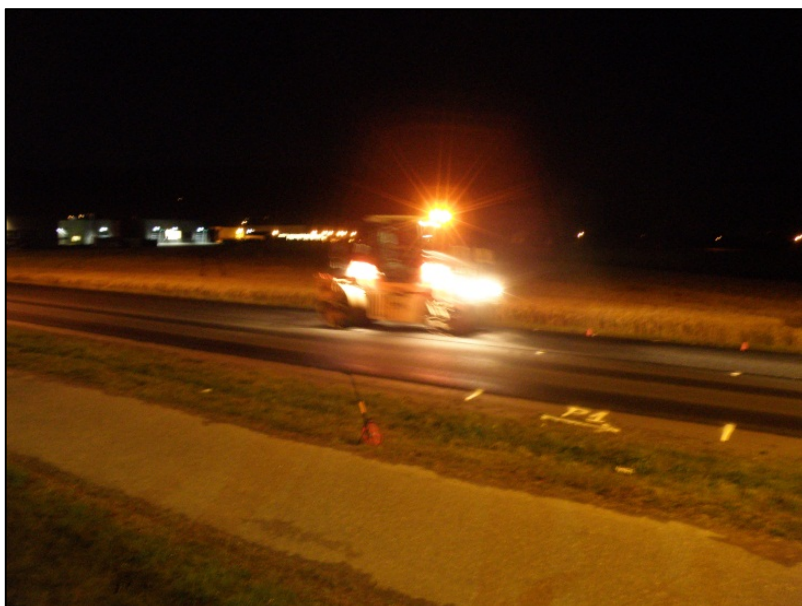
Figur 5: Måling av valsehastighet

Ved hjelp av en stoppeklokke ble valsens tid over en oppmålt strekning registrert, altså valsehastigheten (Figur 5). Valsemønsteret ble registrert ved å angi posisjon A, B eller C i kjørefeltet per passering av profilet (Figur 6).

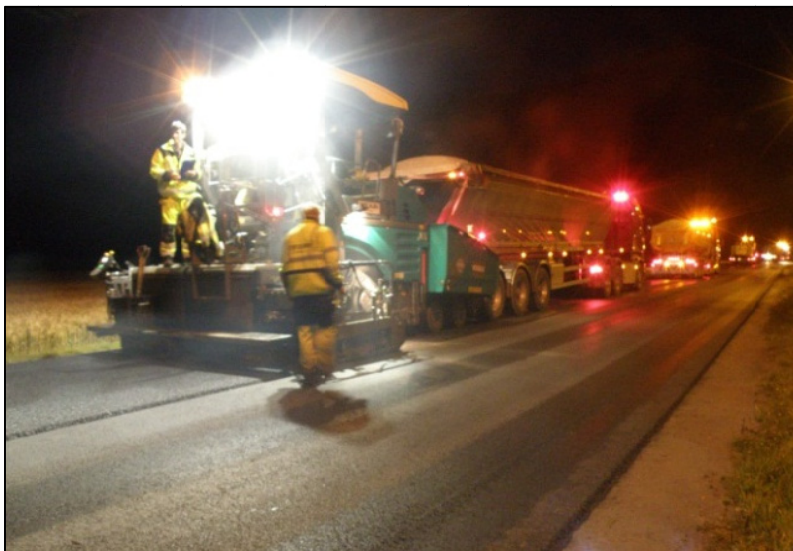
Figur 7: Registrering av utlegger sine aktiviteter

En person fulgte etter utlegger for å registrere hastigheten til utleggeren, temperaturen til asfalten rett bak utlegger, antall stopp og bruk av sideplater. Figur 7 viser en fra feltteamet som står bak på utleggeren under asfaltering.

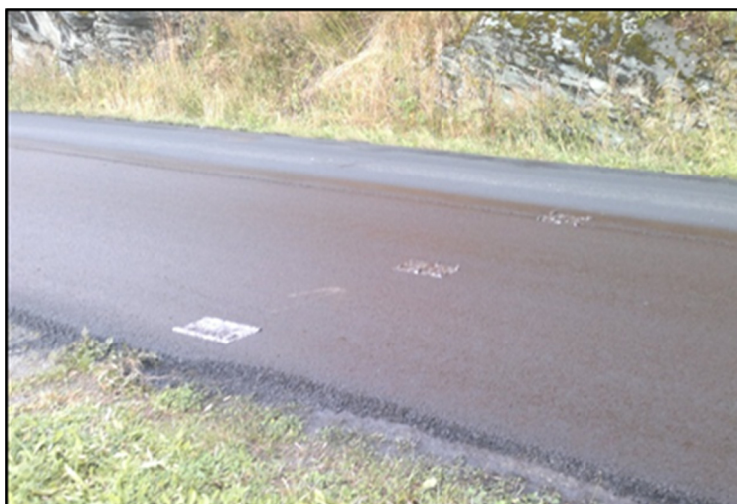
Figur 8: Måling av limmengde

Det brukes klebing (lim) mellom gammel og ny asfalt. Limet spres utover av en limbil. Det må være tilstrekkelig mengde lim for at den nye asfalten skal feste seg til den gamle og hindre oppsprekking. Dokumentering av limmengde er litt på siden av denne rapporten sitt mål, men ble tatt med da det ellers finnes lite dokumentasjon på utlagt limmengde (Figur 8).

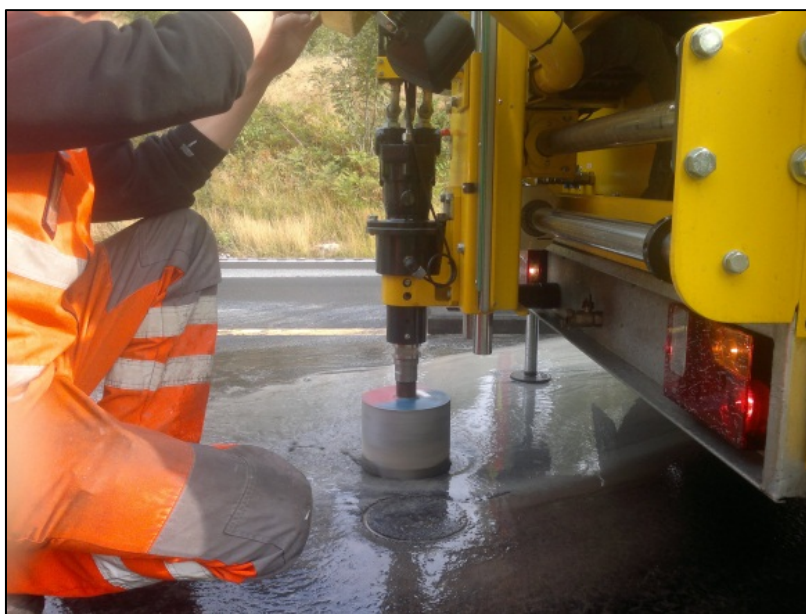
Figur 10: Borprøveuttak

Noen uker etter asfaltering ble det tatt ut borprøver av det nylagte dekket på hver lokasjon (Figur 10 og Figur 11). Det ble tatt mellom 9 og 12 prøver på hver lokasjon. Det ble tatt minst tre prøver per profil, men det ble ikke tatt prøver i alle profilene. Det ble brukt SINTEF sitt borutstyr.

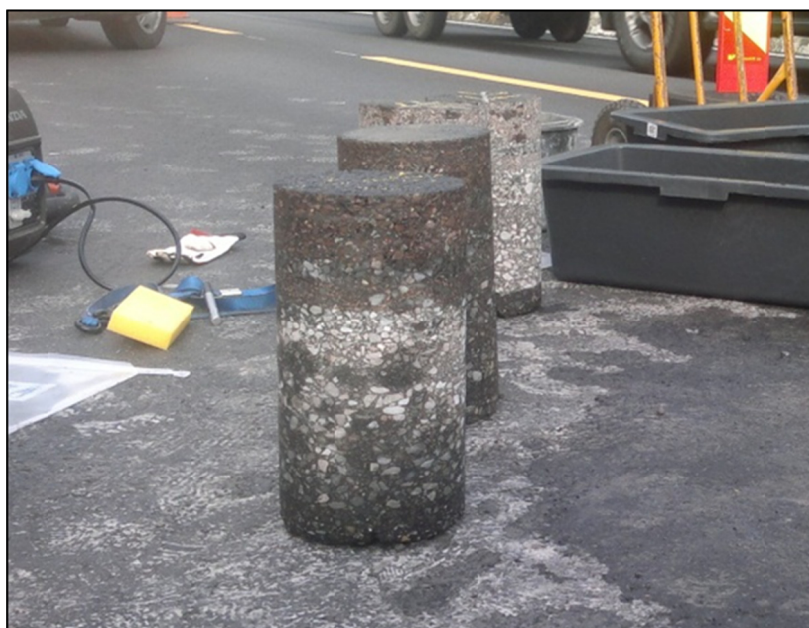
Figur 11: Borprøver

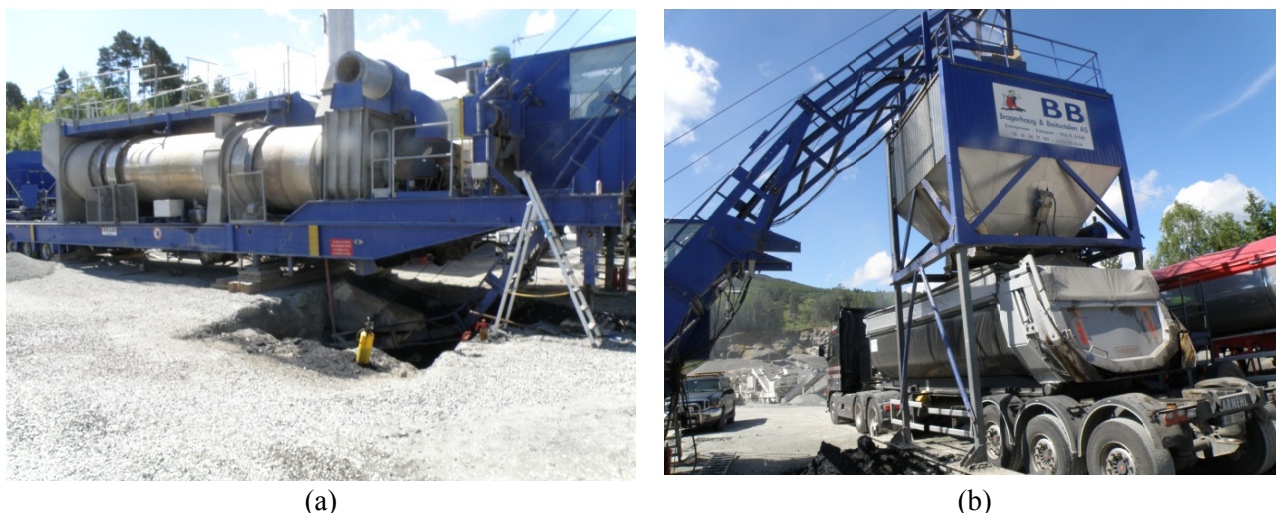
Figur 14: Asfaltproduksjon på Oppdal (a) Flyttbart asfaltverk og (b) Lasting av asfaltmasse i lastebil

Asfalten ble hentet fra et mobilt asfaltverk (Figur 14), som lå omtrent 25 km fra anleggsplassen. Temperaturen på massen som ble lasset opp i lastebilene, produksjonstemperaturen, ble målt på asfaltverket den 28.09, og var 175°C.

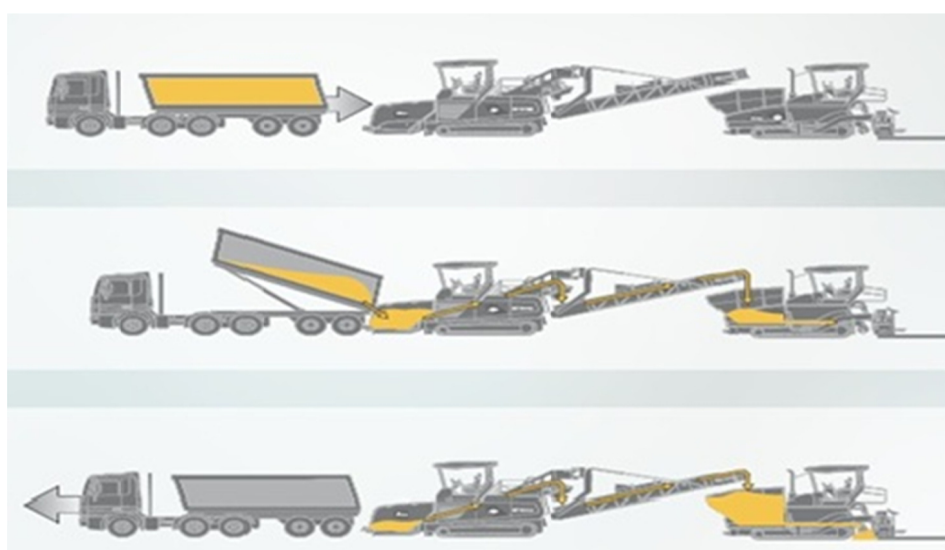
Figur 15: Organisering av asfaltering med feeder foran utlegger

I dette asfalteringsoppdraget benyttet entreprenøren en feeder (Figur 15 og Figur 16). Lastebilene forsyner feederen med asfalt, og feederen forsyner igjen utleggeren. Dette fører til at utleggeren ikke trenger å stanse når det er bytte av lastebil. Feederen mater utleggeren konstant med jevn hastighet (6 meter pr. minutt). Færre stans skal bidra til høyere komprimeringstemperatur, og dermed høyere kvalitet på dekket.

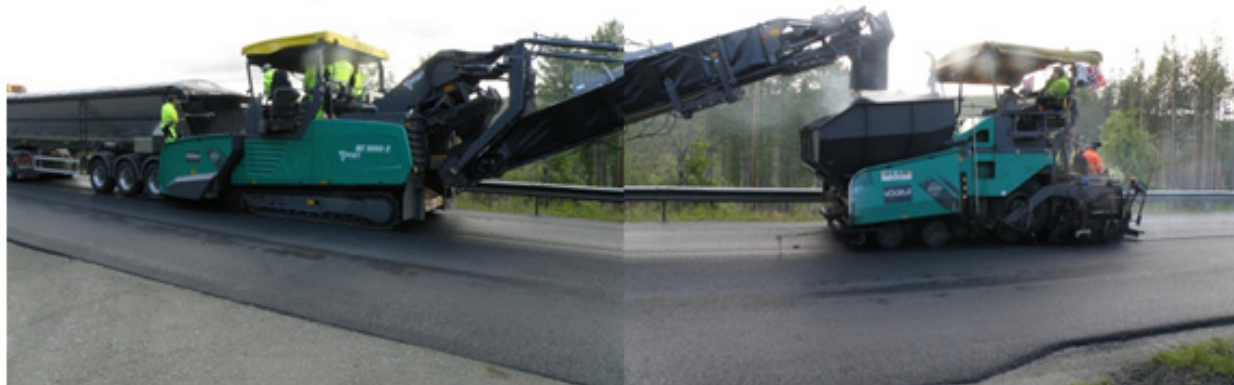
Figur 16: Bruk av feeder på Oppdal-prosjektet

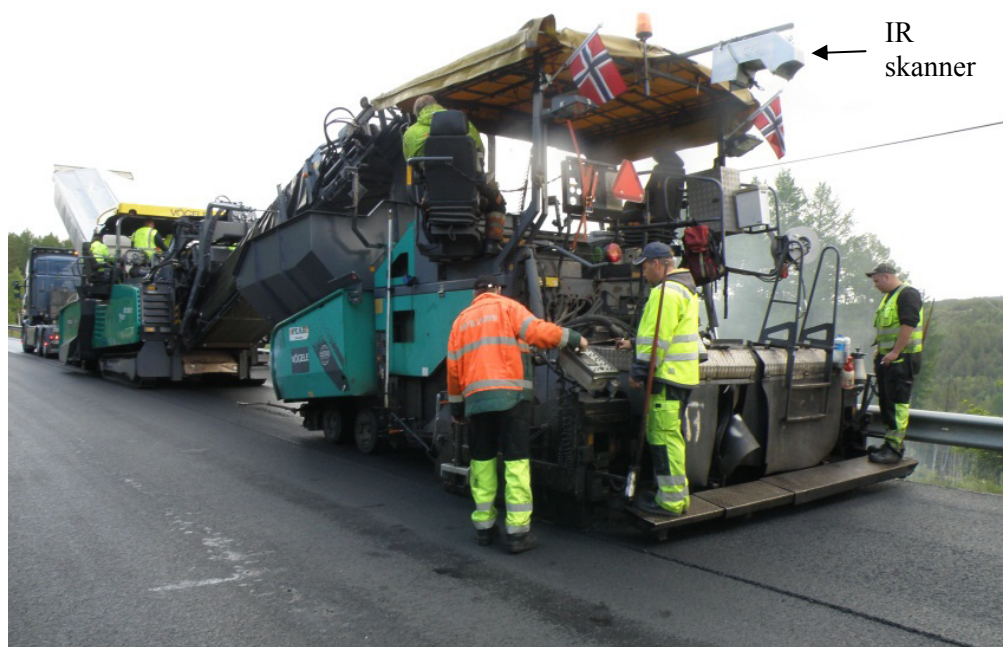
Figur 17: Bruk av IR-skanning under asfaltering på Oppdal

Temperaturen til massen ut av lastebilene varierte mellom 150°C og 160°C (målt med Fluke561). Det ble ikke brukt vinger på utleggeren, dette fordi silotroen ble montert på vingens ordinære plass. Sideplater ble brukt ved behov, som i svinger, ved avkjørsler og når vegens bredde forandret seg. Derfor varierte avstanden mellom sideplatene og skruen fra 40 cm til 85 cm. Skruen ble kontrollert av to sensorer som sitter på to sideplater på utleggeren. Temperaturen bak screeden var omtrent 150 °C ± 5 °C, målt med Fluke561. Det var ingen stopp under utleggingen. Det var montert IR-skanner på utleggeren på dette asfaltoppdraget. IR-skanneren brukes for å dokumentere asfaltmassetemperaturen (Figur 17).

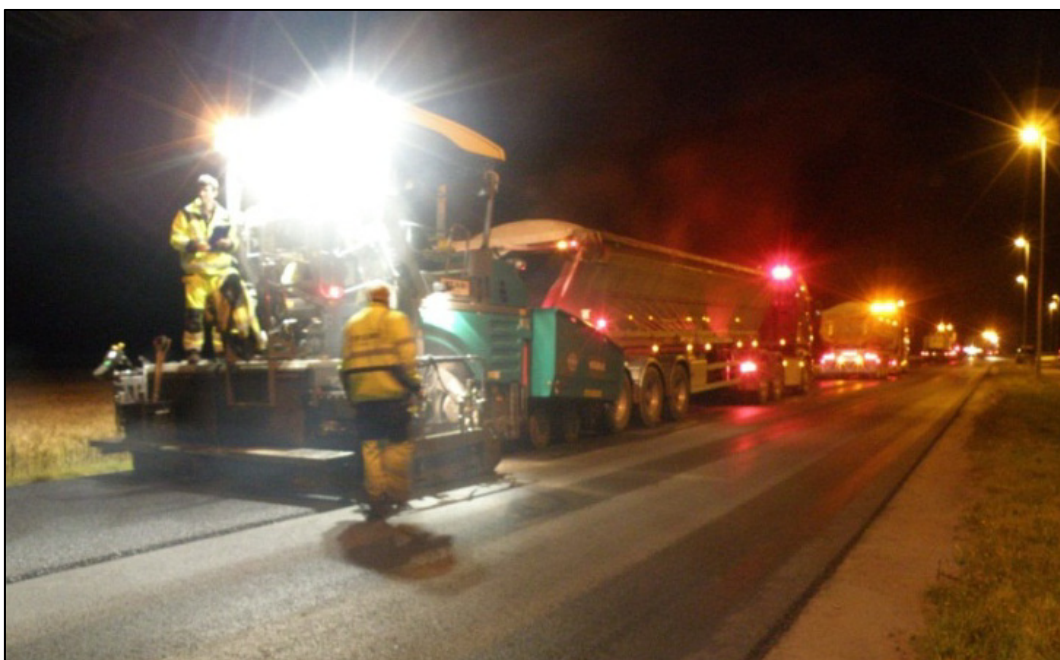
Figur 20: Lastebiler i kø foran utlegger på Orkanger

Utleggeren som ble brukt, var relativt ny og av typen Vögele Super 1803-2. Temperaturen til massen ut av lastebilene varierte mellom 144°C og 154°C (gjennomsnittsverdier målt med IR-termometer Fluke561). Det var konstant minst tre lastebiler med asfaltmasse i kø for å fylle på utleggeren (Figur 20), verken IR-skanning eller feeder ble brukt under asfaltering.

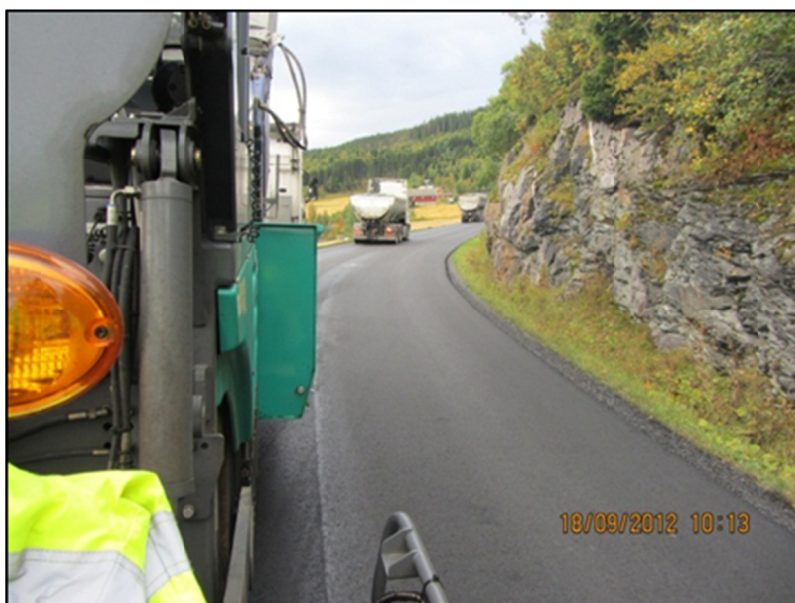
Figur 23: Lastebiler i under asfaltering på Melhus

Det ble ikke brukt feeder eller IR-kamera under asfalteringen. Lastebilen forsyner utleggeren med asfalt direkte. Dette betyr at utlegger må stoppe når det er skifte av lastebil. Der utlegger stanser blir det en skjøt, og skjøter kan forringe kvaliteten på dekket. Det ble brukt vinger på utleggeren. Sideplater ble også brukt ved behov, som i svinger, ved avkjørsler og når vegens bredde forandrer seg. Temperaturen bak utleggeren varierte fra 120 °C til 155 °C, målt med varmekameraet til SINTEF. Venstre felt (retning sørøver) ble asfaltert først. Hastighet til utleggeren var 6 m/min. Det var to til tre biler i kø konstant under hele asfalteringen (Figur 23). Derfor ble det kun korte stopp før neste bil lastebil var klar til å mate utleggeren med asfalt. Hver lastebil var lesset med omtrent 30 tonn asfalt. Se Figur 23.

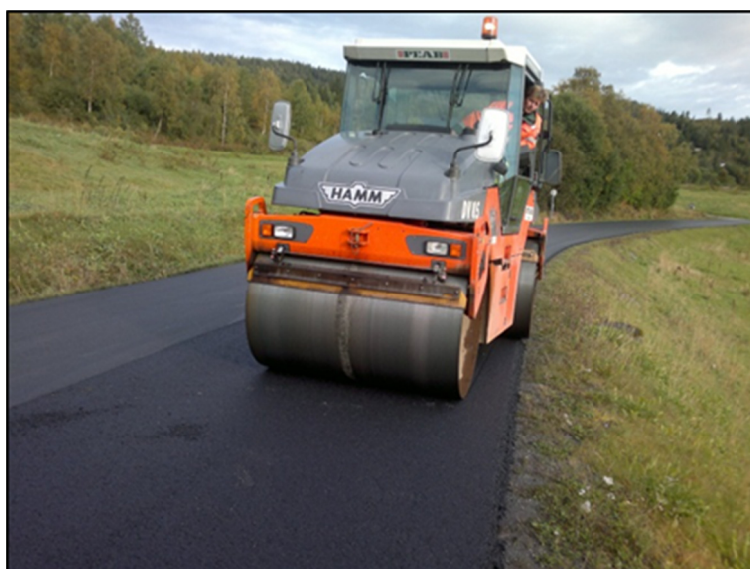
Figur 24: Vibrovals i Melhus

Komprimeringen ble utført med kun én vals, dvs. vibrovals (Figur 24). Vibrovalsen så ut til å komprimere uten spesielt valsemønster. Sjøføren prøvde å dekke hele vegbredden, selv om mønsteret ikke kom klart frem. Ofte ble valsen kjørt i retur uten at vibro var slått på, slik at vibro kun stod på omtrent halvparten av tiden. Valsefarten varierte fra 4 km/t til 7 km/t avhengig av avstanden fra utleggeren. På det nærmeste var valseene 2 m fra utleggeren, men ofte var avstanden 50 m eller mer.

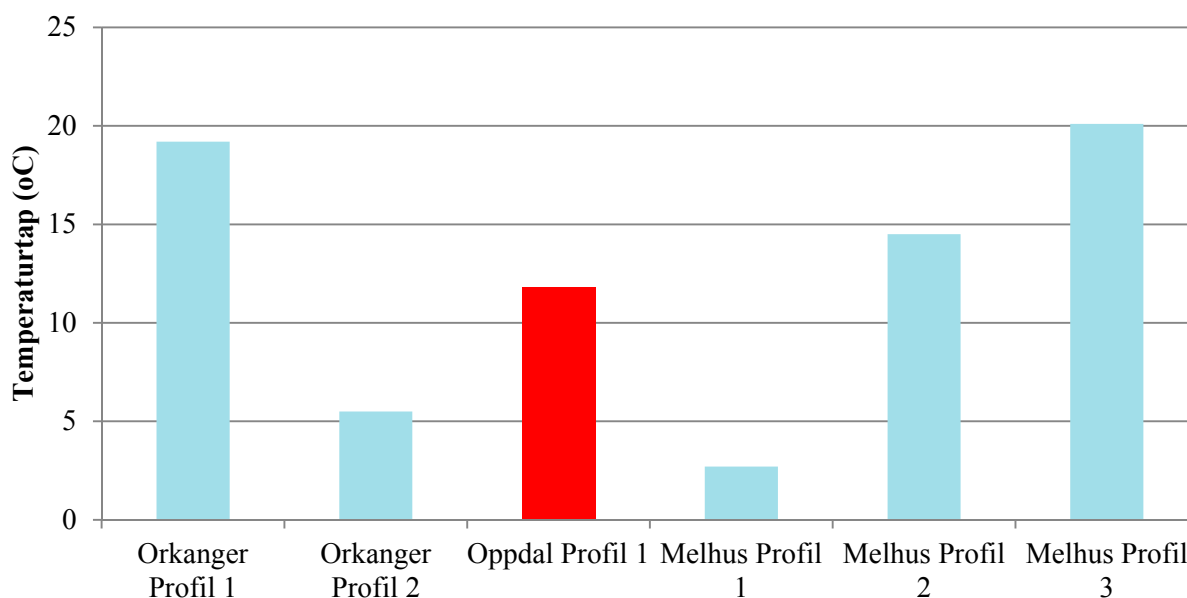
$$\text{Innledende temperaturtap} = (\text{Temperatur fra utlegger}) - (\text{Temperatur under første vals})$$

Figur 26: Innledende temperaturtap rett før valsing

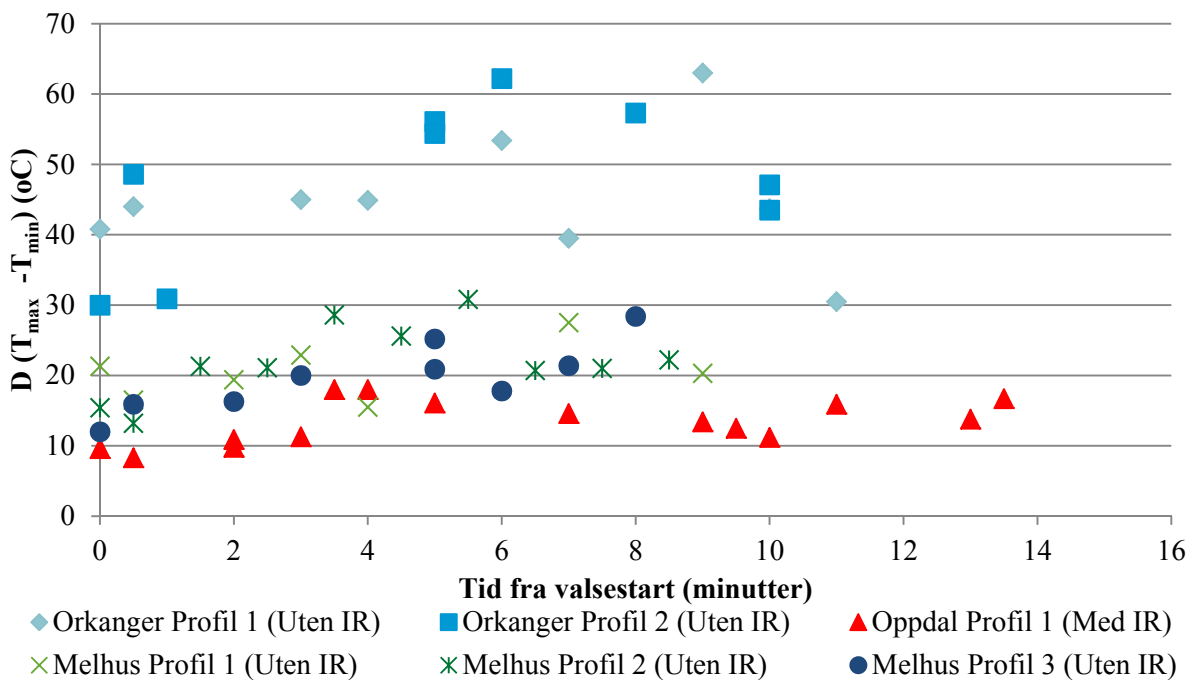
Figur 30 viser at temperaturen endrer seg mindre per minutt på Oppdal enn på Orkanger og Melhus. Med endring menes her $T_{max} - T_{min}$.

Figur 30: Endring i temperatur, alle lokasjoner.

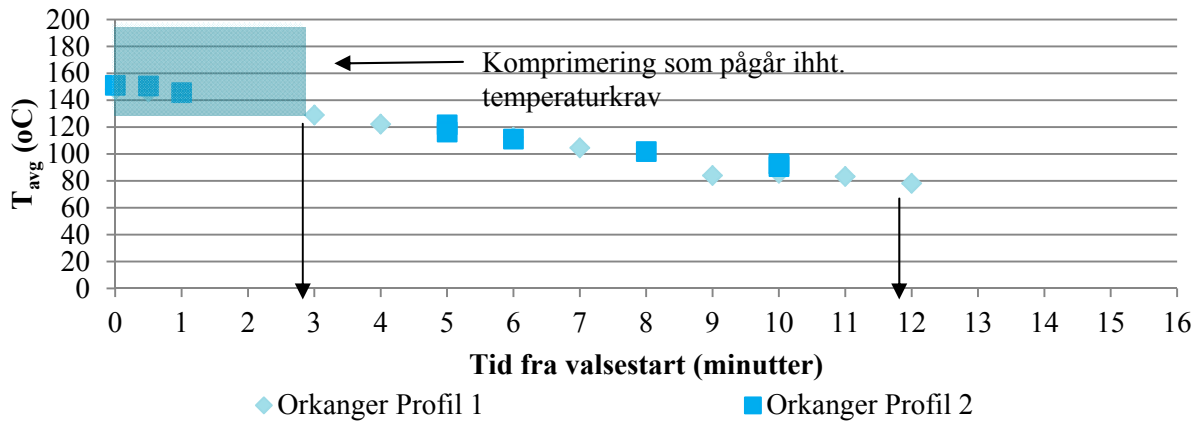
Figur 31: Gjennomsnittlig temperatur mot tid fra valsestart. Orkanger, Ska11, krav 130 °C

Figur 31, Figur 32, og Figur 33 viser temperaturen til asfaltdekkene på henholdsvis Orkanger, Oppdal og Melhus etter utlegging og under valsing. I hver av figurene er det markert en farget firkant. Denne representerer valsing som foregikk innenfor de angitte temperaturkravene. Figurene viser at store deler av valsingen foregikk utenfor minimumstemperaturene som er beskrevet i kravene i håndboken. For alle tre lokasjonene Oppdal, Melhus og Orkanger er godt over halvparten av valsingen gjort etter at asfaltdekket har blitt for kaldt. Massen på Orkanger skulle ha minimumstemperatur 130 °C ved kompaktering. Allerede etter 2,8 minutter var asfalten kaldere enn dette. Da var omtrent 3 av 8 passeringer utført. Komprimeringen fortsatte i ytterlige 10 minutter. Massen på Oppdal skulle ha minimumstemperatur 130 °C ved kompaktering. Etter 3,7 minutter var asfalten kaldere enn dette. Da var omtrent 6 av 15 passeringer utført. Komprimeringen fortsatte i ytterlige 10 minutter. Massen på Melhus skulle ha minimumstemperatur 120 °C ved kompaktering. Allerede etter 2,3 minutter var asfalten kaldere enn dette. Da var omtrent 3 av 10 passeringer utført. Komprimeringen fortsatte i ytterlige 6 minutter. Valsing når asfaltmassen har blitt kald er lite effektivt, og kan bidra til høyere hulromsverdier enn kravet.

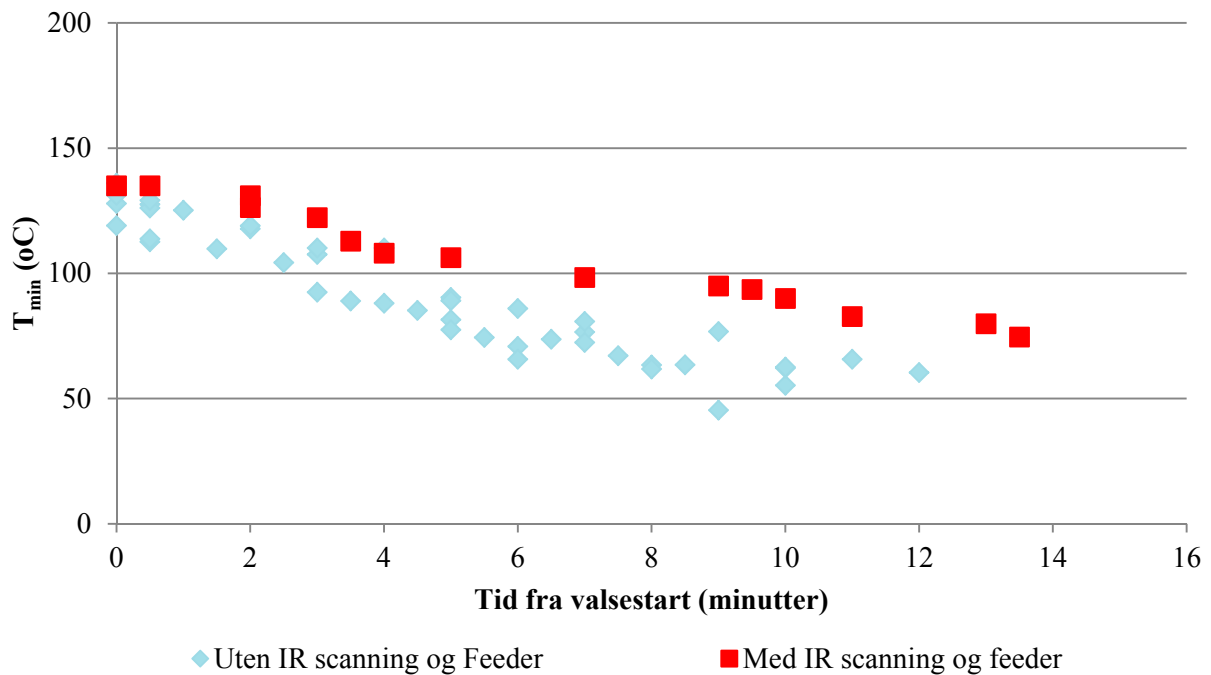
Figur 35: T_{min} med og uten IR-skanner og feeder

- Prosjektet med IR-skanning og feeder hadde jevnt over høyere asfaltmassestemperatur under valsingen.
- De kaldeste partiklene i asfaltmassen (T_{\min}) vare betydelig varmere med IR-skanning og feeder enn prosjektene uten.
- De varmeste partiklene i asfaltmassen (T_{\max}) var omtrent like varme i prosjektet med feeder og IR-skanning som dem uten.

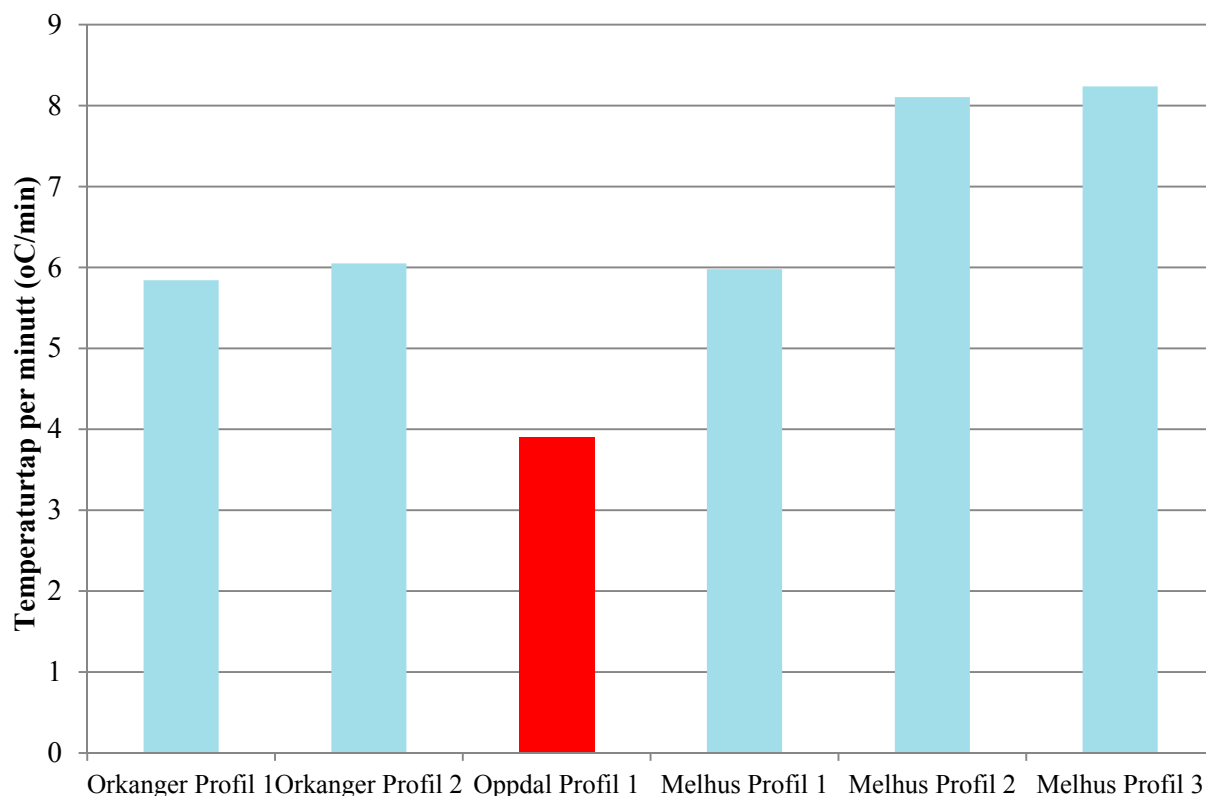
Figur 38 viser avkjølingsraten fra de ulike asfaltmassene i de ulike lokasjonene, fra figuren er det tydelig at valsingen i Oppdal skiller seg ut på grunn av betydelig lavere (saktere) avkjølingsrater enn de andre prosjektene. Dette kan være en indikasjon på at bruk av feeder bidrar til at asfaltmassen holder seg varmere lenger.

Figur 38: Asfaltmassens temperaturtap per minutt.

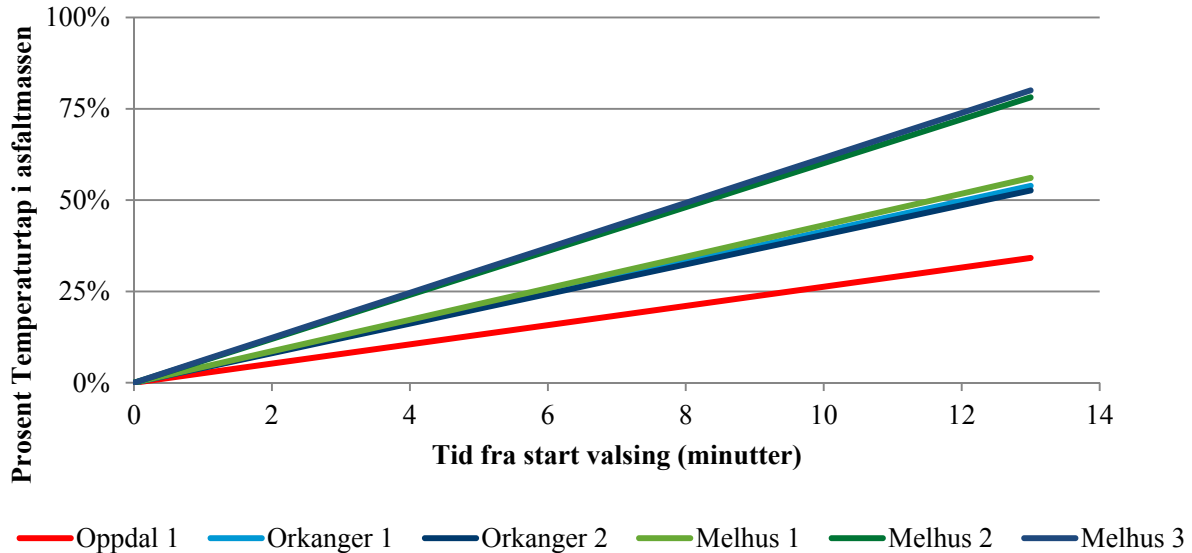
Figur 39: Modellert avkjøling av asfaltmassen.

Figur 39 viser beregnet temperatur i asfaltmassene med valsetid; som vist er temperaturtapet i asfaltmassen svært ulikt fra prosjekt til prosjekt. Figur 40 viser hvor mange prosent av asfaltmassestemperaturen som forsvinner med og uten IR-skanning og feeder. I denne figuren kan man se at avkjølingsraten i prosjekter der det ikke ble brukt feeder var cirka 1,8 ganger raten med feeder. I praksis betyr dette at valser uten feeder må jobbe 1,8 ganger så fort som de med for å benytte seg av samme temperatur.
