# Metodikk for instrumentering, dokumentasjon og verifikasjon av konstruksjoner

**Statens vegvesen**

September 1999

Nr. 212 i Vegvesenets håndbokserie

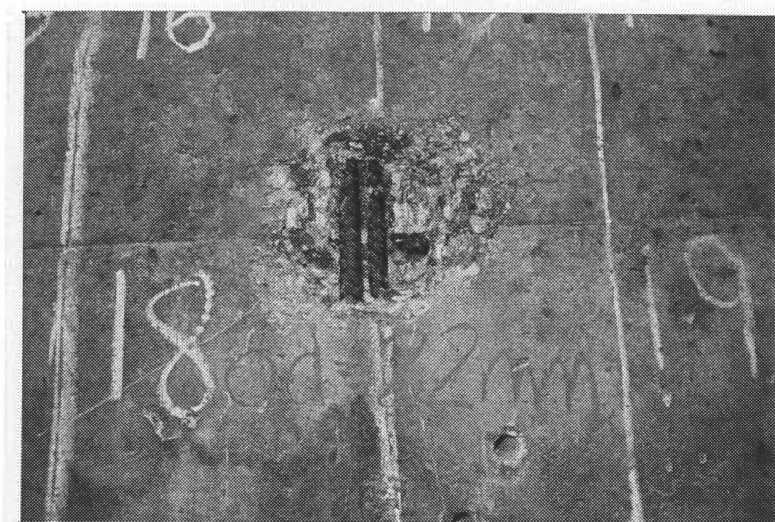
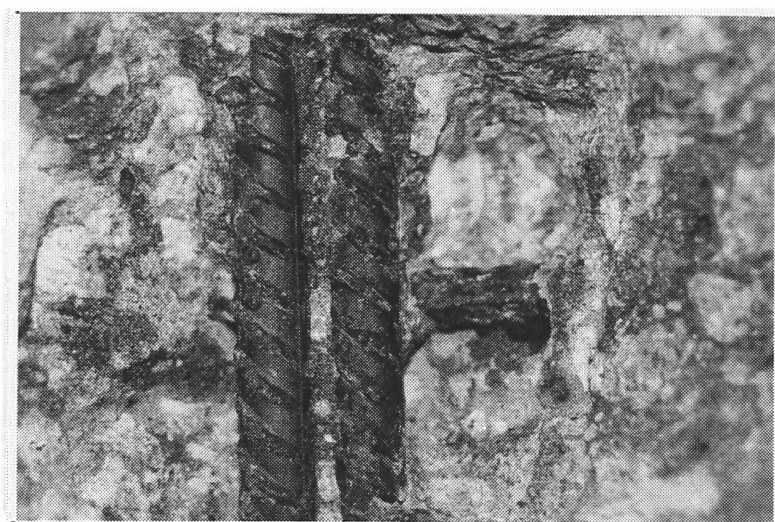
Figur 4.      *Fotografi av målepunkt 2.6.4.*

Figur 4 viser et fotografi av målepunkt 2.6.4, hvor det klart fremgår at det er til dette målepunktet det refereres til. Man ser oppmerkingen av vertikalarmeringen samt at målt armeringsoverdekning er angitt i mm ved tall til høyre for armeringen. Man ser videre dobbeltstenger i opphugget område hvilket viser at målingene er foretatt i et område med skjøtarmoring. Legg også merke til at armeringen til venstre for det opphuggete området er markert ved en dobbelt strek hvilket indikerer at det her ligger 2 armeringsstenger.

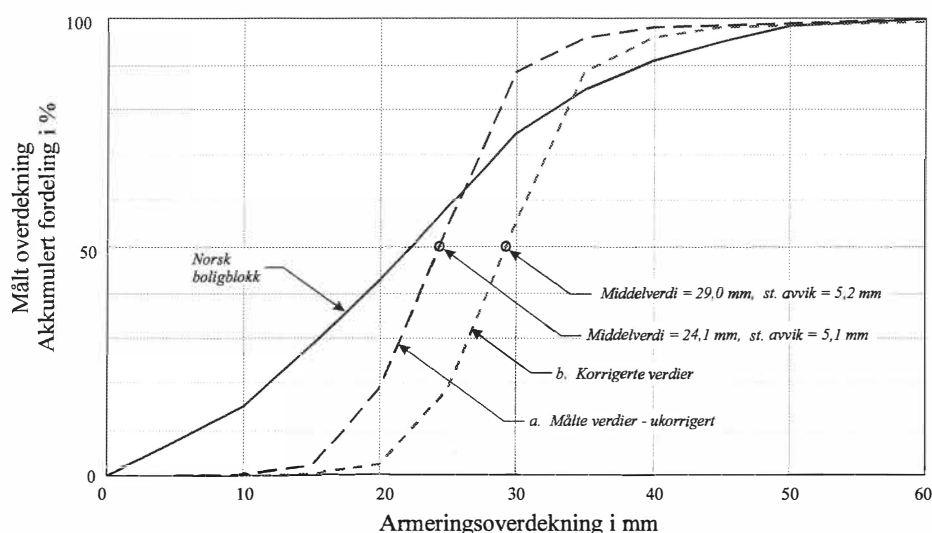
Figur 6. Gimsøystraumen bru. Akkumulert statistisk fordeling av målt armeringsoverdekning i felt 2,- basert på 3612 enkeltverdier.

Figur 6 viser den akkumulerte fordelingen i felt 2 samt, og som sammenligningsgrunnlag, armeringsoverdekningens fordeling i en norsk boligblokk.

Armeringsarbeidet er nøyaktig utført. Målingene utført på Gimsøystraumen bru viste et standardavvik på 5 mm mot 12 mm for et normalt godt utført armeringsarbeid innen byggeindustrien, kfr. kurven for norsk boligblokk i figur 6, /4/. I samme publikasjon vises det til tyske erfaringer hvor standard avvik for armeringsoverdekning målt på utførte konstruksjoner ligger i området 7-10 mm, og hvor det hevdes at dette kan reduseres til 6 mm ved god kvalitetssikring [4].

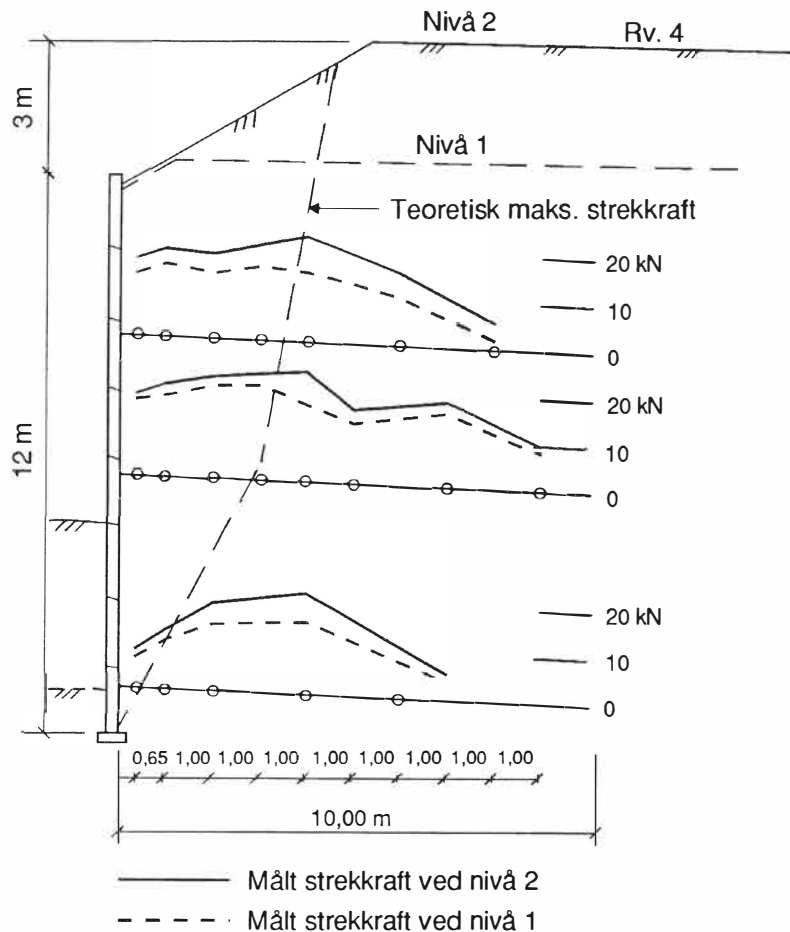
Figur 1. Målt strekkraft i armeringen.

På grunnlag av strekkklappmålinger er opptredende kraft i armeringen tegnet opp for to fyllingsnivåer. Topp mur og ferdig fylling for Rv. 4, se figur 1.

Stålstripsene har en tykkelse på  $e_0 = 5$  mm og en bredde  $b = 40$  mm.

Strekkklappmålingene viser at målt strekkraft i armeringsstripsene er lavere enn den dimensjonerende strekkraften.

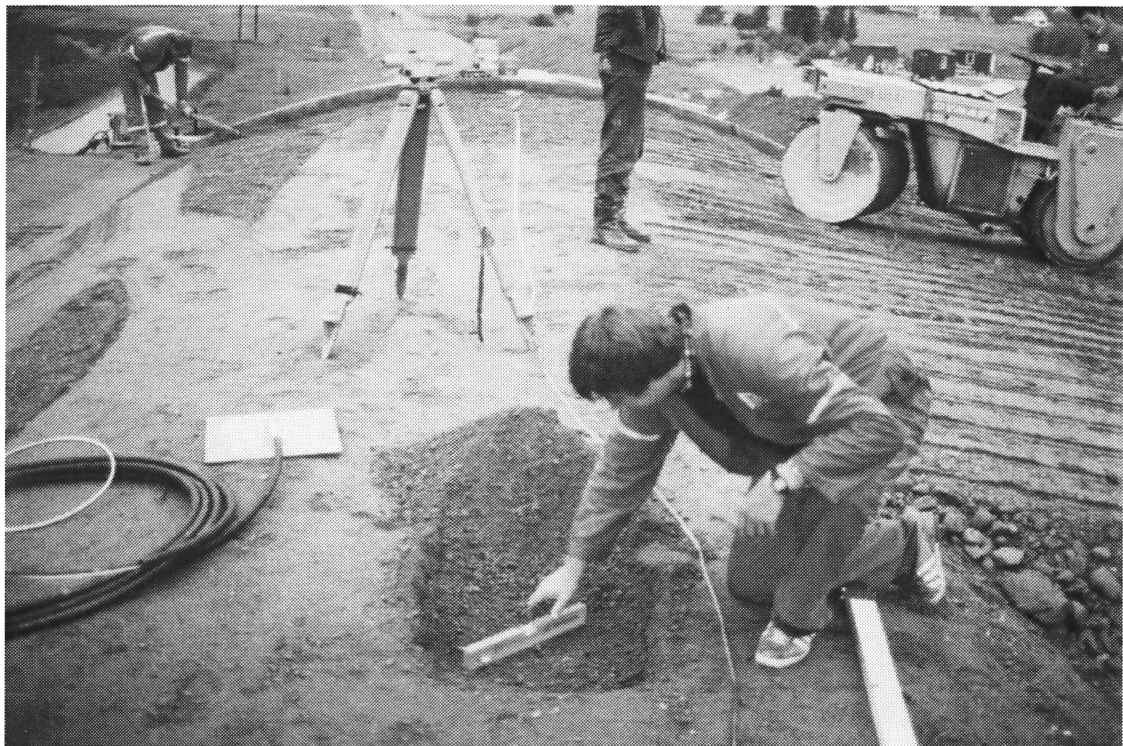
Figur 11. Bilde av montering av gløtzcelle i løsmasse over tak på stålrør

Figur 11 viser montering av jordtrykkcelle 7.
