Teknologirapport nr. 2445

**Gjenbruk av avfallsglass som
granulert skumglass i
vegkonstruksjoner**

September 2007

Teknologiavdelingen

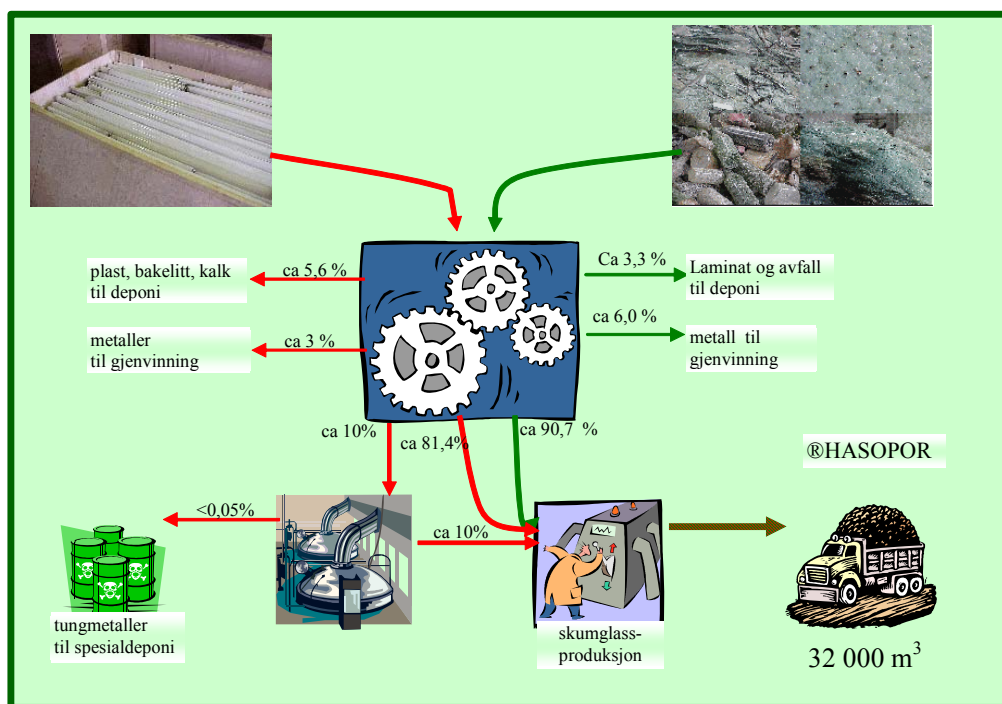
Figur 2: Materialstrøm hos Miljøtek HASOPOR AS i 2005

Selve produksjonen hos Miljøtek HASOPOR AS foregår i flere trinn som vist i Figur 2.

Glasspulveret tilsettes en aktivator og spres på et transportbånd gjennom en tunnelovn. Glasspulveret smelter og det dannes store mengder små luftporer (skumning) slik at volumet øker hvilket medfører at ®HASOPOR skumglass består av ca. 92 % luft med en densitet på rundt 200 kg/m³. Når skumglasset kommer ut av ovnen ligner det en stor kake. Denne sprekker opp etter mikroriss fra spenningspenninger. Størrelsen på de granulære skumglasspartiklene blir ca 10-60 mm. Det produseres to typer ®HASOPOR skumglass; ®HASOPOR standard og ®HASOPOR lett. Som det ligger i navnet har disse forskjellig densitet noe som grunner i forskjellig sammensetning av pulverblandingen som sendes inn i ovnen. ®HASOPOR lett er spesielt egnet til lett fylling der hensikten med materialet er å være så lett som mulig. ®HASOPOR standard brukes som frostisolering

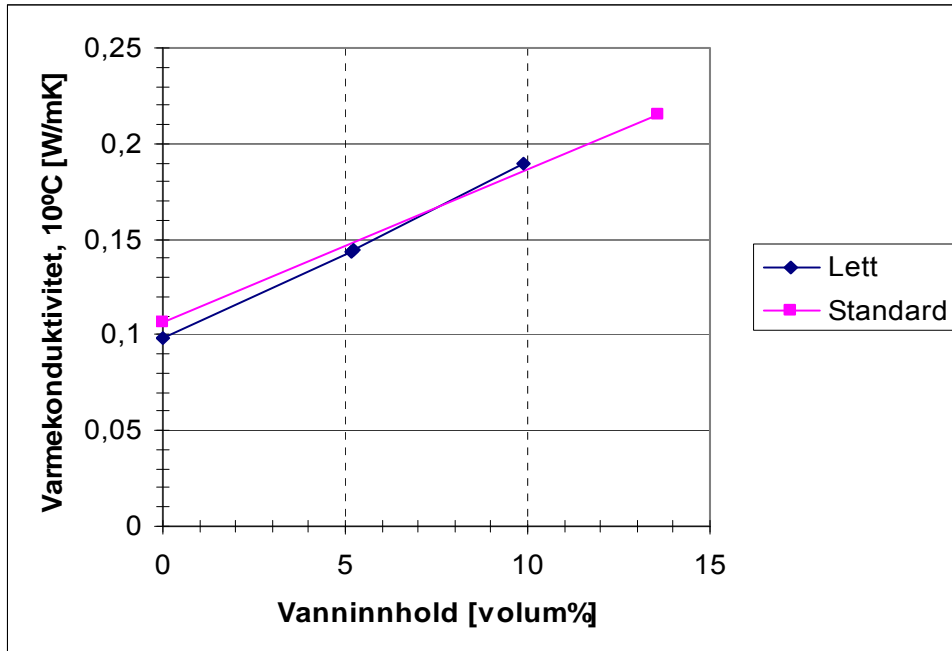
Figur 9: Varmekonduktivitet ved 10 °C

Varmekonduktiviteten øker også ved økende vanninnhold som vist på Figur 9. Varmekonduktiviteten blir omtrent halvert ved ca 15 volum-% vanninnhold og er svært avgjørende ved isolering mot varmetap. Frostmotstanden for en konstruksjon vil imidlertid avhenge av flere forhold. På grunn av avgitt varme når vann fryser til is, vil vanninnholdet ha størst betydning etter at isolasjonslaget er gjennomfrosset og alt vannet er omdannet til is. Dimensjonerende konduktivitet for drenerte vegkonstruksjoner, Figur 10, er basert på skumglass med 6 volum-% vanninnhold.

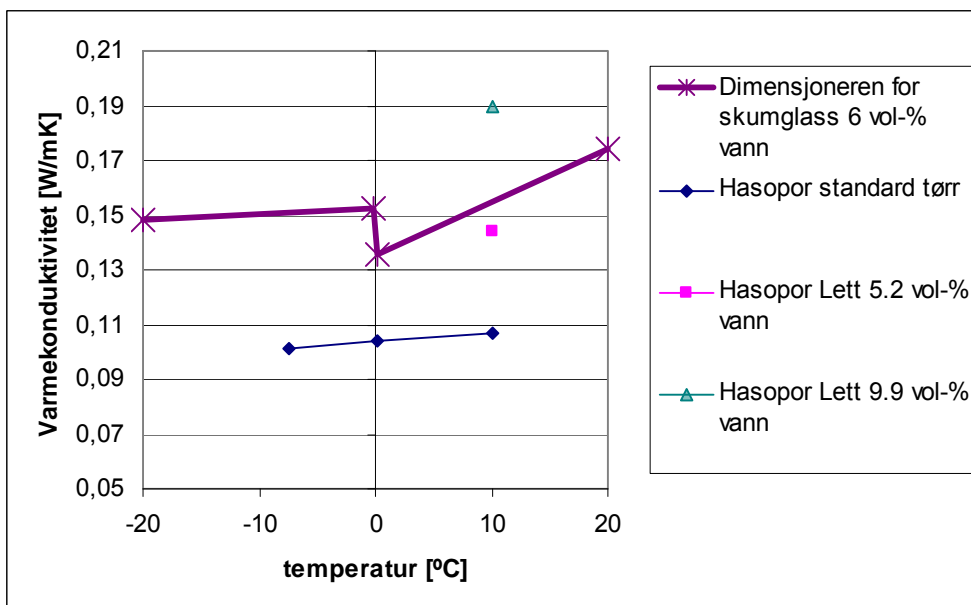
Figur 10: Varmekonduktivitet

Dimensjoneringsdiagram for frostsikring i veg

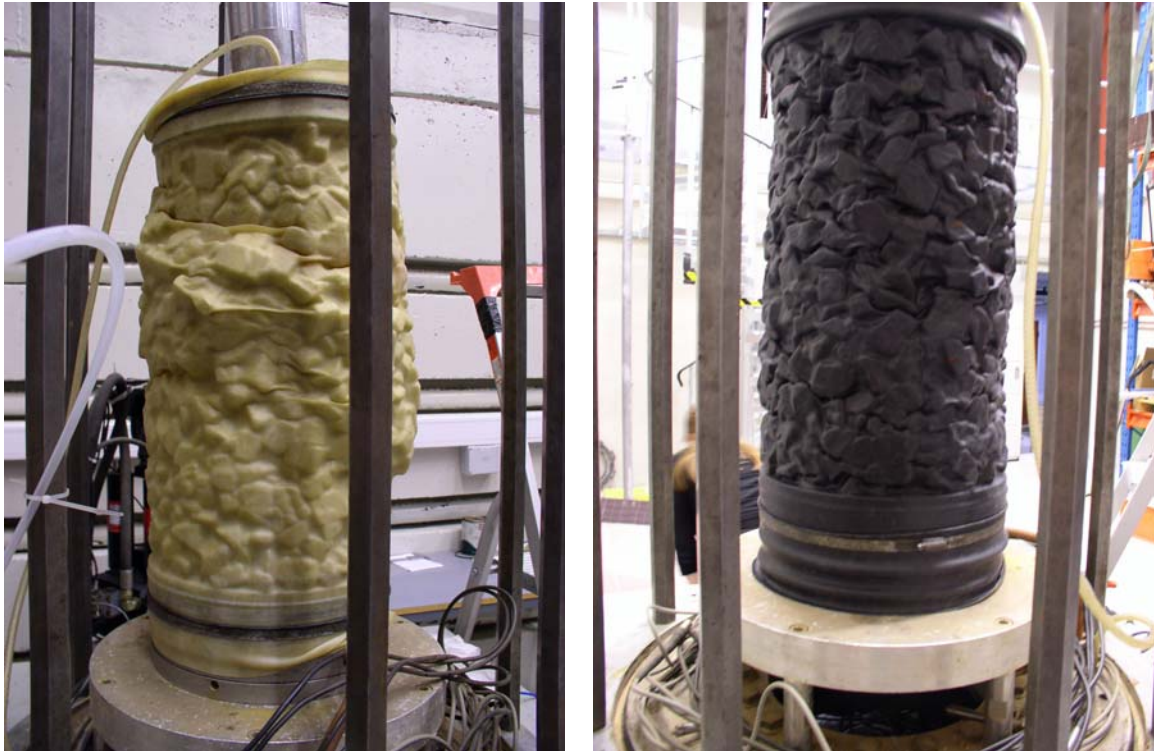
Figur 21: Prøver etter testing

Bilder av prøvene etter testing, Figur 21, viser ganske illustrativt at det er ulike bruddmekanismer som inntreffer. Prøven til venstre testet med 20 kPa sidetrykk har utviklet et skrått skjærplan, ca 45 fra vertikalen. Prøven til høyre testet med 150 kPa sidetrykk har ikke utviklet et slikt skjærplan, og deformasjonene er hovedsaklig volumetriske.

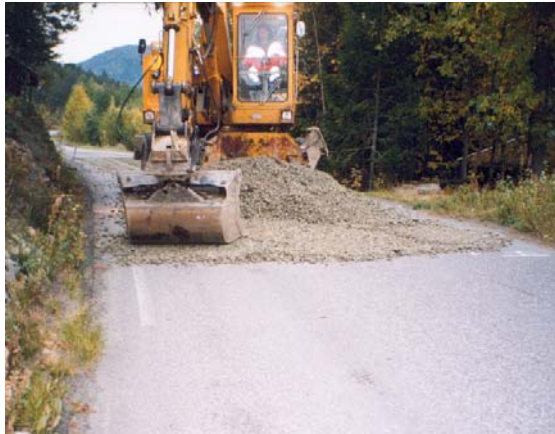
Figur 28: Utlekking av skumglass, fv 133

Alternativ 2: Tipping av skumglasset fra lastebil i en lang streng slik at det kunne bli fordelt med veghøvel. Da måtte nødvendigvis høvelen kjøre på skumglasslaget, mens man unngikk trafikkering av lastebilene. Figur 28 og Figur 29 viser utlegging med gravemaskin.

Utlekking med veghøvel viste seg å være mest effektivt, og det oppstod ikke nedknusning av skumglasset i urovekkende grad. Bruk av skumglass ga ikke mer massetap enn det som var forventet ved en utlegging av tilsvarende lag med Fk.

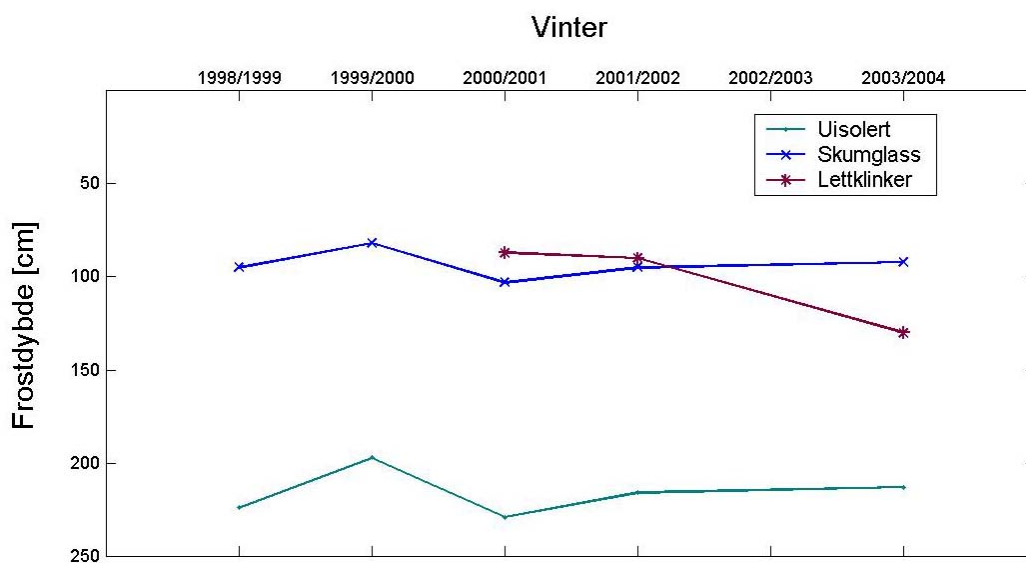
Figur 30: Maksimal frostdybde, fv 133

Det ble nedsatt telegrensemålere da frostsikringen var utført. Siden dette har frostdybdene blitt registrert jevnlig. Figur 30 viser maksimal frostdybde fra frostsikringen ble lagt og fram til vinteren 2003/2004. Ansvaret for avlesningene de siste årene har vært uklart på grunn av nedbemanningen i Statens vegvesen. Dette er grunnen til at avlesningen mangler vinteren 2002/2003. To andre strekninger på fv 133 ble frostsikret med et 20 cm tykt lettklinkerlag i 2000 med ellers lik overbygning som skumglasstrekningene. Det ble også satt ned telegrensemåler her, og resultatene fra dette vises også i Figur 30.

Figur 30 viser tydelig at frosten har trengt omtrent 120 cm dypere på den uisolerte strekningen enn på den skumglassisolerte strekningen. Den totale overbygningstykkelsen er omtrent 75 cm, og ved å frostsikre med skumglass var det et mål å stoppe frysefronten før den nådde undergrunnen. På fire av fem vintre har frosten trengt lenger ned, men ikke lenger enn 100 cm. Selv om telehivene har blitt kraftig redusert, er ikke målet nådd. Det betyr at det ved dimensjonering ble regnet med for lav frostmengde eller for lav varmeledningsevne for skumglasset. For å nå målet skulle skumglasset vært lagt ut i et litt tykkere lag.

Frostdybden for skumglass og lettklinker var forholdsvis like vinteren 2000/2001 og 2002/2002 selv om lettklinkerlaget er tykkere enn skumglasslaget. Vinteren 2003/2004 var frostdybden overraskende stor på strekningen med lettklinker, noe som kan skyldes stort fuktopptak i lettklinkerlaget. Dette kan eventuelt kontrolleres mot oppgravingsprøver. Ellers er telegrensemålerne noe unøyaktige å lese av, så avlesningsfeil kan oppstå.

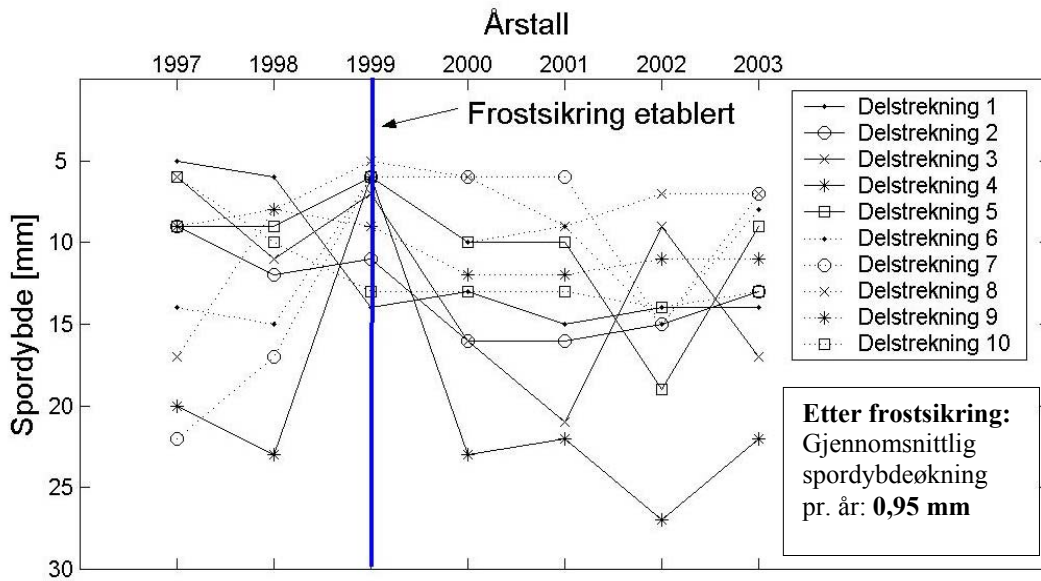
Figur 32: Sporutvikling, fv 133

Det blir foretatt spørsmålinger av fv 133 hvert år, og resultatene fra 1997 til 2003 er vist i Figur 32. Spørsmålinger blir utført på delstrekninger à 20 meter, og alle delstrekningene i Figur 32 ligger innenfor den skumglassisolerte strekningen. Målingene før frostsikringslaget ble lagt er tatt med for å gi et bilde av hvordan sporsituasjonen var tidligere.

Sporene utvikler seg forskjellig innenfor korte strekninger, men for å få et inntrykk av hvordan skumglassisoleringen har påvirket sporutviklingen, må dette sammenstilles. Den gjennomsnittlige spordybdeøkningen pr. år for den skumglassisolerte delen av fv 133 er beregnet til å være 0,95 mm. Det er ikke krav til maksimal spordybde på fylkesveger, men hadde dette vært en riksveg hadde kravet til spordybde vært at maksimalt 10 % av parsellen kan ha dypere spor enn 25 mm. Etter fire år ligger hoveddelen av spordybden på 15 mm og mindre, mens delstrekning 9 avviker og har spordybde rundt 20 cm.

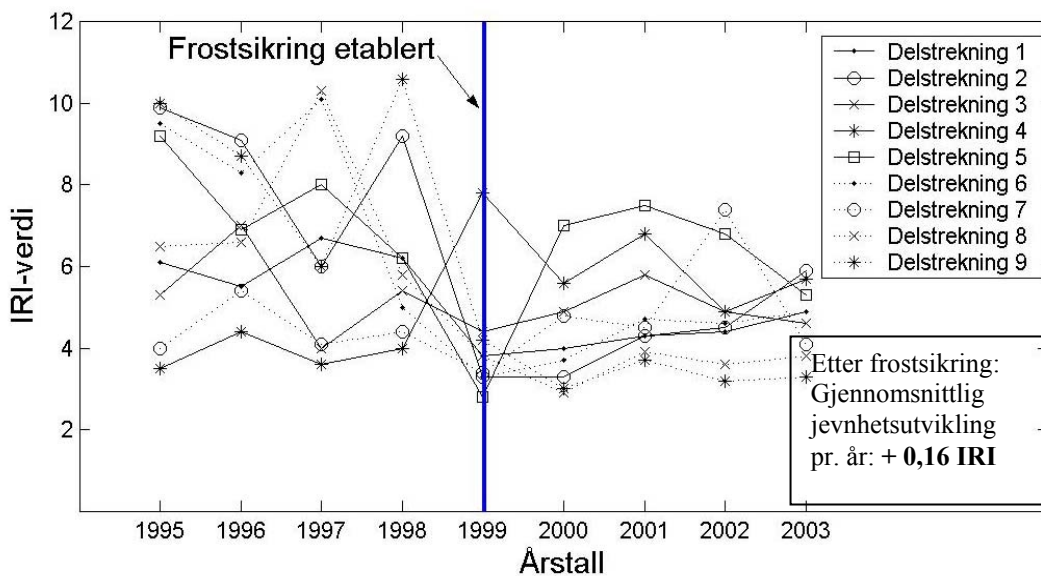
Figur 33: Jevnhetsutvikling, fv 133

Det blir foretatt jevnhetsmålinger hvert år, og resultatene fra 1995 til 2003 er vist i Figur 33. Jevnhetsmålingene blir utført på delstrekninger på 20 meter og et utvalg av disse innenfor det skumglassisolerte området er lagt til grunn for Figur 33.

Verdiene i denne figuren er også svært sprikende, men målingene har i det minste blitt mer ensartet etter at frostsikringen fant sted. Bortsett fra tre delstrekninger ligger hoveddelen av målingene samlet. Hoveddelen av strekningene viser en svak økning fra da frostsikringen ble etablert på ca. 0,16 IRI i året. Det må tas i betraktning at vegen også har fått økt bæreevne som følge av frostsikringen, noe som burde påvirke jevnheten positivt. Det er heller ikke krav til jevnhet på fylkesveger, men hadde dette vært en riksveg måtte 90 % av parsellen ha IRI-verdi under 4.

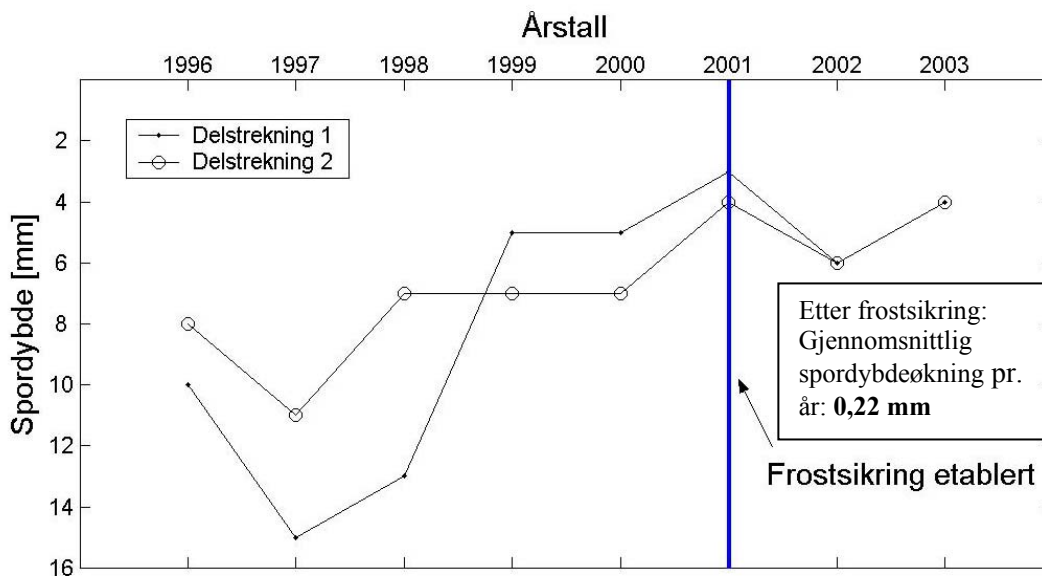
Figur 37: Sporutvikling, fv 531

Spormålingene er utført hvert år på korte delstrekninger på ca 20 meter. Figur 37 viser sporutviklingen på delstrekningene innenfor det skumglassisolerte området på fv 531.

Den frostisolerte strekningen var så kort at den bare omfattet to delstrekninger. Av disse to strekningene er det beregnet at spordybden gjennomsnittlig øker med 0,22 mm i året. Denne trenden er ytterst usikker ettersom den bare baserer seg på to delstrekninger over to år. Det som er sikkert er at spordybden har holdt seg liten de tre første årene etter utbedringen. Kravet til spordybde på en riksveg med tilsvarende trafikkmengde er at maksimale 10 % av parsell kan ha spordybde over 18,0 mm.

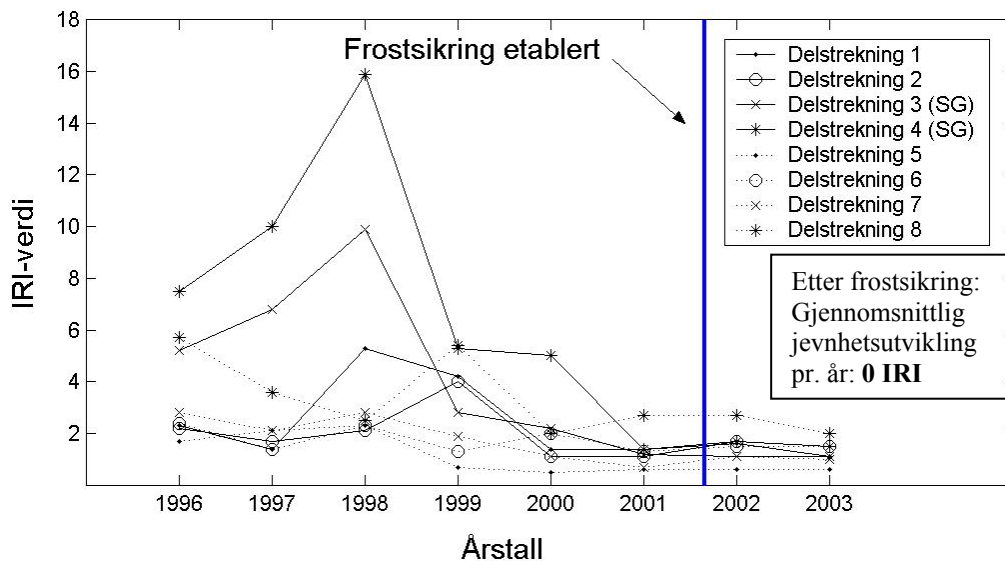
Figur 38: Jevnhetsutvikling, fv 531

Figur 38 viser jevnhet på fv 531. Fordi strekningen med frostsikrasjonslag av skumglass er så kort, er det også i dette tilfellet tatt med delstrekninger utenom det skumglassisolerte området. Delstrekning 3 og 4 med skumglass som frostsikrasjonslag kan sammenlignes med omliggende område.

Det er tydelig å se at delstrekning 3 og 4 har hatt de største problemene med ujevnhet før utbedringen. Etter frostsikringen skiller jevnheten på disse to strekningene seg lite fra de andre delstrekningene. Det tyder på at ujevnheten tidligere var grunnet i skader forårsaket av tele. De to delstrekningene med skumglass har hatt 0 økning i IRI fra de ble lagt.

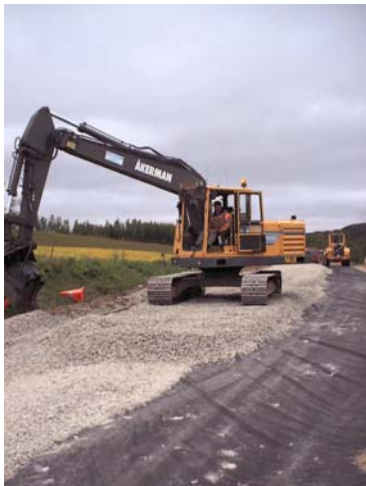
Utleggingen av skumglass ble gjort med beltegående gravemaskin, og ingen komprimering ble utført direkte på skumglasset. Den beltegående gravemaskinen ble også brukt til å legge ut bærelag av knust grus. Bærelaget ble lagt i to lag og begge lag ble komprimert av vals med ukjent tyngde.

Arbeidet tok lang tid fordi strekningen måtte tas to ganger i og med at et kjørefelt ble lagt av gangen for å opprettholde trafikken. Valsen grov seg ned i skumglasset ved forsøk på komprimering direkte på skumglasset. Det dårlige været spilte også en rolle med hensyn på tidsbruk.

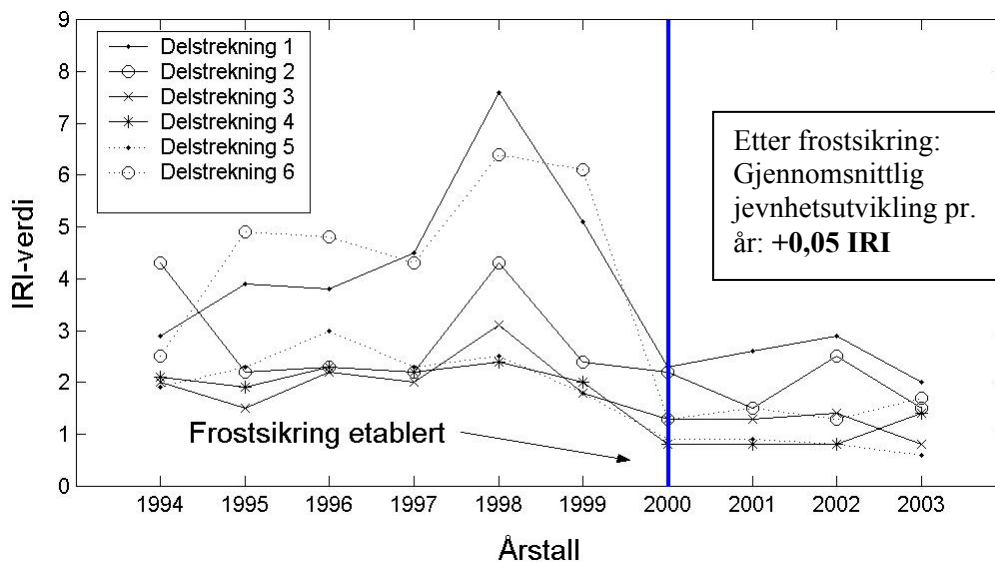
Figur 44: Jevnhetsutvikling, rv 31

Figur 44 viser jevnhetsutviklingen på rv 31 fra 1994 til 2003.

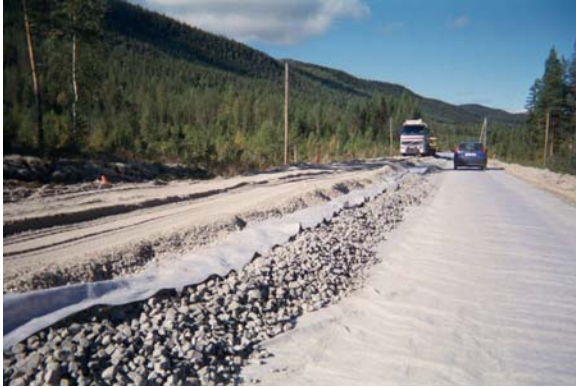
Utlegging: Overbygningen ble lagt ut ett felt av gangen, som vist på Figur 46, slik at trafikken kunne opprettholdes. ®HASOPOR ble lagt ut med beltegående gravemaskin (24 tonn) og det ble ikke komprimert direkte på skumglasslaget. Bærelaget av knust grus ble også fordelt med gravemaskin. Avrettingen av bærelaget ble gjort med veghøvel. Komprimeringen foregikk oppå gruslaget med Dynapac CH 47 (6 tonn). Denne ble slept etter en hjullaster på 9,5 tonn. To overfarter ble kjørt med vibro, og to overfarter ble kjørt med statisk belastning.

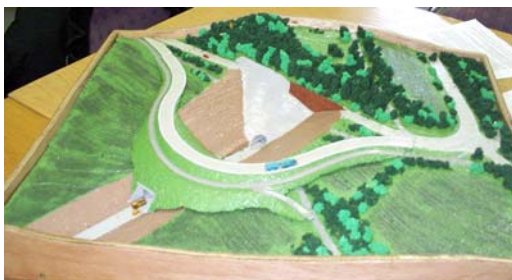
Figur 51: Modell over midlertidig E6 i Eggemarka

Eksisterende E6 gjennom Eggemarka i Steinkjer måtte legges om i forbindelse med etablering av en løsmassetunnel til den nye E6, som var ferdig sommeren 2004. Ved denne omleggingen ble det etablert en lett fylling av lettklinker og skumglass oppå en steinfylling over løsmassetunnelen. Gjenbruksprosjektet DP 5 Lette masser ønsket å ha denne lett fyllingen som et Pilotprosjekt og la den være gjenstand for en del forsøksvirksomhet. Forsøkene utført på de lette massene er presentert nærmere i avsnitt 3.2.6 Ved siden av E6 ble det lagt en gang- og sykkelveg som det ble besluttet å frostisolere med lettklinker og skumglass. Formålet med frostisolasjonslaget var ikke å redusere teleskader, men å gjøre forsøk som kan dokumentere isolasjonseffekten. Det er disse forsøkene som er presentert i dette avsnittet.

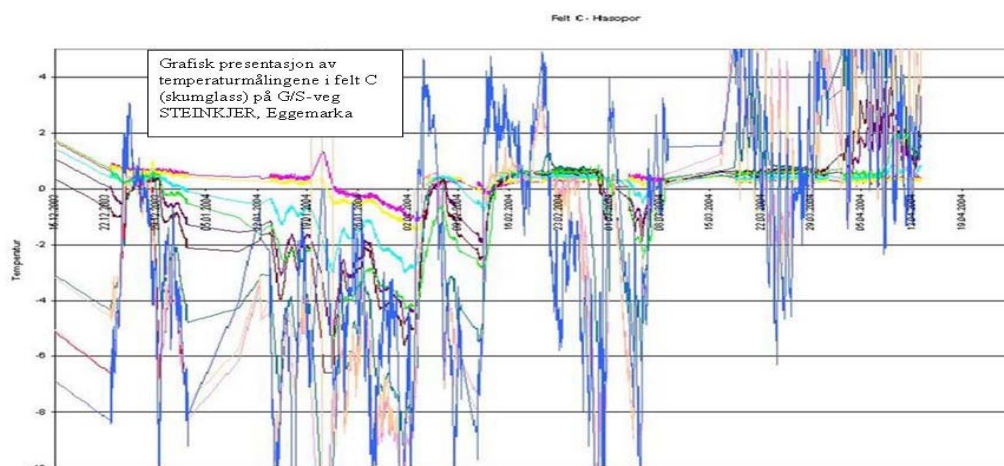
Figur 56: Temperaturmålinger i Eggemarka

Frostmengde frem til 22. januar: **2765 h°C**

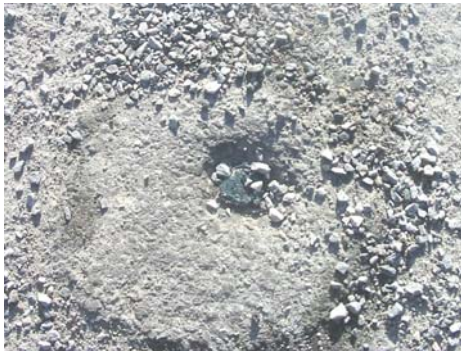
Figur 58: Telegrensemåler, G/S-veg Eggemarka

Telegrensemålingene skal vise nøyaktig hvor dypt frosten har trengt, noe som var nødvendig ettersom temperatursensorene er plassert med noe mellomrom ned i bakken. Telegrensemålerne kan sees som skruer med omtrent diameter tre centimeter i asfalten, slik det er vist i Figur 58.

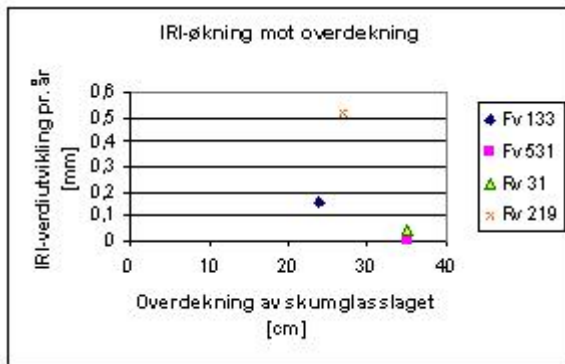
Figur 69: Jevnhetsutvikling mot overdekning, sammenstilling

Jevnhetsutviklingen på de fire strekningene er ganske forskjellig, så andre faktorer virker åpenbart inn. Det blir her valgt å se på hvordan overdekning over skumglasset, tungtrafikkandel og trafikkmengde virker inn på jevnheten. Dette er lett kvantifiserbare faktorer.

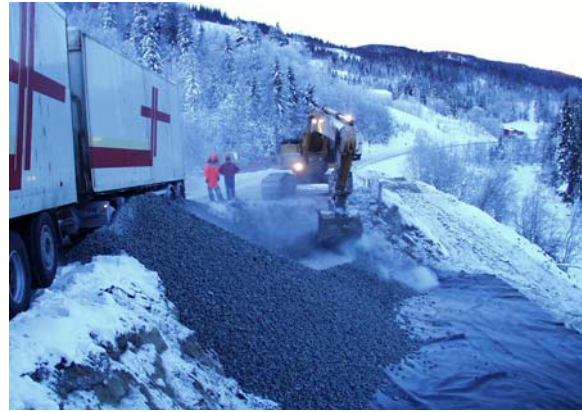
Figur 74: Utlegging av skumglass, rv 17

Skumglasset ble fraktet til rasstedet med lastebil og fordelt utover med 30 tonn beltegående gravemaskin. Det ble lagt fiberduk over og under skumglasslaget. Skumglasset ble lagt ut i lag på 0,5 meter og komprimert med 3-4 overførter med gravemaskinen, mens skråningen ble komprimert med gravemaskinskuffen. Komprimeringsfaktoren var 1,4. Det ble totalt brukt 300 m³ skumglass. Skråningen ble erosjonssikret med plastringsstein.

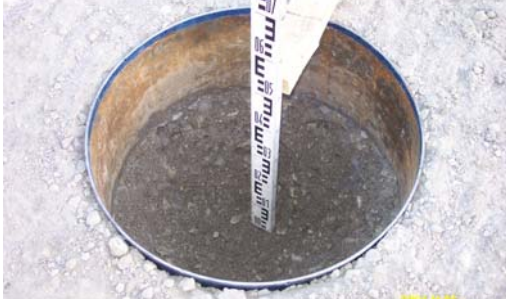
Figur 79: Densitetsprøve, G/S-veg Lodalen

Det var et kraftig regnvær like før densitetsprøvene ble tatt, og test 2 ble tatt under en bro. Dette kan være grunnen til at vanninnholdet er så forskjellig på de to prøvene, og deretter også densiteten. Prosjektet densitet for materialet var regnet til 300 kg/m³. I sammenligning med test 2 var dette ganske godt antatt. Det kan virke som densiteten påvirkes kraftig av vanninnholdet, noe som er betenkelig med tanke på stabilitetsberegningene som er gjort med en mye lavere densitet.

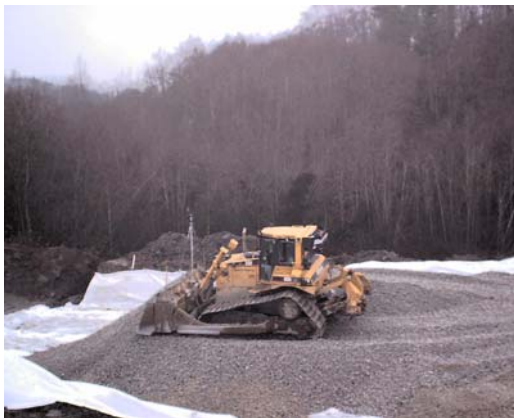
Utlegging: Først ble av separasjonsduken av kl. 3 lagt på eksisterende grunn. Skumglasset ble kjørt inn med flisbil, mens noe intern transport forgikk med dumper. Utlegging ble gjort med beltegående doser (Catepillar 778 D6R LGP, marktrykk: 56 kN/m²) i minimum 1 meters tykke lag. Dette er vist i Figur 85.

Komprimering forgikk gjennom belting under utlegging, og det ble kjørt maksimalt 3 overfarer per lag. Det ble lagt ny separasjonsduk på toppen av skumglasslaget.

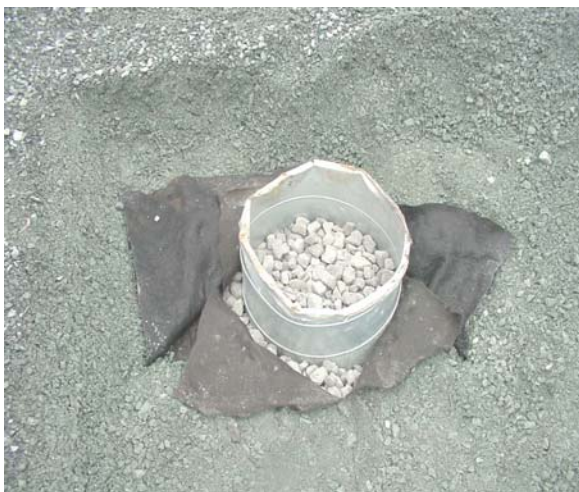
Figur 92: Densitetsprøve i skumglass, E6 Mulekrysset

Prøvepunkt 1 har lagtykkelse med skumglass 42 cm etter komprimering, og den ble komprimert med 2,5 tons vibrovals, 3 overfarer. Deretter et 20 cm tykt gruslag som ble avrettet med gravemaskin.

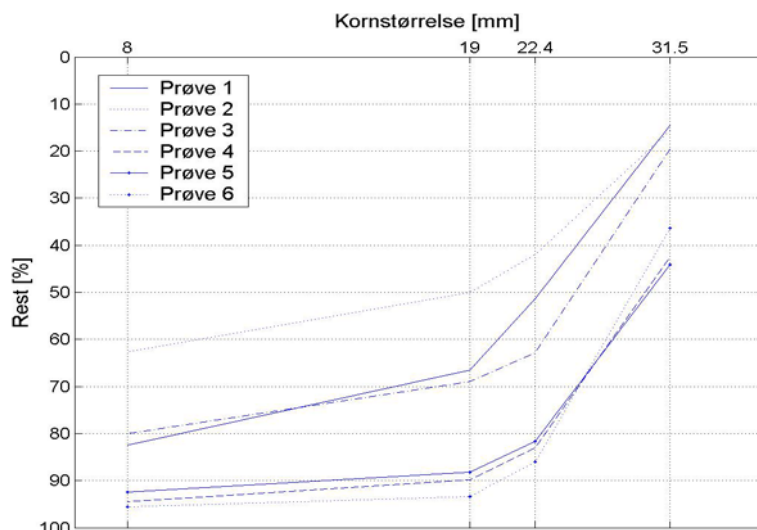
Figur 96: Siktetekurver for Hasopor fra E6 Klemetsrud ved utlegging

Kornfordelingen for materialet fra E6 Klemetsrud er vist i Figur 96 og Figur 97. Det er også vist siktekurver etter fjerning av fyllingen i Vedlegg 4. Ved utlegging varierer andel materiale mindre enn 8 mm mellom 5 og 37 %. Det er ingen identifikasjon på prøvene, men prøvene med høyt finstoffinnhold er trolig fra områder der trafikkeringen eller komprimeringen har vært sterk. Ved fjerning viser prøvene svært varierende finstoffinnhold. Prøve 4 og 5 som i følge densitetsmålingene skulle ha lav densitet, har uvanlig og oppsiktsvekkende stor finstoffandel. Dette er uventet, og det er nærliggende å tro at det må ha skjedd en målefeil ved et av forsøkene.

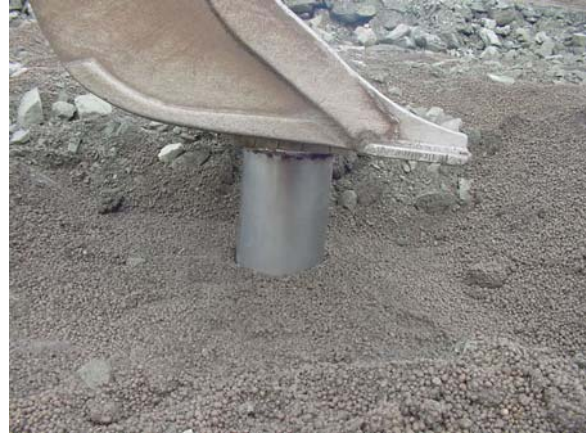
Figur 4: Nedpressing av prøvetakingsrør

Prøvetakingene ble gjort ved at et metallrør av bestemt størrelse ble presset ned i fyllingen ved hjelp av en gravemaskinskuffe. På noen av prøvetakingene hadde vi tilgang på GPS-utstyr, andre ikke. Når ikke røret ble presset helt ned, ble avstanden målt fra topp av røret til nivået av massen. Deretter ble massen inni røret gravd ut og puttet i en dobbel plastsekk. Hvis ikke all massen ble gravd ut, ble avstanden målt ned til nivået av massen. I lettklinkeren ble røret i de fleste tilfeller presset ned til neste fiberduk. Dette gjorde det lett å få med den bestemte massen. Deretter ble plastsekken lukket og tatt med til laboratoriet.

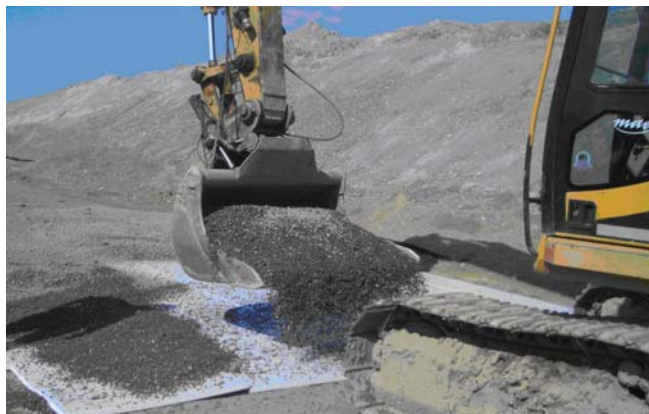
Figur 5 – Installasjon av XPS isolasjonsplater

Figur 5- Figur 8 viser hvorledes legging av isolasjonsmaterialene ble utført. I Figur 5 blir isolasjonsplatene dekket til forsiktig. I Figur 6 er lettklinkeroverflaten plan og vi kan også se skumglass til venstre. Både lettklinker og skumglass ble komprimert etter at materialene var dekket med knuste steinmaterialer (forsterkningslaget), Figur 7. To lag asfalt utgjør toppdekket, Figur 8.
