Temaanalyse av dødsulykker med gående og syklende

I tilknytning til arbeid på/ved veg

STATENS VEGVESENS RAPPORTER

Nr. 680

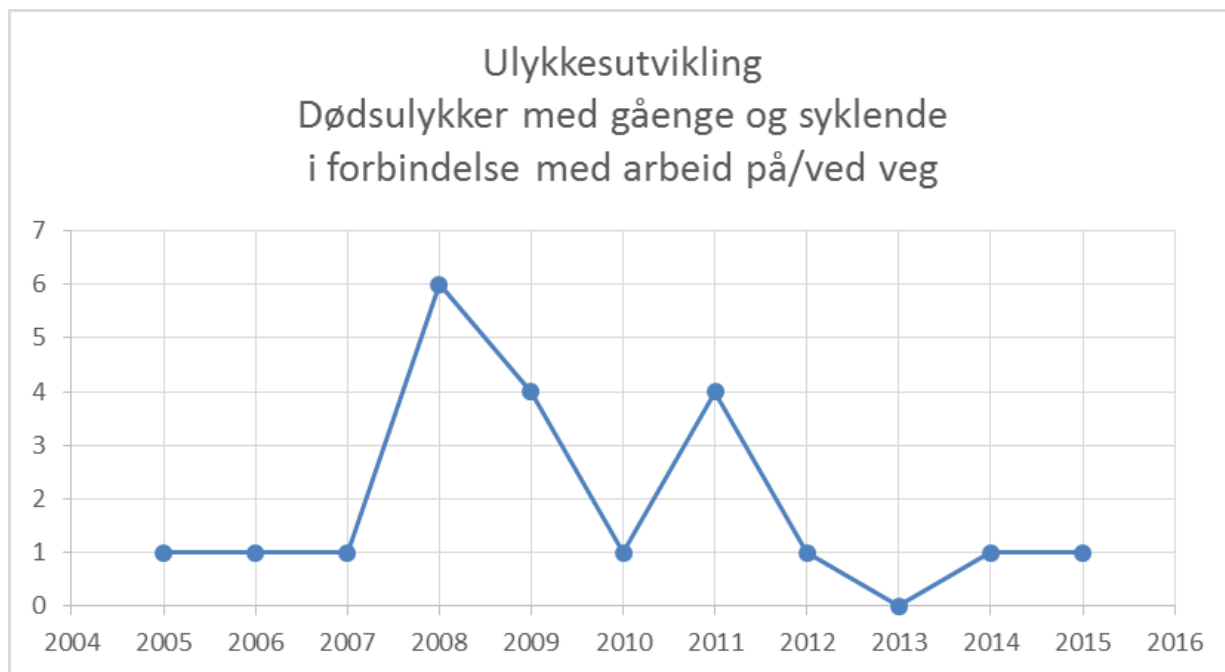
Figur 1: Antall dødsulykker med gående og syklende i forbindelse med arbeid på/ved veg i Norge, fordelt på ulykkesår (2005–2015).

I perioden 2005–2015 ble 12 fotgjengere og 9 sykklister drept i totalt 21 ulykker i forbindelse med arbeid på/ved veg i Norge (figur 1). Dette utgjør 6 % av alle drepte fotgjengere og sykklister i løpet av den samme perioden⁵. Flest fotgjengere og sykklister ble drept i forbindelse med arbeid på/ved veg i 2008.

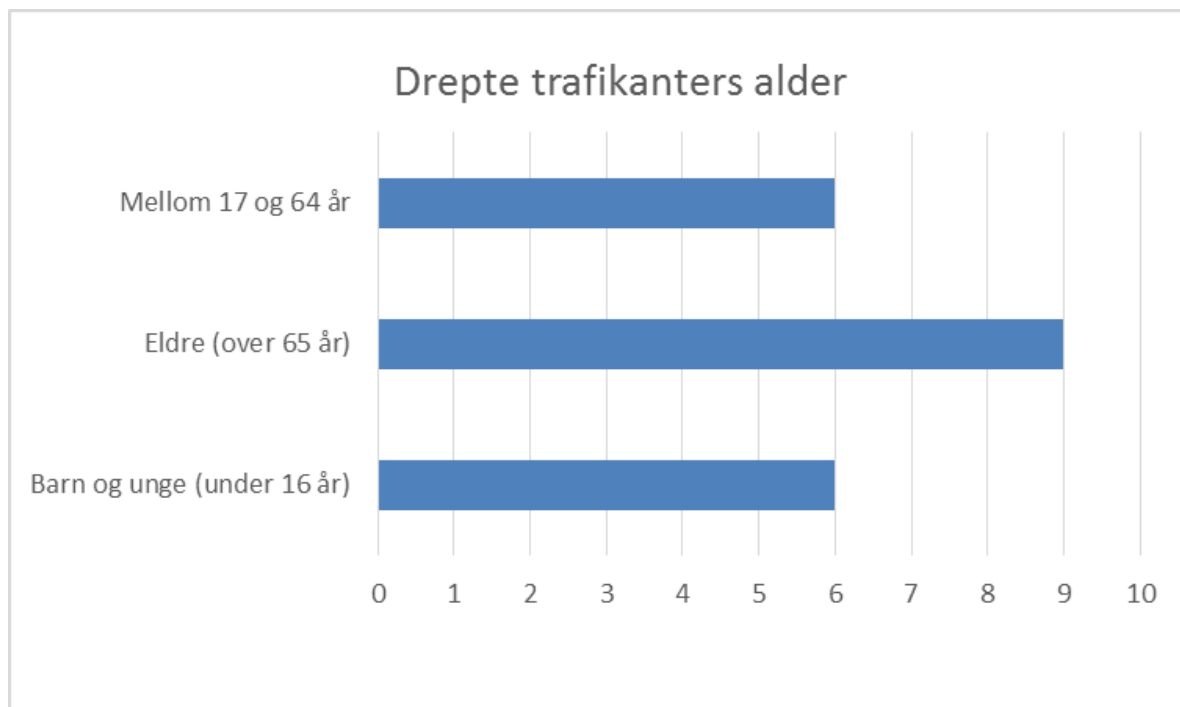
Figur 2: Antall drepte fotgjengere og syklister i forbindelse med arbeid på/ved veg, fordelt på trafikantenes alder.

6 av de 21 drepte fotgjengerne og syklisterne omfatter barn og unge under 16 år, dvs nesten 30 % (figur 2). Dette er en svært høy andel, da barn og unge utgjør kun ca 3–4 %⁶ av de drepte i vegtrafikkulykker for øvrig.

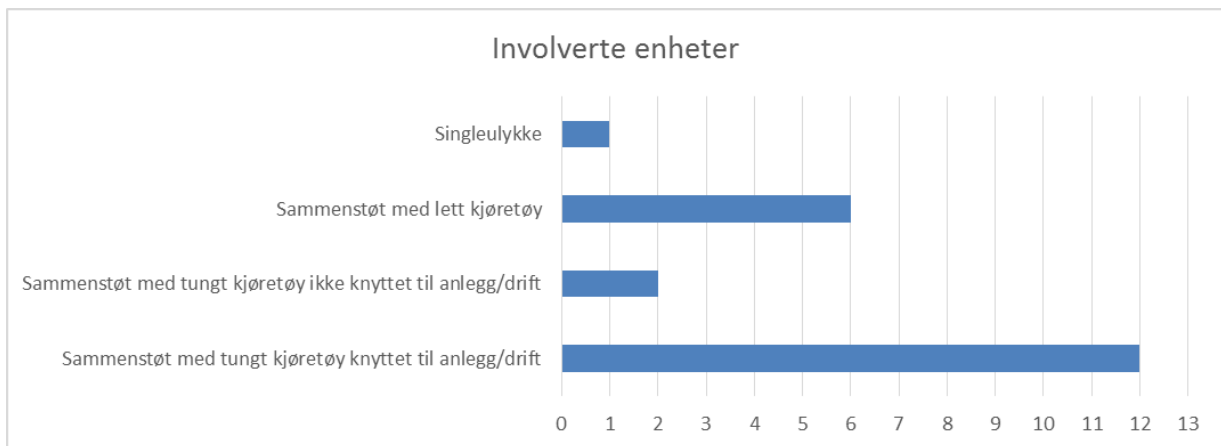
Figur 4: Antall dødsulykker med gående og syklende i forbindelse med arbeid på/ved veg, fordelt på type enheter involvert i ulykken.

I 20 av dødsulykkene ble fotgjengeren/syklisten påkjørt av et kjøretøy, dvs at det kun var 1 singleulykke i utvalget (figur 4). I 14 (dvs 2/3) av dødsulykkene ble fotgjengeren/syklisten påkjørt av et tungt kjøretøy, hvorav 12 ble påkjørt av et tungt kjøretøy som var knyttet til anlegg/drift på stedet og 2 ble påkjørt av et tungt kjøretøy som ikke var knyttet til anlegg/drift på stedet. En stor andel av dødsulykkene med gående og syklende i forbindelse med arbeid på/ved veg kjennetegnes altså av at det er et tungt kjøretøy involvert i ulykken.

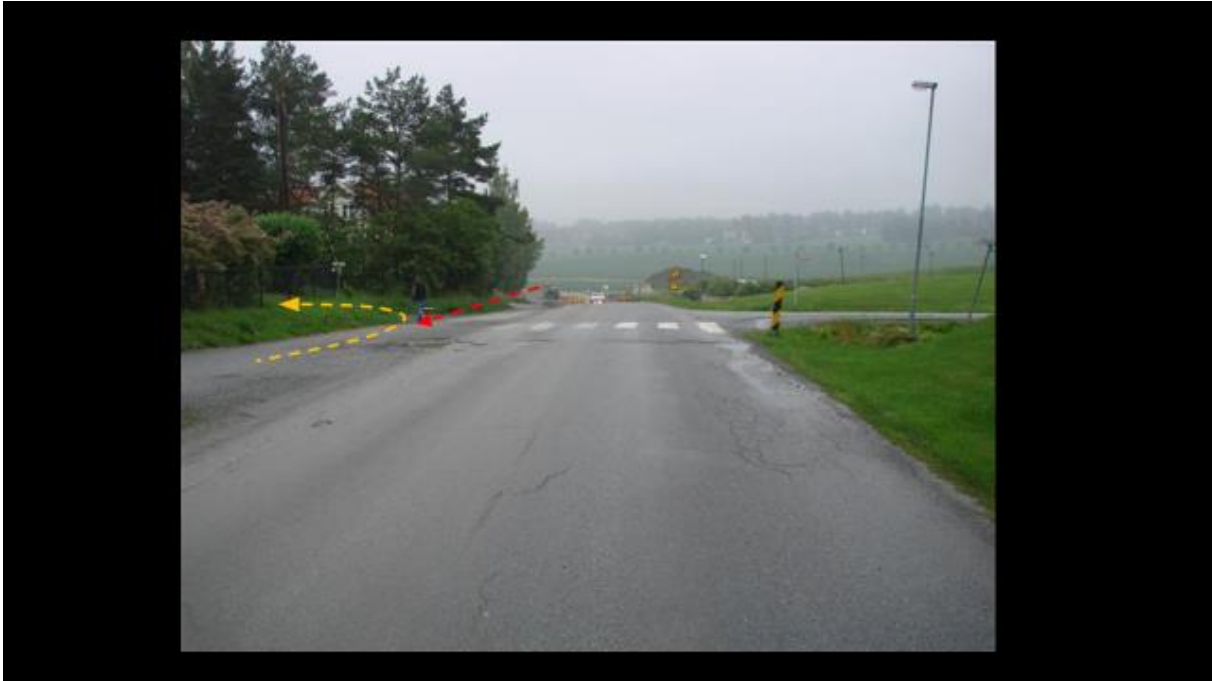
Figur 7: Bildet viser et kryssområde hvor en gs-veg langs en hovedveg krysser en sideveg. I bakgrunnen skimtes et anleggsområde. Det var ikke snumuligheter inne på selve anleggsområdet. En lastebilfører som nettopp hadde levert et lass på anleggsområdet valgte å benytte gs-vegen og sidevegen for å rygge/snu (gul pil). Samtidig kom en syklist langs gs-vegen, bak lastebilen. Da syklisten var i ferd med å krysser sidevegen i gangfelt (rød pil) ble hun rygget ned av lastebilen.

Dersom arbeidet pågår i områder hvor det ferdes gående og syklende bør anleggsområdet sperres av og det bør etableres snumuligheter inne på selve anleggsområdet. Dermed unngår man rygging der hvor det ferdes gående og syklende. Det bør stilles krav til bruk av hjelpemann dersom det er vanskelig å få til dette.

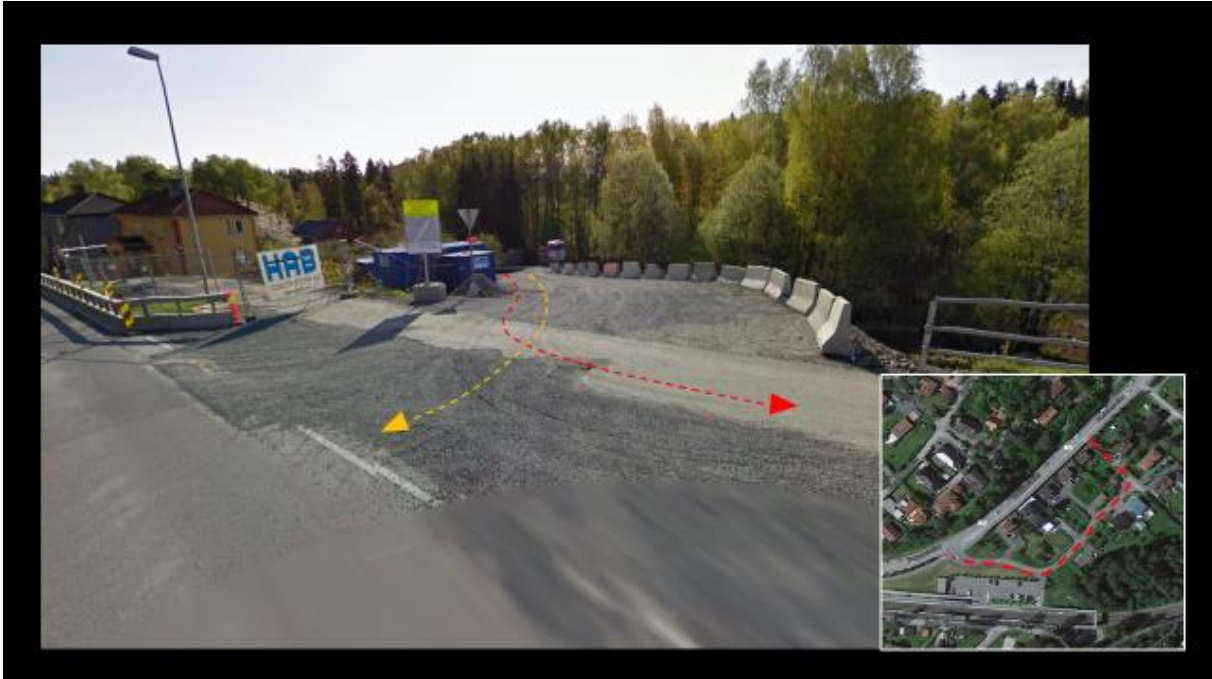
Figur 8: Hovedbildet over viser avkjørselen til et anleggsområde. I anleggsfasen ble gående/syklende langs hovedvegen ledet via denne anleggsavkjørselen og en bakenforliggende boliggate (lite bilde). En fotgjenger (rød pil) ble påkjørt av en lastebil (gul pil) da vedkommende var i ferd med å krysse anleggsavkjørselen. Det var ingen separering mellom gående/syklende og anleggstrafikken og anleggsavkjørselen hadde en uheldig utforming.

Anleggsavkjørsler bør plasseres slik at færrest mulig fotgjengere og syklister må krysse anleggsavkjørselen. Dersom det skal etableres en permanent avkjørsel, bør det stilles krav om at denne ferdigstilles helt før den tas i bruk i forbindelse med anleggsarbeidet.

Anleggsavkjørsler bør utformes slik at føreren får optimal sikt mot kryssende fotgjengere og syklister. En anleggsavkjørsel bør plasseres vinkelrett i forhold til hovedvegen. Det må ikke lagres materiell, utstyr, masser e.l. innenfor sikktrekanten. Det bør stilles krav til bruk av hjelpemann dersom det er vanskelig å få til dette. Midlertidig signalanlegg kan også være et aktuelt tiltak.

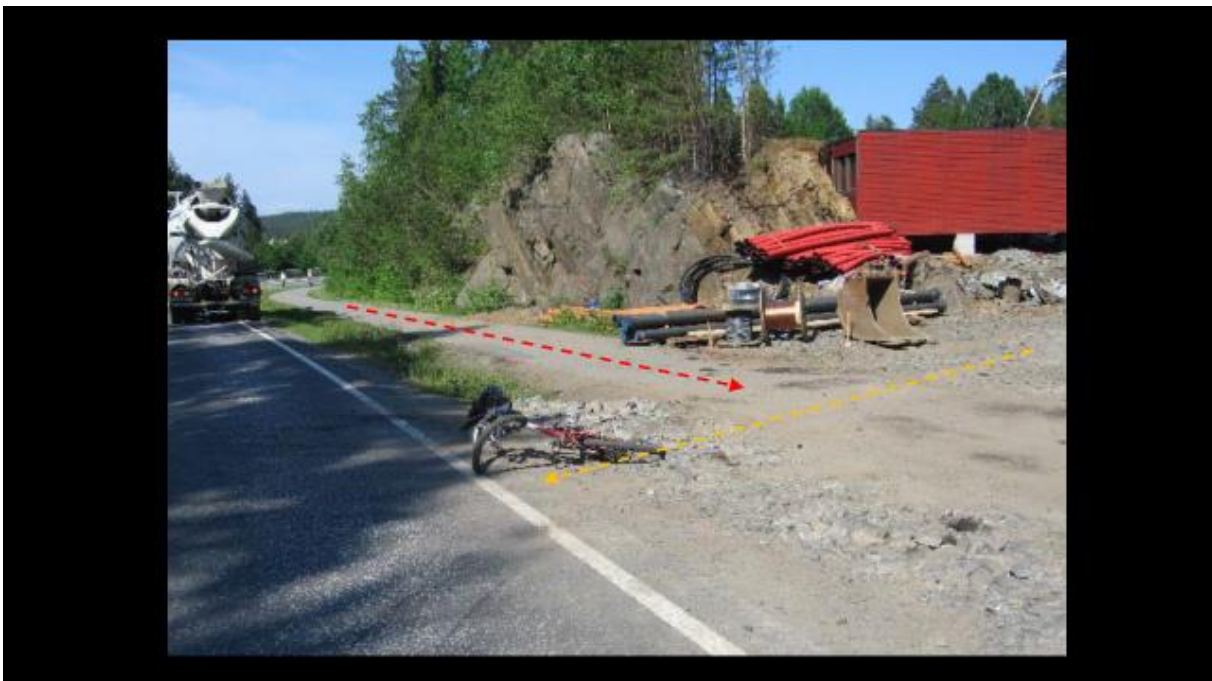
Figur 9: Bildet viser en anleggsavkjørsel som krysser en gs-veg. En gutt som kom syklende (rød pil) ble påkjørt av en lastebil på veg ut av anleggsavkjørselen. Forholdene på stedet gjorde det umulig å plassere kjøretøyet vinkelrett og syklisten befant seg derfor innenfor kjøretøyenes blindsoner. Lagret materiell i kryssområdet forverret siktforholdene mot gs-vegen.

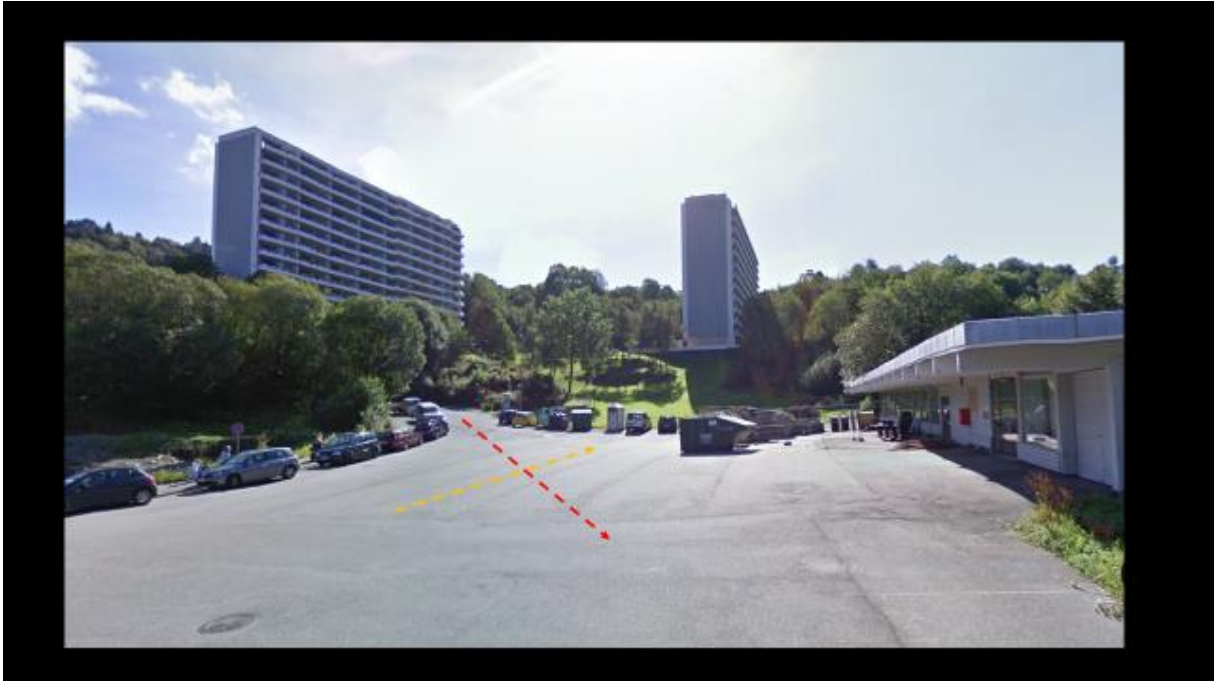
Figur 11: Bildet viser et område hvor det foregikk anleggsarbeid i enden av P-plassen. En fotgjenger (rød pil) ble påkjørt av en lastebil som var i ferd med å rygge fram til anleggsområdet (gul pil). Anleggsområdet var ikke avsperrret og passerende fotgjengere og syklister ble ikke ledet utenom anleggsområdet på en trygg måte.

Dersom anleggsarbeidet beslaglegger eksisterende traséer for gående og syklende må det etableres midlertidige traséer. Påse at det avsettes tilstrekkelige arealer og at de gående og syklende ledes effektivt inn på de midlertidige traséene. Gjerder, sperremateriell og skilt må være godt synlig (også i mørket) og plasseres slik at traséen fremstår som logisk og lesbar. Unngå løsninger som tillater sammenblanding av tunge kjøretøy og gående/syklende.

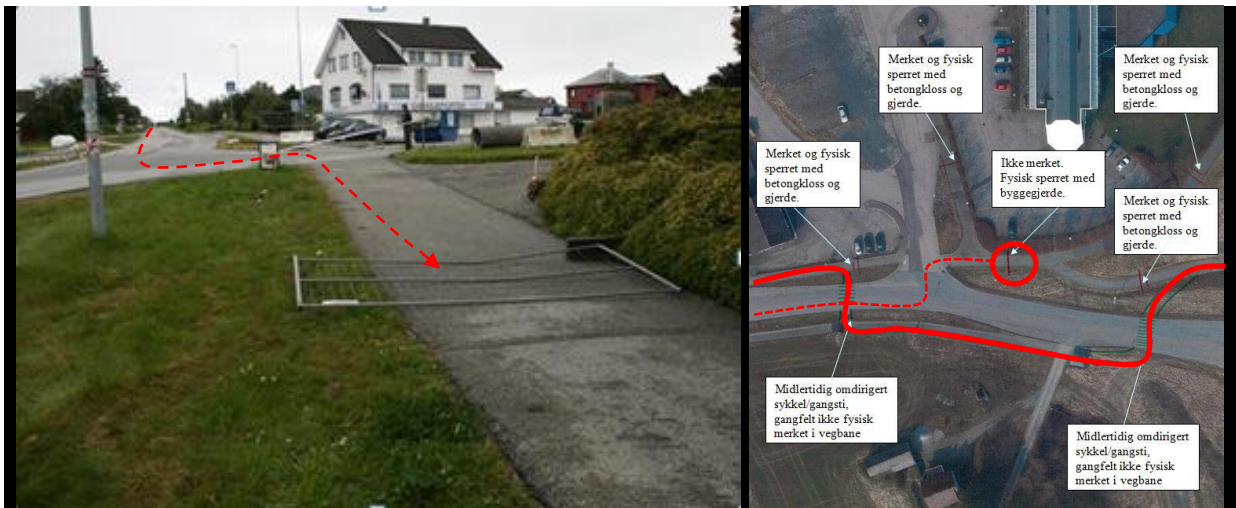
Figur 12: Bildet til venstre viser et sperregjerde som ble påkjørt av en syklist (rød pil). Sperregjerdet stod på tvers av gs-vegen, men var dårlig synlig i mørket og i regnvær/tåke. Bildet til høyre viser plasseringen av det sperregjerdet syklisten kjørte på (rød ring) og hvilke tiltak som var etablert for å lede gående og syklende utenom anleggsområdet. Rød linje viser hvordan man hadde planlagt at gs-trafikken skulle bevege seg forbi anleggsområdet. Syklisten kom i dette tilfellet langs den stipla røde linja.

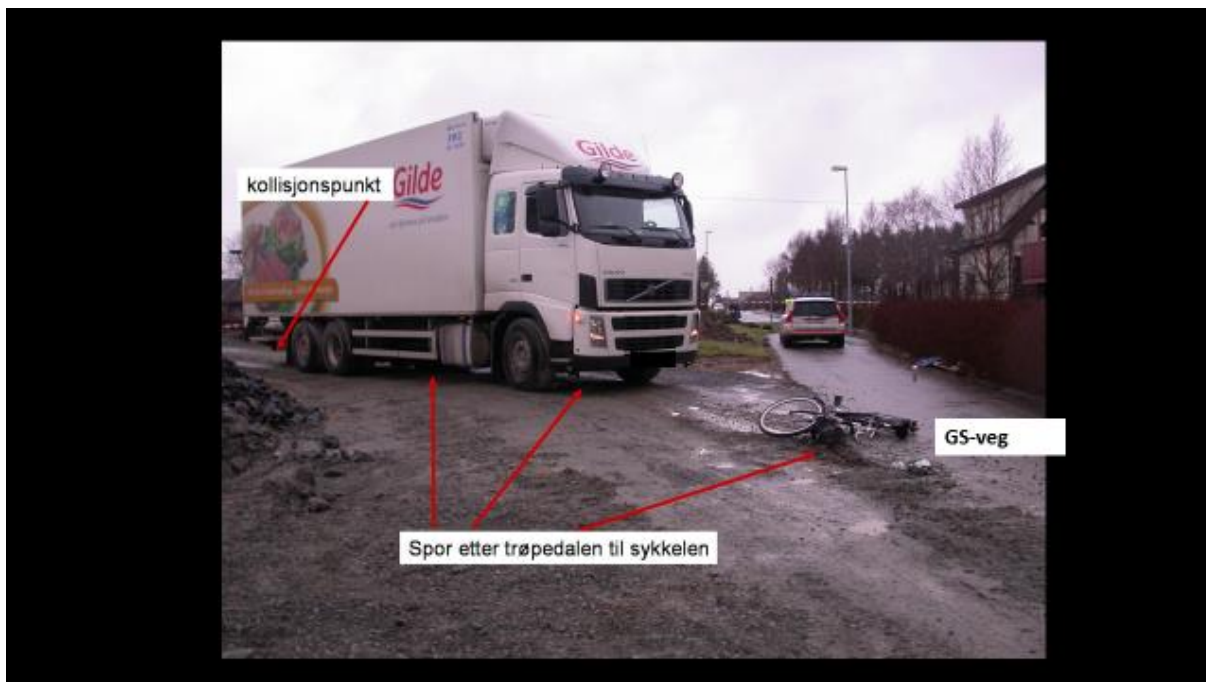
Figur 14: Bildet viser et kryssområde mellom en gs-veg og en avkjørsel til et anleggsområde. Deler av gs-vegen ble benyttet som adkomst til anleggsområdet. En syklist ble påkjørt av en lastebil da han passerte foran kjøretøyet. Lastebilen benyttet den midlertidige anleggsvegen i forbindelse med varelevering i det området hvor anleggsarbeidet pågikk.

Det bør ikke etableres løsninger som tillater anleggstrafikk å benytte eksisterende eller midlertidige anlegg for gående og syklende, uten at de gående og syklende sikres på tilstrekkelig måte. Det bør stilles krav til manuell dirigering eller hjelpemann dersom det er vanskelig å få til dette.

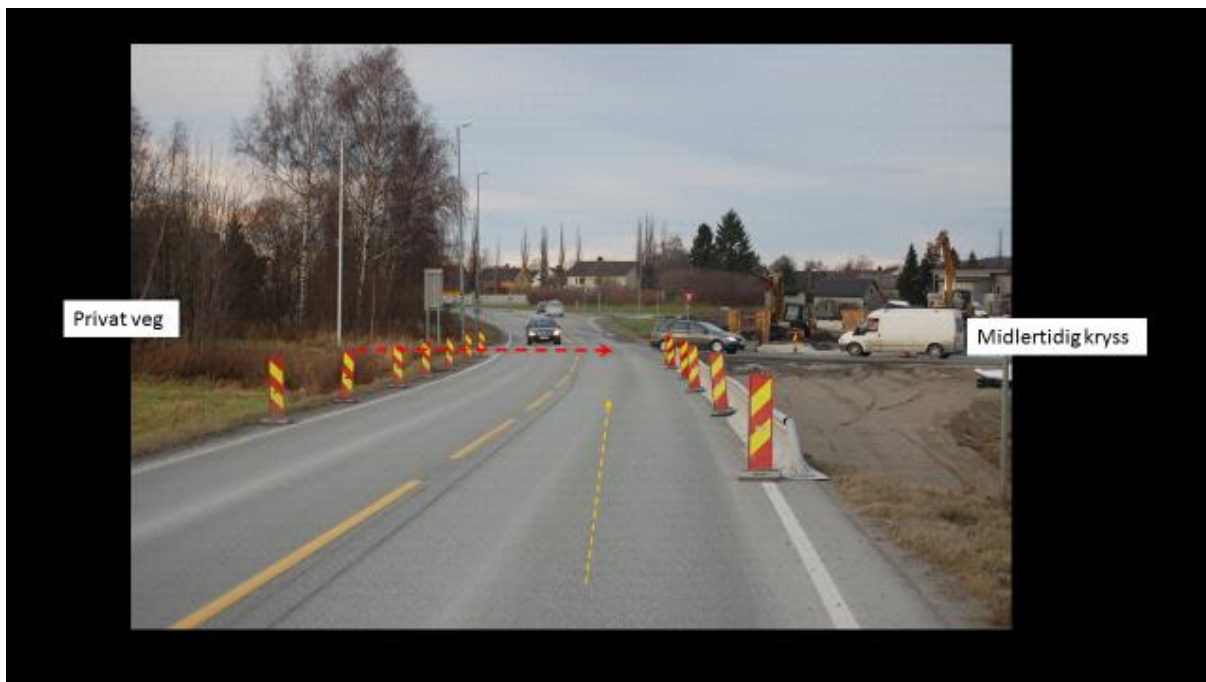
Figur 15: Bildet viser et anleggsområde som bl. a. omfatter etablering av et nytt kryss og en undergang for gs-trafikken under hovedvegen. I denne fasen var det etablert et midlertidig kryss like ovenfor den private vegen. En syklist (rød pil) ble påkjørt av en personbil (gul pil) da han skulle krysse over hovedvegen. Mange hindermarkeringer og anleggsmaskiner bidro sannsynligvis til at det var vanskelig å oppdage kryssende gs-trafikk, spesielt i mørket. Fartsgrensen var 50 km/t og det var ikke etablert noe midlertidig kryssingspunkt her.

Anleggsvirksomhet (hindermarkeringer, anleggsmaskiner, varsellamper osv) kan virke forstyrrende og gjøre det krevende for bilførere å oppdage kryssende fotgjengere og syklister. Det må derfor påses at det etableres sikre kryssingspunkter for gående/syklende under hele anleggsfasen. Vurdering av sikt, belysning og fartsdempende tiltak er avgjørende for sikkerheten i kryssingspunktene. Ved flytting eller etablering av nye gangfelt som følge av arbeid på/ved veg stiller håndbok N301 krav om at kravene i håndbok V127 (gangfeltkriteriene) skal være oppfylt.

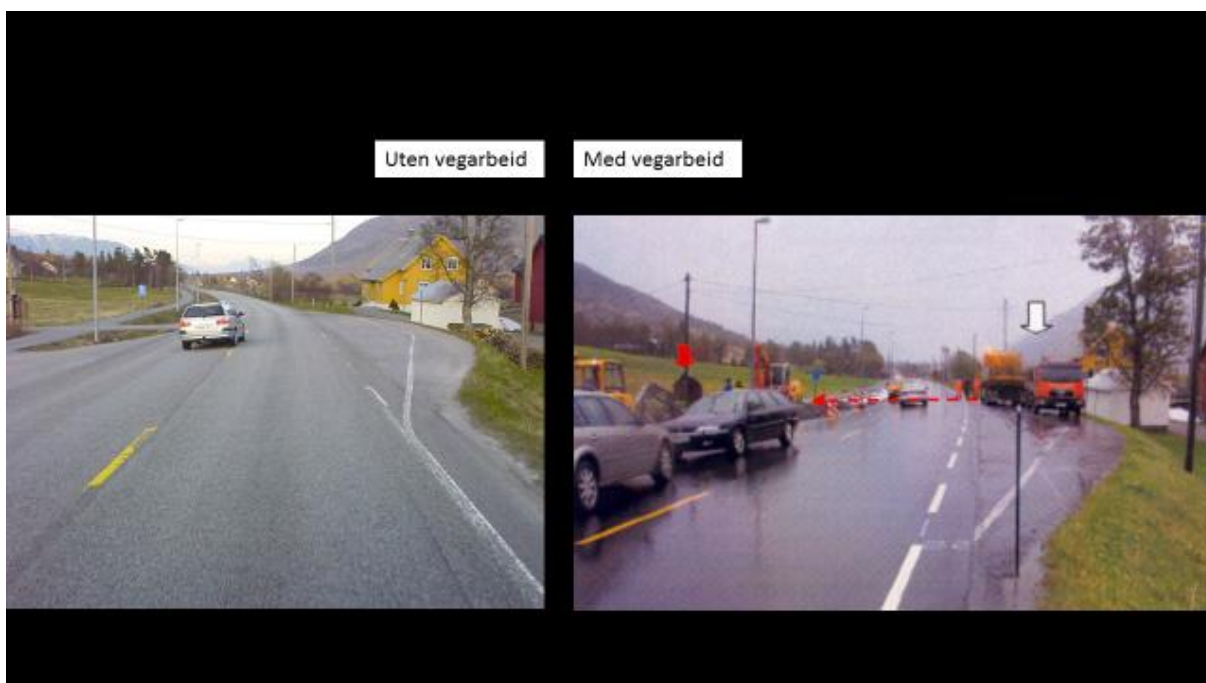
Figur 16: Bildet viser den samme vegstrekningen, før og under vegarbeid på stedet. Mens det pågikk vegarbeid ble en fotgjenger påkjørt av to passerende personbiler da vedkommende var i ferd med å krysse hovedvegen (rød pil). Hildermarkeringer og anleggsmaskiner bidro sannsynligvis til at det var vanskelig å oppdage kryssende fotgjengere/syklister. Fartsgrensen var 80 km/t.

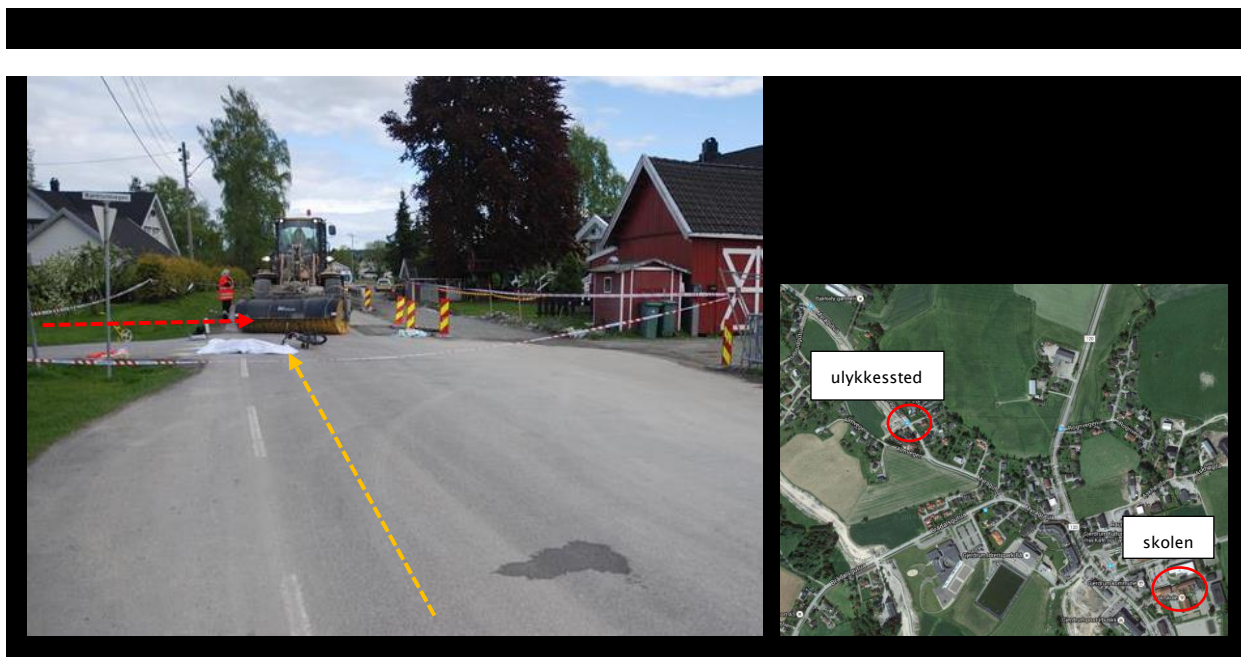
Figur 17: Bildet viser et kryssområde hvor en gutt på sykkel (rød pil) ble påkjørt av en ryggende feiemaskin (gul pil). Feiemaskin var i ferd med å rydde gata siden det pågående vegarbeidet (bygging av ny gs-veg) hadde medført mye grus og søl i vegbanen. Det nye anlegget ville sørge for sammenhengende gs-veg herfra og fram til barneskolen. Ulykken skjedde kl 15.00 i et område hvor det ferdes mange skolebarn.

I håndbok N301 stilles det krav om at skolen bør informeres om det forestående arbeidet dersom «barns skoleveg i vesentlig grad blir berørt». Dette forutsetter at man alltid må undersøke hvor vidt det planlagte arbeidet vil berøre barns skoleveg. Dette gjelder også dersom man skal foreta veistenginger og barns skoleveg skal benyttes som omkjøringsveg. Dersom barns skoleveg blir berørt bør man spesielt vurdere behov for sikring av kryssingspunkter og etablering av midlertidige traséer for gående og syklende. Det kan også være aktuelt å stille krav til bruk av hjelpemann, manuell dirigering, tidsregulering (tid på døgnet) – eventuelt skoleskyss.
