# Kontursprengningsforsøk med ulike bore/ladeplaner i Rv.70 Eikremtunnelen på StorKrifast

VD rapport

Vegdirektoratet  
Trafikksikkerhet, miljø- og teknologiavdelingen  
Tunnel og betong  
Desember 2011

(Rv.70 Eikremtunnelen på StorKrifast)

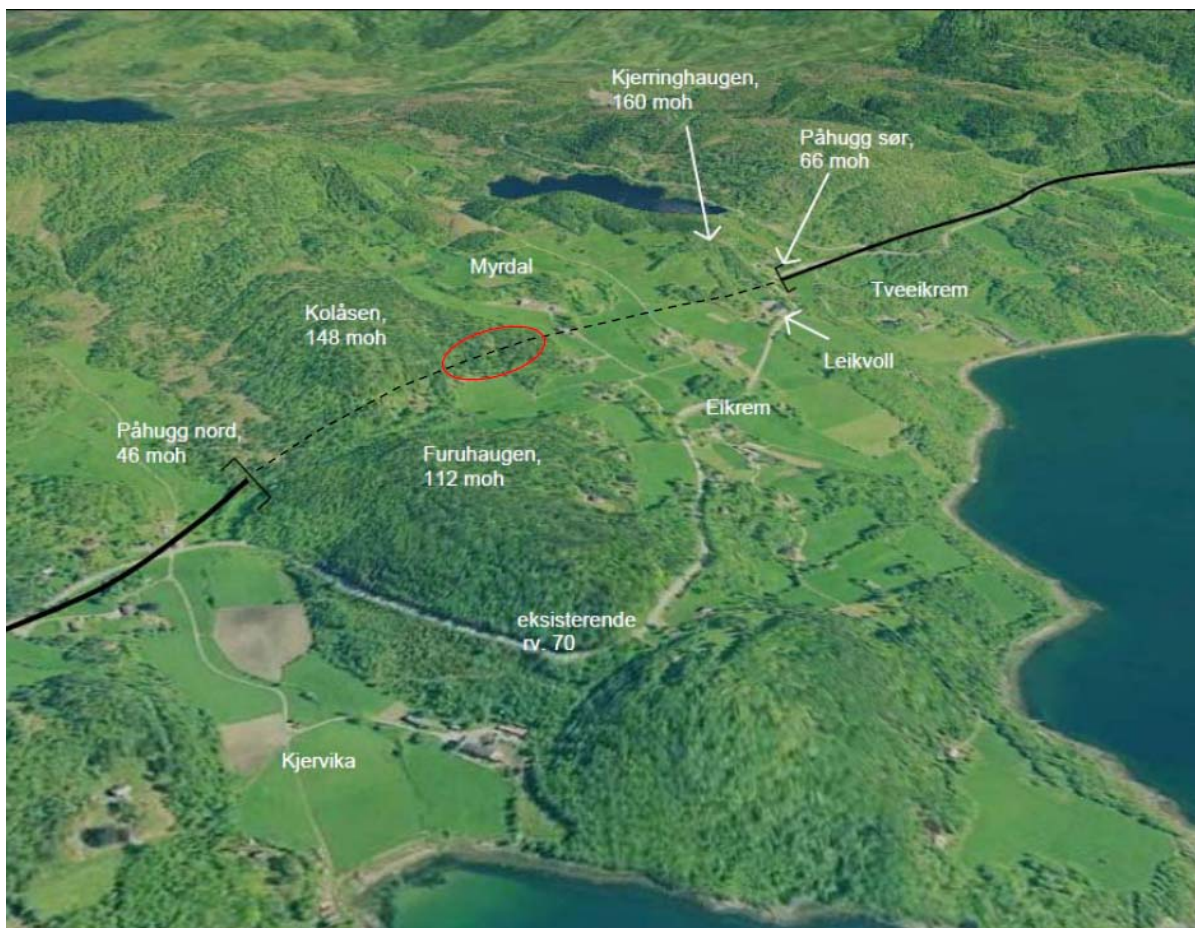
Figur 3 Skråfoto av området ved den nye Eikremtunnelen, som skal bli omtrent 980m lang. Forsøksstrekningen er ringet inn med rødt, der overdekningen er ~65m.

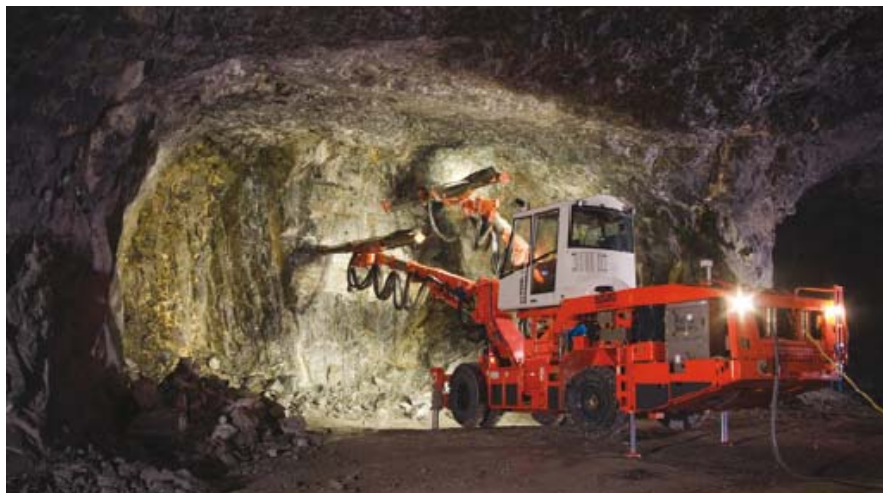
Figur 5:  
DT1100  
serien  
som vist i  
brosjyre  
fra  
Sandvik

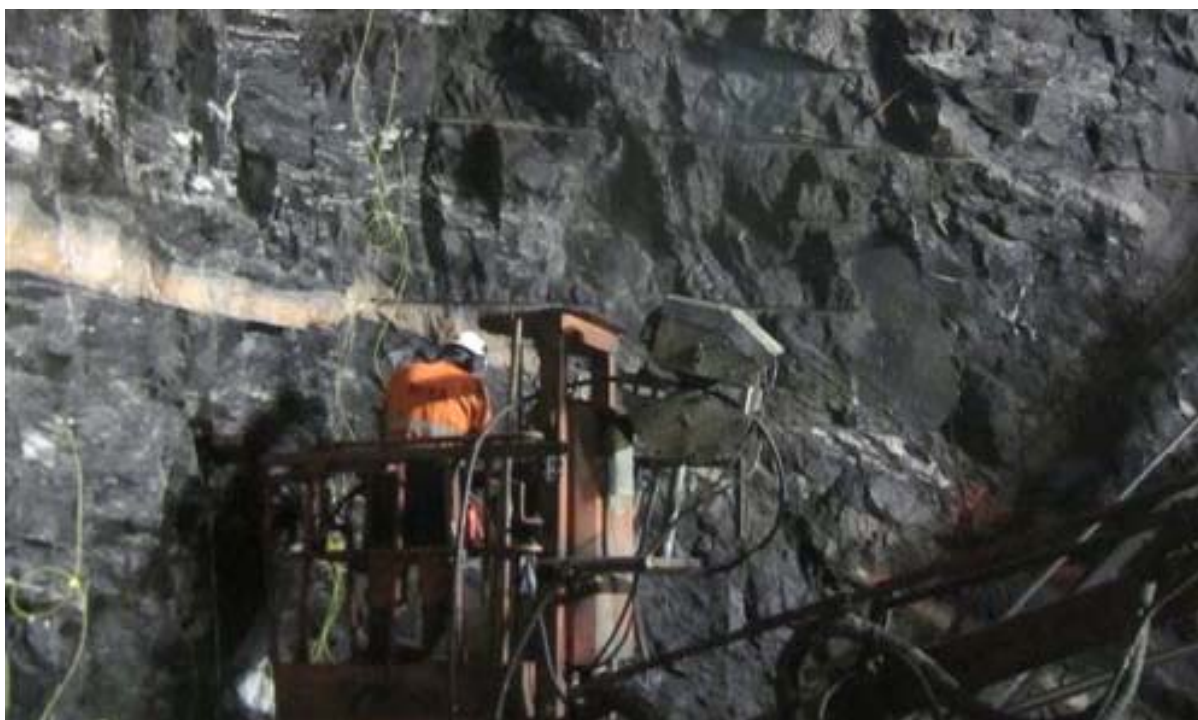
Figur 6 Ladekorga med slangetrekket (uttrekksmekanismen) i bakkant. Lading av siste salve med orange 17 mm rør i kontur.

På Eikrem kunne også innerkonturen bli trukket manuelt. Resultatet er selvfølgelig avhengig av operatørens erfaring, trekkes slangen f.eks. for fort ut blir ladningen konsentrert i indre del av salva.

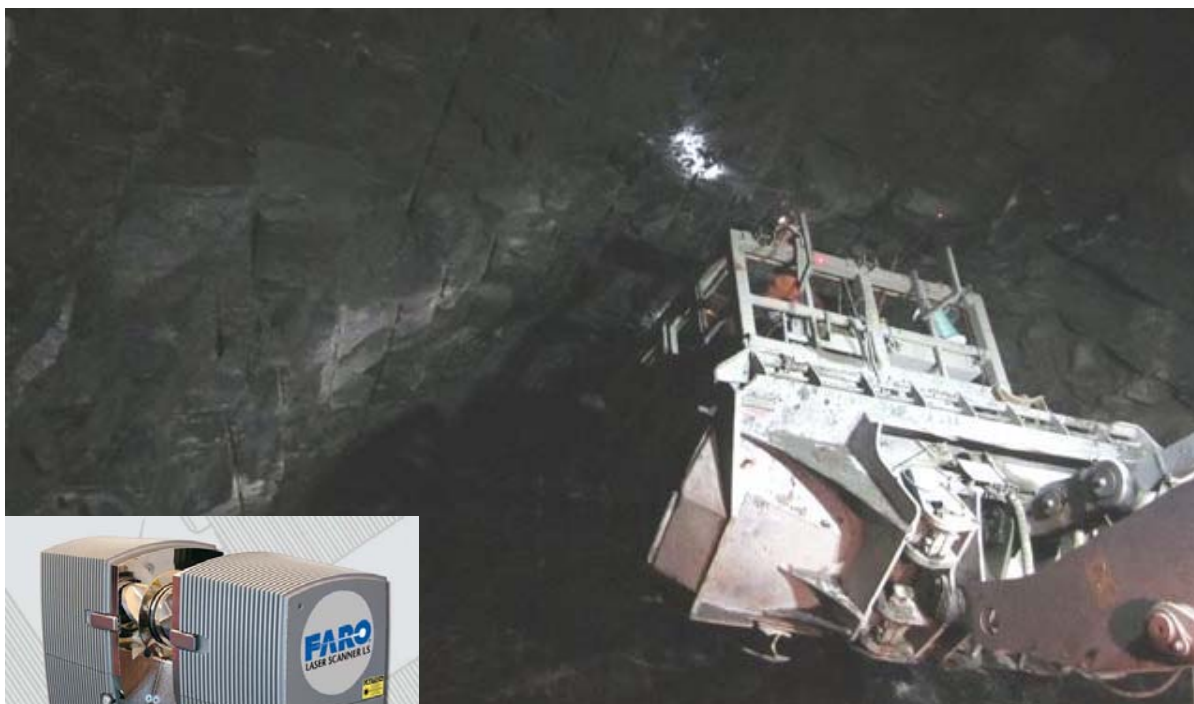
Figur 7 Spettrensk fra renskeplattform på hjullaster.

Spettrensk ble utført fra solid plattform på hjullaster, en metode som iallfall denne geologen mener er bedre enn både ladekorg, lift og bakstoffbil, med eller uten svingbar plattform. Godt lys er derimot alltid et savn.

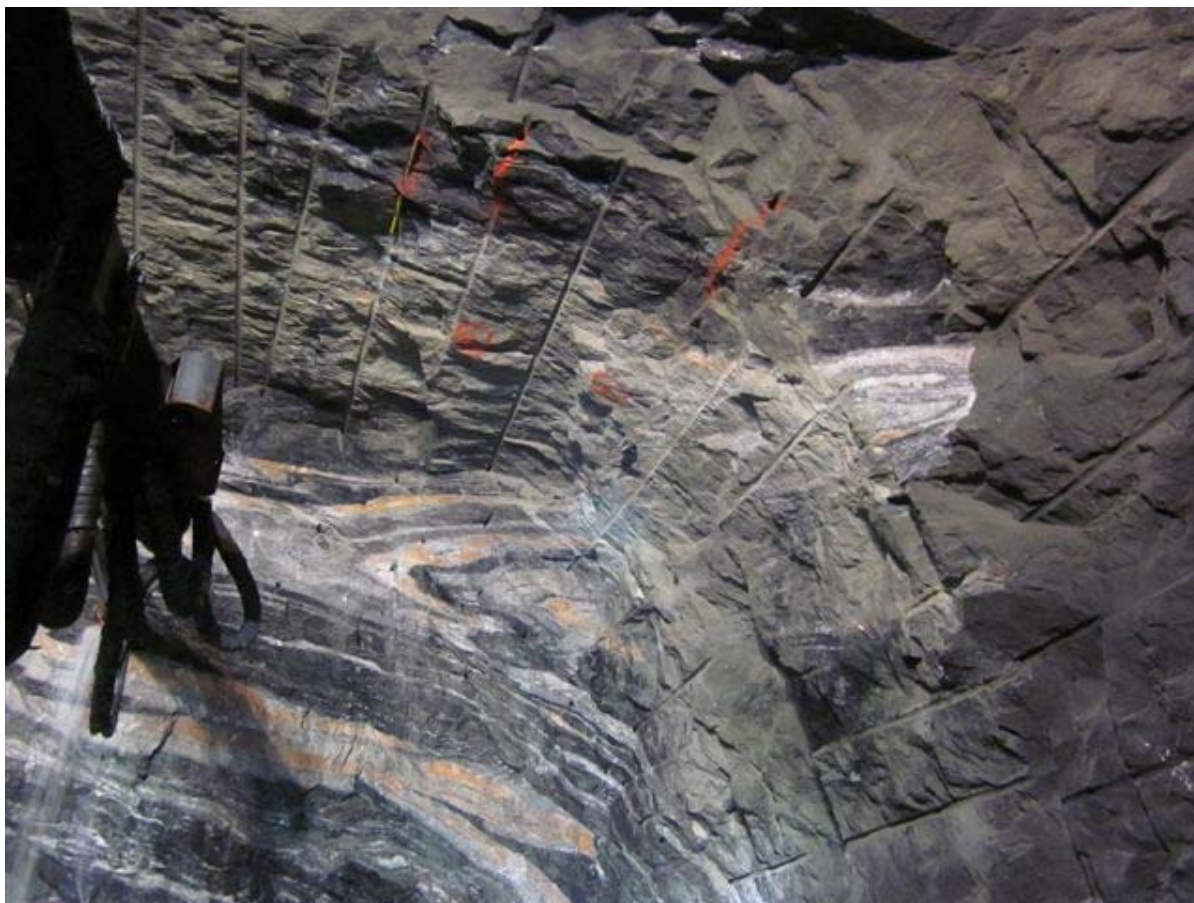
Figur 14 Høyt på høyre side av 7.salve ca.profil 878-883. Mange borpiper, men også utfall og gjenstående knøler. På denne strekningen er marmor-holdig gneis foldet inn i amfibolitten.

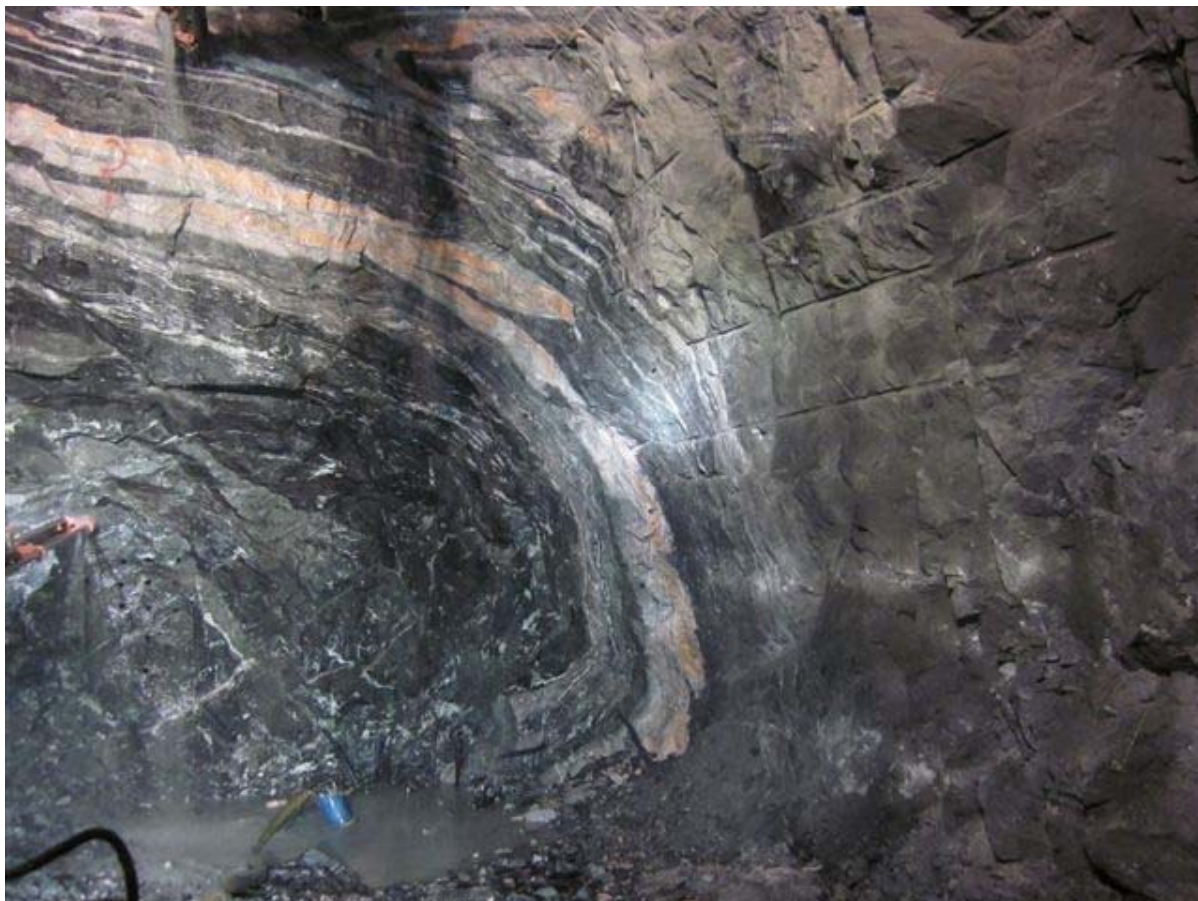
Figur 15 Høyre side 7.forsøkssalve 878-883. Ingen gjenstående borpiper i veggen, kun lyst, knust berg som viser hvor hullene sto. Lenger opp står borpipene nesten uskadet igjen (gule rør).

Tre første salver gikk uten omskyting av gjenstående knøler, men det var litt omskyting på de to siste salvene, totalt sett ikke ulikt slik det også var før forsøkene. Derimot er gjenstående berg åpenbart mindre skadet (med unntak av veggene) med 40-60% av boret lengde stående igjen som halvpiper i konturen, uten tegn på den overlading som kommer så klart fram på fotografiene i figur 26. Foto av 7.salve på figur 15 viser at veggene fortsatt er for hardt ladet.

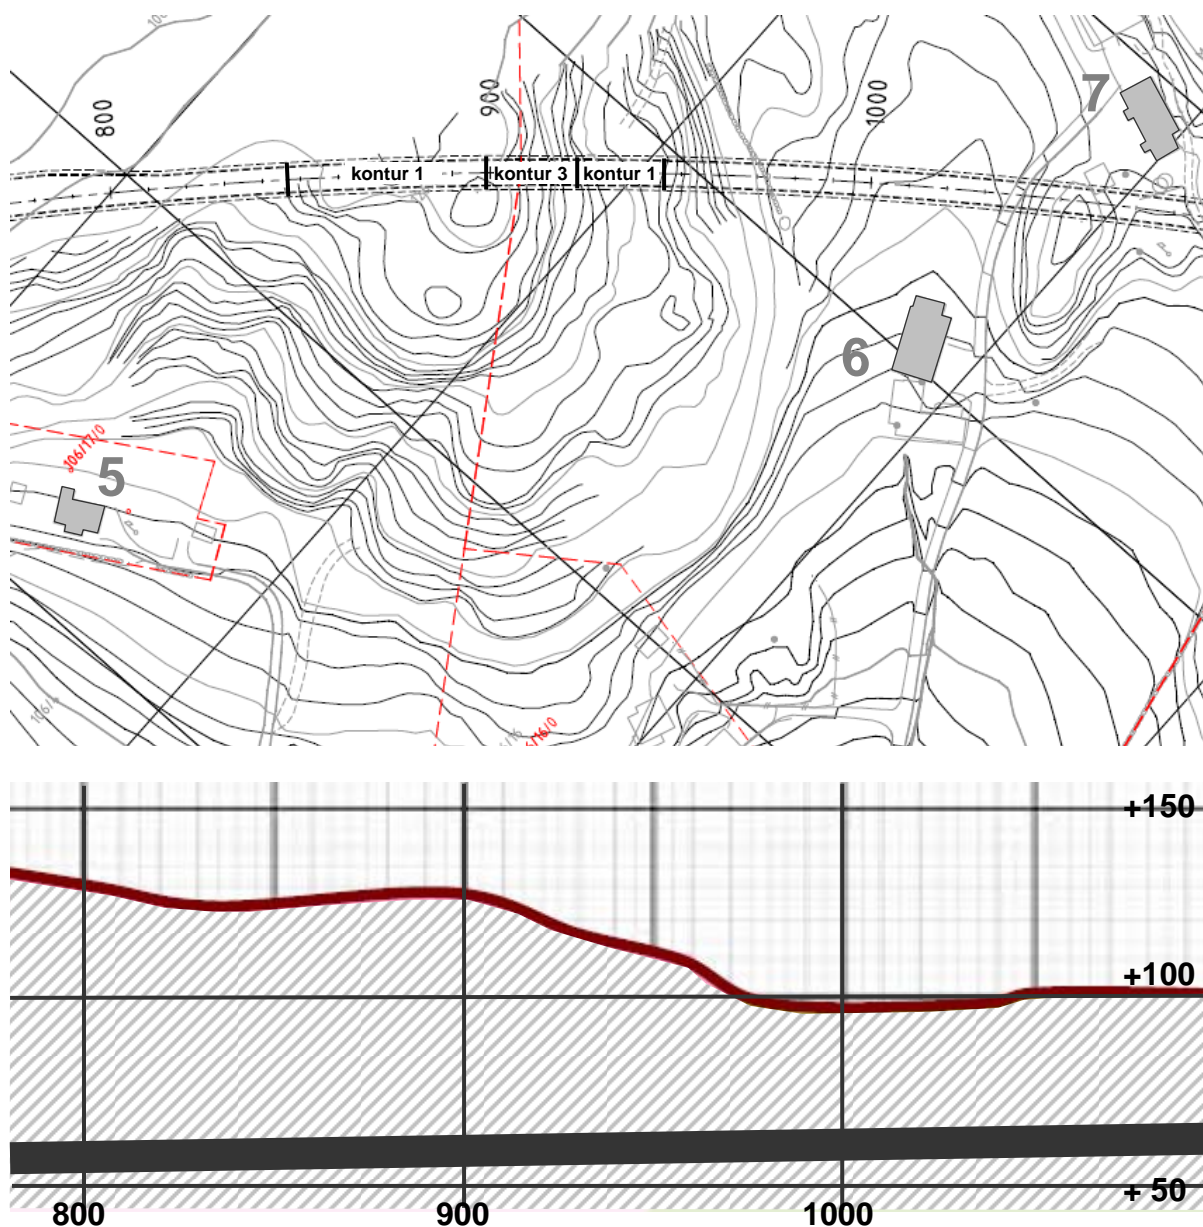
Figur 19 Plassering av rystelsesmålere 5, 6 og 7 nær forsøkene.

- måler 5 synker fra 8-9 til 2-3 mm/s i forsøksperioden, den fjernes etter salve 10
- måler 6 monterer 13/12; øker fra ca.2 mm/s til ca.5 mm/s i løpet av forsøksperioden
- måler 7 monterer s.d.; øker fra ca.1 mm/s til ca.4 mm/s i løpet av forsøksperioden

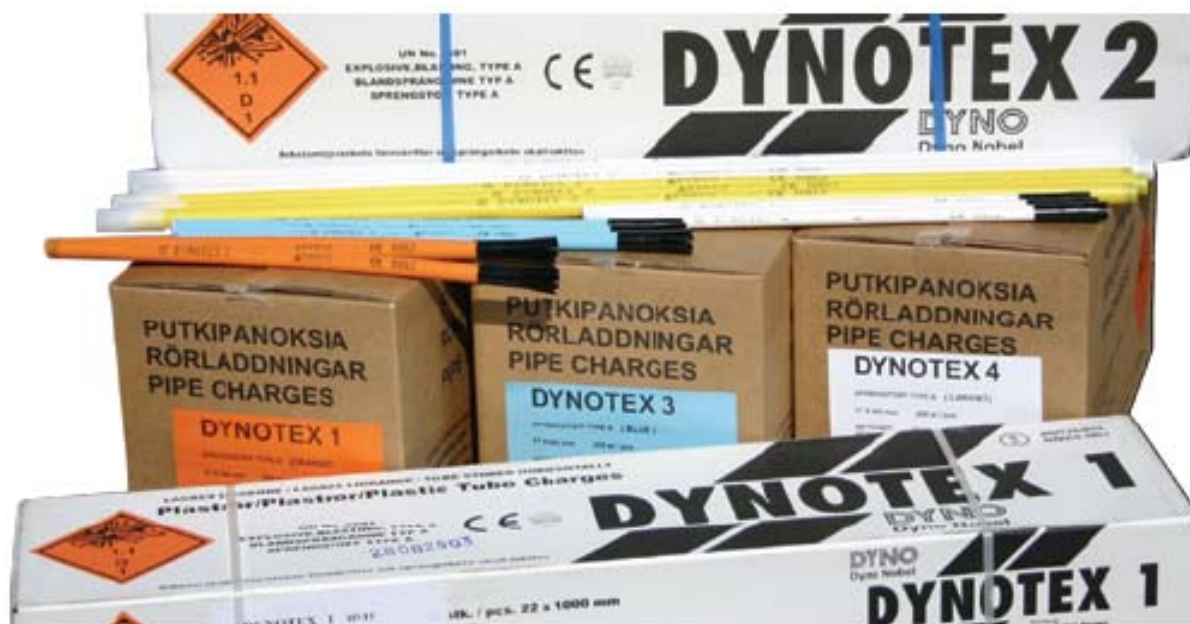
Figur 20 Gule 22 mm rør (Dynotex 2) og orange 17 mm rør (Dynotex 1) fra Orica. Blå og hvite rør ble ikke benyttet her.

Siden lunta alltid er langt raskere enn kontursprengstoffet blir sistnevnte side-initiert, ikke fra enden av strengen. Følgen er en noe lavere effekt fordi sprengstoffet ikke kommer opp i full hastighet. Effekt-tapet er ikke ubetydelig. Orica opplyser opptil 40-50% reduksjon på SEE-slurry og anbefaler vanligvis ikke lunte her, men i enkelte tilfeller skal det allikevel ha vært vellykket.

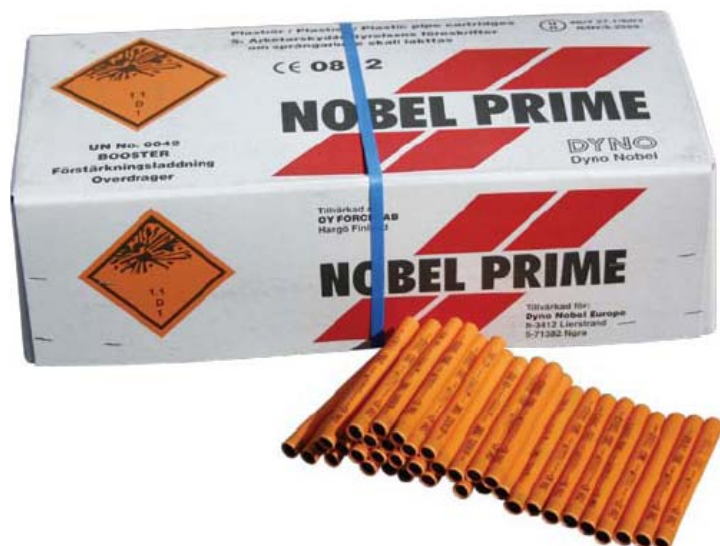
Figur 24 15X150 mm primer for tenning av SSE bunnladning. Denne legges i slange-åpningen før ladeslangen føres til bunns.

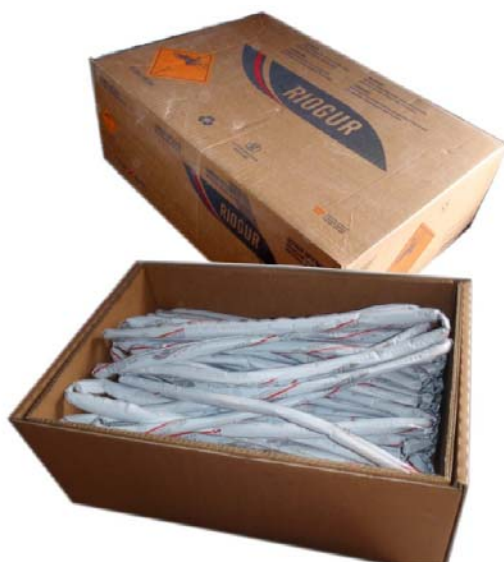
Figur 28

Kontursprengstoffet Riosplit (Riogur), bilde fra Produktinformasjonen

Sprengstoffprodusenter og –leverandører oppfordres til å presentere egnet kontursprengstoff. Det burde ikke ta lang tid, spesielt om store aktører som f.eks. Statens vegvesen og Jernbaneverket presser på. Korte rør på ½ og 1 meter er håpløst tungvinte. Det finnes f.eks et produkt som heter Riosplit på markedet, et pølsestreng-lignende kontursprengstoff (ammoniumnitrat-basert water-gel) med innebygget detonerende lunte (vedlegg 7).

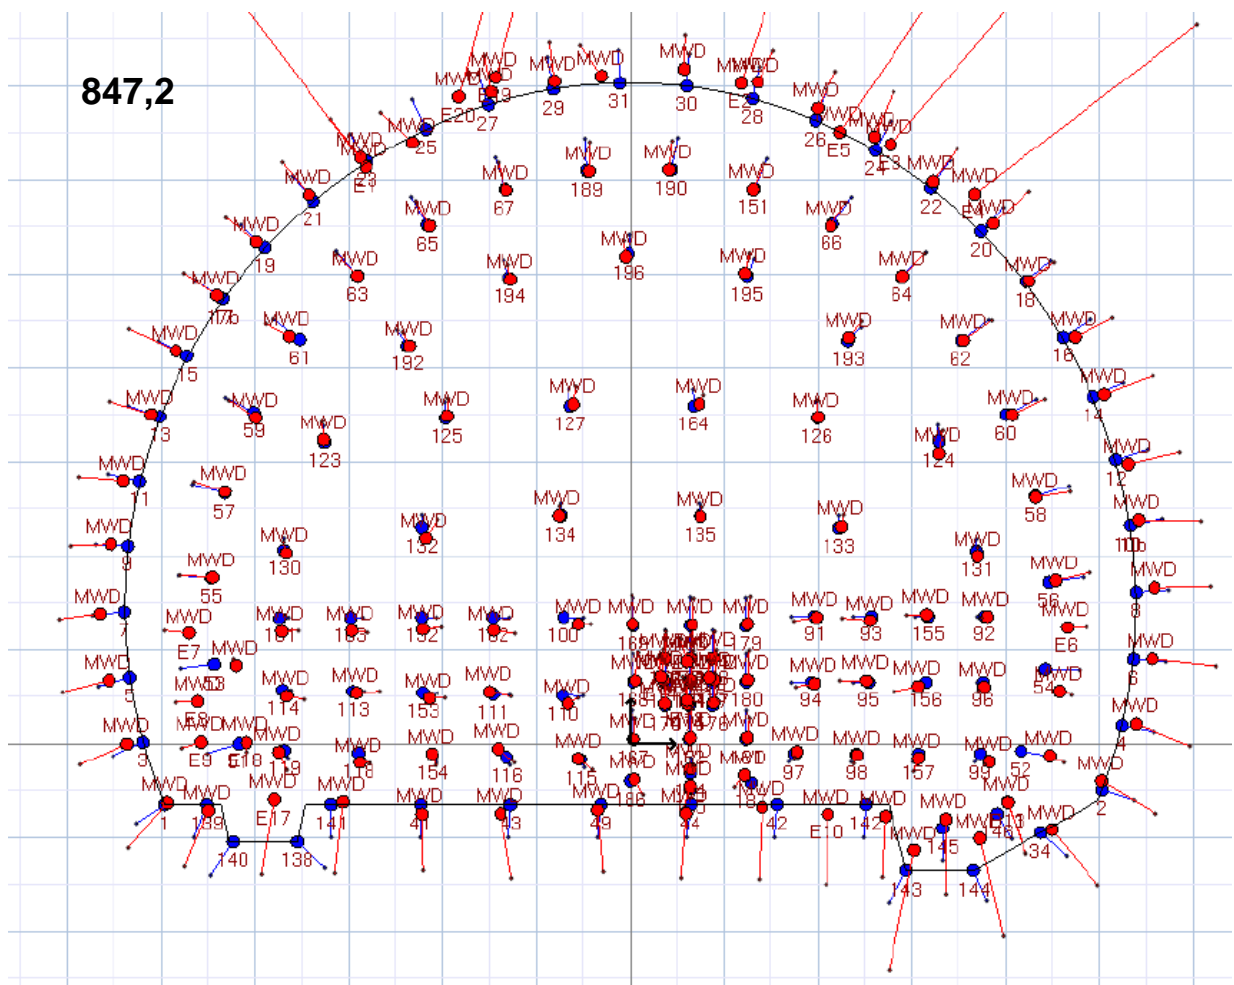
Fra høyre og venstre side 1.prøvesalve, ca.profil 847-52. Få borpipe synlig, og knapt ingen hele. Gneisfoliasjonen/båndingen er ikke tydelig, sprekker ("med skygge") over står steilt med høy vinkel til tunnelaksen. Noen steiltstående sprekkeflater parallelt tunnelaksen.

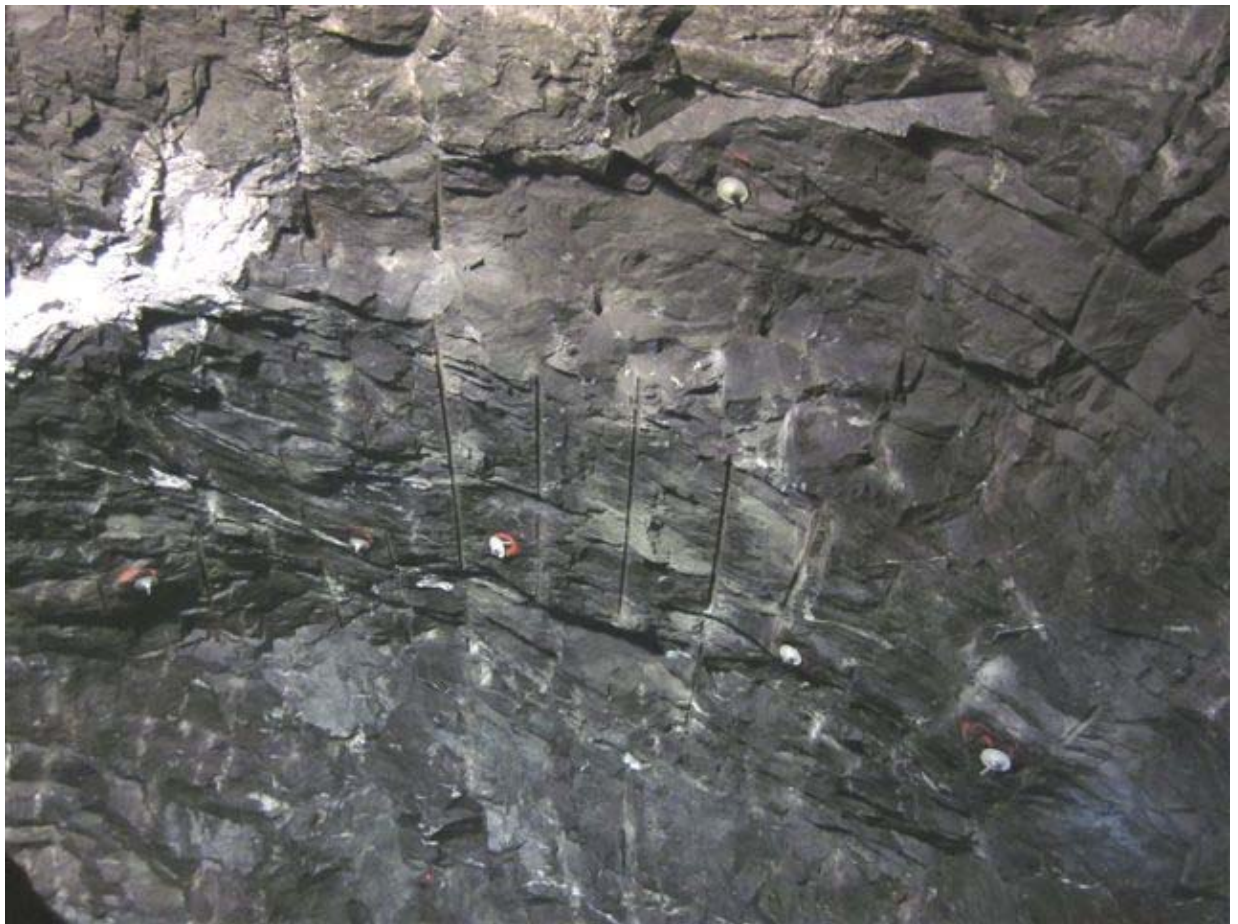
Heng 2.forsøkssalve 857,5-863. Tydelig hakk mot 1.salve, der bunn konturhull skimtes. Vært unødig stor stikning her.

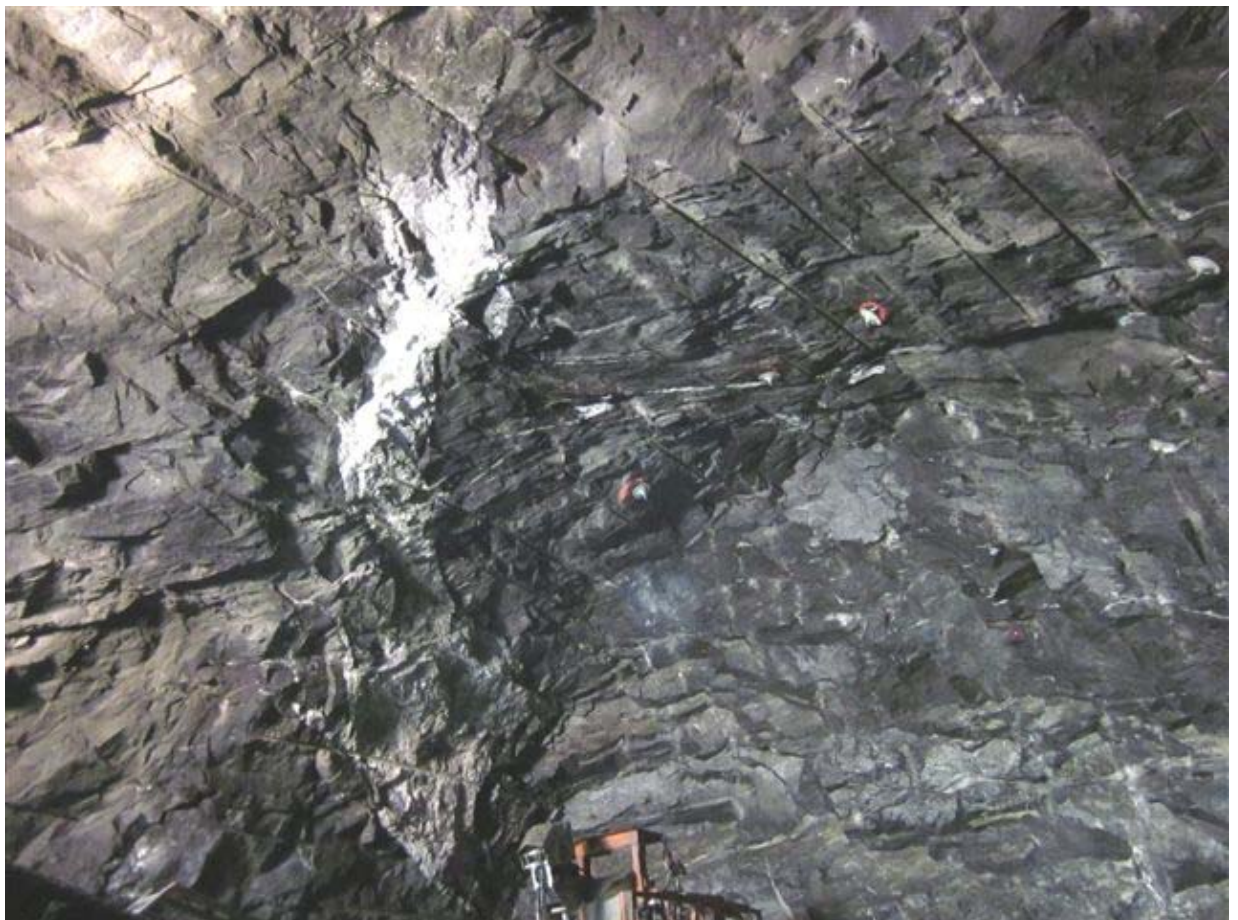
Øvre venstre side 2.salve ca.profil 857,5-863, noen mindre utfall og manglende halvpiper.

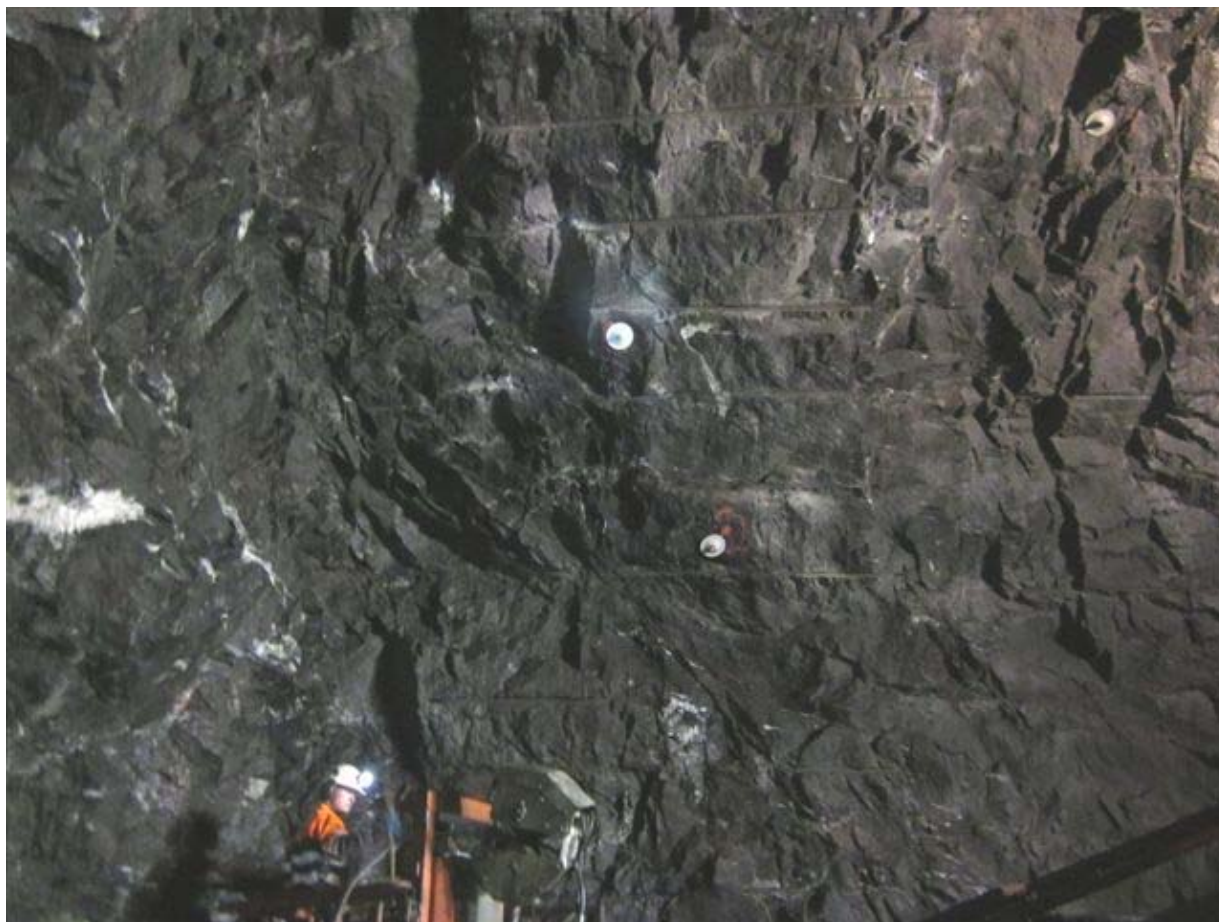
Høyre vegg/vederlag ca.profil 857,5-863. Utfall etter foliasjon og sekundærsprekker.

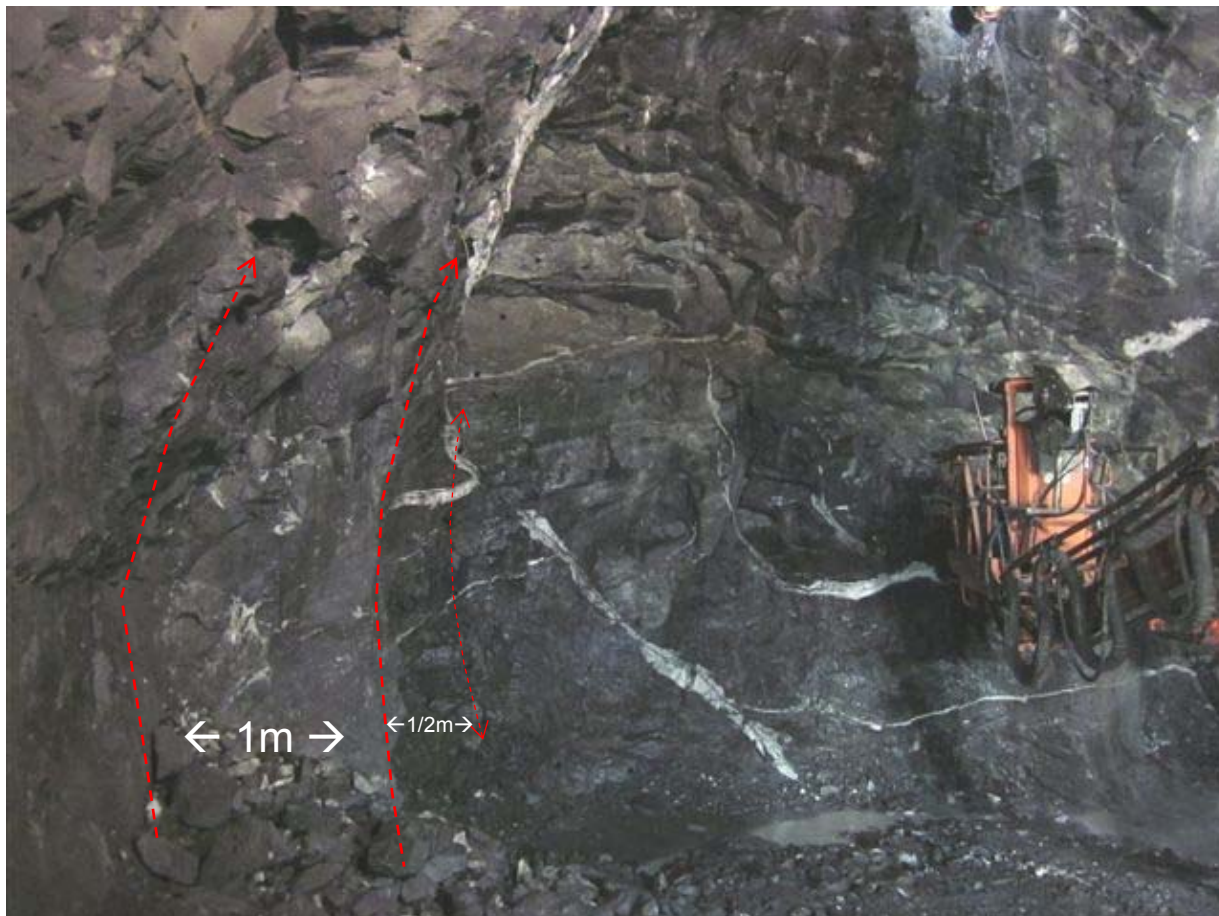
Venste vegg med for store hakk, omtrent 1 meter fra salve 1 til salve 2 grunnet unøyaktighet både ansett og stikning kombinert med boravvik, omtrent halvparten fra vegg til konturhullene i neste salve (3.salve).

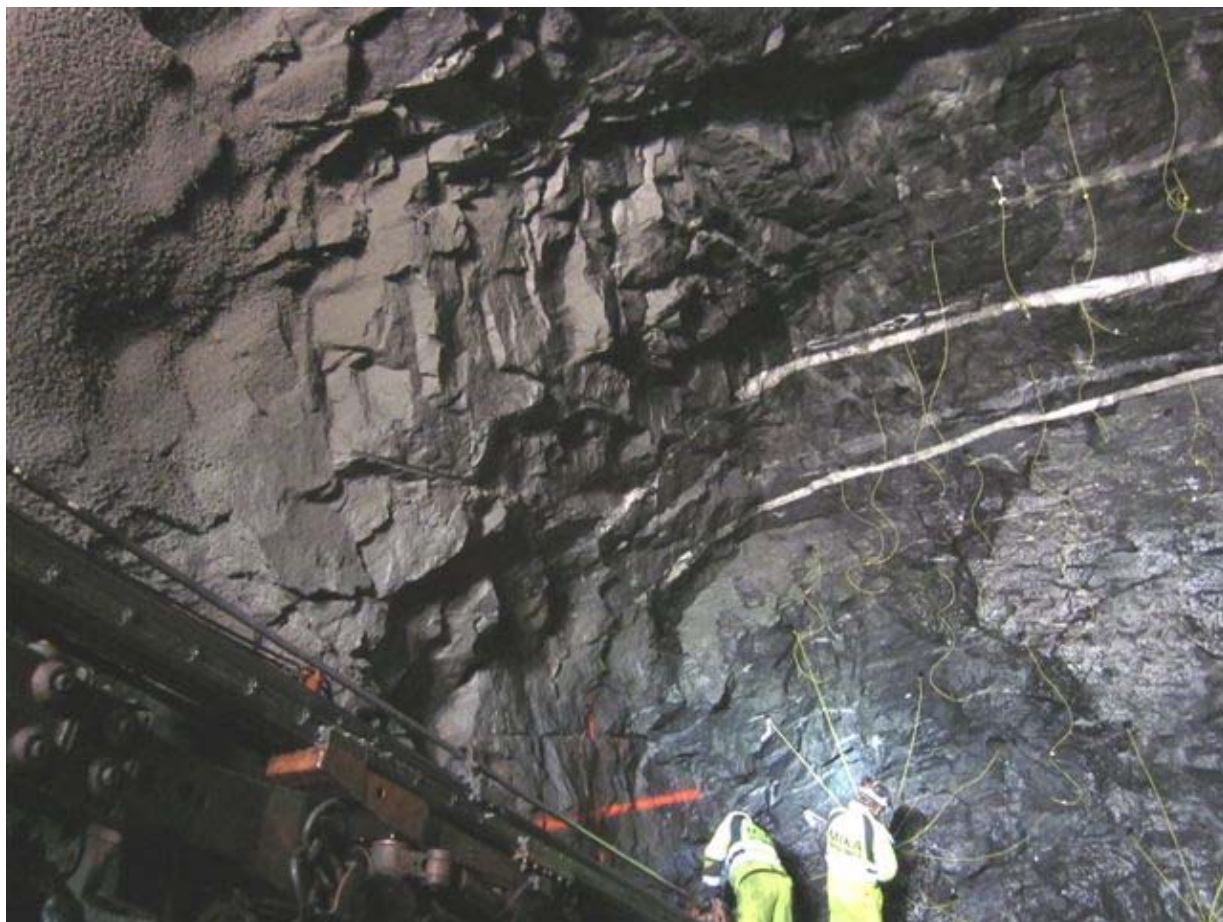
Venstre vegg/vederlag 3.salve, ca.profil 857,5-863.Nedfall og færre halvpipe.

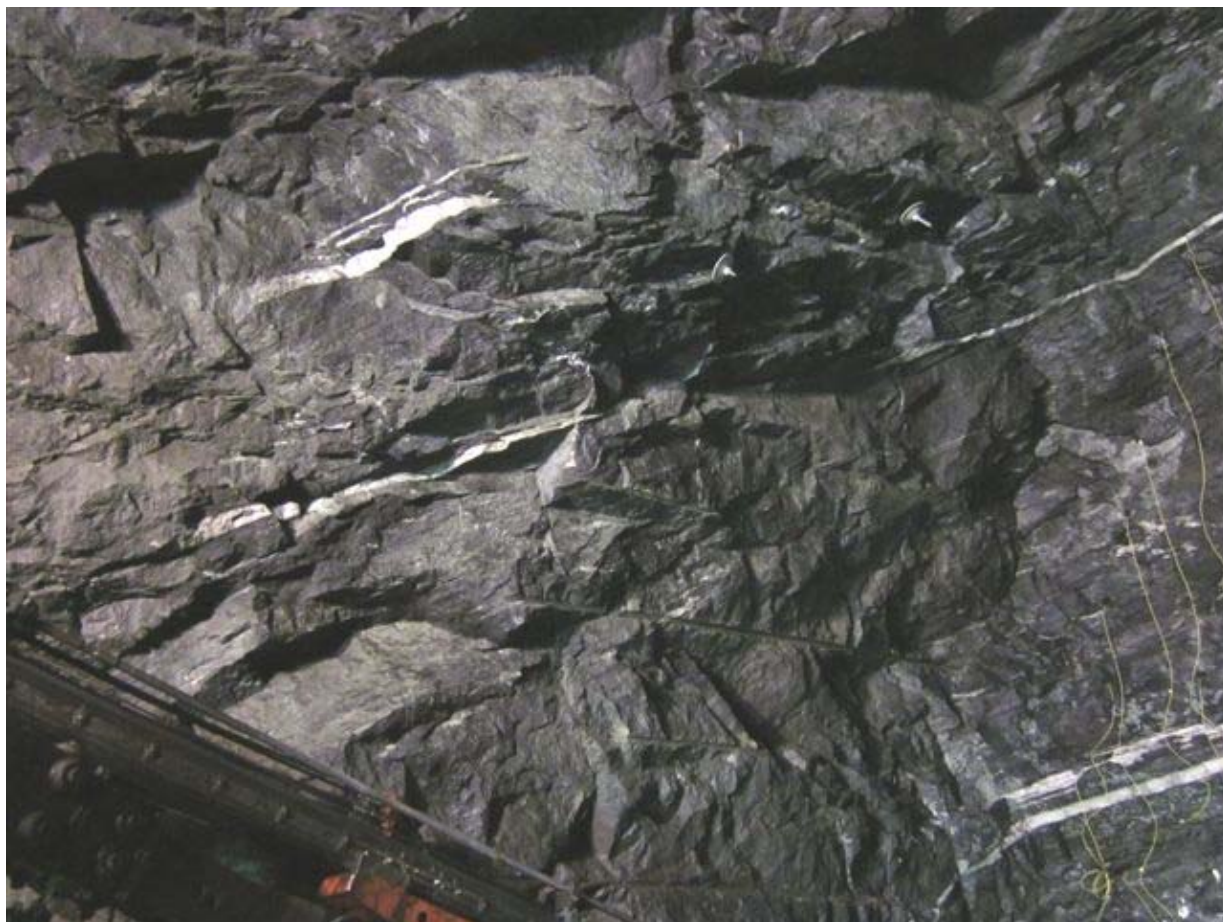
Øvre venstre vegg og vederlag 4.salve 463-68, manglende borpiper og utfall etter foliasjonen (her lett tydeliggjort med lyse, kvartsrike lag) og steile sprekker langs tunnelaksen

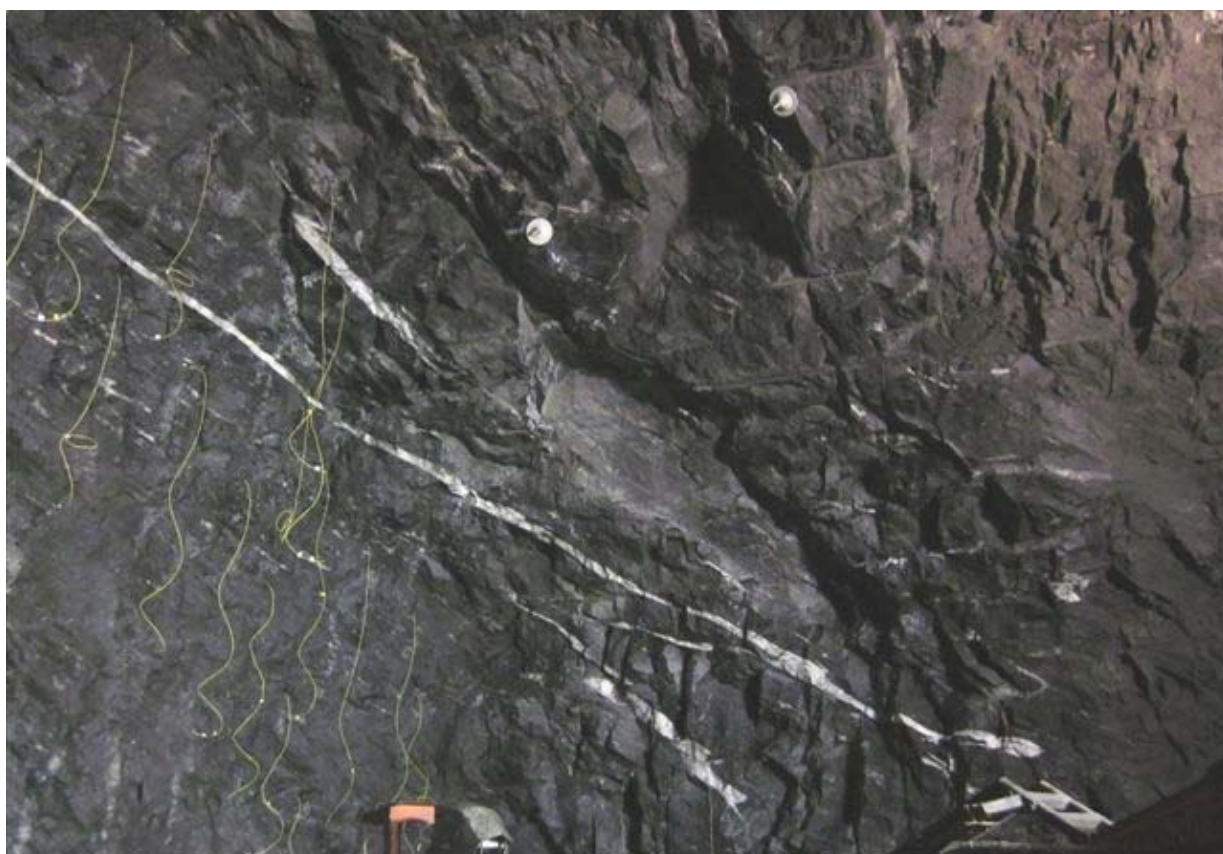
Øvre del høyre side av 4.salve 863-68. Her er også et par utfall etter foliasjonen og steile sprekker. Lite borpiper selv der det ikke er utfall.

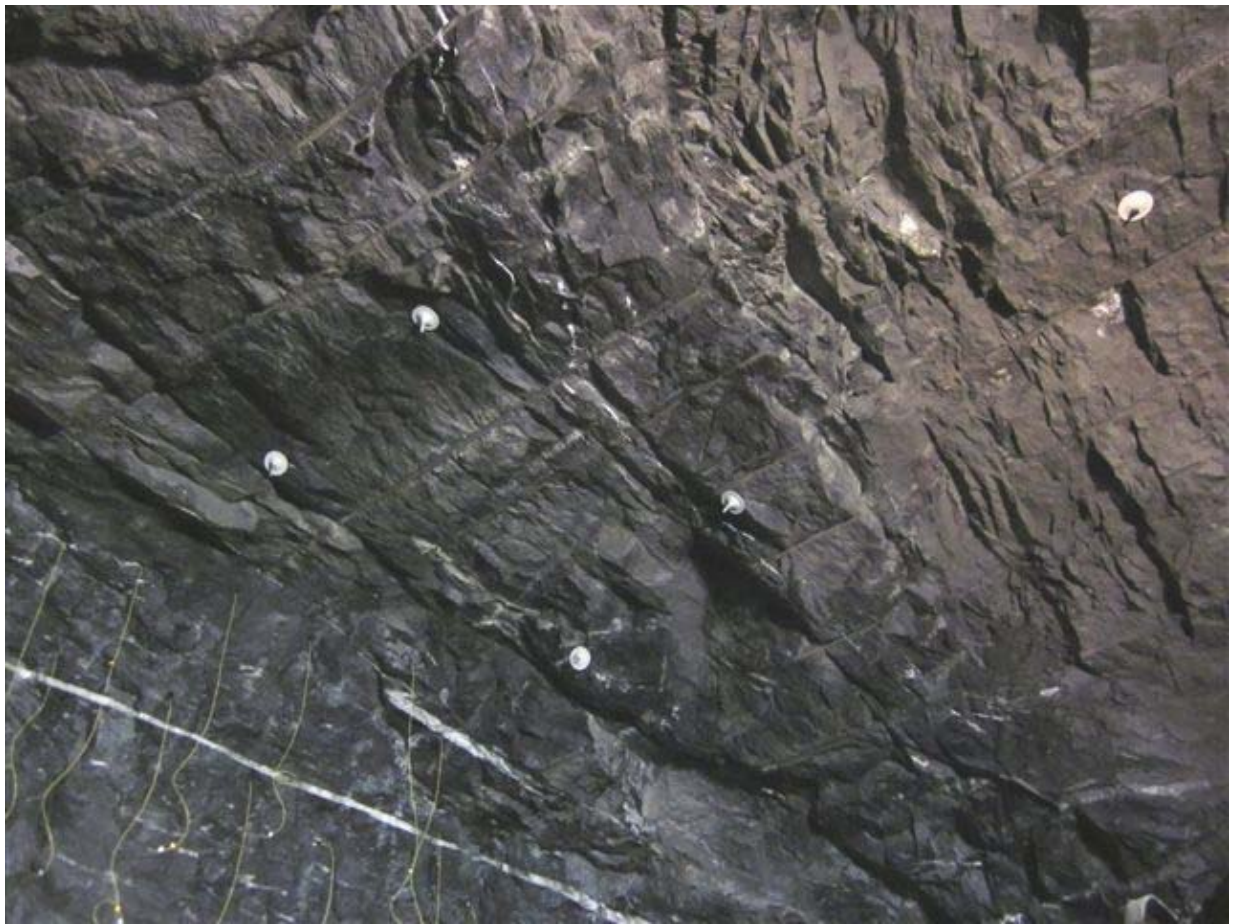
Heng samme salve, overlapp fra forrige bilde. Foliasjonsoppsprekkingen tydelig. Flere synlige halvpiper men allikevel ikke mange.

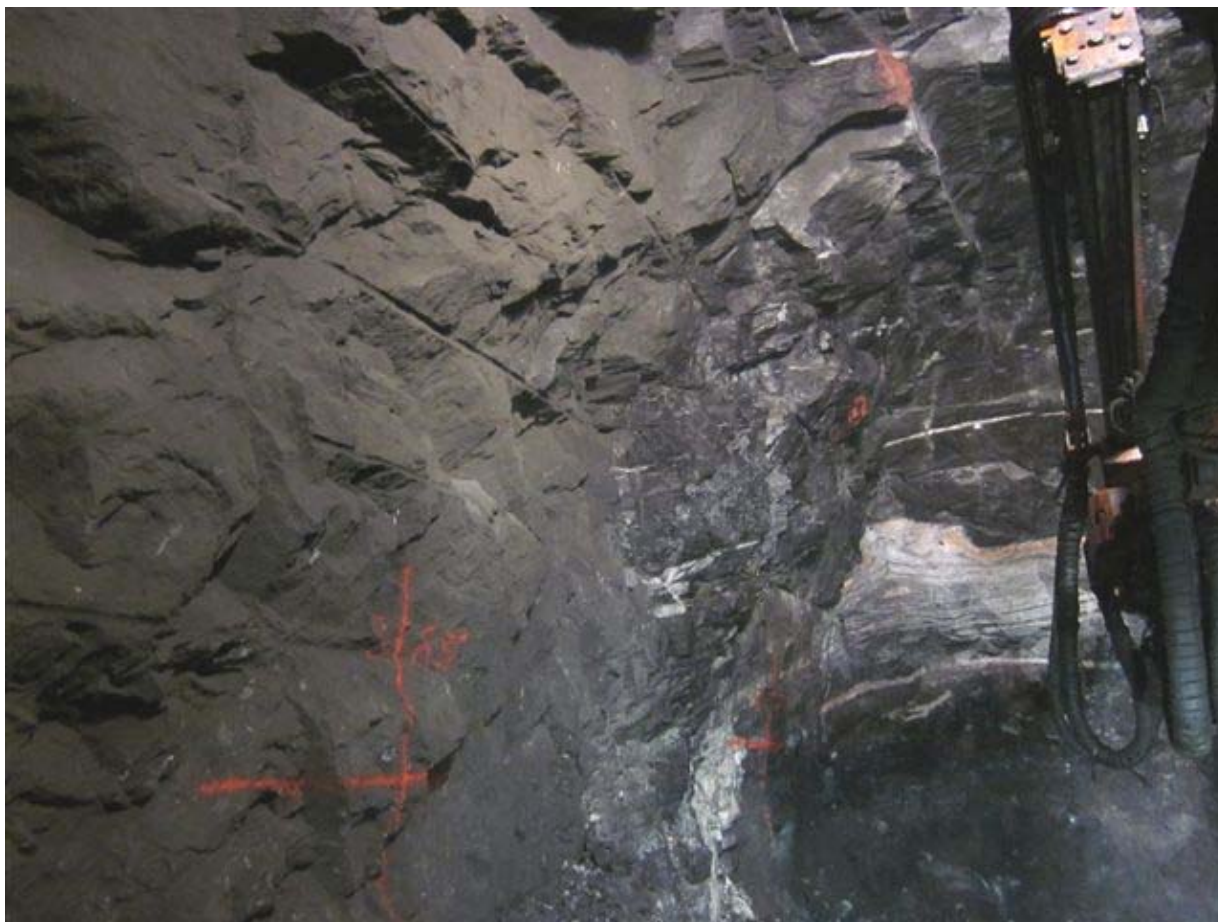
Overgangen 4. til 5.salve; det er på venstre side i tunnelen stadig tydelige hakk i salveskjøten, mens høyresiden jevnt over er jevnere. Lys gneis med marmor skimtes i stoffen.  $c/c=0,7$  og 3 kg slurry/hull gir ikke spesielt jevn kontur.

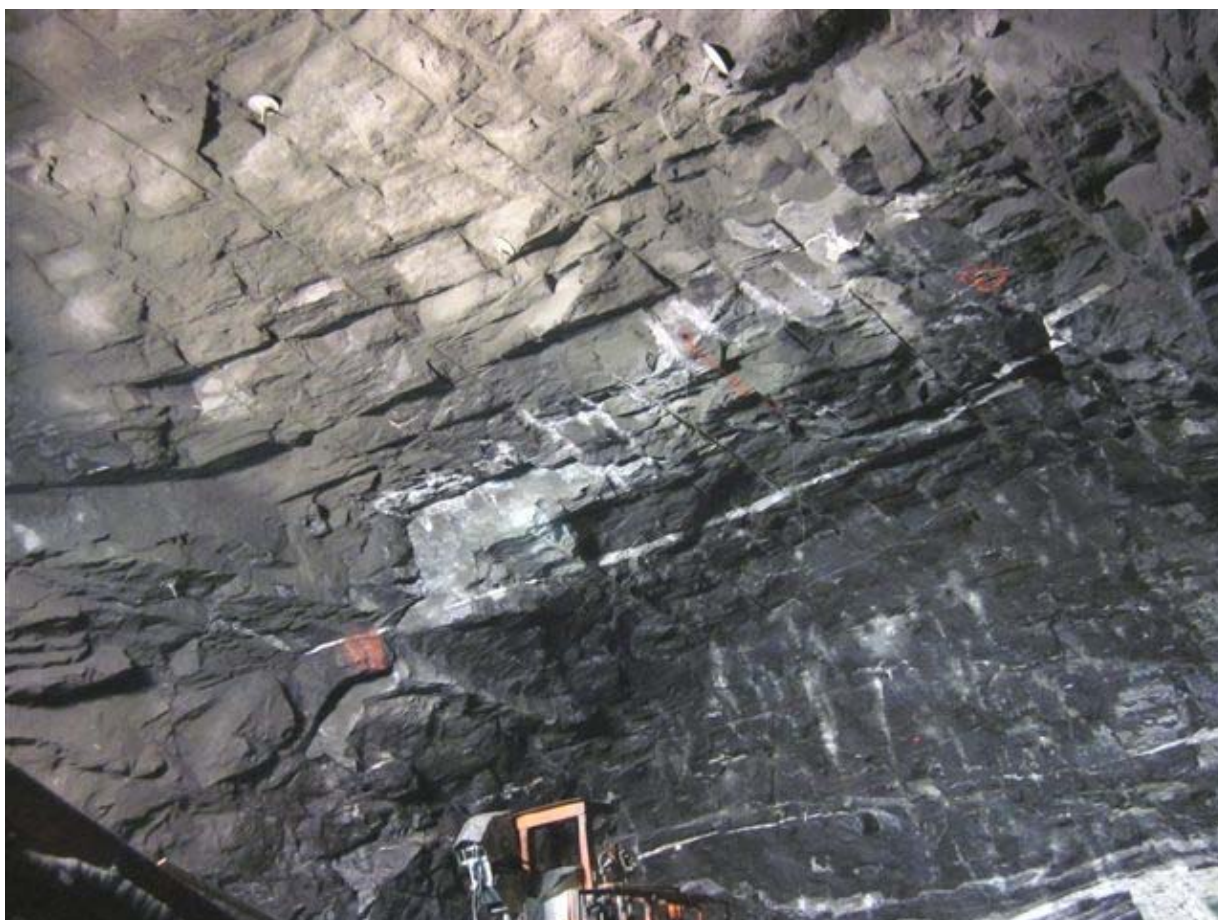
Heng to siste salver, dvs ca.profil 863-73. Foliasjonen er tydelig, med omtrent  $35^\circ$  fall fra stoff.

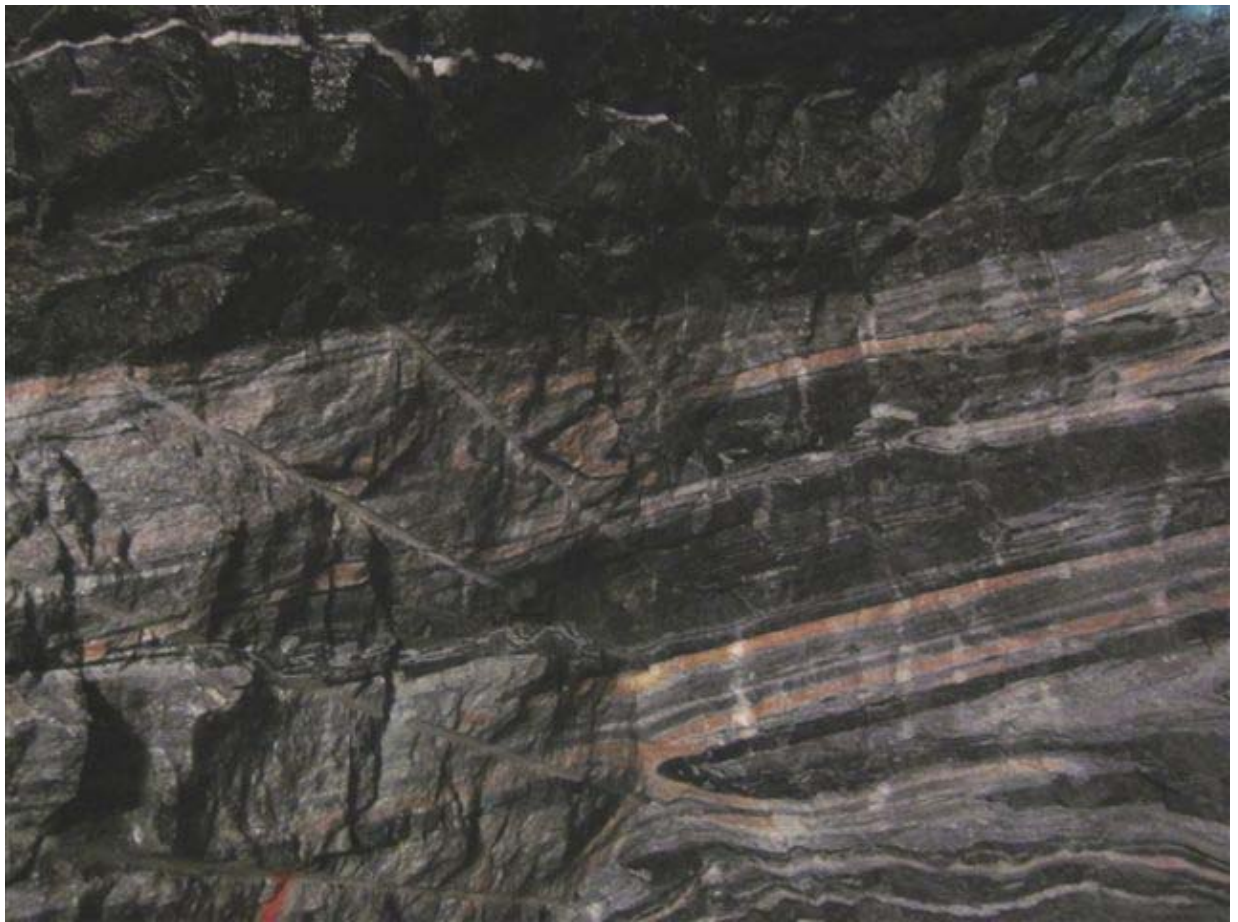
Venstre vederlag i overgang gneis-amfibolitt. Hele borpiper iallfall i gneisen.
