# Kontursprengningsforsøk med ulike bore/ladeplaner i Rv.70 Eikremtunnelen på StorKrifast

VD rapport

Vegdirektoratet  
Trafikksikkerhet, miljø- og teknologiavdelingen  
Tunnel og betong  
Desember 2011

(Rv.70 Eikremtunnelen på StorKrifast)

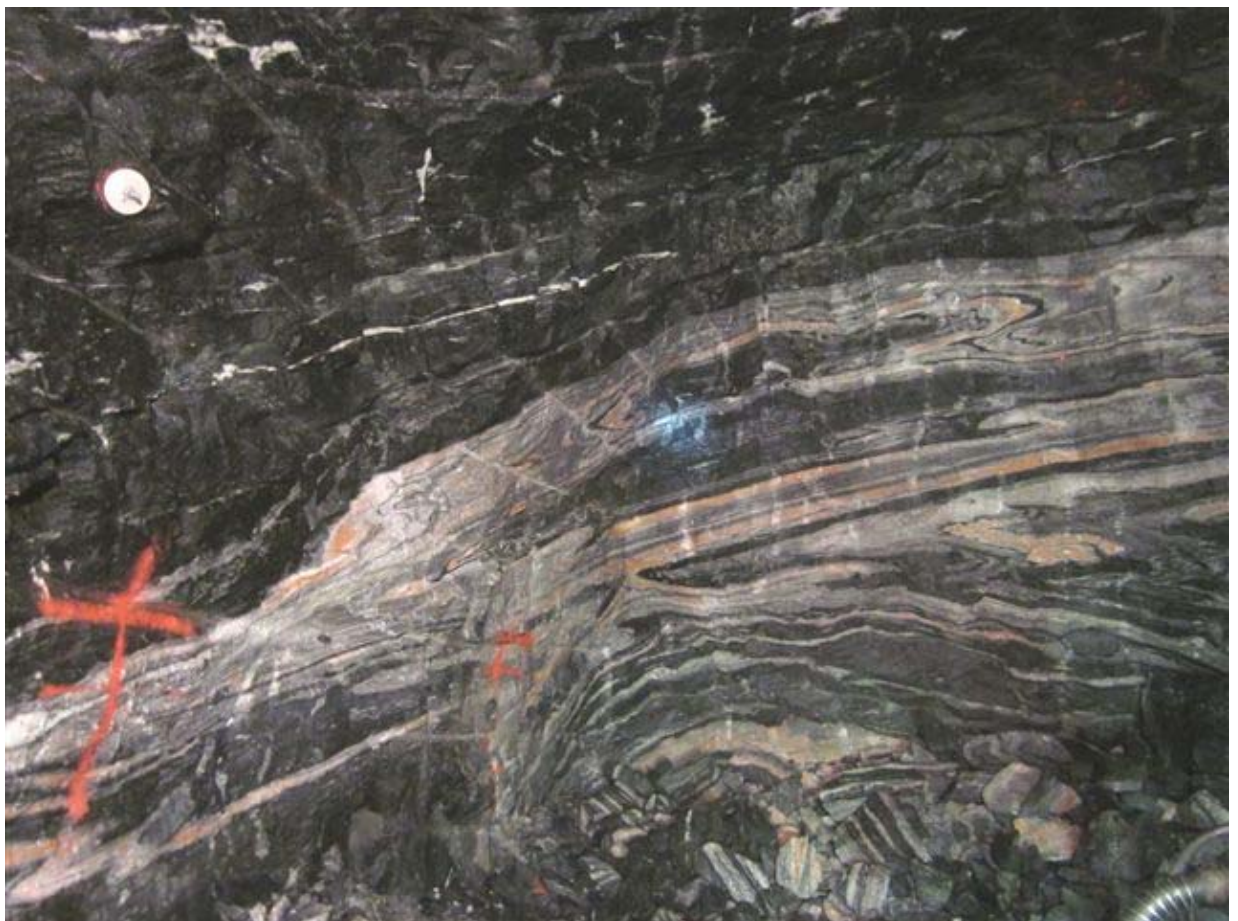
Venstre side 6.salve 873-78, den første med rør i konturen. Mye av 5.salve er også med.

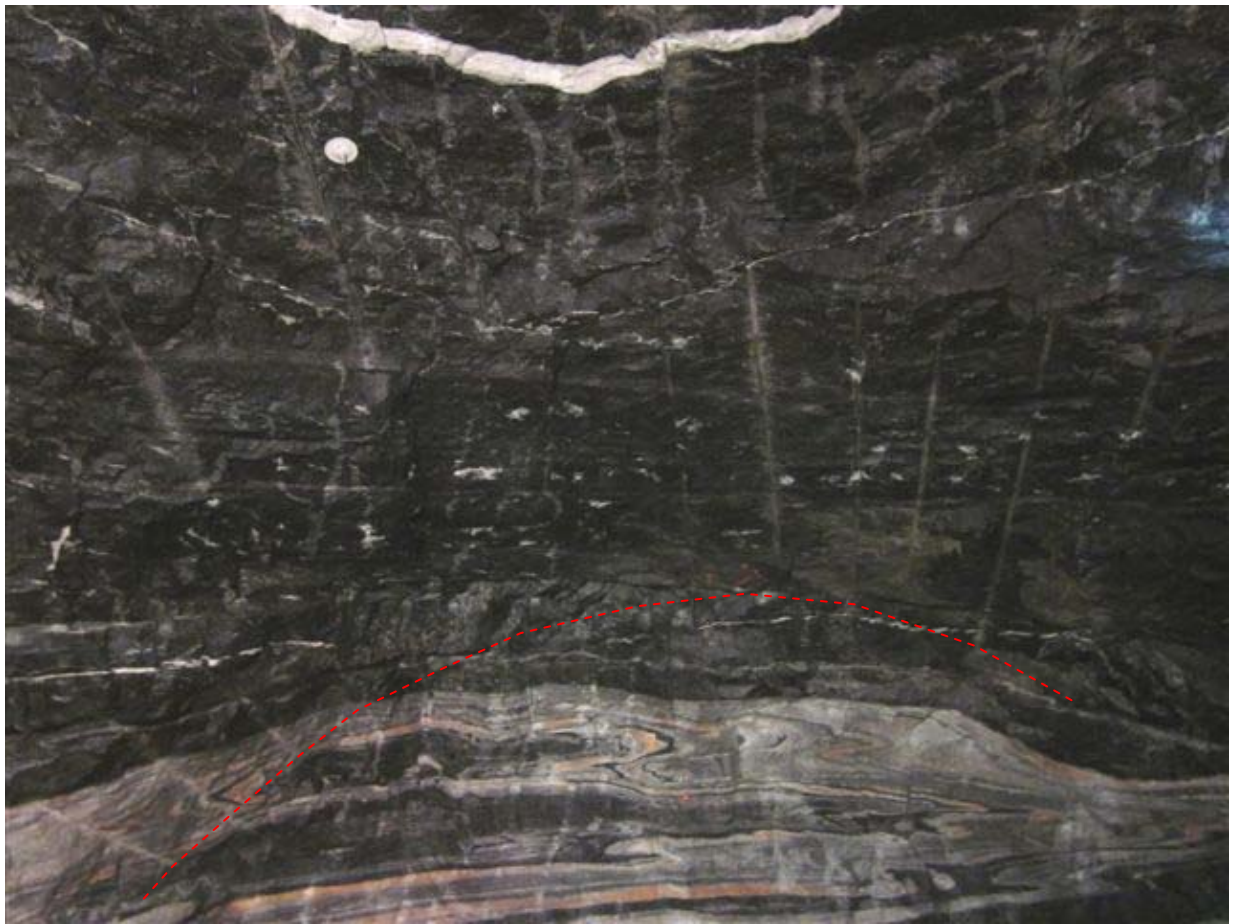
Heng samme salve, det lyse båndet øverst er midt på forrige salve. Rød stipling viser omtrent overgang stufflate-tunnelkontur

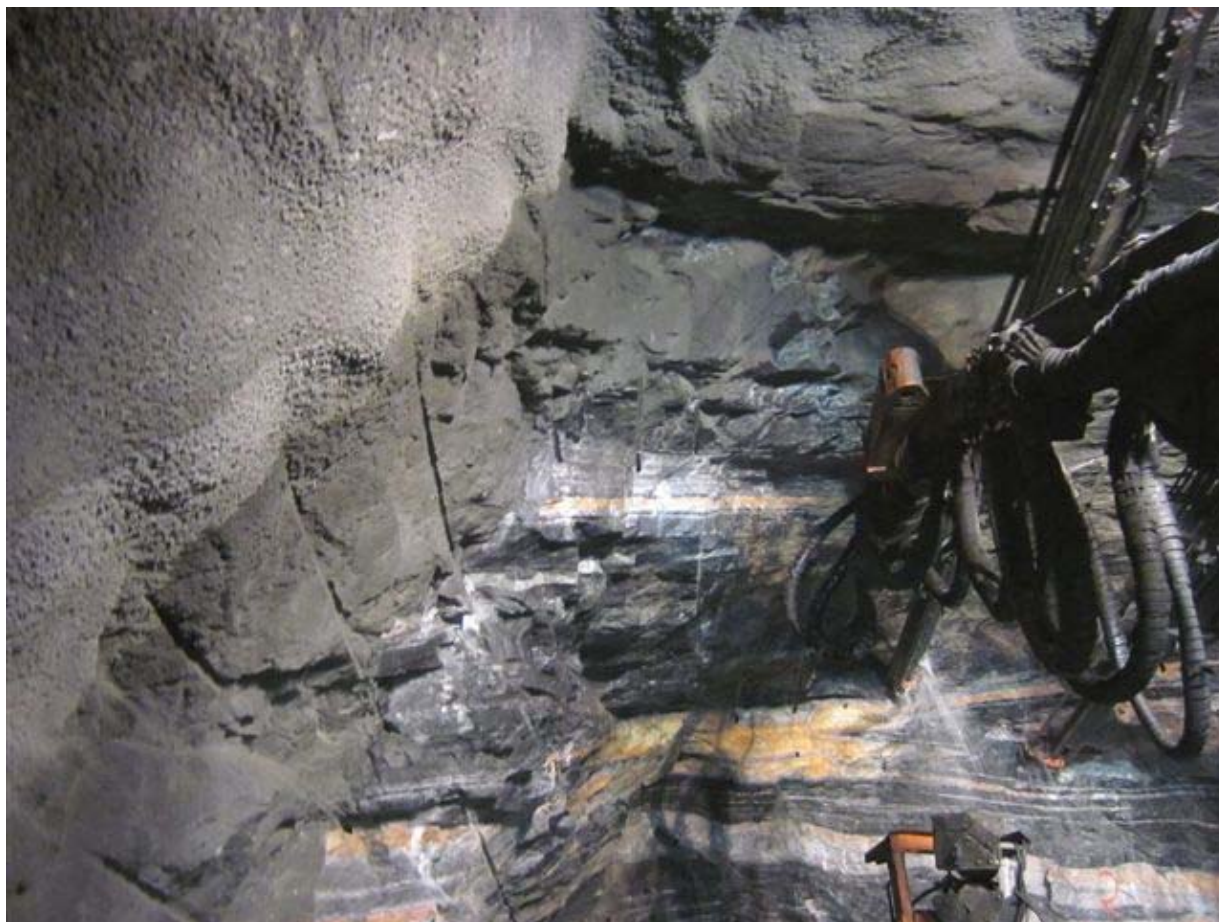
Øvre venstre side av 7.salve 878-83, båndet gneis. Utfall (svart) øverst etter nevnte leirsleppe, også utfall innerst grunnet kombinasjon(?) sprekker/sprikende hull.

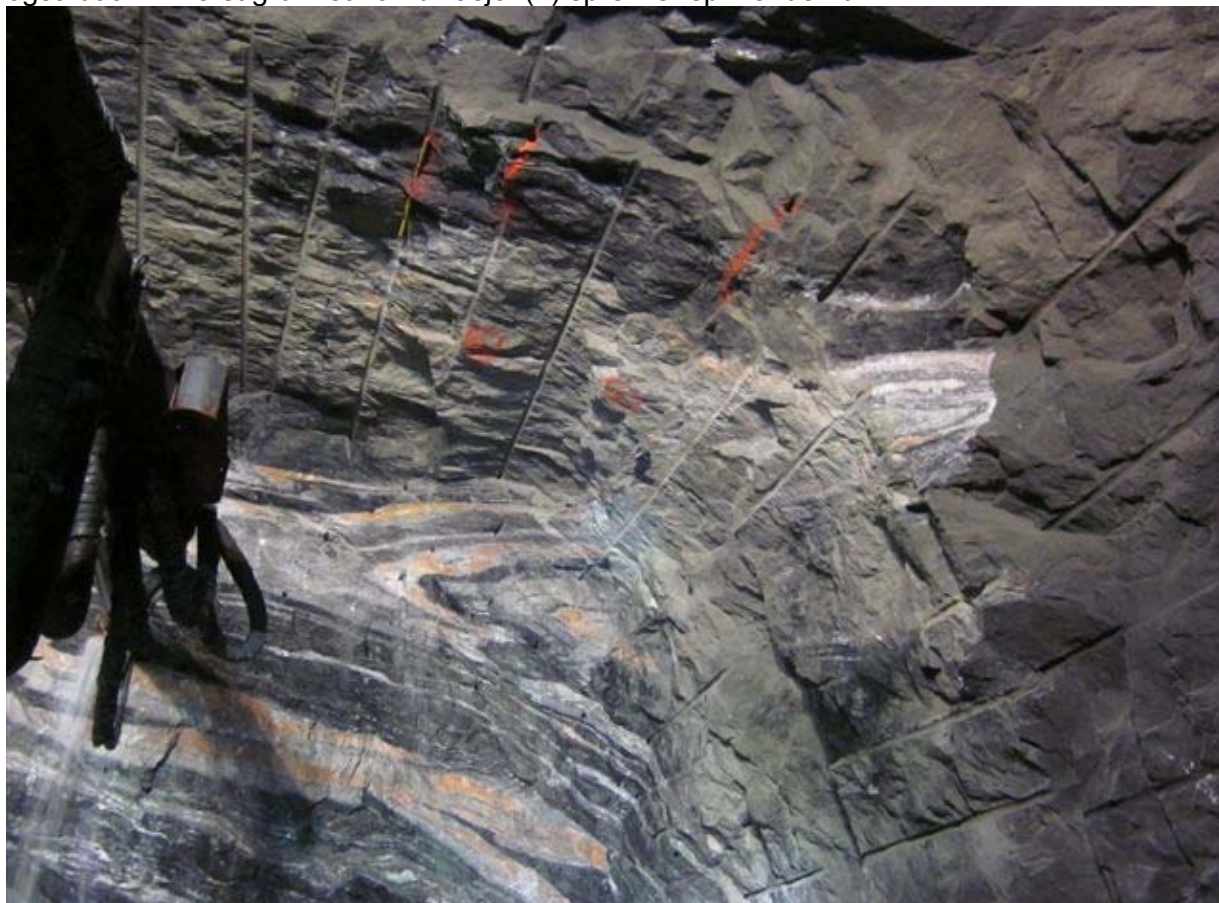
Øvre høyre side av 7.salve 878-83. Tydelig flere borpiper enn da det ble ladet med 3 kg slurry i hullene. Bornøyaktighet/parallelitet er dog varierende. De to konvergerende hullene oppe til venstre ser ut til å skyldes boravvik, ikke ansettfelil (basert på salverapport og radielle foto).

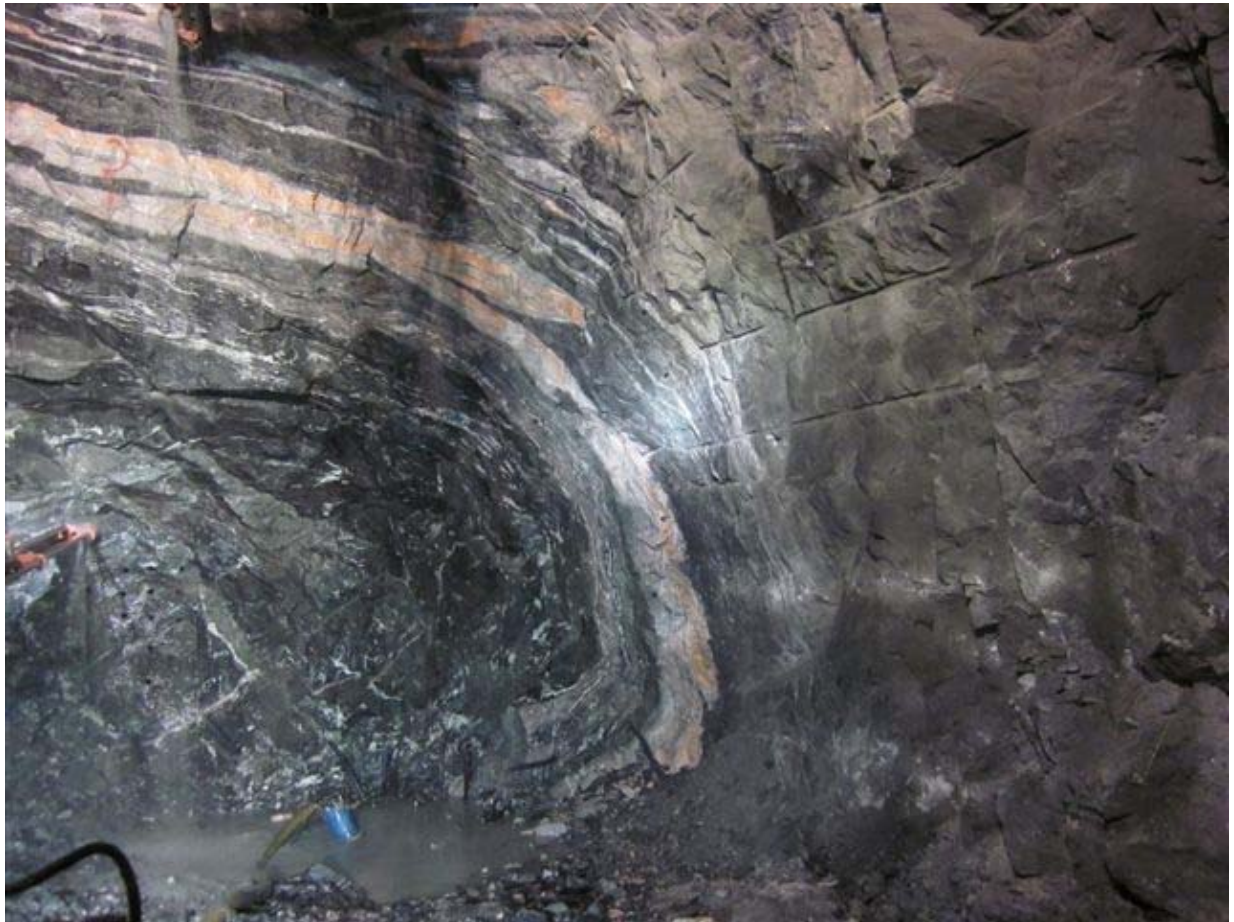
Nedre del høyre side, en ser at veggladingen er noe kraftigere.

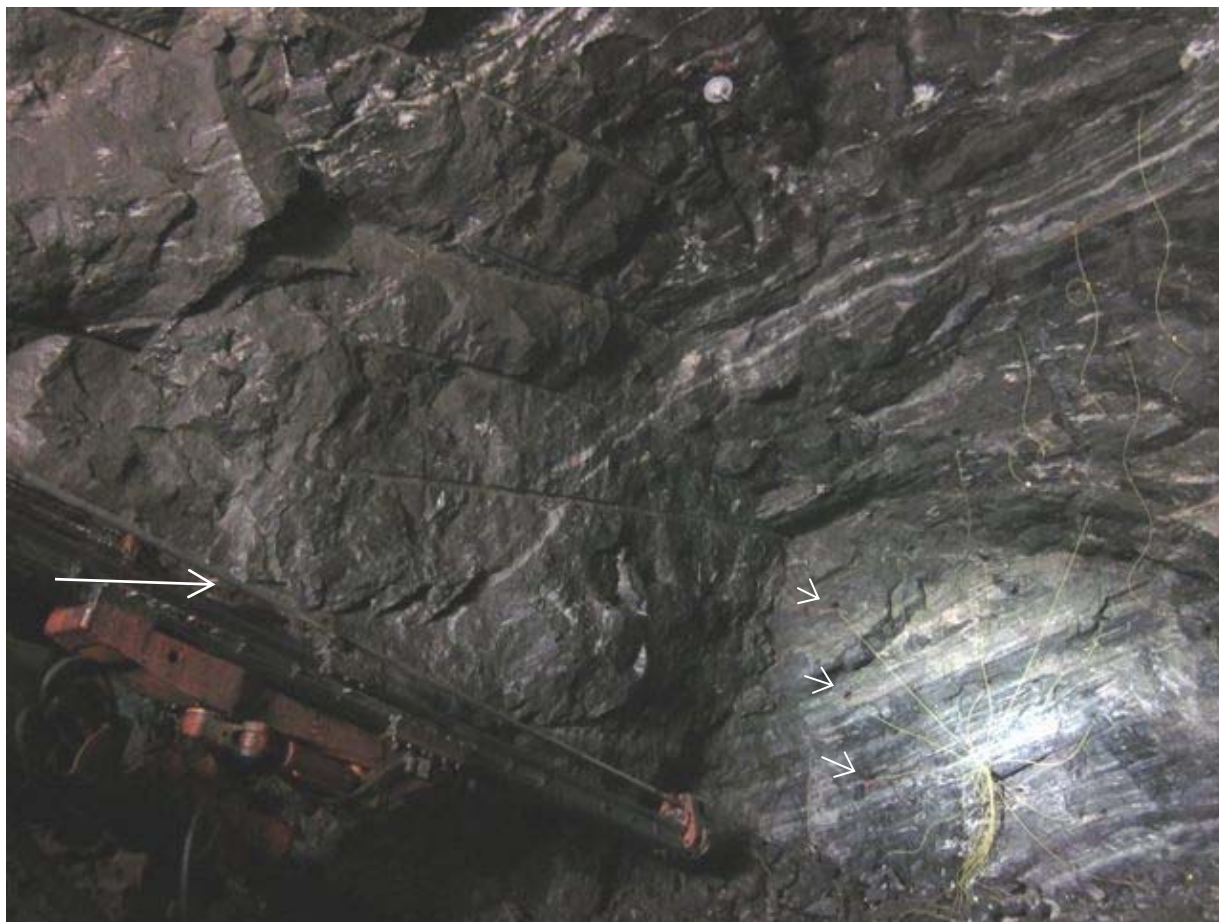
Området ved venstre vederlag av 8.salve 883-88. Et hull står igjen (lang hvit pil), men siden denne venstreveggen allikevel er utenfor teoretisk profil, blir det værende slik. Utstikkende detonerende lunte på neste salve (små piler) viser at også denne er ladet med rør helt ned, unntatt nederste hull i hjørnet mot sålen.

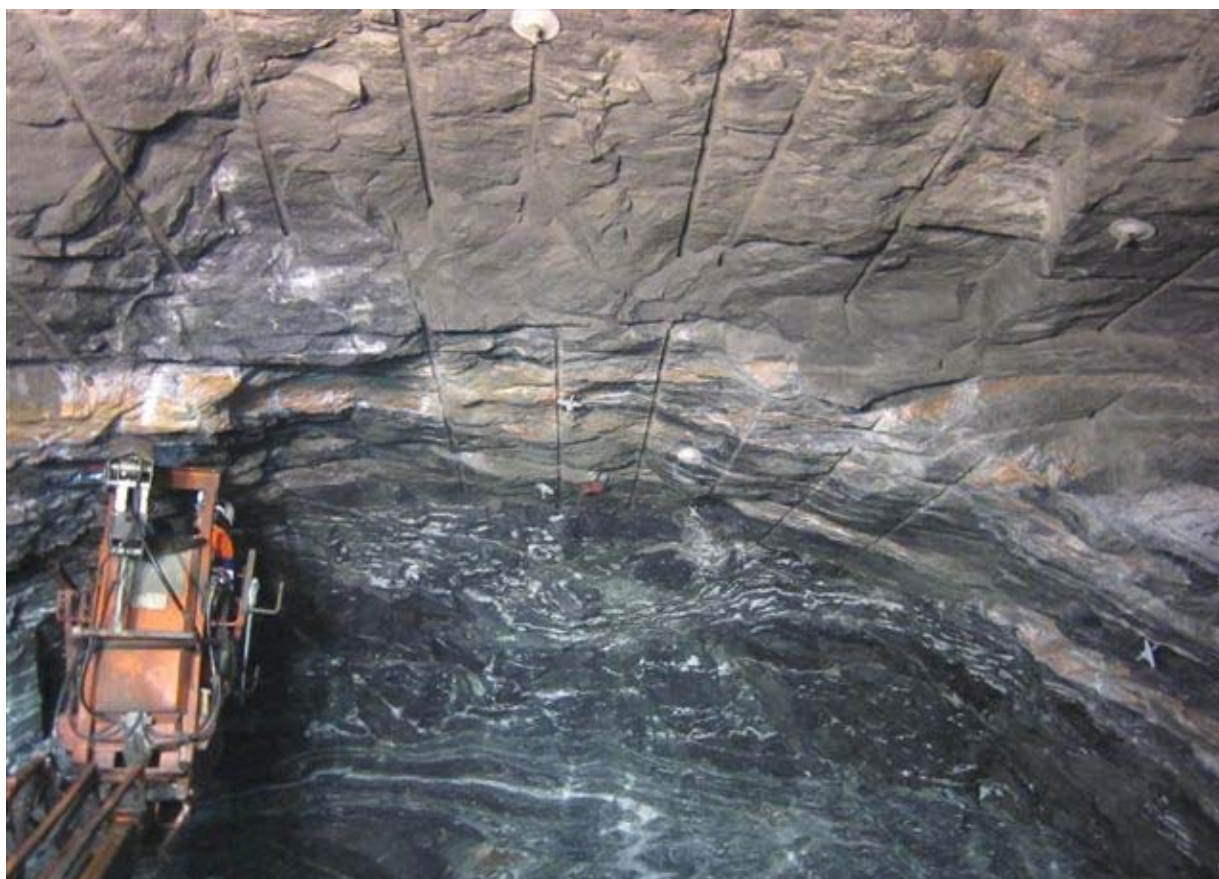
Heng 8.salve 883-88, samt halve 7.salve. Som vanlig er det mest borpiper i hengen.

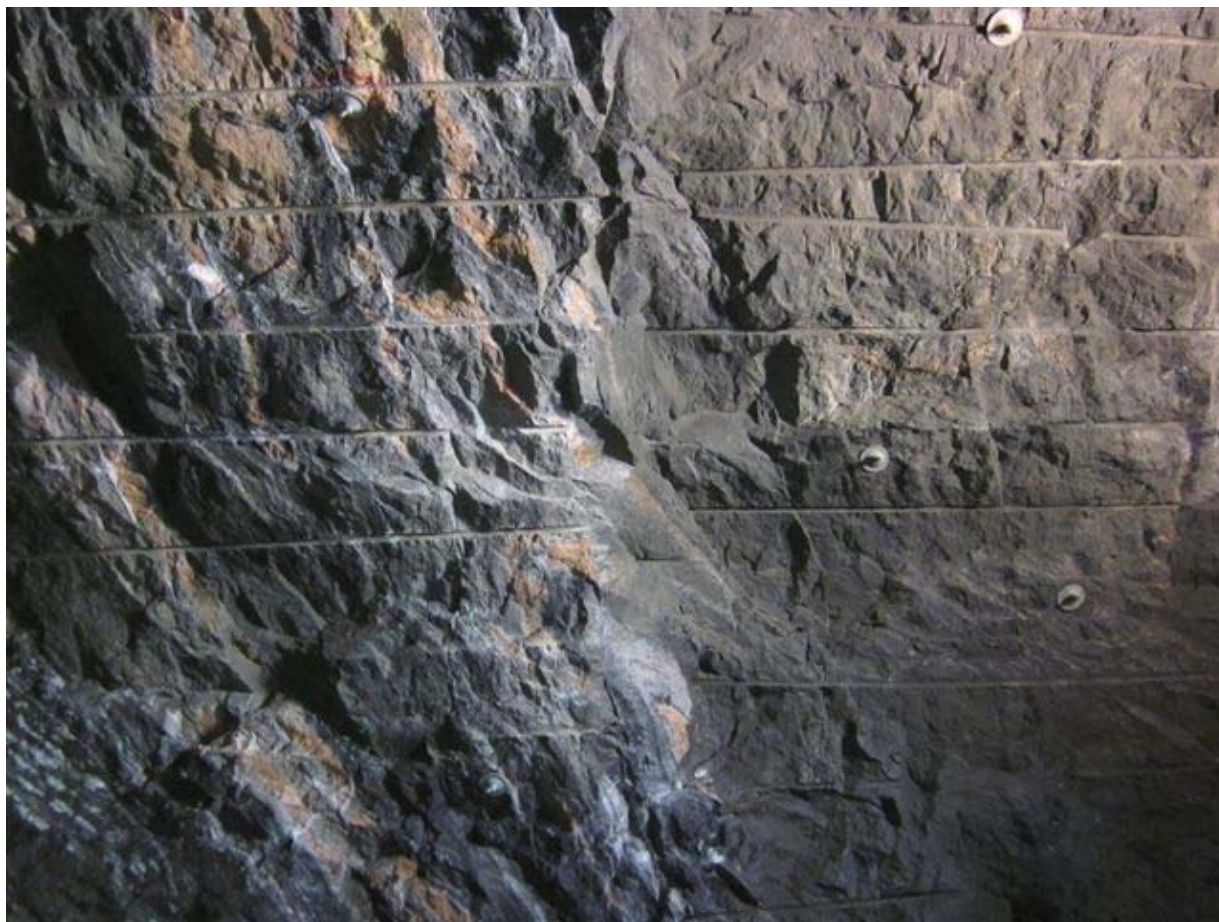
Høyre heng og vederlag 8.salve 883-88, og meste av 7.salve. Stuff til venstre, øvre vegg er nede i bildet. Legg merke til to konvergerende borripene i øvre del av bildet, og sammenlign med forrige bilde.

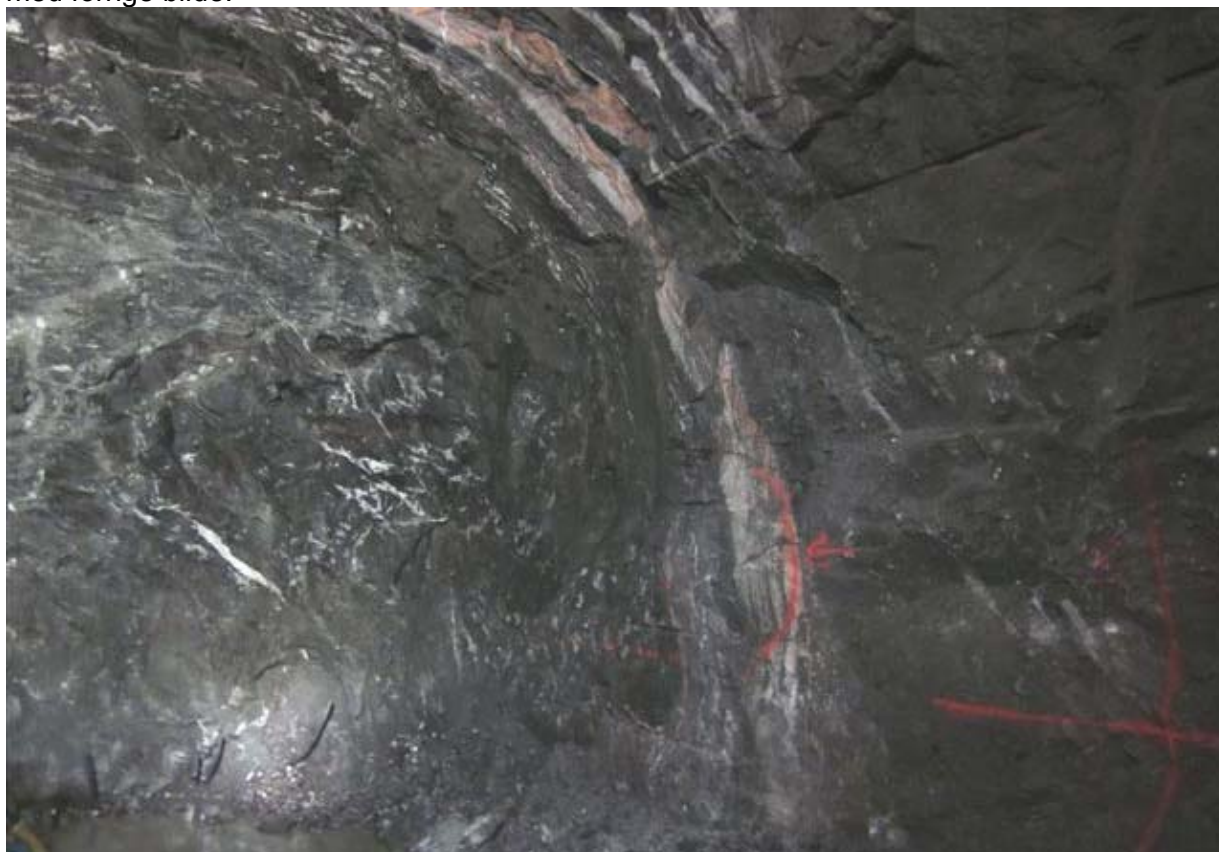
Høyre side 8.salve 883-88, samt halve 7.salve. Lite med gjenstående borpiper i veggen, men det er noen. En knøl er antydnet med rødt(?), men det var allikevel ingen omskyting her etter lasting. Mulig ble denne tatt med på neste salve (bilde er tatt før boring av annet enn sålehull), evt var veggen allikevel utenfor teoretisk profil.

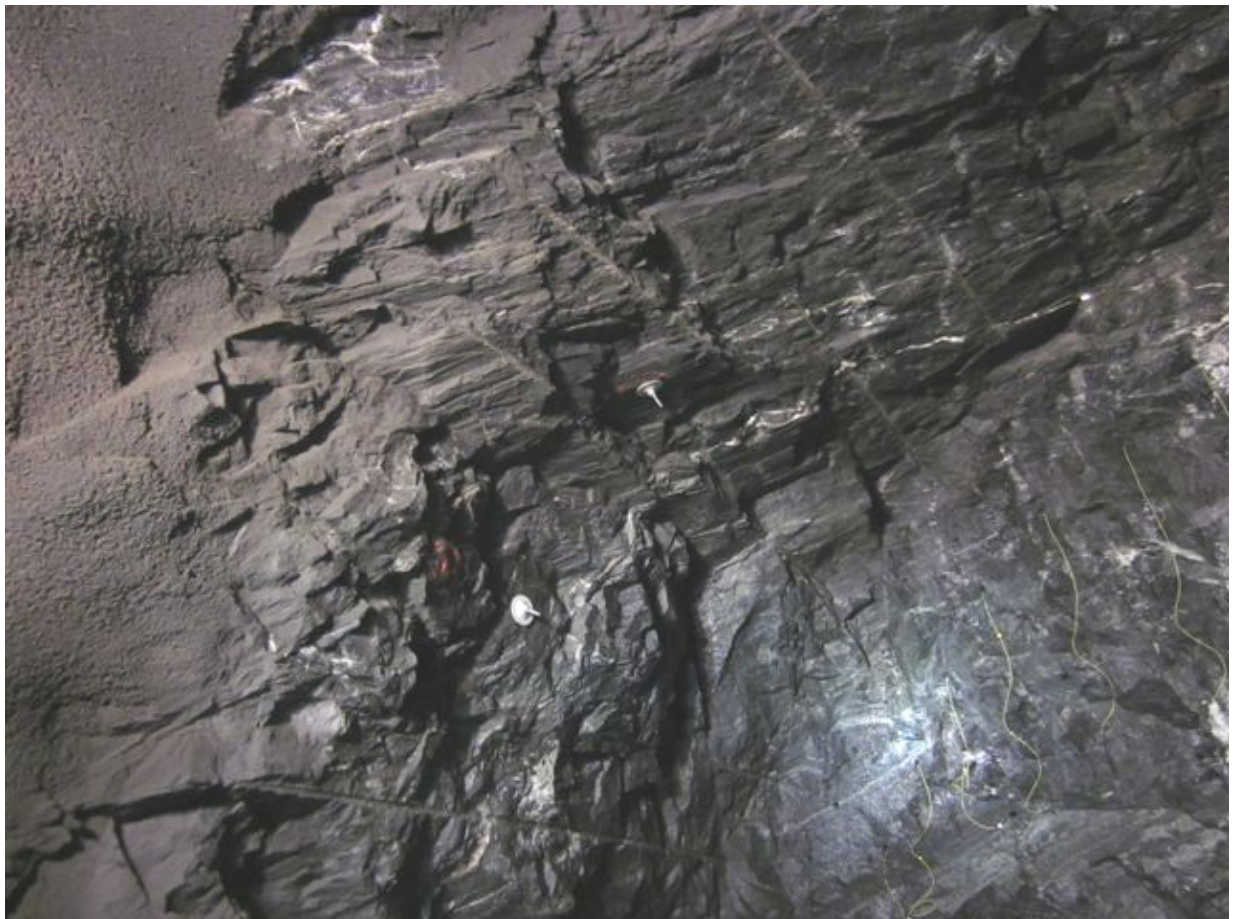
Venste vederlag 10.salve ca.profil 893-898,5, noe utfall grunnet foliasjonsoppsprekking og steile sprekker med liten vinkel til tunnelen.

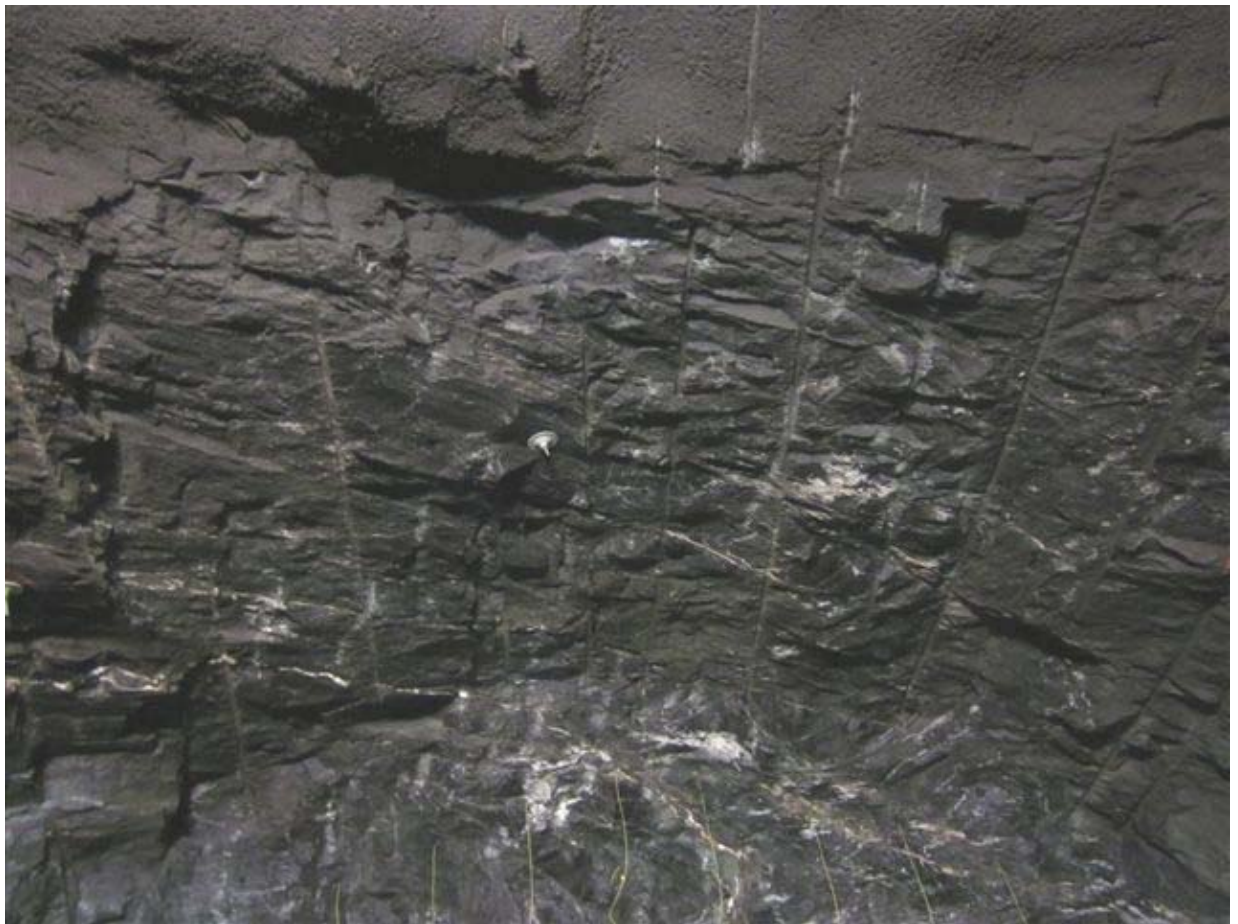
Heng 10.salve ca.profil 893-898,5, litt oppflaking og manglende borpiper til venstre grunnet en foliasjon som faller svakt mot venstre.

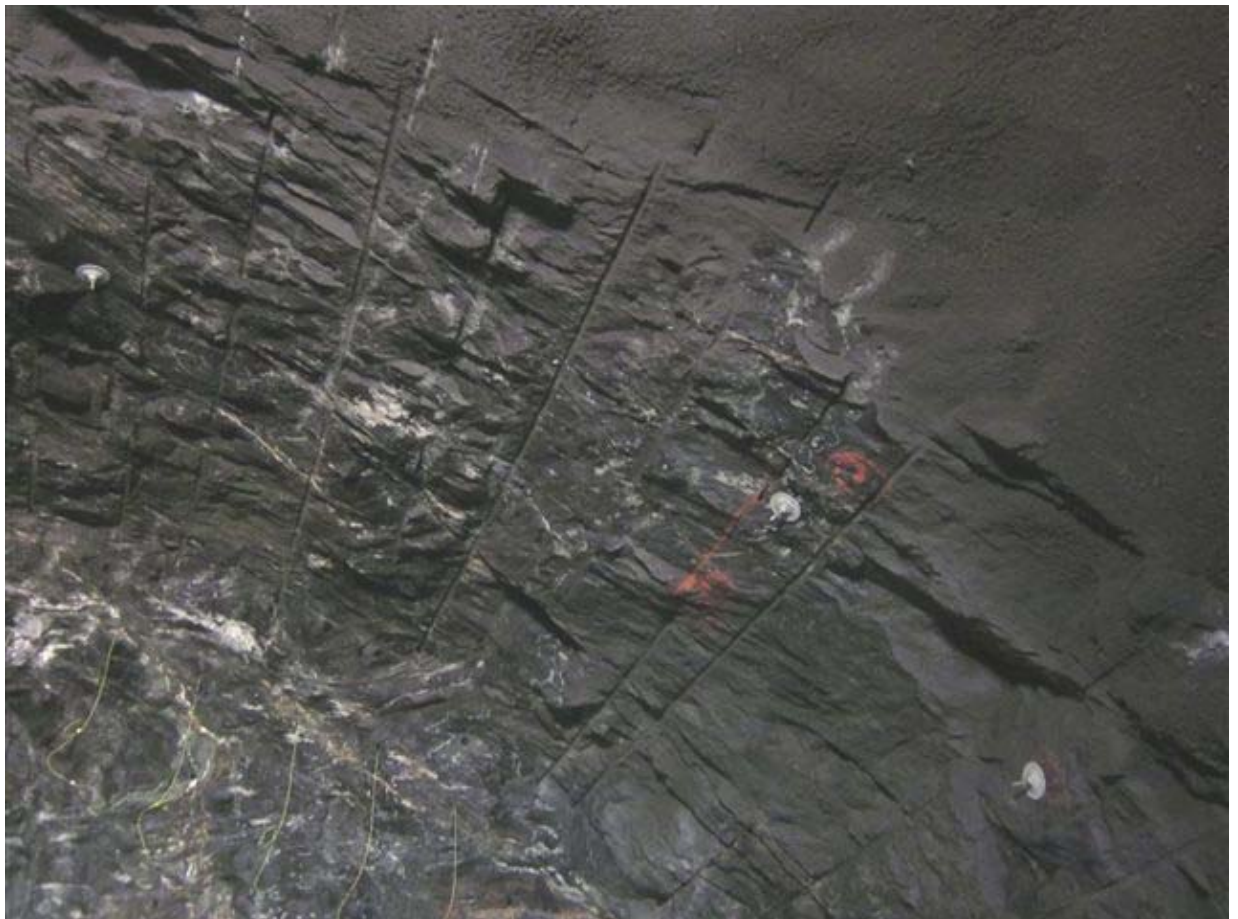
Høyre heng-vederalg 10.salve ca.profil 893-898,5, ikke alltid like parallelle hull.

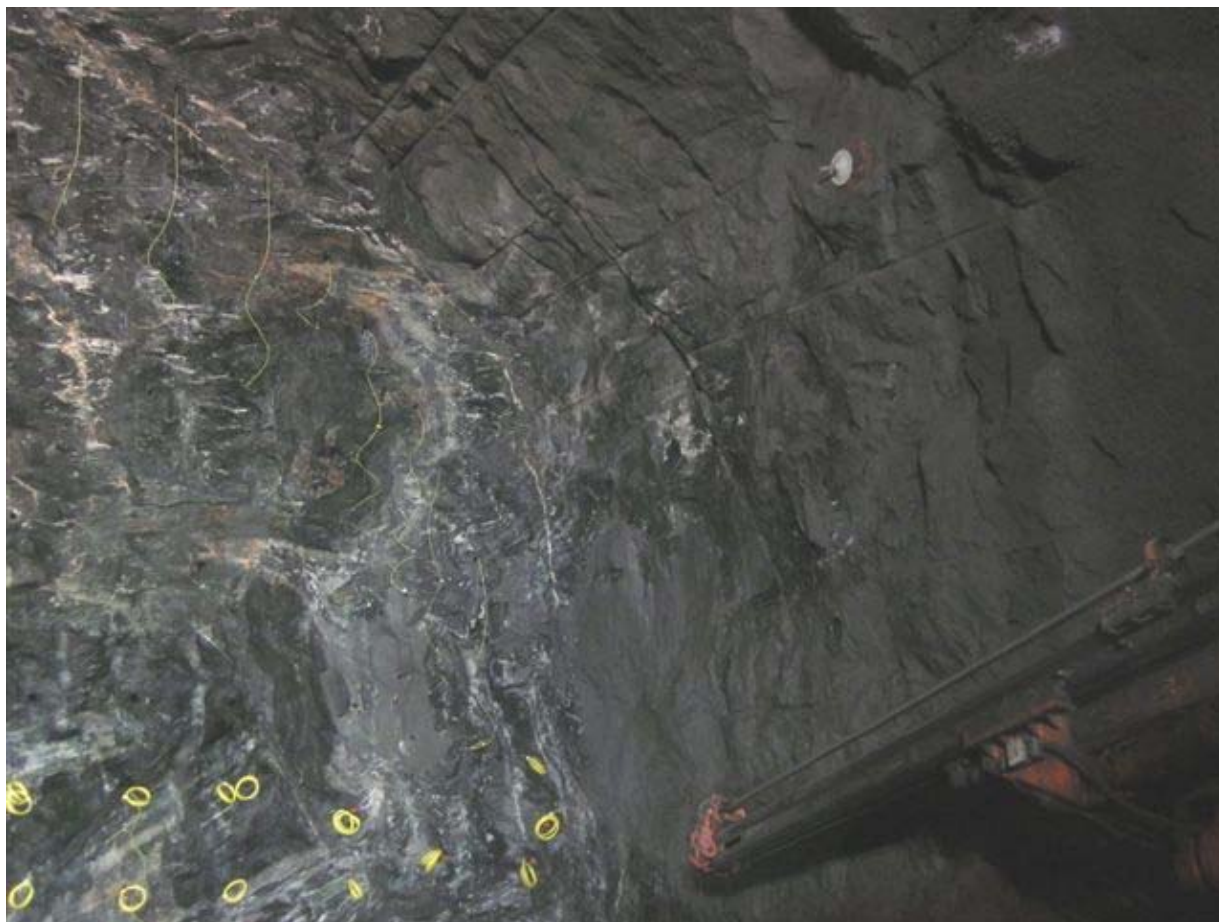
Høyre vederlag-vegg 10.salve ca.profil 893-898,5. Lite borpipe i vegg, det er også ladet relativt hadt her.

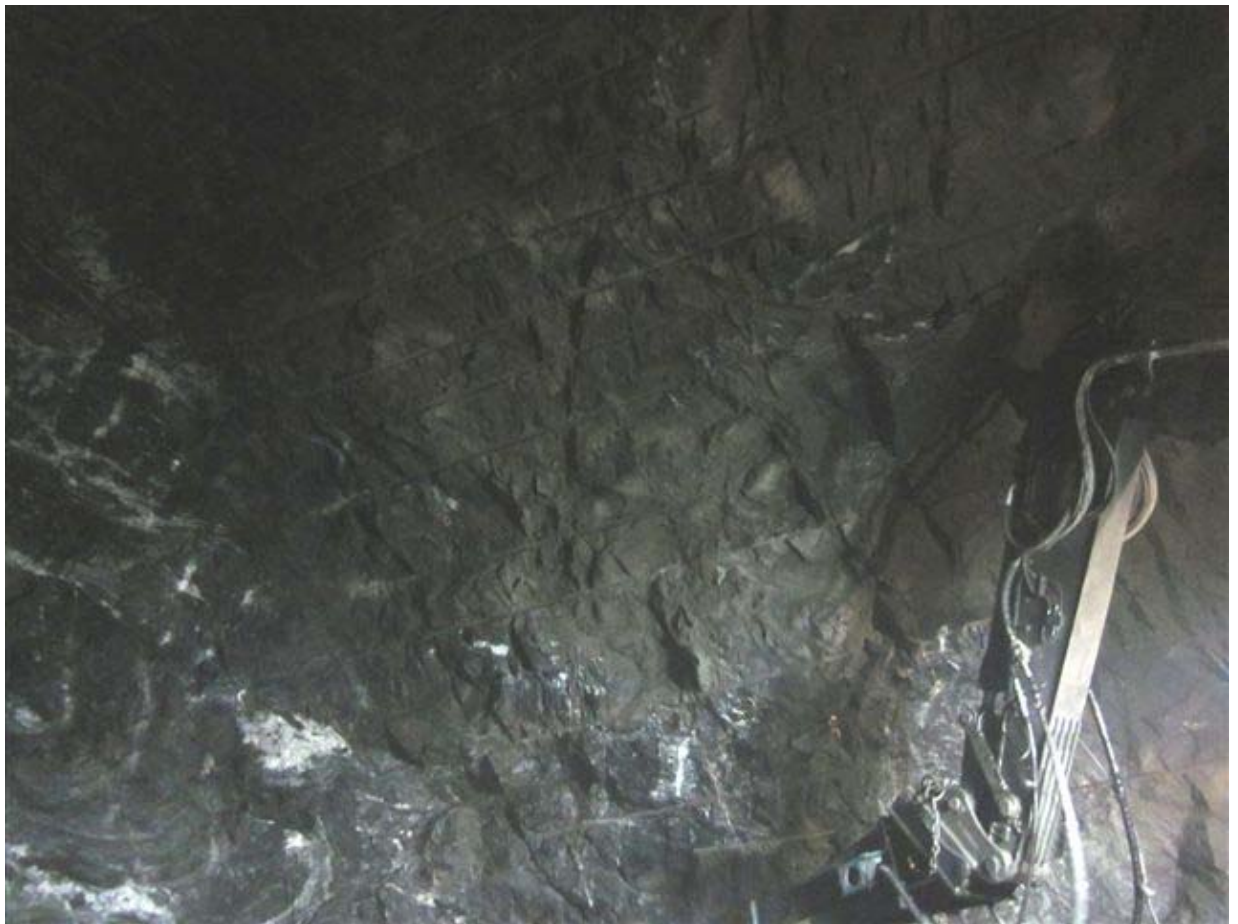
Høyre side 11.salve ca.profil 899-904, dårlig lys men det er forholdsvis mye borpipe.

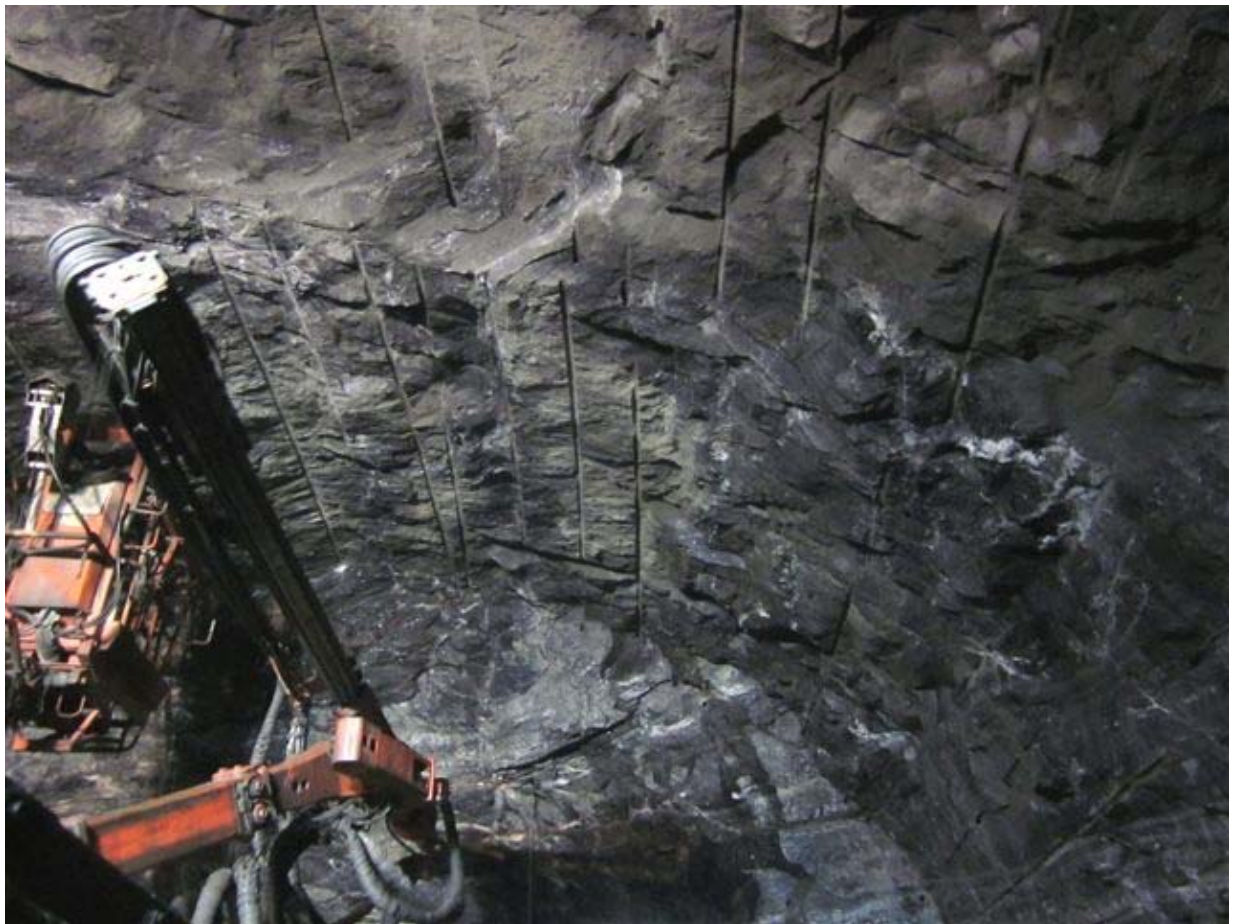
Heng og høyre side 13.salve ca.profil 909-914. To konvergerende hull midt i hengen skyldes boravvik høyre hull, ansett var rett.

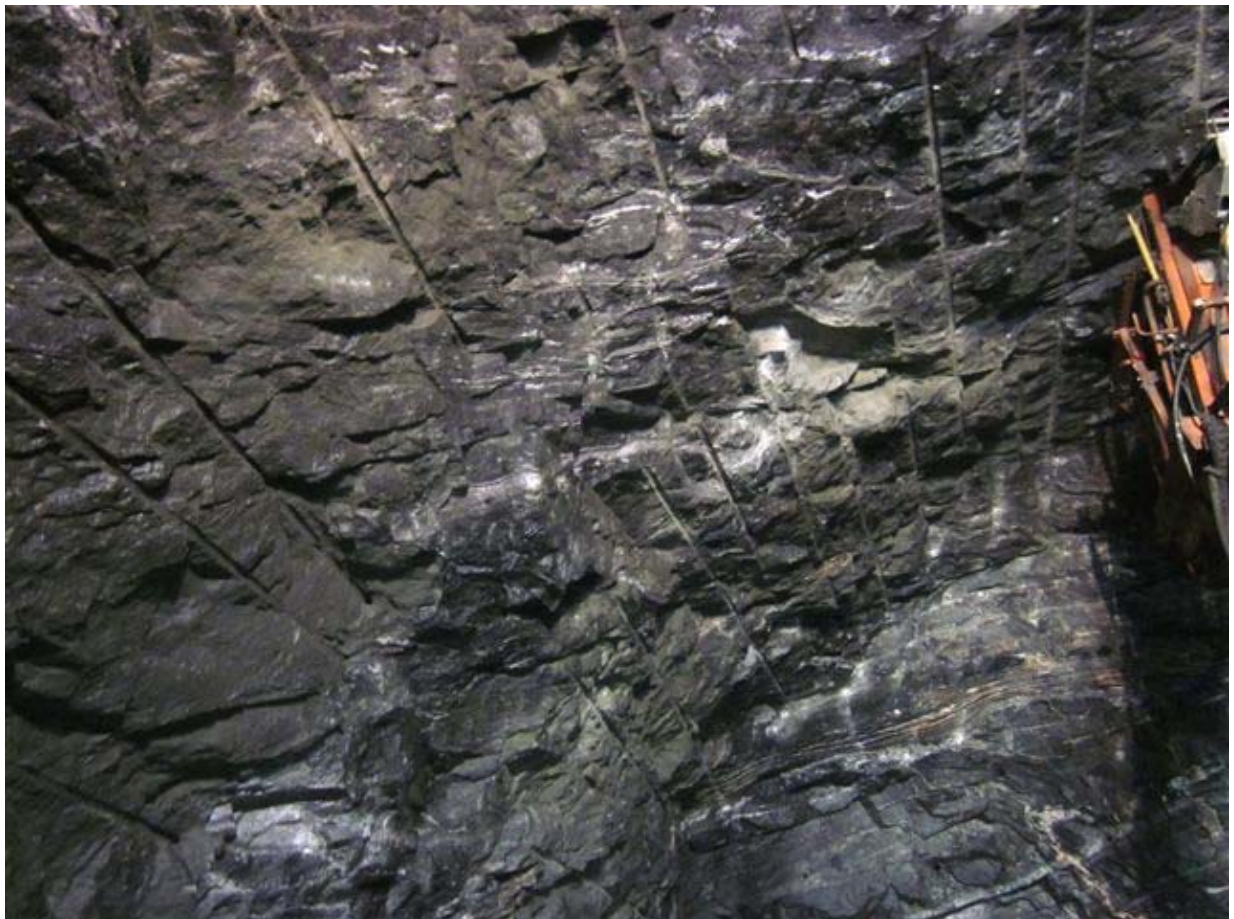
Venste side oppe, 13.salve ca.profil 909-914. Noen små utfall

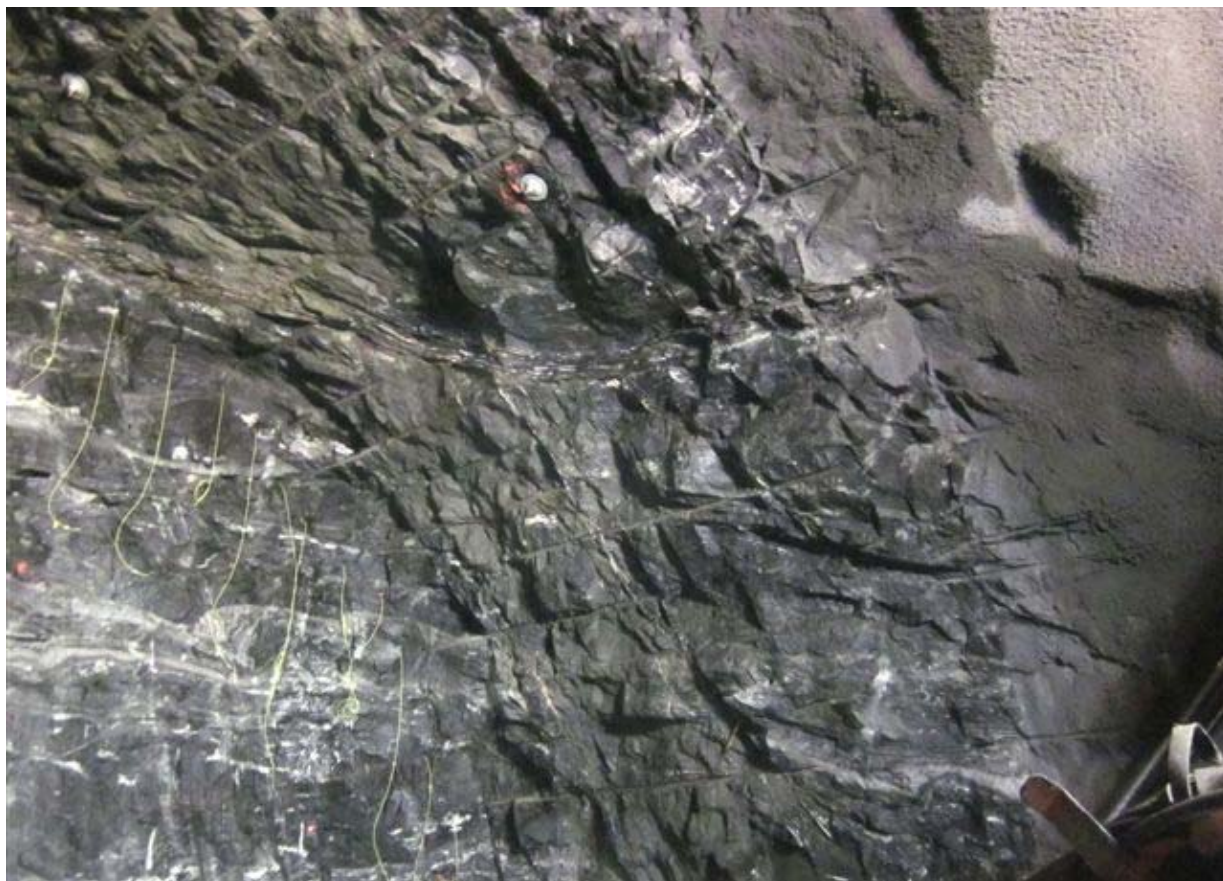
Høyre side 14.salve ca.profil 914,5-919,5. Noe mindre utfall enn venstre side.

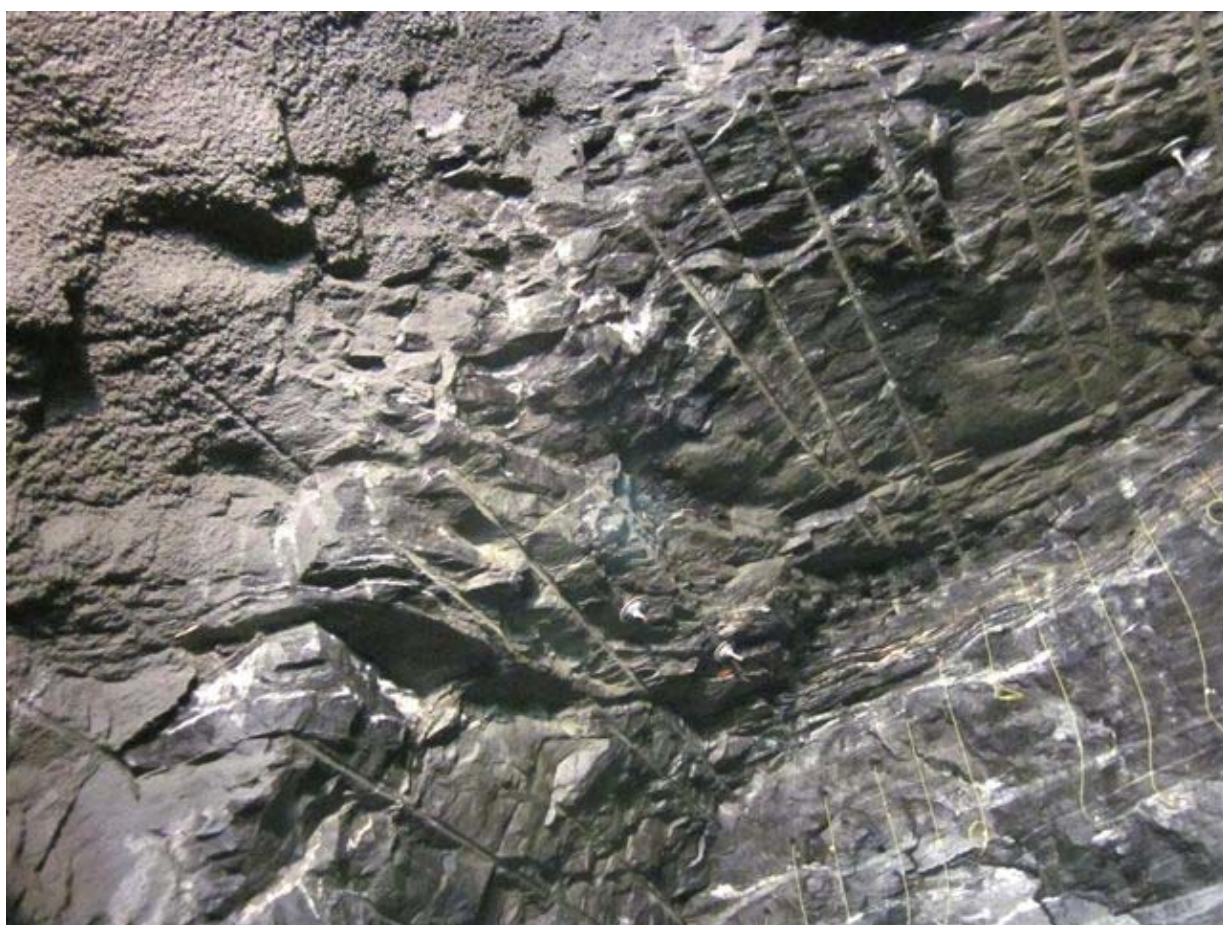
Venstre side 14.salve ca.profil 914,5-919,5. Litt utfall i forbindelse med skifrig sone, ikke alle hull er like parallelle. Gneisffoliasjon med svakt fall mot venstre gir glatte flater uten borpiper i venstre heng.

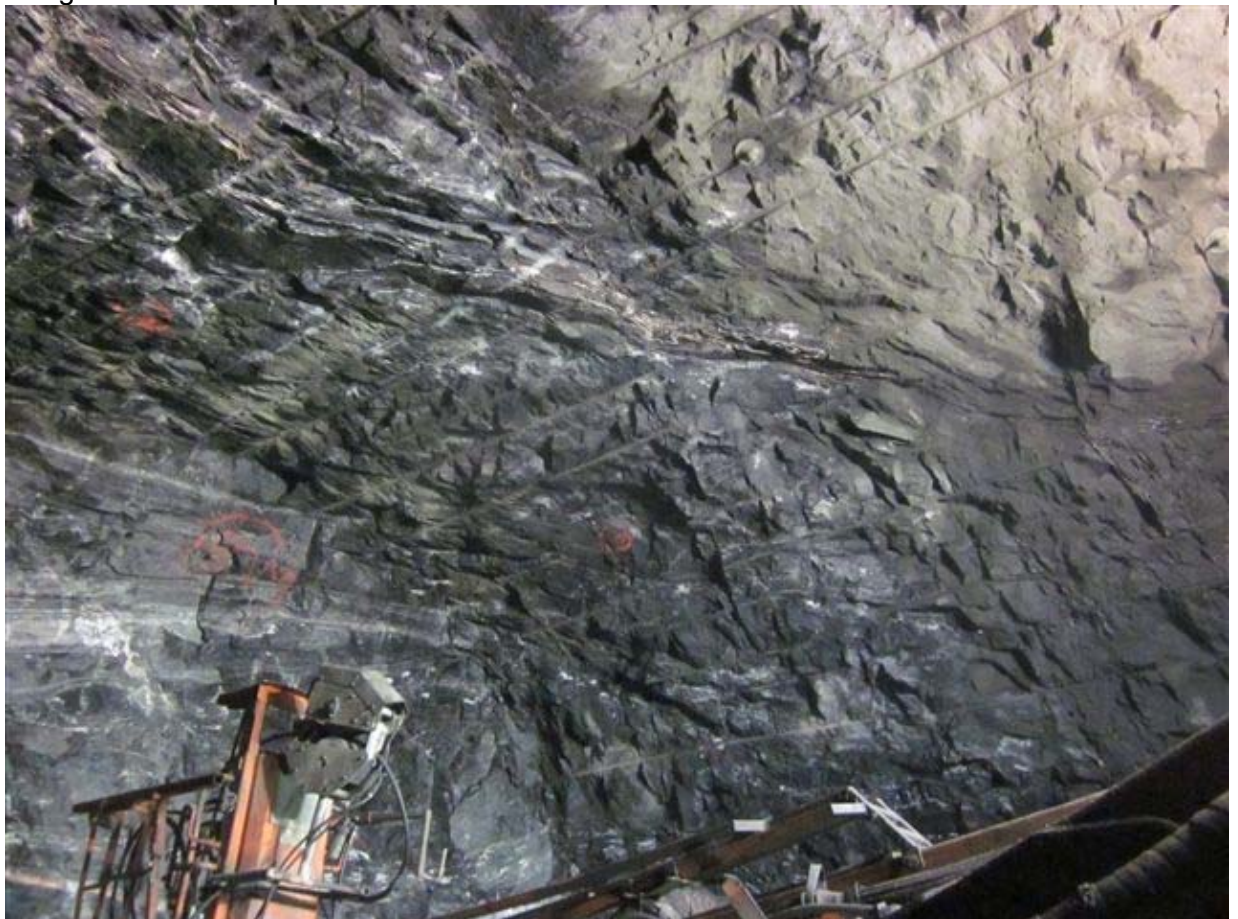
Høyre side 15.salve ca.profil 920-925, foliasjonen er tydelig

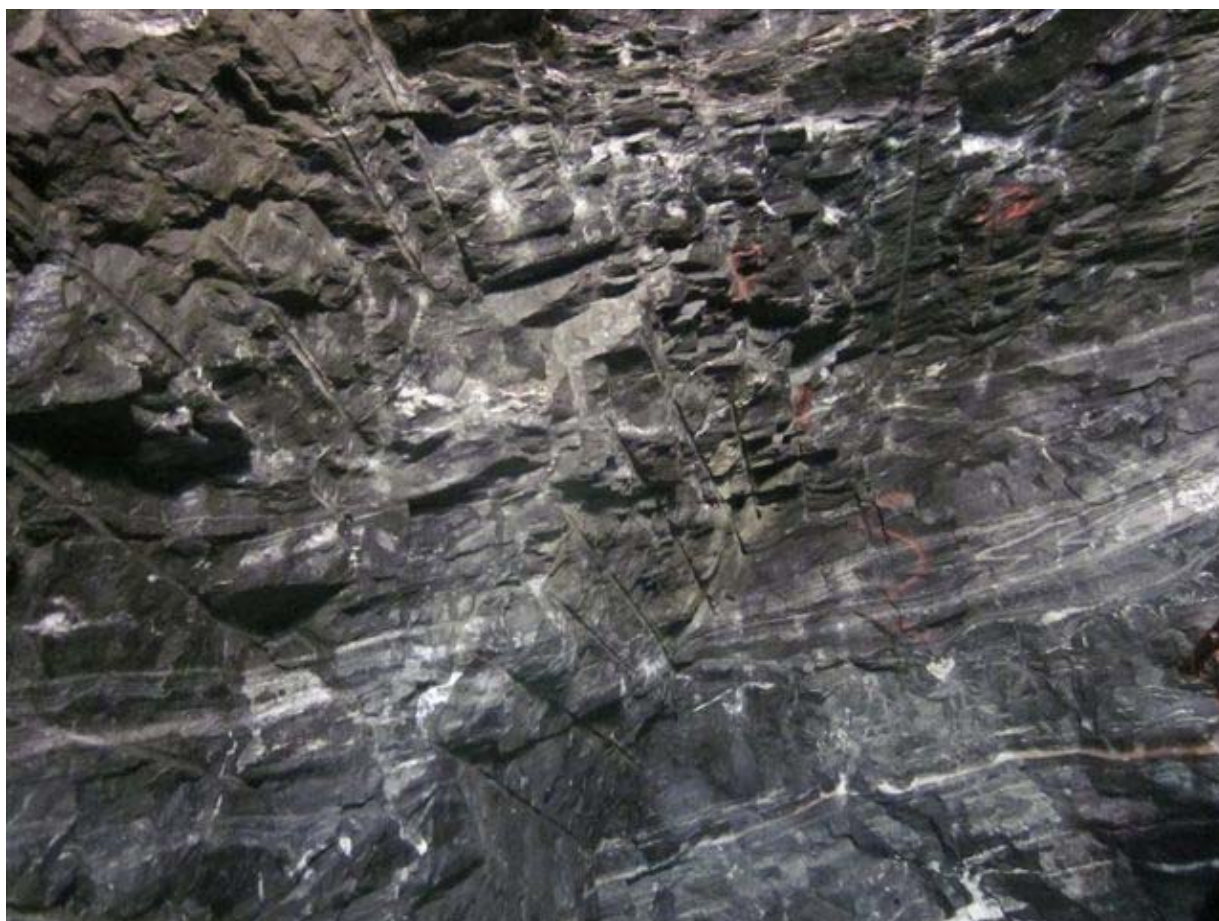
Venstre side 15.salve ca.profil 920-925. Stadig et hakk i venstresiden bak til forrige salve.
