# Kontursprengningsforsøk med ulike bore/ladeplaner i Rv.70 Eikremtunnelen på StorKrifast

VD rapport

Vegdirektoratet  
Trafikksikkerhet, miljø- og teknologiavdelingen  
Tunnel og betong  
Desember 2011

(Rv.70 Eikremtunnelen på StorKrifast)

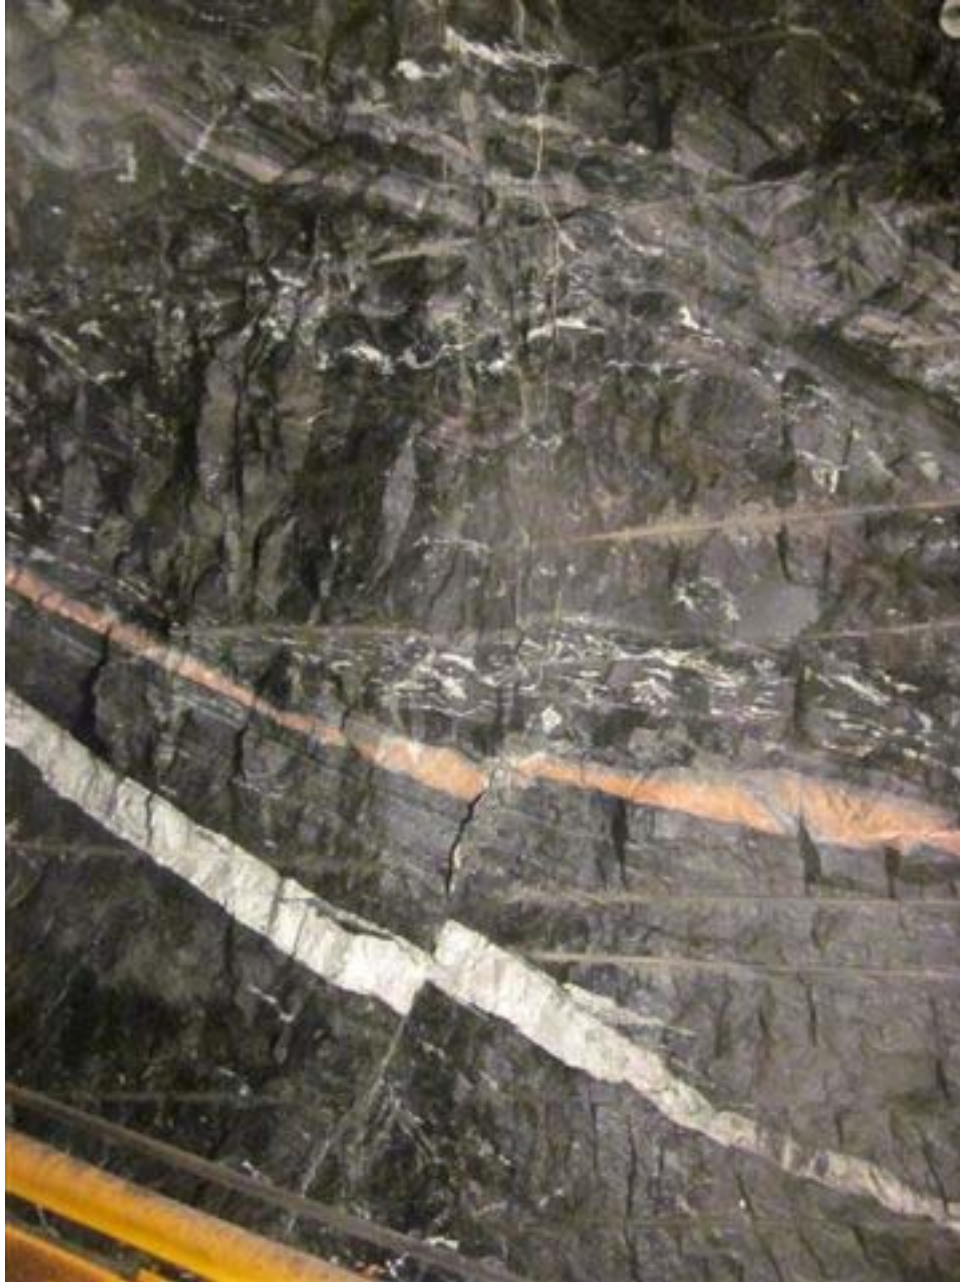
Høyre side; en forkastning i salveskjøten mellom 15.salve med  $c/c=0,5\text{m}$  til høyre og 16.salve med  $c/c=0,7\text{m}$  til venstre.

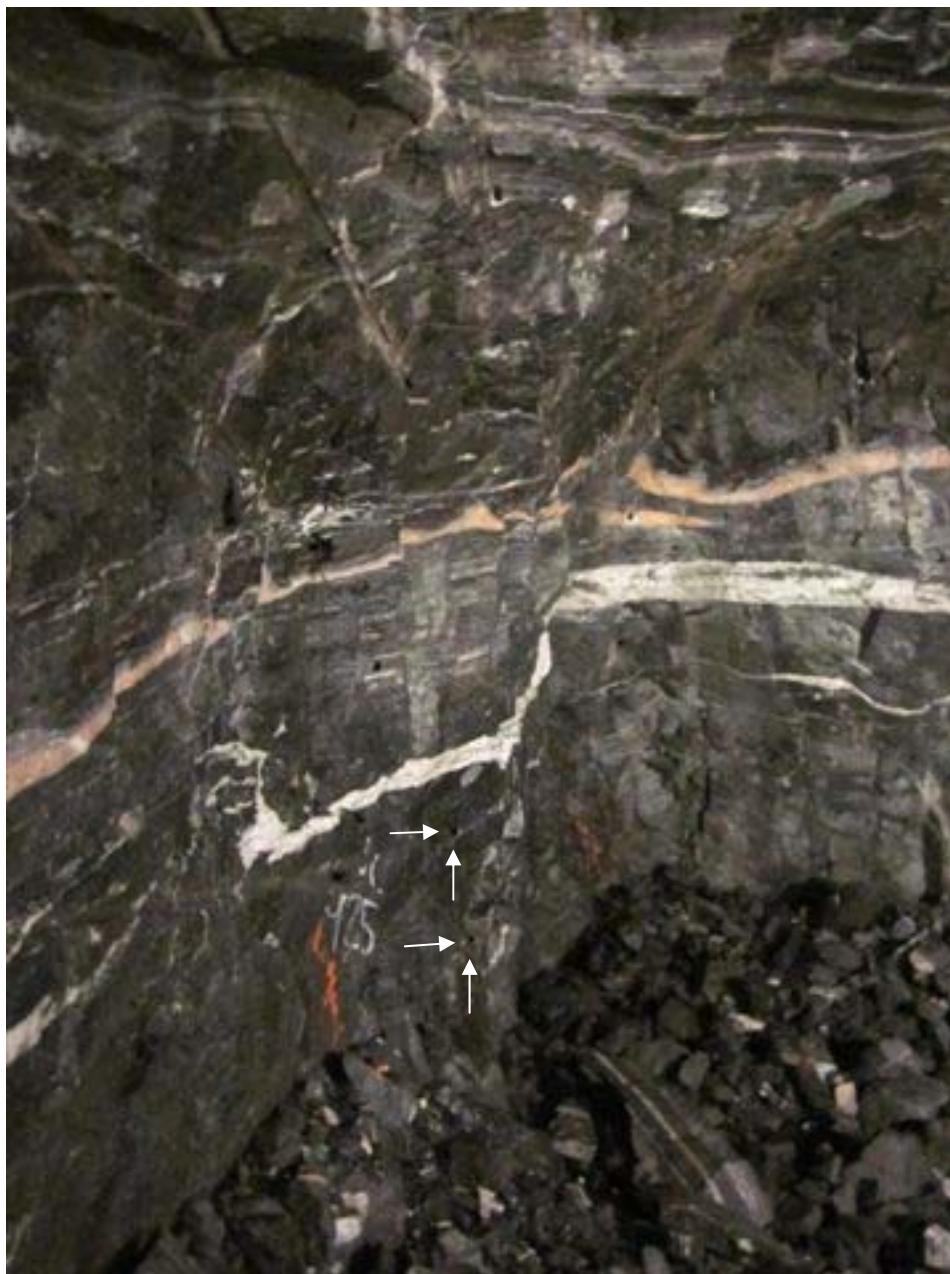
Venstre side 16.salve ca.profil 925-930. To gjenstående hull markert med piler  
Det er allikevel utenfor teoretisk profil.  
Fortsatt god plass for ansett venstre side (unødvendig store hakk i salveskjøten).

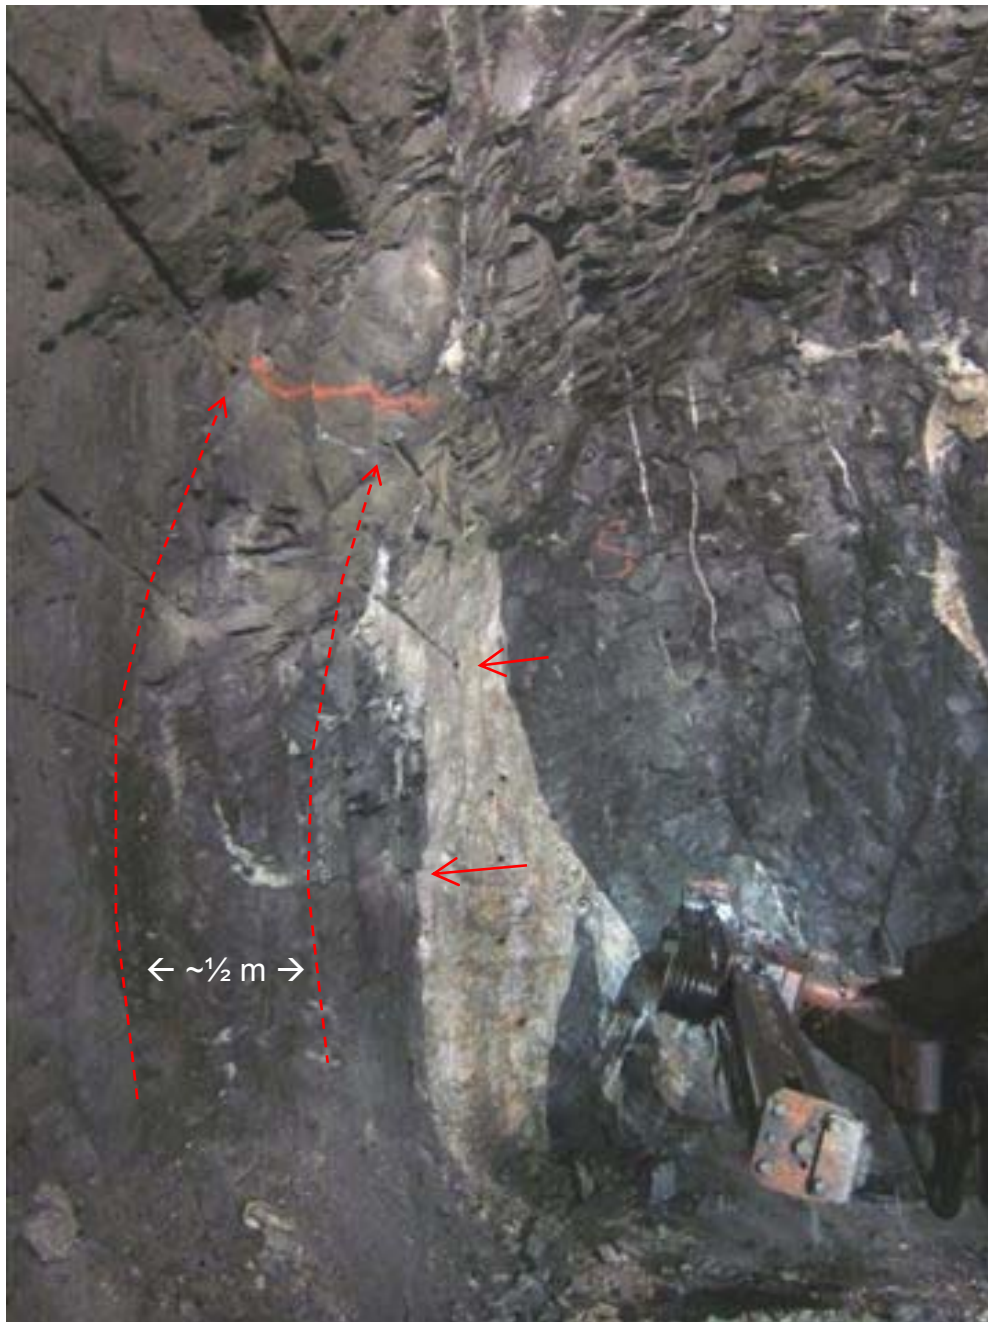
Venstre side 18.salve ca.profil 935-940. Fortsatt god plass på venstre side, over 1/2m.  
For borpipe med pil, se neste bilde.

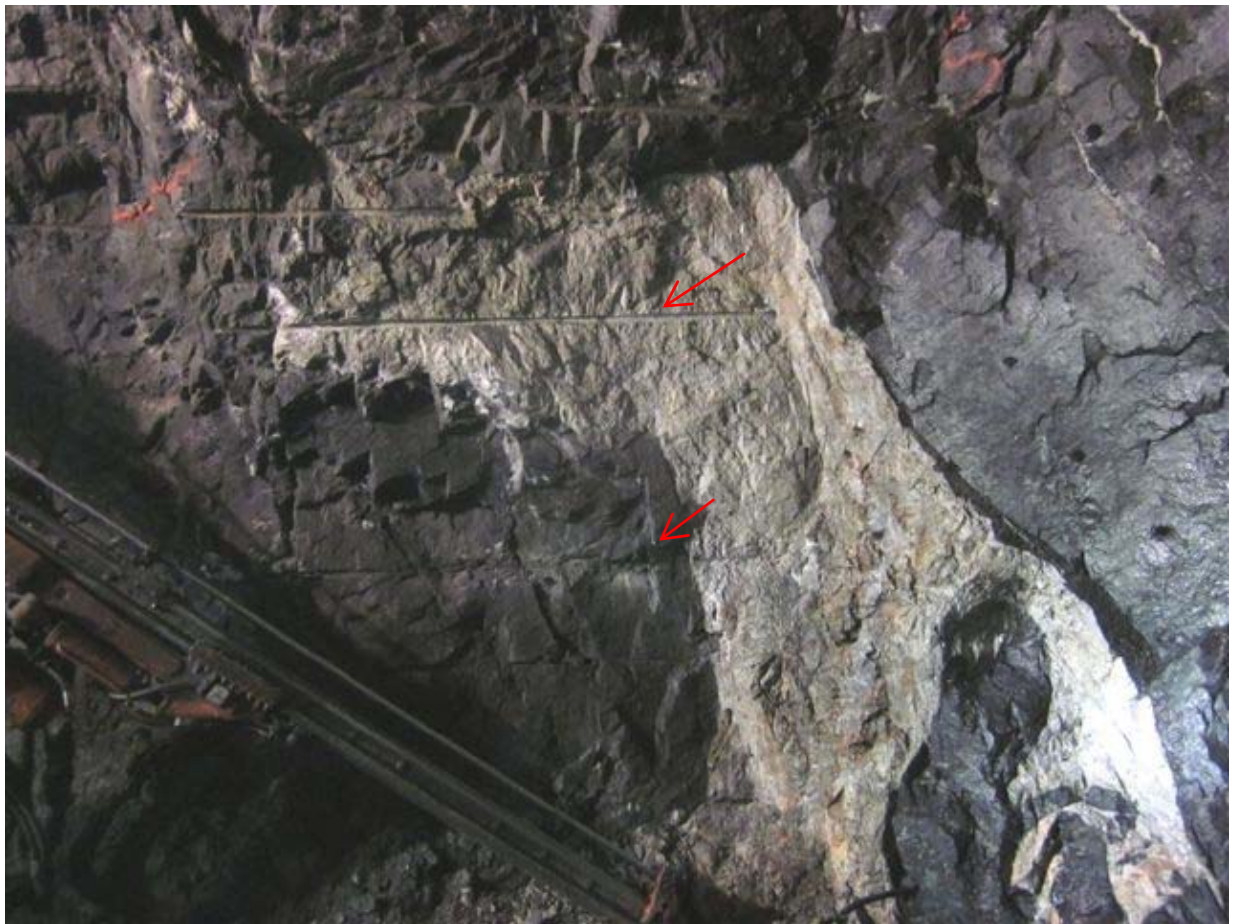
Venstre vegg 18.salve ca.profil 935-940. Piler viser samme borpiper som på forrige bilde, det nederste hullet var åpenbart hardt ladet som innerste hull i bunnstrossen.

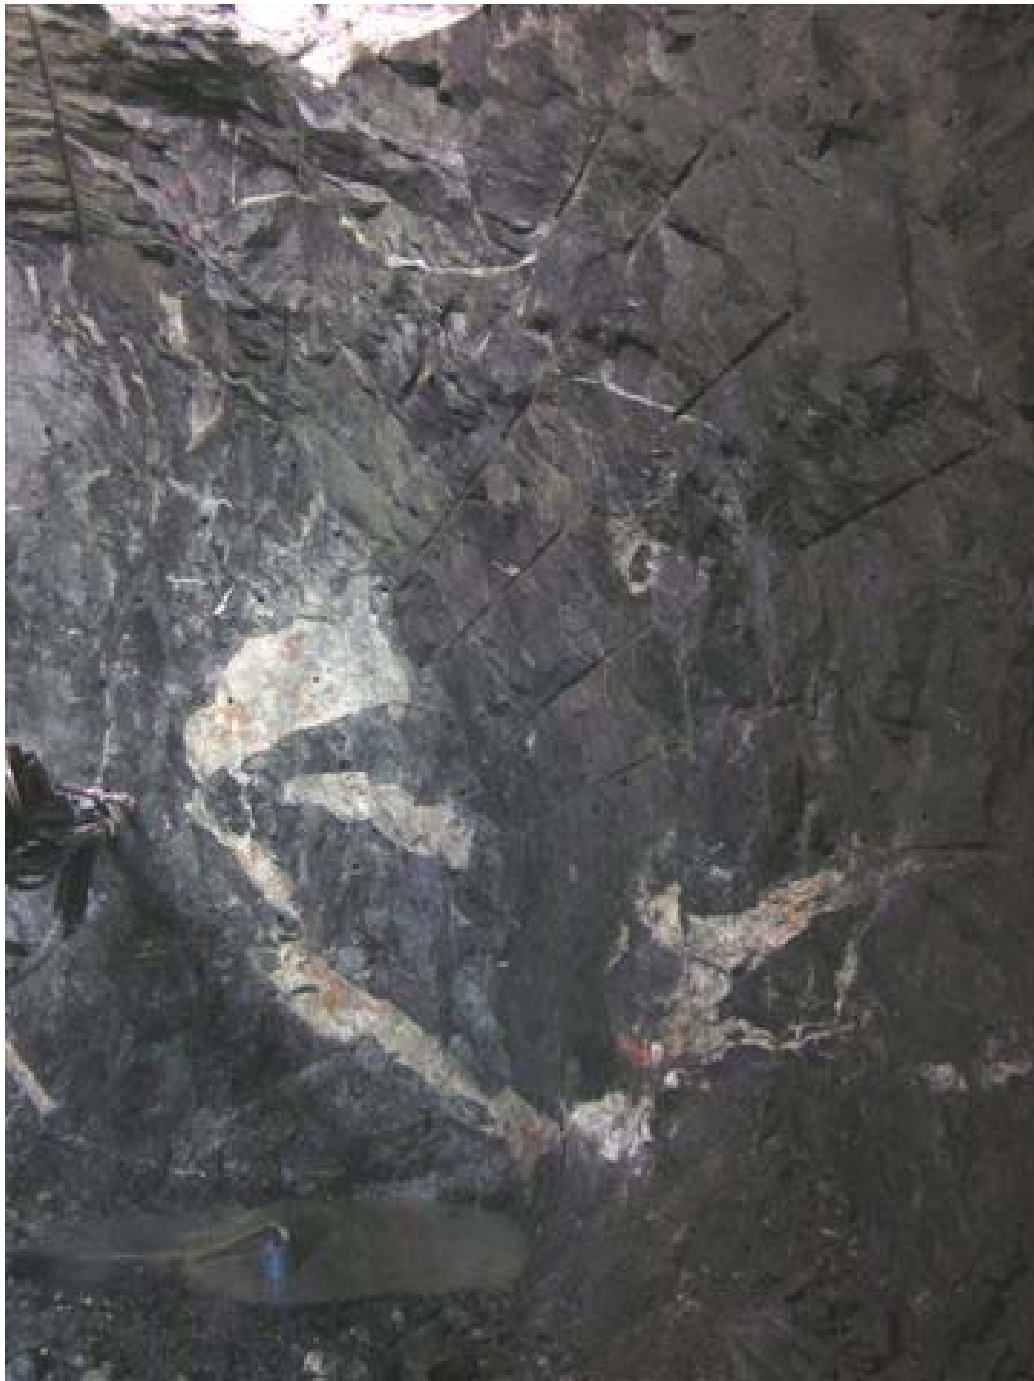
Høyre side 18.salve ca.profil 935-940, som vanlig ikke borpiper i veggen.  
Profilet ellers er ikke så galt.

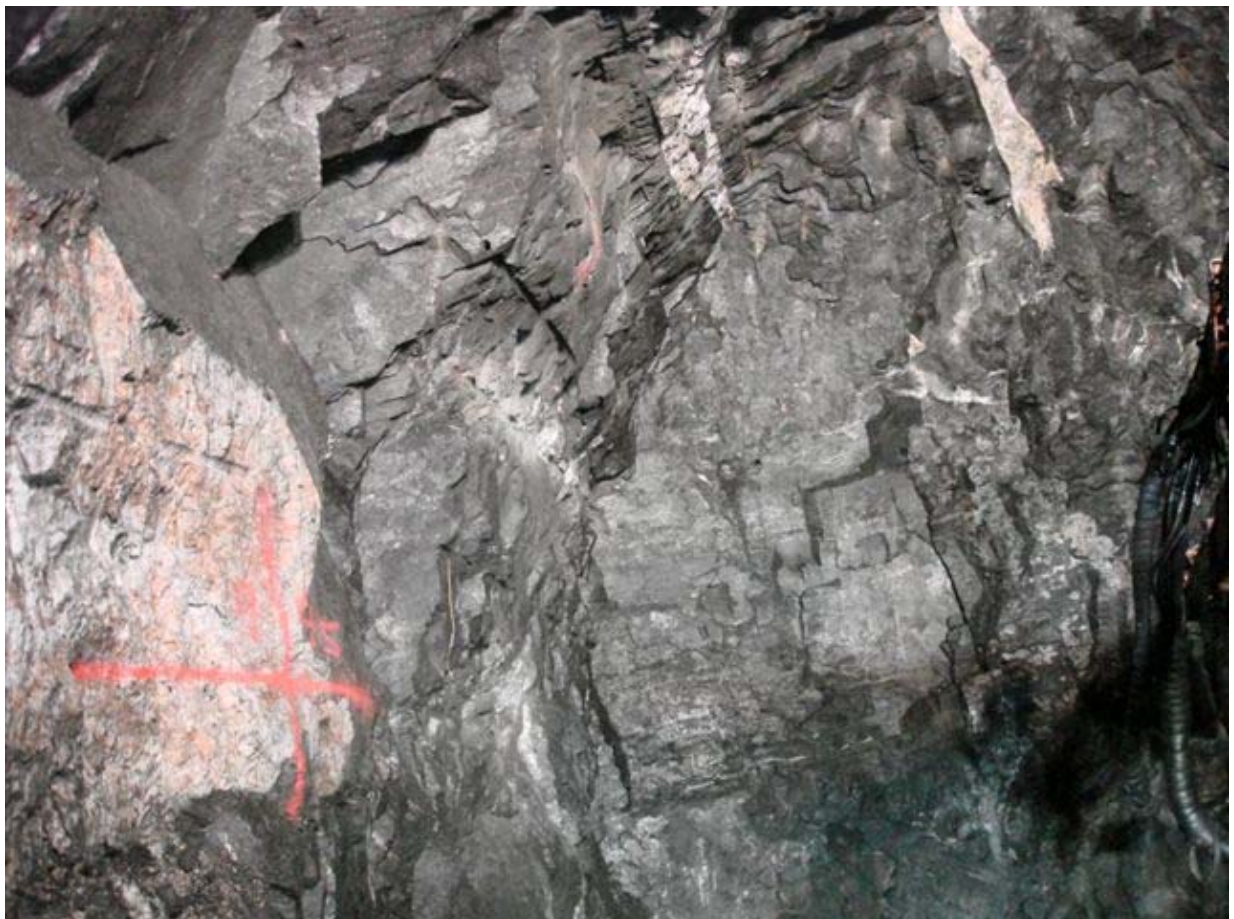
Venstre side av 19.salve ca.profil 940-945. Synes som hardt ladet vegg hull midt på bildet, og utfall forrige salve i bildets venstre øvre hjørne.

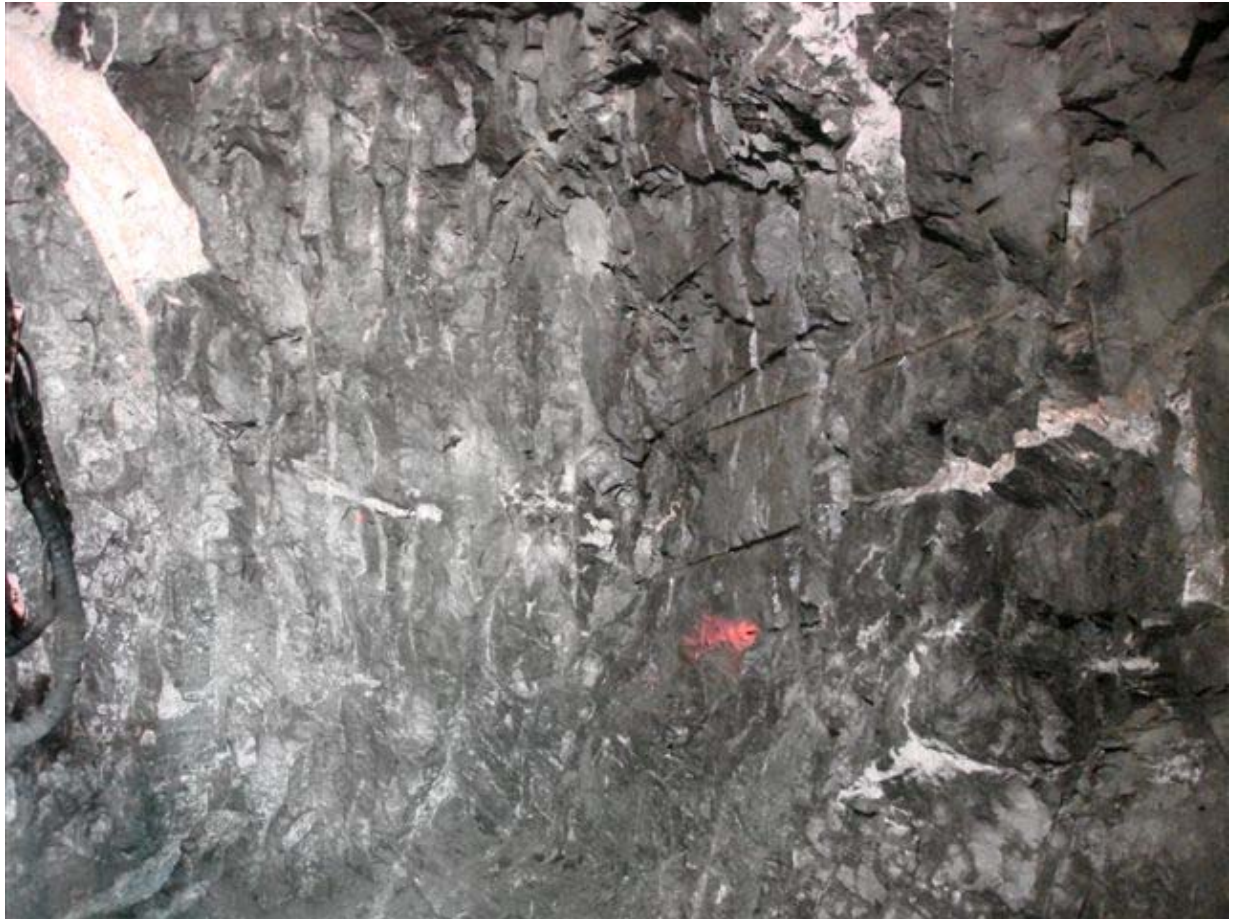
Høyre side 19.salve ca.profil 940-945. Et par konvergerende borhull like til høyre for midten av bildet.

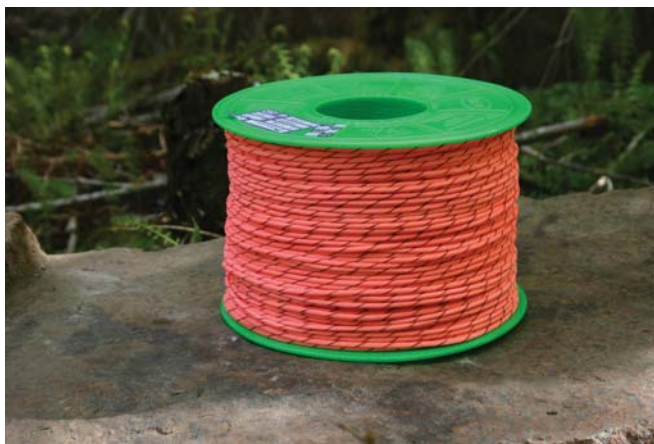
E-Cord er betegnelsen på detonerende lunte (5 g/m) som markedsføres i Skandinavia av Orica Mining Services.

E-Cord har en kjerne av sprengstoffet PETN (pentritt). Kjernen er omgitt av en tett tekstilstrømpe. Utenpå strømpen er det ekstrudert et plastbelegg. Deretter er det krysspunnet langsgående tråder.

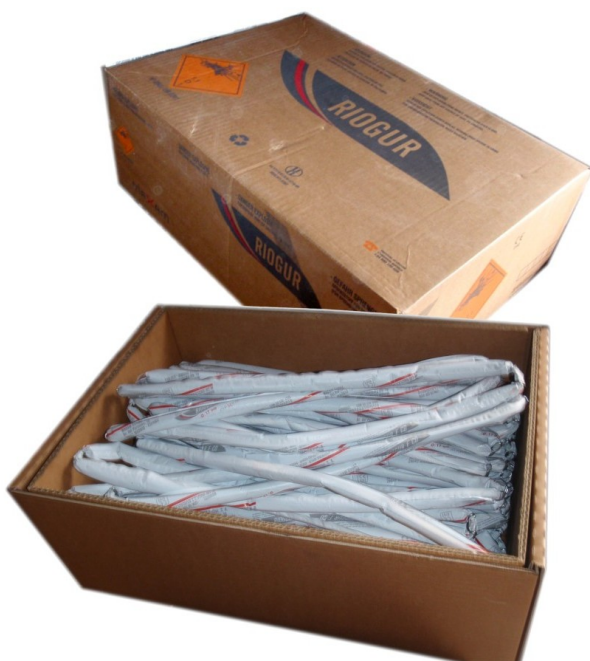
### RIOSPLIT (RIOGUR)

- Patronert watergel
- Kontursprengstoff for fjell-sprengning over og under jord.
- Meget lett å lade, ideelt ved både presplit og slettsprengning.
- En detonerende lunte løper i senter av patronen for å sikre momentan detonasjon av hele ladestrengen.
- Fengettefølsomt sprengstoff, initieres av tenner med minimum styrke standard nr. 8 eller detonerende lunte, 10 g/m.
- Inneholder ikke nitroglyserin.
- Meget god vannbestandighet.
- Temperaturområde mellom 60°C og -20°C.
- Meget god håndteringssikkerhet.
- Leveres i kontinuerlige lengder, og kappes etter behov.
- Leveres i flere patrondimensjoner (se tabell på neste side)
- Lagringsbestandighet: 12 mndr. fra produksjonsdato.
