Ekspandert polystyren i norsk vegbygging

- en tilstandsundersøkelse av tidlige EPS-fyllinger

VD rapport

Bacheloroppgave
Høgskolen i Østfold - Avdeling for ingeniørfag
Vår 2011

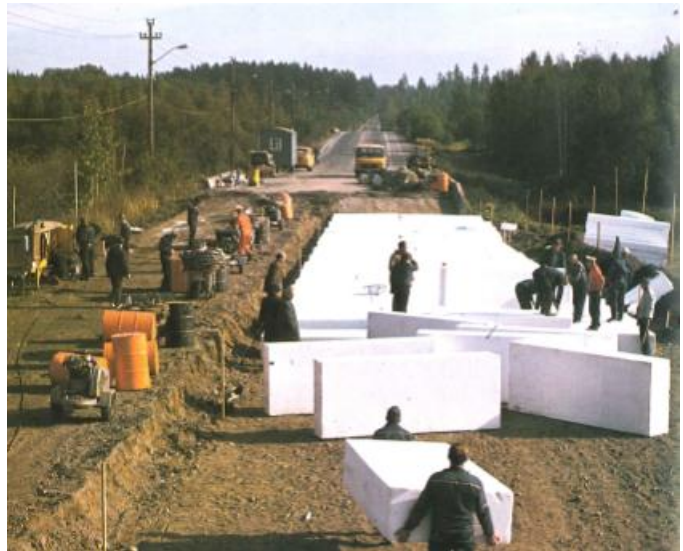
Figur 2.7: Den første forsøksstrekningen ved Flom bruer i 1972. (Esso Magazine, 1980).

Målet var at EPS'en skulle løse to problemer på denne strekningen. Det ene var altså å heve veien med ca 80 cm, samtidig som avlastningen på grunnen skulle økes. (Alfheim, 1975).

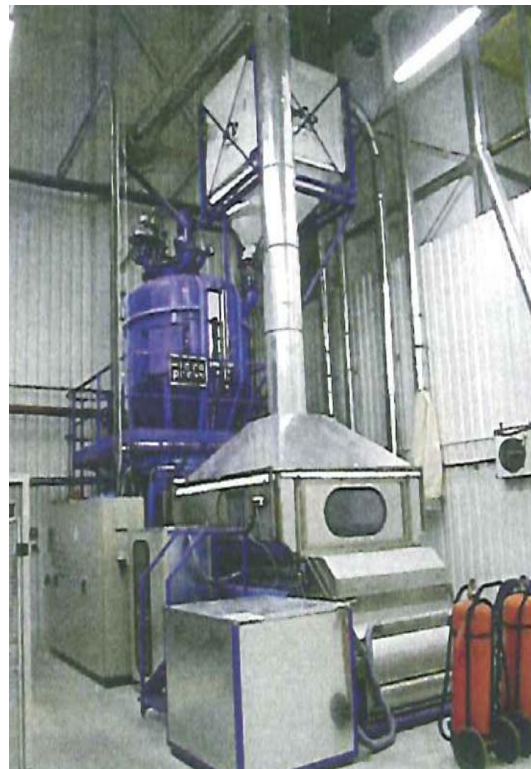
Figur 3.2: Forskummer. (Tjernsbekk, 2011).

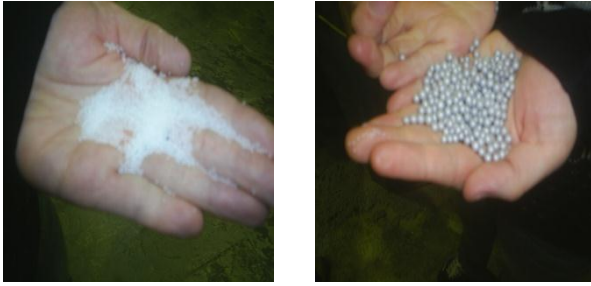
Figur 3.3: Perleformasjon før og etter forskumming. (Tjernsbekk, 2011).

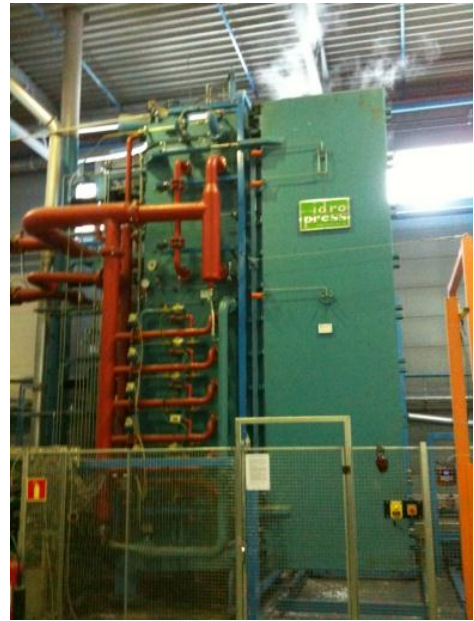
Figur 3.6: Støpeform. (Tjernsbekk, 2011).

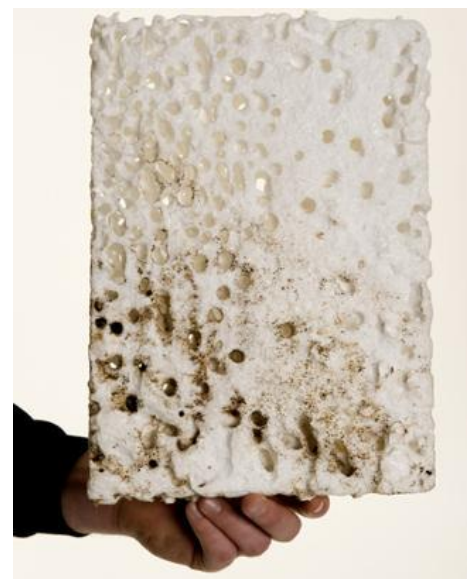
EPS er et helsyntetisk materiale og er derfor bestandig mot råte. Det er også svært motstandsdyktig mot aldring. EPS utsatt for ultrafiolette stråler vil resultere i et gult, sprøtt lag etter 14 dager med eksponering. Denne eksponeringen har ingen betydning for den mekaniske styrken pga. dybde på gjennomtrengning (m.k Andersen, 2011).

Figur 3.11: EPS angrepet av insekter (skadedyrkontroll.biz, 2011).

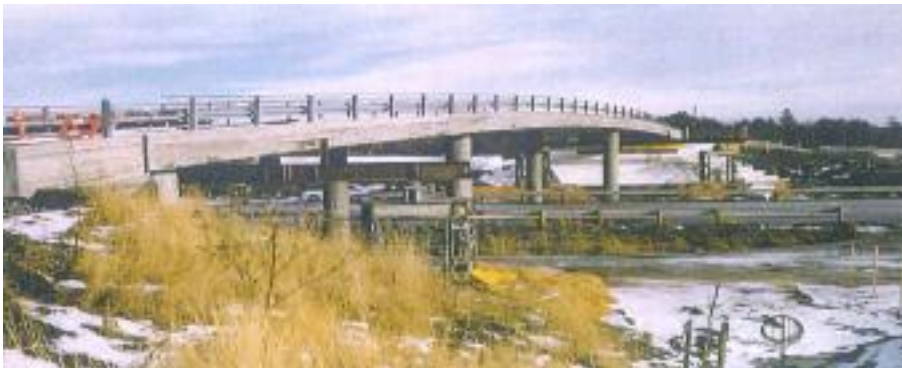
Hjelmungen bru er en 54 m lang, tre-spent kontinuerlig bru med betongdekke. Brua fører en lokalveg over E6 i Østfold. Opprinnelig var den satt opp i 1992 hvor brufundament og betongpeler var forankret på fast grunn. De 5 m høye tilløpsfyllingene bestod av vanlig fyllmasse og avfallsmasser fra lecablokker. Ca 10-14 m av undergrunnen i området er av myk, ømfintlig marin leire, stedvis kvikkleire og med høyt vanninnhold. (Aabøe og Frydenlund, 2001).

Figur 5.4: Hjelmungen bru. (Aabøe og Frydenlund, 2002).

Under en rutineinspeksjon i 1994, to år etter at brua var ferdig, oppdaget man skader. Det ble gjennomført deformasjonsmålinger som viste at brulandkarene hadde forskjøvet seg og påført brua skade. Årsaken var antagelig setninger i undergrunn delvis på grunn av tilløpsfyllingene. På grunn av at setningshastigheten, som ble målt til 100 mm/år etter inspeksjon i 1994, og fordi størrelsen på setningene var langt over det som var beregningsmessig forventet, ble det nødvendig med strakstiltak. Beslutningen ble å redusere lasten på undergrunnen med 30-40 kN/m² for å gjenopprette tidligere spenningstilstand i leirmassene. Valget falt da på å skifte ut tilløpsfyllingene med EPS-blokker samt refundamentering av landkarene på såle direkte på EPS-fyllingene. Man hadde tidligere gjort dette ved byggingen av Løkkeberg bru. Skalaforsøk utført ved Vegteknisk avdeling viste at det var mulig å fundamenterer brulandkar direkte på EPS-fyllinger. (Aabøe og Frydenlund, 2001).

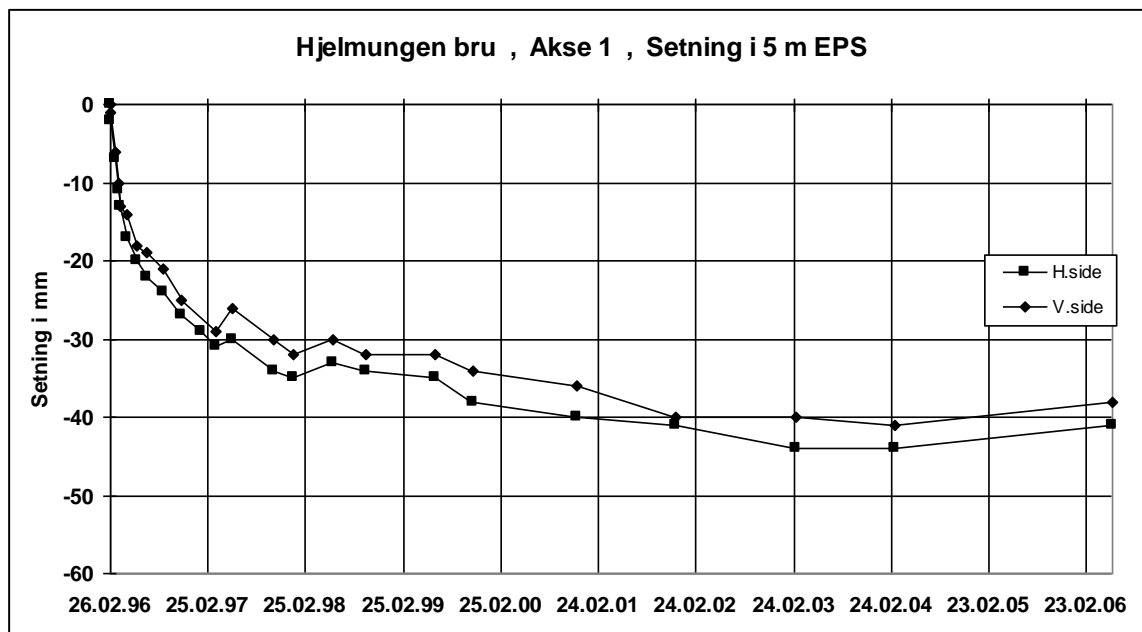
Figur 5.10 viser de siste registrerte deformasjoner i EPS-fyllingen. I 2003 ble deformasjonene registrert til 4,5 cm, altså enda 1 cm deformasjon siden 2001, men deretter frem til 2006 synes det å ha stabilisert seg. Det er ikke foretatt målinger etter 2006 da brua ble gjort om i forbindelse med utvidelsen av E6.

Figur 5.10: Registrerte deformasjoner i 5 m EPS. (m.k Johansen, 2011).

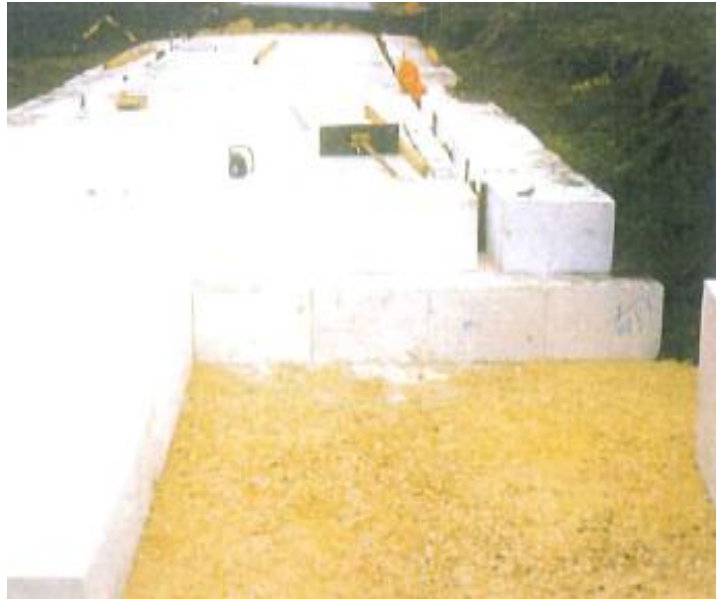
Det ble utført utgravinger med lengde fra 5–35 m om gangen. Bredden på utgravningen var 9 m, mens dybden var på 1,2 m. Neste steg var å jevne ut traubunnen med et 20 cm høyt lag med sagflis. Før blokkene ble plassert over sagflisa, ble det lagt ut drenerør for å hindre fukt i byggegropa gjennom anleggstiden. Blokkene ble lagt i to lag, der det øverste lå på tvers av det nederste med tømmermannsforbindere. (se figur 5.14) Det øverste laget hadde en spalte på 25 cm på hver side av veien som ble armert og støpt sammen med et 15 cm tykt betongdekke. Dette skulle forhindre at blokkene ville forskyve seg og samtidig unngå at vegen fikk setningsforskjeller langs lengderetningen. Overbygningen hadde en totalhøyde på 45 cm. (Aabøe, 2001).

Figur 5.14: EPS utlagt på myr. (Aabøe og Frydenlund, 2001).

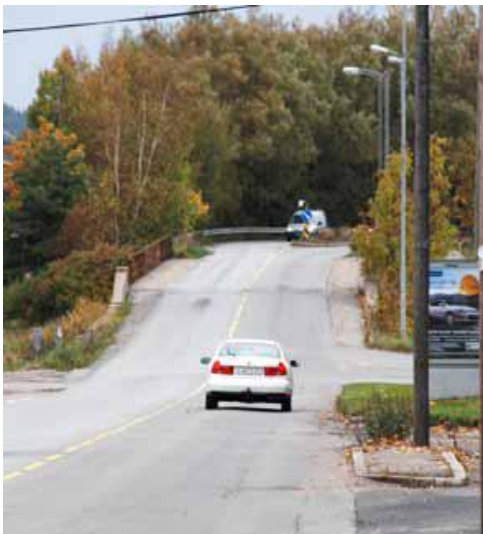
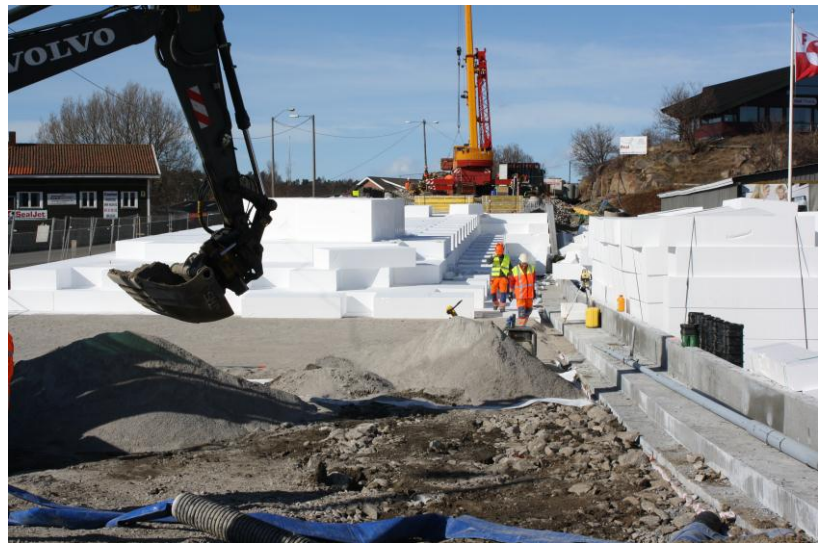
Fjeldberg bru er revet og i stedet for å bygge ny bru, som i utgangspunktet var planen, har de valgt å bygge vegen på EPS- fylling med undergang for kryssende gang- og sykkelveg. Fyllingen bygges opp med blokker av EPS og med kledning av prefabrikkerte betongplater. (vegvesen.no /4/, 2011).

Figur 5.17a og b: Bildet til venstre er den opprinnelige Fjeldberg bru. Bildet til høyre er tatt under bygging av ny veg. A: (vegvesen.no /4/, 2011) B: (Lindqvist, 2011).

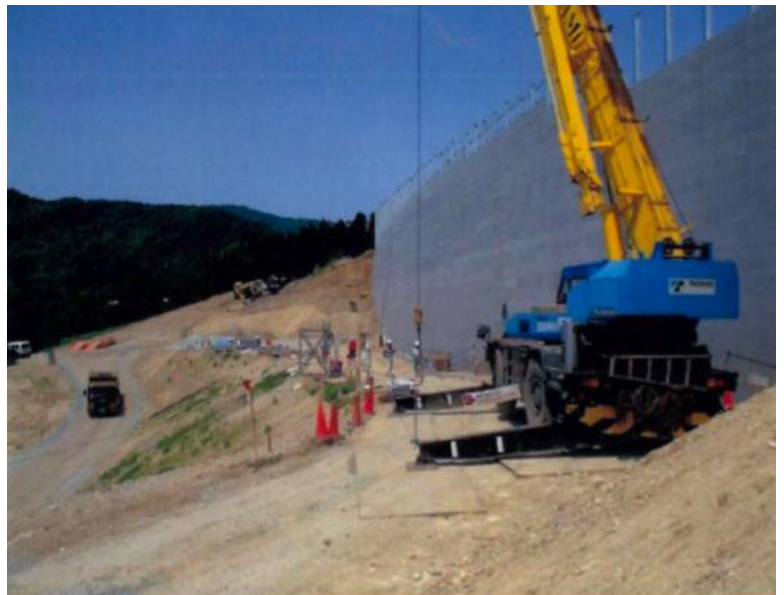
Den høyeste EPS-fyllingen i verden som er bygd og er i drift, ligger i Japan og er en del av Yamagata Superhighway. Den ble bygd på slutten av 90-tallet. Fyllingshøyden er 16 m på det maksimale. Det har tidligere gått skred i området, og grunnvannet står høyt. Det er tidligere målt setninger tilsvarende ca 11 m. EPS ble valgt blant annet fordi det ville i liten grad påvirke totalstabiliteten i området på grunn av lav vekt. Et kriterium for dimensjoneringen var at spenningsfordelingen for trafikklaster var 1:1. Konsekvensen ble derfor at den øverste halve meteren med EPS hadde en trykkstyrke på 140 kN/m^2 , mens kravet for resten av fyllingen var 50 kN/m^2 . (Slobodinski og Aunaas, 2010).

Figur 5.19: Oversiktsbilde fra byggeperioden. (Slobodinski og Aunaas, 2010).

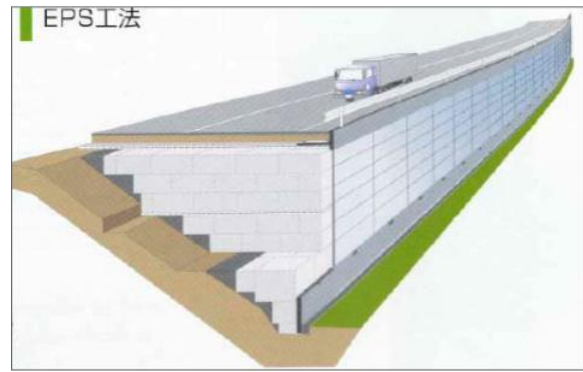
Konstruksjonen utenfor Nagano er den samme som i Yamagata. I ytterkant av fyllingen lages det en beskyttelsesvegg i komposittmateriale. Rammen til konstruksjonen bygges med H-profiler, og mellom beskyttelsesveggen og H-bjelkene lages det et mellomrom. Dette mellomrommet skal ta opp de horisontale kreftene som er den store utfordringen ved jordskjelv. Det støpes inn en betongplate med jevne mellomrom. Denne betongplaten er avstivende og gir en forbindelse mellom EPS-blokkene og H-bjelkene. Årsaken til denne oppbyggingen er at konstruksjonen skal kunne deformere seg litt, uten at det skal gi store påhengskrefter til H-bjelkene. (Slobodinski og Aunaas, 2010).

Det som likevel gjør denne fyllingen spesiell er at den er bygget i kombinasjon med jordankere fordi grunnen i området har svært lav stabilitet. (Slobodinski og Aunaas, 2010).

Figur 5.20: Prinsippskisse av ferdig EPS-fylling. (Slobodinski og Aunaas, 2010).

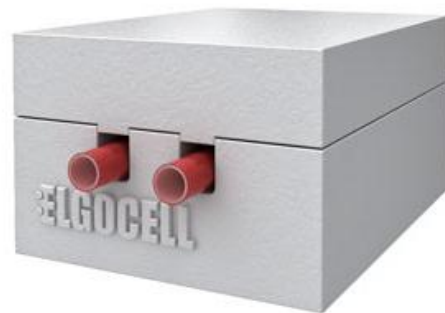
En oppfinnelse som er på markedet i dag er en kulvert av EPS som er tenkt brukt til energibesparende hus og til fjernvarme. ByggfaktaDocu i Sverige selger EPS PEX- kulvert som er en ferdiglaget EPS-blokk med plass til ulike rørdimensjoner. Hensikten er å unngå effekttap siden EPS-materialet har meget god isolasjonsevne. (Byggfaktadocu.se, 2011).

Figur 6.5: Prinsippskisse av en EPS PEX-kulvert. (Byggfaktadocu.se, 2011).

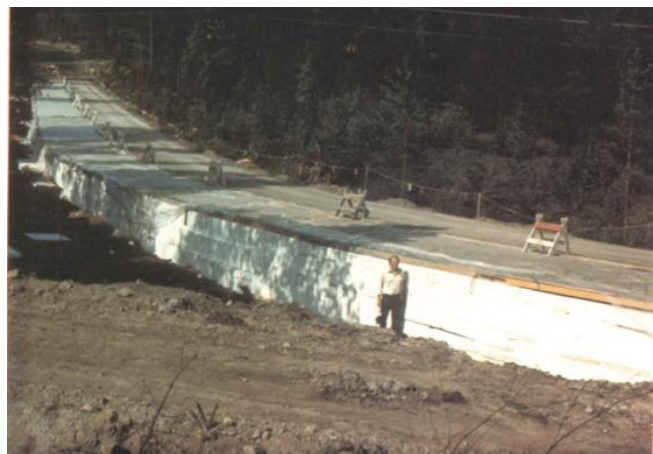
Denne vegen krysser et myrområde. Det var et område med store setninger og veien ble oversvømt to ganger i året. Store setninger og den hyppige forekomsten av krakeleringer ga et tegn på at strukturen kunne kollapse. Grunnforholdene var svært dårlige der torvlaget hadde en varierende tykkelse. Under torvlaget var det igjen bløt leire. Dybden til fjell varierte i hovedsak fra ca 6-10 m. Dette med ett unntak der det gikk enn dypere renne på ca 20 m ned til fjell. (Meddelelse nr 61, 1987).

Figur 8.1 Solbotmoan ble bygd i 1975. (Esso Magazine, 1980).

Det var ingen tegn til krakeleringer av dekket eller spordannelse verken i 1979 eller 1984. Derimot ble det registrert flere tvers og langsgående sprekker. Årsaken til dette kunne være ujevne setninger, oppflyting av polystyrenlaget, dårlig utkiling eller oppsprekking av betonglag. (Aabøe, 1979 og Brattensborg, 1984).

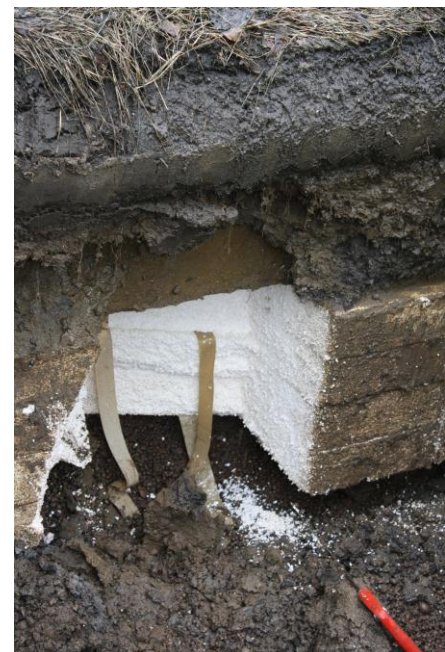
Figur 8.6: EPS-fyllingen kom til syne. (Lindqvist, 2011).

veggkanten, og derfor tok det tid før vi fant den. Vi ble litt overrasket over at det var lagt 10 cm plater av EPS og ikke større blokker. EPS-fyllingen på dette området var ca 0,5 m med en overdekning på ca 1m. Prøvene ble pakket i plast og sendt til laboratoriet for testing.

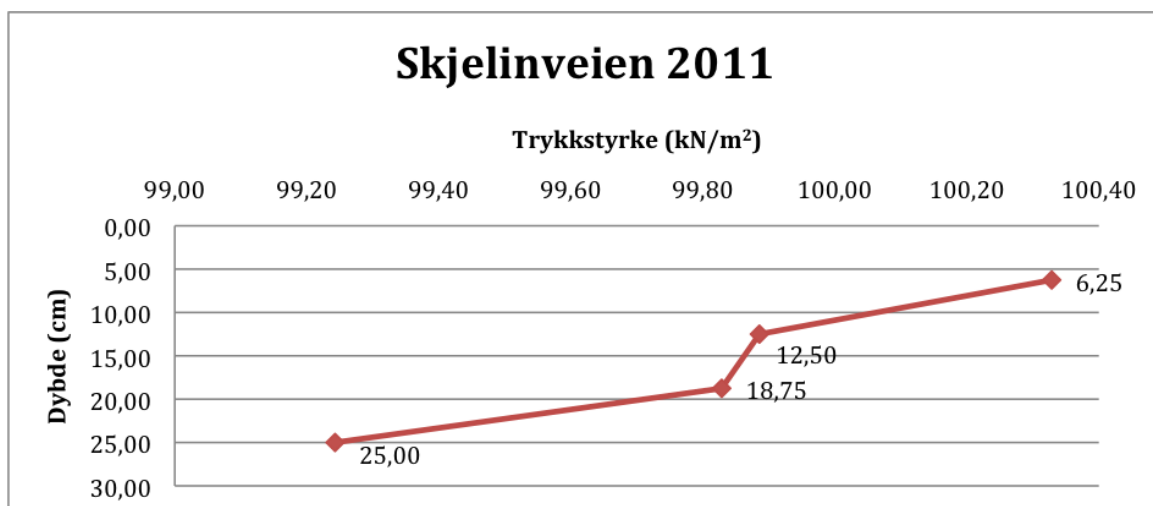
Trykkstyrken varierte lite etter dybden i fyllingen. Årsaken kan være at vi ikke kom så langt ned i blokken som ønskelig. Samtidig skal det være brukt blokker med kvalitet 100 kN/m^2 . Verdiene er vist i figur 8.16.

Figur 8.16: Trykkstyrke versus dybde i fyllingen.

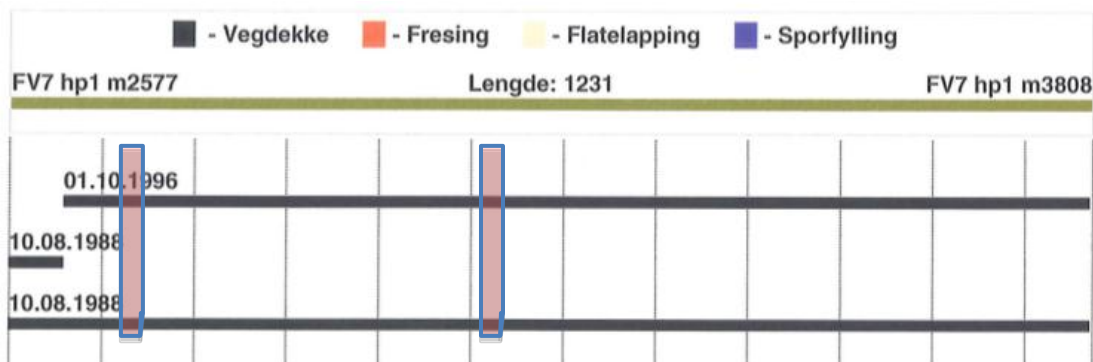
Vegdekket på disse strekningene er lagt i 1996. Vegdekket har derfor ligget i 15 år. ÅDT er 4000. Strekningen vil derfor være tilstand for vurdering.

Figur 9.1: Historiske dekkedata over Fv7, km 2610 – 2635 og km 3050 - 3130. (PMS 2010, 2011).

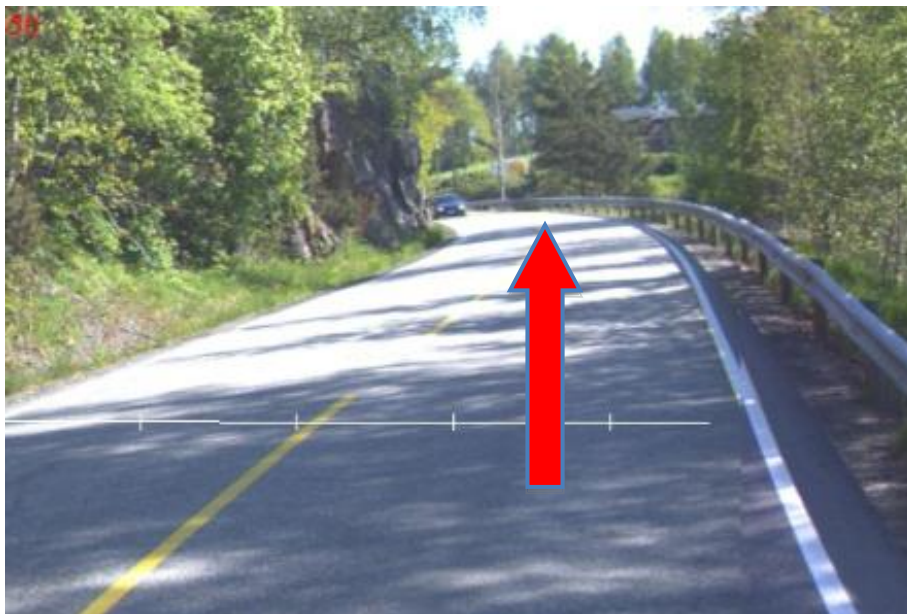
Figur 9.10: Bilde fra ViaPhoto av Fv 120, km 2440 – 2490. (ViaPhoto, 2011).

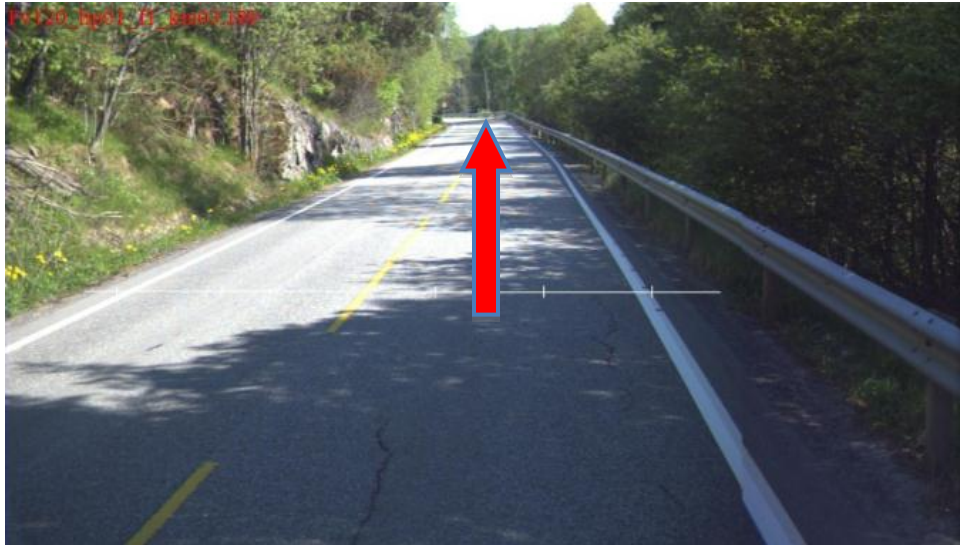
Figur 9.13: Bilde fra ViaPhoto av Fv 120, km 3190 - 3290. (ViaPhoto, 2011).

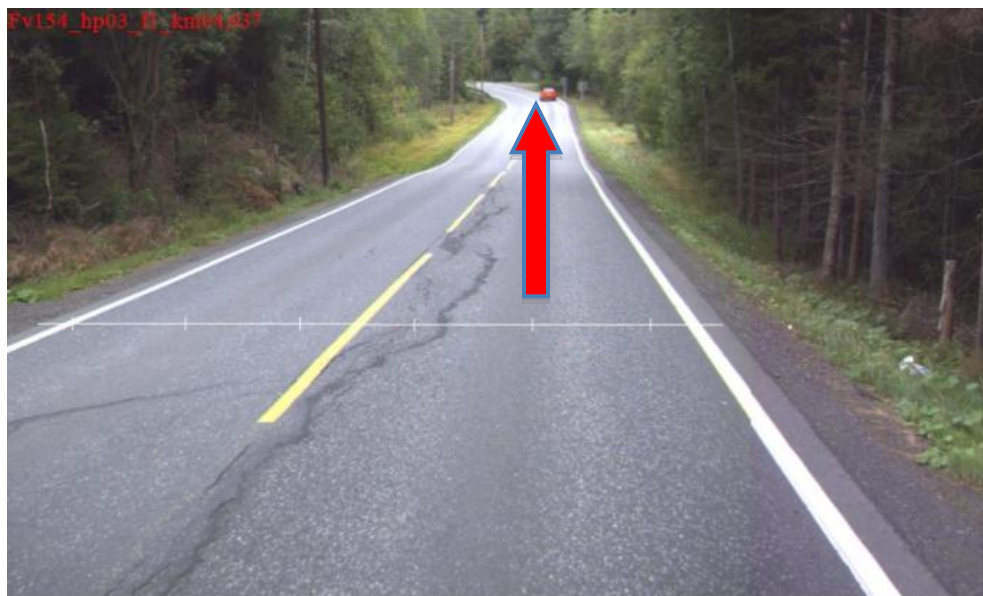
Figur 9.16: Bilde fra ViaPhoto av Fv154, km 4940 - 5040. (ViaPhoto, 2011).
