Erfaringsrapport slissevegger

Vegdirektoratet

Nr. 47

E18 mellom Festningstunnelen og Ekeberg-tunnelen. Entreprise Sørønga

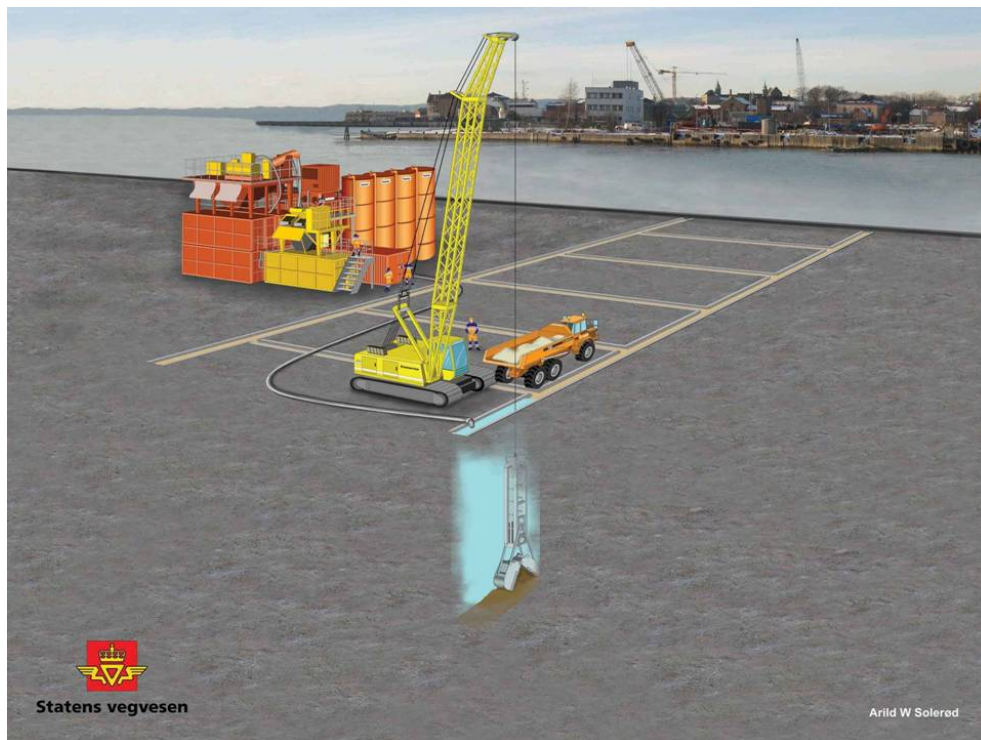
Fig 1.4 - Graving av slissegrøft

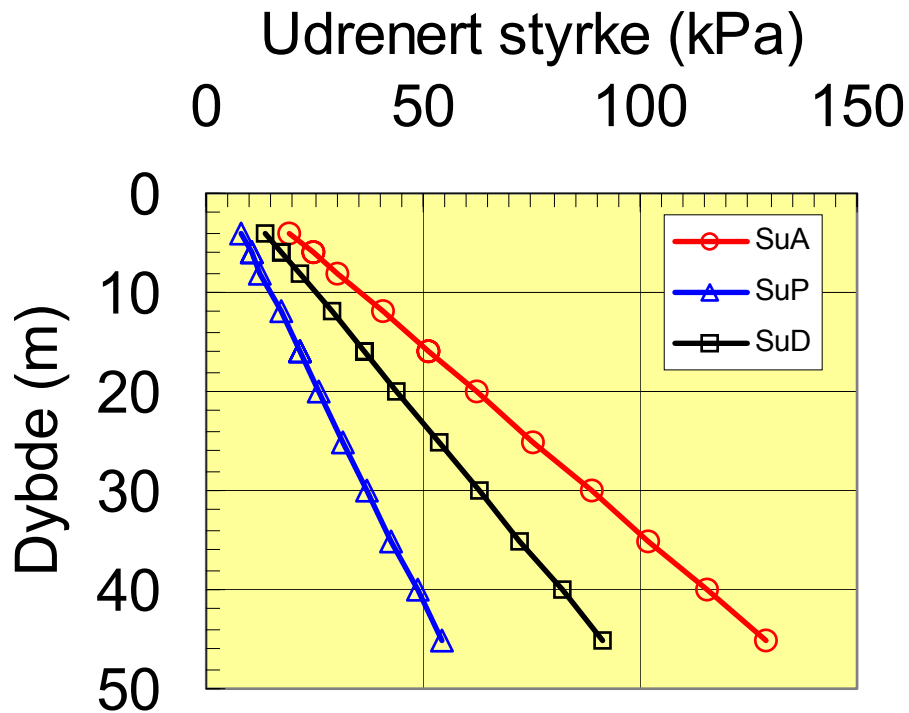
vesentlig vekt på styrker tolket fra i alt 8 CPTU trykksonderinger utført i området. Udrenert styrke fra CPTU sonderingene ble bestemt på grunnlag av tolkningsmetoder som presentert av Karlsrud (2003), der det ble lagt mest vekt på styrker beregnet ut fra poretrykksresponsen. Denne CPTU tolkningsmetoden er senere blitt noe revidert, kfr. Karlsrud et al (2005). Figur 2.1 viser de generelt valgte karakteristiske udrenerte styrkeprofiler for Sørønga området.

Figur 2.1 - Karakteristisk udrenert styrkeprofiler, Sørønga (suA= Aktiv, suP= Passiv, suD= DSS)

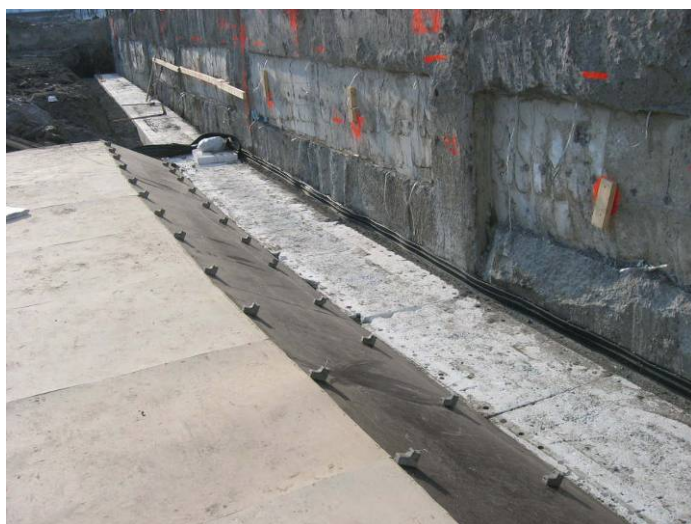
Fig 3.14 - Fortanning slik de ble i slisseveggene.

Dokumentasjon er utført i notat 2-B-201 - kap 7.5. Kontaktflaten mot slisseveggen er 1.7m høy og er et betydelig areal. Det ble fra anlegget reagert på at Ø25c300 så svært lite ut i forhold til tverrsnittet. Dimensjoneringsprinsippet er ren avriving (skjær/friksjon) – ikke

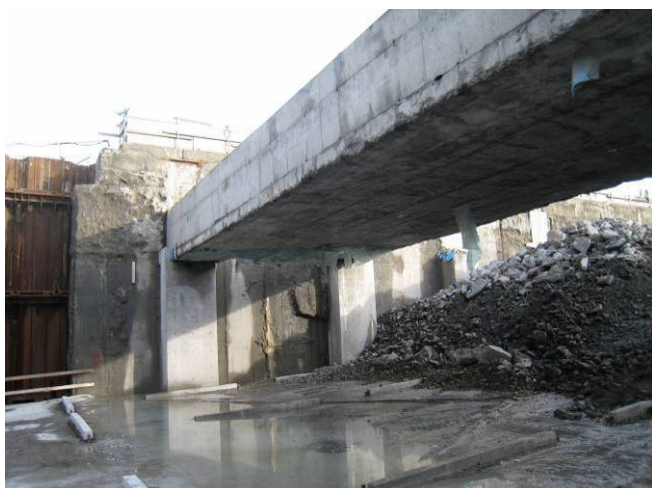
Konklusjon var at disse stiverne måtte fjernes. Dette ble løst ved at de ble kappet med wiresaging og ved at stiverne ble midlertidig understøttet i kappet ende inntil fylling på takplate muliggjorde riving ned på denne fylling.

Fig 3.18 - Stiver over takplate midlertidig understøttet på pilarer ved nordveggen.

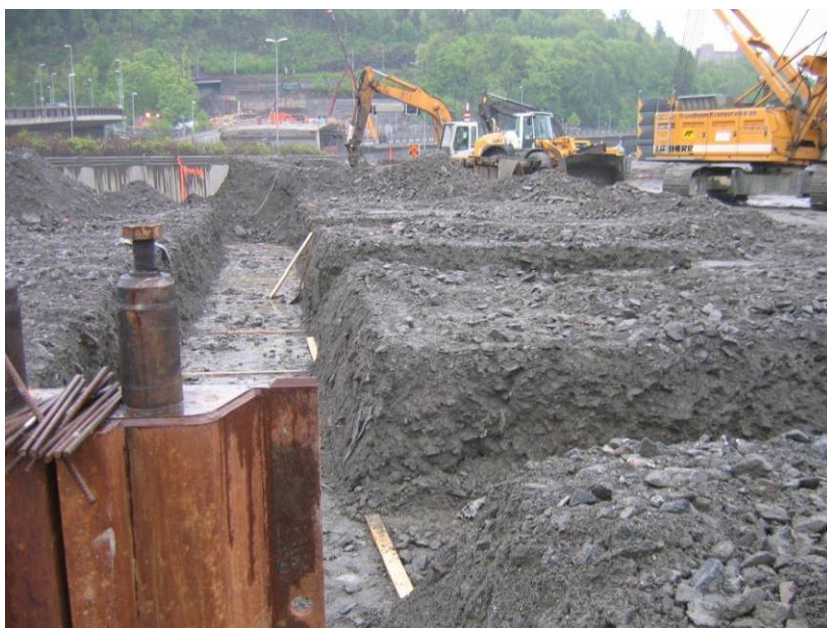
For å oppnå en best mulig nøyaktighet og kvalitet måtte det før arbeidet kunne påstartes være forgravd og planert ut i området rundt ledeveggene. Første skritt i prosessen var å stikke ut slissegrøften. Uttrauingen skjedde med egnet utstyr.

Fig 5.2 – Grøfter for ledevegger

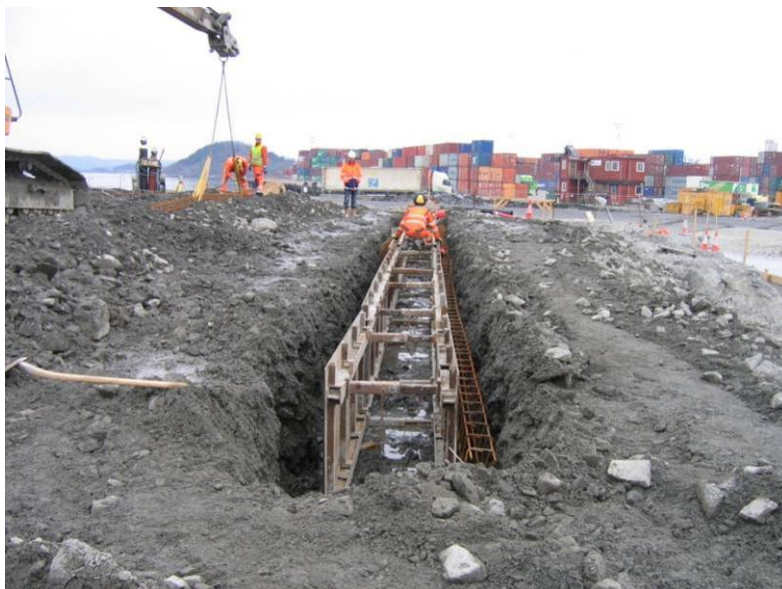
På grunn av uttrauingsdybden og egenskapene til løsmassene var bruk av ensidig forskaling for støp av ledevegger entreprenørens valgte løsning.

Fig 5.3 – Ensidig forskalling for ledevegger

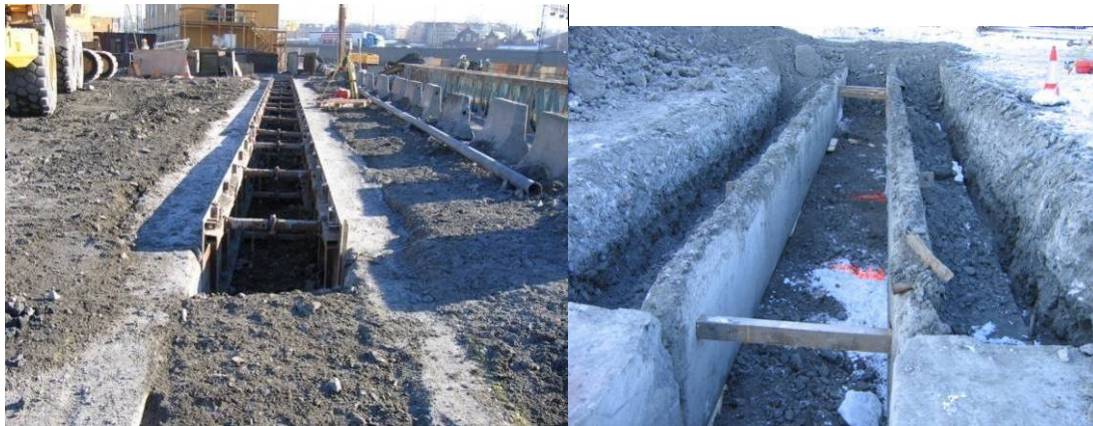
Entreprenør hadde valgt en løsning med både prefabrikkerte elementer og plasstøpte ledevegger. De prefabrikkerte elementene var L-formede, ca 1x1 meter. Fordelen med prefabrikkerte elementer var at disse kunne brukes om igjen et begrenset antall ganger og var raskere å montere. Merarbeidet med disse var at de måtte grave ut 1,5 - 2 ganger så

Fig 5.4 – Ferdig støpte ledevegger

Elementene ble montert med ca 5 cm større avstand enn prosjektert ferdig vegg. Entreprenøren hadde ansvaret for å måle inn og kontrollere plasseringene av ledeveggene.

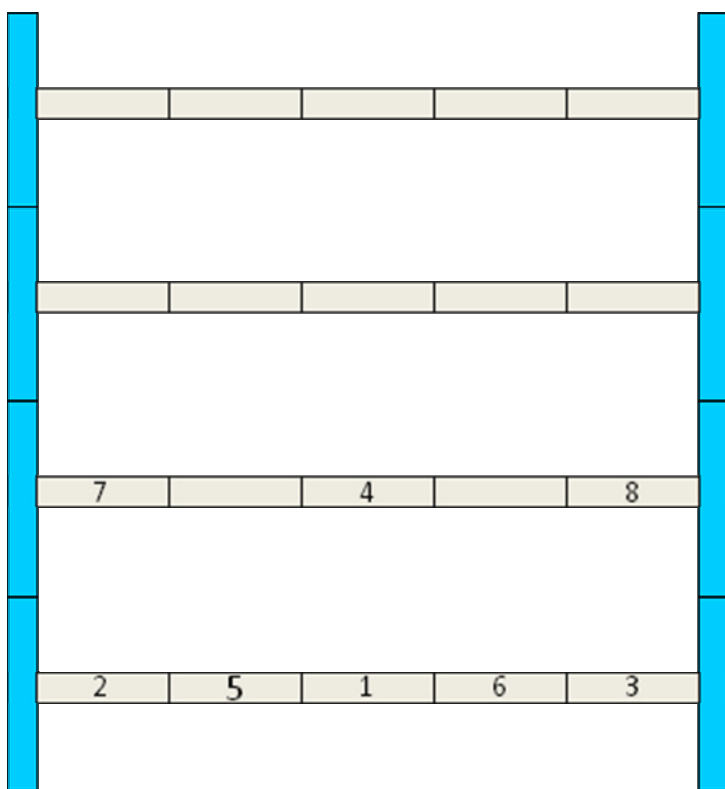
Utgravingsrekkefølgen for tverrgrøftene ble slik at de begynte enten med graving i midten hvor det skulle være konstruksjonsbetong, eller så begynte de med de ytre grøftene mot langsgående sliss som ble støpt med magerbetong. Så ble disse støpt ferdig, det vil si fylt opp med betong. Det vil si de kunne grave nr 4 etter nr. 1 var fylt opp med betong. Deretter kunne de enten fortsette med nr. 7 og 8, eller de gjorde ferdig nr. 5 og 6 som ble fylt med pukk. Varierende av hvordan de kom til med maskiner og hvordan de planla arbeidene kunne de støpe ferdig noen tverr slisser for deretter noe senere og komme til for å grave ut resterende for å fylle i pukk.

Fig 5.5 – Grave- og støperekkefølge

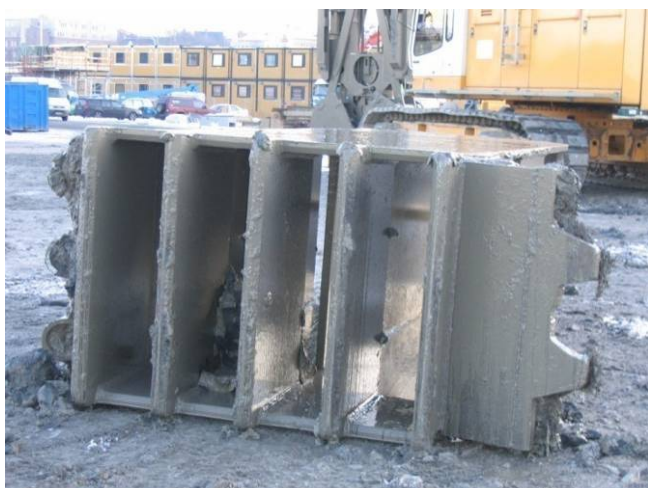
Fig 5.6 - Renshode for Stein- og Bachy-fuger.

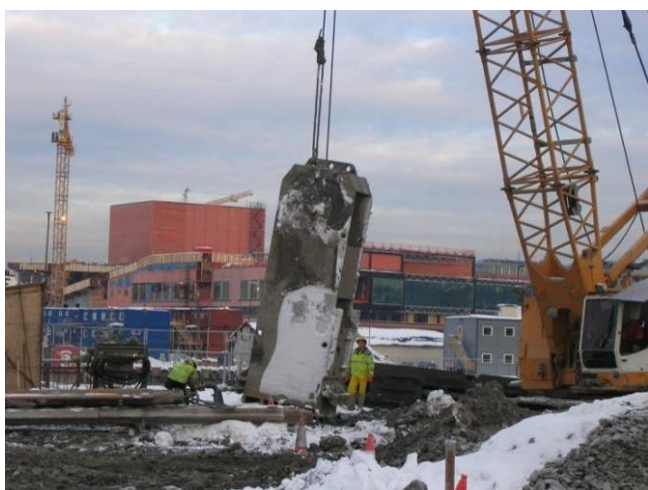
Fig 5.7 - Utførelse av rensk med renshode.

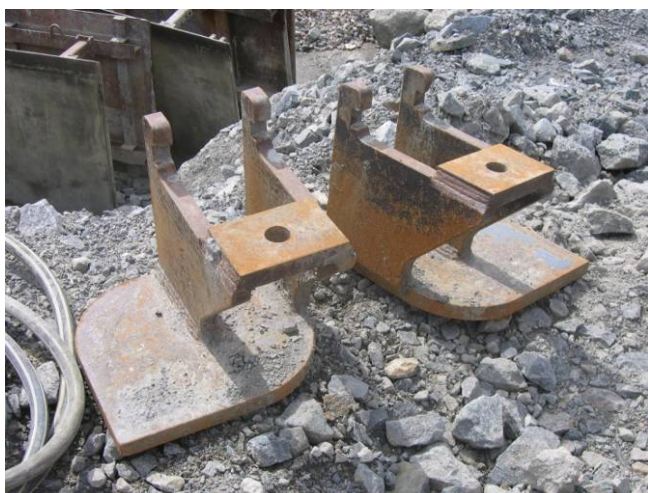
Fig 5.8 - Rensesko for midtre endesteng

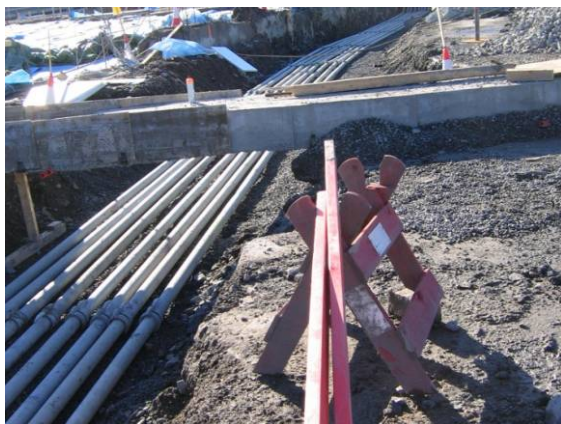
Før gravingen måtte det startes med å legge rør, ca Ø 8 - 10 cm, fra renseanlegget.

Fig 5.9 - Rør lagt for omlegging Havnevei og E18

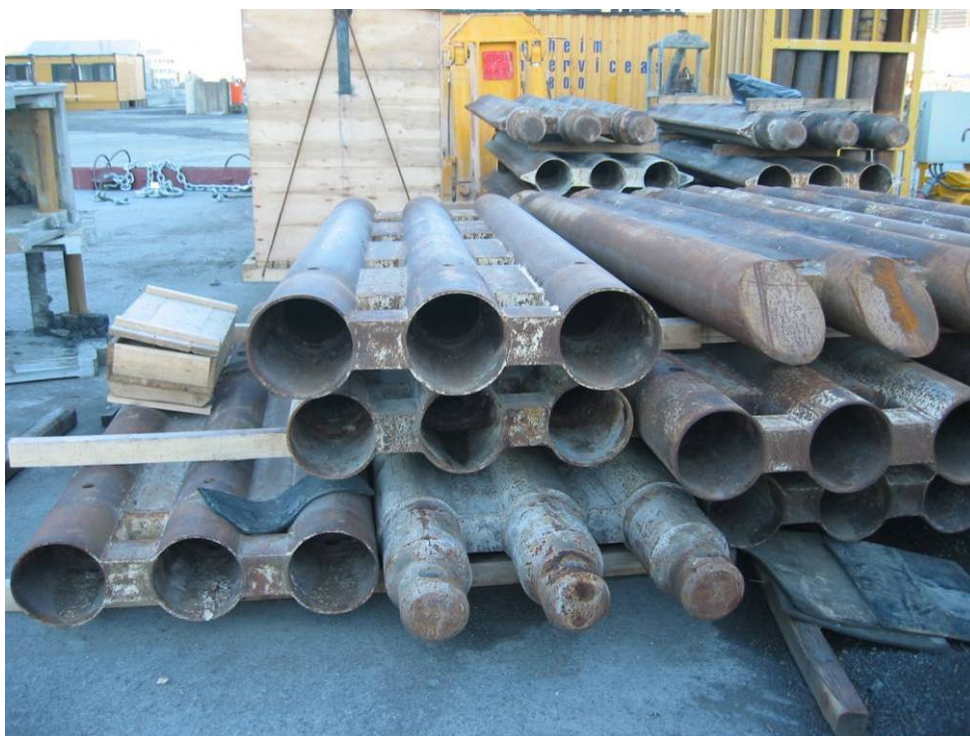
Fig 5.10 - Eksempel på 100 cm Stein-endesteng.

Type endesteng brukt av entreprenør var "Stein" og "Bachy". Stein var den runde typen og Bachy den kantet typen. Bredden varierende mellom 800 – 1200 mm.

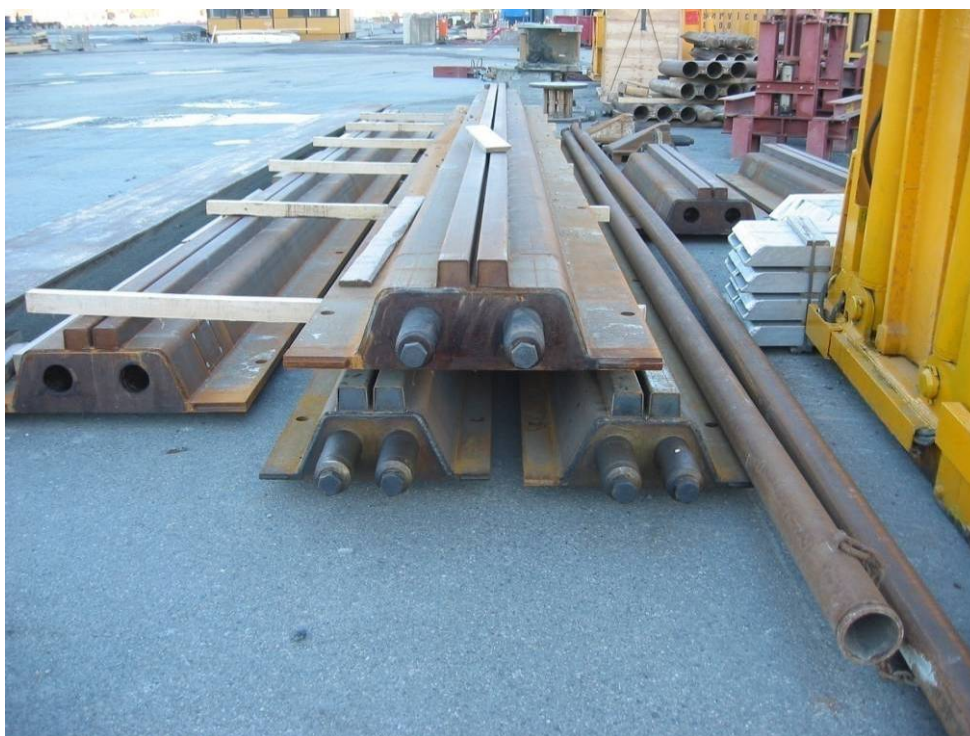
Fig 5.11 - Eksempel på Bachy-endesteng.

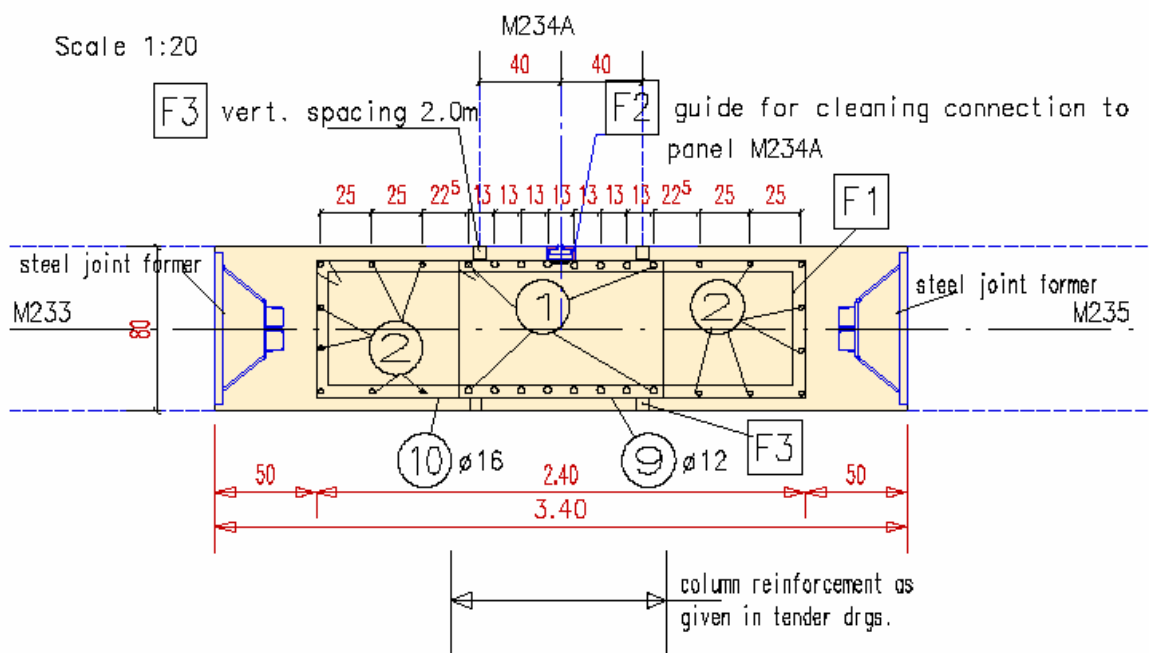
Fig 5.13 - Tegning med Bachy-endesteng på prøvesliss M234.

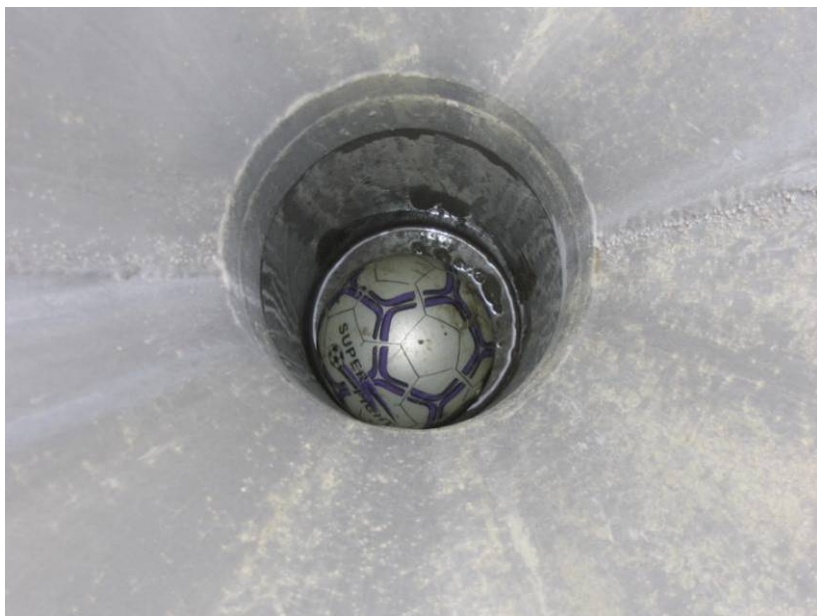
Det ble lagt en støpeball i hvert støperør før støpen begynte.

Fig 5.15 - Støpeball

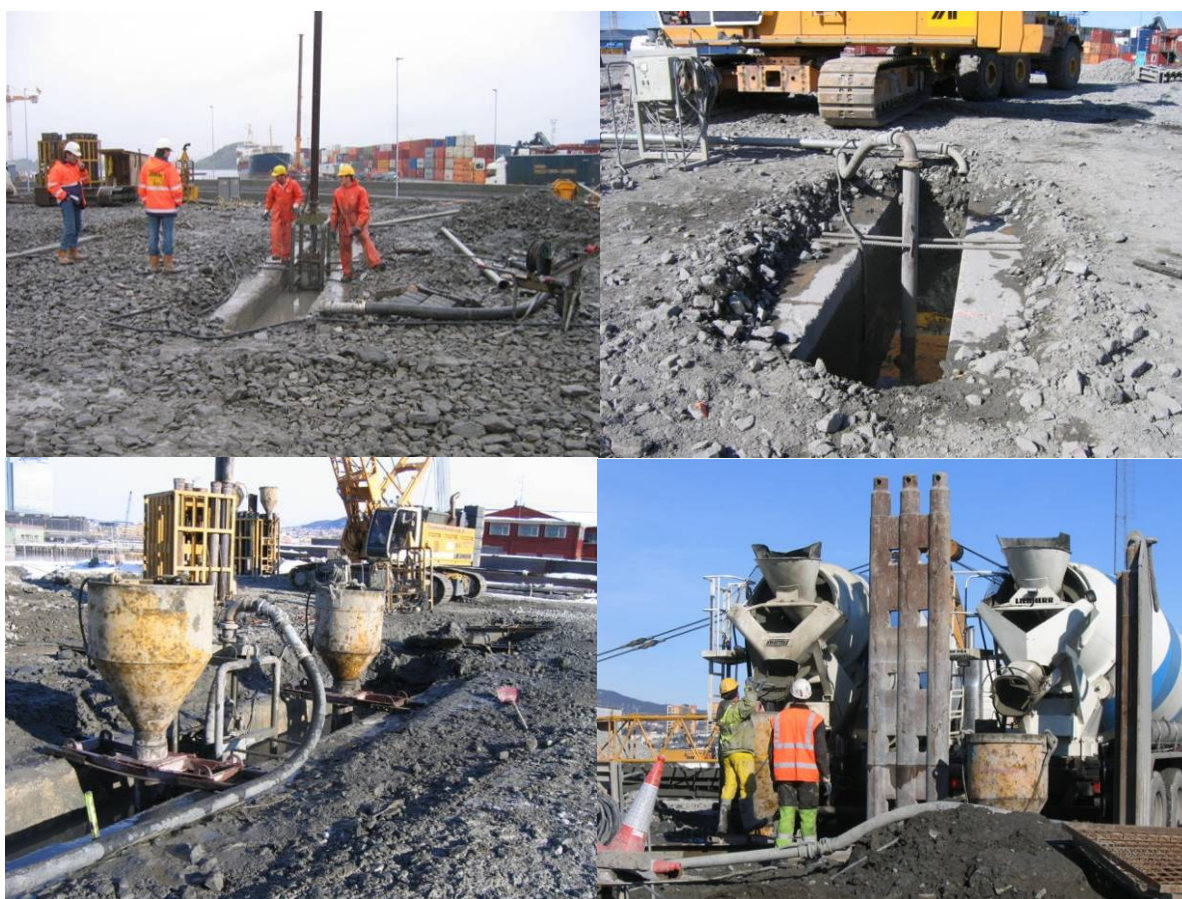
Fig 5.16 - Gjennomføring av støpearbeidene

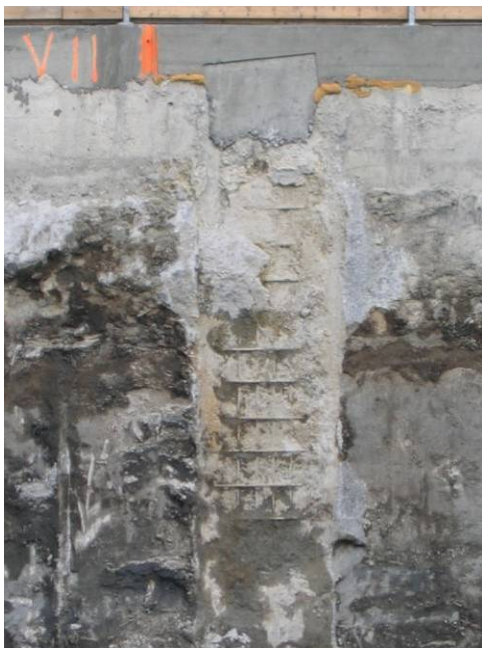
Bachy endestengene ble brukt på alle langsgående slisser på grunn av "water stop". På de dypeste slissene ved H/V01 ble det støpt fast et endesteng. Dette måtte til slutt graves frem for å få det løs. Dette kan i verste fall føre til forsinkelser og omlegging av fremdrift, så det bør vektlegges ved planleggingen av støpingen og oppfølgingen.

Fig 5.17 - Skade på betong etter endesteng

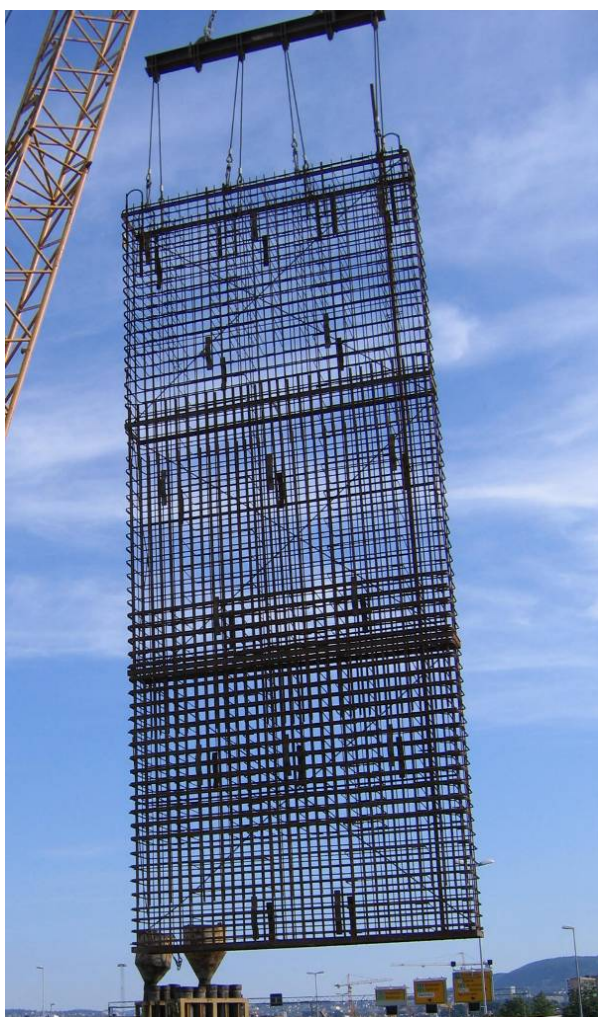
Fig 6.6 - Armeringskurv med helningskanal til høyre

Kritisk var kravet til plassering av armeringskurv inn mot tunnel, som hadde krav maksimalt 80 mm avvik. Alle slisseveggene oppfyller dette kravet.

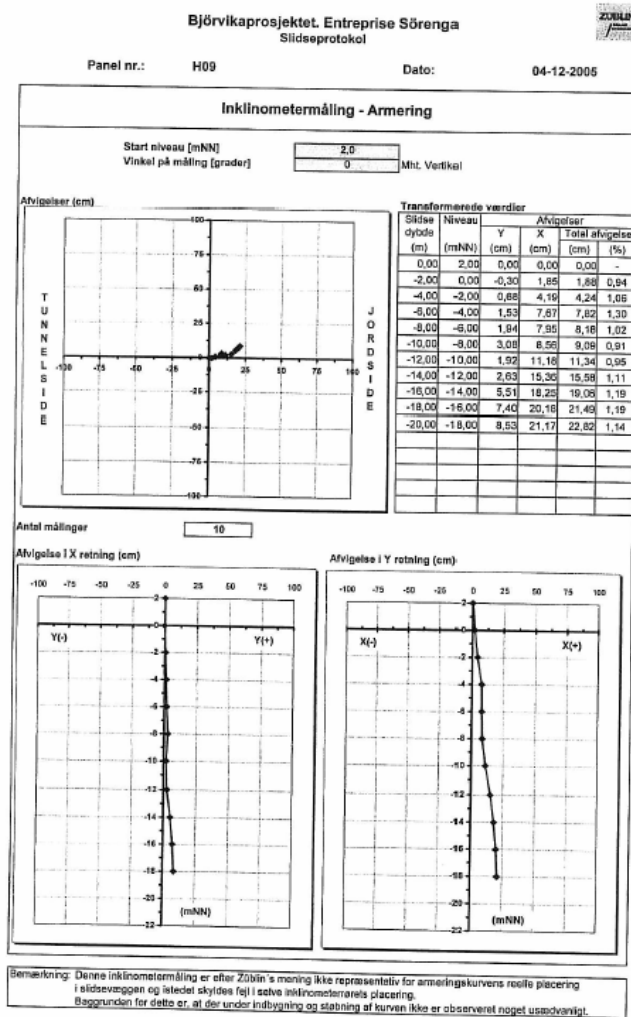
Målingene var utført av underentreprenør Züblin selv og oversendt som håndskrevne tabeller sammen med utstøpings rapporter til entreprenøren. Dette ble utført og oversendt 14 dager etter utstøping av slissene. Ved utgraving for og utstøping av takplate og bunnplate ble det ikke oppdaget noe avvik som tyder på at dette ikke stemmer. Vedlagt typisk utsnitt av kontrolldokumentasjon fra entreprenør.

Fig 6.7 - Kontrolldokumentasjon armeringsplassering

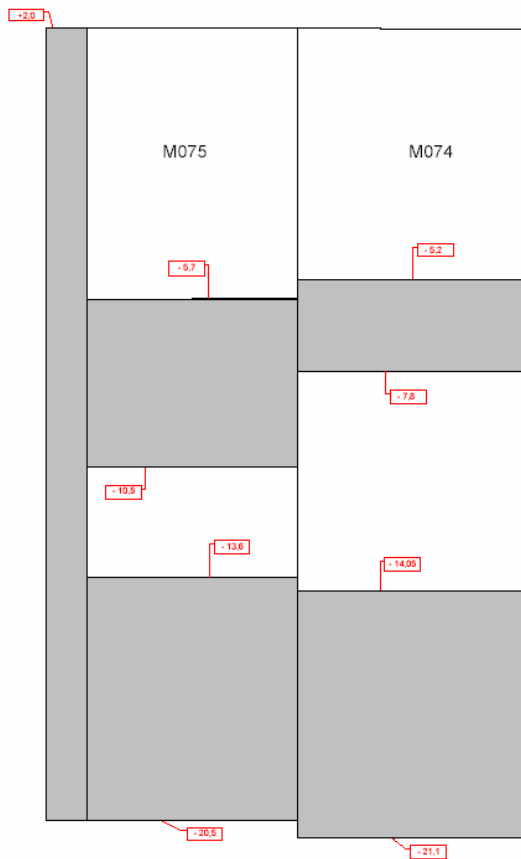
Ett avvik som ble oppdaget, ved støp av tverrsliss, M075. Her ble øvre tverrstiver M075 støpt for lavt ned i forhold til prosjektert høyde.

Fig 6.10 - Tverrsnitt av sliss M074-075

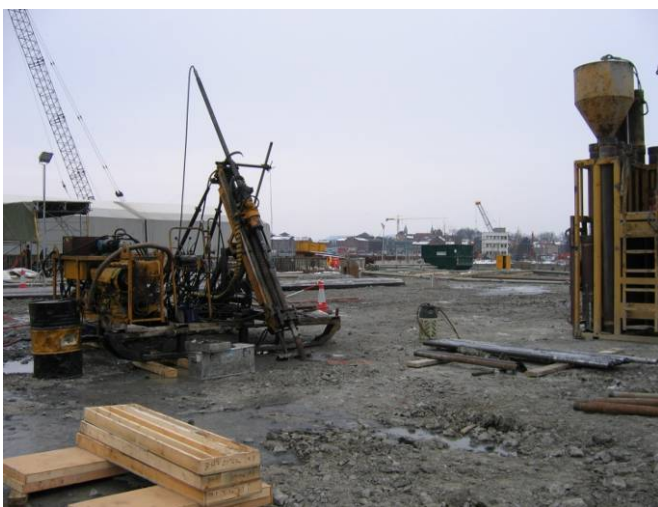
Oppdragsgiver utførte 3 egne kontroller av fuge mellom langs- og tversgående slisser.

Resultatene varierte fra bra til dårlig kvalitet på fugen. Den ene fugen manglet 20 cm av fugematerialet. Senere ble denne fugen kontrollert av entreprenør og da viste den bedre fugekvalitet, men med ca 1 cm leirlag i fugen.

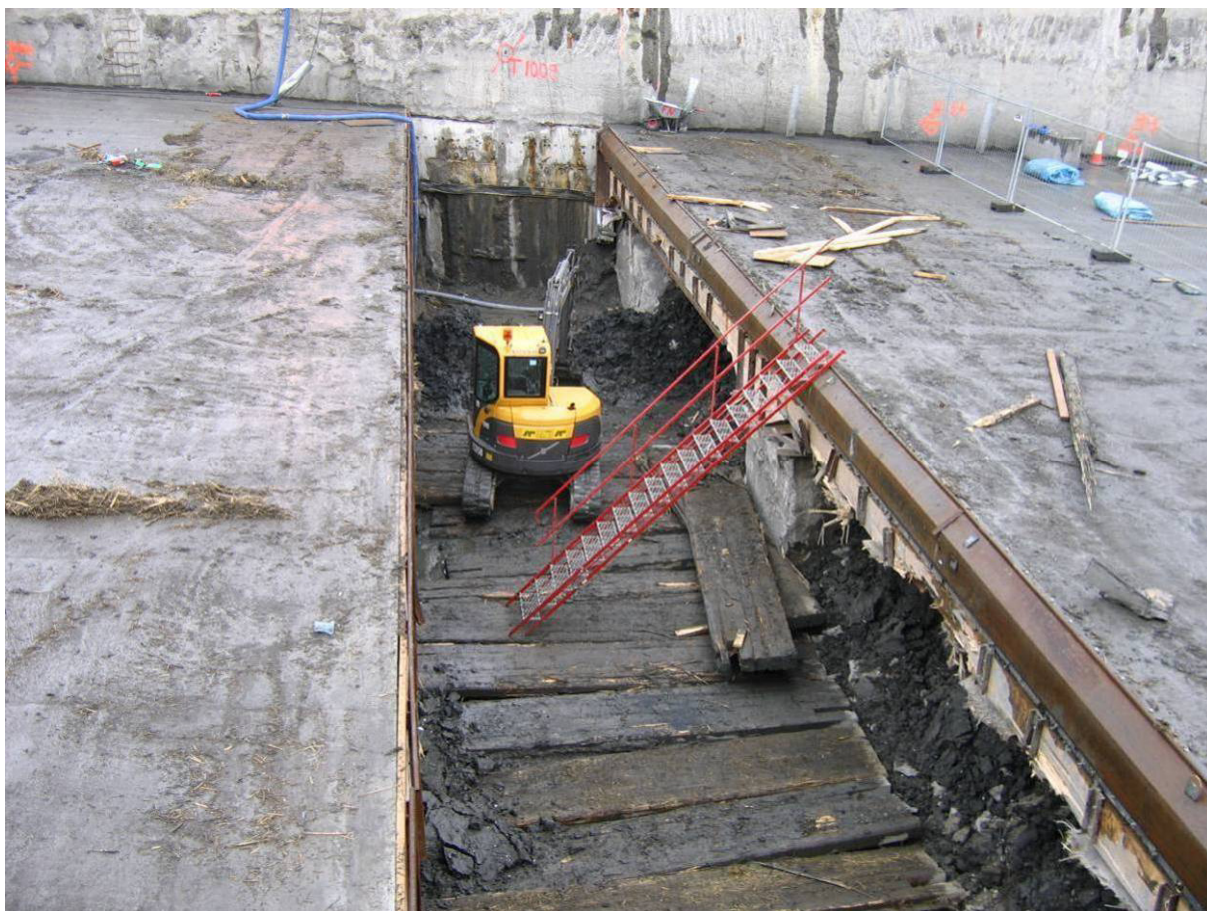
Entreprenøren foreslo å etablere en driftsåpning ca. midt på K204 og grave i to retninger. Masser måtte da transporteres ut med kran fra driftsåpningen. Entreprenøren fikk godkjent sitt opplegg.

Fig 7.2 – Driftsåpning

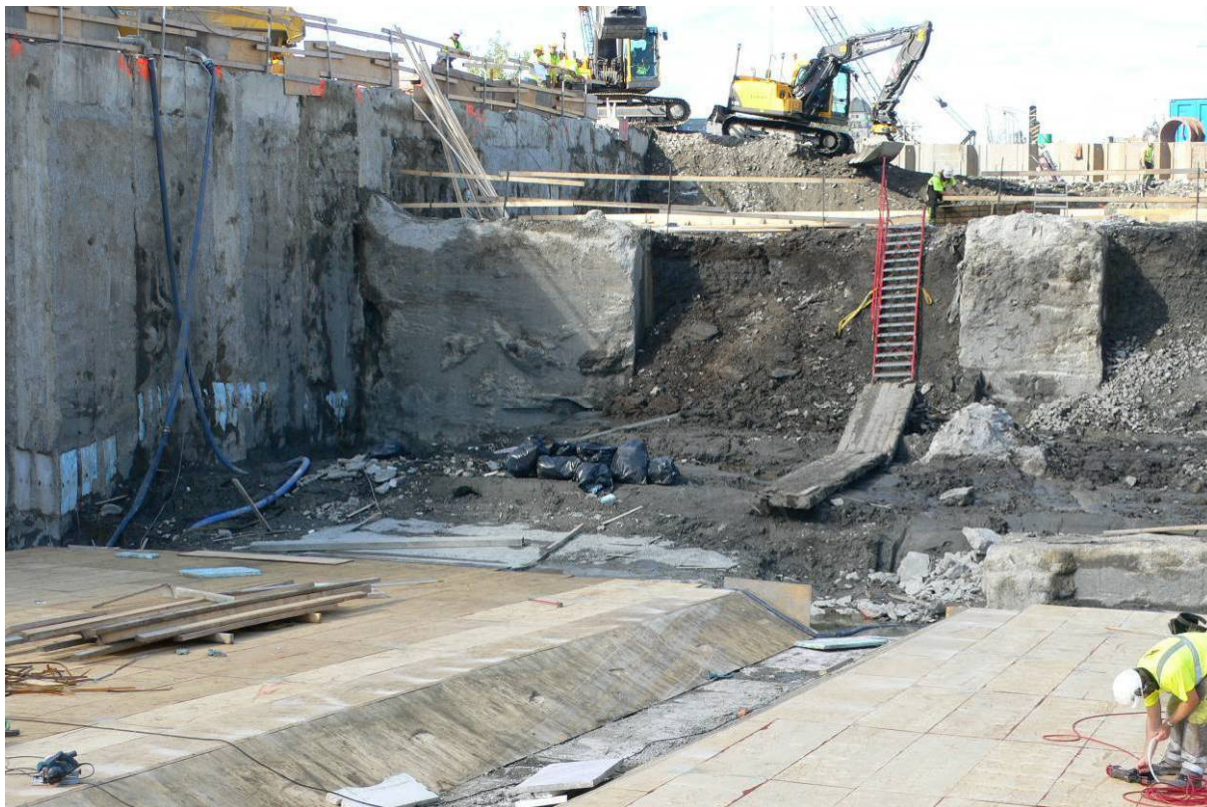
Graving ned til topp takplate foregikk uten avstivning bortsett fra stiveren som var etablert øverst på tverrslissveggene.

Fig 7.3 – Graving ned til takplate

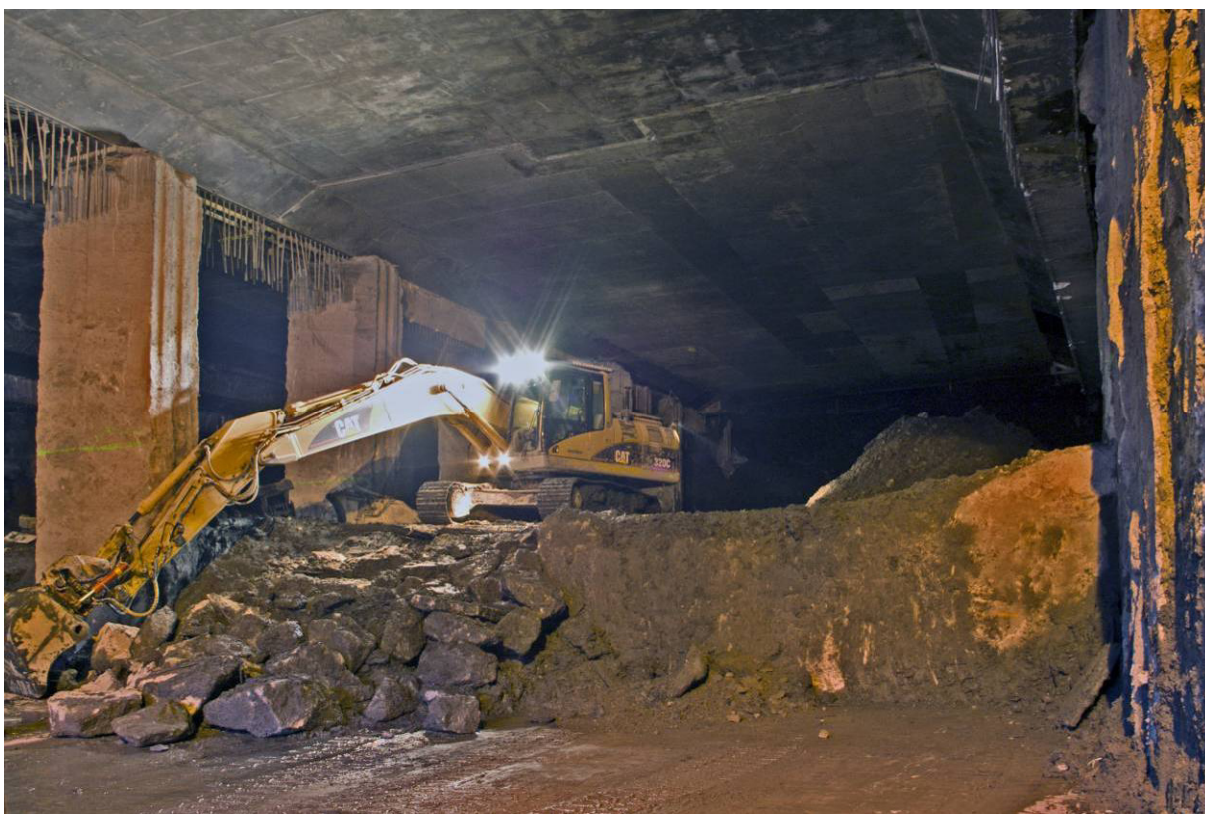
Fig 7.5 – Graving under takplate i gravefloer

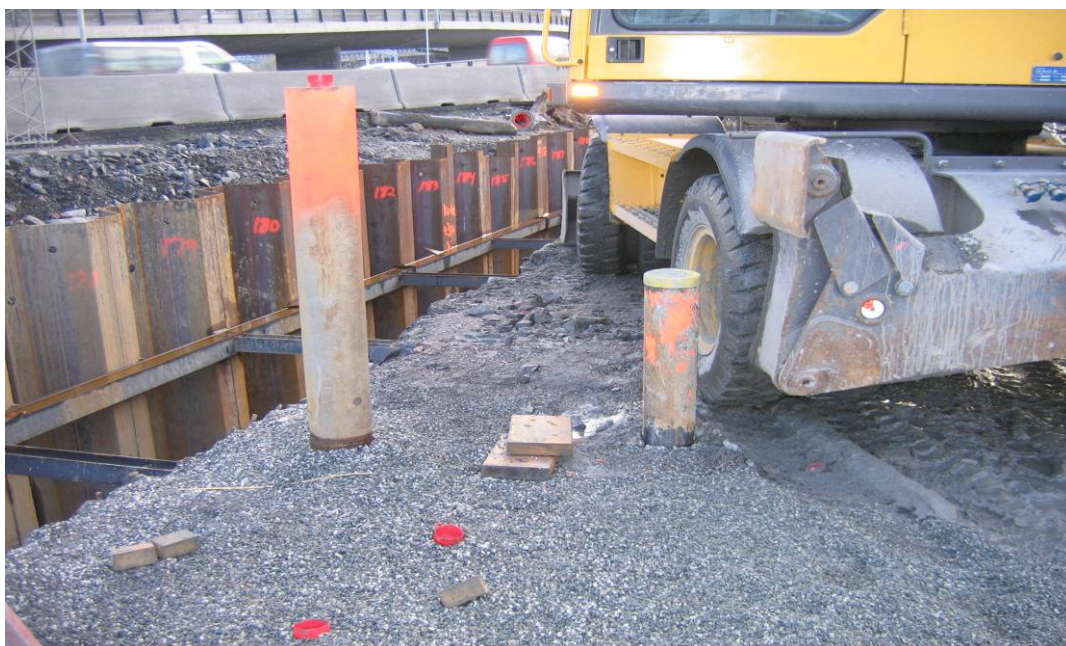
Kanalene ble på begge sider av gropa plassert i panel 2, 9, 18, 26 og 33. Plasseringen i hvert enkelt panel var så eksentrisk som mulig i IH2, IH18, IH33, IV9 og IV26, mens kanalene IH9, IH26, IV2, IV18 og IV33 ble plassert sentrisk. H (høyre) er på vestsiden mens V (venstre) er østsiden av gropa.

Fig 8.3 - Helningskanal i foringsrør og foringsrør for relativ setningsmåler

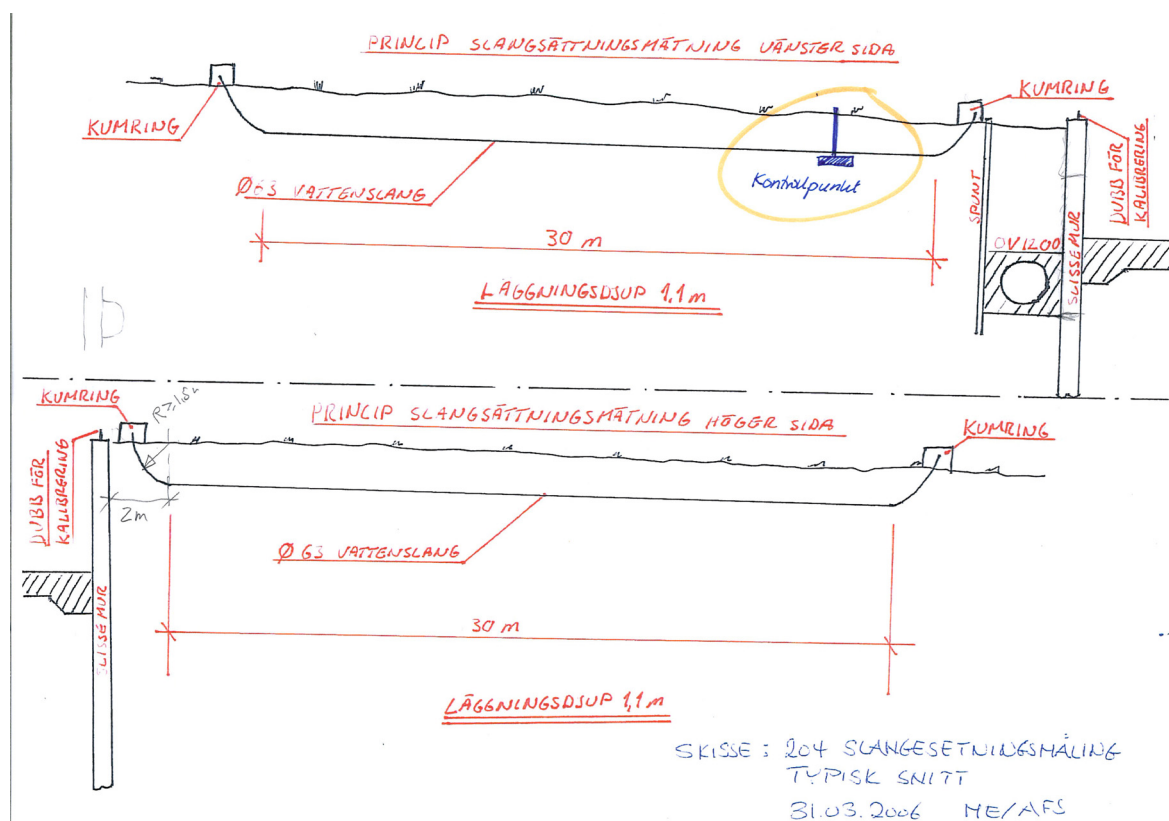
Figur 8.4 – Opplegg for installasjon av slangesetningsmålere

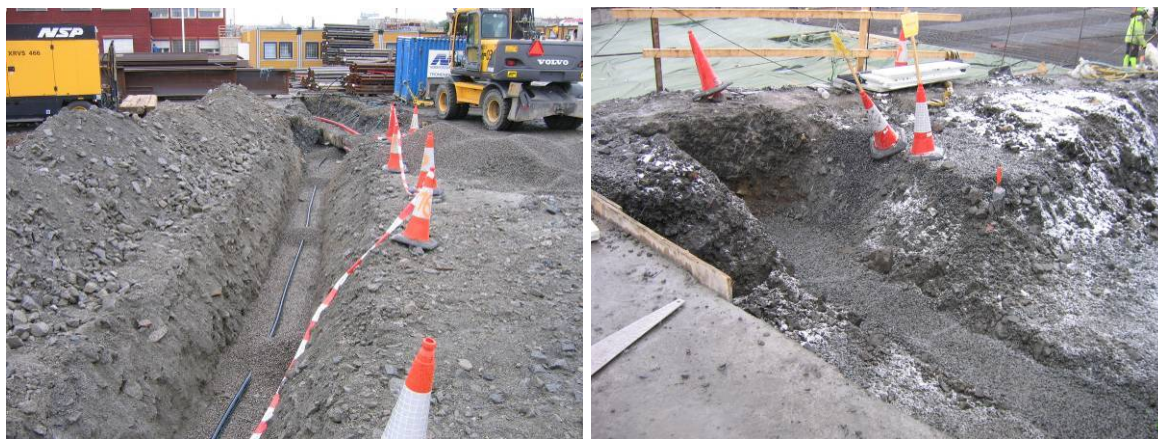
Fig 8.5 - Grøft for montering av slangesetningsmålere

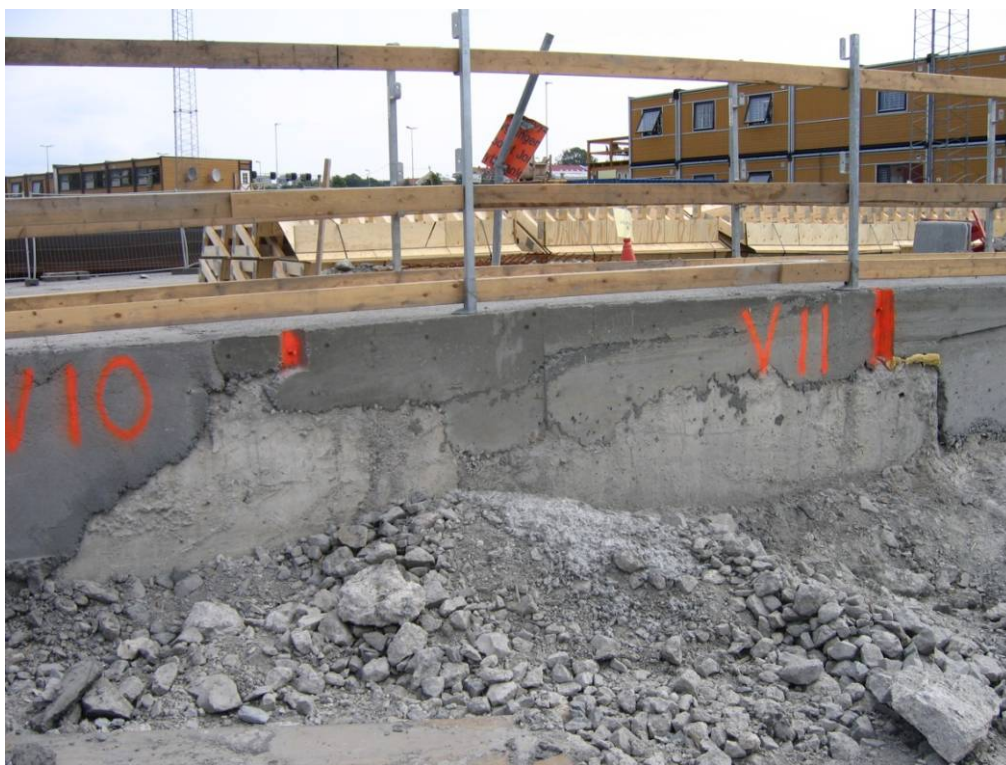
Etter utstøping av alle langsgående paneler ble disse påsatt nivellementsbolt, figur 8.7, og målt jevnlig på gjennom hele byggefasen. Typisk hver 14 dag frem til start av gravearbeider og ca. 2 ganger i uken når det forgikk gravearbeider Etter betongtunnelen var ferdig støpt ble målingene fortsatt nede i tunnelen på nye bolter satt i veggene, figur 8.8. Grunnen til dette var at toppslissevegg ble pigget ned til ca 1 meter under ferdig terrengnivå etter at takplaten var støpt.

Fig 8.7 - Setningsbolter på slissevegg

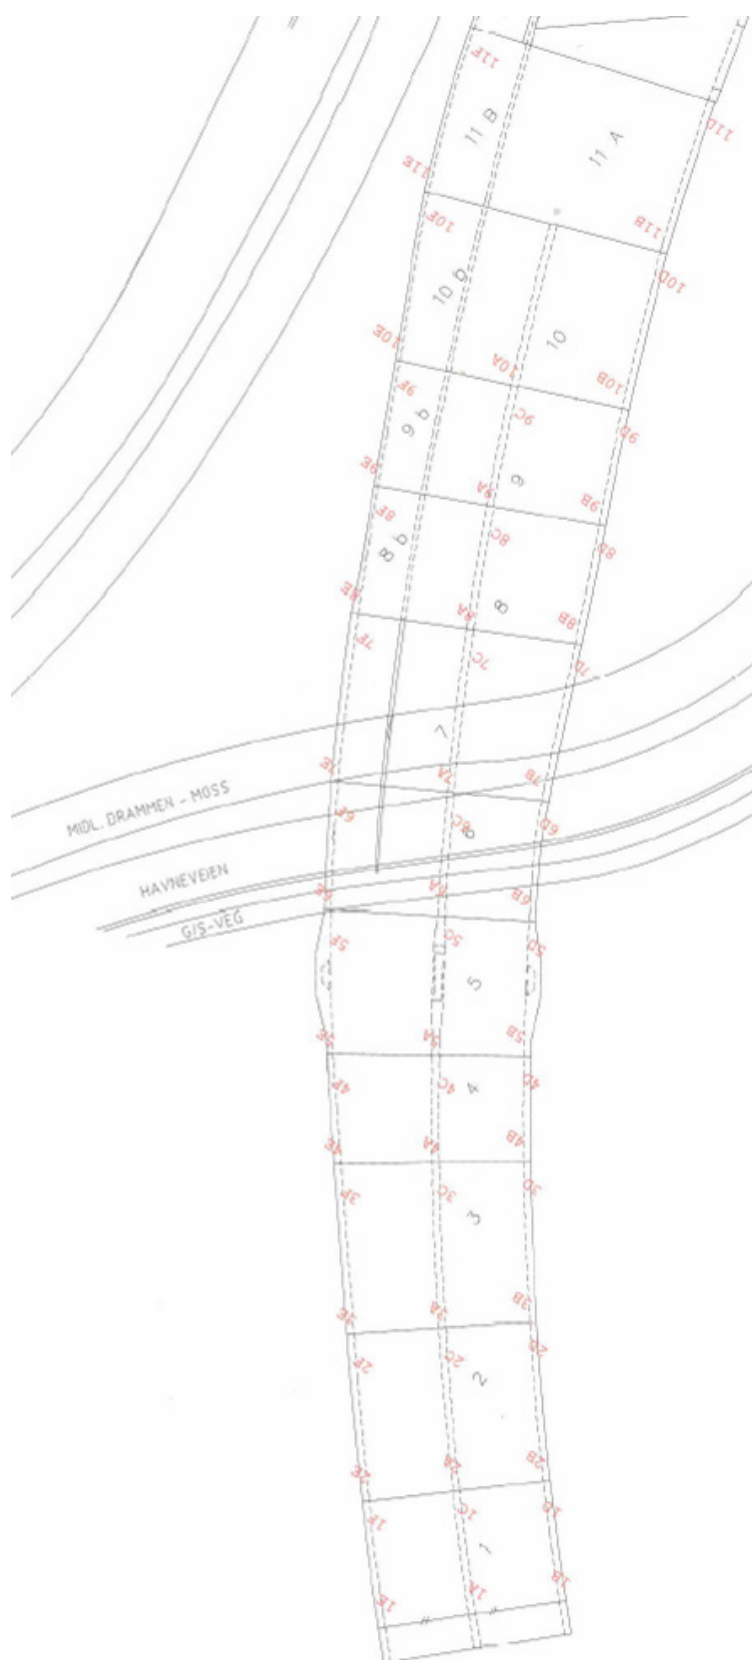
Fig 8.8 - Plassering av nivellemenspunkter på veggene nede i tunnelen.

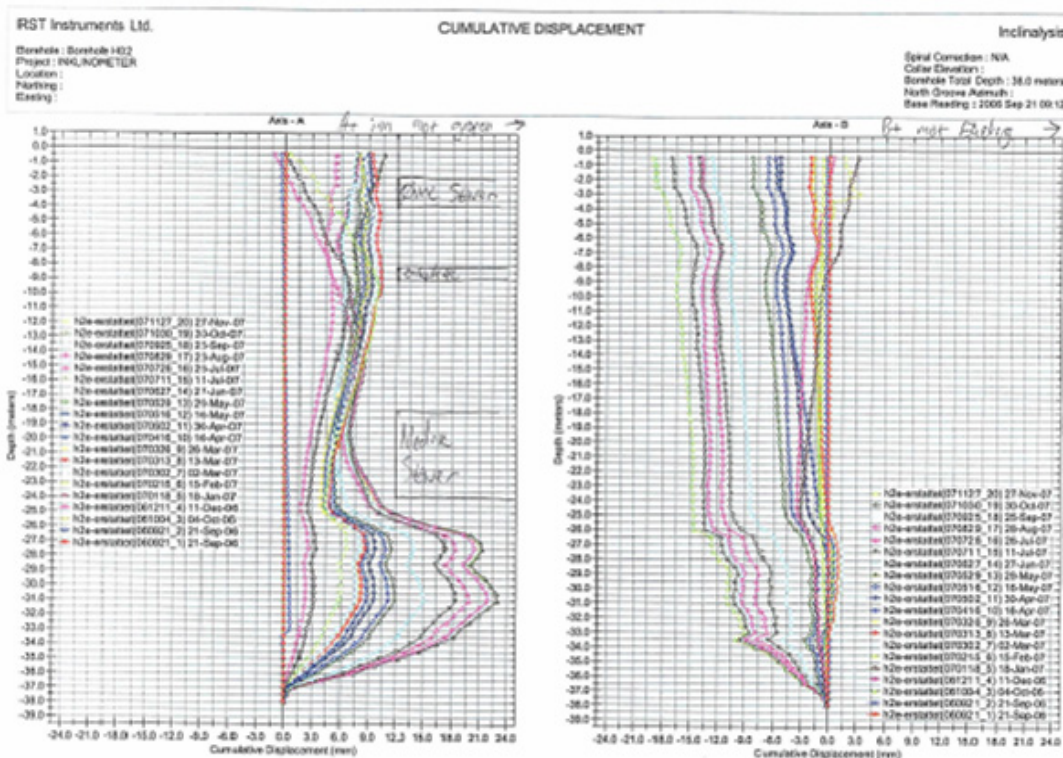
Måleresultatene har generelt vært konsistente og av god nøyaktighet. I flere kanaler har man imidlertid sett en tendens til lokal "utknekning" i nivå under tverrveggene. Dette tyder på at den teleskopiske skjuten ikke har fungert helt etter hensikten, og/eller at kanalen i slutter godt inntil omkringliggende leire.

Fig 9.1 - Horisontalforskyvning målt ved kanal H02

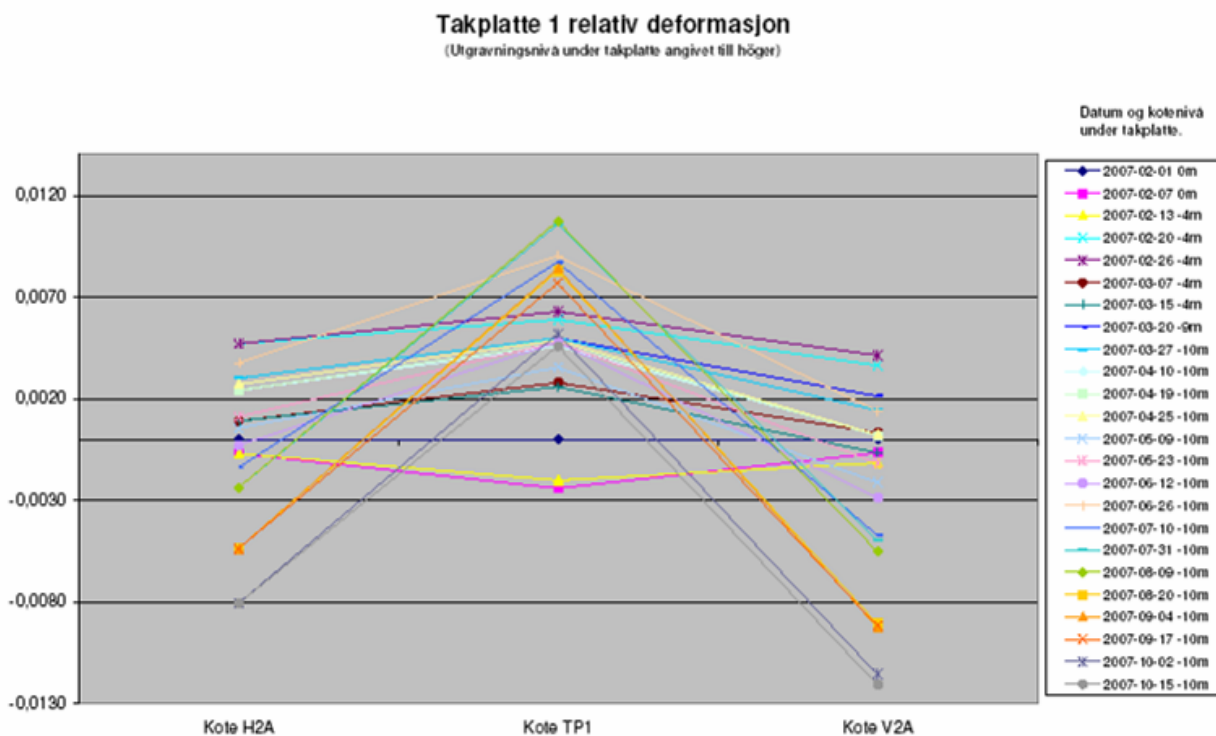
I tegnforklaringen er det vist også utgravingsnivåene ved gitt dato. Som forventet viste målingene at det relativt sett skjedd en heving midt på takplaten relativt til veggene når det ble gravet under denne.

Fig 9.5 - Eksempel på målt vertikalforskyvning midt på takplate i forhold til veggene.

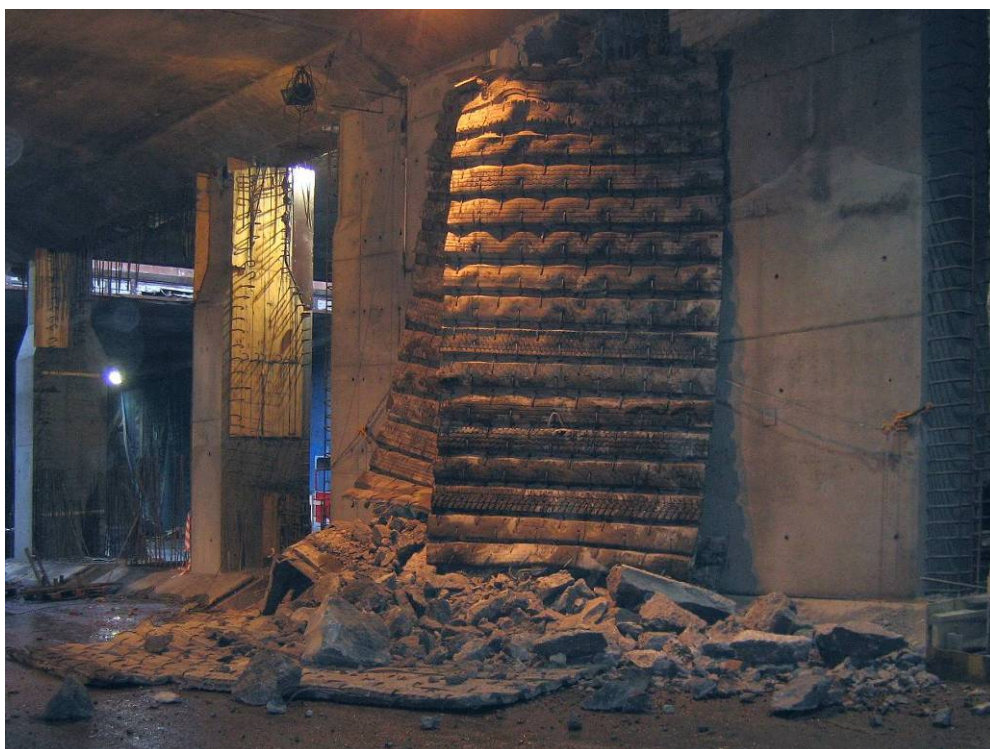
Grunnen til at sprengning ble valgt av entreprenøren var i første rekke av HMS hensyn. Pigging ville gitt langvarig og intens støy i hele tunnelen.

Fig 10.5 - Sliss etter sprengning
