Erfaringsrapport slissevegger

Vegdirektoratet

Nr. 47

E18 mellom Festningstunnelen og Ekeberg-tunnelen. Entreprise Sørønga

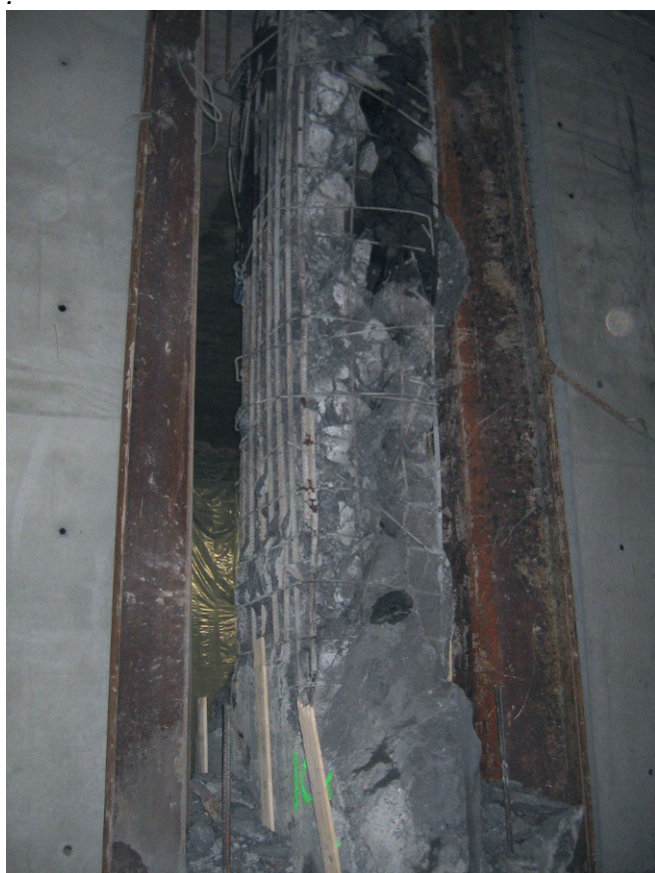
Fig 10.6 - Sliss etter sprengning
