Statens vegvesen

## Analyse av ulykkessteder

VEILEDNING

Håndbok 115

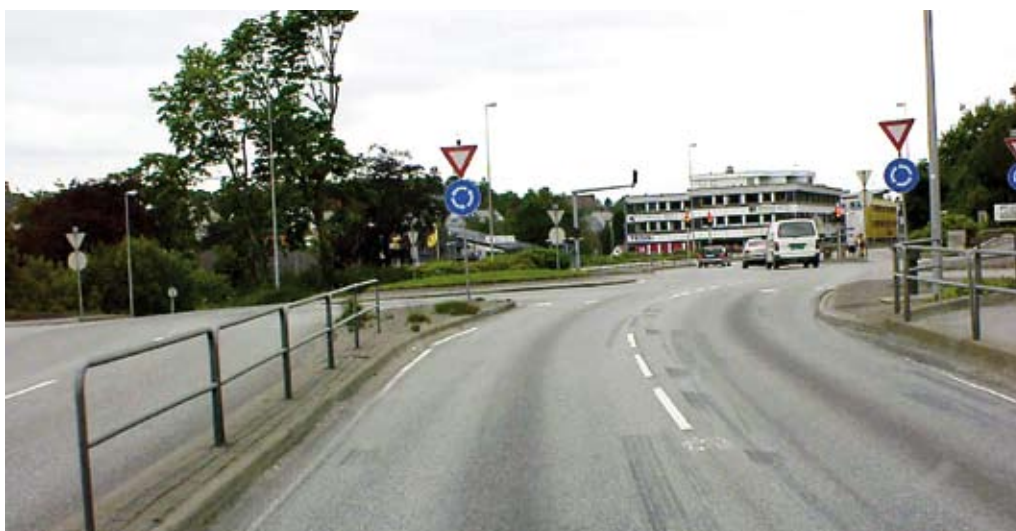
Figur 2: Mindekrysset sett sørover fra Fjøsangerveien

Fjøsangerveien (EV39) er en av hovedinnfartsårene til Bergen fra syd. Veggen er utformet med 4 felt, med betongrekkverk som midtdeler og med fartsgrense 60 km/t. Krysset har 4 armer og er utformet som en rundkjøring. Sidevegene er henholdsvis Minde allé (FV253) og Mindeveien som er en kommunal veg.

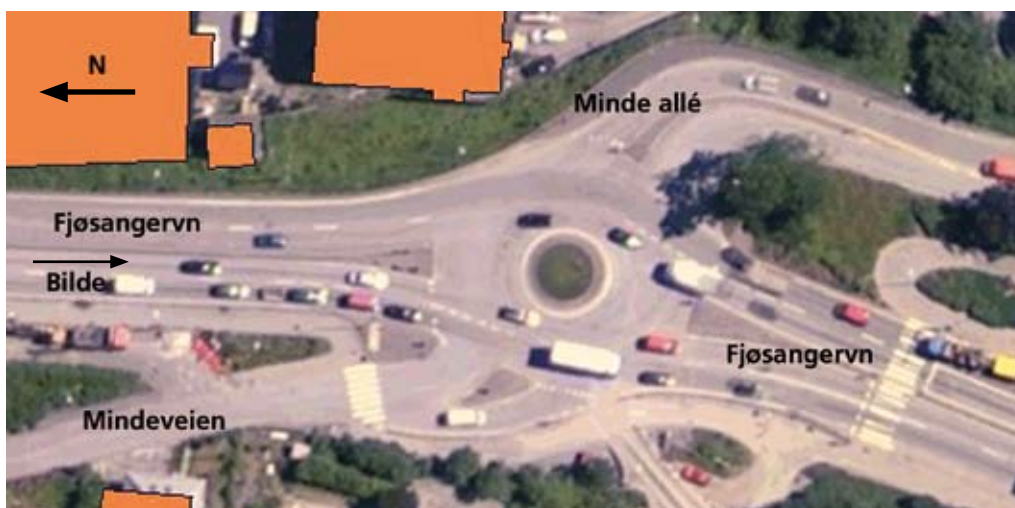
Figur 3: Mindekrysset

I den perioden som ligger til grunn for identifisering av ulykkespunktet (utvelgelsesperioden = 2000-2004) har det skjedd 13 politirapporterte ulykker med personskade i krysset og ca 50 meter til hver side.

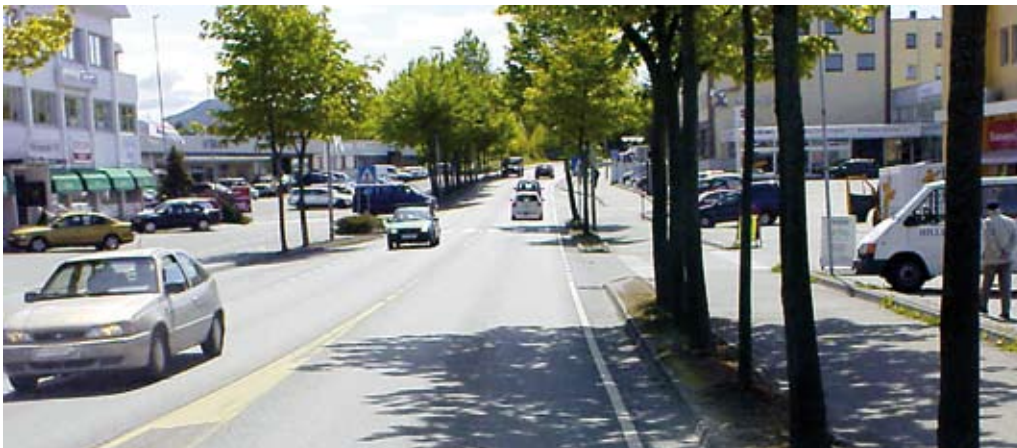
Figur 4: Hillevågsveien nord for ulykkespunkt ved Sjøhagen retning sørøver.

Vegen er en vanlig 2-feltsveg, med gang- og sykkelveg på begge sider og med kanaliserte kryss som enten er signalregulert eller ombygget til rundkjøringer. Det er en rabatt med trær på begge sider av vegen, mellom vegen og gang- og sykkelvegen. Den går gjennom relativt tett bebyggelse, med mange avkjørsler. Linjeføringen er relativt god, og farts grensen er 50 km/t. Selv om vegen ikke lengre er hovedinnsfartsåre, har den betydelig trafikk, med ÅDT på ca 18000 (gjennomsnitt for hele strekningen).
