Fokus på drift og vedlikehold for gående og syklende

Anbefalte tiltak for å dekke gapet mellom håndbok og virkelighet

STATENS VEGVESENS RAPPORTER

Nr. 457

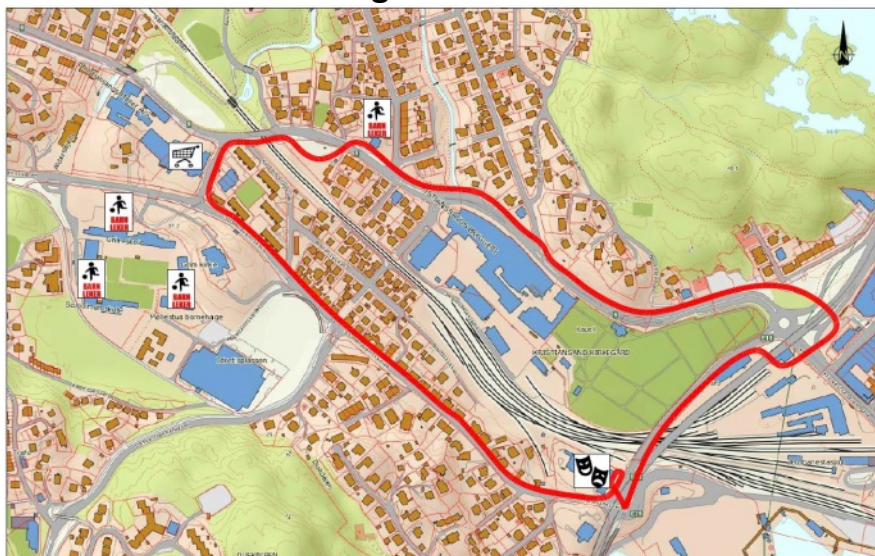
2.1 Testruter: Kristiansand og Hønefoss

Gartnerløkka/Grim i Kristiansand er en hverdagsrute til arbeid, skole og barnehage for folk i nærområdet. Ruten er en naturlig trasé for gående og syklende ned til Kristiansand sentrum. Hele runden er i overkant av 2 km lang.

Testruten i Hønefoss følger fv. 35 Hønengata og noen kommunale vegger som inneholder fortau og sykkelfelt. Ruten er en hverdagsrute med ulike servicefunksjoner som skole, dagligvare, bakeri og lignende. Ruten er en naturlig veg for gående og syklende i Hønefoss. Hele strekket er i underkant av 2 km langt.

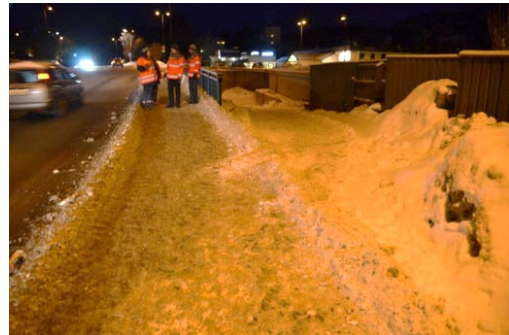
Utfordring: Snøranke som blir liggende gjennom atkomst ned til undergang kan være vanskelig å forsere, spesielt for rullestol- eller rullatorbrukere. En risikerer også at denne ranken fryser.

Hvorfor: Dette er observert flere ganger, og er en spesiell utfordring der undergangen er et kommunalt ansvar, mens fortauet forbi driftes av SVV.

Løsning: Kristiansand kommune og Statens vegvesen må bli enige om hvem som skal ha ansvar for å fjerne snøranken og stikkprøver burde bli gjennomført til fots/sykkel.

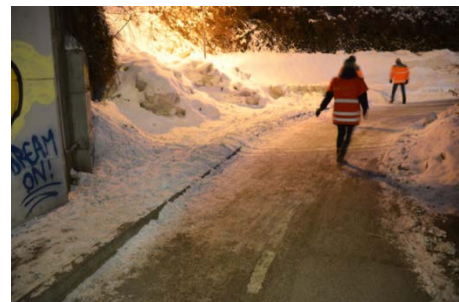
Utfordring: Ned mot alle undergangene på testruta er det etablert eget fortau, i tillegg til sykkelveg. Når fortauet er islagt eller ubrøytet, tvinges fotgjengerne til å benytte sykkelvegen. Det er dårlig sikt gjennom flere av undergangene, og svært uheldig å blande gående og syklende.

Hvorfor: Dårlig utført brøyting.

Løsning: Bedre kontroll/rutiner.

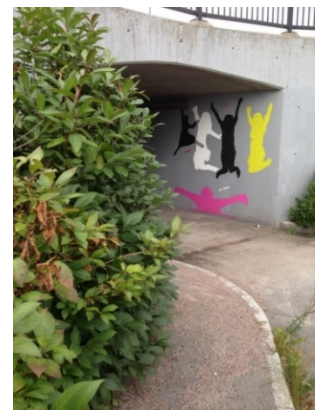
Utfordring: Manglende/feil plasserte sluk gjør at det står vann på gangbru.

Hvorfor: Dårlig planlegging/sluk plassert uhensiktsmessig.

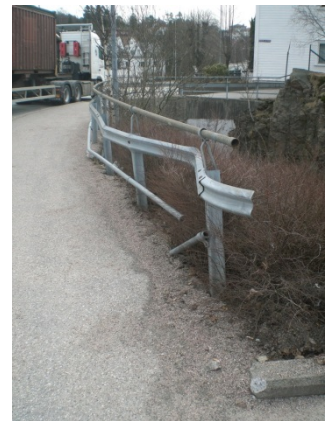
Utfordring: Skadet rekkverksende stikker ut, noe som er farlig med tanke på syklende/gående.

Hvorfor: Rekkverksenden antageligvis påkjørt.

Løsning: Utbedre rekkverket så fort skaden er oppdaget.

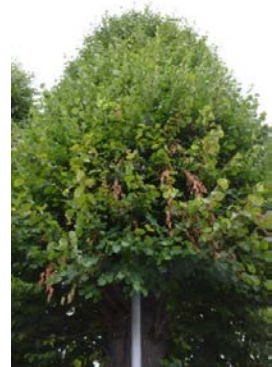
Utfordring: Vegetasjon som skygger for belysning ved gangfelt kan medføre at bilførere ikke ser kryssende fotgjengere.

Hvorfor: Vegetasjonen er ikke ryddet/dårlig planlegging.

Løsning: Fjerne vegetasjonen som skygger for belysningen. Bedre samarbeid mellom planleggere og drifts-/vedlikeholdspersonell.

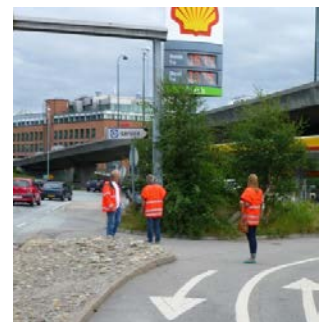
Utfordring: Vegetasjon der atkomst til /fra parkeringsplass eller bensinstasjon krysser fortau eller gs-veg medfører dårlige siktforhold.

Hvorfor: Vegetasjonen er ikke ryddet.

Løsning: Fjerne vegetasjonen som hindrer sikten.

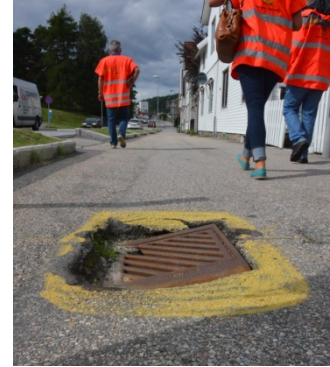
Utfordring: Flere slukrister lå lavere enn asfalten. Stor snubelfare for gående, og fare for at syklister mister balansen.

Hvorfor: Manglende/dårlig vedlikehold.

Løsning: Utbedre slukrist. Må oppdages tidligere.

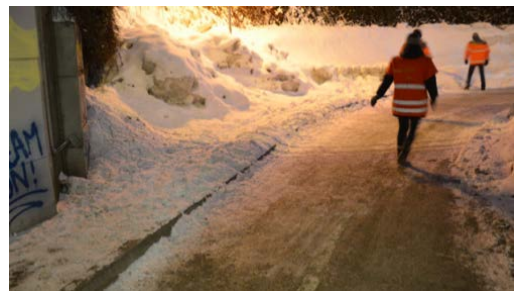
Utfordring: Ned mot alle undergangene på testruta er det etablert eget fortau, i tillegg til sykkelveg. Når fortauet er islagt eller ubrøytet, tvinges fotgjengerne til å benytte sykkelvegen. Det er dårlig sikt gjennom flere av undergangene, og de naturlige ledelinjene forsvinner.

Hvorfor: Fortauet er et kommunalt ansvar, mens sykkelvegen driftes av SVV.

Løsning: Kristiansand kommune og Statens vegvesen må bli enige om hvem som skal ha ansvar for å fjerne snøen og stikkprøver må bli gjennomført til fots/sykkel.

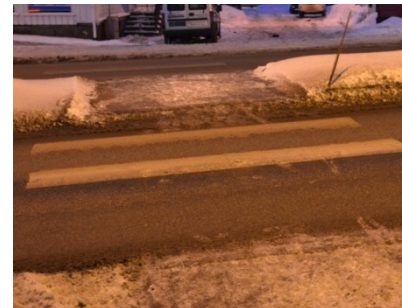
Hvorfor: Manglende utbrøyting av deleøy.

Løsning: Bedre samarbeid mellom byggherre og entreprenør slik at partene har en felles forståelse av krav gitt i kontrakten. Bedre oppfølging av byggherre gjennom stikkprøvekontroller og etterkontroll. Bedre oppfølging fra entreprenør på kontrakt.

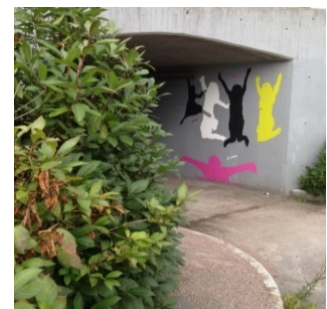
Utfordring: Vegetasjon stikker ut over smale fortau langs sykkelveg og ødelegger gode naturlige ledelinjer.

Løsning: Bedre kontroll/rutiner fra både byggherre og entreprenør. Stikkprøvekontroller på gang- og sykkelveg bør alltid gjennomføres med sykkel eller til fots.

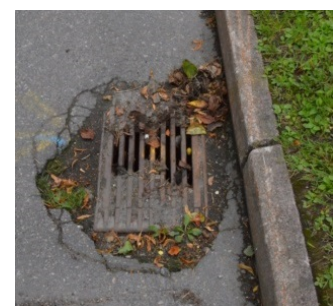
Hvorfor: Flere slukrister lå lavere enn asfalten.

Løsning: Bedre kontroll og oppfølging fra både byggherre og entreprenør. Utbedre etter behov.

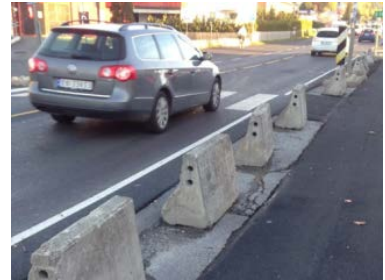
Hvorfor: Løse betongblokker som midlertidig skille mellom veg og gs-veg.

Løsning: Erstatte eksisterende betongblokker med et godkjent rekkverk.

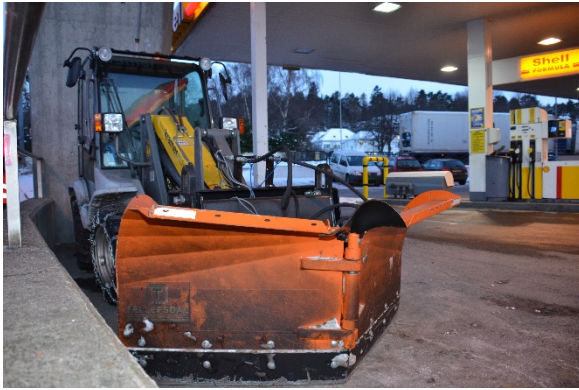
Traktor med plog/brøyteskjær og redskapsbærer med vikeplog. Utstyret ble brukt til gjennomkjøring, rydding av kryss, busslommer og side arealer. Som strømiddel ble det brukt 0-6mm knust fjell på gang og sykkelveg. Dette ble strødd med strøkkasser som er montert foran og bak på traktoren.

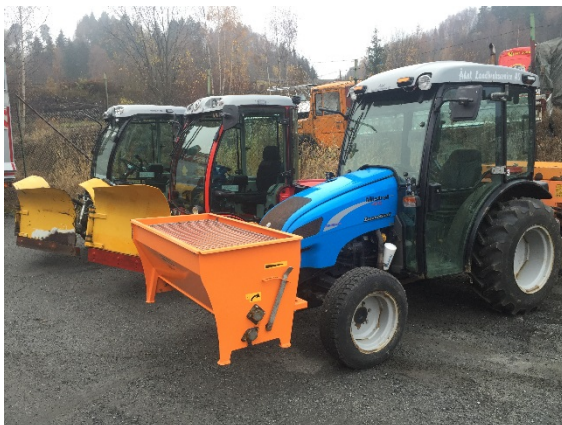
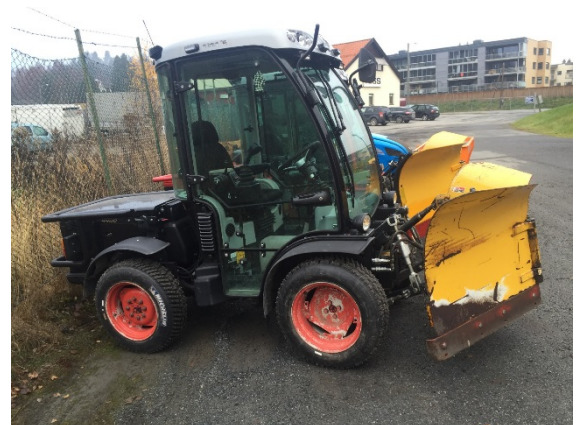
Kontrakten som var gjeldende frem til 2012 benyttet traktor med plog på fortau og sykkelfelt. Mye av snøen i kjørebanelen ble lagt i sykkelfeltet inn mot fortauskant. I denne kontrakten ble det benyttet forskjellige entreprenører for fortau og veg/sykkelfelt. Ny kontrakt med GsA standard på sykkelfelt, innført høsten 2012. Det ble benyttet liten redskapsbærer med vikeplog på fortauet. I kjørebanelen/sykkelfeltet ble det benyttet lastebil med plog og stor traktor med plog. Entreprenøren har valgt å gjennomføre vintervedlikeholdet uten bruk av kost. Entreprenøren har brukt en kombispreader for salting av vegbanen. Det ble registrert mye sand/grus i sykkelfeltet.

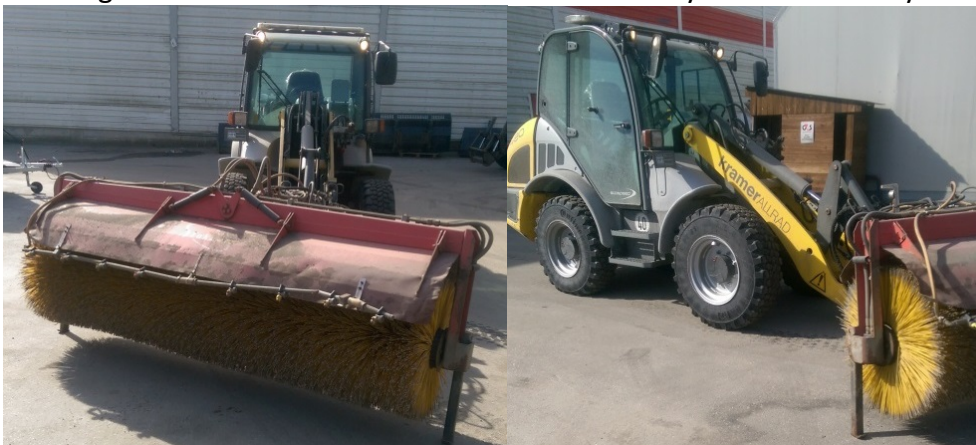
Av budsjettmessige årsaker ble det benyttet utstyr som driftsentreprenøren allerede disponerte. Det ble valgt en Lundberg redskapsbærer med frontmontert feiekost som er beregnet til sommerdrift. Bildene under viser utstyret som ble benyttet.

Det ble planlagt å bruke kosten på en slik måte at det skulle kostes istedenfor å brøyte, og uten bruk av salt. Byggherre og entreprenør innså etter en stund at resultatet ikke ble godt nok med denne metoden, og besluttet derfor å kombinere feiing med salting. Det ble derfor kjørt på salt i forkant av snøfall, mens det under snøværet ble kostet kontinuerlig. Ved store snømengder klarte ikke kosten å holde gangveien fri for snø. Det ble da brøytet med vanlig brøyteutstyr. Etter snøryddingen ble det saltet igjen for å forhindre/få bort ishinnen som lå igjen på asfalten. Spesielt på reposene ved busslommene var det glatte partier. Busslommer og kryssområder ble ryddet som normalt med hjullaster.
