Temaanalyse: Blindsone ulykker

Dødsulykker med myke trafikanter i blindsone til store kjøretøy 2005-2016

STATENS VEGVESENS RAPPORTER

Nr. 414

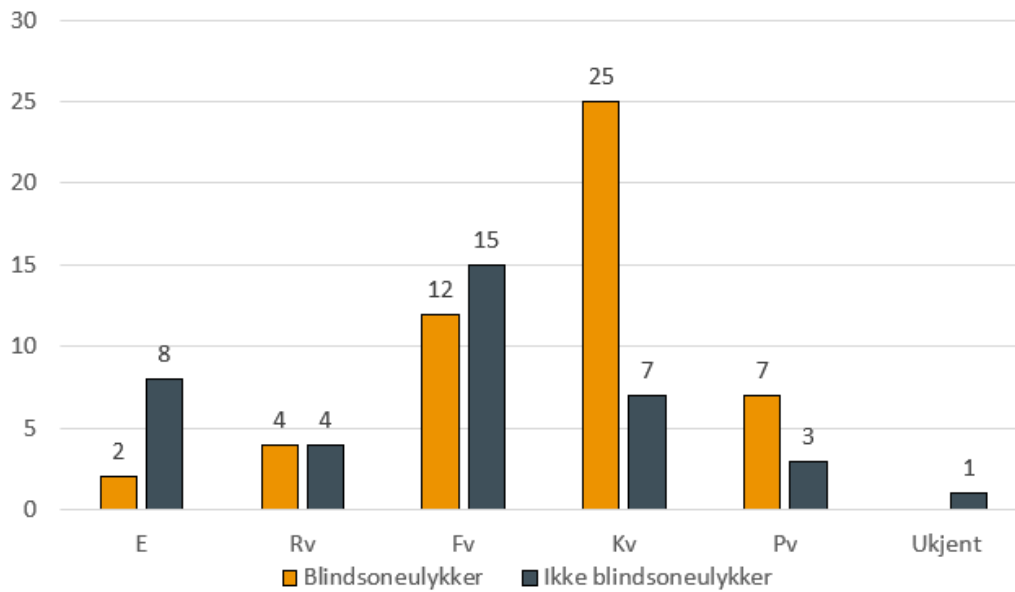
Figur 4: Blindsoneulykker fordelt på vegkategori.

Figuren under viser blindsonelykker og ikke blindsonelykker fordelt på vegkategori. Det er på kommunalt vegnett det skjer flest blindsonelykker med totalt 50 % (25 stk.). Fylkesvegnettet står for 24 % (12 stk.) av blindsonelykkene og andelen blindsonelykker på private veger er 14 % (7 stk.).

Det skjer flere ulykker mellom store kjøretøy og myke trafikanter som ikke er blindsonerelatert på europaveg og fylkesvegnett. Det er registrert likt antall ulykker mellom blindsoner og ikke blindsonelykker på riksvegnettet med totalt fire ulykker hver. Figuren kan tyde på at det ikke er på høy trafikkerte hovedveger blindsonelykker inntreffer, men på mindre trafikkerte lokalveger som blant annet på kommunal veg.

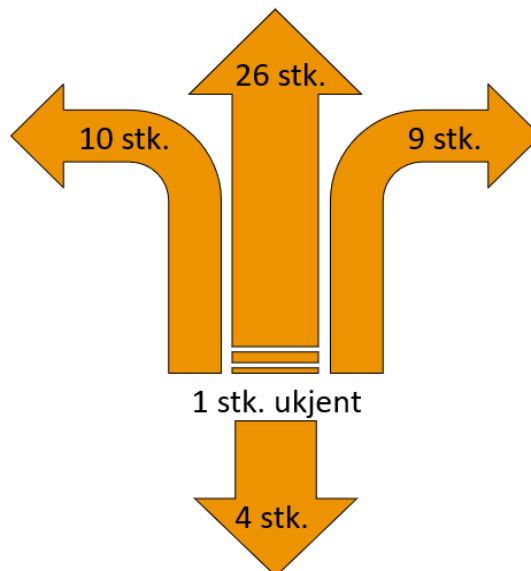
Figur 9: Kjøretøybevegelse når blindsonelykken inntraff.

52 % (26 stk.) av blindsonelykkene har skjedd når kjøretøyet kjørte rett fremover. Kun 8 % (4 stk.) av blindsonelykkene involverer rygging. Ulykker i forbindelse med svingebevegelser er 20 % (10 stk.) og 18 % (9 stk.) for henholdsvis venstre og høyre svingende kjøretøy.

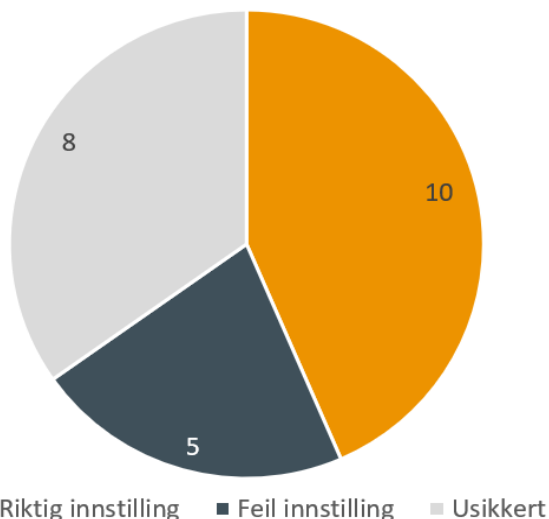
Figur 16: Innstilling av blindsonespeil

Figur 16. gir en oversikt over hva UAG analysene har registrert med tanke på innstilling av blindsonespeil blant kjøretøy som har vært involvert i ulykker. I ti av ulykkene har blindsonespeilene blitt vurdert til å ha riktig innstilling når ulykken inntraff.

Blant fem av ulykkene ble det vurdert til at blindsonespeilene hadde feil innstilling.

I åtte av ulykkene kommer det ikke klart frem hvilken innstilling blindsonespeilene hadde når ulykken inntraff – disse er kategorisert som usikkert.

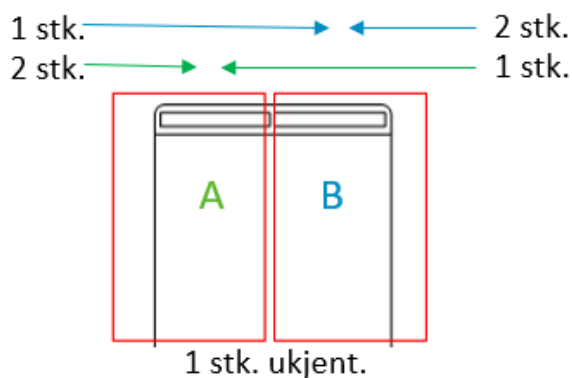
Figur 20: Viser fotgjenger sin gangretning og treffpunkt på buss

Sone A: I to av ulykkene har myke trafikanter kommet fra venstre og blitt påkjørt på venstre side av bussen. I en av ulykkene har en fotgjenger kommet fra høyre

og blitt truffet på venstre side av bussen. Det er usikkert i en av ulykkene med treffpunkt i sone A fra hvilken side fotgjengere kom fra.

Sone B: I to av ulykkene har myke trafikanter kommet fra høyre og blitt truffet på høyre side av kjøretøyet. I en ulykke har fotgjengere kommet fra venstre side og blitt truffet på høyre side av bussen.

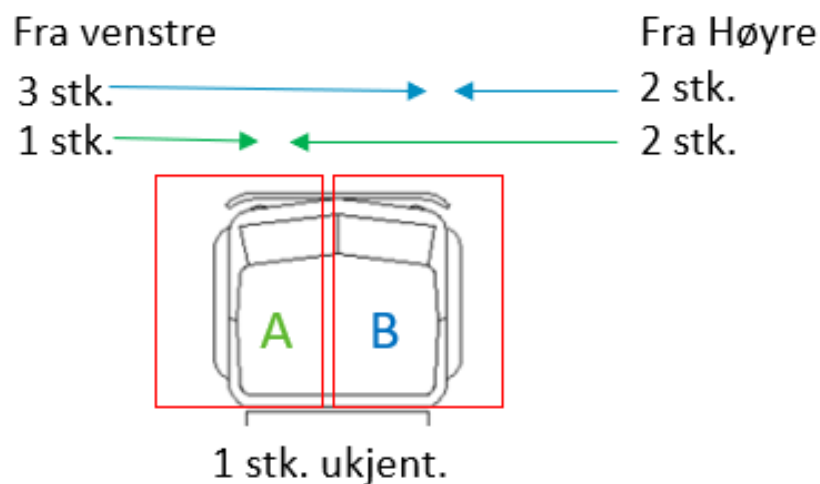
Figur 24: Viser fotgjenger sin gangretning og treffpunkt på anleggskjøretøy

Sone A: Totalt har det skjedd tre ulykker i sone A. I en av ulykkene kom fotgjengeren fra venstre og i to andre ulykker kom fotgjengere fra høyre side.

Sone B: I tre av ulykkene kom de myke trafikantene fra venstre og ble påkjørt på høyre side av kjøretøyet. I to av ulykkene kom fotgjengeren fra høyre og ble påkjørt på høyre side. Det har i en av ulykkene vært ukjent fra hvilken retning fotgjengeren kom fra ved påkjørsel i sone B.
