# Gode løsninger for vegtunneler

Etatsprogrammet Varige konstruksjoner 2012-2015

STATENS VEGVESENS RAPPORTER

Nr. 334

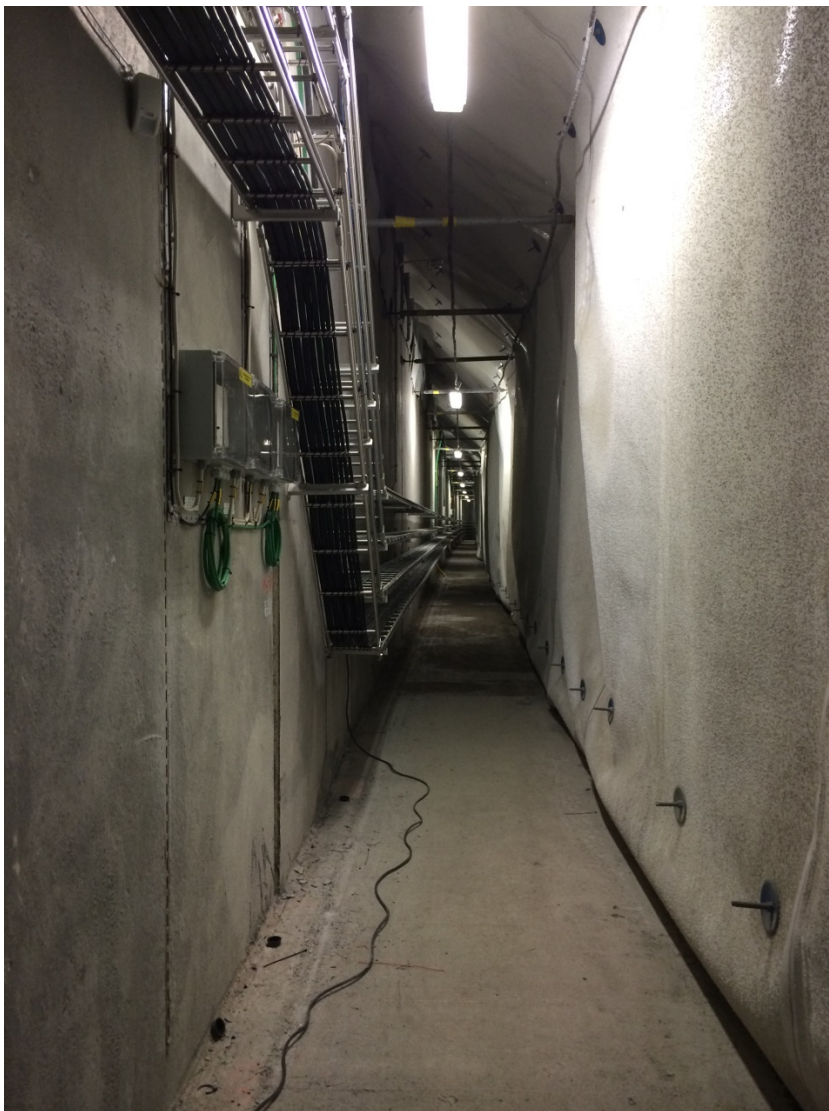
Teknisk-gang i Norra Länken:

**Materialvalg:** *Betongelementer, betong, sprøytebetong, tunnelmembran*

**Hensyn til vedlikehold:** *Tiltak som gir god tilgang til kabler og ulike tekniske komponenter, disse blir også stående i et bedre miljø enn hva tilfellet er i trafikkrommet*

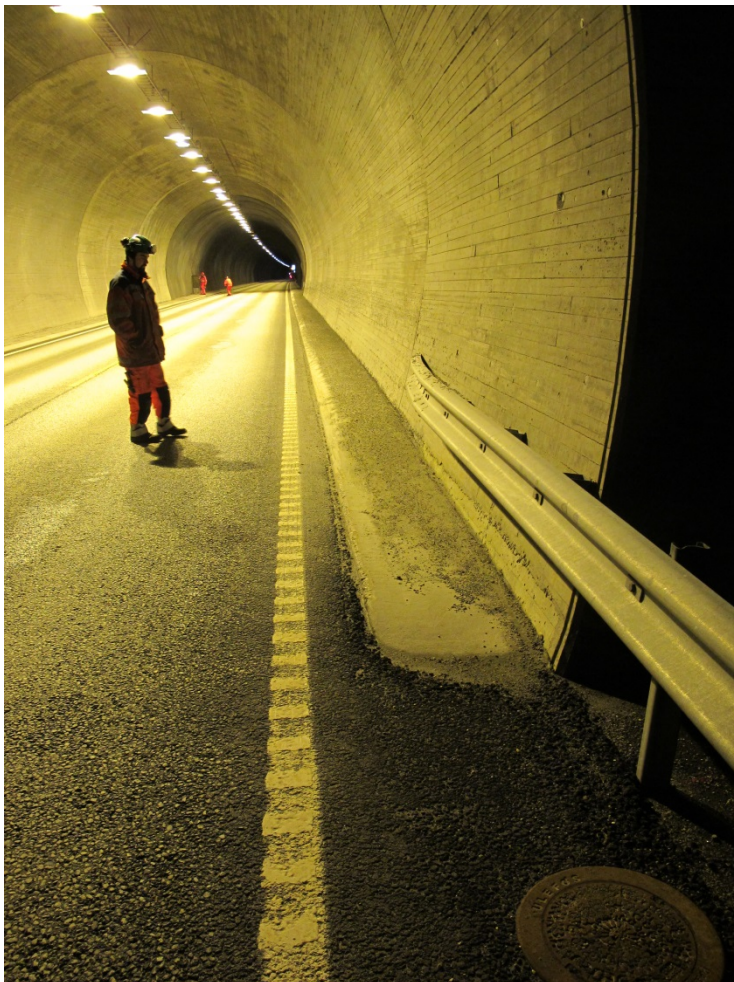
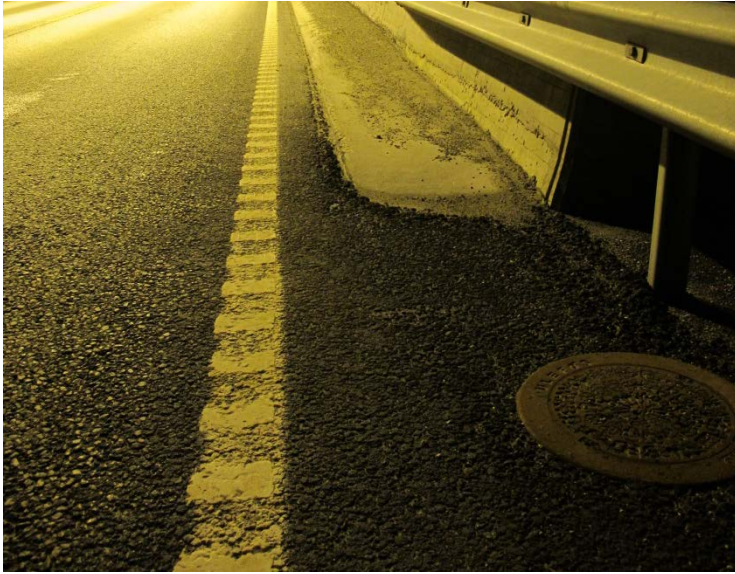
**Beskrivelse (hensikt, mål, problem som løses):** *Avfasing av skulder ved inn og utkjøring av tunnel er ikke behandlet i håndbøkene, dette har medført at denne føres i full høyde ut av tunnelen og gies en brå avslutning som ikke tilfredsstiller krav til TS. Denne kanten er også meget utsatt for brøyteskader*

**Materialvalg:** *betong*

**Hensyn til vedlikehold:** *letter renhold av skulder noe, hindrer brøyteskader*

**Erfaringer med løsningen så langt:** *ingen brøyteskader etter tre vintre i Nipetunnelen*

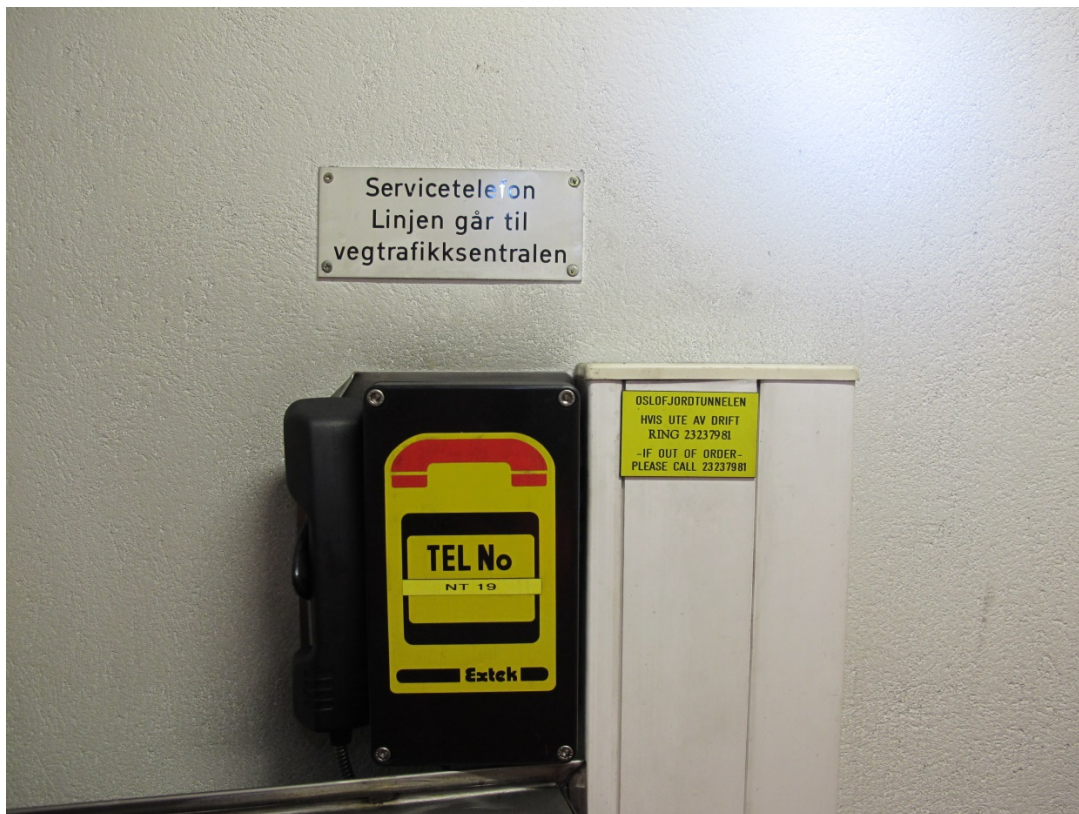
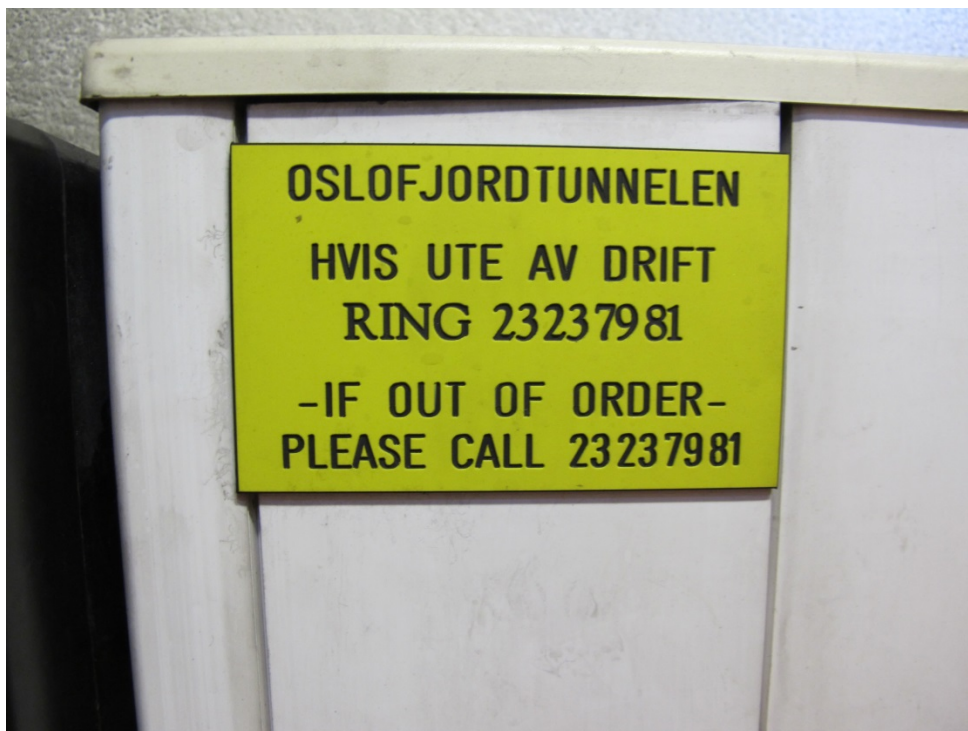
Oppslag i nødstasjonkiosk i Oslofjordtunnelen

**Beskrivelse (hensikt, mål, problem som løses):** *En rekke tunneler har ustabil forbindelse til VTS, ved utfall på nødtelefoner er publikums alternativ å ringe 175, men dette er ikke et prioritert nødnummer. I Region øst er derfor en rekke tunneler utstyrt med sitt egne dedikerte nummersom står oppført i nødstasjonene. Ved oppringing på disse nummer vet operatørene på VTS at dette er en samtale fra en bestemt tunnel*

**Materialvalg:** *gravert plastskilt*

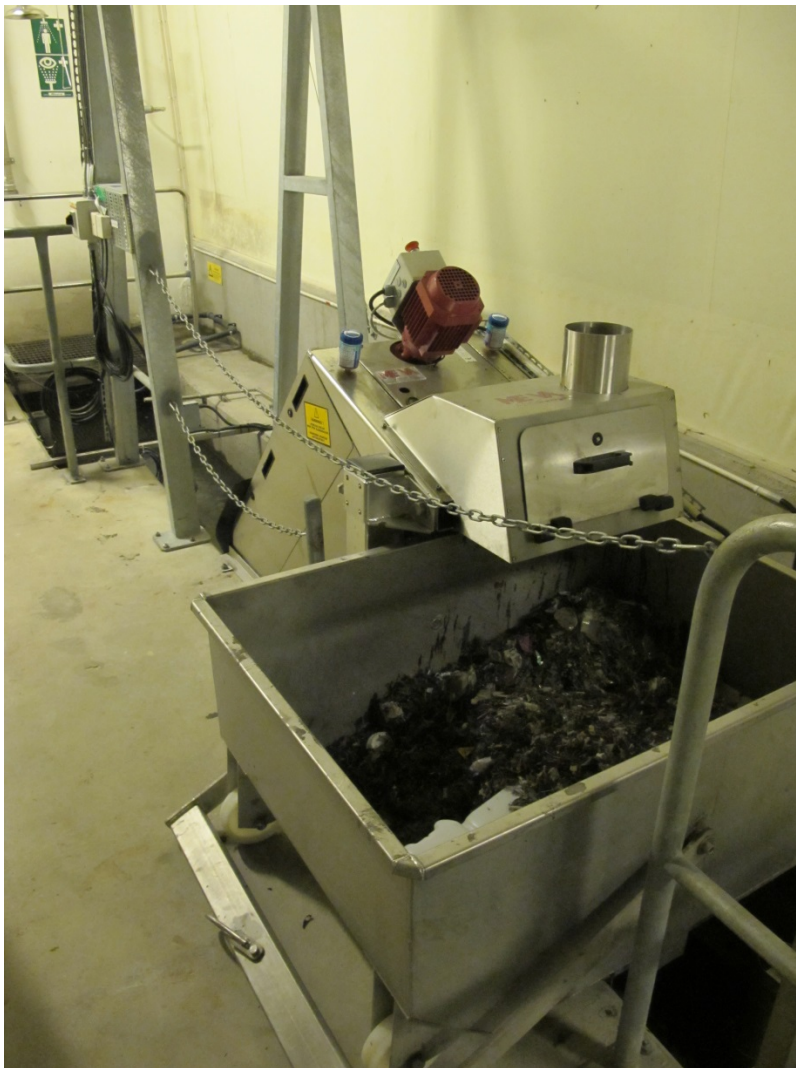
Oppsamlingstank for avfall i den mekaniske grovsilen i Södra Länken, avfallsmengden viser behovet.

**Beskrivelse (hensikt, mål, problem som løses):** *Avfall og annet rusk som kommer til pumpesumpen via drencsystemet kan sette seg fast i pumpene og forårsake pumpehavari. Pumper er derfor utstyrt med en grovsil. Denne kan lett blokkeres av det samme avfallet det skal stoppe. I Södra Länken i Stockholm er dette løst med en mekanisk grovsil av typen som finnes i kommunale avløpsnett. Behovet er nok størst i lengre høytrafikkerte tunneler.*

**Hensyn til vedlikehold:** *hindrer blokkering av pumper, fjerner avfall som ellers må fjernes fra pumpesump med slamsuging*

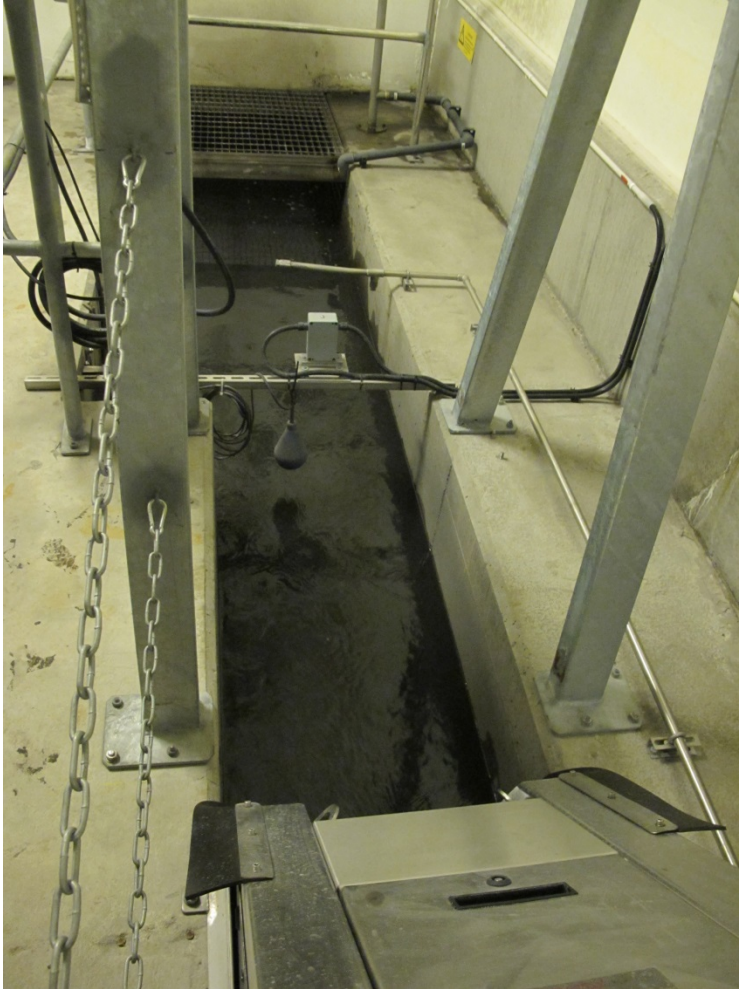
Overflatevann fra tunnelen kommer inn via rennen og går inn i den mekaniske grovsilen fremst i bilde

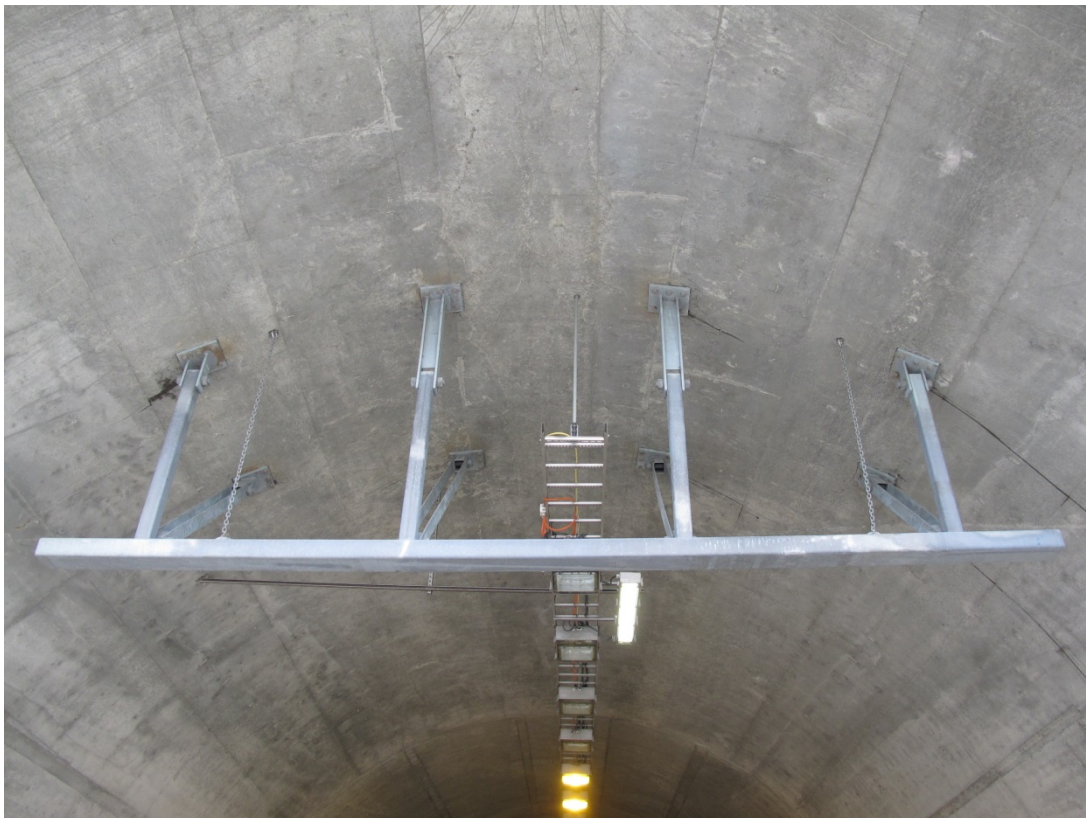
Høydehinder i E18 Askimporten

**Beskrivelse (hensikt, mål, problem som løses):** Høydehinder(avviser) skal det være i alle tunneler (dette er også regnet som sikkerhetsutstyr), men det gis ingen eksempler på utførelse.

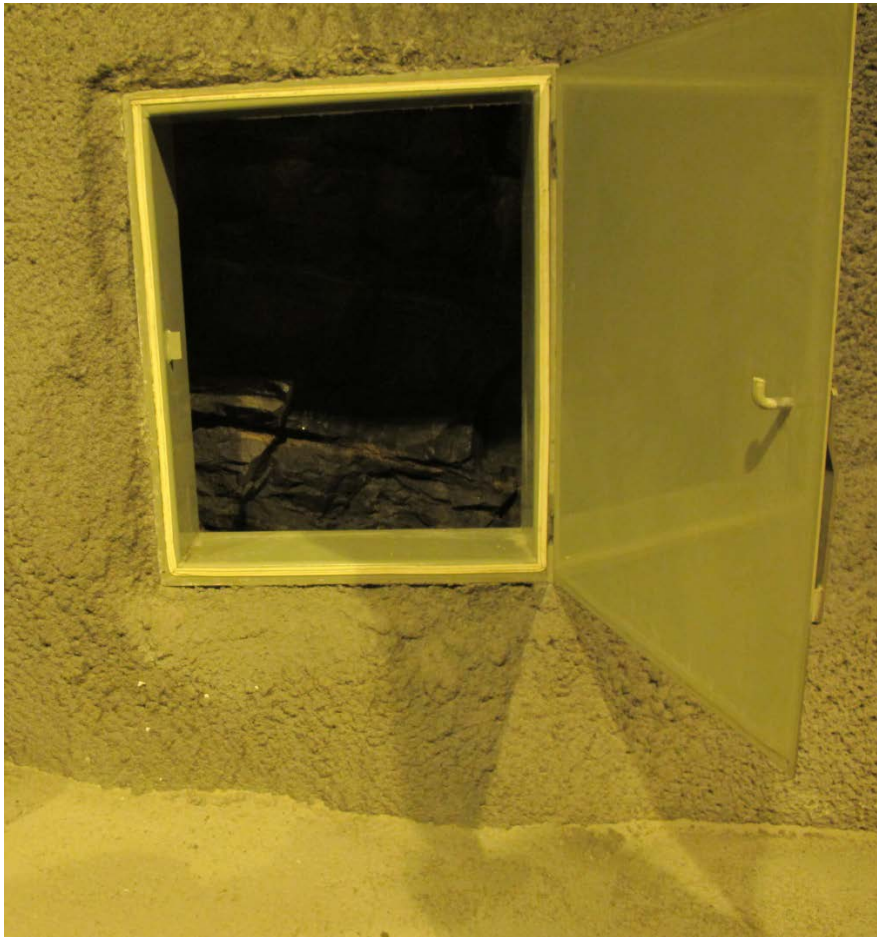
Inspeksjonsluke fra Nipetunnelen

**Materialvalg:** *Stål i ønsket kvalitet*

**Hensyn til vedlikehold:** *Hengsler og slå er utstyrt med smørenipler, hele konstruksjonen er solid og robust*

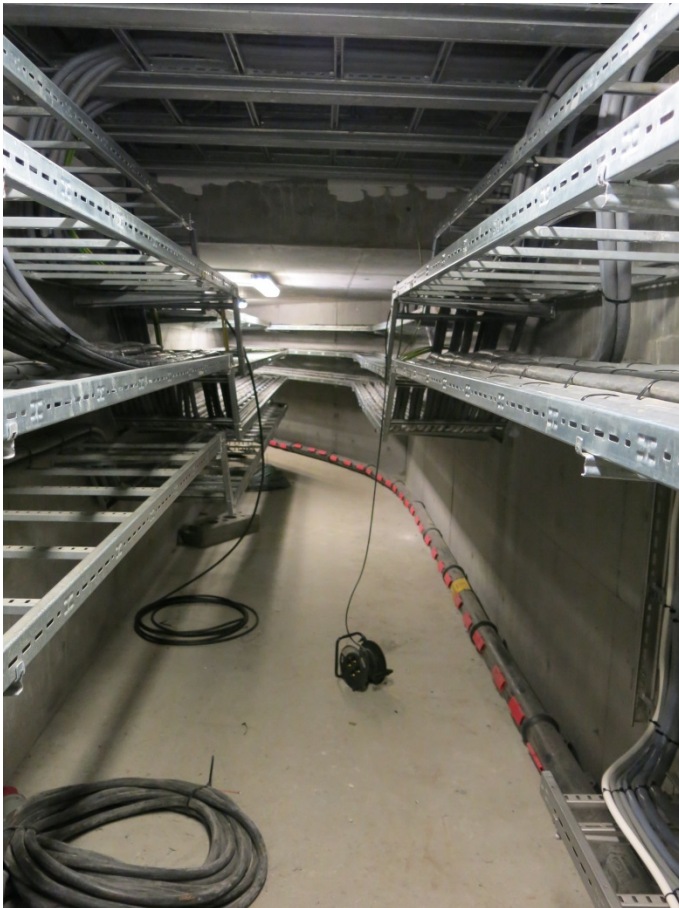
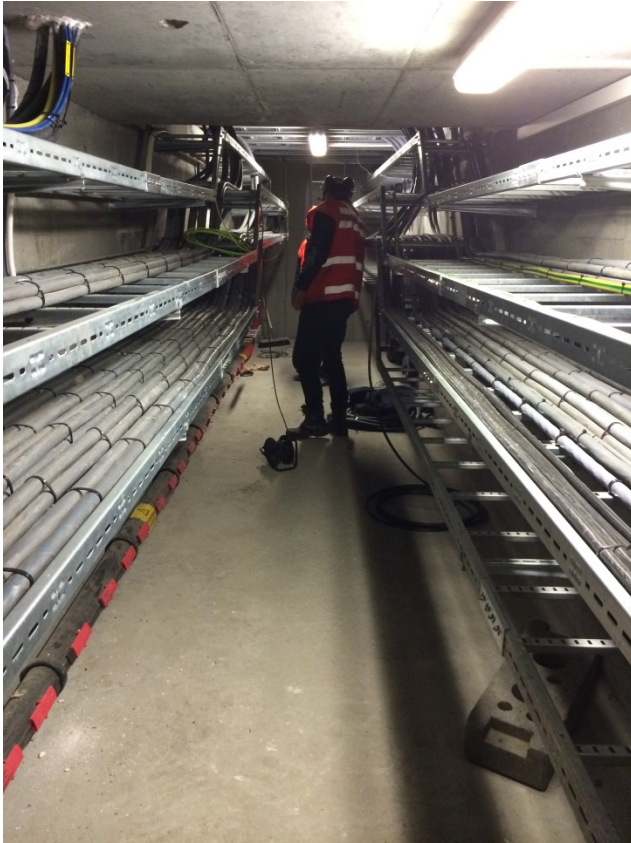
Kabelkulvert fra teknisk bygg til Strindheimtunnelen:

**Beskrivelse (hensikt, mål, problem som løses):** Kabelkulverten forbinder teknisk byggute i dagen med tunnelen. Den store mengden kabler som kreves i en høytrafikkert tunnel legges først etter at byggkontrakten er fullført, det er derfor hensiktsmessig å legge opp til mer tilgjengelige føringsveger enn lukkede rørgrøfter, særlig er dette en fordel når det er stor avstand/høydeforskjell mellom tunnel og teknisk bygg.

**Materialvalg:** *betong*

**Hensyn til vedlikehold:** *gir tilgang til kabler uten graving*

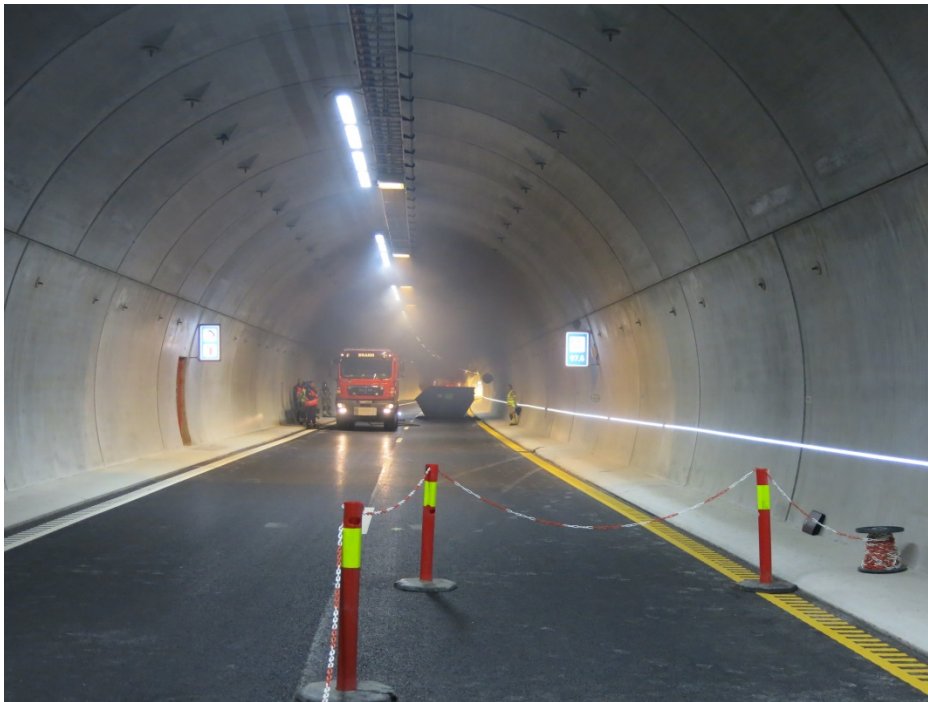
Ledelysskinne i E6 Espatunnelen

**Materialvalg:** *LED lyslist montert i festelist i syrefast stål, dekket med en klar plast list*

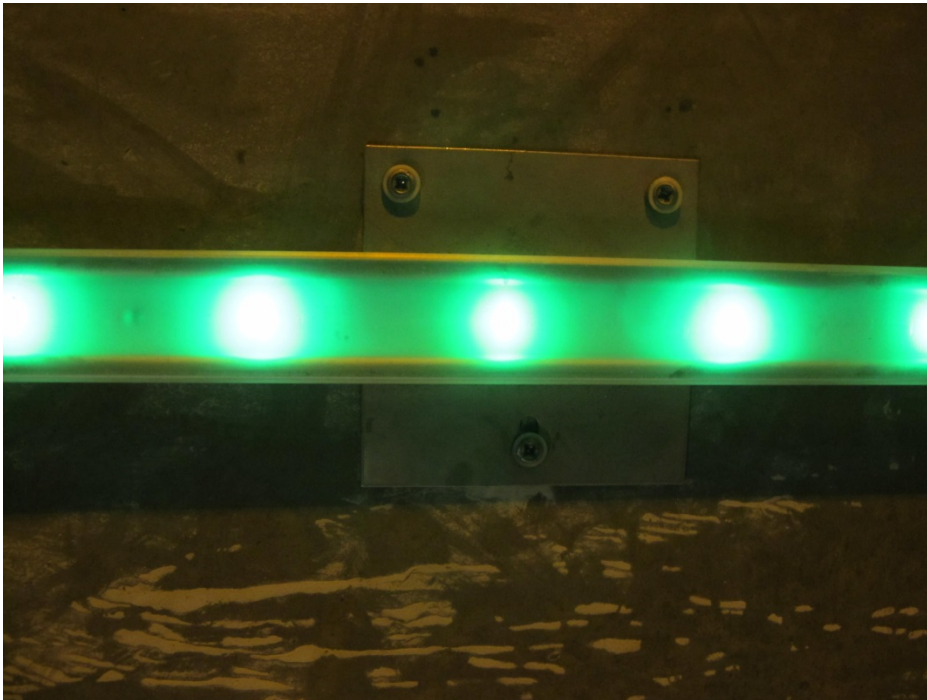
Bilde under viser LED-lysskinne med grønt lys fra Oslofjordtunnelen, Innfestingen brukt i Espatunnelen er bedre integrert enn denne.

**Erfaringer med løsningen så langt:** *Lignende system har vært i bruk i Oslofjordtunnelen siden 2011*

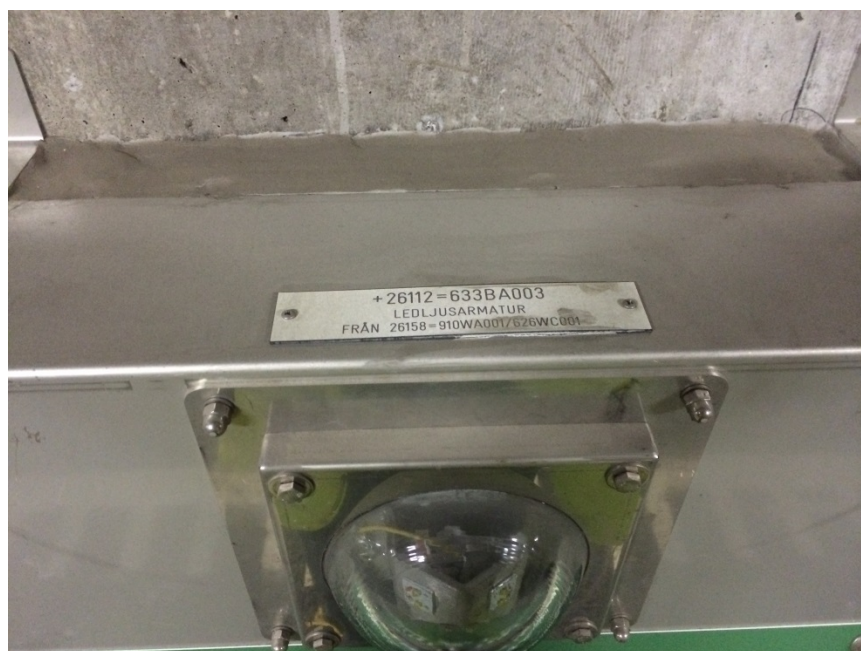
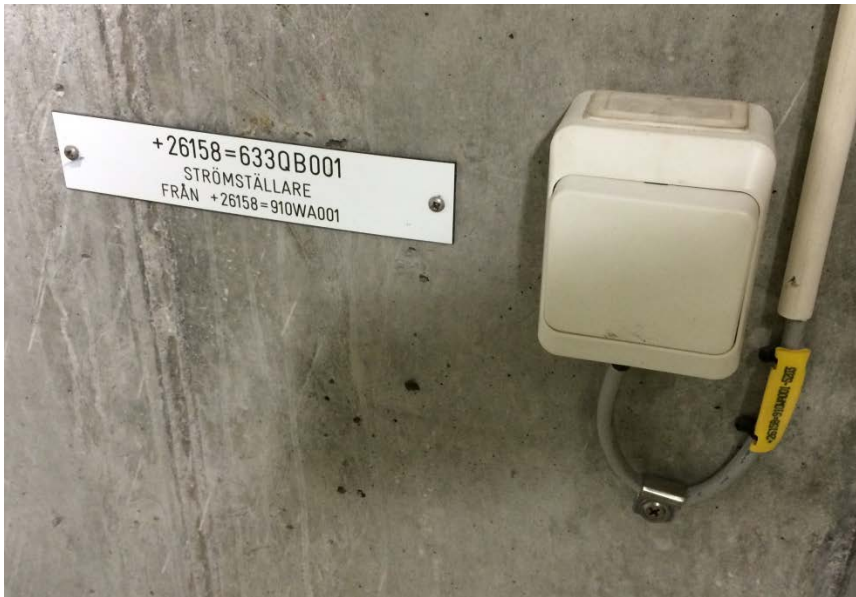
Merking av ledelys i Norra Länken

**Materialvalg:** Graverte plastskilt, limt og skrudd fast

**Hensyn til vedlikehold:** Gir opplysning om objektet, navn på objektet og hvor det får strøm fra (for el.installasjoner)

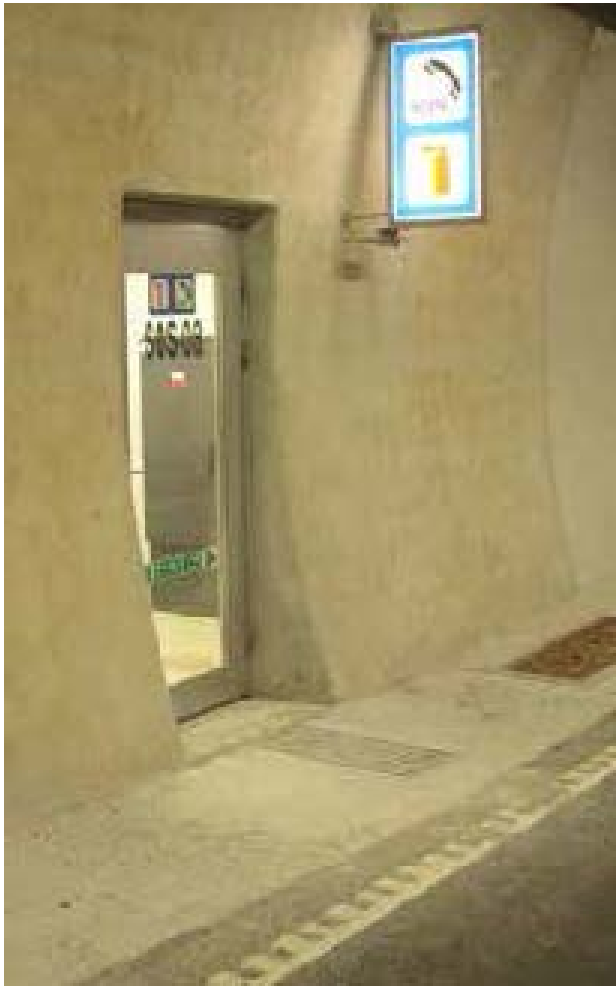
Nødstasjonkiosk i Nestunnelen med nedsenket kantsten og taktil markering

**Beskrivelse (hensikt, mål, problem som løses):** Nødstasjonkiosker må gies en størrelse og utforming som tilfredsstiller kravene til UU og som letter D/V samt gir plass til styreskap ved behov

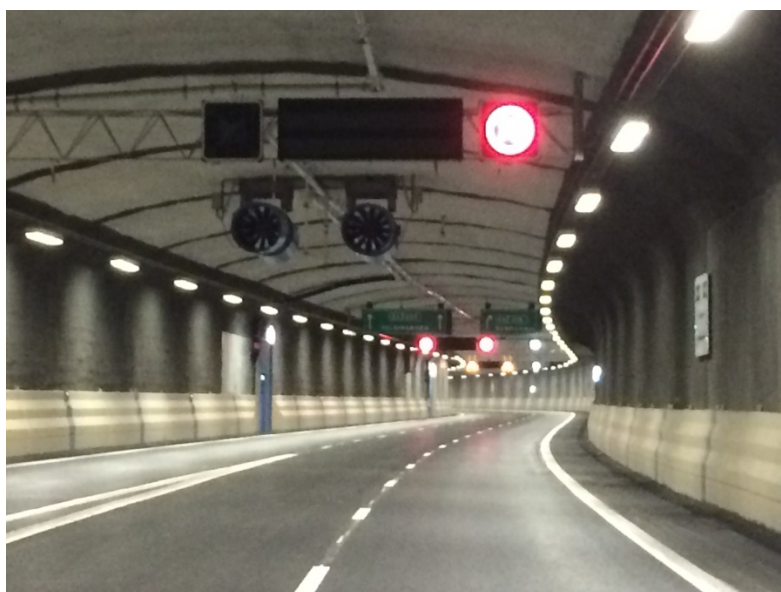
**Beskrivelse (hensikt, mål, problem som løses):** Sidemonterte skilt i tunneler må ofte reduseres i størrelse for å få plass, til tross for dette blir de ofte påkjørt. En måte å løse dette på er å plassere de overhengende (dette krever fravik eller revidering av skiltnormalen, men er vanlig bl.a. i Sverige og Storbritannia og er også brukt i Tåsentunnelen i Oslo).

**Hensyn til vedlikehold:** *overhengende plassering gir mindre behov for vedlikehold/utskifting*

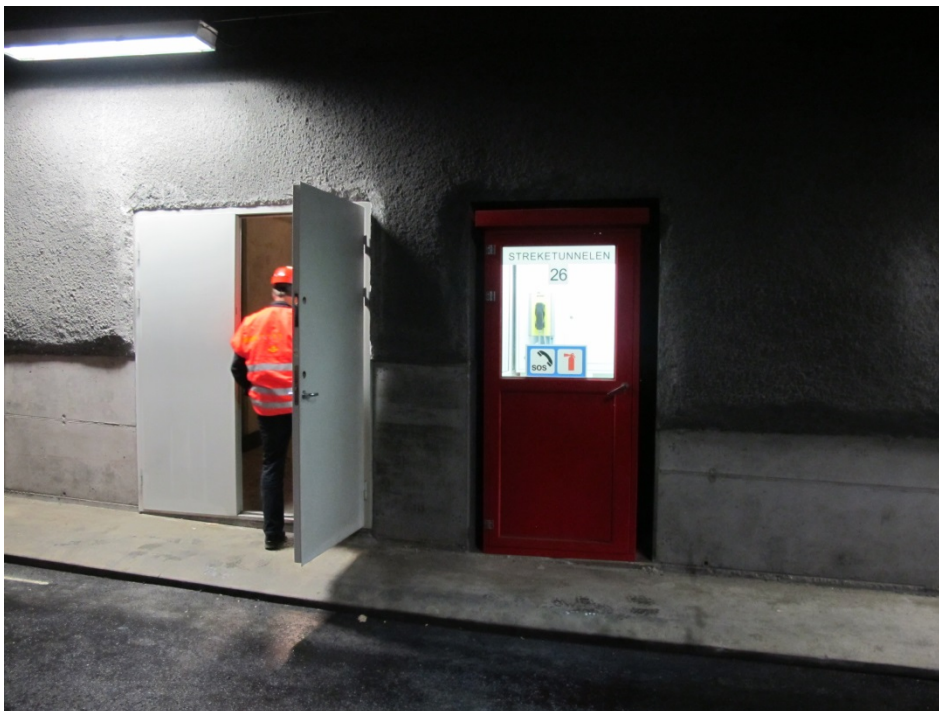
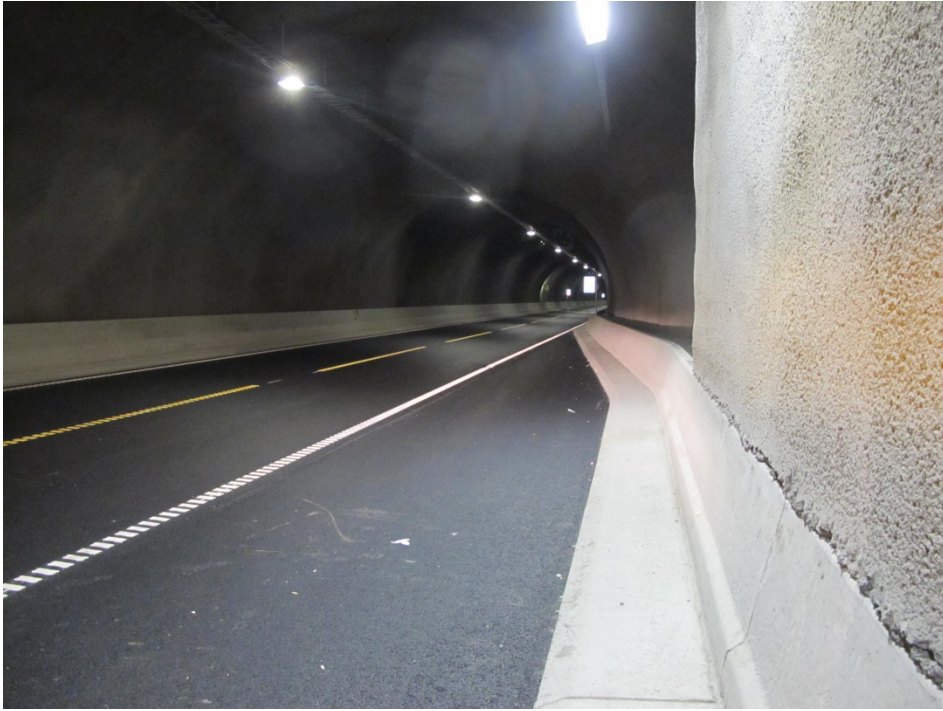
Vegg mot nisje for teknisk bygg i Streketunnelen, plass-støpt lav betongvegg med sprøytebetongdekket lecavegg over

**Materialvalg:** *plassstøpt betongknevegg*

**Hensyn til vedlikehold:** *betongføringskant eller plass-støpt betongvegg er mer vedlikeholdsvennlig enn en pusset lecavegg*

**Hva bør/kunne forbedres?:** *Om den gjennomgående betongføringskanten kan benyttes oppnås et mer helhetlig uttrykk (bilde to fra Kvivsvegen).*

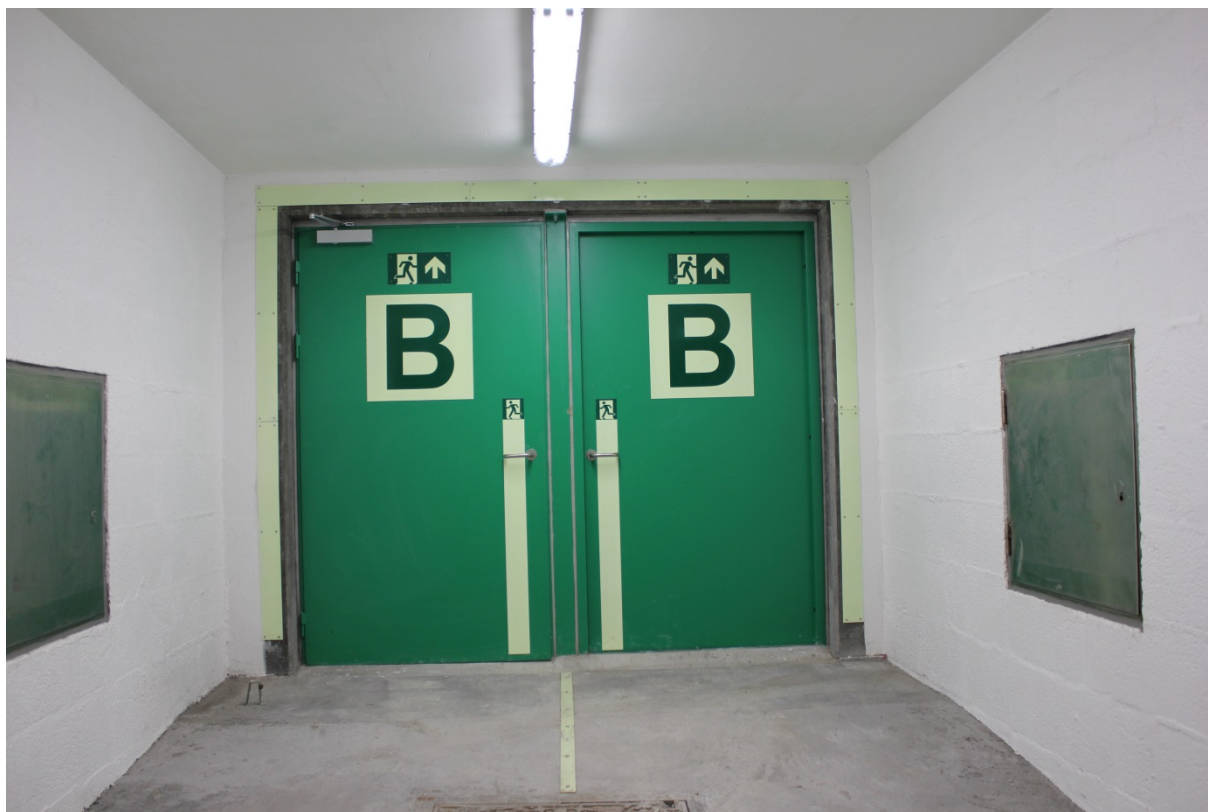
**Beskrivelse (hensikt, mål, problem som løses):** Tradisjonelle nødutganger i tverrforbindelser mellom løpene i to-løpstunneler har ofte hatt ulike problemer som vanninntregning, algevekst, gjennfrysing av dører og røyklekasjer fra trafikkrommet. Dette er i Lørentunnelen løst ved bygging av tette korridorer i pusset leca mellom tunnelløpene. Dette gir også en mye mer innbydende rømningsveg.

**Materialvalg:** *plastsøpt i betong eller pusset leca*

**Hensyn til vedlikehold:** *støpt gulv med sluk letter renholdet, bedret v/f hindrer problem med alger og ising*

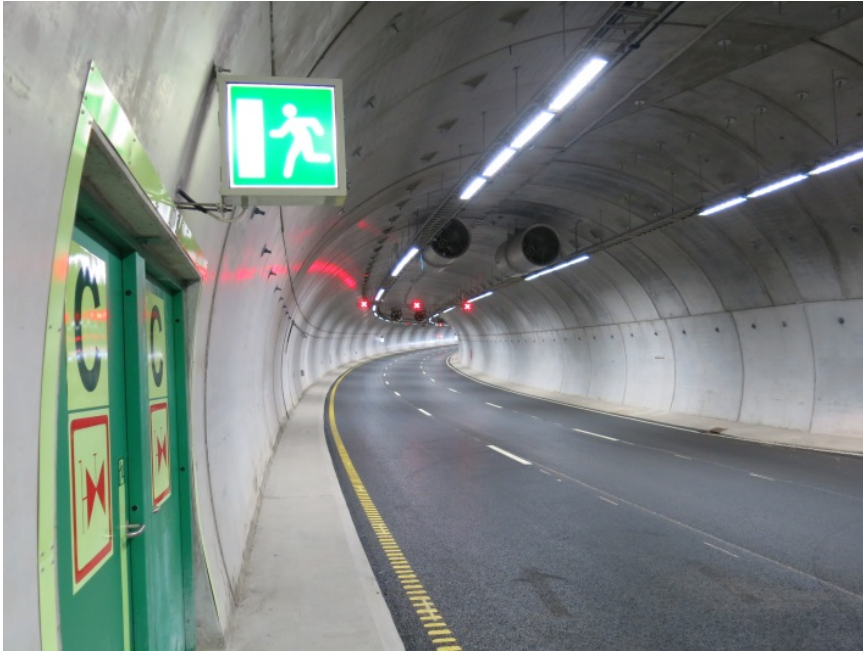
Tverrforbindelse utformet i leca.

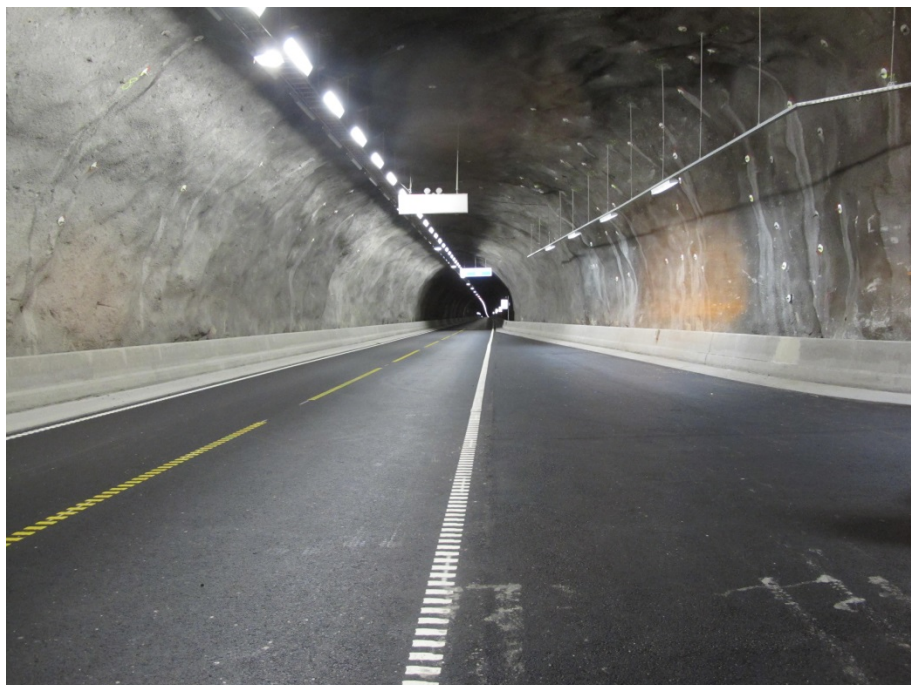
Snunisje i Kvivstunnelen

**Beskrivelse (hensikt, mål, problem som løses):** *Skisse til snunisje i N500 har ikke en optimal utforming i forhold til TS*

**Hva bør/kunne forbedres?:** *En snunisje hvor alle kjøretøy kan foreta u-sving vil være den optimale løsningen*

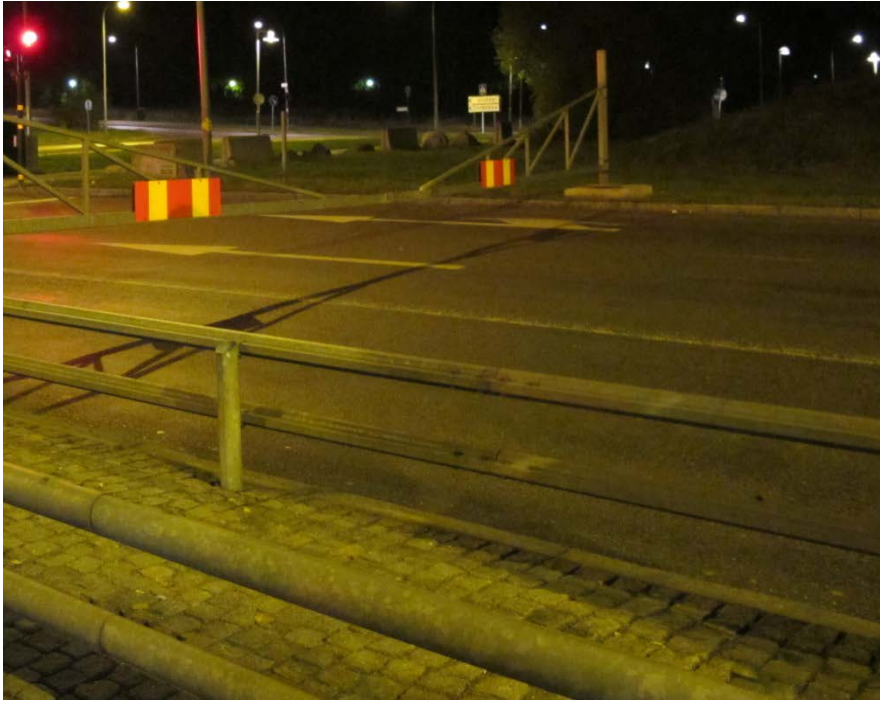
**Beskrivelse (hensikt, mål, problem som løses):** En stor HMS utfordring ved d/v av tunneler, særlig høytrafikkerte tunneler, er at bommer og rødlys ikke respekteres eller blir oversett og trafikkanter tar seg inn i tunneler hvor det arbeides, tidvis i høy hastighet. I Södra Länken er dette løst med kraftige låsbare manuelle bommer som stenges ved d/v stengninger. Merk at bommene på bilde stenger utgående kjørefelt, dette blir gjort for å unngå også KMK

**Materialvalg:** *galvanisert stål*

**Erfaringer med løsningen så langt:** *Trafikkverket var meget godt fornøyd, det var ikke registrert feilkjøringer etter instalering av disse bommene*

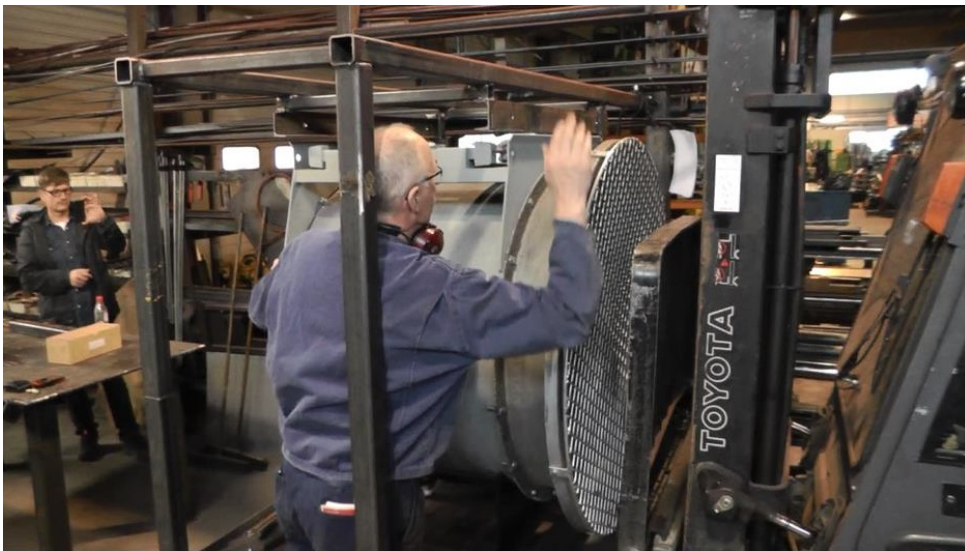
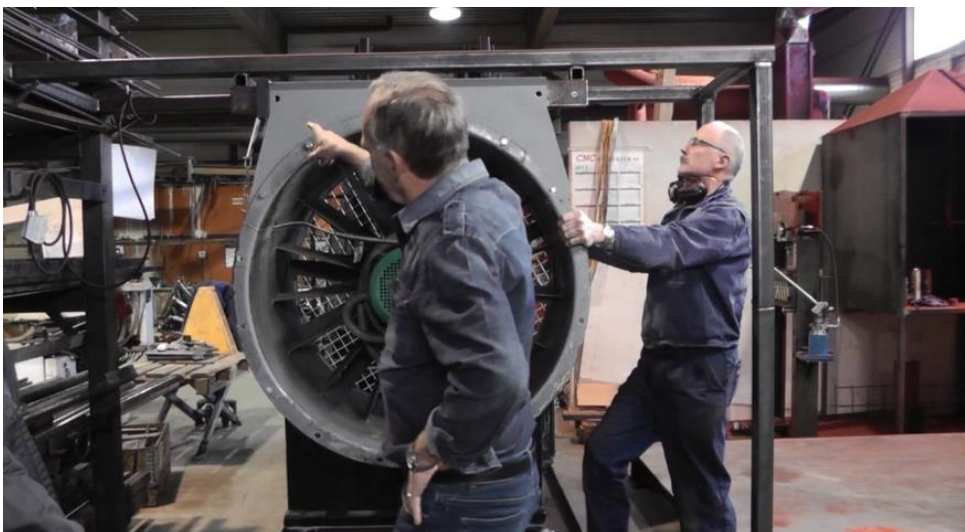
Hurtigoppheng av vifte

**Beskrivelse (hensikt, mål, problem som løses):** Skifte av ventilatorer er tidkrevende, med en hurtigkobling kan arbeidet utføres mye raskere, noe som ville gjøre det enklere å utføre service og raskere å erstatte skadede ventilatorer.

**Materialvalg:** som standard vifter, men med tilpasset opphengssystem. El-tilkobling via støpsel med godkjent IP-klasse

**Hensyn til tilgjengelighet:** en ventilator kan demonteres i løpet av minutter, og dette kan derfor skje også på dagtid i en rekke tunneler

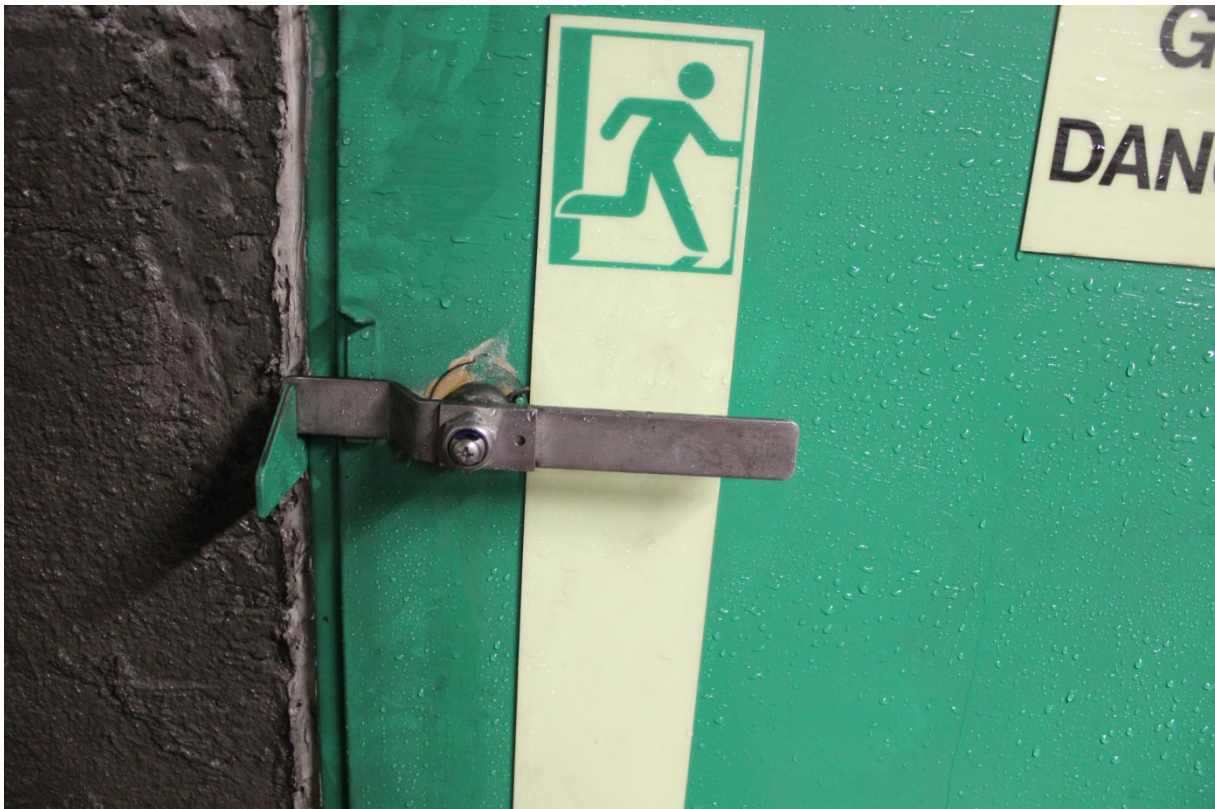
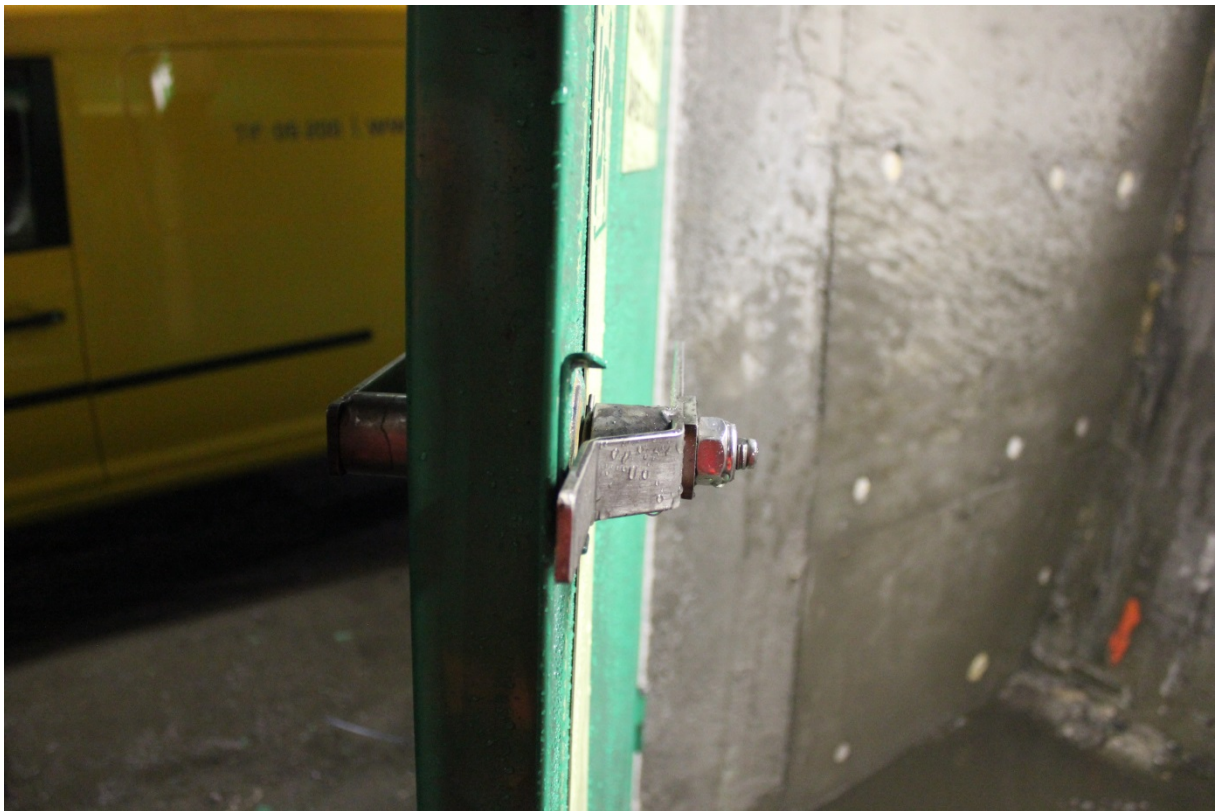
Dørvrider type Festningstunnelen

**Beskrivelse (hensikt, mål, problem som løses):** *Normale dørvriderer tåler ofte ikke de tøffe påkjenningene i tunnelmiljøet*

**Materialvalg:** *syrefast stål*

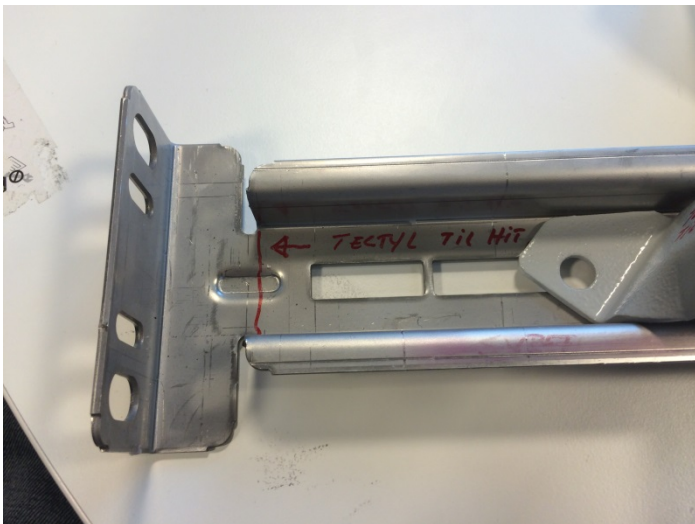
Den syrefaste kabelbrutraversen tectylbehandles også

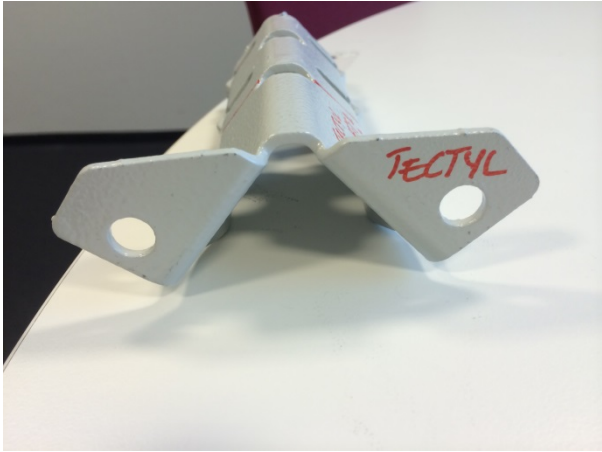
Festebraketten tectylbehandles også under
