Korrosjonsbeskyttelse i tunneler - revidert

Etatsprogrammet Varige konstruksjoner 2012 – 2015

STATENS VEGVESENS RAPPORTER

Nr. 410

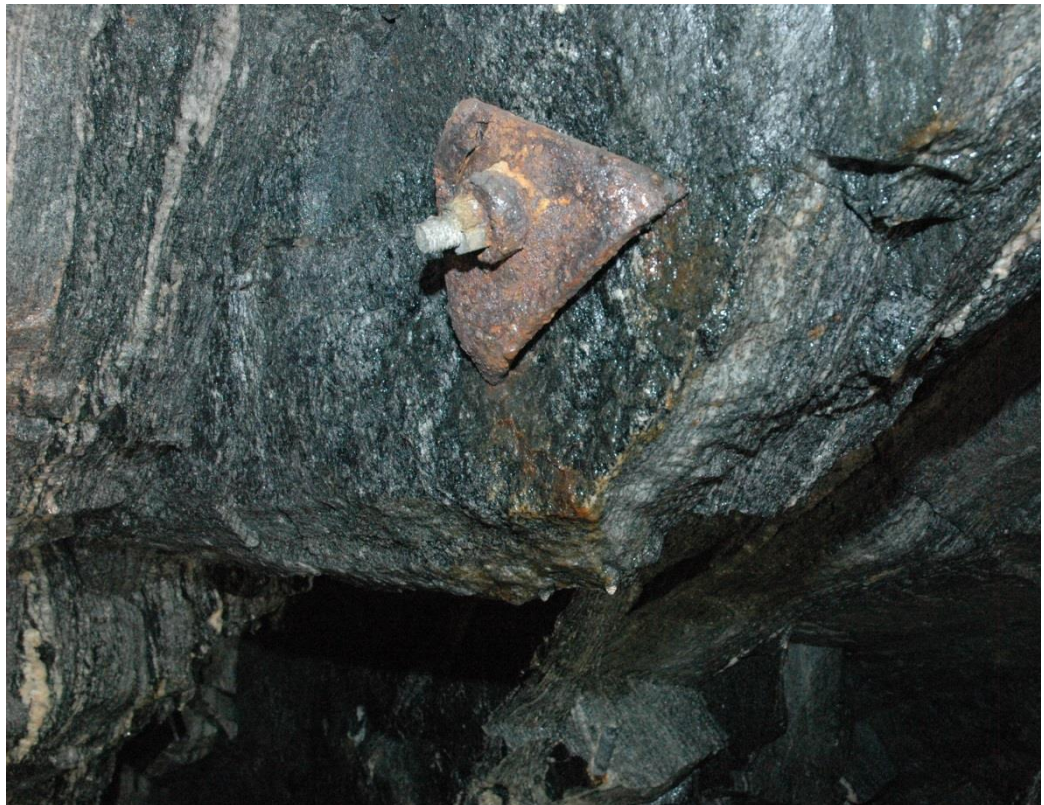
Korroderet bergsikringsbolt, Rv15 Grasdaltunnelen, Stryn, åpnet 1977
(Foto: Karen Klemetsrud, Statens Vegvesen)

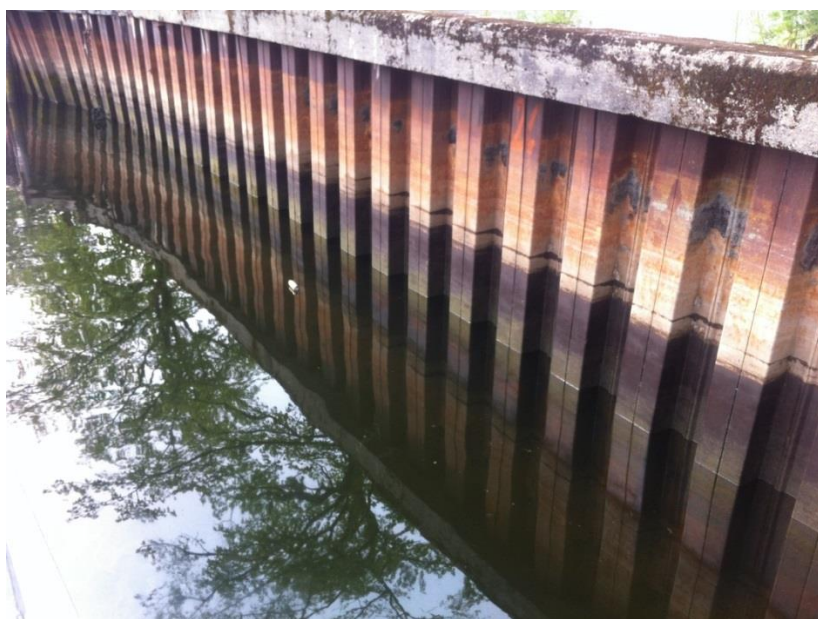
Figur 5. Generell korrosjon på spuntvegg (Foto: SINTEF)

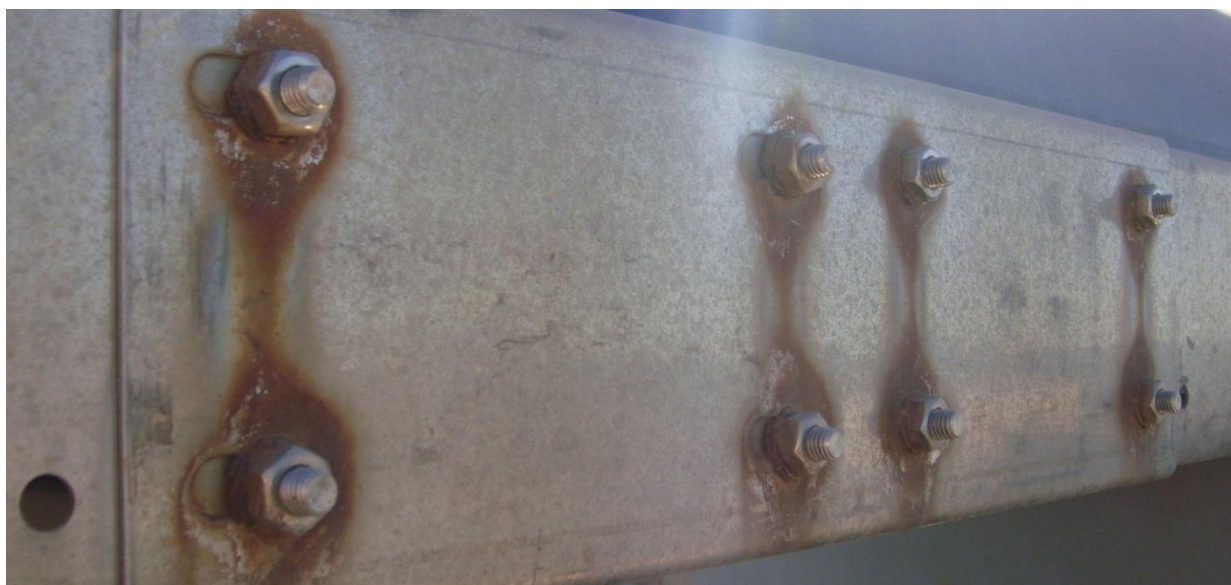
Figur 6. Galvanisk korrosjon på skivene mellom rustfrie muttere og skinne (Foto: Wikipedia)

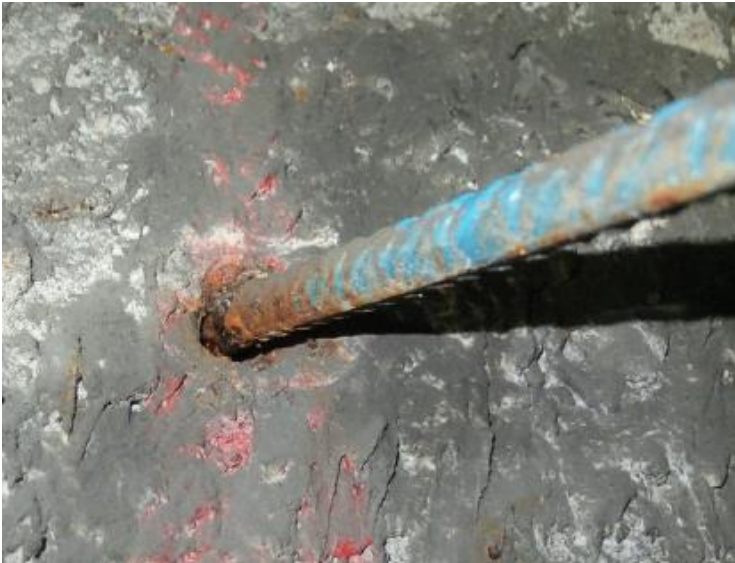
Figur 7. Galvanisk korrosjon på stål der kamstålet går inn i fjellet. Ulik pH i mørtel og utenfor, samt god tilgang på fuktighet, dirigerer angrepet til akkurat i overgangen (Foto: Aas-Jacobsen).

En annen form for galvanisk korrosjon er når man har ulikt miljø langs et materiale. I slike tilfeller er det altså ikke to materialer som kobles sammen, men det samme materialet som står i to ulike miljøer. Det er vanligvis ulik pH eller ulik oksygentilgang som forårsaker slike angrep. Et typisk tilfelle av dette i tunnel er gyste bolter med ender som stikker ut. Her vil den delen av bolten som står i fjellet være passivert av høy pH, mens utenfor fjellet er dette ikke tilfellet. I undersjøiske tunneler vil det være god tilgang på klorid, som gjør stålet mer korrosjonsutsatt. Akkurat i overgangen inn i fjellet vil stålet korrodere mest fordi her har vi lavere pH, mye klorider og det er omtrent konstant fuktig. I tillegg vil bolten noen ganger bøyes for å justere plassering for påmontering av annet utstyr, e.g. vann og frostsikring, som kan få belegget til å sprekke Dette gjelder både sink- og epoksybelegg. Et lite stykke innover langs bolten i fjellet kan det være tilgang på oksygen, slik at dette området fungerer som katode. Dermed får vi et konsentrert angrep i et lite område i overgangen, mens et større område omkring kan fungere som katode og akselerere angrepet, se eksempel i Figur 7.

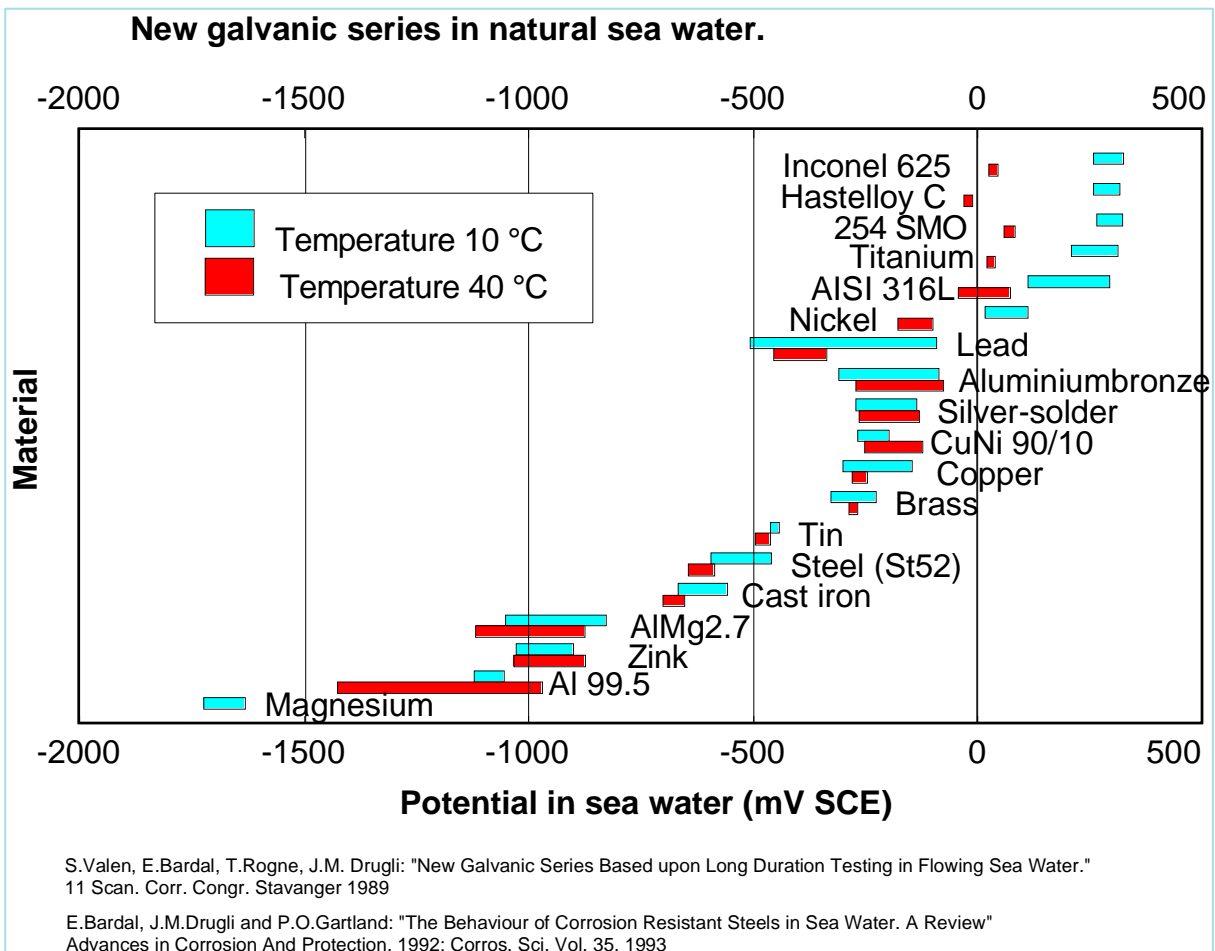
Figur 8. Spenningsrekke i sjøvann. Potensialene ved 10 °C er relevante for undersjøiske tunneler.

- Materialene er i elektrisk kontakt slik at elektroner kan gå fra det ene materialet til det andre
- De befinner seg i den samme elektrolytten eller under den samme væskefilmen på overflata, for eksempel i en fuktig tunnel
- Det ene materialet er edlere enn det andre (en spenningsforskjell på mer enn 50 mV, se spenningsrekka i Figur 8)

For å avgjøre om det er fare for galvanisk korrosjon ved sammenkobling av to materialer kan man se på en såkalt galvanisk spenningsrekke. Et eksempel er gitt i Figur 8. For at det skal være risiko for galvanisk korrosjon sies det vanligvis at det må være en potensialforskjell på 50 mV mellom de to materialene. Hastigheten på korrosjonsangrepet vil være avhengig av potensialforskjellen, saltinnhold i elektrolytten og hvor effektiv katode det edleste materialet er. For sammenkobling av ulike materialer fins det i mange tilfeller veldokumenterte løsninger for hvordan dette skal gjøres.

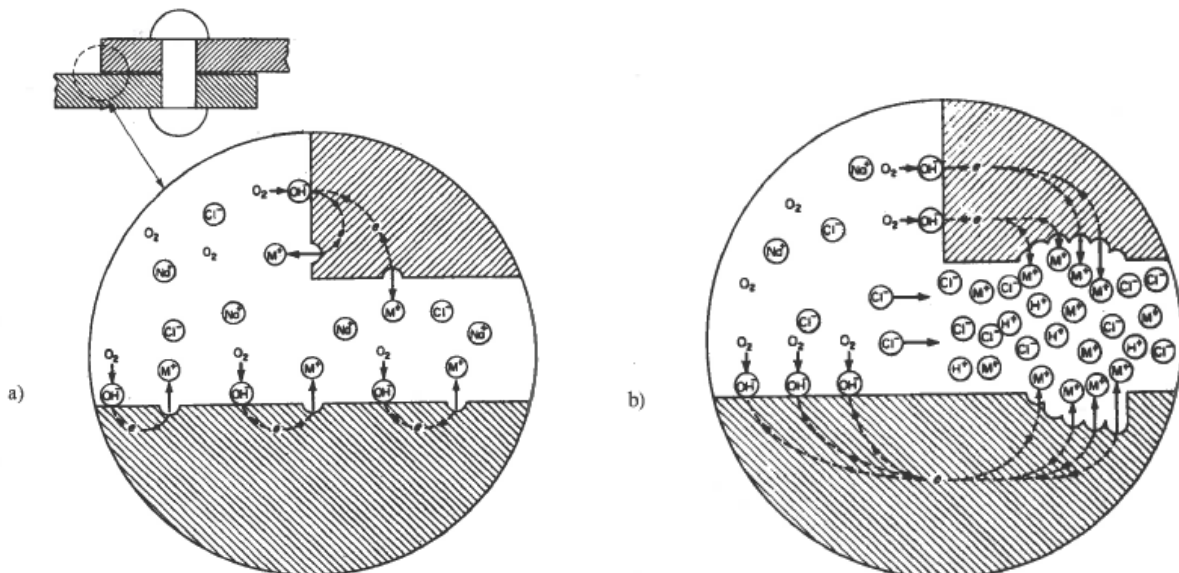
Figur 9. Spaltkorrosjon som forklart av Fontana and Greene [2]

- Vann trenger inn i spalten. Rustfrie materialer har en ørliten korrosjon som kalles passiv korrosjon. Den er så liten at den ikke forårsaker noe materialtap, men den er nok til at oksygenet som følger med vannet inn i spalten etter hvert brukes opp. Se Figur 9a

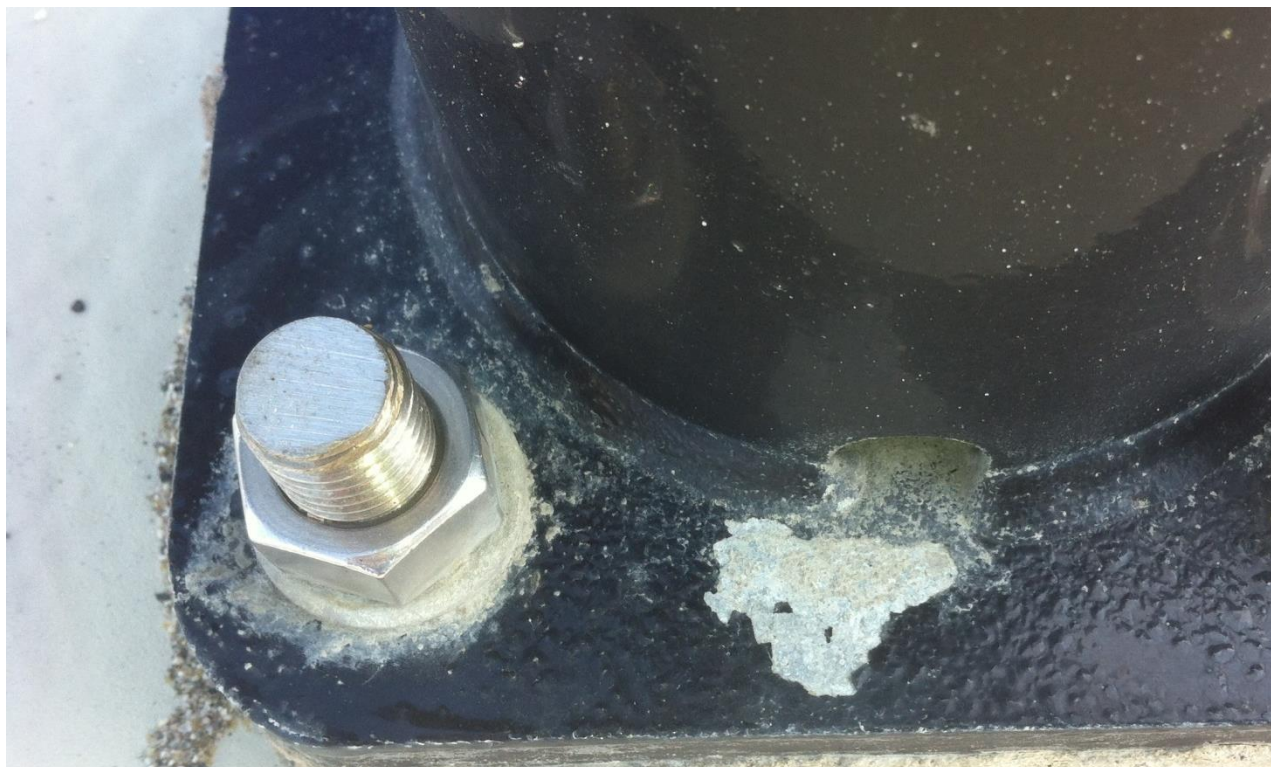
Figur 13. Korrosjon på sink under pulverlakk forårsaket av slag (sink-jern partikler) i overflata på sinken. Galvanisk effekt fra den rustfrie bolten akselererer korrosjonen. Angrep forårsaket av nålestikk vil ha et tilsvarende utseende. (Foto: SINTEF)

En annen feil på sinkbelegget som kan svekke pulverlakken er slag i overflata (også kalt kviser). Dette er harde jern-sink faser i overflata som kan dannes under varmforsinkinga, eller partikler av jern-sink som flyter på toppen av sinksmelta og fester seg på godset når det trekkes opp. Slagget danner skarpe små punktformede forhøyninger i overflata. Når godset senere pulverlakkres blir lakken tynn og svekket over disse forhøyningene, som dermed fungerer som initieringspunkter for korrosjon. På samme måten som for nålestikk kan komponenter av bart stål i nærheten akselerere korrosjonen ved en galvanisk effekt. Figur 13 viser et eksempel på dette på en varmforsinket og pulverlakkert gjerdestolpe. Angrep forårsaket av nålestikk vil ha et tilsvarende utseende.
