# Miljøbelastningar i vegtunnelar

Etatsprogrammet Varige konstruksjonar 2012-2015

STATENS VEGVESENS RAPPORTAR

Environmental loads in road tunnels

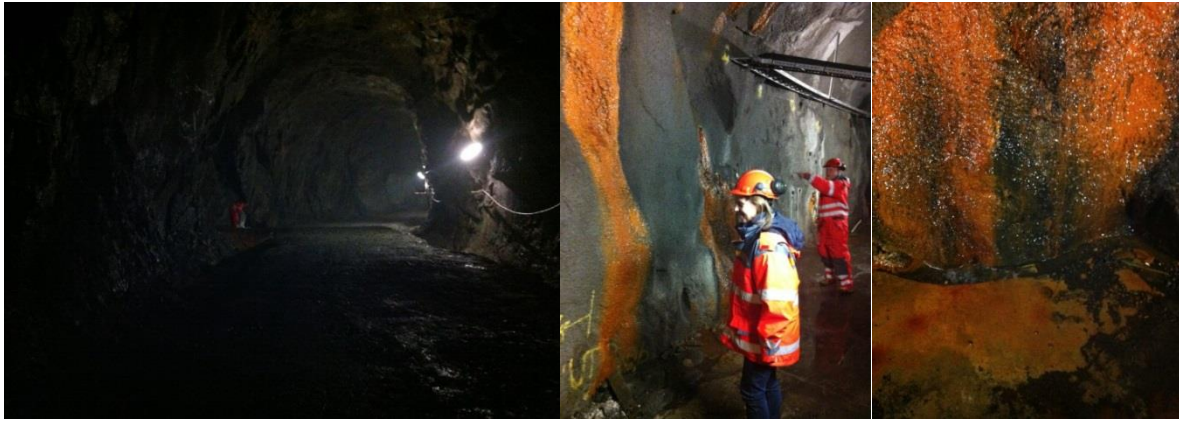
**Figure 1.** Photos from left to right: the tunnel at the test site, one of the tunnel locations with extensive biofilm formation and close up of the biofilm on the sprayed concrete.

**Figure 1. Photos from left to right: the tunnel at the test site, one of the tunnel locations with extensive biofilm formation and close up of the biofilm on the sprayed concrete.**

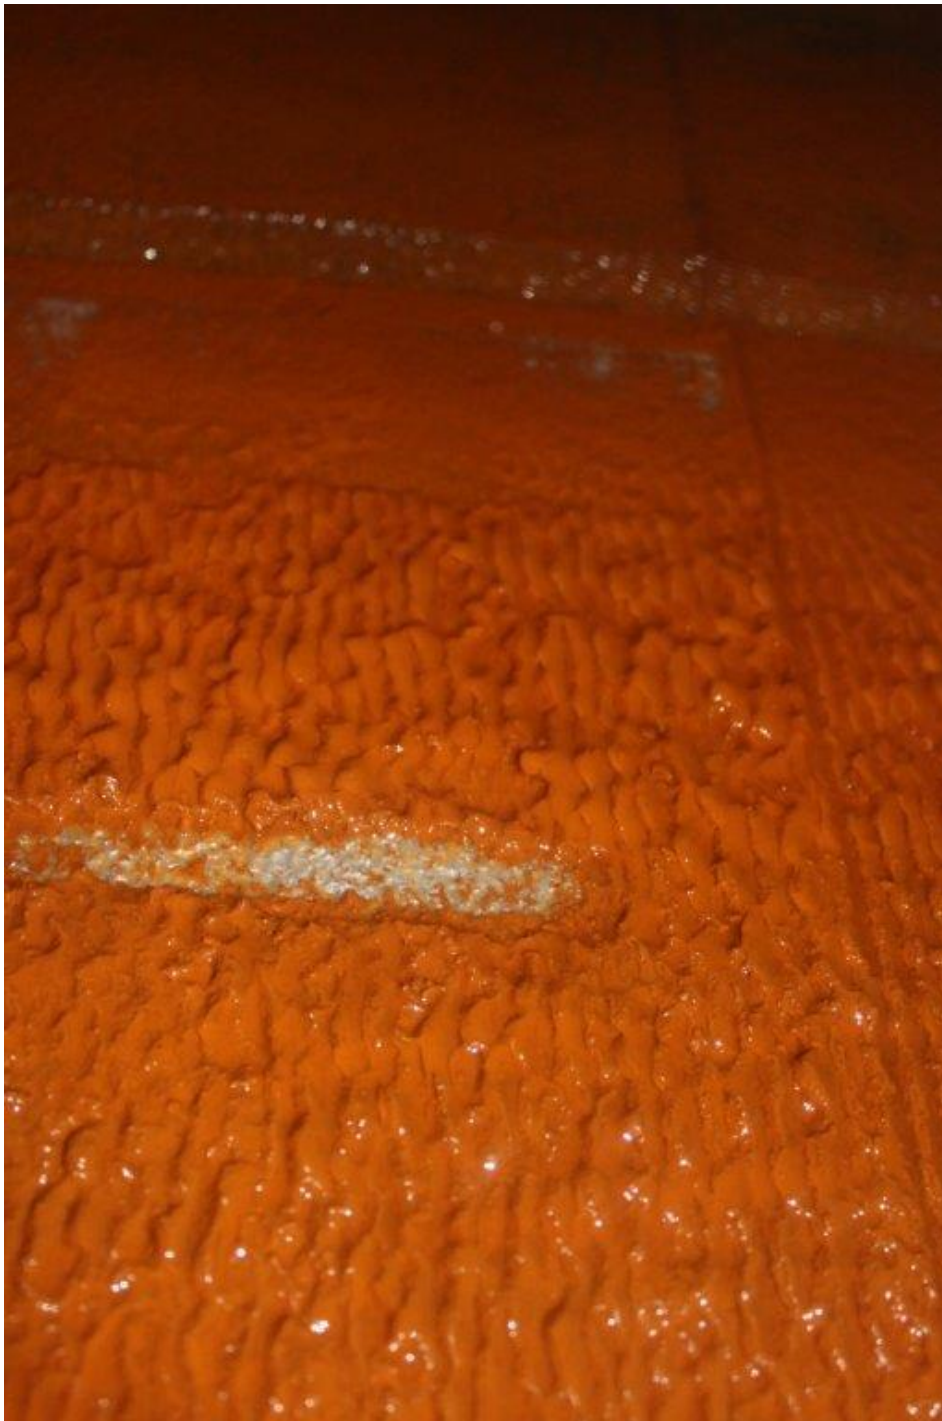
Kommentar:

I Karmøytunnelen, dannes det meget store mengder bakterier i tunneltaket som renner / drypper ned på baksiden av PE-vann- og frost-sikringen. Bildet er tatt ca. 3 -4 m opp over dreneringsgrusen. Bakterielaget er 1 - 2 cm (!) tykt og det over en tunnallengde på 5 m, anslår jeg. I dette området er det relativt stor innlekasje av sjøvann.

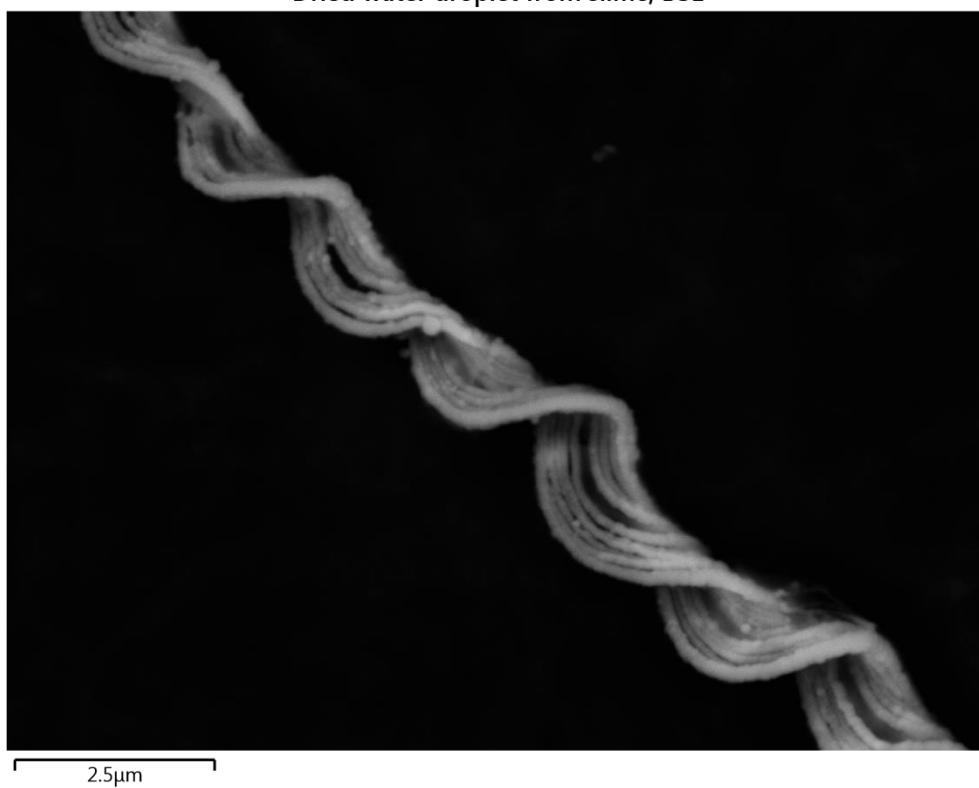
Dried water droplet from slime, BSE

Kommentar:

De vridde fibrene består av flere tynne fibriller.

De vridde fibrene har mye jern-  
oksid og salt i seg. Spektrum fra  
karbon-tape er vedlagt for  
referanse.

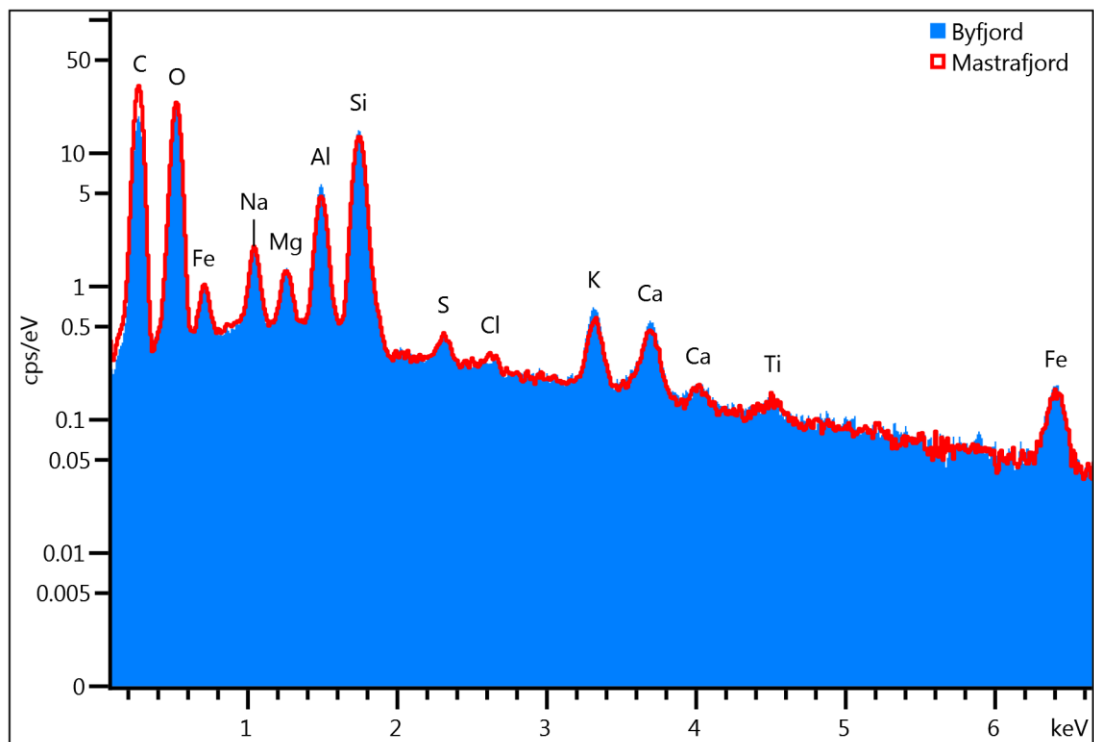
Kommentar:

Kjemien i slammet ble påvist ved hjelp av Energi Dispersiv røntgen Spektroskopi, EDS, i SEM. Sammensetningen ser lik ut i prøvene fra de to tunnelene. Spektrumet fra Mastrafjordtunnelen, viser noe mer karbon, men det skyldes at slammets dekningsgrad på karbonteipen er noe mindre her en på prøven fra Byfjordtunnelen, i.e. mer karbonsignal. Begge diagrammer viser samme spektra, men presentert med hhv. lineær og logaritmisk intensitetsakse. Ingen av enkelt partiklene undersøkt senere i dokumentet viser klor. Klor antas derfor å ha vært i løsning i væsken som er fordampet bort.
