# Oppsummering av tilstandsutvikling i sprøytebetong som bergsikring i ulike tunnelmiljø

Etatsprogrammet Varige konstruksjoner 2012-2015

Nr. 566

Durability development for sprayed concrete as rock support in different tunnel environments

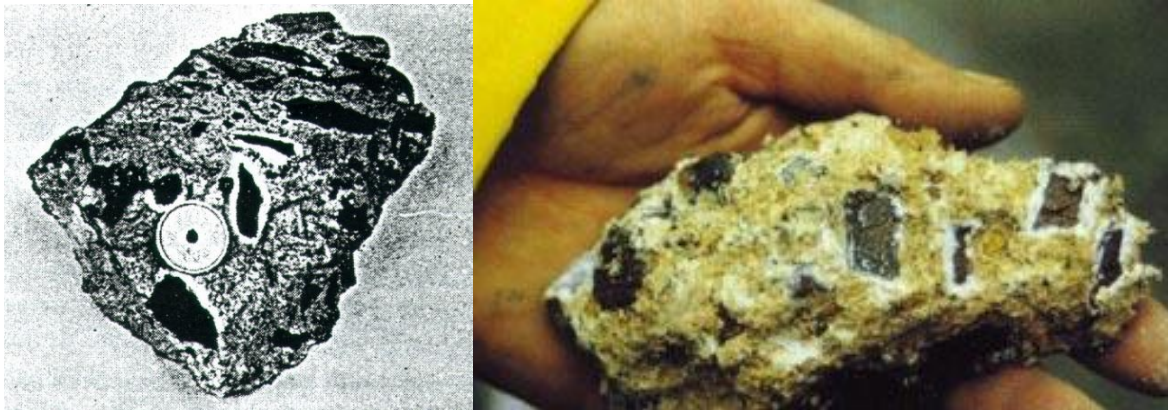
*Figur 2.2: Fullskala thaumasitt sulfatangrep. Venstre: Karakteristiske lyse soner («halo») av nedbroten betong omkring alunskifertilslag i gammel betong frå Oslo (Bastiansen mfl. 1957). Nyare undersøkingar har vist at dei velkjente alunskiferskadane var forårsaka av thaumasitt og ikkje ettringitt. Høgre: Lyse soner av thaumasitt omkring sulfidførande skifer i britisk betong (Department of the Environment, Transport and the Regions, 1999).*

- Det klassiske sulfatangrepet på betong i alunskifer i Oslo (Figur 2.2) var ikkje forårsaka av ettringitt og syreangrep (Bastiansen mfl. 1957),
- Årsaka var fullskala thaumasitt sulfat angrep (TSA) i kombinasjon med utluting, Popcorn kalsitt utfelling (PCD, = intern karbonatisering), med eller utan ytre påverknad frå svovelsyre (Hagelia og Sibbick 2009).

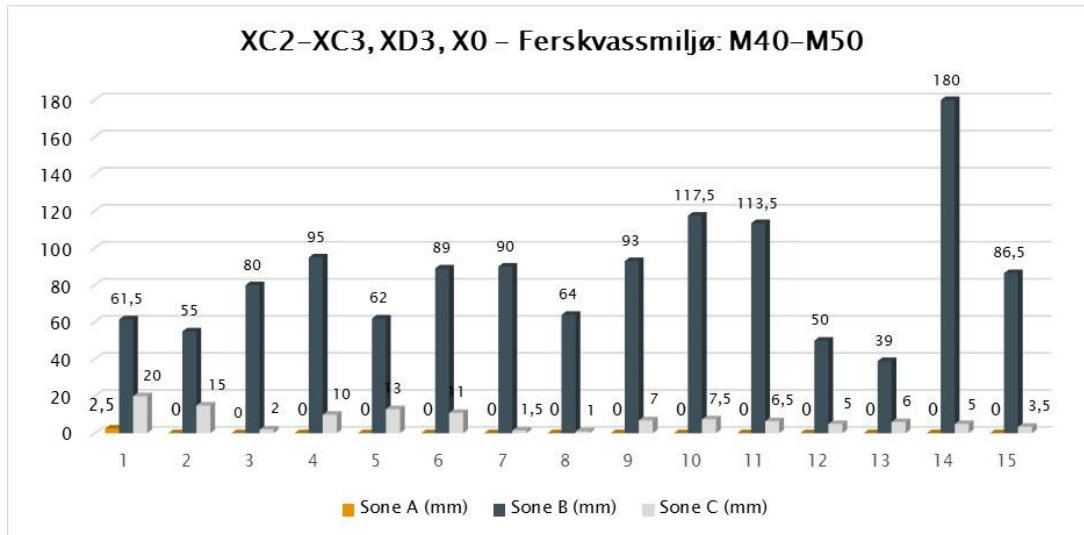
Figur 4.1: Fordeling av omvandling (Sone A mot berg, Sone C) og intakt indre sprøytebetong (Sone B). Summen av sonene svarar til total tykkelse. Nr 1 er Flekkerøytunnelen med utfelling av Popcorn kalsitt i Sone A. Elles er heftforholda gode. Varierende overflatekarbonatisering i Sone C.

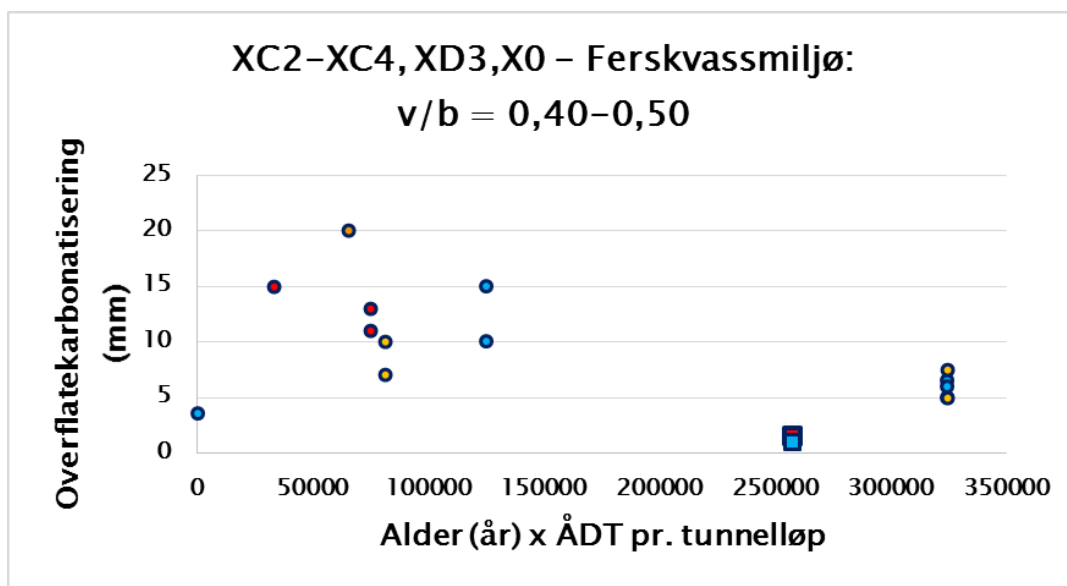
Figur 4.3: Overflatekarbonatisering og akkumulert trafikkmengd. Symbol som i Figur 4.2.

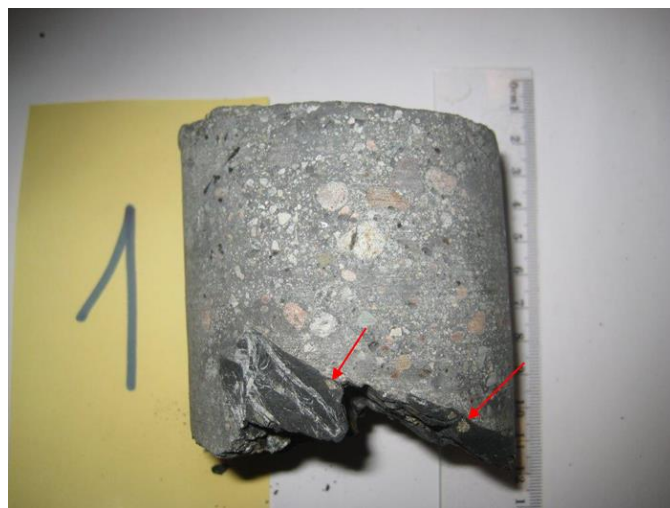
Figur 4.38: Eksempel på intakt sprøytebetong på grunn av svært god heft mot alunskifer i Svartdaltunnelen (betongalder: 16 år). Ikkje-reagerte svovelskorn < 1 mm frå heftsona (pilar). Resultat & foto, Jon Gulland (2015).

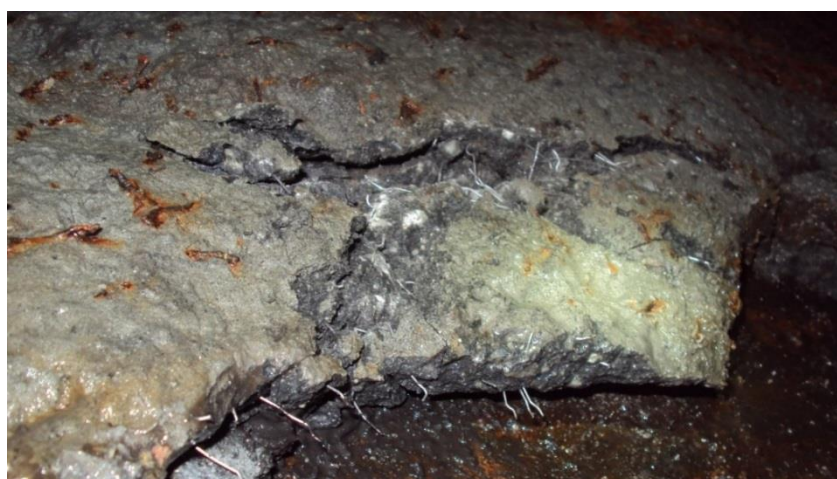
Figur 4.40: Ekebergtunnelen – Pel 1815 med avskaling. Stålfiberen i riss og sprekkar er heilt intakt på grunn av pH = 11,9 . Det lokale lekkasjevatnet er sterkt påverka av høg pH vaska ut frå betongens porevatn. Sprøytebetongen her er i ein tidleg fase av nedbryting. Stålfiberen på overflata i kontakt med fuktig luft og karbonatisert pasta er kraftig korrodert.

Figur 4.40. viser eksempel på *kombinert utvasking og avskaling* i Ekebergtunnelen. På denne lokaliteten var det relativt tynn betong (2–3 cm) og pH = 11,9 i det lokale lekkasjevatnet var svært høg. Dette tilsvarar vatn i kontakt med portlanditt (Ca(OH)<sub>2</sub>) og viser tydeleg utvasking av portlanditt i sementlimet, dvs. sprøytebetong som er i ferd med å brytast ned. Den høge pH-verdien forklarar også korfor eksponert stålfiber nær heftsona og på sprekkar er fullt intakt. Stålfiberen i ytre overflata, i kontakt med fuktig luft og karbonatisert betong, er derimot kraftig korrodert. Det er også registrert oppsprekking i samband med svelling i alunskifer på pelnummer 1835 (Vedlegg 3).

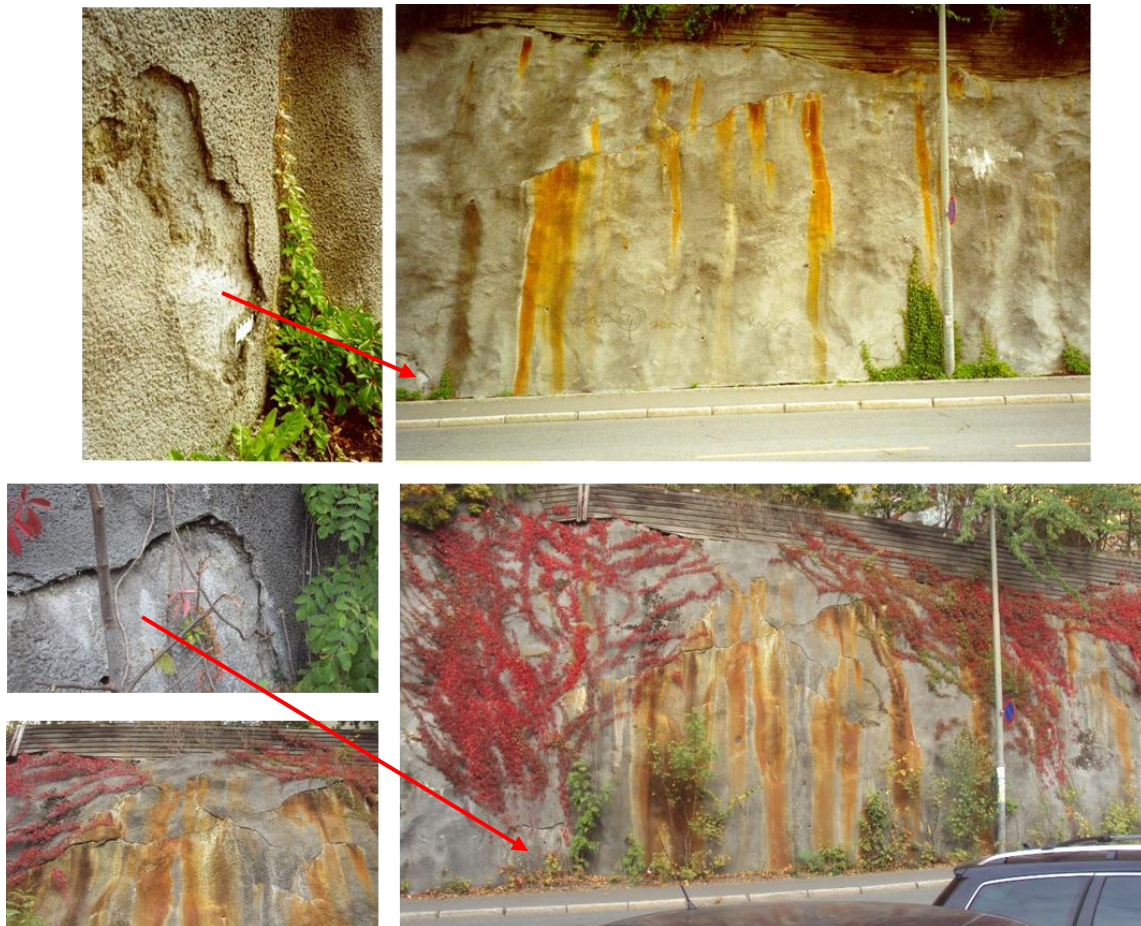
*Figur 4.41: 13 år gammel betong: Intern avskaling langs fullstendig nedbrote 1–3 cm sjikt (øvt-venstre). All stålfiber bortkorrodert: fullskala TSA og PCD: Utfelling av jern-oksyhdroksid frå enkelte sprekker elles lite oppsprukken (øvt-høgre). 27 år gammel betong: Intern avskaling hadde auka kraftig, samt med omfattande krakering over store deler av skjeringa. Foto Per Hagelia.*

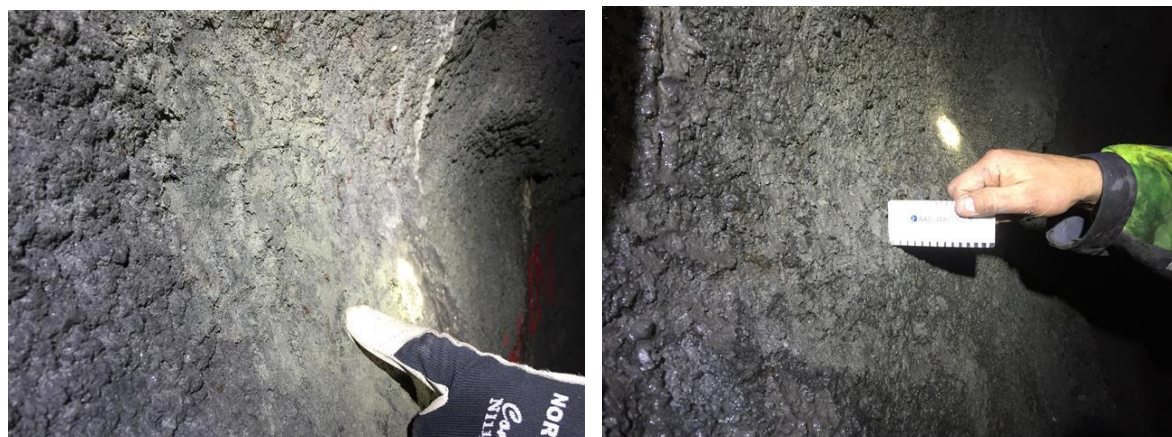
*Figur 4.46: Laus betong på sprøytebetong i austgåande løp i Svartdalstunnelen: Pel 587 venstre side (venstre bilde) og pel 922 høgre side (høgre bilde). Merk lyse område med kalsitt: Foto: Knut Boge, Geovita AS.*

Det er utført mineralidentifikasjon ved XRD på fire av prøver av laus overflatebetong frå Svartdaltunnelen (Tabell 4.17 og Vedlegg 3). Mesteparten av minerala (90–97 %) representerer fint tilslag av kvarts, plagioklas, alkalifeltspat, pyroksen, amfibol, glimmer og kloritt. Elles er det 2–9 % kalsitt. Prøvene frå pel 825V og 922H inneheld spor av svovelkis (< 1%) og sistnemnte også 1 % dolomitt.

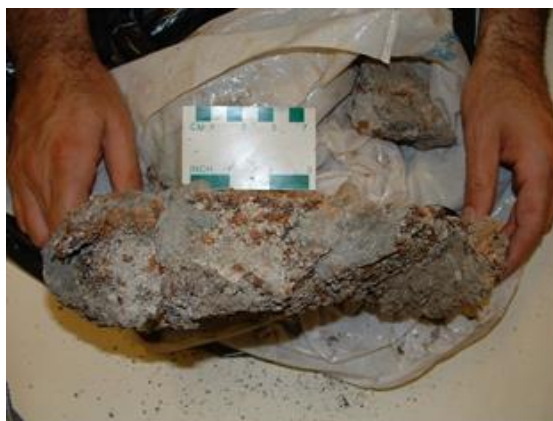
*Figur 4.104: Sterkt forvittra og svært svakt betongflak Oslofjordtunnelen frå område med høgt vasstrykk. Betongen kunne brytast opp med handmakt.*

- Eit 10 cm tykt ytre flak av sprøytebetong kunne lett rivast laust med handmakt (Figur 4.104)
- Nokre veker seinare var alle skarpe kantar avrunda ved forvitring
- Undersøkingar i laboratoriet viste at mangan og jern frå relativt tynn og våt biofilm på overflata hadde trengt djupt inn i betongen og ført til ekstrem svekking ved total omvandling av sementpastaen og med samtidig fullstendig nedbryting av stålfiberen

Figur 4.104 viser eksempel på denne nedbrytinga, og er omtalt av Hagelia (2011b). Nedbryting med så stort omfang er på ingen måte representativt for undersjøiske tunnelar, men det er avgjort av interesse at det finst eksempel på total disintegrering av ein stor del av tverrsnittet bare etter 4–5 år. I Kapittel 5 er denne svært sterke nedbrytinga vurdert i lys av hydrogeologiske forhold.

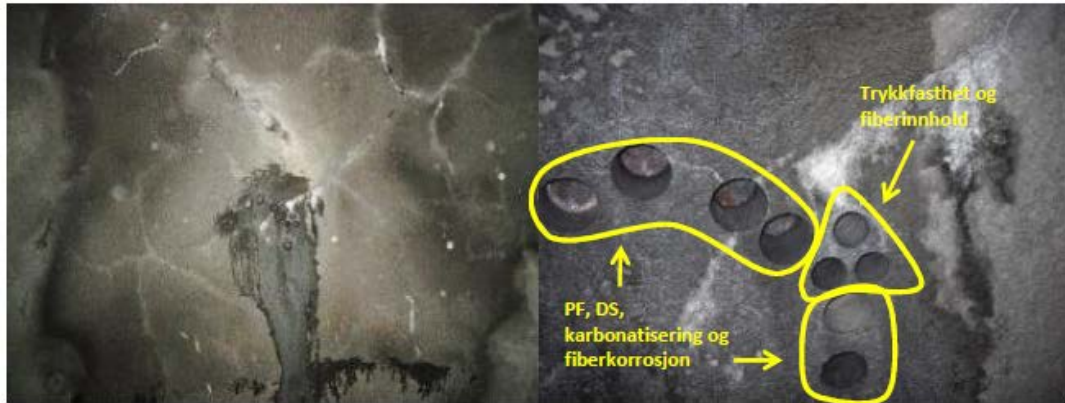
VI.6. 405 høgre. Bora ut frå lift i krakalert område 4,5-5 m over vegbanen i 2014. Betongalder 14 år. Foto: Mannvit.

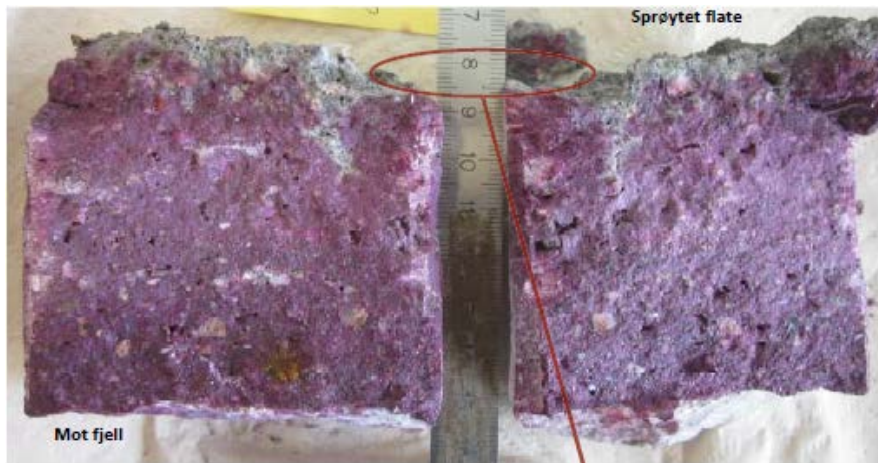
VI.10. Pelnummer 405 høgre. Kjerne 405-8. Overflatekarbonatisering inn til 5 mm samt lokalt på riss inn frå overflata. Ikkje karbonatisering frå heftsona mot bergmassen. Betongalder 14 år. Foto: Mannvit.

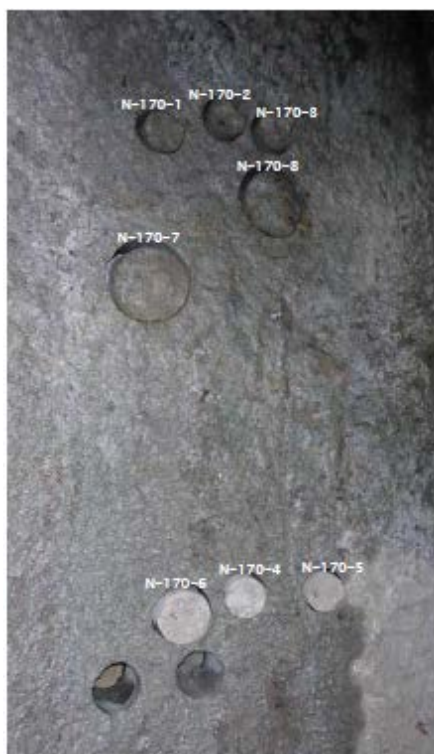
VI.15. Prøvestader ved pel 170. Bora ut i 2014. Betongalder 13 år. Foto: Arnhild Fjose.

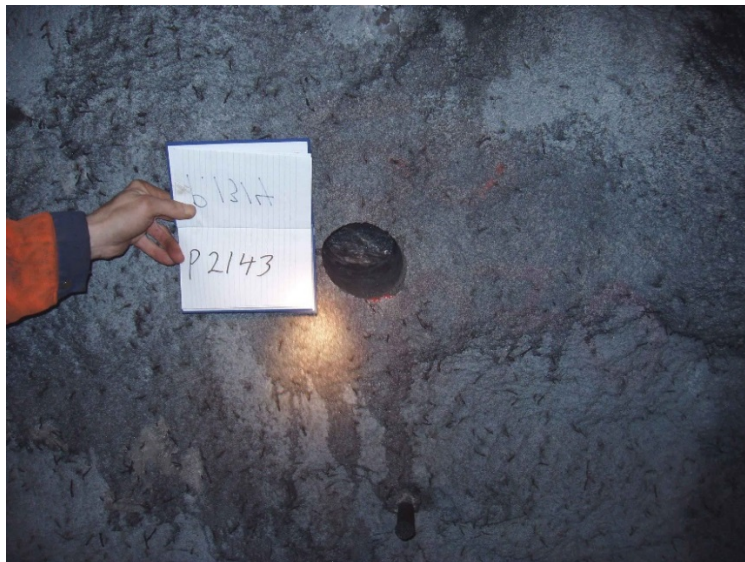
VI.24. Lokalisering av kjerne 2142 i lys og opprinneleg tørr betong med tydeleg ytre karbonatisering. Bora ut i 2003. Betongalder 15 år. Foto: Dag Øystein Løyning, Mesta.

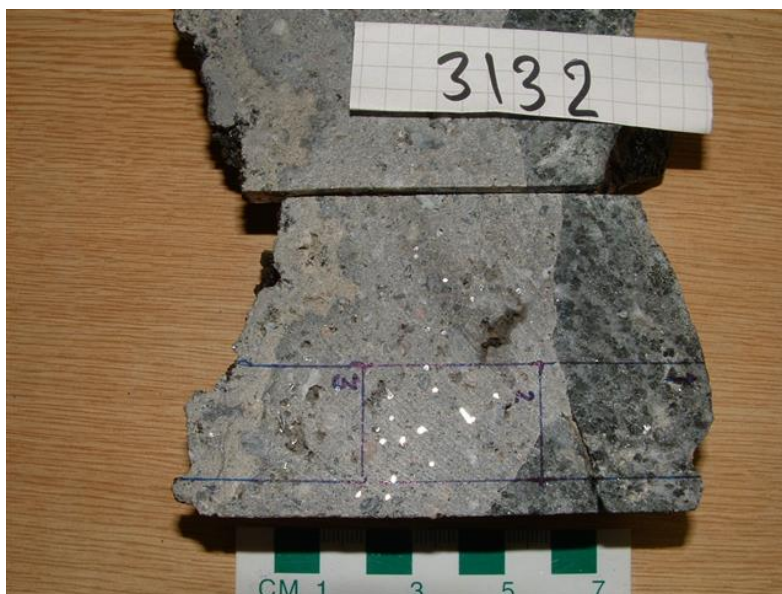
VI.25. Kjerne 3132 (frå same pelnummer) med tynnslipområder. Bora ut i 2003. Karbonatiseringsdjup i kontakt med tunnelluft er 15 mm. Heftsona mot berg er god, utan omvandling og utfellingar. Betongalder 12 år. Foto: Per Hagelia.

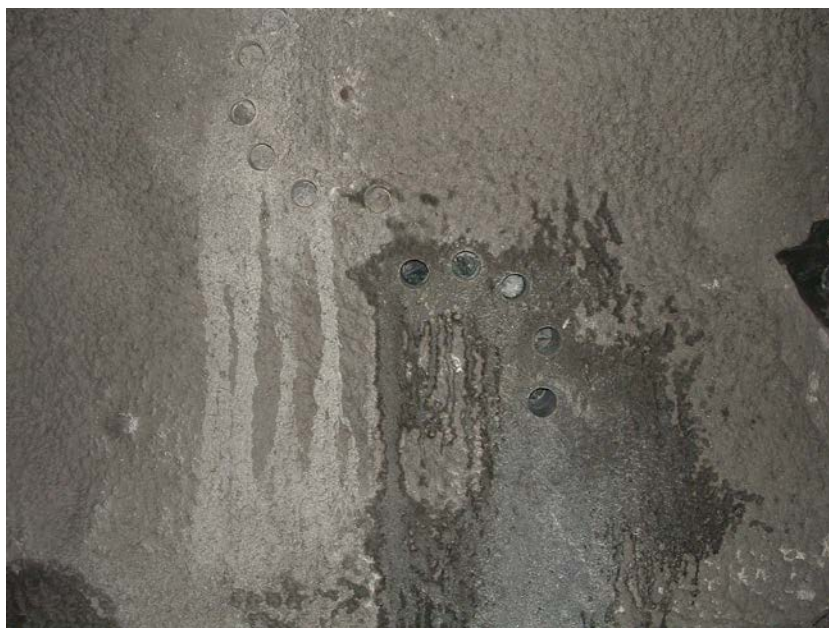
V.1.26. Lokalisering av kjernene 3-1, 3-2, 3-3, 3-4 og 3, 5 (høgre) ved pelnummer 4410 frå lys og opprinneleg tørr betong med tydeleg ytre karbonatisering. Bora ut i 2004. Betongalder 13 år. Prøvene 3-1, 3-4 og 3-5 blei brukt til trykkprøving; 3-2 og 3-3 for strukturanalyse med tynnslip. Prøvepunktta oppe til venstre representerer kjerner bora ut i 1996, og undersøkte i etatsprogrammet «Riktig bruk av sprøytebetong i tunnelar» (Røhrsveen og Lygre 1996, Davik 1997b). Foto: Per Hagelia.

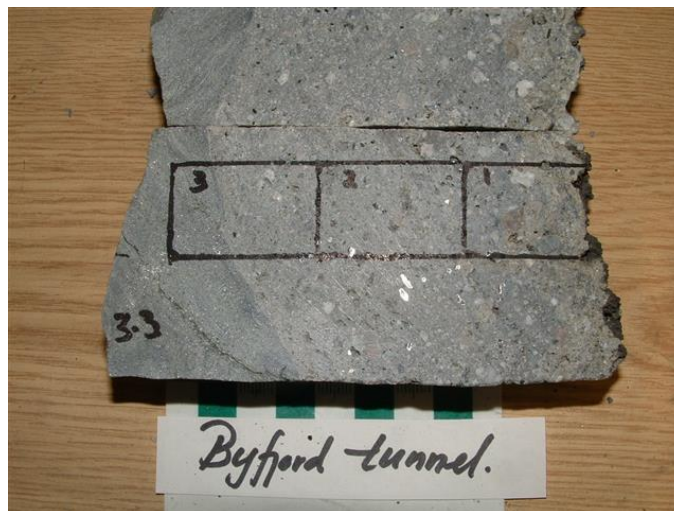
VI.28. Kjerne 3-3 frå pelnummer 4410 med tynnslipområder. Bora ut i 2004. Svært god heft utan omvandling og utfellingar. Karbonatiseringsdjup i kontakt med tunnelluft er på 20 mm med litt marginal fiberkorrosjon. Betongalder 13 år. Foto: Per Hagelia..

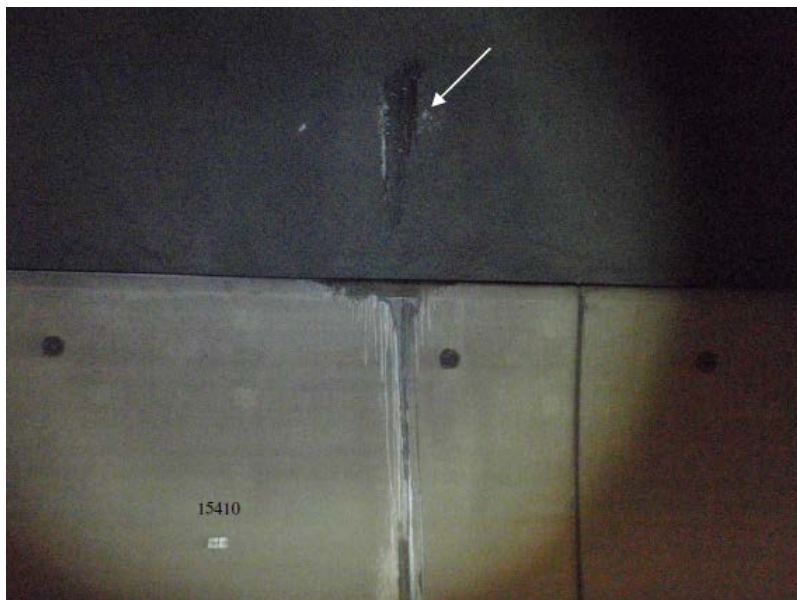
VI.29. Utboring av sprøytebetongkjerner frå bergsikringa i 2009 (pil). Betongalder 10 år. Foto: Jan Viggo Holm, Norconsult.

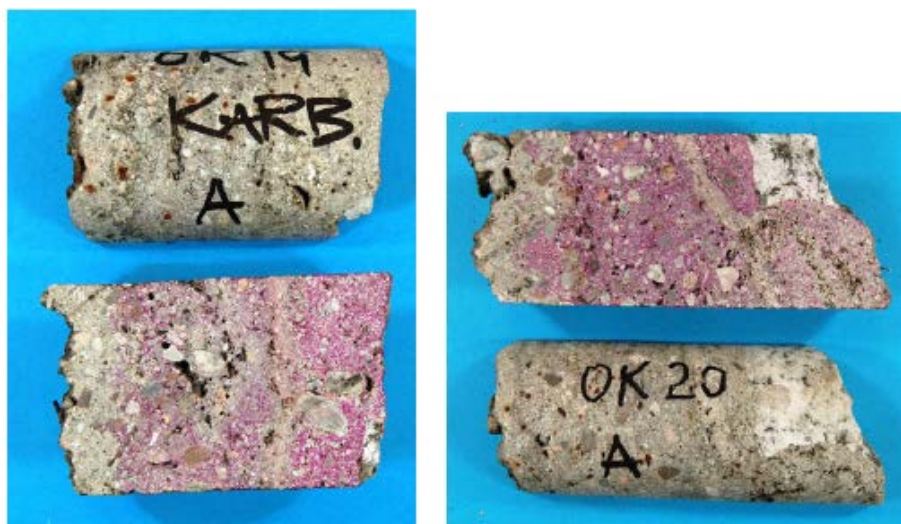
VI.30. Overflatekarbonatisering inntil omkring 12 mm. Betongalder 10 år. Foto: SINTEF.

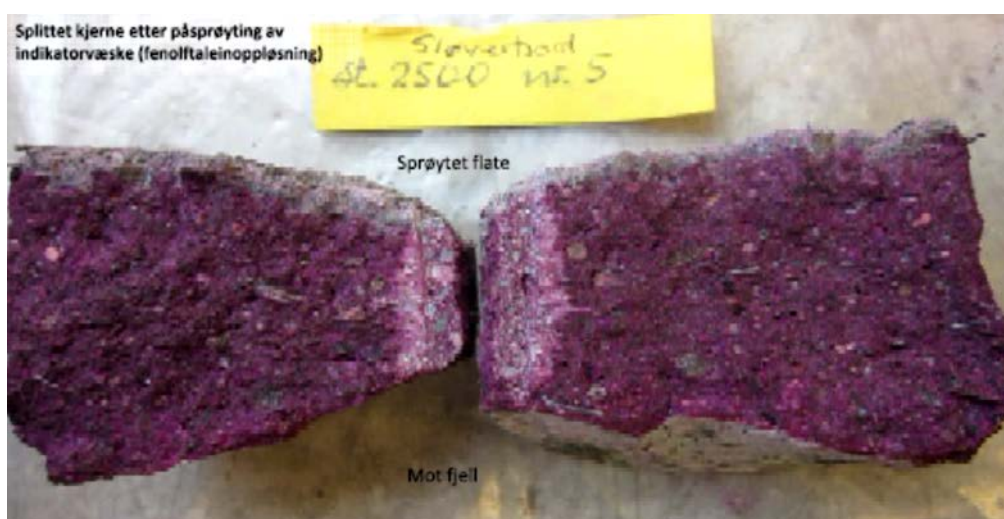
VI.32. Karbonatisering avgrensa til overflata. Kjerne 2500-5. Betongalder 18 år. Foto: Mannvit.

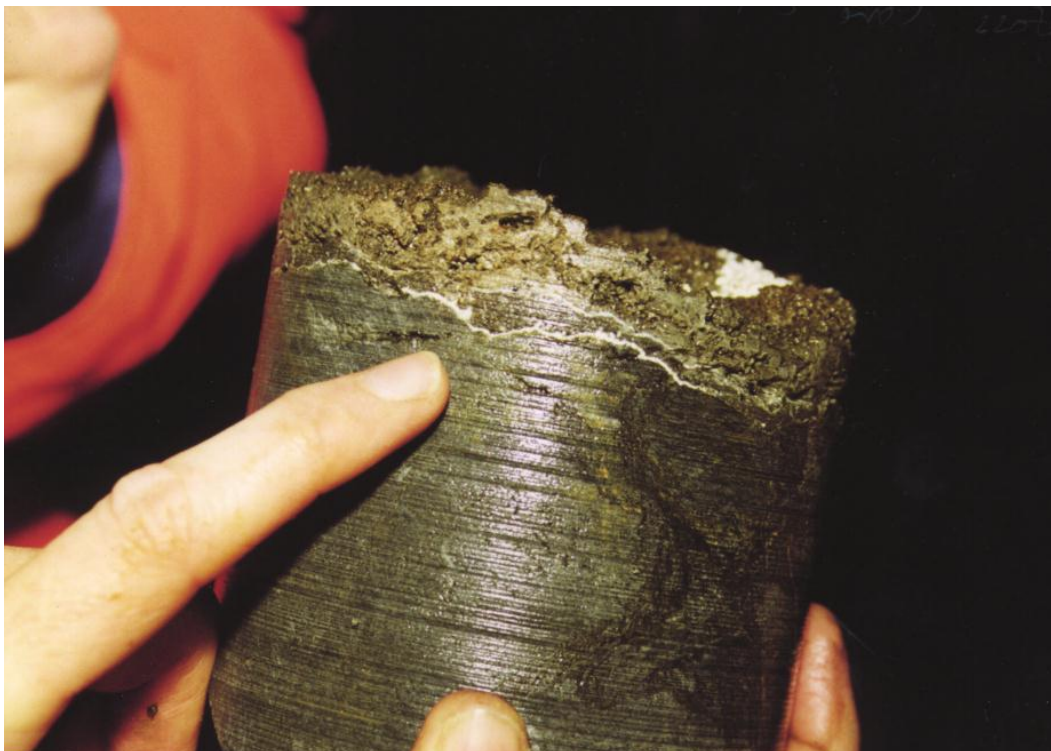
*V2.1. Kjerne P00/1570/1, bora ut i 2000. Betongalder 16 år. Fullskala thaumasitt sulfatangrep (TSA) var avgrensa til svært tynn betong. Foto: Ted Sibbick, BRE.*

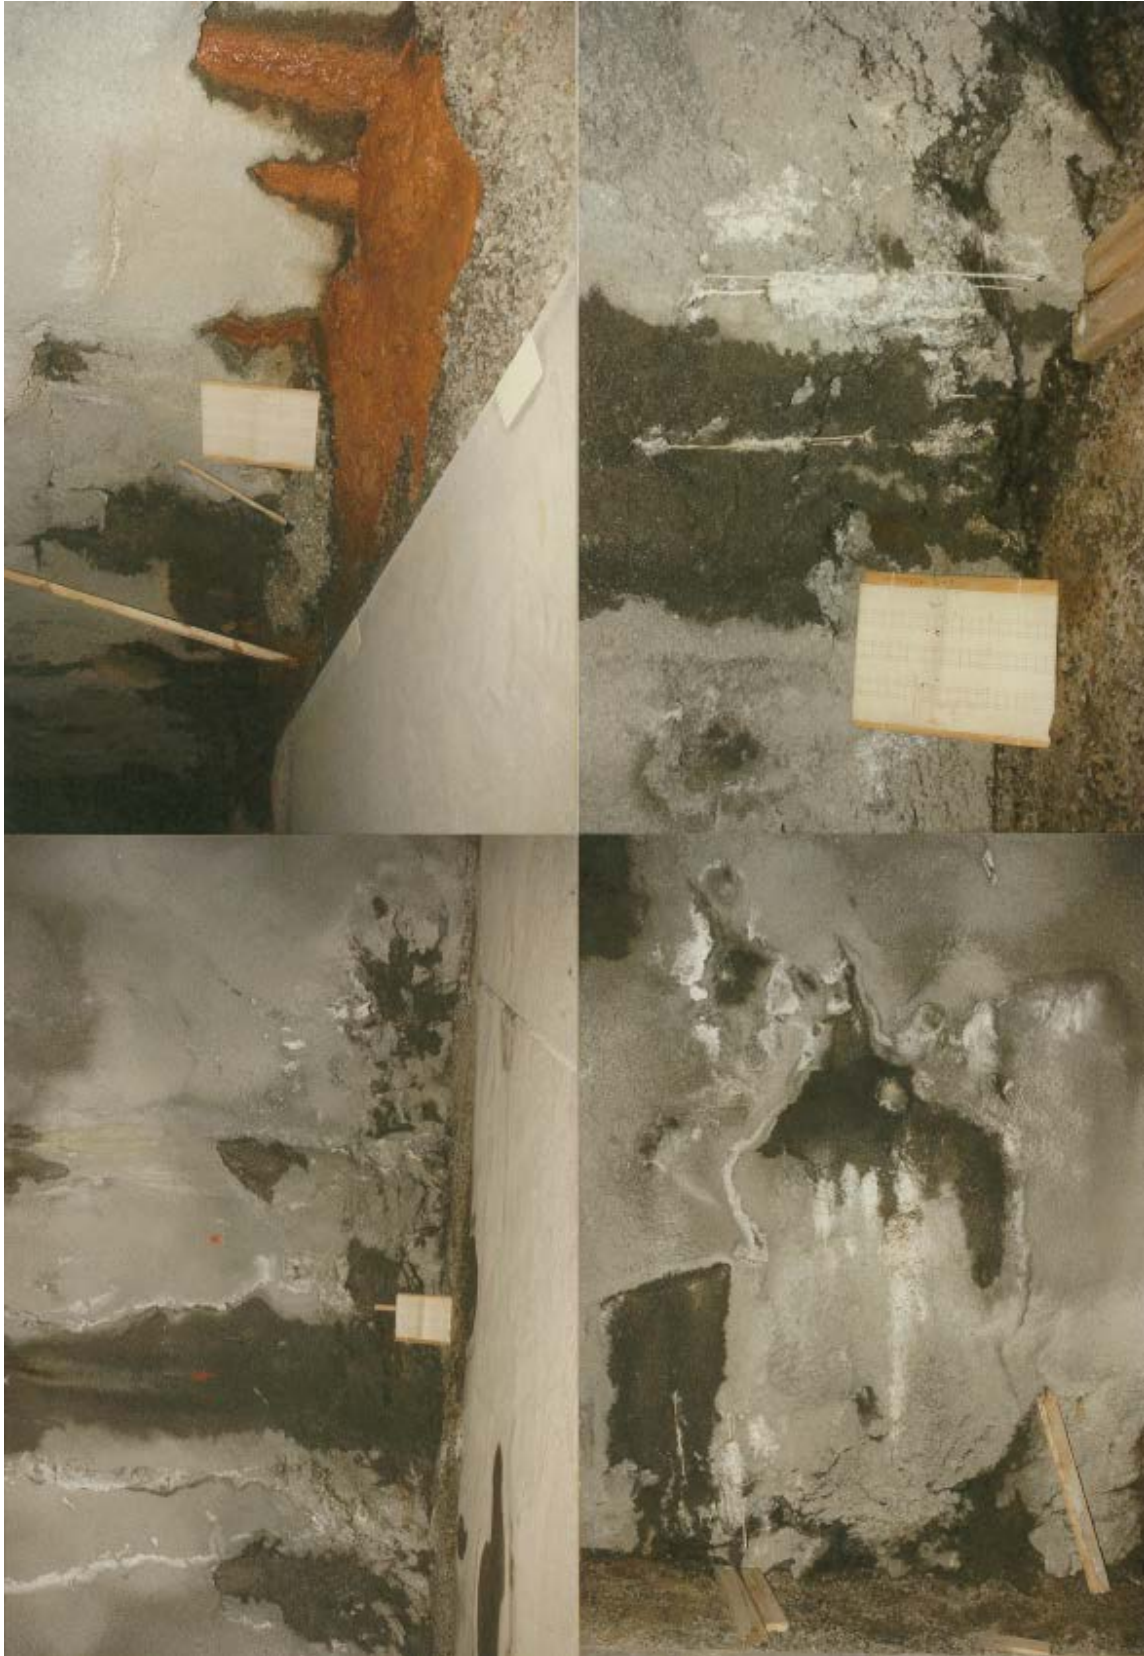
V2.2. Utfellingar av kalsiumkarbonat og natriumsulfat (kvit) i Harpefosstunnelen 1997. Betongalder 13 år. Merk lokal bioakkumulasjon (rusta jernbakteriar). Det var inga endring å merke ved undersøkinga i 2000. Foto: Per Hagelia.

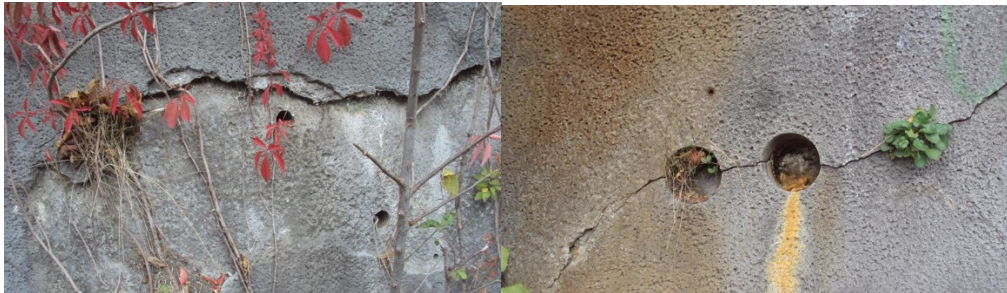
V3.1. Oversikt over prøvepunktene frå 2000 sett i 2014. Kjerneprøver ( $d = 100 \text{ mm}$ ): Core 1 og 2 (venstre bilde) og Core 3 og 4 (høgre). Foto: Per Hagelia.

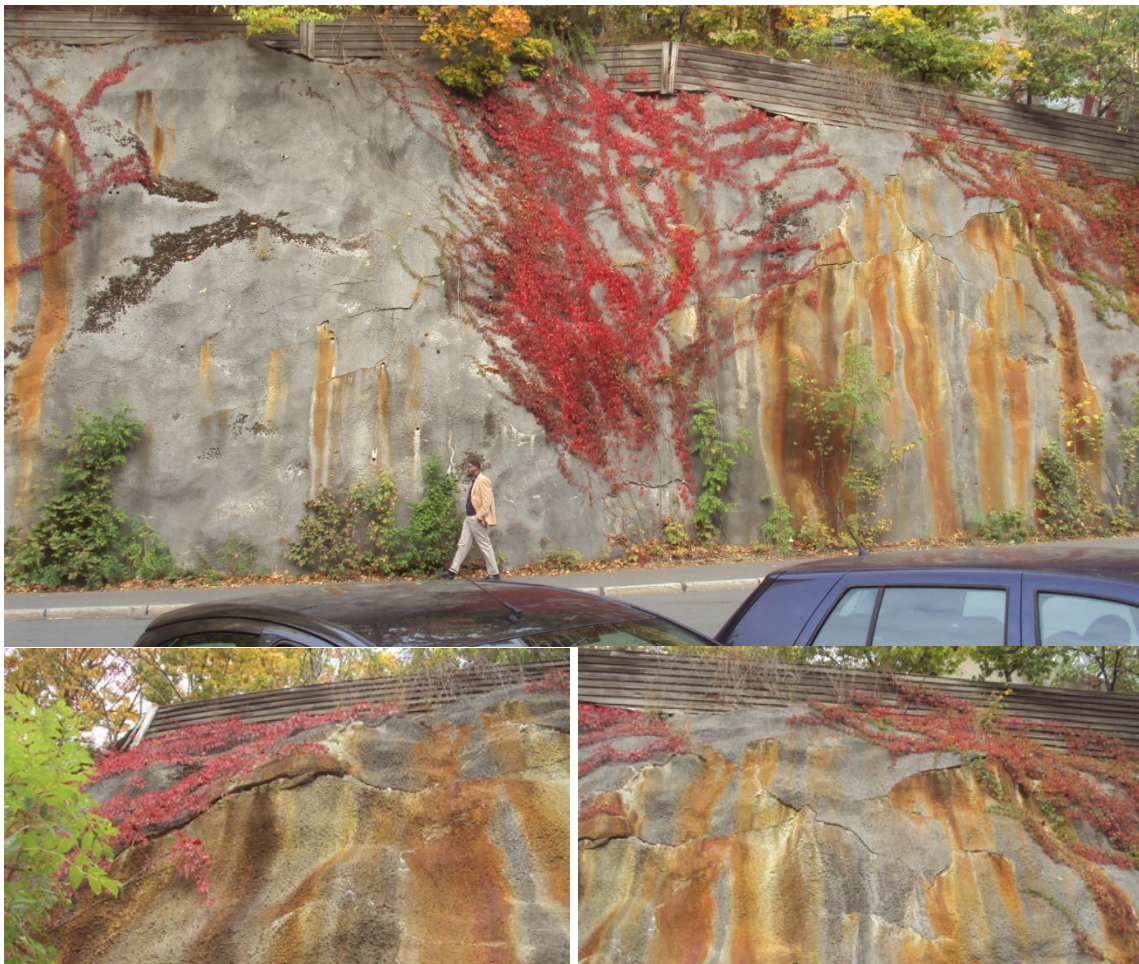
V3.2. Sprøytebetongen i Åkebergveien var kraftig krakelert etter 27 år på grunn av kombinert syre- og thaumasitt sulfatangrep og sannsynlegvis svelling i alunskiferbergmassen. Rusta og gule render er utfelte frå oksidert alunskifervatn via gjennomsettande sprekkar i betongen. Foto: Per Hagelia.

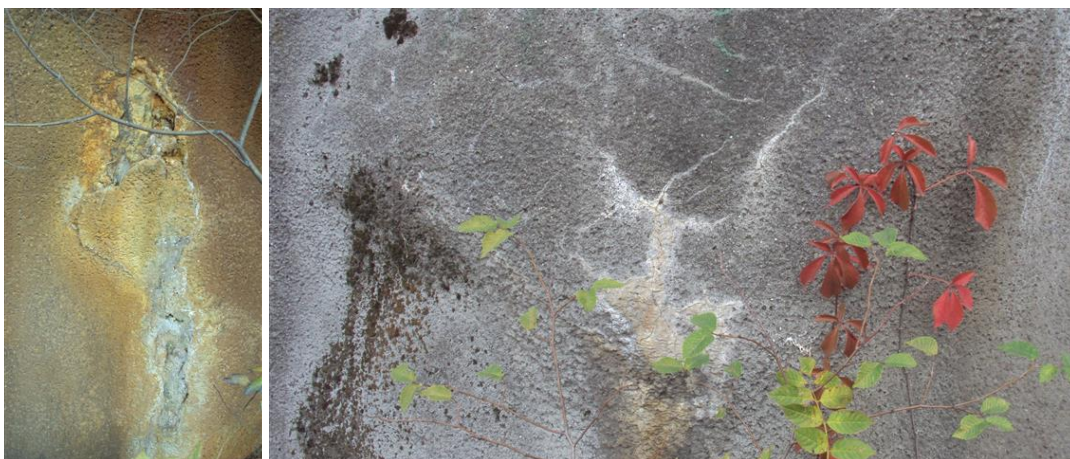
V3.3. Detaljar frå Åkebergveien i 2014. Venstre: Kraftig nedbryting av sprøytebetong og avskaling i overflata. Gul utfelling av forvittrings-mineral (jarositt m.m.) er danna frå syregivande sulfidoksidasjon i alunskifer. Høgre: Utfelling av kalsiumkarbonat på overflata og på nettriss (og muleg gips og thaumasitt) danna ved utluting av betongen i kombinasjon med thaumasitt sulfatangrep. Betongalder 27 år. Foto: Per Hagelia.

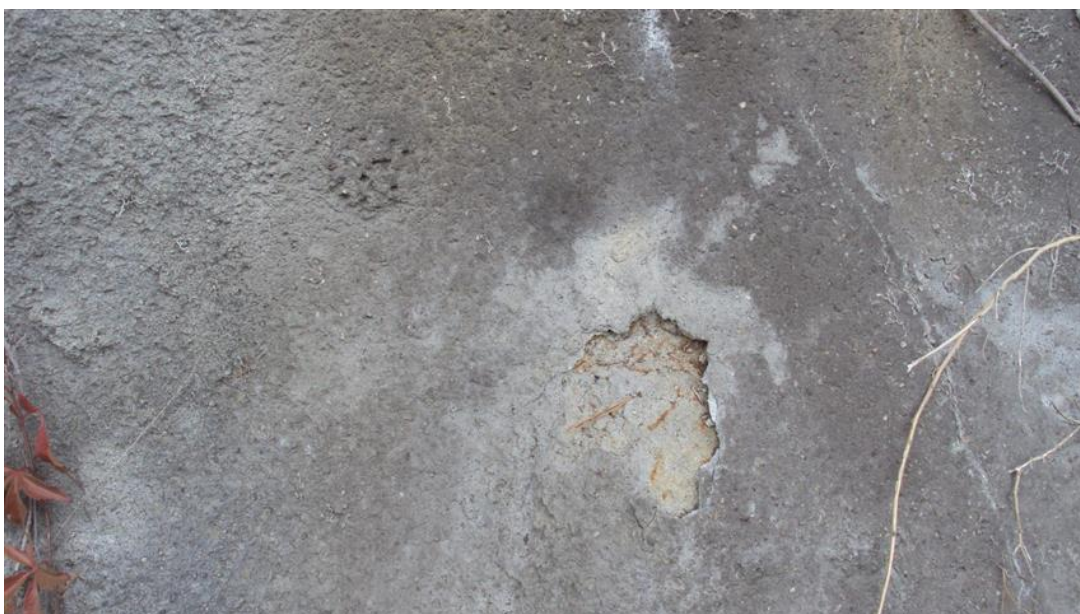
V3.4. Detaljar frå Åkebergveien i 2014. Avskaling i sprøytebetong langs sone med fullskala thaumasitt sulfatangrep og destruktiv stålfiberkorrosjon. Betongalder 27 år. Foto: Per Hagelia.

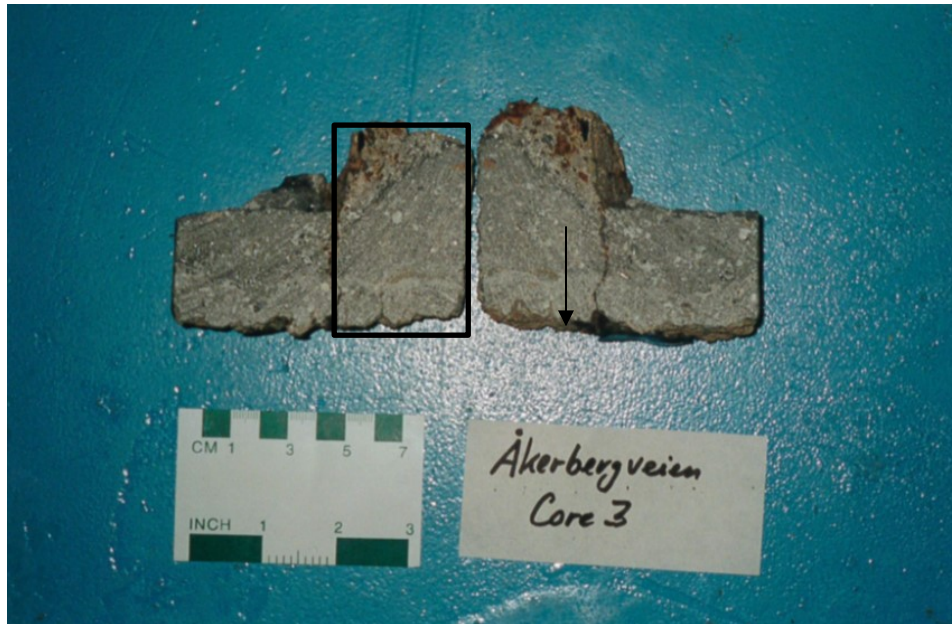
V3.7. Kjerne Core 3 med tynnslip område for BRE nr. P00/1570/29. Sprøytebetong med omfattende stålfiberkorrosjon knytta til syreangrep mot alunskifer (Sone A). Betongalder 13 år. Litt alunskifer bevart i venstre kjernehalvdel. Foto: Per Hagelia.

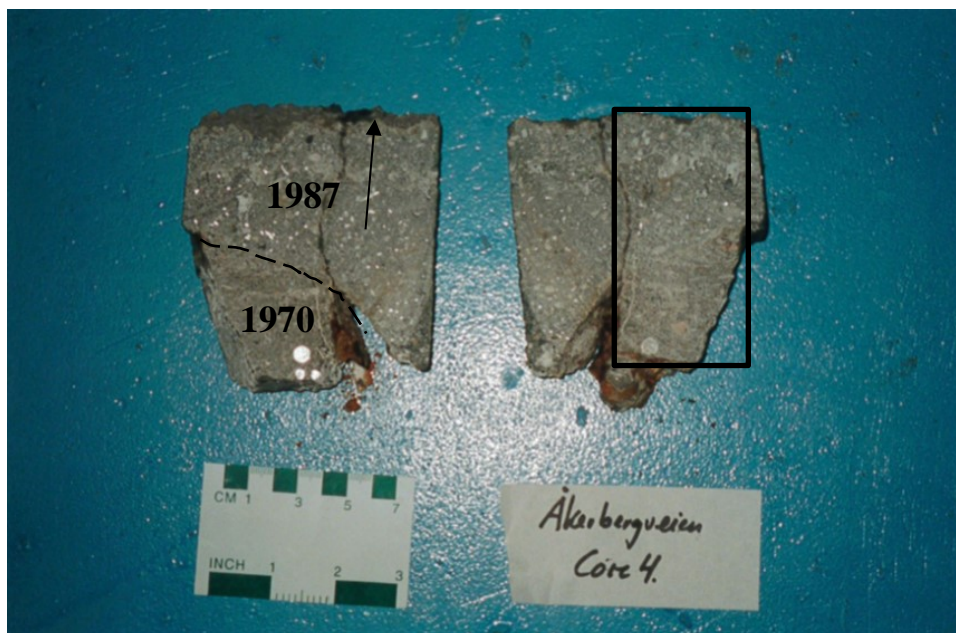
V3.8. Kjerne Core 4 med tynnslip område for BRE nr. P00/1570/30. Kjerna hadde ein ca. 30-50 mm rest av sprøytebetongen frå 1970 med stålrubber som armering under ca. 40 mm stålfiberarmert sprøytebetong og 20 mm ytre fiberfri betong frå 1987. Begge betongane var litt svekka av Ca-utluting, thaumasitt sulfatangrep og Popcorn kalsitt. Stålet i stor grad var intakt gjennom heile tverrsnittet. Foto: Per Hagelia.

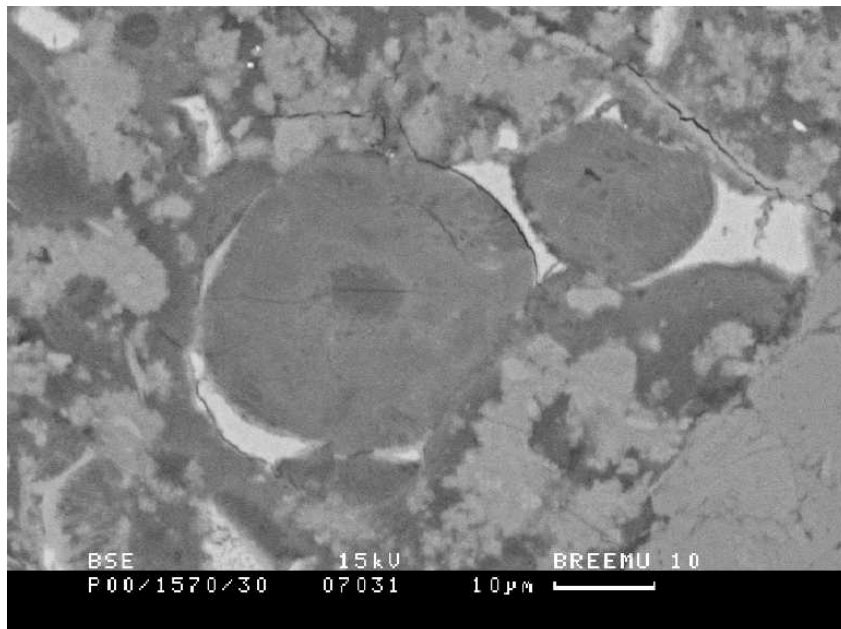
V3.14. Udispersert silika i Åkebergveien (runde), omgitt av utluta sementpasta (mørk grå) og Popcorn kalsitt (lysare grå). Bare godt dispersert silika gir ønska effekt. Foto: Derek Metcalf, BRE-Garston, Watford.

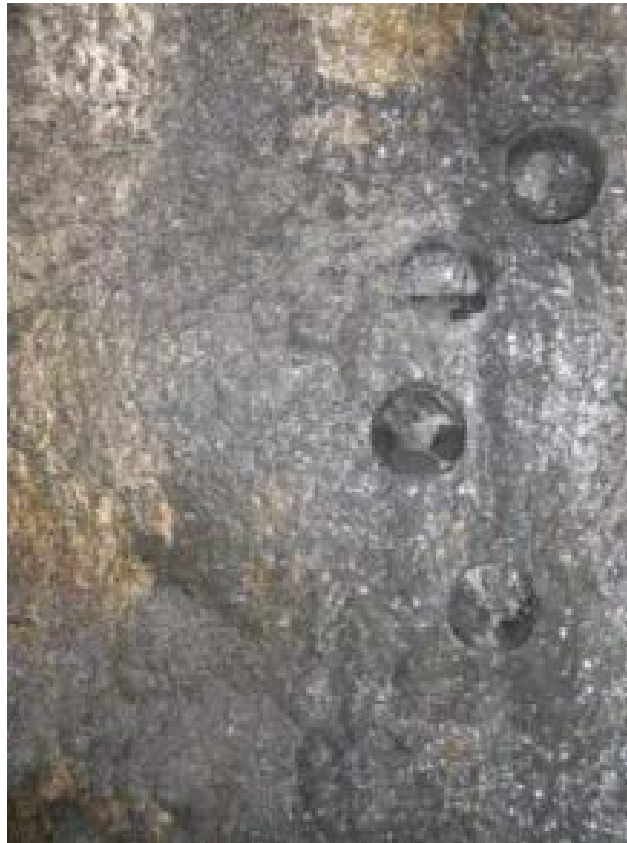
*V3.20. Ekebergtunnelen, pelnummer 1700 H med tynt belegg av kalsitt på overflata. Utboring av kjerner for analyse: ei kjerne for strukturanalyse med tynnslip, sjå Tabell 4.14). Betongalder 22 år. Foto: Mannvit.*

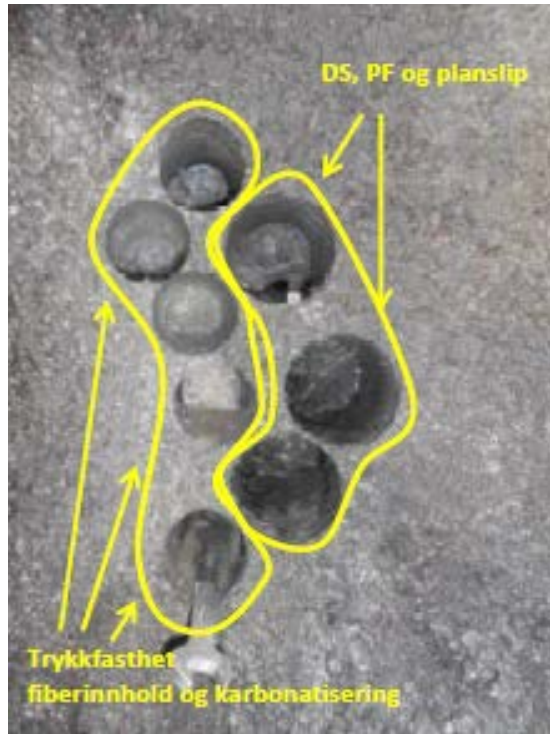
V3.21. Ekeberg tunnelen, pelnummer 1706H. Tørr overflate. Oversikt over prøvestader (ikkje strukturanalyse og tynnslip). Betongalder 22 år. Foto: Mannvit.

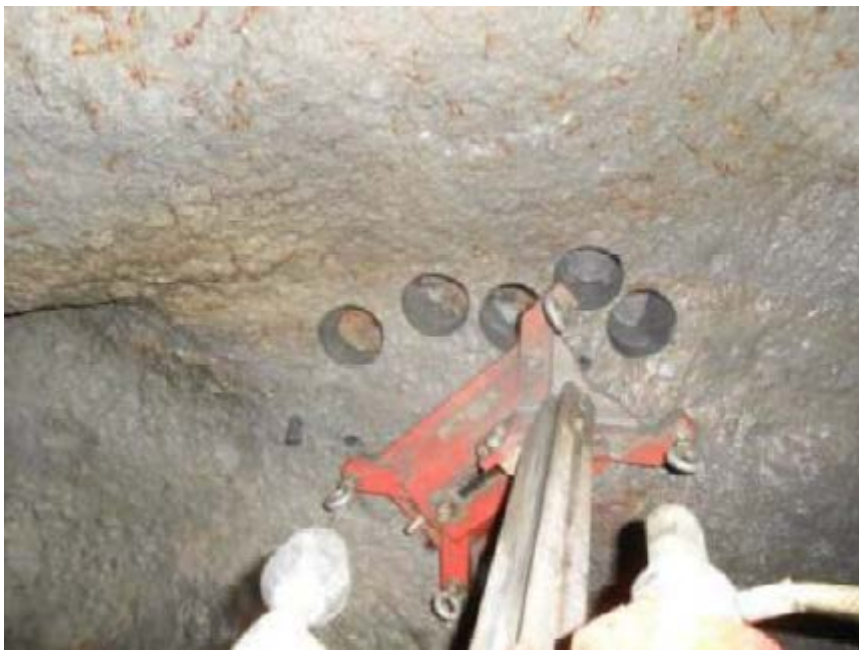
V3.22. Ekeberg tunnelen, pelnummer 1815H. Uttak av kjerner, inklusive strukturanalyse med tynnslip (sjå Tabell 4.14). Betongalder 22 år. Foto: Mannvit.

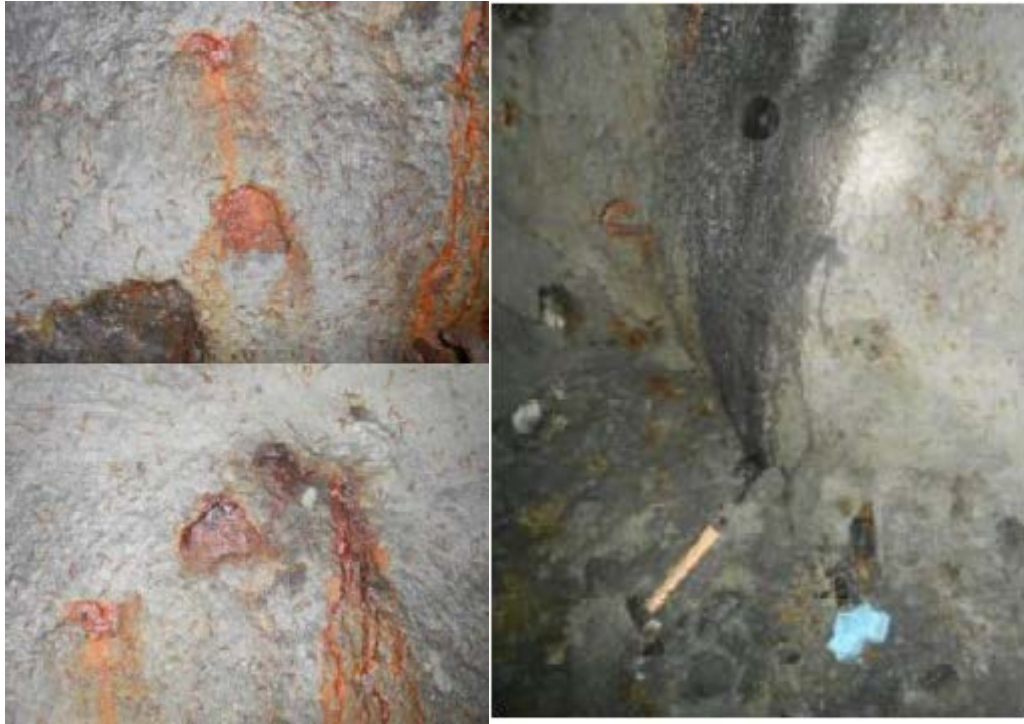
V3.23. Ekeberg tunnelen, pelnummer 1820H med lys nedbroten betong og destruktiv stålfiberkorrosjon. Pelnummer 1825H (høgre bilde): Kjerne 1825 av 90 mm tykk relativt intakt sprøytebetong, og handstykke 1825 av sterkt nedbroten betong nær sålen (Tabell 4.14). Betongalder 22 år. Foto: Mannvit.

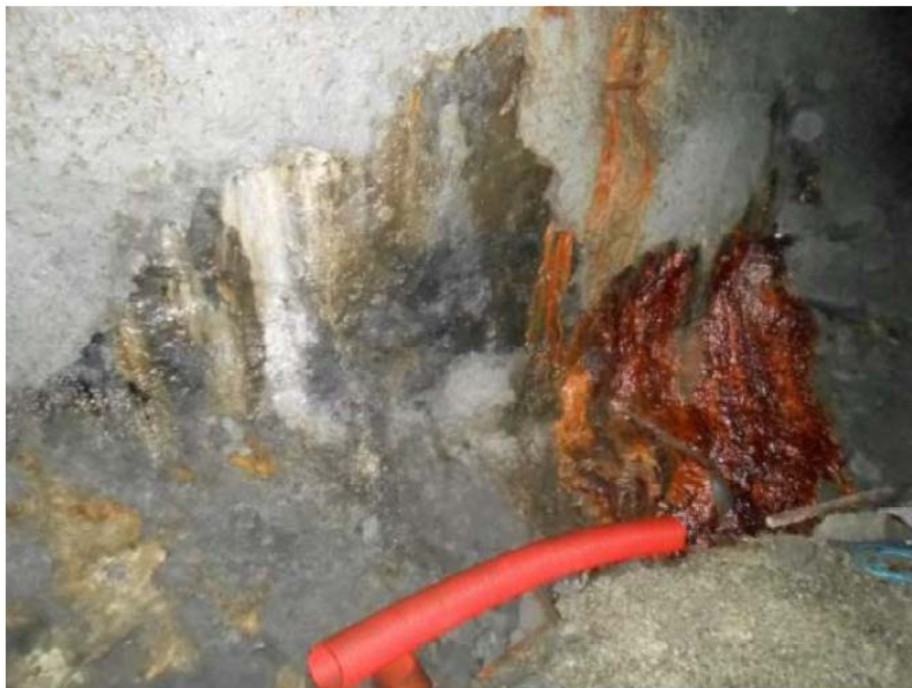
V3.24. Ekeberg tunnelen, pelnummer 1820H med kraftig nedbryting nær sålen. Betongalder 22 år. Foto: Mannvit.

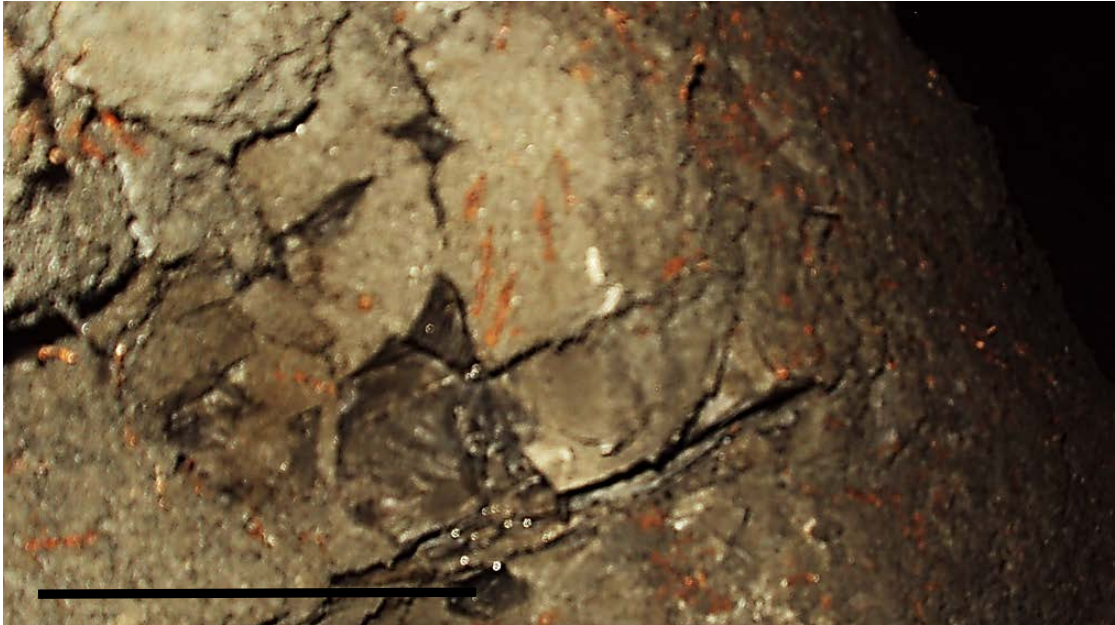
V3.25. Ekebergtunnelen, pelnummer ca. 1835H Indikasjon på alunskifersvelling. Pelnummer. Det er tidligere rapportert om aktiv svelling frå kjellarar på Ekeberg (Ole Fromreide, sjå notat etter samtale 2000 under). Betongalder 22 år. Målestokk = 1 m. Foto: Per Hagelia.

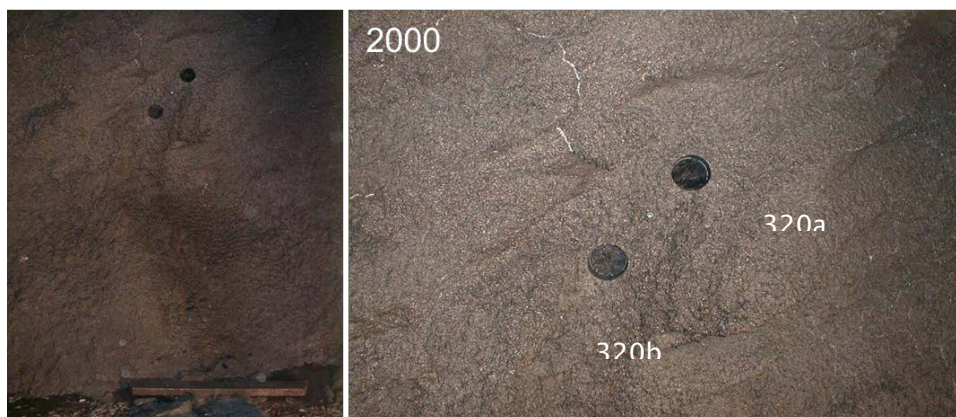
V3.39. Svartdalstunnelen, pelnummer 320, retning Ryen, i tidlegare verkstadnisje. Lokalisering av kjerner for petrografisk undersøking. Kvit utfelling undersøkt ved XRD (sjå diffraktogram merka 480 under) er kalsitt (kalsiumkarbonat) og thenarditt (natriumsulfat). Kjerne 320a hadde litt permeabel heftzone. Det blei registrert eit begynnande thaumasitt sulfatangrep og Popcorn kalsitt, men i lite omfang i begge kjernene (Hagelia 2011b). Betongalder 1,5-2 år. Foto: Claus K Larsen.

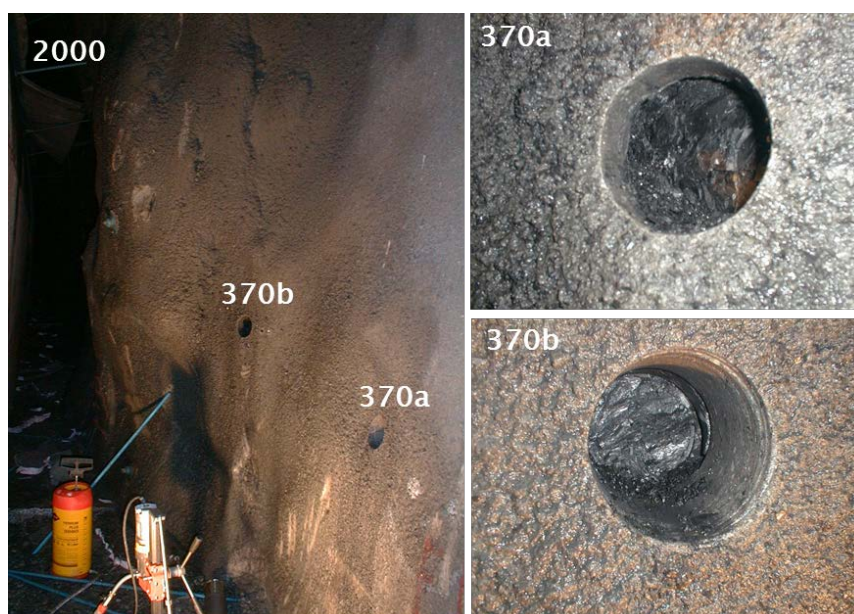
V3.40. Svartdalstunnelen, pelnummer 370 i hovudtunnelen (retning mot Ryen). Lokalisering av kjerner for petrografisk undersøking. Kjerne 370a hadde permeabel heftzone og viser litt rustforvitring på grunn av sulfidoksidasjon. Kjerne 370b hadde svært god heft mot uforvittra alunskifer. Betongalder 1,5-2 år. Foto: Claus K Larsen.
