# Oppsummering av tilstandsutvikling i sprøytebetong som bergsikring i ulike tunnelmiljø

Etatsprogrammet Varige konstruksjoner 2012-2015

Nr. 566

Durability development for sprayed concrete as rock support in different tunnel environments

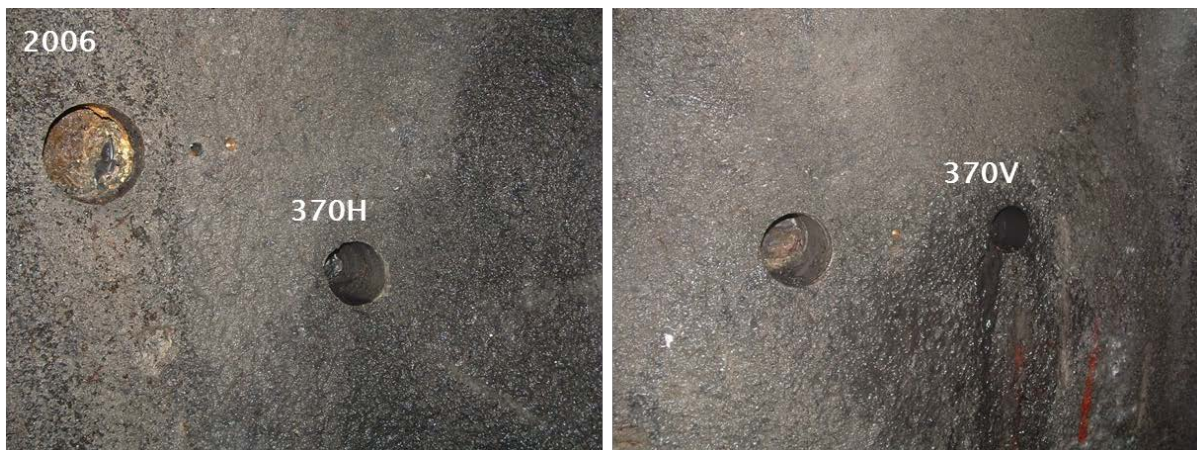
V3.43. Svartdalstunnelen, pelnummer 370 i hovudtunnelen. Lokalisering av nye kjerne for petrografisk undersøkingar. Gulbrun utfelling av forvittringsmineral (jarositt m.m.) på alunskifer i tidlegare kjernehol 370a (oppe til venstre) vitnar om sulfidoksidasjon og utvikling av svovelsurt vatn lokalt. Ny kjerne 370V hadde permeabel og syrepåverka heftsoner. Petrografiske undersøkingar viste at betongen var omtrent i same forfatning som i 2000 utan tydeleg vidareutvikling av sulfatangrepet (Hagelia 2011b). Betongalder omkring 8 år (Hagelia 2011b). Foto: Per Hagelia.

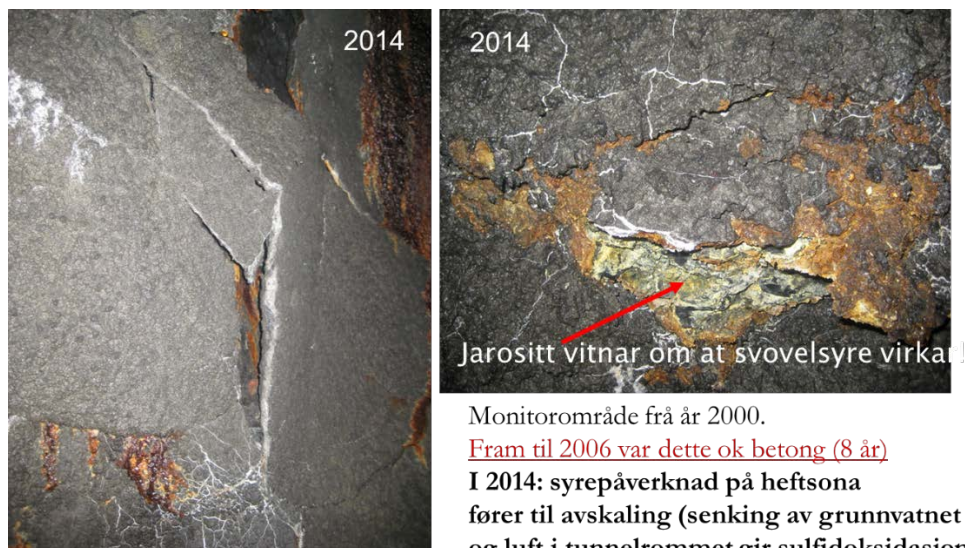
Monitorområde frå år 2000.

Fram til 2006 var dette ok betong (8 år)

**I 2014: syrepåverknad på heftsona fører til avskaling (senking av grunnvatnet og luft i tunnelrommet gir sulfidoksidasjon)**

V3.44. Sprøytebetongen i nisja ved pelnummer 320 var i full nedbryting med fleire eksempel på avskaling langs heftsona til 3-5 cm tykk betong. Heftsona hadde rusta og gulaktige forvittringsmineral som vitnar om sulfidoksidasjon og sterk påverknad av svovelsurt vatn. (venstre: nedre bildekant omkring 1,5 meter). Det var til dels omfattande krakelering med utfelling av lyse mineral på sprekkane, samt gulbrune utfellingar i svært nedbroten betong (høgre: nedre bildekant omkring 40 cm). Betongalder 16 år. Foto: Per Hagelia.

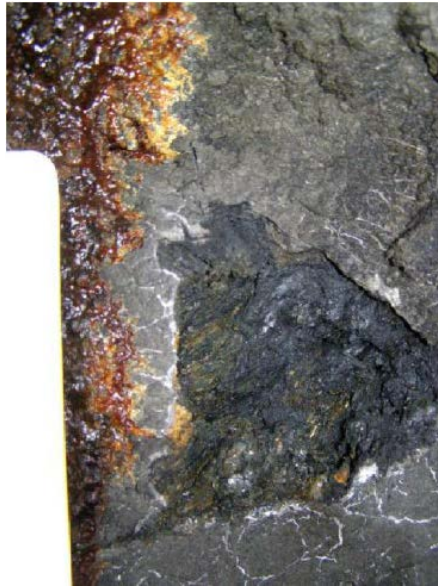
V3.45. Kraftig avskaling og nedfall av tynn sprøytebetong i nisja ved pelnummer 320. Merk omfattande utfelling av rust og gule forvitningsmineral (jarositt m.m.) på overflata, men også på heftsona. Betongalder 16 år. Foto: Mannvit.

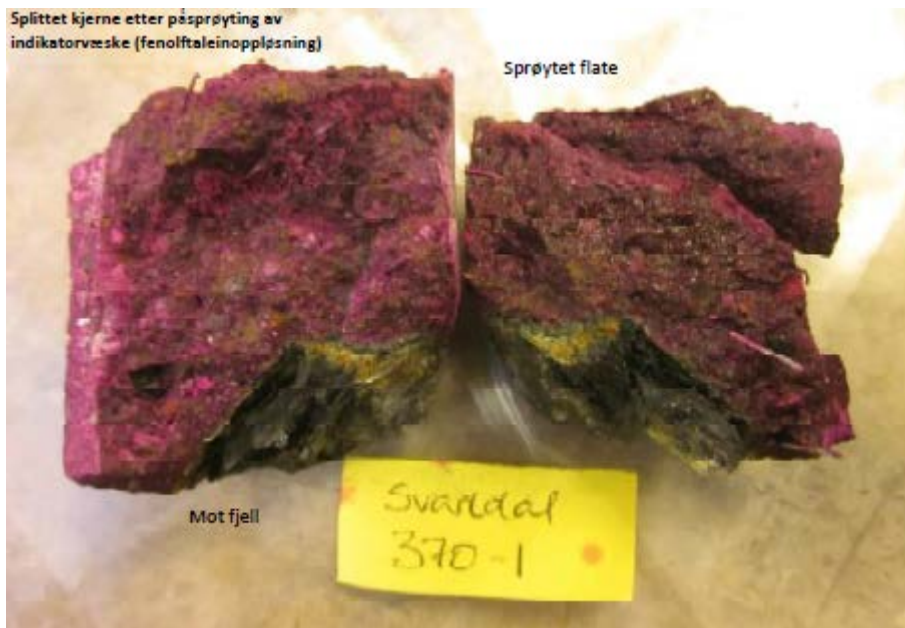
V3.51. Kjerne 370-1 var utan karbonatisering, verken i overflata eller mot heftsona. Dokumentasjonen tyder på gode heftegenskapar. Betongalder 16 år. Foto: Mannvit.

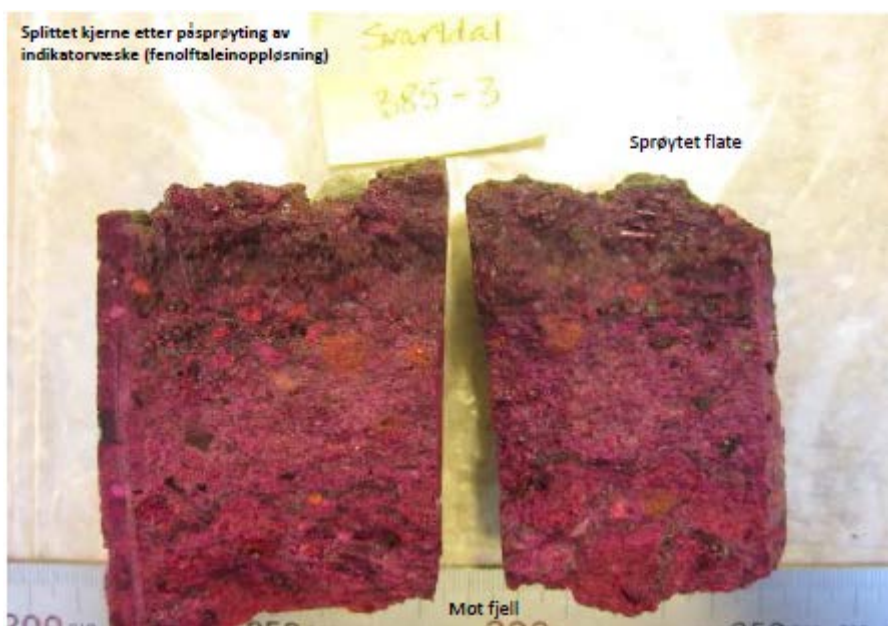
V3.52. Kjerne 385-3. Overflatekarbonatisering inntil 1-2 mm, men med litt diffus karbonatisering ned til 10-20 mm. Kjernebrot, kontakt mot berg er ikkje bevart. Betongalder 16 år. Foto: Mannvit.

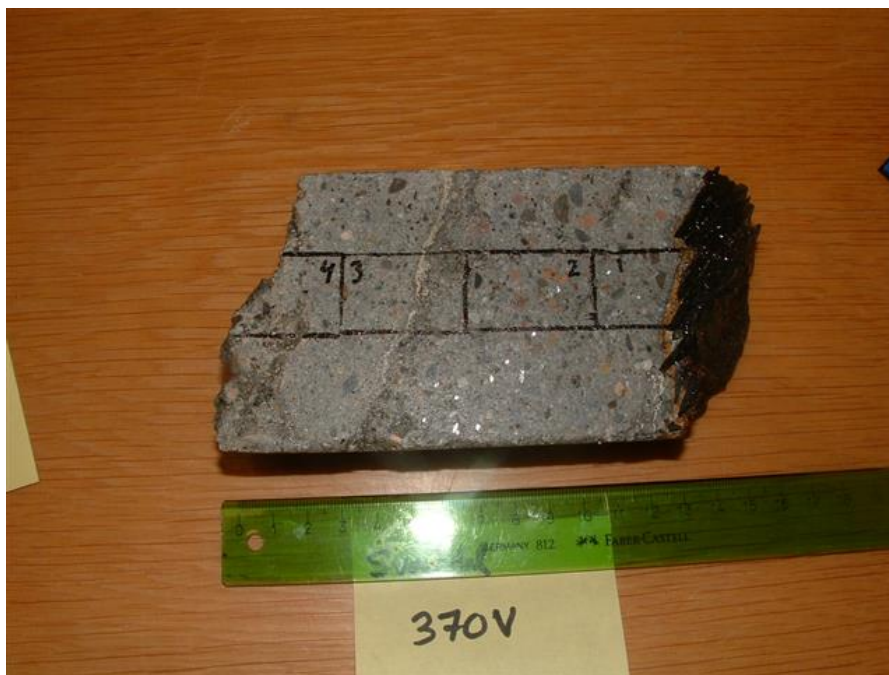
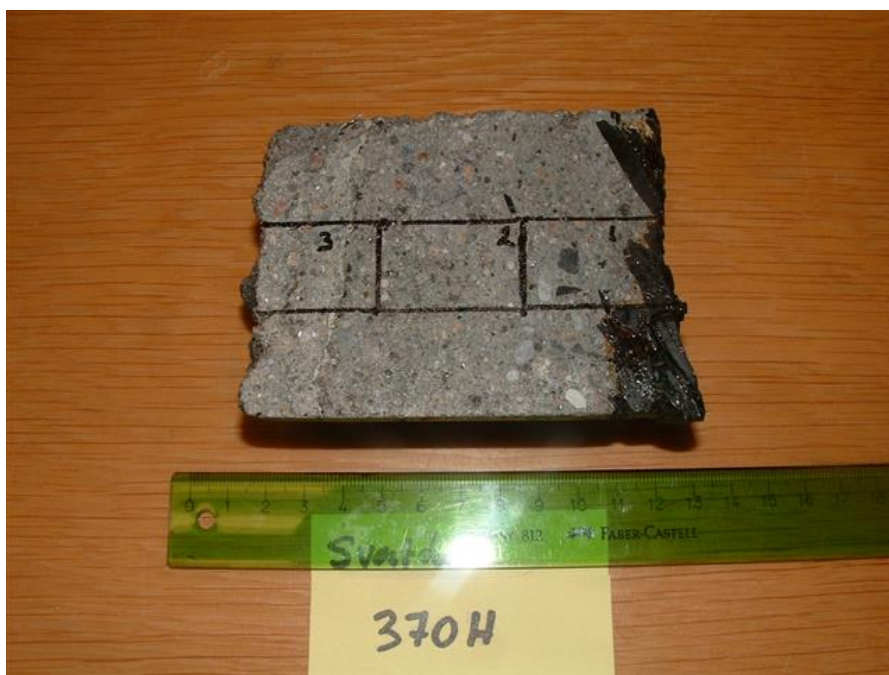
V3.57. Kjerneprøvene 370V og 370H med tynnslipområda. Betongalder 8 år. Foto: Per Hagelia.

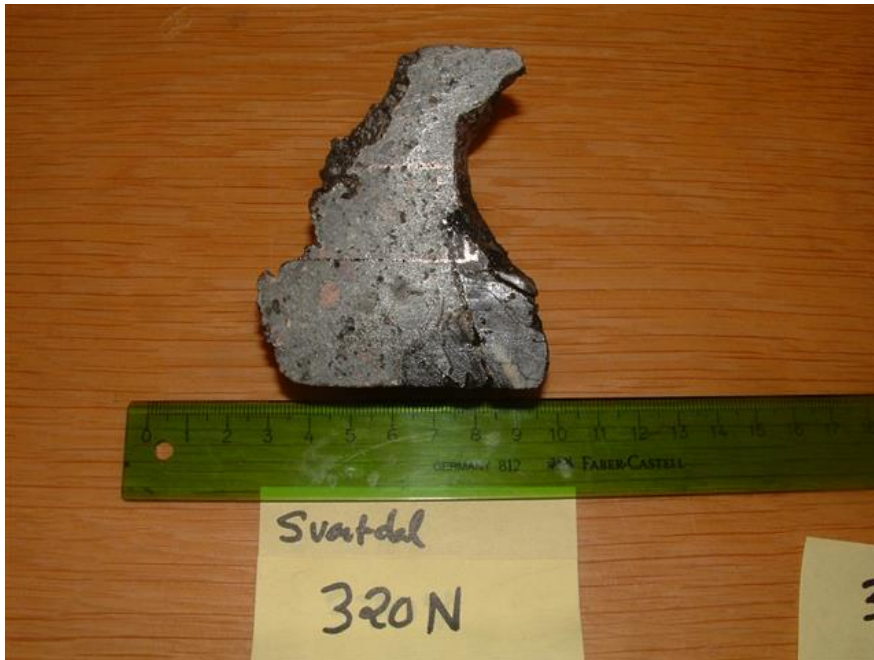
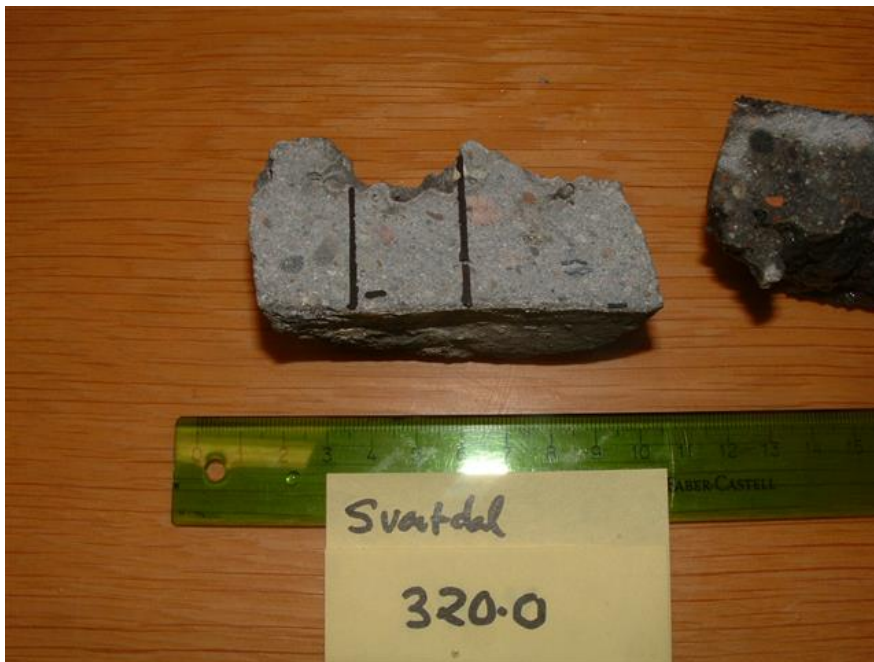
V3.58. Kjerneprøvene 320 N og 320 O med tynnslipområda. Betongalder 8 år. Foto: Per Hagelia

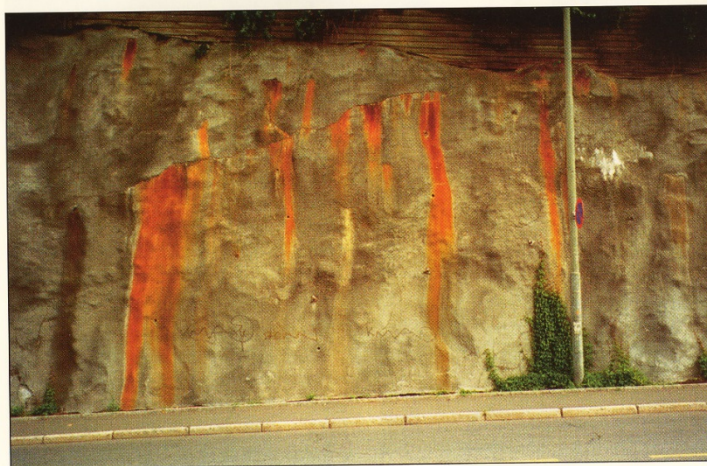
*Skjæring i alunskifer sikret med sprøytebetong. Oksidasjon av svovelkis i skiferen har ført til rustutfelling og frigjøring av sulfationer. Det er stedvis registrert oppsmuldring ved sulfatangrep, samt utfelling av kalsiumkarbonat.*

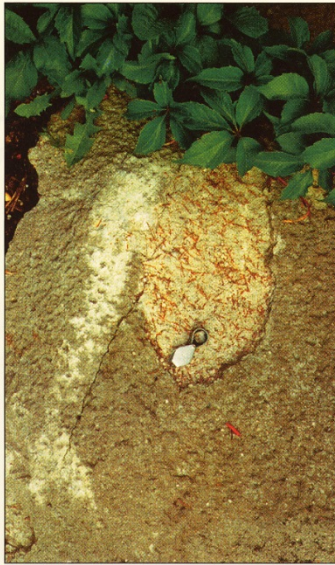
Eksempel på sulfatangrep i sprøytebetong. Det er sterk oppsmuldring i et ca. 1-2 cm tykt skikt mellom fiberarmet betong og overflatebetong. Merk også avskallingen og fiberkorrosjonen.

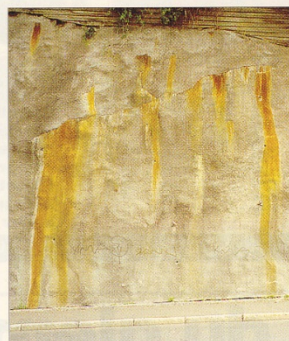
Skjæring i alunskifer sikra med sprøytebetong. Oksidasjon av magnetkis og svovelkis har ført til rustutfelling; frigjering av sulfationer og lokal nedbryting ved sulfatangrep.

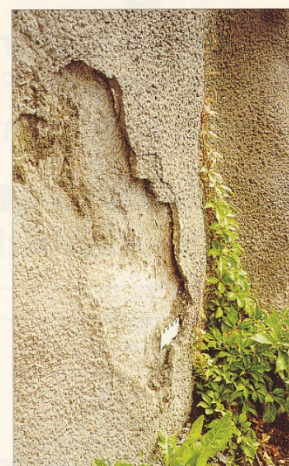
Thaumasittangrep har ført til avskaling og fiberkorrosjon i sulfatresistent sprøytebetong på alunskifer i Oslo. Sementlimet er fullstendig oppsmuldra i eit 1–2 cm skikt.

Undersøkingar utført av Geologi og tunnelkontoret, Vegteknisk avdeling har nyleg dokumentert at thaumasitt er årsak til oppsmuldring og avskaling av sprøytebetong laga med sulfatresistent sement (sjå foto 1, 2 og 3). Rapportane frå Alunskiferutvalet viser faktisk også at det var ein viss tvil om ettringitt aleine var årsak til skadene.

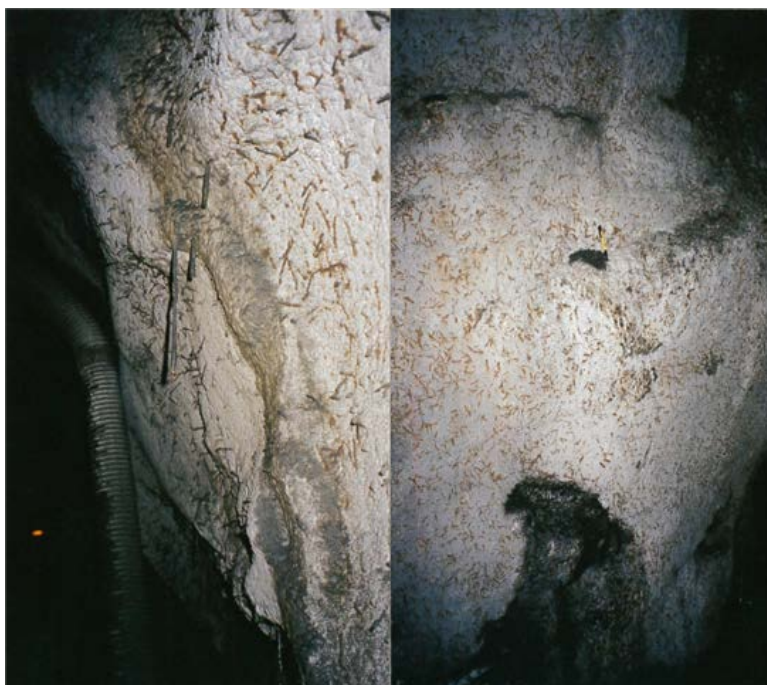
V4.2. Eksempel på kvit sprøytebetong som er påverka av vatn frå bergsida. Venstre: Lange stalaktittar av kalsitt med brucitt ( $Mg(OH)_2$ ) og destruktiv stålfiberkorrosjon i overflata. Høgre: tilsvarande med omfattande fuktgjennomslag i 0 - 1 m over sålen. Område nær pumpeumpen. September 2002. Betongalder 14 år. Foto: Per Hagelia.

Rekognosering i tunnelen avdekte ein god del kvitforvitra betong. Vidare blei det konstatert nokre område med omfattande nedbryting under rustbrun (jernrik) og mørk (manganrik) biofilm, bl.a. omkring pelnummer 1350-1390. Dette bekrefta observasjonar av Hansen (1996) som først rapporterte om teikn på biologisk nedbryting av sprøytebetong.

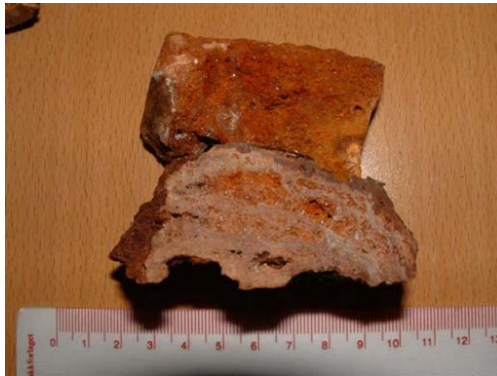
*V4.3. Svært tykk og hard rusta gipsutfelling (Prøve F8-1373) danna på sprøytebetongoverflate under biofilm av jernbakteriar og manganbakteriar. Rusta er danna ved destruktiv stålfiberkorrosjon i ytre sprøytebetong. Prøva er hamra laus frå betongoverflata ved betongalder 14 år. Foto: Per Hagelia.*

Det blei samla inn ein del overflatemateriale. Ved pelnummer 1373 blei det oppdaga eit hard krystallin brunleg skorpe under relativt tykk og våt biofilm (sjå V. 4.3.). Prøva måtte hamrast laus, og seinare undersøkingar av tynnslip (sjå Tabell 4.21 og Hagelia 2011b) viste at dette er gips med innslag av jernoksid.

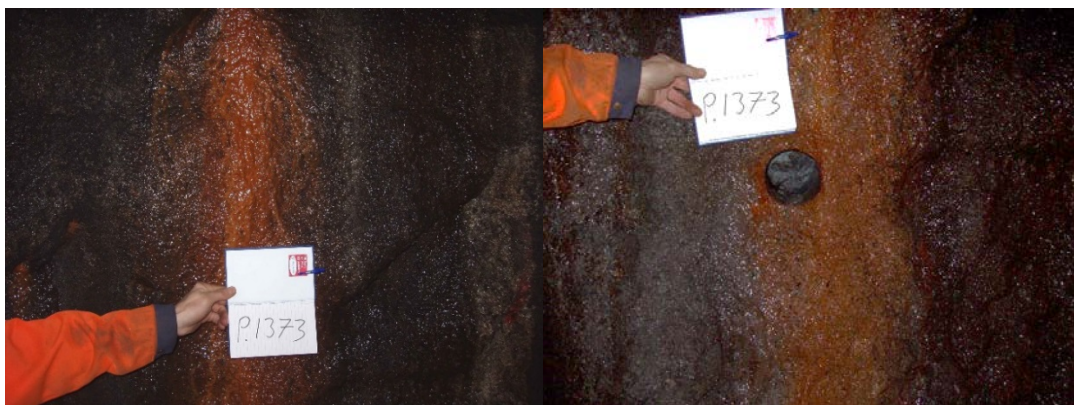
*V4.4. Biofilm av jernoksiderande bakteriar (brun) over bakterielt utfelt manganoksid (mørk). Under var det var utfelt gips danna ved syreangrep på sementlimet. Rusta er danna ved destruktiv stålfiberkorrosjon. Høgre foto viser borepunkt for kjerneprøve 1373H bora ut i 2003. Betongalder 15 år. Foto: Dag Øystein Løyning.*

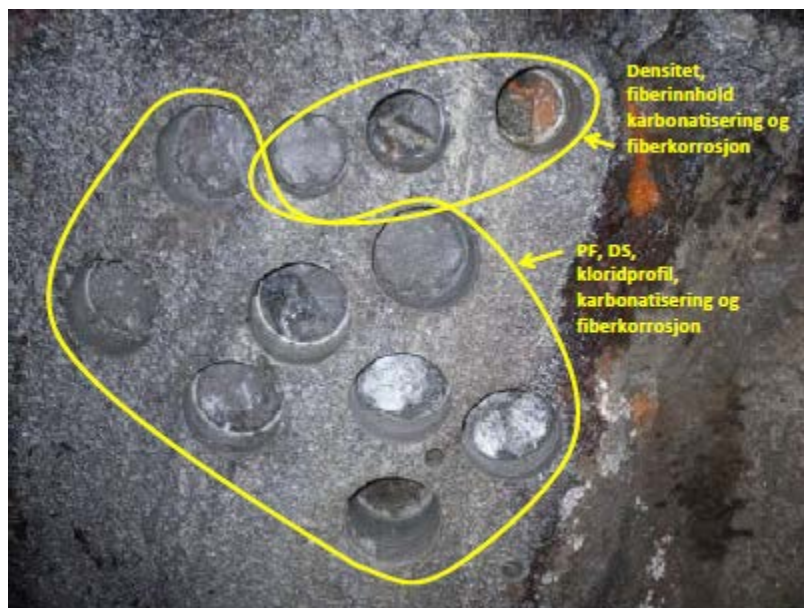
V4.6. Flekkerøytunnelen, pelnummer 1380H. Bergoverflata var våt, delvis med biofilm. Kjernene blei bora ut 4 meter over vegbana. Betongalder 26 år: Foto: Mannvit.

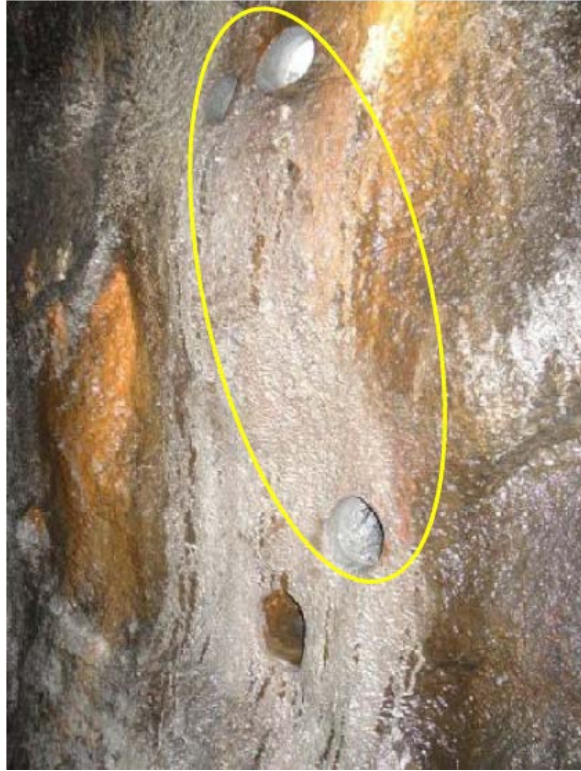
*V4.7. Flekkerøytunnelen, pelnummer 1380H. Bergoverflata var vår med biofilm. Betongalder 26 år: Foto: Mannvit.*

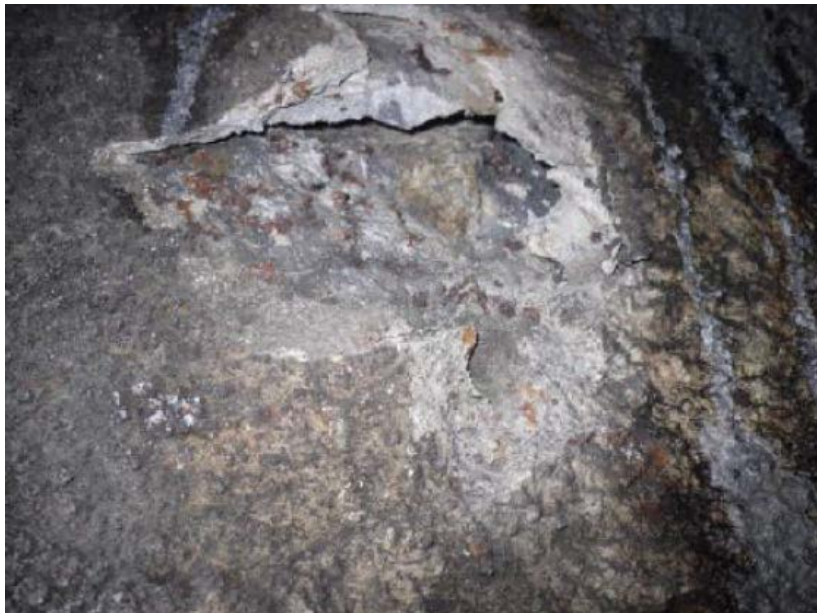
*V4.8. Flekkerøytunnelen, pelnummer 1380H med avskaling: området for tynnslip 1380-9. Bergoverflata var vår utan biofilm. Betongalder 26 år: Foto: Mannvit.*

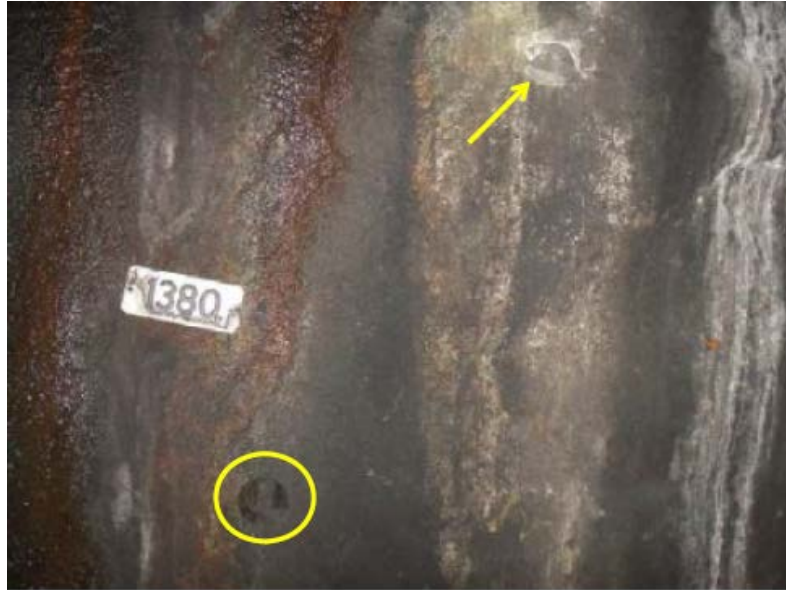
V4.9. Flekkerøytunnelen, pelnummer 1380H med avskaling: området for tynnslip ST1380 (gul pil) og tidlegare kjerneboring. Bergoverflata var våt delvis med biofilm. Betongalder 26 år: Foto: Mannvit.

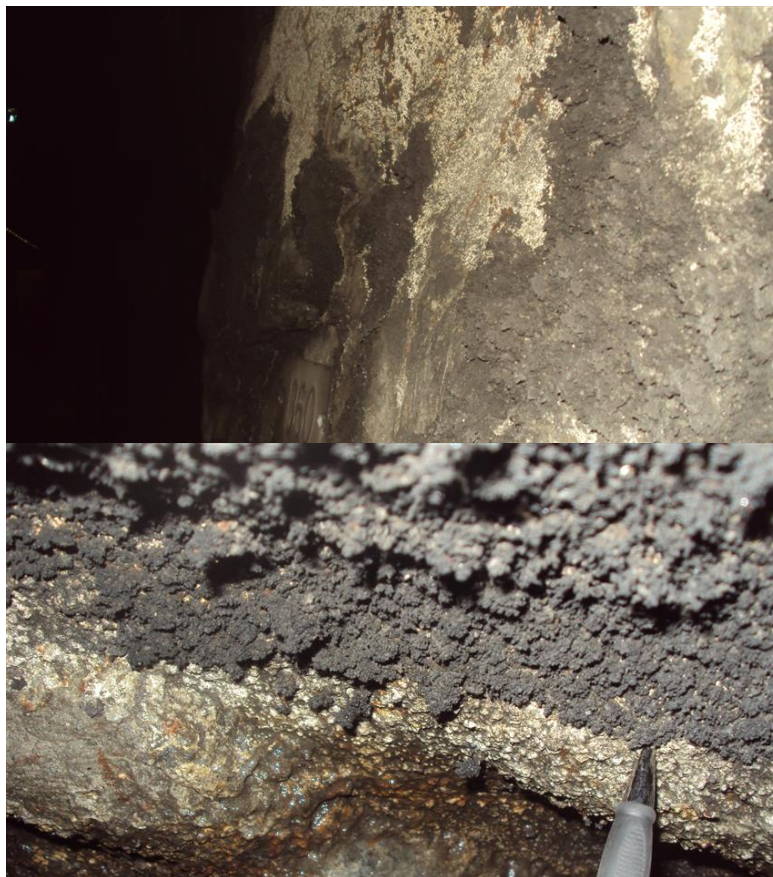
V4.10 Flekkerøytunnelen, pelnummer 1360V med sterkt nedbroten og bortøra sprøytebetong. Området hadde tidlegare tynn sprøytebetong heilt ned til sålen, med biofilm. Ved betongalder 26 år var det bare bassanitt og litt gips spreidd over deler av overflata. Foto: Per Hagelia.

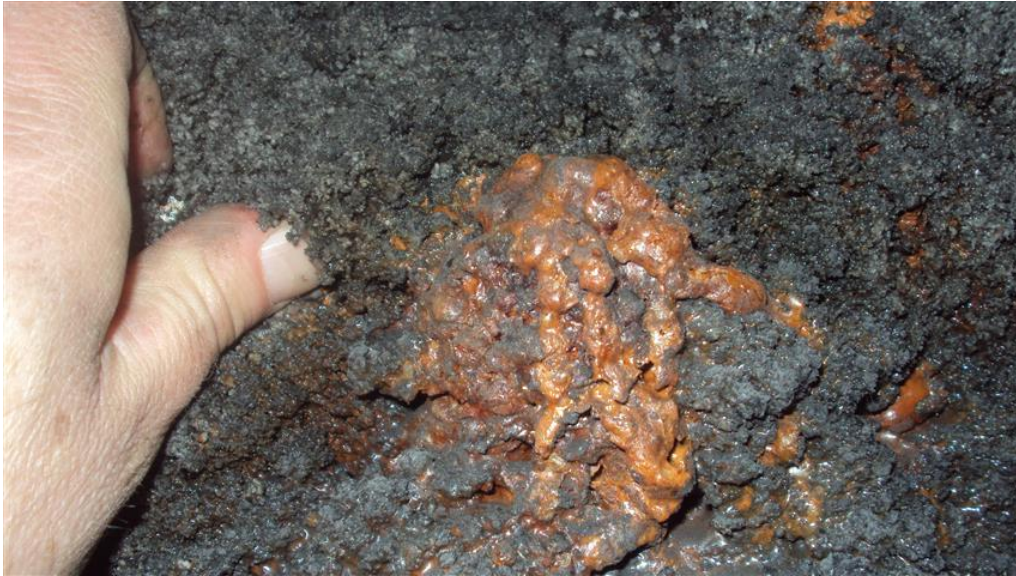
V4.11 Flekkerøytunnelen i området omkring pelnummer 1360-1380, med sterk nedbryting og tap av tverrsnitt i overflata. Betongalder 26 år. Foto: Per Hagelia.

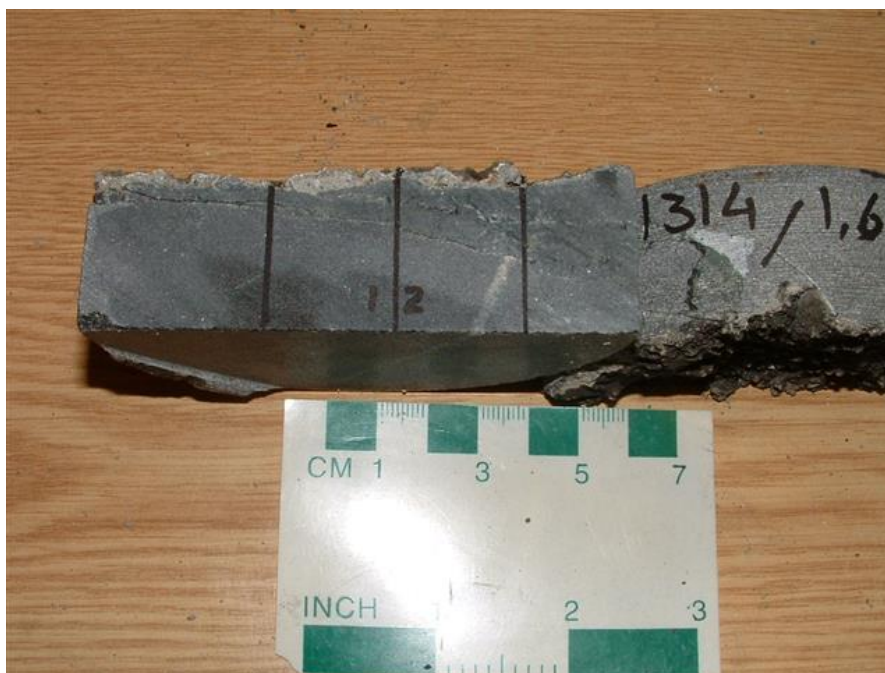
V4.16. Kjerne 1314 med tynnslipområder. Merk svært tynn og kvit sprøytebetong. Muleg er noko av betongen tæra bort. Betongalder 15 år. Foto: Per Hagelia.

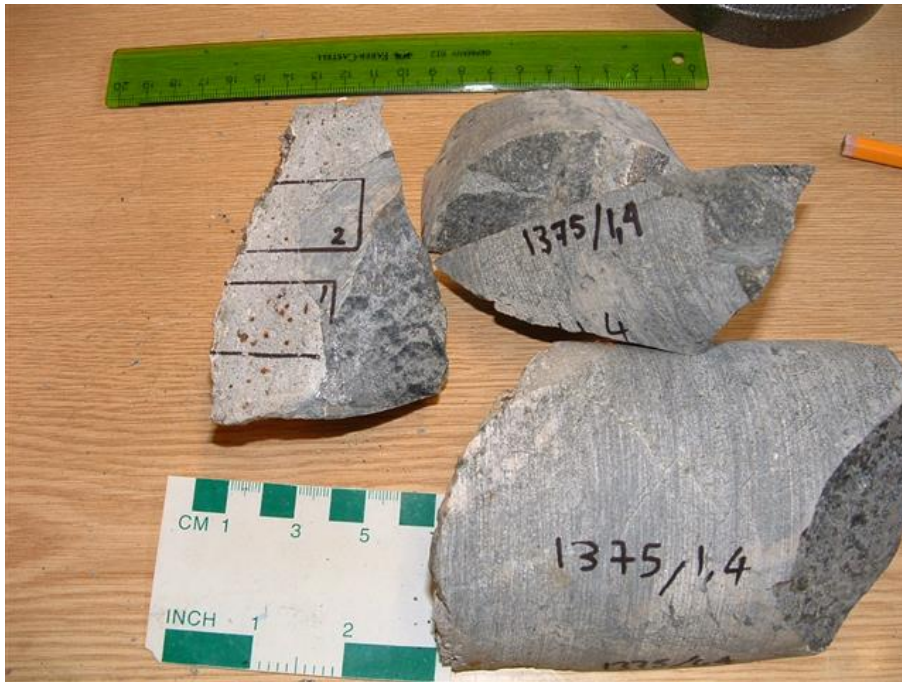
V4.17. Kjerne 1375 med tynnslipområder. Tynn betong med omfattende stålfiberkorrosjon (sett i tynnslip). Betongalder 15 år. Foto: Per Hagelia.

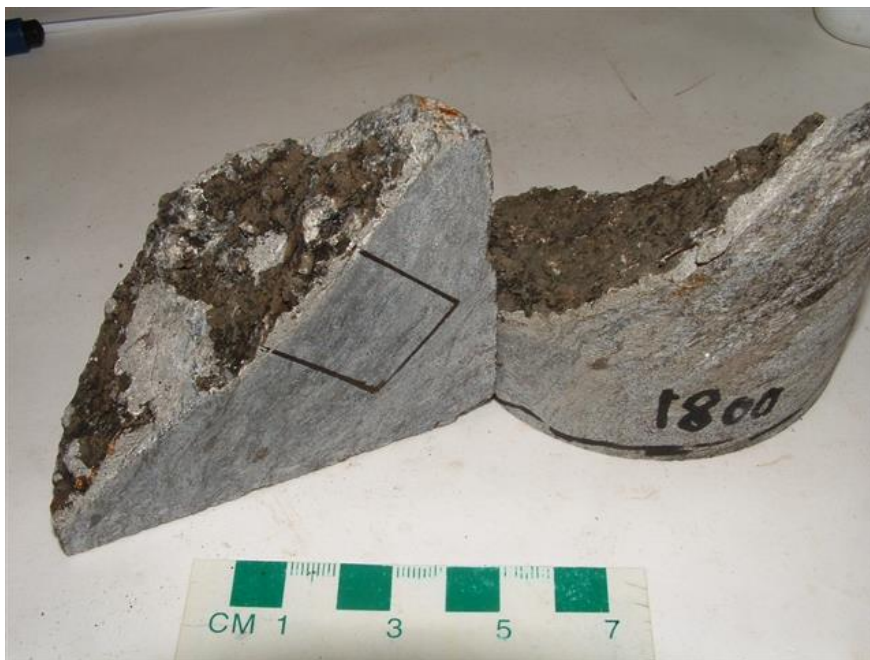
V4.18. Kjerne 1800 med tynnslipområde. Svært tynn betong under biofilm. Muleg at noko av betongen er tæra bort. Betongalder 15 år. Foto: Per Hagelia.

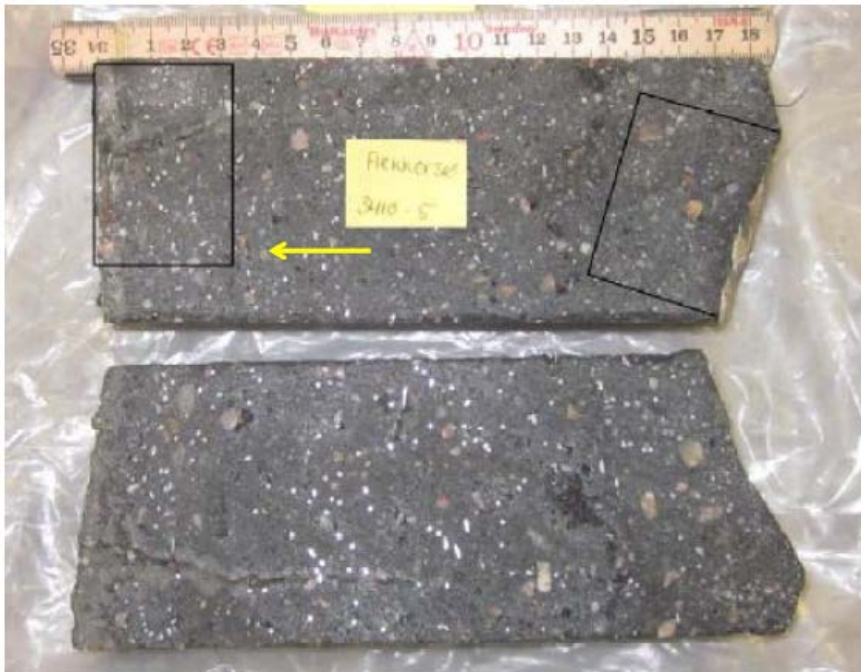
V4.19. Kjerne 885H med tynnslipområde. Muleg er noko av betongen tæra bort. Betongalder 26 år. Foto: Mannvit.

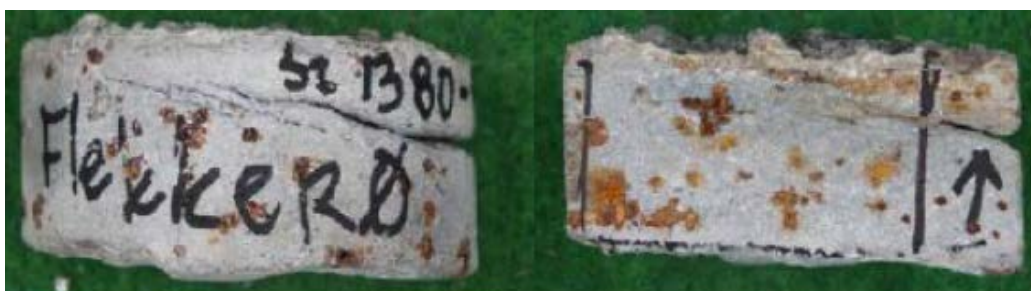
V4.21. Kjerne 1380-9 med tynnslipområde. Avskaling og fiberkorrosjon. Muleg er noko av betongen tæra bort. Betongalder 26 år. Foto: Mannvit.

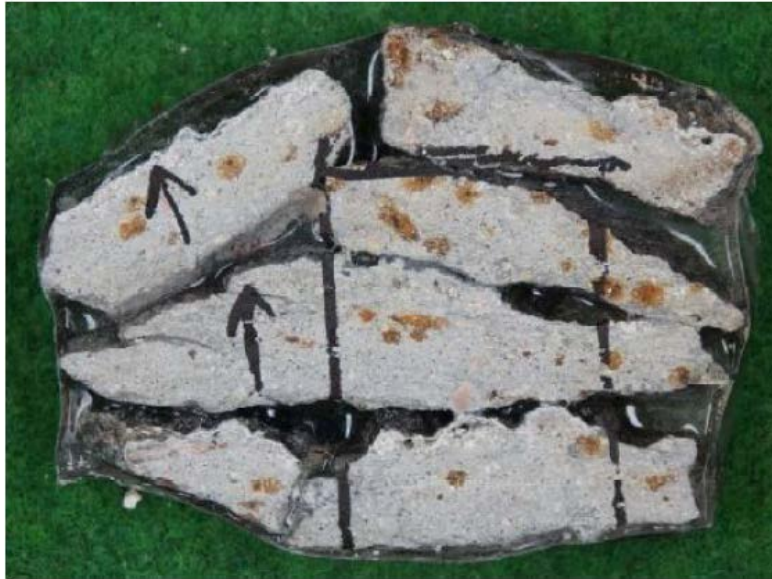
V4.22. Prøve ST1380 med tynnslipområde. Området hadde kraftig avskaling. Noko av betongen tæra bort. Betongalder 26 år. Foto: Mannvit.

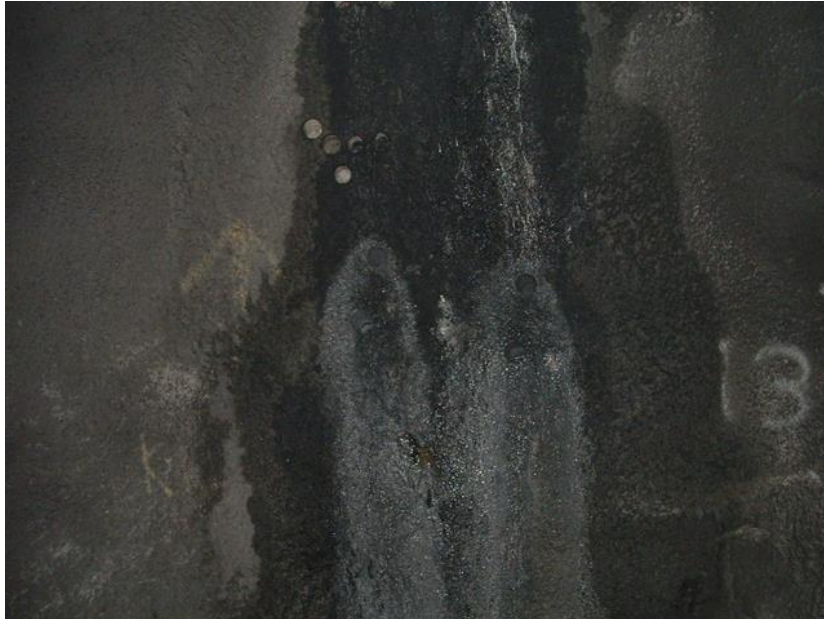
V4.31. Lokalisering av kjernene (Core-) 1-1, 1-2, 1-3 og 1-4 på pelnummer 2862 i relativt tørt område (midt på bildet: nedre del vått etter utboring i 2004). Tidlegare kjerneboring av Røhrsveen og Lygre (1996); 5 kjerner lengre opp, blei bora ut medan det fortsatt var vått (mørkt område). Betongalder 13 år. Foto: Per Hagelia.

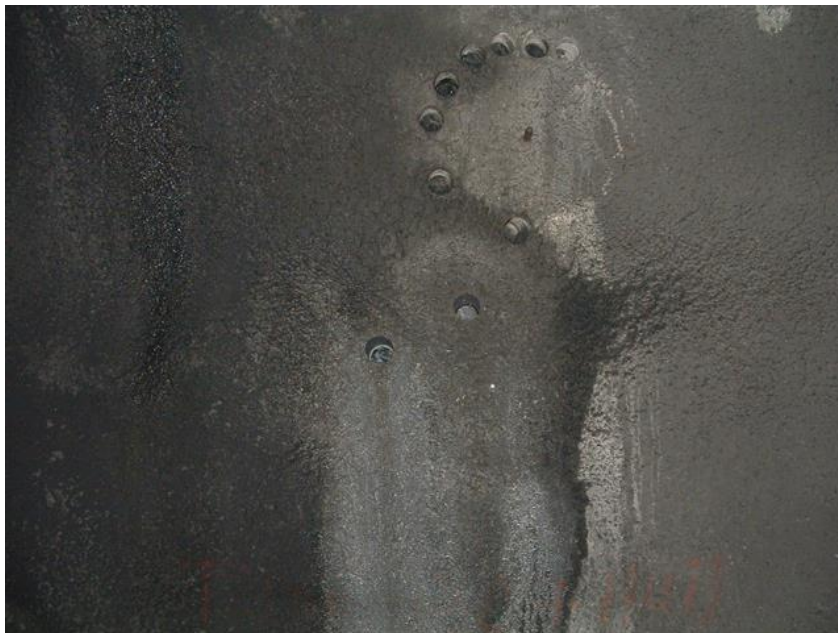
V4.32. Lokalisering av kjernene (Core-) 2-1 og 2-2 på pelnummer 2868 i relativt tørt område. Dei øvste åtte kjernebola er frå Røhrsveen og Lygre (1996). Betongalder 13 år. Foto: Per Hagelia.

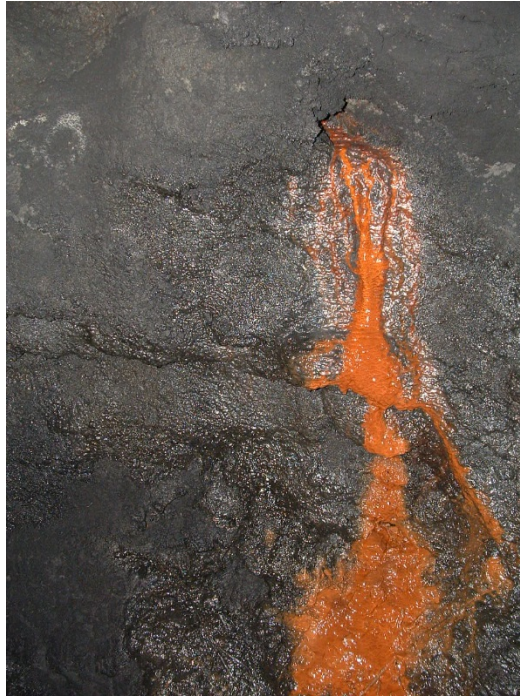
V4.33. Eksempel på biofilm i Byfjordtunnelen i 2004 (pelnummer ca. 3000-3200). Det er generelt svært lite omfang av biofilm i denne tunnelen. Vekstvilkåra er likevel til stades og kjem til syne på relativt tynn betong med gjennomsettande riss. Det blei ikkje bora ut kjerner av dette. Betongalder 13 år. Foto. Per Hagelia.

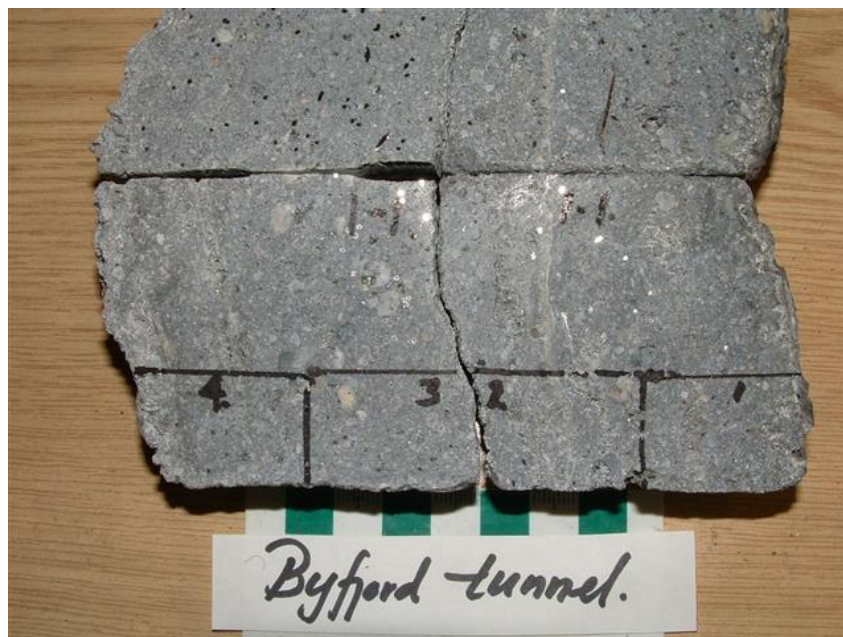
V4.34. Kjerne Core 1-1 med tynnslipområder. Betongalder 13 år. Foto: Per Hagelia.

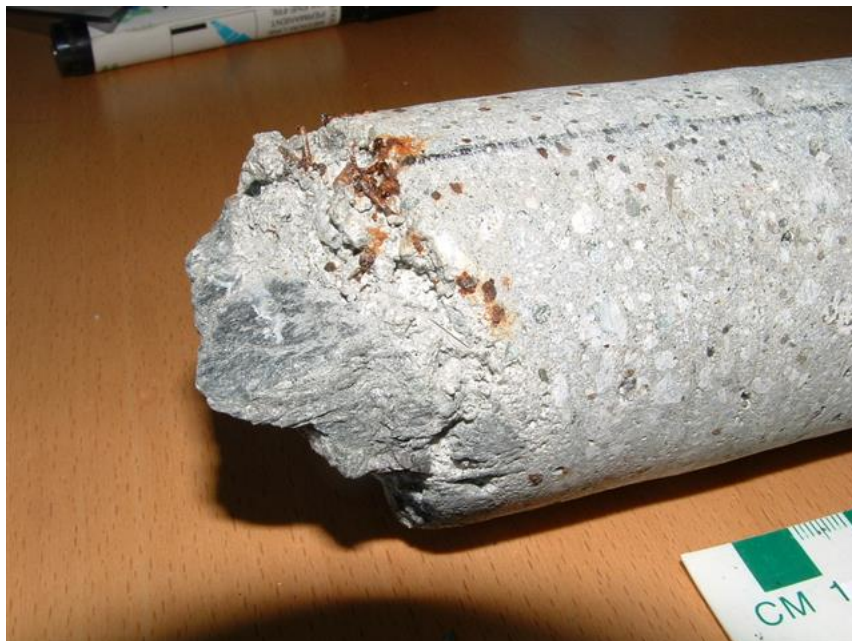
V4.35. Kjerne Core 1-1 sett frå heftsona med karbonatisering og stålfiberkorrosjon. Betongalder 13 år. Foto: Per Hagelia.

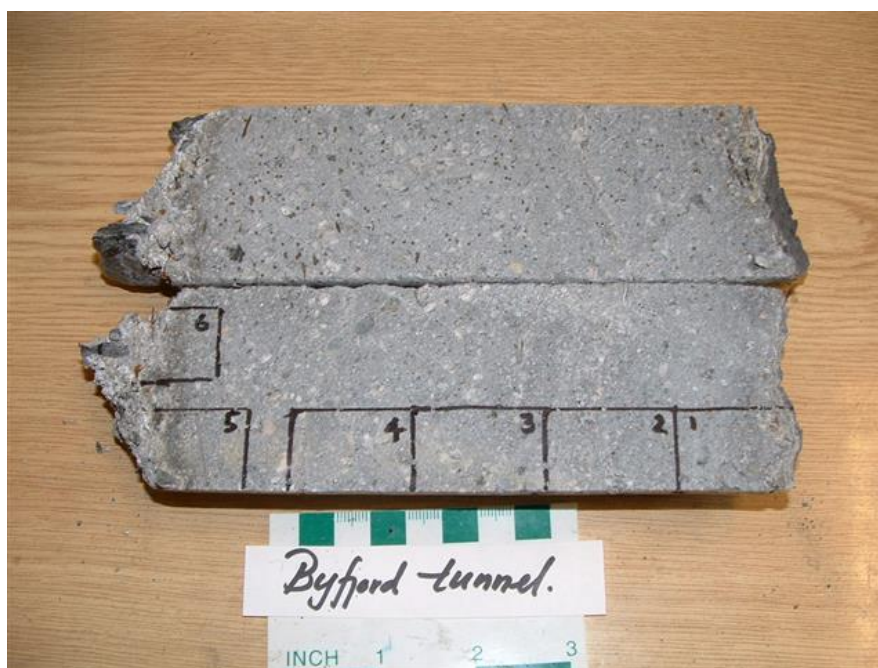
V4.36. Kjerne Core 1-2 med tynnslipområder. Omvandling av sementpasta og stålfiberkorrosjon i karbonatisert sone 20-30 mm inn frå berg (venstre ende). Heftsona inneheld nokre fragment av fyllitt. Betongalder 13 år. Foto: Per Hagelia.

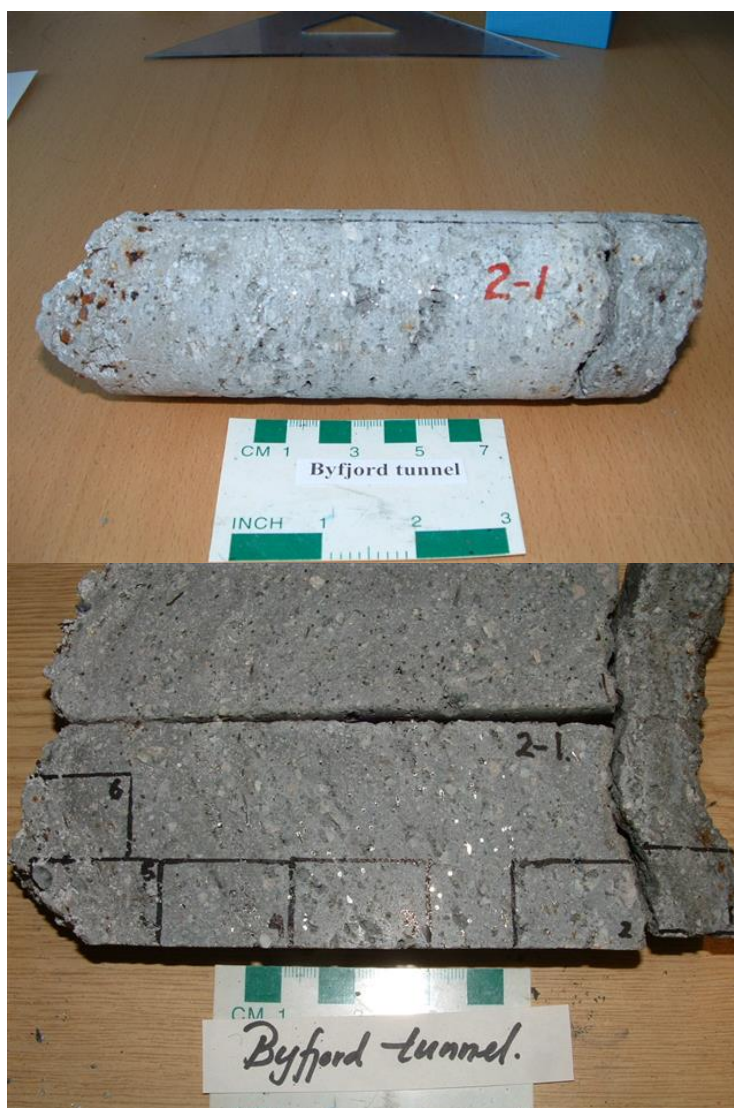
V4.38. Kjerne Core 2-1 (pel 2868) med tynnslipområder. Stålfiberkorrosjon 20-30 mm inn frå bergsida (venstre ende) og ytre avskaling (høgre). Betongalder 13 år. Foto: Per Hagelia.

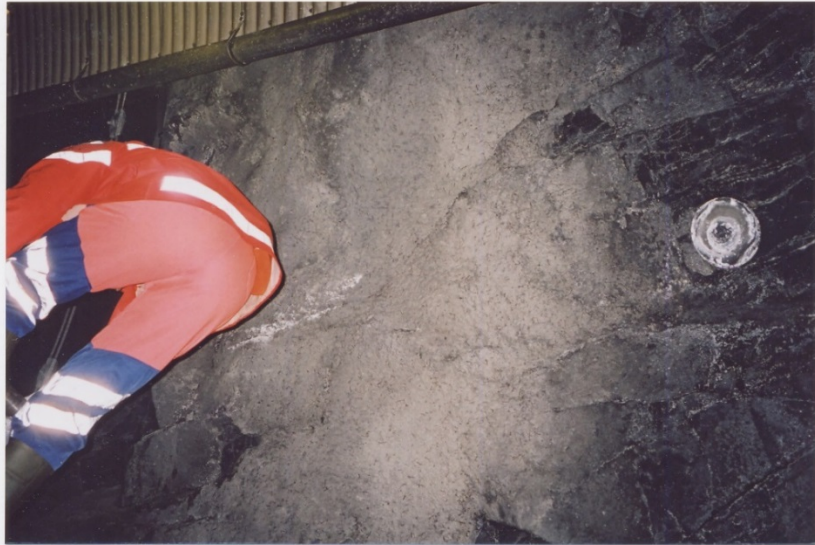
Km 3,132 h.s. God betong.

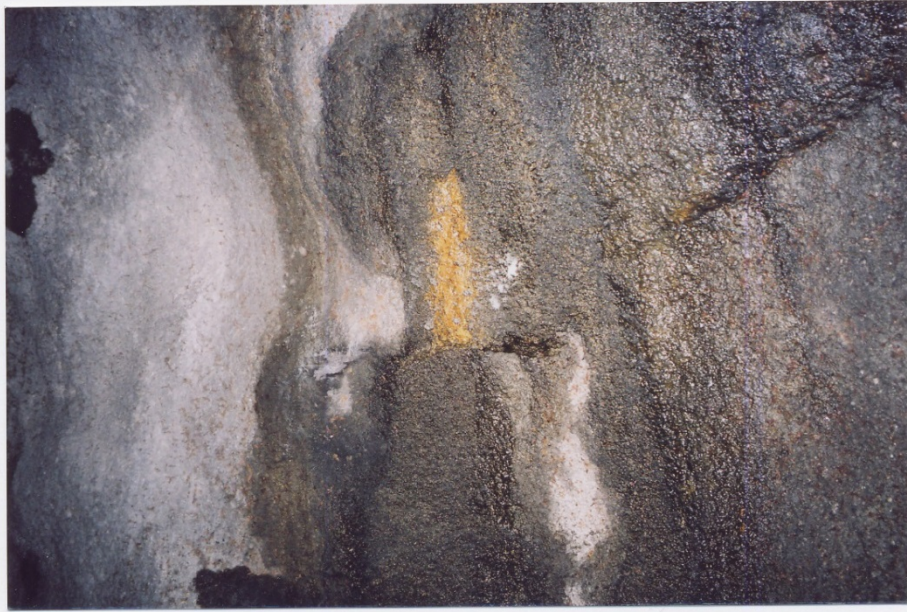
Km 5,800 h.s. Algevekst midt på biletet.

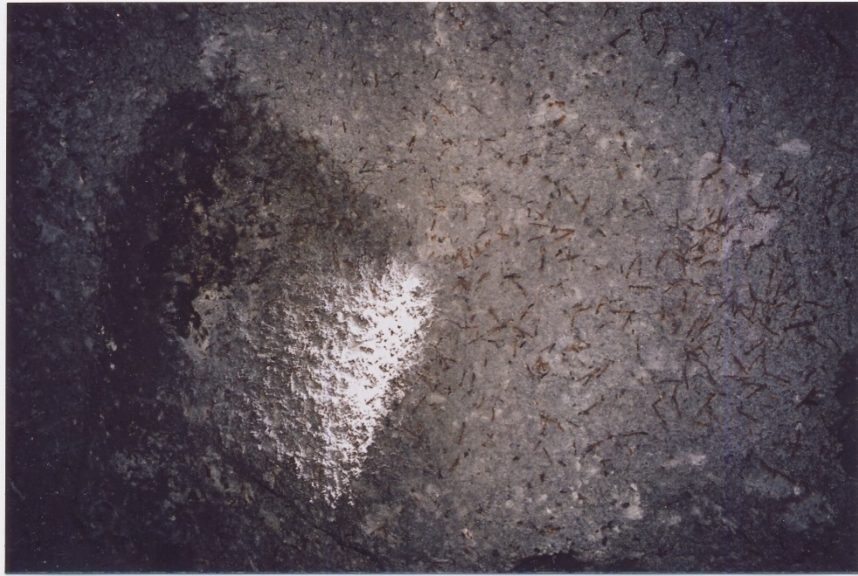
Km 6,935 h.s. Det kvite er støv etter boring for festebolt.

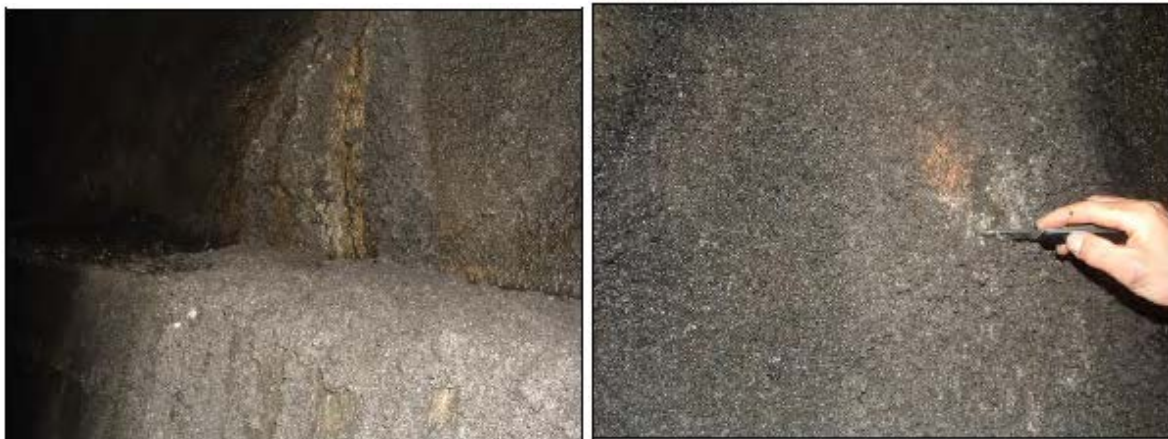
V4.40. Laus betong på sprøytebetongoverflater og bankett var svært vanleg i den undersjøiske delen av Freiffjordtunnelen i 2006 (Betongalder 15 år). Dette er ikkje prelltap, men gips ( $\text{CaSO}_4 \cdot 2\text{H}_2\text{O}$ ). I samband med rehabiliteringa i 2006-2007 blei dette bellegget spylt vekk før påsprøyting av ny betong for å unngå sulfatangrep og avskaling langs ny heftsone. Foto: Per Hagelia.

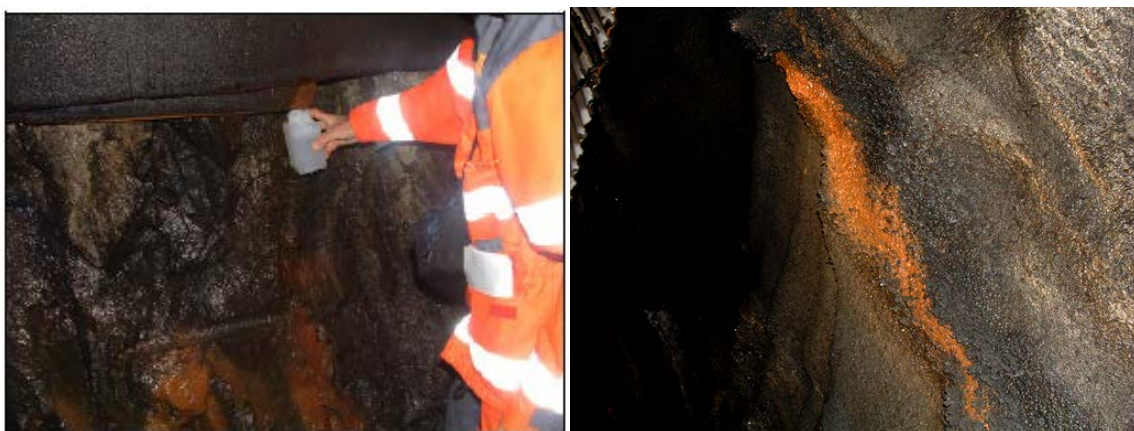
V4.41. Prøvetaking av vatn ved pel 4930. Vatnet rann langs biofilm bak platetaket. Høgre bilde viser kraftig nedbryting under syregivande biofilm (rusta) og med utfelling av gips på kvar side (grå-svart). Betongalder 15 år. Foto: Per Hagelia.

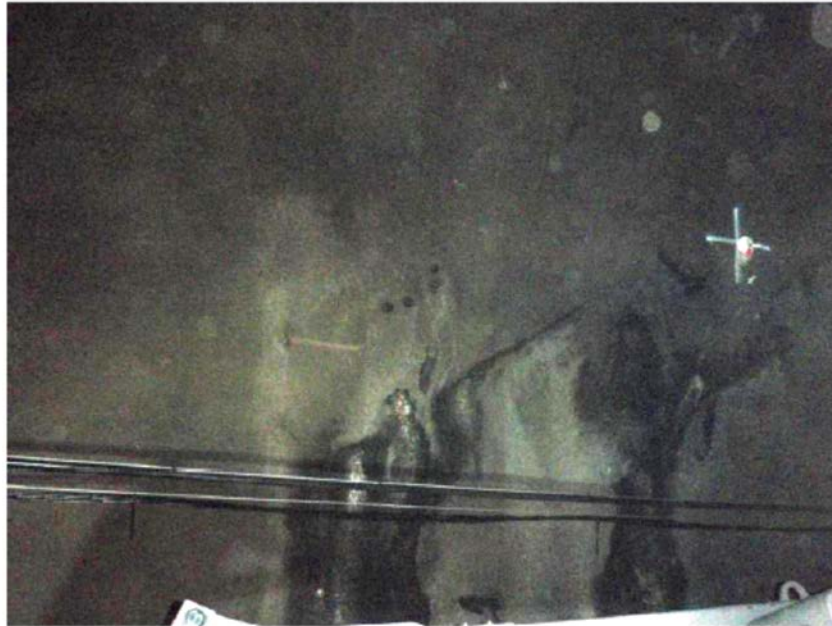
V4.42. Kjerne 3790-fk3 bora ut i litt vått område med moderat kalkutfelling. Stålfiberkorrosjon var avgrensa til overflata. Betongalder 18 år. Foto: Jan Viggo Holm.
