# Oppsummering av tilstandsutvikling i sprøytebetong som bergsikring i ulike tunnelmiljø

Etatsprogrammet Varige konstruksjoner 2012-2015

Nr. 566

Durability development for sprayed concrete as rock support in different tunnel environments

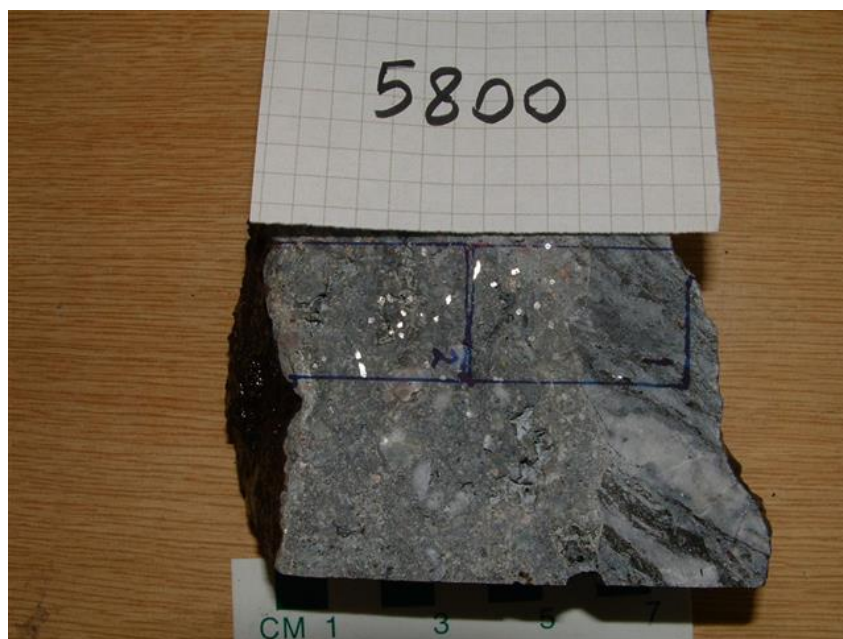
V4.52. Kjerne 5800 med tynnslipområder. Betongalder 12 år. Foto: Per Hagelia

Tynnslip frå ytre del av kjerne 5800 (betongalder 12 år, sjå V4.52) blei analysert med elektronmikrosonde frå ytre kant til 27 mm innover (enkeltpunkt, Hagelia 2011b). Denne kjerna representerer intakt sprøytebetong med litt ytre påverknad frå tynn biofilm av mangan- og jernoksiderande bakteriar. Indre delar har Ca og Si konsentrasjonar tilsvarande upåverka C-S-H med svært lite Mg. I dei ytre 2 mm er Ca i stor grad erstatta av Mg (V4.60). Kloridanalysane viste høge verdiar i dei ytre ca 4 mm med omfattande stålfiberkorrosjon. Kloridkonsentrasjonane låg også litt høgt (0,2 vekt % av pasta) 25 mm under overflata (V4.61), men var utan fiberkorrosjon.

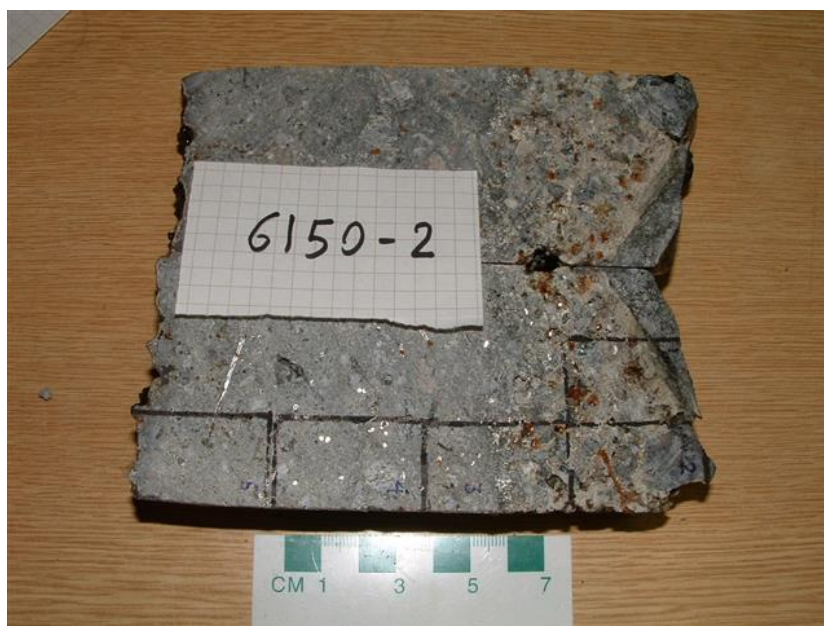
V4.53. Kjerne 6150 med tynnslipområder. Merk kraftig utluting og nedbryting med destruktiv fiberkorrosjon inntil 40 mm fra heftsona. Årsaka var i dette tilfellet innverknad av syrer frå biofilm som hadde trengt inn på heftsona (Hagelia 2011b). Dette er svært uvanleg. Betongalder 12 år. Foto: Per Hagelia

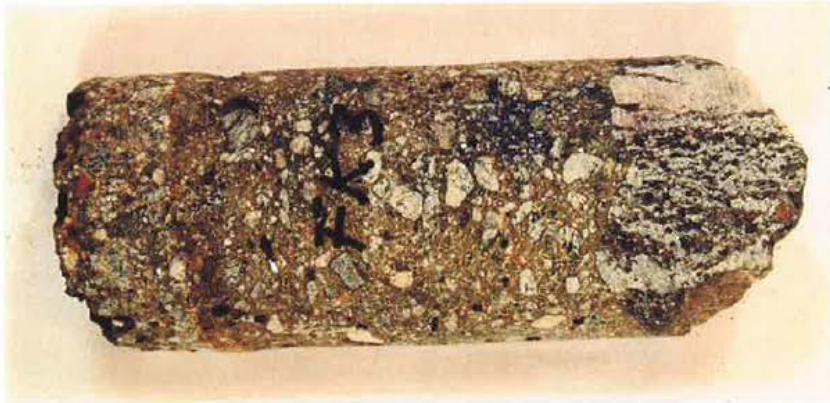
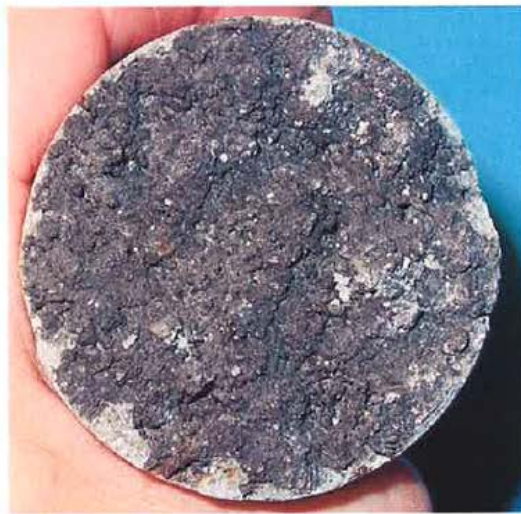
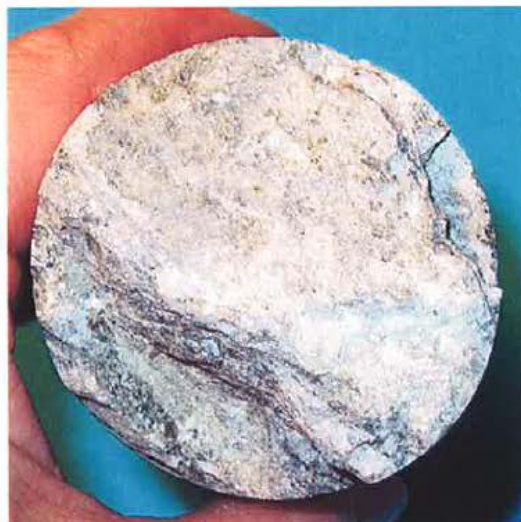
V4.55. Kjerne fk3.

Foto nr 1-3. "fk3", henholdsvis hel kjerne (med overflaten mot venstre og fjell i indre del), overflate (mot tunnel) og endeflate (fjell). Det kan observeres stålfiber i betongen.

Foto nr 1-6 i vedlegg 4 viser bilder av de undersøkte borkjernene.

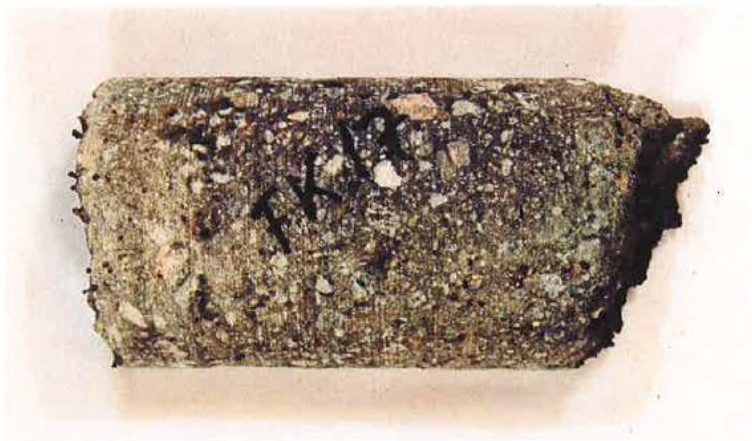
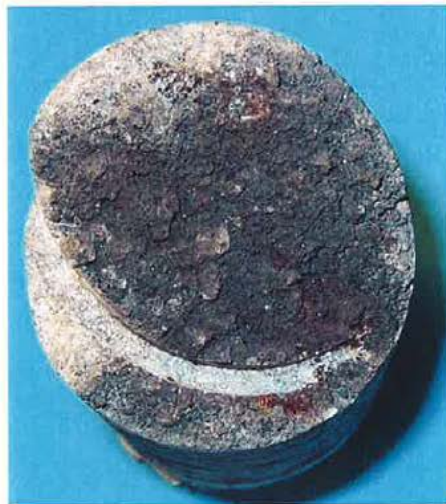
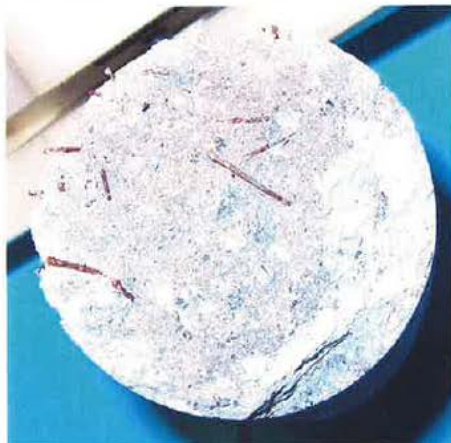
V4.56. Kjerne fk17.

Foto nr 4-6."fk17", henholdsvis hel kjerne (med overflaten mot venstre), overflate (mot tunnel) og endeplate (fjellkontakt). Det kan observeres stålfiber i betongen, også på endeplaten.

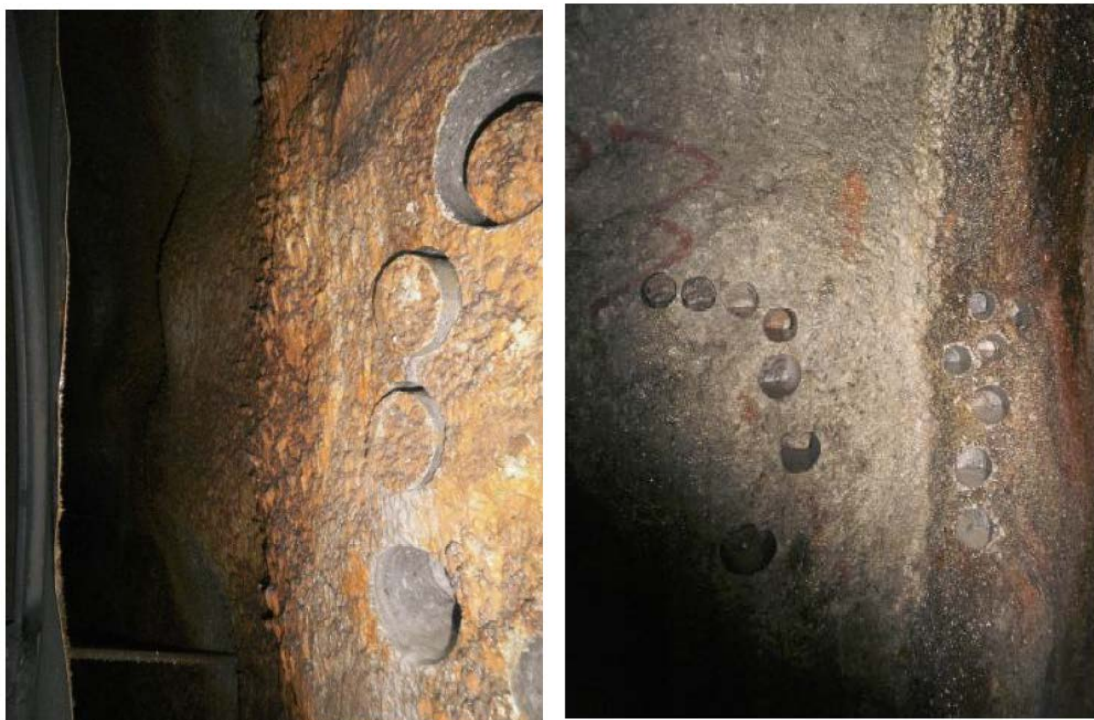
V4.73. Pelnummer 4795V, borkjerner frå område med fuktig jernrik biofilm og 6660H (høgre) frå område med både tynn biofilm (høgre del av bildet) og fuktig betong utan biofilm (venstre del). Betongalder 15 år. Foto: Mannvit.

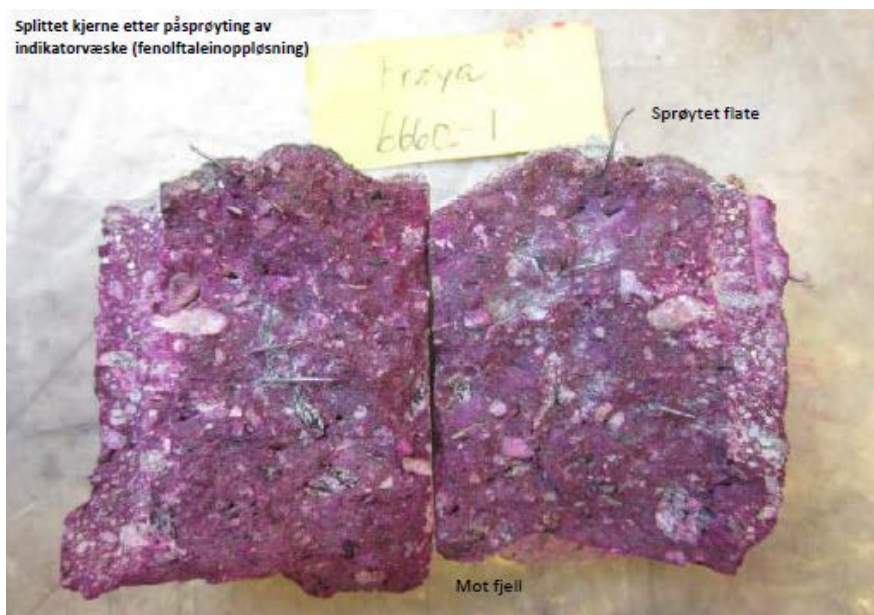
V4.77. Kjerne 1 frå pel 6660 viste i gjennomsnitt 1 mm karbonatisering frå tunnelsida utan karbonatisering mot berg.

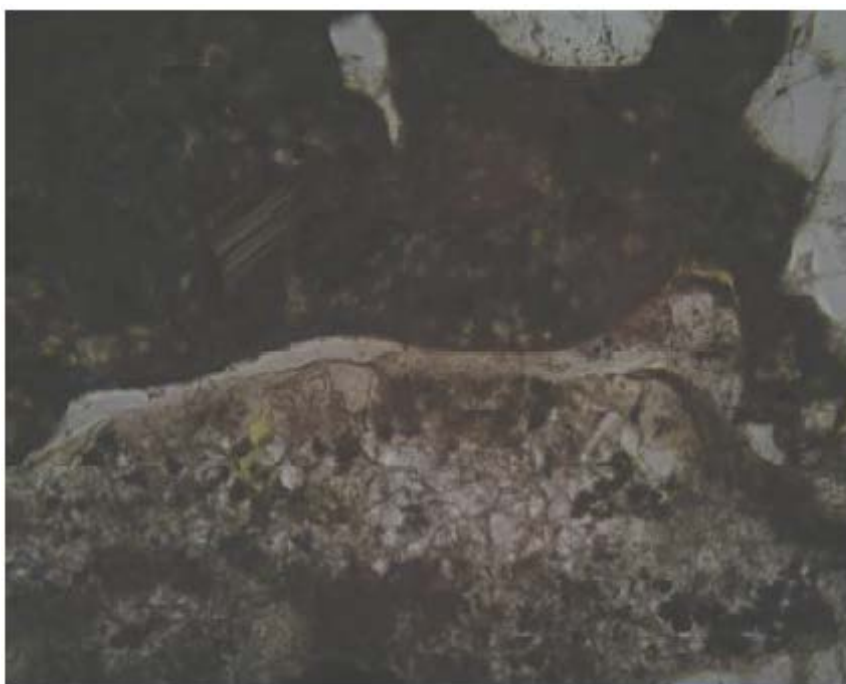
Figur 9. Frøyatunnelen, pel nr. 6660 til venstre, tynnslip «2 Topp». Mikroskop-bilde av gel-aktig karbonat. Begge bildene er 0,46 x 0,70 mm.

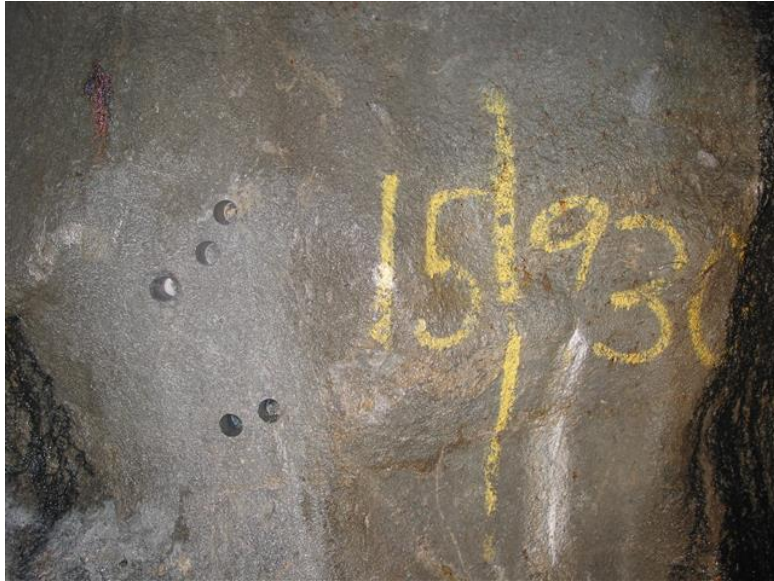
V4.82. Pel 15930 i mars 2004 etter utboring av kjernene 6 t.o.m. 10 i område med fuktig overflate og lokal utfelling av kalsiumkarbonat utan biofilm (litt biofilm til venstre og høgre side). Betongalder 5 år. Foto: Per Hagelia.

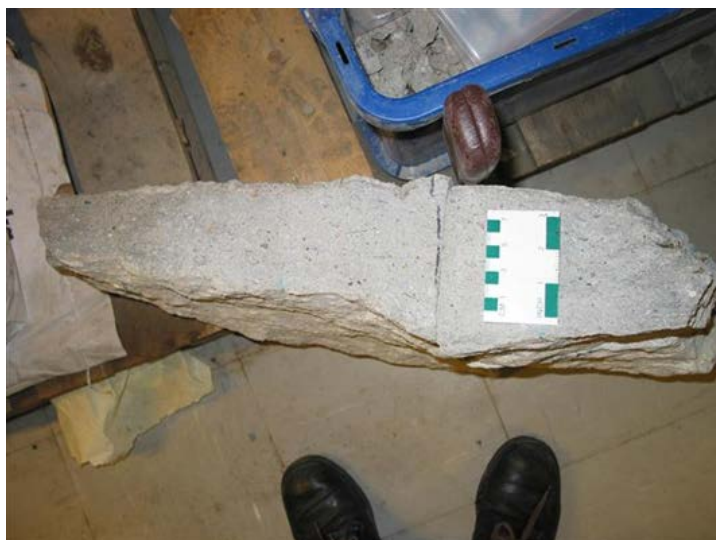
V4.84. Pel ca. 16055 mars 2004. Prøve («Spall 1») av avskala fullt intakt sprøytebetong utan fiberkorrosjon, samla inn utan hamring frå venstre side av tunnelen ned til pumpesumpen. Denne betongen blei i stor grad meisla bort og erstatta av ny sprøytebetong våren 2004. Betongalder 5 år. Foto: Per Hagelia.

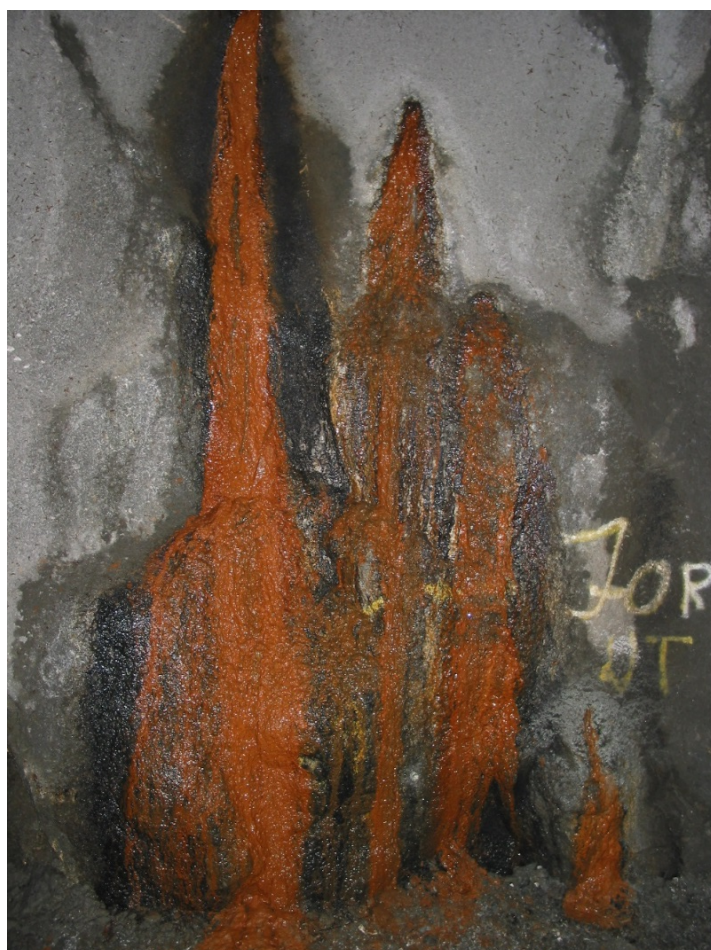
V4.85. Pelnummer 16060 vis a vis inngangsdøra til transformatoriosk ved servicetunnelen ned til pumpesumpen. Utvikling av lagdelt biofilm med tykk slimete jernbakteriar over mørk manganrik biofilm. Betongalder 5 år, mars 2004. Foto: Per Hagelia.

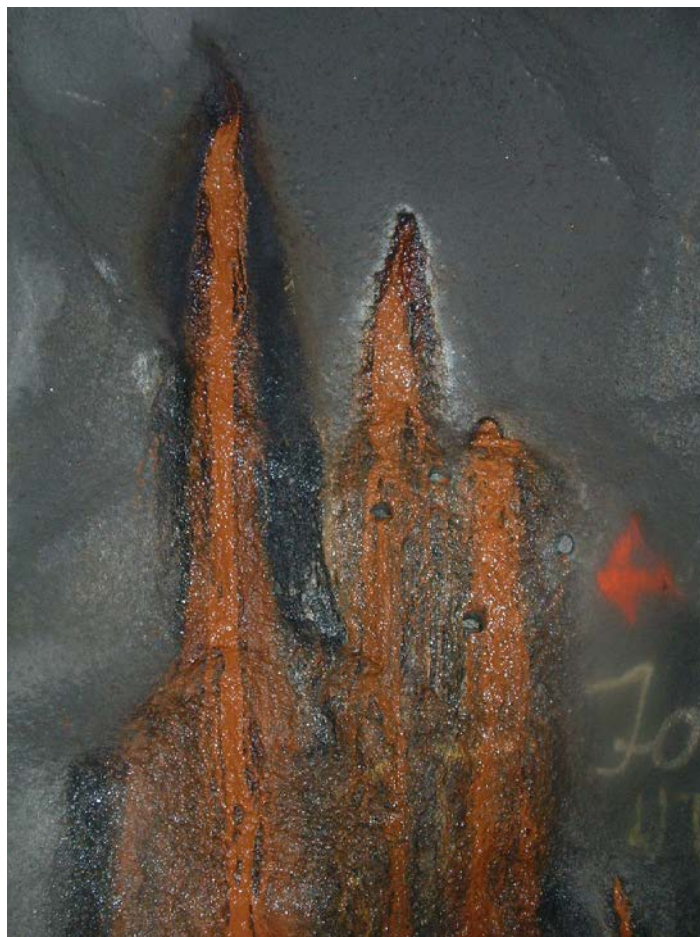
V4.86. Pelnummer 16060 vis a vis inngangsdøra til transformatoriosk med lokaliteter for KJ I, II, II, IV og V. Utboring av kjernene april 2004 ved betongalder 5 år. Fotoet er frå vinter 2005/2006 ved betongalder 6 år. Foto: Per Hagelia.

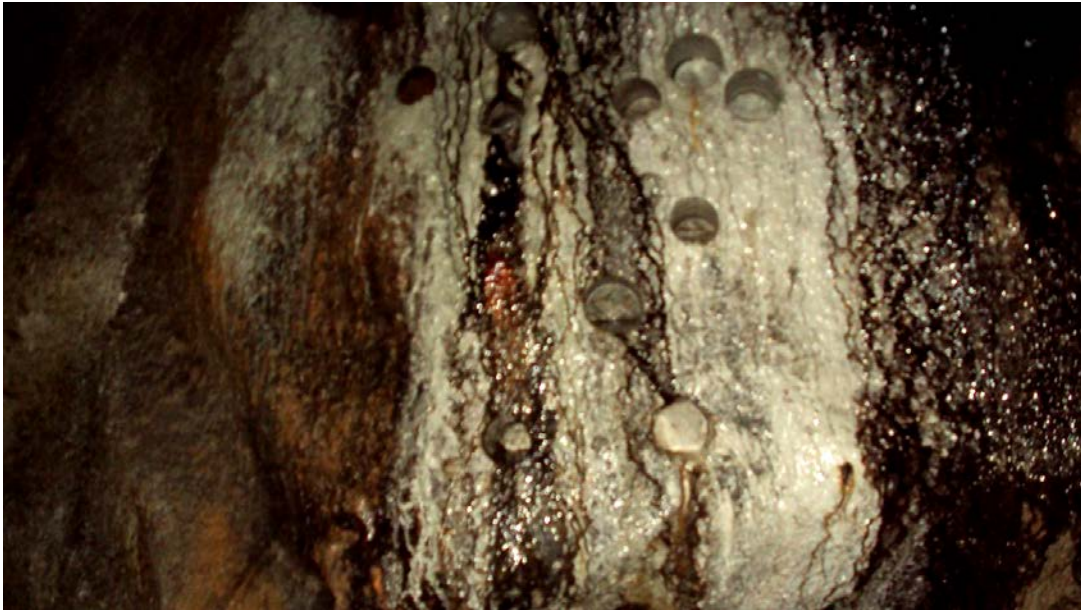
V4.88. Pelnummer 15925 etter utboring av fire nye kjerner i samband med Varige konstruksjonar ved betongalder 16 år i 2015 (større diameter enn kjernene frå 2004). Foto frå mars 2016 ved betongalder 17 år. Område har vore svært fuktig sidan 1999. Merk utfelling omfattande utluting av kalsium og utfelling av kalsiumkarbonat (har litt Mg) som har auka på med tida (sjå V4.81). Kalsiumkarbonatet er utfelt over eldre mørk biofilm, med nye striper av mørk biofilm utanpå. Foto: Per Hagelia.

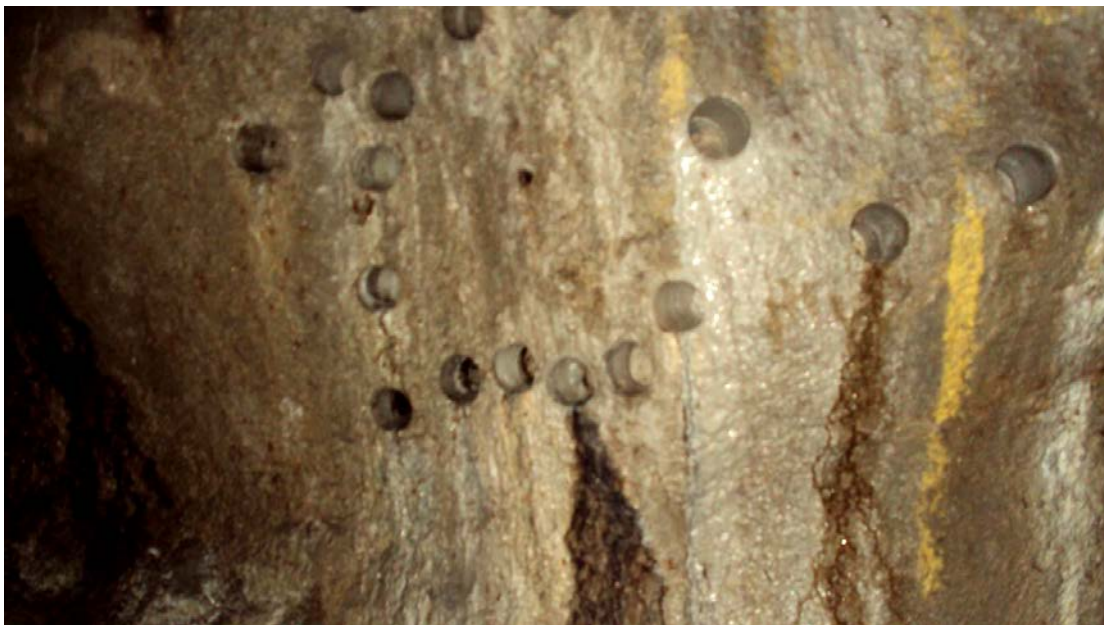
V4.89. Pelnummer 15930 . Tre nye kjerner (størst diameter) i høgre del av bildet blei bora ut i 2015 i Varige konstruksjonar ved betongalder 16 år. Generelt vedvarande fuktig område sidan 1999, med tydeleg auka utluting og utfelling av kalsiumkarbonat sidan 2004 (sjå V4.82). Utvikling av biofilm lokalt i små lekkasjar frå borehol. Foto frå betongalder 17 år: Per Hagelia.

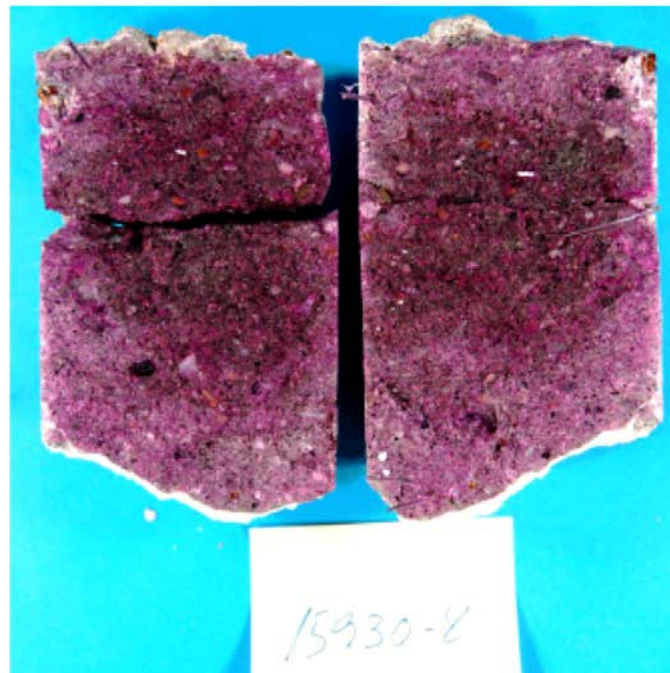
Foto 2 Provelegeme "15930-8"

V4.90. Pelnummer 15930 ved betongalder 10 år viser bare marginal overflatekarbonatisering (Holm 2011c). Foto: SINTEF.

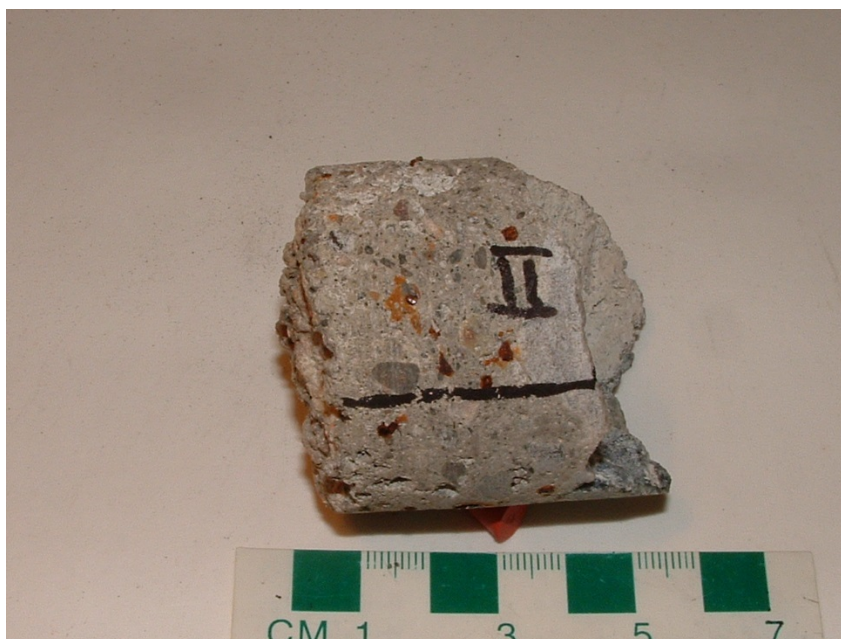
V4.92. KJ II av sprøytebetong under tykk syregivande biofilm med litt tap av tverrsnitt (estimert til 1 mm). Tynnslip viste utluting av sementlimet med intern karbonatisering (Popcorn kalsitt), magnesiuminntrenging, thaumasitt sulfatangrep og fiberkorrosjon. Dårlig heft med utfelling av brucitt på kontakt med berg (høgre). Betongalder 5 år. Foto: Per Hagelia.

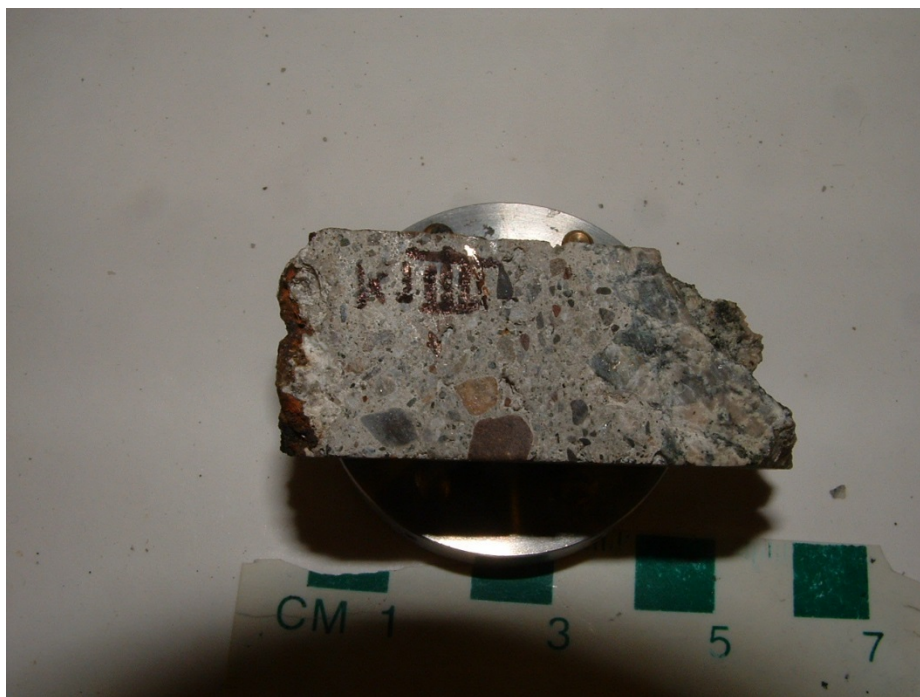
V4.93. Kjerne KJ III av sprøytebetong under tykk syregivande biofilm. Merk rustutfellingar frå biofilmen på overflata (venstre). Kjerna blei tatt frå stripe med biofilm som hadde danna eit søkk i overflata med tap av tverrsnitt estimert til 5 mm. Intern nedbrytingsmekanisme tilsvarande KJ II. I dette tilfelle god heft mot berg (høgre). Betongalder 5 år. Foto: Per Hagelia.

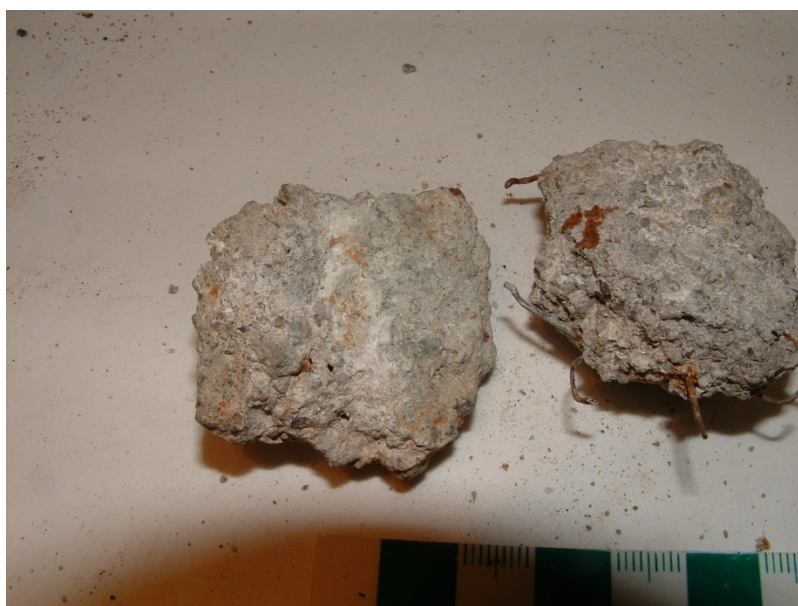
V4.94. Kjerne KJ IV (gjenverande fragment) under tykk syregivande biofilm: Utboring inntil ca. 60 mm mot berg førte til full nedknusing av kjerna. Estimert tap av tverrsnitt før utboring ca. 25 mm. Resten av kjerna var svært svak og bare to fragment blei bevart. Intern nedbrytingsmekanisme tilsvarande KJ II og KJ III. Ingen heft mot berg. Betongalder 5 år. Foto: Per Hagelia.

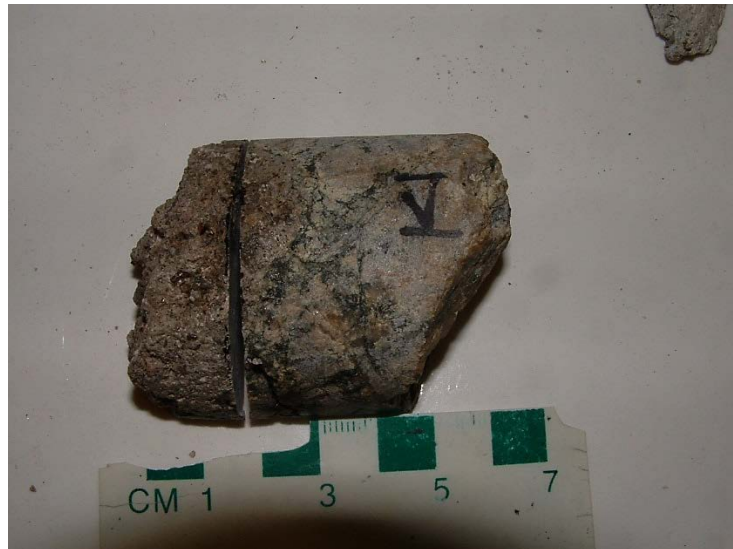
V4.95. Kjerne KJ V under tykk syregivande biofilm hadde mista svært mykje av overflata. Merk den svake overflata (venstre): mykje av kjerna i denne delen fragmenteret og gjekk tapt under utboring (estimert tap ca. 20 mm). Resten av betongen hadde stort omfang av thaumasitt sulfatangrep, magnesiumangrep og utfelling av Popcornkalsitt. Betongalder 5 år. Foto: Per Hagelia.

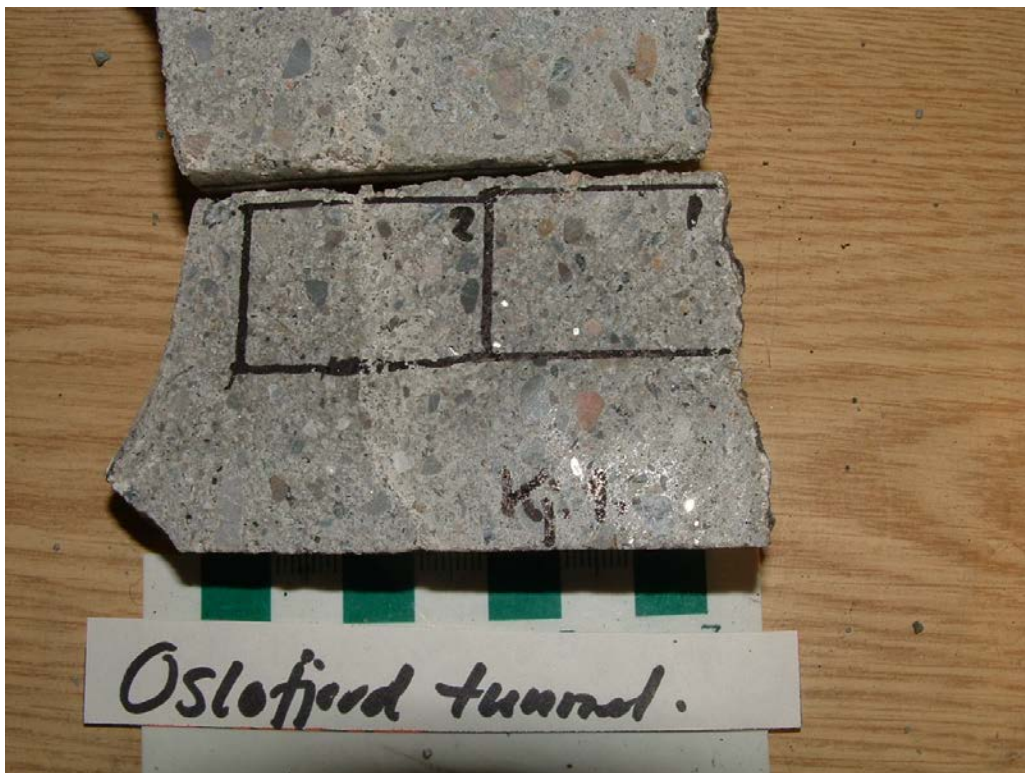
V4.96. Kjerneprøve Kj 1 ved pelnummer 15925 under tynn biofilm utan særleg syreverknad., med innteikna tynnslipområde. Det er utfelt tynn mørk Mn-rik biofilm på ytterflata. Betongalder 5 år. Foto: Per Hagelia.

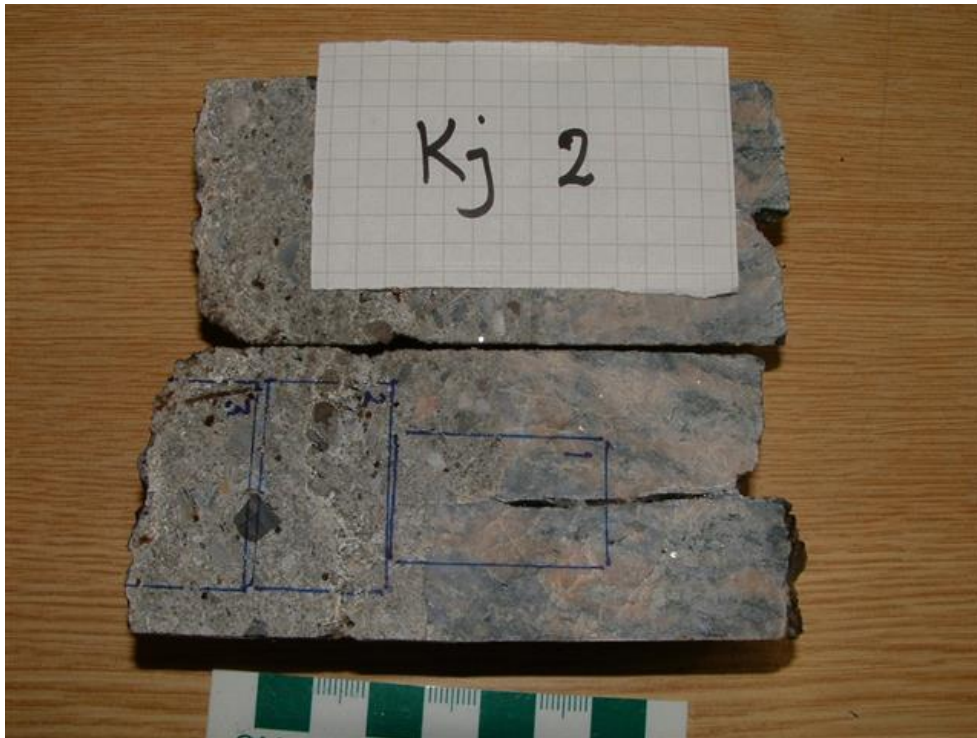
V4.97. Kjerneprøve Kj 2 ved pelnummer 15925 under tynn biofilm (Mn-Fe skorpe) utan særleg syreverknad. Innteikna tynnslipområde. Betongalder 5 år. Foto: Per Hagelia.

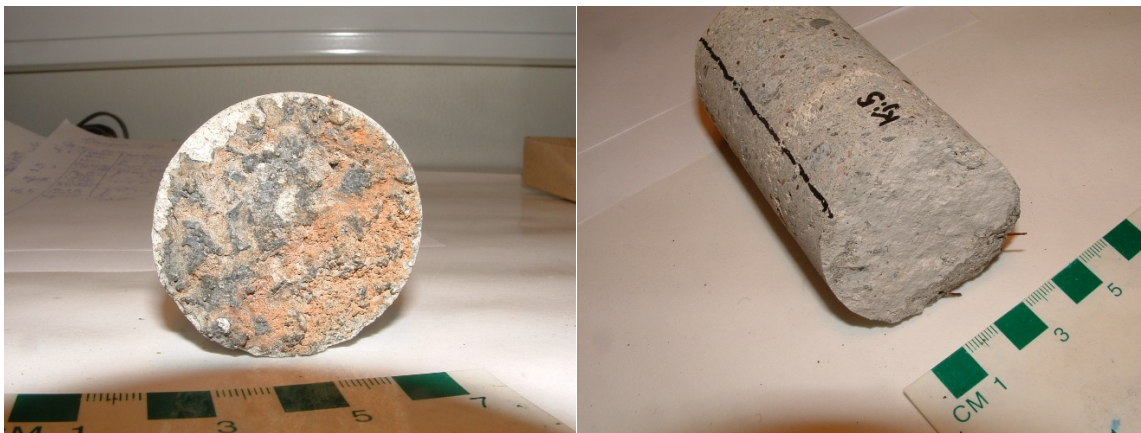
V4.98. Kjerneprøve Kj 5 ved pelnummer 15925 under tykk opprinneleg våt Mn-Fe biofilm (restar på kjerneenden viser lagdeling (venstre). Høgre bildet viser grå utfelling av kalsiumkarbonat (kalsitt og aragonitt) på heftsona. Det blei preparert tre tynnslip på langs av kjerna. Betongalder 5 år. Foto: Per Hagelia.

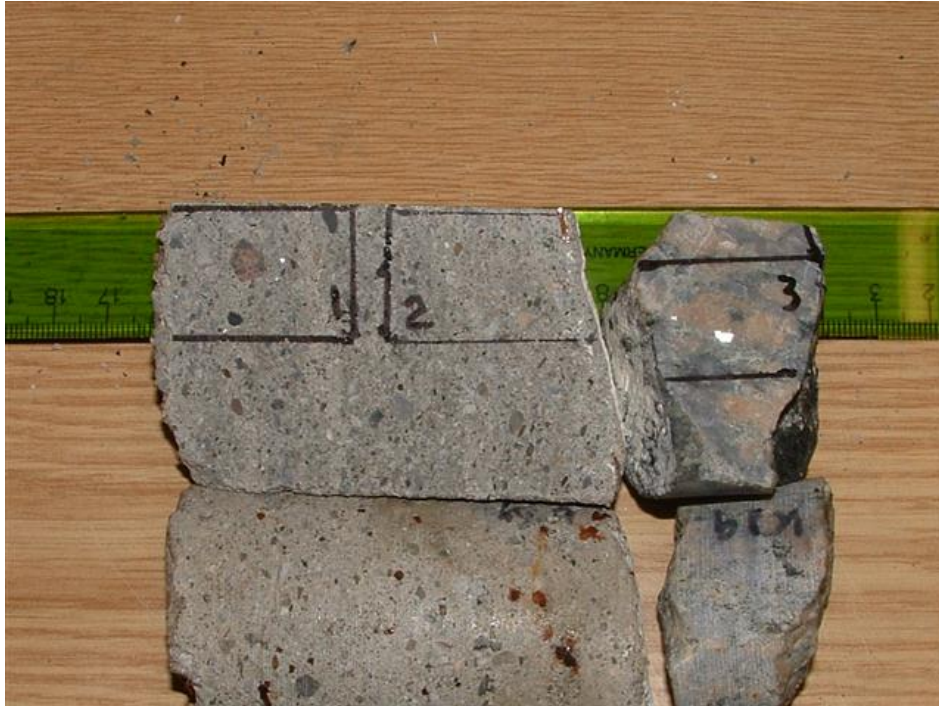
V4.99. Kjerneprøve Kj 9 ved pelnummer 15930 utan biofilm. Innteikna tynnslipområder. Middels heft med utfelling av kvit  $Mg(OH)_2$  (brucitt) og kalsiumkarbonat (magnesium kalsitt, kalsitt og aragonitt). Betongalder 5 år. Foto: Per Hagelia.

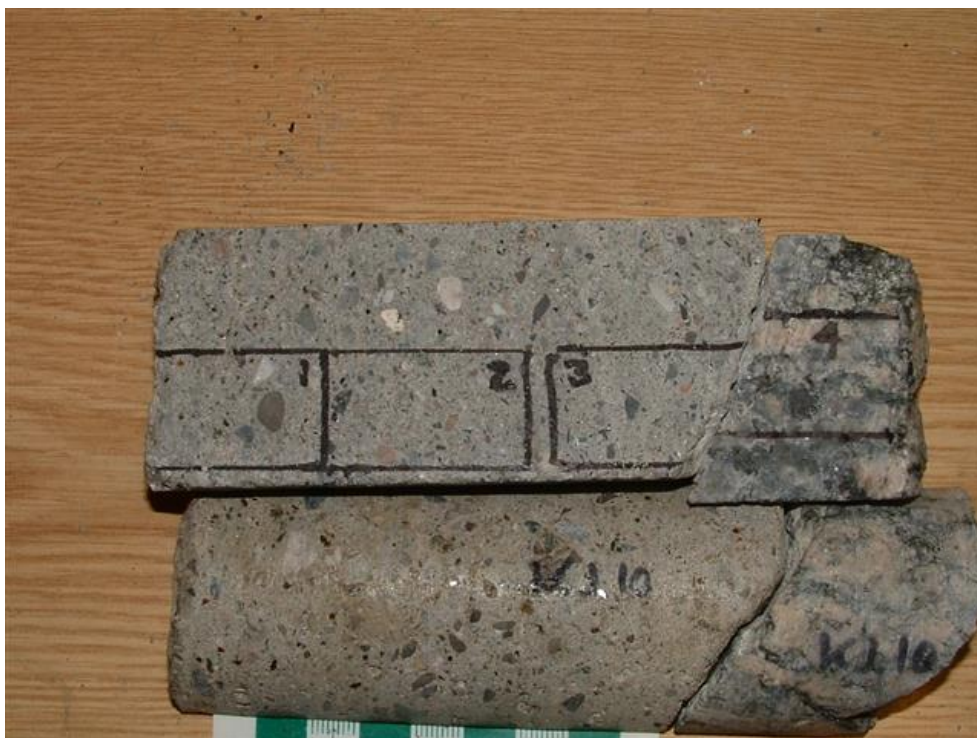
V4.100. Kjerneprøve Kj 10 ved pelnummer 15930 utan biofilm. Innteikna tynnslipområder. Middels heft med utfelling av  $Mg(OH)_2$  (brucitt) og kalsiumkarbonat (kalsitt). Betongalder 5 år. Foto: Per Hagelia.

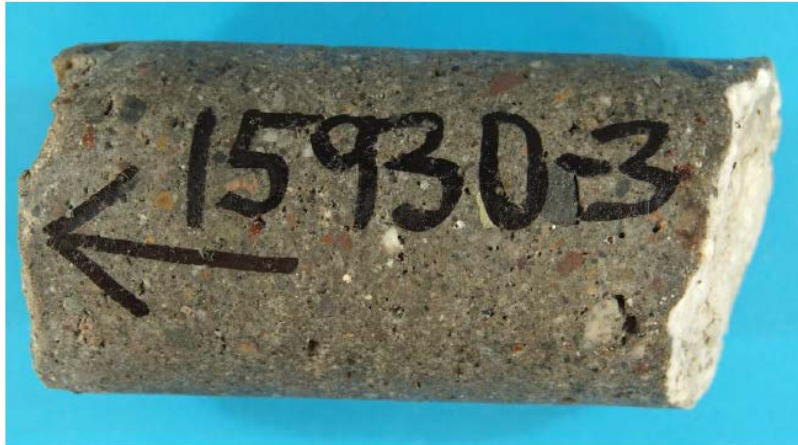
V4.101. Kjerneprøve 15930-3. Det blei laga to tynnslip, eitt frå området ved overflata og eitt i området mot heftsona. Betongalder 10 år. Foto: SINTEF.

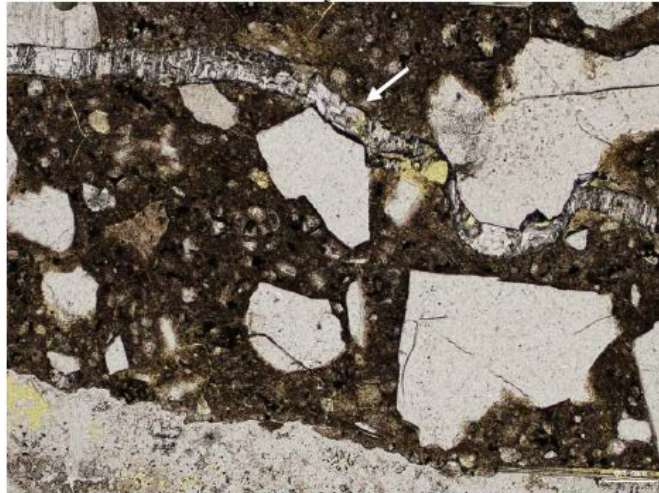
Foto nr 13. Indre tynnslip. Bildet viser ettringittlignende utfelling i riss øverst på bildet (pil). Nederst på bildet ses det lyse karbonatlaget mot fjellkontakten.
