# Prosjektnotat

## Oppfølging av GsA og GsB+ vinteren 2018

Statens vegvesen

N-06/19

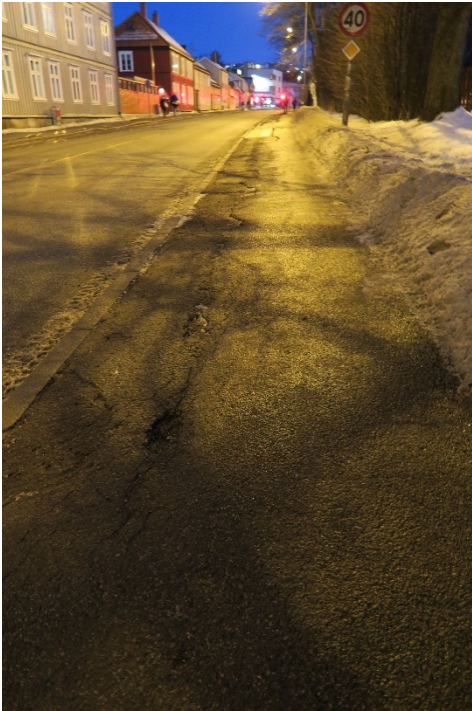
**Figur 4: Typiske føreforhold januar, GsA Foto: SVV.**

Figur 4 viser typiske føreforhold på strekningen med GsA i januar måned, med bar, fuktig veg og god framkommelighet.

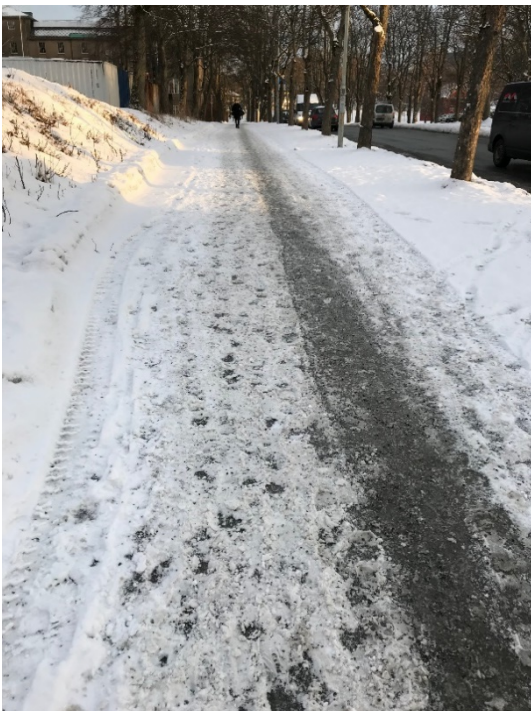
**Figur 5: Typiske føreforhold på strekning med GsB+. Foto SVV**

Figur 5 viser typiske føreforhold på strekningen med GsB+ i januar måned med lite løs snø, men fast såle med god friksjon under.

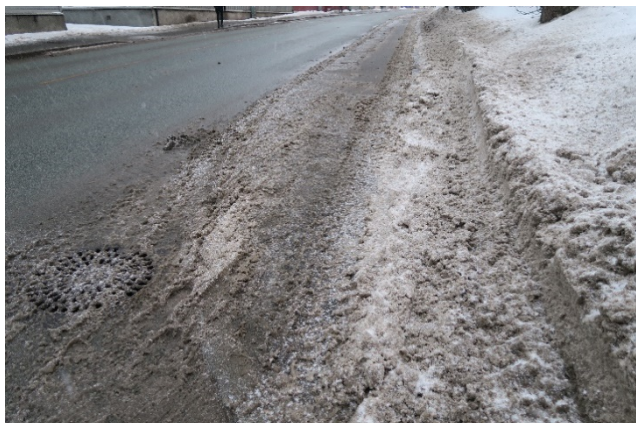
**Figur 6: Ikke godkjente forhold på strekningen med GsA. Foto SVV.**

Figur 6 viser ikke godkjente føreforhold den 21. februar på strekningen med GsA. Det ble gjennomført tiltak den aktuelle dagen, men for sent i forhold til kravene. Det ser også ut som et snøen ikke har blitt fjernet skikkelig i bredden slik at fortauet blir smalere enn det opprinnelig er.

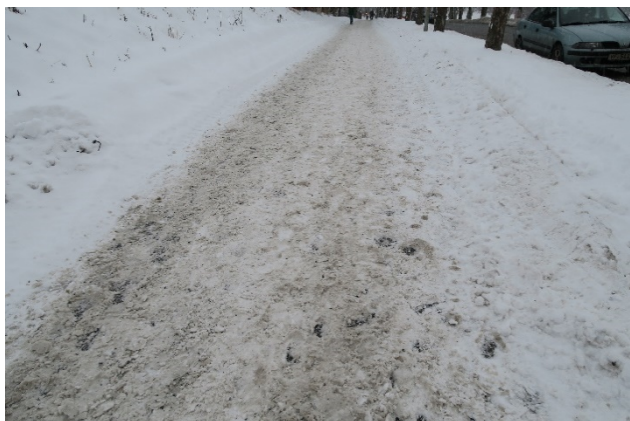
**Figur 7: Ikke godkjente føreforhold på strekningen med GsB+. Foto: SVV**

Figur 7 viser ikke godkjente forhold på strekningen med GsB+ den 21. februar. Det ble utført tiltak den aktuelle dagen, men ikke i henhold til kravene om syklustid. Dette medførte at det til tider var for mye snø som lå igjen på arealet for gående og syklende.

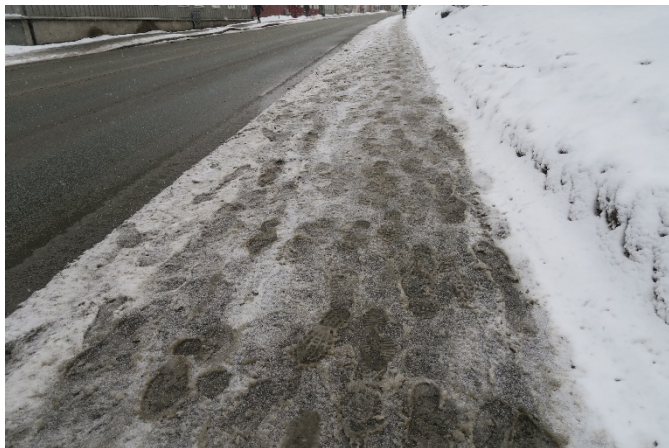
**Figur 8: Viser ikke godkjente forhold på GsA-strekningen den 12 mars. Foto SVV.**

Figur 8 viser ett av to tilfeller med ikke godkjent føreforhold i mars på GsA-strekningen. Grunnen er at det ligger for mye snø/sørpe på arealet.

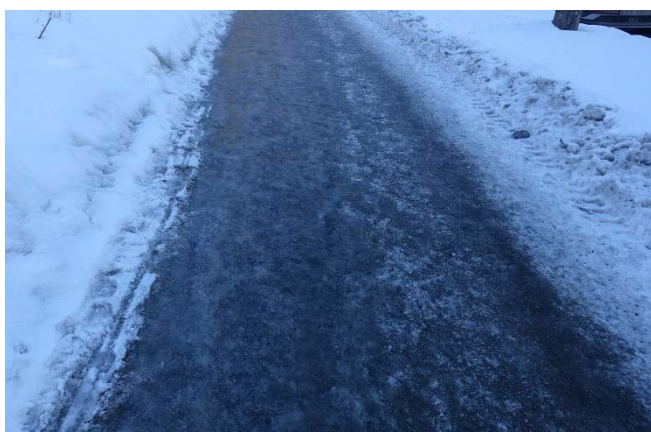
**Figur 9: GsB+ 15 mars 2018, krav til friksjon er ikke tilfredsstillt. Foto SVV.**

Totalt var det 11 tilfeller hvor det ikke var godkjente føreforhold på GsB+-strekningen, og Figur 9 viser ett av tilfellene. Dette skyldes at det ikke ble gjort tiltak, slik at snøen som kom ble liggende ubrøytet. Snøen ble i tillegg blandet med salt fra bilvegen ved siden av. Dette gjorde at det ikke ble en fast og jevn såle. I midten av mars var det også problem knyttet til at snøen/sålen på GsB+-strekningen ble omdannet til is uten at det ble strødd, slik at kravet til friksjon ikke ble ivarettatt.
