Statens vegvesen

Brannprøving av sprøytebetong

med ulike doseringer monofilament polypropylenfiber

Nr. 139

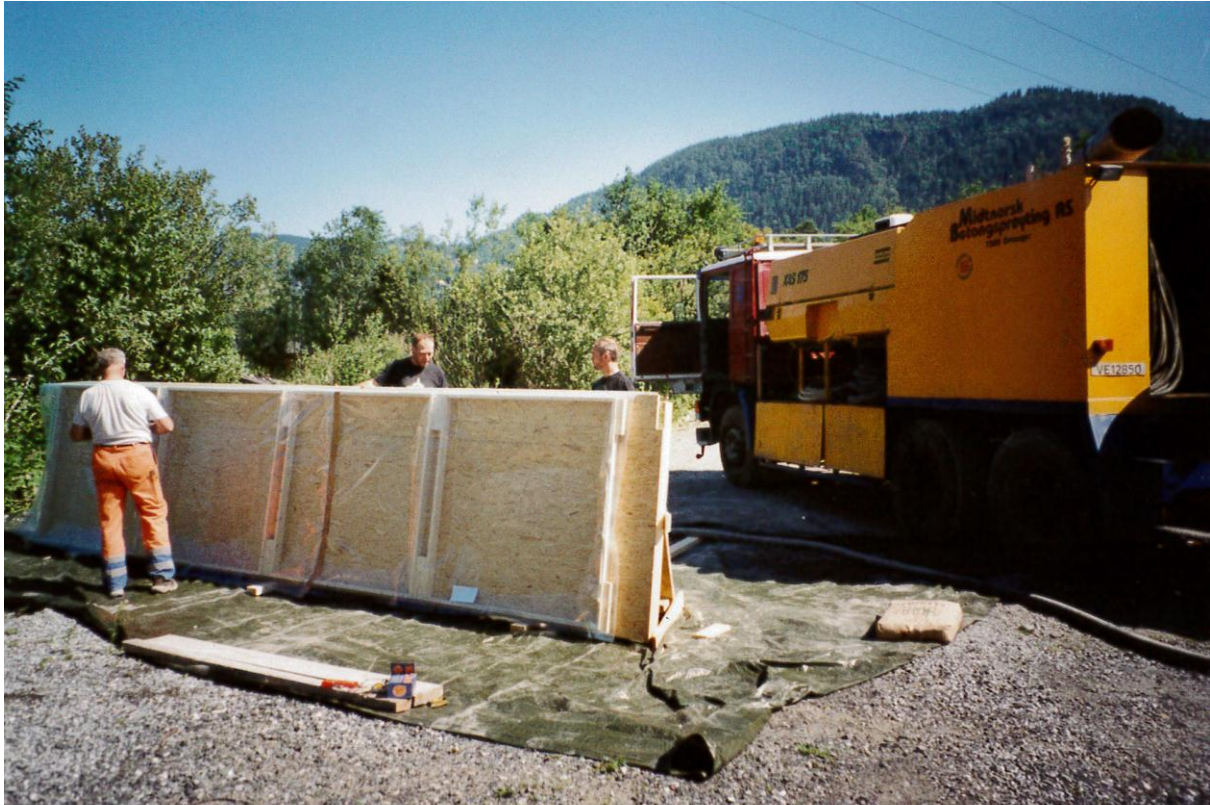
Foto 1 Oppstilling av forskaling

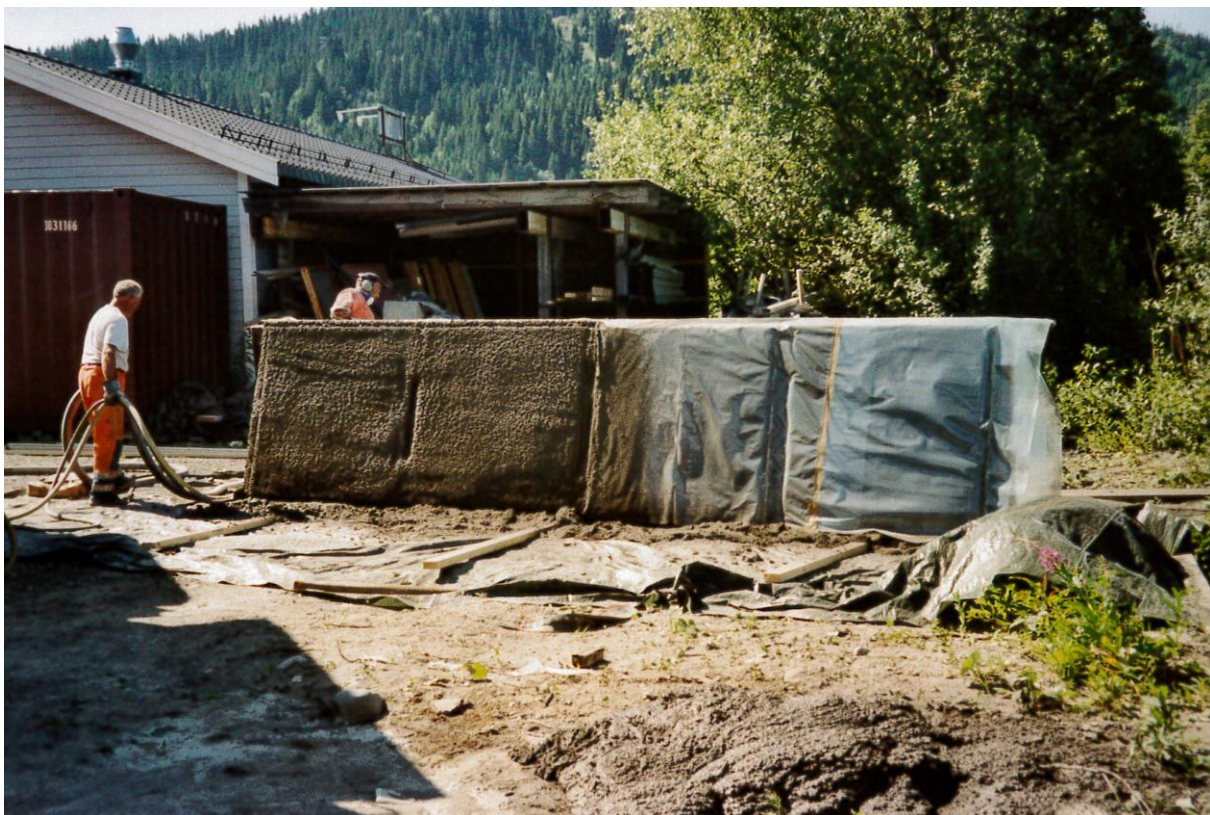
Foto 2 Paneler med 0 kg/m^3 fiber tildekket med plast, paneler med 1 kg/m^3 fiber ferdig sprøytet

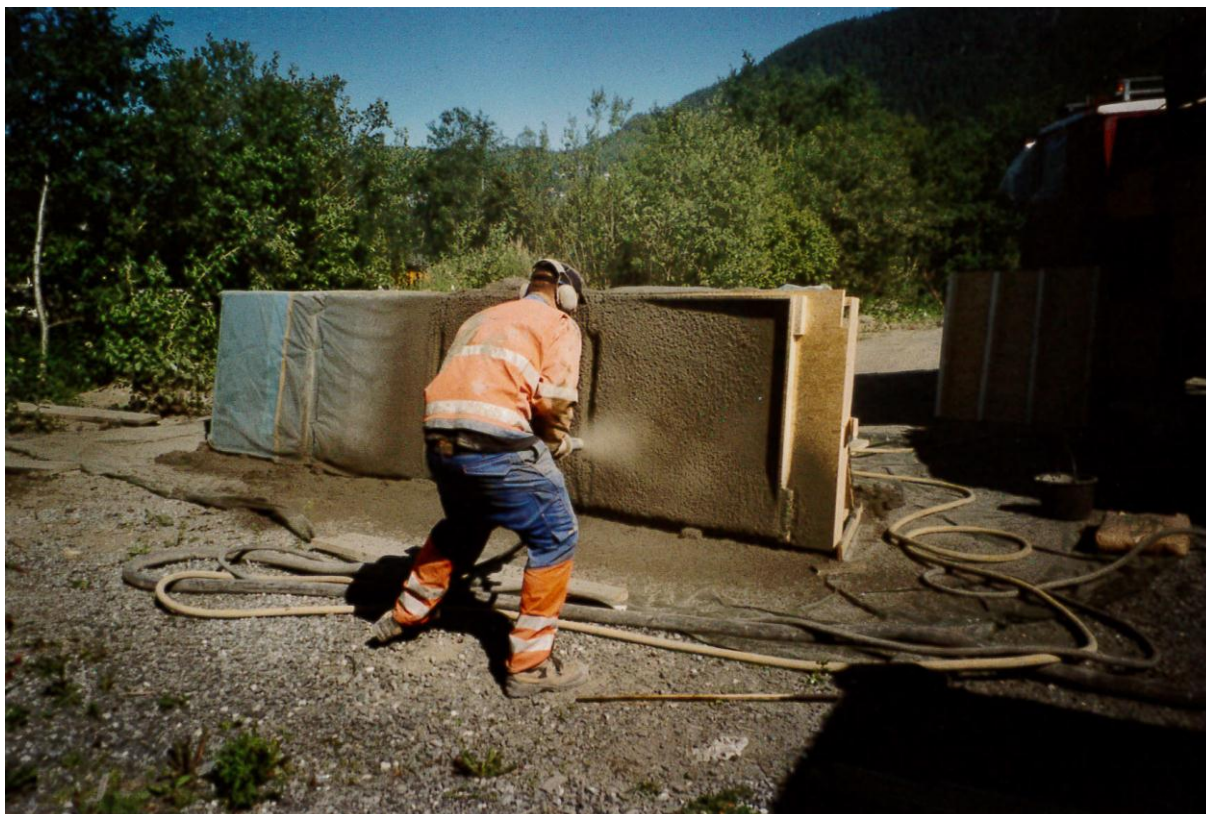
Foto 3 Paneler med 3 kg/m³ fiber sprøytes, paneler med 2 kg/m³ fiber tildekket med plast.

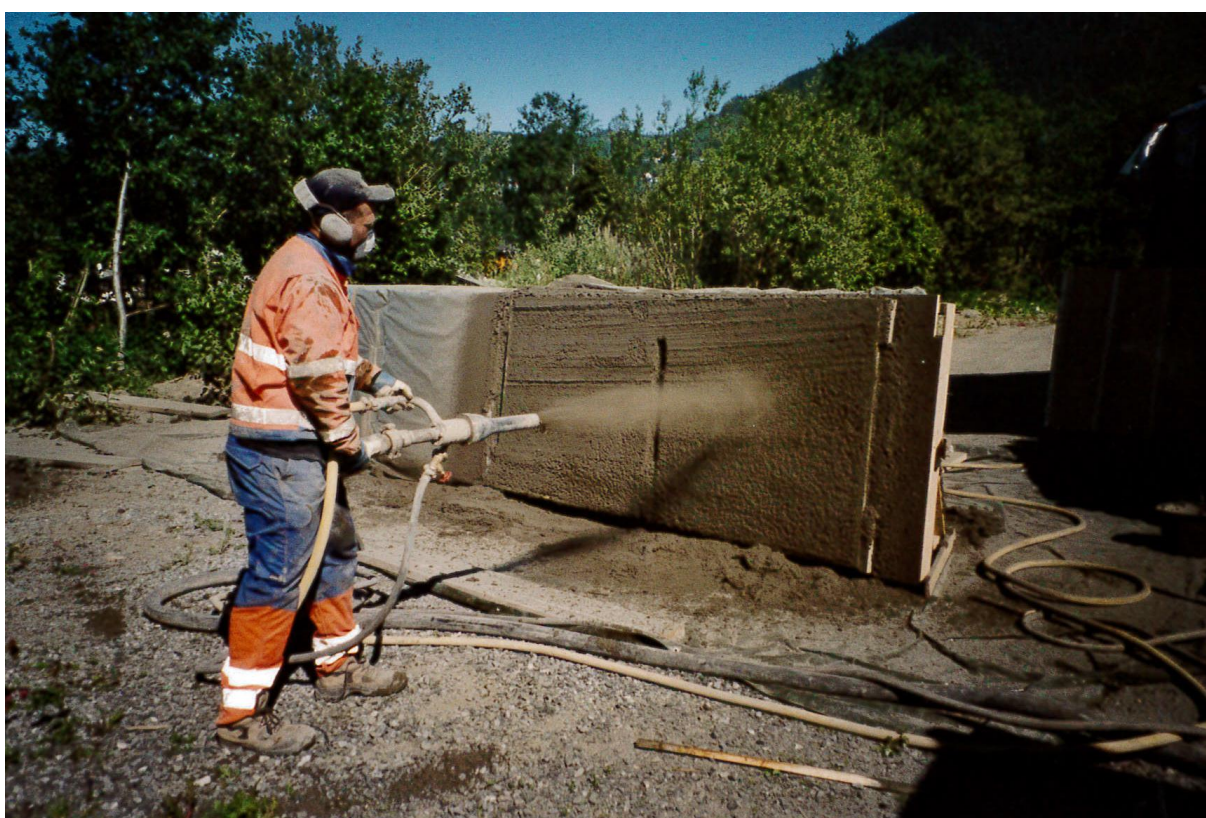
Foto 4 Sprøyting av overflate på paneler med 3 kg/m³ fiber, etter avtrekking til jevn tykkelse.

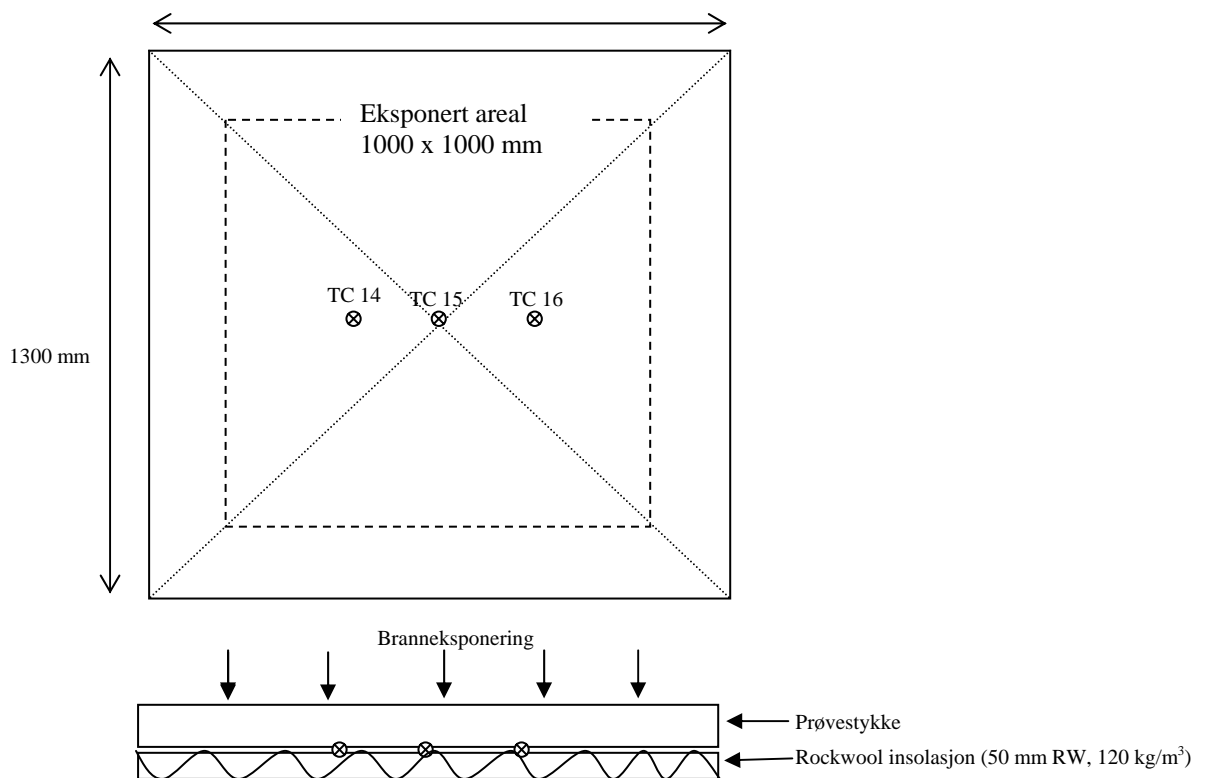
Figur 1 Skisse av prøvestykket (ikke i skala).

Skissen i figur 1 viser målepunktene på ueksponert side av prøvestykket.

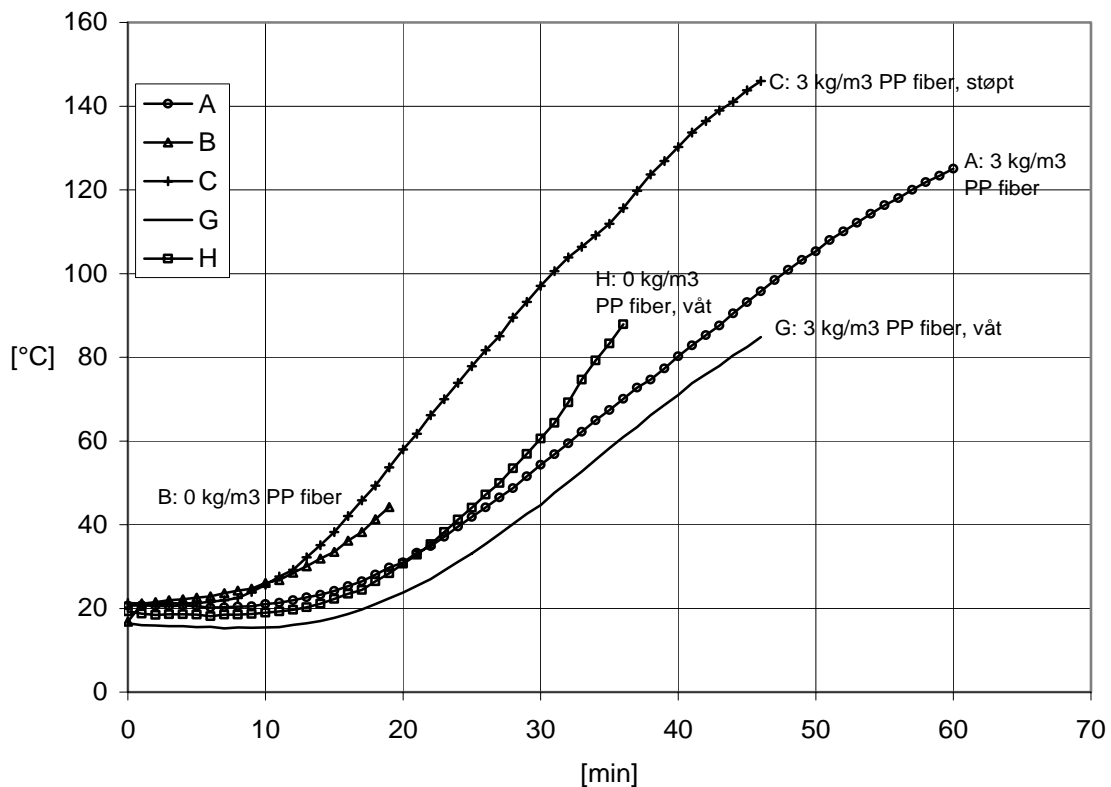
Figur 13 Midlere temperatur på ueksponert side prøvestykkene med 0 and 3 kg/m³ PP-fiber, tørr og våt betong testet iht. Standard/ tid/temperatur.

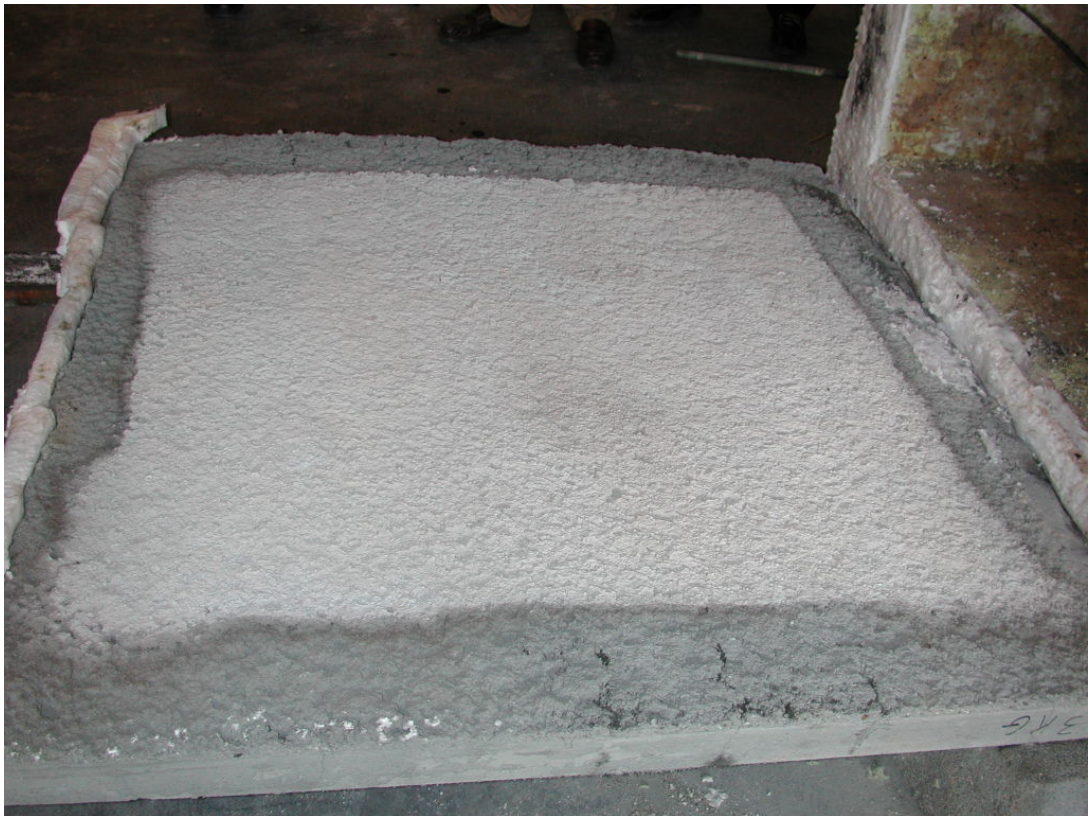
Foto 1: Eksponert side av prøvestykke A etter branntesten. Ingen avskalling.

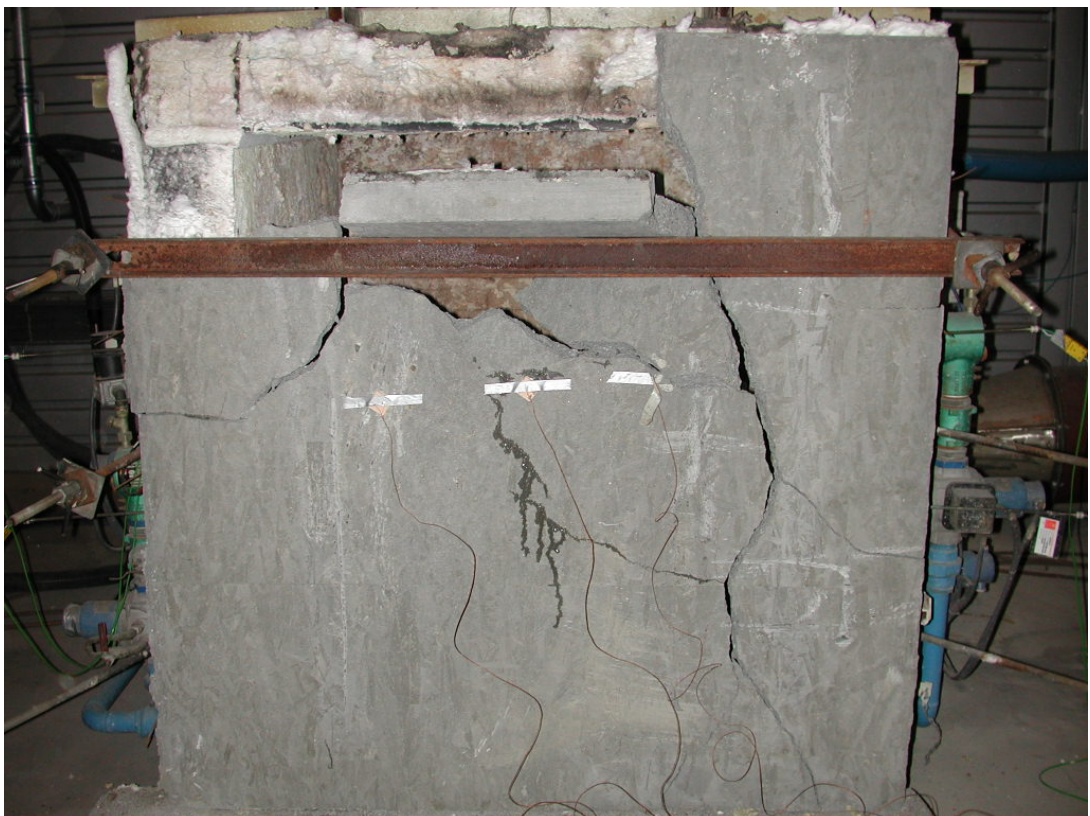
Foto 2: Ueksponert side av prøvestykke B etter branntesten. Kraftig avskalling, total kollaps av prøvestykket.

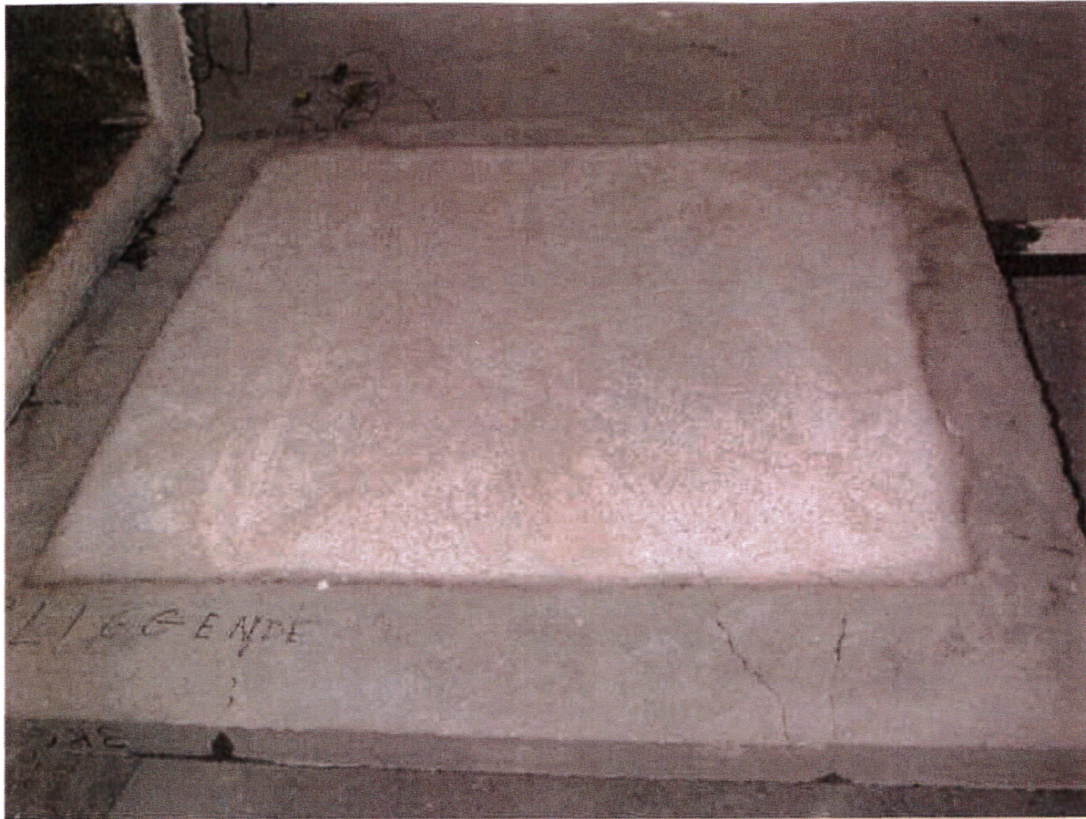
Foto 3: Eksponert side av prøvestykke C etter brann testen. Ingen avskalling.

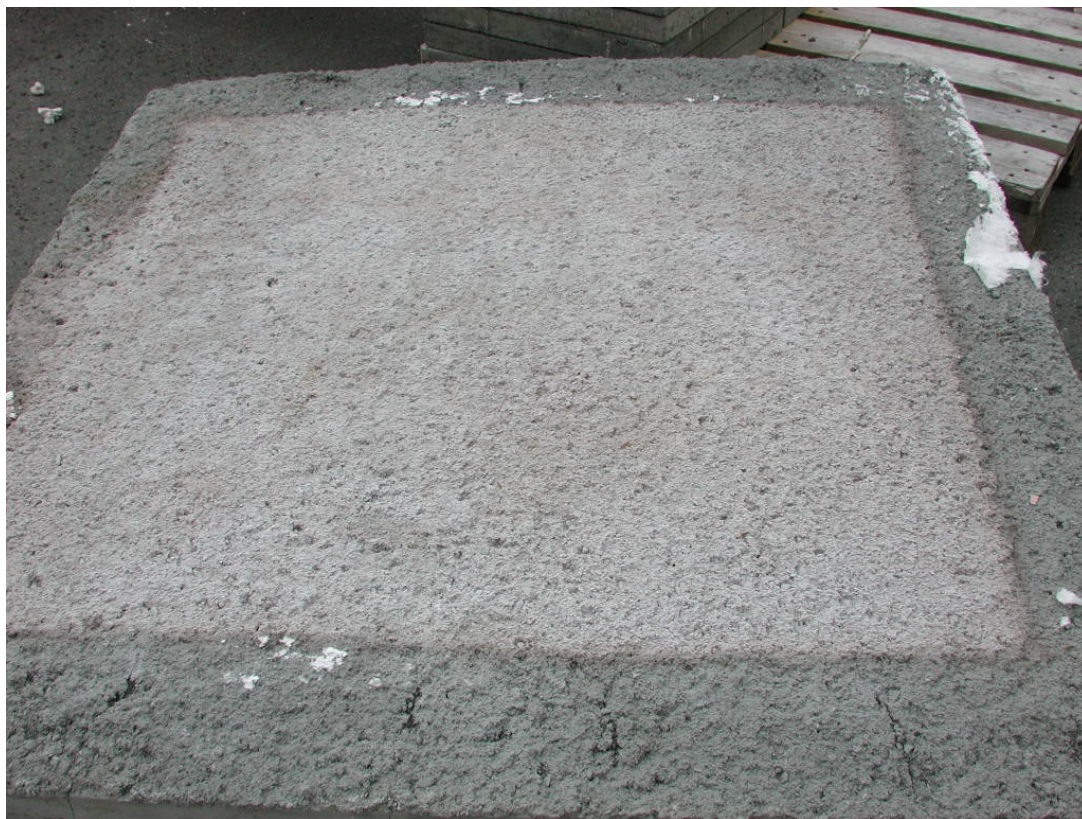
Foto 5: *Eksponert side av prøvestykke E etter brann testen. Ingen avskalling.*

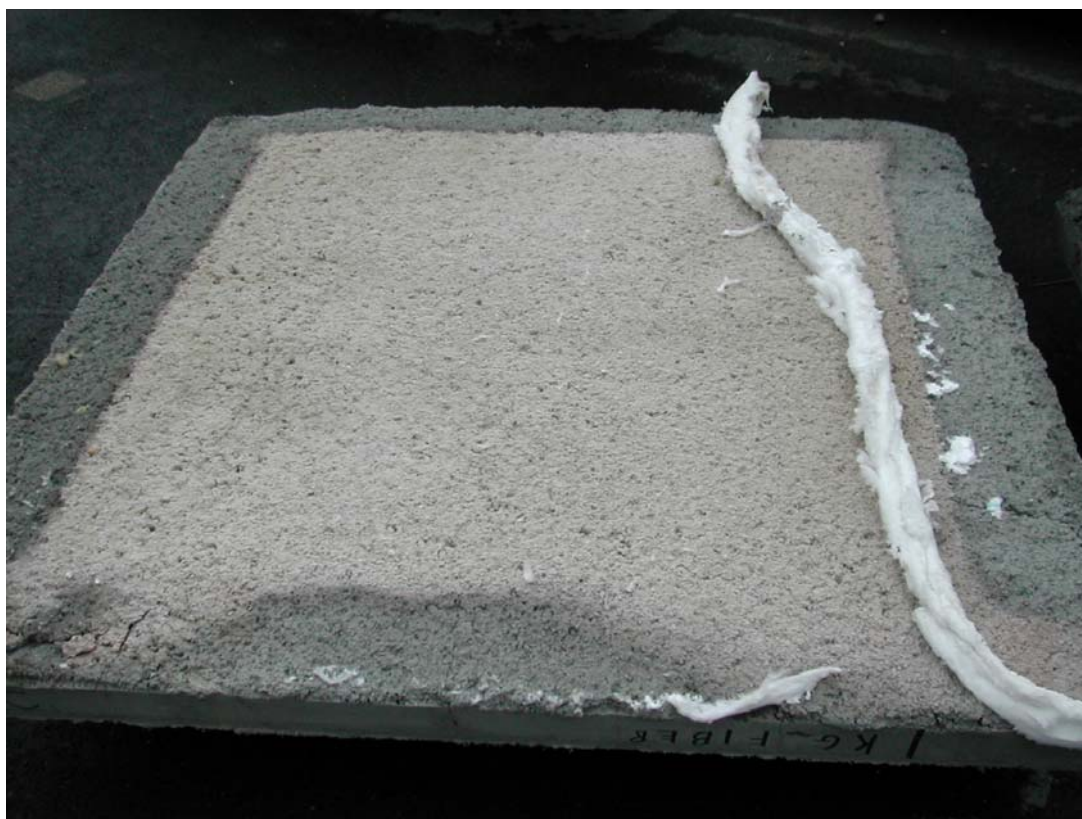
Foto 6: *Eksponert side av prøvestykke F etter brann testen. Ingen avskalling.*

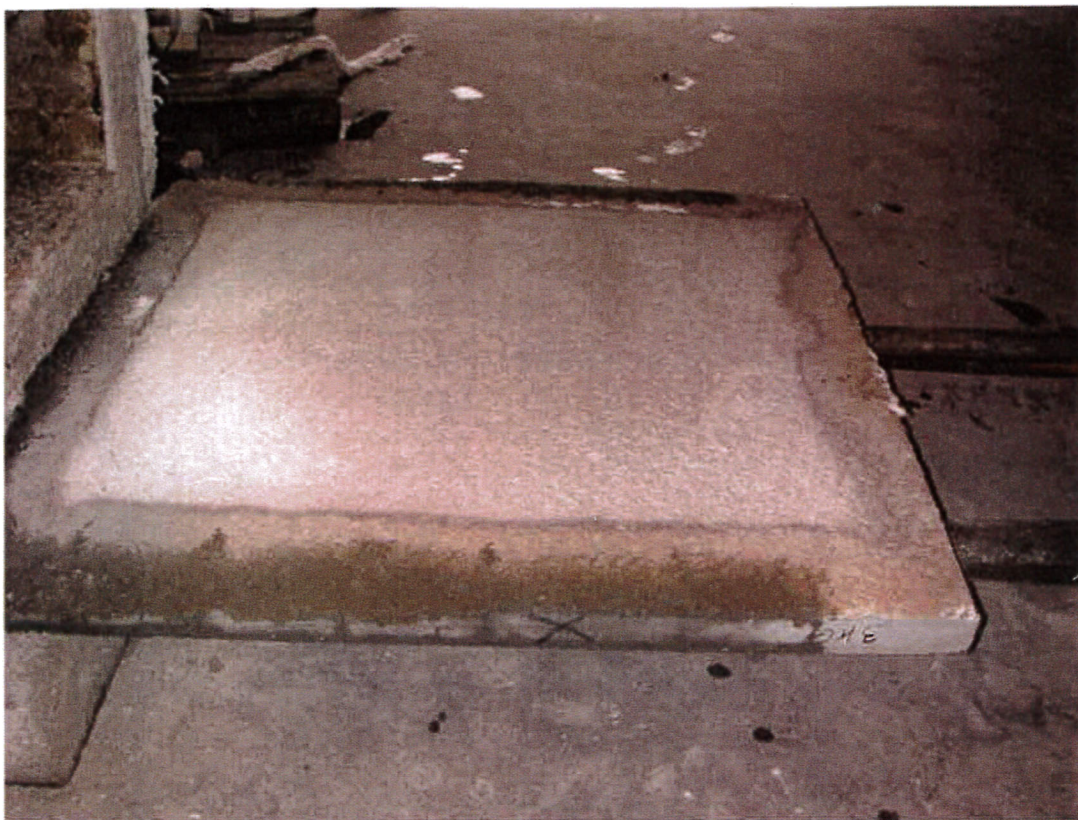
Foto 7: Eksponert side av prøvestykke G etter brann testen. Ingen avskalling.

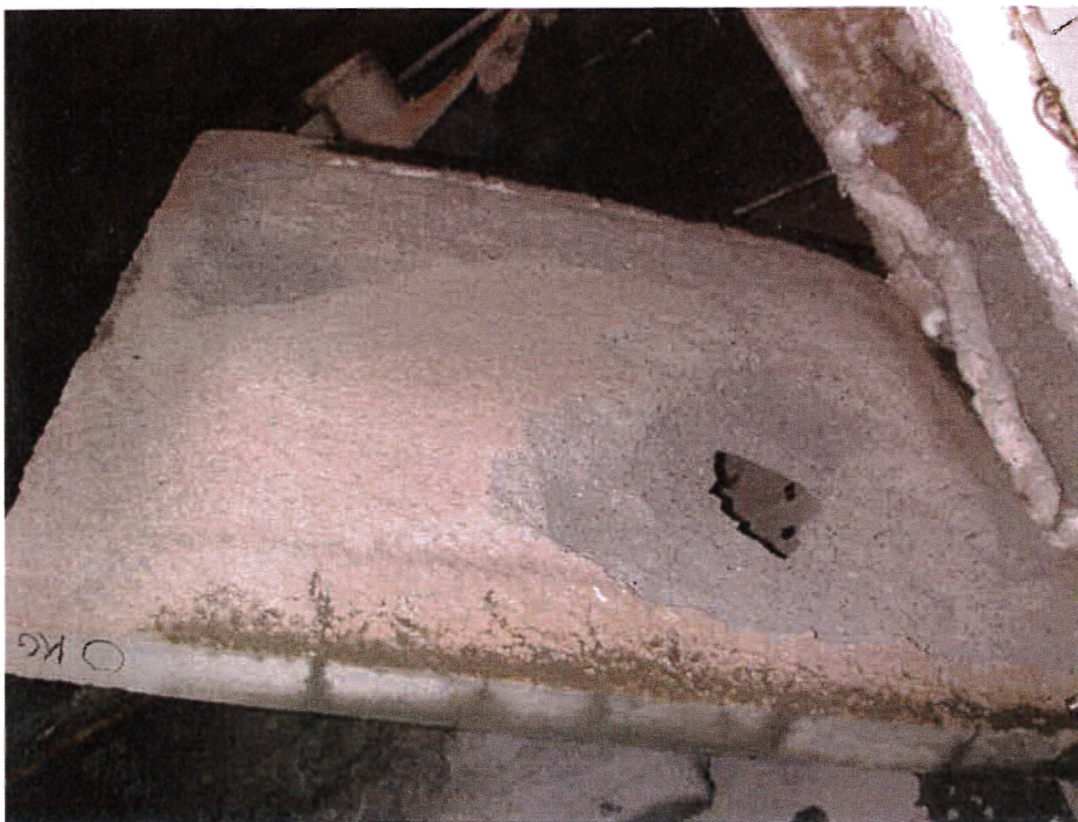
Foto 8: Eksponert side av prøvestykke H etter brann testen. Kraftig avskalling.

TID Min:sek	OBSERVASJONER UNDER TEST H
00:00	Start.
07:00	Avskalling har begynt på eksponert side.
10:00	Kraftig avskalling høres fra eksponert side.
19:00	Ueksponert side begynner til å tørke opp.
34:00	Noe vann kommer ut på ueksponert side av prøvestykket.
36:30	Et hull sprekker opp gjennom prøvestykket.
36:40	Stopp.
OBSERVASJONER ETTER TEST H	
Ueksponert side:	Det er ikke noen visuelle endringer på ueksponert side av betong bitene. Det er et gjennomgående hull i prøvestykket.
Eksponert side:	Det har vart mye avskalling fra prøvestykket før testen ble avsluttet. Det er dype hull på eksponert side av prøvestykket. Avskallingen er konsentrert til to områder. Det er også store områder uten noen avskalling.

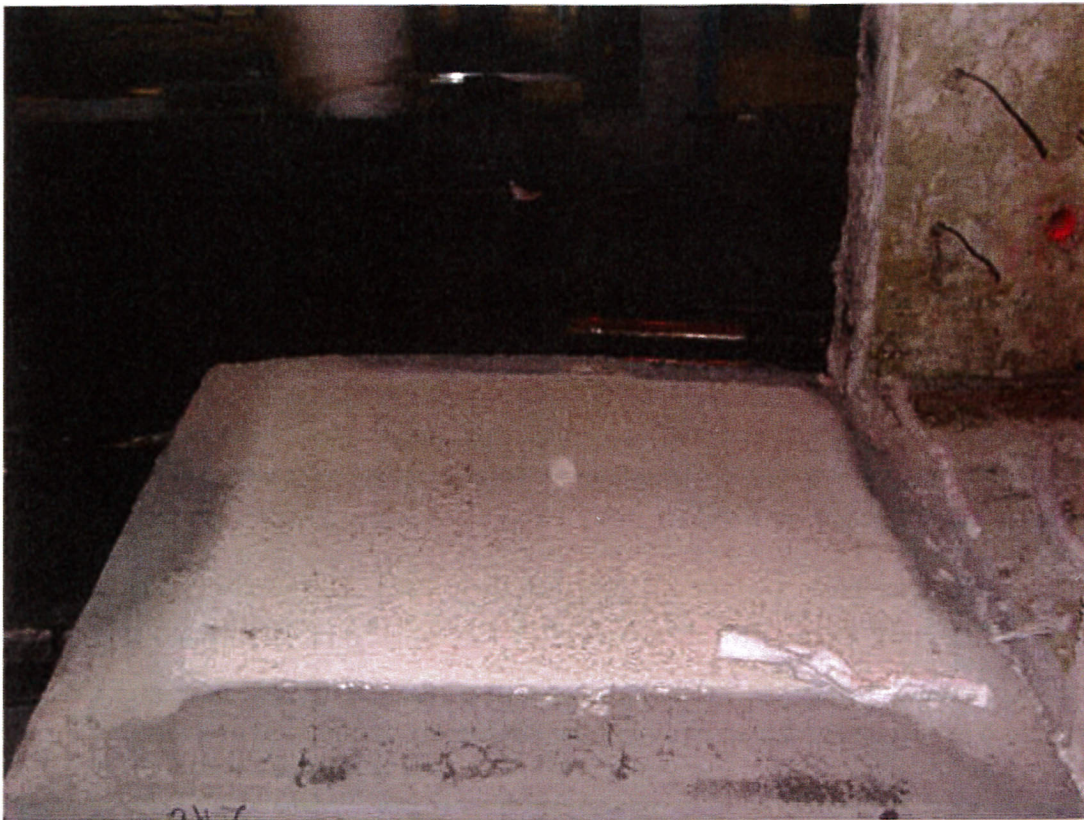
Foto 9: Eksponert side av prøvestykke I etter branntesten. Ingen avskalling.
