Temaanalyse av ulykker i byer/tettsteder i Region sør

Med fokus på gående og syklende

STATENS VEGVESENS RAPPORTER

Nr. 145

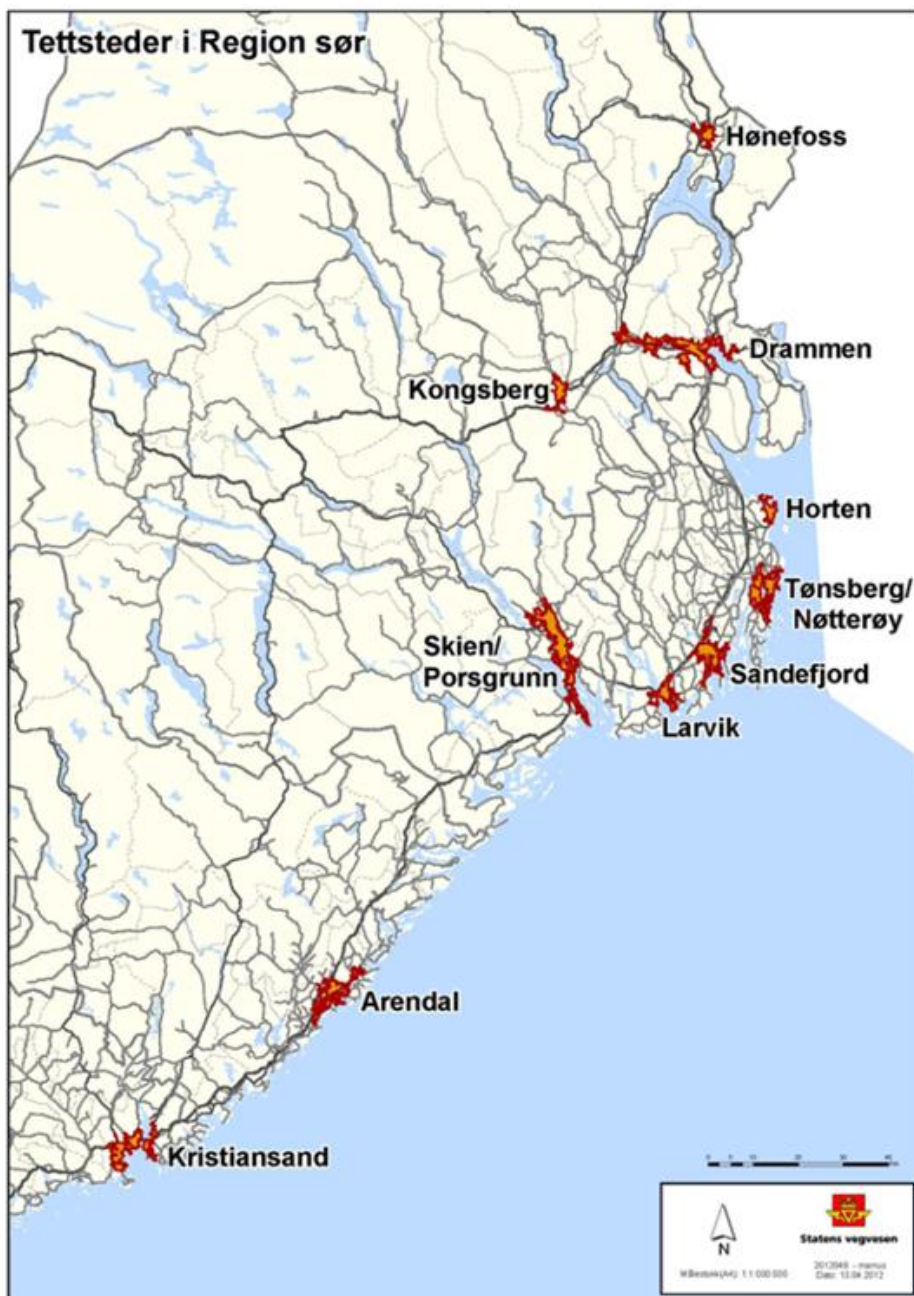
Figur 4: Avgrensning av de 10 byområdene i Region sør vha SSBs tettstedsdefinisjon.

De statistiske analysene i kapittel 3 bygger i noen tilfeller på utvalget knyttet til ulykker som har skjedd på veier med fartsgrense 50 km/t eller lavere. I andre tilfeller bygger de på utvalget knyttet til «de 10 byområdene». Sistnevnte utvalg danner også grunnlag for de kvalitative analysene i kap 4.

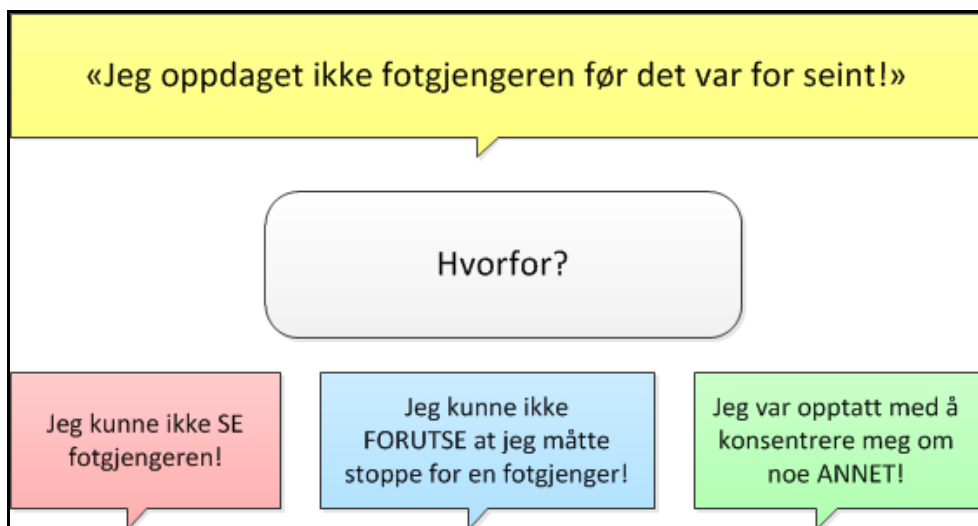
Å forstå manglende samspill mellom trafikantene i lys av de ulike 3 forklaringene illustreres i figuren nedenfor, og har dannet grunnlag for temaanalysen av de 25 dødsulykkene. Figuren tar utgangspunkt i bilførerens perspektiv, men i analysen av de 25 dødsulykkene har vi også benyttet de 3 ulike forklaringene som grunnlag for å forstå ulykkene i fotgjengerens og syklistenes perspektiv.

Figur 12: Manglende samspill mellom trafikantene kan forstås i lys av 3 ulike forklaringer.

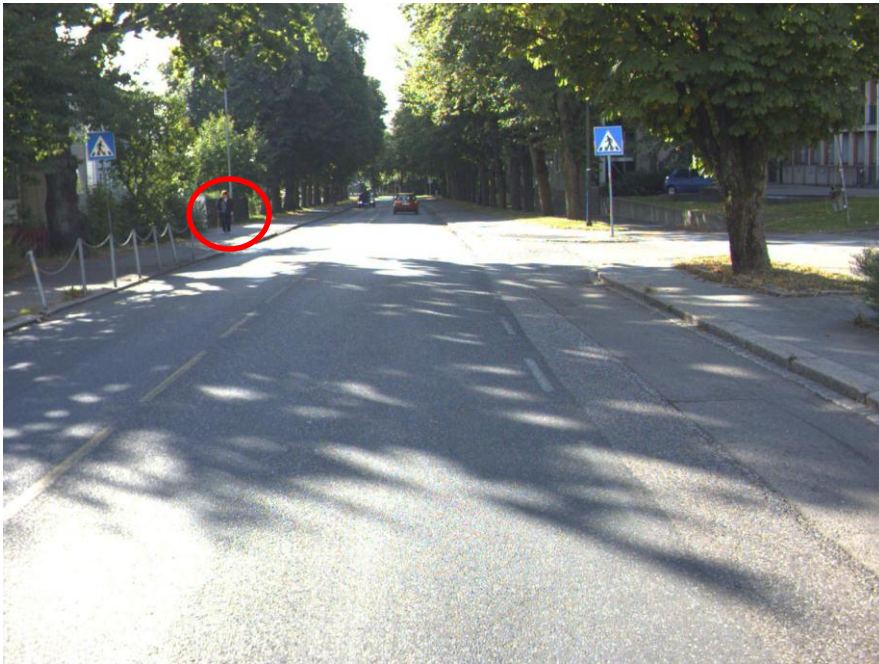
Bildet er tatt i bilistens kjøreretning. Fotgjengeren var i ferd med å krysse vegen fra venstre mot høyre side, da hun ble påkjørt i gangfeltet. Det mørke skyggepartiet på fortauet kan ha bidratt til at føreren ikke oppdaget fotgjengeren.

Vanskelige lysforhold er et problem som også kan oppstå i dagslys og som bør inngå i vurderinger av nye og eksisterende gangfelt og kryssingspunkter. Å fjerne vegetasjon tett inntil veggen kan bidra til å redusere dette problemet.

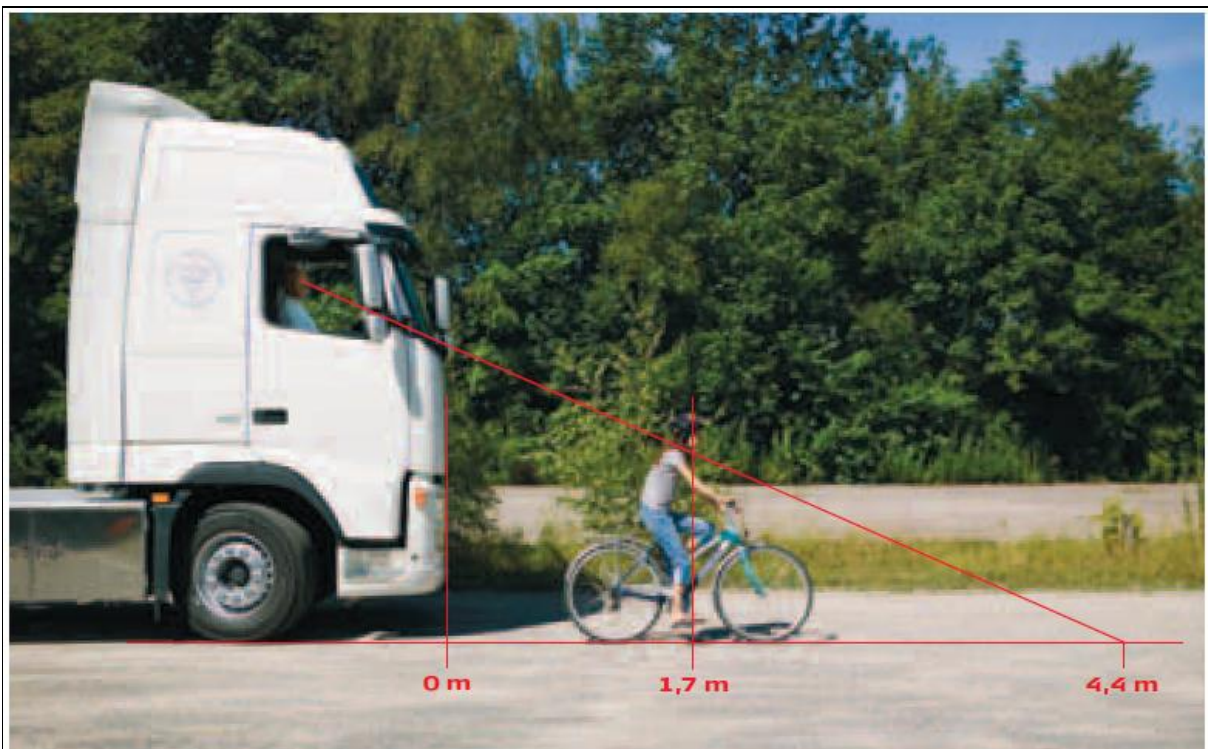
Den høye frontrutekanten gjør at syklisten ikke er synlig for sjåføren i et knapt 2 m område foran førerhuset (forutsatt at syklisten er 1,5 m høy).

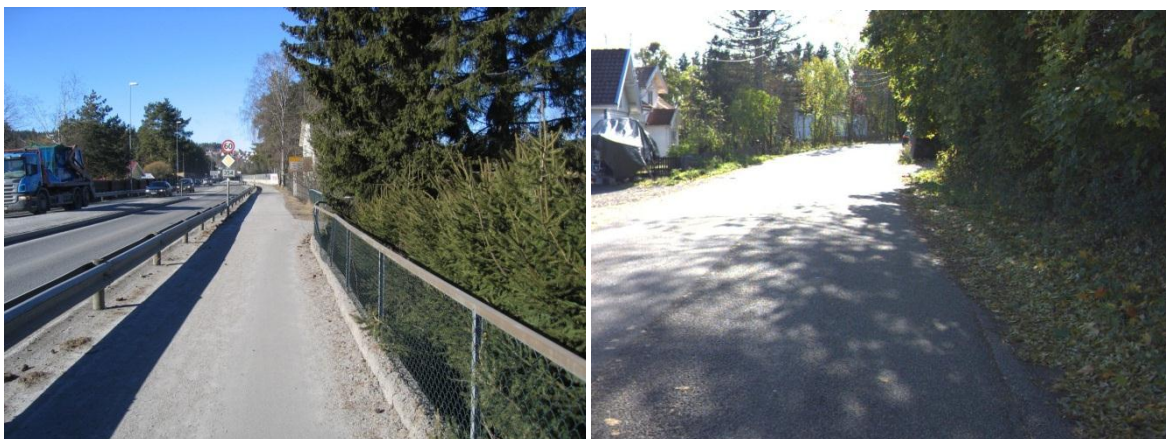
Bildet til venstre viser et kryssområde med utilstrekkelig sikt. Her kolliderte to syklister, og vedkommende som kom ut fra vegen til høyre omkom av skadene. Bildet til høyre illustrerer dårlig sikt på strekning. Her ble en syklist påkjørt bakfra og omkom av skadene.

I det videre arbeidet med å redusere ulykker med gående og syklende er det viktig å sørge for tilstrekkelig sikt. Det er spesielt viktig å forebygge sykkelulykker, som hovedsakelig skjer i kryss og avkjørsler, ved å sørge for tilstrekkelige siktforhold. Dette forutsetter at de viktigste gangrutene og sykkelrutene i byer og tettsteder kartlegges slik at vi vet hvor innsatsen bør prioriteres.

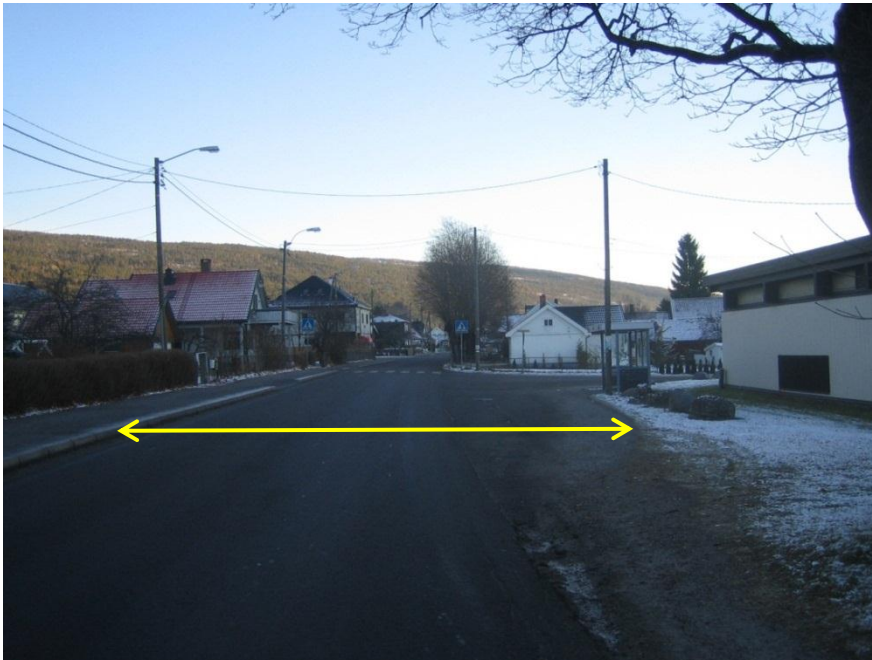
Bildet over er tatt mot bilistens kjøreretning. Fotgjengeren var i ferd med å krysse vegen fra høyre mot venstre, da hun ble påkjørt og drept. I dette området er ikke busslomma «avsluttet», noe som medfører svært lang kryssingsavstand mellom holdeplassen og fortauet på motsatt side.

Ved etablering og sikring av eksisterende gangfelt og andre kryssingspunkter bør kryssingsavstanden være så kort som mulig, noe som kan oppnås gjennom etablering av «fortausneser», innsnevring, trafikkøyer eller lignende. Dette er også et argument for at bussholdeplasser i bygater bør utformes som kantstopp framfor busslommer.

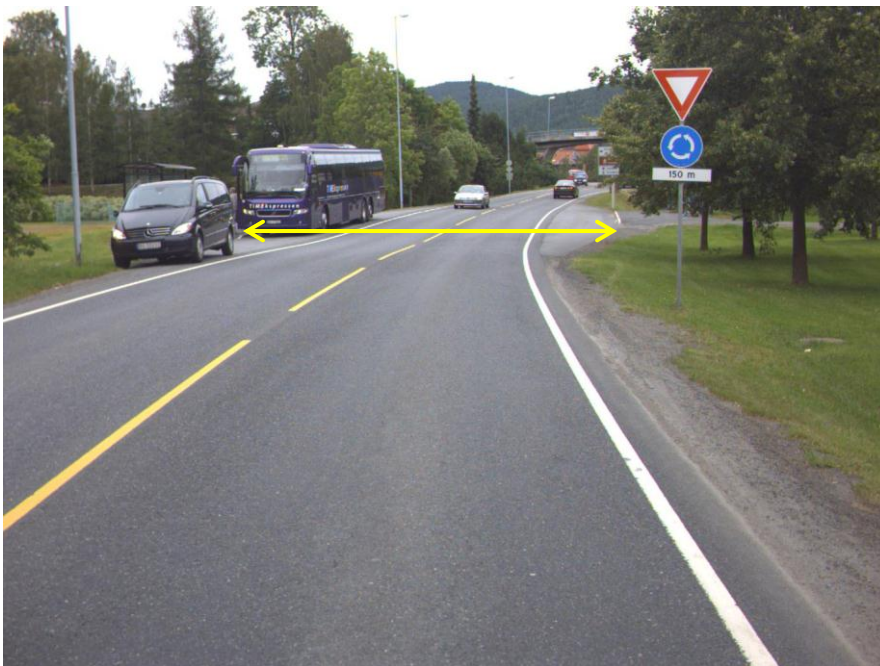
Bildet over er tatt i bilførerens kjøreretning. Fotgjengeren var i ferd med å krysse vegen fra venstre mot høyre, da hun ble påkjørt og drept. Her er busslommene plassert rett overfor hverandre, noe som medfører at kryssingsavstanden blir svært lang.

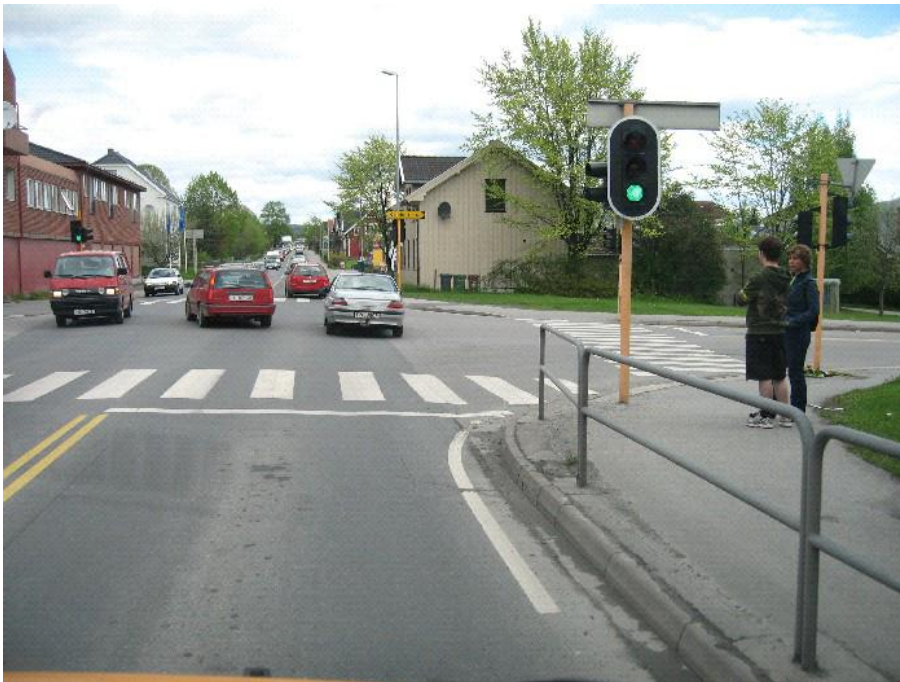
Bildet er tatt i syklistens og lastebilførerens kjøreretning. Lastebilføreren svingte til høyre samtidig som syklisten fortsatte rett fram i gangfeltet. Begge trafikantene hadde grønt lys, men ingen av dem var sannsynligvis oppmerksomme på faren knyttet til dette.

«Felles grønn fase» er særlig uheldige mht tunge kjøretøy som har store blindsoner foran og på høyre side av kjøretøyet, noe som gjør det vanskelig å oppdage gående/syklende på vei fram mot og i gangfelt på høyre side. Dette problemet kan f eks reduseres på følgende måter:

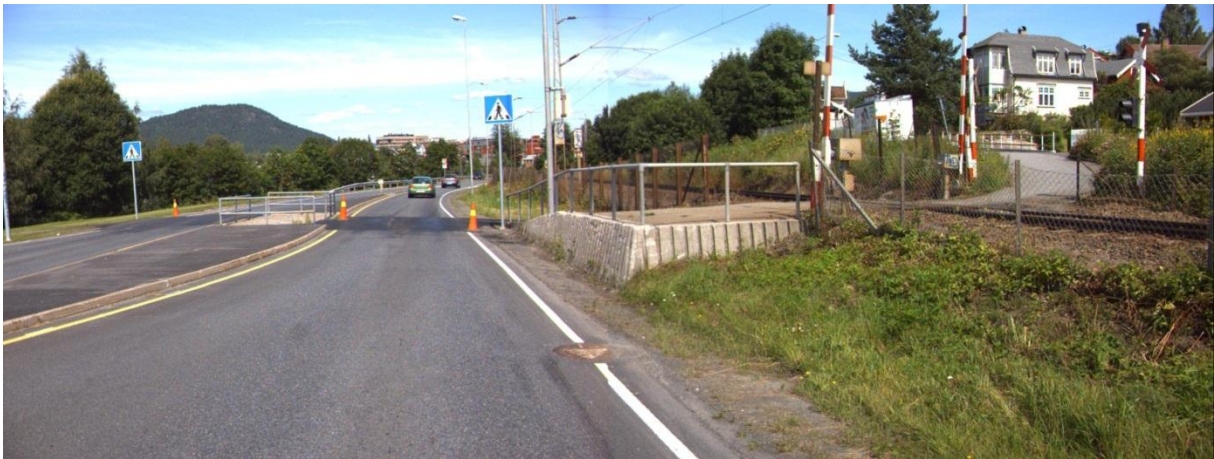
Bildet viser ulykkesstedet hvor en syklist som kom fra høyre side ble påkjørt av en bilist i gangfeltet. Bildet er tatt i bilistens kjøreretning. Tilfarten til gangfeltet (rampen) er utformet slik at de gående/syklende ankommer gangfeltet med trafikken «i ryggen», samtidig som det er liten plass mellom rampen og gangfeltet. Dette gjør det vanskelig for trafikantene å oppdage hverandre i tide.

Kryssingspunkter bør plasseres slik at de gående ikke velger å krysse vegen diagonalt eller på skrått. I tillegg bør tilfarten til kryssingspunkter utformes slik at de gående og syklende ikke ankommer dette på skrått, med trafikken «i ryggen».

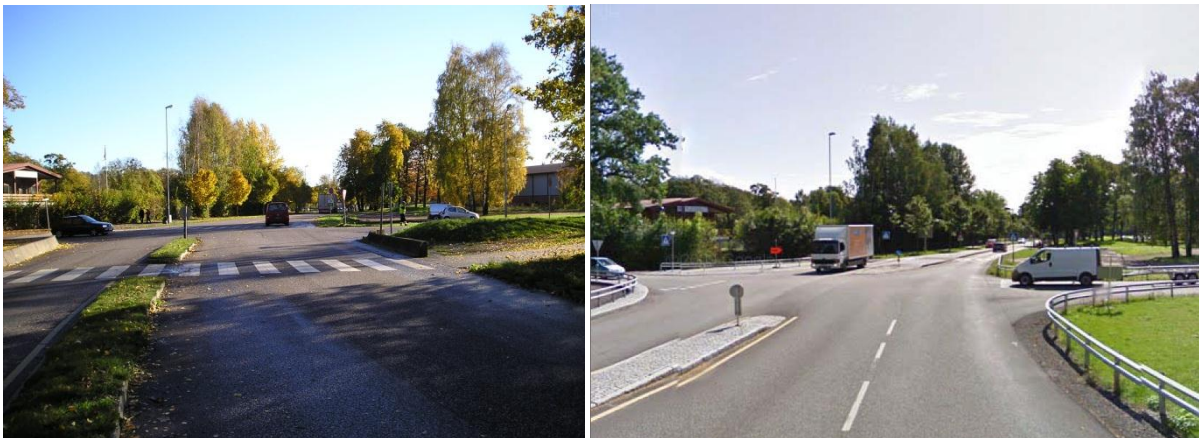
Bildene viser et kryss (før og etter ombygging) hvor en fotgjenger som krysset vegen diagonalt, mellom to gangfelt, ble påkjørt og drept. I dag er det ene gangfeltet fjernet og det er montert ledegjerder for å lede så mange fotgjengere som mulig til å krysse i det gjenværende gangfeltet.

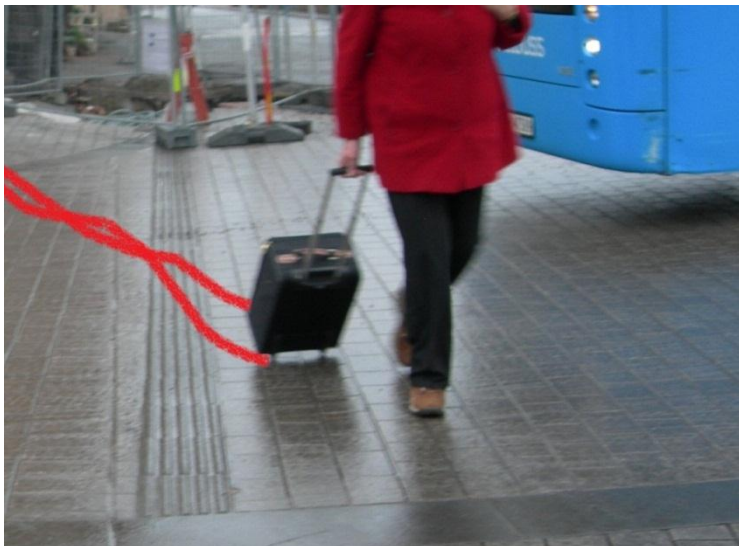
Å skifte mellom ulike transportmidler og forholde seg til bestemte avgangstider kan medføre redusert oppmerksomhet og økt risiko.

Å skifte mellom ulike transportmidler medfører sannsynligvis økt risiko for gående og syklende. Dette kan forklares med at trafikantene er uoppmerksomme ved overgang fra en passiv til en aktiv trafikanterolle (f eks overgang fra å være passasjer i buss eller personbil til å være fotgjenger). I tillegg kan det å skifte mellom ulike transportmidler og forholde seg til bestemte avgangstider oppleves som stressende og redusere trafikantenes oppmerksomhet.

I by- og gateplanlegging bør man derfor ta hensyn til at de gående og syklendes risiko sannsynligvis er høyere på steder hvor de foretar skifte mellom ulike transportmidler (f eks ved kollektivknutepunkter og bussholdeplasser).
