# Spredning av plastfibre fra sprøytebetong

Kartlegging av spredningsmåte og mottiltak

Statens vegvesens rapporter

Nr. 146

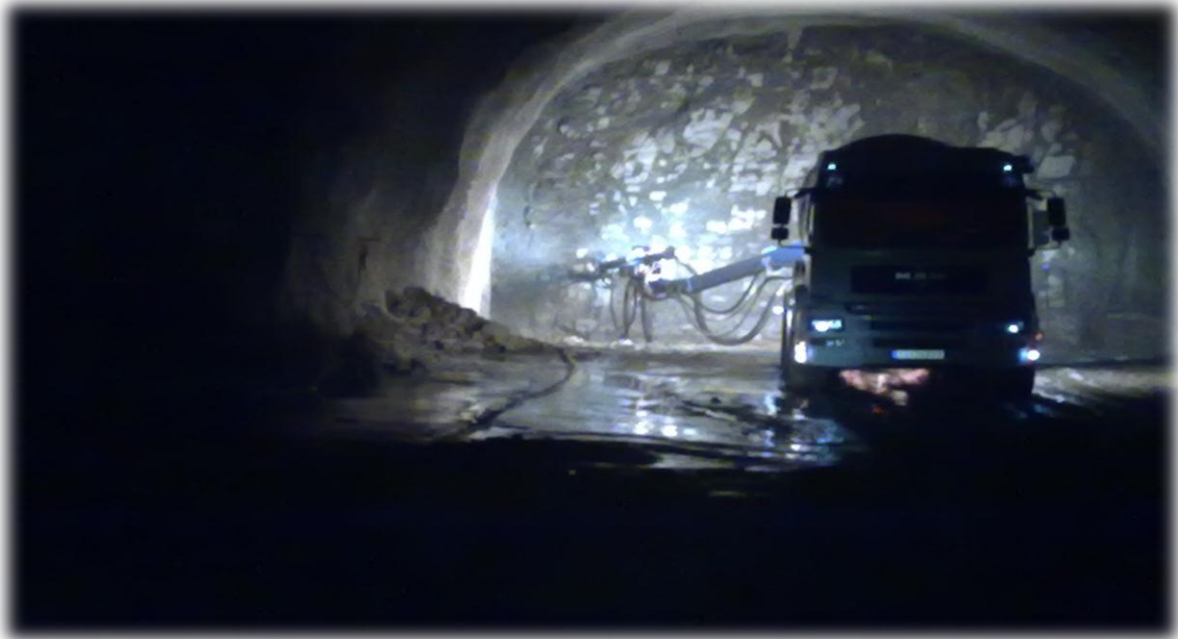
**Figur 1: Sprøyting av betong i tunnel**

Sprøytebetong brukes i tunneler for å sikre fjelloverflaten. For å forbedre vedheft til fjellet og øke seigheten, tilsettes fiber som armering. Det finnes mange forskjellige fibertyper. Noen av disse er: Plastfiber, stålfiber, glassfiber, naturfiber og basaltfiber. Figur 2 viser eksempler på micro- og makrofibre. I Norge benyttes kun plast- og stålfiber som tilsetning til sprøytebetong for bergsikring. Fiberens effekt på betongens seighet vil avhenge av fibertype og -dose. Generelt øker seigheten med økende fiberdose.

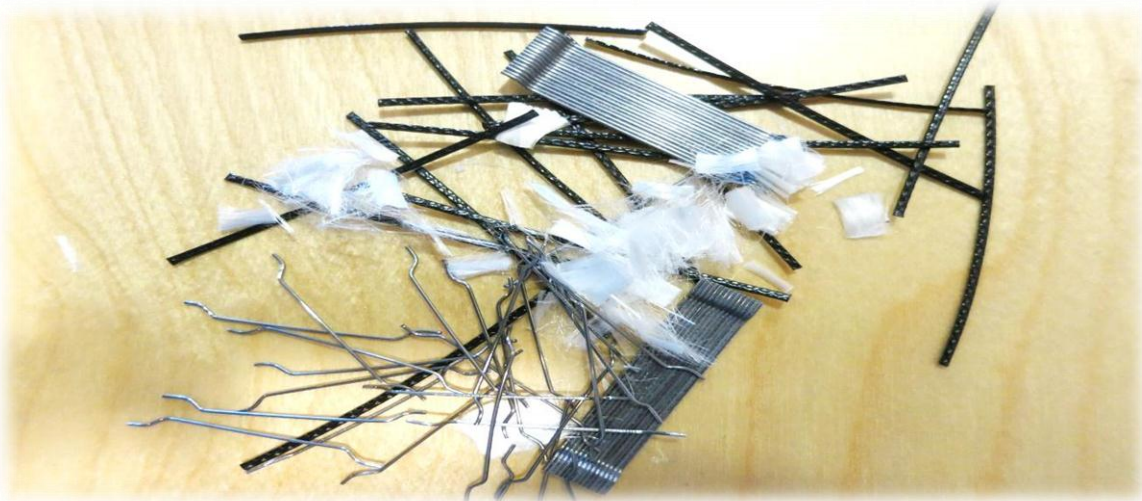
**Figur 2: Eksempler på plast- og stålfiber**

Valg av fibermateriale avhenger blant annet av konstruktive egenskaper og pris. I de siste årene er det foretatt mange tester med plastfiber for bruk i sprøytebetong. Resultatene fra disse forsøkene i Norge har visst god kapasitet når det gjelder seighet. Bruk av plastfiber har dermed økt de siste årene.

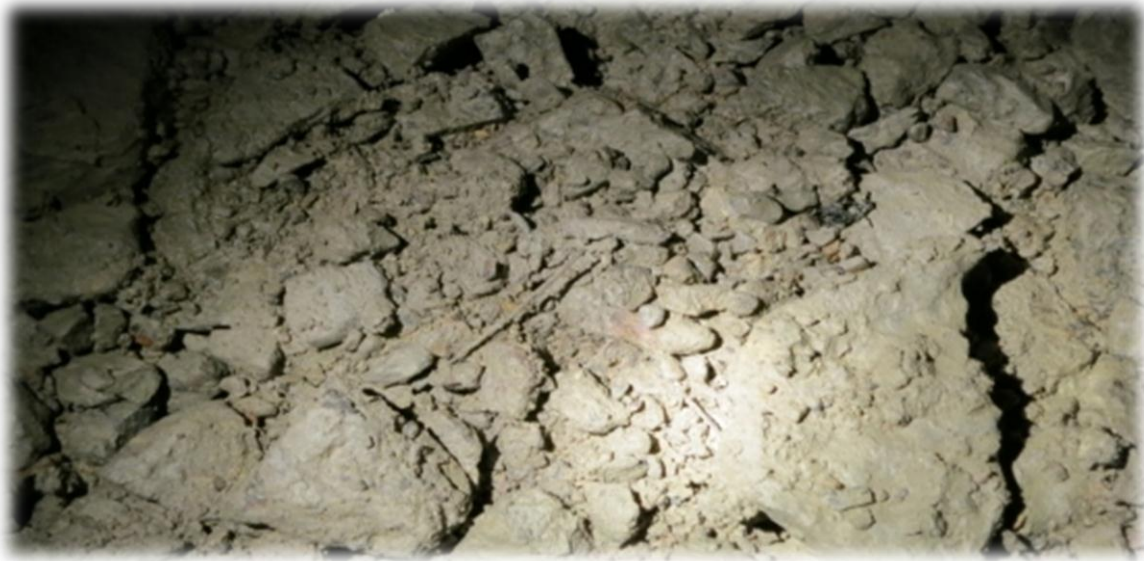
**Figur 3: Prelltap**

Under betongsprøyting preller en del sprøytebetong av fjellet og faller ned på sålen i tunnelen. Disse partiklene utgjør prelltapet.

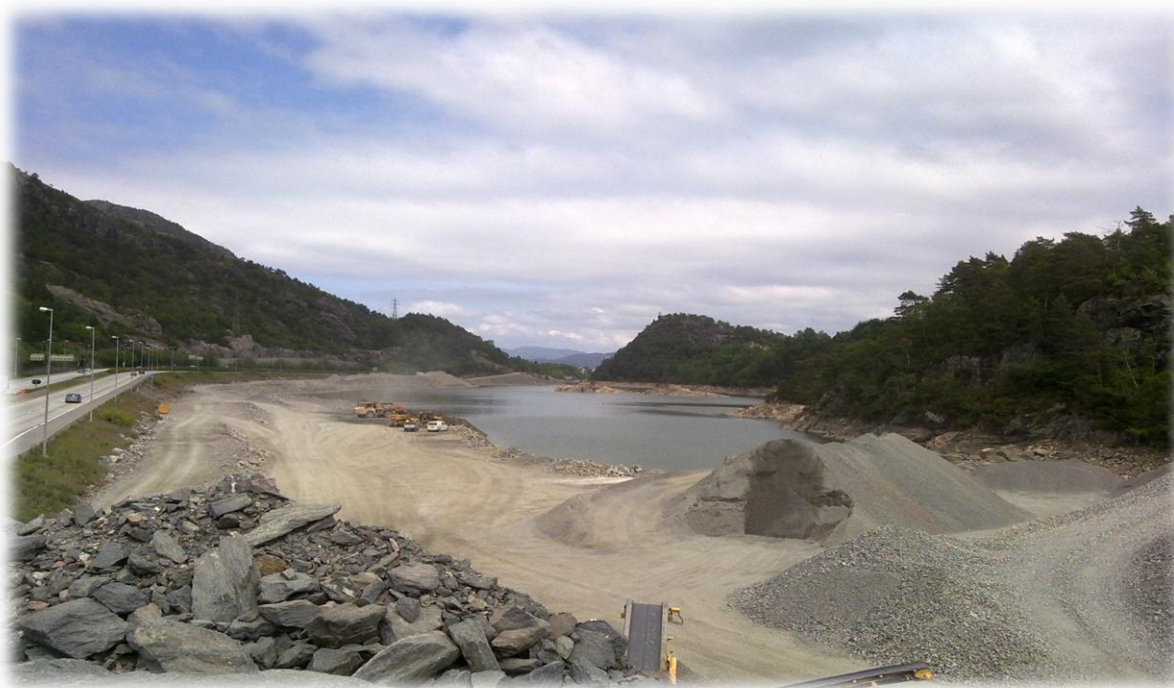
Figur 4 viser et midlertidig deponi og av sprengsteinsmasse i sjø. Massene inneholder både sprengstein, prelltap og detonasjonslunter. Massene ligger fritt langs kysten hvilket innebærer fare for fiberspredning som følge av utvasking, vind og regn. Figur 5 viser fibre og detonasjonslunter som har flytt opp fra utlagte masser.

**Figur 4: Utlegging av sprengsteinmasser i vann samt midlertidig deponering på land**

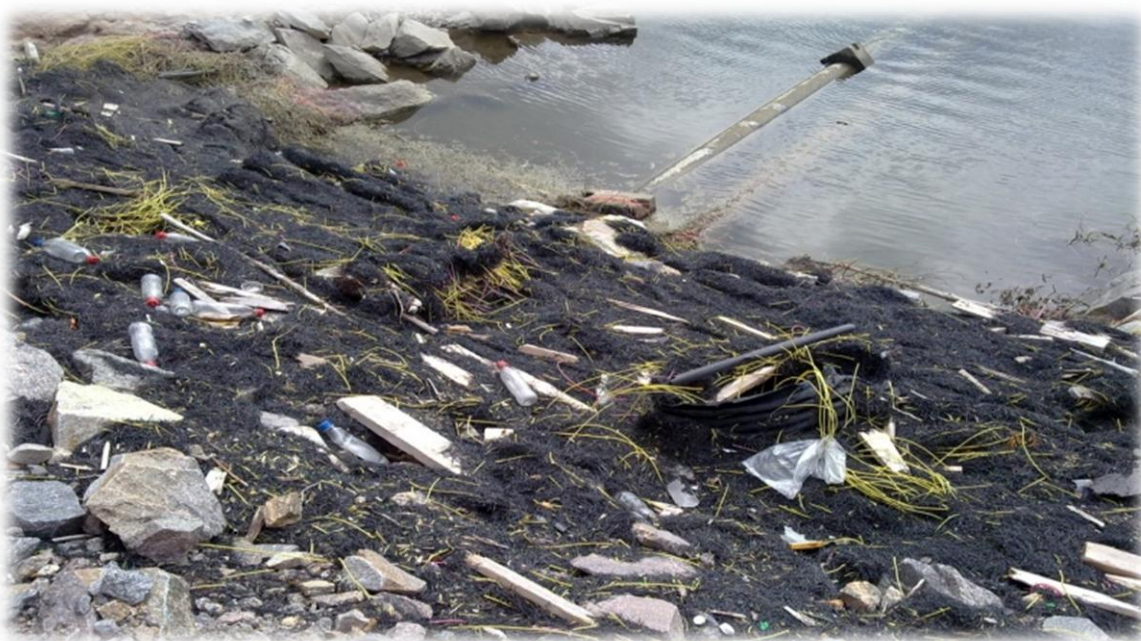
**Figur 5: Plastfiber og detonasjonlunter som er vasket ut av utlagte masser**

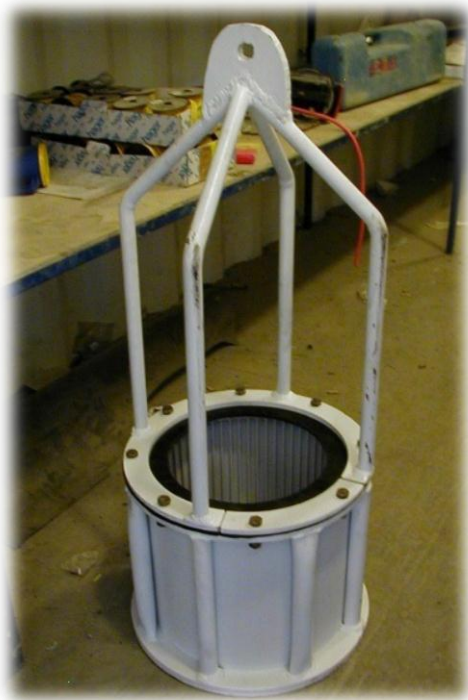
Vannbårne fibre kan ødelegge renseanleggets pumpe og blokkere rør. For å skille ut fibrene som følger avløpsvannet kan det monteres sil i renseanlegget. Et eksempel på dette er vist i Figur 9.

Figur 6: Sil for utskilling av plastfibre (9)

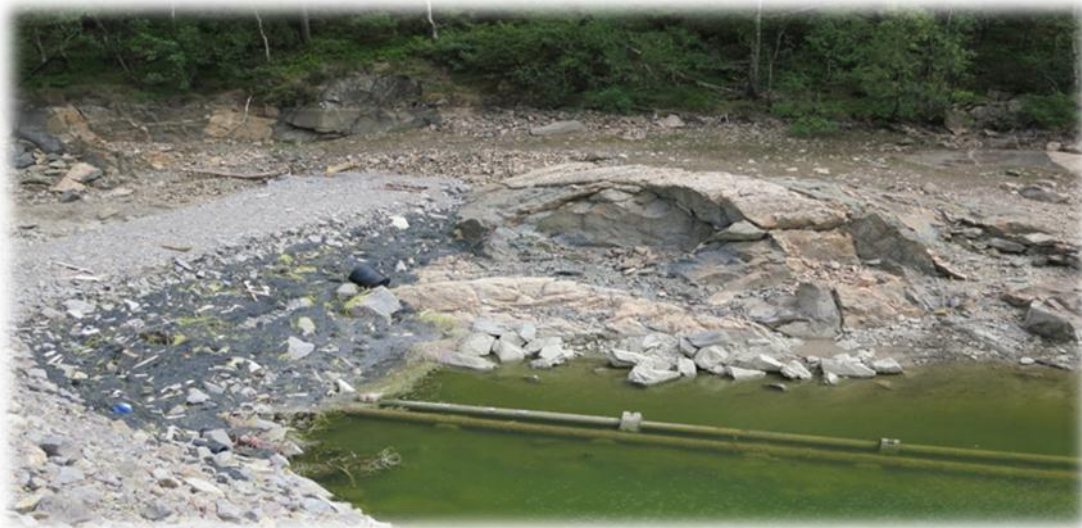
En demning er et tiltak som ble utarbeidet ved tunnelprosjektet Ringveg Vest hvor fiberspredning til det nærliggende Liavannet var et problem. Demningen er laget av sprengsteinmasser fra anlegget. Vannet strømmer mot demningen hvor plastfibre, detonasjonslunter og annen søppelen tilbakeholdes. Det er lagt rør på undersiden av demningen slik at vann kan renne gjennom. Demningen tømmes regelmessig for avfall. Denne løsningen er meget effektiv og virker 100 %. Demningen er vist i Figur 6.

Figur 7: Demningen på Liavannet.

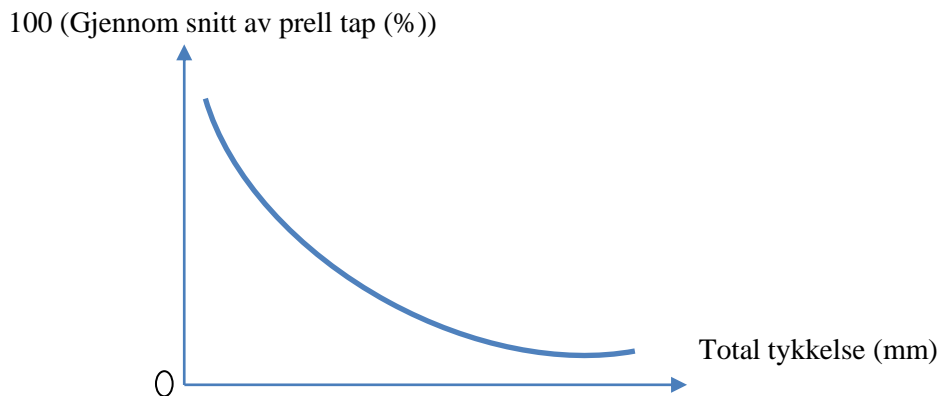
Ved sprøyting av betong blir det mye prelltap på begynnelsen av prosessen som visst på Figur 7.

**Figur 8: Prelltap som funksjon av sprøytet betongtykkelse. (11)**

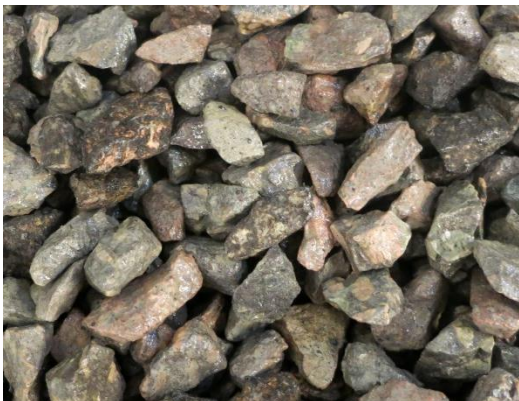
Figur Feil! Bare hoveddokumentet.: **Grustype 11-16A**

- 1. 11-16 A:** Grus med kornstørrelse fra 11 til 16 mm i kubisk eller manglekantet form med grov overflate (se Figur 1).
- 2. 11-16 B:** Grus med kornstørrelse fra 11 til 16 mm. Denne grustypen er flatere enn (11-16 A) og den har flere spisse flater. Overflaten er relativt glatt (se Figur 2).
- 3. 8-11:** Grus med kornstørrelsen fra 8 til 11 mm. Steinene er enda smalere enn i de to forrige grustypene. Steinene har kubisk eller manglekantet form med grov overflate (se Figur 3).

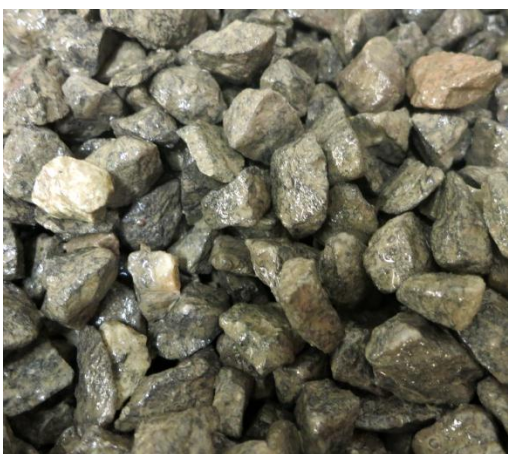
Figur Feil! Bare hoveddokumentet.: **Grustype 11-16B**

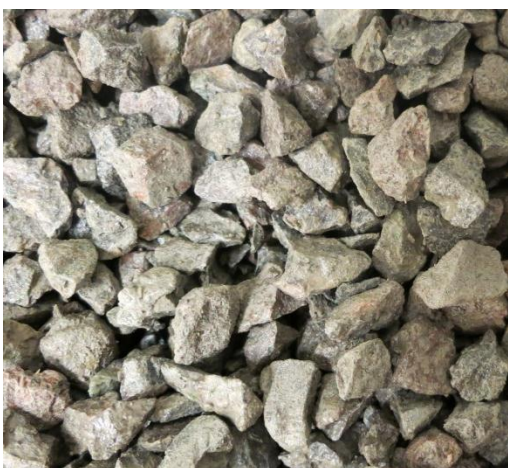
Figur Feil! Bare hoveddokumentet.: **Grustype 8-11**

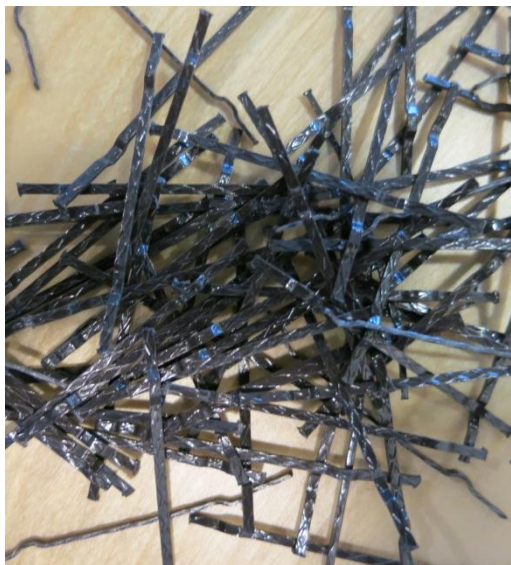
Figur 4: Plastfiber Sika Fiber LHD50/40PE.

1. Sika Fiber LHD50/40PE. Plastfiber med egenvekt på  $1,36 \text{ kg/dm}^3$  og lengde på 40mm. Dette er en type av syntetisk makrofiber med høyere egenvekt/densitet enn tradisjonelle PP-baserte fibre. Denne fibertypen vil dermed ikke flyte like lett på vannoverflaten som BarChip SHOGUN. Dette er vist i Figur 6.
2. BarChip SHOGUN. Plastfiber med egenvekt på  $0,90 \text{ kg/dm}^3$  og lengde på 48mm. Dette er en av de vanligste plastfibertypene som brukes i Norge.

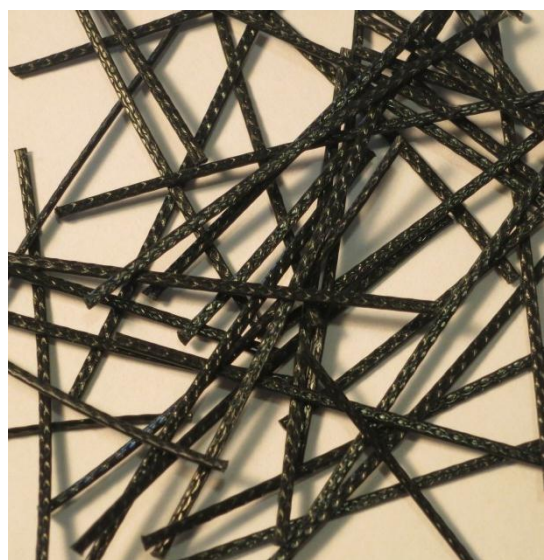
Figur 5: Plastfiber BarChip SHOGUN.

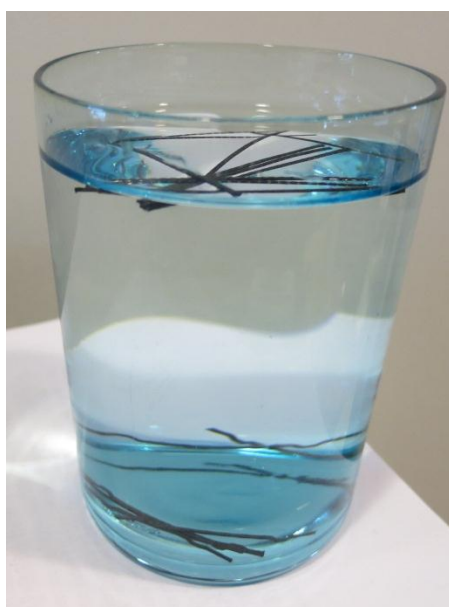
Figur 6: Plastfiber Sika Fiber LHD50/40PE med egenvekt på  $1,36 \text{ kg/dm}^3$  ligger på bunnen, mens den andre BarChip SHOGUN med egenvekt på  $0,90 \text{ kg/dm}^3$  flyter på vannoverflaten.

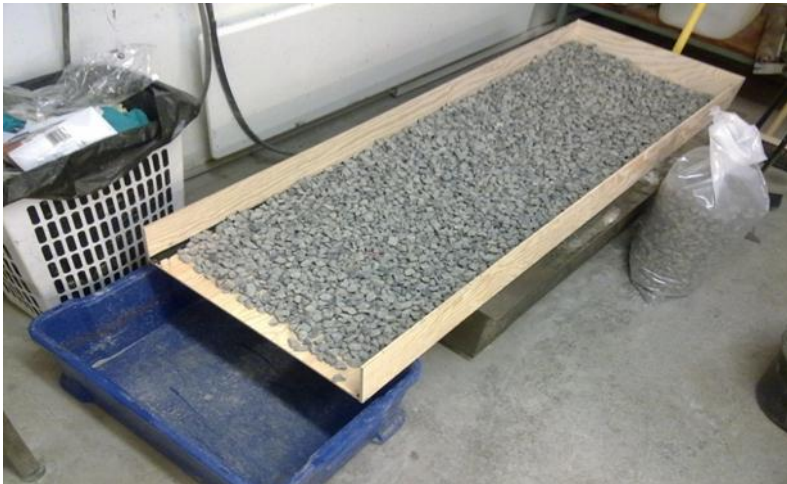
Det ble laget en 150 cm lang og 50 cm bred renne for å simulere en tunnelgrøft. Ved utløpet av renna ble det plassert en plastkasse for å samle opp grus og fibre som ble transportert med vannet. Grus ble godt fordelt over hele rennens lengde. Deretter ble plastfiber godt spredt over grusoverflaten.

Figur 7: Forsøksrenne med grus

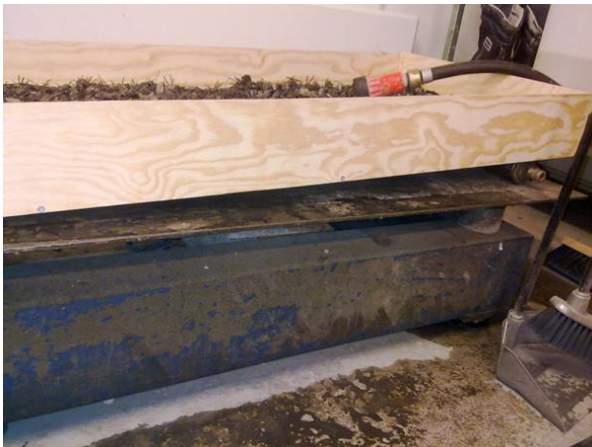
Det ble også gjennomført forsøk med skråstilt renne. I dette forsøket ble renna lagt på en tube for å oppnå en helning på ca.  $10^{\circ}$  -  $15^{\circ}$ . Dette ble gjort for å se på plastfiberspredning fra en skrå overflate. Grunnen til det er at tunnelsålen er relativt ujevn under anleggsperioden.

Figur 8: Skråstilt renne.

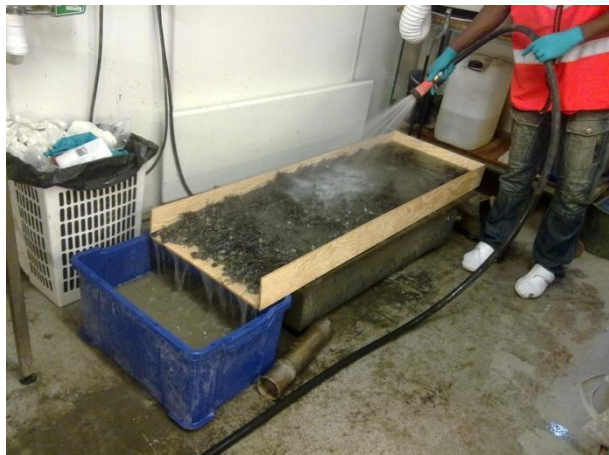
Grus med plastfiber på ble tilført en kraftig vannstrøm i samme retning men fra forskjellige posisjoner i  $60 \pm 10$  sekunder. Vannet ble påført ved hjelp av en vannslange fra den ene enden av renna som vist på figur 9.

Figur 9: Forsøksrenne med grus og fiber ved påføring av vann.

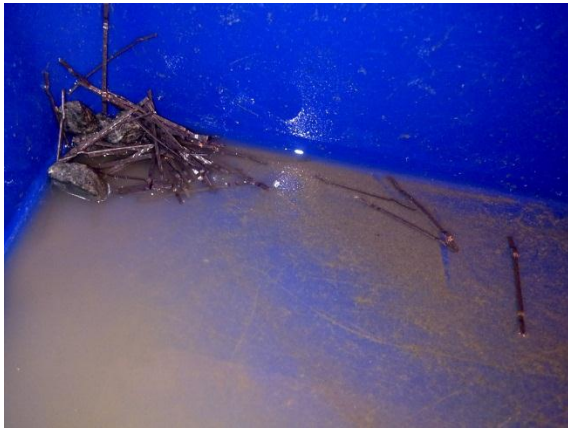
Figur 10: Fibertapet på kassebunnen etter 1. forsøk.

Forsøk nr. 1 og 2 viser at fibertransporten går mye raskere fra en skrå overflate. Grunnen til det er at laget av grus var alt for tynt og de små forandringene i overflatevinkel førte til en rask spredning av plastfiber.

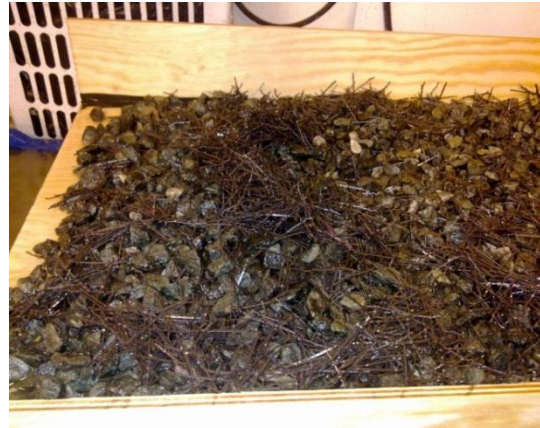
Figur 11: Akkumulering av plastfiber (1.forsøk)

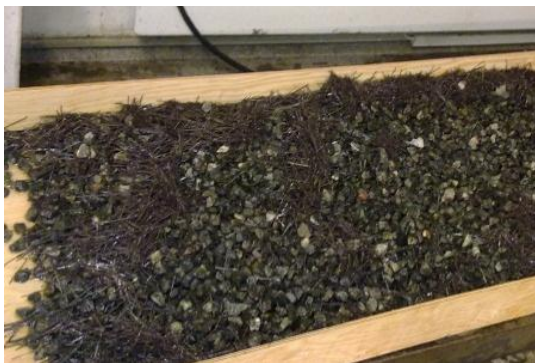
Figur 12: Akkumulering av plastfiber etter 3. forsøk.

Resultatene fra forsøk nr. 3 og 4 viser at tykkere gruslag gir bedre immobilisering av fibre. Fiberspredningen var veldig liten og rennens helning hadde ikke stor betydning. Figurene 12 og 13 viser at plastfibre stort sett samlet seg i enden av rennen og ved rennens vegger.

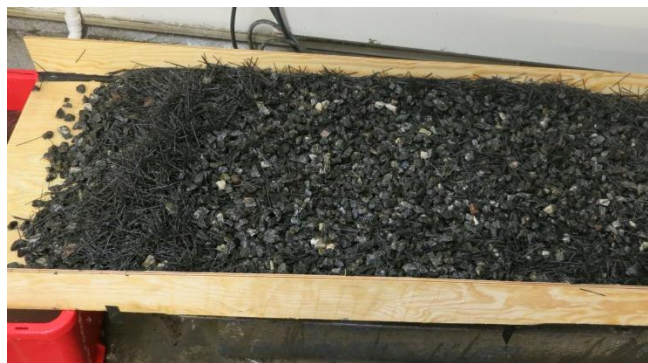
Figur 13: Forsøk N9 med plastfiber BarChip SHOGUN.

Resultatene fra forsøkene med de forskjellige fibertypene samsvarer med hverandre. Forsøk 9 ble utført med bruk av plastfiber BarChip SHOGUN på et tykt gruslag. Resultatet samsvarer med resultatene fra forsøk nr. 3 og 4 hvor SIKA Fiber ble benyttet.

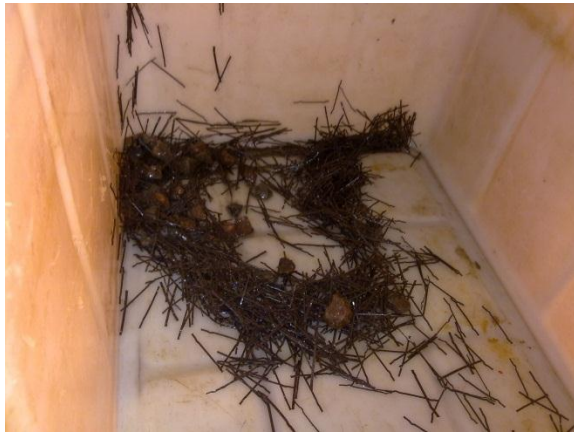
Figur 14: Plastfibrene som ble spredt under 5. forsøk.

I forsøkene med grus 11-16 B ble relativt høy utvasking av fibre observert. Grunnen til dette er trolig at grusen har en avlang form og en relativt glatt steinoverflate. Vannet beveger seg lett gjennom steinene og tar med seg plastfiber over den glatte overflaten.

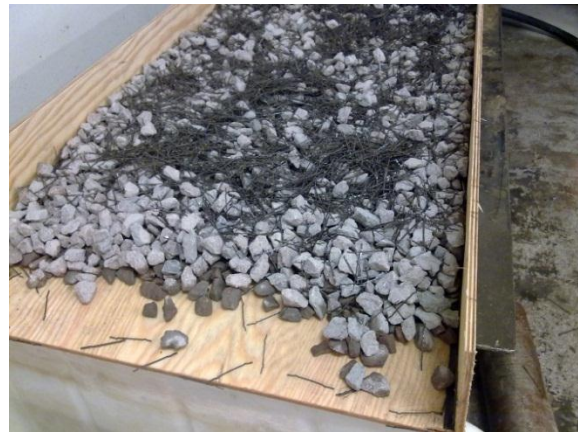
Figur 15: Lagtykkelsen med grus er 60 mm.

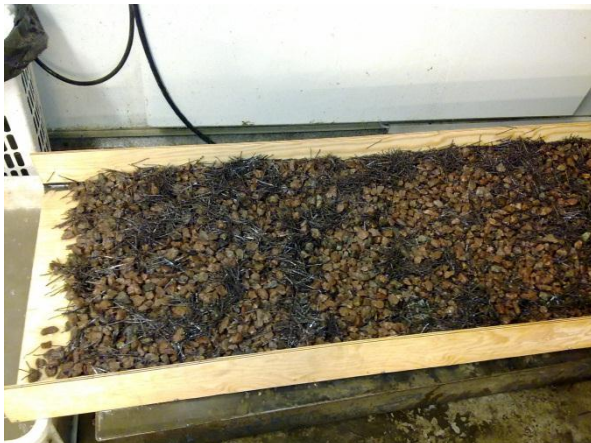
Økt fibermengde resulterte i redusert fiberutvasking, selv når rennen hadde helning på 10-15°. Dette skyldes trolig balling av fibre, som visst på figur 16.

Figur 16: Fiberfordeling på grusen etter vanntilførsel i 6. forsøk.

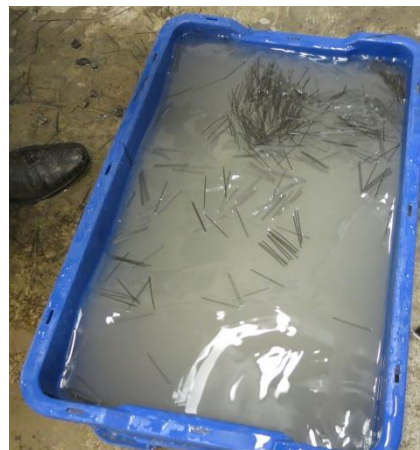
Figur 17: Spredt plastfiber (10. forsøk).
