Etatsprogrammet Moderne vegtunneler 2008 - 2011

Bestandighet sprøytebetong Ringnestunnelen

Nr. 160

TITTEL
**MODERNE VEGTUNNELER
RINGNESTUNNELEN**

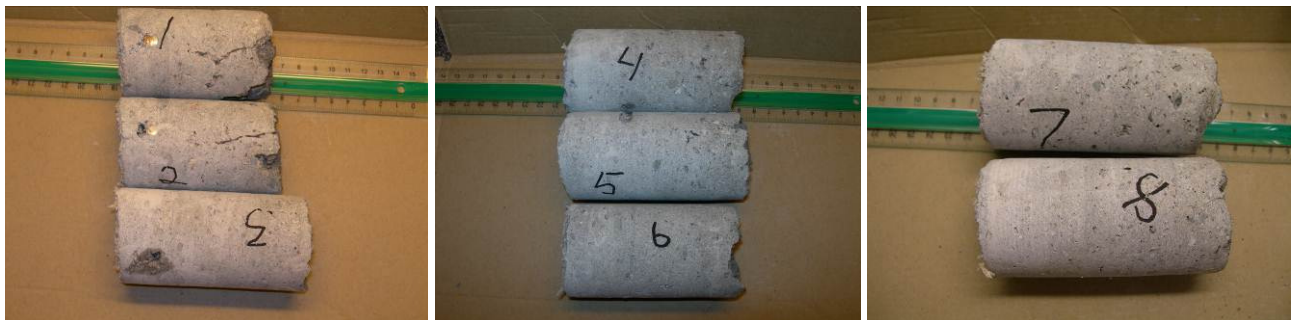
Kjernene har diameter 50 mm og lengde ca. 100 mm. En visuell bedømming av kjernene er at alle kjernene har ensartet betong. Kjerne 1 og 2 har riss inne i betongen ved bruddflata. Rissene går ikke opp til betongoverflaten. Kjernene har enkelte større luftporer. Kjerne 1, 2 og 4 inneholder et armeringsjern.

Foto nr. 2, 3 og 4: Kjerner tatt ut fra tunnelen før de ble sendt til SINTEF.

Ingen av kjernene viste tegn på å ha innstøpte fiber.

- Dette ikke funnet stålfiberarmering i noen av kjernene slik resepten i kap. 2 tilsier. Derimot er det funnet 6mm armeringsjern. Sannsynligvis er det benyttet en annen resept for betongen inne i tunnelen. I tilstandsrapporten for Ringnestunelen fra Aas Jakobsen datert 4. juni 1996, er det nevnt at bare portalene er utført i fiberarmert sprøytebetong.
