# Økologisk konfliktkartlegging region nord

Konflikter mellom transportsystemet og biologisk mangfold

Nr. 170

Region nord  
Veg- og transportavdelingen  
Miljø og trafiksikkerhet  
Oktober - 2012

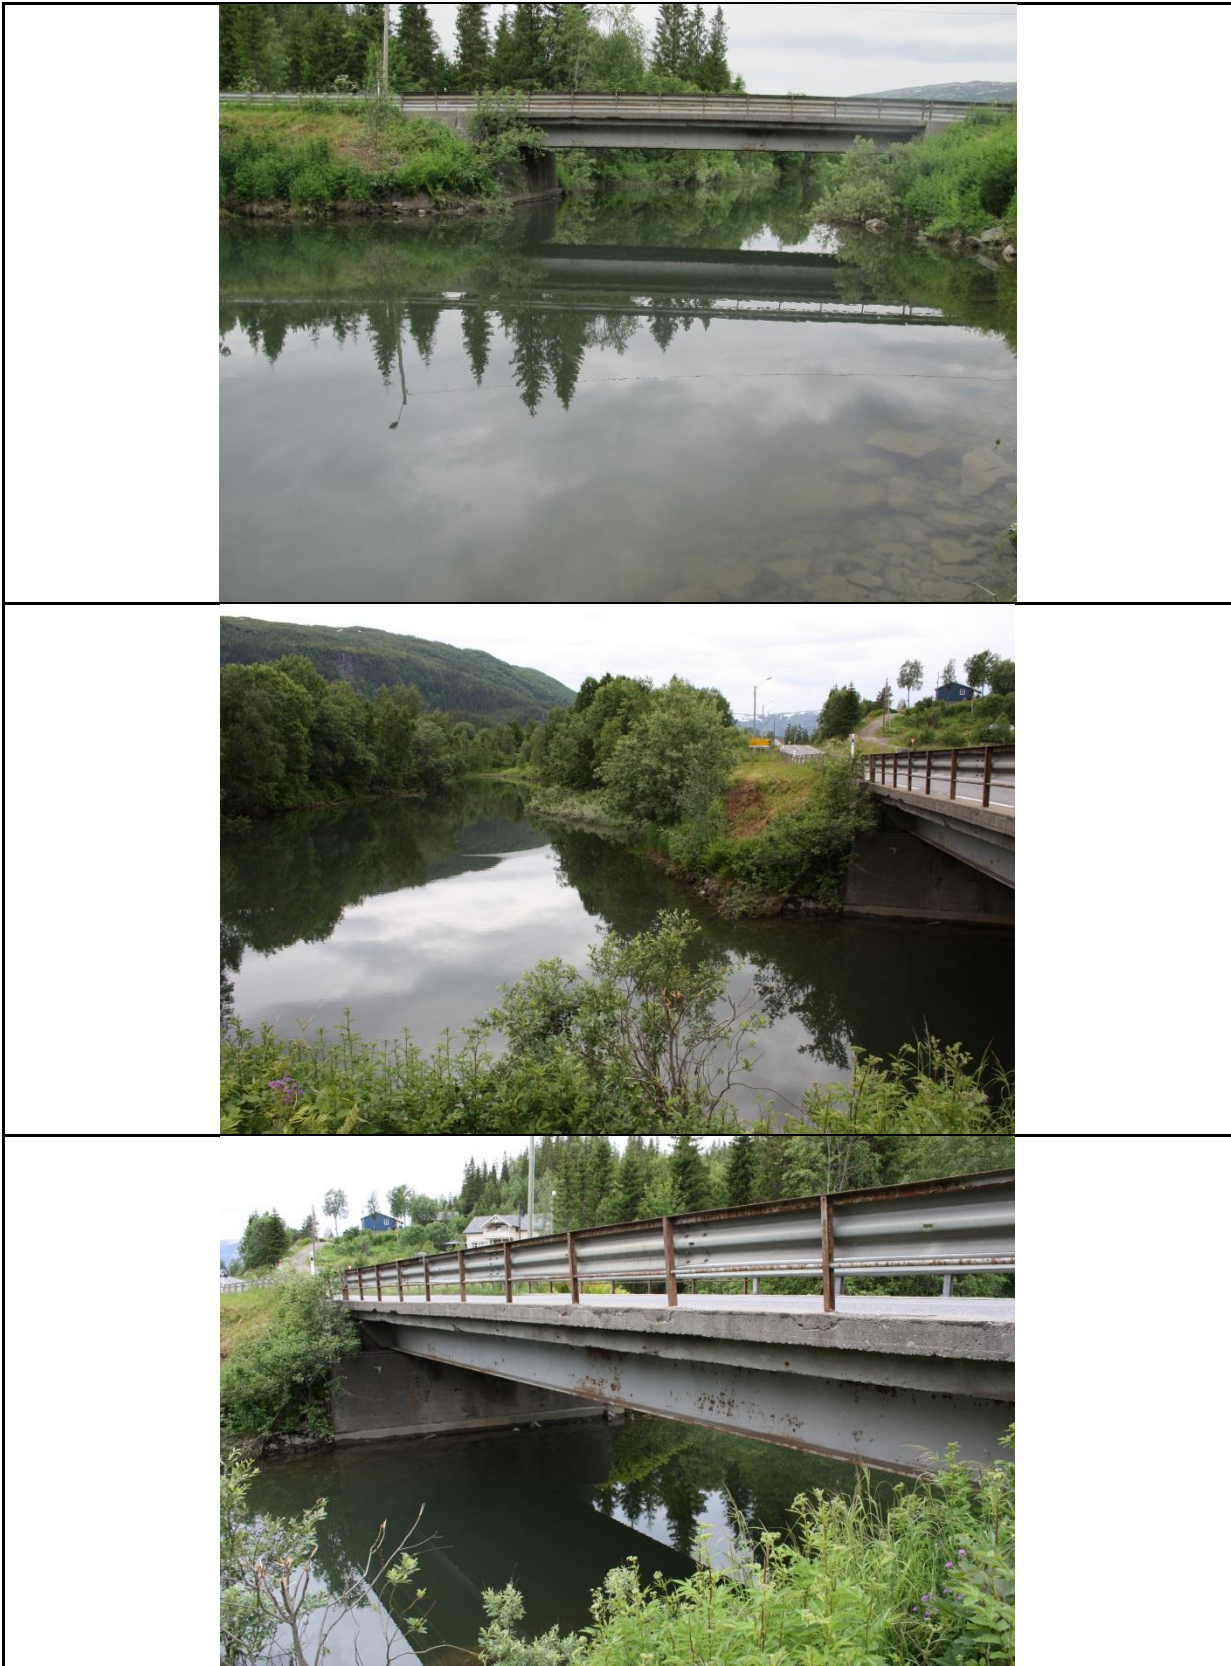
**Bilder fra befaring**

<b>Naturbase ID</b>	BN00039140	<b>Områdenavn</b>	Baåga			
<b>Områdebeskrivelse</b>	Prioritert naturtype som krysser E6. Veiprojekt E6 Kulstaddalen nord-Åkvik i planfasen.					
<b>Beskrivelse av naturverdien</b>	Viktig bekke drag som fungerer som gytebekk.					
<b>Påvirkning</b>	Veien går på bru over elva. Forurensing eller salt fra veien kan påvirke elva.					
<b>Observasjoner fra befaring</b>	Elva er stilleflytende og temmelig dyp under brua. Årsaken til at den er stilleflytende er at den ligg på samme høyde som Fustavannet som den renner ut i. Vakende fisk ble observert nedenfor brua og elva utgjør en viktig tilløpselv til Fustavassdraget. I «Forslag til innhold i ny plan for bevaring og reetablering av lokale fiskebestander etter fjerning av lakseparasitten <i>Gyrodactylus salaris</i> » fra Vefsnregionen, utarbeidet av Fylkesmannen i Nordland er det foreslått at noe rogn eller yngel vil bli satt ut ovenfor vandringshinderet i elva. Brua ligger nedenfor vandringshinderet.

<b>Konfliktgrad med veien</b>	Brua utgjør ingen vandringshinder for fisk. Veien kan forårsake noe lokal forurensing siden det er lite bevegelse i vannet under brua. Konfliktgraden anses likevel som lav.					
<b>Tiltak</b>	Ta hensyn til naturtypen ved planlegging av ny vei og drift og vedlikehold av eksisterende vei.					
<b>Informasjonskilder</b>	Naturbase	x	Befaring	x	Kart	x
	SaltSMART		Viaphoto/Google	x	Flyfoto	
	Annen kilde

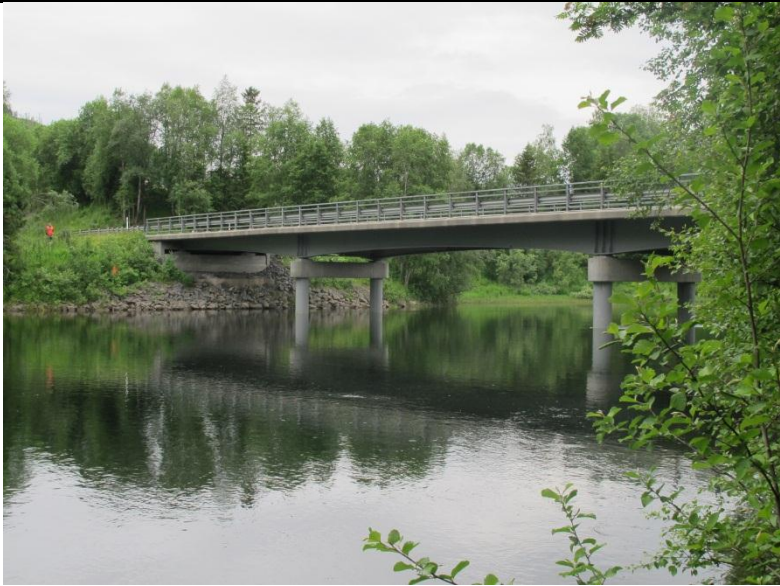
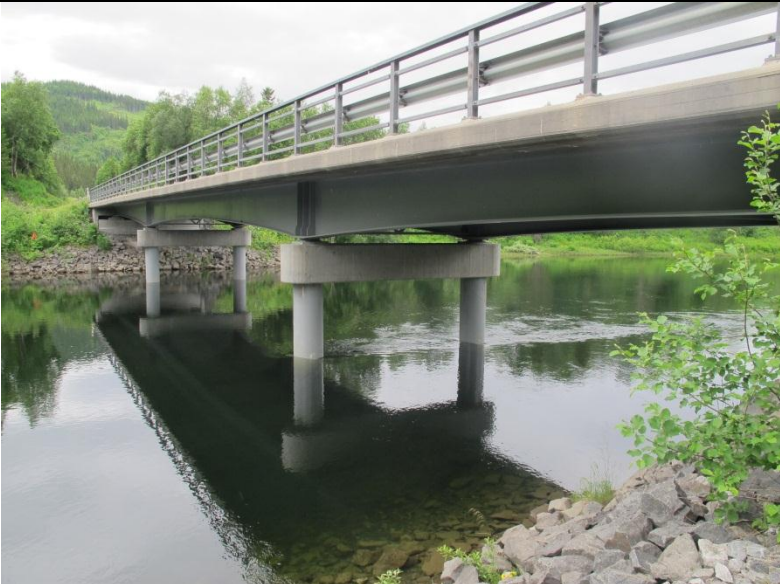
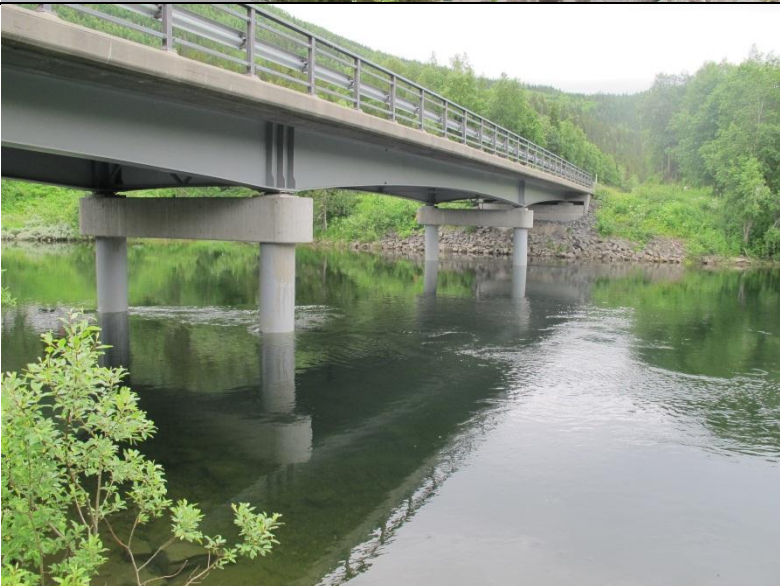
**Bilder fra befaring**

<b>Naturbase ID</b>	BN00039146	<b>Områdenavn</b>	Fusta			
<b>Områdebeskrivelse</b>	Prioritert naturtype som krysser E6. Veiprojekt E6 Kulstaddalen nord-Åkvik i planfasen.					
<b>Beskrivelse av naturverdien</b>	Viktig bekkedrag, med anadrom strekning opp til fiskesperra i Formofossen. Strekingen har flere gode oppvekststeder for yngel, samt bestand av elvemusling som er en rødliste art (sårbar - VU).					
<b>Påvirkning</b>	Veien krysser elva på bru. Forurensing fra vei og salt kan påvirke elva negativt.					
<b>Observasjon fra befaringen</b>	Bua står høyt på påler i elva. God strøm og bevegelse i elva både under og etter bua. Vanddybden under bua antas å være mellom 2-3 meter. Vakende fisk ble observert ovenfor bua. Fustavannet er planlagt behandlet for lakseparasitten <i>Gyrodactylus salaris</i> i august 2012, noe som også innebærer behandling av Fusta.					
<b>Konfliktgrad med veien</b>	Bua utgjør ingen vandringshinder for fisk. Lite lokal forurensing fra veien. Konfliktgraden anses som lav.

<b>Tiltak</b>	Ved bygging av ny vei eller utbedring av eksisterende vei bør det tas hensyn til rotenonbehandlingen og den fremtidige utsetningen og reetableringen av laksestammen i elva. De ansvarlig for rotenonbehandlingen er Veterinærinstituttet, Fylkesmannen i Nordland og Direktoratet for naturforvaltning (DN). DN og Fylkesmannen har hovedansvaret for den fremtidige reetableringen av laksestammen i elva. Ta hensyn til naturtypen ved planlegging av ny vei og drift og vedlikehold av eksisterende vei.					
<b>Informasjonskilder</b>	Naturbase	x	Befaring	x	Kart	x
	SaltSMART		Viaphoto/Google	x	Flyfoto	
	Annen kilde

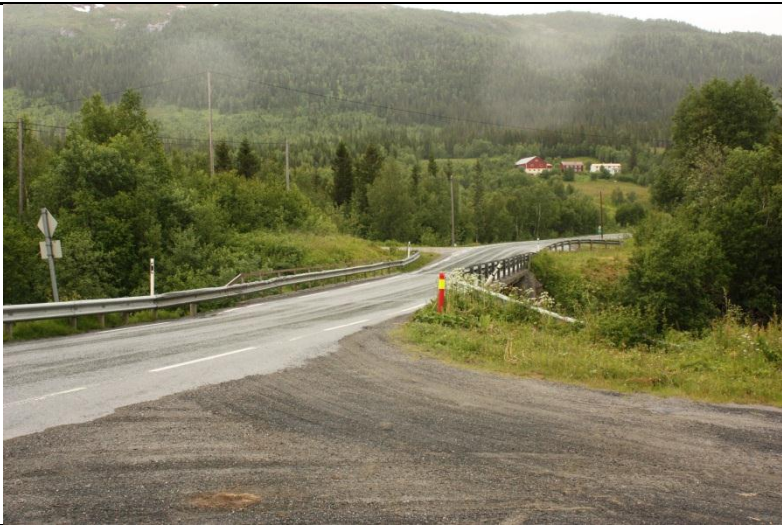
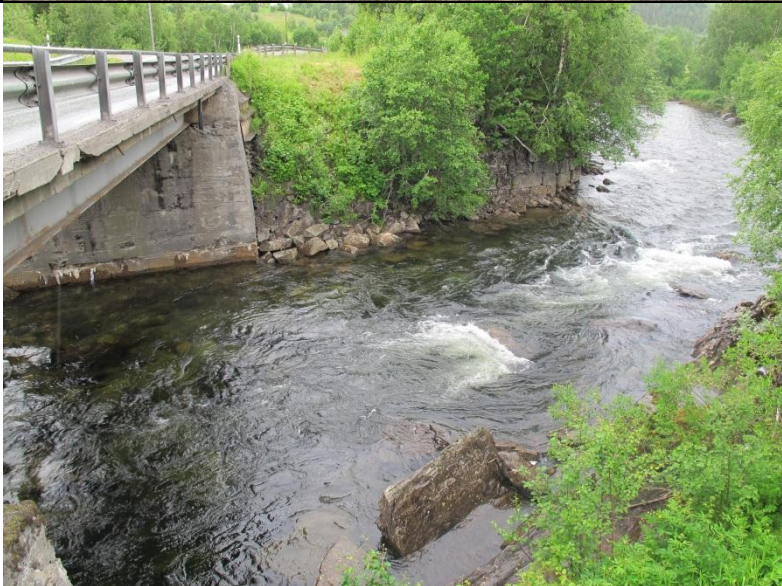
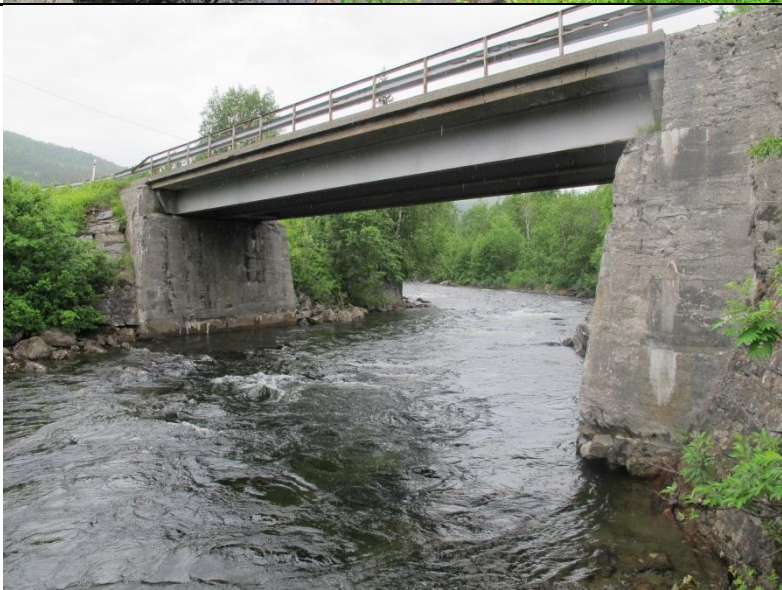
**Bilder fra befaring**

<b>Naturbase ID</b>	BN00039154	<b>Områdenavn</b>	Luktvasslielva			
<b>Områdebeskrivelse</b>	Prioritert naturtype som krysser E6. Overlapper delvis veiprojektet E6 Mjåvatn-Angermoen.					
<b>Beskrivelse av naturverdien</b>	Viktig bekkedrag, som fungerer som gytebekk for ørret.					
<b>Påvirkning</b>	Vei krysser elva på bru. Salt og forurensing fra vei kan påvirke elva negativt.					
<b>Observasjoner fra befaring</b>	Under befaringen var det sterk strøm under brua. Vannstanden under befaringen var 6 m (målestav under brua).					
<b>Konfliktgrad med veien</b>	Brua utgjør ingen vandringshinder for fisk. Lite lokal forurensing fra veien. Konfliktgraden anses som lav.					
<b>Tiltak</b>	Ta hensyn til naturtypen ved planlegging av ny vei, eller ved drift og vedlikehold av eksisterende vei.					
<b>Informasjonskilder</b>	Naturbase	x	Befaring	x	Kart	x
	SaltSMART		Viaphoto/Google	x	Flyfoto	
	Annen kilde

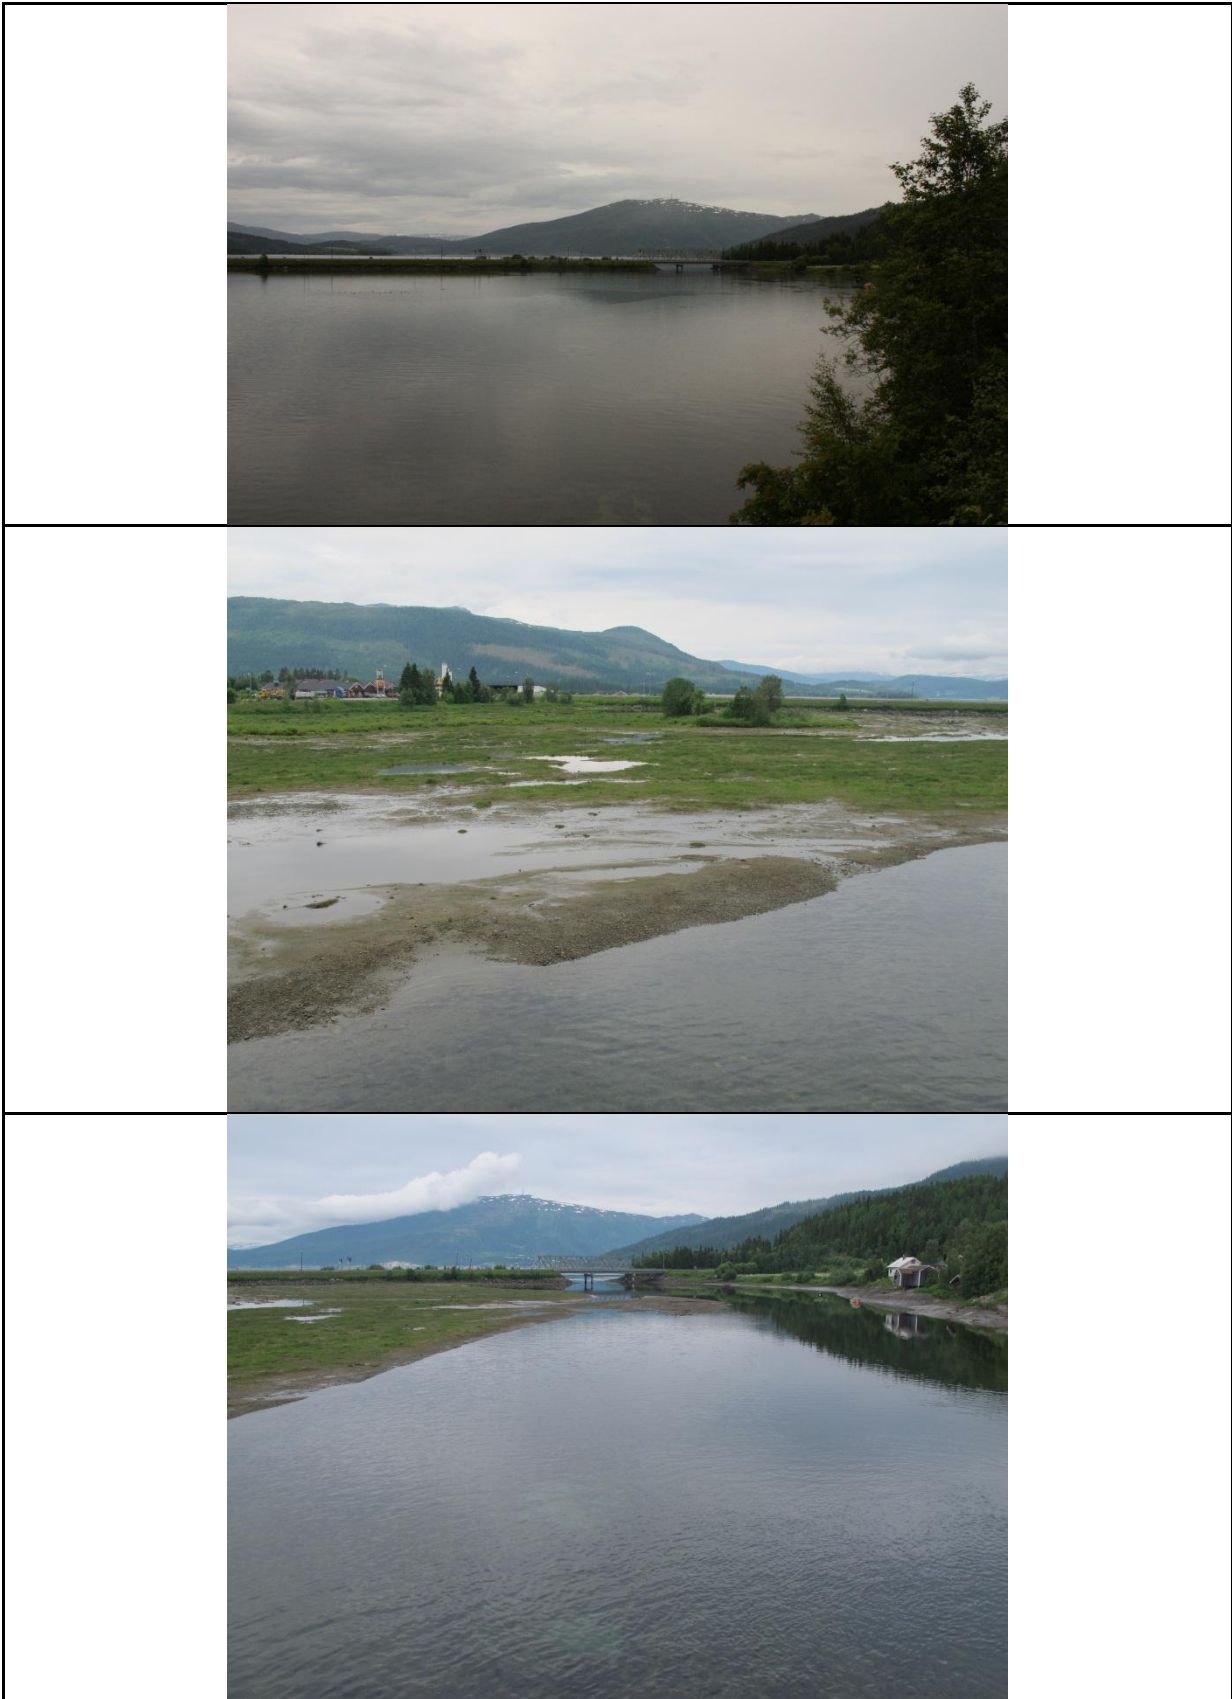
**Bilder fra befaring**

<b>Naturbase ID</b>	BN00022760	<b>Områdenavn</b>	Bjerkaelvsosen			
<b>Områdebeskrivelse</b>	<p>E6 og jernbanen krysser Bjerkaelvsosen ytterst, og lokaliteten omfatter området innafor jernbanen opp til der det er merkbar strøm i elva. Området er delt på midten av gamle E6.</p> <p>Ferskvannspåvirkningen er meget stor fordi floa bare når opp gjennom ei åpning i jernbanefyllinga. Området omfatter ca. 250 x 750 m mellom gamle E6 og jernbanen. Stranda grenser mot veier, jernbanefylling og en campingplass i granskogen, oppover i elva finnes bratte erosjonskanter.</p>					
<b>Beskrivelse av naturverdien</b>	Viktig brakkvannsdelta med store botaniske og ornitologiske verdier.					
<b>Påvirkning</b>	<p>Ødelagt som strandlokalitet. Jernbanefyllinga hindrer normal utskiftning av vannet innafor, og etter storflo blir vannet stående igjen svært lenge. Gamle E6 og diverse fyllinger langs kantene ødelegger også mye. Opprinnelig har dette vært en av de floristisk mest verdifulle havstrandlokalitetene i fylket, men de gjenværende botaniske verdiene kan ikke kompensere for de sterke inngrepene. Lokaliteten har fremdeles stor verdi som rasteplass for trekkende vadefugl.</p>

<b>Observasjoner fra befaring</b>	Det er god vanngjennomstrømningen mellom deltaet (osen) og sjøen. Fyllinga veien er lagt på har skapt et eget habitat. Lav saltholdighet i vannet innenfor brua.					
<b>Konfliktgrad med veien</b>	Både flo og fjære ble observert på innsiden av E6 brua, dermed god gjennomstrømning under brua. Konfliktgraden anses som lav.					
<b>Tiltak</b>	Liten hensikt å åpne for å bedre vanngjennomtrengning. Bedre å la miljøet være intakt. Ta hensyn til området ved drift og vedlikehold av veinettet					
<b>Informasjonskilder</b>	Naturbase	x	Befaring	x	Kart	x
	SaltSMART		Viaphoto/Google	x	Flyfoto	x
	Annen kilde

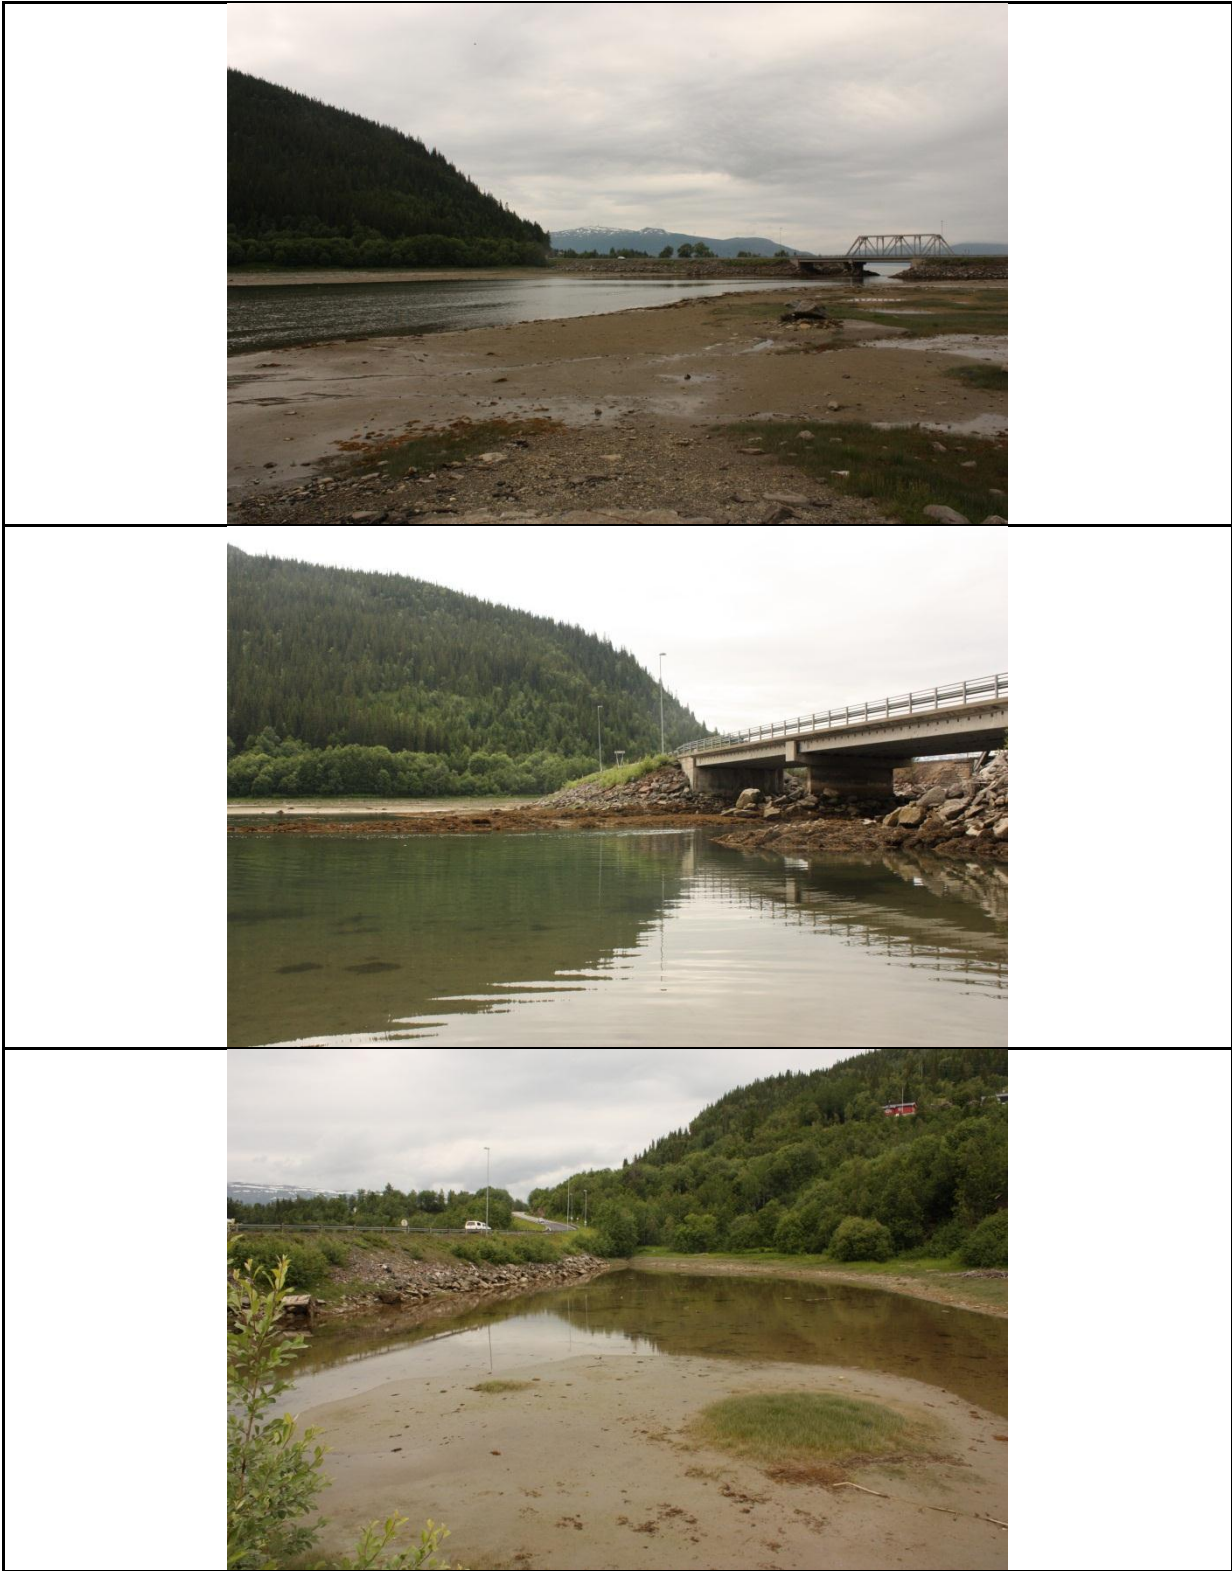
**Bilder fra befaring**

<b>Naturbase ID</b>	BN00014225 og BN00061911	<b>Områdenavn</b>	Dalselvleira			
<b>Områdebeskrivelse</b>	Brakkvannsområde der Dalselva renner ut i Ranfjorden. E6 og jernbanen er lagt på fylling over deltaet. Deltaet er et leireområde som blir overflødd ved høyvann.					
<b>Beskrivelse av naturverdien</b>	Svært viktig brakkvannsdelta. Området har stor verdi som raste/beite område for andefugl på trekk vår og høst. Forekomst av flere av de mest kravfulle og karakteristiske pusleplantene knyttet til slike brakkvannsmiljøer. Forekomst av spesielle og rødlista arter som sjøglattkrans ( <i>Tolypella normanniana</i> ) og vasskrans ( <i>Zannichellia palustris</i> ).					
<b>Påvirkning</b>	E6 og jernbane på fylling i sjøen påvirker fuglenes forflytningsmuligheter i stor grad og områdets verdi er kraftig redusert. Fylling skaper brakkvannsdam i østlig del av deltaet. Fyllinger hindrer vannsirkulasjon.

<b>Observasjoner fra befaring</b>	Viktig brakkvannsdelta for ande- og vadefugl, da spesielt for trekkfugler. Fugleobservasjoner innenfor E6 brua: Rødstilk (11 stk), tjeld (flere), linerle, fiskemåke (flere), sandlo (12 stk), ærfugl (ho), strandsnipe (flere). Rødstilk, sandlo og tjeld antas å hekke i området. I de nye habitatene (dammene) ble det observert småfisk, makroalger og fugler (flokk med strandsnipe). Gjennomstrømningen er god og hele område innenfor brua blir tørrlagt ved fjære (utenom elveløpet) og overfylt ved flo.					
<b>Konfliktgrad med veien</b>	Jernbanen og veien har skapt tre nye habitat (dammer). Viktig at disse ikke ødelegges eller forstyrres. Observasjoner under befaringen viste at flere fugler bruker lokaliteten innenfor brua som hekkeområde. Ingen hensikt å åpne for bedre gjennomstrømning, da det allerede er god gjennomstrømning. La lokaliteten forbli uforandret. Konfliktgradens anes som lav.

<b>Tiltak</b>	Hindre fysiske inngrep som nedbygging. Unngå forurensing og vesentlige endringer i saltinnhold. Ta hensyn til området ved drift og vedlikehold av veinettet					
<b>Informasjonskilder</b>	Naturbase	x	Befaring	x	Kart	x
	SaltSMART		Viaphoto/Google	x	Flyfoto	x
	Annen kilde

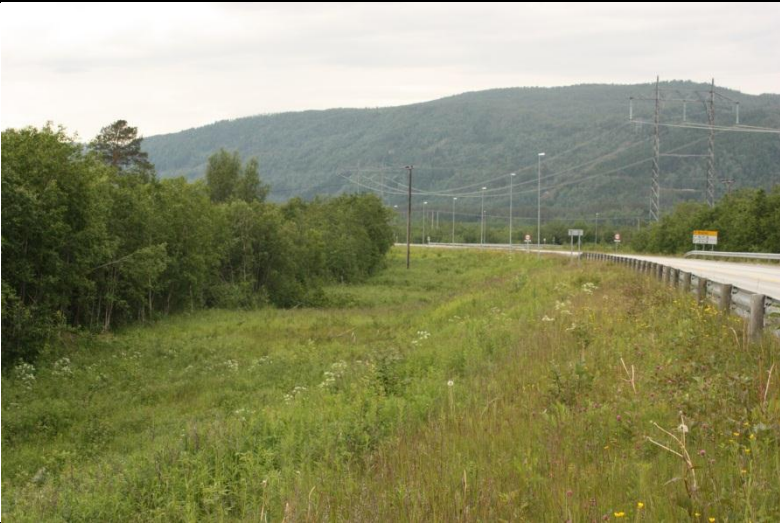
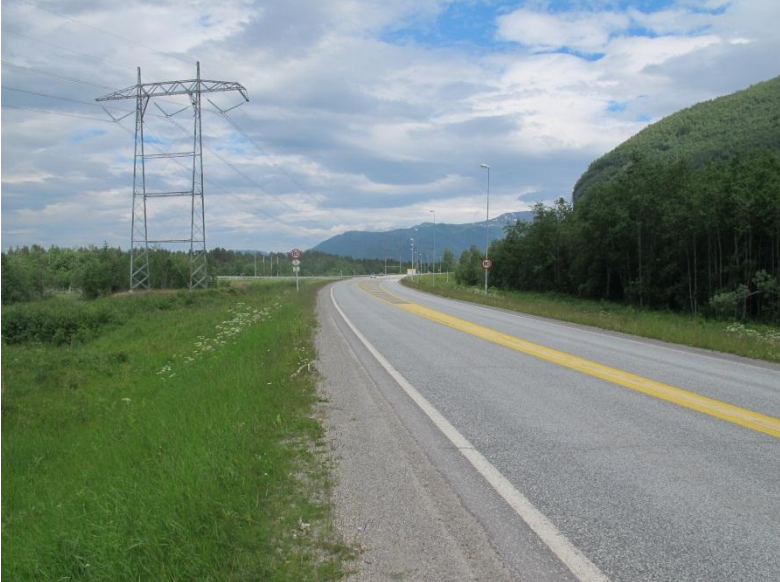
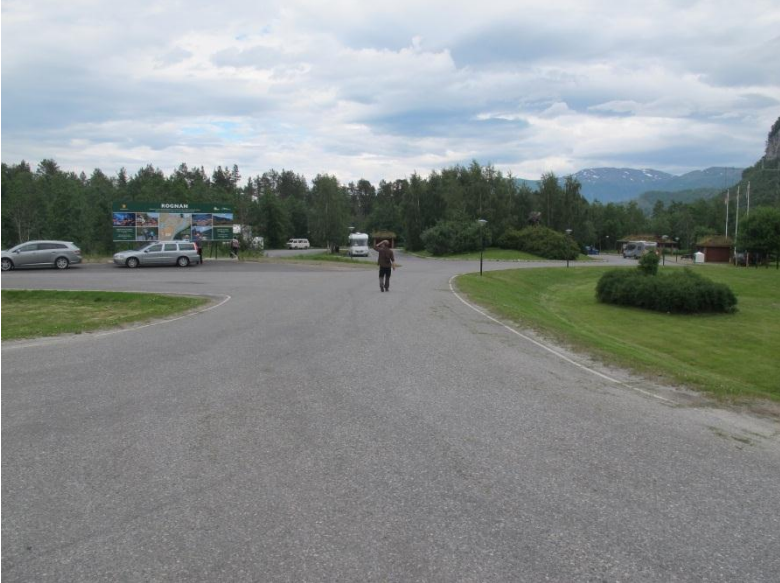
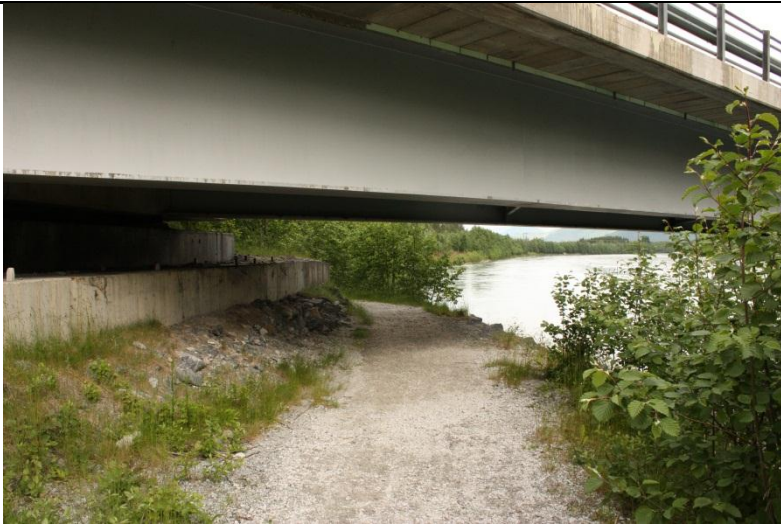
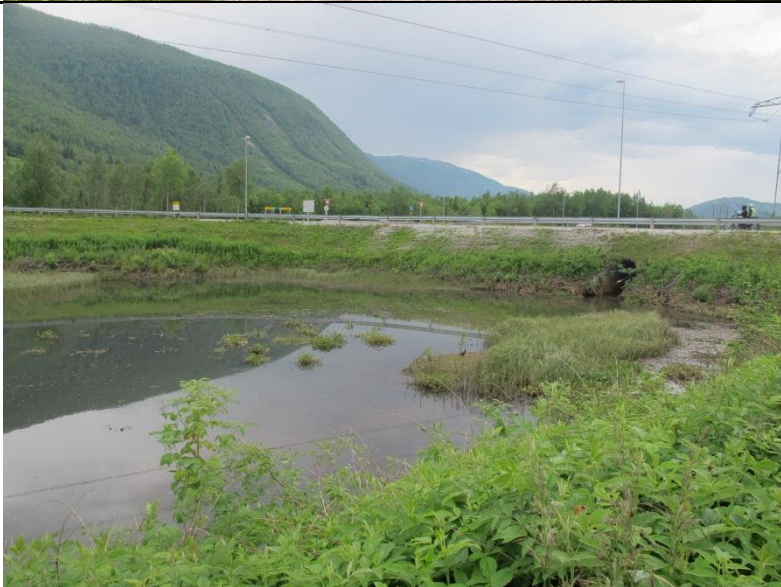
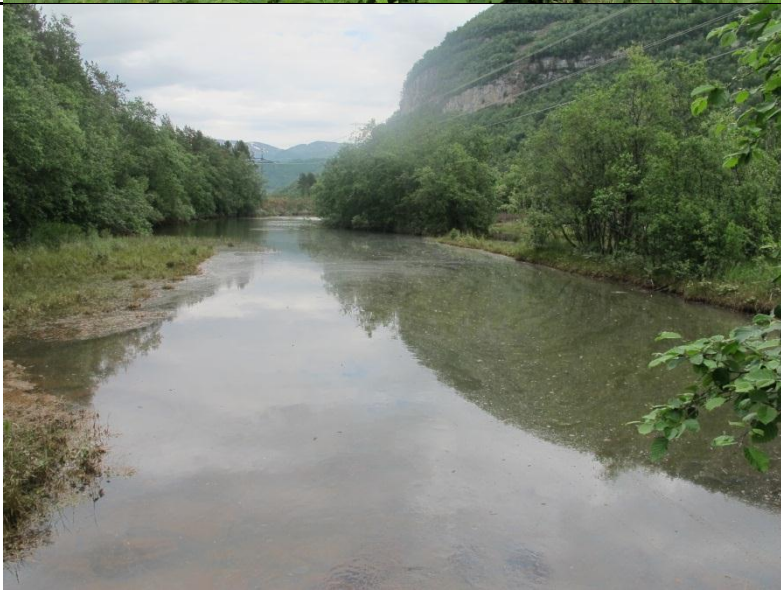
**Bilder fra befaringen**

<b>Naturbase ID</b>	BA00023922	<b>Områdenavn</b>	Nesbyholmen			
<b>Områdebeskrivelse</b>	Område med viktige arter ved Nesbyholmen. E6 går gjennom området og deler dette, sammen med en liten sidevei.					
<b>Beskrivelse av naturverdien</b>	Yngleområde for en rekke ande-, vade-, måke-, alke- og spurvefugler. Den rødlistede dvergspetten (VU) finnes også i området.					
<b>Påvirkning</b>	E6 påvirker lokaliteten sterkt, og fragmenteringen er uheldig iht. yngleområdet (påkjørsler fugleunger). Menneskelig aktivitet i området kan føre til stress og forstyrrelser på fuglelivet.					
<b>Observasjoner fra befaring</b>	Fint skogshabitat for spurvefugler samt et kanalsystem. Kanalsystemet er viktig som ande- og vadefuglhabitat. E6 fragmenterer lokaliteten mye. Fartsgrensen på E6 gjennom lokaliteten er 80 km/t. Trekkroute for elg ble observert under befaringen (se flyfoto under). Kulvert under veien inn til Rognan (515). Vannet er stilleflytende på begge sider av røret (bilde nr. 5 under). På nordsiden av røret (i dammen) ble det observert stokkand (ho) med 6 unger. Vannet (kanalen) munner ut i Saltdalselva. Vannet i kanalen har generelt dårlig vannkvalitet, som en følge av mye tilslammet vann. Noe av årsaken til dette skyldes liten bevegelse i vannet, flomvann som skyldes innover fra Saltdalselva og lokal forurensing. Det finnes en gang/sykelsti langs elva og inn i lokaliteten (se flyfoto). Skogen hogd langs veien (tiltak for å redusere elgpåkjørsler).

<b>Konfliktgrad med veien</b>	Gang og sykkelsti bidrar til en korridor under brua (se illustrasjon) samt å sentrere menneskelig aktivitet langs tilrettelagt veinett. Tynning og hogst langs veien er et viktig tiltak for å unngå elgpåkjørsler. Konfliktgraden anses som lav.					
<b>Tiltak</b>	Begrense menneskelig aktivitet utenom tilrettelagt veinett i området. Ta hensyn til området ved drift og vedlikehold av veinettet. Tiltak kan iverksettes for å bedre vannkvaliteten og vanngjennomstrømningen i kanalen.					
<b>Informasjonskilder</b>	Naturbase	x	Befaring	x	Kart	x
	SaltSMART		Viaphoto/Google	x	Flyfoto	x
	Annen kilde

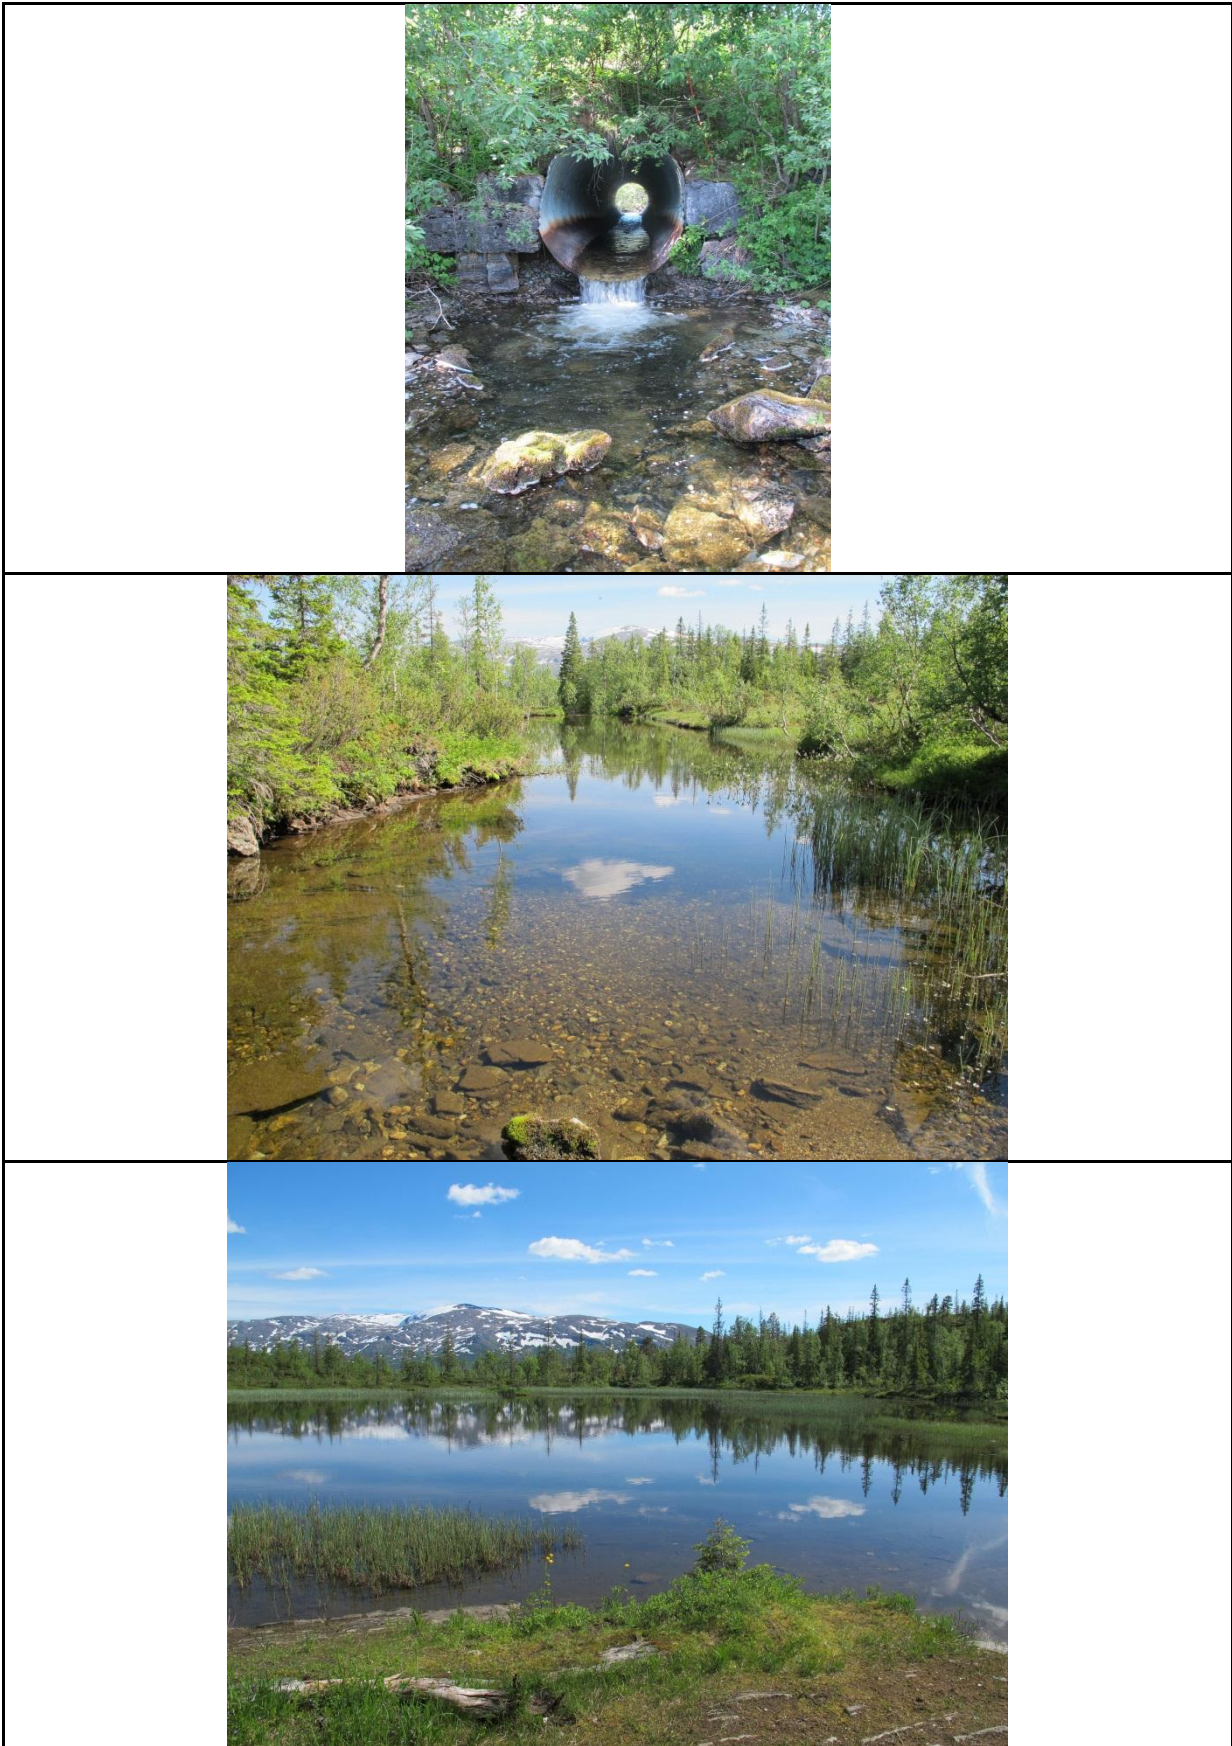
**Bilder fra befaring**

<b>Naturbase ID</b>	BN00023899	<b>Områdenavn</b>	Storvassbekken - tjern			
<b>Områdebeskrivelse</b>	Storvassbekken er grensebekk mellom Grane og Hattfjelldal kommune og ligger på sørsiden av riksvei 73 mellom Trofors og Hattfjelldal. Et lite tjern ligger rett på sørsiden av veien. Rundt dette finnes mye kalkstein og vegetasjonen både i tjernet og rundt er markert preget av dette.					
<b>Beskrivelse av naturverdien</b>	Kalktjern. Svært viktig lokalitet med velutviklede kalkkrevende naturmiljøer og funn av en sårbar art. Lokalt ganske god forekomst av kransalger i tjernet, inkludert rødlistearten taggkrans (sårbar). I tillegg er det mindre innslag av rikmyr rundt, bl.a. med brudespor, samt kalkskog, der bl.a. galleslørsopp ble påvist.					
<b>Påvirkning</b>	Det er ikke kjent spesielle trusler mot kvalitetene.					
<b>Observasjoner fra befaring</b>	Storvassbekken renner ut fra Storvatnet. God strøm i kulvert under Rv 73 (Bilde nr. 1 under). Fisk (ørret) observert i dam både nedenfor (bilde nr.2 under) og ovenfor kulverten. Kalktjernet ligger ca. 200 meter fra veien og vakende fisk ble observert i vannet. Mellom veien og tjernet finnes det mye vegetasjon og tjernet er nesten ikke synlig fra veien.

<b>Konfliktgrad med veien</b>	God strøm i elva. Røret utgjør ingen vandringshinder for fisk som vil opp i Storvatnet. Stor avstand og mye vegetasjonen mellom veien og tjernet. Konfliktgraden anses som lav.					
<b>Tiltak</b>	Ta hensyn til området ved drift og vedlikehold. Det er viktig å unngå forurensning og vannstanden i bekken bør heller ikke manipuleres.					
<b>Informasjonskilder</b>	Naturbase	x	Befaring	x	Kart	x
	SaltSMART		Viaphoto/Google	x	Flyfoto	
	Annen kilde

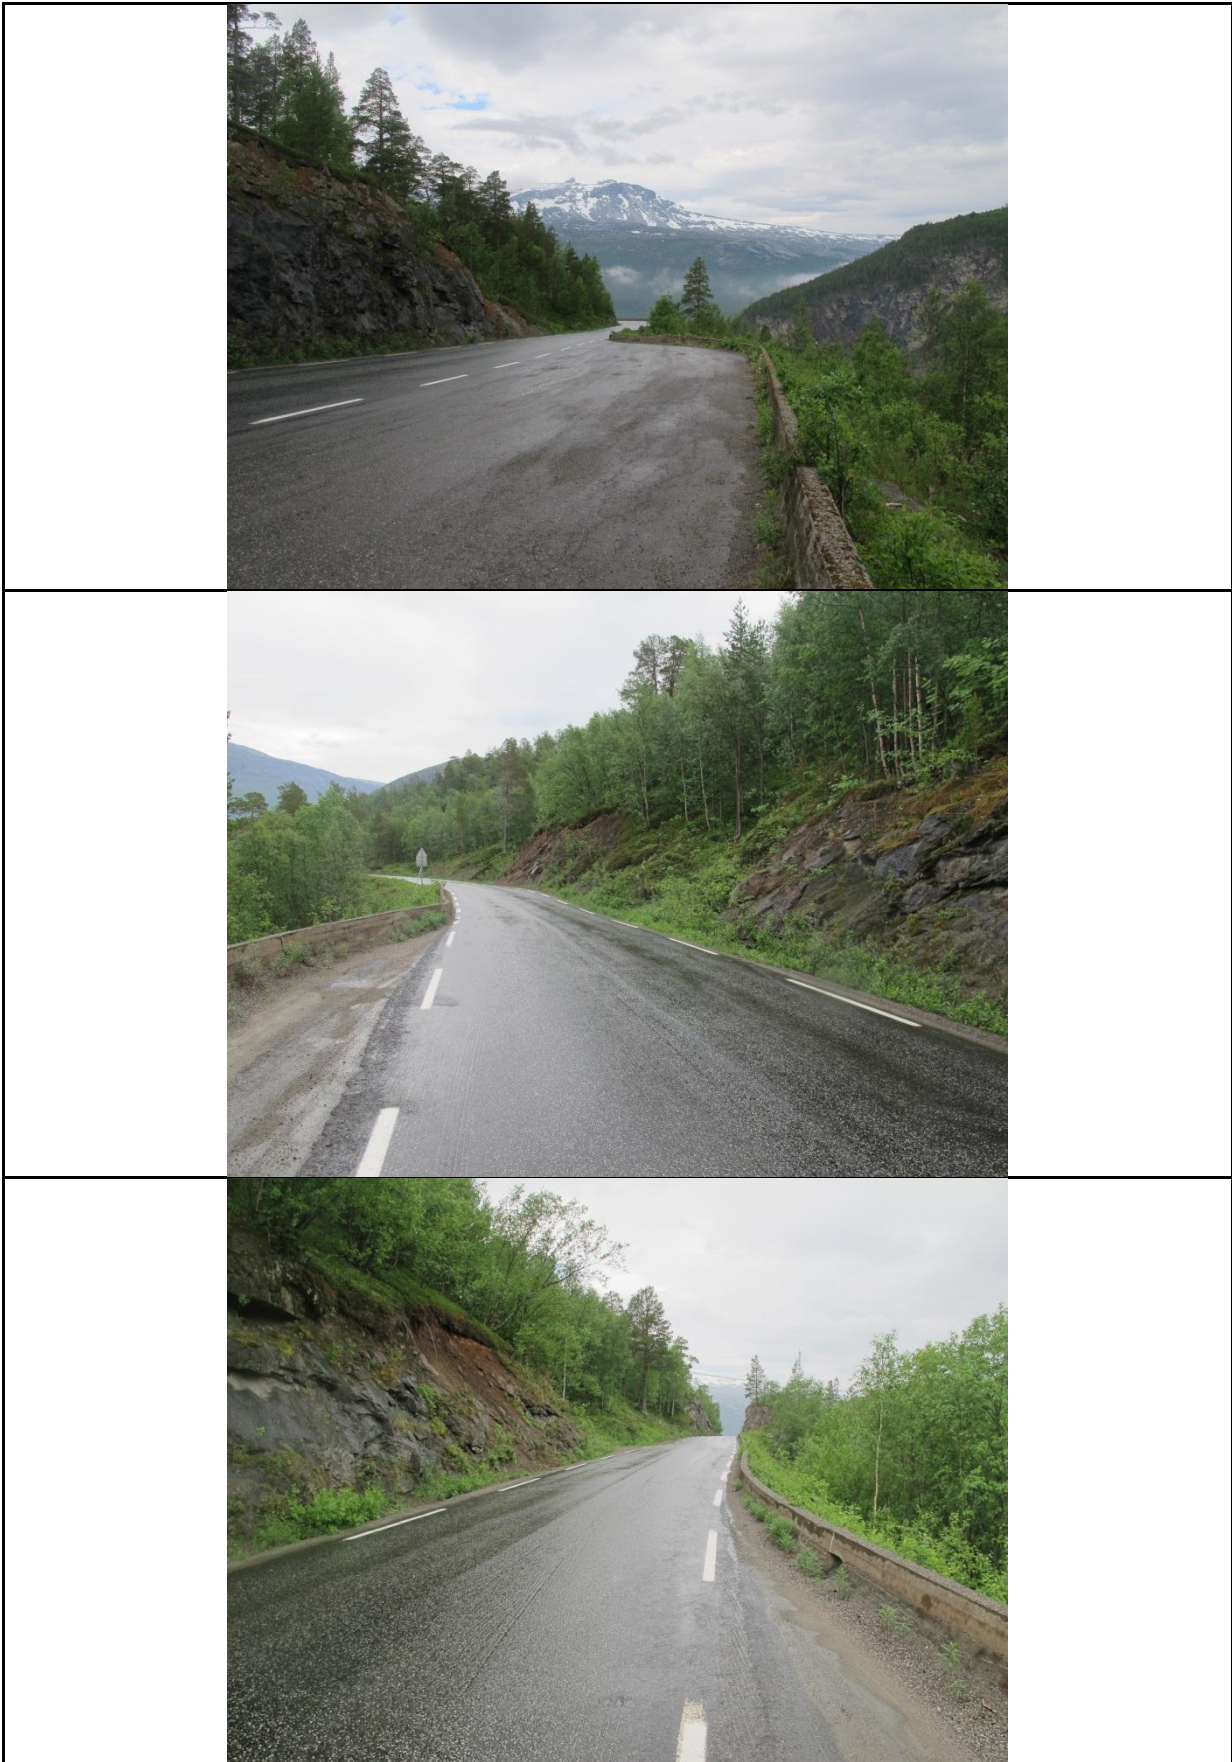
**Bilder fra befaring**

<b>Naturbase ID</b>	VV00000249	<b>Områdenavn</b>	Junkerdalsura			
<b>Områdebeskrivelse</b>	Lokaliteten strekker seg fra Raufjell øst for Stornes i øvre Saltdal, via Storjordlia, på begge sider av de nedre deler av Junkerdalselva med Tjernfjellranta, Bibeldalen, Tuva og Gamheilægda, selve Junkerdalsura, Trekta, Sneliflåget og til Solvågbecken.					
<b>Beskrivelse av naturverdien</b>	Formålet med fredningen er å bevare ei stor skogsli fra dalbunn til snaufjell med alt naturlig plante- og dyreliv og med alle de naturlige økologiske prosessene. Av spesielle kvaliteter kan nevnes at området domineres av rike barskogs- og lauvskogsutforminger og rike vegetasjonstyper, det har stor botanisk artsrikdom med floristisk og plantegeografisk interessante arter, det har varmekjære innslag, sjeldne, krevende, og sårbare/truede arter, og området har en av Nordens største kalkbjørkeskoger, samt at det utgjør en viktig del av en av Norges mest kjente plantelokaliteter.

<b>Påvirkning</b>	Rv 77 går gjennom området.					
<b>Observasjoner fra befaring</b>	Naturreservatet strekker seg over et stort område og veien fragmenterer kun noe i den sørlige delen av reservatet.					
<b>Konfliktgrad med veien</b>	Veien synes ikke å ha noe negativ påvirkning på de nevnte naturverdiene. Konfliktgraden anses som lav.					
<b>Tiltak</b>	Ta hensyn til området ved drift og vedlikehold. Begrense forurensing og salt fra veien.					
<b>Informasjonskilder</b>	Naturbase	x	Befaring	x	Kart	x
	SaltSMART		Viaphoto/Google	x	Flyfoto	
	Annen kilde

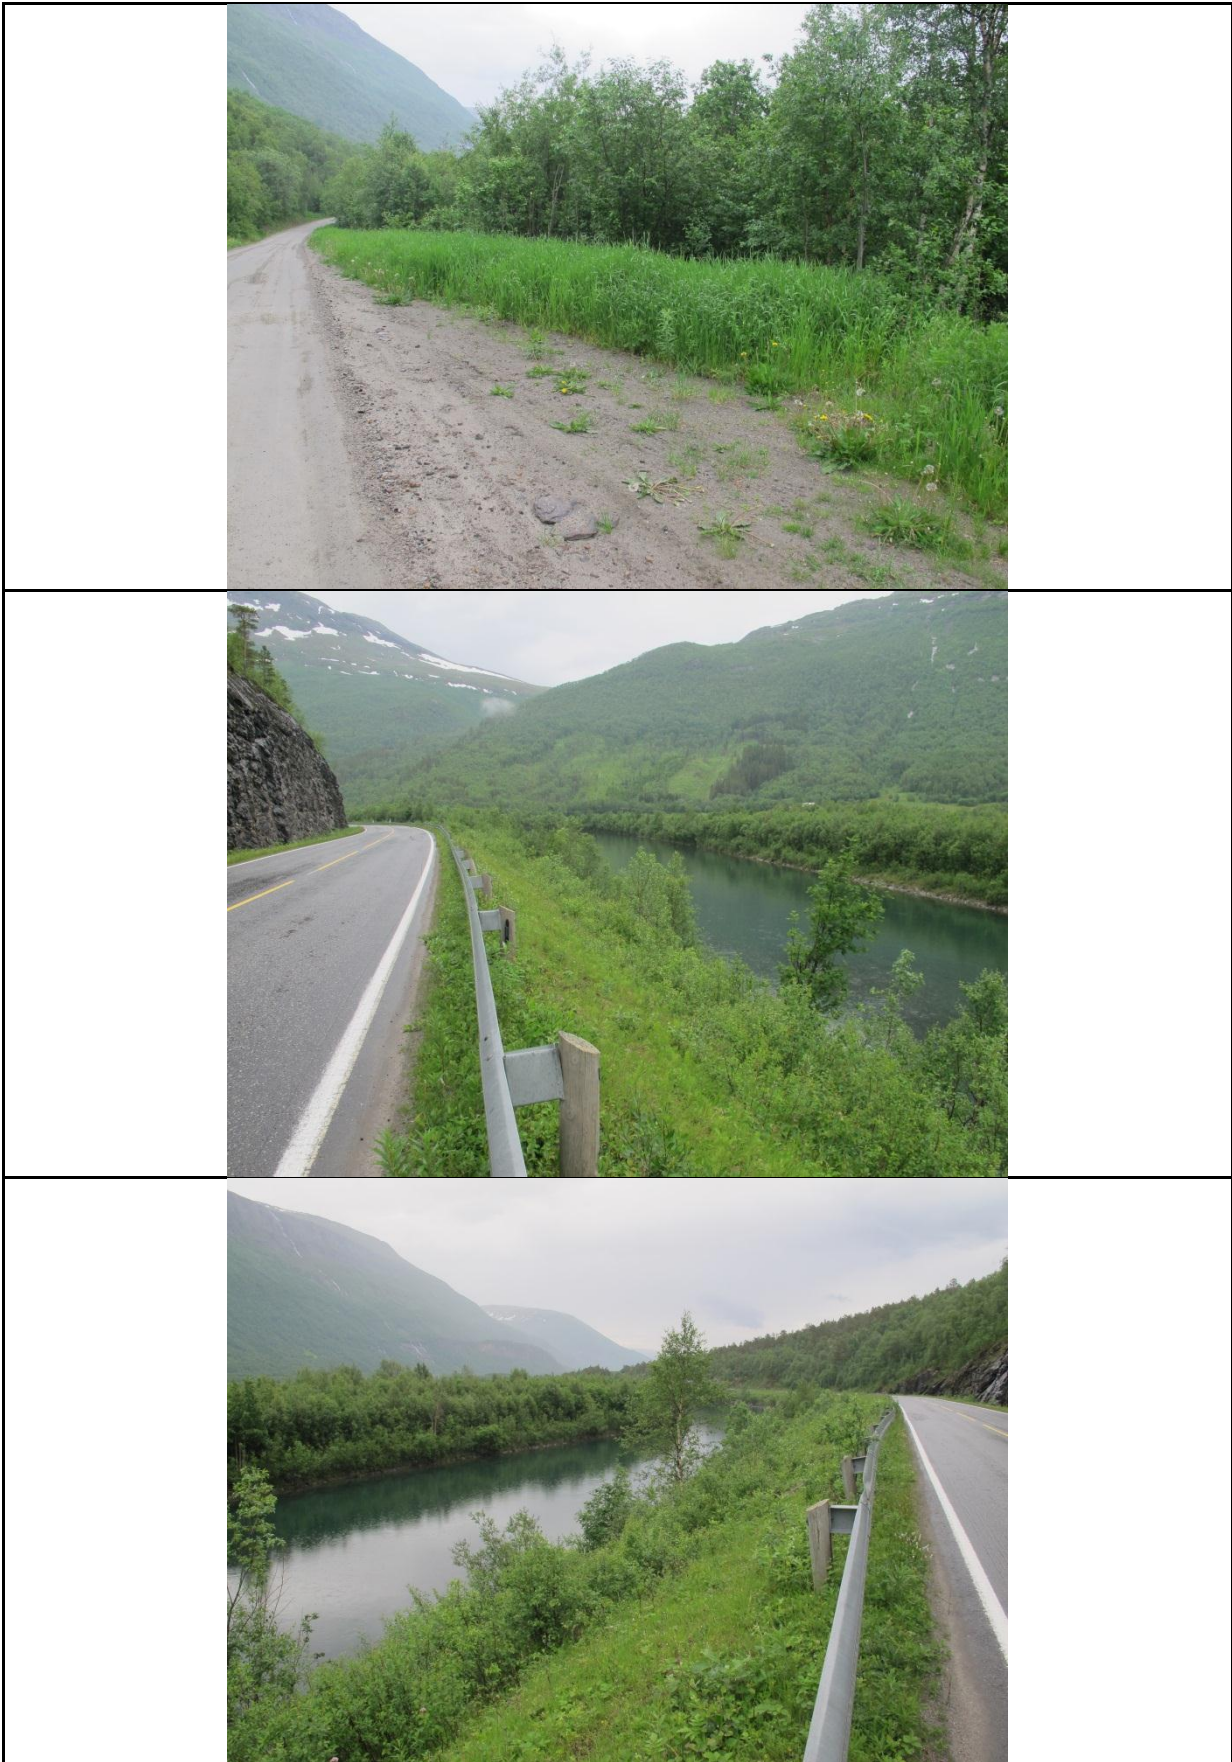
**Bilder fra befaring**

<b>Naturbase ID</b>	BN00016295	<b>Områdenavn</b>	Engesneset			
<b>Områdebeskrivelse</b>	På den vestre del av Engesneset står et parti med gråor-heggeskog av svært god utforming. Rv 77 går i ytterkant av den østlige delen av området.					
<b>Beskrivelse av naturverdien</b>	Godt sjiktet gråor-heggeskog, med innslag av svartvier, istervier, hegg og selje. Busksjikt dominert av storbregner og strutsesving m.m. I det vestligste partiet av lokaliteten overtar et mer rent sumpskogområde med 35-40 % bjørk, samt vier og gråor. Rikt antall plantearter i området, samt sjeldne sopp og lavarter. Også god fauna bla. med tretåspett, flaggspett, og oppvekstområde for elg.					
<b>Påvirkning</b>	Rv 77 er i kontakt med området. Støy vil kunne påvirke området.					
<b>Observasjoner fra befaring</b>	Rv77 ligger i god avstand fra lokaliteten. Junkerdalselva skiller lokaliteten fra Rv77. Kun lite trafikkert grusvei opp til Junkerdalen er i direkte kontakt med lokaliteten (første bilde på neste side).

<b>Konfliktgrad med veien</b>	Konfliktgraden med Rv77 anses som lav.					
<b>Tiltak</b>	Ta hensyn til området ved drift og vedlikehold. Begrense forurensing og salt fra veien.					
<b>Informasjonskilder</b>	Naturbase	x	Befaring	x	Kart	x
	SaltSMART		Viaphoto/Google	x	Flyfoto	
	Annen kilde
