# Økologisk konfliktkartlegging region nord

Konflikter mellom transportsystemet og biologisk mangfold

Nr. 170

Region nord  
Veg- og transportavdelingen  
Miljø og trafiksikkerhet  
Oktober - 2012

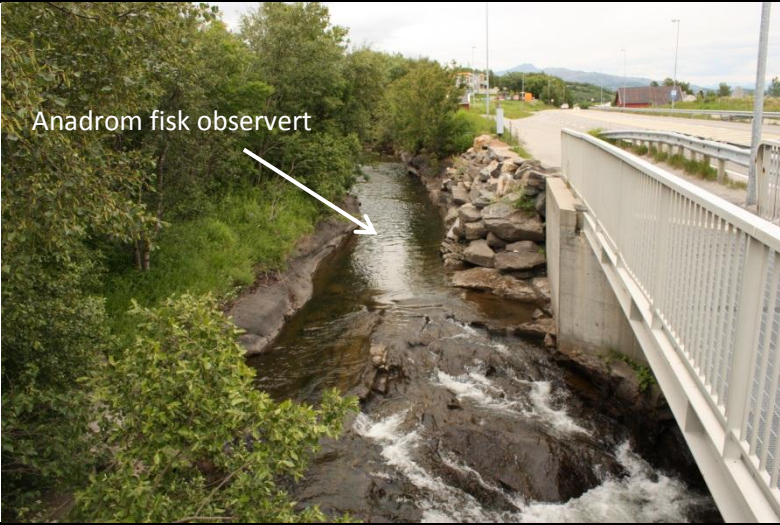
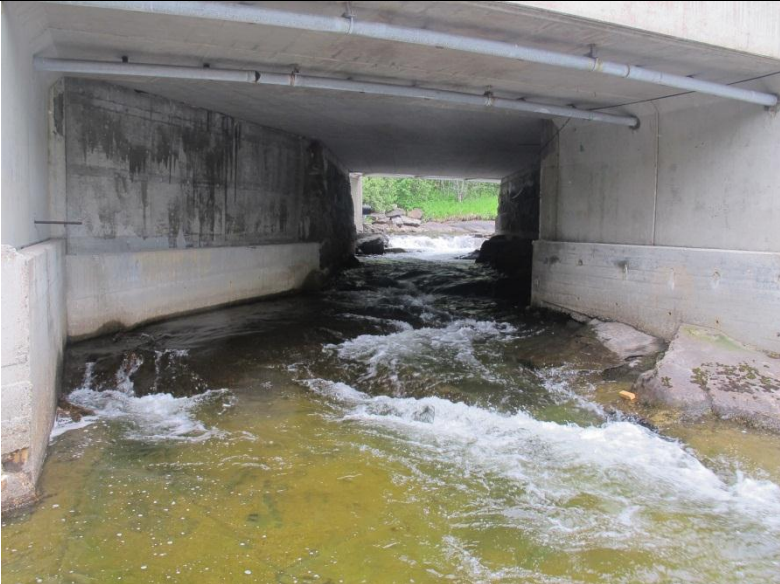
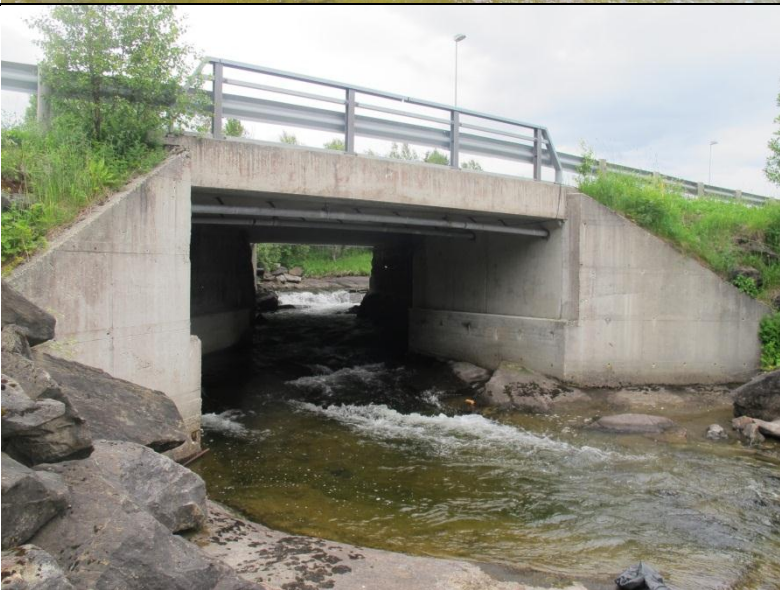
**Bilder fra befaring**

<b>Naturbase ID</b>	BA00040928	<b>Områdenavn</b>	Futelva - Breiva			
<b>Områdebeskrivelse</b>	Lokaliteten ligger i Futelva-Breiva som har kilde i Soløyvatn og Tussvatn, begge i Bodømarka. Futelva og Breiva møtes vest for Soløyvatn og renner ut i Valosen ved Bertnes. Rv 80 krysser elva på bru.					
<b>Beskrivelse av naturverdien</b>	Leveområde for elvemusling. Elvemusling er rødlistet som sårbar (VU). I Futelva er det en forholdsvis stor bestand av elvemusling. Mest elvemusling er observert fra badeplassen i Futelva elvepark, og ned til jernbanen. Elva har bestander av sjørret, innlandsørret, laks og ål.					
<b>Påvirkning</b>	Den største trusselen mot elvemusling er plukking. Rv 80 har mest sannsynlig liten påvirkning.					
<b>Observasjoner fra befaring</b>	Laks og sjørret (anadrom fisk) ble observert rett ovenfor brua samt at det var god vanngjennomstrømning under brua. Brua utgjør ingen vandringshinder for anadrom fisk (laks og sjørret) opp elva. Anadrom fisk er viktig for at elvemuslingen skal få gjennomført sin livssyklus. Opprettholdelsen av en bestand av laks og sjørret er derfor veldig viktig.

<b>Konfliktgrad med veien</b>	Siden mest elvemusling er observert fra badeplassen i Futelva elvepark og ned til jernbanebrua, utgjør ikke veien noen konflikt for bestanden av elvemusling. Brua utgjør heller ikke noe vandringshinder for fisk. Konfliktgraden anses som lav.					
<b>Tiltak</b>	Ta hensyn til elva ved drift og vedlikehold. Unngå forurensing og salt fra veien som kan påvirke vannkvaliteten. Unngå å lage vandringshinder for anadrom fisk i elva (ved brua).					
<b>Informasjonskilder</b>	Naturbase	x	Befaring	x	Kart	x
	SaltSMART		Viaphoto/Google	x	Flyfoto	
	Annen kilde

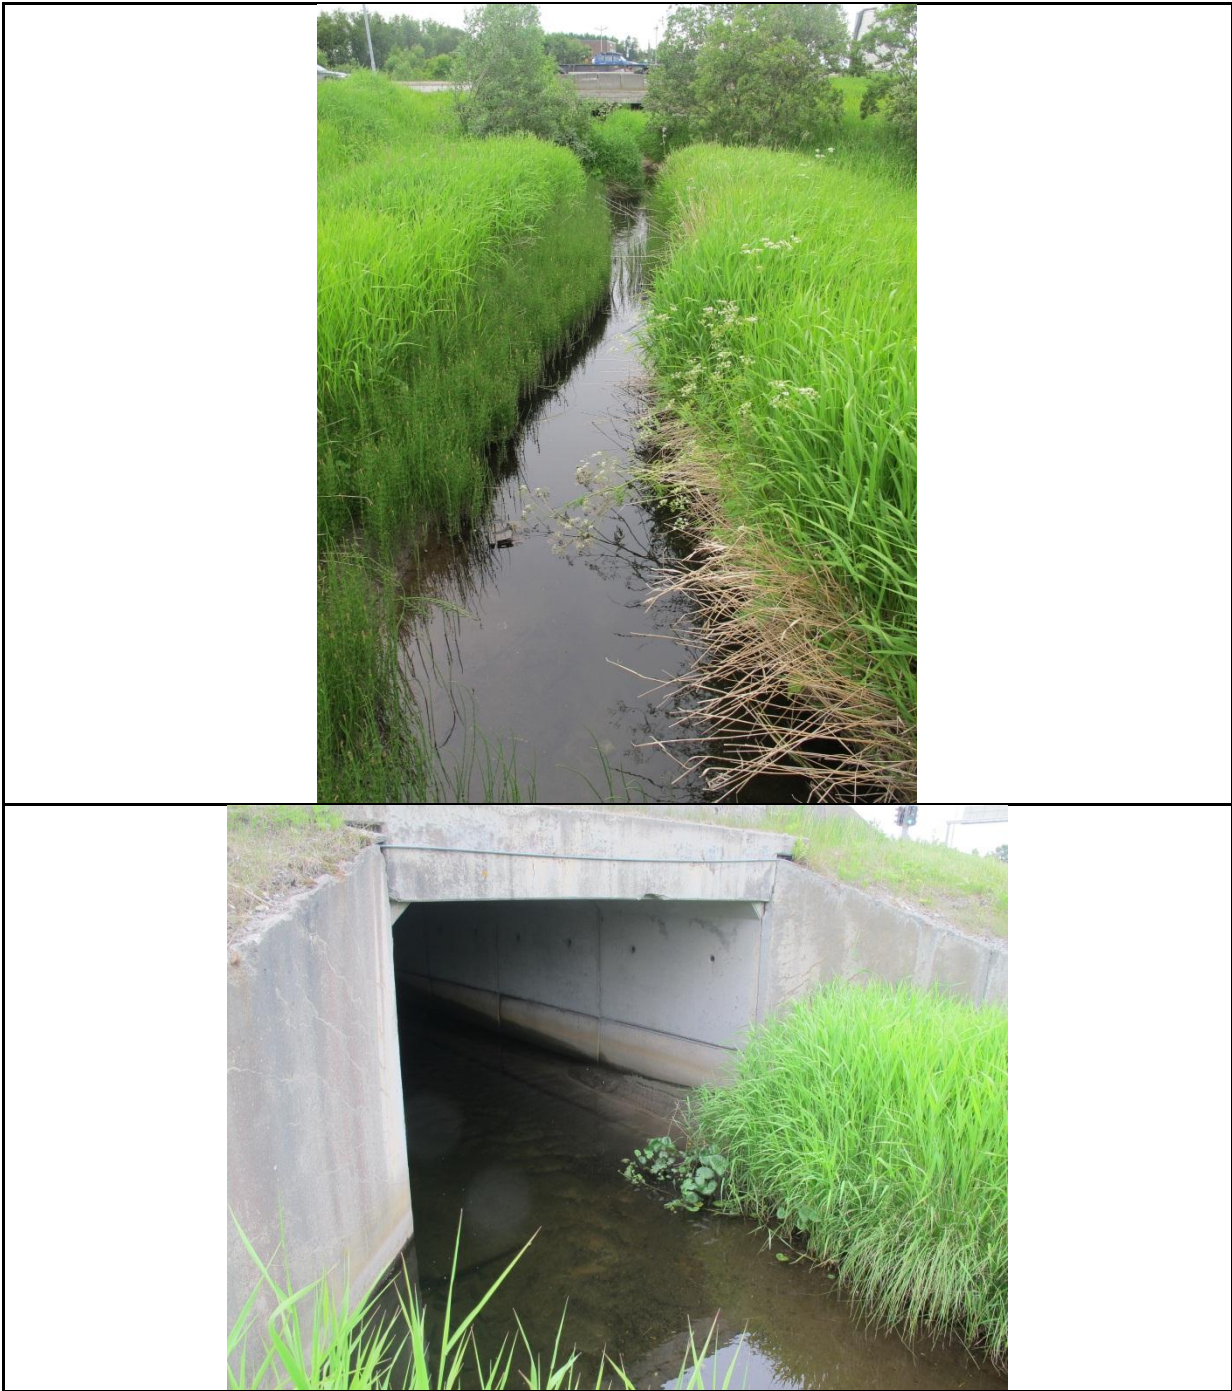
**Bilder fra befaring**

<b>Naturbase ID</b>	BN00018777	<b>Områdenavn</b>	Bodøelva			
<b>Områdebeskrivelse</b>	Lokaliteten ligger ved Rønvikjordene rett øst for Bodø sentrum. Bakkedraget går i kulvert under RV 80.					
<b>Beskrivelse av naturverdien</b>	Viktig bekkedrag. Området langs Bodøelva utgjør en grønn korridor fra kysten ved Bodøsjøen og innover til Bodømarka. Denne korridoren er viktig for overlevelsen til mange arter i kulturlandskapet. Rønvikjordene er i seg selv et viktig element i landskapet og en viktig biotop for mange fugler både i hekketida og under trekk.					
<b>Påvirkning</b>	Rv 80 utgjør en barriere for dyr, og bryter opp den grønne korridoren. De risikerer å bli kjørt i hjel ved kryssing av vei.					
<b>Observasjon under befaring</b>	Bodøelva renn i tilrettelagt tunnel under RV80. Elva er stilleflytende i tunellen og dybden under befaringen varierte fra 15 til 20 cm. Bunnen bestod av jord, leire og noe sand. Bredden på tunellen ble anslått til å være 3 meter. Tunellen er så dyp og bred at den under befaringen ikke ble vurdert til å utgjøre noe vandringshinder for fisk eller andefugl. Langs elven på begge sider av tunellen finnes det mye trær- og krattvegetasjon. Dette utgjør et viktig skjul og hekkehabitat for flere spurv- og vadefugler.

<b>Konfliktgrad med veien</b>	Veien er i konflikt som en del av den «grønne korridoren» fra kysten ved Bodøsjøen og innover til Bodømarka. Konflikten anses som moderat.					
<b>Tiltak</b>	Tilrettelegge for dyr som benytter bekkestrengen/vegetasjonsbeltet som korridor, ved å forbedre eksisterende tunnel. Undersøke med Bodø kommune og Fylkesmannen i Nordland om hvilke småviltarter som vil kunne ta i bruk en slik tilrettelagt tunell.					
<b>Informasjonskilder</b>	Naturbase	x	Befaring	x	Kart	x
	SaltSMART		Viaphoto/Google	x	Flyfoto	x
	Annen kilde

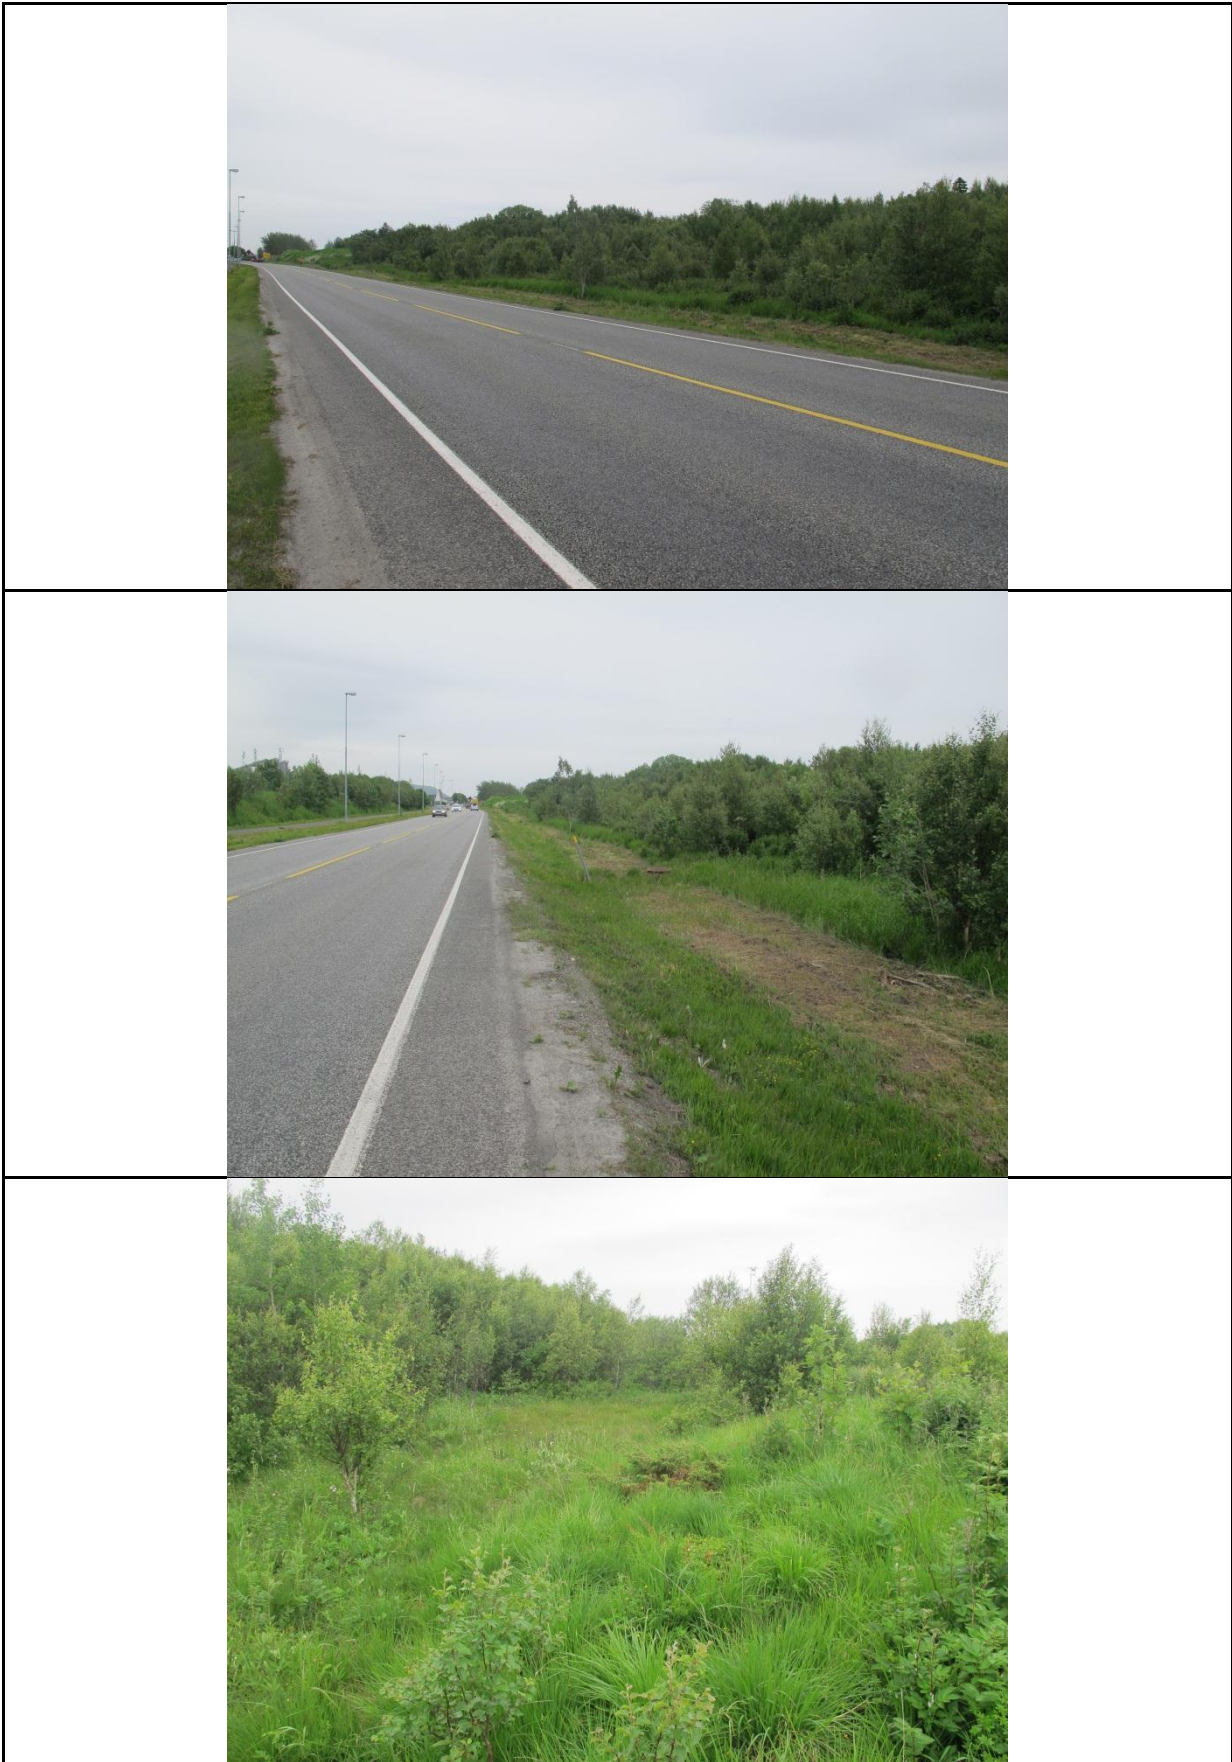
**Bilder fra befaring**

<b>Naturbase ID</b>	BN00018790	<b>Områdenavn</b>	Hernesmyra			
<b>Områdebeskrivelse</b>	Lokaliteten ligger ved Bodø lufthavn mellom langtidsparkeringen, flyområdet og riksveien. Rv 80 ligger kloss inntil lokaliteten.					
<b>Beskrivelse av naturverdien</b>	Viktig rikmyr av utformingen ekstremrik fastmattemyr. Dette er den siste resten av Hernesmyra, en velkjent orkidemyr med flere regionalt sjeldne planter. Interessante arter som lappmarihånd, skogmarihånd og stortveblad vokser fortsatt på myra.					
<b>Påvirkning</b>	Lokaliteten er sterkt påvirket. Påvirkningen fra veien antas å knyttes hovedsakelig til dreneringsforhold og forurensning pga. store trafikkmengder. Store arealer rundt lokaliteten er bebygd eller satt over til infrastruktur.					
<b>Observasjon under befaring</b>	Lite innklemt habitat mellom RV 80 og flyplassen. Fartsgrensen ved lokaliteten er 60 km/t. Lokaliteten er dominert av bjørk og kratt og mye tyder på at myra er i ferd med å gro igjen. Mye trafikk på veien og lokaliteten er utsatt for forurensning både fra veien, flyplassen og omkringliggende bebyggelse. Orkidén skogmarihånd ble observert.

<b>Konfliktgrad med veien</b>	Veien har noe påvirkning på myra, sammen med flyplassen og bebyggelse rundt. Konfliktgraden anses som moderat.					
<b>Tiltak</b>	Undersøke i hvilken grad veien forurensner myra. Om veien er vurdert som en vesentlig kilde for forurensning vil det kunne være nødvendig å implementere tiltak for å håndtere overvann slik at vannkvaliteten ved myra ikke forverres.					
<b>Informasjonskilder</b>	Naturbase	x	Befaring	x	Kart	x
	SaltSMART		Viaphoto/Google	x	Flyfoto	
	Annen kilde

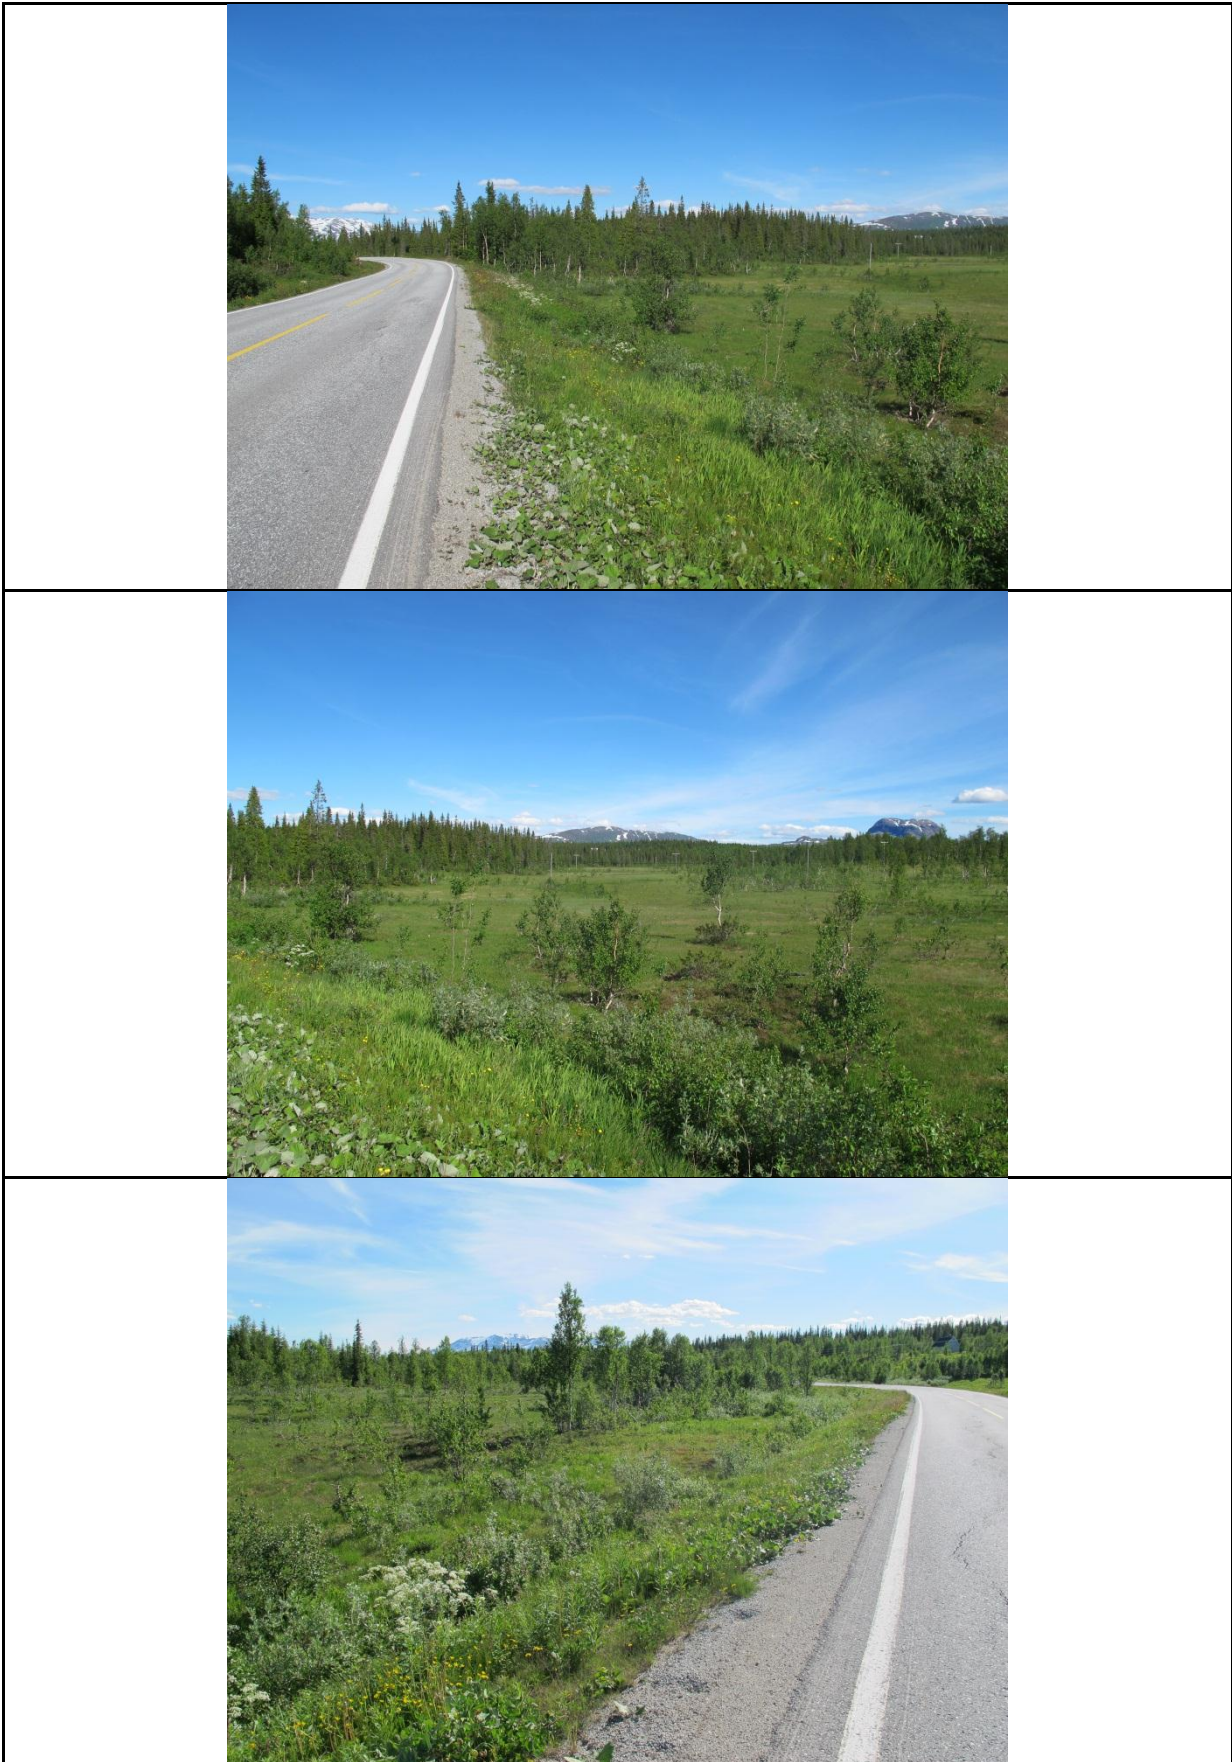
**Bilder fra befaring**

<b>Naturbase ID</b>	BN00025709	<b>Områdenavn</b>	Stormyra mellom Myrmo og Myrvang	
<b>Områdebeskrivelse</b>	Stormyra mellom Myrmo og Myrvang i nærhet til Rv 73.			
<b>Beskrivelse av naturverdien</b>	Viktig rikmyr. Urørt lavlandsmyr, stort areal. Hekkelokalitet for trane.			
<b>Påvirkning</b>	Veien er i nærhet til myra helt i ytterkant av denne. Påvirkningen fra veien er nok ikke veldig stor, men grøfting og arbeid på veien kan potensielt drenere myra, noe som bør unngås. Salt og forurensing fra veien bør heller ikke havne i myra.			
<b>Observasjoner fra befaring</b>	Veien er kun i kontakt med den nordlige delen av myra.			
<b>Konfliktgrad med veien</b>	Veien utgjør ikke noe konflikt med lokaliteten og konfliktgraden anses som lav.			
<b>Tiltak</b>	Ta hensyn til området ved drift og vedlikehold av veinettet.			
<b>Informasjonskilder</b>	Naturbase	x	Befaring	x
	SaltSMART		Viaphoto/Google	x
	Annen kilde

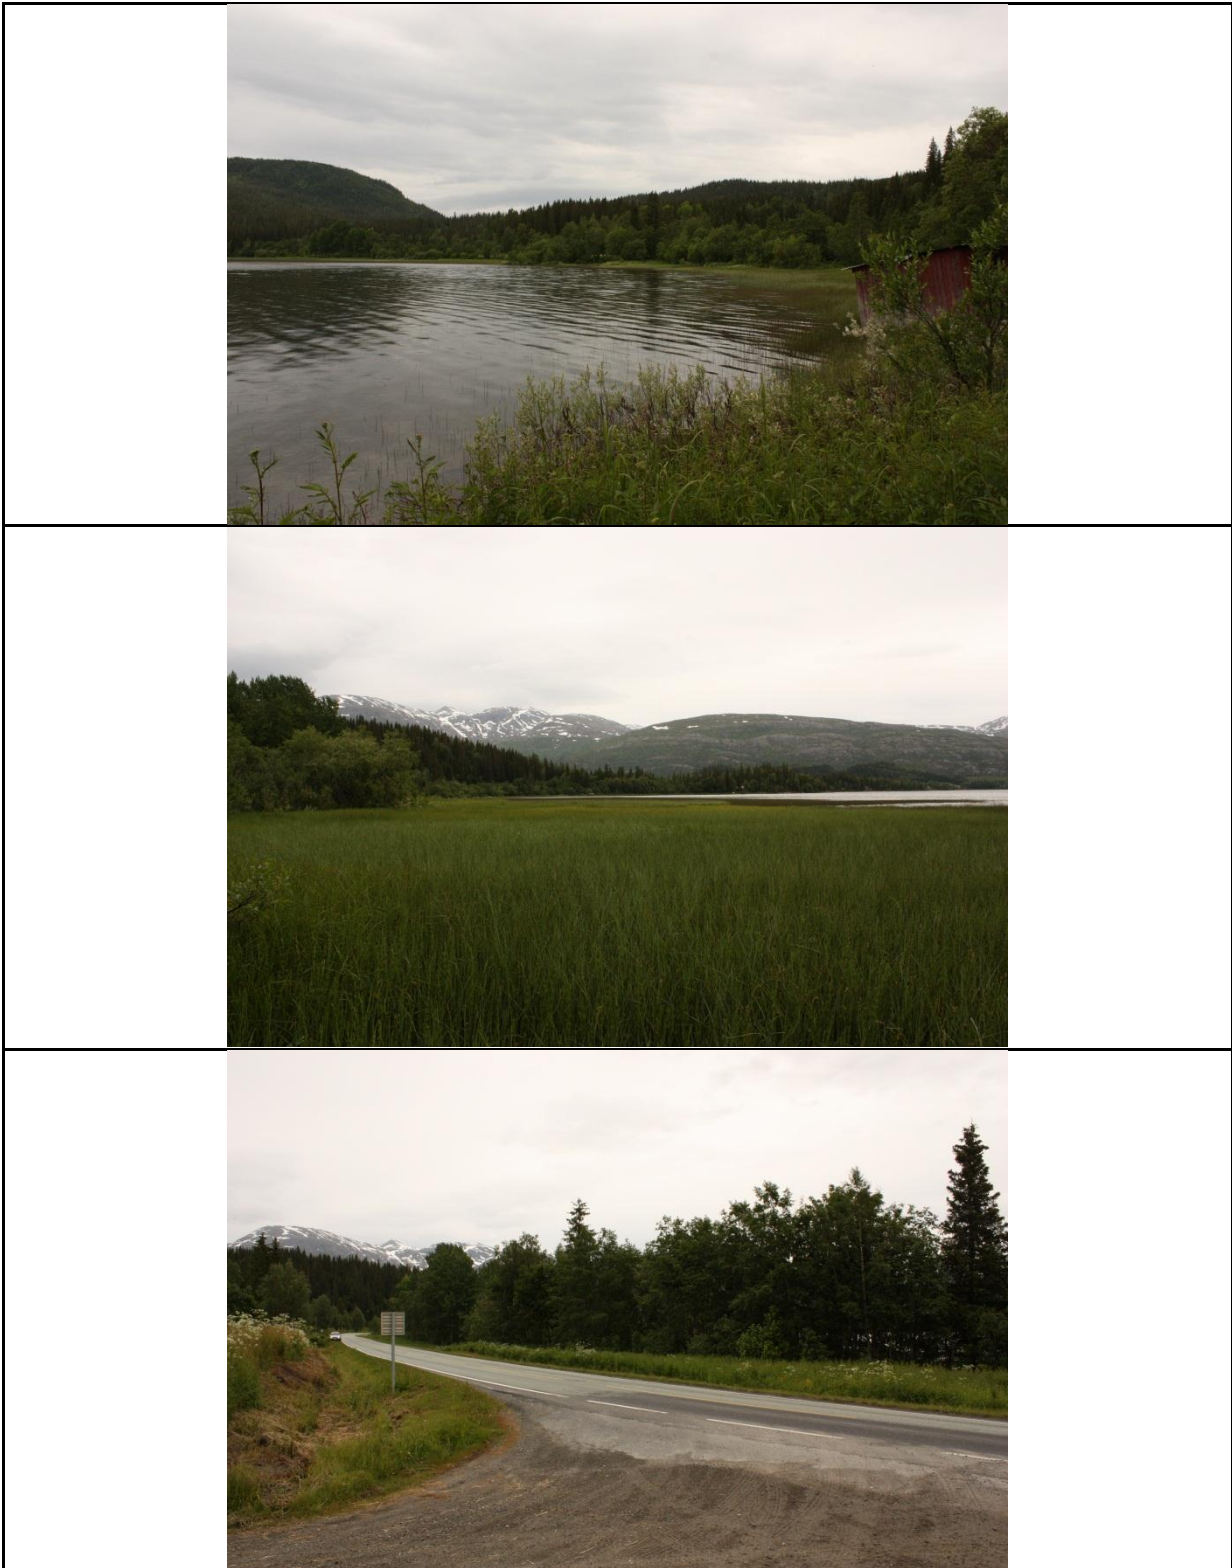
**Bilder fra befaringen**

<b>Naturbase ID</b>	BA00066355	<b>Områdenavn</b>	Storvikbukta			
<b>Områdebeskrivelse</b>	Storvikbukta ligger i nordenden av Fustavatn og er et viktig hekke- og rasteområde for fugl.					
<b>Beskrivelse av naturverdien</b>	Yngle-, og rasteområde for viktige artsforekomster av fugl. Dette gjelder artene; horndykker, sangsvane, krikkand, stokkand, toppand, rødstilk og gluttsnipe.					
<b>Påvirkning</b>	E6 omslutter lokaliteten delvis, men fragmenterer den ikke					
<b>Observasjoner fra befaring</b>	Veien (E6) omslutter bukta. Vegetasjonen i bukta domineres av takrør og elvesnelle. Mellom vannet og veien er det stort sett tett vegetasjon dominert av bjørk. Fugleobservasjoner i bukta: Brunnakkeand (24 stk, både ho og hann), horndykker (2 stk), siland (enslig ho). Både brunnakkeand og stokkand ble observert med unger. Horndykker antas også hekker i området. Det er tidligere også registrert sangsvane. Vegetasjon (skog) skjerner lokaliteten fra veien.

<b>Konfliktgrad med veien</b>	Selv om lokaliteten er et viktig hekkeområde for andefugl og raste plass for trekkfugler utgjør ikke veien noen direkte konflikt for fuglelivet i bukta. Konfliktgraden anses derfor for å være lav.					
<b>Tiltak</b>	Hensyn til området bør tas under drift og vedlikehold av veien.					
<b>Informasjonskilder</b>	Naturbase	x	Befaring	x	Kart	x
	SaltSMART		Viaphoto/Google	x	Flyfoto	
	Annen kilde

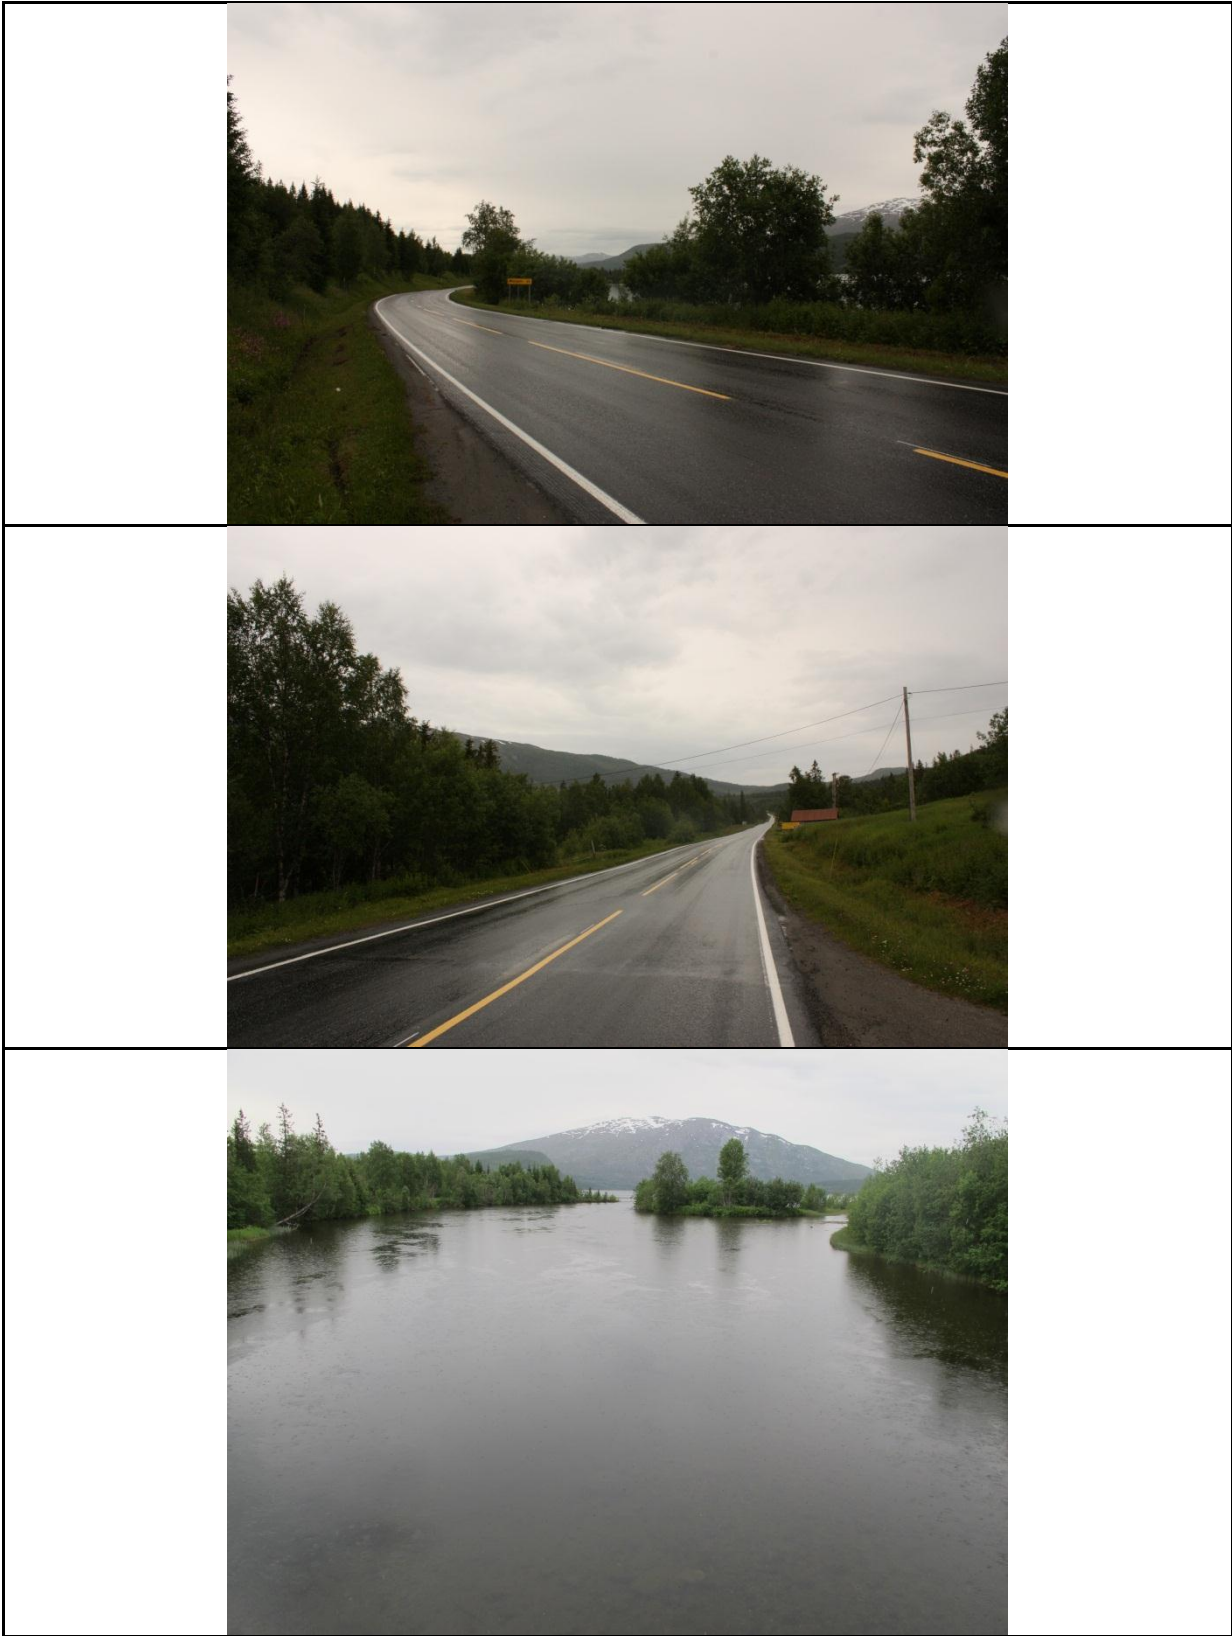
**Bilder fra befaring**

<b>Naturbase ID</b>	BN00014334 og BA00066374	<b>Områdenavn</b>	Hattelvas utløp i Ømmervatn og Hattelva delta			
<b>Områdebeskrivelse</b>	Deltaområde som ligger nært inntil E6.					
<b>Beskrivelse av naturverdien</b>	<p>Prioritert naturtype. Viktig deltaområde (elvedelta) med yngle-, raste- og leveområde for en rekke fuglearter. Vegetasjonen domineres av gran i tresjiktet, men en del bjørk forekommer. Det finnes også rogn, selje, hegg og osp. Området består av 37 % skog/fastmark, 9 % våtmark, 5 % inngrep og 49 % vann. Deltaet er et viktig funksjonsområde for ender og gråhegre, samt rovfugler. Rødlisteartene storlom og sangsvane er påvist, samt mer vanlige arter som kanadagås, orrfugl og lirype er også observert i lokaliteten. Lokaliteten er et viktig hekkeområde for spurvefugler. Rev og hare har tilhold i området. Deltaflata utgjør et viktig funksjonsområde for elg og bever som har tilholdssted ved Ømmervassbukta. Bever er også observert mot Hattelva. Gaupe (rødlista) er også observert i området. Området er flittig brukt som friluftsområde.</p>

<b>Påvirkning</b>	Veien ligger i nærhet til området og støy kan forstyrre og stresse dyrelivet. Eventuell forurensing fra vei kan påvirke naturmiljøet.					
<b>Observasjoner fra beferingen</b>	Hattelvas utløp i Ømmervatnet ligger i god avstand fra veien. Hverken dyre- eller fuglelivet antas å bli forstyrret av trafikken fra veien. Her utgjør trolig menneskelig aktivitet fra campingplassen og hytter langs vannet større trussel mot naturtypen enn veien. Grusvei med bru over Hattelva mot Holandsvika og Drevja går tvers gjennom lokaliteten. Skog fjernet fra veikanten langs E6. Skog mellom vannet og veien skjærmer vannet noe for støy og forurensing.					
<b>Konfliktgrad med veien</b>	Grunnet god avstand fra veien til elveutløpet samt at veien i liten grad er i kontakt med vannet, anses konfliktgraden som lav.					
<b>Tiltak</b>	Hensyn til området bør tas under planlegging av ny vei, samt drift og vedlikehold av eksisterende vei. Veiprojekt E6 Mjåvatn-Angermoen i planfasen.

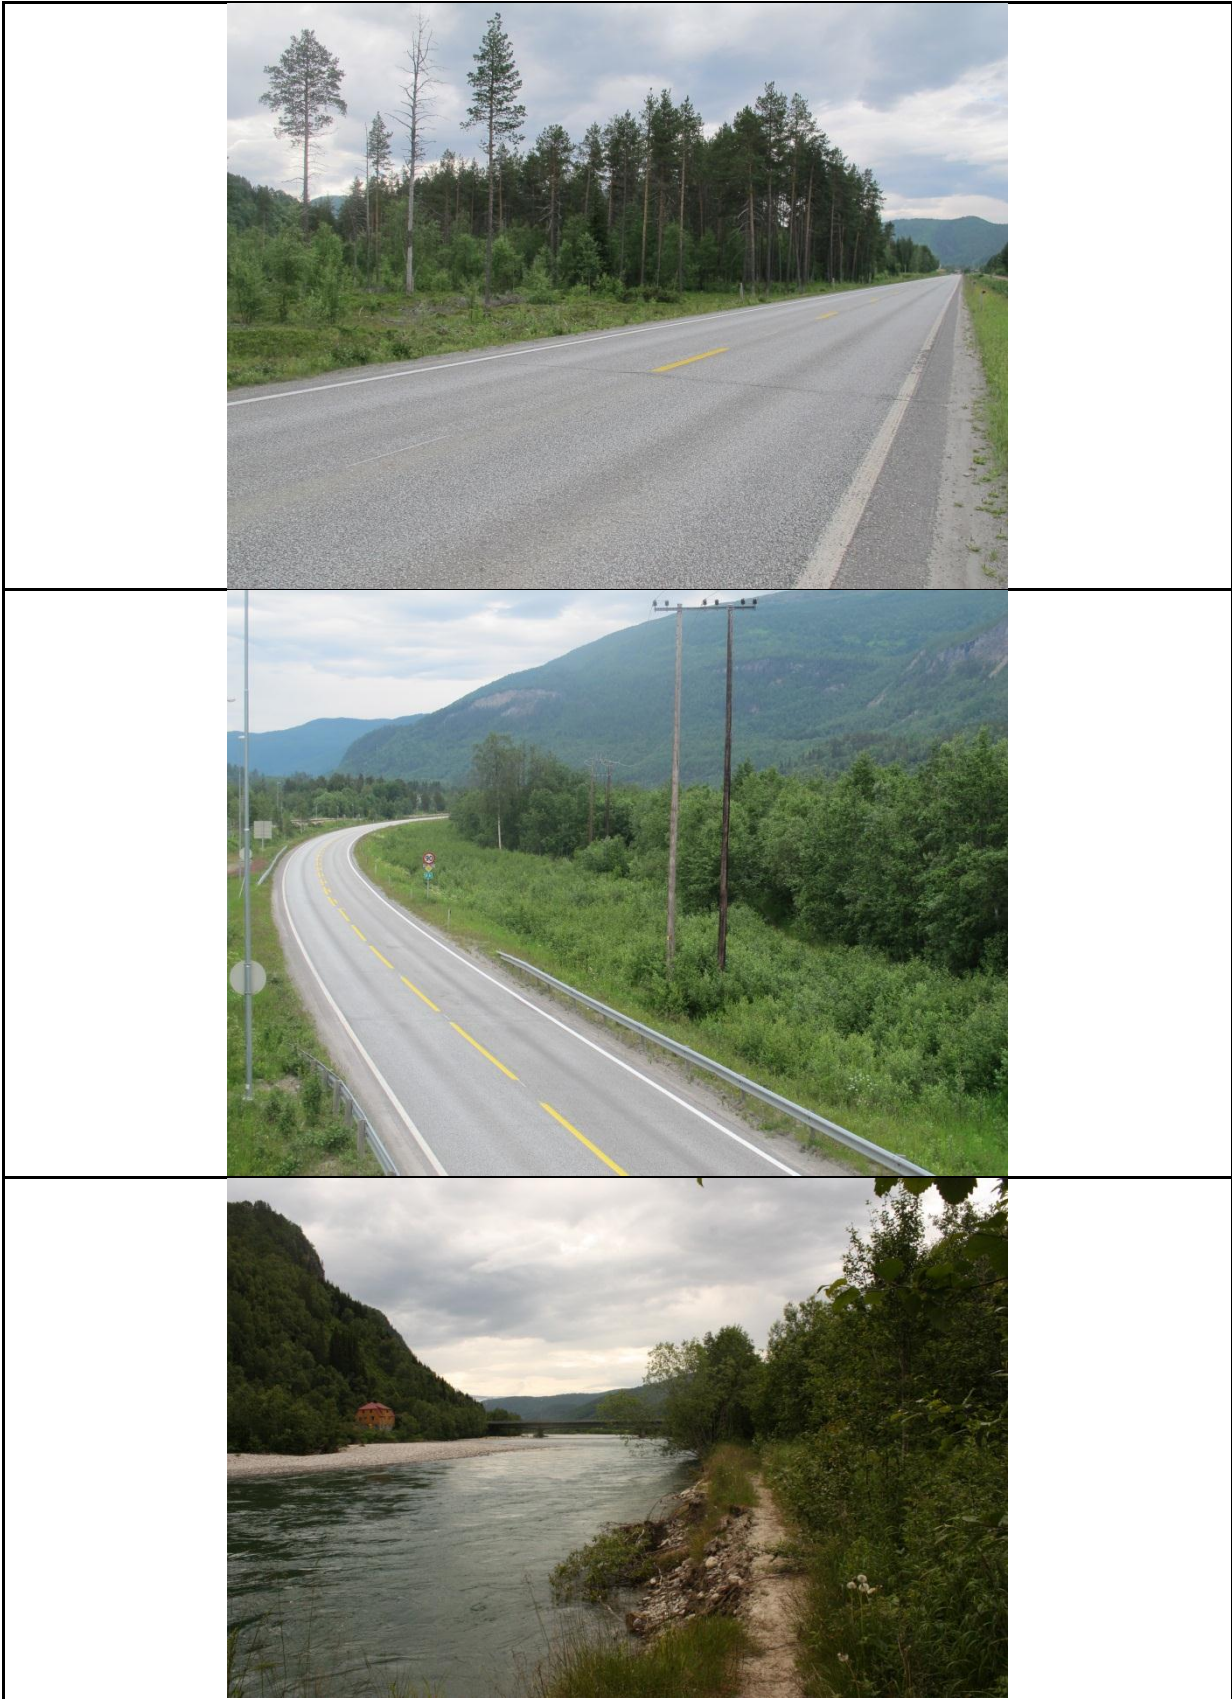
**Bilder fra befaring**

<b>Naturbase ID</b>	BA00036700 og BN00016289	<b>Områdenavn</b>	Røkland, Saltdalselva			
<b>Områdebeskrivelse</b>	God utforming av gråorskog, større areal, sjelden i området. I tillegg gammelt elveløp og meandre. Artsrikt.					
<b>Beskrivelse av naturverdien</b>	Svært viktig gråor-heggeskog. Storstammet gråor, en del hegg, høystauder og strutseving. Viktige artsforekomster. Av større, vedboende sopp ble kun finporet vinterstilkjuka ( <i>Polyporus ciliatus</i> ), knuskkjuka ( <i>Fomes fomentarius</i> ) og ildkjuka ( <i>Phellinus</i> spp) registrert. Skogen representerer en viktig lomme for fugl tilknyttet denne naturtypen. Nyere hull av den rødlistede arten dvergspett ble registrert og arten hekker sannsynligvis i området. En bekk går igjennom området og bidrar til et mindre parti sumpvegetasjon med blant annet stolpestarr ( <i>Carex nigra</i> ssp <i>nigra</i> ) og sumpkarse ( <i>Cardamine pratensis</i> ssp <i>dentata</i> ). Leveområde for de rødlista plantene sandvintergrønn, klåved og dvergmaure.

<b>Påvirkning</b>	E6 gir noen små påvirkninger i forhold til arealbeslag og fragmentering, men anses ikke generelt å påvirke lokaliteten i noen alvorlig grad. Vannhusholdningen styrt av nivået i elva anses å ha større påvirkning på vegetasjonen enn det veien har.					
<b>Observasjoner fra befaring</b>	Nordlig del av lokaliteten domineres av furuskog (kulturskog) nærmest veien, og noe mer gråor nærmere elva. Skogsvei inn i lokaliteten samt hogst har pågått i området. I den sørlige delen finnes noe mer gråor også nærmere veien. Skogen er hogd nærmest veien (tiltak for å redusere elgpåkjørsler i området). Stor trussel mot lokaliteten og gråorskogen er store vannmengder i Saltdalselva ved f.eks. flom. Elva graver seg da innover land og tar med seg kantvegetasjonen.					
<b>Konfliktgrad med veien</b>	Elven utgjør en større trussel mot lokaliteten enn veien. Konfliktgraden anses som lav					
<b>Tiltak</b>	Ta hensyn til området ved drift og vedlikehold av veinettet.

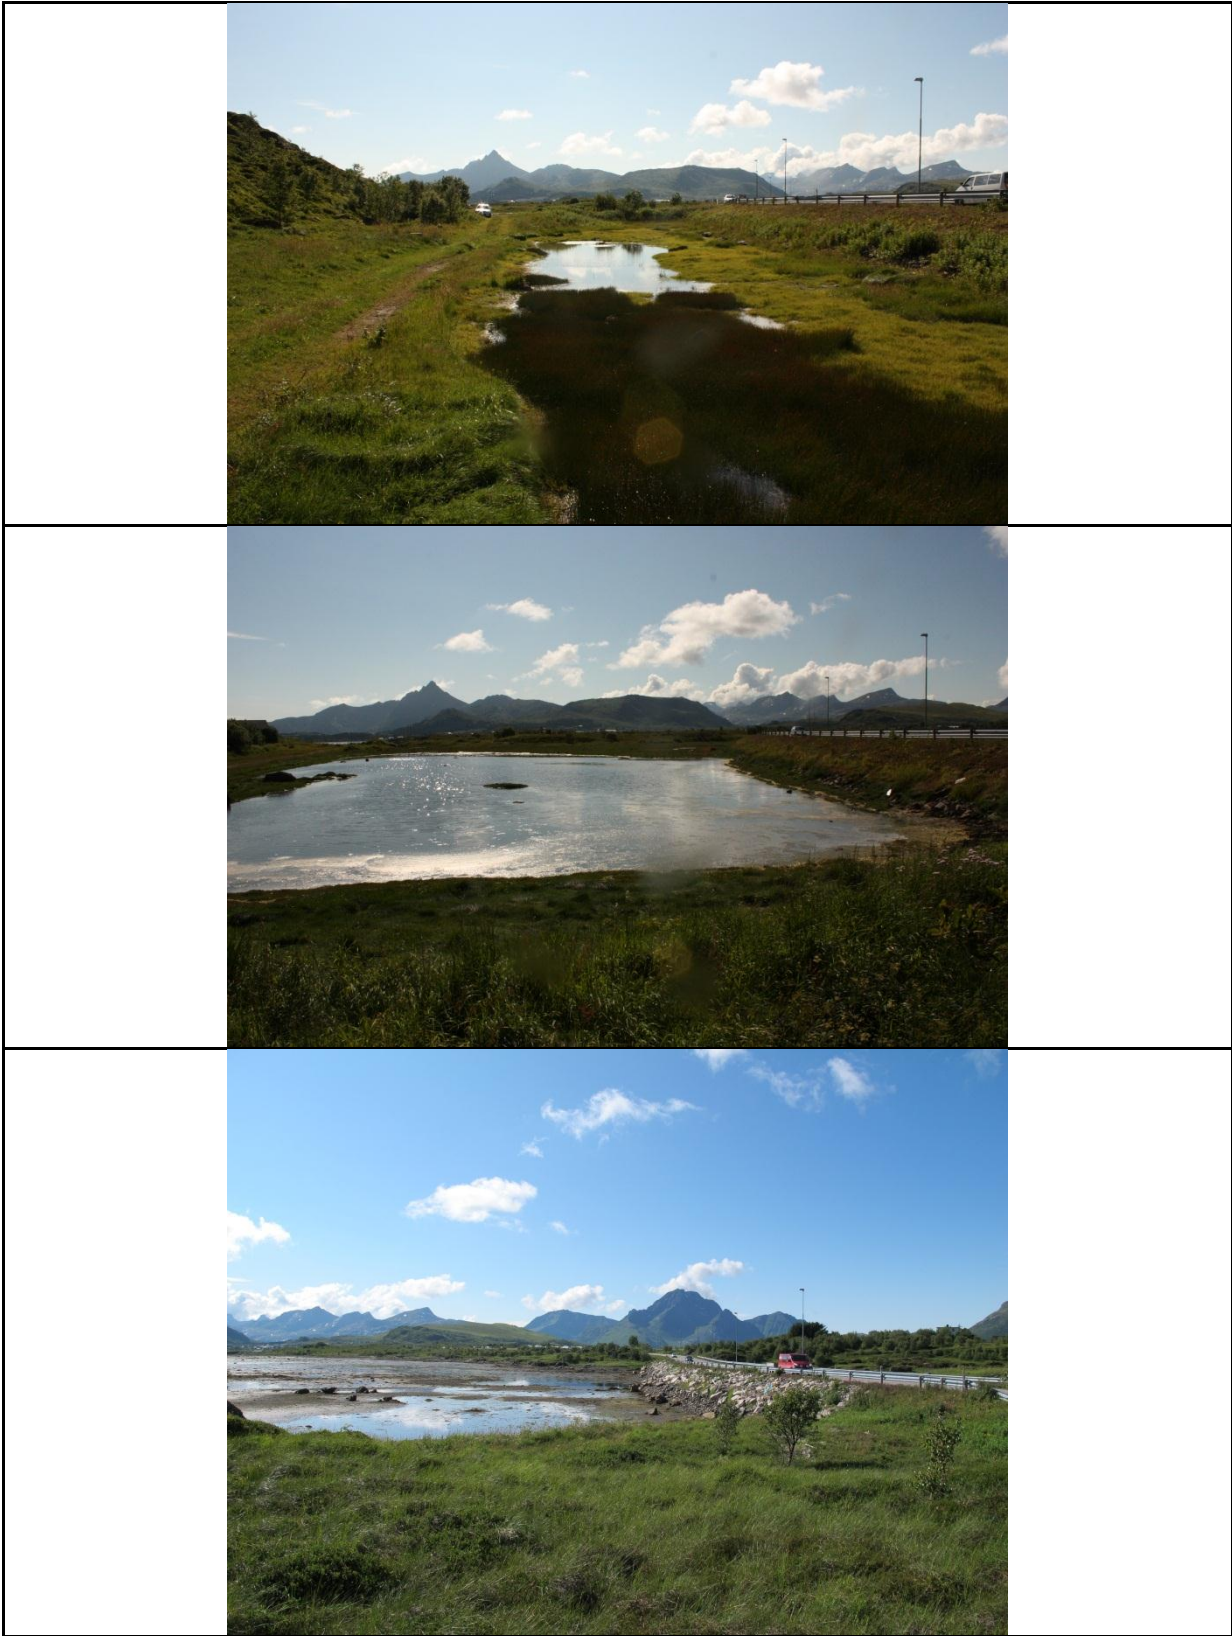
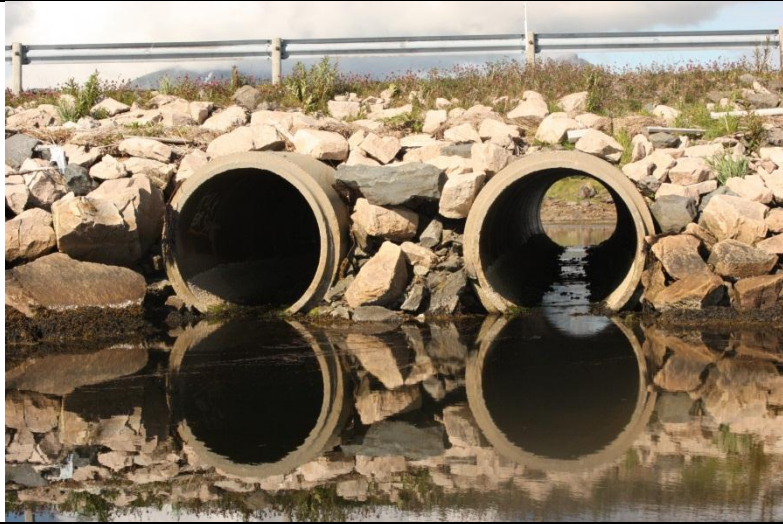
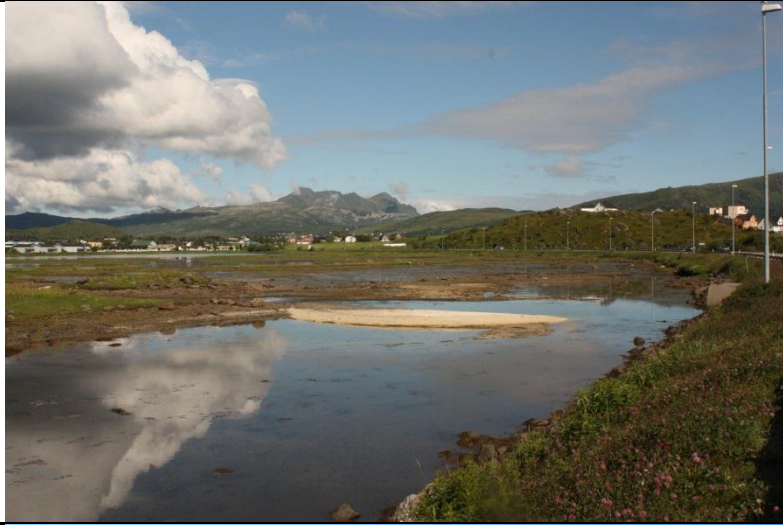
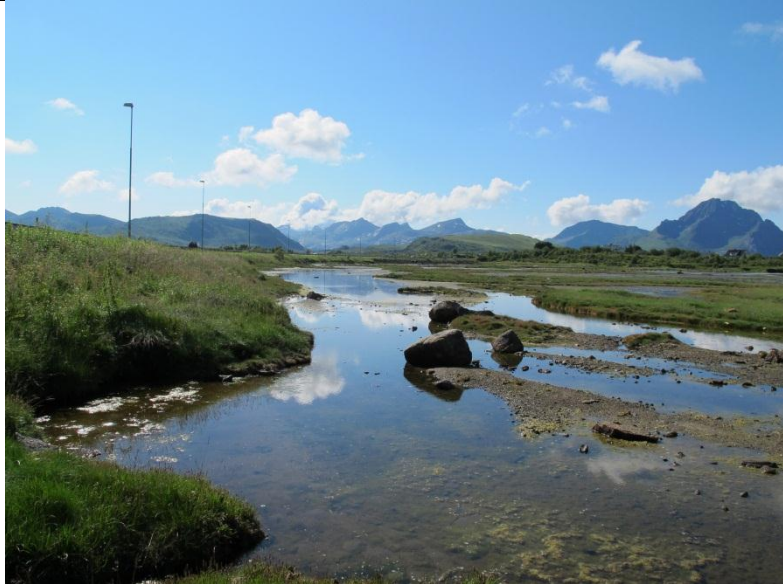
**Bilder fra befaringen**

<b>Observasjoner fra befaring</b>	Fartsgrense på veien er 80 km/t. Kunstig skapt salt/brakkvannsmiljøer på begge sider av veien. Områder med strandeng finnes. Viktig raste og hekkelokalitet for fugl. Fugleobservasjoner under befaring: fiskemåke (7 par), gravand (ho med 7 unger), siland (ho med 5 unger), ravn og tjeld. Nevnte fugleobservasjoner ble gjort på begge sider av veien. Siden gravand, siland og fiskemåke ble observert med unger hekker disse i lokaliteten. Lokaliteten er også viktig for ande- og vadefugler under vår og høsttrekket.					
<b>Konfliktgrad med veien</b>	Veien utgjør en trussel mot fugleunger og sjansen for påkjørsler er stor. Veien vil også være et forstyrrende element for trekkfugler. Konfliktgraden anses som moderat.					
<b>Tiltak</b>	Konflikten er vanskelig å løse så lenge veien ligger der den ligger. Veien bør ikke utvides slik at mer av arealet beslaglegges. Hensyn til området bør tas under drift og vedlikehold av veinettet.
