# Økologisk konfliktkartlegging region nord

Konflikter mellom transportsystemet og biologisk mangfold

Nr. 170

Region nord  
Veg- og transportavdelingen  
Miljø og trafiksikkerhet  
Oktober - 2012

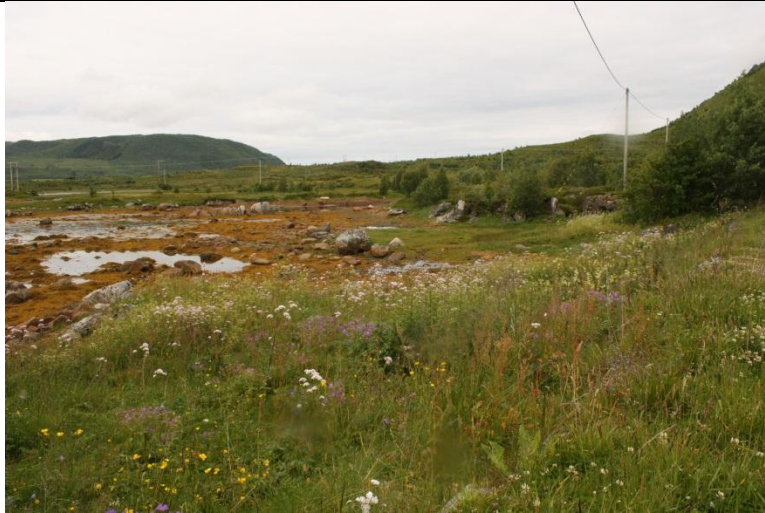
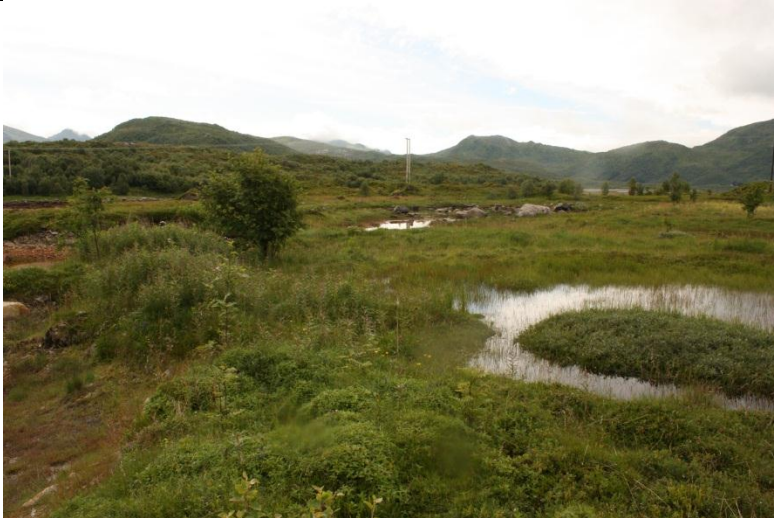
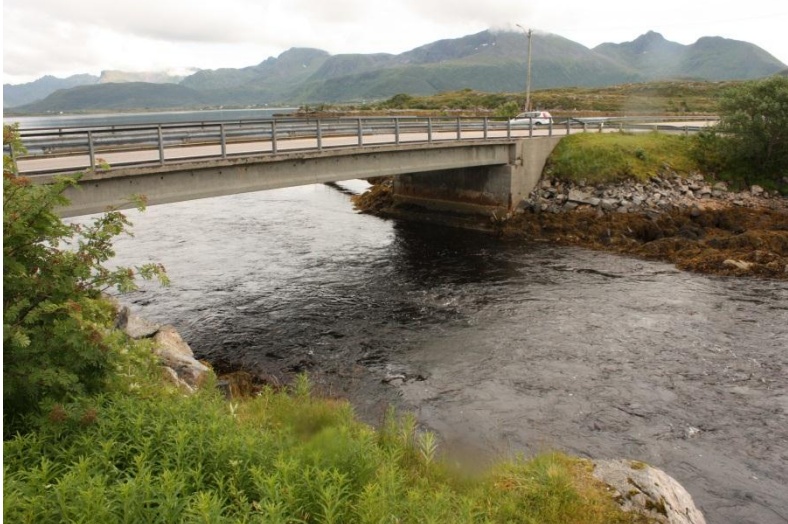
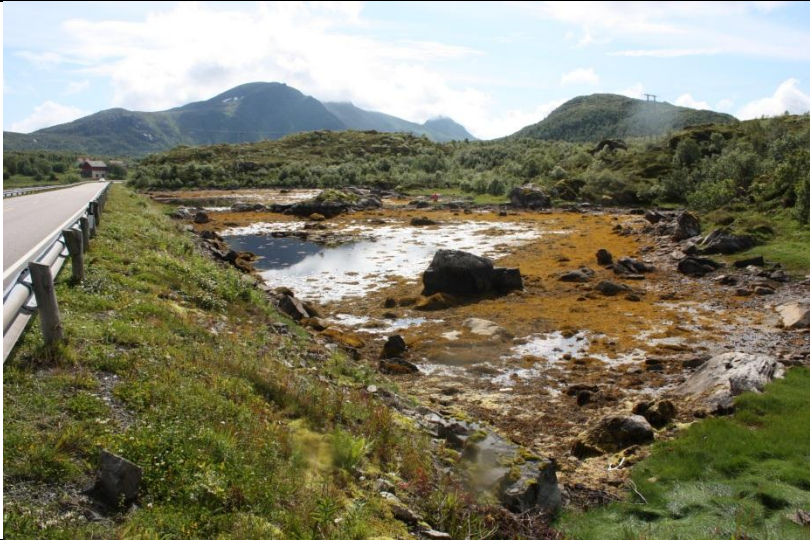
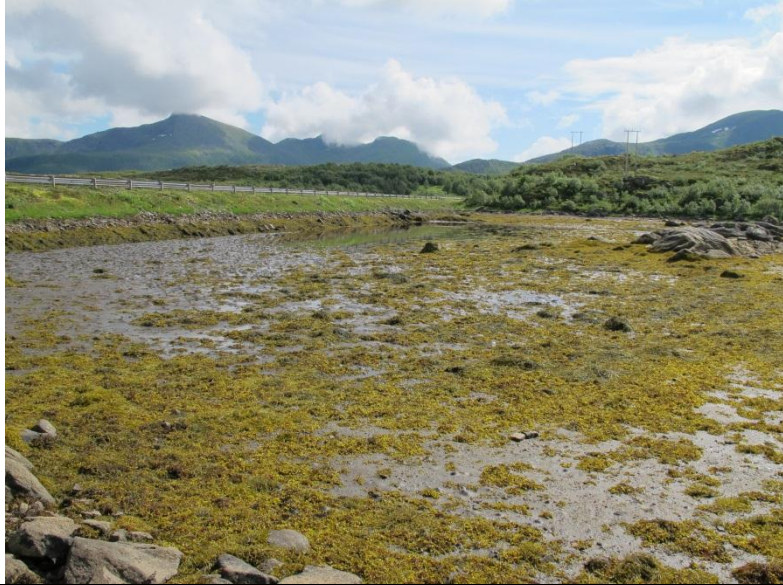
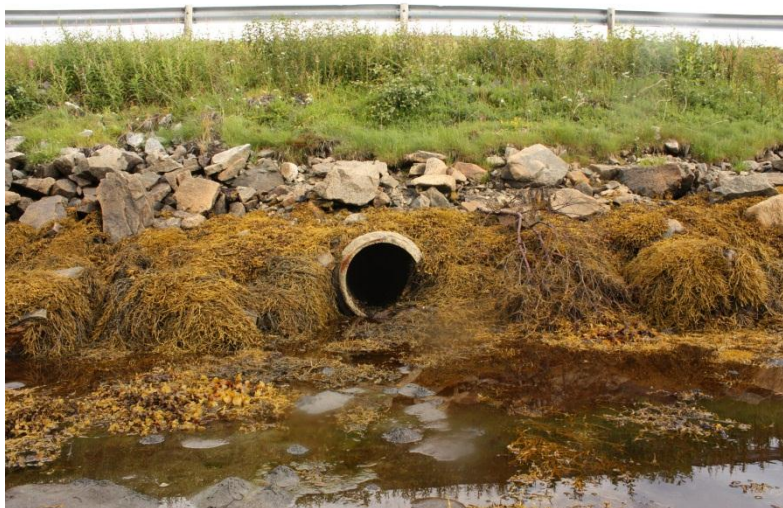
**Bilder fra befaring**

<b>Observasjoner fra befaring</b>	Sør for veien i retning Leknes (se flyfoto) så finnes det enkelte områder med strandeng. Et belte av selje, vier og bjørk finnes mellom veien og strandengene. I dam 1, 2 og 3 (bilde 4 – 8): Veien med fyllingen har skapt tre nye unike og artsrike miljøer (økosystemer). Der ble det observert alger og bunndyr (blant annet mye børstemark). Alle dammene har en kulvert under veien. Under flo er alle dammene fylt opp og tømt ved fjære. Strandeng finnes rundt dammene. Fra strandeng og oppover bak dammene går det mer over på lynghei.					
<b>Konfliktgrad med veien</b>	Fyllingen som veien ligger på har bidratt til å skape tre nye og unike økosystemer. Strandengene ligger beskyttet av vegetasjon og påvirkes derfor lite av veien. Konfliktgraden med veien anses som lav.					
<b>Tiltak</b>	Uløselig konflikt så lenge veien fortsatt ligger der. Ta hensyn til området ved drift og vedlikehold av veinettet. Unngå forurensing fra vei.

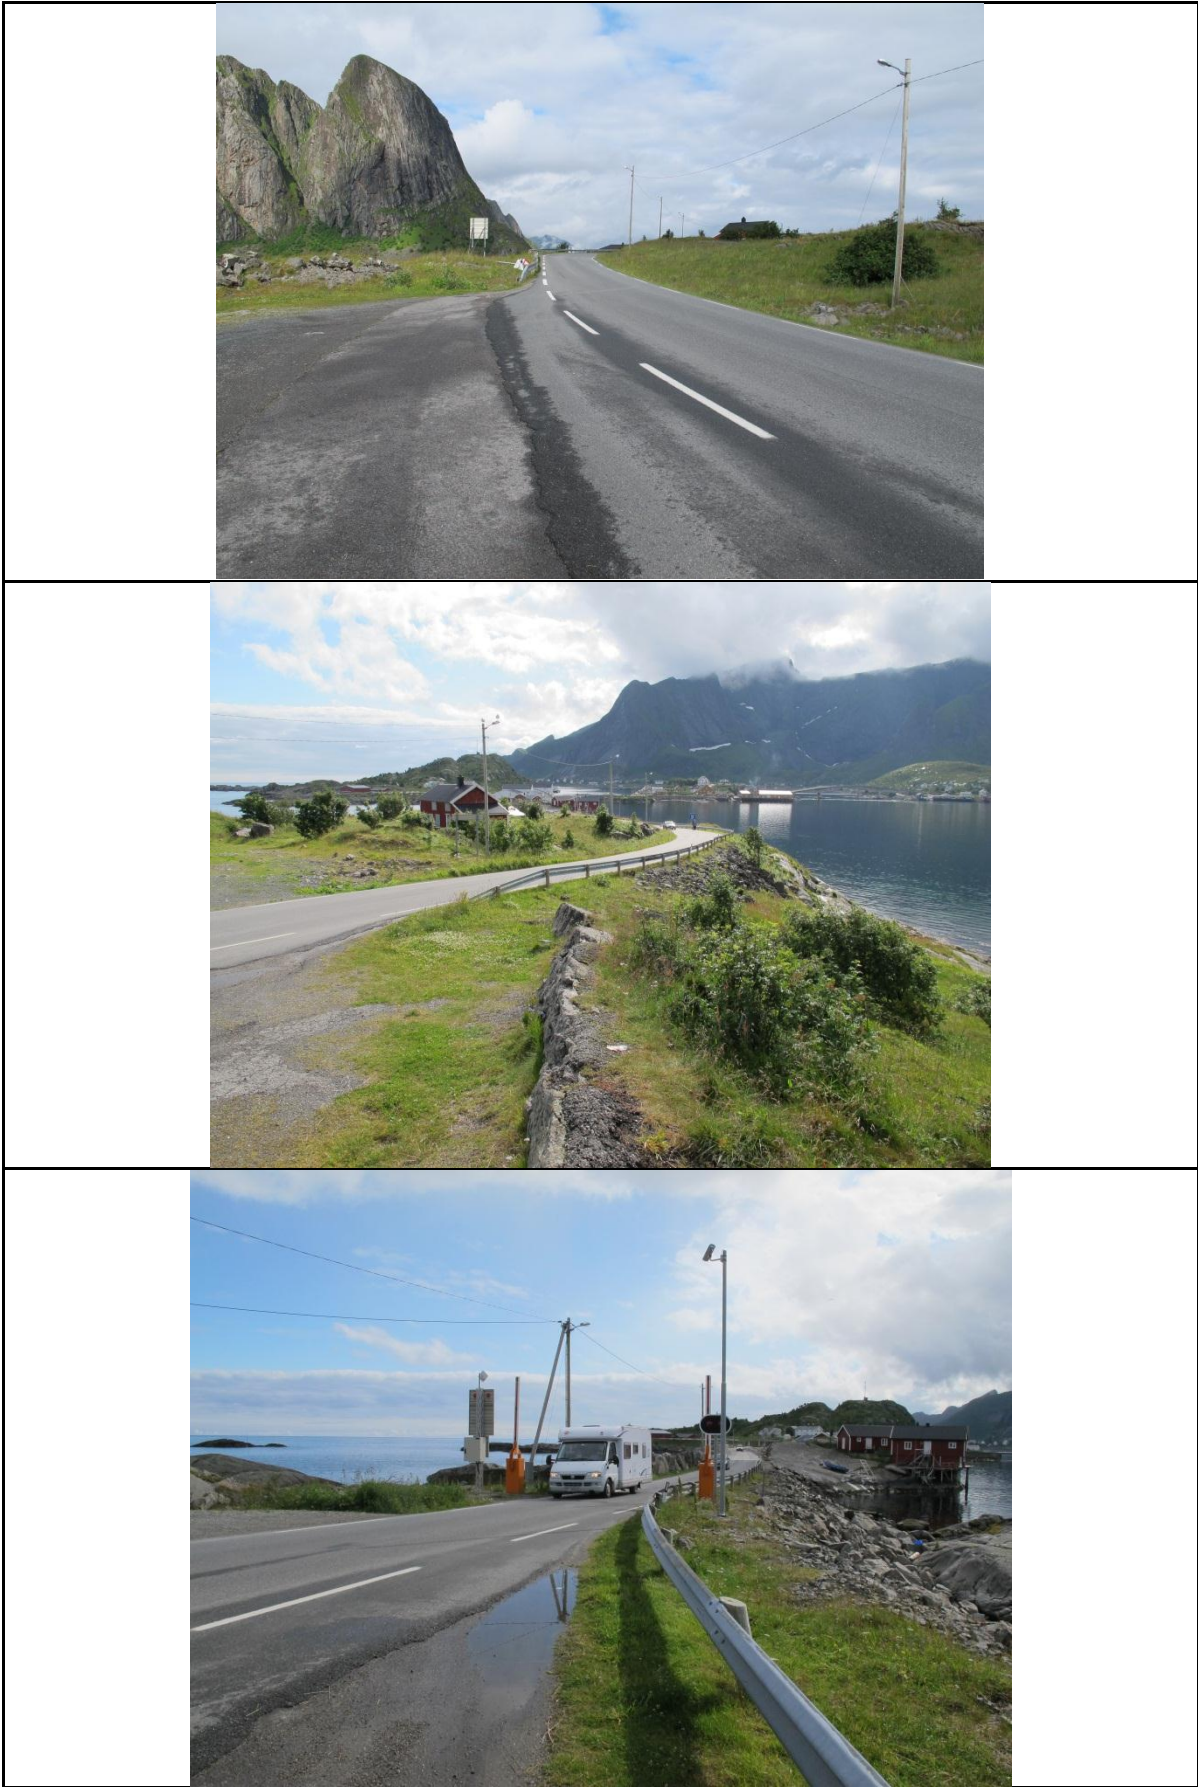
Bilder fra befaring

<b>Naturbase ID</b>	BA00026852	<b>Områdenavn</b>	Toppøya			
<b>Områdebeskrivelse</b>	E10 går over liten, temmelig tettbefolket øy.					
<b>Beskrivelse av naturverdien</b>	Yngelområde for den sårbare fuglearten, krykkje.					
<b>Påvirkning</b>	Trafikkmengdene er lave, men lokaliteten er ikke så stor. Veien fragmenterer området. Yngel kan bli påkjørt.					
<b>Observasjoner fra befaring</b>	Lav fartsgrense på øya. Trafikklysregulering over brua til Hamnøya. Ingen hekkelokalitet for krykkje observert i nærheten av veien. Det antas at krykkja hekker på sørspissen av Toppøya og dermed i god avstand fra veien. Den lave fartsgrensen på øya minsker også sannsynligheten for yngelpåkjørsel.					
<b>Konfliktgrad med veien</b>	Mulig hekkelokaliteten for krykkje ligg i god avstand fra veien og konfliktgraden anses dermed som lav.					
<b>Tiltak</b>	Ta hensyn til forekomsten ved drift og vedlikehold av veinettet.

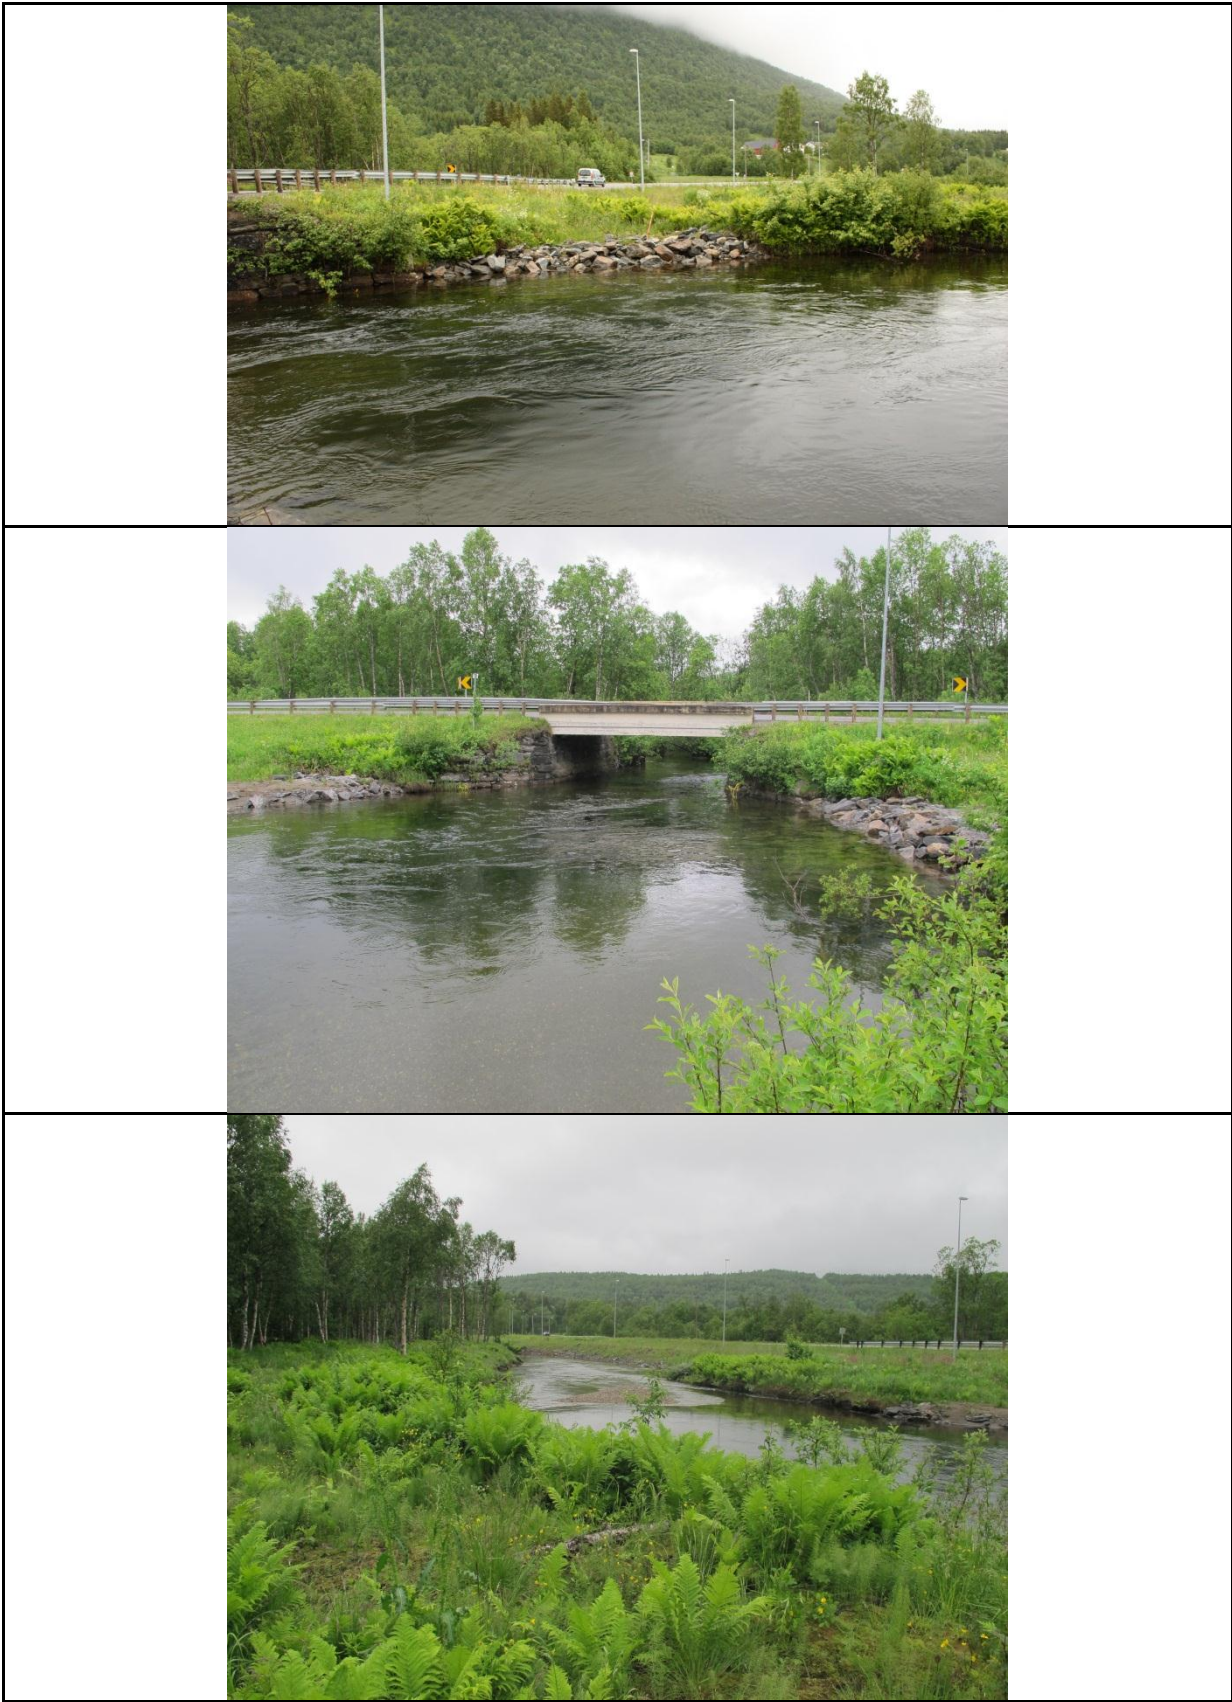
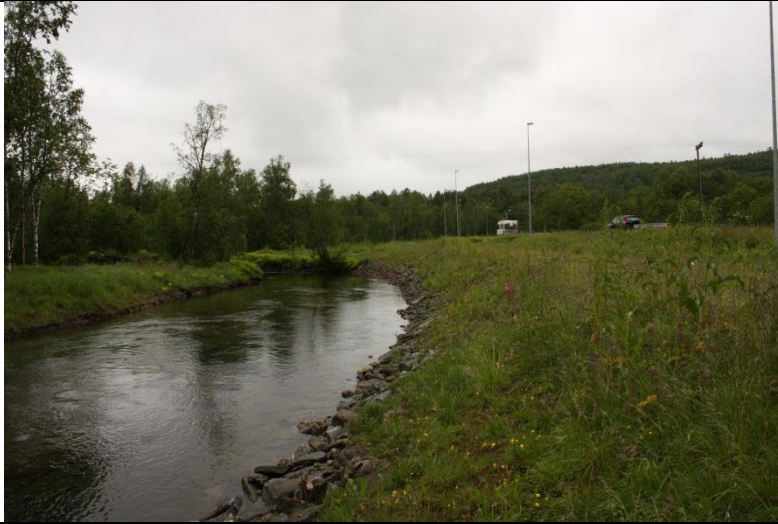
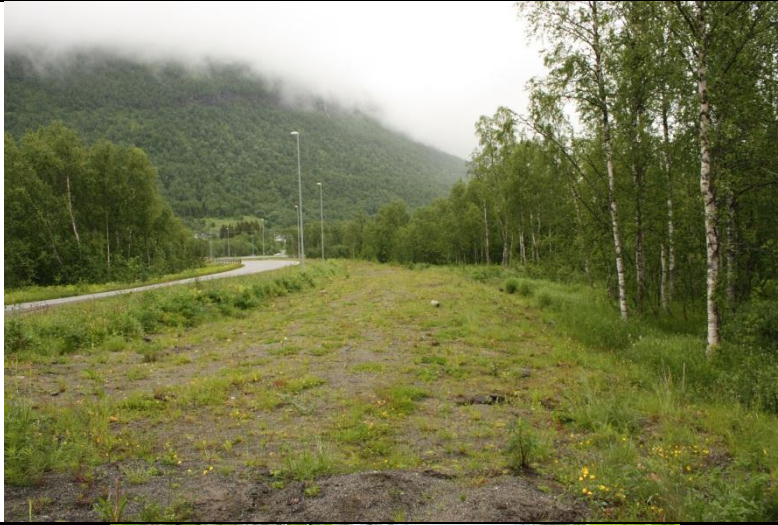
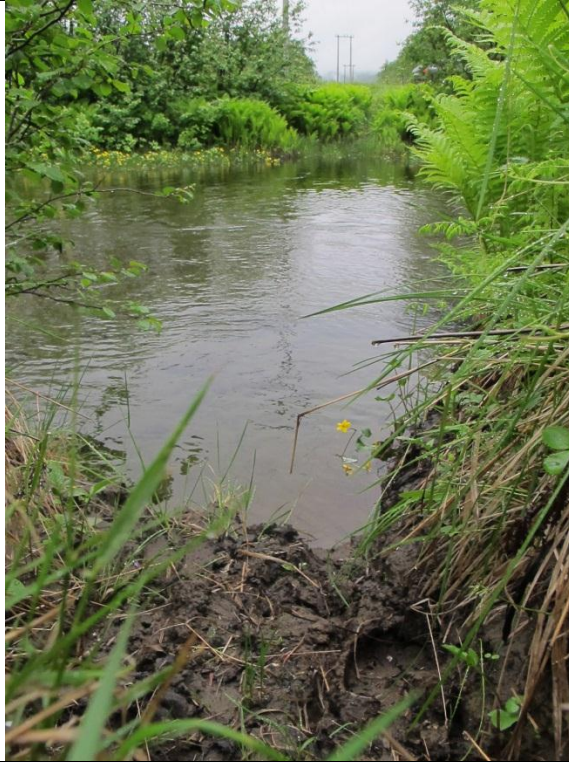
**Bilder fra befaring**

<b>Naturbase ID</b>	VP00000367 og VP00000368	<b>Områdenavn</b>	Høgtverrelva			
<b>Områdebeskrivelse</b>	Området ligger 1,5 km nord for Setermoen tett inntil E6. Lokaliteten strekker seg langs elvesvingene i Høgtverrelva.					
<b>Beskrivelse av naturverdien</b>	Edelløvskog bestående av gråor-heggeskog på flommark og middels rik våtmarksvegetasjon. Hegg, rogn, bjørk og store vier utgjør tresjiktet. Busksjikt bestående av strutseving, vier og sumpvegetasjon. Interessante plantearter som langstarr, sennegrass og istervier finnes sammen med mindre vanlig treboende sopp. Området representerer en type elvekant- og flommarksvegetasjon som det stadig blir mindre av.					
<b>Påvirkning</b>	E6 fragmenterer området, som egentlig har et motsvarende område på den andre siden av veien. Veien ligger oppå elva, og kan hindre gjennomstrømming.					
<b>Observasjoner fra befaring</b>	Veien (E6) går gjennom og deler lokalitetene. Rikt plante og dyreliv på begge sider av veien. I lokaliteten ovenfor brua finnes plantet gran, mens bjørk og vier dominerer. Noe hegg og selje finnes også sporadisk. Fugleobservasjoner ovenfor brua: gråtrost, bjørkefink, rødvingetrost, enkeltbekkasin, heiplerke, strandsnipe, løvsanger, gråsisik, toppand. Fugleobservasjoner nedenfor brua: bjørkefink, strandsnipe og kjøttmeis. Jakttårn observert midt i lokaliteten ovenfor brua. Mye elgråk både ovenfor og nedenfor brua. Trekkerte for elg over veien funnet (Se flyfoto på neste side og siste bilde). Ingen elgfarskilt i sørgående retning, kun i nordgående. God strøm i elven under brua. Ingen vandringshinder for hverken fisk eller andefugler.

<b>Konfliktgrad med veien</b>	Veien fragmenterer lokaliteten, men veien anses ikke å påvirke lokaliteten betydelig. Konfliktgraden anses dermed som lav.					
<b>Tiltak</b>	Den aktuelle elvekant- og flommarksvegetasjonen nær veien bør i størst mulig grad bevares. Hensyn bør tas under drift og vedlikehold av veien. Bør settes opp elgfarskilt i sørgående retning i god avstand før trekkerte.					
<b>Informasjonskilder</b>	Naturbase	x	Befaring	x	Kart	x
	SaltSMART		Viaphoto/Google	x	Flyfoto	x
	Annen kilde

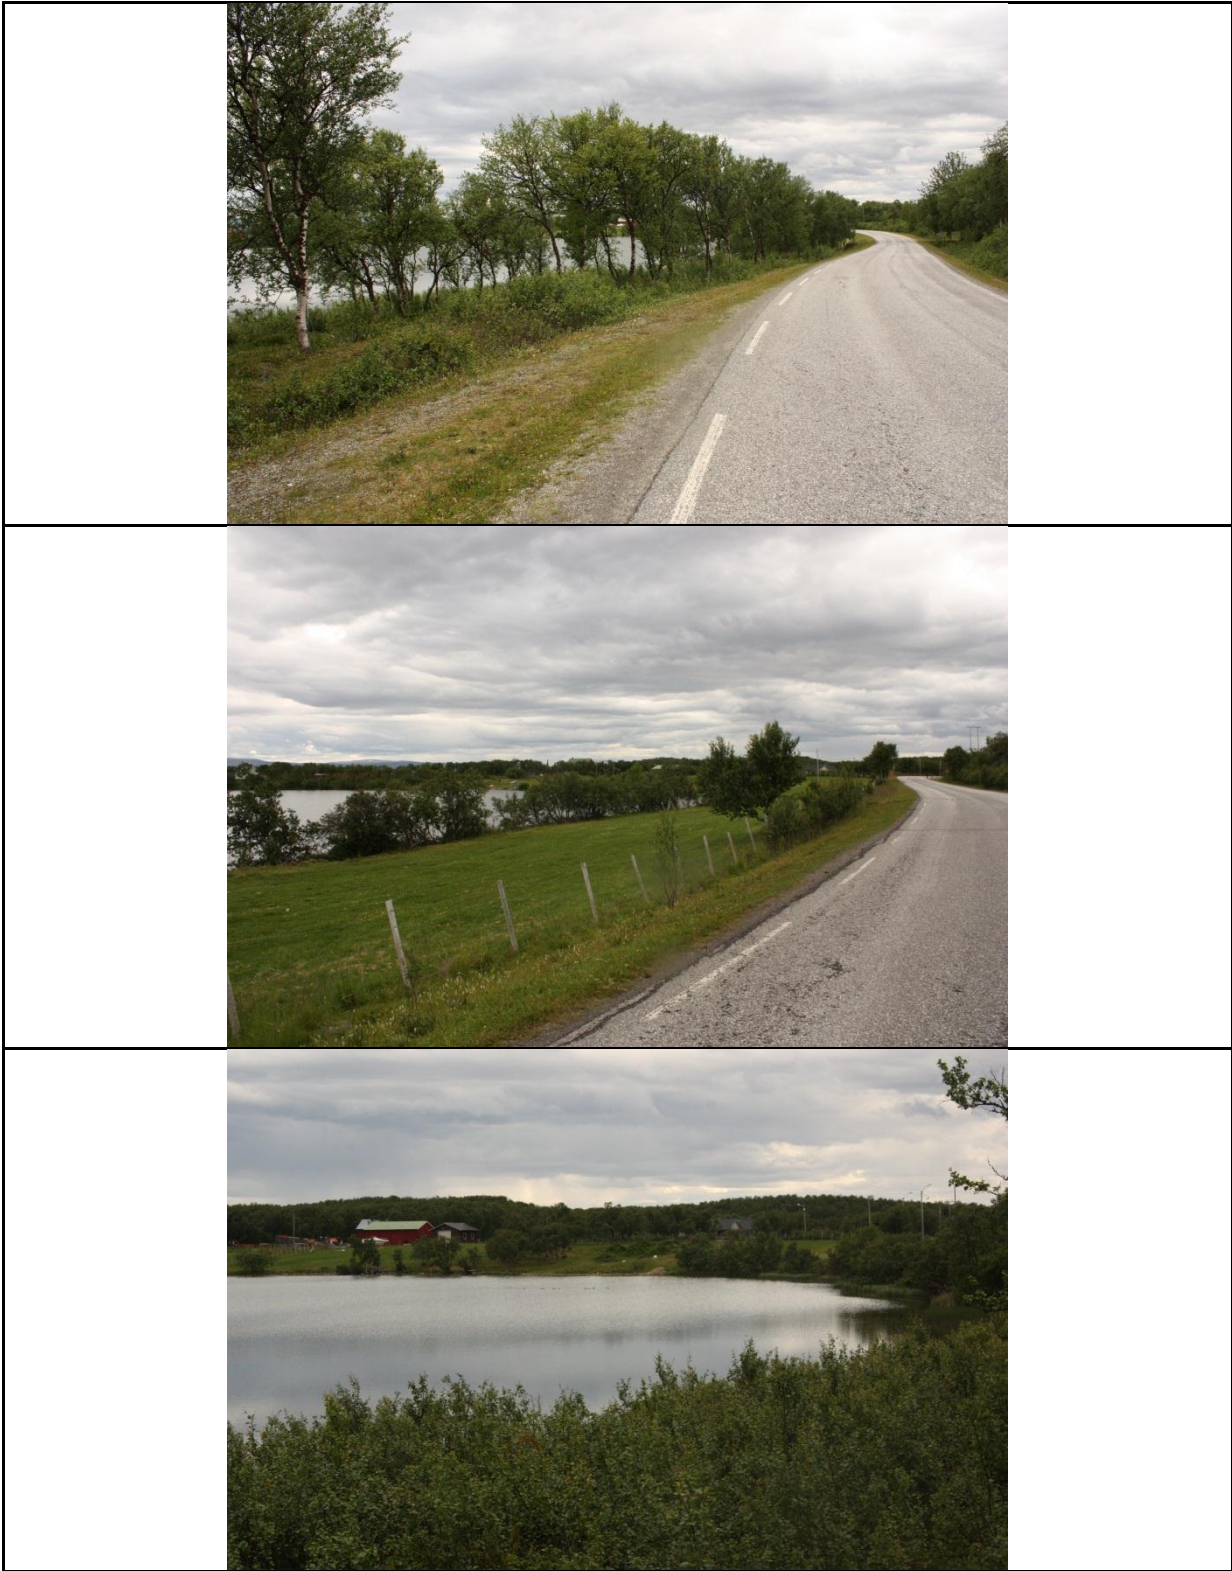
**Bilder fra befaring**

<b>Naturbase ID</b>	BA00062450	<b>Områdenavn</b>	Aigirjavri			
<b>Områdebeskrivelse</b>	Áigirjávri er et næringsrikt lite vatn med rikt fugleliv.					
<b>Beskrivelse av naturverdien</b>	Yngle-, raste-, leveområde for viktige arter som hornedykker (EN), toppand og hettemåke (NT). I tillegg finnes en rekke grasarter. Krattskogen skjærer vatnet og vannfuglenes reirplasser og utgjør dessuten en biotop for våtmarkstilknyttede småfuglarter. Vatnet nyttes som vannforsyningskilde. Det har vært drevet fiskekultivering i vatnet. Andejakt har vært drevet sporadisk.					
<b>Påvirkning</b>	E6 antas å medføre konflikter i forhold til påkjørsler av ungdyr. Det burde vært foretatt atferdsregistreringer iht å dokumentere grad av reell konflikt mellom vei og fugleliv iht påkjørsler.					
<b>Observasjoner fra befaring</b>	Vegetasjonsbelte rundt vannet består hovedsakelig av bjørk. Mellom veien og vannet finnes mye vegetasjon og dyrket mark. Dette bidrar til å skjermelokaliteten for veien. Fugleobservasjoner i vannet: toppand (24 stk), hornedykker (4 stk), lappfiskand (4 stk), stjertand (1 ho med 8 unger), stokkand (4 stk). Ingen observerte påkjørsler av fugler.

<b>Konfliktgrad med veien</b>	Vegetasjon og dyrket mark skjærer vannet for støy og forurensing fra veien. Den gode distansen fra vannet til veien gjør at risikoen for fuglepåkjørsler anses som liten. Konfliktgrad anses som lav.					
<b>Tiltak</b>	Ta hensyn til området ved drift og vedlikehold av veinettet					
<b>Informasjonskilder</b>	Naturbase	x	Befaring	x	Kart	x
	SaltSMART		Viaphoto/Google	x	Flyfoto	
	Annen kilde

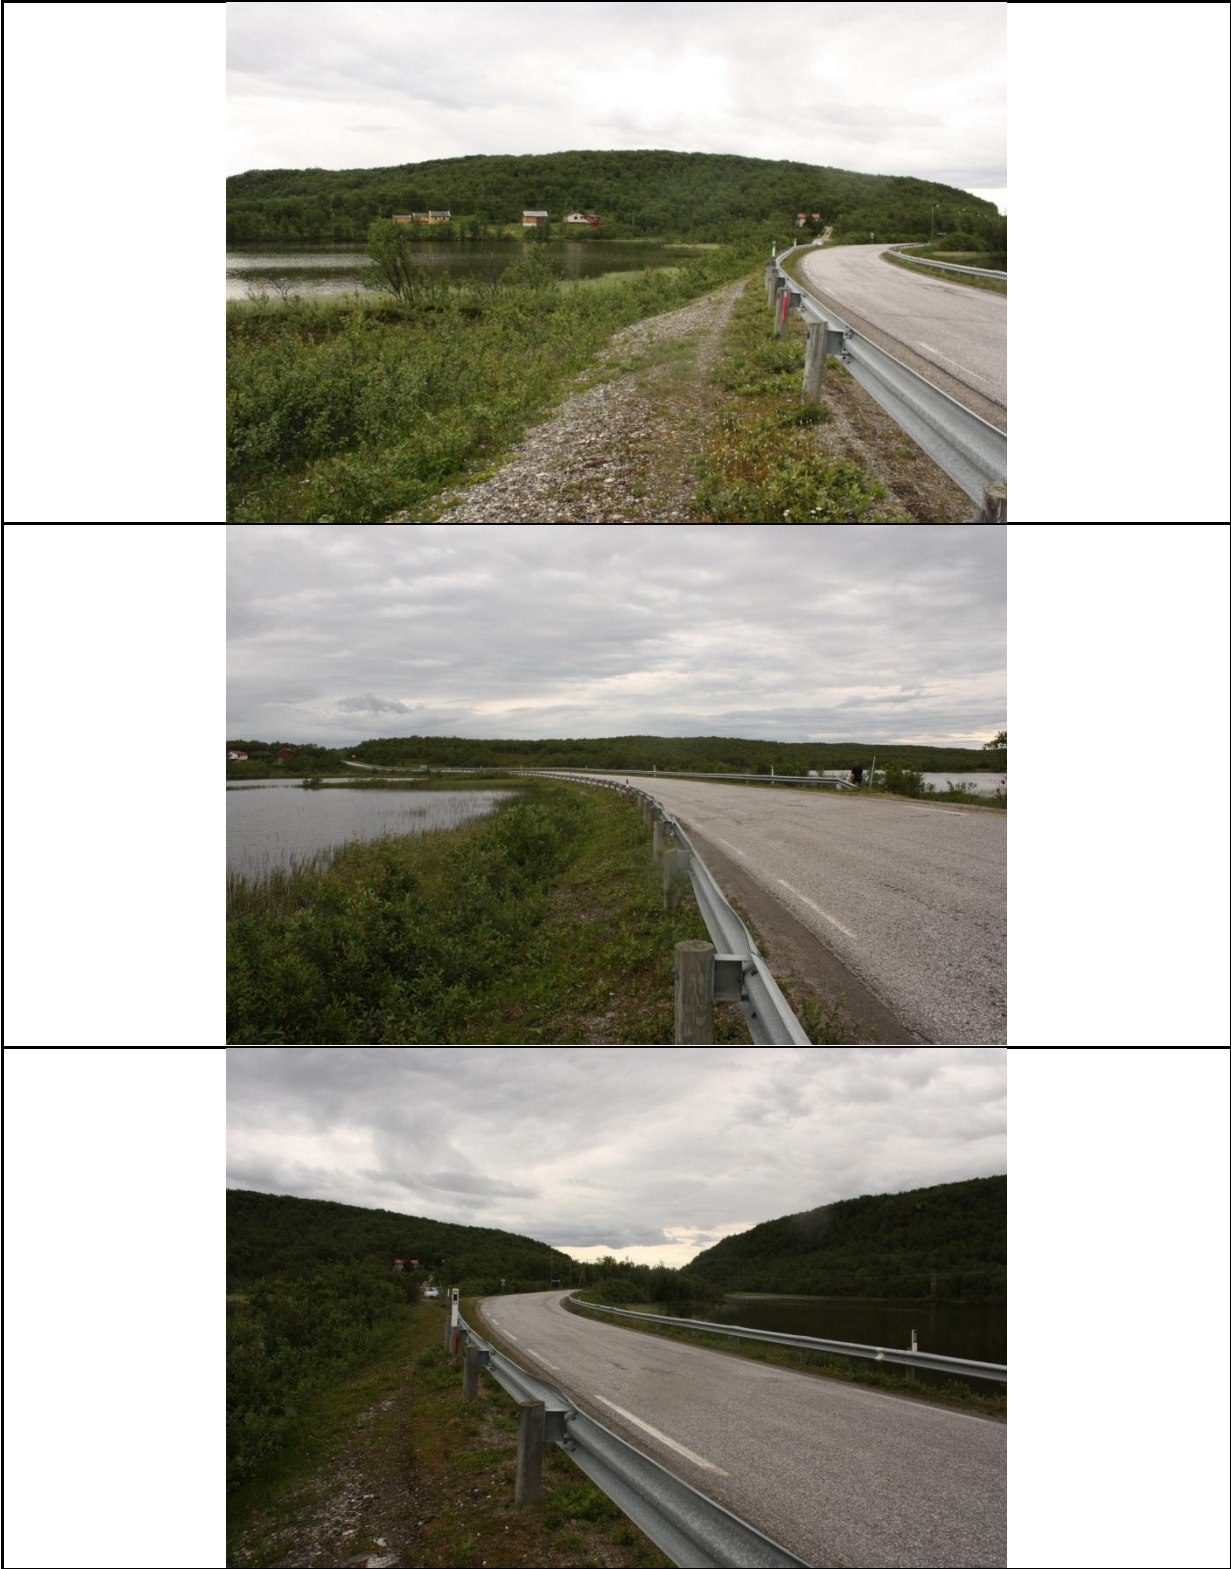
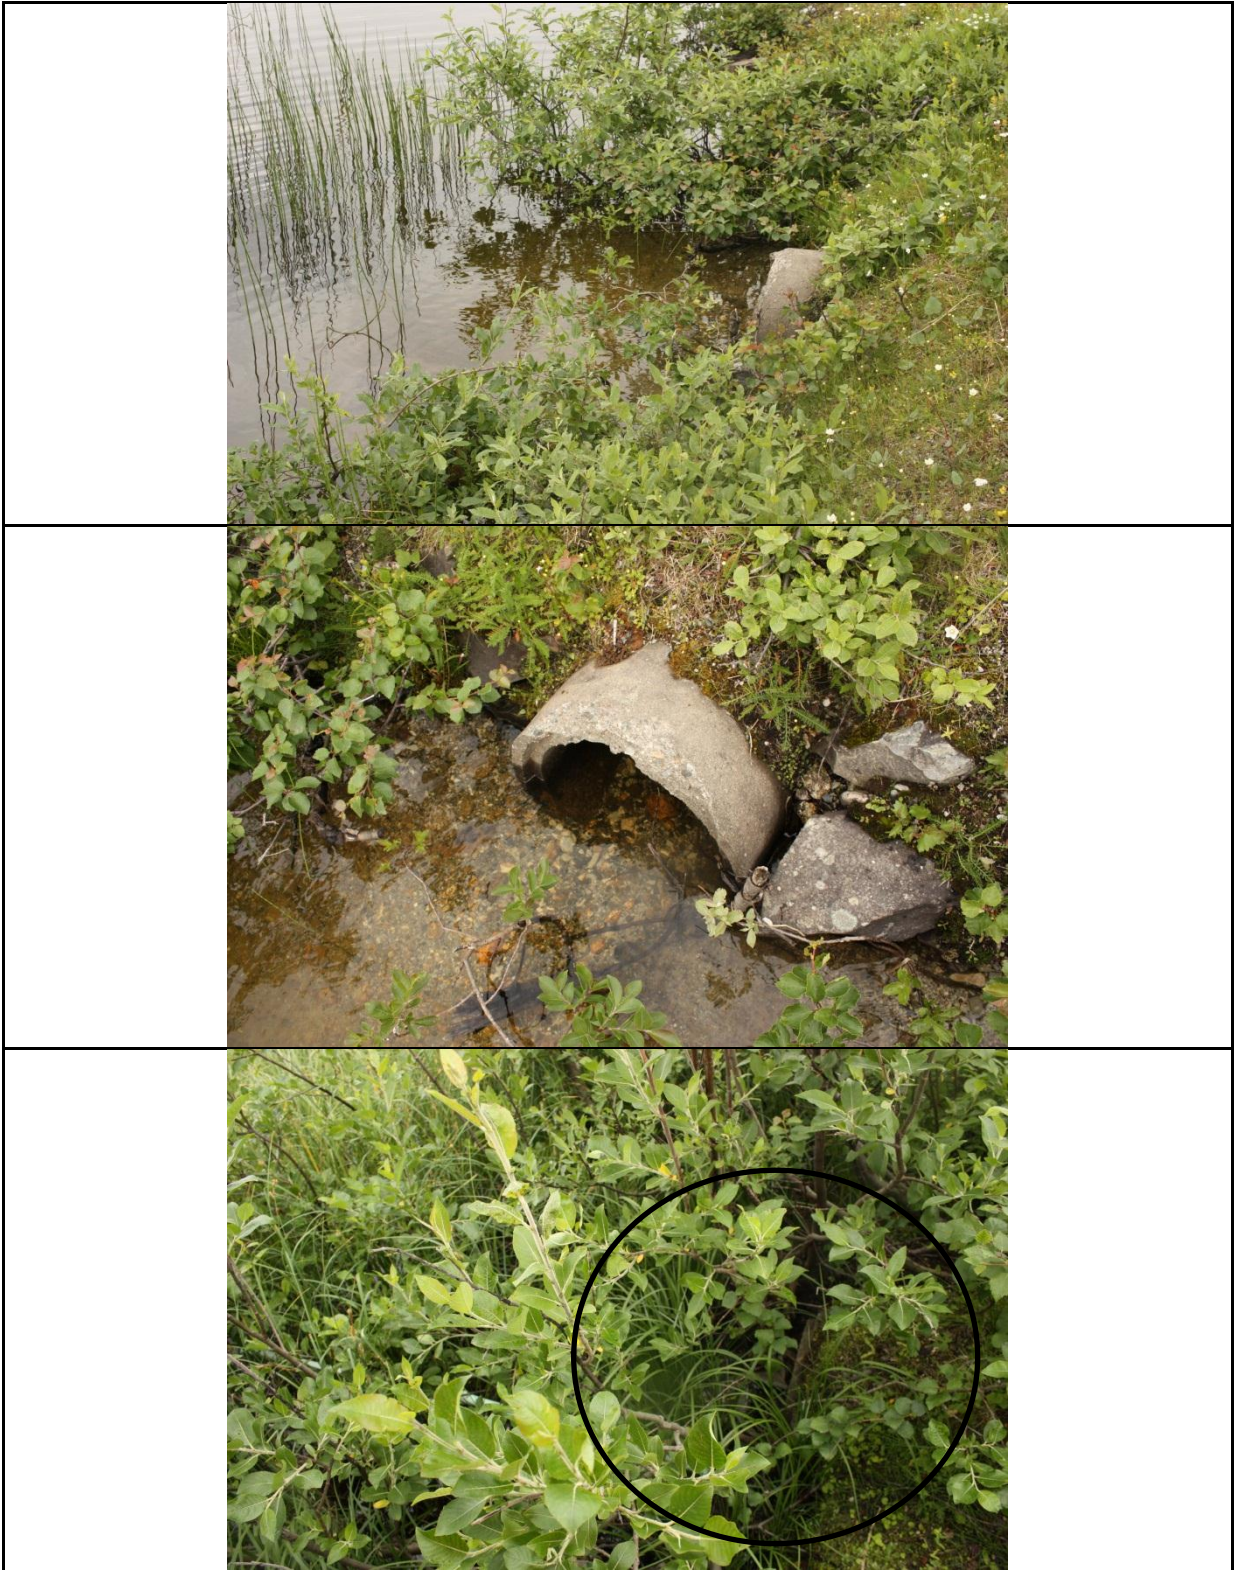
**Bilder fra befaring**

<b>Naturbase ID</b>	BA00062426	<b>Områdenavn</b>	Kolvikvatnet			
<b>Områdebeskrivelse</b>	Lokaliteten ligger ved Kolvikvannet. E6 deler vannet i to.					
<b>Beskrivelse av naturverdien</b>	Viktig yngelområde for andefugler og horndykker (EN).					
<b>Påvirkning</b>	E6 medfører her stor grad av konflikt med lokaliteten. Vei ligger på lav fylling over vannet og fragmenterer yngleområdet.					
<b>Observasjoner fra befaring</b>	<p>Veien ligger på fylling som deler vannet i to. Fyllingen er noe breiere enn veien. Mye vegetasjon langs fyllingen. Ved østsiden av veien finnes det et belte av vier. En liten stikkrenne finnes, 0,5 m i diameter. Vanngjennomtrengning gjennom røret. Østsiden av stikkrenne er gjengrodd. Ingen passasjemulig for hverken dyr eller fugler gjennom stikkrennen. En vi pratet som bor ved vannet informerte oss om at vannet er grunt og at det bunnfryser om vinteren. Det er også mye av årsaken til at vannet er fisketomt. Fugleobservasjoner:</p> <p>Østsiden av vannet: horndykker (par med unger), toppand (1, ho), stökkand (1, ho), krikkand (1, ho).</p> <p>Vestsiden av vannet: Horndykker (1 stk)</p>

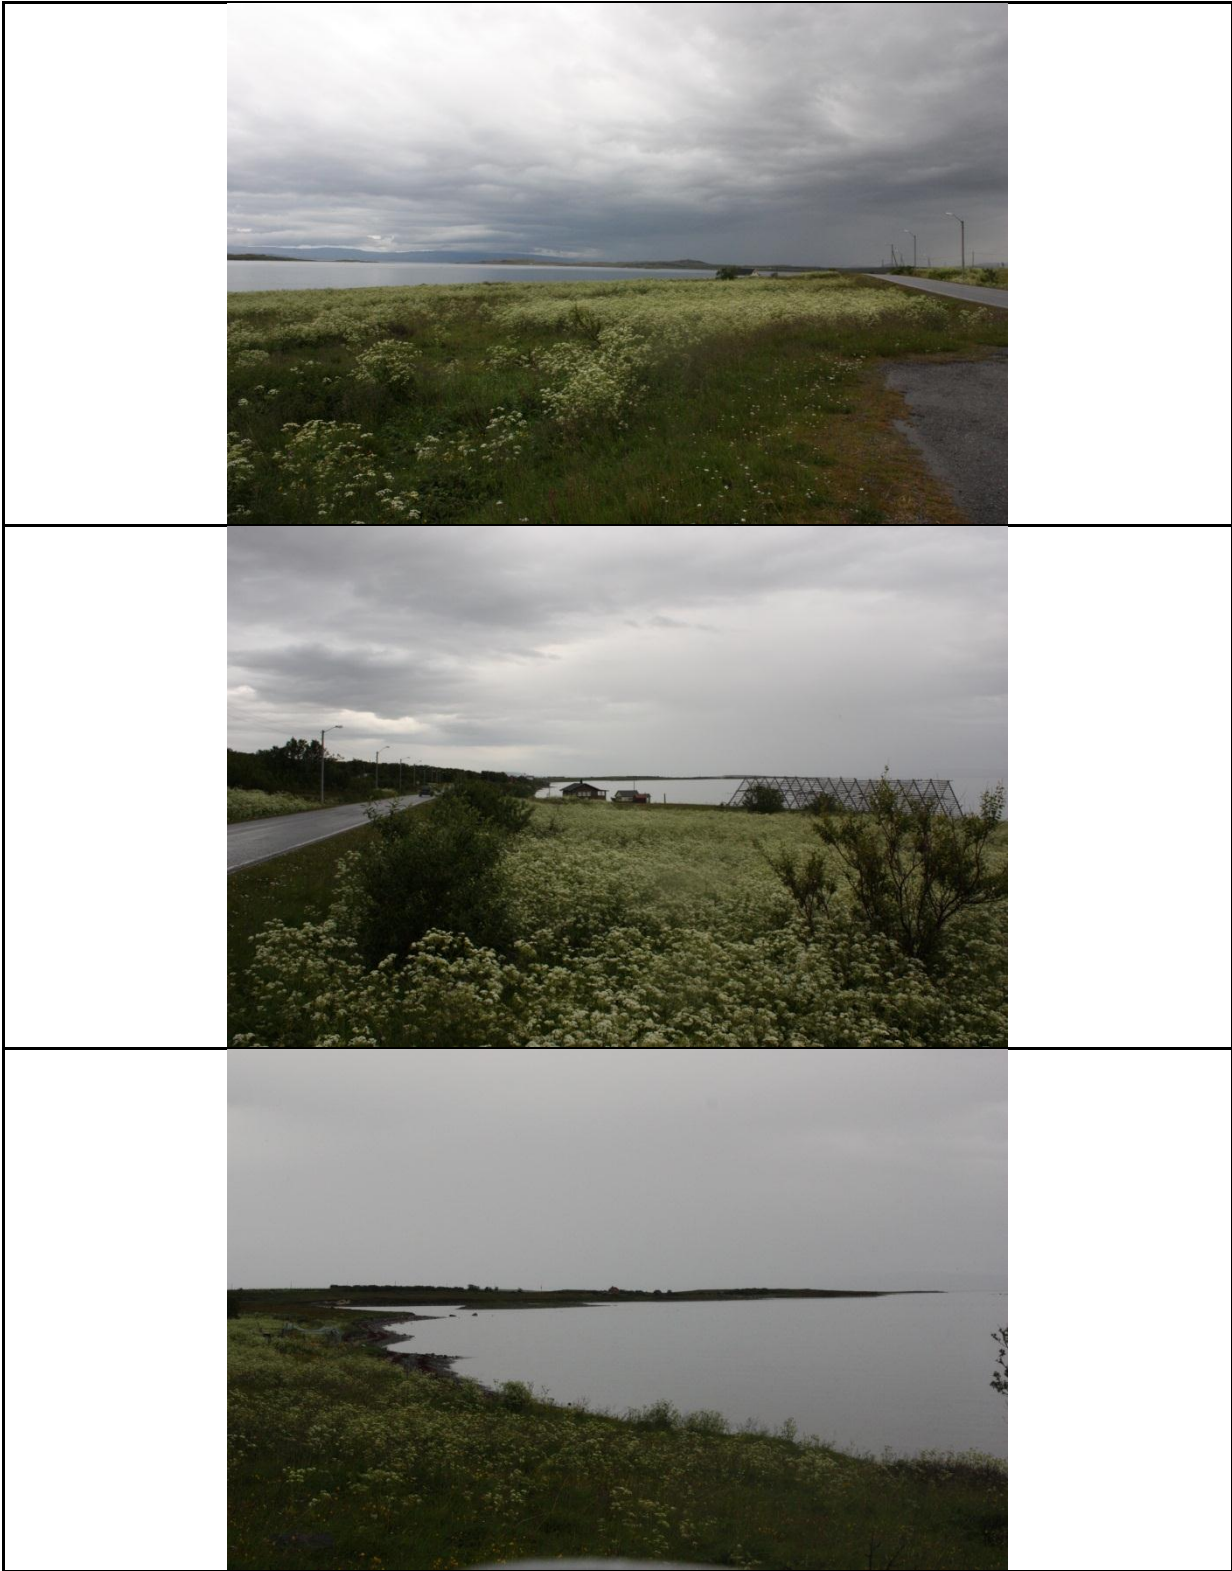
**Bilder fra befaring**

<b>Naturbase ID</b>	BN00035946	<b>Områdenavn</b>	Porsanger			
<b>Områdebeskrivelse</b>	Forekomst av israndavsetninger i nærhet til vei.					
<b>Beskrivelse av naturverdien</b>	Viktige israndavsetninger. Glasialt påvirka sjøbunn.					
<b>Påvirkning</b>	Veien er i nærhet med ytterkant av forekomsten, og antas derfor å påvirke denne lite.					
<b>Observasjoner fra befaring</b>	Veien er i lite kontakt med forekomsten.					
<b>Konfliktgrad med veien</b>	Siden veien kun i liten grad er i kontakt med forekomsten, og israndavsetningene i stor grad er på sjøbunnen anses konfliktgraden som lav.					
<b>Tiltak</b>	Ta hensyn til forekomsten ved drift og vedlikehold av veien. Unngå arealinngrep der det ligger israndavsetninger.					
<b>Informasjonskilder</b>	Naturbase	x	Befaring	x	Kart	x
	SaltSMART		Viaphoto/Google	x	Flyfoto	
	Annen kilde

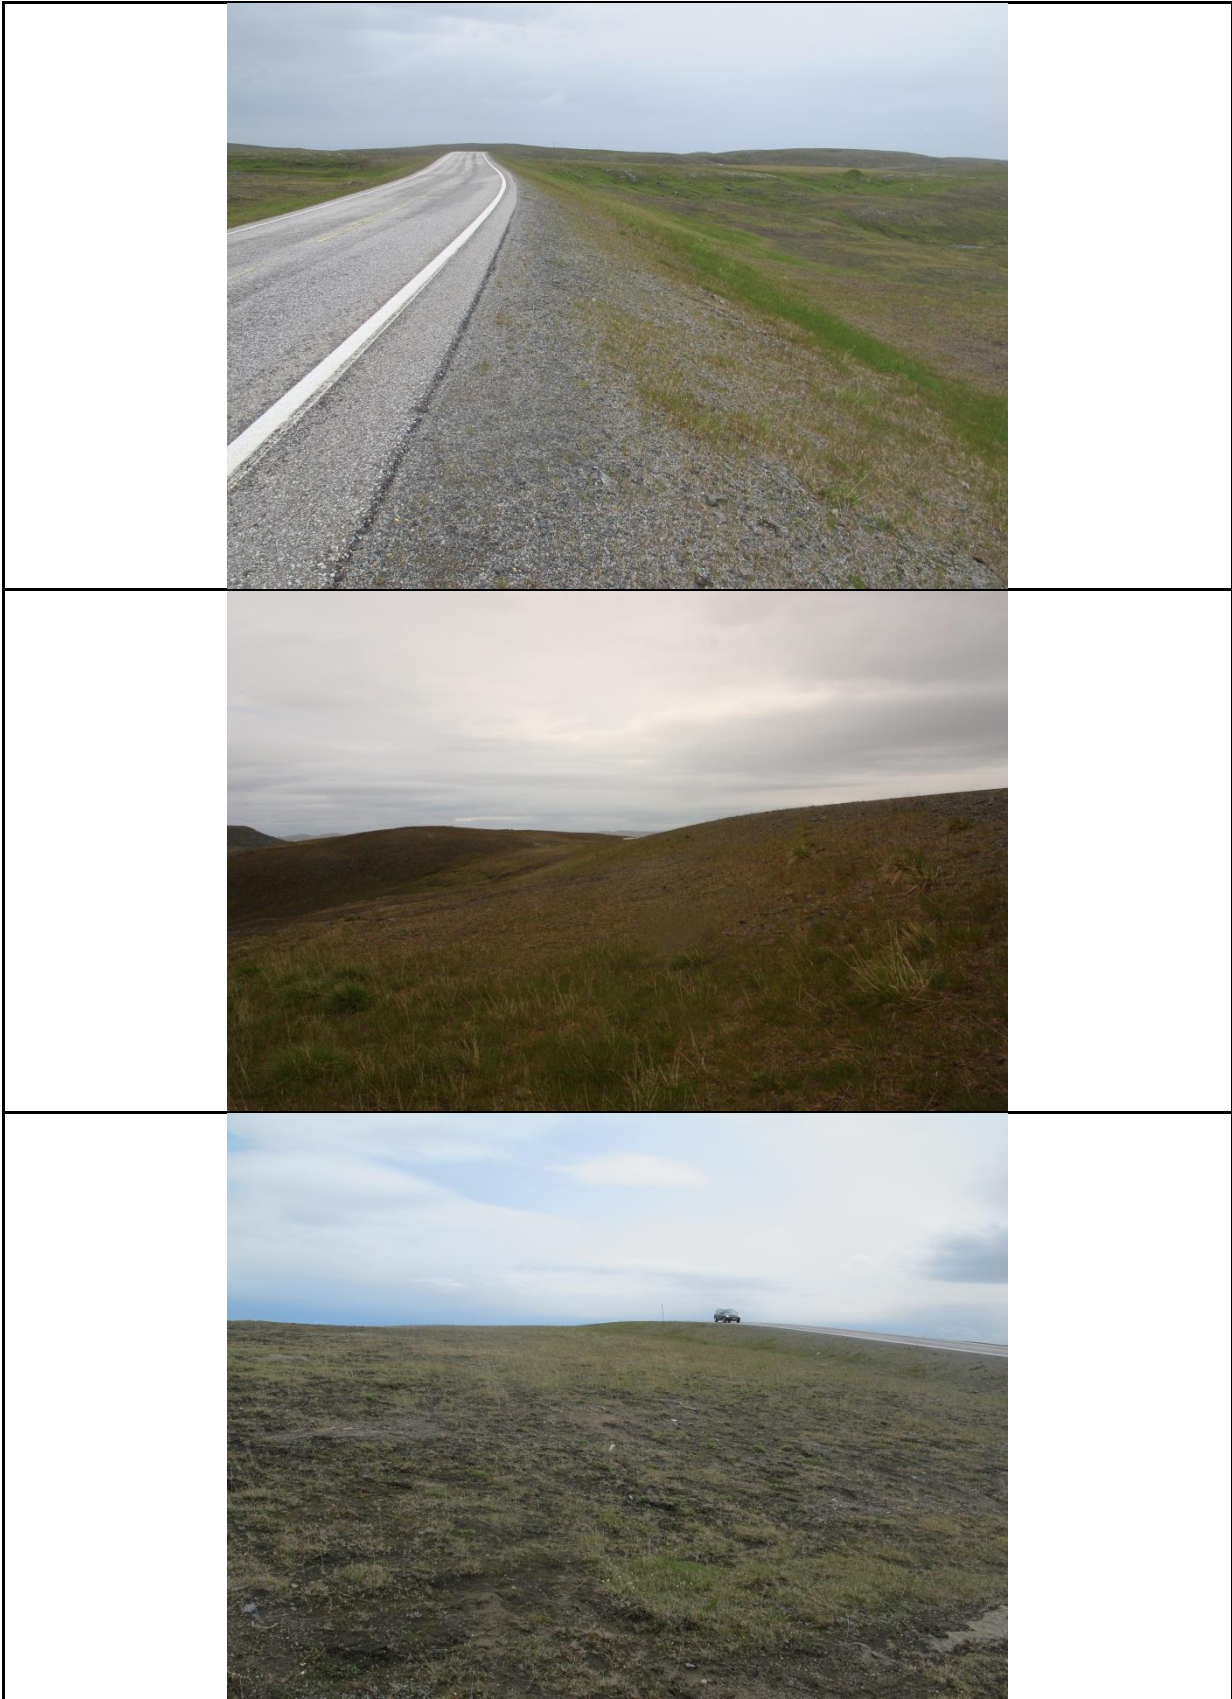
**Bilder fra befaring**

<b>Naturbase ID</b>	BA00003444	<b>Områdenavn</b>	Nordkappveien			
<b>Områdebeskrivelse</b>	Leveområde for fredet plante som ligger tett inn til E69.					
<b>Beskrivelse av naturverdien</b>	Leveområde for den rødlista planten purpurkarse.					
<b>Påvirkning</b>	Forekomst av planten i nærhet av veikanten.					
<b>Observasjoner fra veien</b>	Karrig fjellandskap omkranser veien på begge sider. Bjørnebrodd ( <i>Tofieldia pusilla</i> ) ble observert sporadisk, mens fjellkattefot ( <i>Antennaria alpina</i> ) noe mer glissent på nordsiden av veien. Purpurkarse ble ikke observert i nærheten av veien under befaring.					
<b>Konfliktgrad med veien</b>	Siden ingen purpurkarse ble funnet under befaring anses konfliktgraden som lav.					
<b>Tiltak</b>	Ta hensyn til forekomsten ved drift og vedlikehold av veien. Unngå forurensing og salt fra vei.					
<b>Informasjonskilder</b>	Naturbase	x	Befaring	x	Kart	x
	SaltSMART		Viaphoto/Google	x	Flyfoto
