# Økologisk konfliktkartlegging region nord

Konflikter mellom transportsystemet og biologisk mangfold

Nr. 170

Region nord  
Veg- og transportavdelingen  
Miljø og trafiksikkerhet  
Oktober - 2012

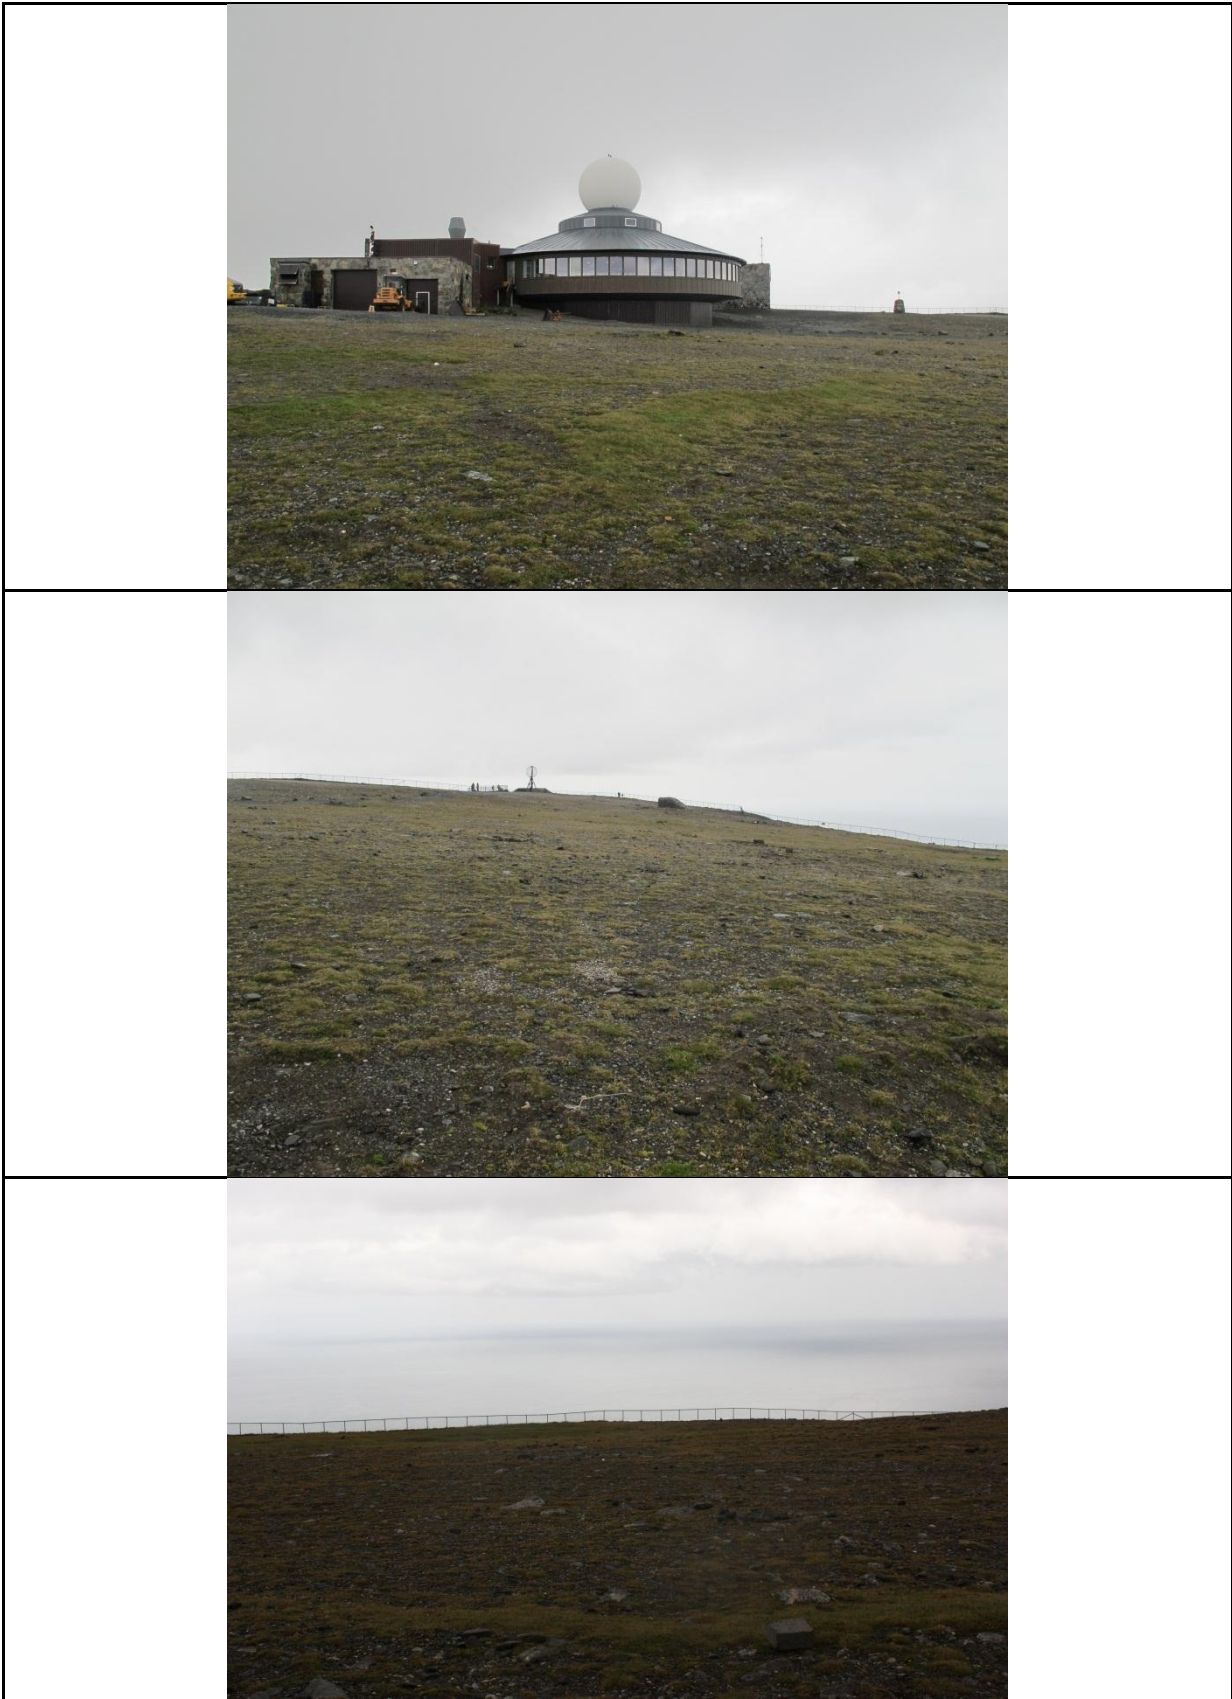
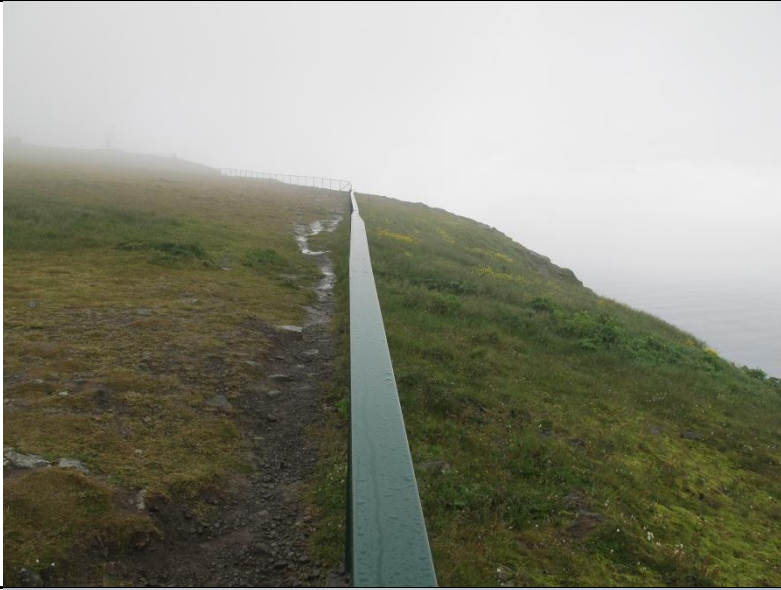
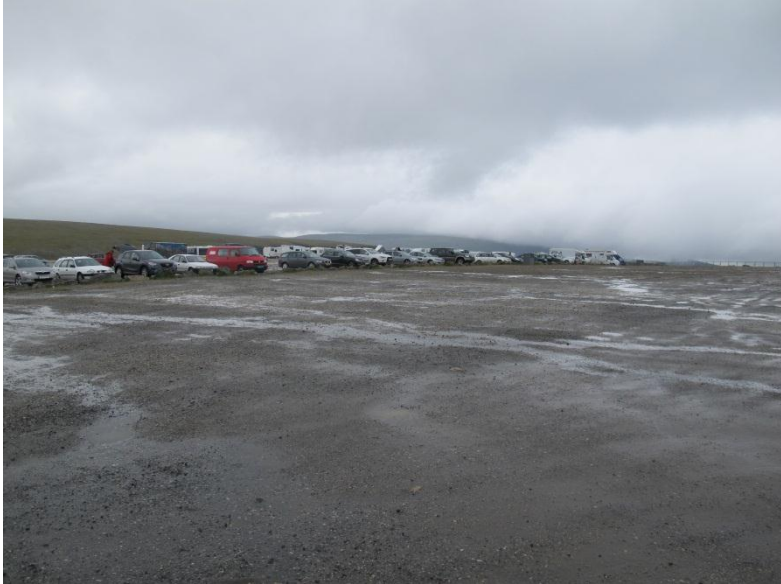
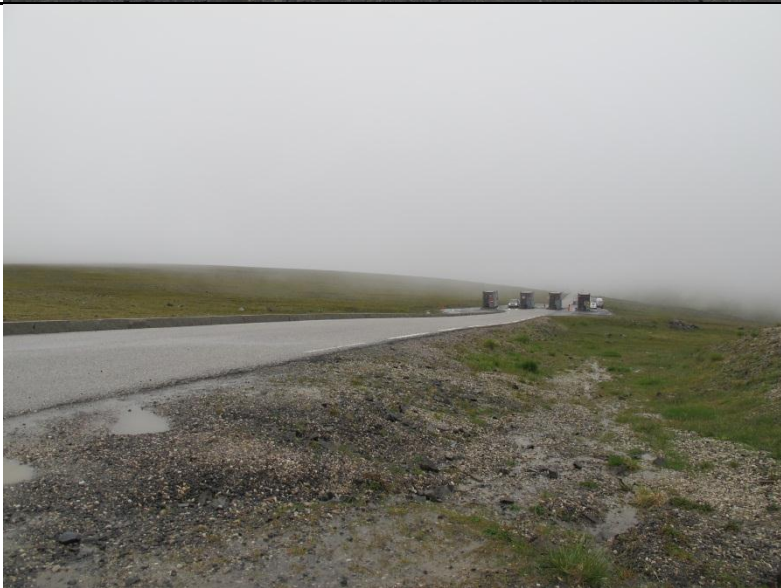
**Bilder fra befaring**

<b>Naturbase ID</b>	VV00000042	<b>Områdenavn</b>	Nordkapp m/Hornvika			
<b>Områdebeskrivelse</b>	Område med plante- og dyrelivsfredning i nærhet til vei og bebyggelse.					
<b>Beskrivelse av naturverdien</b>	Hornvika er et artsrikt område, med minst 143 arter av karplanter på et beskjedent areal. Lokaliteten er hekkelokalitet for teist, toppskarv, storskarv og gråmåke.					
<b>Påvirkning</b>	Vei, bebyggelse og menneskelig ferdsel i området kan før til stress på hekkende fugl. Vei og bebyggelse legger beslag på leveområde for planter.					
<b>Observasjoner fra befaring</b>	Mye av vegetasjonen rundt Nordkappbygget og globusen er tråkket ned og området bærer preg av mye menneskelig trafikk. Nærmest kanten (stupet) er det satt opp gjerde. Dette bidrar til å redusere trafikken av turister helt på kanten av plataået, samt å forstyrre fuglelivet på fuglefjellene under. Ut fra observasjoner og slitasjeskader på vegetasjonen antas størstedelen av turistmengden å bevege seg i og rundt Nordkappbygningen. Resten av plataået virker å være lite trafikkert. Fugleobservasjoner øst på plataået: 2 fjellrypekull med henholdsvis 3 og 4 kyllinger, snøspurv (flere).

<b>Konfliktgrad med veien</b>	Den menneskelige trafikken anses ikke å ha noen påvirkning på fuglelivet, ei heller på vegetasjonen øst for parkeringsplassen, Nordkappbygningen og globusen. Konfliktgraden anses som lav.					
<b>Tiltak</b>	Veien og bebyggelsen er selve konflikten og lite kan gjøres så lenge de ligger der. Hensyn kan tas til fugleliv og planteliv ved drift og vedlikehold av vei og bebyggelse. Hindre for stor menneskelig ferdsel utenfor området rundt parkeringsplassen, Nordkapphuset og globusen. Et tiltak kan være å sette opp en plakat på utsiden som informerer om hvilke planter, dyr og fugler som finnes på plataået at det må utøves aktsomhet ved ferdsel på plataået.					
<b>Informasjonskilder</b>	Naturbase	x	Befaring	x	Kart	x
	SaltSMART		Viaphoto/Google	x	Flyfoto	
	Annen kilde
