Prøvefelt for forbedret friksjon – vegoppmerking

Rapport fra prøvefelt for vegoppmerking 2010 – 2013
fv. 40 ved Kvelde i Vestfold – Region sør

STATENS VEGVESENS RAPPORTER

Nr. 253

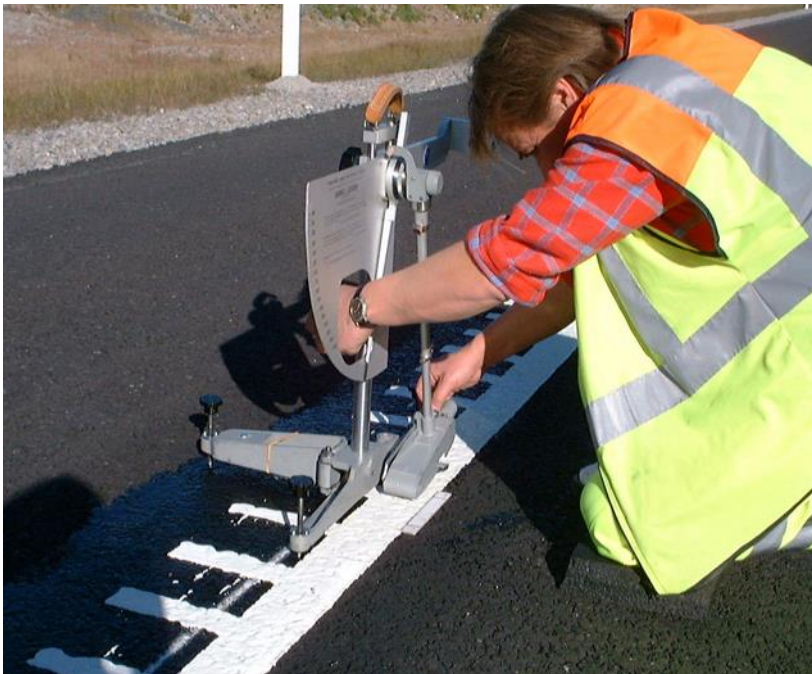
SRT-verdi måles ved å bruke friksjonspendel i henhold til NS-EN 1436.

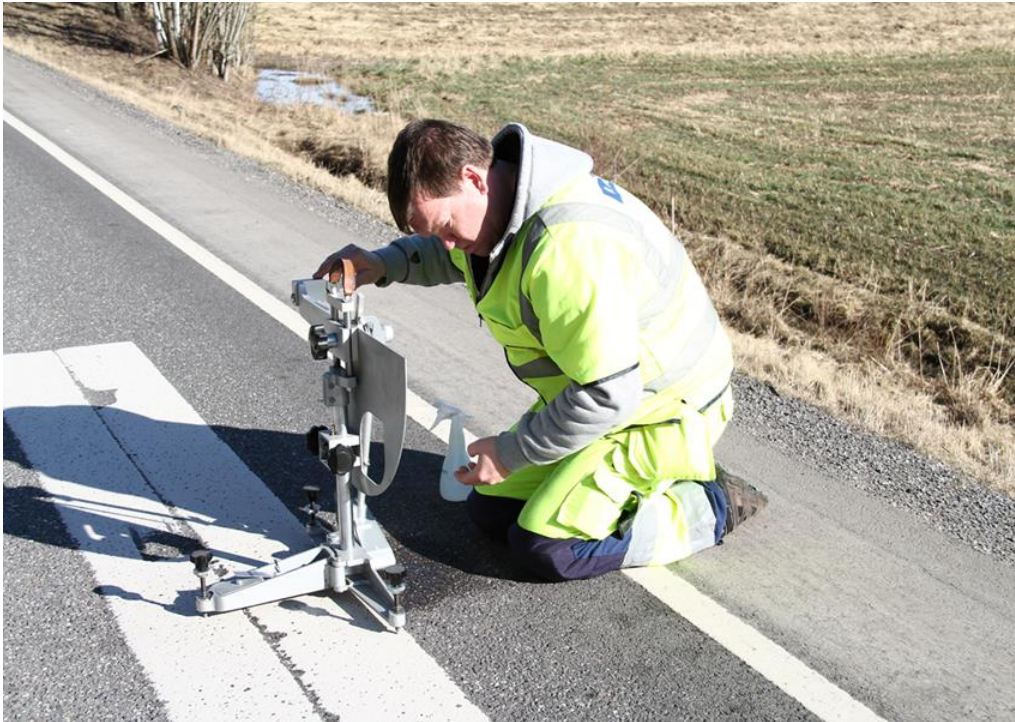
Friksjonsmåling på asfaltdekket.

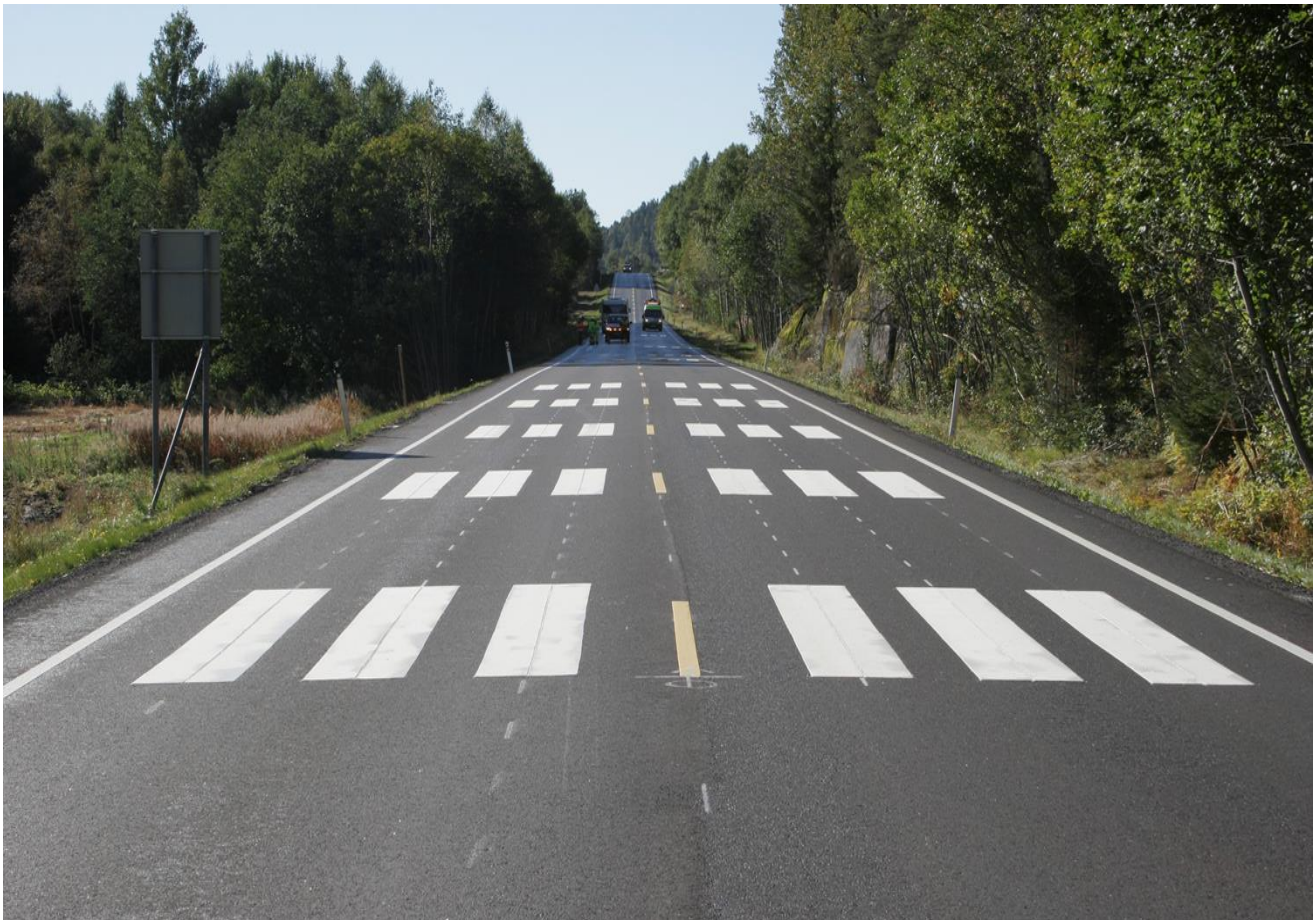
S ⇌ N				S ⇌ N					S ⇌ N				
	Eurostar				Cleanosol					Visafo/Swarco				
Stav6	E3.6	E2.6	E1.6	ER.6	C4.6	C3.6	C2.6	C1.6	CR.6	V4.6	V3.6	V2.6	V1.6	VR.6
Stav5	E3.5	E2.5	E1.5	ER.5	C4.5	C3.5	C2.5	C1.5	CR.5	V4.5	V3.5	V2.5	V1.5	VR.5
Stav4	E3.4	E2.4	E1.4	ER.4	C4.4	C3.4	C2.4	C1.4	CR.4	V4.4	V3.4	V2.4	V1.4	VR.4
Veg- midt	—	—	—	—	—	—	—	—	—	—	—	—	—	—
Stav3	E3.3	E2.3	E1.3	ER.3	C4.3	C3.3	C2.3	C1.3	CR.3	V4.3	V3.3	V2.3	V1.3	VR.3
Stav2	E3.2	E2.2	E1.2	ER.2	C4.2	C3.2	C2.2	C1.2	CR.2	V4.2	V3.2	V2.2	V1.2	VR.2
Stav1	E3.1	E2.1	E1.1	ER.1	C4.1	C3.1	C2.1	C1.1	CR.1	V4.1	V3.1	V2.1	V1.1	VR.1
	Sys3	Sys2	Sys1	Ref	Sys4	Sys3	Sys2	Sys1	Ref	Sys4	Sys3	Sys2	Sys1	Ref
Fv40														
Hp2														
km	0.800													1.050

Produktene ble lagt som langsgående staver med, med bredde 0,5 meter og lengde 4 meter. Avstanden mellom stavene i lengderetning var på 10 meter. Hvert material ble lagt med 6 staver, fordelt over hele bredden av kjørefeltene, 3 på hver side av midtlinjen. På denne måten blir de enkelte stavene utsatt for varierende, men sammenlignbar slitasje på grunn av sideveis distribusjon av trafikken. Sporslitasjen kommer typisk der stav nr 1, 3, 4 og 6 ligger. Stavene 2 og 5 blir liggende mellom hjulsporene.

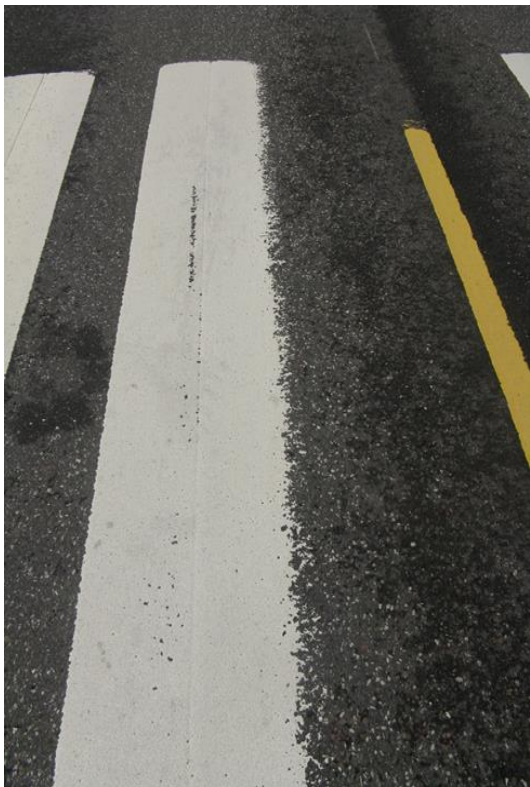
Alle materialene er fortsatt intakt, men det begynner å bli noe synlig slitasje på en del av stavene, for en del av materialene. Andre materialer kan det nesten ikke ses slitasje på i det hele tatt.

Visafo 4, stav 4

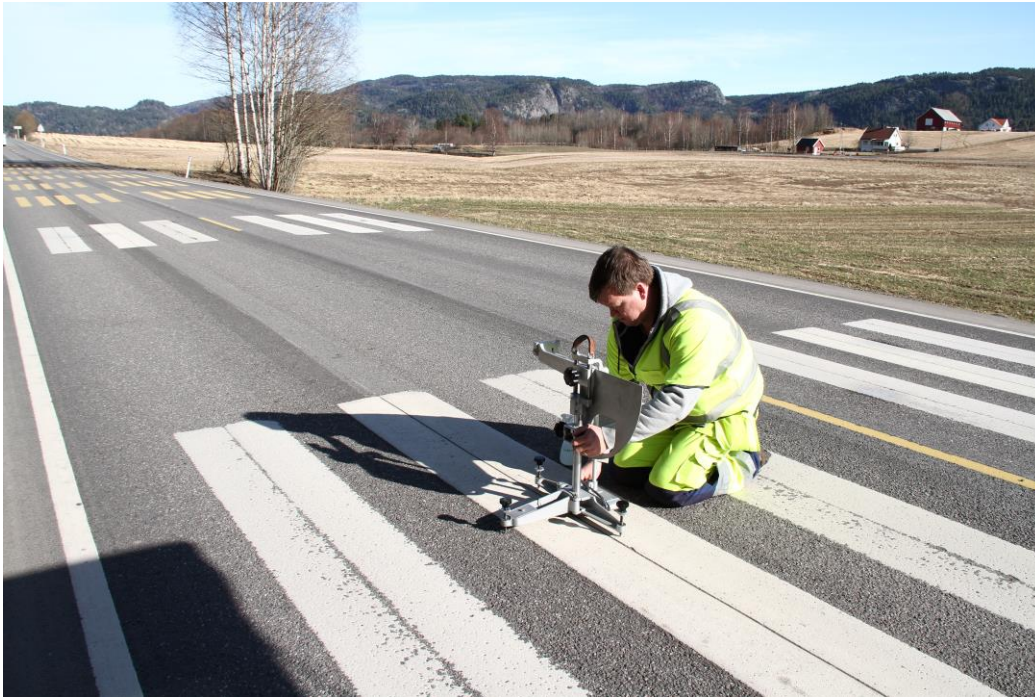
Friksjonmåling i mars 2012 på Visafo System 1.

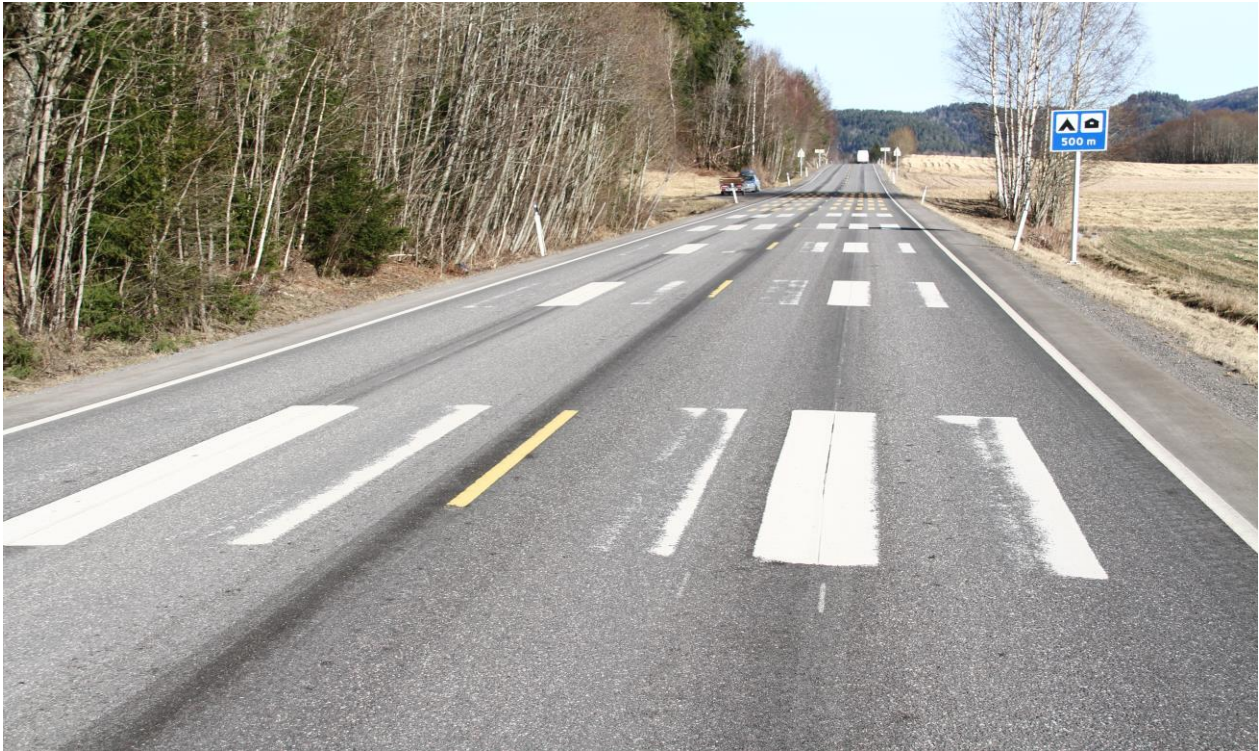
Visafo. System 4 nærmest.

- **Eurostar:** slitasje på alle materialer. System 2 viser best holdbarhet. Referanse, System 1 og 3 har kun stav 2 og 5 (utenfor hjulspor) intakt. System 3 ble lagt 4,0mm tykt.
- **Cleanosol:** lite slitasje på materialene. Stedvis noe synlig slitasje, men samtlige systemer kan fortsatt betraktes som intakte.
- **Visafo:** variasjon i slitasjemønsteret. Referanse og System 1 oppfattes som ganske intakte. System 2, 3 og 4 har mye slitasje, og kun stav 2 og 5 er intakt. System 4 ble lagt 2,6mm tykt.

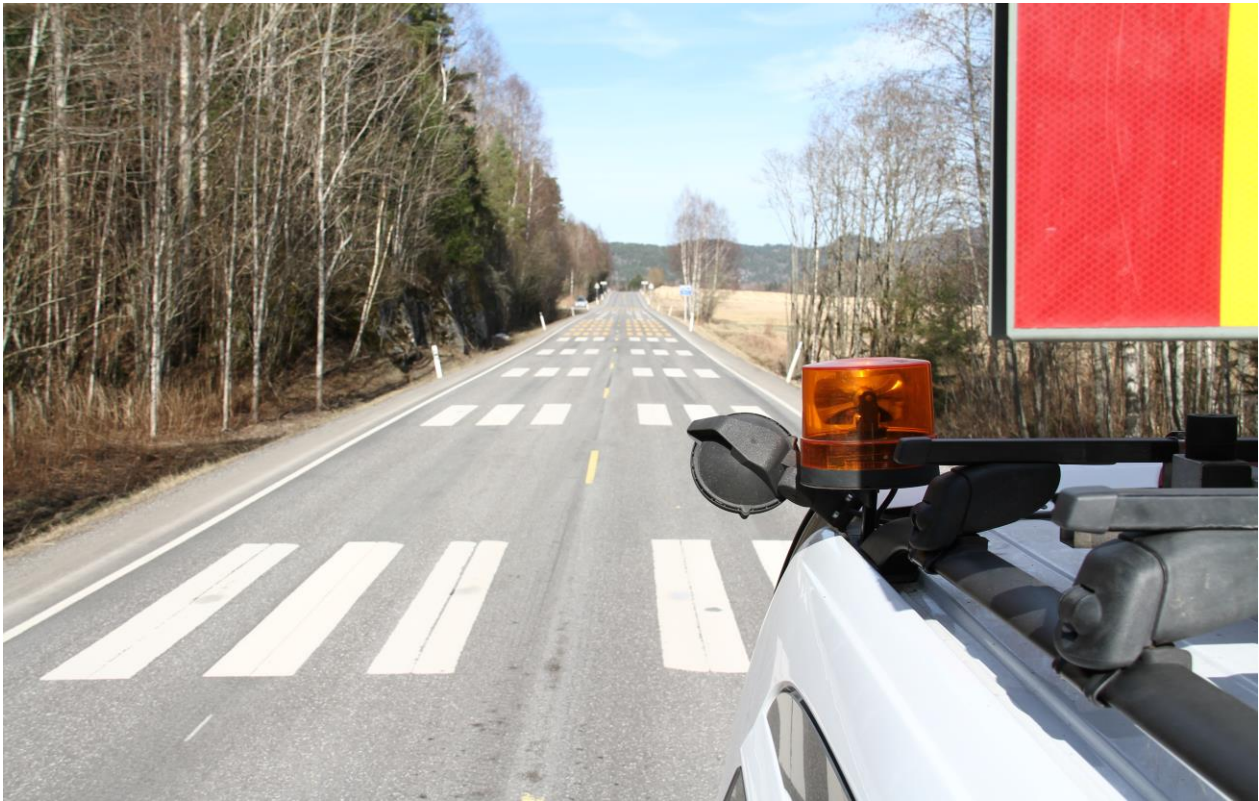
Cleanosol. System 4 nærmest.

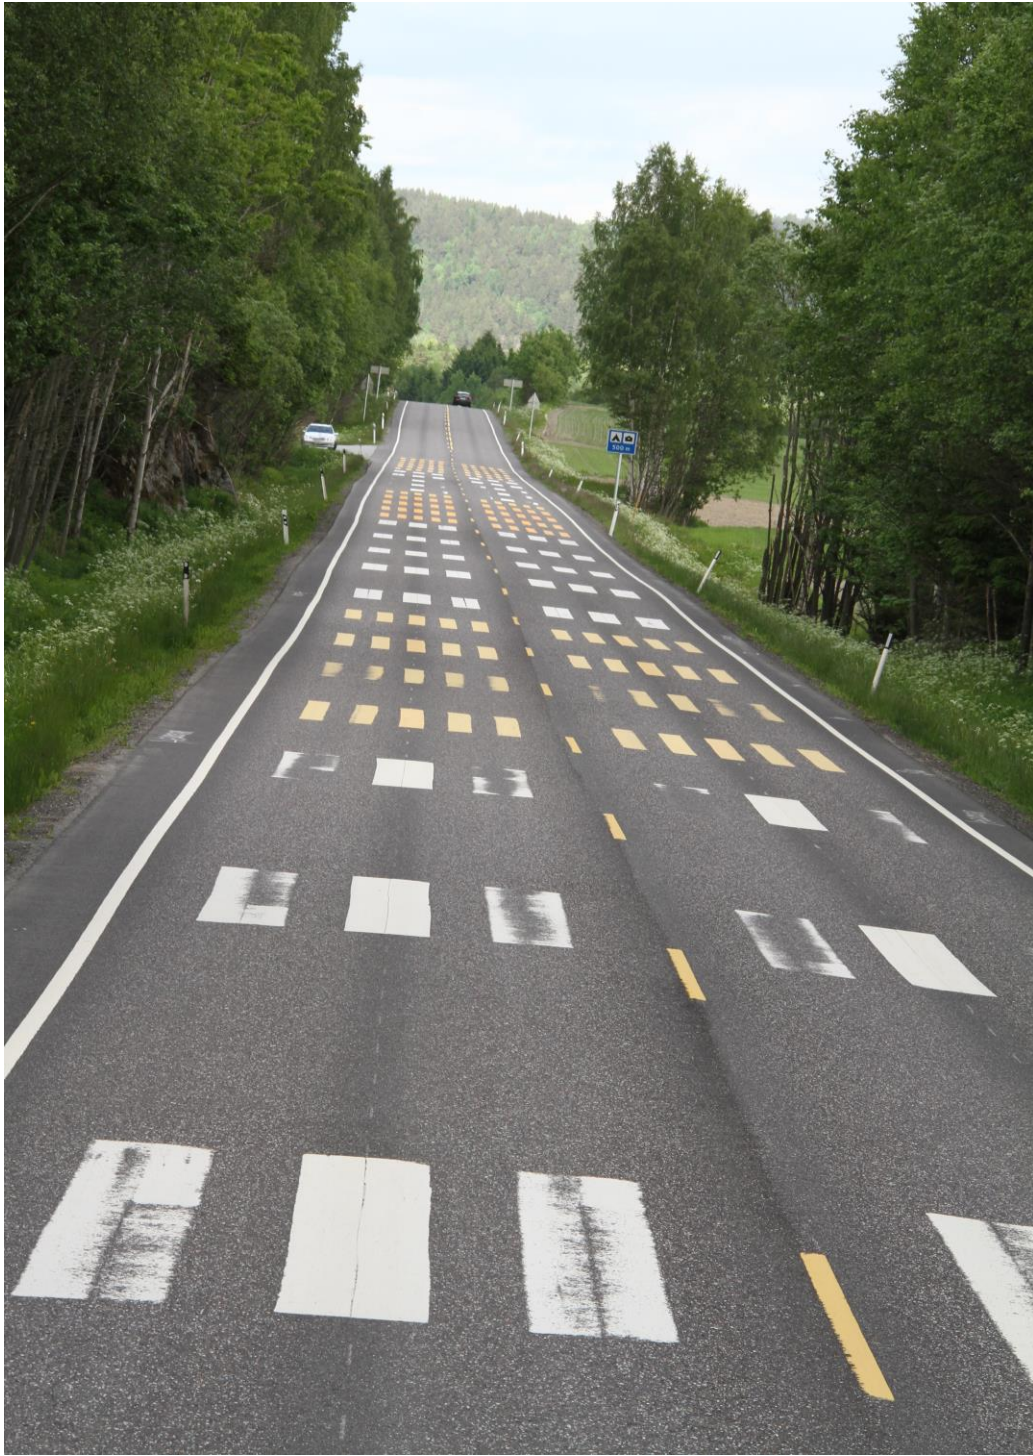
Et oversiktsbilde viser hvordan de forskjellige produkter framstår på dette tidspunktet. Den gule oppmerkingen som ligger mellom de hvite stavene tilhører et annet feltforsøk.

Eurostars produkter nærmest, dernest Cleanosol, og så Visafo lengst fra kameraet.

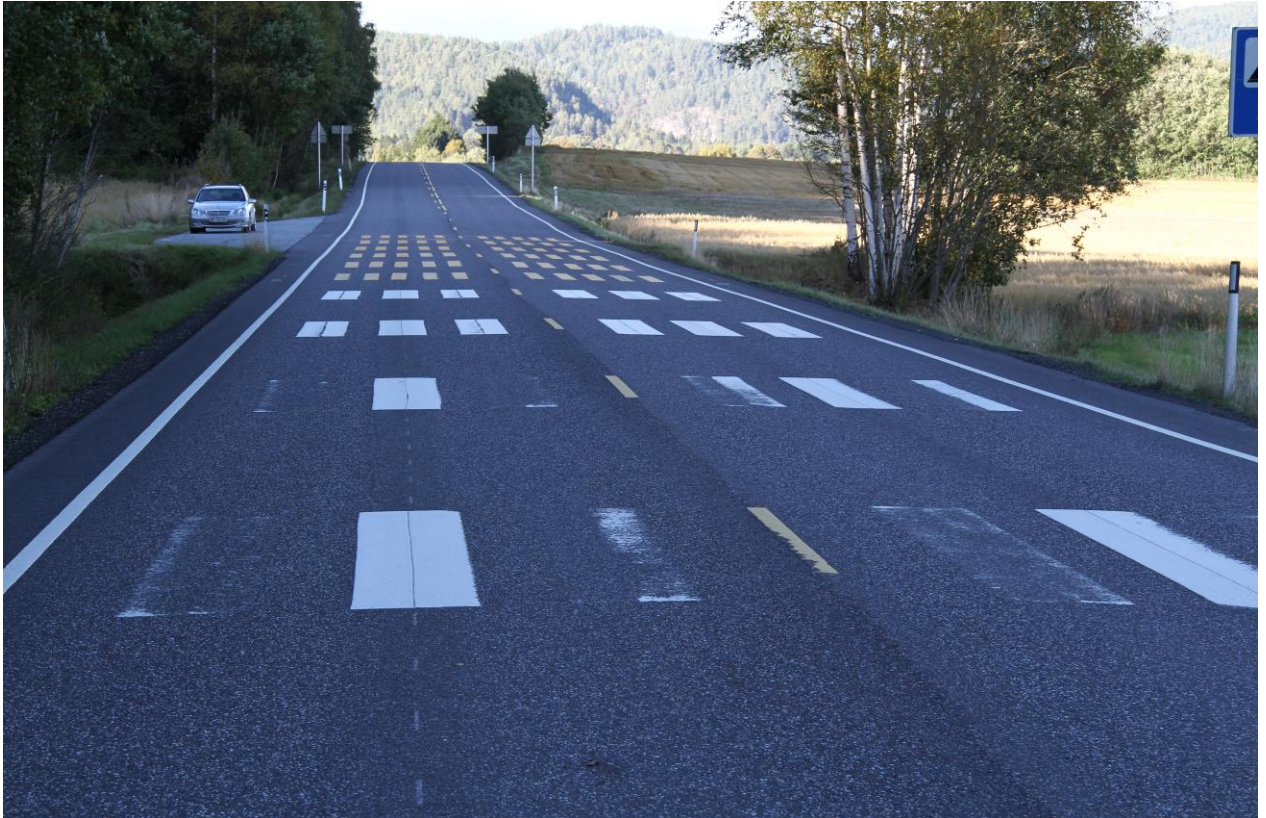
Bildet viser Visafo's prøvematerialer i september 2012. System 4 nærmest. System 1 og Referanse lengst bort. De to sistnevnte har betydelig bedre fysisk holdbarhet enn de to førstnevnte.

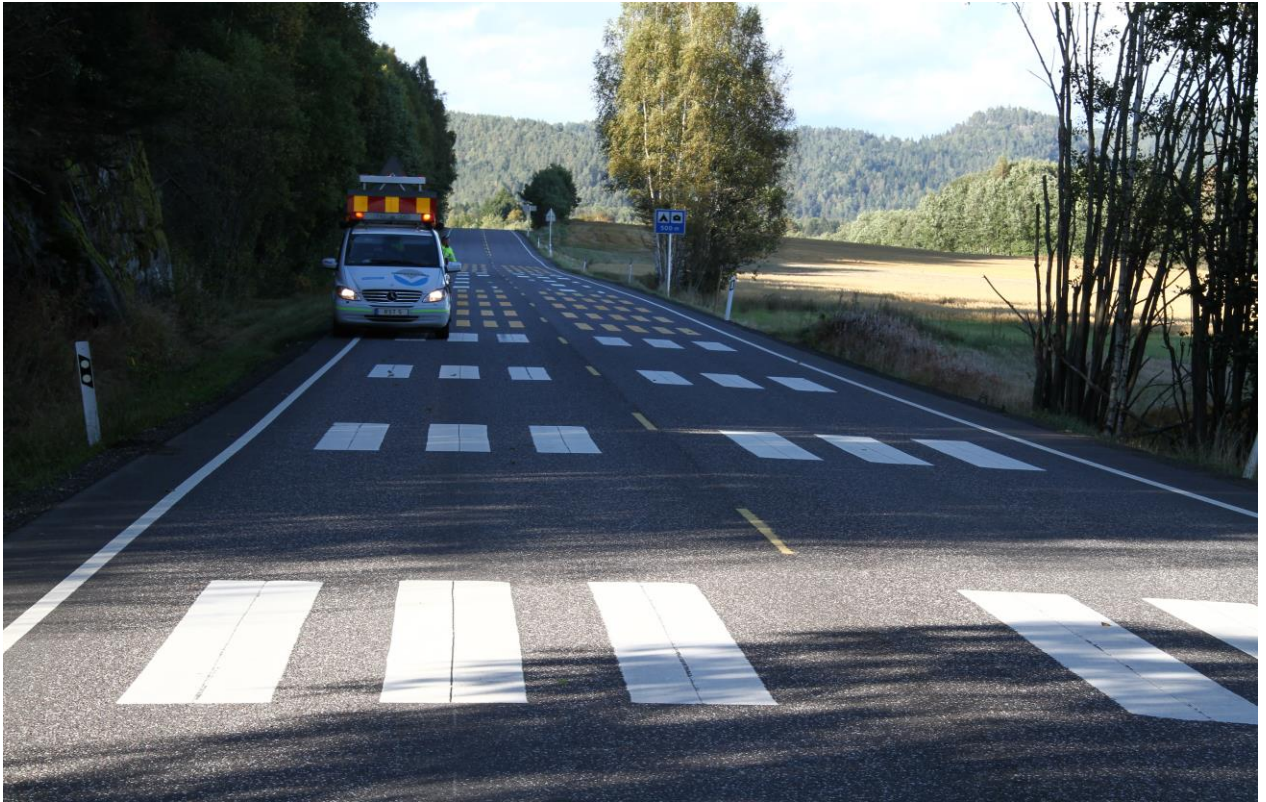
Bildet over viser Cleanosol's prøvematerialer. Samtlige produkter viser god fysisk holdbarhet.

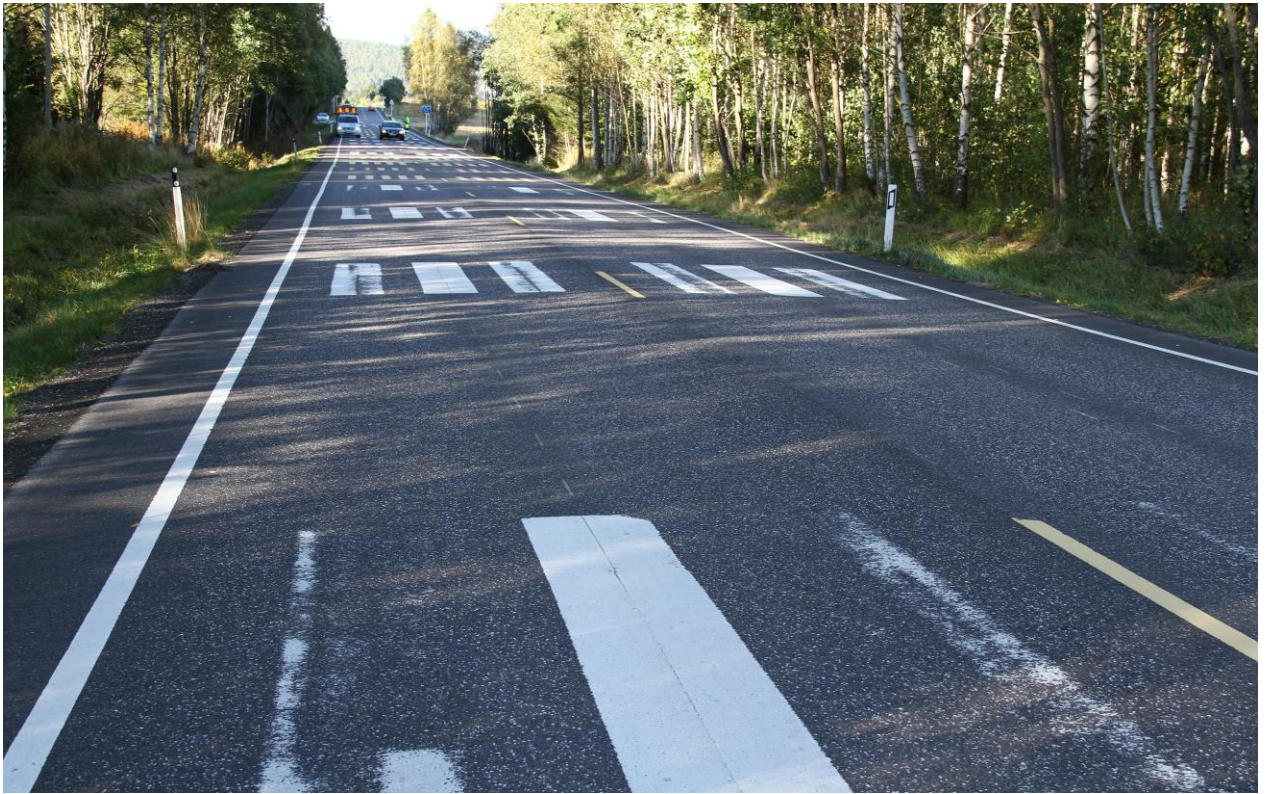
Dette bildet viser Eurostar's prøvematerialer. Stor fysisk slitasje på samtlige produkter.

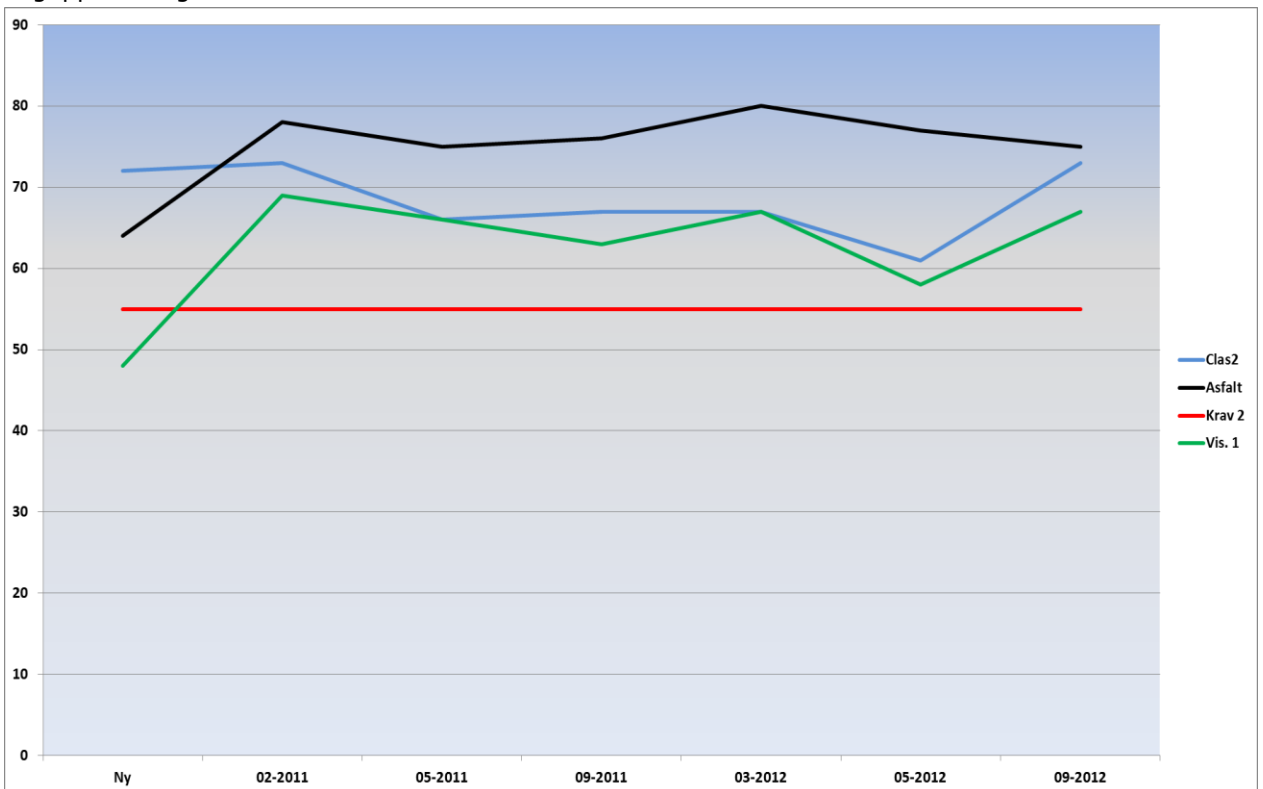
Bildet viser en sammenligning mellom SRT på 2 intakte materialer, Cleanosol 2 og Visafo 1 sammenlignet med asfalten.

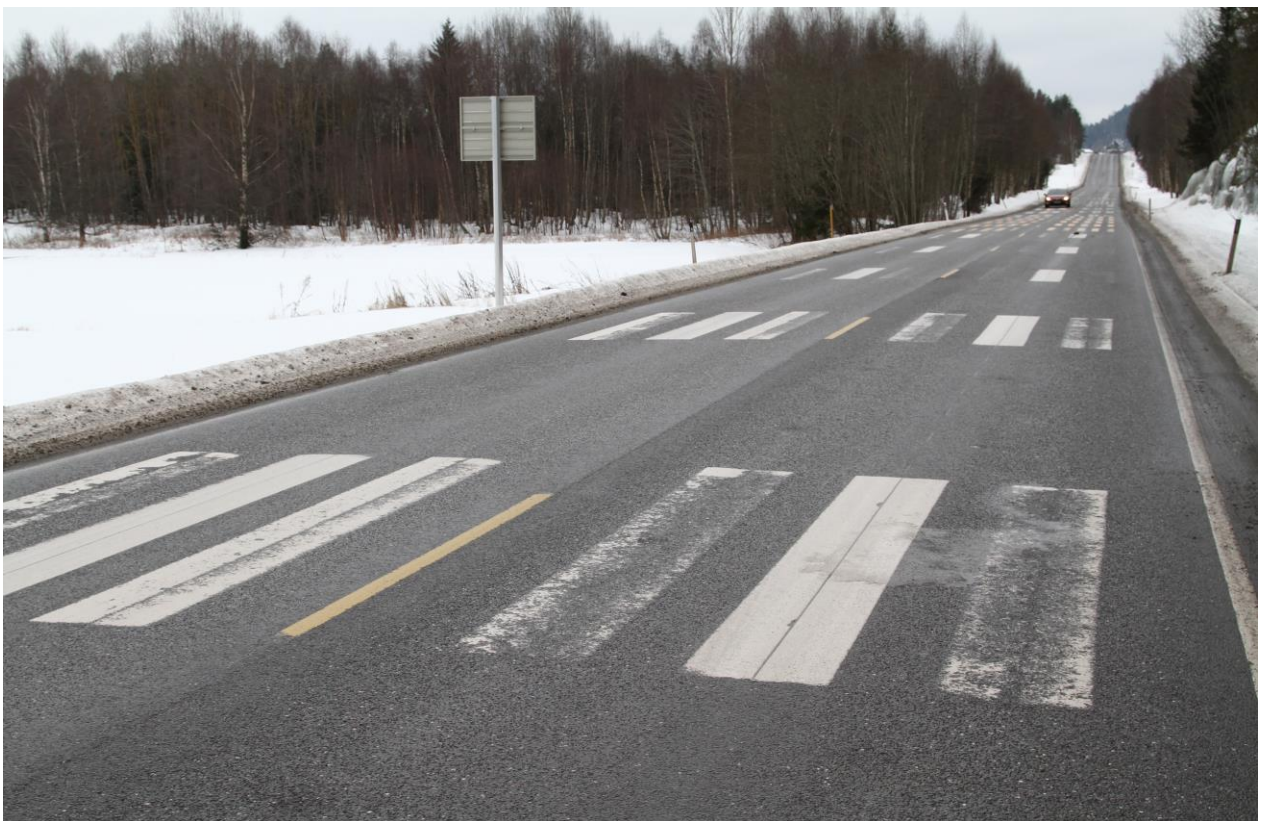
Oversiktsbilde sørover med Visafos's referansemateriale nærmest.

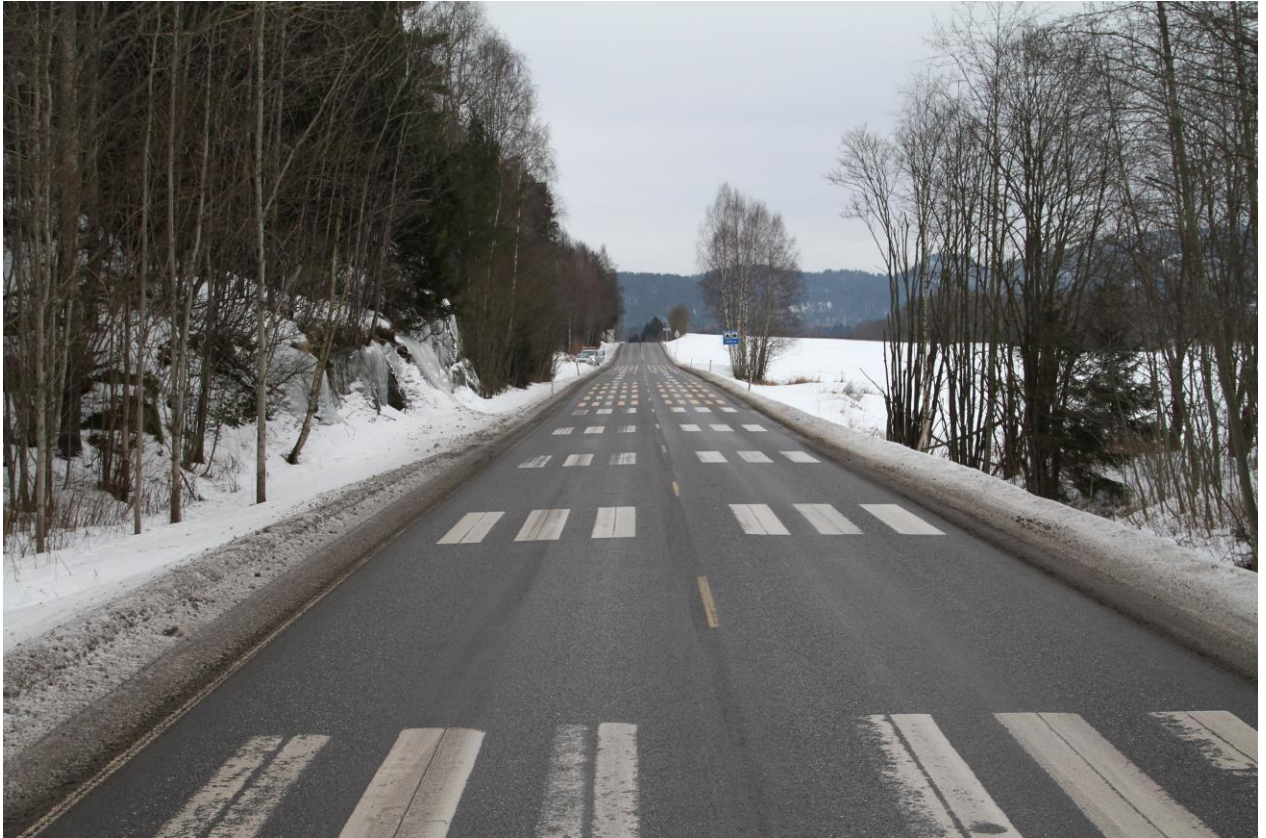
På Cleanosols systemer 2, 3 og 4 var det på noen staver en tynn hinne av is. Disse er målt, men er ikke tatt med i gjennomsnittsverdiene. Også de øvrige staverne på disse systemene kan være påvirket.

Cleanosol's prøvematerialer med System 4 nærmest.

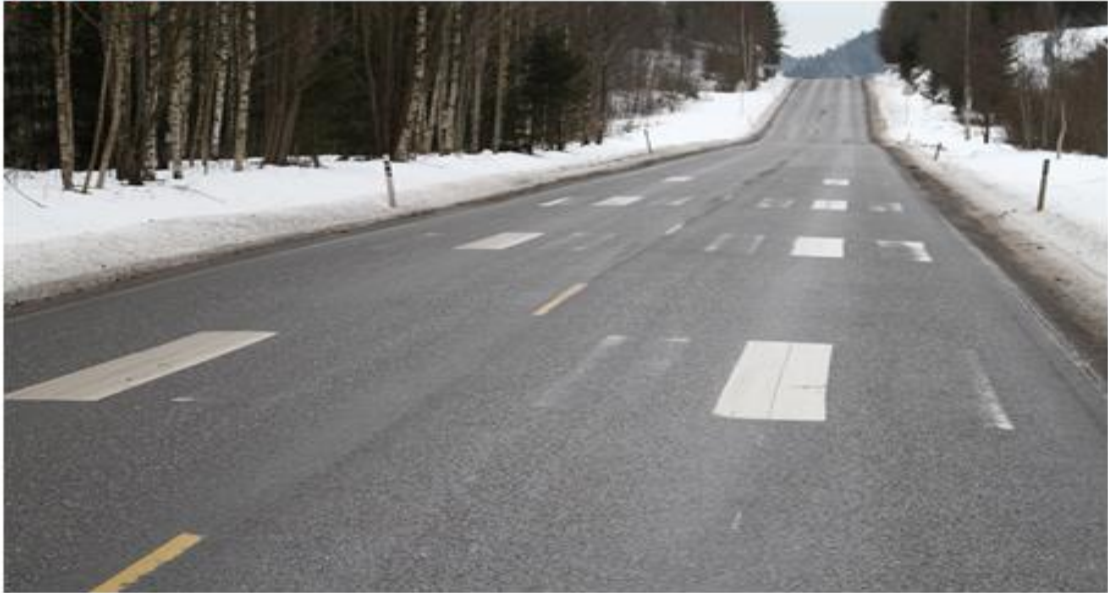
Eurostar, oversikt sørover.
Referanse nærmest.
