LTA 2011: Oppfølging av prøvestrekninger 2013

Nr. 265

LTA 2011: Oppfølging av forsøksstrekninger 2013

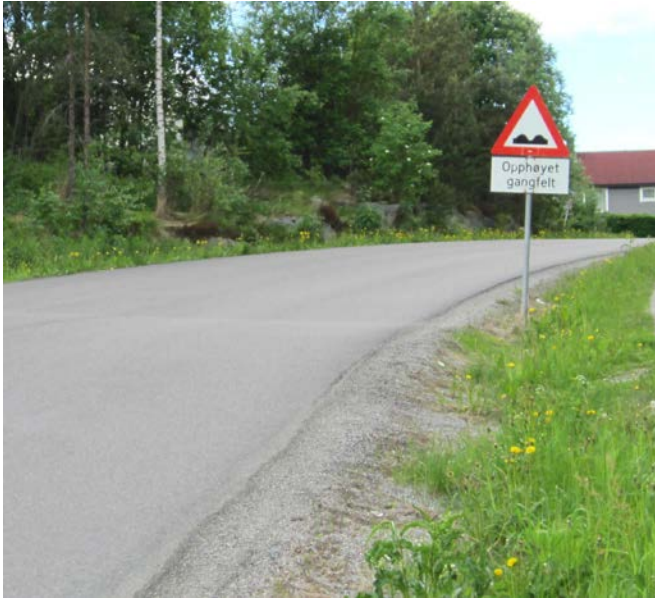
Oppmålingen av Skoglia ble utført av Veiteknisk institutt. Det er ca. 8 opphøyde gangfelt som gjør store utslag på jevnhetsmålingene. Fartshumpene og gangfeltene er forsøkt filtrert bort, men det er likevel en del usikkerhet i dataene. Figur 1 viser et opphøyet gangfelt.

Figur 1. Opphøyet gangfelt i Skoglia i Ski kommune.

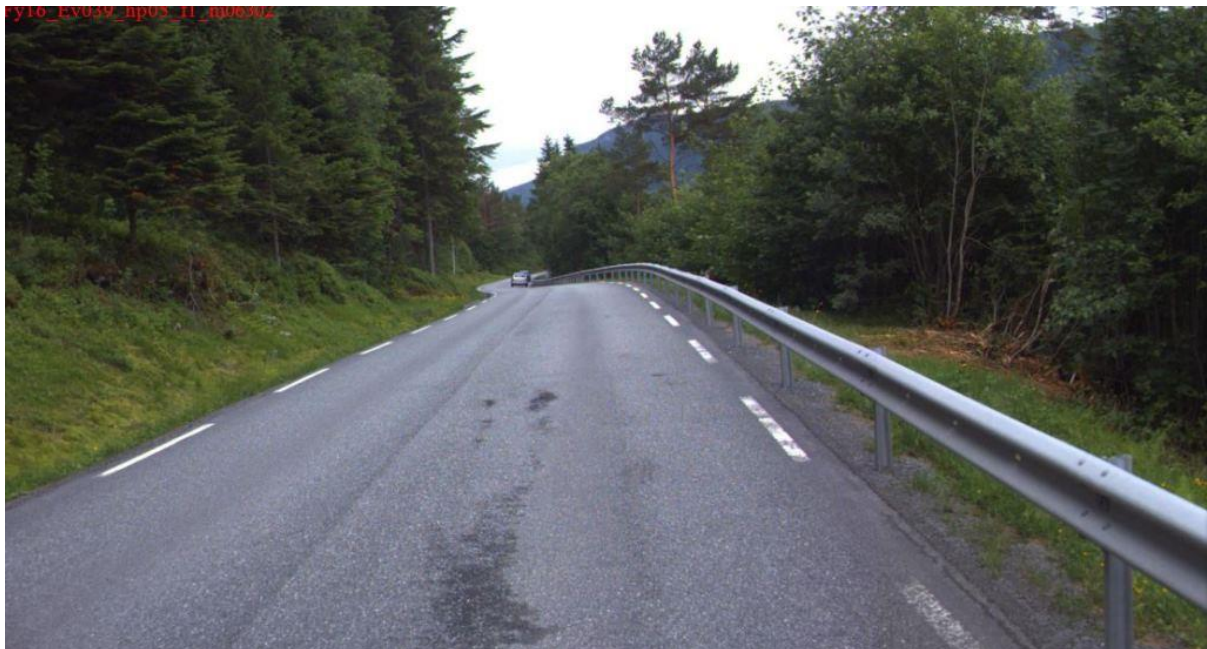
Figur 2 viser målebilfoto fra strekningen tatt juni 2013. Det er mulig at dårlig underlag og dårlig leggevær virker negativt på dekkekvaliteten. En merker seg begynnende skade i felt 1 (LTA-dekke) og tendenser til åpen midtskjøt.

Figur 2. Ev 39, Hp05/m 6302_25.6.13. Agb11 WAM i felt 1.

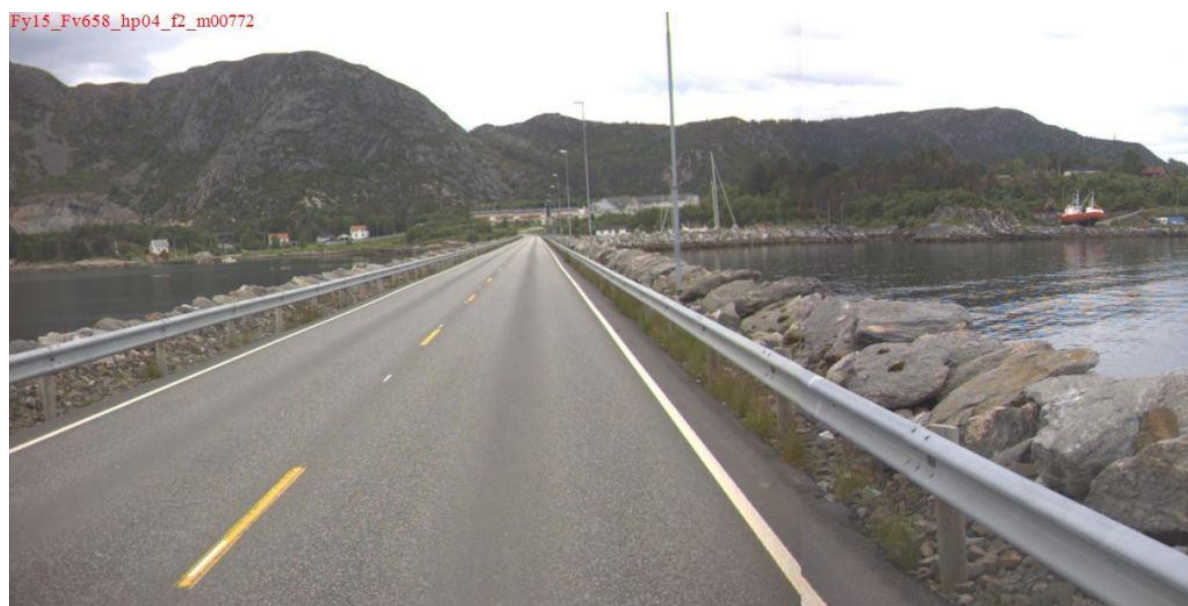
Figur 4. Fv. 658, Hp04/km 0,772_13.6.2013. Agb11 Green Asphalt i felt 2.

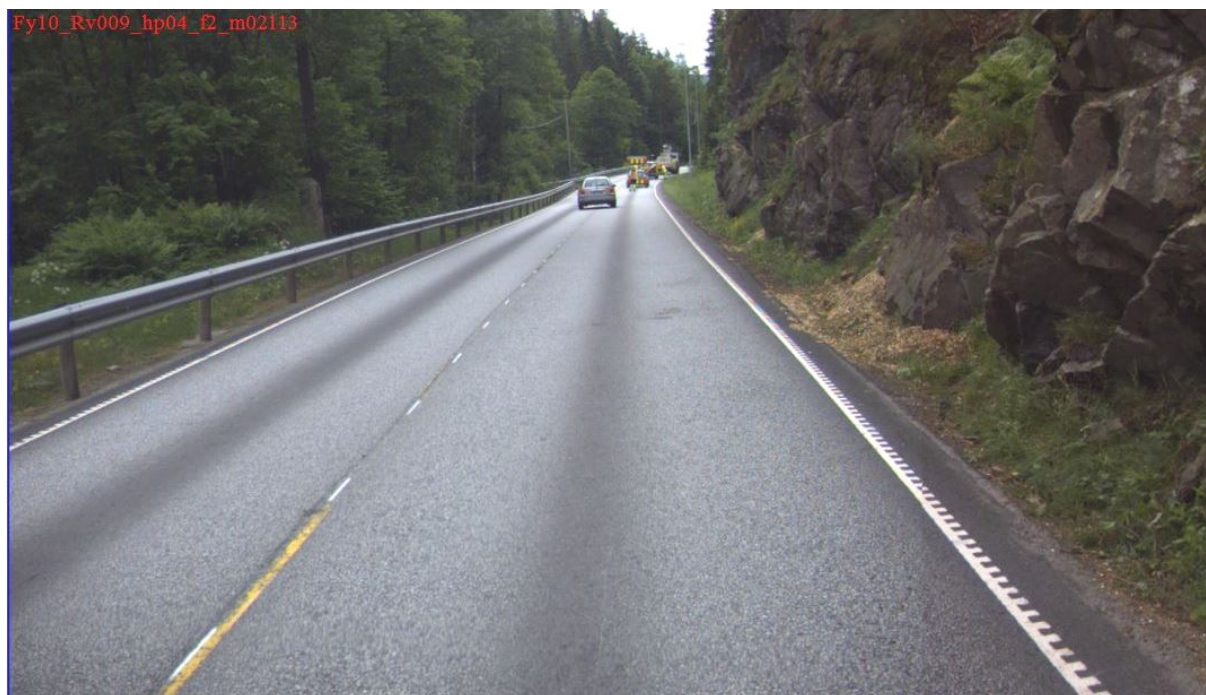
Figur 7. Rv 9, hp04, m 2113_26.6.13. Ab16 Green Asphalt i felt 2.

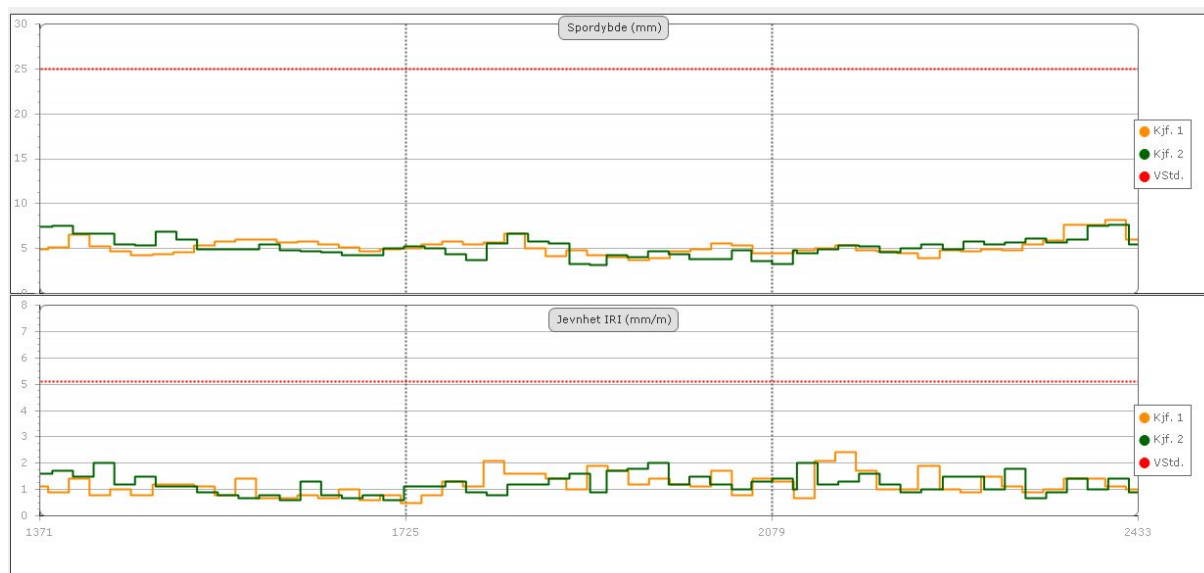
Sør - Vest-Agder
RV9 : HØIE - STEMMEN
Fra HP/M: 4 / 1353 Til HP/M: 4 / 4902 (3549 meter)

Spor 90/50: 6 / 4,7
Kritisk år spor: 2022
IRI 90/50: 1,9 / 1,1
Kritisk år IRI: 2024

Figur 8. Spor- og jevnhetsmåling 2013, F2 (grønn) er LTA.

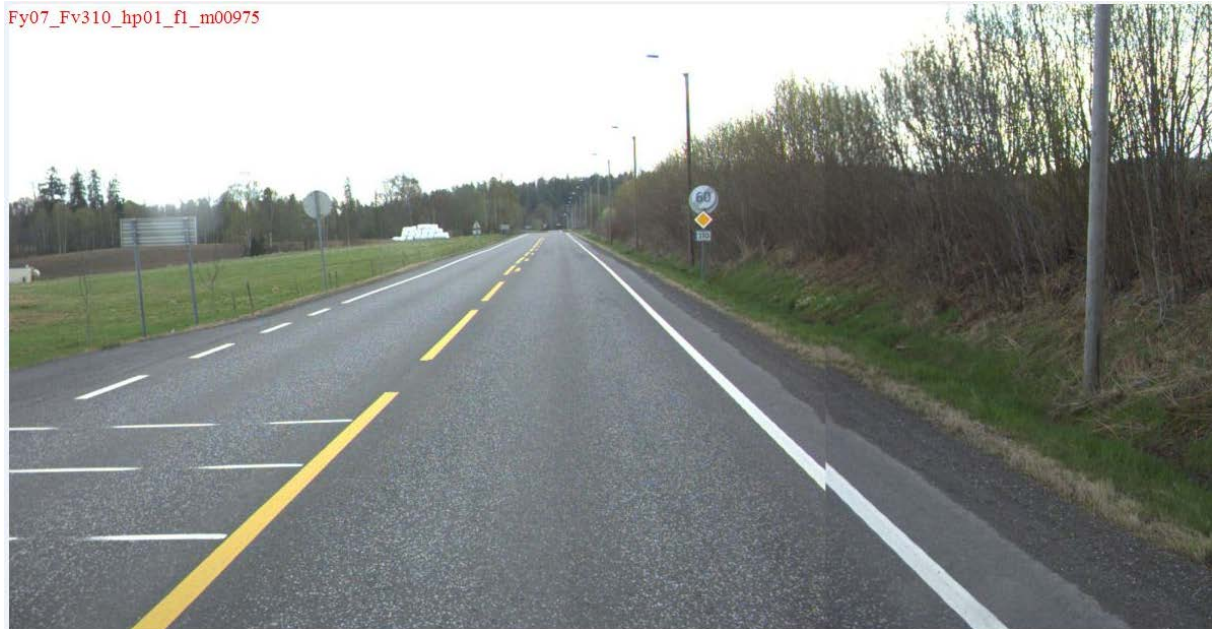
Figur 9. Fv. 310, hp01, m 975_14.15.13. Ab11 Cecabase 70/100 i felt 1.

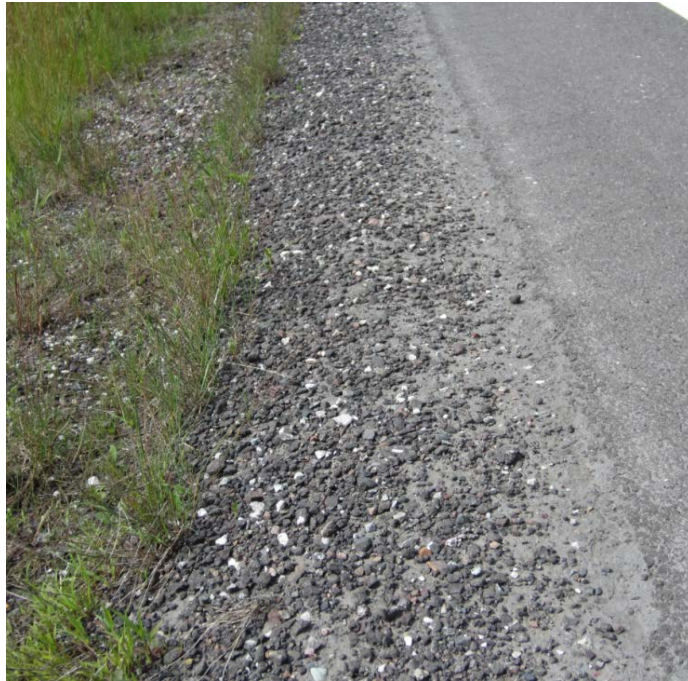
Problem med en av valsene førte til dårlig komprimering og høyt hulrom, og med det høy initialsporverdi for LTA-dekket. Tidlig på sommeren 2013 ble det observert dekkeskader (steinslipp), særlig i begynnelsen av parsellen (figur 11). Det er planlagt reparasjoner og utbedringer mv. Da dette ser ut til å bli en reklamasjonssak der det reparerte dekket ikke lenger er representativt for forsøksdekke og referansedekke, tas denne parsellen ut av sammenligningsgrunnlaget.

Figur 11. Steinslipp på skulder. Fv. 310, hp01, F1, m1400_Befaring 2.7.13.

En av forsøksstrekningene (LTA 3-1) er tatt ut av oppfølgingen pga. kommende reparasjonsarbeid på strekningen. Foreløpig forklaring på den dårlige dekkekvaliteten er utilstrekkelig komprimering og høyt hulrom.

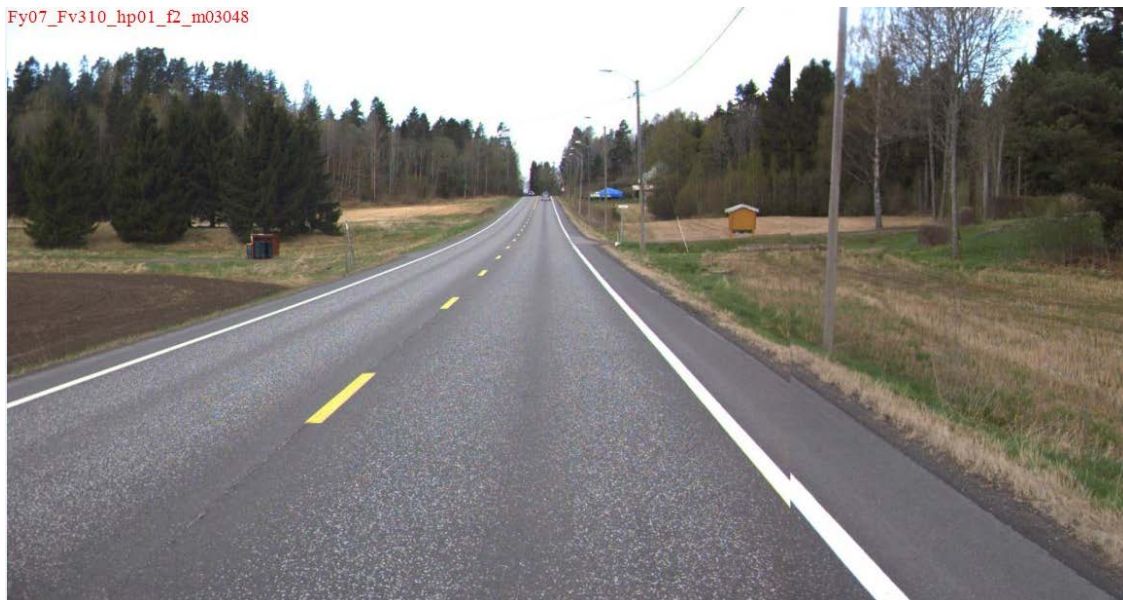
Figur 12 viser målebilfoto fra strekningen tatt i mai 2013. Figur 13 viser spor- og jevnhetsmåling fra 2013. Det er tendens til åpen midtskjøt.

Figur 12. Fv. 310, hp01, m 3048_14.5.13. Ab11 Cecabase 160/220 i felt 2

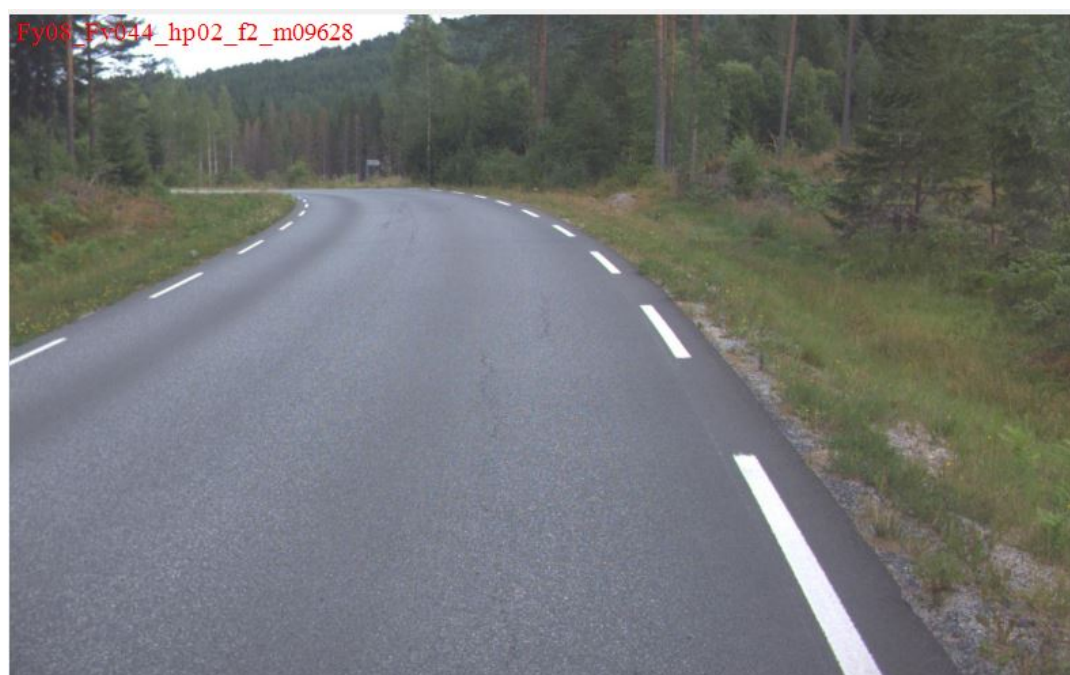
Figur 14 viser målebilfoto fra strekningen tatt august 2013. Figur 15 viser spor og jevnhet målt 2013. Vegen ble omnummerert i 2013, slik at hp.03 i 2012 har blitt hp. 02 i 2013.

Figur 14. Fv. 44, hp02, m 9,628_2013.08. Agb11 LMK skum i felt 2.

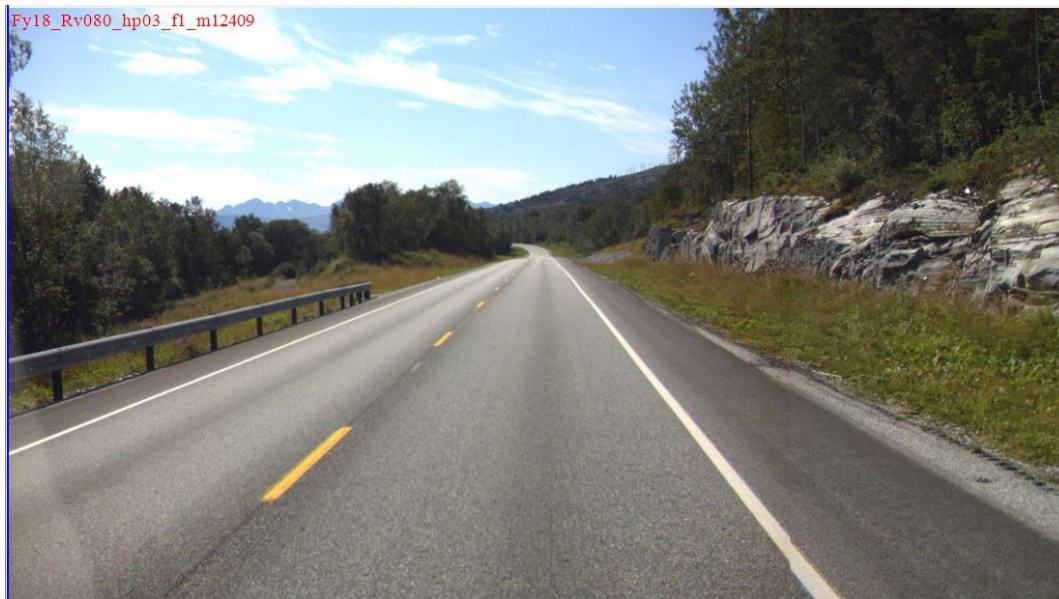
Figur 16. Rv. 80, hp03/km 12,409_25.7.13. Ab16 Cecabase i felt 1.

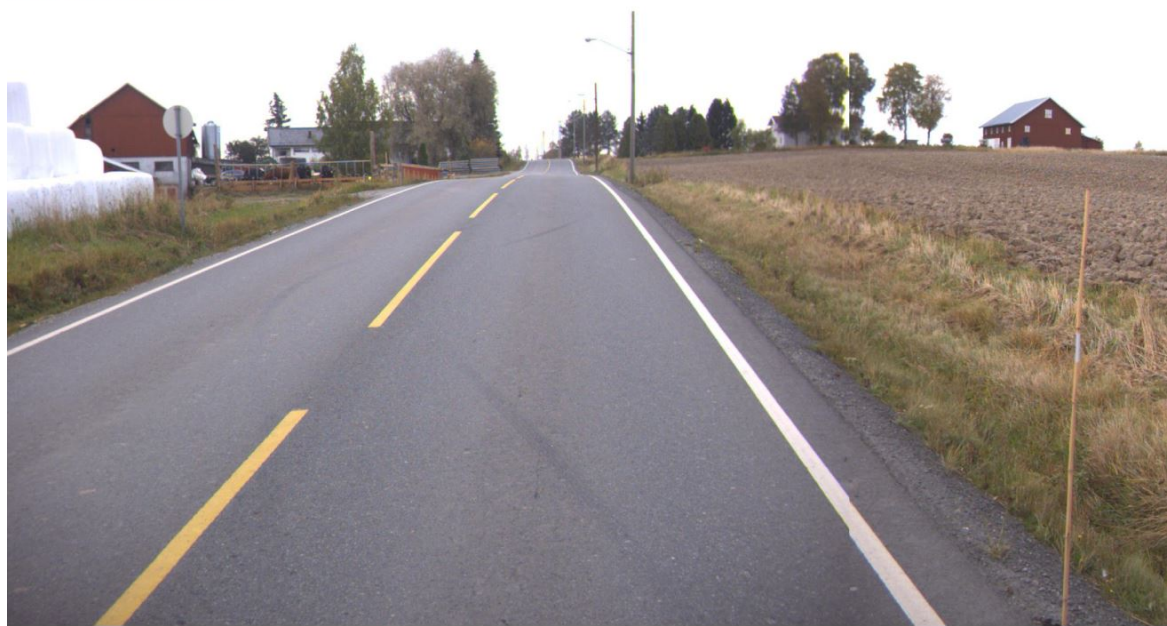
Figur 18. Fv. 115, hp02, m 11540_04.10.13. Ab11 Sasobit i felt 2.

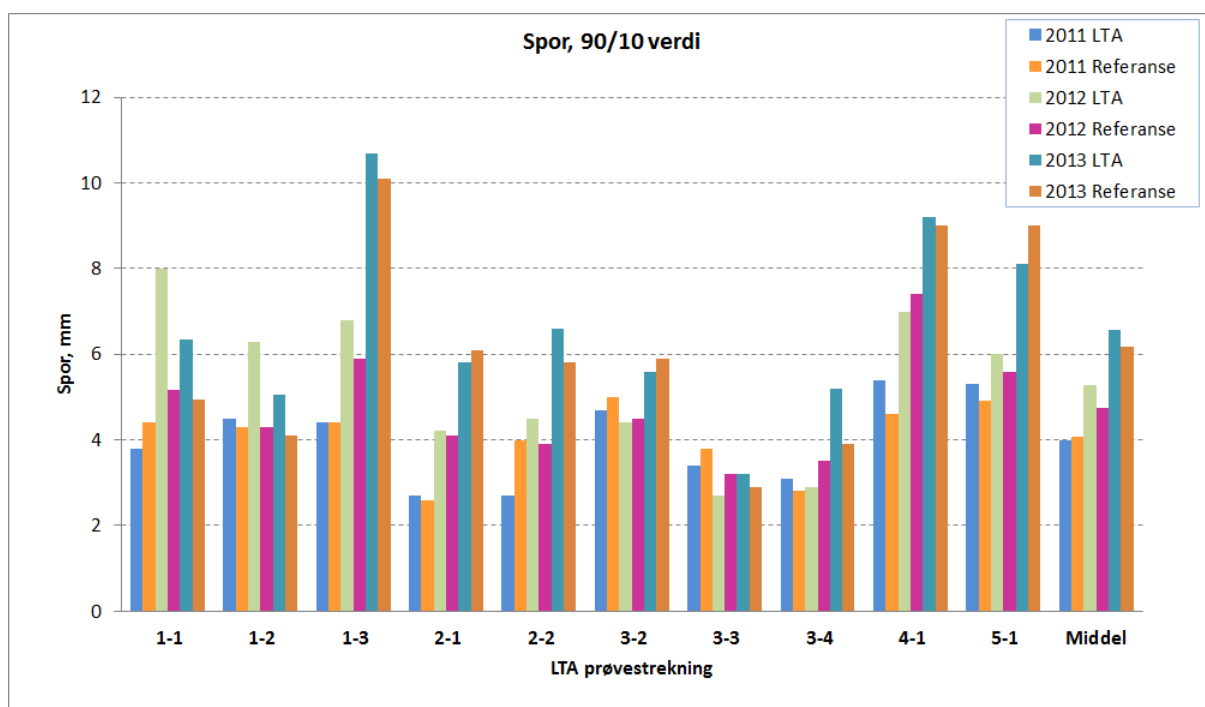
Det er fortsatt noe høyere sporverdi for LTA-dekkene. Forskjellen i sporutvikling 2012-2013 (LTA-Referanse) for alle strekningene er -0,12 mm for 90/10-verdiene og -0,05 mm for gjennomsnittsverdiene.

LTA 1-3 (Agb11 WAM) har størst sporutvikling (gjelder også referansedekket). Dette kan skyldes dårlig vær under dekkelegging og/eller svakt bærelag.

Figur 20. Spormålingsdata, 90/10-verdier

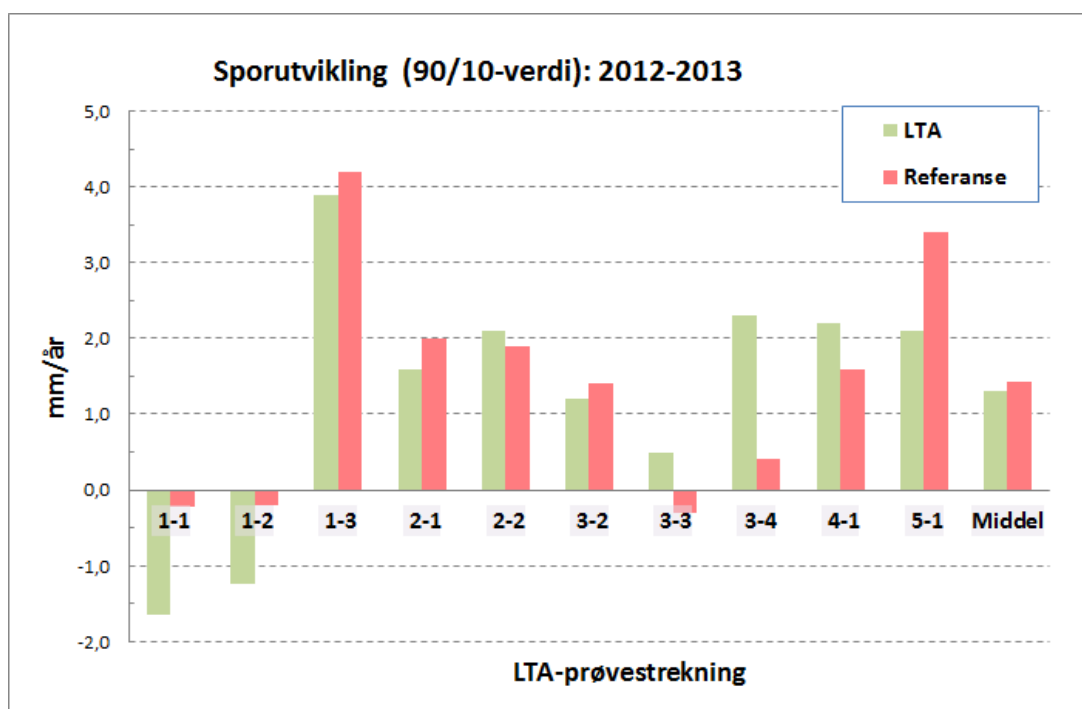
Figur 22. Sporutvikling, 90/10-verdier

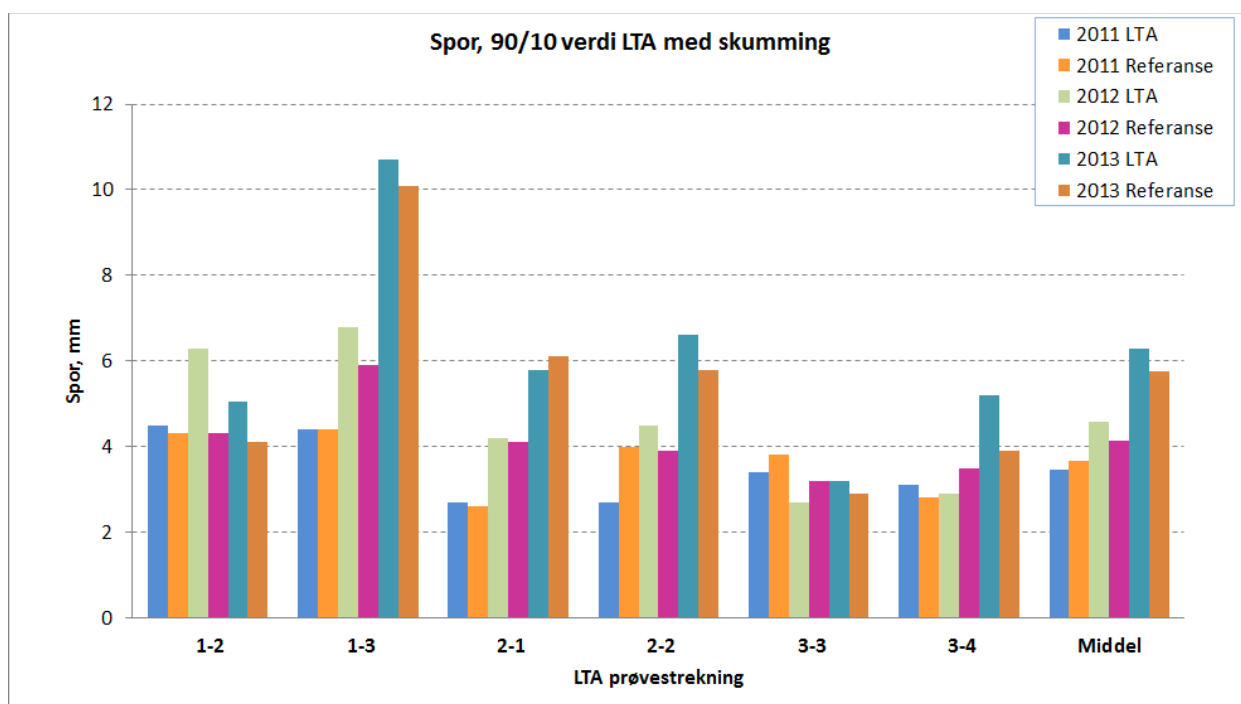
Figur 23 viser spormålingsverdiene for LTA-dekker med skummingsteknikk og tilhørende referansedekker.

Figur 23. Spormålingsdata for LTA-dekker med skummingsteknikk, 90/10-verdier

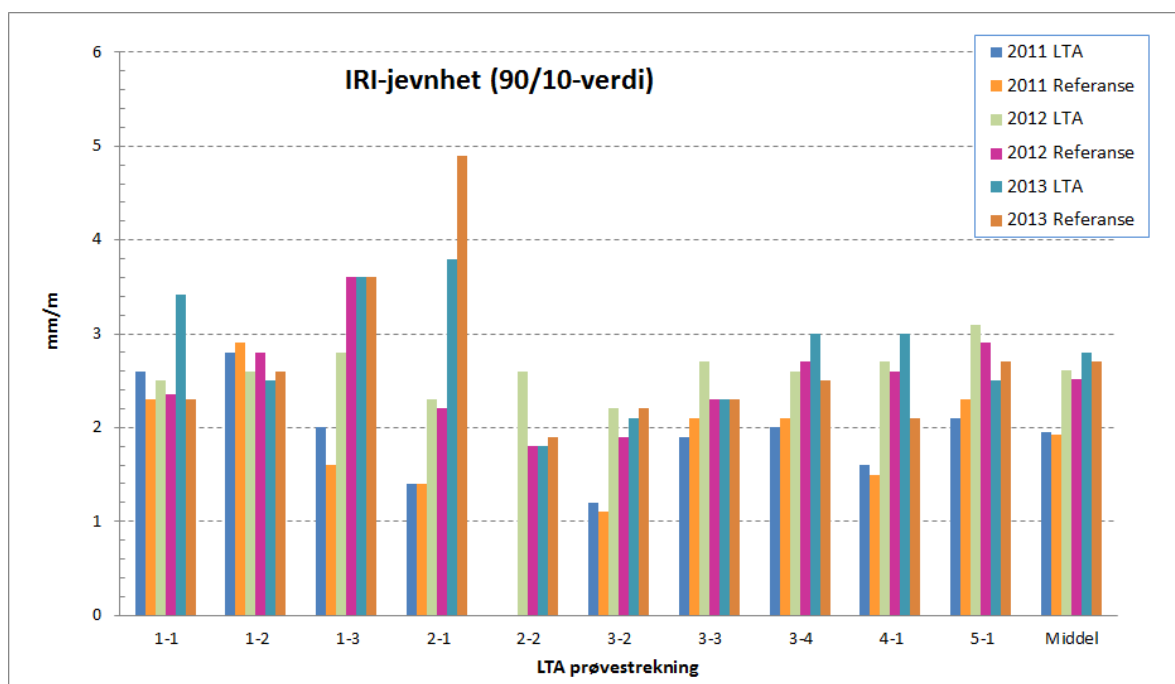
Av forsøksdekkene har LTA 2-1 (Agb11 Green Asphalt og referansedekket) høyest IRI-utvikling fra 2012 til 2013. Verdiene mistenkes å være for høye.

LTA-dekke og referanse har nesten lik IRI-utvikling fra 2012 til 2013. Forskjellen LTA-Referanse er 0,00 mm/m for 90/10-verdiene og 0,06 mm/m for gjennomsnittsverdiene.

Figur 24. Jevnhetsmåling, 90/10-verdier IRI

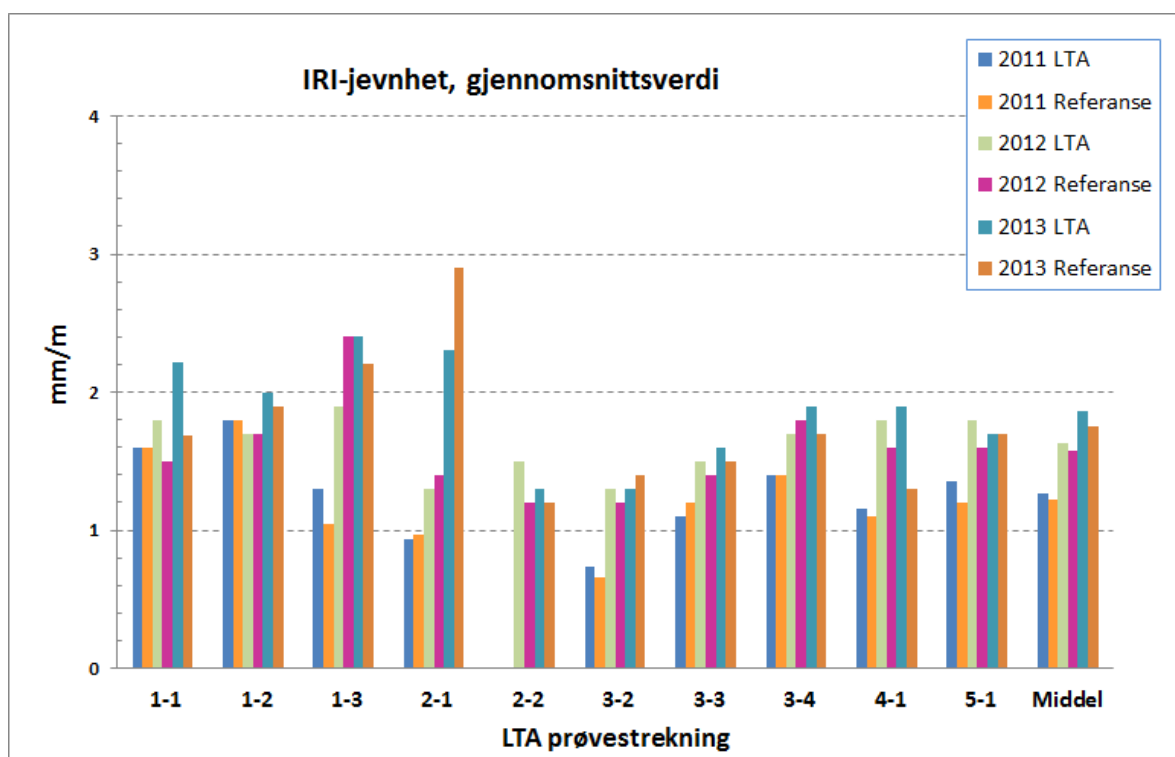
Figur 25. Jevnhetsmåling, gjennomsnittsverdier IRI

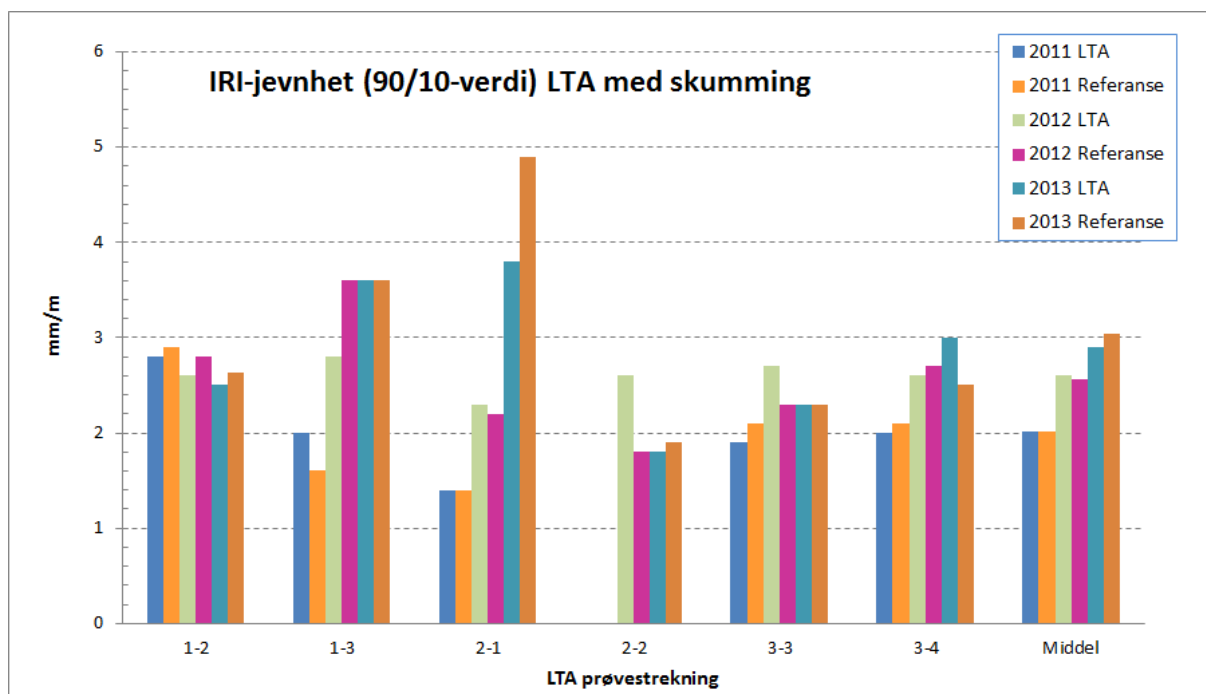
Figur 27 viser grafisk fremstilling av IRI-jevnhet for LTA-dekker med skumming.

Figur 27. Jevnhetsmåling for LTA-dekker med skummingsteknikk, 90/10-verdier
