Temaanalyse av sykkelulykker

71 dødsulykker i vegtrafikken 2005-2012

STATENS VEGVESENS RAPPORTER

Nr. 294

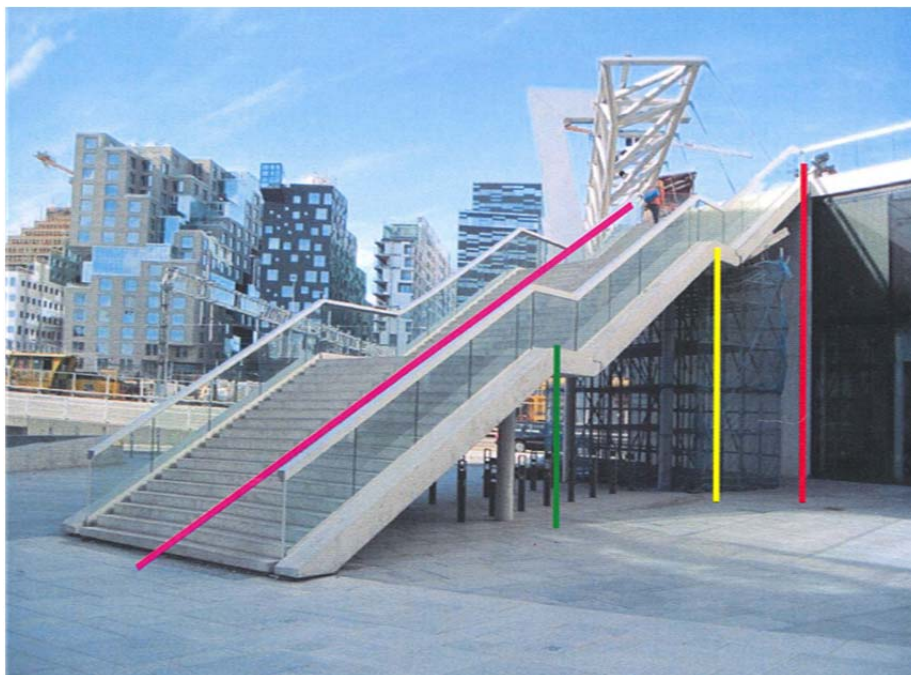
Bildet viser trappen som syklisten syklet ned. Syklisten landet på plassen, like nedenfor trappen. Rosa linje: Trappens totale lengde (23 meter). Rød linje: Trappens totale høyde (8 meter).

Siden syklisten var en aktiv downhillsyklist (terrengsyklist), har det vært diskutert et annet mulig hendelsesforløp, hvor syklisten selv valgte å sykle ned trappen. Det at han var på veg fra jobb, ikke brukte hjelm og at han kom nedover i høy hastighet taler i mot denne teorien. Uansett illustrerer ulykken at denne linjeføringen kan medføre feilvalg som får fatale konsekvenser.

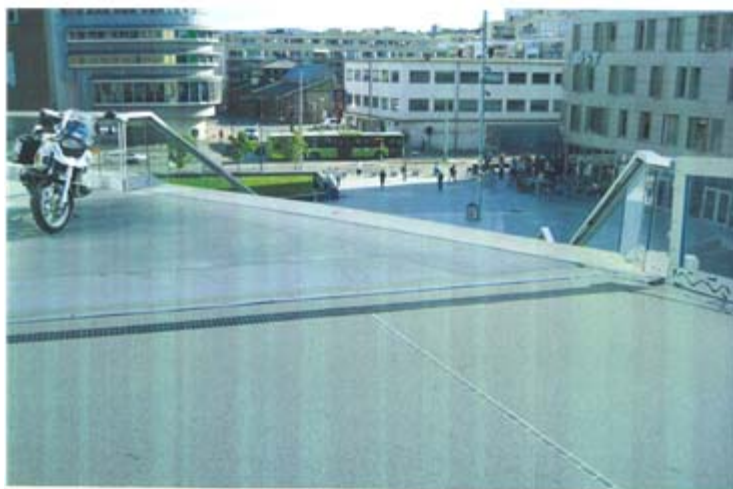
Bildet i midten viser at det ikke er noen former for markering av trappen.

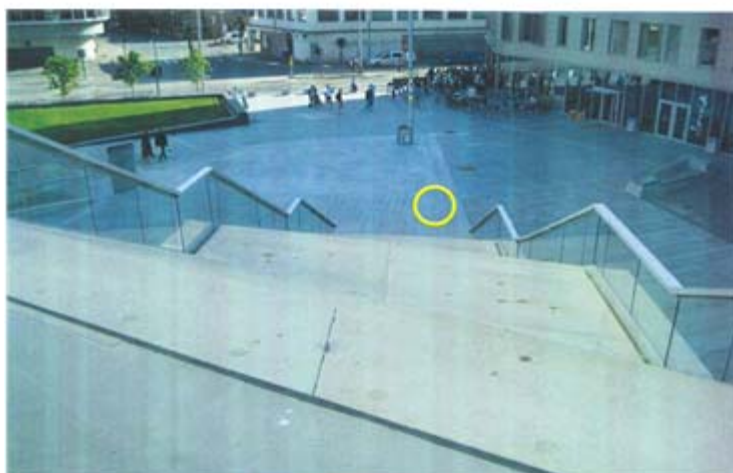
Nederste bilde viser trappen sett ovenfra. Den gule ringen viser hvor syklisten landet.

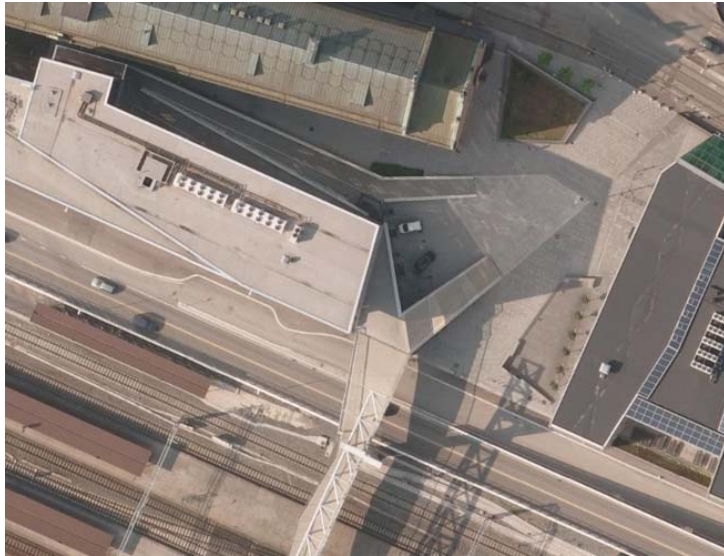
Bilde til høyre viser løsningen sett fra luften. I dette perspektivet blir det tydelig at trapp går ned til høyre og rampe tar av til venstre (under tak).

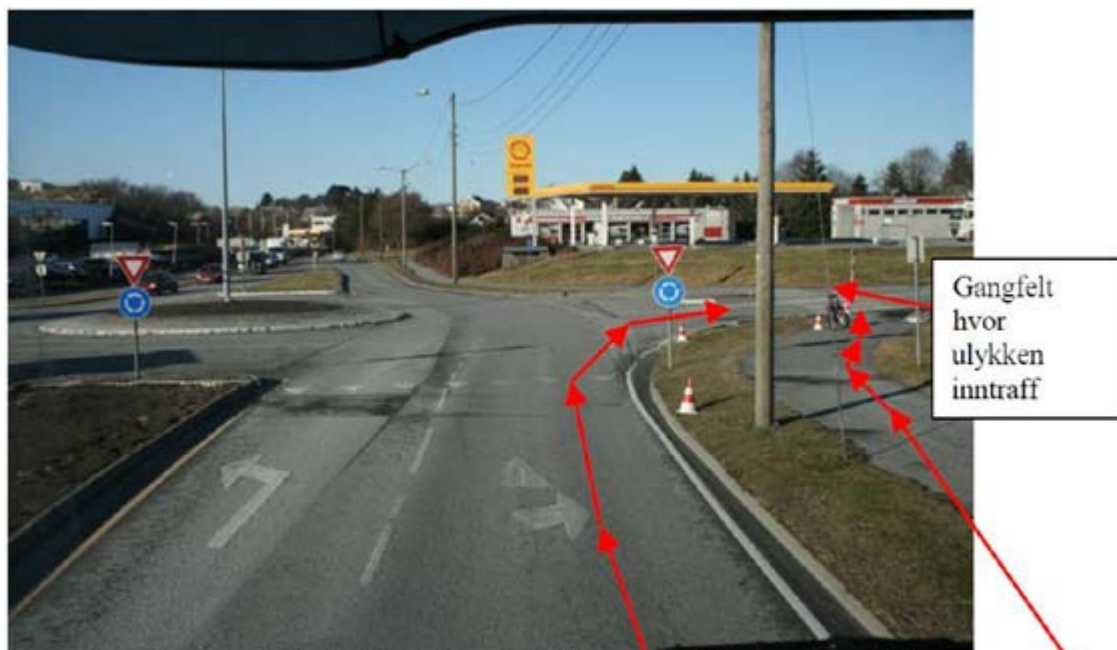
Viser kjørefelt og trafikkforholdene på stedet. (bilde tatt fra forersete i lastebilen)

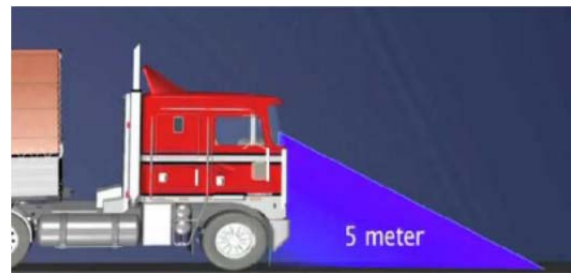
Det ble i etterkant av ulykken gjort en rekonstruksjon med den aktuelle bilen for å avdekke hva sjåføren har hatt mulighet til å se. Som det fremgår av figuren under, har lastebilen store blindsoner som ikke dekkes av speil eller vindusflater. Sjåføren må bevege hodet og kroppen i flere retninger for å få full oversikt over situasjonen.

De blå sonene viser lastebilens blindsoner

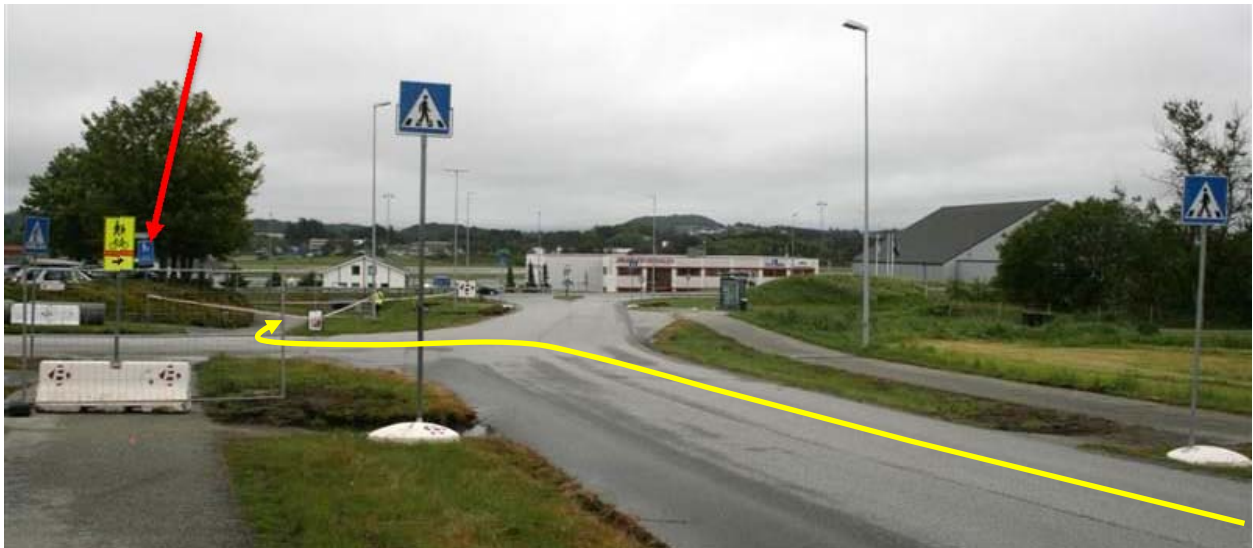
Gul pil viser hvordan syklisten har syklet i vegbanen, svingt til venstre og inn på gang- og sykkelvegen etter krysset. Rød pil viser at skiltet som viser gang- og sykkelveg fortsatt står utildekket.

- Ulykkesanalysen peker på både manglende oppfølging av arbeidsvarslingsplan fra byggeleder og mangelfull kontakt mellom byggeleder og skiltmyndighet. Byggeleders (byggherres) ansvar i forhold til godkjenning og oppfølging av arbeidsvarslingsplanen må klargjøres.

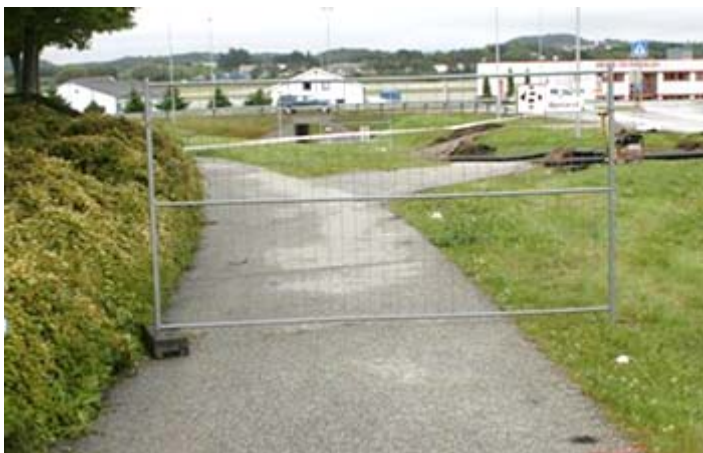
Sperregjerdet sett i syklistens kjøreretning

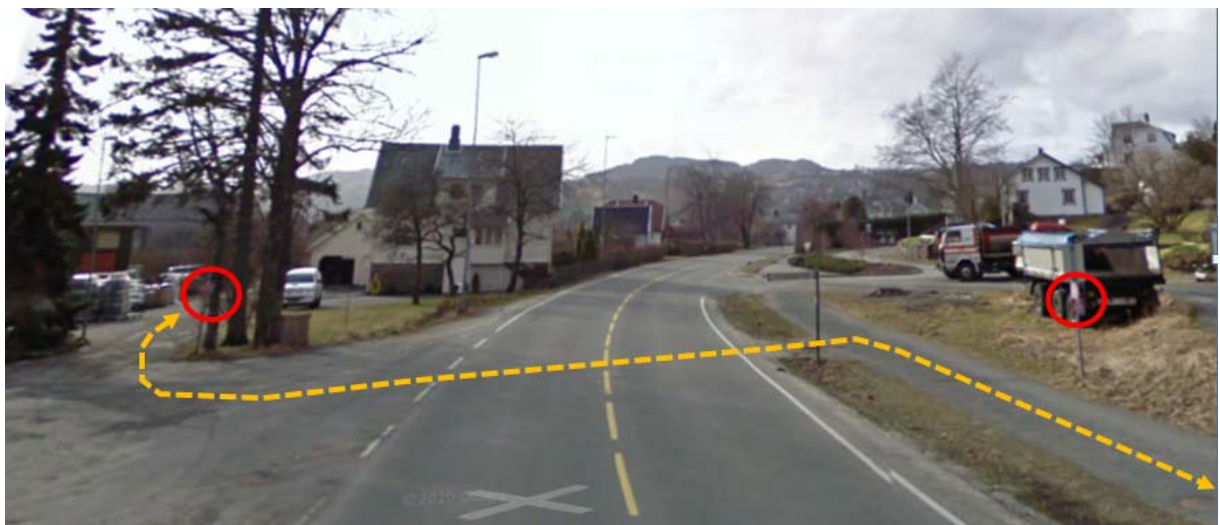
Røde sirkler viser vegvisningsskilt for syklende. Gul stiplet linje viser hvordan det trolig er ment at man skal krysse.

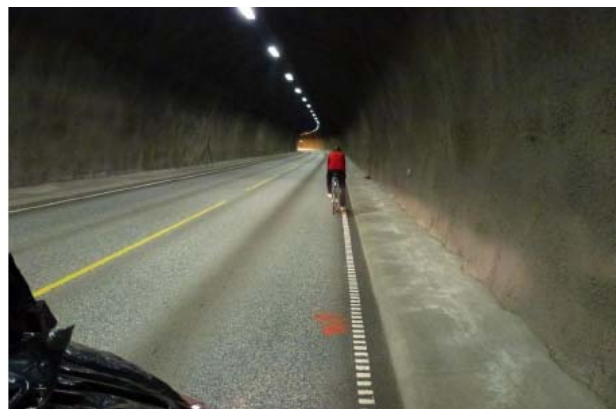
Et stykke bak syklisten kommer en ung mann kjørende i en varebil. Han er ute på et lengre transportoppdrag og ligger i en rekke av flere biler i ca. 70-80 km/t. Inne i tunnelen hører han plutselig et kraftig smell og observerer at høyre speil er slått av. Han ser ikke noe bak seg og tenker at han har kjørt på et skilt eller tilsvarende. I realiteten har speilen truffet syklisten, som omkommer på stedet av skadene han blir påført. Bildet til høyre er en rekonstruksjon og viser situasjonen ca. 1 sekund før ulykken inntreffer.

- Manglende tilbud til syklende. Selv om tunnelen er åpen for gående og syklende, er det ikke lagt til rette for slik trafikk. Nødfortau (betongkant med vis) gjør skulderen uegnet for sykling.
- Mange tunneller er forbudt for gående også syklende. Bilister forventer i liten grad å møte syklist inne i tunnel.
- Sykkel mangler lovpålagt utrustning som lys og refleks. Om sykkelen normalt brukes som treningssyssel i dagslys, kan det være lett å «glemme» behovet for lys i tunnel.
- Sidespeil er konstruert for å gi etter ved svak belastning (25 kg). I dette tilfellet var speilet delvis rustet fast og det kan ha stor betydning for skadeomfanget.

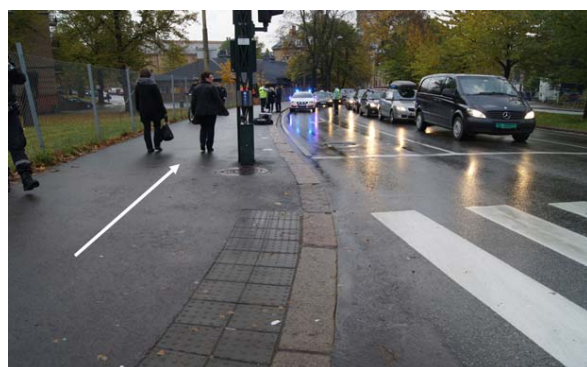
Fortauet. Hvit pil viser mannlige syklistens retning.

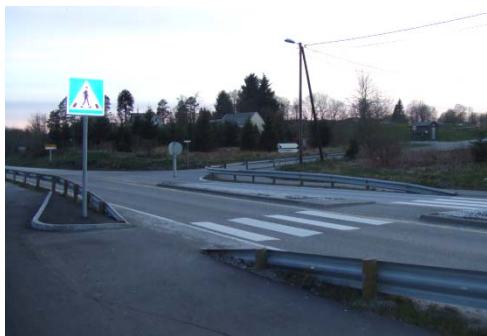
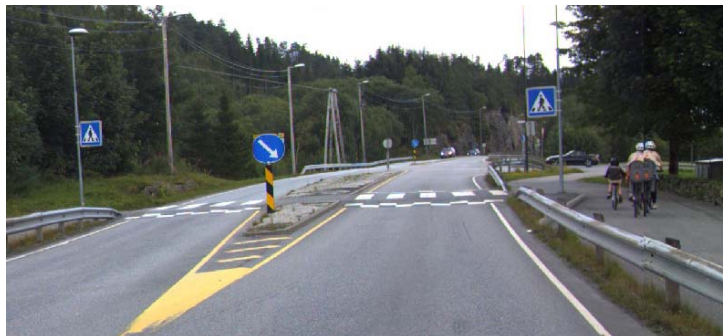
Etter ulykken er det tilrettelagte kryssingspunktet gjort om til gangfelt (bilde t.v.) og senere sikret med hump og intensivbelysning (t.h.). Fartsgrense er 50 km/t.

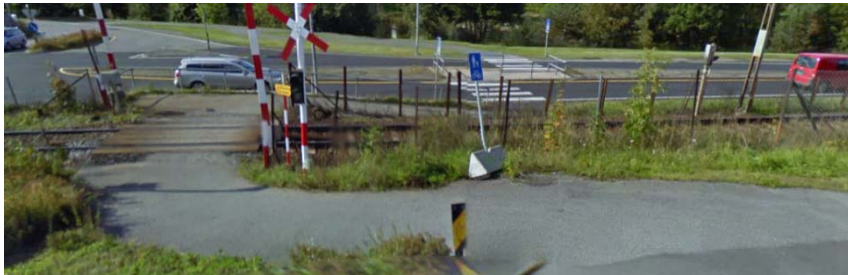
Ulykkesstedet sett fra syklistens perspektiv (bildet er ikke fra ulykkesdagen)

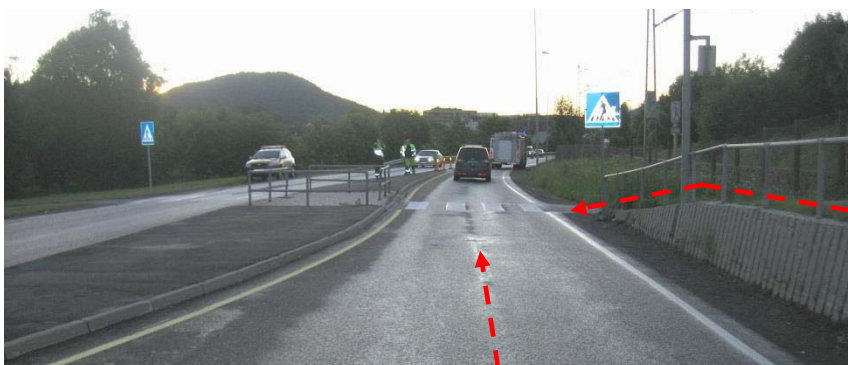
Ulykkesstedet i bilførerens kjøreretning. Syklisten kom fra høyre side.

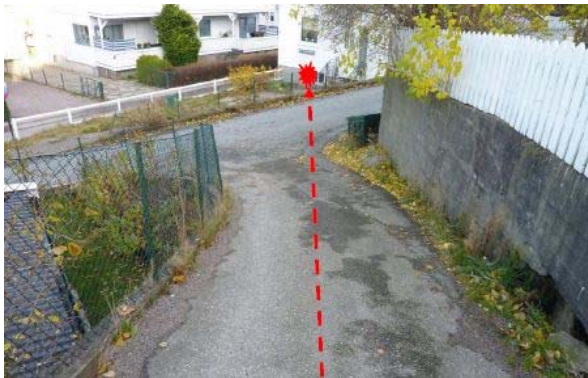
Bratt bakke inn mot t-kryss som ender i hhv. stup og trær.

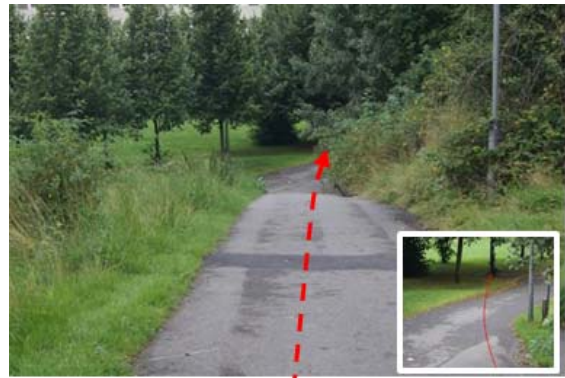
Bratt bakke ned mot kryss mellom gs-veger. Det hadde vært flere uhell hvor barn kjørte på trærne.

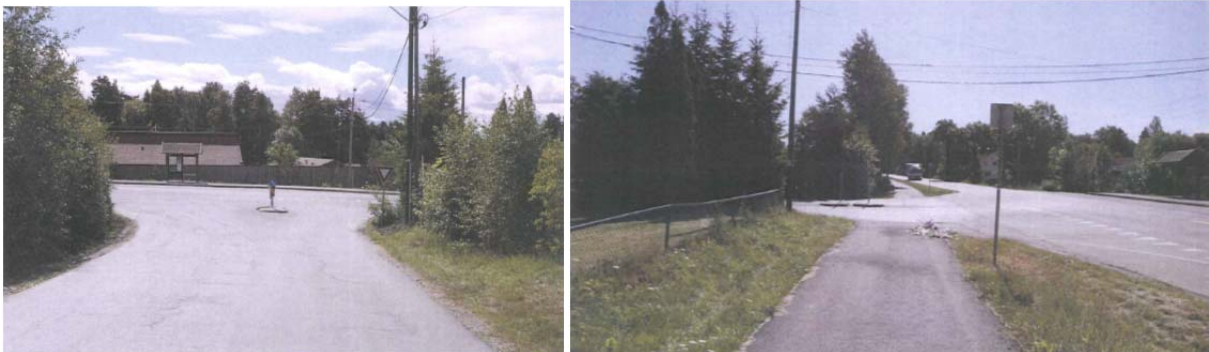
Bildet til venstre viser varebilførerens kjøreretning, bildet til høyre viser syklistens kjøreretning.

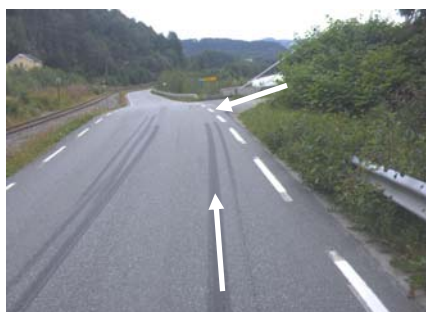
Bildet til venstre viser et lite synlig kryss på høyhastighetsveg (80 km/t). Syklisten overholdt ikke vikeplikt fra sidevegen og ble påkjørt. Krysset var ikke lesbart før 50 m før krysset. Vanskelige siktforhold i syklistens kjøreretning gjør det vanskelig å vurdere om det er klart. Dårlig sikt i bilens kjøreretning gjør det vanskelig å stoppe for de som ikke overholder vikeplikten.

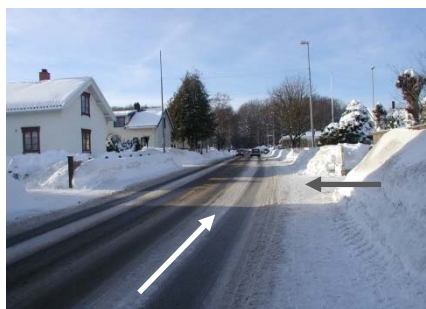
Bildet til venstre viser et forkjørsregulert x-kryss. Bildet er tatt på primærvegen, i bilistens kjøreretning. Syklisten som kom fra høyre overholdt ikke vikeplikten og ble påkjørt. Vanskelige siktforhold i syklistens kjøreretning gjør det vanskelig å vurdere om det er klart. Dårlig sikt i bilens kjøreretning gjør det vanskelig å stoppe for de som ikke overholder vikeplikten.

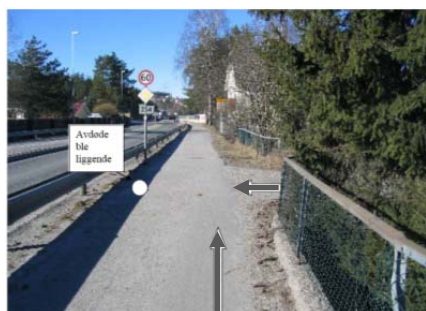
Bildet til venstre viser et kryss der kommunal veg munner ut i gang sykkelveg. Den som kommer langs gang- og sykkelvegen har vikeplikt, siden dette er et kryss og ikke en avkjørsel. Syklisten som kom fra høyre ble påkjørt og drept av syklist som skulle rett frem.

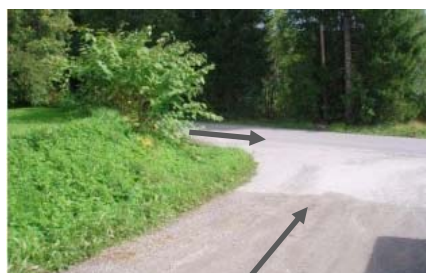
Bildet til venstre viser et ulykkessted hvor syklisten kom fra fotografens stå sted og ble påkjørt av en bil fra venstre. Utfra det man ser er det ikke lett å vurdere om dette er høyre regulert kryss eller en avkjørsel.

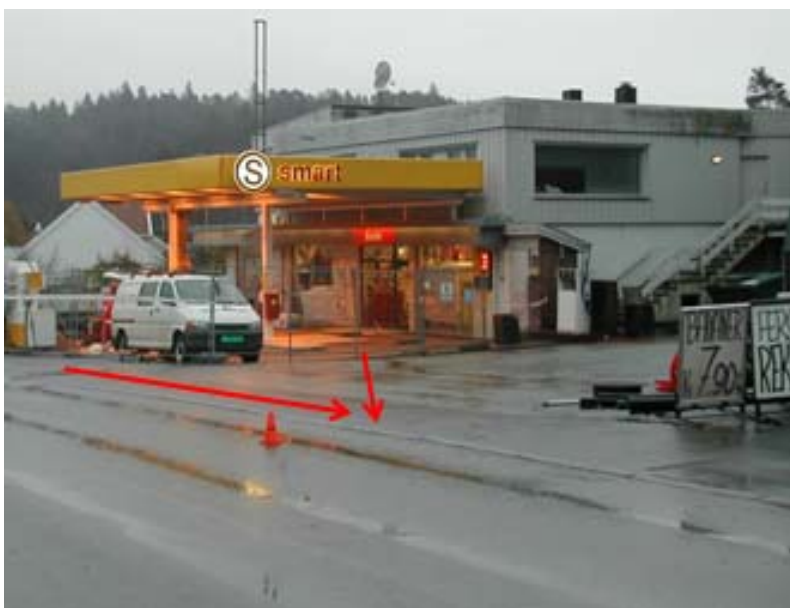
Bensinstasjonen var under ombygging og var derfor et anleggsområde da ulykken skjedde. Pilene antyder syklisten og lastebilens kjøreretninger fram mot kollisjonspunktet.

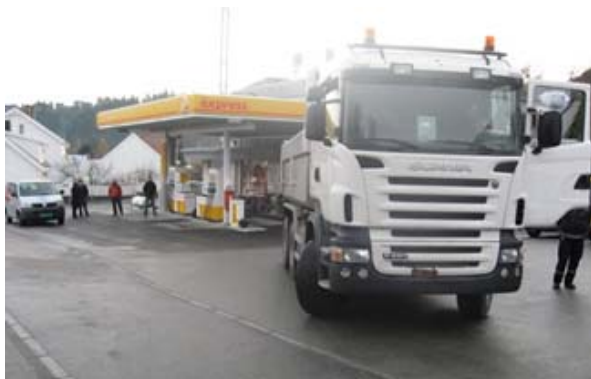
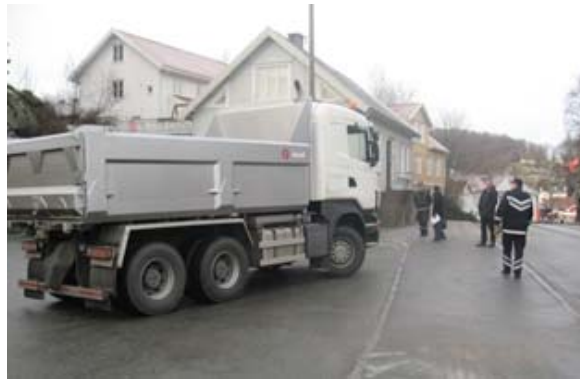
Bildene viser hvordan lastebilen var plassert da den kjørte ut fra bensinstasjonen/anleggsområdet.

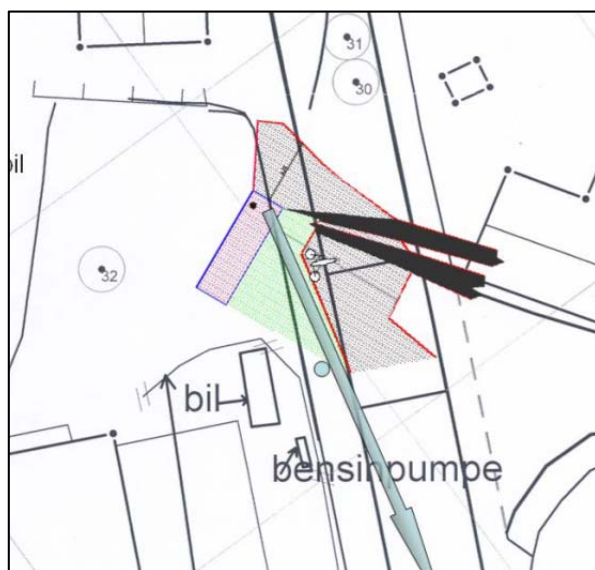
Svarte felt er blindsoner fra lastebilens speil og A-stolpe. Grått felt er soner der føreren kan se noe, avhengig av høyden på objektet og avstanden til kjøretøyet. Grønt felt er området som ses fra bilens speil.

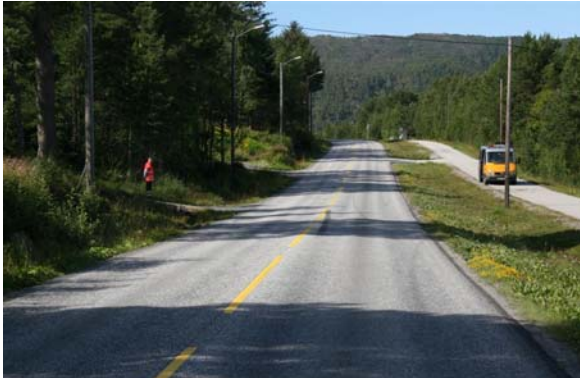
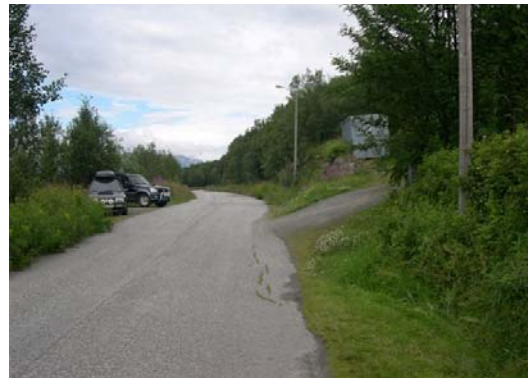
To ulykkessteder med kombinasjon av bratt avkjørsel og dårlig sikt.

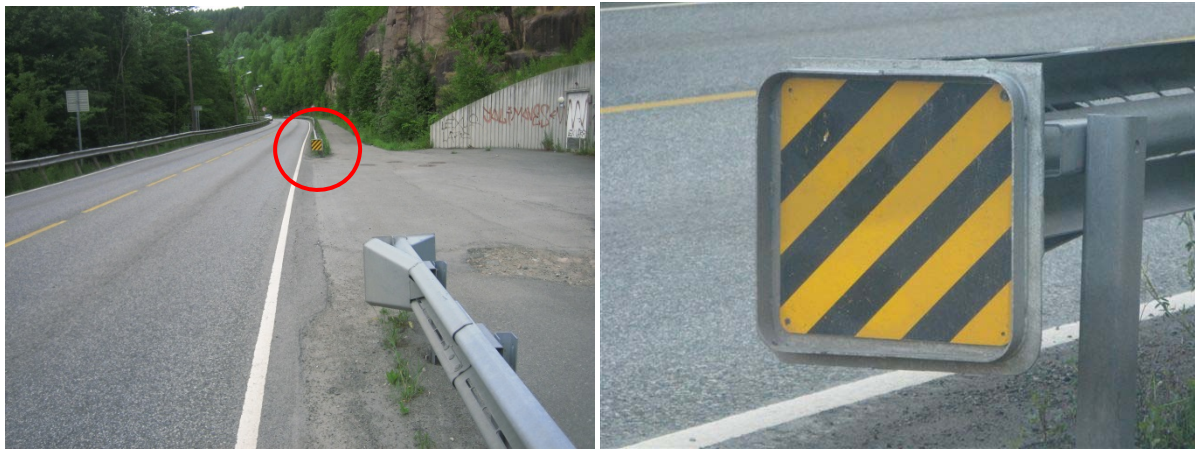
Bildet til venstre er tatt i syklistenes kjøreretning og viser den ABC-terminalen syklisten traff. Bildet til høyre viser at ABC-terminalen har en utstikkende ramme.
