Tungt møter mykt

Ulykker i by med tunge kjøretøy
og myke trafikanter

STATENS VEGVESENS RAPPORTER

Nr. 307

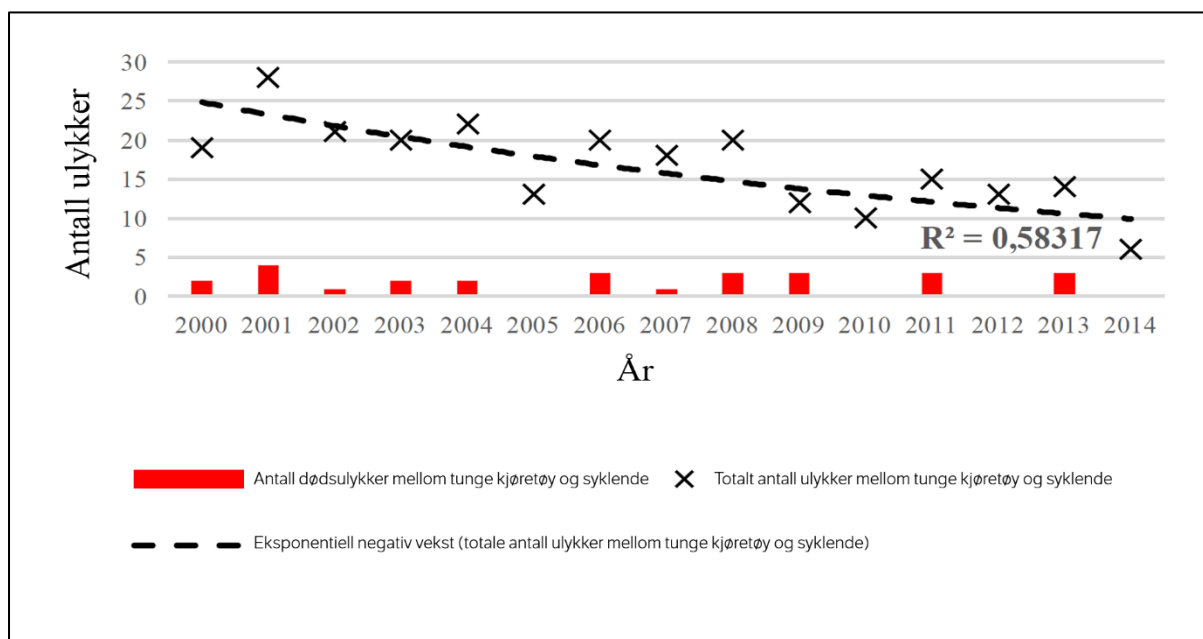
Figur 2.1 Årlige ulykkestall fra alle ulykker mellom tunge kjøretøy og syklende i Norge (2000-2014). Kilde: Oversatt figur fra Pokorny et al. (2017)

En omfattende analyse av totalt 252 ulykker mellom syklende og tunge kjøretøy i perioden 2000-2014 i Norge, avdekket at 10% av denne typen ulykker hadde dødelig utgang (se figur 2.1. og tabell 2.1.). Til sammenligning har kun 1,2% andre typer sykkelulykker hatt fatale utfall. 35% av alle sykkelulykker med dødelig utgang i Norge skjer i møte med tungt kjøretøy. Dette er blant de høyeste i Europa. (Pokorny et al. 2017).

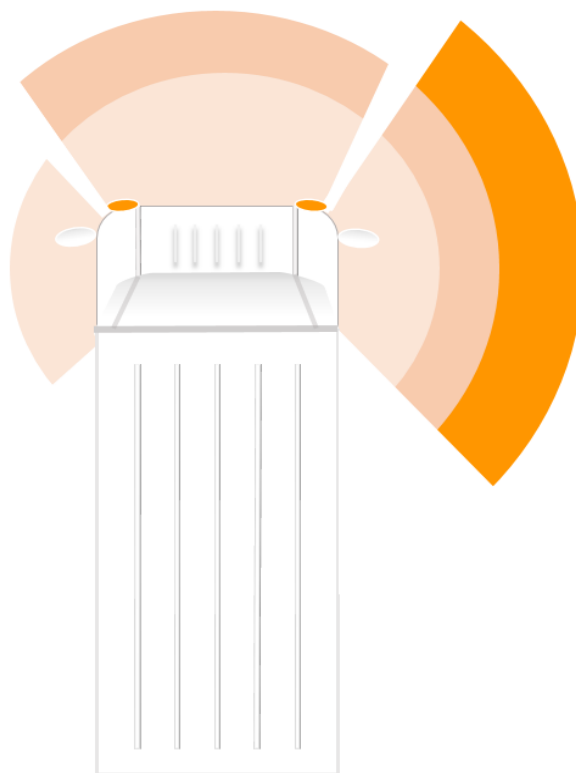
Figur 4.1. Illustrasjon av blindsoner på tunge kjøretøy, basert på tall fra undersøkelse av Summerskill og Marshall (2015). Illustrasjon: Maria Henriksen

- Størrelsen på blindsonen avhenger av størrelsen på bilen, høyden på sjåføren, om det er vinduer bak på sidene, og hvordan speilene er stilt inn.
- Blindsonen vil være på samme sted for sjåføren hele tiden ved kjøring rett fram. Det er derfor farlig å oppholde seg på samme sted i lengre tid ved siden av en bil. Du kan faktisk sykle i blindsonen uten å vite det.
- Svinger bilen til høyre, vil blindsonen bli større, og endre retning. I vidvinkelspeilet vil dessuten avstanden til evt. syklistere se mye lenger ut enn den egentlig er.

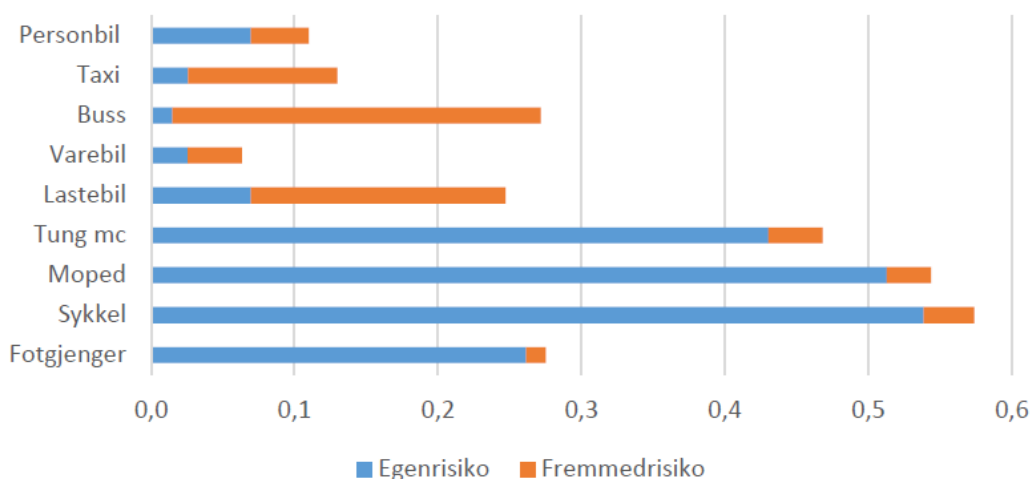
Egenrisiko per mill personkm og fremmedrisiko per mill kjøretøykm, 2013/14

Figur 4.2. Egenrisiko og fremmedrisiko målt som antall drepte eller skadde per millioner personkilometer (egenrisiko) og per millioner kjøretøykilometer (fremmedrisiko). Skadetall fra SSB 2013 og 2014 og eksponeringstall fra RVU 2013/14 og fra TØIs statistikk over transportytelser i Norge. Gjennomsnitt 2013/2014. (Bjørnskau & Ingebrigtsen, 2015, s.35)
