Erfaringsrapport senketunnel.

E18 mellom Festningstunnelen og Ekeberg tunnelen. Entreprise Sjødelen.

STATENS VEGVESENS RAPPORTER

Nr. 336

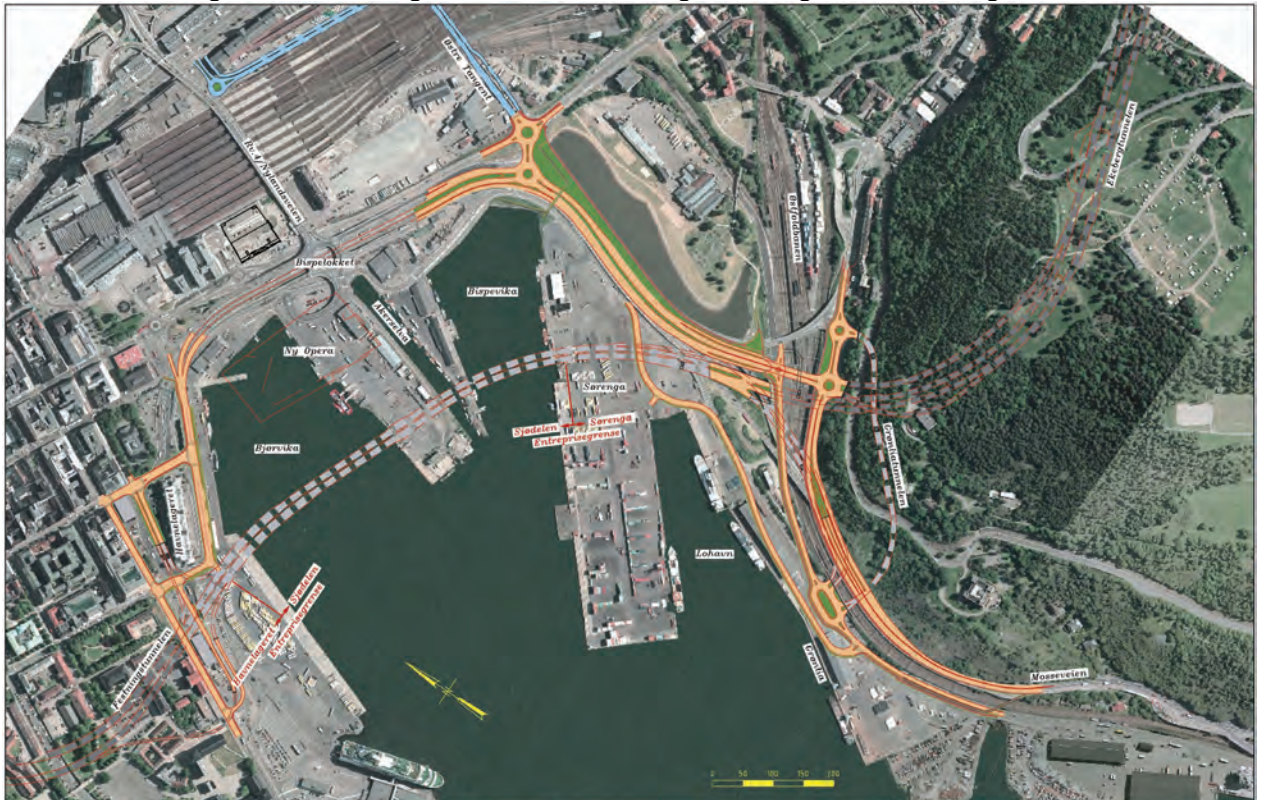
Figur 1.1 Senketunnel mellom Havnelageret og Sørenga. Veisystem bygget i Bjørvika Etappe 1.

Senketunnelen går fra Havnelageret i vest, til Sørenga i øst og er 675 m lang.

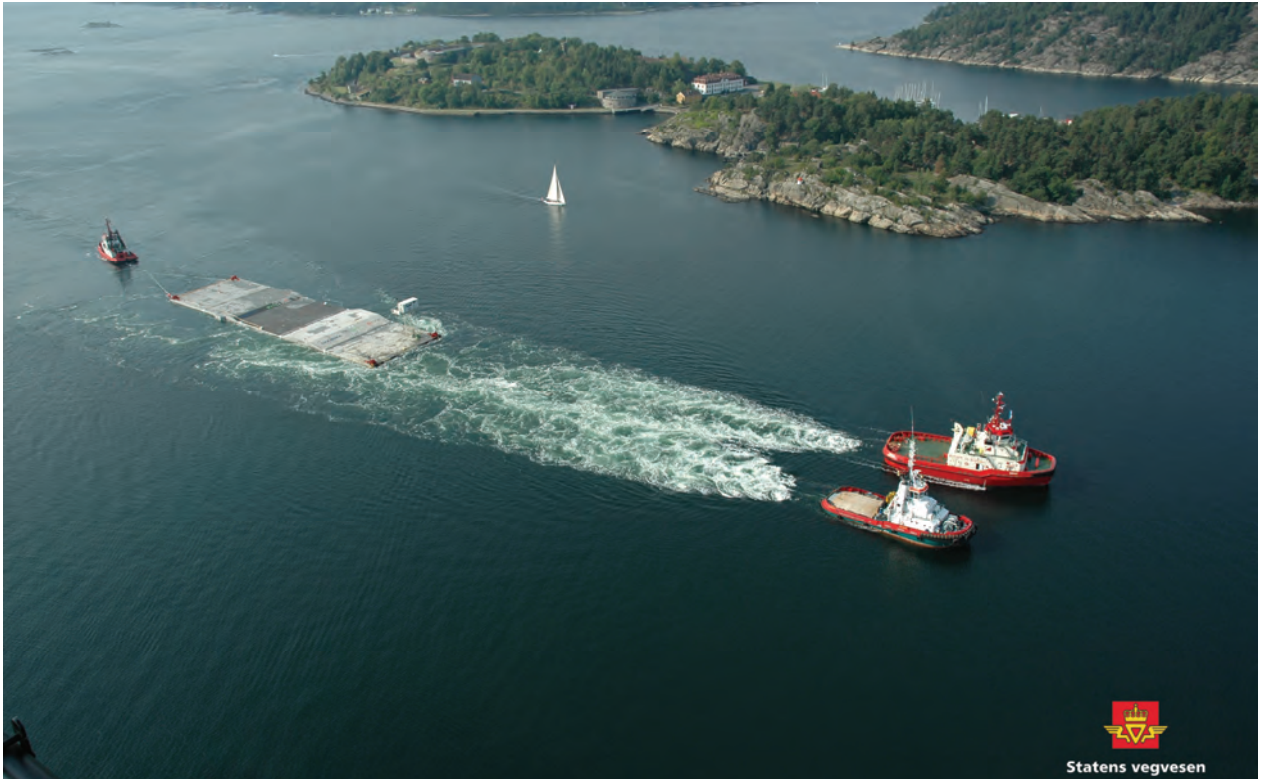
Figur 1.2 Tauing av elementer

Senketunnelen består av 6 element, som igjen er delt opp i 5 segmenter. De 6 senketunnel elementene på 112,5m ble produsert i tørrdokk på Hanøytangen, Askøy utenfor Bergen. Det

ble produsert to og to elementer om gangen. Elementene ble videre tauet sjøveien til Bjørvika og lagt opp mot kai i påvente av at installasjon skulle begynne.

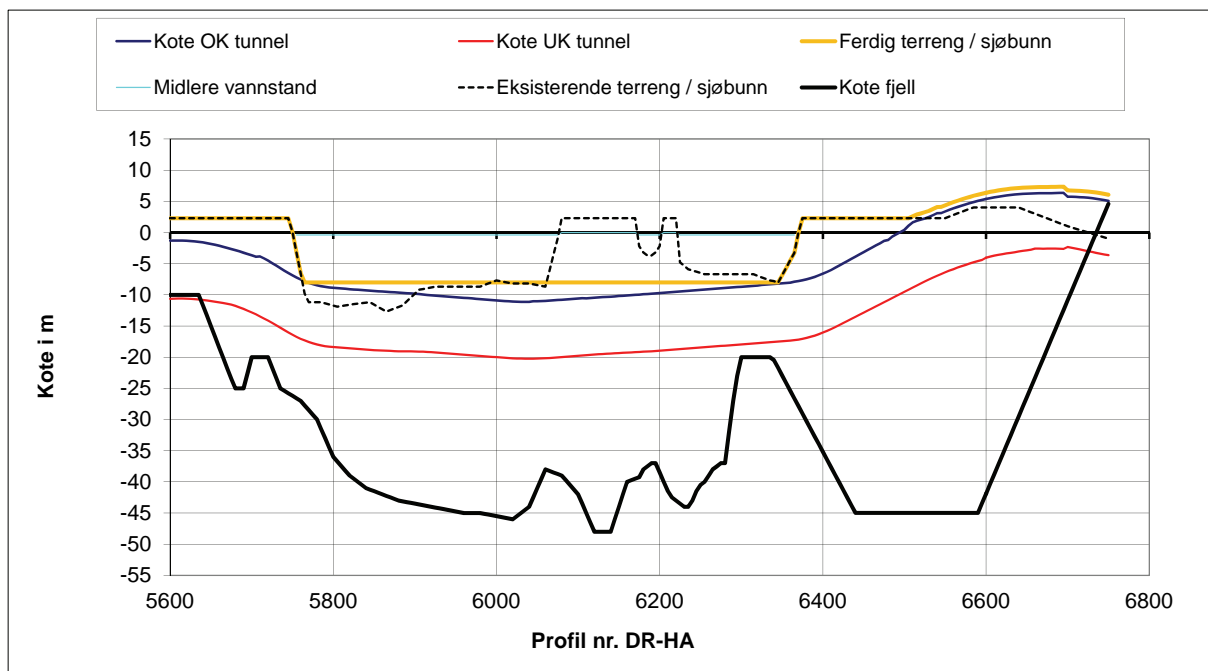
Figur 2.2.2 Lengdeprofil med koteangivelser

Figur 2.2.2 viser nivå sjøbunn, tunnel og nivå tilbakefylling i mer detalj, inkludert tunnelen som er bygget over Sørenga. I Bjørvika lå opprinnelig sjøbunn på ca. kote -8 til -11, og i

Som vist i fig. 2.2.2 varierer nivået til berg langs sjødelen fra ca. kote -20 til på det grunneste til -48 på det dypeste partiet midt under Bjørvika utstikkeren. Det kan nevnes at omkring Pr. 6320 viste det seg at berget lå helt oppunder senketunnelen, og delvis inntil 1 m over bunn av senketunnelen. Her ble det derfor undersprengt og lagt grusfylling før senketunnelen ble satt ned.

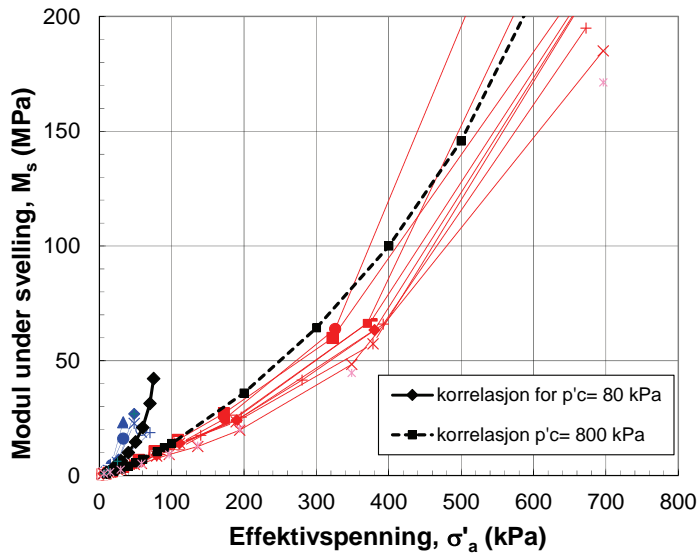
Figur 2.3.3 – Målt og anbefalt svellmodul for prøver forbelastet til respektivt 80 og 800 kPa

Figur 2.3.3 viser svellemodul for prøver forkonsolidert til respektivt 80 og 800 kPa. Anbefalt korrelasjon viser godt tilpass til begge datasett.

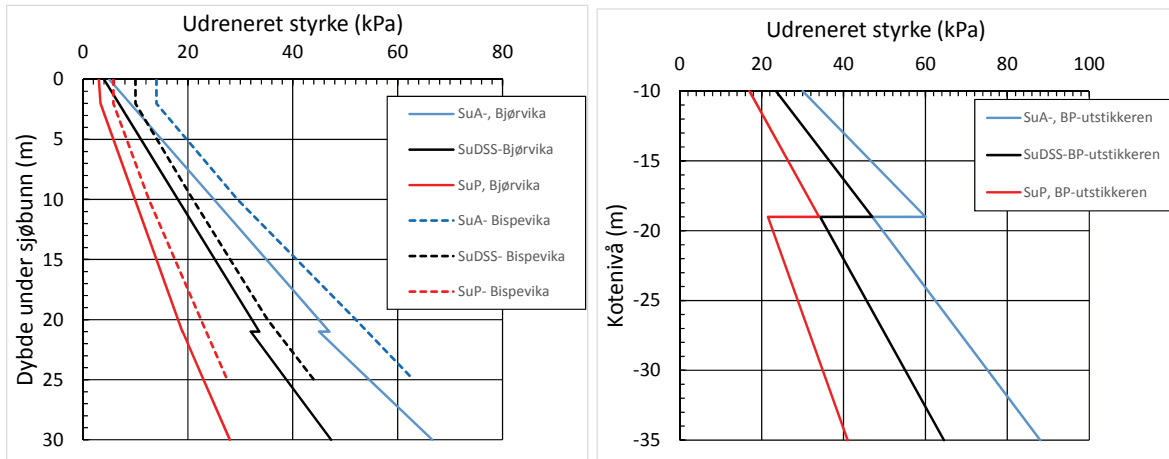
Figur 2.3.5 – Typisk valgt karakteristisk udrenert styrke i Bjørvika, Bispevika og BP-utstikkerne

Bestemmelse av leiras udrenerte skjærstyrke for beregning av stabilitet under uttrauing for tunnelen ble basert dels på utførte aktive og passive treaksialforsøk, direkte skjærforsøk og CPTU-type trykksonderinger, /1.11/. Figur 2.3.5 viser typiske valgte styrker over Bjørvika og Bispveika til venstre og Bjørvika-utstikkeren og Paulsenkaia til høyre. Under Bjørvika-utstikkeren og Paulsenkaia bekreftet laboratorieforsøk og CPTU-sonderinger at leira var tilnærmet normalkonsolidert under dagen fyllingslast.

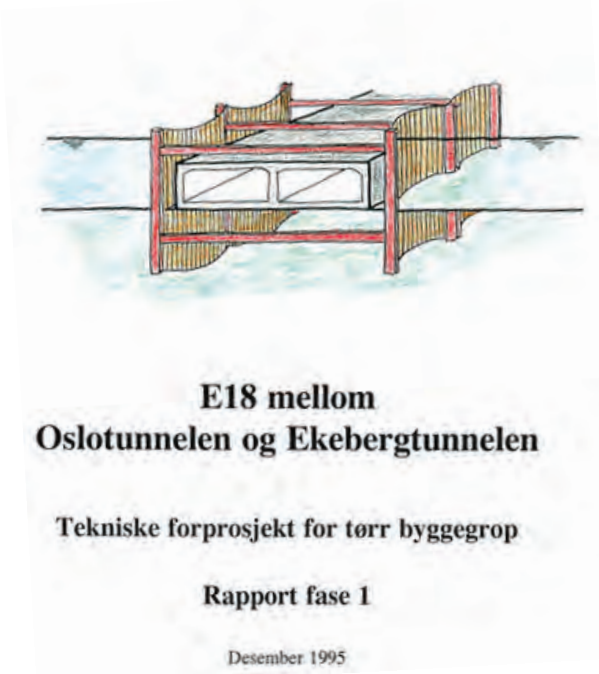
Figur 3.1.1 – Fra tidligere utredninger

Det er gjennomført mange utredninger for kryssinger av Bjørvika. Før NGI/AAJ ble involvert i 1995 var det lagt til grunn et konsept med bygging i tørr byggegrop ved å etablere fyllinger langs hver side av tunnelen med en sentral spuntvegg midt i fyllingene for å tette mot inntrengning av vann. Tunnelen skulle da ligge med underkant i nivå med dagens sjøbunn.

NGI/AAJ foreslo å sløyfe fyllingene og heller gå for et spesielt spuntveggkonsept. Prinsippet for dette var først å presse ned pre-fabrikkerte avstivingsrammer til ca. 10 m under sjøbunn og så ramme en flat cellespunt mellom de pre-installerte avstivningsrammene. I løsningen inngikk også en skipsbarriere på utsiden av tunnelen.

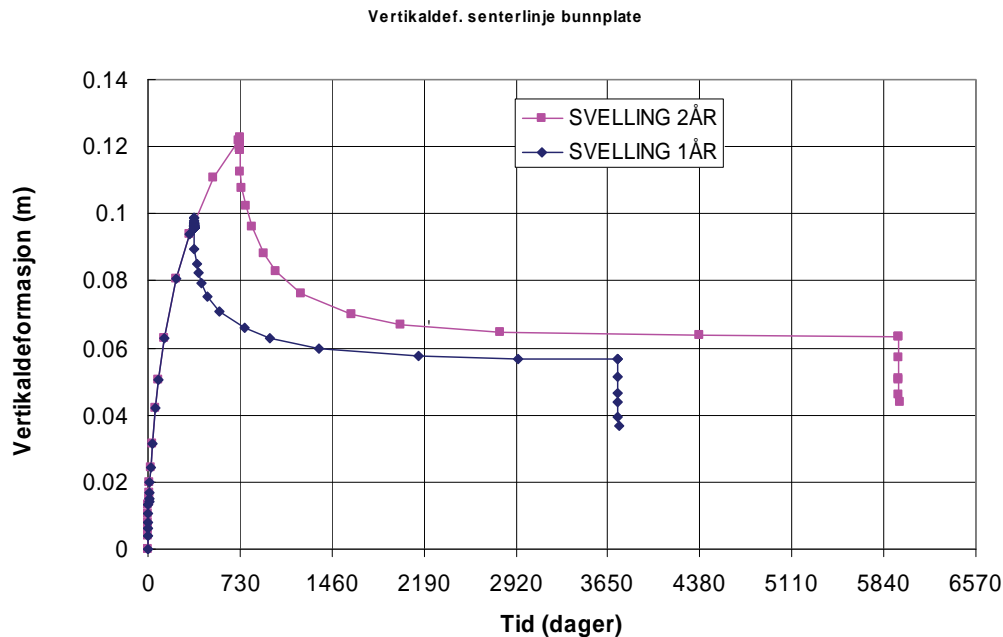
Figur 3.2.1 – Eksempel på beregnet forløp av svelling og setning ved traubunn for snitt gjennom Bjørvika utstikkeren.

Etter uttrauing vil leira under traubunn begynne å svulle. Hvor lang tid leira får stå å svulle før last fra tunnel påføres har betydning for den etterfølgende setningsutviklingen. Figur 3.2.1 viser eksempel på beregnet svelling- og setningsforløp utført med programmet PLAXIS tatt fra ref. /1.18/. Beregningene viser at re-belastning etter 2 år gir ca. 1,5 cm større setning enn om det re-belastes etter ett år. Det er også verd å merke seg at svellefasen ikke er avsluttet selv etter 2 år, men ville pågått i ca. 6-8 år hvis det ikke ble re-belastet med last fra tunnel og tilbakefylling.

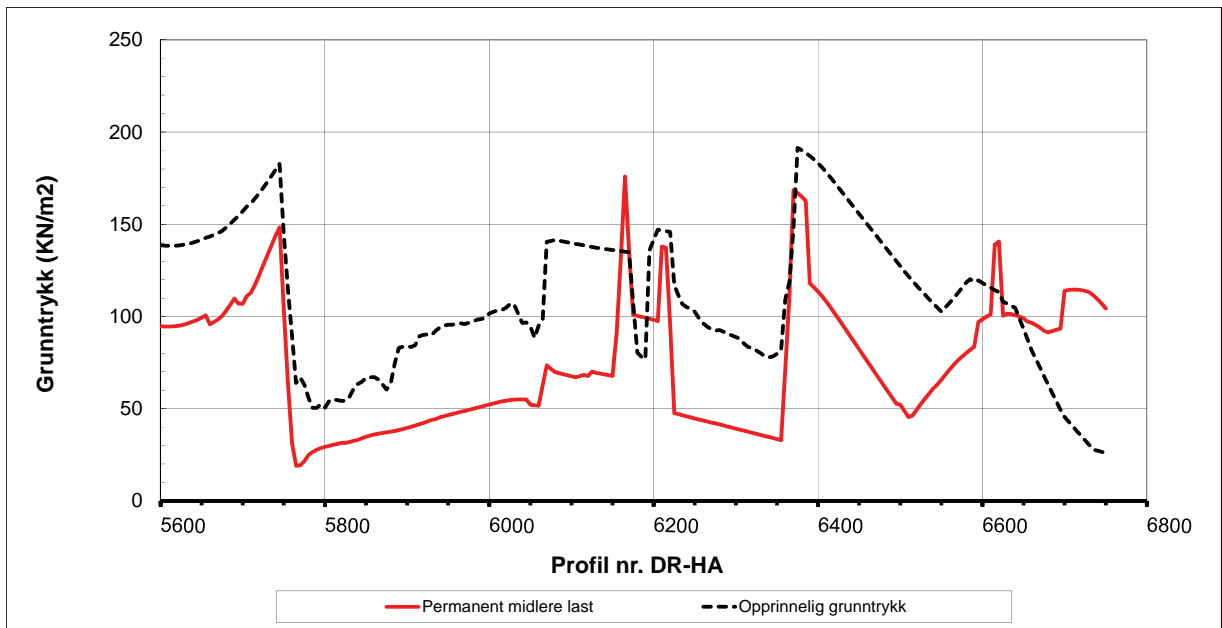
Figur 3.2.2 – Variasjon i grunntrykk ved nivå u.k. tunnel før og etter bygging av tunnelen.

Tilsvarende konsolideringsberegninger ble utført for et snitt ved Pr. 6310 inne på Sørøenga. For andre representative snitt ble beregningene utført manuelt. Beregningene for ulike snitt tar hensyn til variasjon i grunntrykk før og etter bygging av tunnelen, fig. 3.2.2.

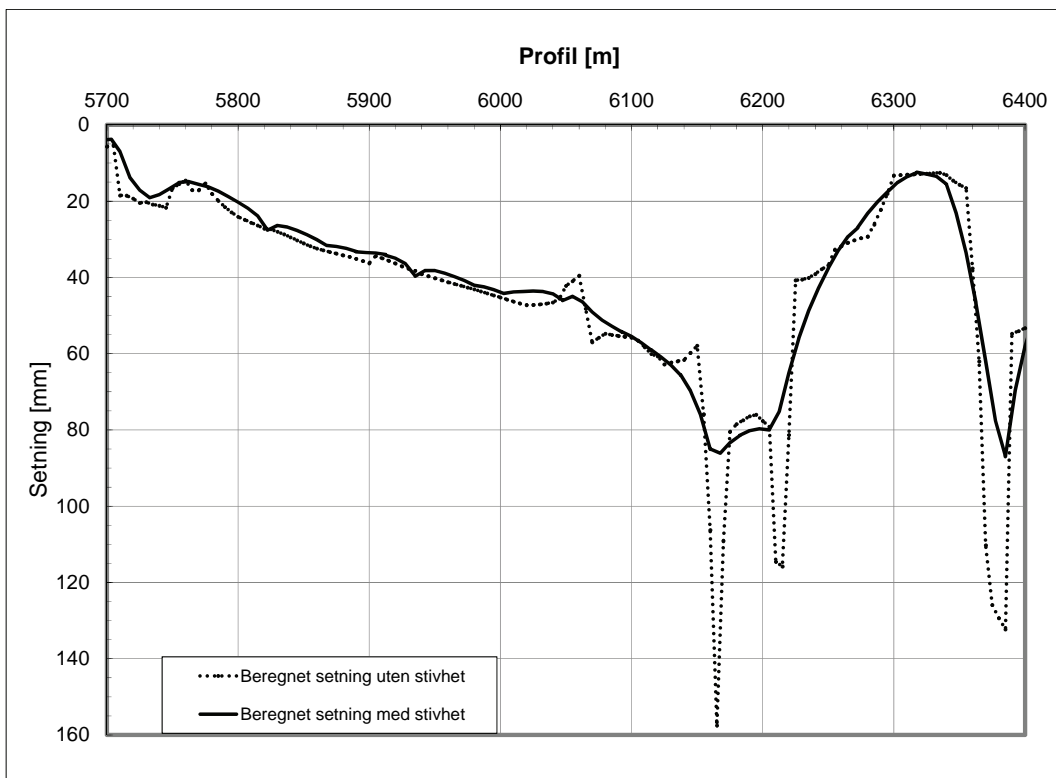
Figur 3.2.3- Beregnet setning langs tunnelen med og uten hensyntagen til tunnelens stivhet (kun setning i leira som følge av konsolidering)

Figur 3.2.3 og 3.2.4 viser beregnet variasjon av beregnet setning i leira langs tunnelen basert på dette grunnlaget. Beregningene viser at tunnelen har stor utjevneende effekt på variasjon av setninger, og spesielt gjennom Akerselva og BP-utstikkerne.

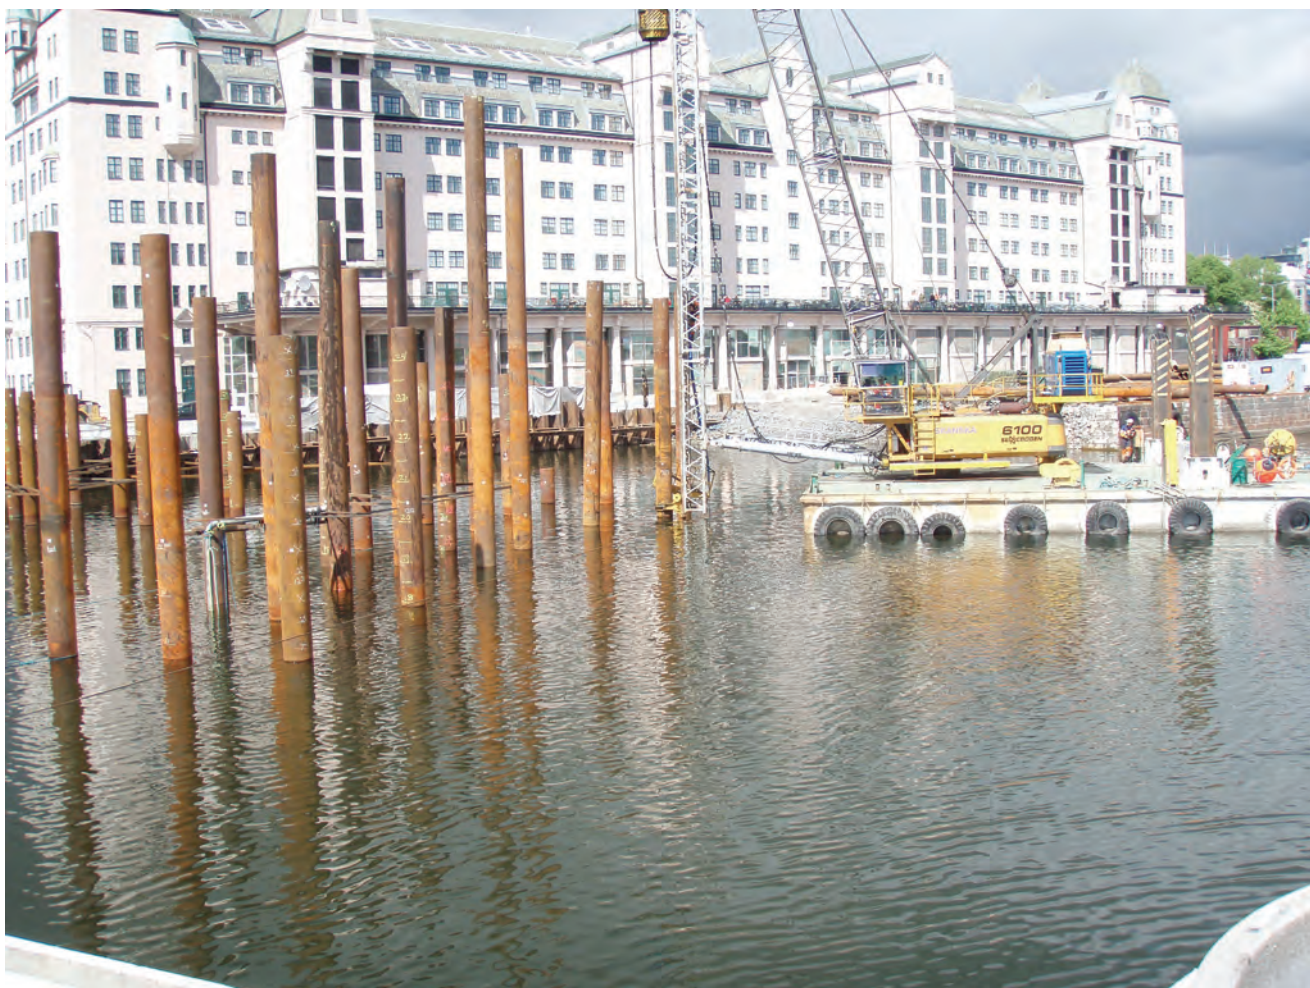
Figure 3.2.8 Fra arbeid med peler for grunnforsterkning

Løsningen som ble etablert var en "grunnforsterking" med stårørspeler med pelehatter på toppen, jfr. fig. 3.2.5-8. Grus ble lagt mellom og over disse pelehattene. Dette ga da en mer forutsigbar stivhet og situasjon for fundamentering av det 1. elementet. Beregninger presentert i Vedlegg F til notat 2-G-103, /1.18/, viste en at tunnelen ville sette seg ca. 2 cm i dette området med grunnforstrekning.

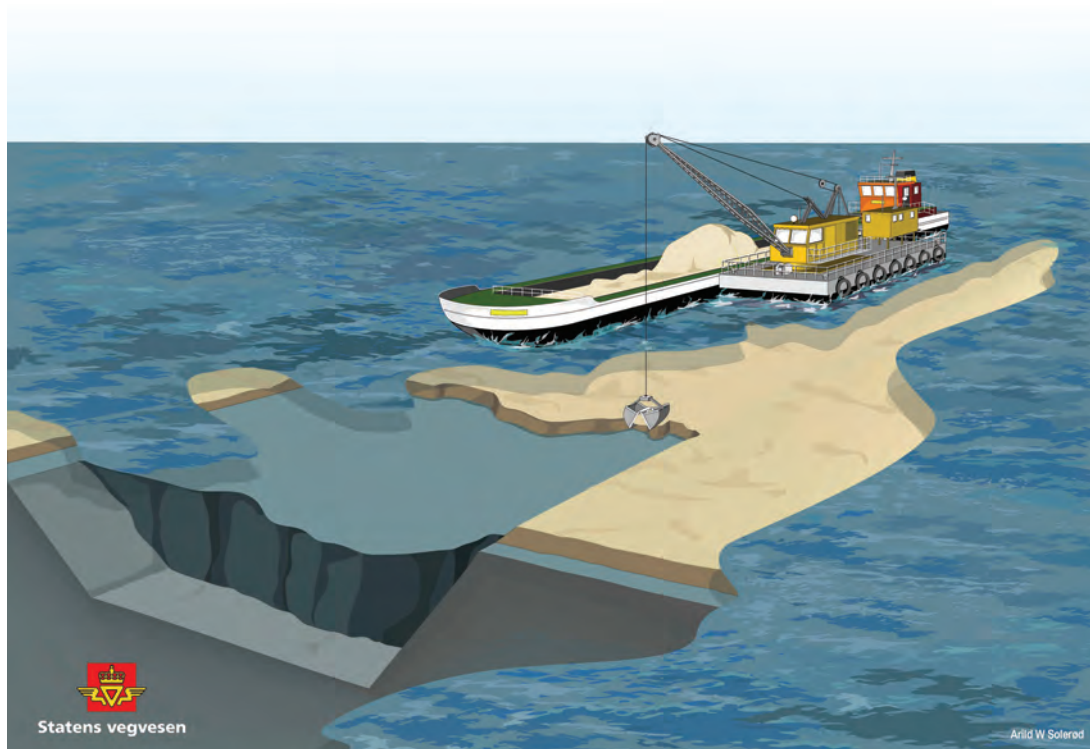
Figur 4.2.2 Prinsipp hvor lag med forurensede masser fjernes før mudring av rene leirmasser.

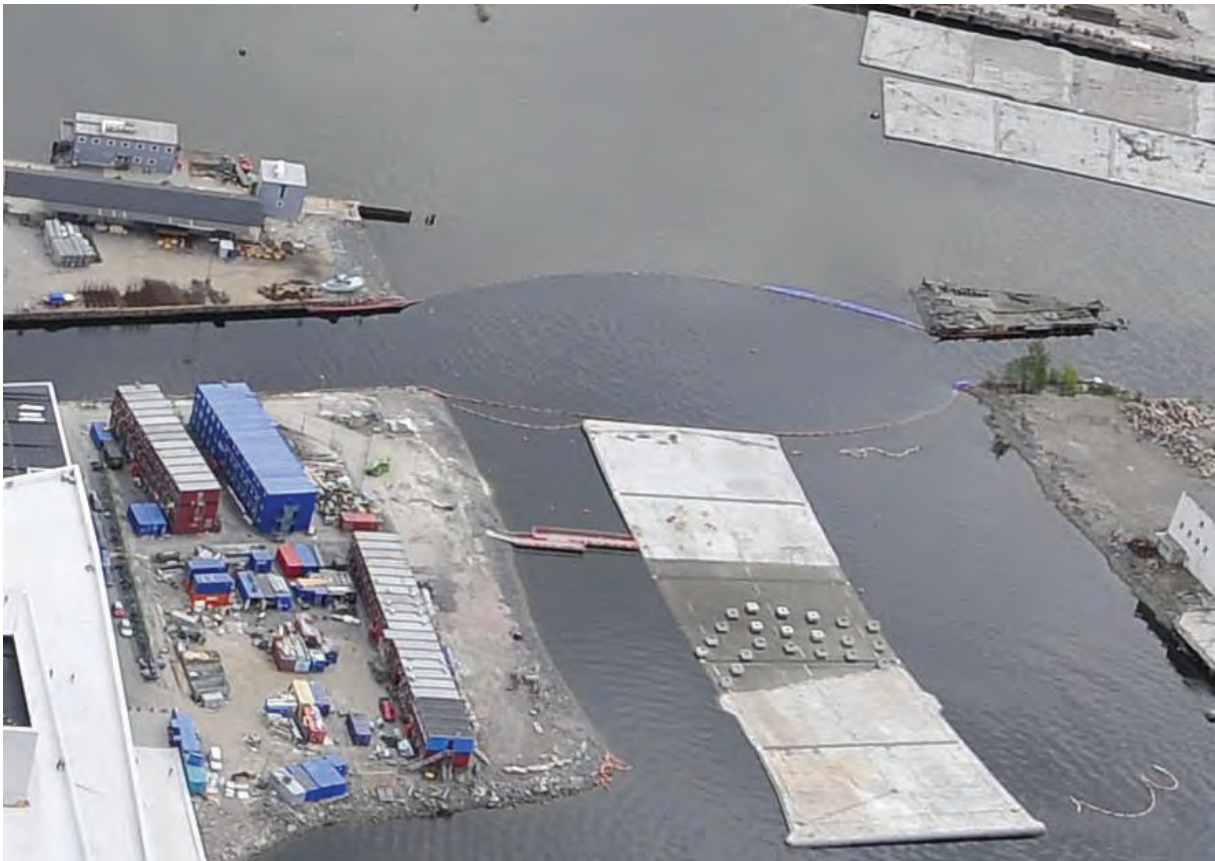
Figur 4.7.1 Vandringskorridor for fisk

I perioder pågikk graving av masser i elveløpet for Akerselva. Det var derfor svært vanskelig å opprettholde en fiskevandringskorridor for fisk. Som en kompensasjon ble det gjennomført «lokkeflommer» i Akerselva:

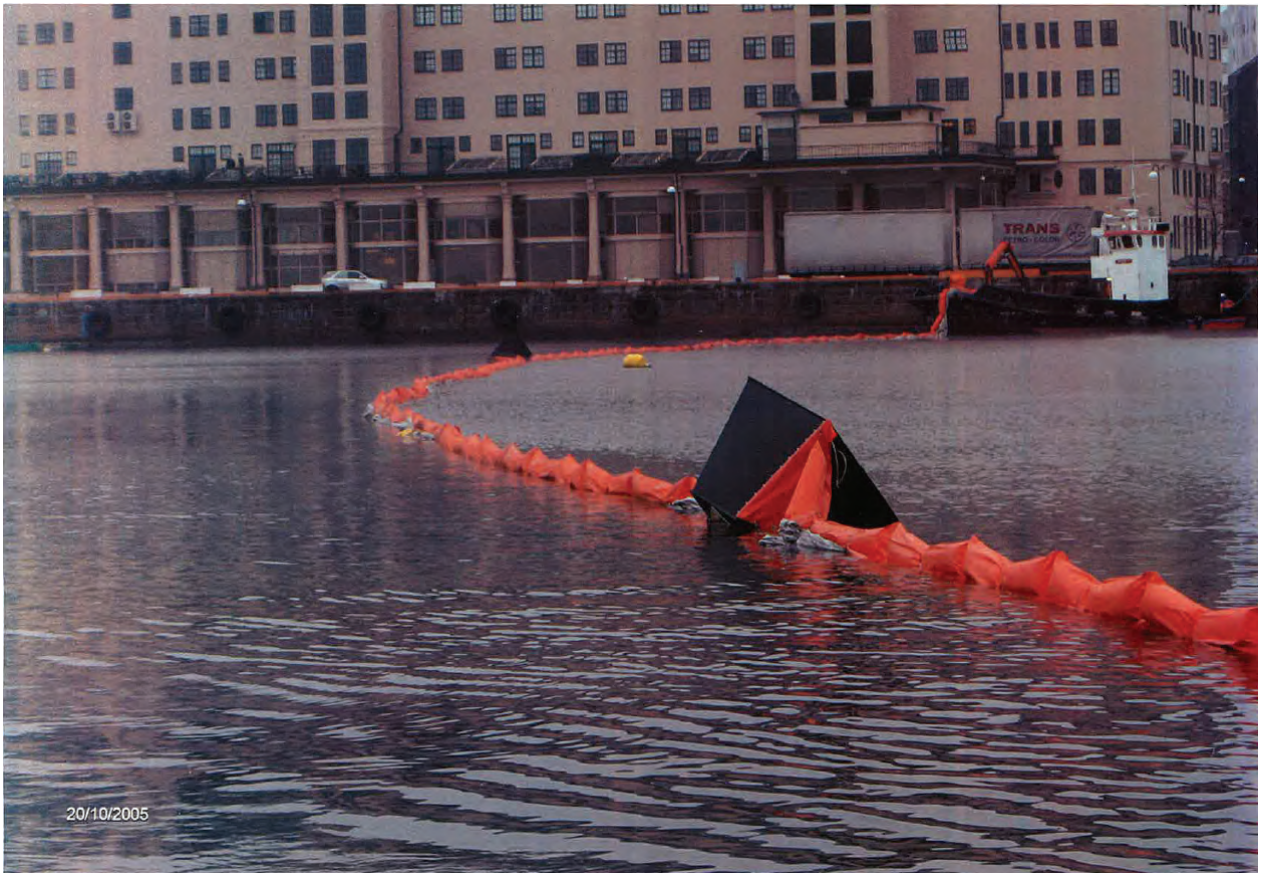
Figur 4.7.2 Siltgardin i Bjørvika

Siltgarden skal ha flytelegeme i toppen og lodd (kjetting) nederst. Toppen av siltgarden skal merkes med lys for å hindre påkjørsel. Entreprenøren er ansvarlig for å velge materialer og løsninger forøvrig som har tilstrekkelig styrke til å motstå alle aktuelle belastninger fra f. eks. strøm- og bølgekrefter, tidevann, vind, begroing og eventuell is, anleggstrafikk og håndtering inkludert kombinasjon av disse lastene. I tillegg skal siltgarden være tilstrekkelig tett til å hindre at oppvirvlede partikler spres utenfor garden. Siltgarden kan forankres i sjøbunnen. Entreprenøren skal fjerne alle ankre eller andre innretninger på sjøbunnen etter bruk. Fjerning av disse skal skje skånsomt slik at en får minst mulig oppvirvling av forurensninger. Entreprenøren skal arrangere for anleggsadkomst for lektre og utstyr gjennom garden uten at dette svekker gardenes funksjon.

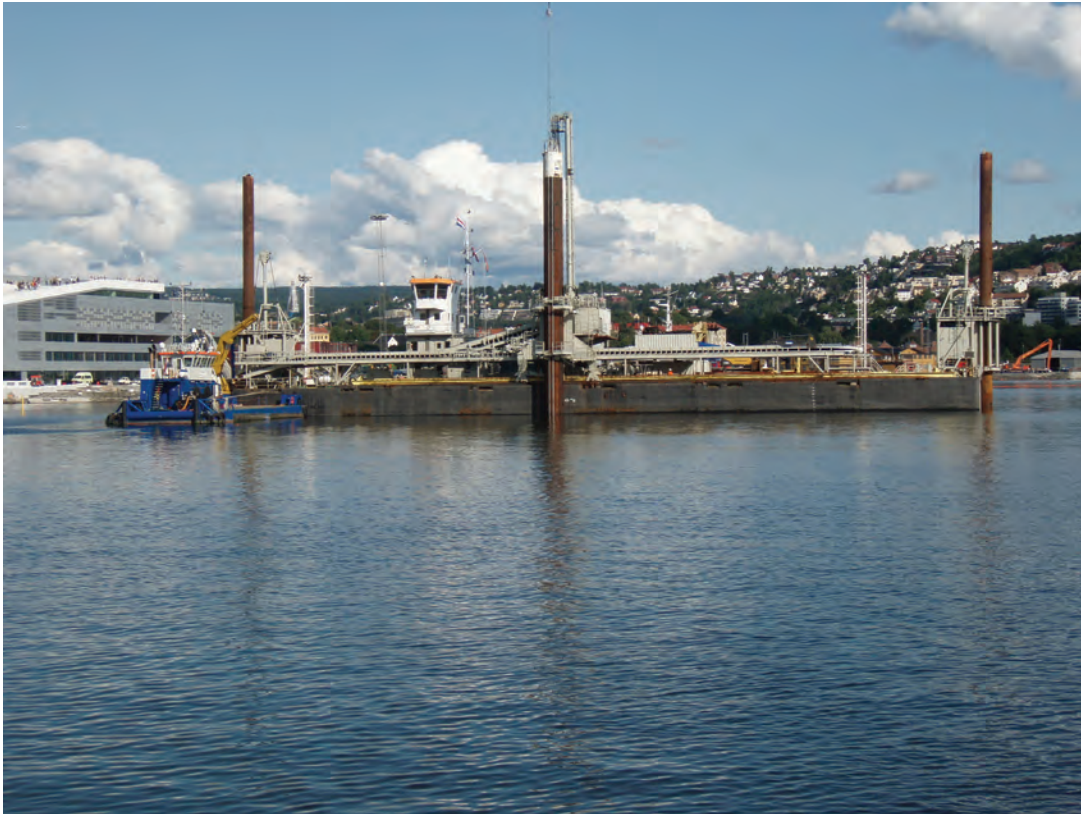
Figur 6.1.2 Stemat Scradeway

Utlekking av grusstriper ble planlagt i detalj av entreprenøren. Element 1 hadde de største utfordringene. Størst lengdefall som medførte at topp grusstriper måtte ha en helning som endret seg for hver stripe. I tillegg var det et område inn mot Havnelageret på nordsiden hvor lekter ikke nådde inn for utlegging. Denne problemstilling hadde entreprenøren allerede avdekket i tilbudet og løsning var utlegging av grus avrettet mot utlagte stålbjelker som var nivellert opp til riktig nivå.

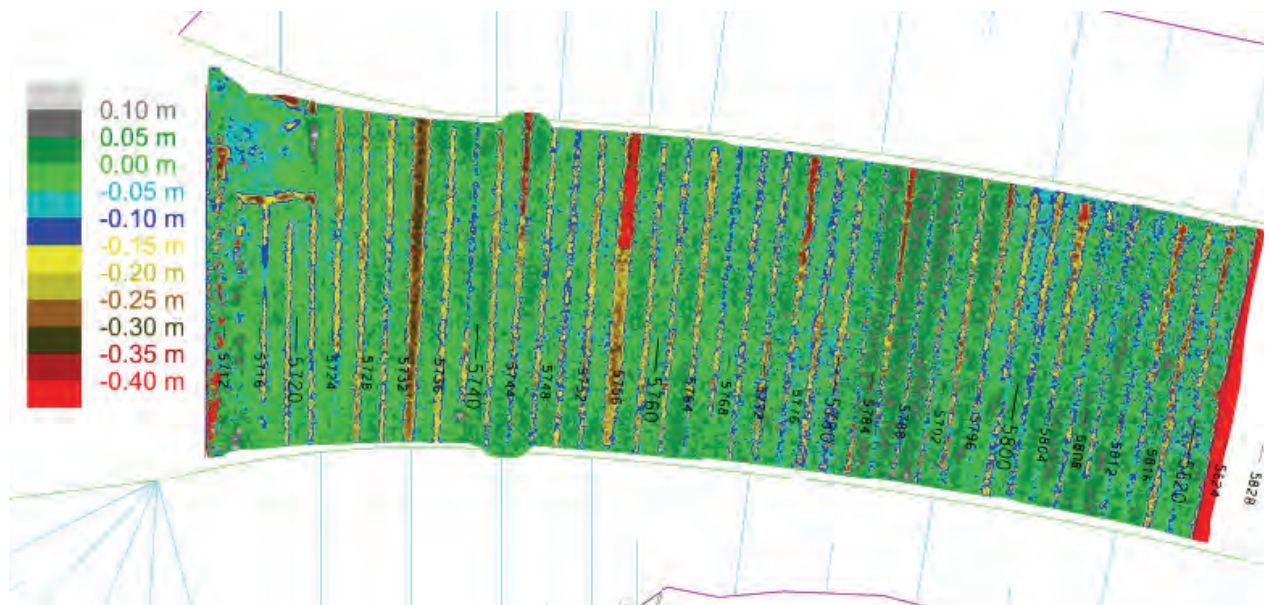
Figur 6.3.1 Scanning/ innmåling før installasjon av elementer

Multibeam ekkolodd ble rett før installasjon ført over avrettet (scradet) sjøbunn for kontroll av mulig forsøpling eller skader på fundament rett før installasjon.

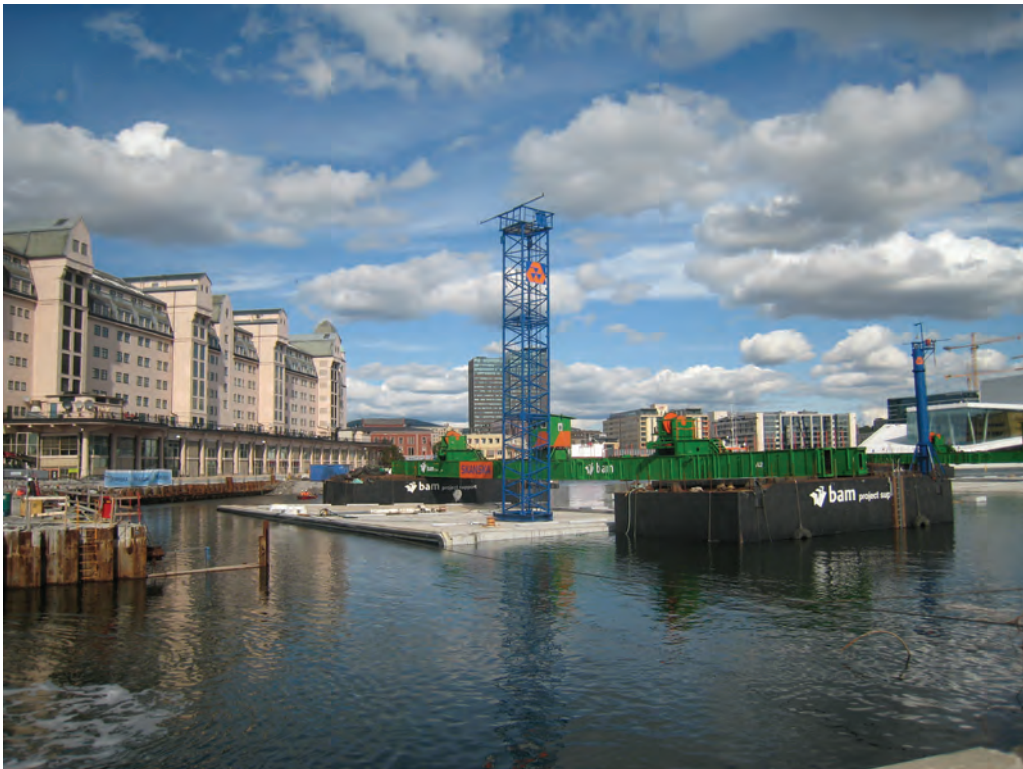
Figur 7.2- Element 1 nærmer seg posisjon ved Havneleret.

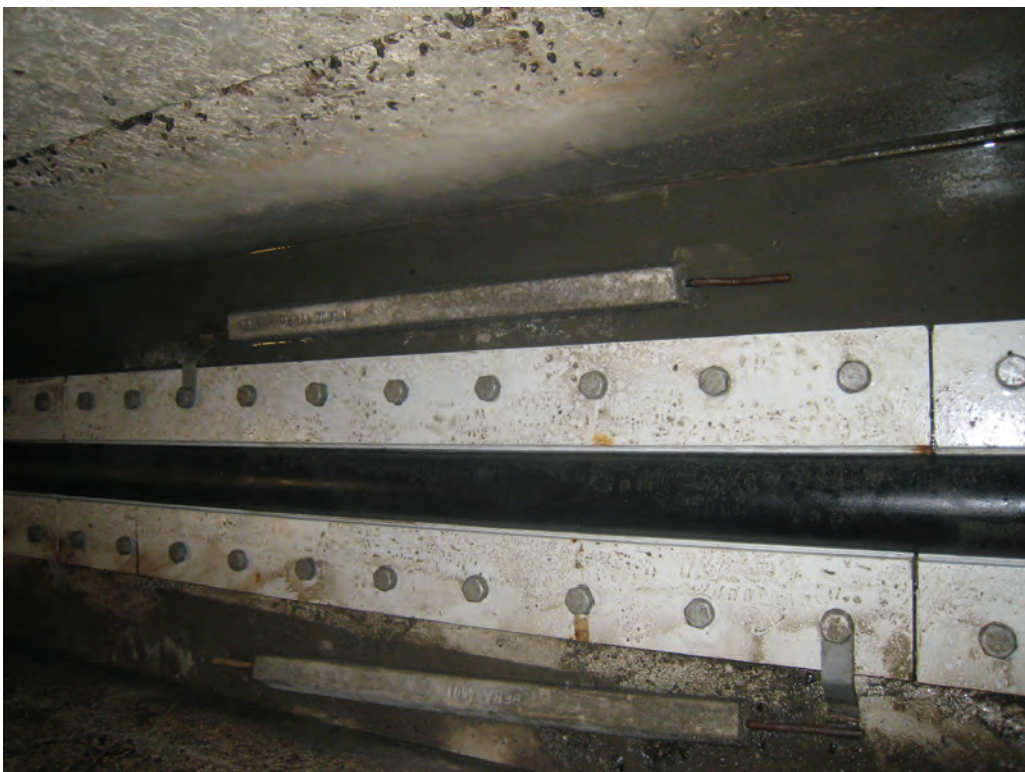
Figur 7.7- Montert Omegapakning fra innsiden.

Når trykk-kontakt mellom elementene er etablert sørger en gummi-pakning (Gina pakning) på frontende av elementet for vanntetthet og vann mellom elementenes endeskottene lenses. Dette medføre en hydrostatisk kraft på ca. 4500 tonn på bakende av elementet som klemmes ytterlig på gummipakningen. Den permanent vanntetting er deretter installert fra innsiden, denne kalles en Gina pakning.

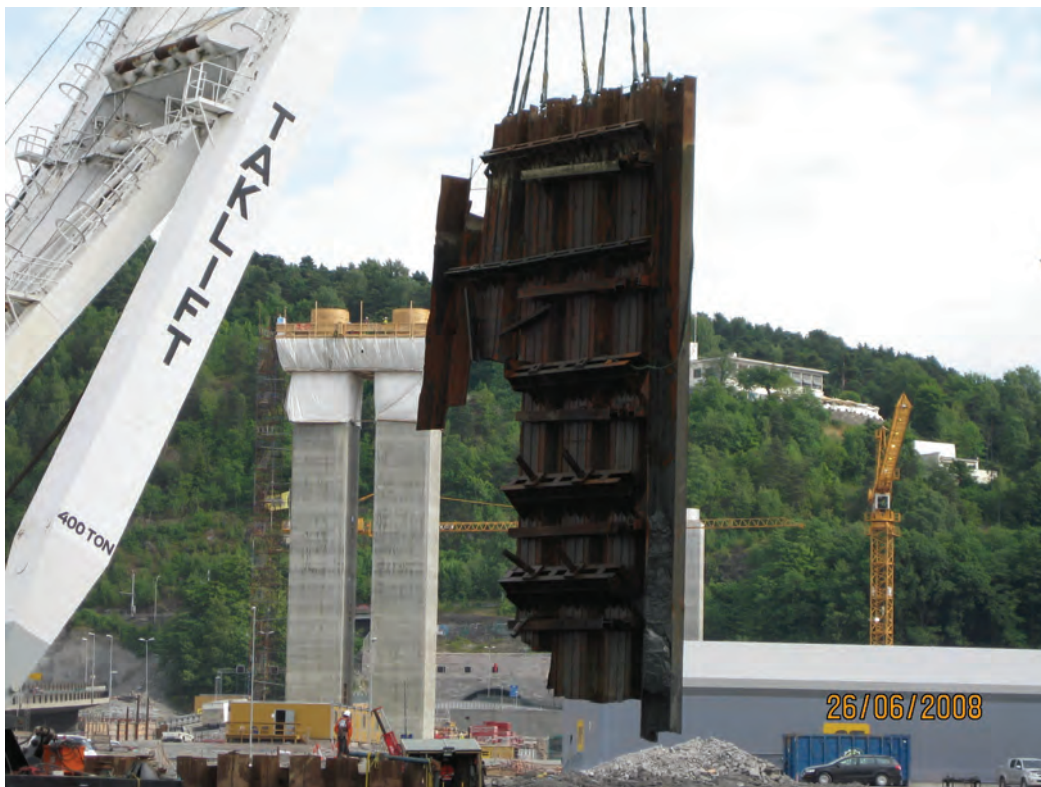
Figur 9.2.2- Fjerning av spunt ved Sørenga

Stagene som går igjennom traubunn ga en viss usikkerhet i forhold til mulig omrøring av traubunn. Stagene ble kappet med dykkerarbeider. Traubunn ble ikke helt uberørt av dette, men skadene skjedde kun i enkelt punkter som er godt fordelt.

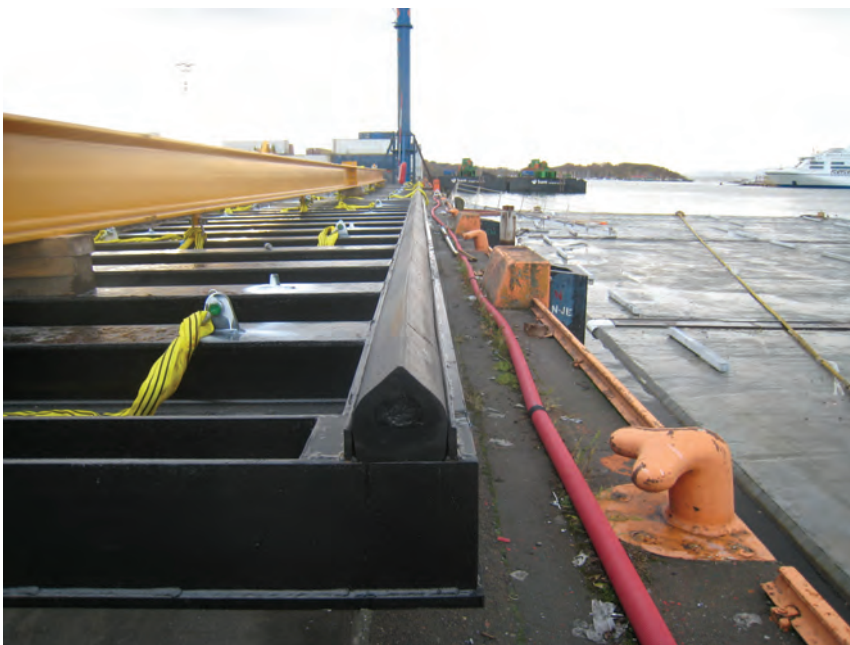
Figur 9.2.5- Panel for lukkeskjøt.

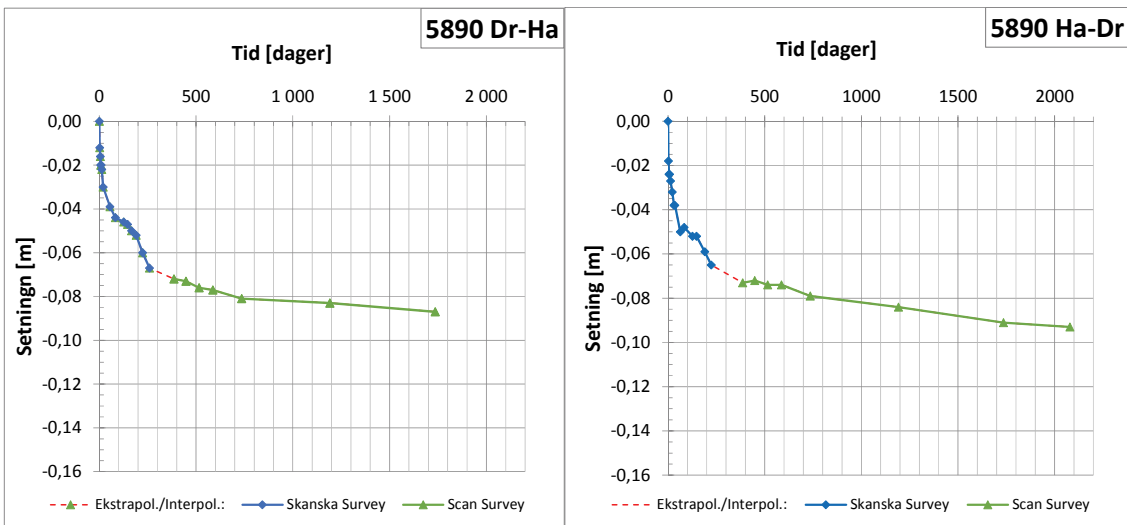
Figur 10.3.2- Målt setning element 2

Figur 10.3.1 t.om. 10.3.6 viser målt setning av de enkelte tunnelementene fra kort tid etter nedsetting og frem til dags siste måling av Scan-Survey 12.06.2013. Målinger i søndre løp Dr.-Ha er konsekvent vist på venstre side og nordre løp Ha-Dr til høyre.

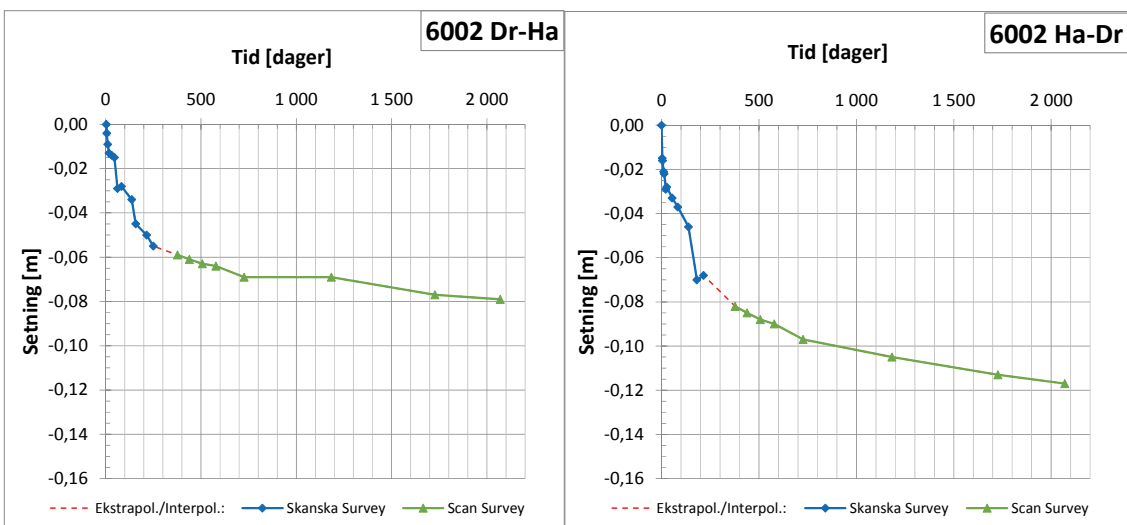
Figur 10.3.3- Målt setning element 3

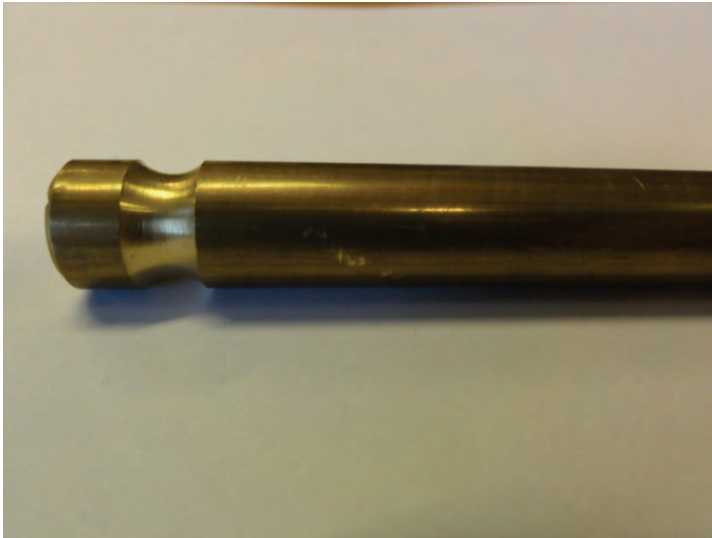
Figur A3: Leica prismebolt med frest spor.

Krav til nøyaktighet: +/- 0.5mm

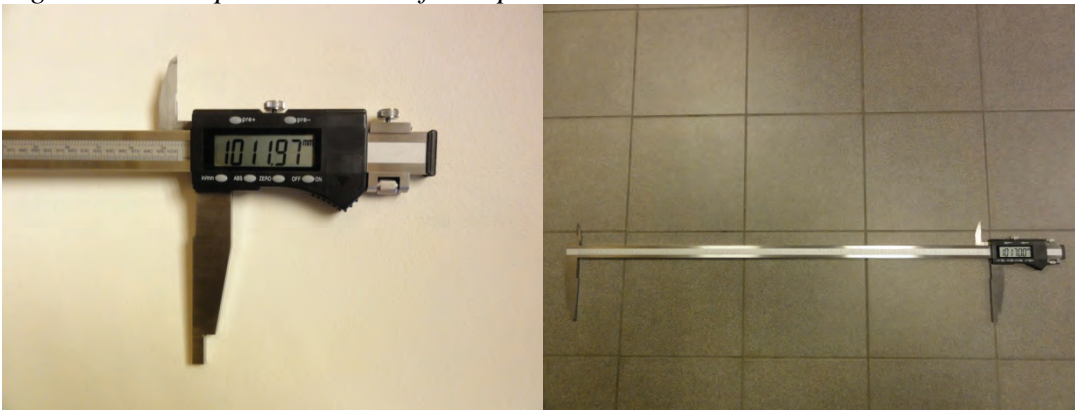
Figur A4: Det trengs ett skyvelære som kan måle opptil 1 meter.
