LTA 2011: Oppfølging av prøvestrekninger 2014

STATENS VEGVESENS RAPPORTER

Nr. 355

LTA 2011: Follow-up of field trials

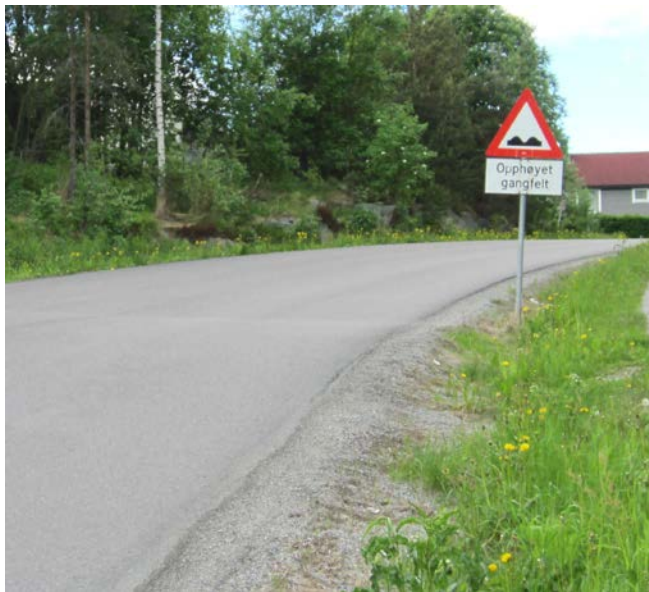
Oppmålingen av Skoglia ble utført av Veiteknisk institutt. Det er ca. 8 opphøyde gangfelt som gjør store utslag på målingene av spor og jevnhet. Fartshumpene og gangfeltene er forsøkt filtrert bort, men gir likevel en del usikkerhet i dataene. Figur 1 viser et opphøyet gangfelt.

Figur 1. Opphøyet gangfelt i Skoglia i Ski kommune.

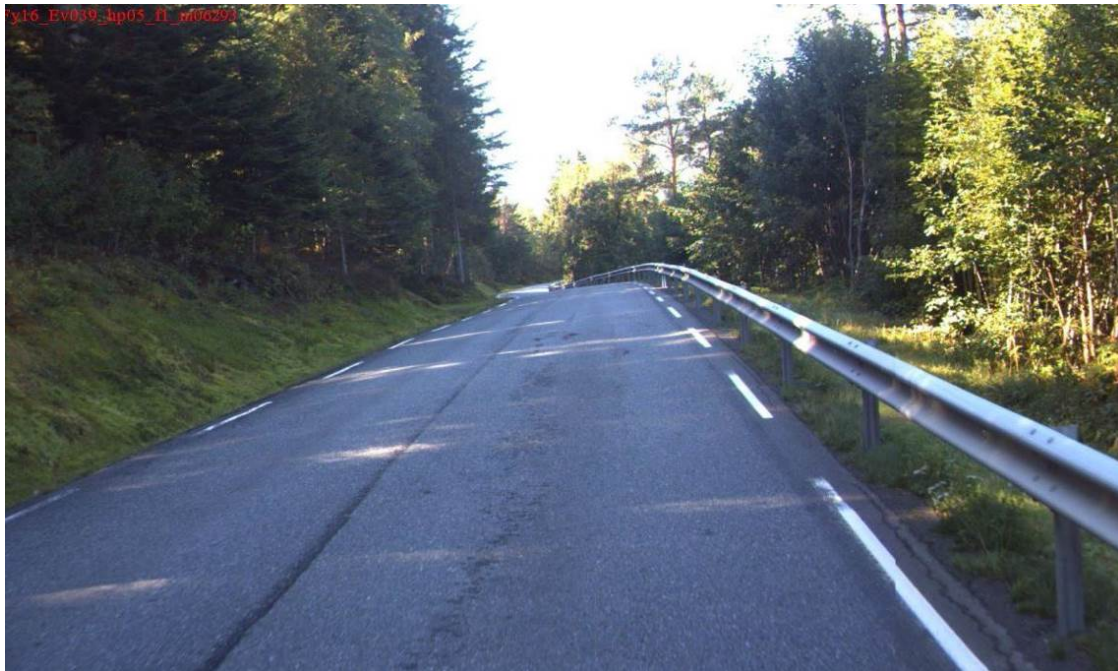
Figur 2 viser målebilfoto fra strekningen tatt i august 2014. Det er mulig at dårlig underlag og dårlig leggevær har virker negativt på dekkekvaliteten. En merker seg rufsete overflate og begynnende skade i felt 1 (LTA-dekke) og tendens til åpen midtskjøt.

Figur 2. Ev 39, Hp05, m 6293_29.8.14. Agb11 WAM i felt 1.

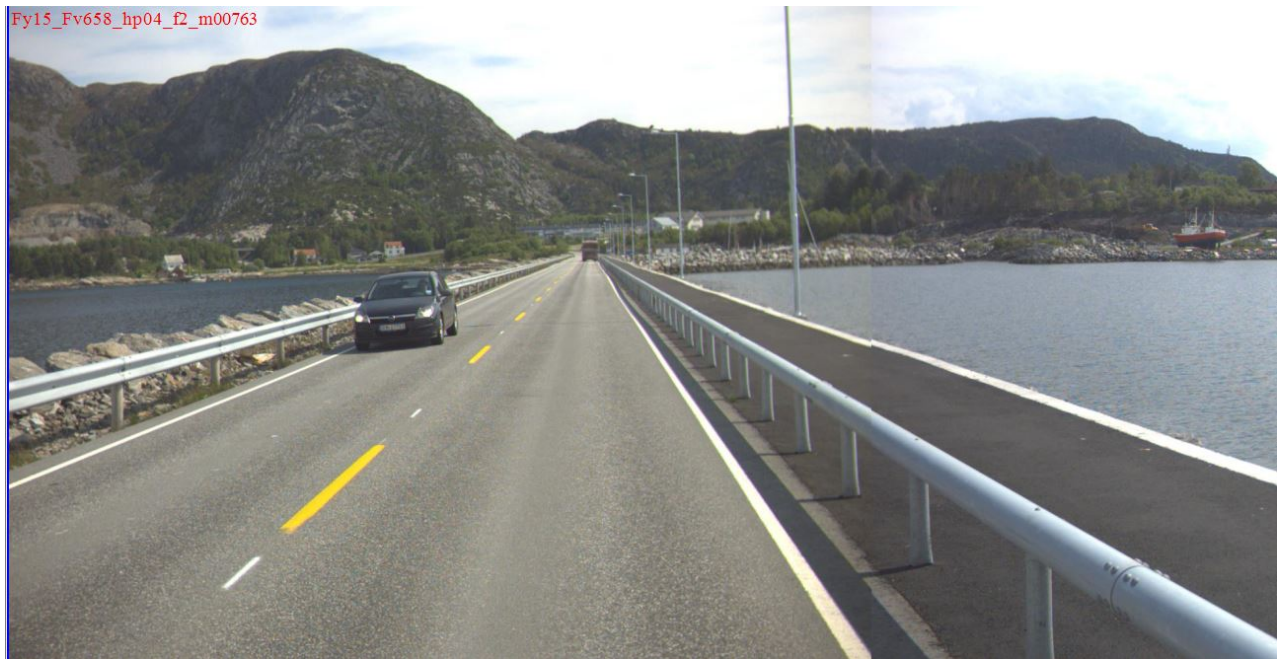
Figur 4. Fv. 658, Hp04/m 763_3.6.2014. Agb11 Green Asphalt i felt 2.

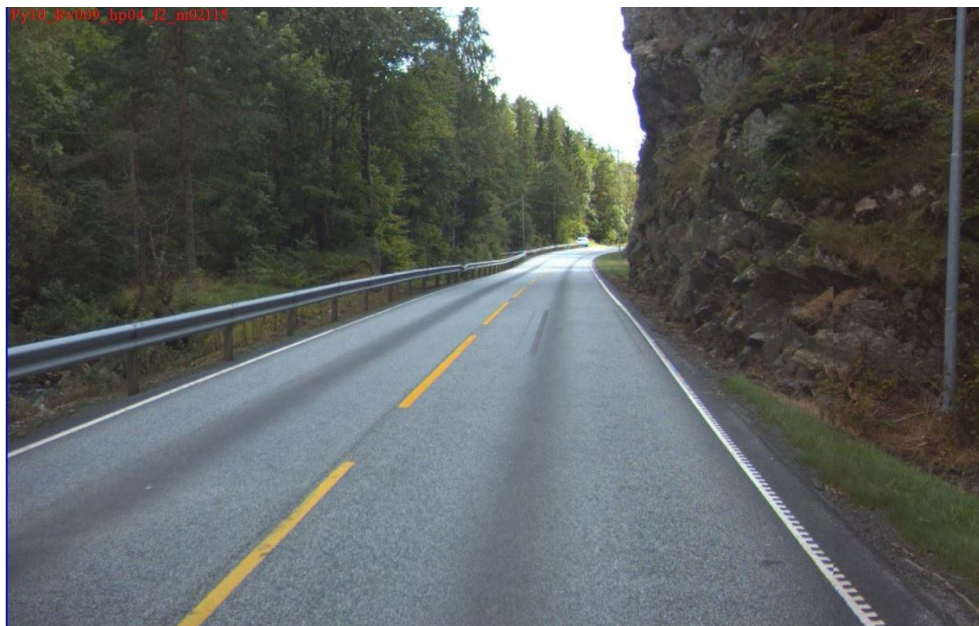
Figur 7. Rv 9, hp04, m 2115_20.8.14. Ab16 Green Asphalt i felt 2.

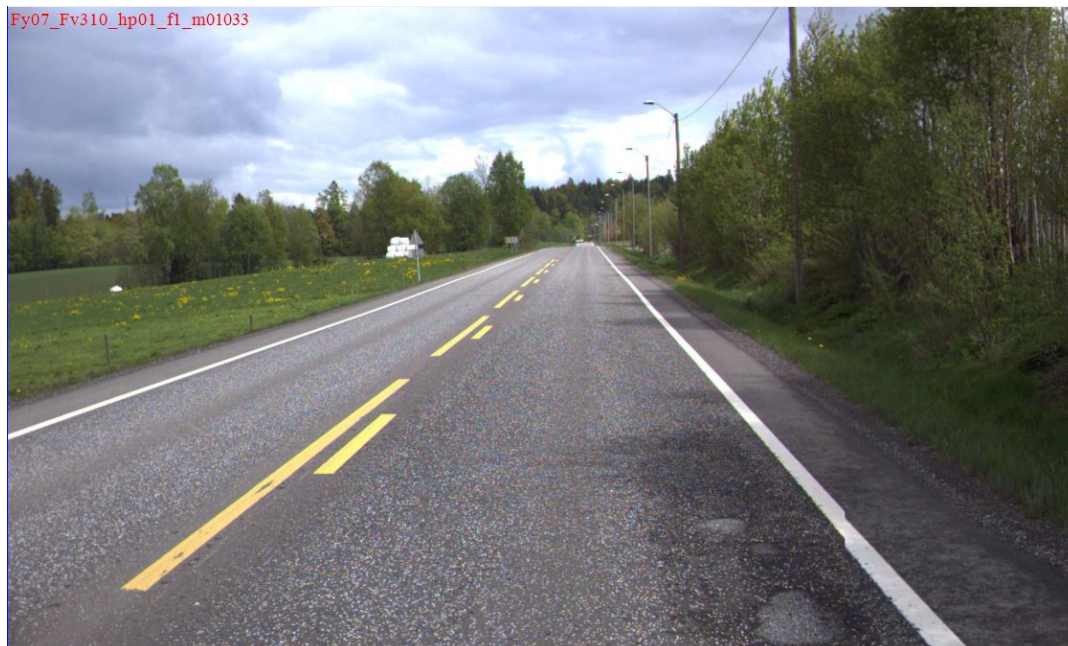
Figur 9. Fv. 310, hp01, m 1033_13.5.14. Ab11 Cecabase 70/100 i felt 1.

Problem med en vals førte til dårlig komprimering og høyt hulrom. Tidlig på sommeren 2013 ble det observert dekkeskader (steinslipp), særlig i begynnelsen av parsellen. Det er planlagt reparasjoner og utbedringer mv. Parsellen er derfor ikke tatt med i den statistiske behandlingen i kapittel 4.

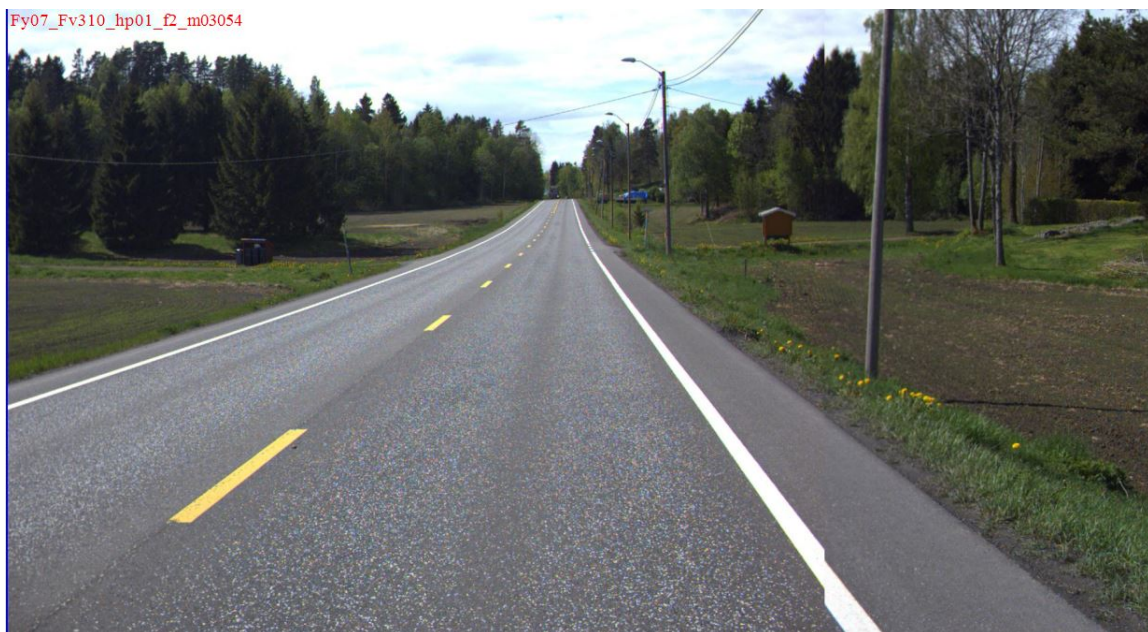
Figur 11 viser målebilfoto fra strekningen tatt i mai 2014. Figur 12 viser spor- og jevnhetsmåling. Det er tendens til åpen midtskjøt.

Figur 11. Fv. 310, hp01, m 3054_13.5.14. Ab11 Cecabase 160/220 i felt 2

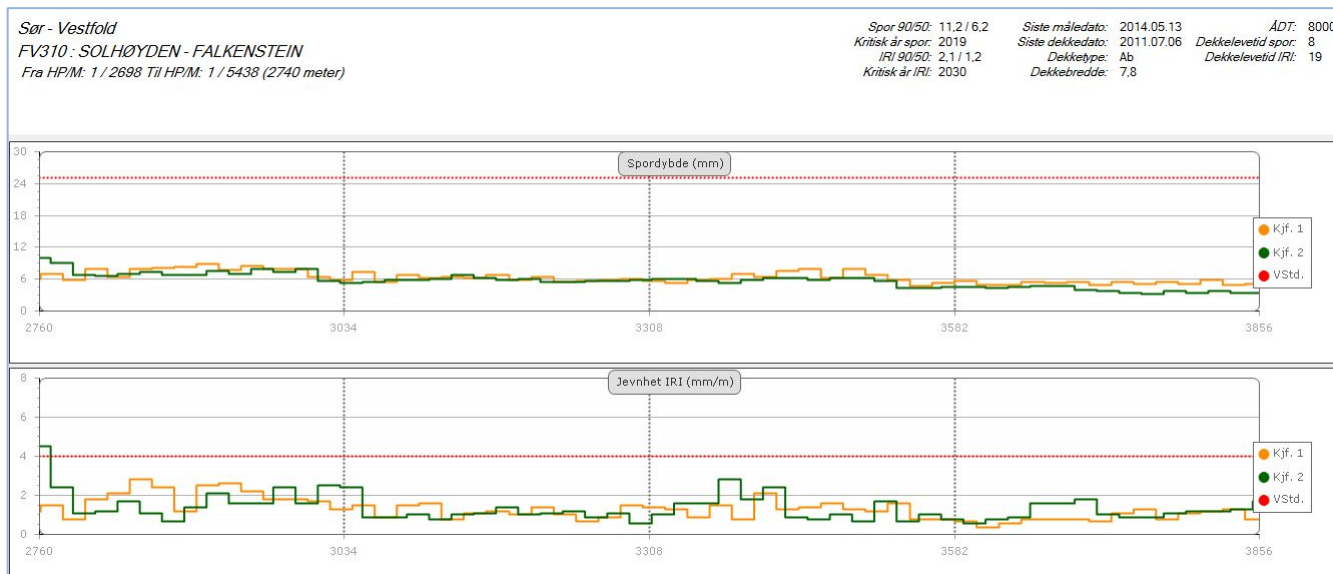
Figur 12. Spor- og jevnhetsmåling 2014, felt 2 (grønn) er LTA.

Problem med en av valsene førte til dårlig komprimering og høyt hulrom samt høy initialsporverdi for referansedekket. Jevnhetsmålingen viser at referansedekket stedvis har dårligere utvikling.

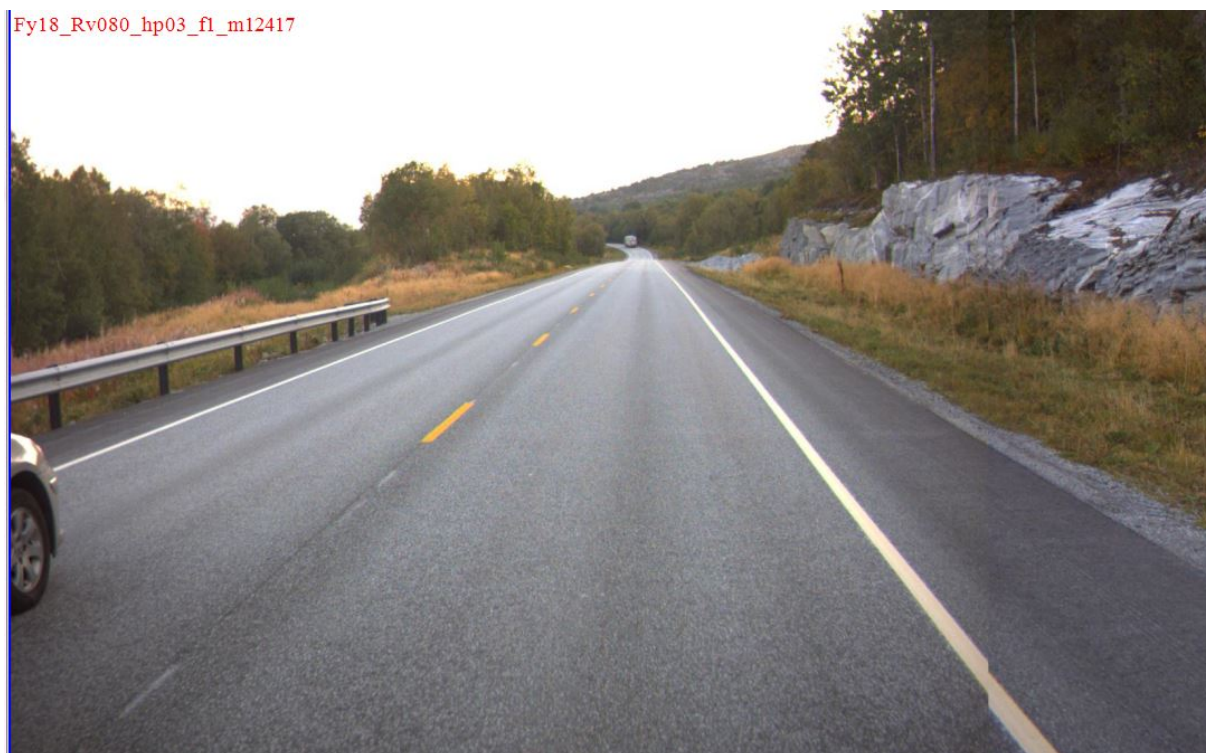
Figur 14. Rv. 80, hp03/km 12,417_26.8.14. Ab16 Cecabase i felt 1.

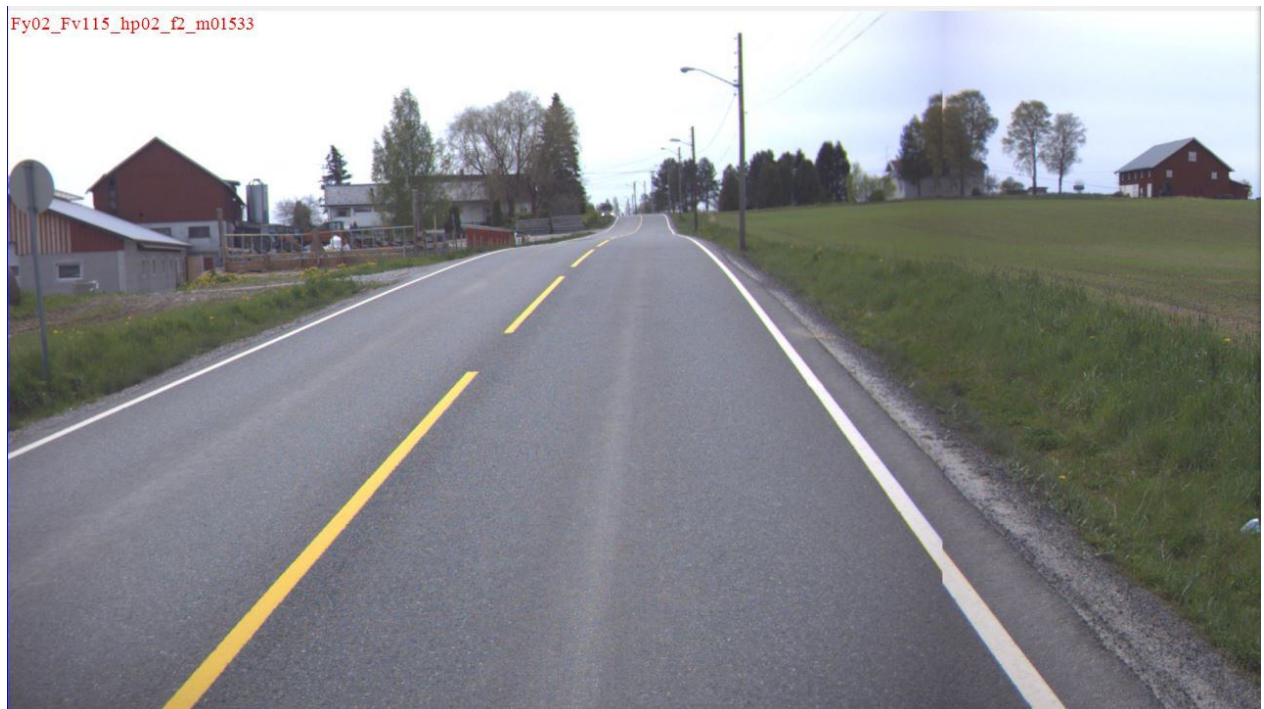
Figur 16. Fv. 115, hp02, m 1533_15.5.14. Ab11 Sasobit i felt 2.

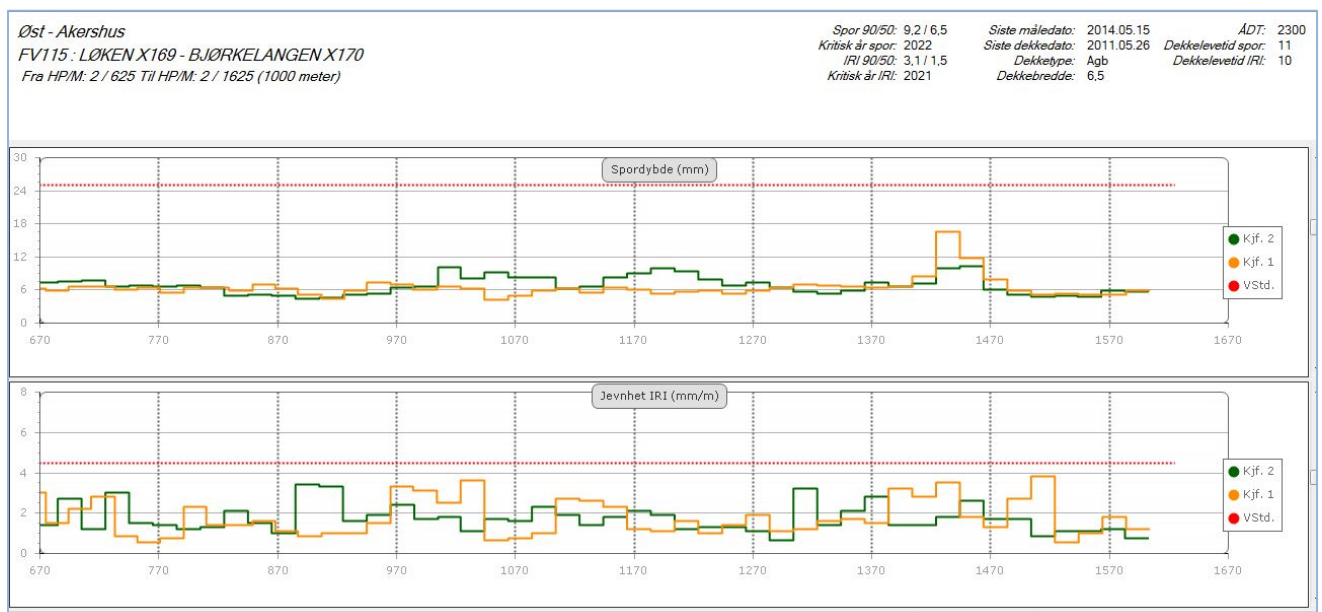
Figur 17. Spor- og jevnhetsmåling 2014, felt 2 (grønn) er LTA

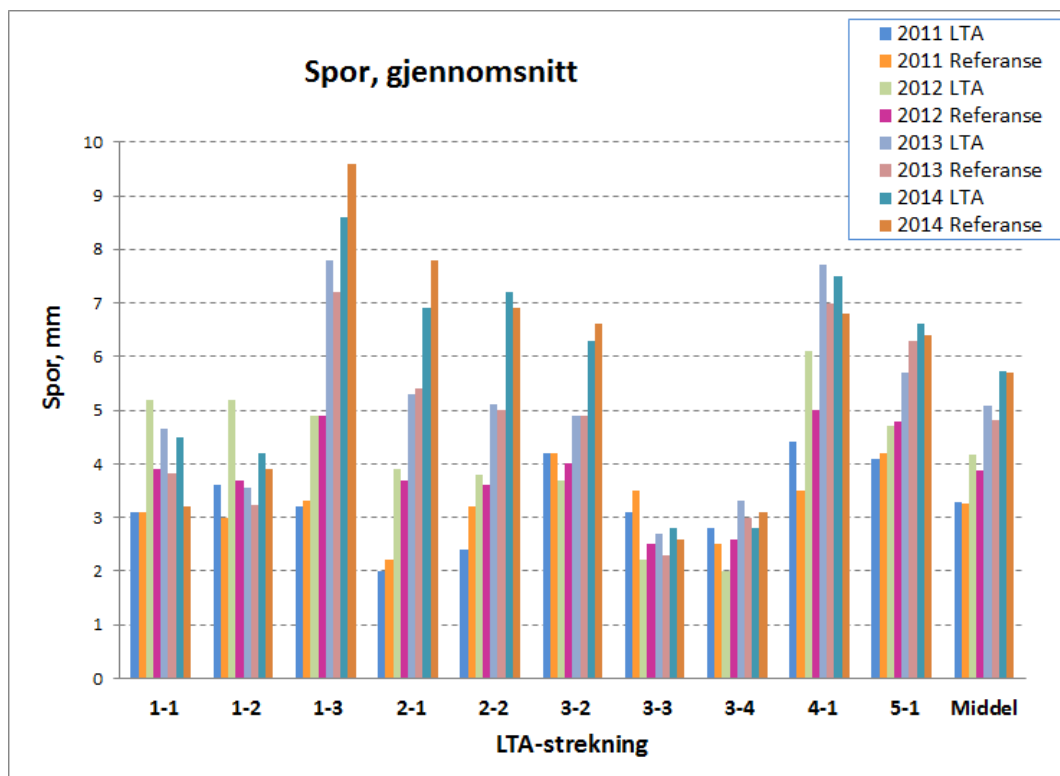
Forskjellen i sporutvikling fra 2013 til 2014 (LTA–Referanse) for alle strekningene er 0 mm for 90/10-verdiene og -0,2 mm for gjennomsnittsverdiene. For gjennomsnitt sporverdier har LTA mindre sporutvikling enn referansene.

Figur 19. Spormålingsdata, gjennomsnittsverdier

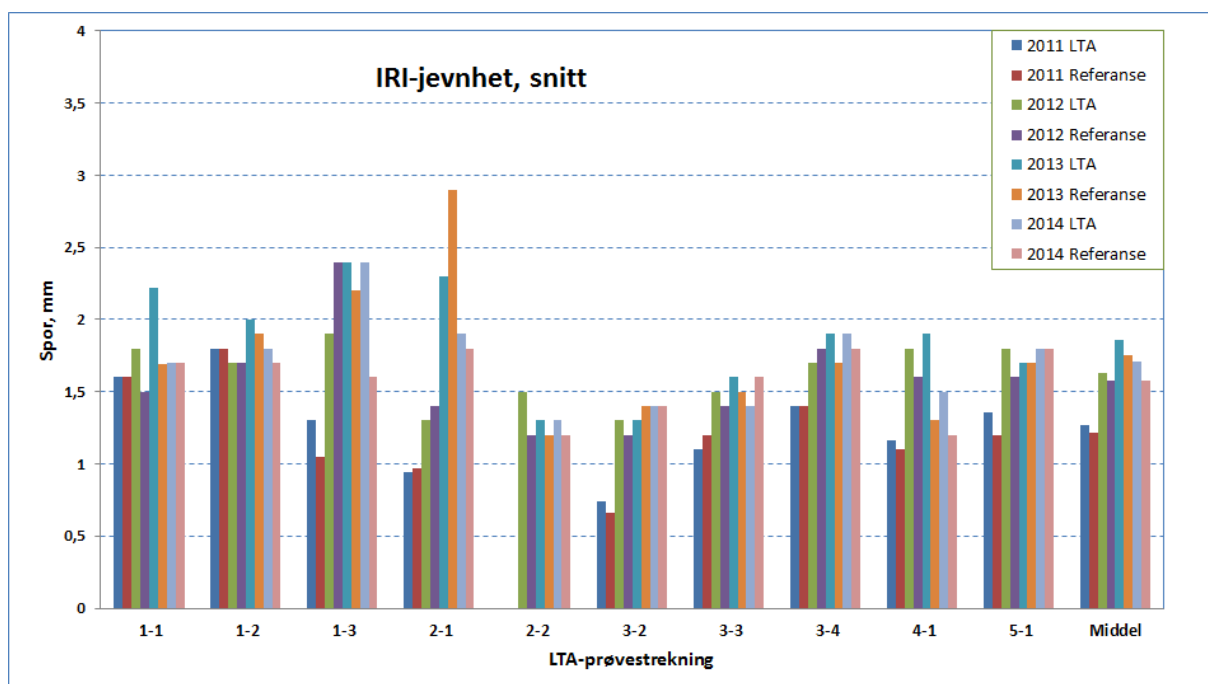
LTA-dekke og referanse har nesten lik IRI-utvikling fra 2013 til 2014. Negativ differanse kan skyldes målesikkerhet.

Figur 23. Jevnhetsmåling, gjennomsnittsverdier IRI

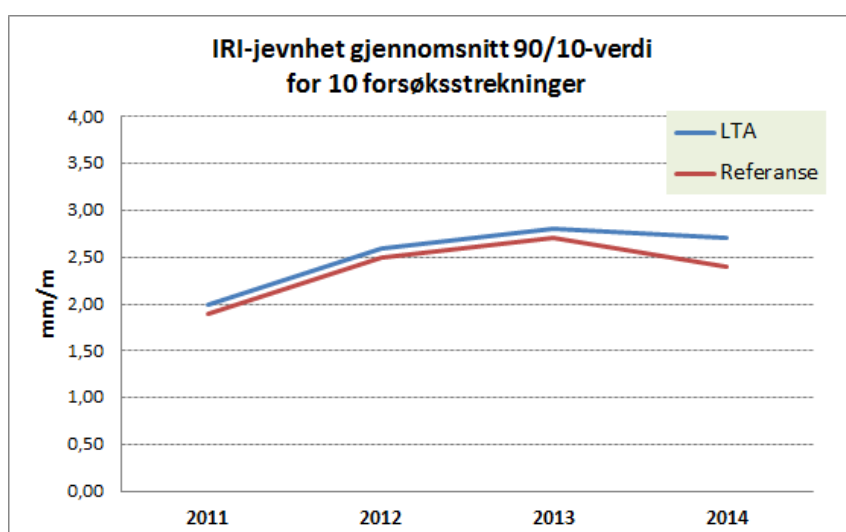
Figur 27. Trend for IRI-jevnhet (90/10-verdi) for de ti forsøksstrekningene

Gjennomsnittlig IRI-jevnhet (90/10-verdi) er 2,7 mm/m på LTA-strekningene og 2,4 mm/m på referansestrekningene. Siste års IRI-utvikling er -0,1 mm/m på LTA- og -0,3 mm/m på referansestrekningene.
