# Renholdsforsøk 2016

Strindheimtunnelen og Haakon VII gate i Trondheim  
Stordalstunnelen i Møre og Romsdal

STATENS VEGVESENS RAPPORTER

Nr. 432

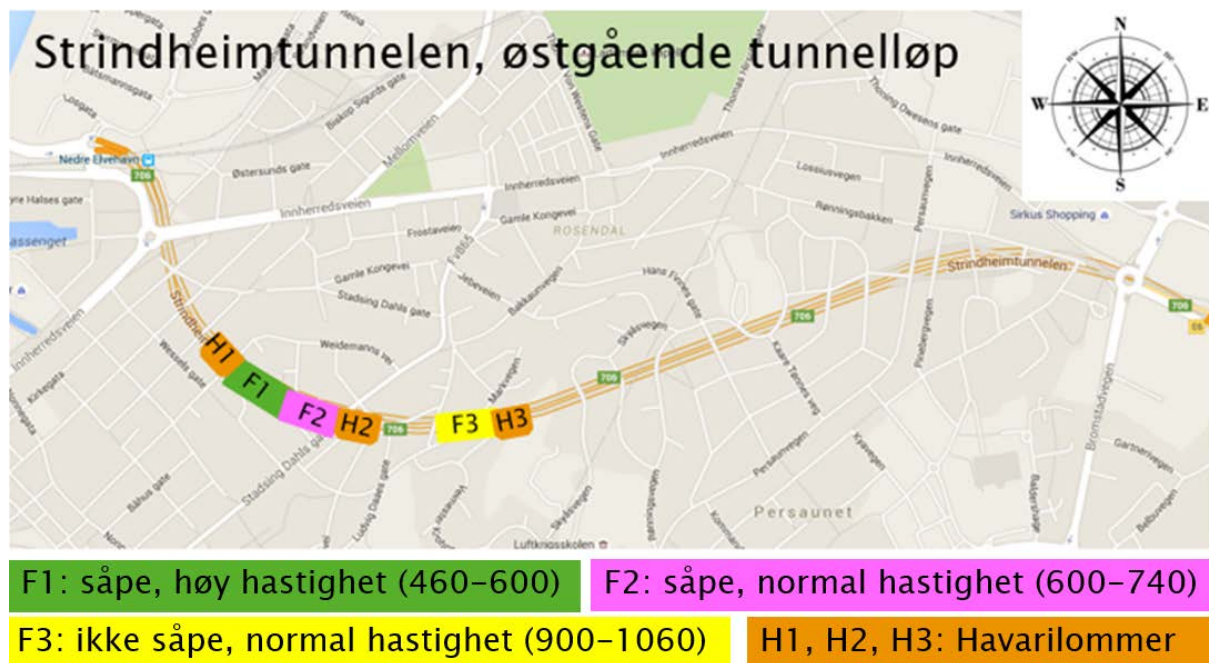
Figur 2: Oversikt over plassering av feltene som ble rengjort i Strindheimtunnelen, østgående tunnellop, høyre kjørefelt

Strindheimtunnelen får en helvask (armatur, kabelbru, tak, vegger, bankett og vegbane) to ganger i året. Halvask av tunnelen (vegg opp til fire meter, bankett og vegbane) gjennomføres fire ganger i året. Vegbanen og bankettene feies og vaskes en gang i uka.

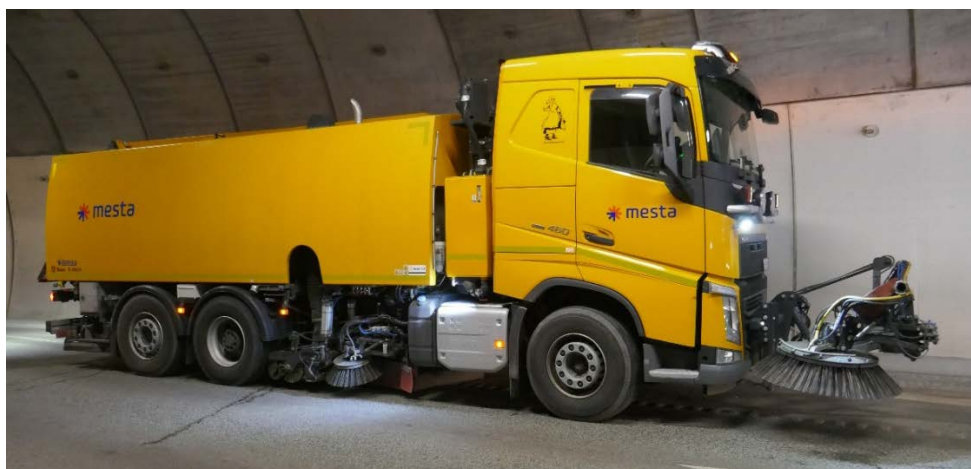
Figur 6: Feiemaskin (Foto: Brynhild Snilsberg)

Mesta stilte med samme feiebil som året før, en relativt ny Beam feiemaskin med frontkost, feiesystem midt på bilen, og rotorclean-system med oppsug bak på bilen.

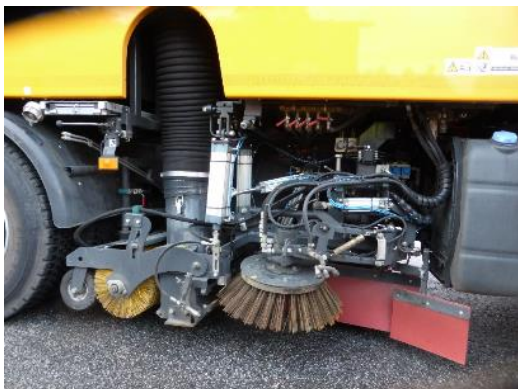
- Sirkulær metallbørste med vanddyse
- Oppsug
- Gummiskjermer

- Tversgående plastbørste under hele bilebredden
- Vanndyser

*Figur 7: Feiesystem midt på bilen (foto: Brynhild Snilsberg)*

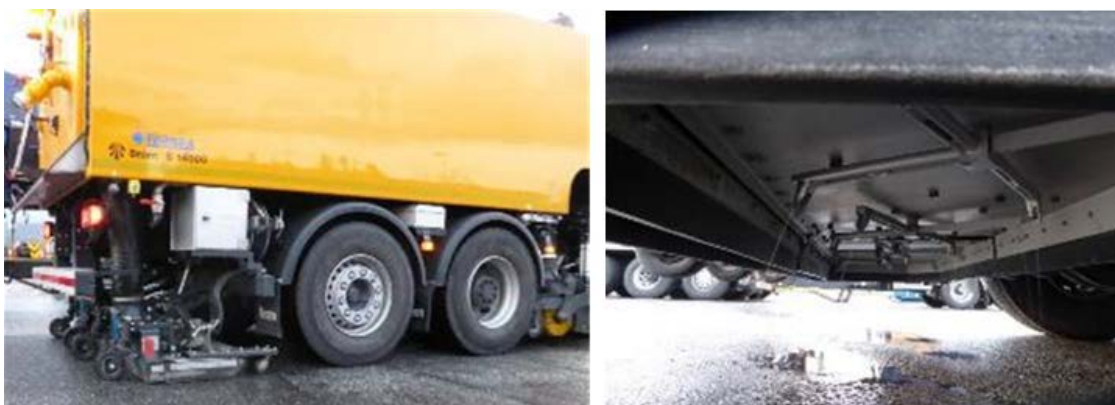
*Figur 8: Rotorclean med baksug (foto: Brynhild Snilsberg)*

Bakerst på feiebilen er det montert rotorclean-system som består av en nedsenkbar kasse med høytrykksvasking og kraftig oppsug. Rotorclean består av fire rotorer, og hver enkelt rotor har påmontert fire dyser. Disse dysene er vinklet ulikt ned mot veien, slik at urenheter i asfalten spyles løs. Rotorclean kan ikke brukes samtidig med vakuumsystemet midt på feiebilen.

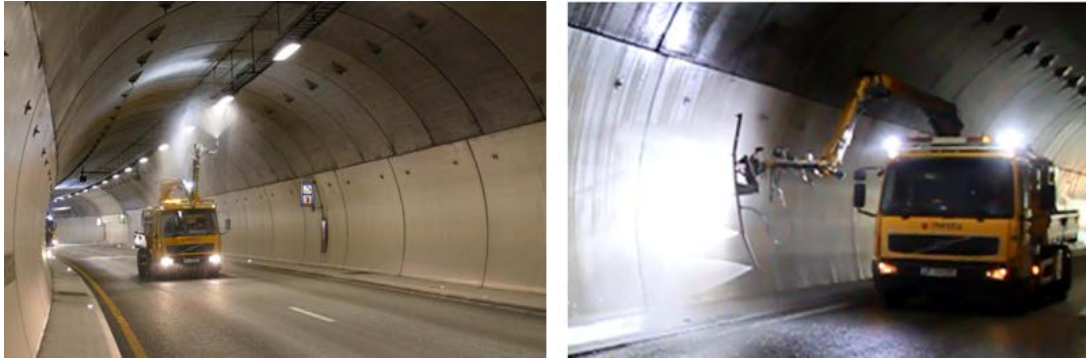
Mesta sin såpebil (Uniarm 400 levert av Sigvald Risa<sup>1</sup>) er vist i Figur 9.

*Figur 9: Såpepålegging av armatur/tak og vegg (Foto: Brynhild Snilsberg og Ellinor Hansen)*

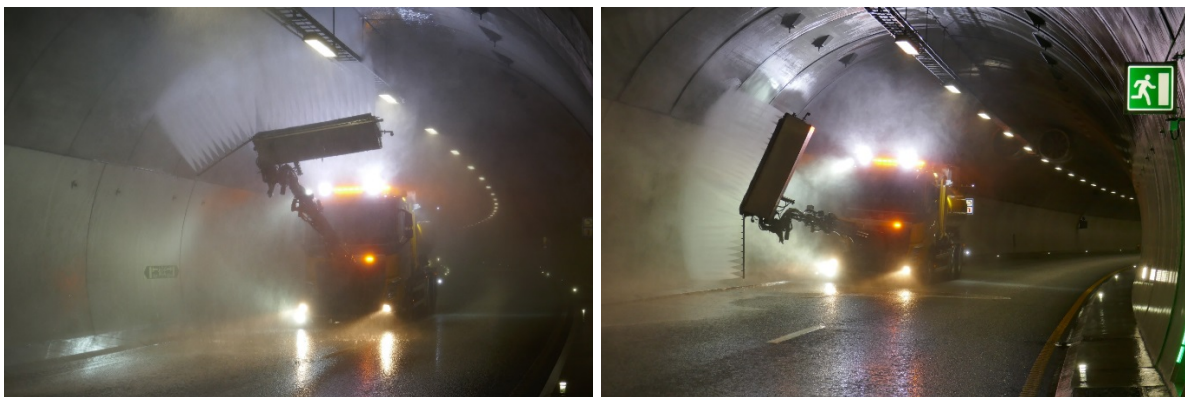
*Figur 10: Spyling av tak, armatur og vegg med vaskebil (Foto: Brynhild Snilsberg)*

Mesta sin vaskebil hadde arm foran på bilen (frontbørste) med poleringsbørste i kombinasjon med spyling.

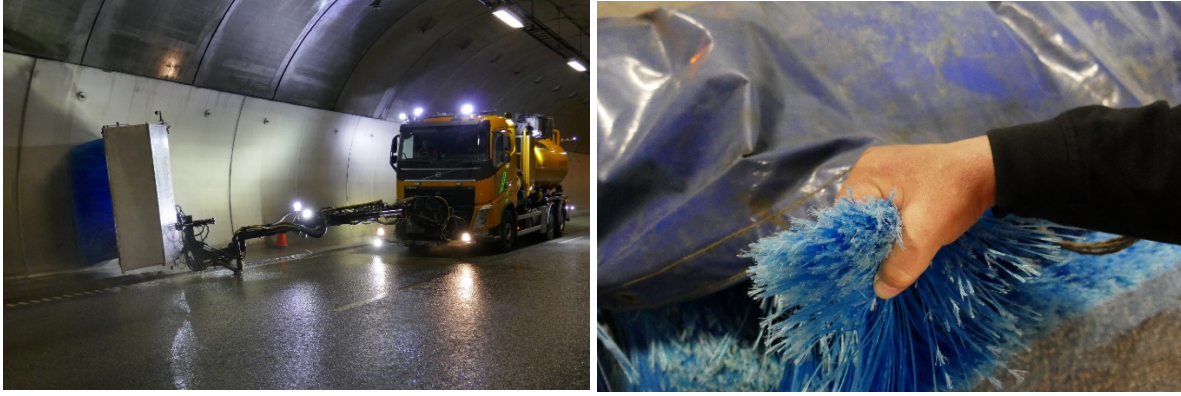
*Figur 11: Børsting av tunnelveggene med roterende kost (Foto: Brynhild Snilsberg)*

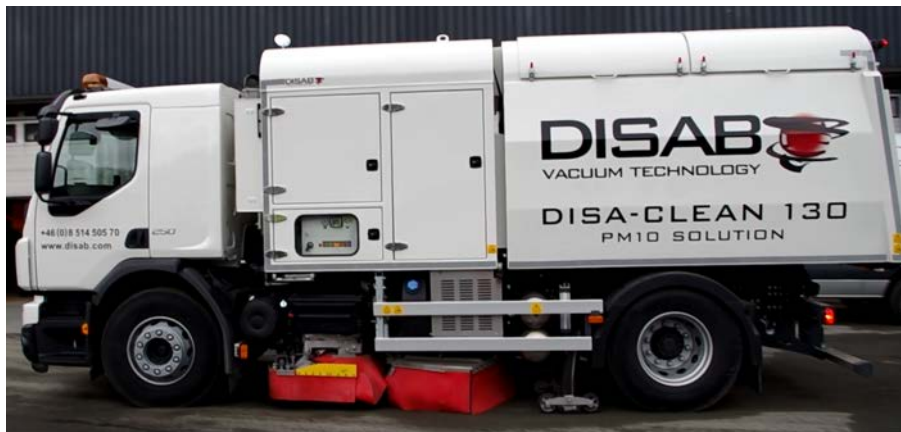
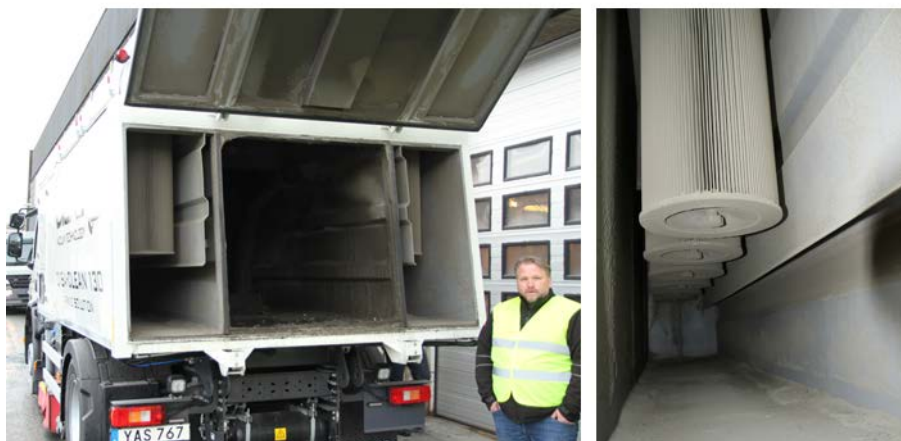
Figur 12: Disa-Clean med grovkammer i midten og filtersystem PM2,5 på begge sider (Foto: Brynhild Snilsberg)

DISA-CLEAN 130 High Vacuum Road Sweeper er en maskin som bruker vakuumsug for å fjerne støv fra vegoverflaten («superstøvsuger»), og har et innkapslet kostesystem for å løsrive støv fra vegbanene uten å virvle dette opp til omgivelsene. Kostasystemet ble ikke brukt under forsøkene. Disa-Clean kjøres tørt uten bruk av vann, og fjerner derfor kun partikler som ligger løst på vegoverflaten. Den kan også brukes når vegbanen er fuktig og våt. Maskinen har 6 filter på hver side som tar partikler ned til 2,5 mikrometer i partikkelstørrelse og et grovkammer i midten. Arbeidshastighet er normalt opp til 15 km/t. Under forsøkene ble det brukt 10 km/t.

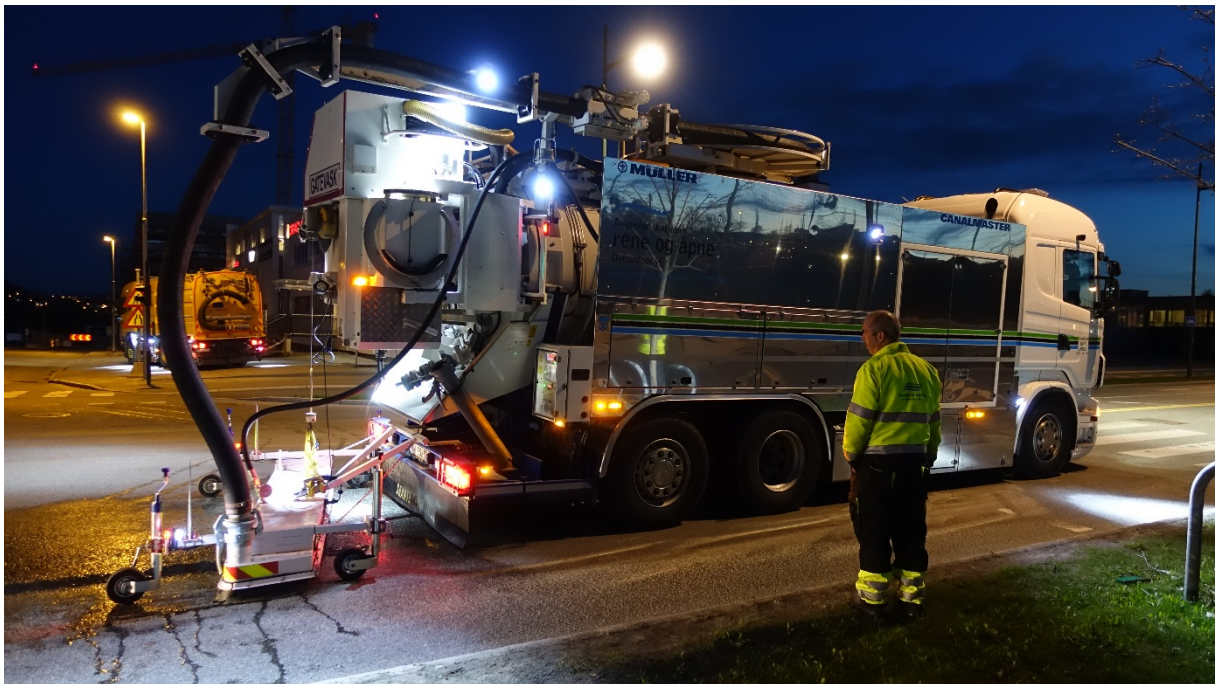
Figur 13: Høytrykkspyleenhet koblet på suge-/pumpebil (Foto: Dagfin Gryteselv)

Spyleenheten er en testenhet for å se på optimalisering av preventiv gatevask i perioder av vinterhalvåret med plussgrader, som et supplement eller alternativ til støvdempende tiltak med magnesiumklorid. Fokuset for prosjektet har vært kostnader og kvalitet, med faktorer som høytrykkstrålebildet og effektresultat av dette, fremdriftshastighet og kostnader pr. m<sup>2</sup>.

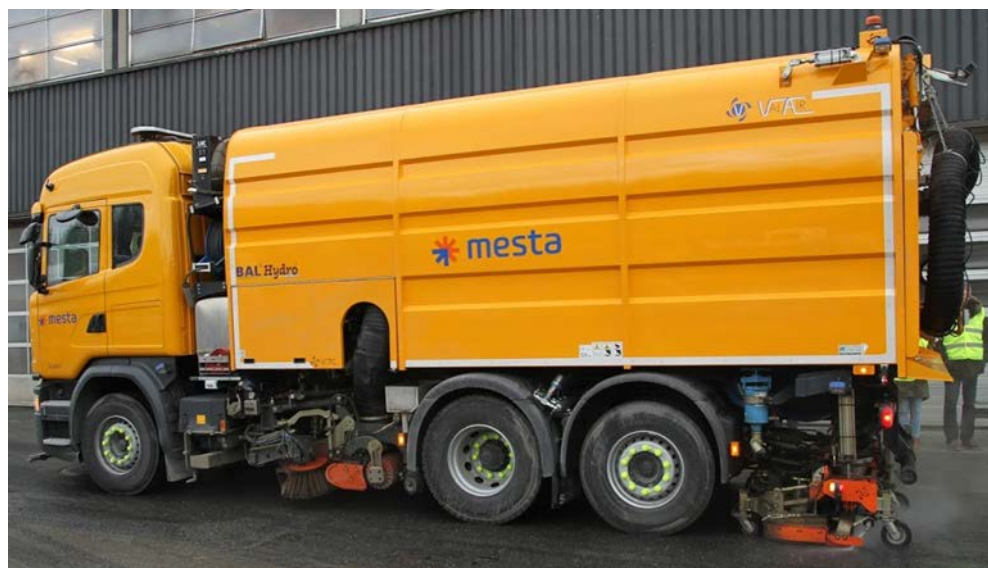
Figur 14: ValAir feiebil med rotorclean-system (Foto: Brynhild Snilsberg)

Mesta Trondheim hadde en helt ny feiemaskin av merket ValAir. Kun rotorclean-systemet ble brukt under forsøkene.

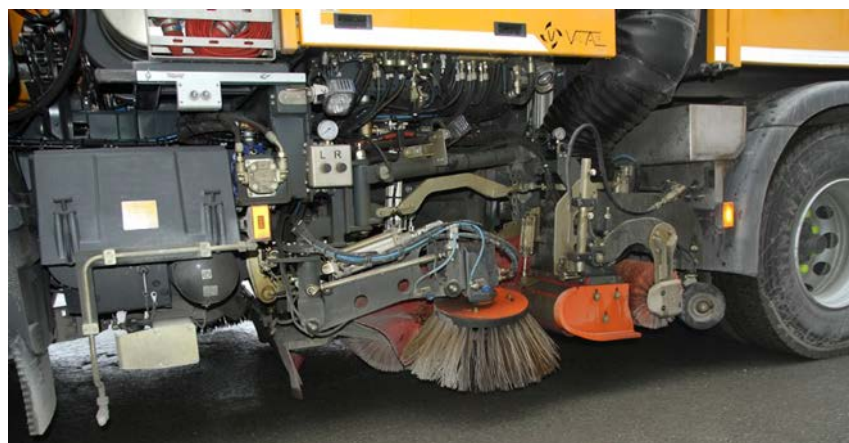
Figur 15: Feieaggregat midt på bilen ble ikke benyttet under forsøkene (Foto: Brynhild Snilsberg)

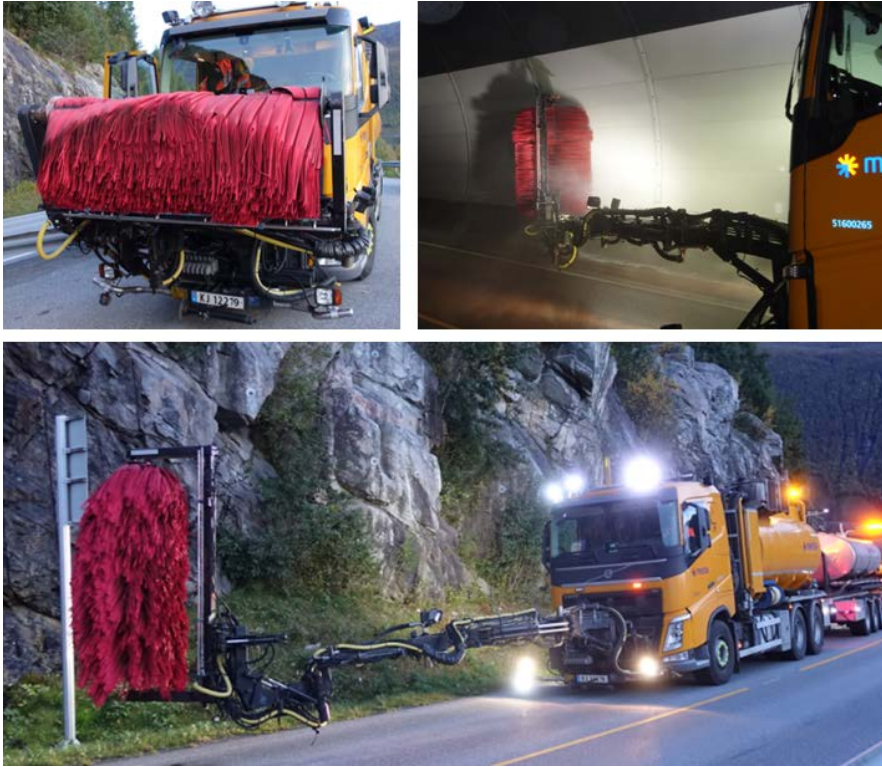
Figur 17: Polerbørste (Mesta) (Foto: Dagfin Gryteselv)

Polerbørsten ga et mer prikkete vaskemønster, men også en glattere overflate på veggen sammenlignet med vaskebørsten, noe som trolig vil hindre at nytt støv så lett fester seg på overflaten.

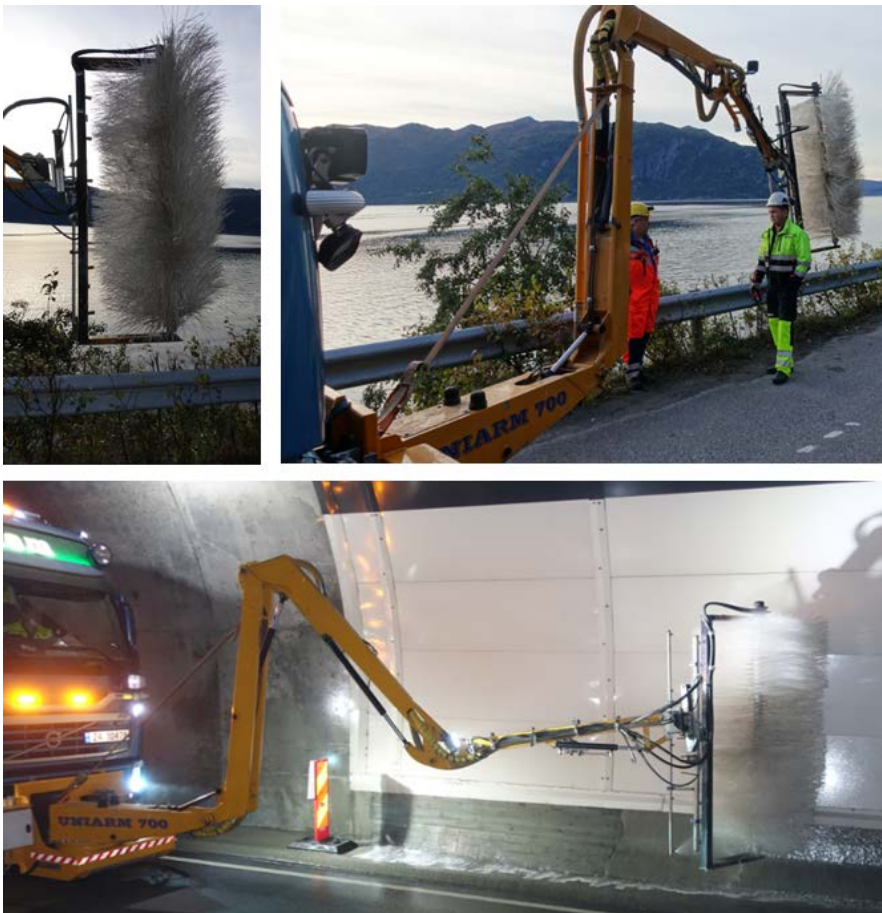
Figur 18: Vaskebørste (Ottem) med spylebom (Foto: Dagfin Gryteselv)

Vaskebørsten ga både striper i lakken og vaskemønsteret, og er derfor uegnet til lakkerte stålplater. Det er mulig vaskebørsten kan fungere bedre på andre tunneloverflater (betongelement, evt. sprøytebetong og råsprengt fjell).

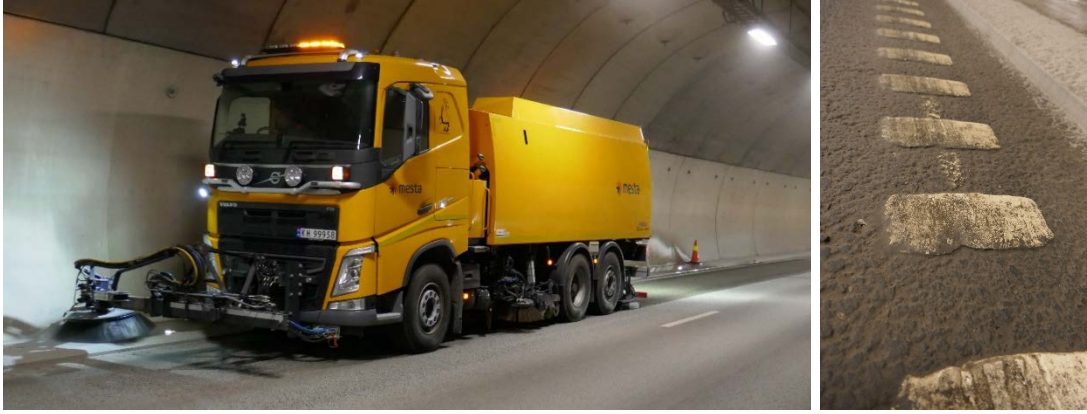
*Figur 19: Drag 1 med frontbørste og rotorclean (Foto: Brynhild Snilsberg)*

Drag 1 og 2 skal fjerne løst vegstøv på vegbane og bankett for å hindre at dette spyles ned i drencsystemet under vasking av tak, armatur og vegger.

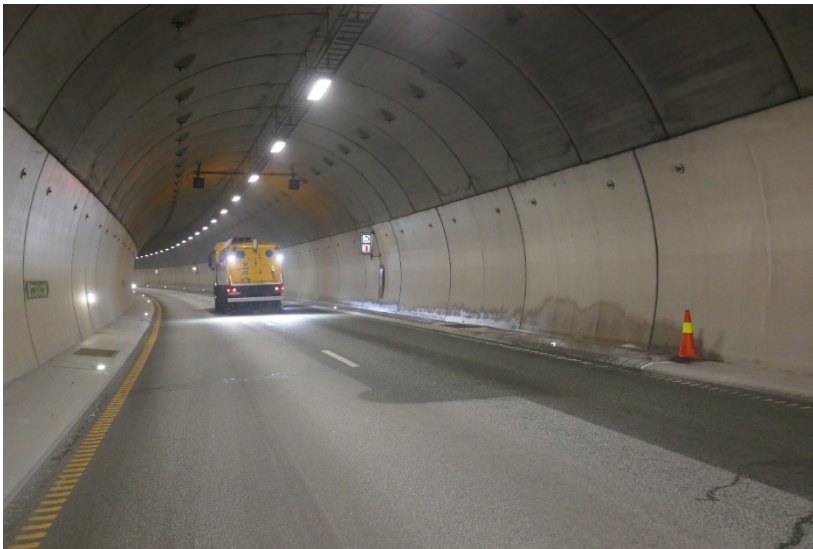
*Figur 20: Drag 2 med rotorclean (Foto: Brynhild Snilsberg)*

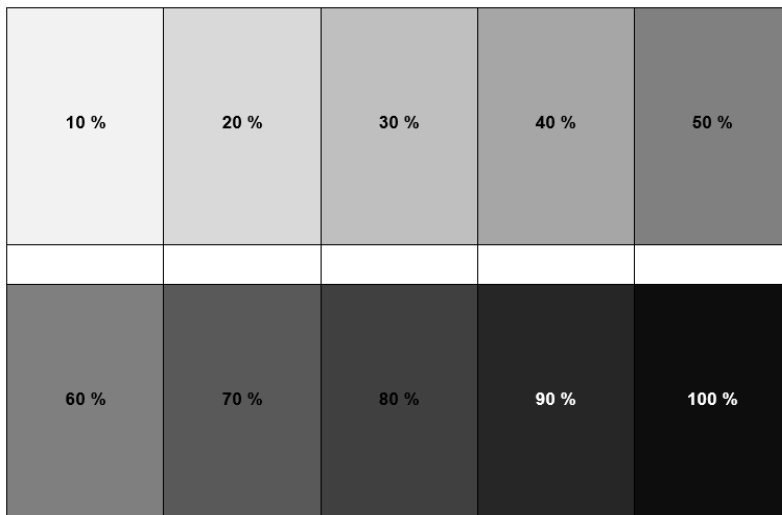
Figur 23: Fargeskala brukt i Strindheimtunnelen (kilde: Helge Hoven)

I våre forsøk ble renhetsgraden målt før og etter rengjøringen, med trinn på 5 %. Statens vegvesen Region midt utførte målingen. Dette er en visuell bedømmelse som er enkel og rask å utføre. Ulike fargeskalaer ble brukt i Strindheimtunnelen og Stordalstunnelen, se Figur 23 og Figur 24.

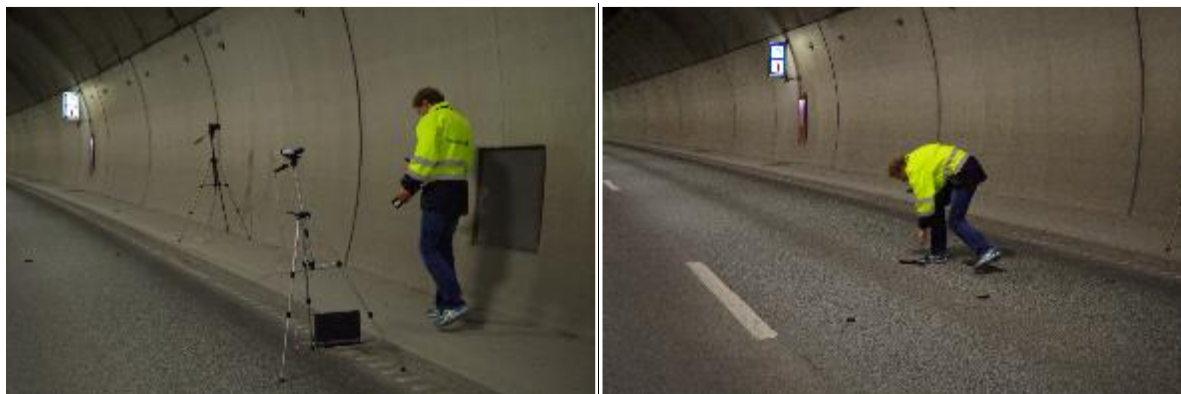
Luminans er det reflekterte lyset fra en overflate og oppgis i [ $\text{cd}/\text{m}^2$ ]. Det vil si at luminansen til en overflate er avhengig av både innfallende illuminans og flatens refleksjon. Den er også avhengig av vinkel man observerer flaten fra og kan variere avhengig av dette. For måling av veibaneluminans observerer man målområdet på veibanen i en avstand av 60 m fra en høyde på 1,5 m.

*Figur 25: Måling av lyshet på tunnelveggen og på vegbanen (foto: Brynhild Snilsberg)*

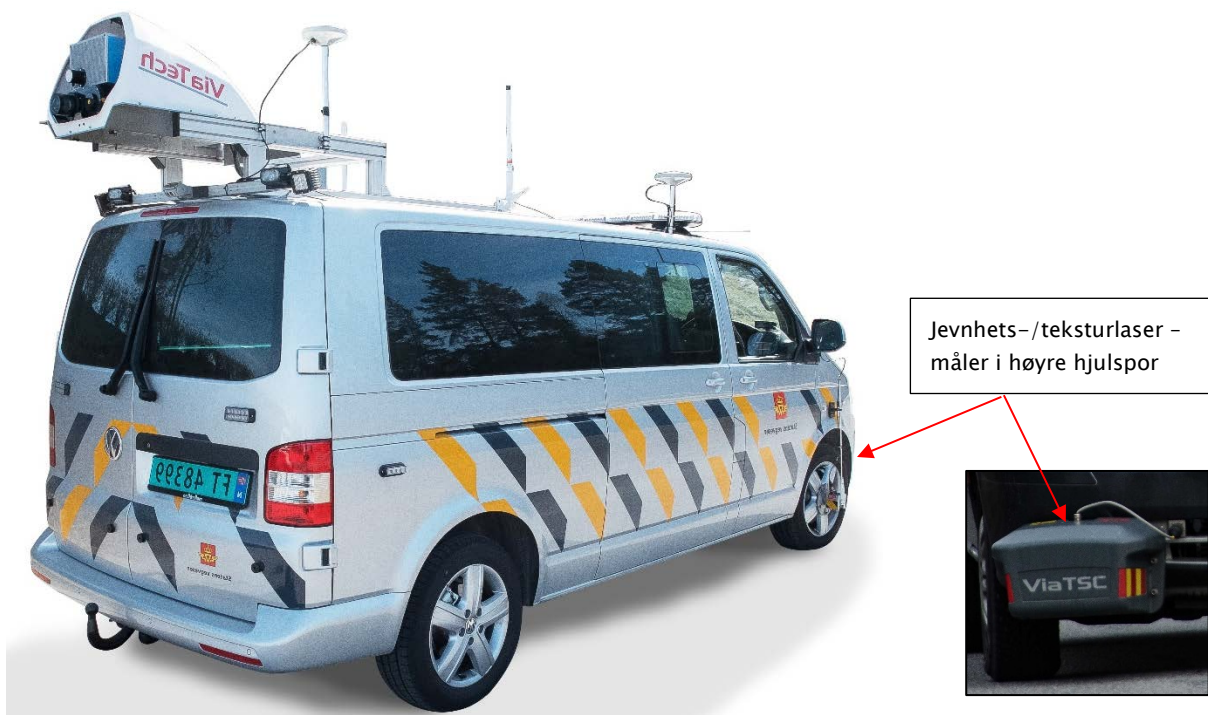
Figur 26: ViaPPS målebil for spor, jevnhet, tverrfall og vegbilder. Jevnhets-/teksturlaser innfelt (Foto: ViaTech AS/Sigurd Skjelmo)

Statens vegvesen har egne målebiler (se eksempel i Figur 26 og Figur 27) som kan registrere spor, ujevnheter, tekstur/ruhet og friksjon. Målingene ble gjort med ViaPPS og OSCAR målebiler. Statens vegvesen Region midt utførte målingene i Strindheimtunnelen og Haakon VII gate.

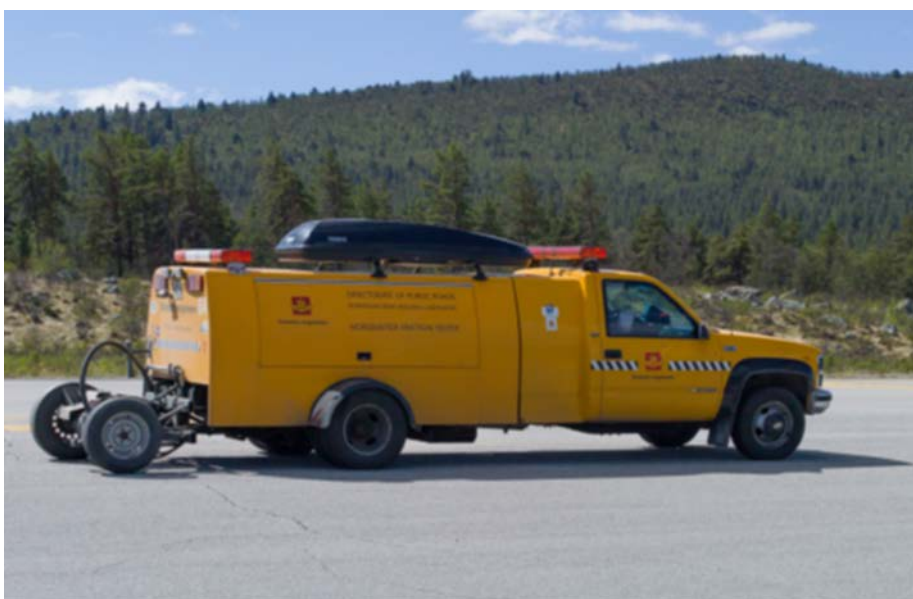
Figur 27: OSCAR målebil for friksjon (Foto: Statens vegvesen)

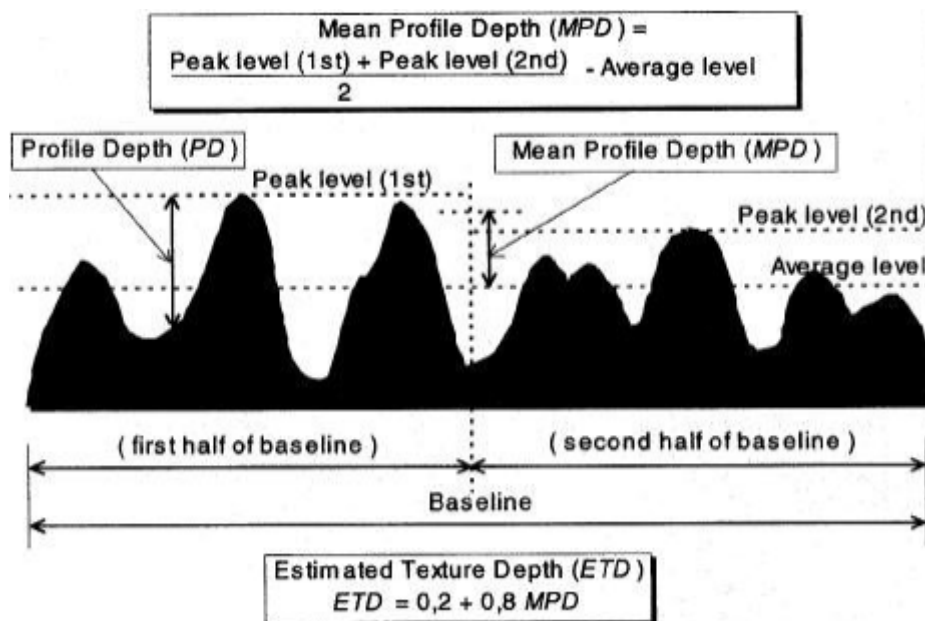
Figur 28: Beregning av Mean Profile Depth, MPD-verdi (kilde: Statens vegvesen)

Tekstur kan deles inn i mikro-, makro- og megatekstur, og det er makroteksturen vi registrerer med vårt måleutstyr. Denne verdien sier noe om hvor ru vegbanen er, i et måleområde fra 0,5 til 50 mm. Makrotekstur benevnes som oftest som Mean Profile Depth – MPD, eller Mean Texture Depth – MTD. Prinsipp for beregning av MPD er vist i Figur 28.

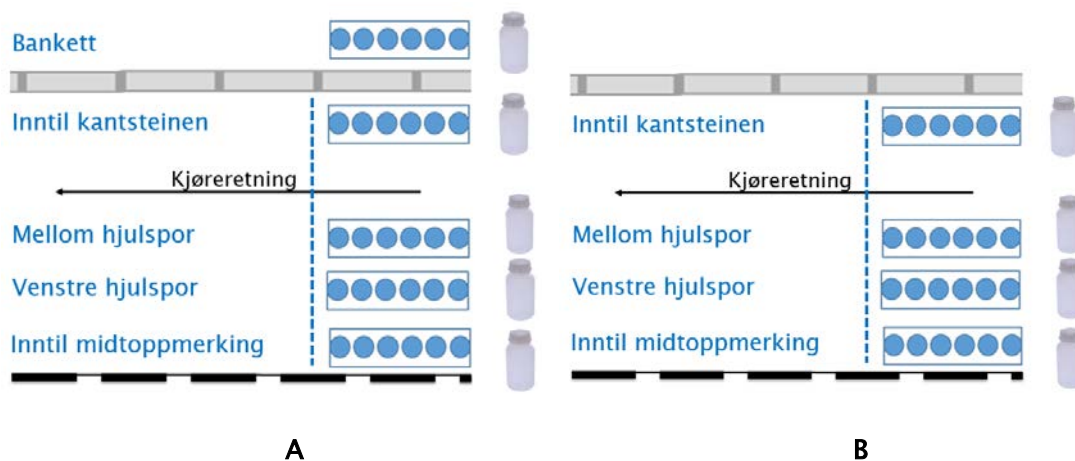
Figur 29: Prøvetaking med WDS II: store flasker med 6 «skudd» i hver flaske (blå sirkler), samt 1 «skudd» hver 10. cm på tvers av vegbanen (prikkete blå linje). A: Strindheimtunnelen, B: Haakon VII gate

Arealet («skudd») som vaskes er relativt lite på ca. 20 cm<sup>2</sup> (sirkel med ca. 51 mm i diameter). Det ble derfor vasket 6 arealer i hver prøveflaske (ca. 2,5 liter), og det ble tatt en prøveflaske fra hvert område, i tillegg til at det ble tatt en flaske hver 10. cm på tvers av vegbanen (stiplet blå linje), se Figur 29 nedenfor.

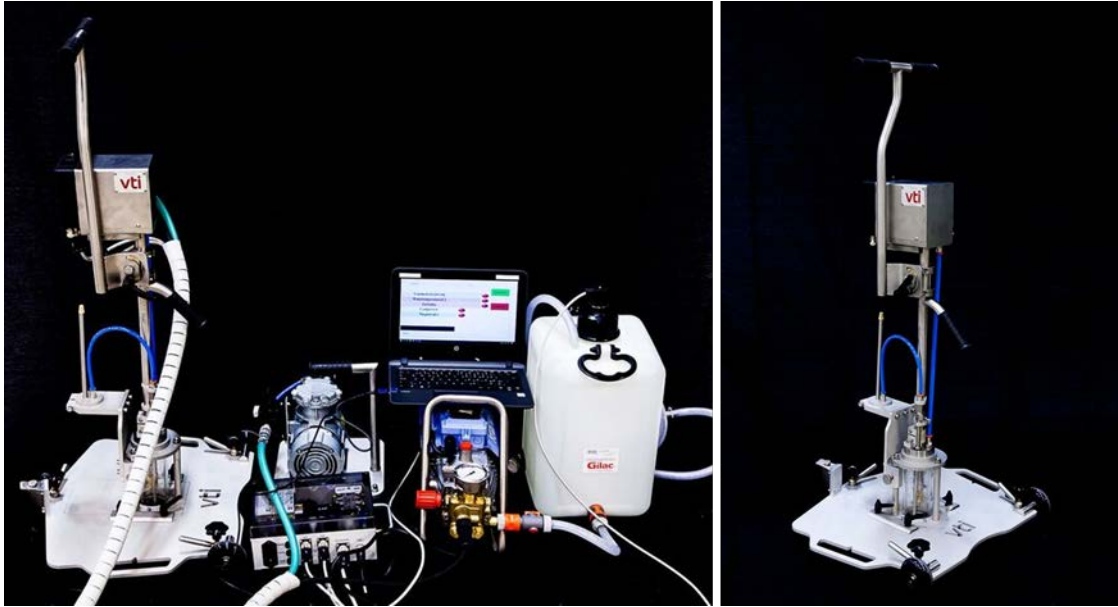
Figur 30: Wet dust sampler (foto: Mats Gustafsson)

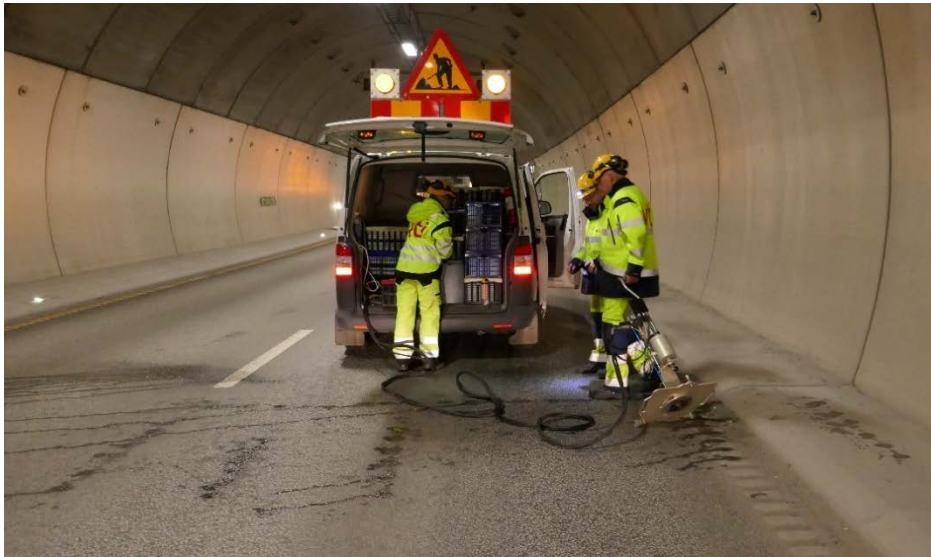
Figur 31: Prøvetaking av støv på bankett og vegbanen før rengjøring (foto: Brynhild Snilsberg)

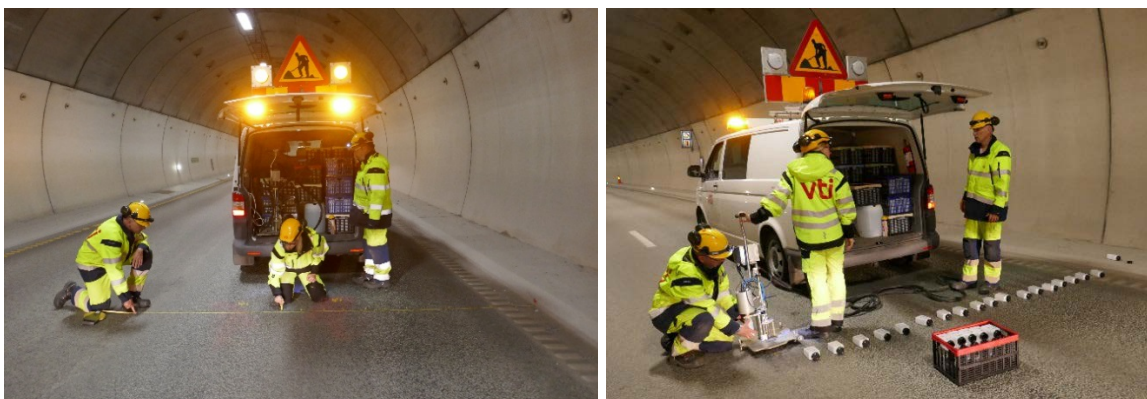
Figur 32: Prøvetaking av støv hver 10. cm i tverrsnitt av vegbanen (foto: Brynhild Snilsberg)

- Renhet på vegbanen: ble målt med WDS II på alle 6 felt inntil kantstein, mellom hjulspor, venstre hjulspor og midten av vegen, samt hver 10. cm i tverrsnitt av hele kjørefeltet
  - o Før rengjøring
  - o Etter rengjøring
- Fukt på vegbanen: ble målt med wettex kluter etter at siste drag med feiebilen var tatt
- Spor, ujevnheter, teksturer og friksjon: ble målt før og etter rengjøring med ViaPPS og Oscar målebiler når vegbanen var tørr

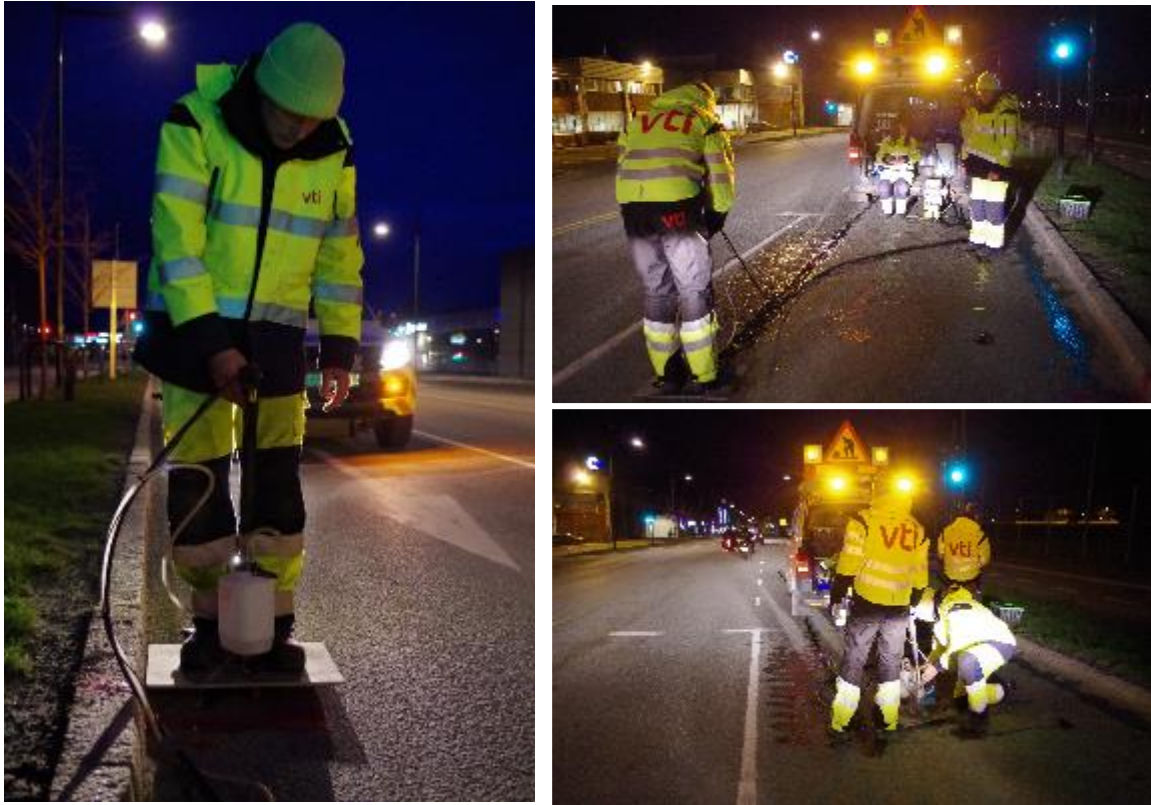
*Figur 33: Prøvetaking med WDS i Haakon VII gate (foto: Brynhild Snilsberg)*

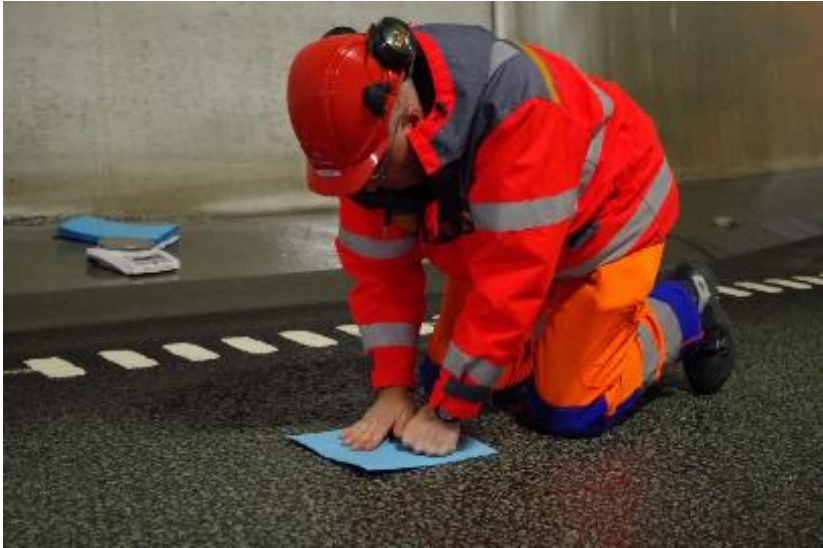
*Figur 34: Måling av restfukt på vegbanen (foto: Brynhild Snilsberg)*

Fukt på vegbanen ble målt ved å bruke Wettex Maxi Vileda kluter som ble veid før og etter måling for å registrere mengde restfukt etter rengjøring. Bakgrunnen for å måle restfukt er å se hvor effektivt rengjøringsbilene suger opp vaskevann og måle mengde gjenværende vann på vegen etter rengjøring. Dette er viktig spesielt vinterstid ved minusgrader hvor det er fare for tilfrysing og glatt vegbane som resultat, men også for å fjerne mest mulig finstoff/støv fra vegoverflaten. Det er gjerne mye finstøv i vaskevannet som ligger igjen på vegbanen.

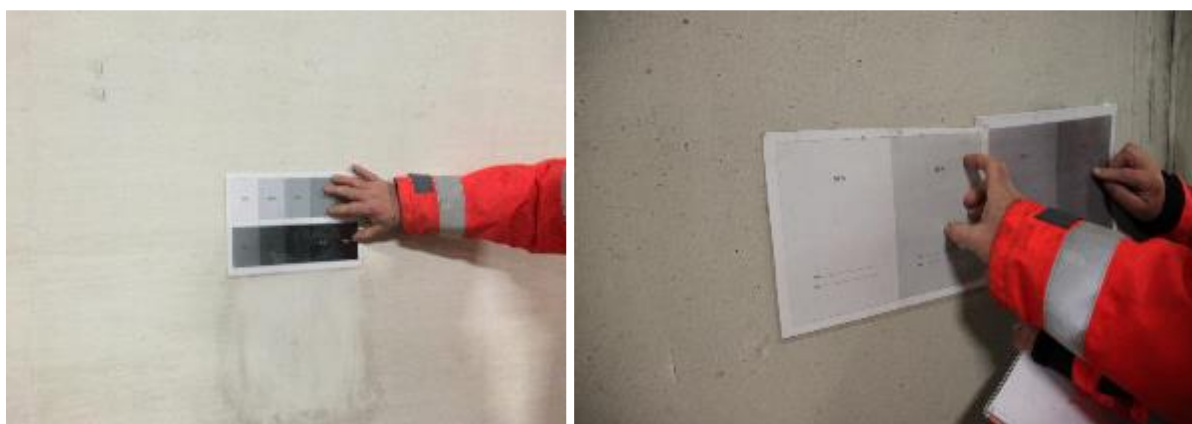
*Figur 35: Fargeskala (Foto: Ellinor Hansen)*

Felt	Forsøksparametre	Før vask	Etter vask	Forbedring
1	Høy hastighet, med såpe	24 % (35 % i 2015)	12 % (15 % i 2015)	12 (20 i 2015)
2	Lav hastighet, med såpe	24 % (35 % i 2015)	11 % (15 % i 2015)	13 (20 i 2015)
3	Lav hastighet, uten såpe	21 % (35 % i 2015)	15 % (15 % i 2015)	6 (20 i 2015)

Tunnelveggen var renere før vask i 2016 sammenlignet med 2015, men etter vask lå nivået omtrent på samme nivå som 2015. Dette tyder på at man har fått omtrent samme lyshetsnivå i 2016 som i 2015. Forbedringen i det feltet det ikke ble brukt såpe (felt 3) ser ut til å være noe lavere enn de to feltene som ble vasket med såpe (felt 1 og 2).

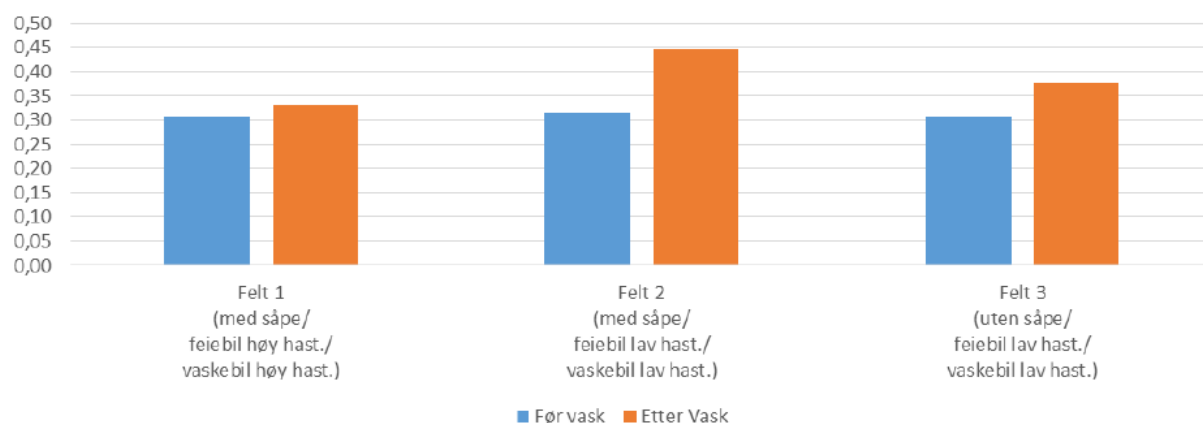
Figur 36: Refleksjonsmålinger på vegg i Strindheimtunnelen

Felt	Før vask	Etter vask	Forbedring
1	Ca. 0,31 (ca. 0,42 i 2015)	Ca. 0,33 (ca. 0,61 i 2015)	7,5 % (45 % i 2015)
2	Ca. 0,31 (ca. 0,42 i 2015)	Ca. 0,45 (ca. 0,61 i 2015)	42 % (45 % i 2015)
3	Ca. 0,31 (ca. 0,42 i 2015)	Ca. 0,38 (ca. 0,58 i 2015)	23 % (38 % i 2015)

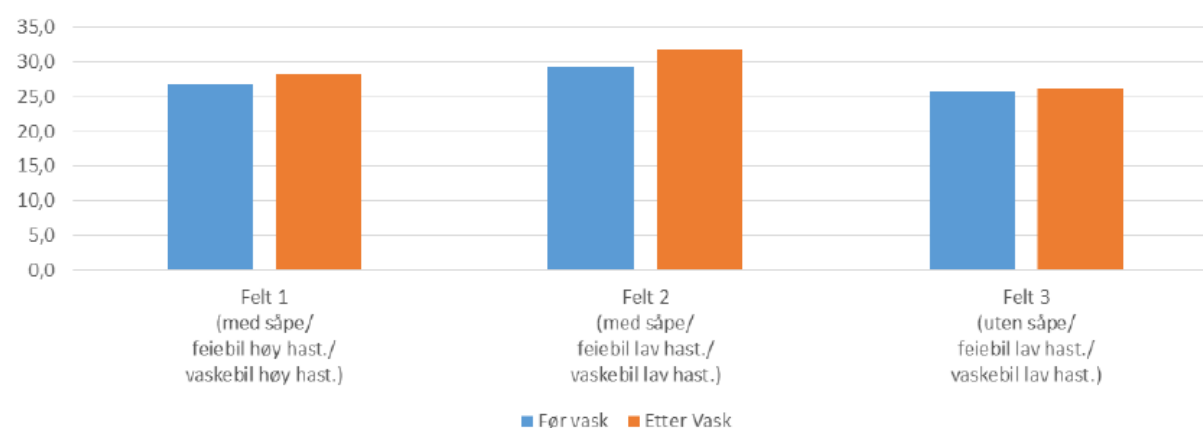
Figur 37: Illuminansmålinger på vegbanen i Strindheimtunnelen

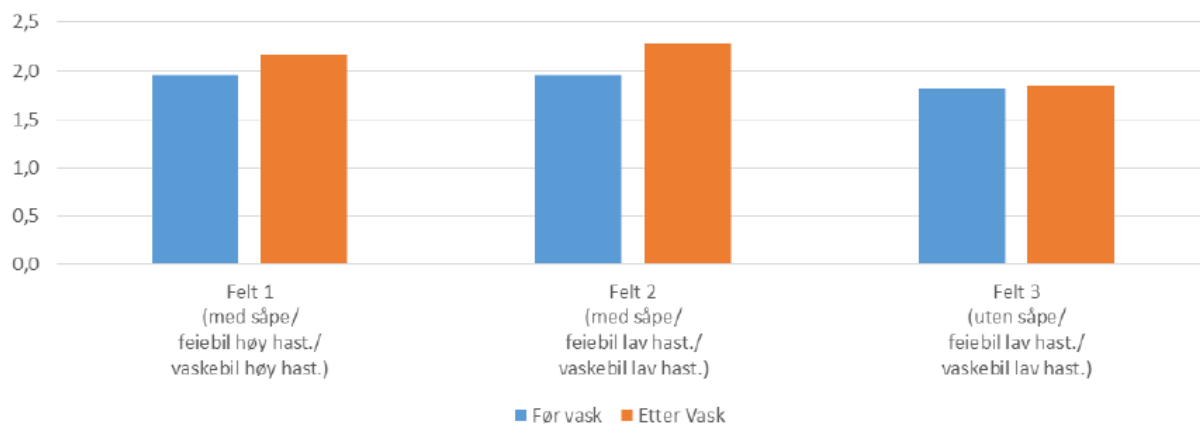
Figur 38: Luminansmålinger på vegbanen i Strindheimtunnelen

Felt	Forbedring
1	5,6 % (15 % i 2015)
2	8,0 % (15 % i 2015)
3	1,7 % (14 % i 2015)

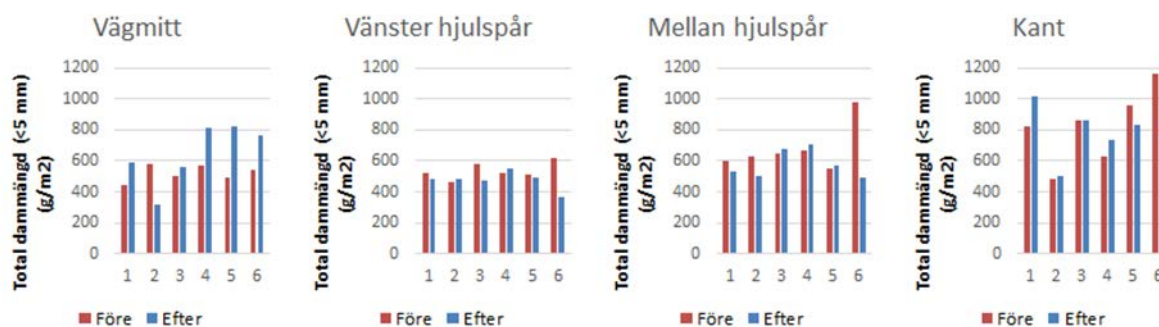
Figur 44: Total mengde støv (< ca. 5 mm) i WDS-prøvene fra de ulike områdene på felt 1-6 før og etter rengjøring (fra VTI rapport 953 i Vedlegg 5)

Det største støvdepotet er i kanten av vegen, mens det laveste nivået er i hjulspor.

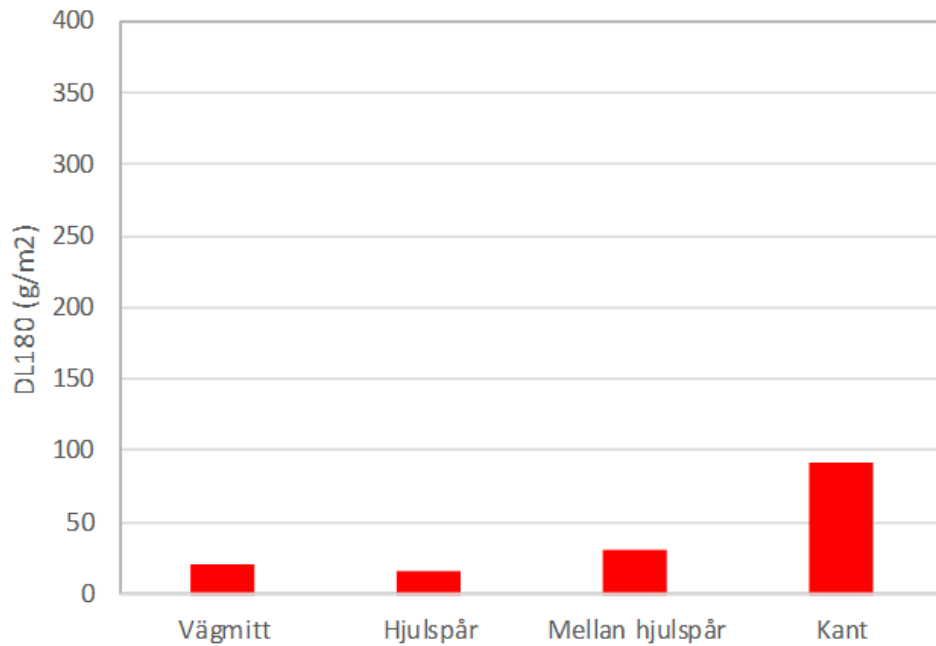
*Figur 46: Middelværdi av mengde støv før rengjøring for felt 1-6 i Haakon VII gate (fra VTI rapport 953 i Vedlegg 5)*

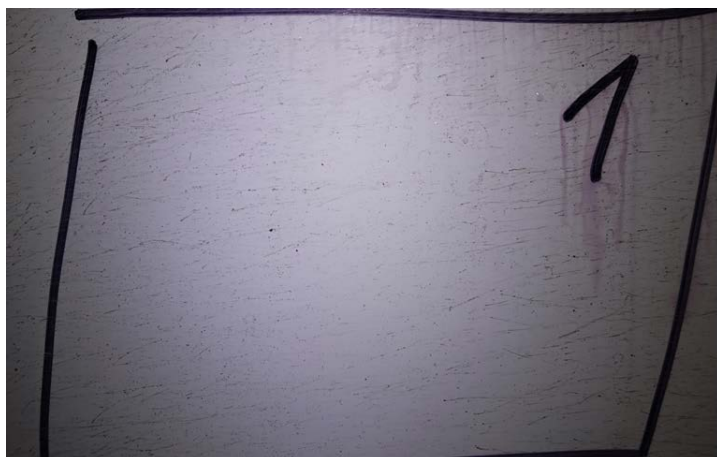
Figur 49: Striper i lakk og vaskemønster fra vaskebørsten (Foto Bjarne-Martin Valde)

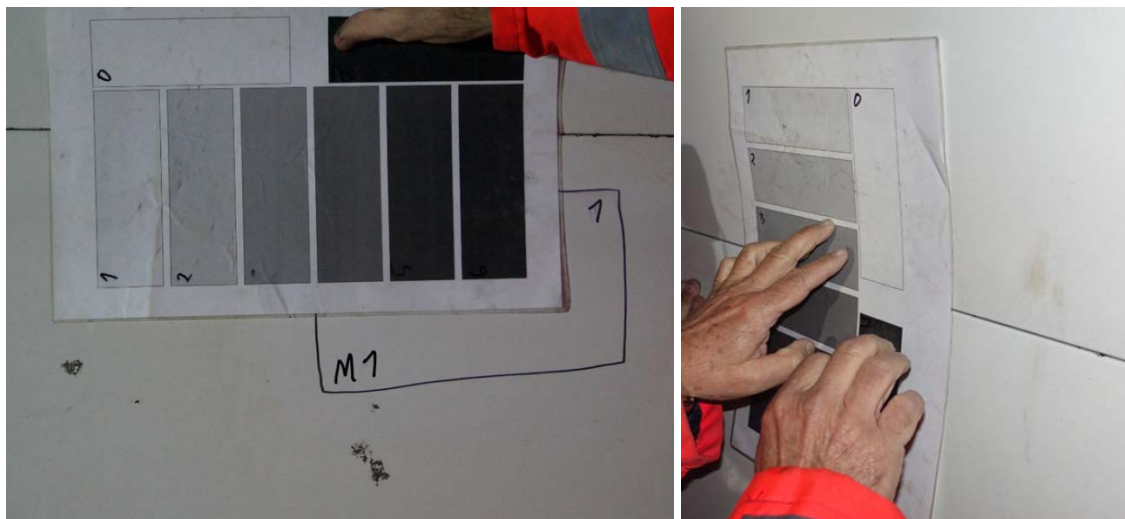
*Figur 50: Fargeskala (Foto: Bjarne–Martin Valde)*

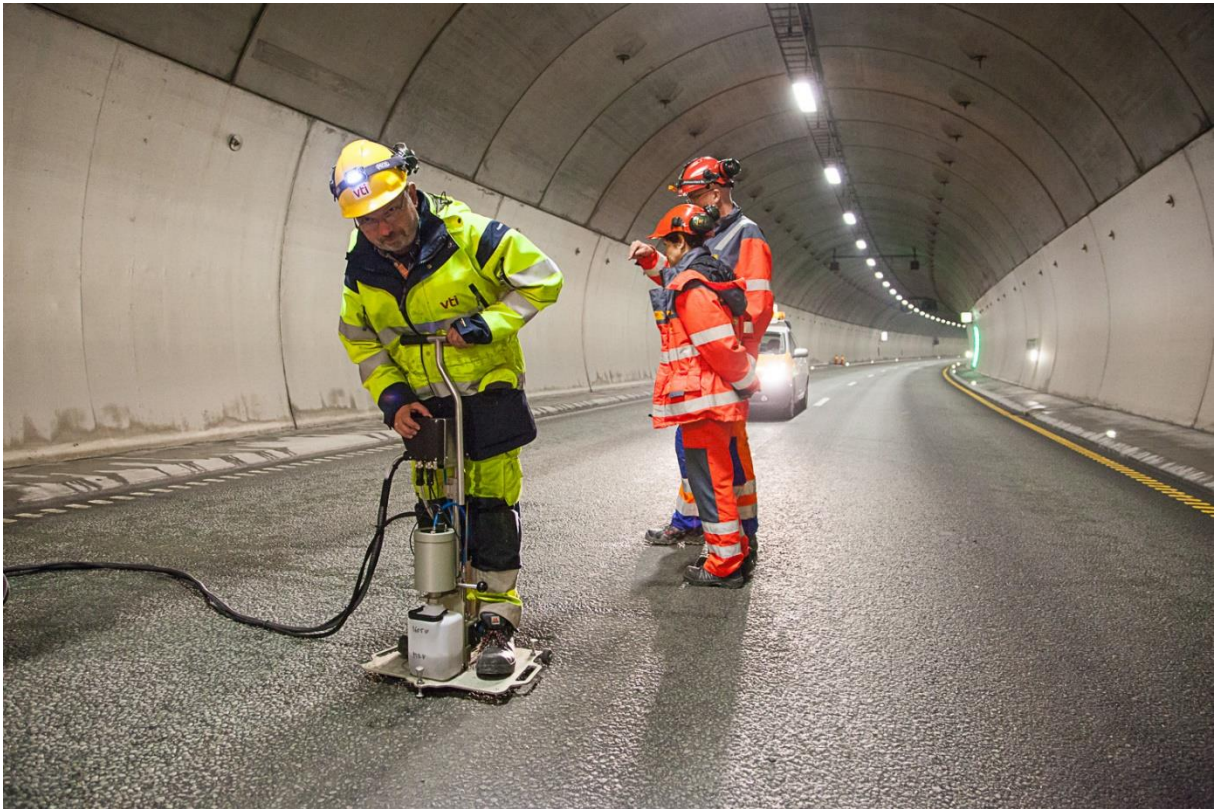
Figur 4. WDSII-provtagning i Strindheimtunnelen. Foto: Mats Gustafsson, VTI.
