# Renholdsforsøk 2016

Strindheimtunnelen og Haakon VII gate i Trondheim  
Stordalstunnelen i Møre og Romsdal

STATENS VEGVESENS RAPPORTER

Nr. 432

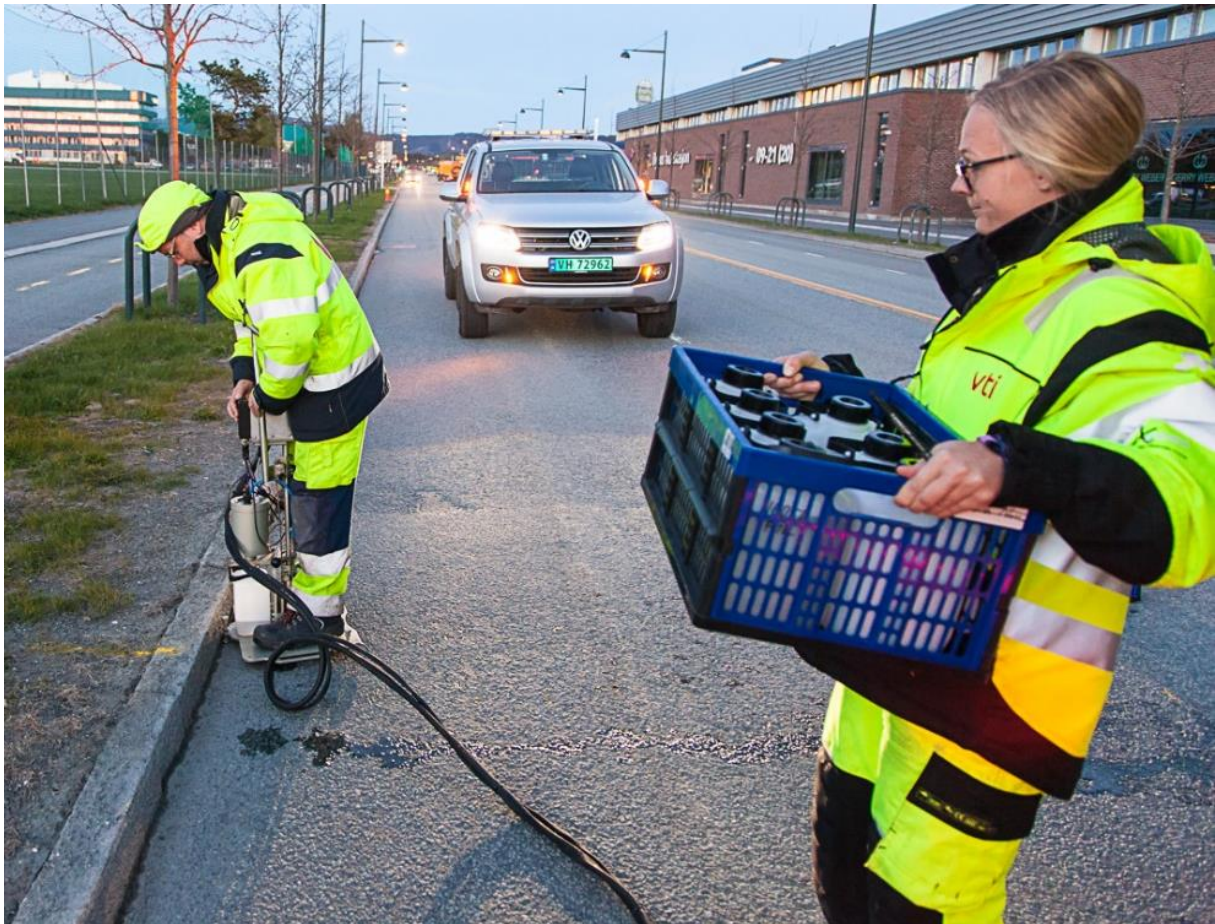
Figur 7. WDSII-provtagning på Haakon VII gate. Foto: Mats Gustafsson, VTI.

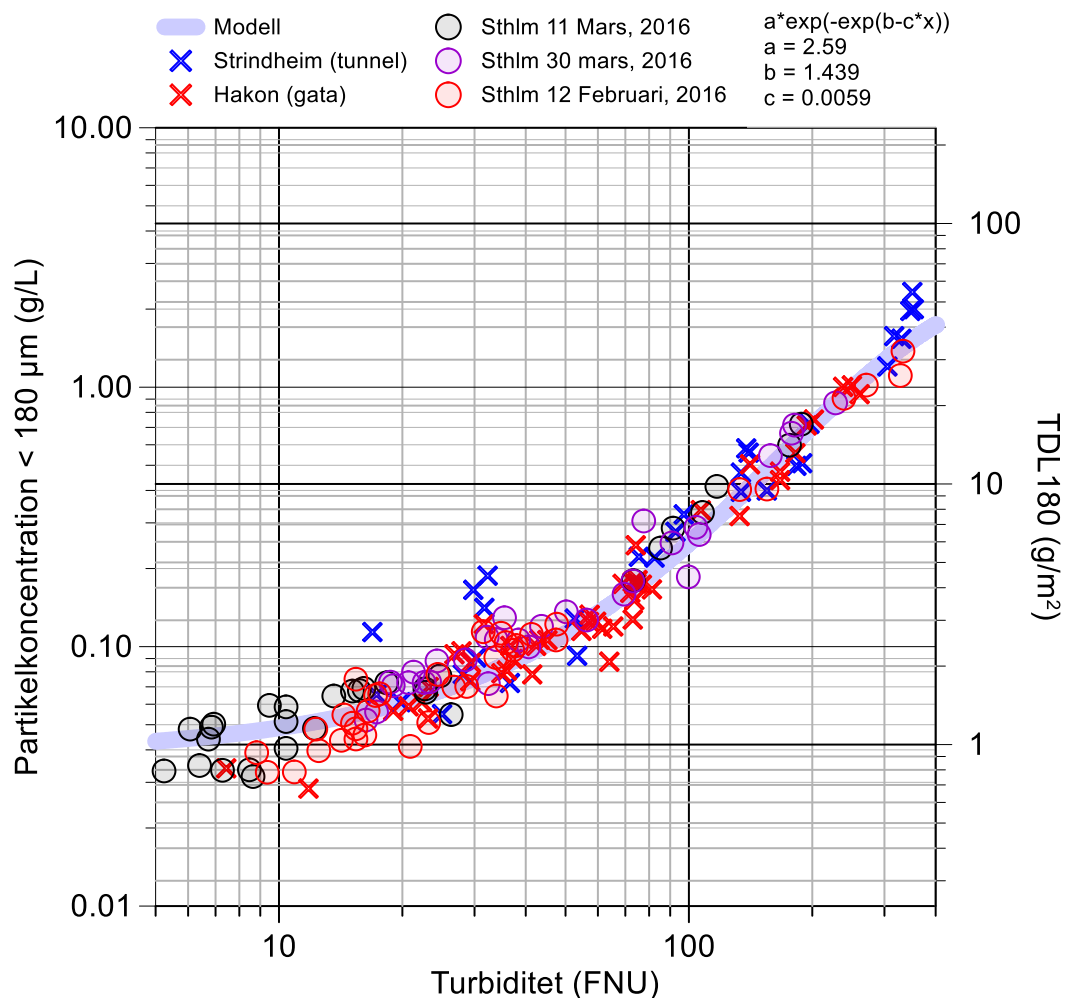
Figur 8. Figuren visar partikelhalt i förhållande till turbiditet för prover från föreliggande mätning och prover tagna under mätningar i Stockholm 2016.

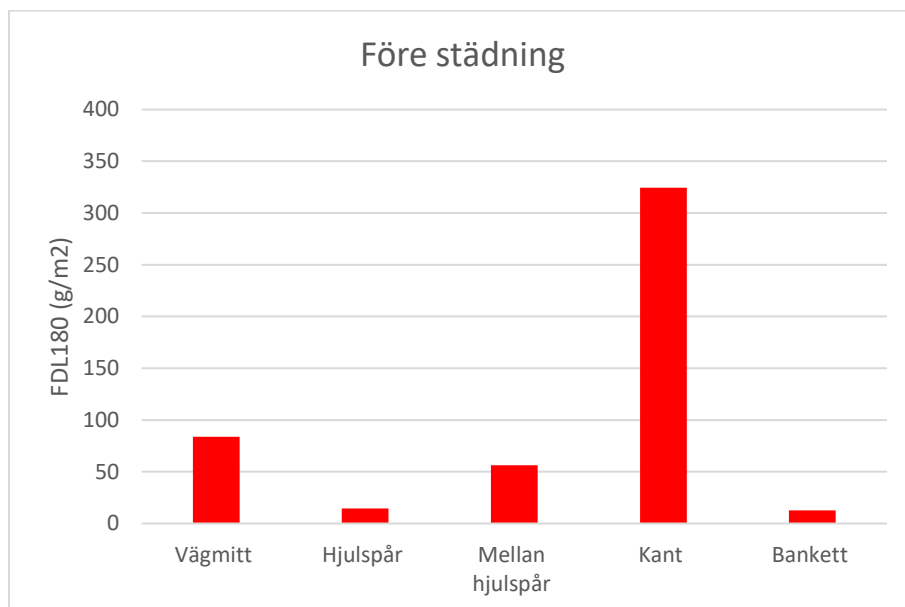
Figur 9. Medelvärden av dammängderna i de olika ytorna för fält 2 och 3 före städning.

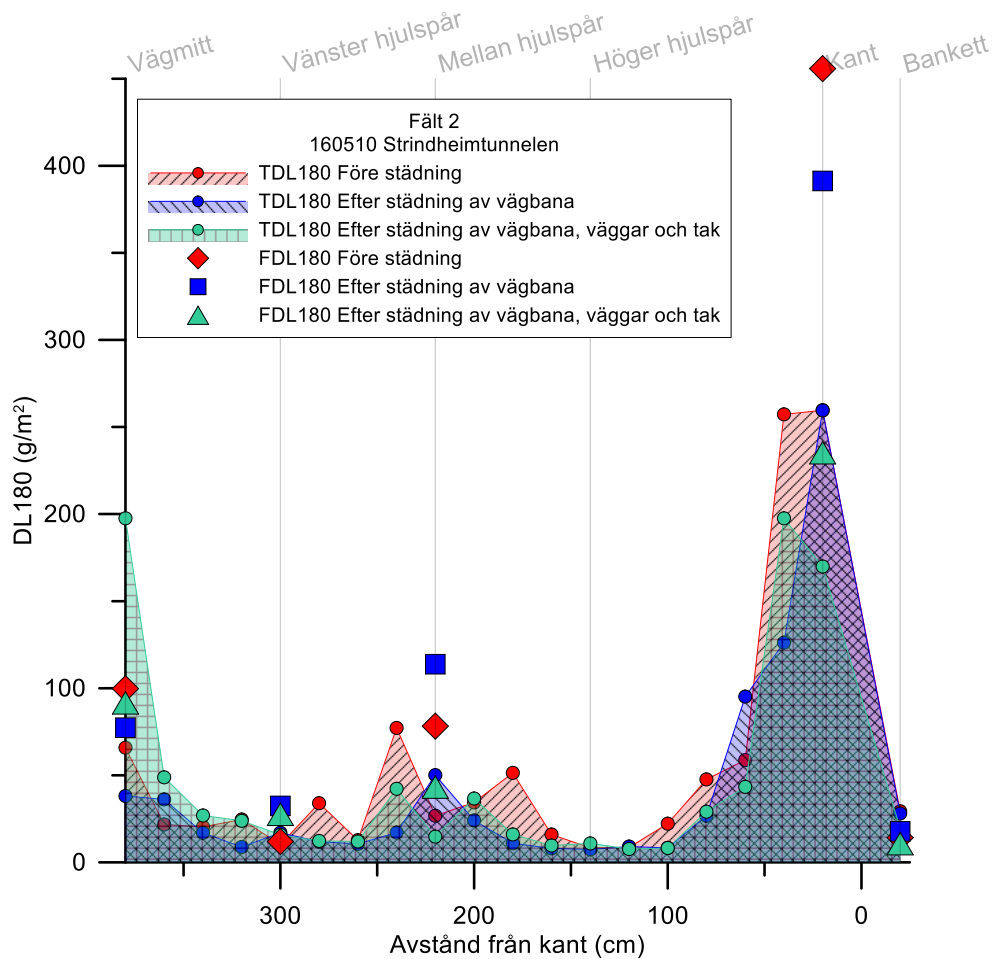
Figur 10. Fördelningen av vägdamm i fält 2, före- mellan och efter städning. Både profilernas (TDL 180) och sammanslagningsprovens (FDL 180) värden visas.

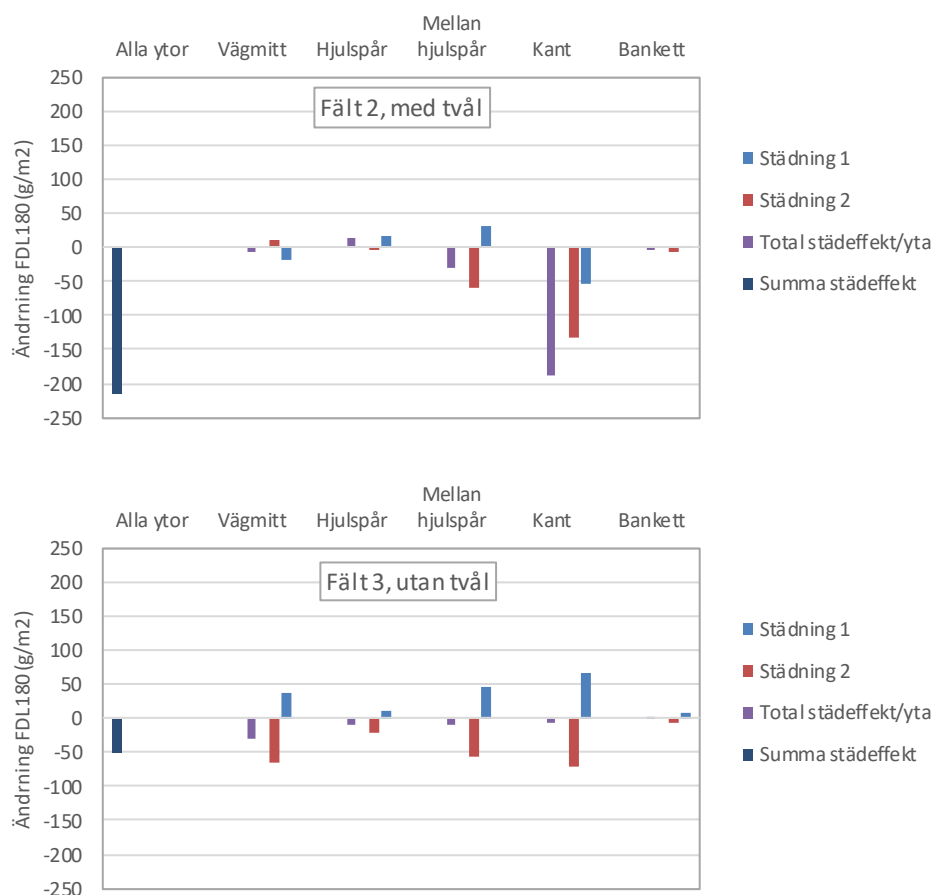
Figur 12. Ändringen i FDL180 efter första och andra städningen i fält 2, med tvål och fält 3, utan tvål.

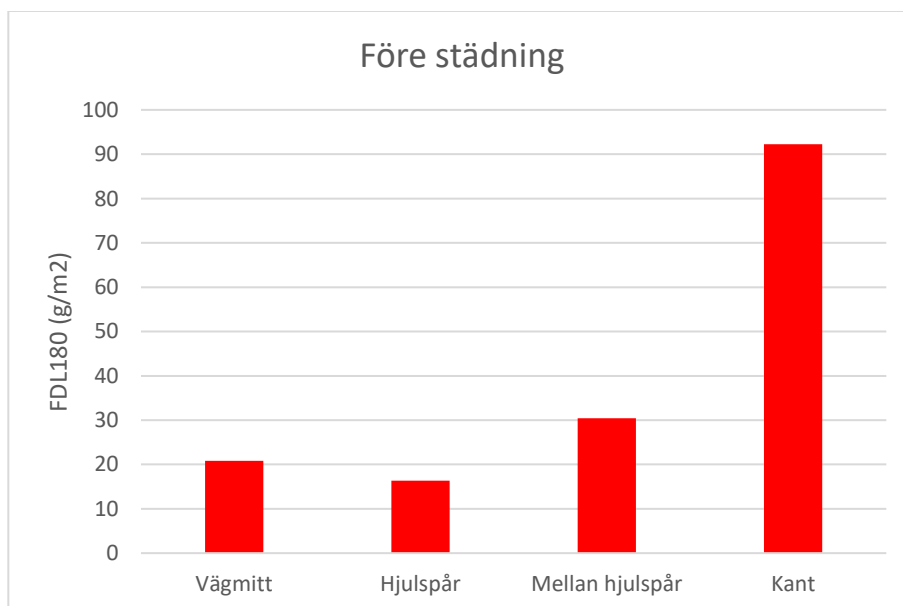
Figur 17. Medelvärden av dammängderna i de olika ytorna för fält 1–6 före städning.
