Alkalireaksjoner i betong – fagtur i Nord-Amerika

236661 KPN Alkalireaksjoner i betong – pålitelig konsept for funksjonsprøving

STATENS VEGVESENS RAPPORTER

Nr. 467

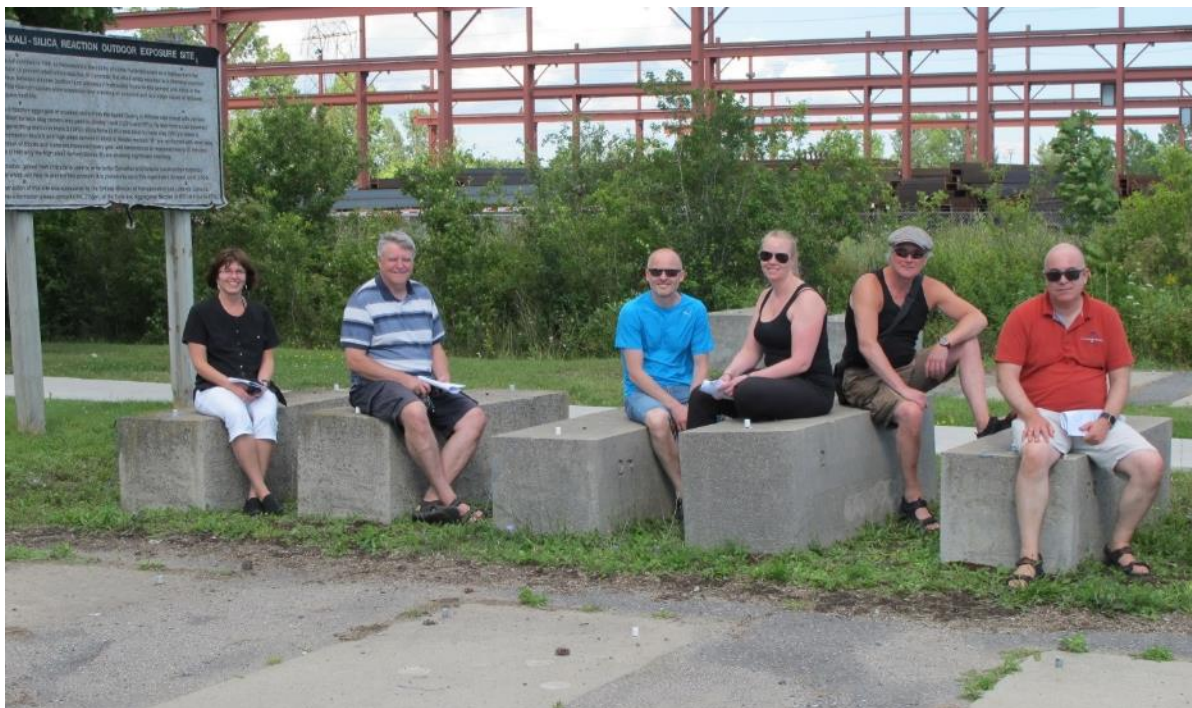
Figur 5 Et utvalg betongblokker/-plater på Kingston feltstasjon. Befaringsdeltagerne er fra venstre: Eva Rodum, Benoit Fournier, Jan Lindgård, Sóley Einarsdóttir, Børge J. Wigum og Bård Pedersen.

Foto av et utvalg blokker og plater på feltstasjonen er vist i Figur 5, foto av feltstasjonenes informasjonsskilt er vist i Figur 6.

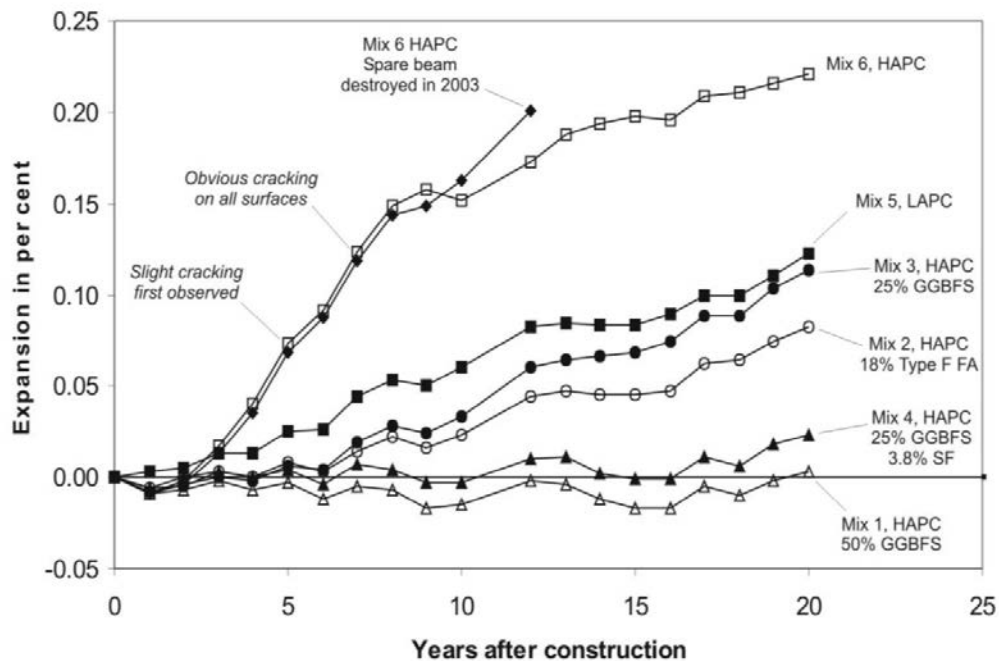
Figur 7 Ekspansjonsutvikling for uarmerte betongblokker fra 1991 til 2011 /4/.

Det er utført målinger av ekspansjon hvert år. Etter 7 års eksponering (i 1998) var det kun blokker fra referanseblandingen (nr 6) som viste signifikante tegn på ekspansjon og opprissing. Etter 20 års eksponering (i 2011) ble det registrert signifikant ekspansjon på betong fra fire av de seks blandingene. Unntakene var blanding 1 og 4 /4/. Figur 7 viser ekspansjonsutvikling for alle uarmerte betongblokker fram til 2011. Foto av risstilstand i uarmert blokk med 18 % flygeaske (FA) (blanding 2) og referanseblokker (blanding 6) pr august 2017 er vist i Figur 8 og Figur 9.

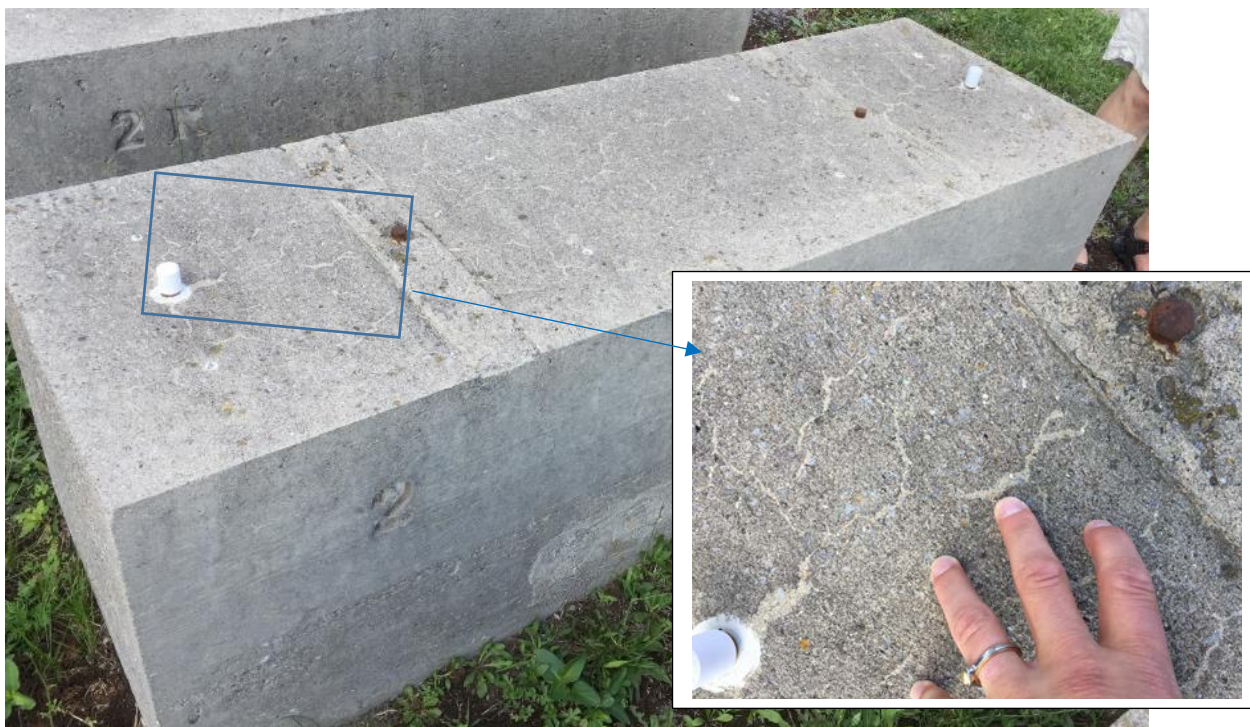
Figur 8 Uarmert blokk med 18 % FA (blanding 2), med nærfoto av toppflate. Begynnende opprissing. (Foto: Børge J. Wigum)

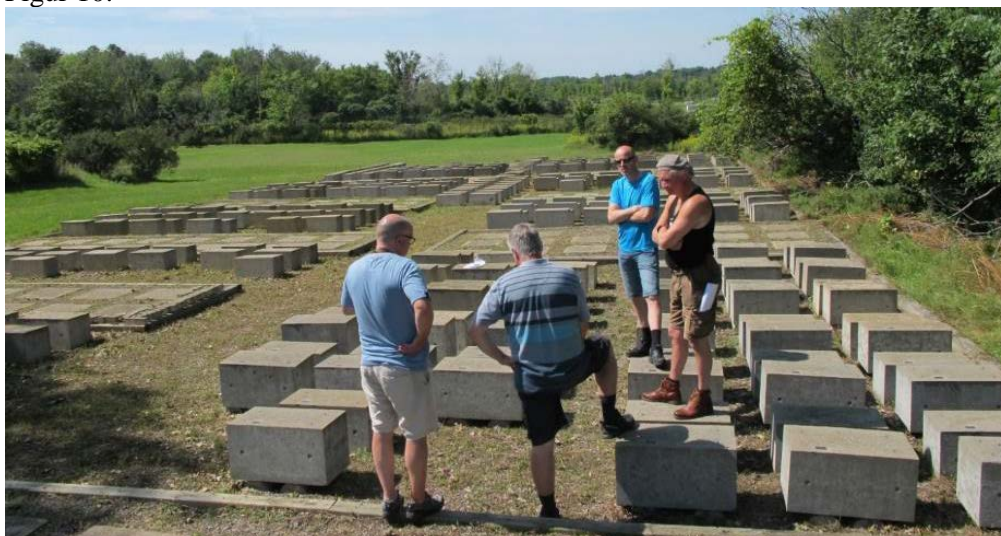
Figur 10 Oversikt over CANMETs feltstasjon i Ottawa. (Foto: Eva Rodum)

Mandag 14. august ble CANMETs feltstasjon i Ottawa besøkt. Oversiktsbilde av feltstasjonen er vist i Figur 10.

Denne feltstasjonen ble etablert i 1991 for å dokumentere relevansen av ulike akselererte testmetoder for alkalireaktiv betong, samt dokumentere langtidseffekten av erstatningsmaterialer for sement (SCM) som ekspansjonsdempende tiltak.

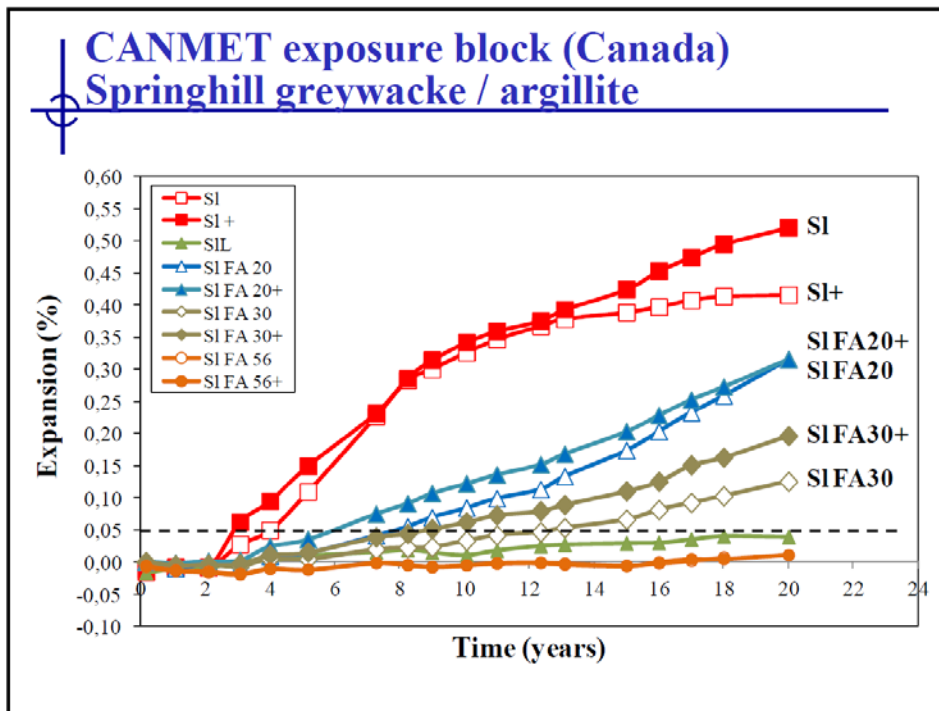
Figur 12 Ekspansjon av betongblokker med Springhill-tilslag, 20 års felteksponering /8/. Testseriene merket "+" er tilsatt ekstra alkalier ("boosted" med NaOH), slik at totalt alkaliinnhold i blandingen tilsvarer 1,25 % Na₂O ekv. i sementklinkeren.

Upubliserte 20-årsresultater for Sudbury-tilslaget; SuControl/Su20%FA/Su30%FA og Springhill-tilslaget; SIControl/SI20%FA/SI30%FA viser ekspansjoner på hhv. 0,564/0,031/0,009 % og 0,415/0,288/0,113 % /7/, se også Figur 12 for ekspansjonskurver for Springhill-tilslaget /8/. Det er altså en betydelig økning i ekspansjon også fra 15 til 20 år.

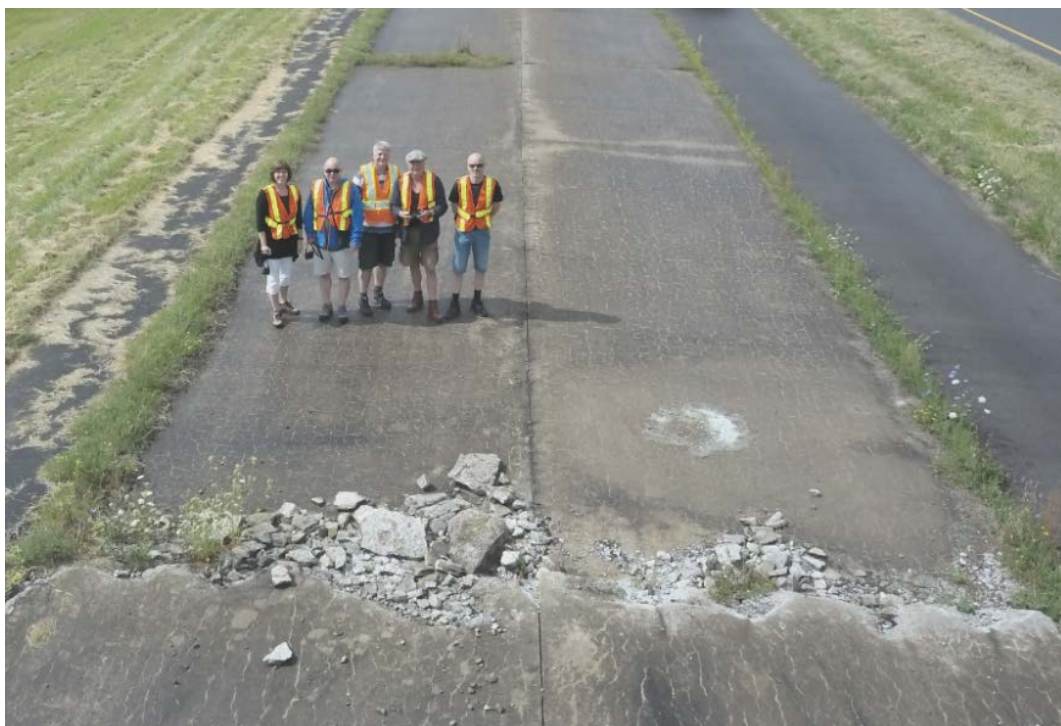
Figur 14 Oversiktsbilde. Deformert fuge i forgrunnen. (Dronefoto: Børge J. Wigum)

- Betydelig skader i enkelte plateskjøter, dette i form av stukninger (vertikal/horizontal forskyvning) og knusninger, se Figur 14 og 15. Skadene er i hovedsak observert i de støpte fugene som er armert med dybler (hver 8. fuge, de øvrige fugene er saget)
- Rissmønsteret endres fra krakeleringsriss i midtpartiene til riss parallelt med vegens lengderetning nær de ødelagte fugene
- Tilsynelatende mindre opprissing under kryssende bru, der betongen er mer beskyttet mot nedbør

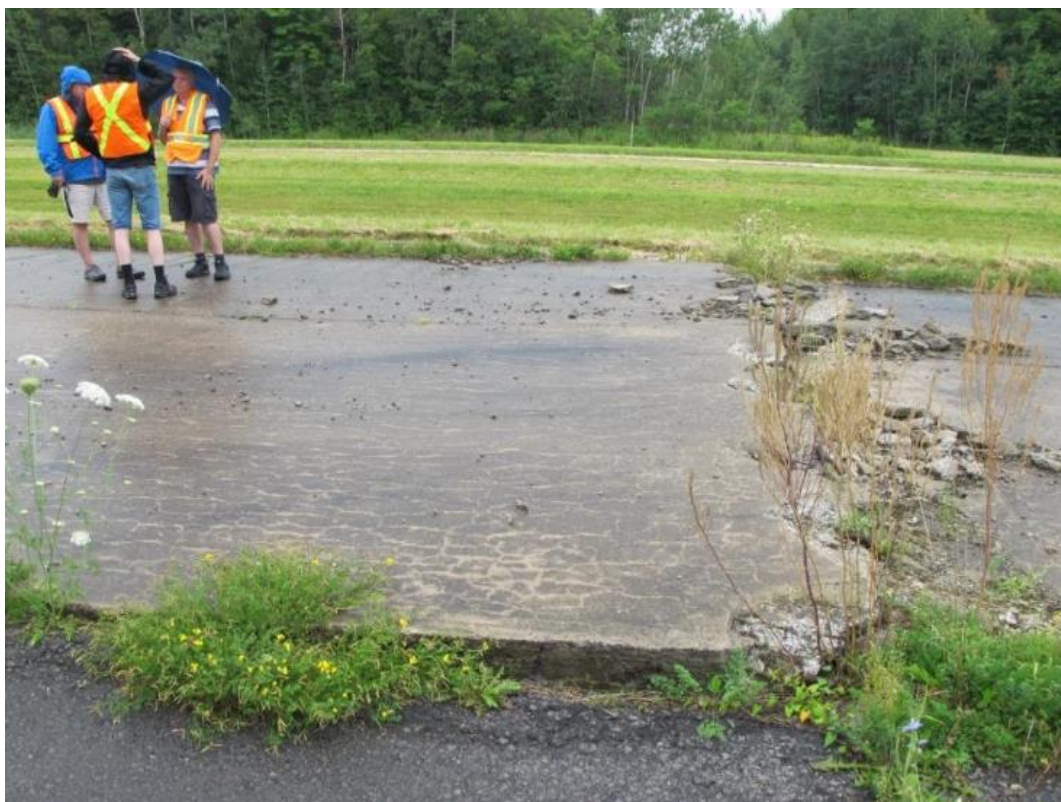
Figur 15 Støpt fuge med dybler. Kraftige deformasjoner. (Foto: Eva Rodum)

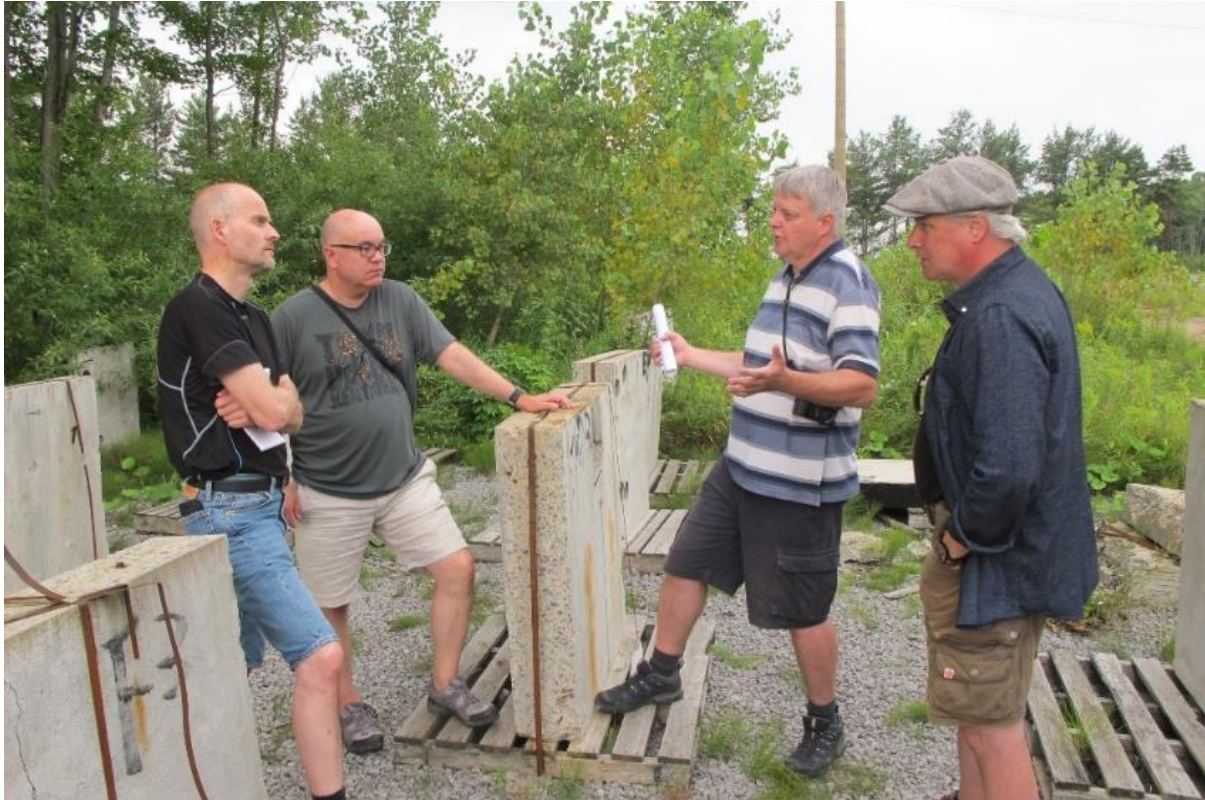
Figur 18 Provisorisk feltstasjon med elementer tilsaget fra ulike deler av utskiftede grunnmurer, hhv. opprinnelig fuktig eksponert yttervegg og opprinnelig tørt eksponert innervegg. (Foto: Eva Rodum)

I forbindelse med en skadesak hvor det ble påvist store skader på grunnmuren i flere hundre hus (allerede 3-5 år etter bygging), fikk flere av huseierne bekostet nye grunnmurer. I forbindelse med utskiftingsarbeidene ble det etablert en provisorisk feltstasjon hvor ulike deler av grunnmurene (hvh. opprinnelig fuktig eksponert yttervegg og opprinnelig tørt eksponert innervegg) ble utplassert for oppfølging (Figur 18 og 19).

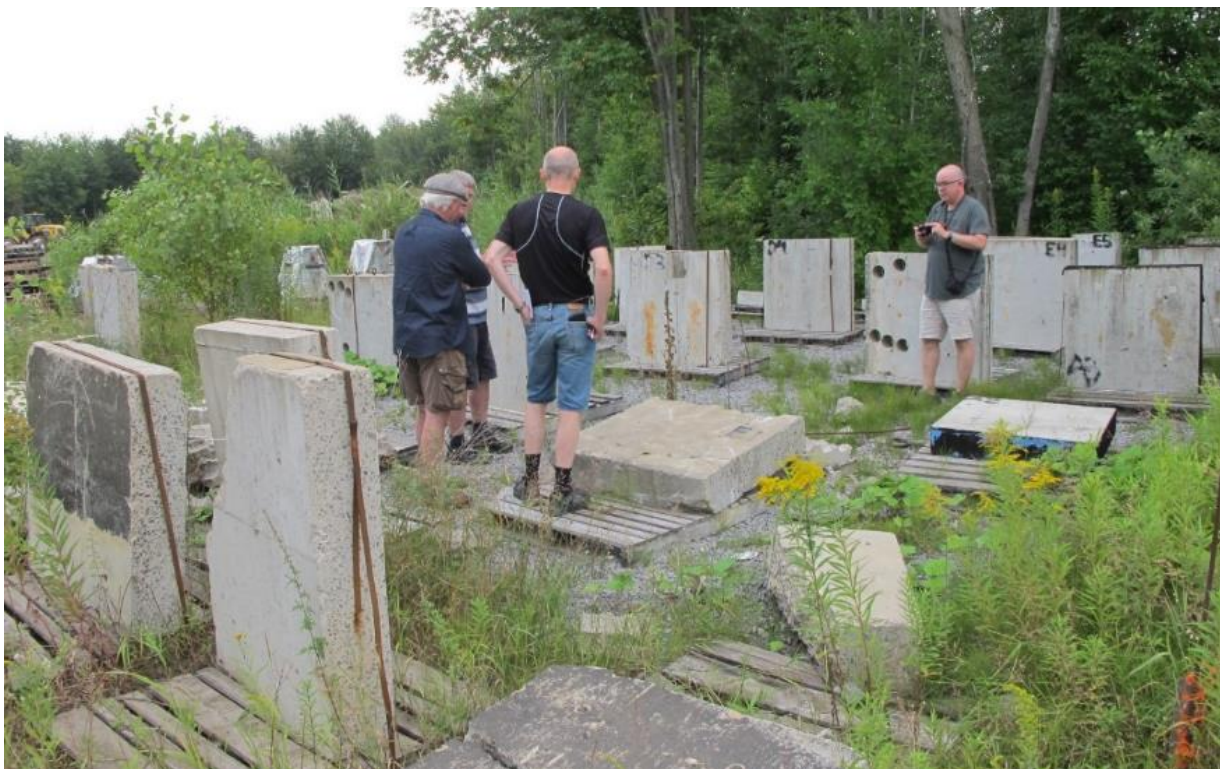
Figur 19 Oversikt feltstasjon med elementer tilsaget fra ulike deler av utskiftede grunnmurer. (Foto: Eva Rodum)

Elementene ble utplassert i 2011. Det gjennomføres måling av riss og ekspansjon 3 ganger i året, hhv i mai, august og oktober. Det er også foretatt utboring av kjerner fra flere av elementene for gjennomføring av laboratorieundersøkelser. Eksempel på et element saget til fra yttervegg er vist i Figur 20 og eksempel på indre opprissing i yttervegg er vist i Figur 21.

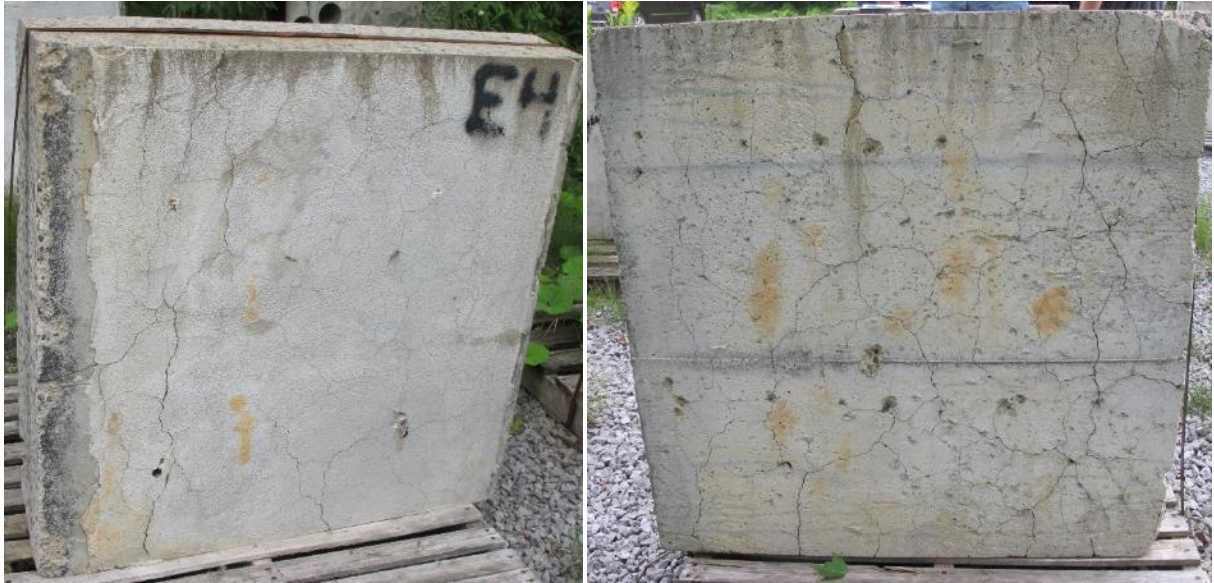
Figur 20 Kraftig opprisset element, saget til fra yttervegg - slemmet overflate (ytterside) til venstre, ubehandlet overflate (innerside) til høyre. (Foto: Eva Rodum)

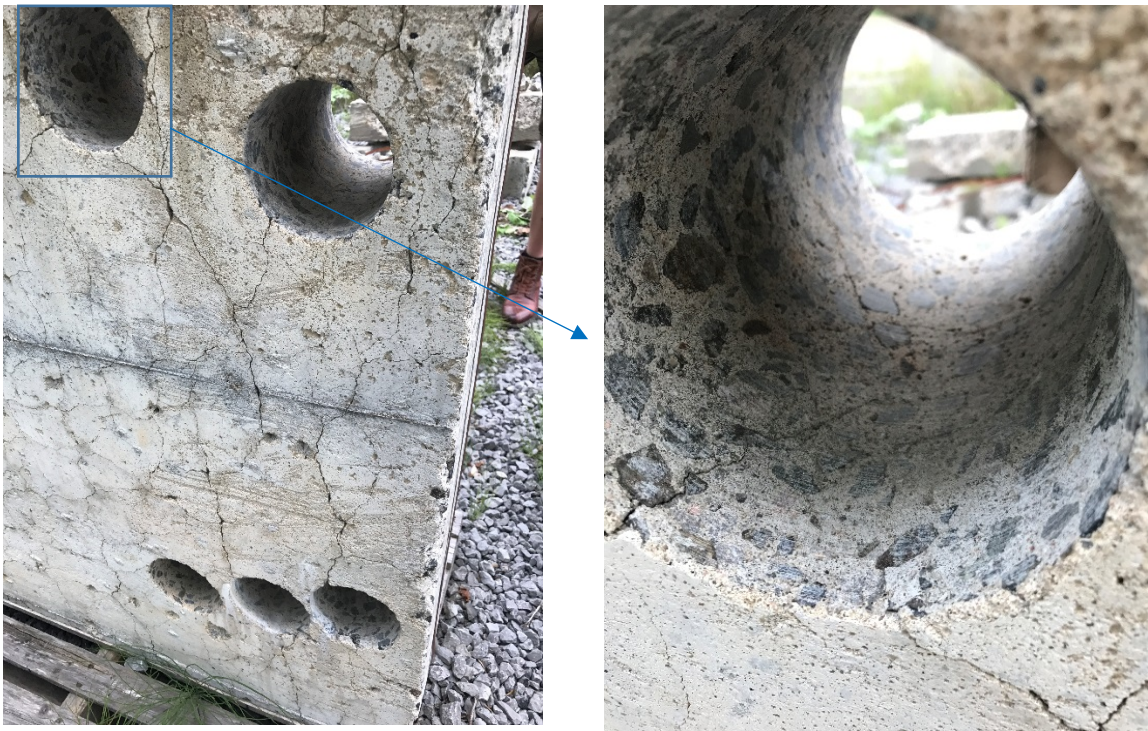
Figur 21 Til venstre: Foto av tilsaget element fra opprinnelig fuktig eksponert yttervegg, etter utboring av kjerner. Til høyre: Nærbilde av øvre venstre borhull, merk intern opprissing. (Foto: Jan Lindgård)

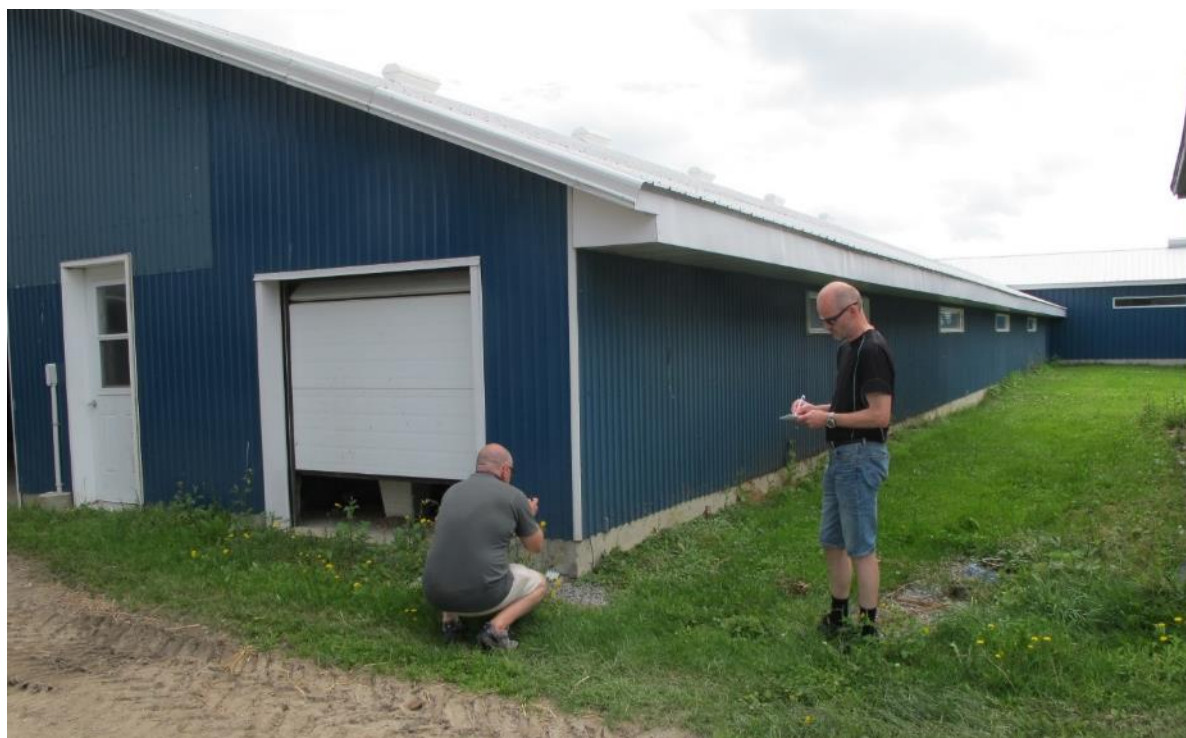
Figur 22 Fjøs bygd 2005. Ekspansjon og opprissing i grunnmur pga sulfatreaksjoner i betongen. (Foto: Eva Rodum)

Fra feltstasjonen gikk turen til en bonde som har fått skadeutvikling i grunnmuren til et fjøs bygd i 2005, se Figur 22. Bygget er ett av flere som kan bli involvert i en kommende rettsak. Skadene ble observert etter 3 år. Skadene er verst ut mot hjørnene hvor ekspansjonen kan gå relativt fritt, se Figur 23.

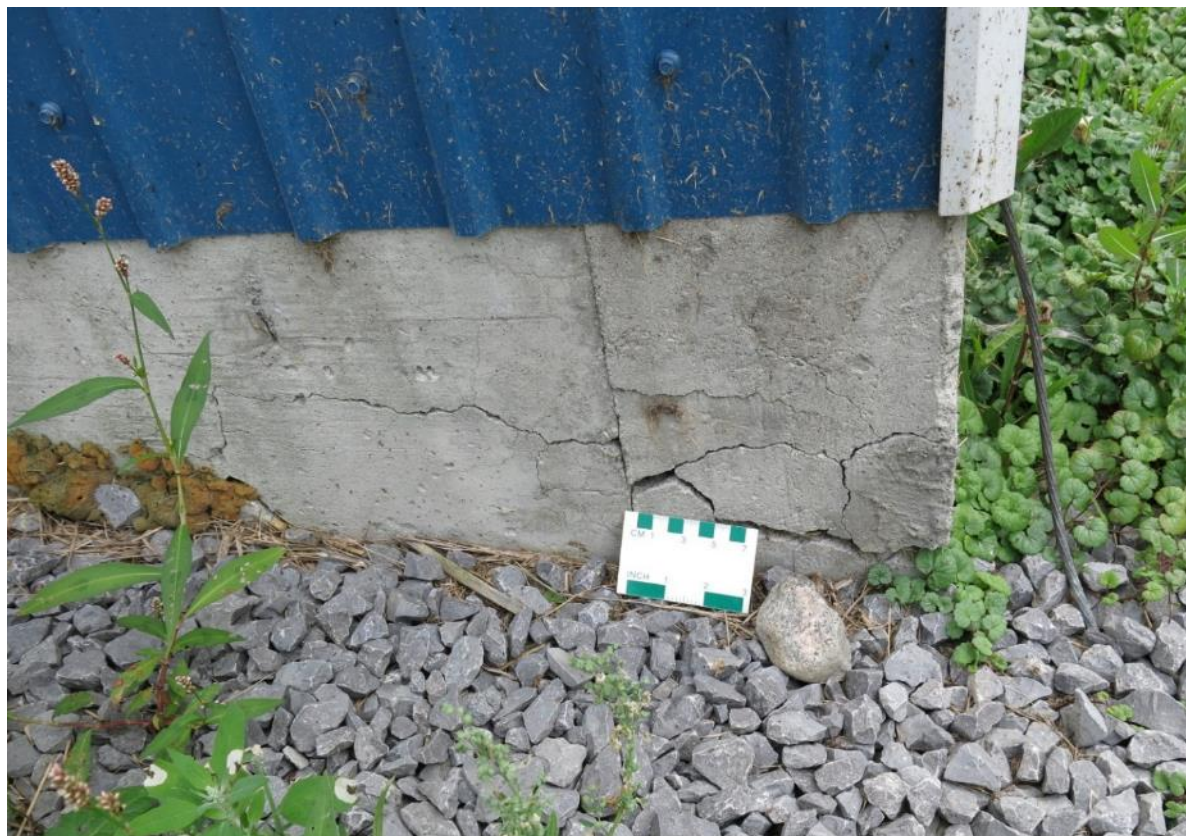
Figur 23 Nærbilde av skade på grunnmur. (Foto: Bård Pedersen)

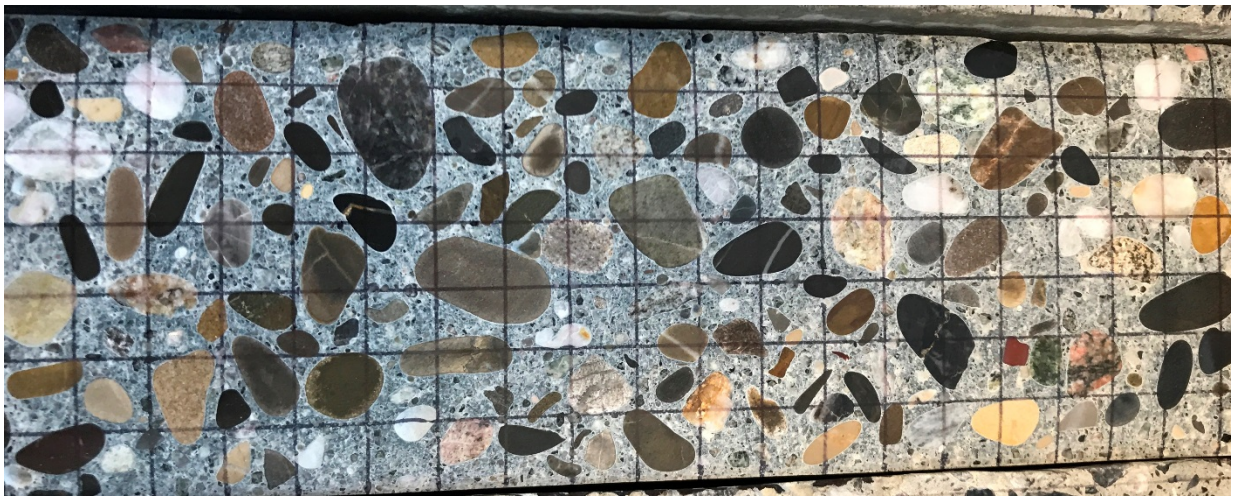
Figur 25 Planslip med påtegnet 1 cm² rutenett. (Foto: Jan Lindgård)

- Det tildannes et planslip ved å dele en betongkjerne i to i lengderetningen. Anbefalt minste størrelse på planslipet er 200 cm²
- Det tegnes på et 1 cm² rutenett på planslipet, se Figur 25 og Figur 26
- Planslipet undersøkes visuelt i mikroskop med 16 x forstørrelse
- Innenfor hver rute telles et sett petrografiske parametere som gis ulik vektning (se tabell i Figur 27)
- Antall av de petrografiske parameterene legges inn i et regneark og det beregnes en Damage Rating Index, for hver rute og som middelerverdi for ønskede deler av/hele planslipet. Som hovedregel rapporteres en DRI-verdi for hele slipet.

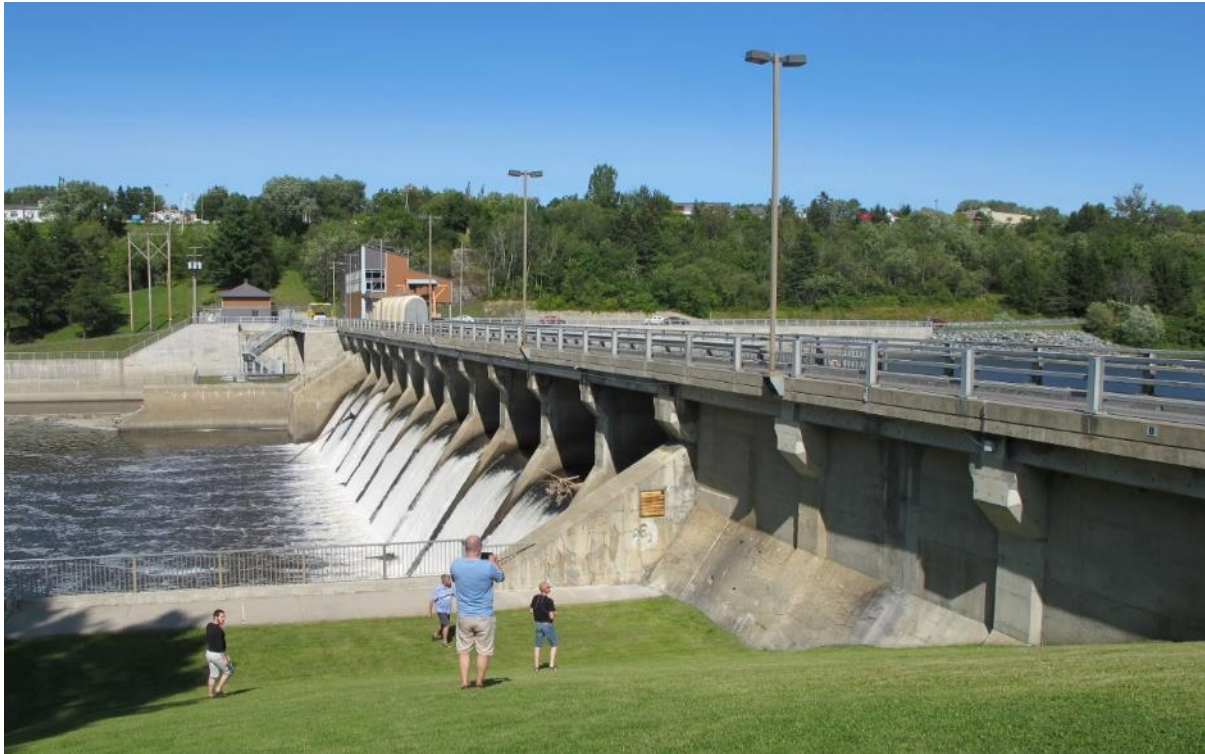
Figur 29 Oversikt nedstrøms side av Sartigan dam. (Foto: Eva Rodum)

Torsdag 17. august ble det gjennomført en befaring til Sartigan dam, se oversiktsbilde i Figur 29. Dammen ble bygd i 1967 og allerede etter 20 år ble det registrert store skader pga. alkalireaksjoner i betongen /20/. Skadesituasjonen i 1987 er vist i Figur 30. Foto i Figur 31 viser skadeomfang i 2017. Benoit Fournier benytter dammen som undervisningsobjekt for studentene sine.

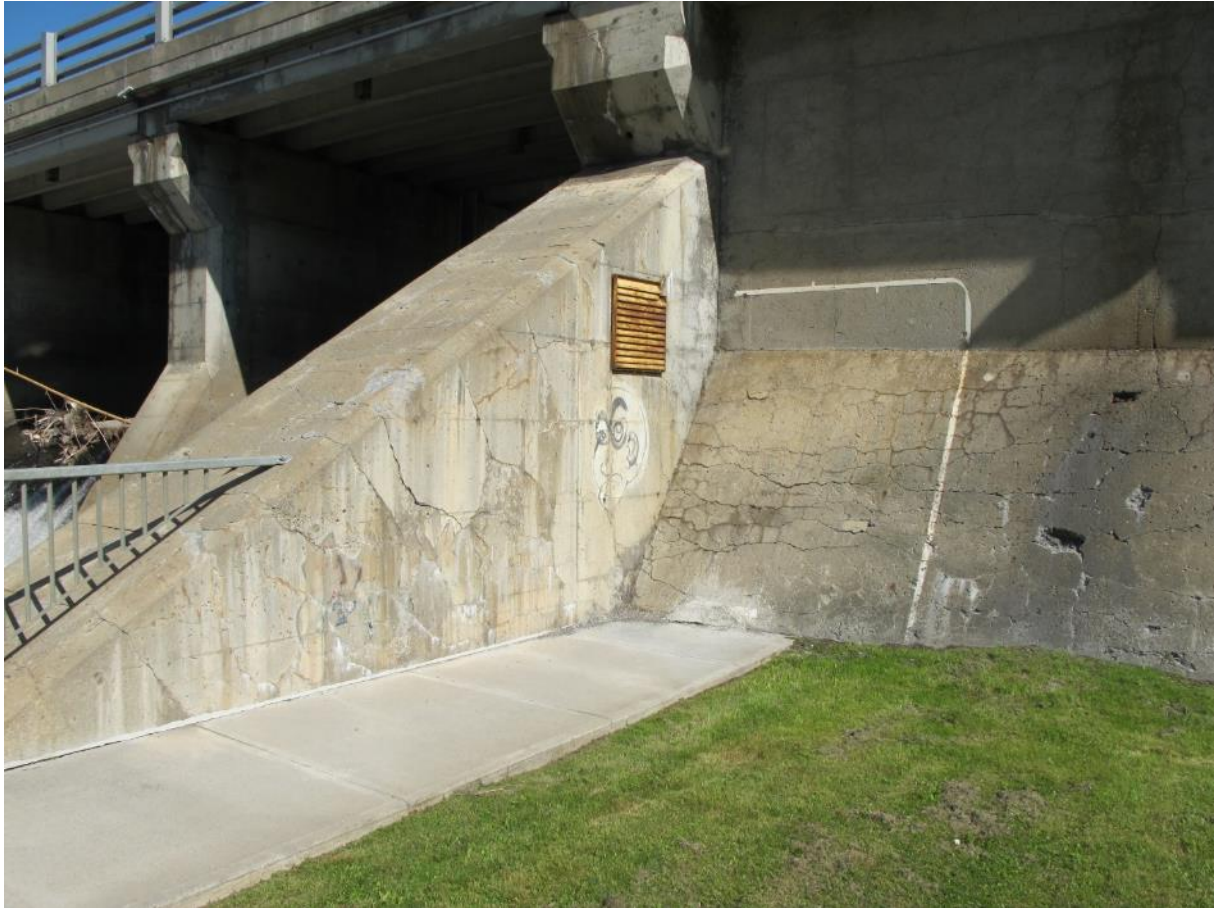
Figur 31 Skadesituasjon i 2017. Skråpilar til venstre er den samme som avbildet i 1987, se Figur 30. (Foto: Eva Rodum)

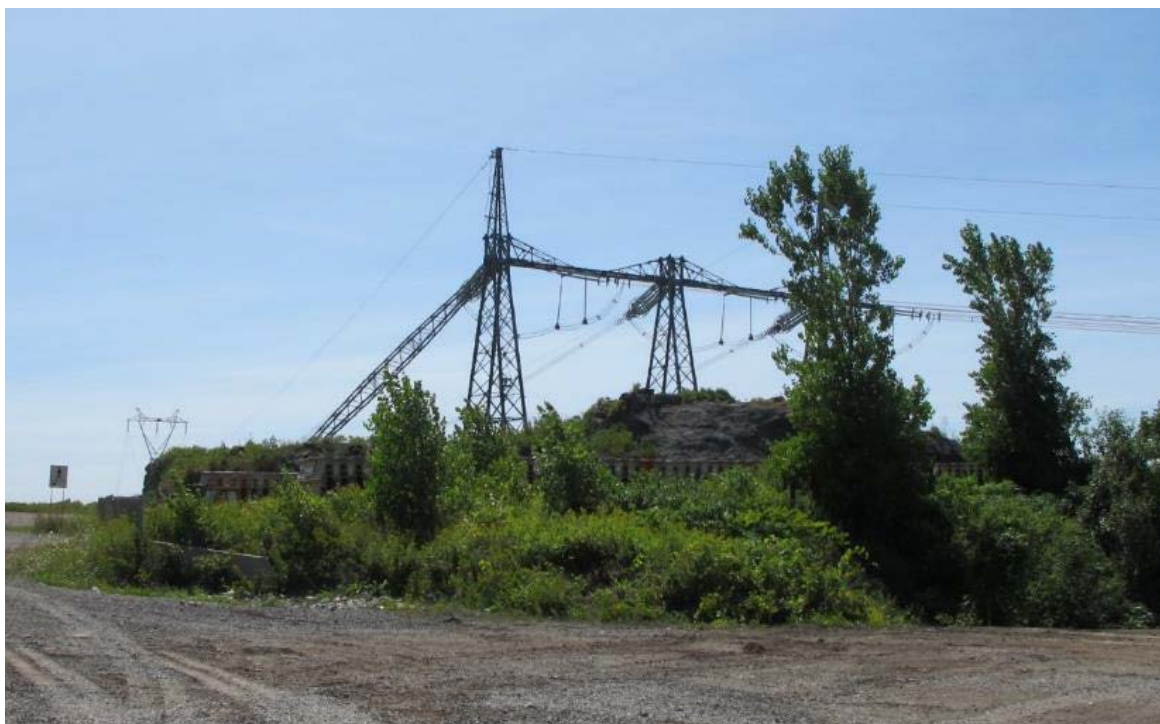
Figur 32 Oversikt stål mastefundament med betongfundamenter reparert i 1986-87. (Foto: Eva Rodum)

På slutten av 1980-tallet ble det oppdaget at betongfundamentene på flere stålmaster hadde utviklet skader pga. alkalireaksjoner /21/. I 1986-87 ble det gjennomført reparasjoner av om lag 30 fundamenter, med ulike typer reparasjoner:

- Fjerning av ytre lag betong, innlegging av ny armering og kappestøp
- Injeksjon av riss med epoksy
- Forsterkning med etterspente stålrammer + overflatebehandling med membran
- Overflatebehandling med membran

Fra 1991 ble det igangsatt et oppfølgingsprogram for å måle videre ekspansjon og følge skadeutviklingen ved visuelle registreringer. Reparasjonsarbeider, oppfølgingsprogram og resultater fram til 2013 ble presentert av Durand og Fournier på ICAAR-konferansen i 2016 /21/. Både reparerte fundamenter (ulike reparasjonsmetoder, med unntak av kappestøp) og ikke-reparerte referanser inngikk i måleprogrammet. Innledende undersøkelser (1992) av utborede kjerner viste at skadeomfanget varierte mye avhengig av tilslagstype: Betong med kalksteinstilslag var i hovedsak opprisset, mens kun noen få betonger med gråvakke hadde tydelig opprissing. Ved senere undersøkelser (2012-2013) hadde dog også betong med gråvakke utviklet tydelige skader i form av krakeleringsriss på overflata.

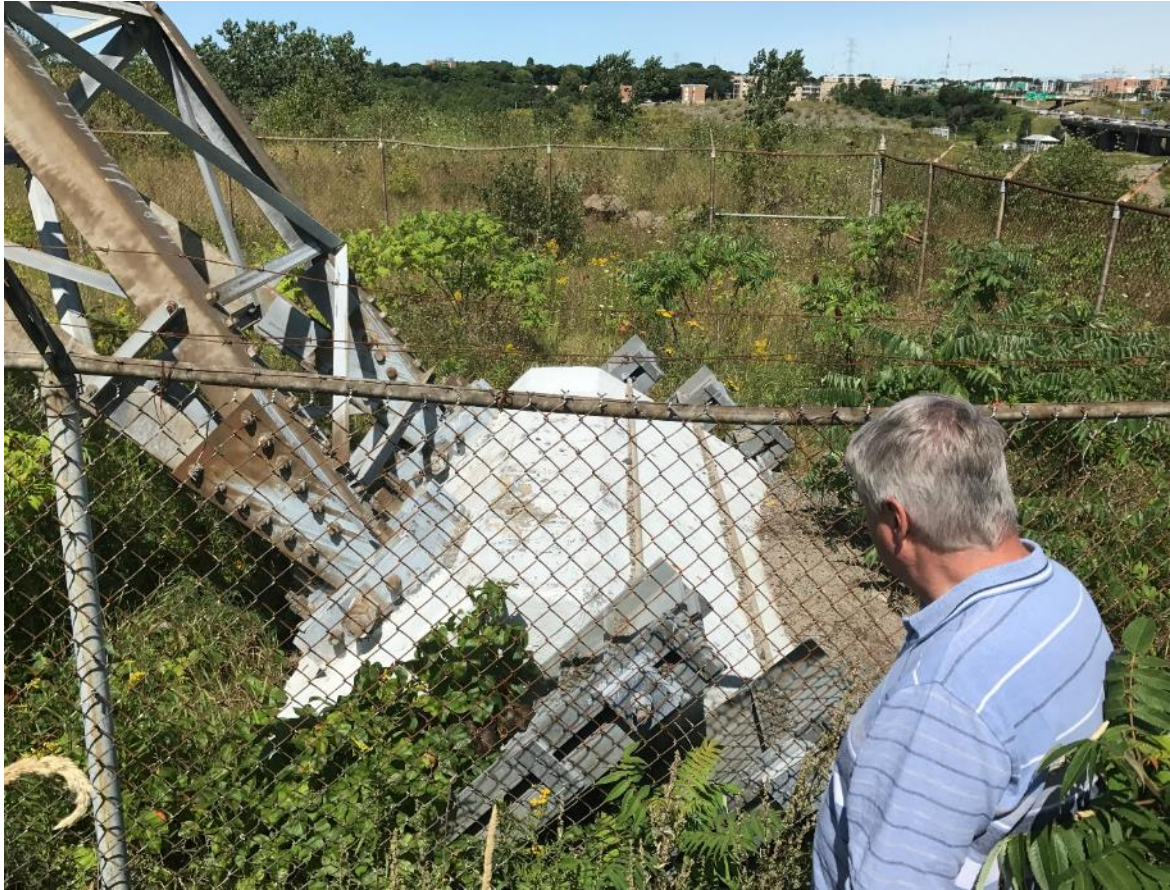
Figur 33 Betongfundament reparert ved forsterkning med etteroppspent stålramme og tett membran, utført 1986-87. (Foto: Bård Pedersen)

Den stålmaster som ble befart hadde fundamenter som var reparert med ulike metoder. Master var gjerdet inn, så det var ikke mulig å inspisere fundamentene på nært hold. Oversiktsbilde av fundament med etteroppent stålramme og membran er vist i Figur 33.

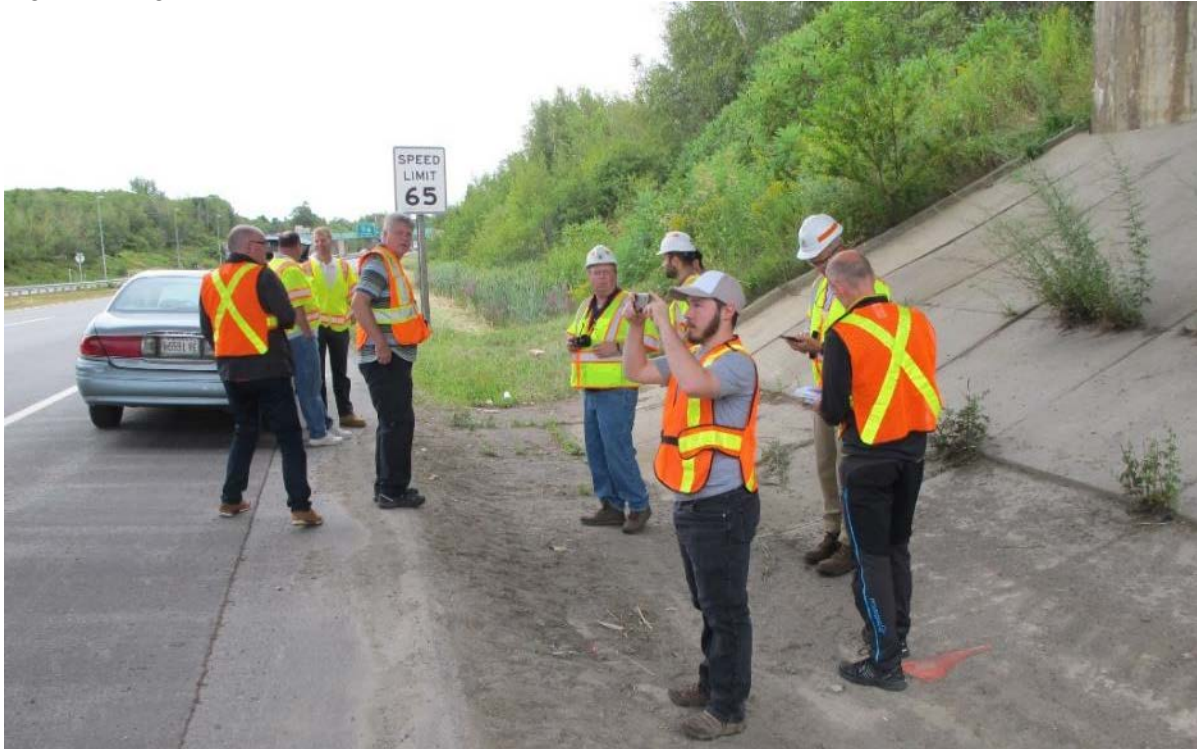
Figur 36 5th Parkway (Robertson Road) bridge over I-396. (Foto: Eva Rodum)

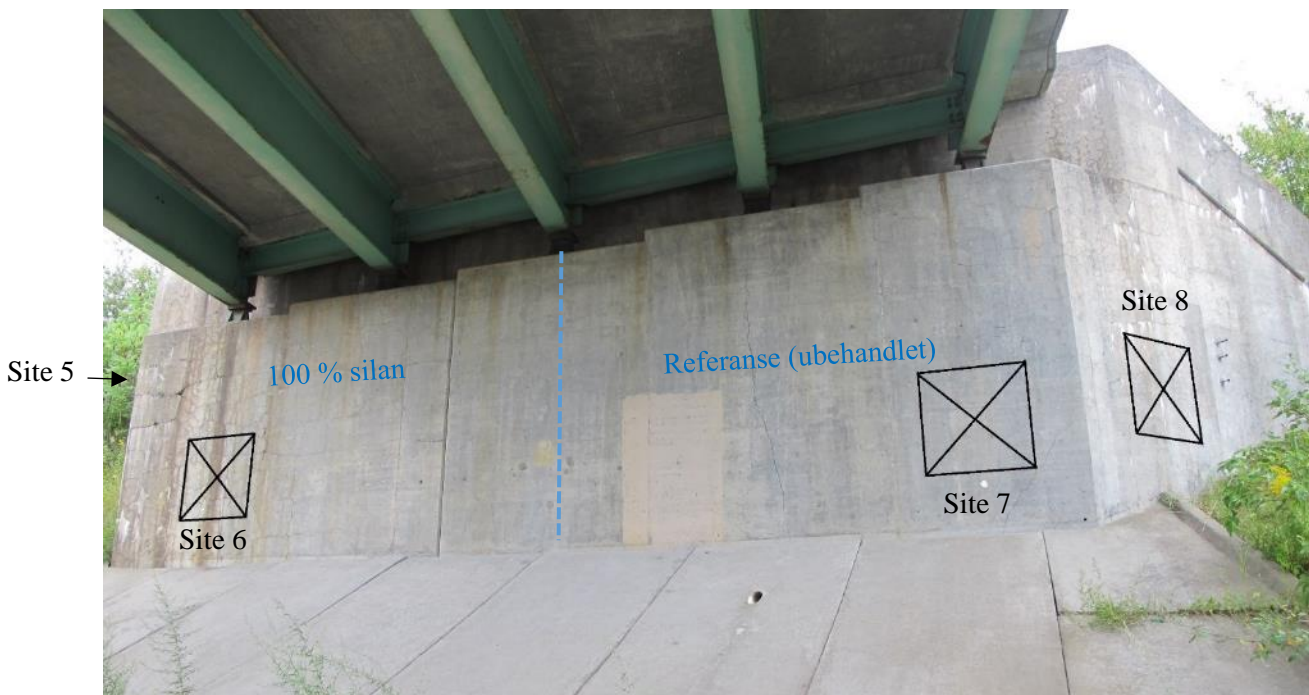
Figur 37 5th Parkway (Robertson Road) bridge over I-396, landkar mot nord. Venstre halvdel er behandlet med 100 % silan, høyre halvdel er ubehandlet referansefelt. Målelinjer for rissvidder (Site 6, 7 og 8 iht. /23/) er forsterket på fotoet. (Foto/ill.: Eva Rodum)

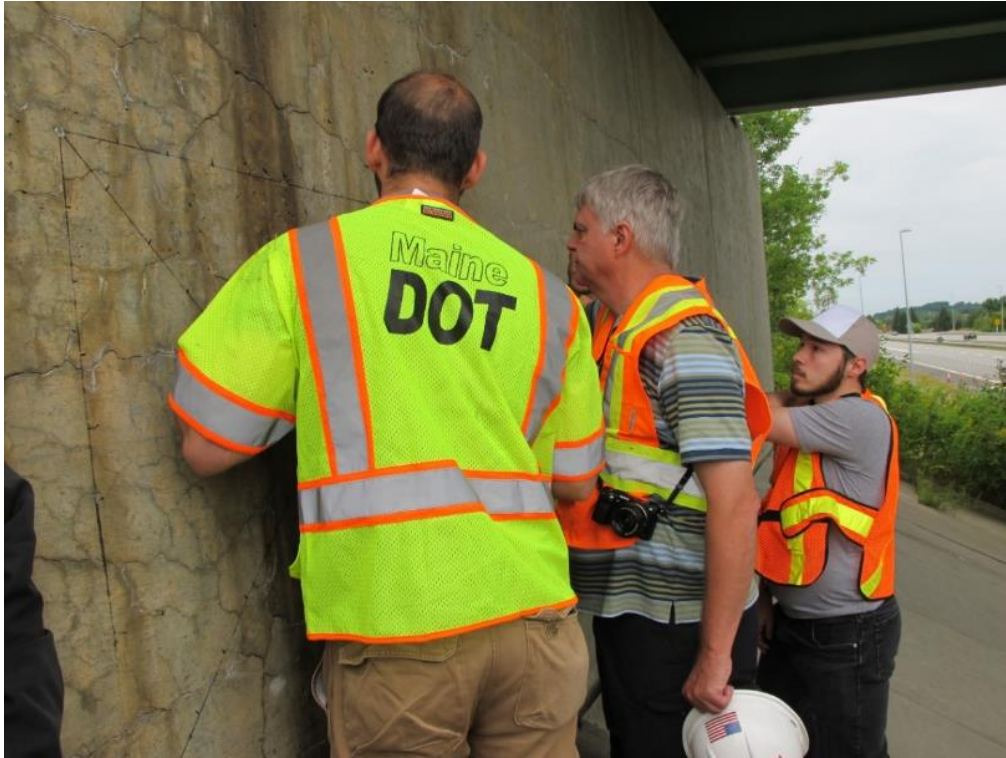
Figur 38 5th Parkway (Robertson Road) bridge over I-396. Site 6 (100 % silan). (Foto: Eva Rodum)

Lokalitet av fire ulike prøvefelt (Site 5-8, ref. /23/) og eksempler på opprissingsgrad er vist på foto i Figur 38 - Figur 40.

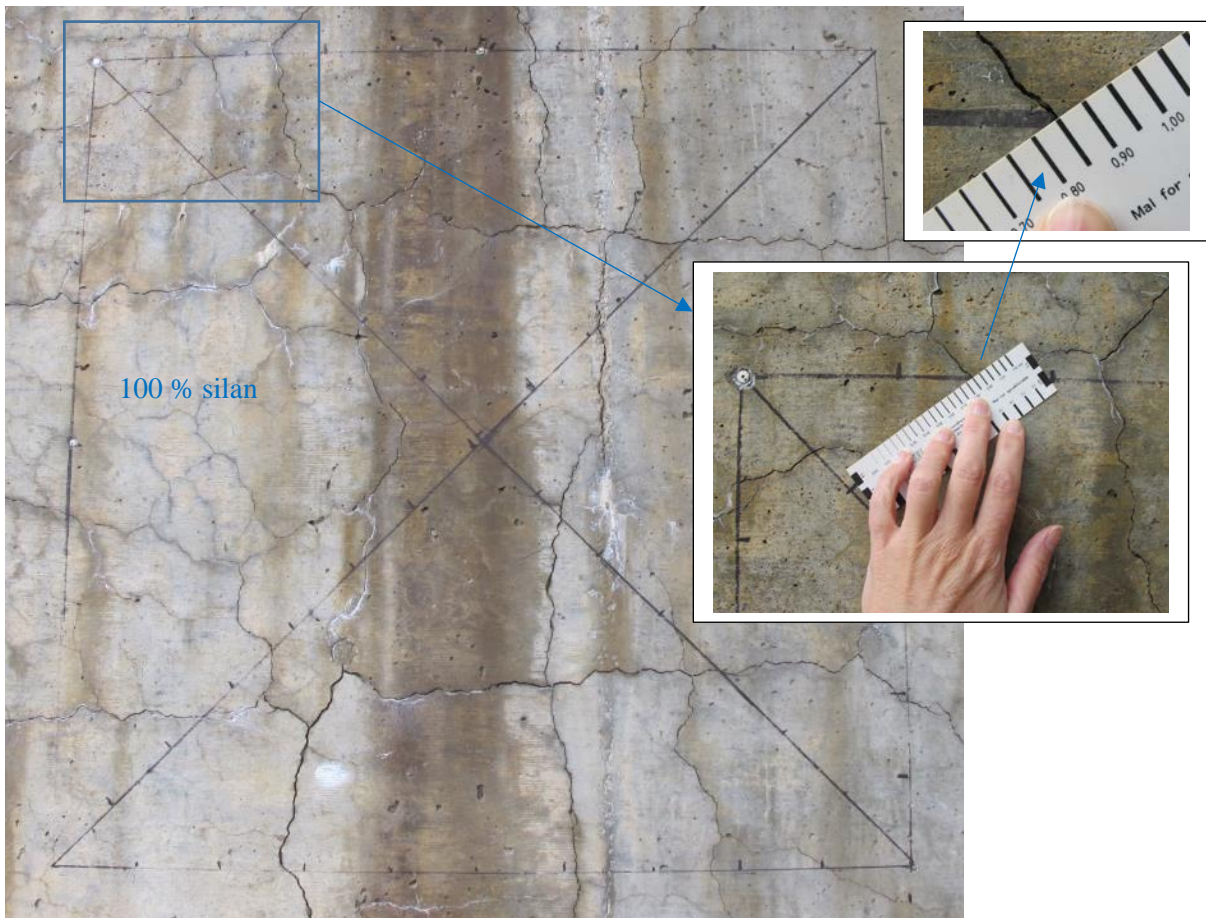
Figur 39 5th Parkway (Robertson Road) bridge over I-396. Site 6 (100 % silan). Rissvidde målt til 0,85 mm. (Foto/ill.: Eva Rodum)

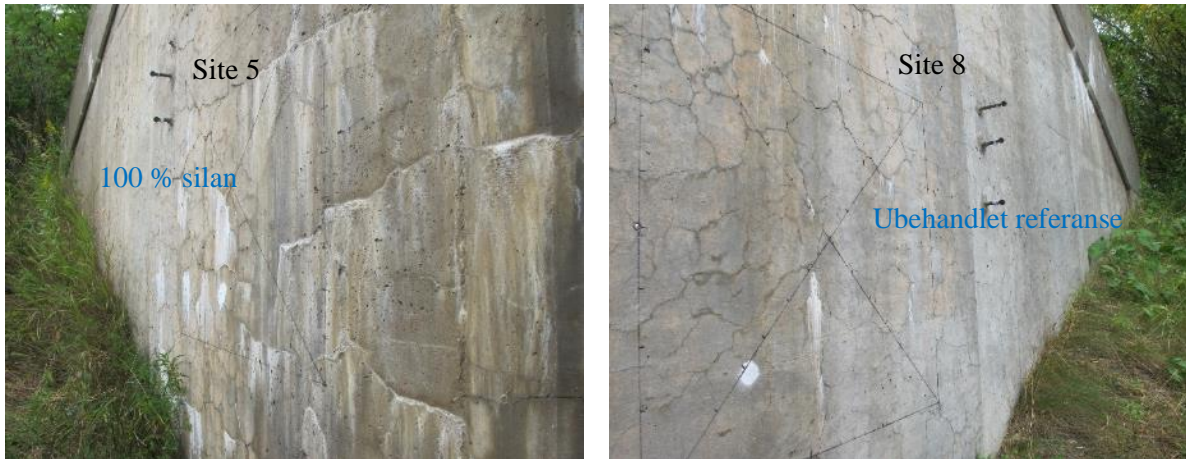
Figur 40 5th Parkway (Robertson Road) bridge over I-396. Site 5 (100 % silan) til venstre, Site 8 (referanse) til høyre. Målefelt for overflateriss og RF-målere (montert i 3 dybder). (Foto/ill.: Eva Rodum)

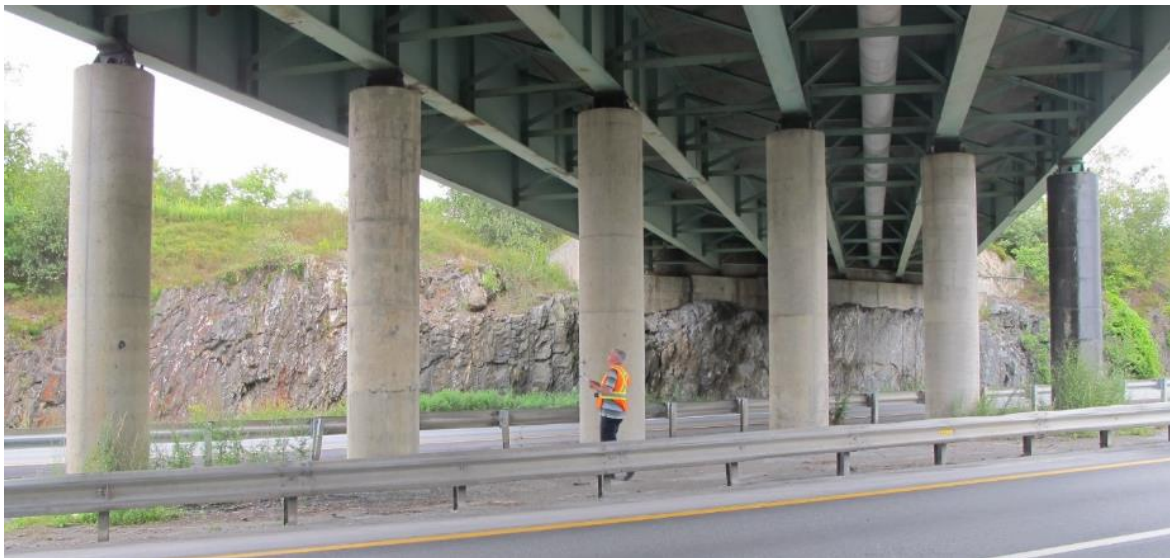
Figur 41 South Parkway bridge over I-395. Søyle nr 1-6 fra venstre, se Figur 42. (Foto: Eva Rodum)

Under befaringen ble søylerekken midt under brua inspisert, se Figur 41. Søyle nr 1, 4 og 5 er ubehandlede referanser, søyle 2 er elektrokjemisk behandlet med lithium (EC), søyle nr 3 er påført 40 % silan og søyle nr 6 er påført karbonfibervev (FRP wrap), se Figur 42.

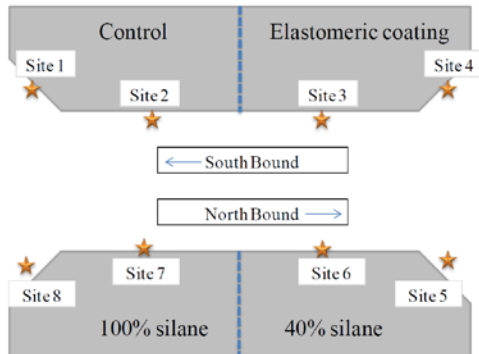
Figur 45 Skisse som viser type overflatebehandling og lokalitet av prøvefelt /23/.

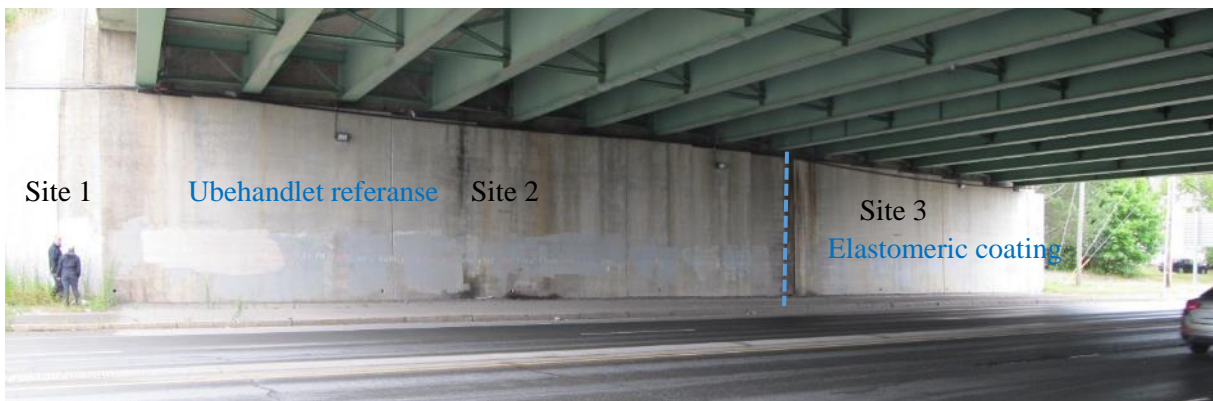
Figur 46 I-395 over Main Street. Oversikt landkar mot vest. (Foto/ill.: Eva Rodum)
