Alkalireaksjoner i betong – fagtur i Nord-Amerika

236661 KPN Alkalireaksjoner i betong – pålitelig konsept for funksjonsprøving

STATENS VEGVESENS RAPPORTER

Nr. 467

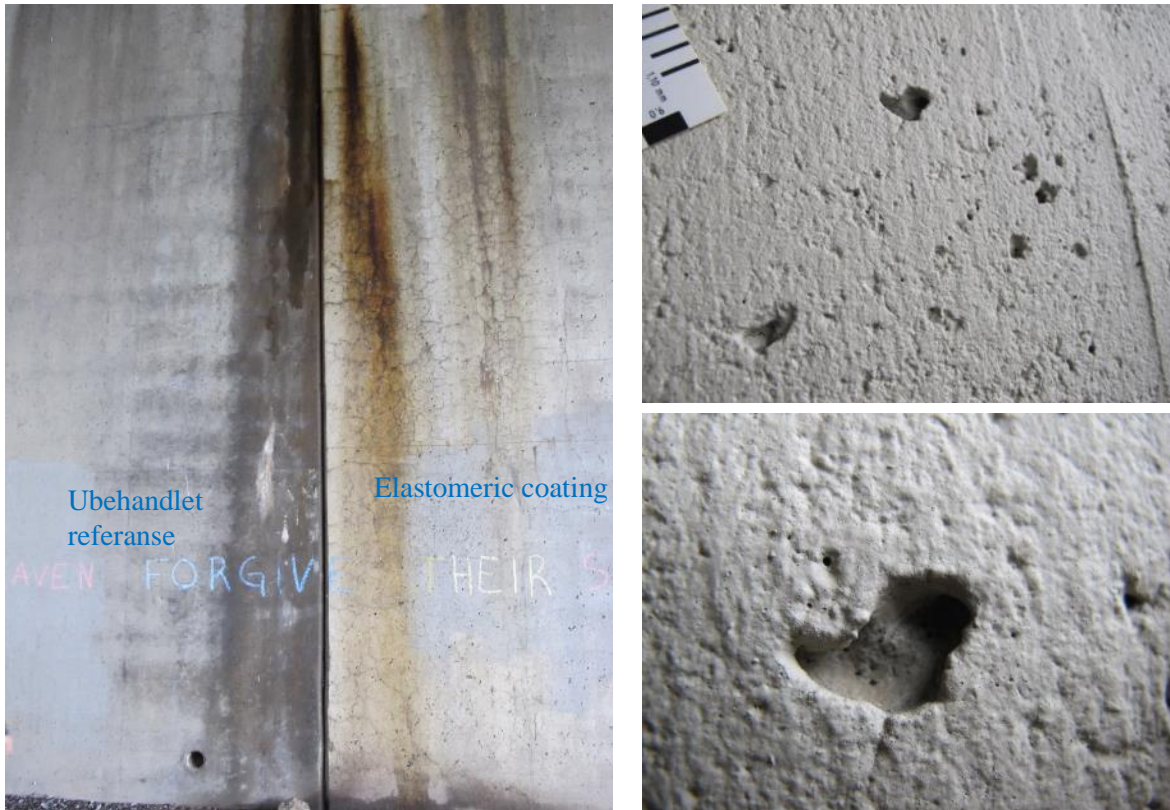
Figur 48 I-395 over Main Street. Landkar mot vest. Til venstre: Overgang ubehandlet/belagt område. Til høyre: Nærfoto av overflater med Elastomeric coating. Belegget virket tynt og fyller ikke porer i overflata. (Foto/ill.: Eva Rodum)

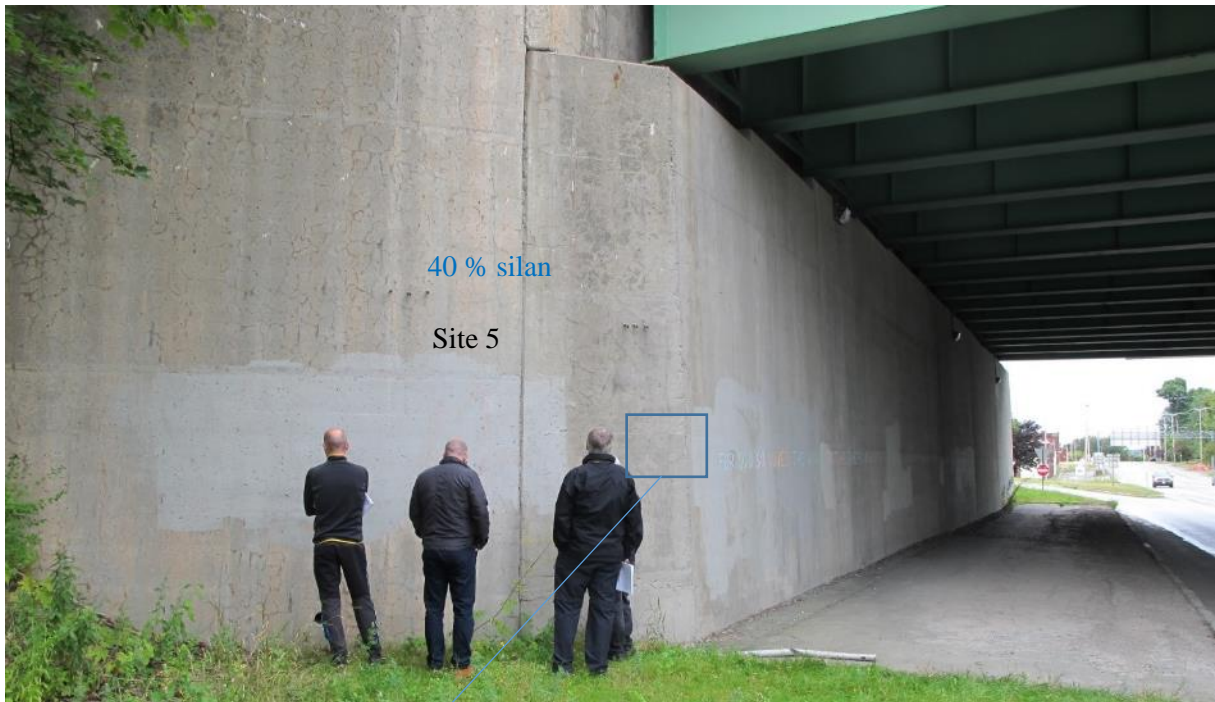
Figur 50 I-395 over Main Street. Oversikt landkar mot øst, område behandlet med 40 % silan. Nærfoto av område markert med firkant er vist i Figur 51. (Foto: Eva Rodum)

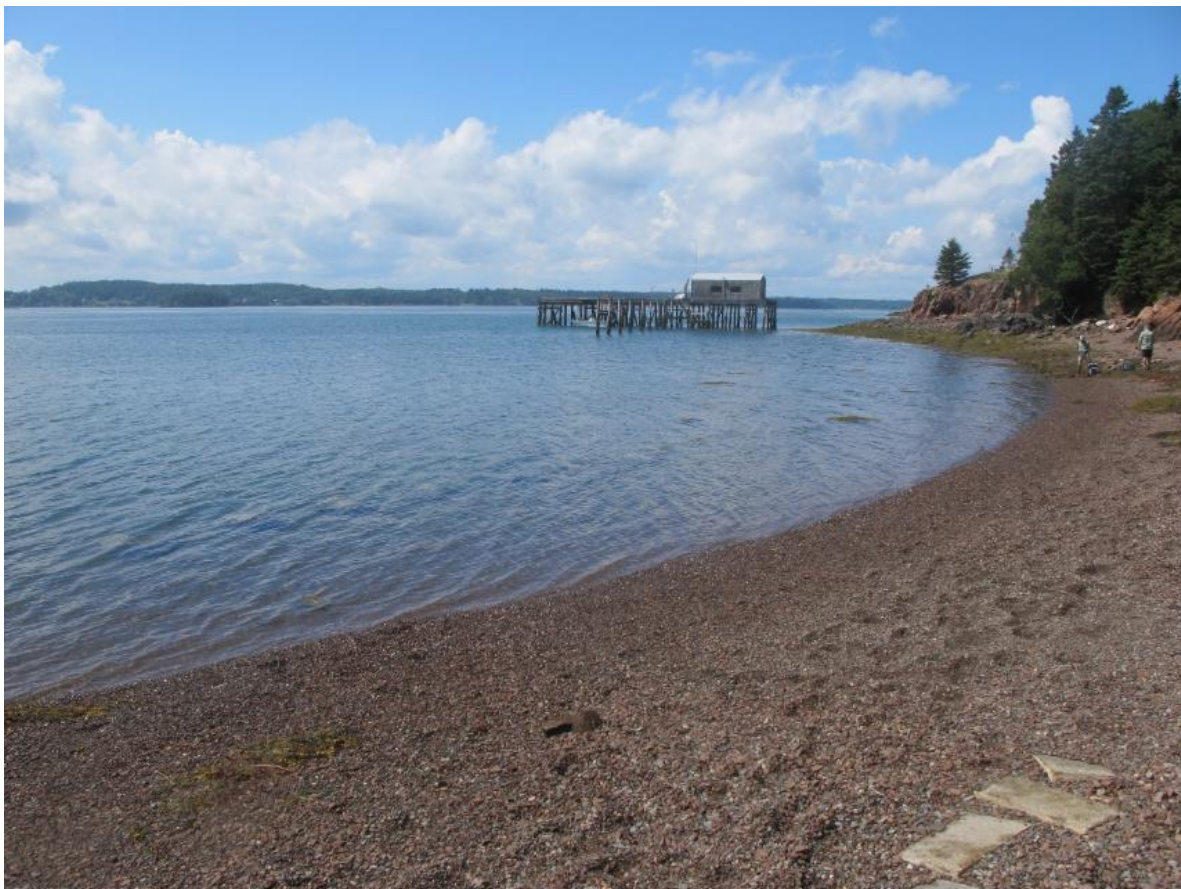
Figur 54 Treat Island. Tidevannet ebber, fortsatt er de fleste prøvestykker neddykket i sjøen. (Foto: Eva Rodum)

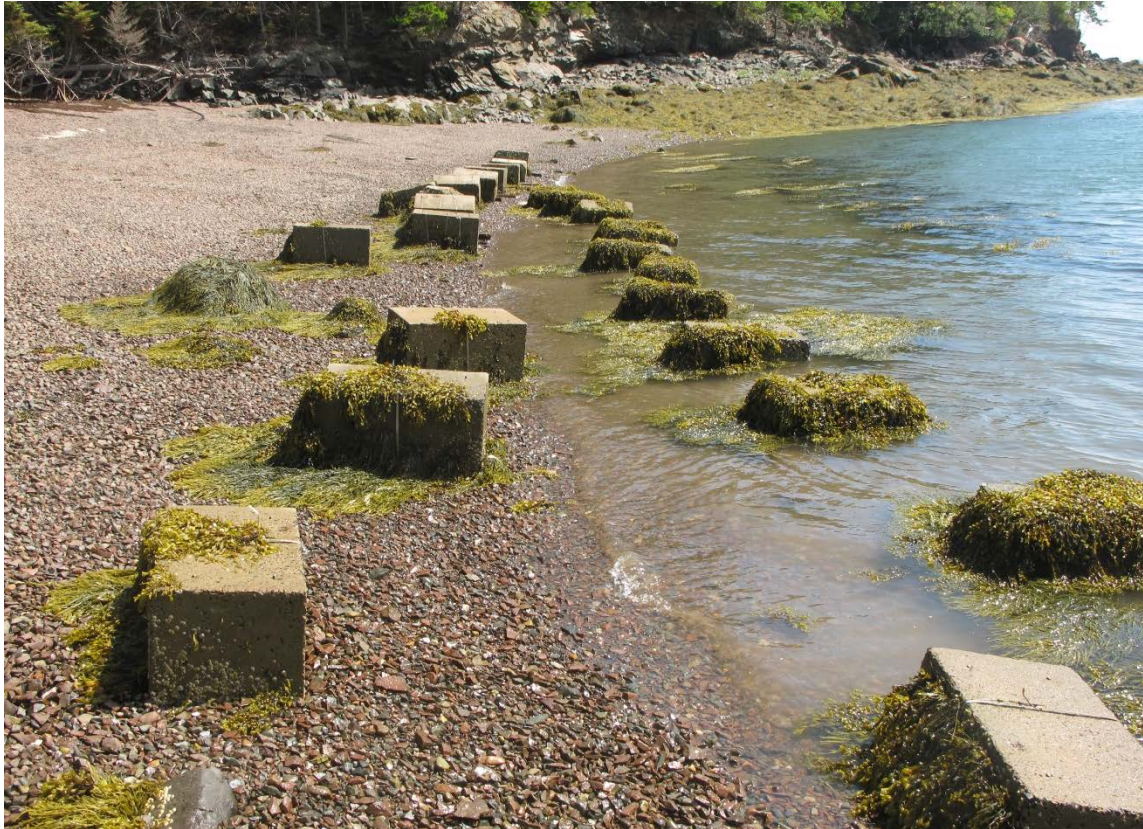
Figur 55 Treat Island. Tidevannet ebber og prøvestykkene kommer til syne. Merk varierende grad av begroing. (Foto: Eva Rodum)

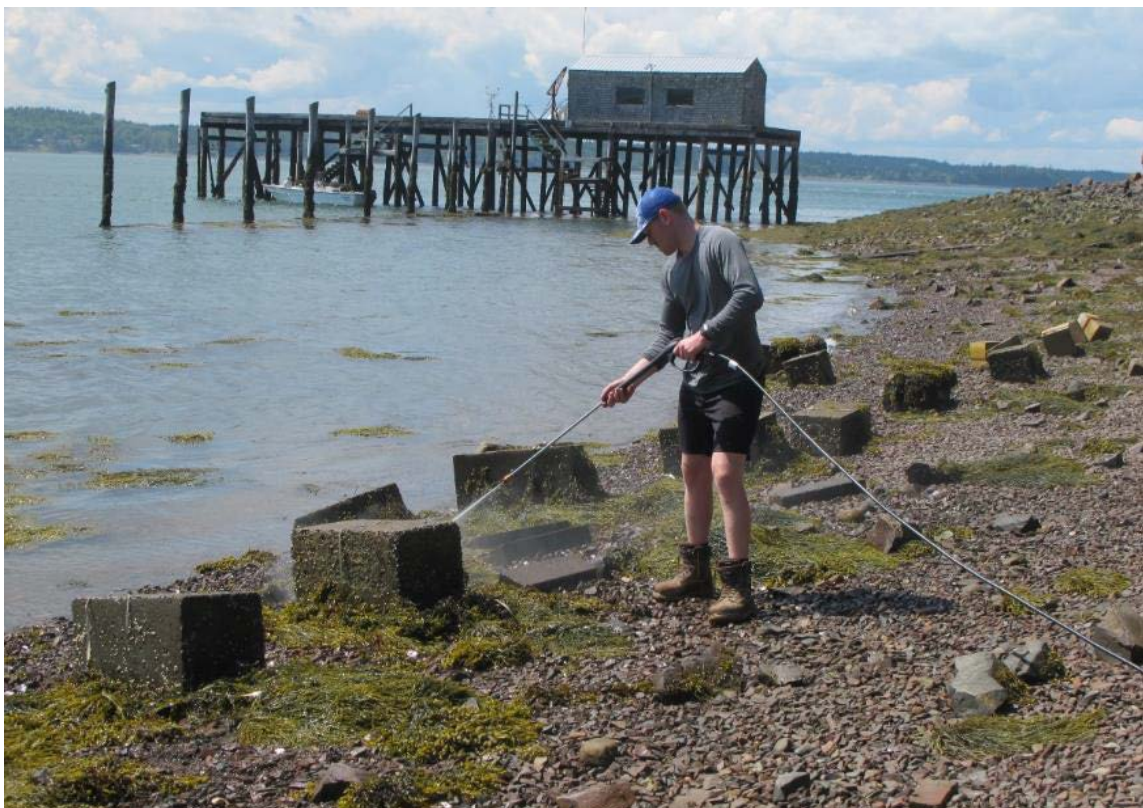
Figur 56 Prøvestykkene er frilagt og begroing fjernes ved høytrykksspyling (Ted Moffatt) før måling av ekspansjon. Det er en kort tidsåpning før tidevannet snur og kommer opp igjen. (Foto: Eva Rodum)

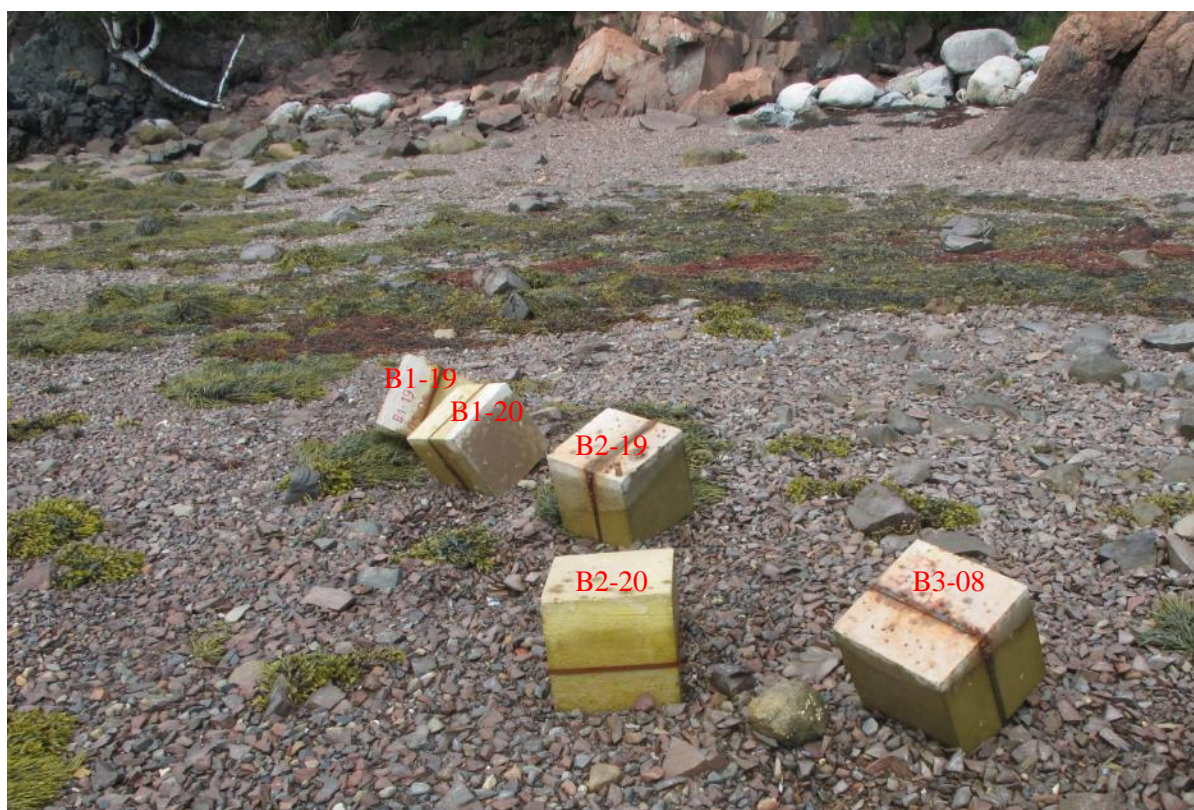
Figur 57 LNEC-kubene, plassert i tidevannssonen. Kubenes merking er påført fotoet. (Foto: Eva Rodum)

Kubene er benevnt B1 (0 % FA), B2 (20 % FA) og B3 (30 % FA), se Figur 57.

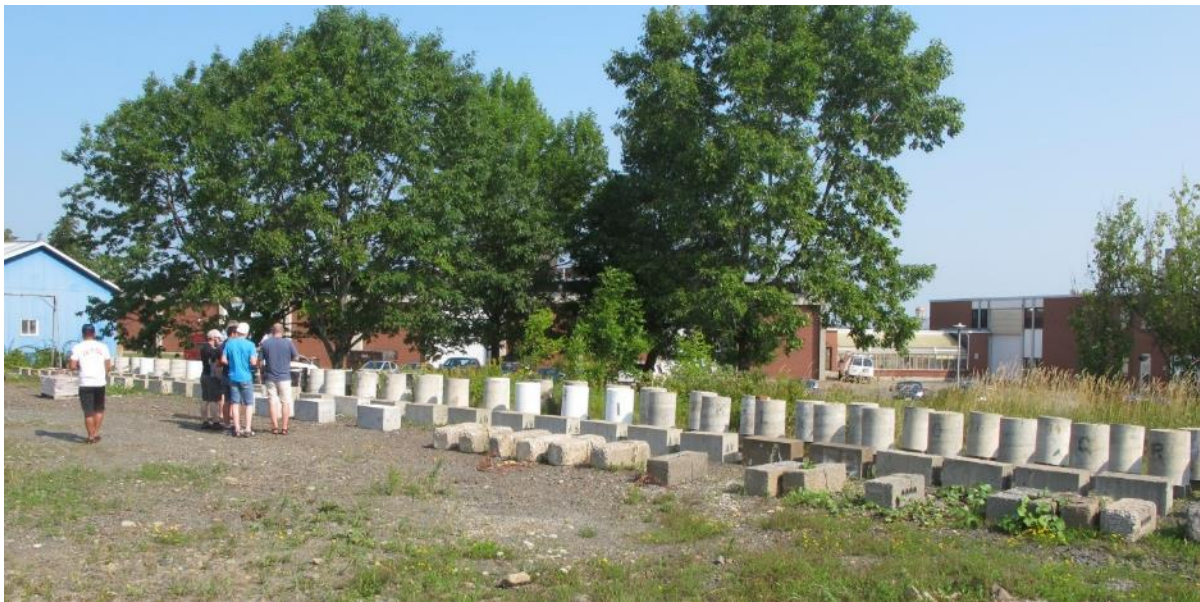
Figur 58 UNBs feltstasjon i nærheten av universitetet. (Foto: Eva Rodum)

21. august gikk turen til University of New Brunswick (UNB) i Fredericton, med befaring til en utendørs feltstasjon (Figur 58 og Figur 59) og omvisning i universitetets laboratorier. Andrew Fahim var ansvarlig for omvisningen.

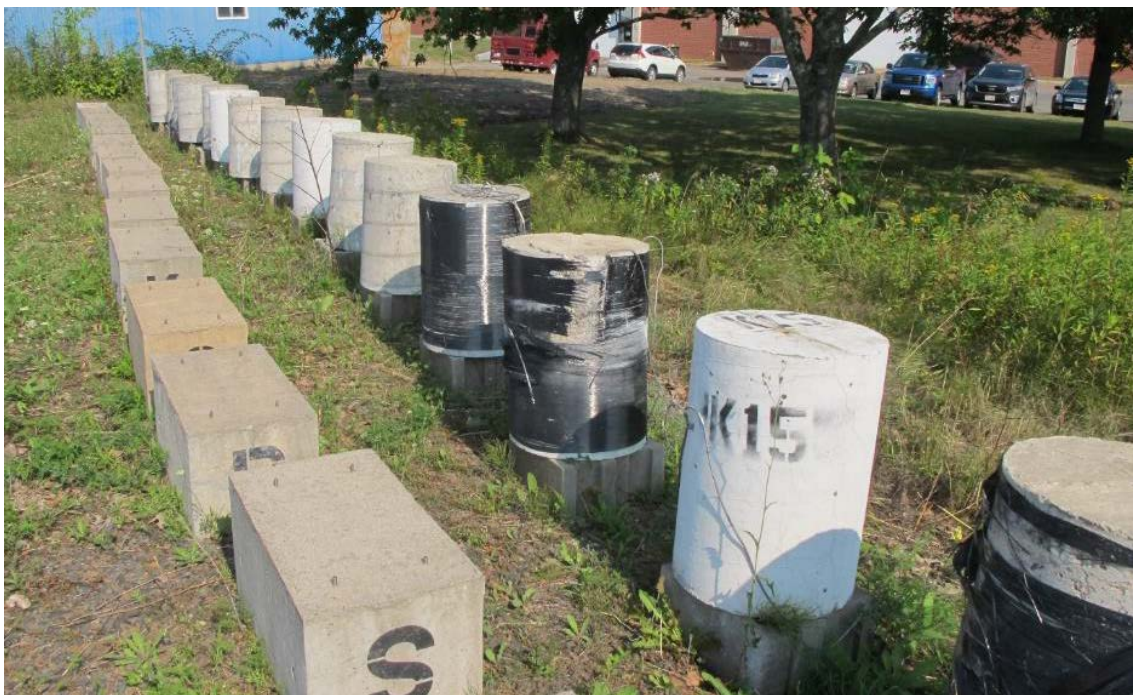
Figur 59 UNBs feltstasjon – kuber og sylindre. (Foto: Eva Rodum)

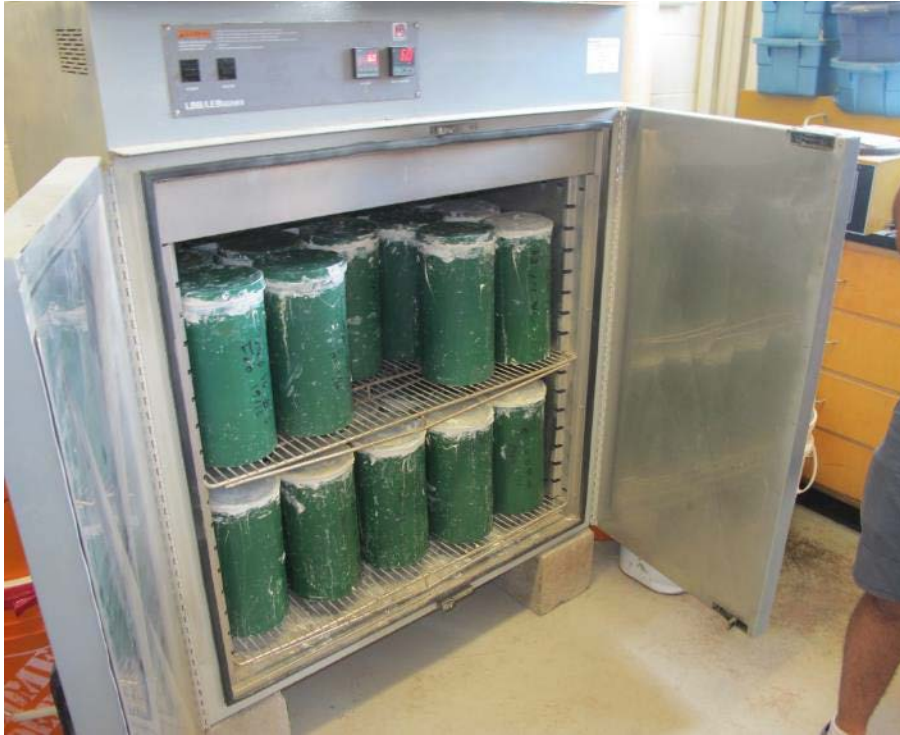
Figur 60 Akselerert ekspansjon i henhold til "UNB-CCT-metoden" i varmeskap med temperatur 60 °C. (Foto: Eva Rodum)

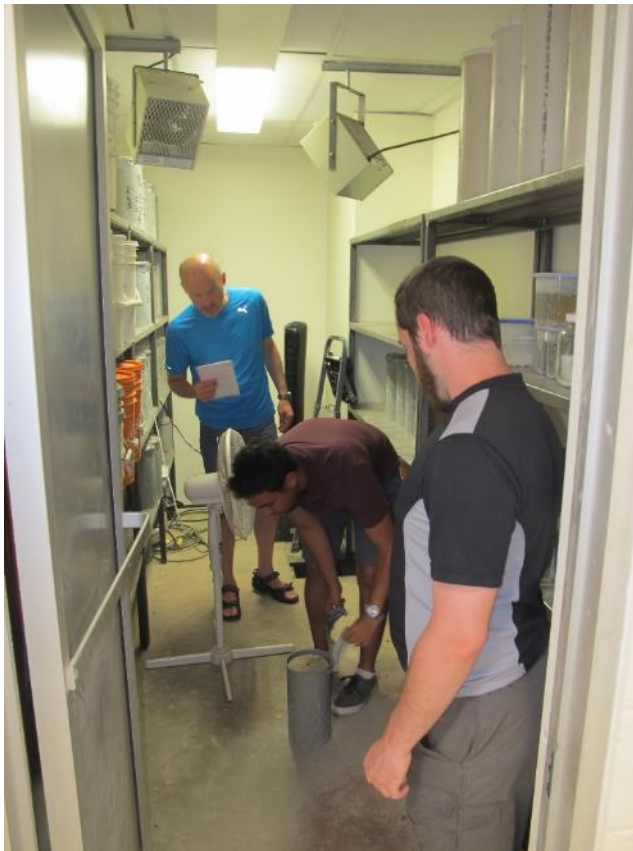
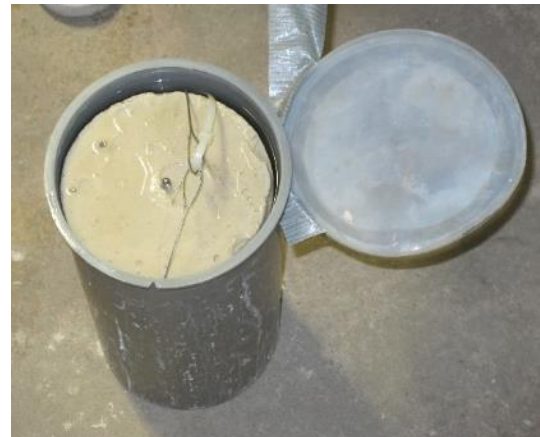
Figur 61 Akselerert ekspansjon i henhold til "UNB-CCT-metoden" i rom med temperatur 38 °C. Nærbilde av prøvestykke i spann med alkalisk væske til høyre. (Foto: Eva Rodum)

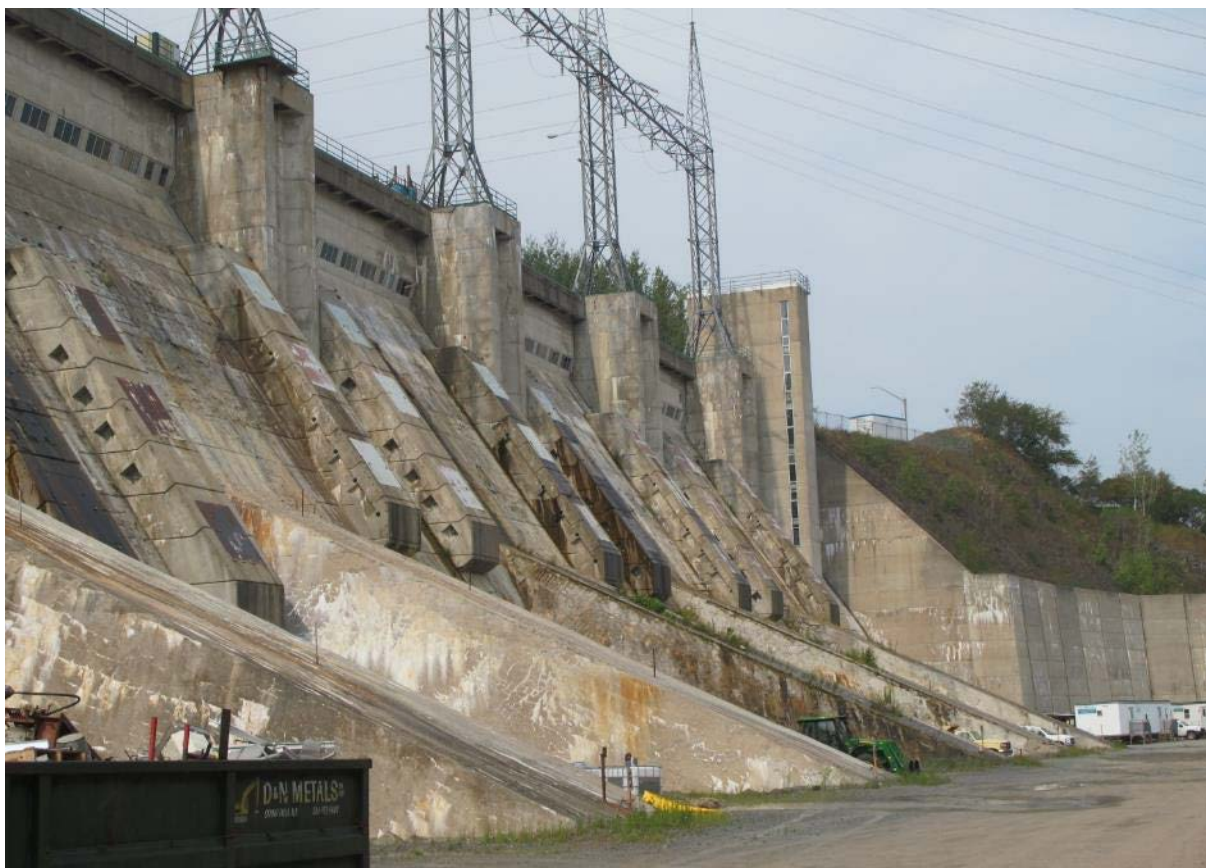
Figur 63 Foto av deler av dammen, se markering i Figur 62. Omfattende oppsprekking og kalkutfelling. (Foto: Eva Rodum)

Skadeutvikling og tiltak ved framtidig bygging av ny dam er beskrevet i et paper presentert på ICAAR-konferansen i Brasil 2016 /26/. Her er det redegjort for at dammen har vokst ca 230 mm i høyden siden tidlig 1980-tall. Videre er det jevnlig foretatt slissing av dammen i vertikal retning i et omfang som tilsvarer fjerning av ca. 635 mm betong. Jan Lindgård var på befaring til dammen også i 2008. Da foregikk det slissearbeid, og det ble opplyst at det hvert 3. år ble slisset ca. 15 mm i hvert snitt, og at disse slissene tilnærmet lukket seg igjen i løpet av den påfølgende 3-års-perioden. Den årlige ekspansjonen er estimert til 120-150 microstrain, dvs. 0,12-0,15 ‰/år, totalt ca 6 ‰. Foto av deler av dammen pr august 2017 er vist i Figur 63.

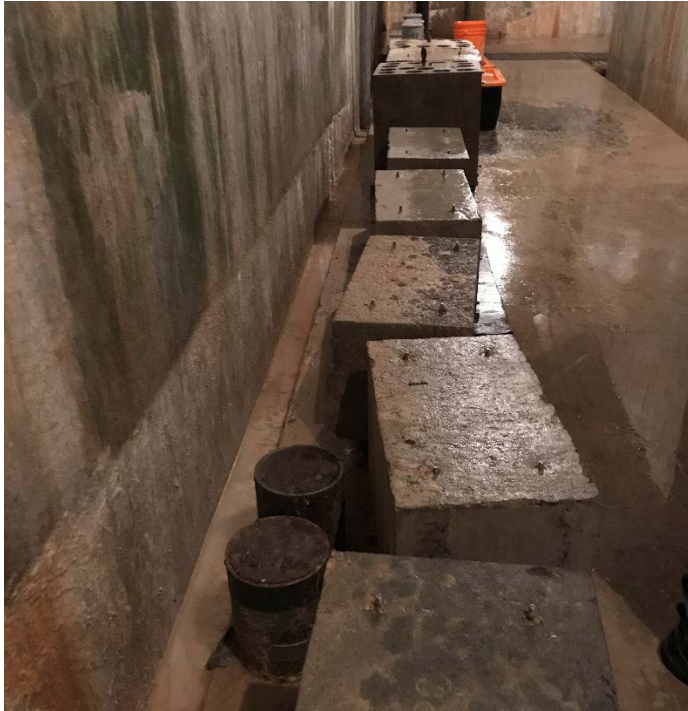
Figur 64 Instrumenterte kuber og prøvestykker lagret i et fuktig galleri inne i dammen. (Foto: Jan Lindgård)

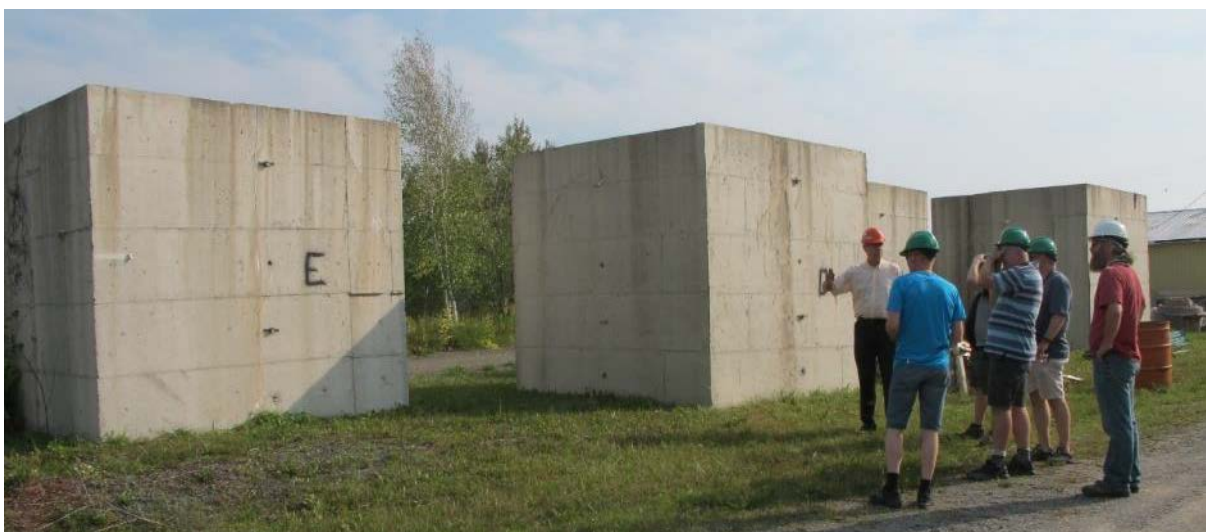
Figur 65 Makrokuber ($3 \times 3 \times 3 \text{ m}^3$) utstøpt i 2008, med Springhill-tilslag og ulike flygeaskeinnhold (0, 30, 40 og 50 %). (Foto: Eva Rodum)
