# Dybdeanalyser av døds-ulykker i Region vest

STATENS VEGVESENS RAPPORTER

Nr. 490

In-Depth Analysis of Fatal Road Accidents in the year 2018

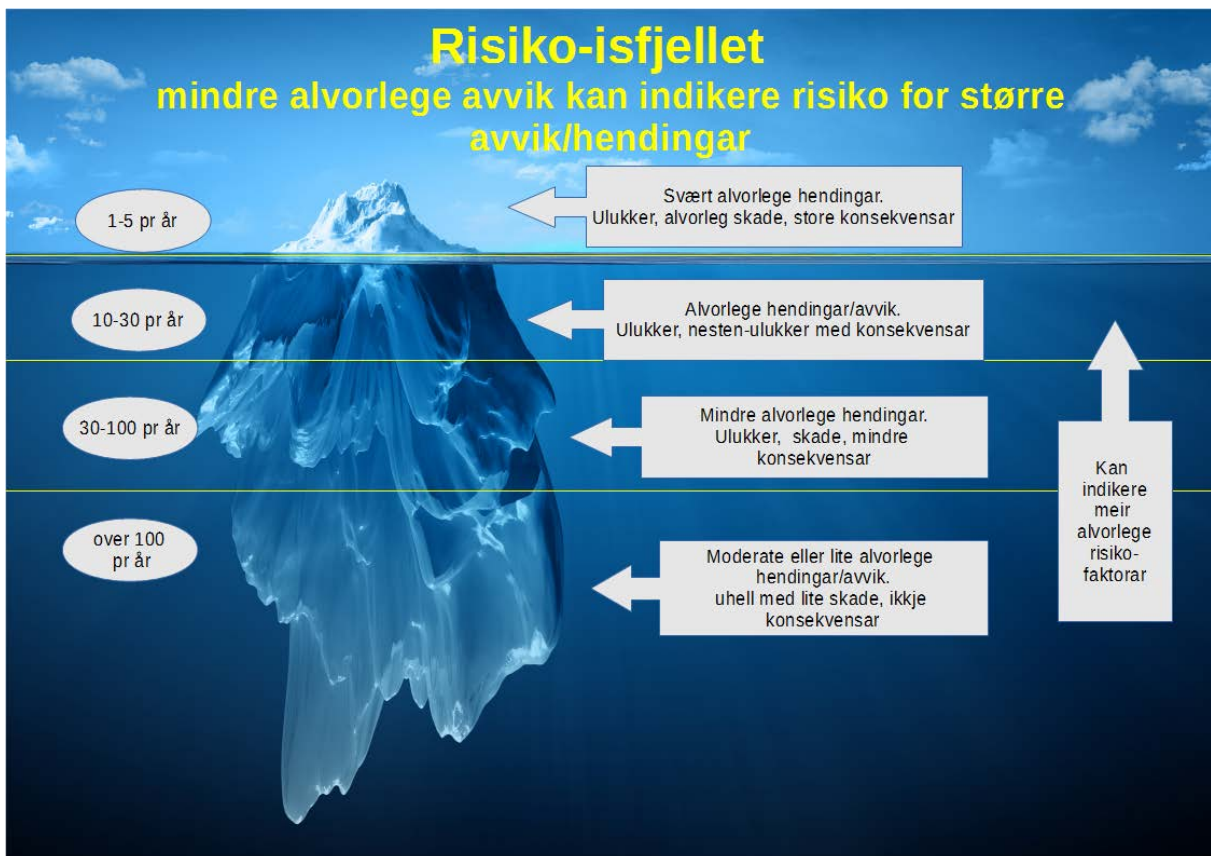
Figur 2 Det er en klar sammenheng med tallet på ulykker og tall på drepte og hardt skadde.

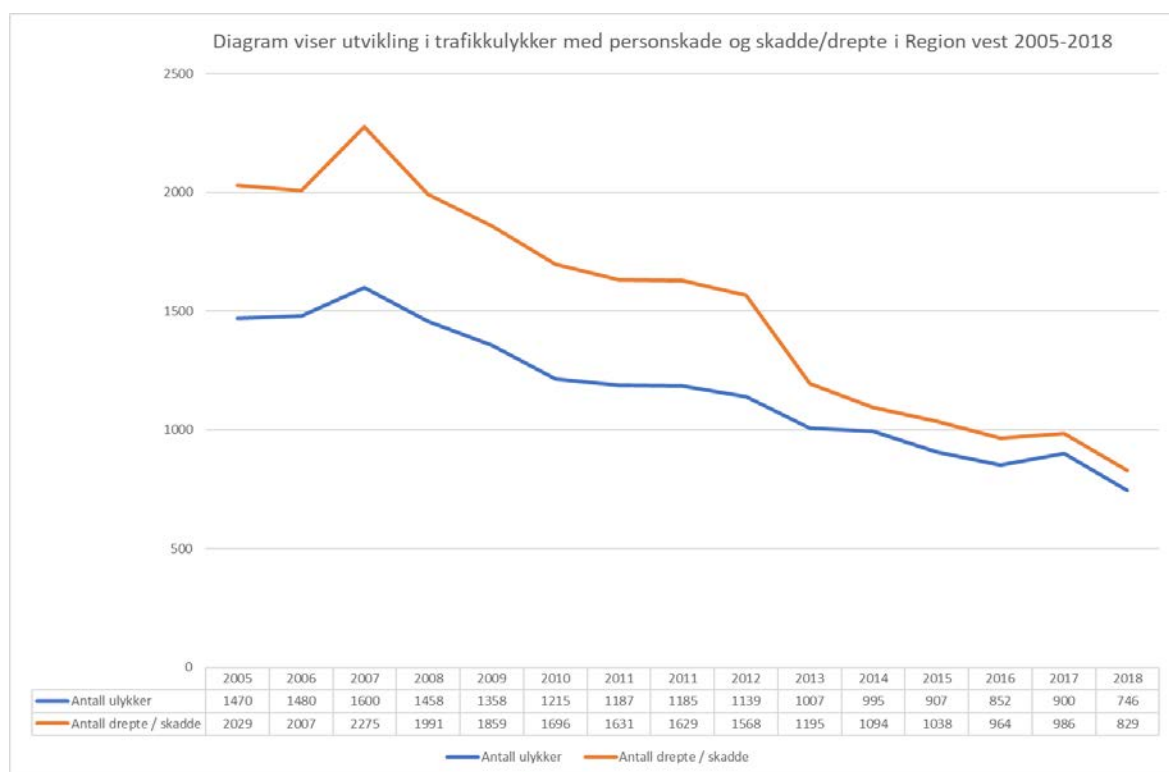
Figur 3 Viser utvikling i trafikkulykker med personskade over tid fra 2005-2018 i Region vest

Trenden over tid er tydelig, på 14 år er trafikkulykkene halvert i forhold til eksempelvis 2005. Tallet på skadde har falt enda mer. Trenden med lave tall på drepte og skadde fortsetter i hele perioden.

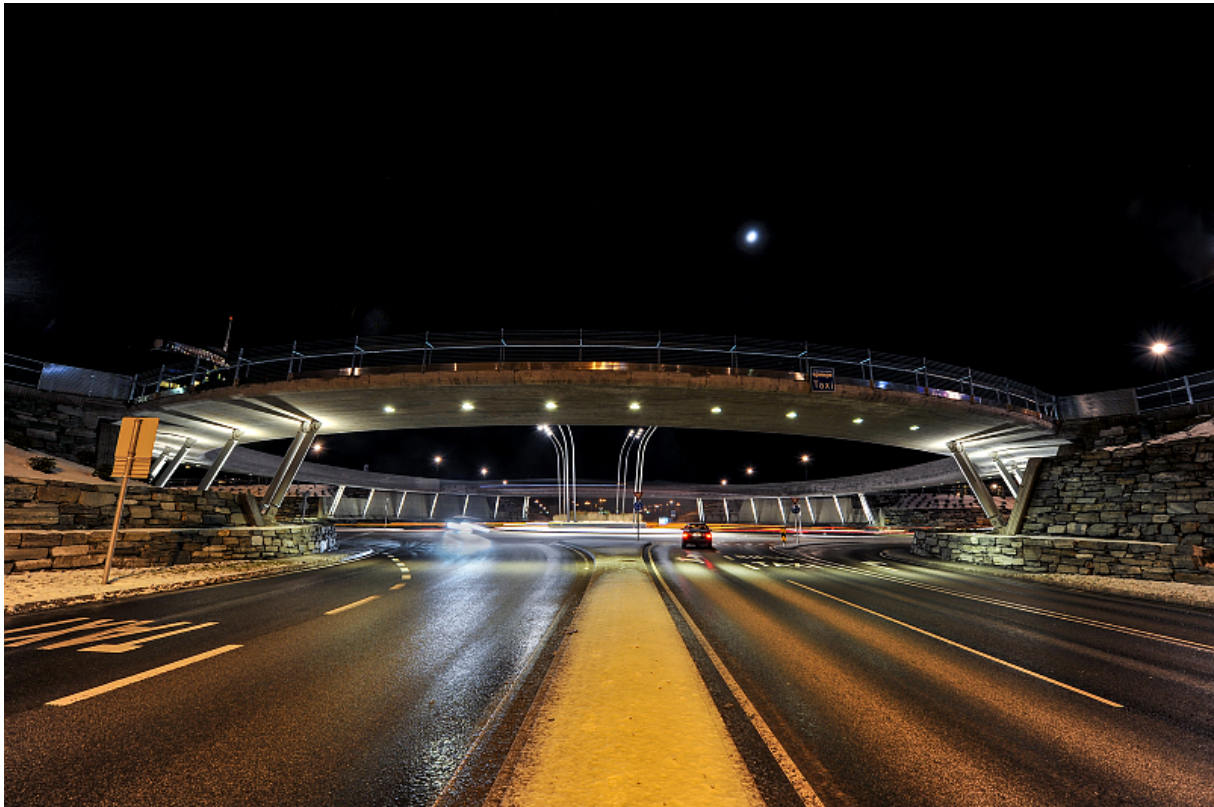
*Figur 6 Bilde av planfri kryssing for fotgjengere og syklister. Kilde Statens vegvesen*

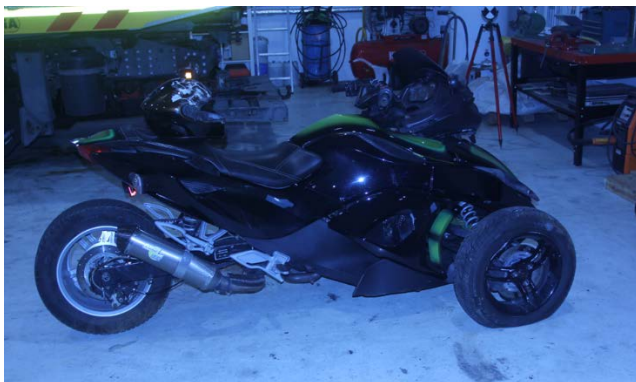
Figur 8 Trehjuls mc involvert i dødsulykke 2018.

Tre motorsyklistere mistet livet i 2018 i utforkjøringsulykker, to mc-førere på tung mc, i den ene ulykken omkom både fører og passasjer. Den ene ulykken skjedde i krapp kurve, den andre skjedde mer eller mindre på rettstrekning der det er vanskelig å få et klart forløp til ulykken. En fører av trehjuls motorsykkel omkom i 2018. Denne var registrert som trehjuls mc og kjøres som en motorsykkel med gir og brems, sett bort ifra styring. Denne må styres med svingretning, går svingen til venstre så svinger en styret til venstre. Når en vanlig motorsykkel styres gir en styreimpulser i begge håndtakene i motsatt svingretning når en kjøre på landeveg i fart. Når en svinger en vanlig mc på parkeringsplass og lignende vil en for øvrig svinge samme veien som en skal.

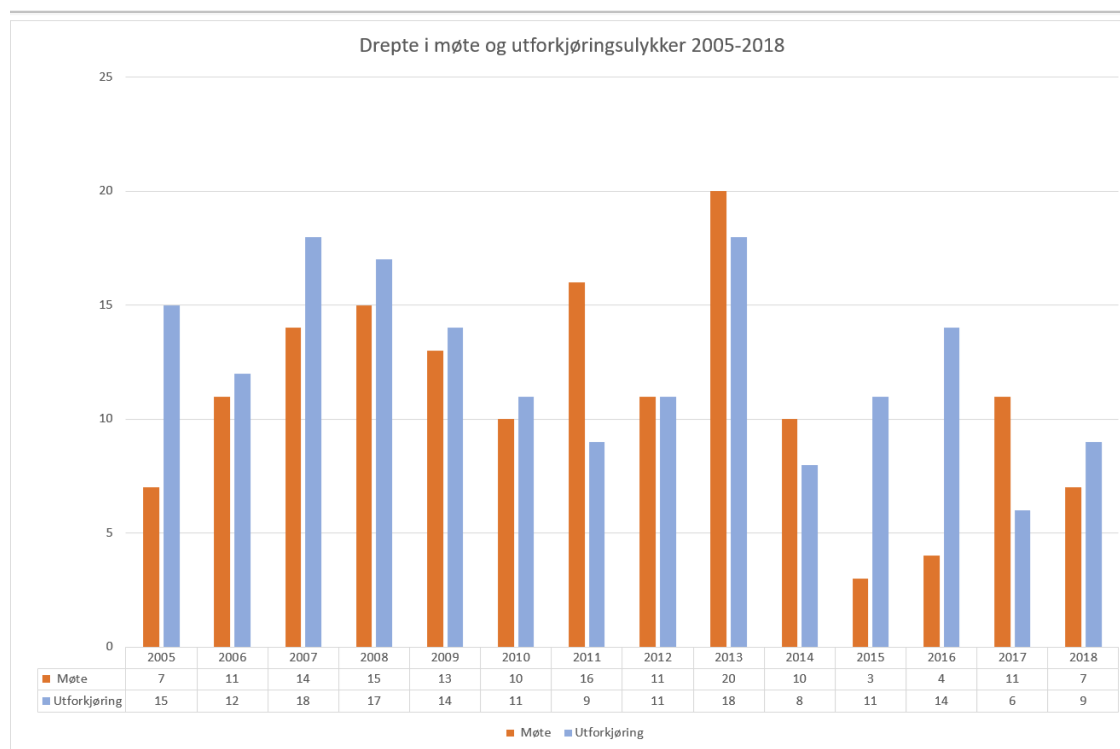
Figur 9 Fordeling på drepte i møte og utforkjøringsulykker.

Mønsteret de to siste årene med færre møteulykker fortsetter, det er gjort tiltak på vegsiden for å forhindre møteulykker som vi nå ser virkning av. Vi vet at disse tallene fortsatt vil variere fra år til år, da det er snakk om relativt få pr. år. (Små tall)

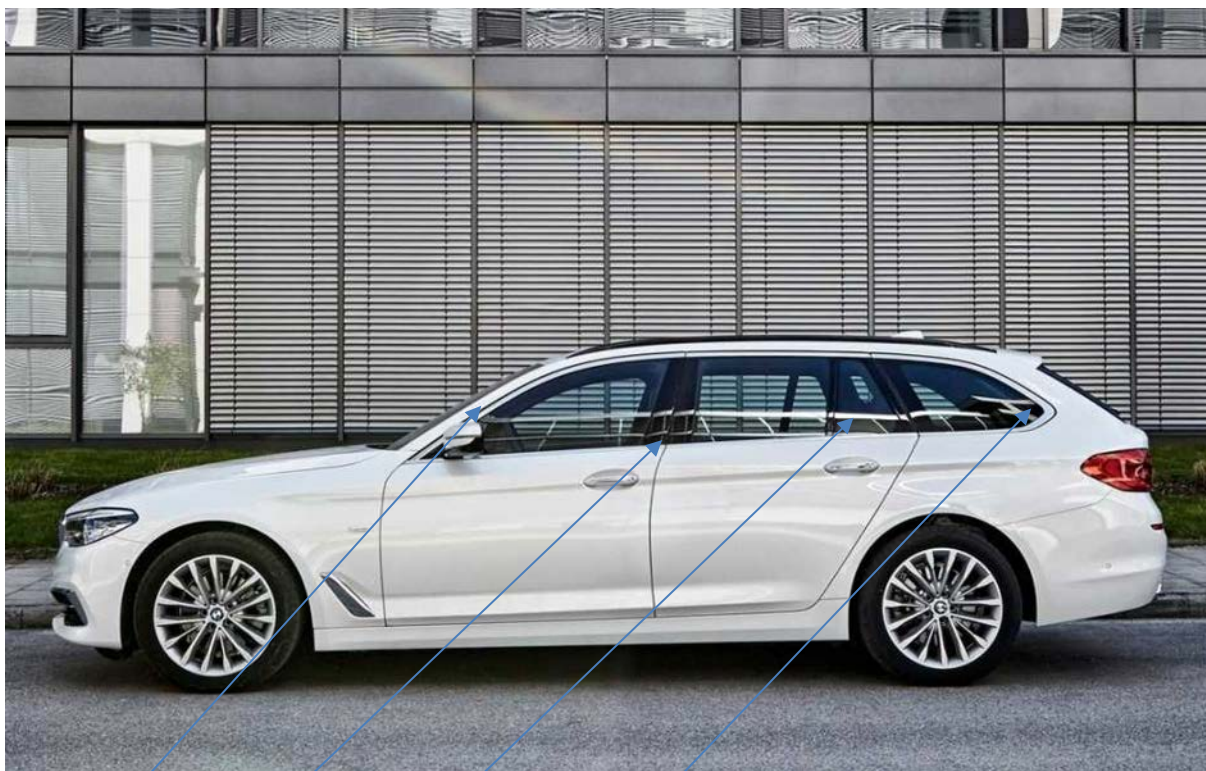
Sikthindring som A, B og C stolper i bil går igjen som sikthinder, disse som i prinsipp er det som taket er feste til bilen med blir mer og mer solide etter hvert som kollisjonsbeskyttelse blir bedre og bedre i bil.

Figur 12 Bilde illustrerer områder med blindsoner for fører

A stolpe. B stolpe C stolpe D stolpe

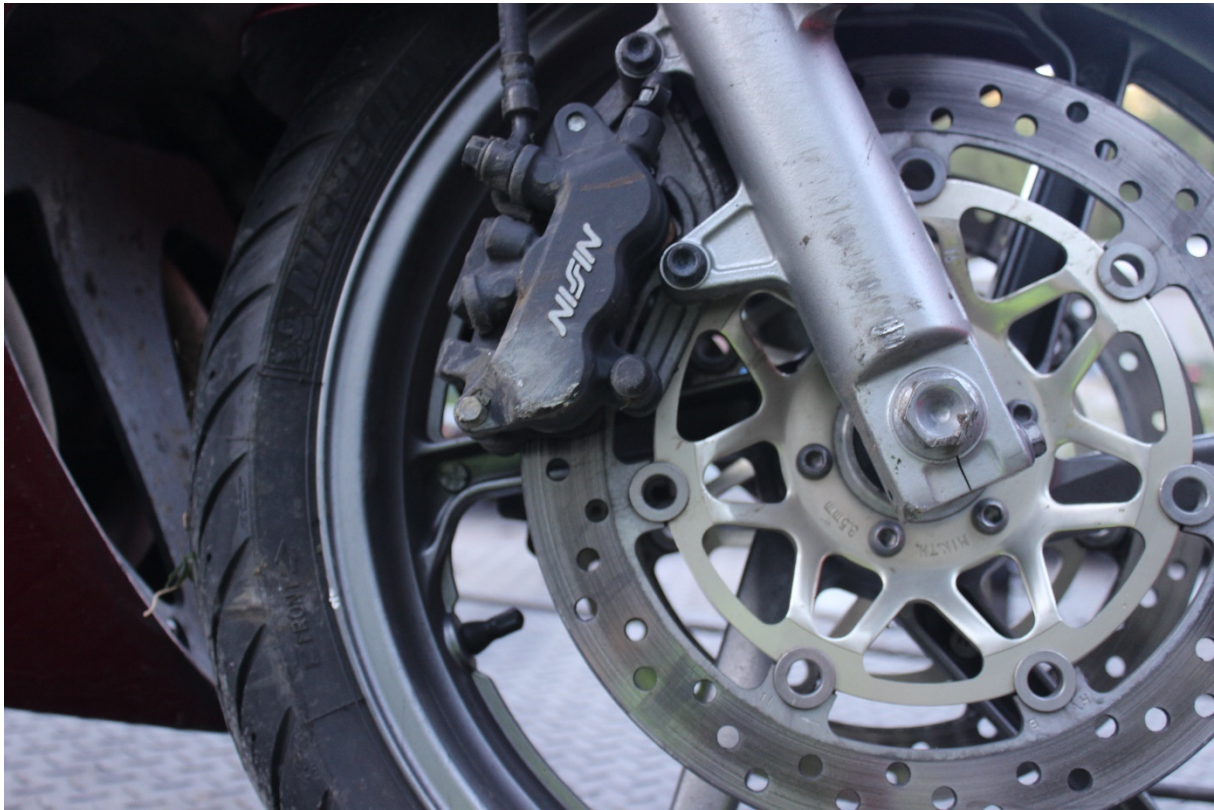
Feil på hjul og dekk er noe som har gått igjen på årsakssiden i undersøkelsene fra 2005 av, det er også tilfelle i 2018. Lavt dekktrykk er vurdert sammen med noen andre faktorer til stor eller avgjørende faktor i en ulykke.

Figur 17 Bilde av framhjul på mc. Kilde Statens vegvesen

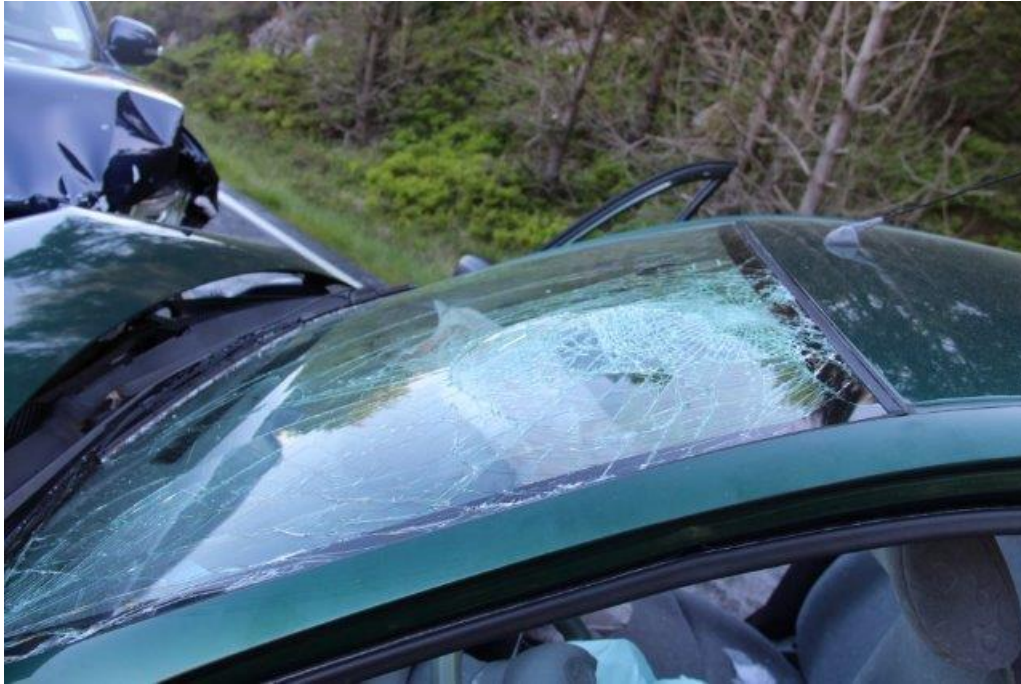
I 10 av ulykkene er airbags utløst. I noen ulykker som fotgjengerpåkjørslar er ikke kollisjonskraften stor nok til at airbags ble utløst. I to av (3) møteulykker brukte ikke fører bilbelte, begge omkom.

*Figur 19 Hodet treffer frontrute og gir dødelige skader. Belte var ikke benyttet i denne ulykken.*

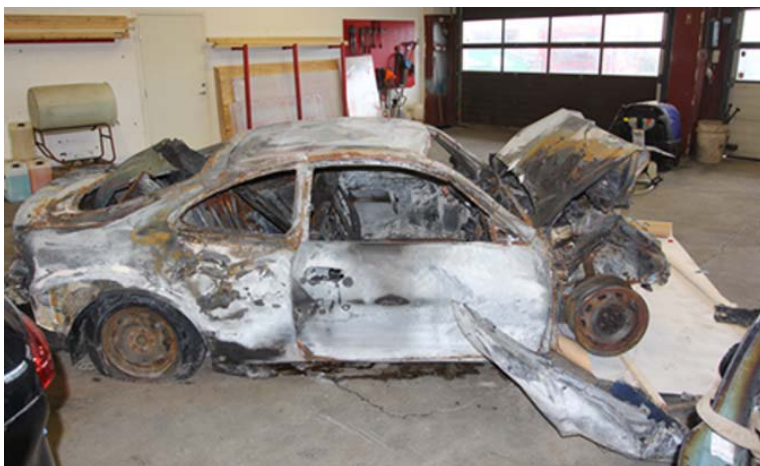
En av personbilene i en møteulykke hadde mange feil etter gjennomført EU kontroll. Bilen hadde kjøreforbud på bremsefeil der hovedsylinder var vurdert til defekt. Det var utilstrekkelig bremsevirkning på flere hjul. Totalt var det ni mangler på bilen. Bilen var ikke vist på godkjent kontrollorgan og dermed ikke lov å bruke. Bilen kom i brann etter ulykken slik at det var umulig å se om det var foretatt utbedringer på bilen. Den omkomne kjørte denne bilen.

*Figur 20 Bilde av involvert kjøretøy i møteulykke. Kilde Statens vegvesen*

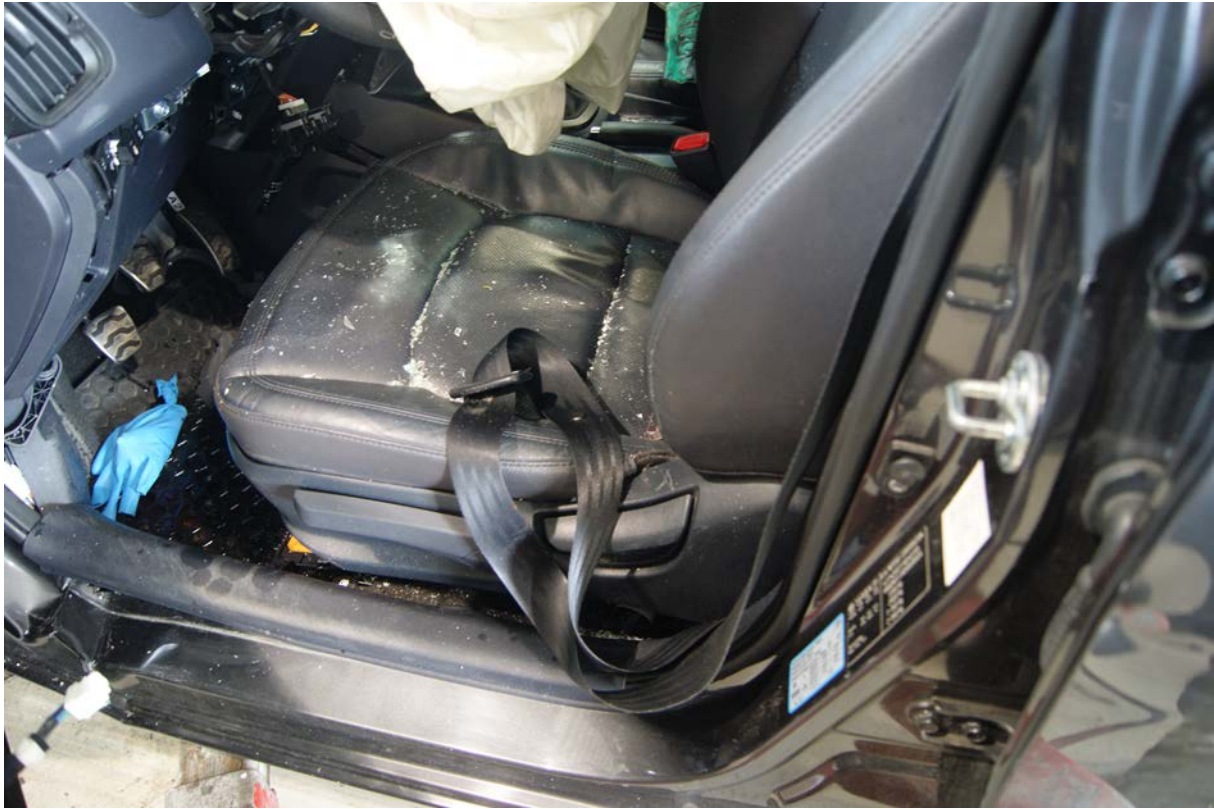
Figur 21 Bildet viser at fører i denne ulykken benyttet bilbelte. Belte låser seg i sluttposisjon etter ulykken.

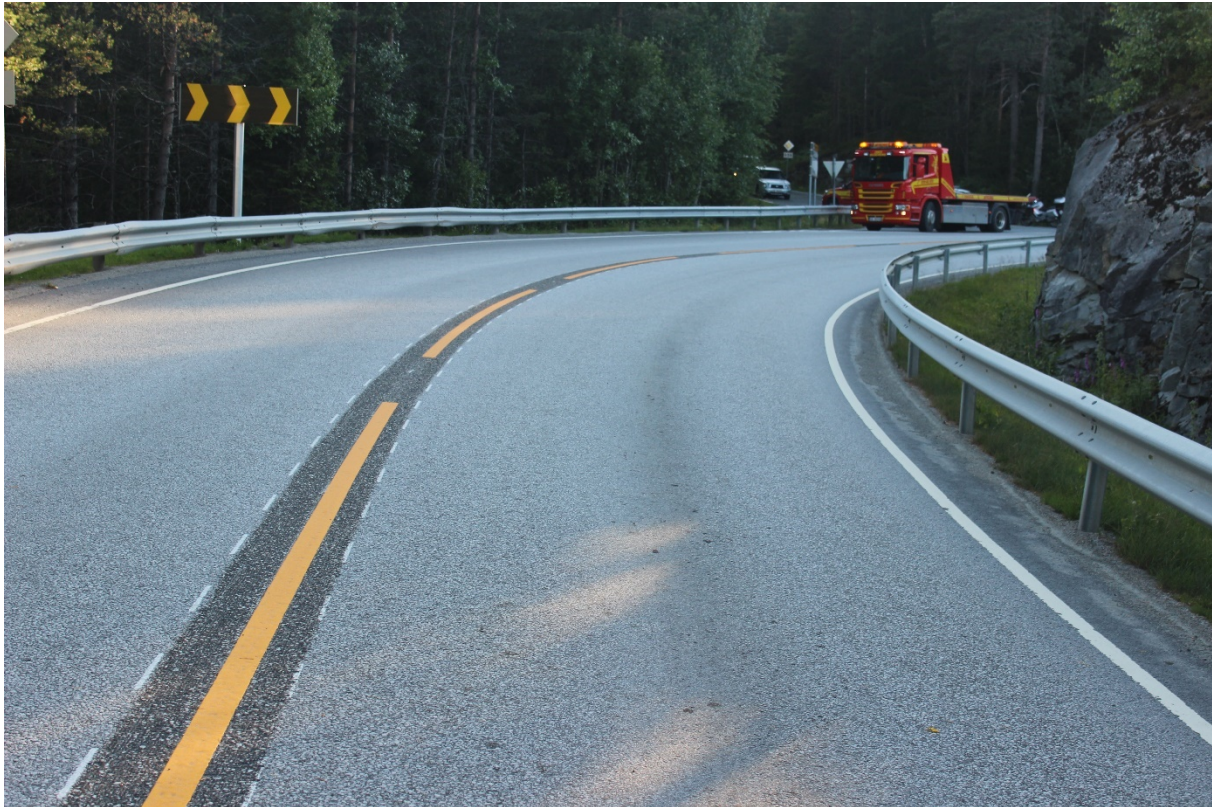
Av disse ulykkene har to skjedd i kurve, en har skjedd i kurve med varierende radius (eggekurve) som kniper fra midten av kurven, i dette tilfelle var det et kryss i midten av kurven. Dette krysset mitt i en kurve er utformet slik at helling/dosering endres med noen grader (mindre) og det medfører at mc fører må øke nedlegg på mc litt mer ned enn i begynnelsen av kurven. Antatt forløp er da at fører av mc bremsset i kurven, det medførte at mc reiste seg opp (Fører må kompensere med styreutslag for å forhindre dette, det klarte ikke fører av mc) og motorsykkel kjørte rett frem i grøften der mc traff et skilt og fører landet på stein/fjell som ga henne dødelige skader.

*Figur 22 Bildet viser kurve med begrenset fremoversikt, der det også er et kryss midt i kurven. Kilde Statens vegvesen*

Dette er sikten i den forulykkede sin kjøreretning. Fjell på innsiden av kurven hindrer fremoversikt, det er ikke lett å lese vegens videre forløp.

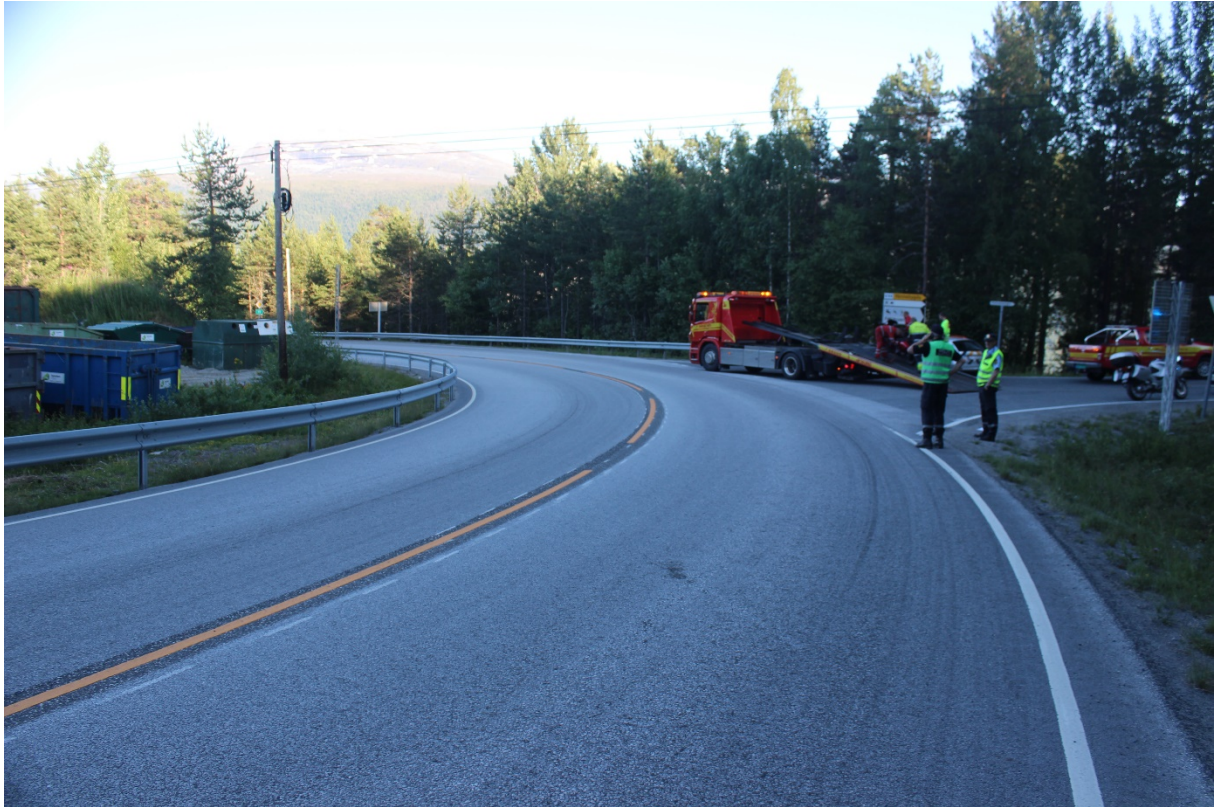
*Figur 23 Samme kurve sett i motsatt kjøreretning. Kilde Statens vegvesen*

Bildet viser kort fremoversikt i begge retninger samtidig som det er et kryss i kurven der trafikken kan hope seg opp.

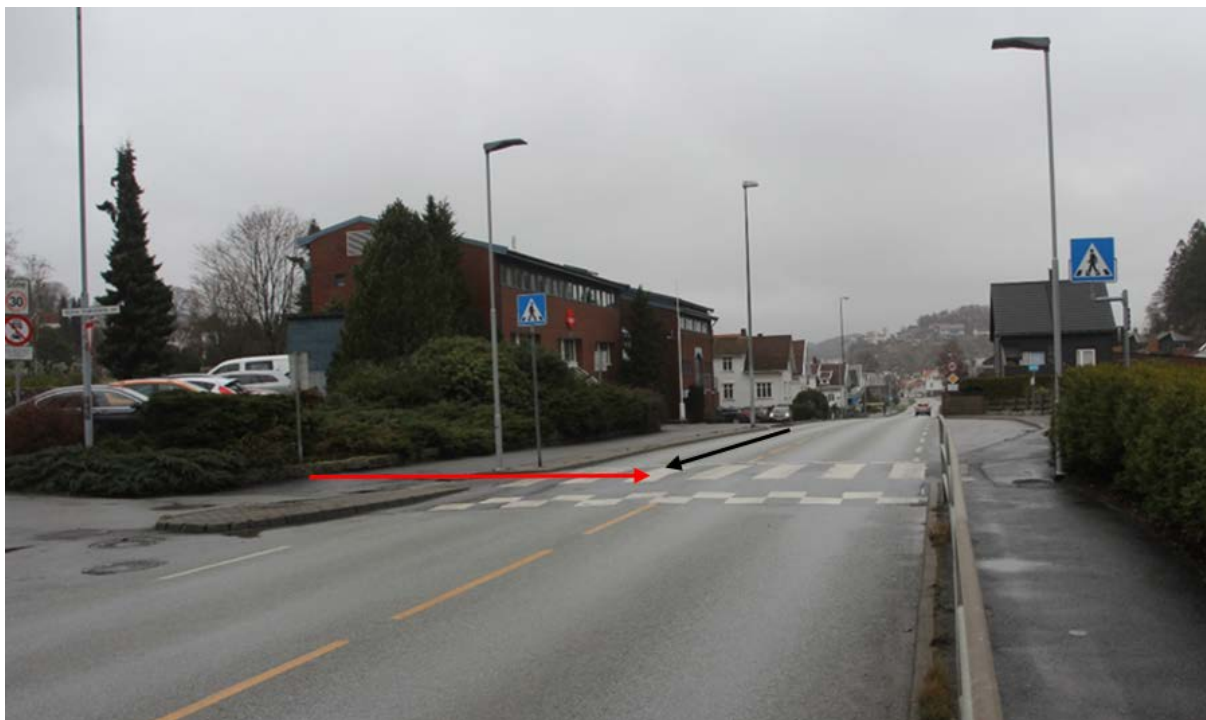
Figur 24 Bilde av et åsted for fotgjengerulykke. Kilde Statens vegvesen

Bildet viser et ganske oversiktlig gangfelt på rettstrekning i tettbygd område. Gangfeltet er av typen opphøyd som er et tiltak for å begrense hastigheten på kjøretøyene. Der er punktbelysning på begge sider av veien ved gangfeltet.

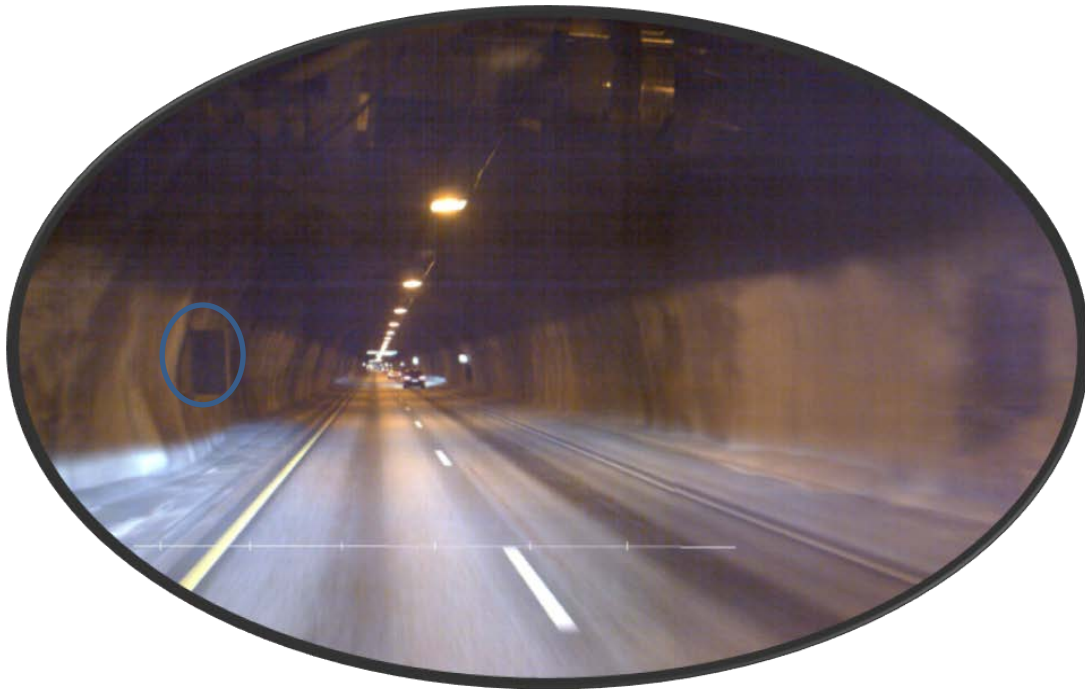
Figur 26 Bildet viser ulykkessted der varebil traff skilt for variable fartsgrenser. Skiltet er festet 1,5 m over bakken og en meter fra kantlinjen. Kilde Statens vegvesen

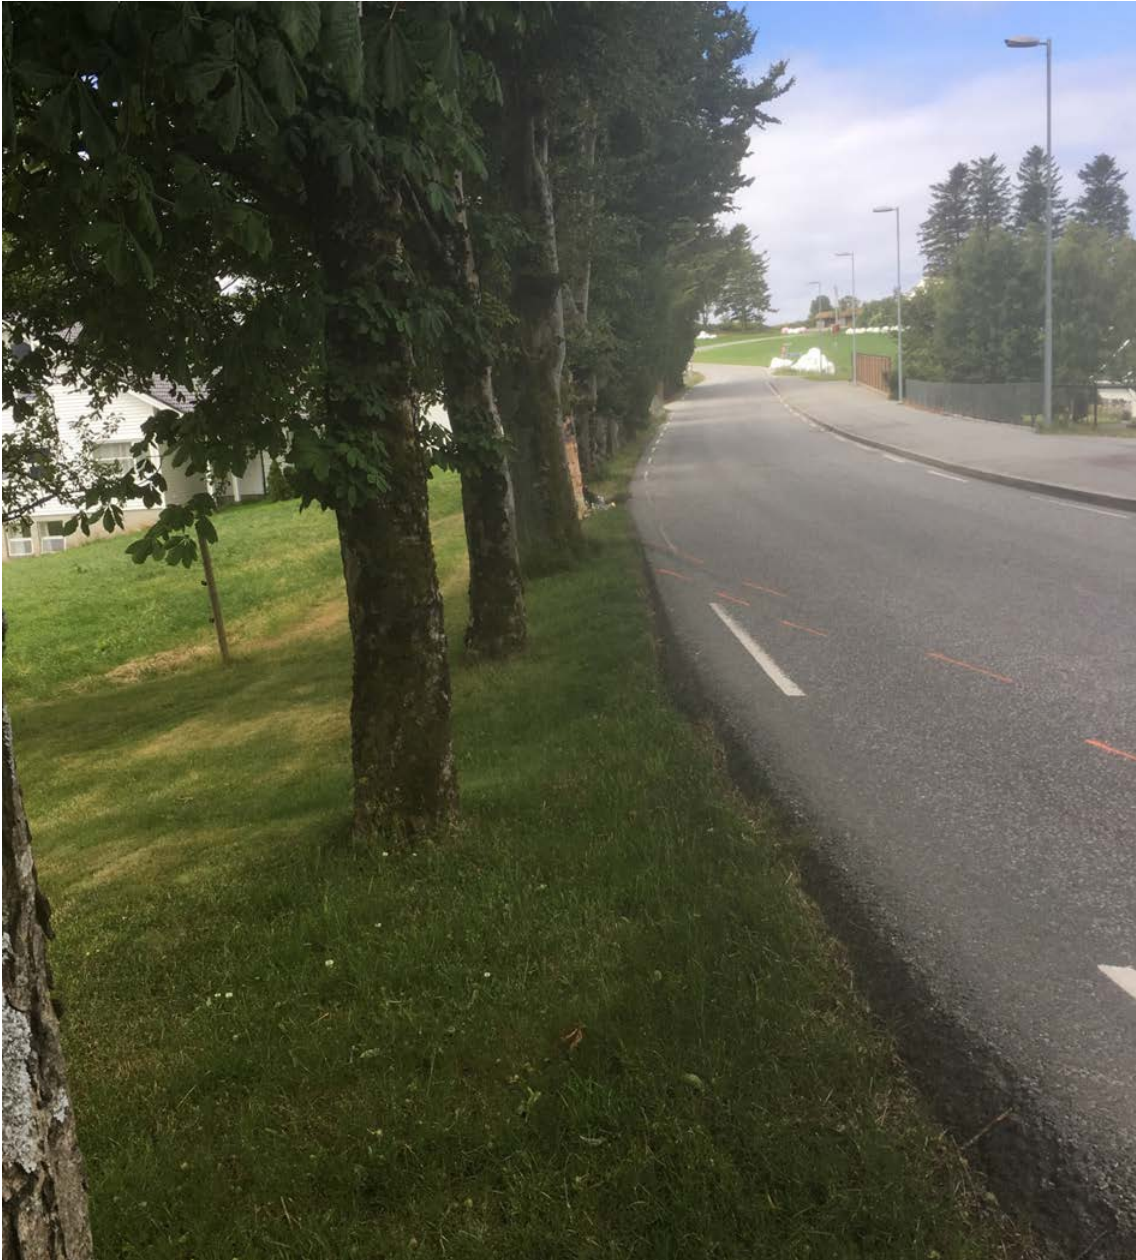
*Figur 27 Bilde viser farlig sideterreng, med trær tett opp mot vegen i kurve. Kilde Statens vegvesen*

I en ulykke foreslår UAG å fjerne trær som står i sikkerhetssonen og som hadde avgjørende betydning for skadeomfanget. Samtidig påpekes det viktigheten av at det gjennomføres periodevise sikkerhetsinspeksjoner av vegnettet, slik at trær som står innenfor sikkerhetssonen identifiseres og fjernes før de utgjør en sikkerhetsrisiko.

I en utforkjøringsulykke med påkjørsel av trær, anbefales det at det etableres et system for periodiske sikkerhetsinspeksjoner slik at farlige element i sideterrenget som eks. trær som står innenfor sikkerhetssonen identifiseres og kan fjernes.

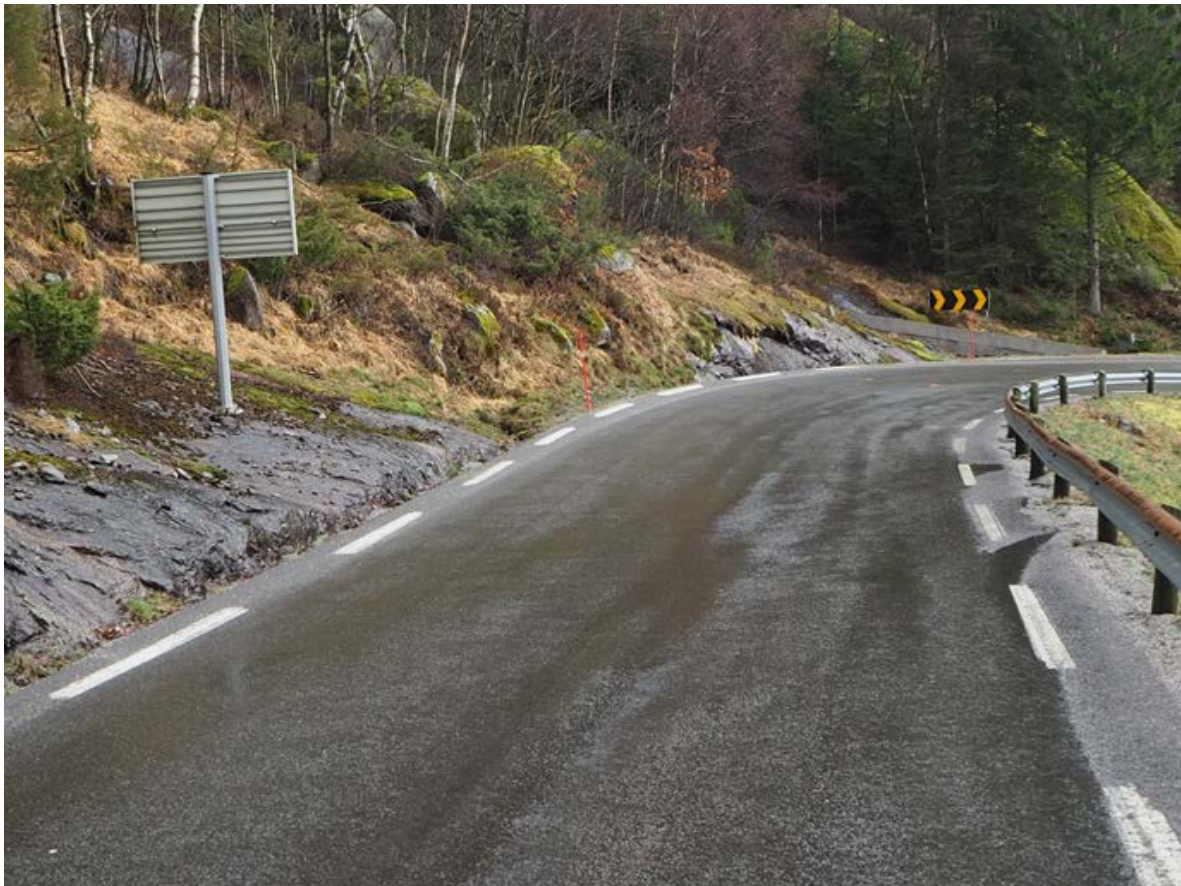
Figur 28 Bilde viser krapp kurve. Kilde Statens vegvesen

Skilting er foreslått som strakstiltak i fire ulykker. I to ulykker er det foreslått retningsmarkeringsskilt i kurve.

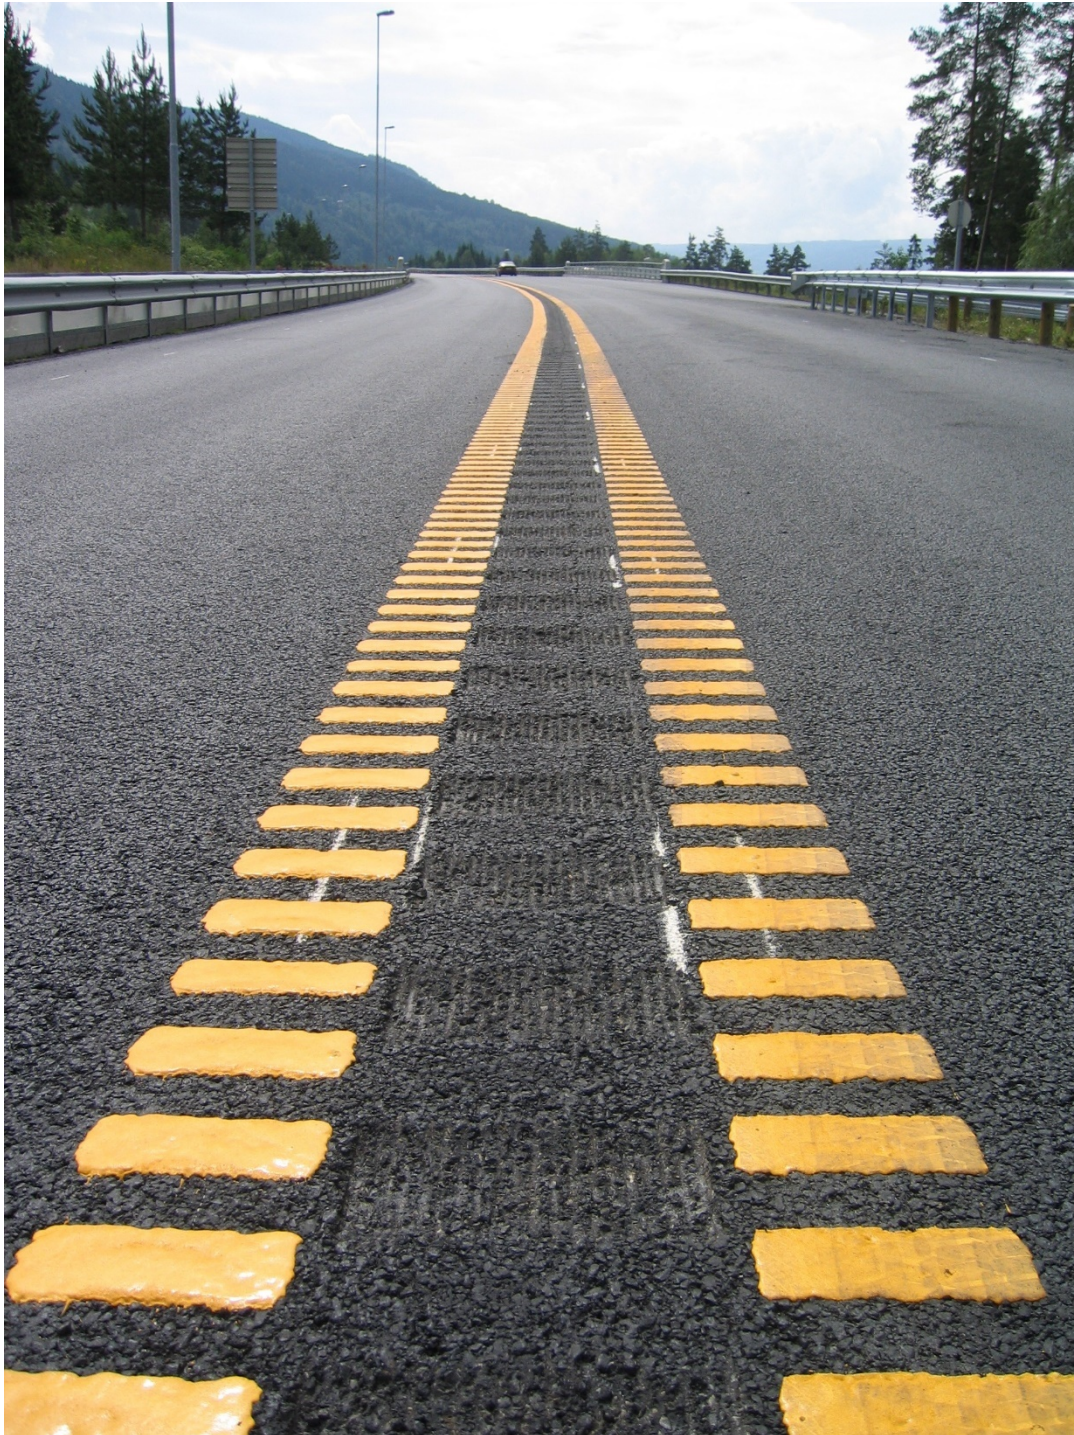
Figur 29 Sinusfrest midtfelt. Kilde: Statens vegvesen

Effekten av sinusfresing er dokumentert til en reduksjon på nærmere 50% på drepte og hardt skadde. I tillegg vil den hjelpe kjøretøy utstyrt med «lanekeeping system» å lese vegen videre da oppmerking

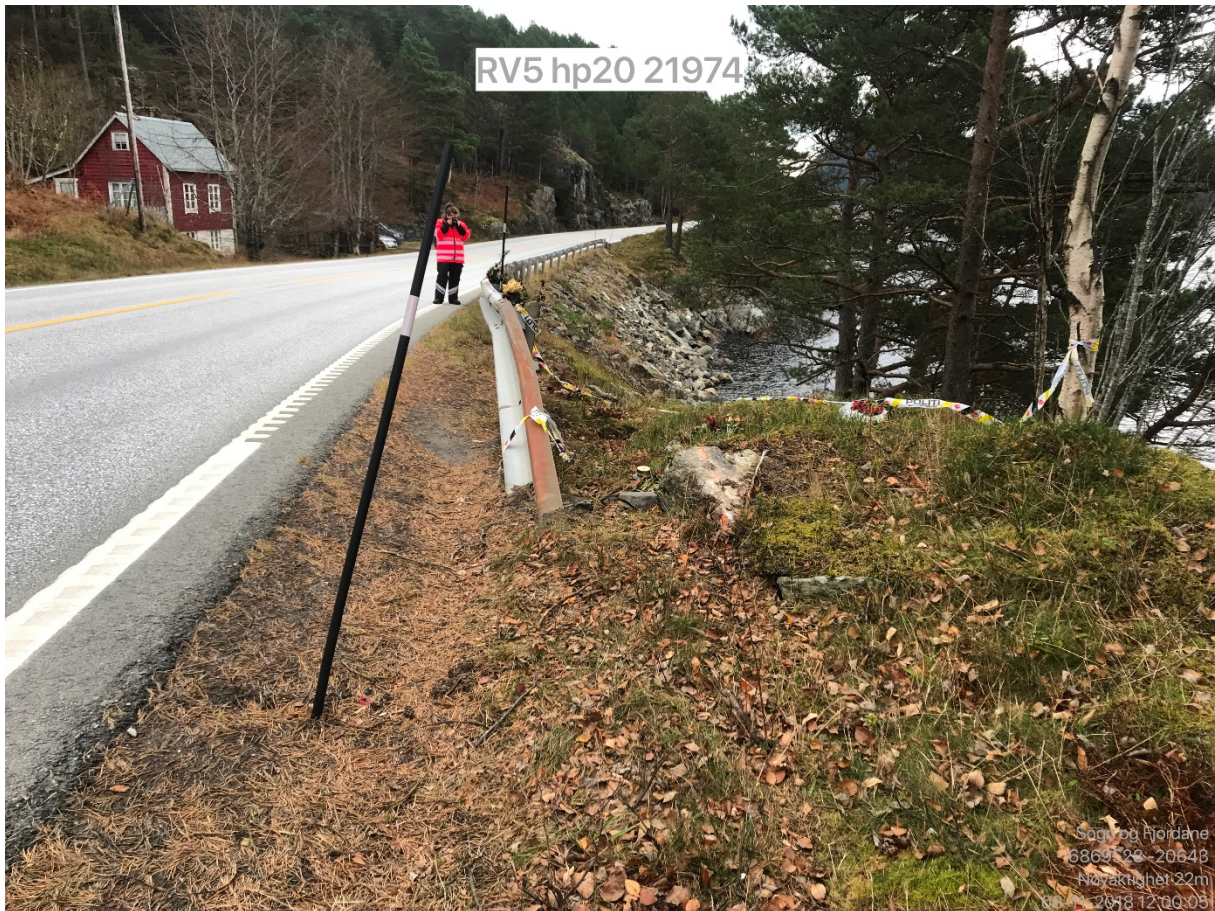
Figur 30 Bilde viser uheldig rekkverksavslutning. Kilde Statens vegvesen

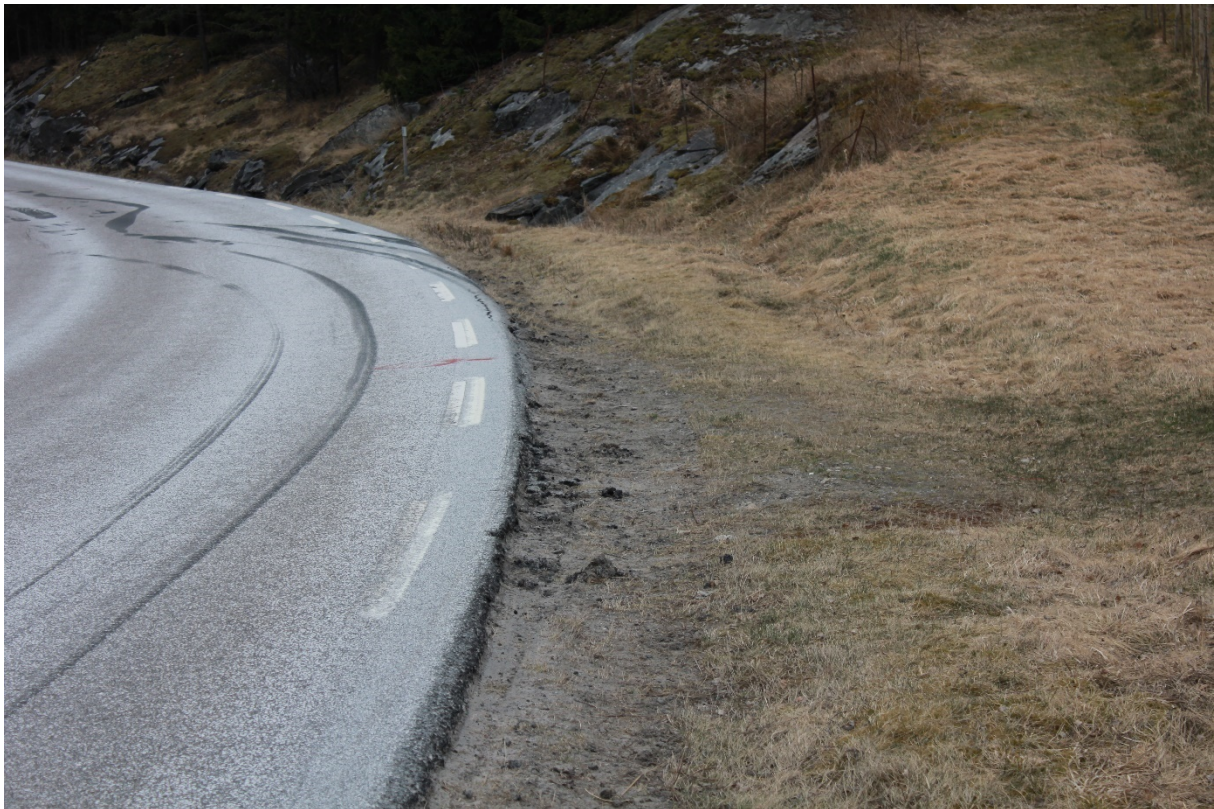
*Figur 31 Høye asfaltkanter har vært medvirkende faktorer (i tillegg til andre faktorer) til ulykker i vest 2018. Kilde Statens vegvesen*

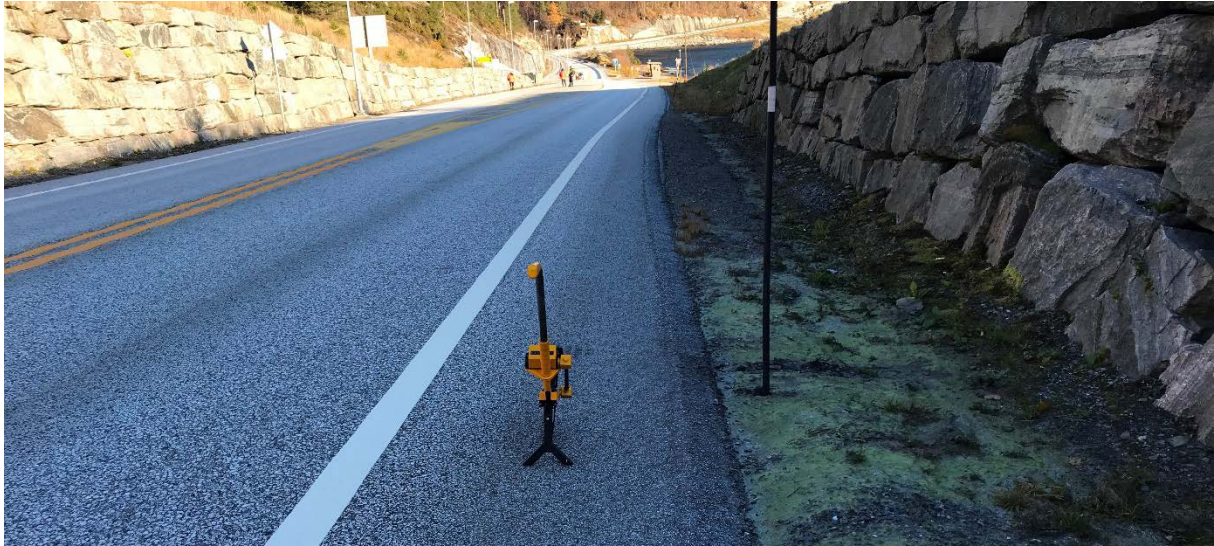
*Figur 32 Bilde viser en god løsning på asfaltkant som kan forhindre brå retningsendring (over i motgående kjørefelt) når en bil havner utfor asfaltkant og svinger opp igjen på vegen. Kilde Statens vegvesen*

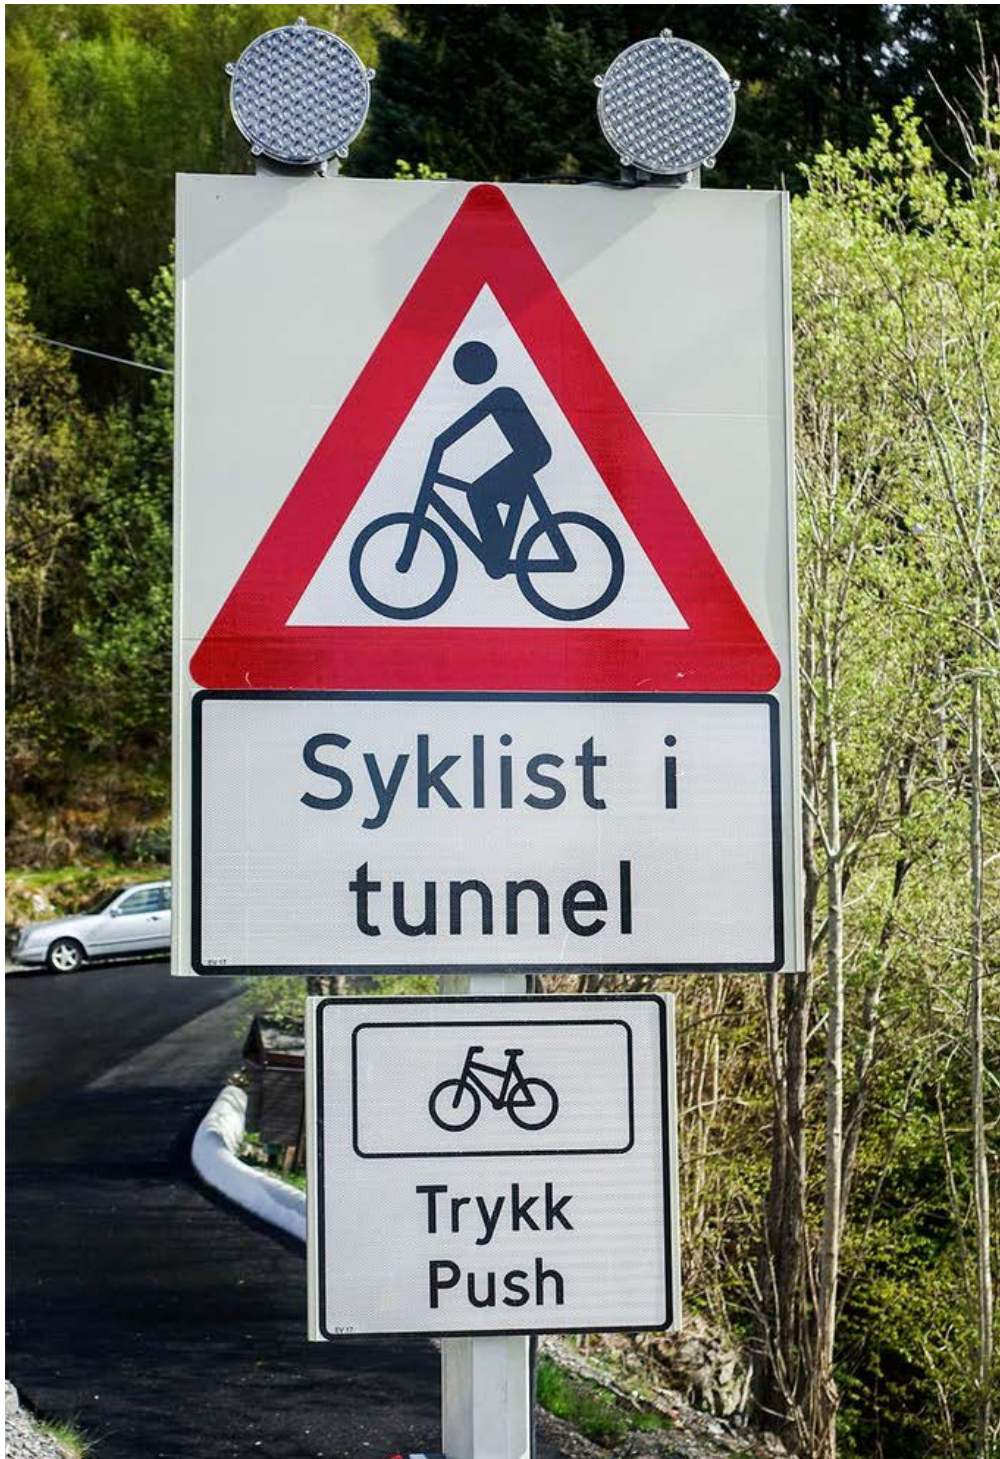
Figur 33 I tiltak mot sykkelulykker i tunnel er det prøving av sykkelknapp som vil varsle annen trafikk om at det er sykklister i tunnelen. Kilde Statens vegvesen

Som ledd i ett større tunelloppgraderingsprosjekt, har man installert sykkelknapper utenfor 3 tunneller på fv. 55 i Luster kommune. Syklister stopper ved et varselkilt utenfor tunellene og aktiverer varselknapp. Deretter tennes blinkende lys på et skilt som varsler eventuelle biler om at det er sykklister i tunellen. Det er trolig at vi vil oppleve mer sykling langs vegene våre av turister og personer bosatt i området som bruker sykkel til og fra jobb og i fritiden som en del av det å være mer aktiv.

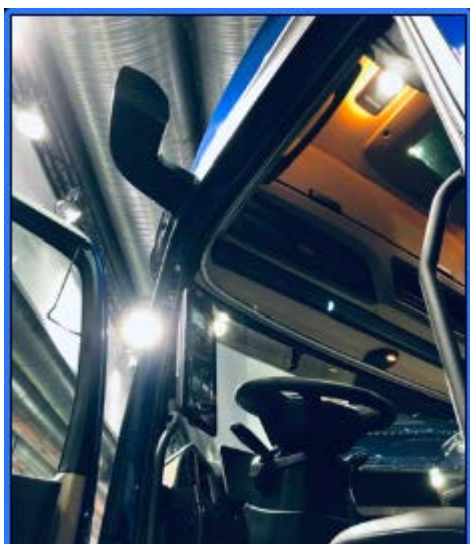
Figur 35 Bildet viser kamera på utsiden av førerhytten. Kilde Statens vegvesen

Dette er eksempel på kjøretøytiltak som reduserer risiko for ulykker med myke trafikanter som fotgjengere og syklister.
