# Dybdeanalyse av dødsulykker i Region sør

Årsrapport 2016

STATENS VEGVESENS RAPPORTER

Nr. 528

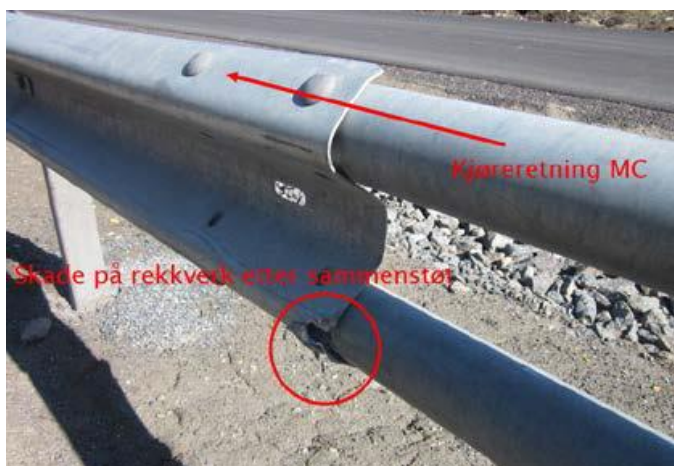
*MC kjører rett fram i slak venstresving i svært høy fart og treffer autovern med første treffpunkt på rekkverks-  
overgang. Den følger så rekkverket 9 m, før den og MC-fører havner på gang-/sykkelveg. Fører blir drept på stedet,  
og ville mest sannsynlig fått dødelige skader også med riktig rekkverksovergang.*

Sett i lys av vegnormalens krav til skarpe kanter og utstikkende elementer, mener UAG overgangen mellom rør-profil og w-profil er feil utført (bilde 1).

Bilde 1: Overgang mellom skinner på ettergivende rekkverksende.

På grunn av den svært høye farten, og fordi vi her har med en MC å gjøre, ville føreren mest sannsynlig fått samme skadeomfang med riktig rekkverksovergang. Imidlertid kan løsningen gi økt skadeomfang, i andre typer ulykker, og er derfor tatt med her.

- *Mangel på kunnskap:* Prosjekterende part/entreprenør/kontrollør kjenner ikke kravene eller vurderte avviket som ubetydelig.
- *Det oppfattes som vanskelig å få oversikt over tilgjengelige rekkverkløsninger og hva som passer sammen:* Listene over godkjente elementer er blitt lange og utfordrende å orientere seg i. Listene inneholder ikke elementer som ikke krever godkjenning, som f.eks. den aktuelle overgangsskinnen mellom rørrykkverk og w-skinne (overgang mellom rekkverk med samme styrke).
- *Mange varianter av rekkverkskinner og –rør på markedet:* Dette gjør at man ofte mangler standardiserte overgangsløsninger.

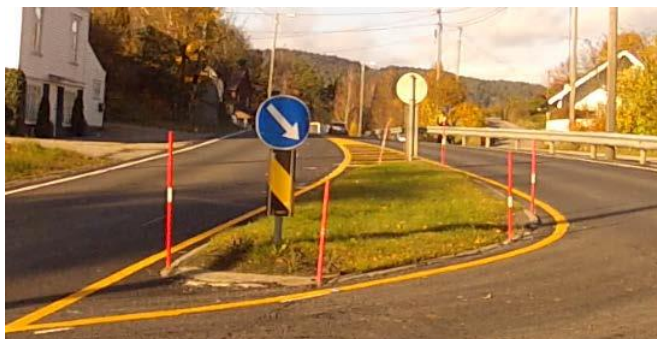
I samme ulykke (ulykke 14) beskriver en nabo i avhør at det står et skilt i midtrabatten som tar noe av sikten nordover, noe som kan tyde på at forholdet var kjent blant beboere på stedet. I flere ulykker ser vi at publikum i liten grad melder fra om tilbakevendende og vedvarende farlige forhold der de bor, selv om det har vært snakket om disse i lokalmiljøene i lang tid før ulykkene skjer. Informasjon om hvor og hvordan dette evt. kan meldes, f.eks på [vegvesen.no](http://vegvesen.no), er lite tilgjengelig og vil være svært nyttig i slike tilfeller.

*Bilde 3: Bilde til venstre viser hvor trafikkskiltet stod før ulykken.*

Håndbok N300 «Trafikkskilt» angir generelt at man skal unngå å plassere skilt slik at de utgjør en sikthindring, f.eks. i vegkryss. Kravene mht. plassering av skilt er tilstede, men kunnskapen om dem og i hvilke situasjoner man må være særskilt påpasselig, kan likevel være mangelfull.

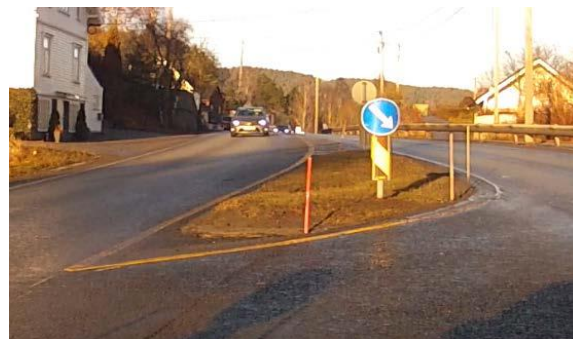
*Bilde 4: Bilde til høyre viser plassering av skilt etter at det ble flyttet etter ulykken. Det står nå utenfor siktsonen for motgående trafikk.*
