Feltforsøk med ulike strøsandkvaliteter

Etatsprogram vinterdrift

STATENS VEGVESENS RAPPORTER

Nr. 550

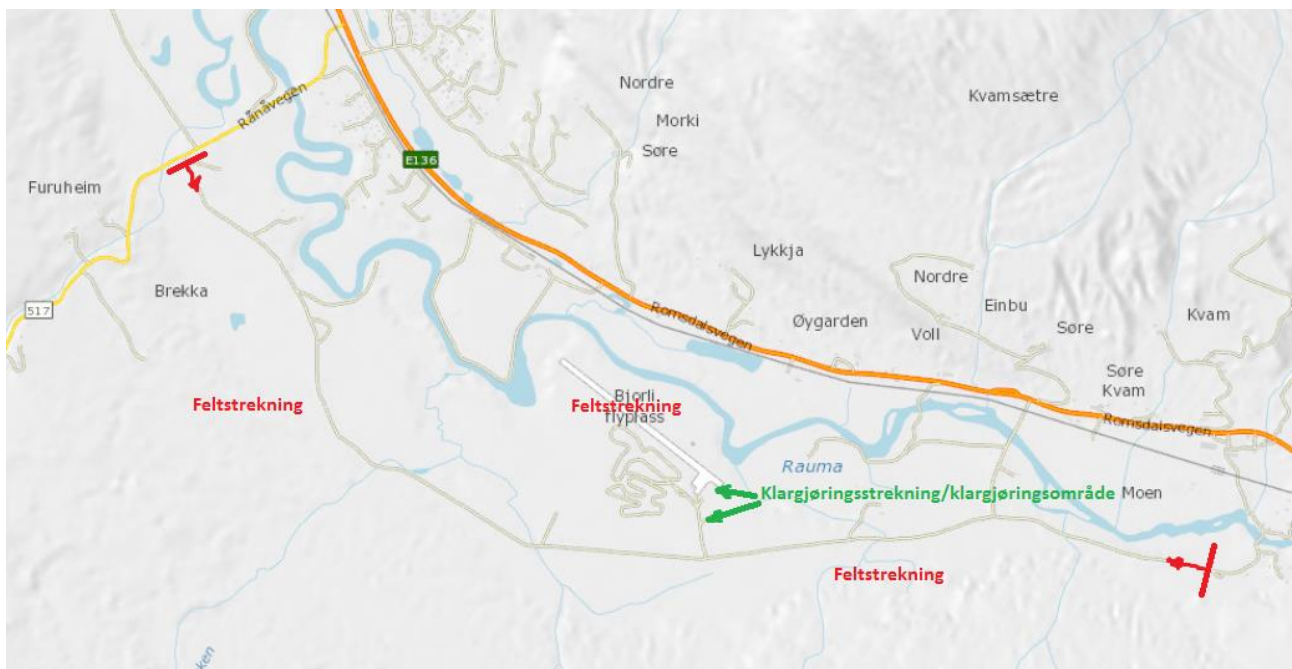
Figur 1: Feltstrekninger og lokalisering i forbindelse med feltforsøkene.

Figur 1 nedenfor gir et oversiktsbilde med tanke på lokalisering og gjennomføring.

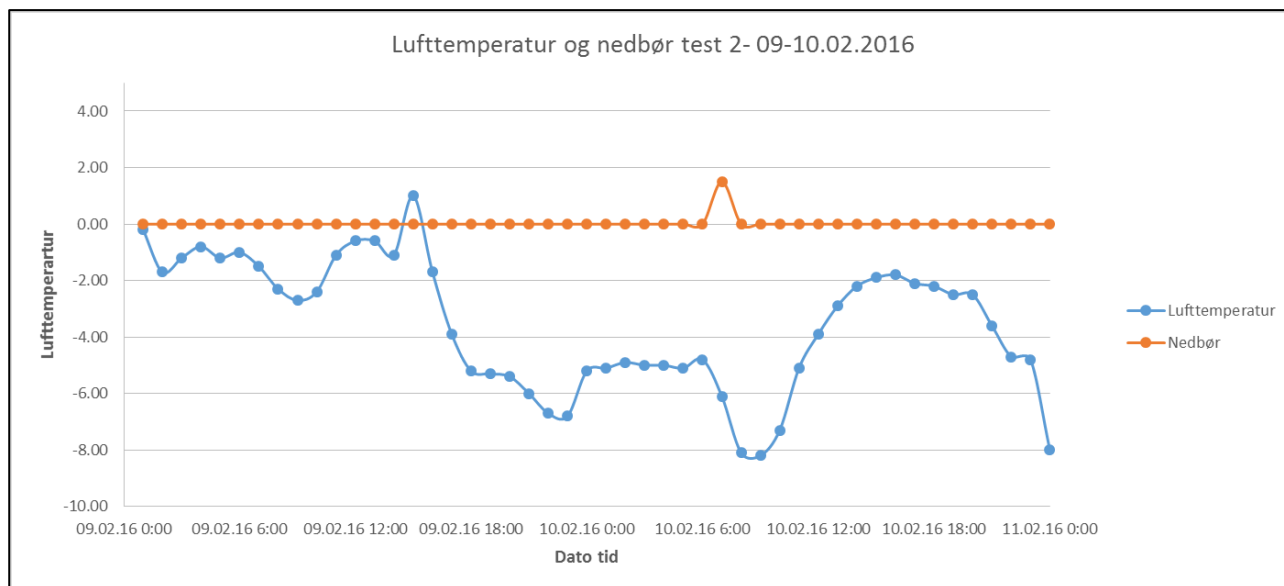
Figur 4: Lufttemperatur og nedbør test 2.

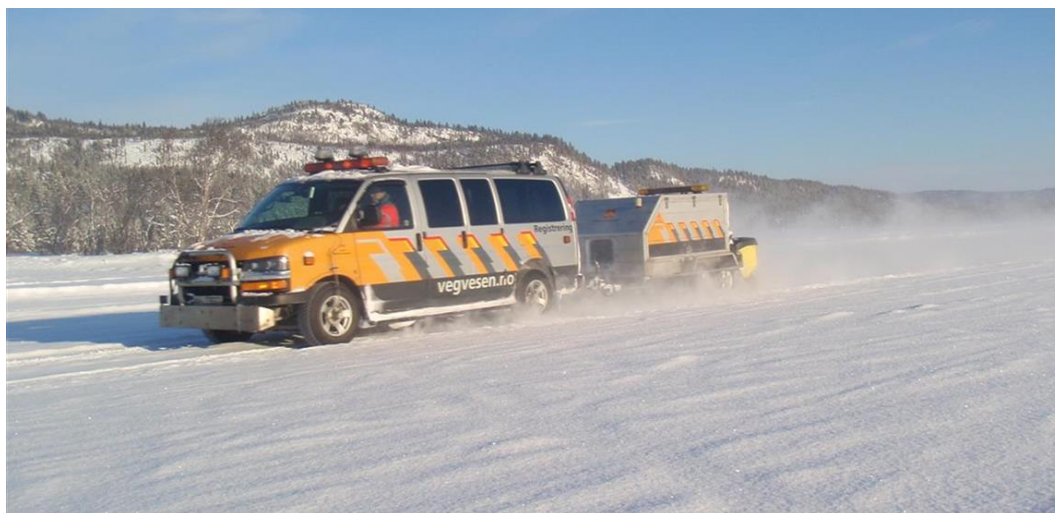
Friksjonsmåler Roar Mark 5 ble benyttet for å se på effekten av de ulike tiltakene. Denne foretar målinger med et standardisert målehjul som bremses kontinuerlig med 20 % i forhold til et fritt rullende hjul. Friksjonskoeffisienten beregnes ut fra de kreftene som virker på målehjulet under bremsing. Friksjonskoeffisienten beregnes for hver tiende meter i tillegg til at vegbilder tas med valgt frekvens. Vegbane- og lufttemperatur registreres også.

Figur 9: Friksjonsmåler Roar Mark 5 i aksjon.

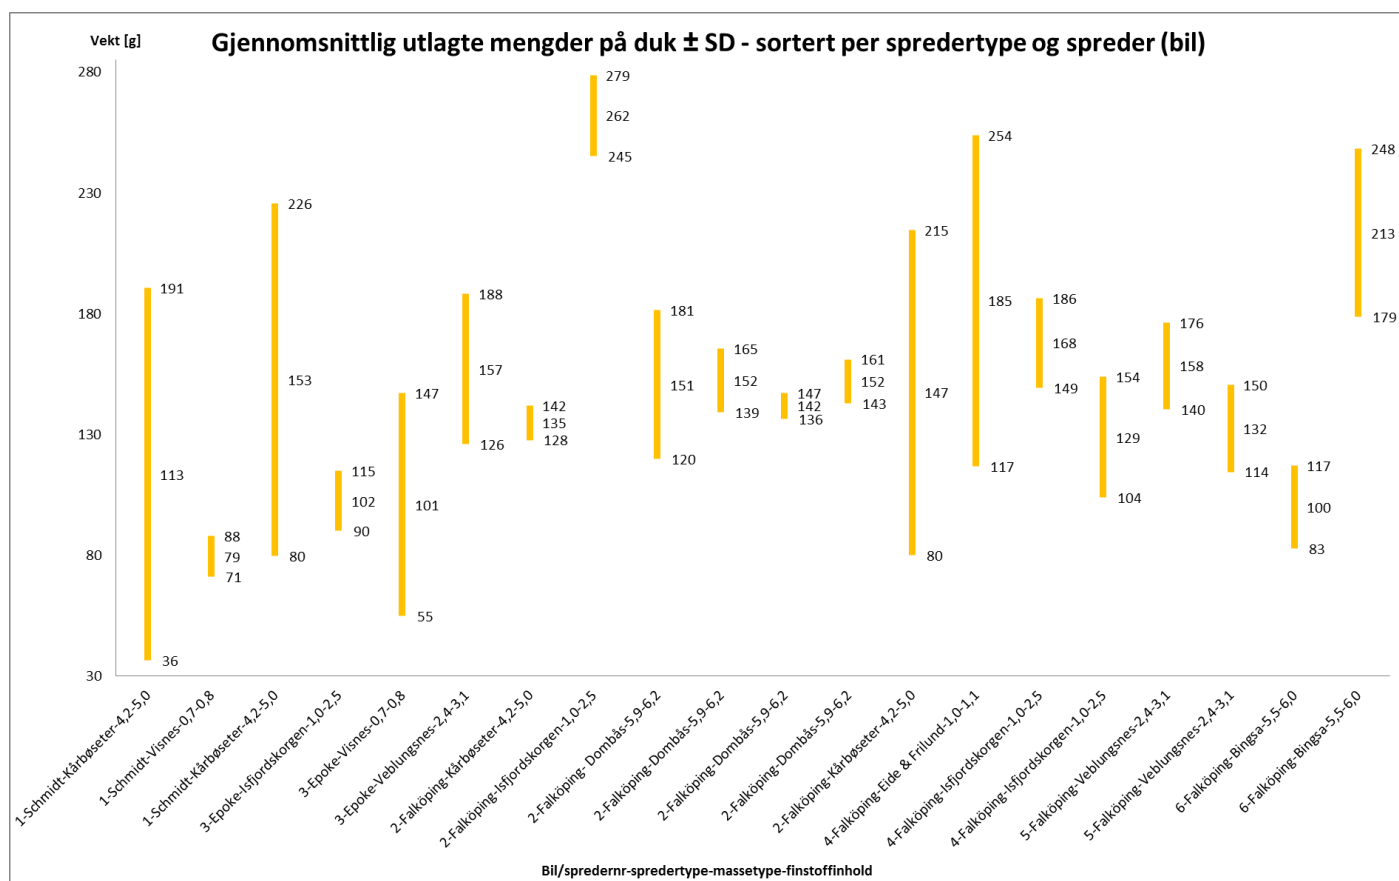
Figur 11 viser resultatet fra samtlige utlegginger på duk i forbindelse med feltforsøkene. Tre duker resulterer i tre målinger per forsøk (feltutlegging). Basert på disse målingene (veinger) beregnes «Gjennomsnittlig utlagt mengde». I tillegg har en estimert standardavviket per serie a tre målinger. Gjennomsnittsverdien tillagt ett standardavvik i hver retning (\pm SD) gir et bilde av usikkerheten knyttet til utlagt mengde sand. Med kun tre målinger og stor spredning (lange søyler) vil det være vanskelig å ha en noenlunde sikker formening om hvor gjennomsnittet (utlagt mengde) faktisk (reelt) er plassert.

Figur 11: Resultater fra utlegging på duker. Data sortert per spredertype og spredder.

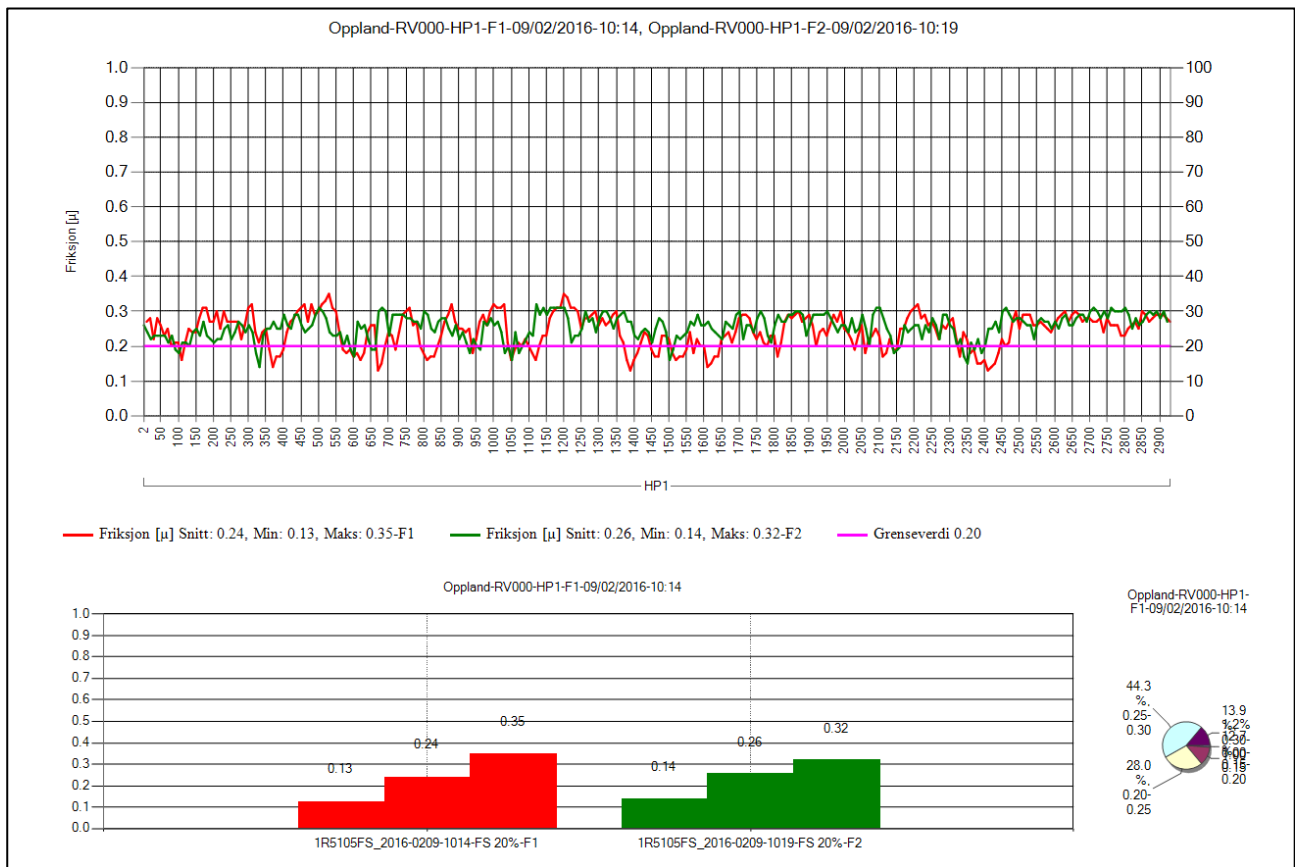
Figur 20: Friksjonsmålinger for felt 1 og 2. Henholdsvis 0,24 og 0,26 i felt 1 (rød kurve) og felt 2 (grønn kurve). Søylediagrammet nederst i figuren viser henholdsvis minimum-, snitt-, og maksimumsverdi.

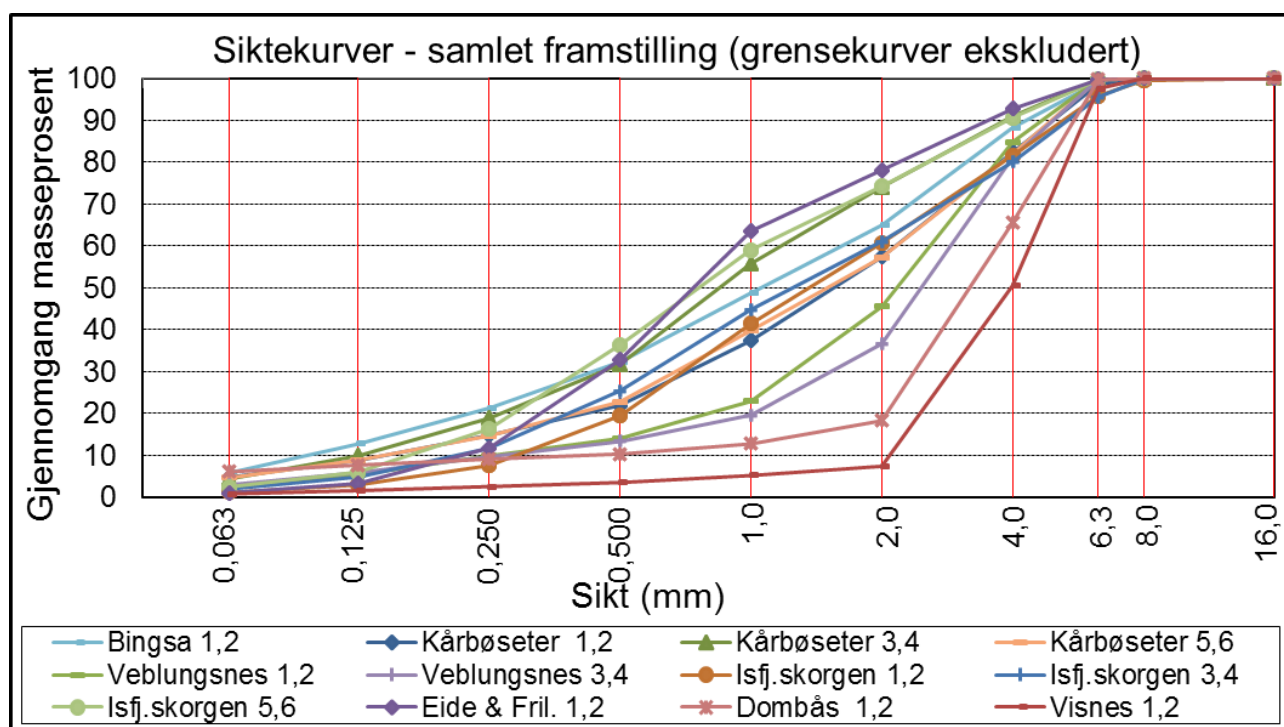
Figur 25 nedenfor viser «samtlige» siktekurver for tørrsiktete prøver. Hver kurve i diagrammet representerer gjennomsnittet av to siktinger da det alltid siktes minimum to prøver per prøveuttak/sikteanalyse. I realiteten innebærer dette at antallet tilgjengelige kurver er det dobbelt av det som framgår av figur 25. Normalt vil kurvene for to slike siktingene følge hverandre. De er «slått sammen» til gjennomsnittskurver her for at ikke framstillingen skal bli for kompleks.

Figur 25: Siktekurver for samtlige tørrsiktete prøver.

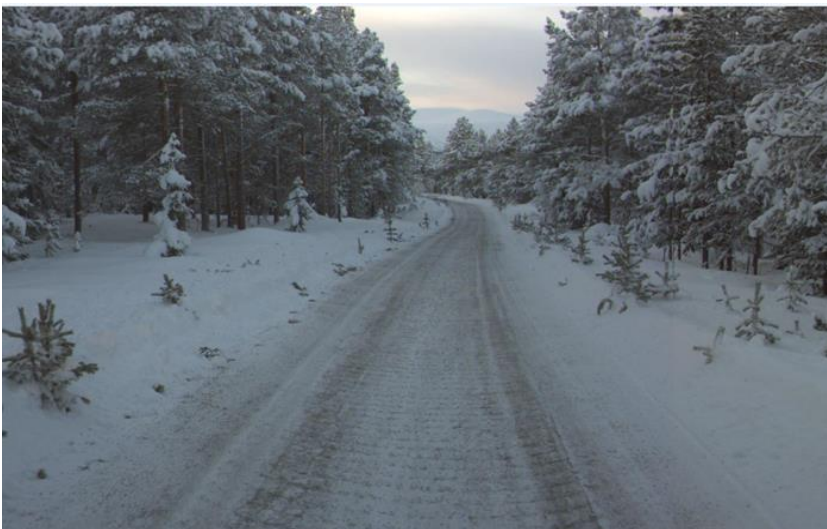
Friksjon på denne delstrekningen var 0,20 rett før tiltak, og 0,31 rett etter. Det var en del store steiner i sanda slik at en fikk dårligere effekt enn det som er vanlig ved et fastsandtiltak. I figur 42 ser en at det ligger mye løs masse på skuldra av vegen. Spredemønster og avstand mellom ringene ser bra ut.

Figur 40: Strekning 1. Spredemønster ser bra ut, men mye løse steiner.

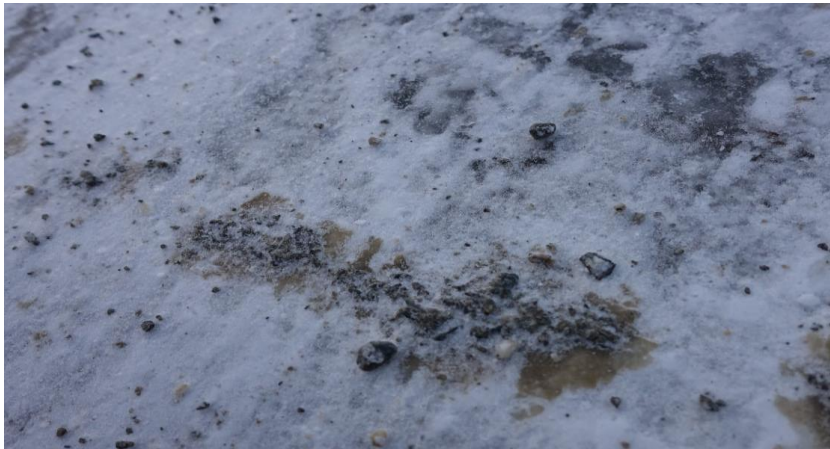
Figur 41: Strekning 1. Nærbilde av fastsandklump.

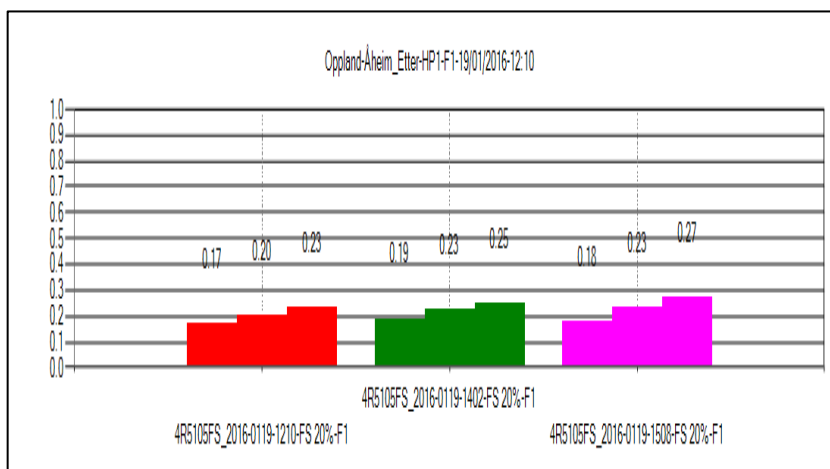
Figur 47: Endring i friksjon på referansestrekning.

En generell økning i friksjon på referansestrekningen. Mellom kl. 12 og 15 økte friksjonen fra 0,20 til 0,23. Dette kan trolig skyldes at en del av den løse snøen fjernes ved kjøring, og at en kommer ned på isen som har en annen tekstur. (Se figur 47 endring i friksjon).

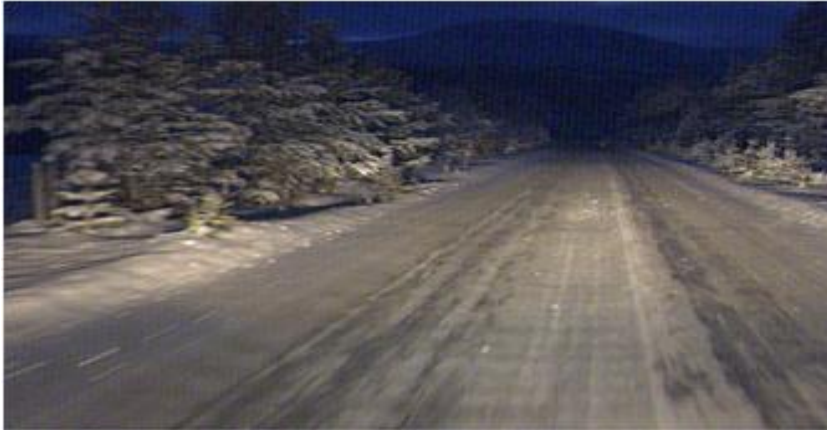
Figur 52: Strekning 6 rett etter tiltak. Vanskelig å se sanda pga. lysforholdene.

Rett før tiltak var friksjonen på denne delstrekningen steget til 0,27. Etter tiltak var friksjonen på 0,32.

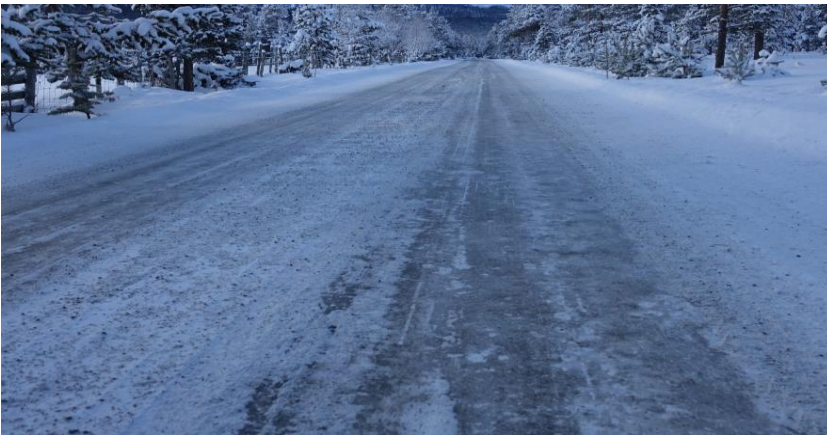
Figur 53: Strekning 6, dag 2. Ingen sand igjen i hjulsporene.

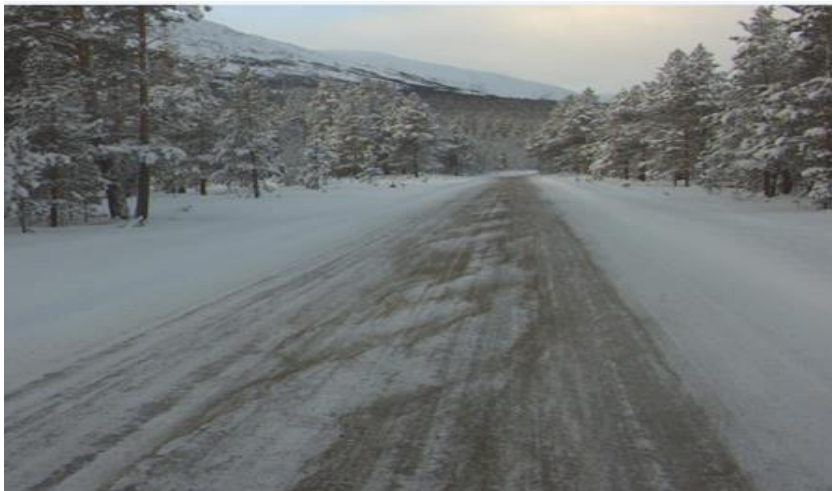
Figur 55: Strekning 8. Tørrsand Kårbøseter. Ujevn utlegging.

Samme type sand som ble benyttet på strekning 2 og 4 på dag 1. Friksjonen ble hevet fra 0,27 til 0,33. Sanda ble lagt ujevnt ut som en ser av figur 55.

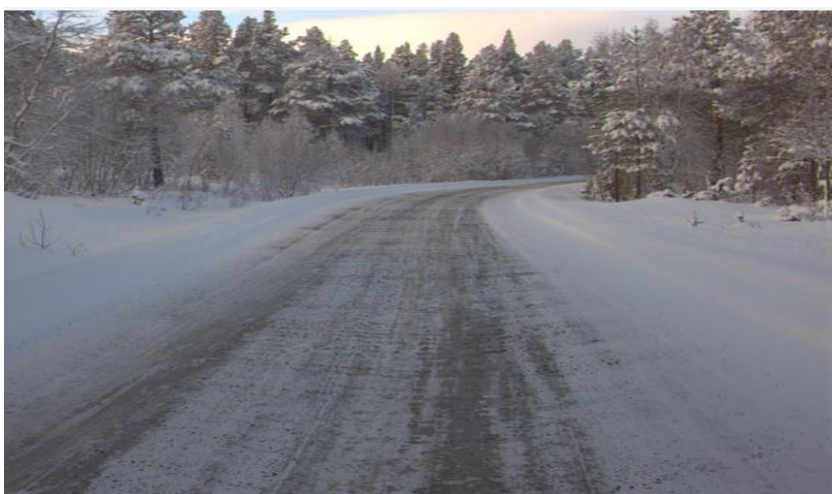
Figur 57: Strekning 10. Tørrsand Isfjordskorgen.

Ut fra bildet (Figur 57) ser det ut som om det er ujevn utlegging. Friksjonen øker fra 0,26 til 0,34 etter tiltak. Samme massetype ble brukt på delstrekning 6 på dag 1.

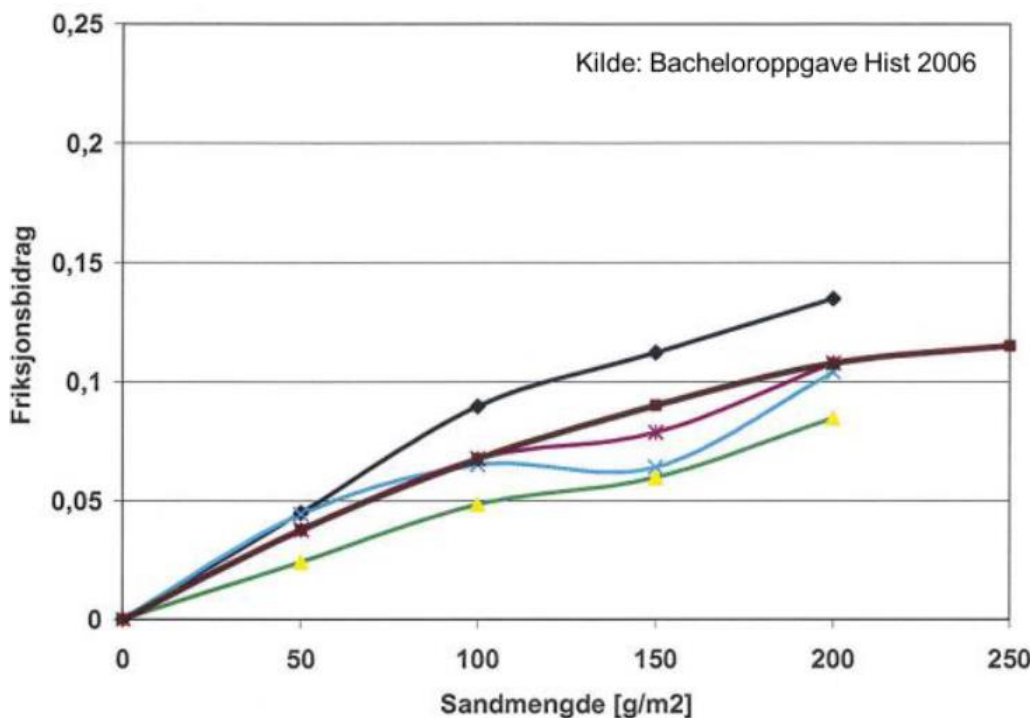
Figur 72: Friksjonsbidrag ved ulike sandmengder.

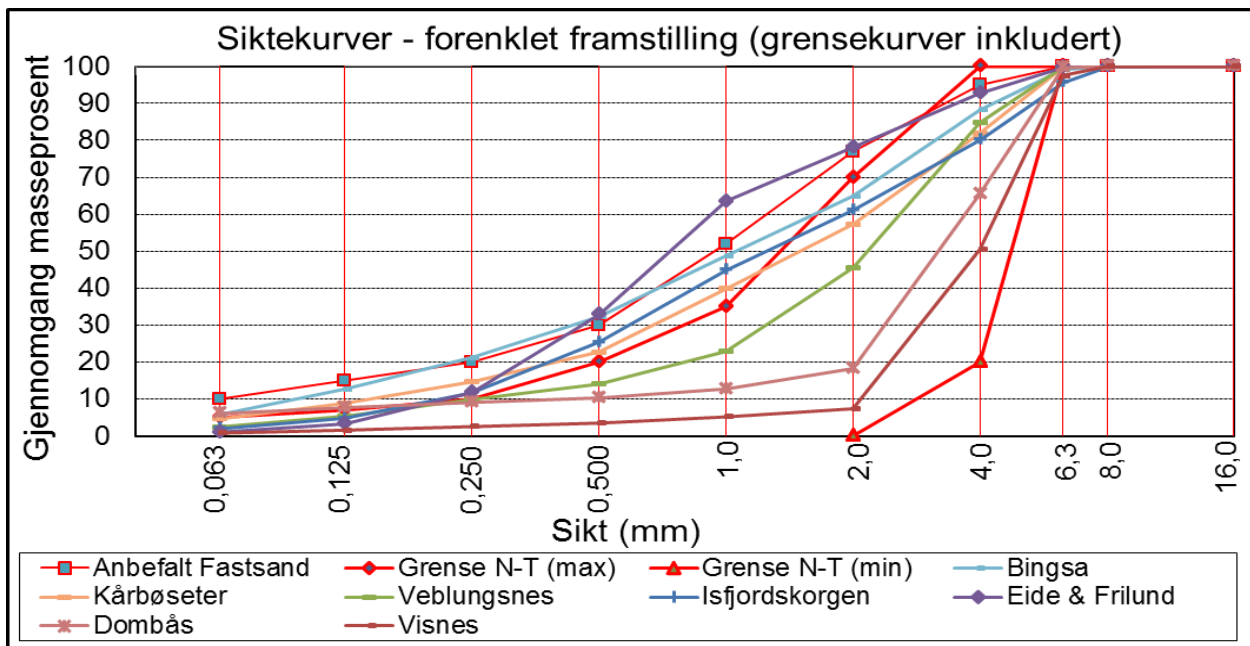
Figur 80: Grensekurver Nord-Trøndelag vs. testede sandkvaliteter.

Med tanke på fastsand, jfr. figur 75 og 76, har en ingen resultater lik det en kan oppnå med denne metoden. Siktekurven til de fleste testede massetyper avviker til dels betydelig fra anbefalt kurve. Det vises til figur 80. Særlig over de fineste siktene (0,063 og 0,125 mm), som er antatt å være av stor betydning for et godt fastsandresultat, ser en at massetyperne avviker mye. Som nevnt innledningsvis framsto også massene, med unntak av «Kårbøseter», som «rene». Det virker derfor rimelig og i samsvar med tidligere kunnskap at en ikke oppnådde gode fastsandresultater. De før nevnte utfordringer med spredermateriellet, med tanke på blant annet mengdenøyaktighet, vanntilsetningsprosent og vanntemperatur, har nok også bidratt til dette.

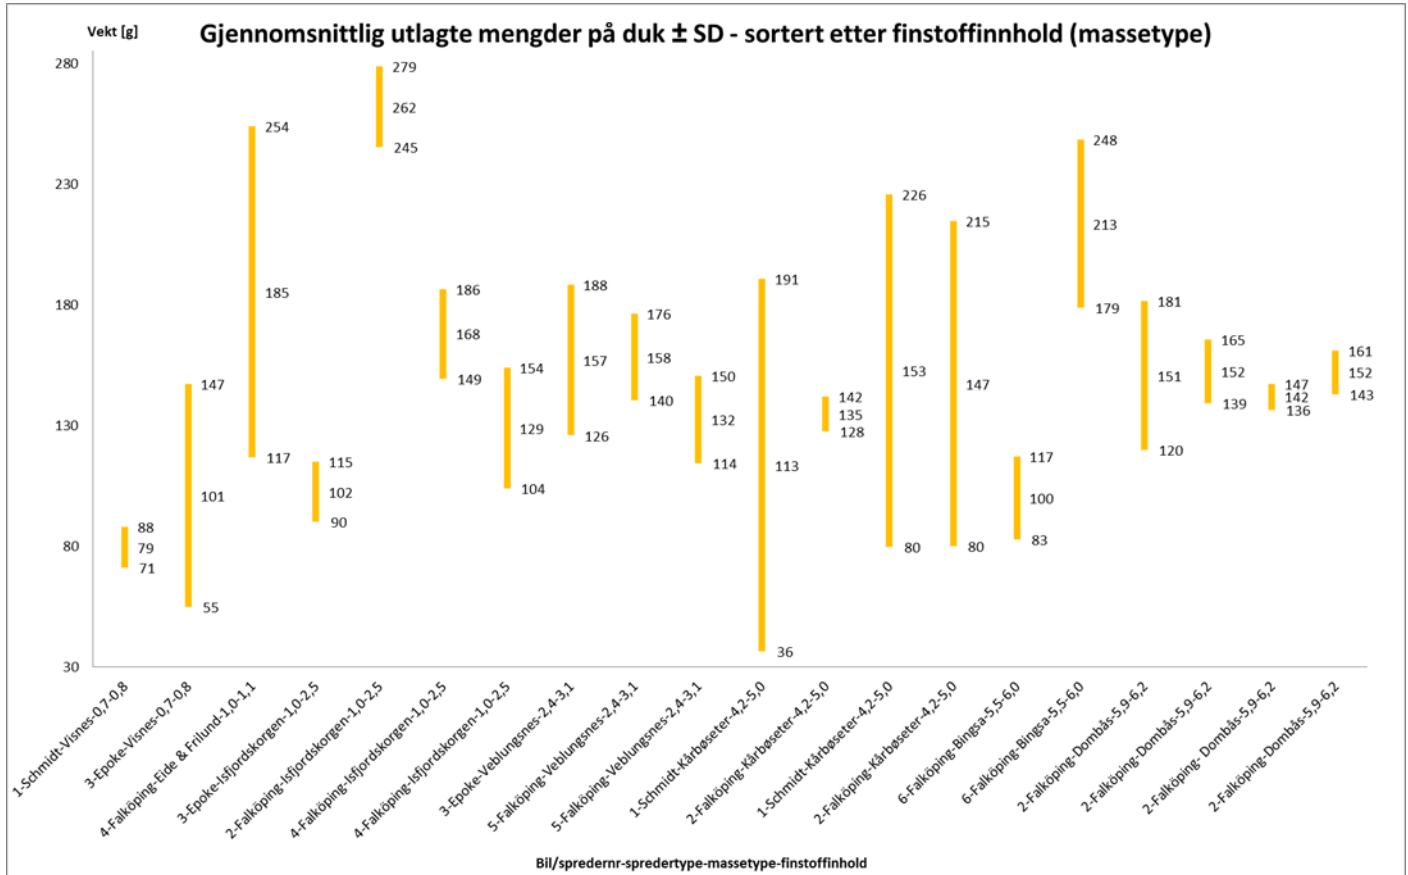
Figur 84: Variasjon fra duk til duk relatert til finstoffinnhold. Gjennomsnittlig utlagt mengde ± ett standardavvik.
