Dekktester for tunge kjøretøy

Har seiping av dekk en effekt?

STATENS VEGVESENS RAPPORTER

Nr. 553

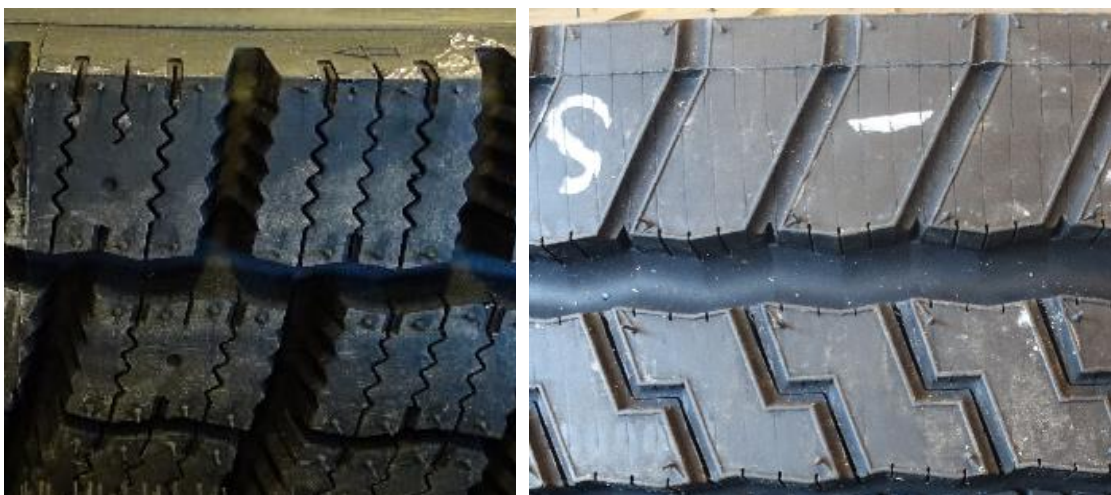
Figur 2: «Fabrikkseip» (t.v.) vs. «leverandørseip» (utført av dekkforhandler - «after market seip»).

Alternativt kan seipingen være utført som en del av produksjonsprosessen. «Fabrikkseip» skiller seg gjerne fra «leverandørseip» ved at seipingen følger mønsterets («sikksakk») fasong. Seipectyden varierer, men vil typisk være som over (10-11 mm). Seipectyde 13-14 mm. I begge tilfeller blir mønsteret mer finlamellert, hvilket har vært antatt å bedre dekkets retardasjons- og fremkommelighetsegenskaper på vinterføre. Det vises til figur 2.

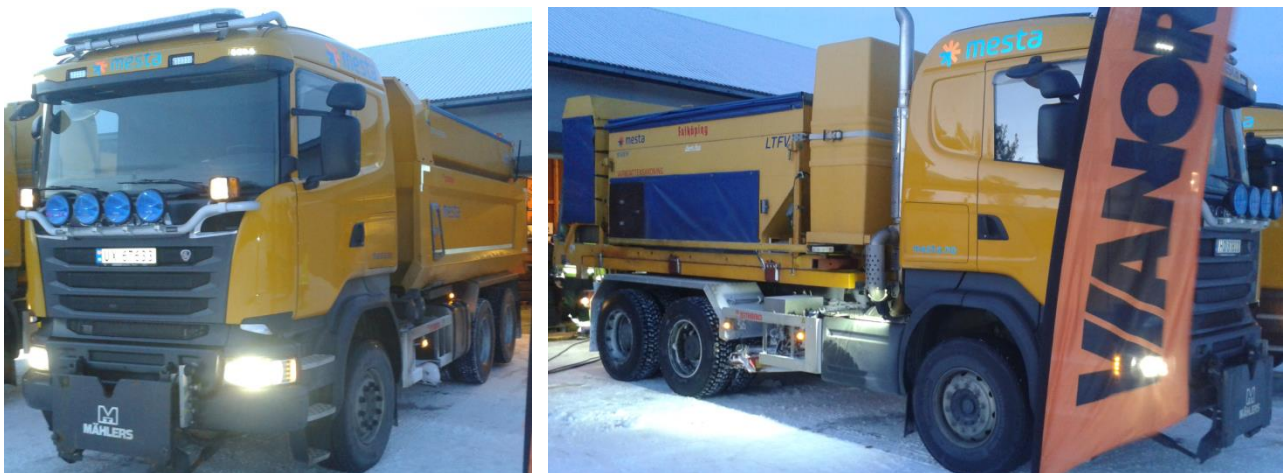
Figur 11: Bilene som ble benyttet i forbindelse med testen. Bil nr. 1 til venstre, bil nr. 2 til høyre.

To stk. Scania R 580 CB, utstyrt med tandemaggregat, ble benyttet i forbindelse med testene. Begge 2016 modeller og ansett for å være tilnærmet identiske. Tanken var opprinnelig å benytte biler utstyrt med løfteboggi, men på grunn av misforståelser som ikke ble avslørt før inn mot selv testen, endte en opp med tandemdrevne biler. Det vises til figur 11.

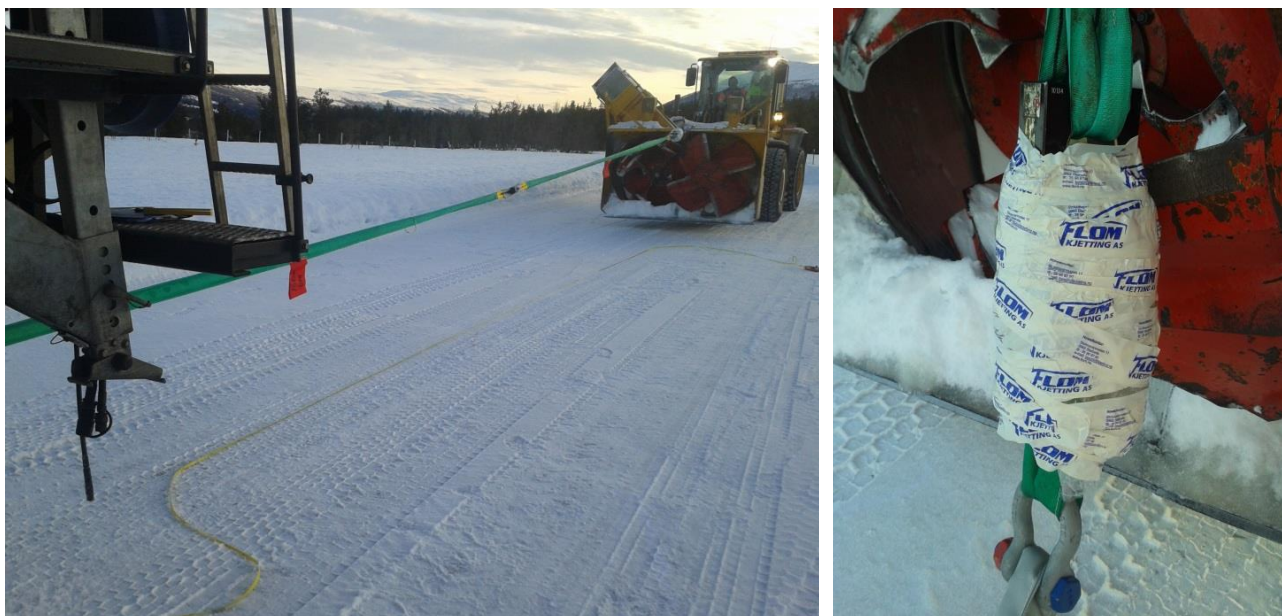
Figur 13: Hjullaster tilkoblet bil i forbindelse med fremkommelighetstestingen. Kraftcelle med loggerenhet til høyre.

En hjullaster av typen Volvo L90F påmontert fres og kjettinger (1. aksel) ble benyttet til å bremse testbilene i forbindelse med fremkommelighetstesting. Hjullasteren ble koblet til testbilene via fiberstropper og kraftcelle med loggerenhet. Figur 13 over viser hjullaster tilkoblet testbil og måleinstrumentet (kraftcelle med minicomputer) for registrering av trekkraft.

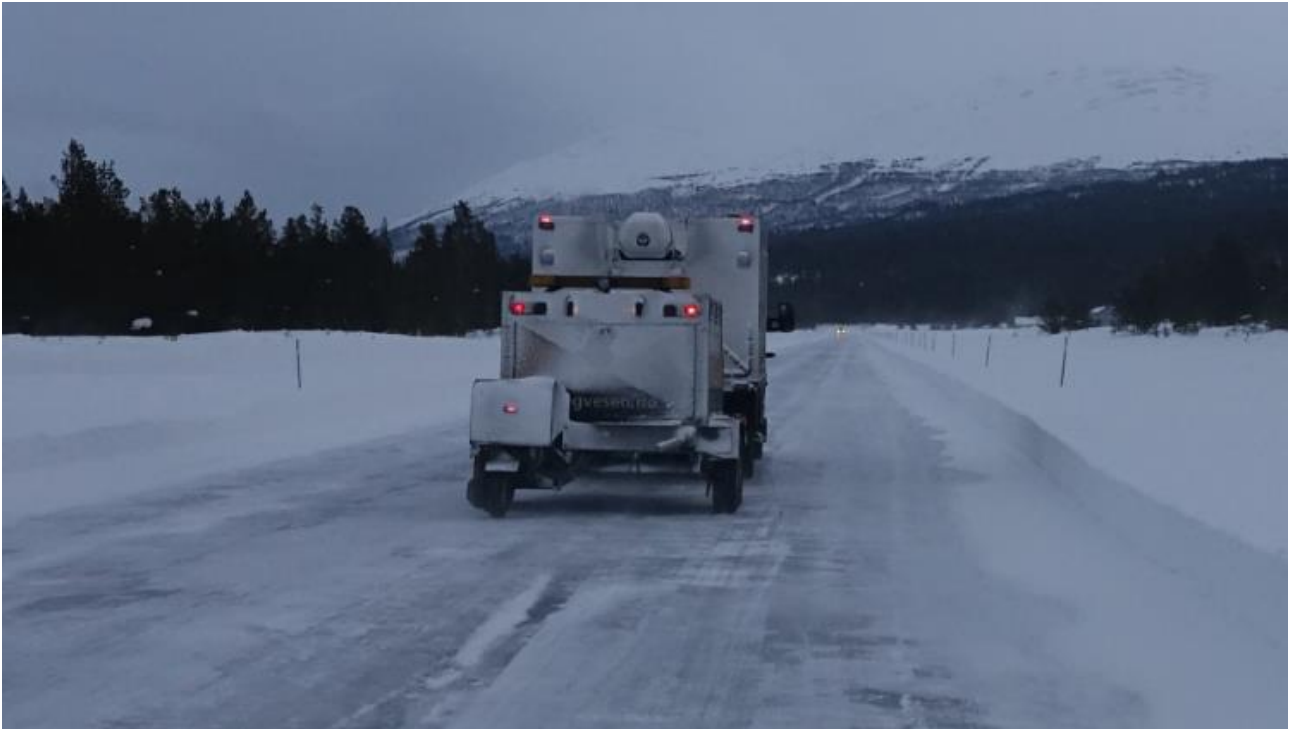
Figur 16: Friksjonsmåling på Bjorli Flyplass med RoAR Mark 5. Måleren på bildet tilhører Region vest og er tatt ved en annen anledning (Foto: Bård Nonstad).

fra kreftene som til enhver tid virker på målehjulet under denne bremsingen. I tillegg registreres luft- og vegbanetemperatur samt at vegbilder tas med valgt frekvens.

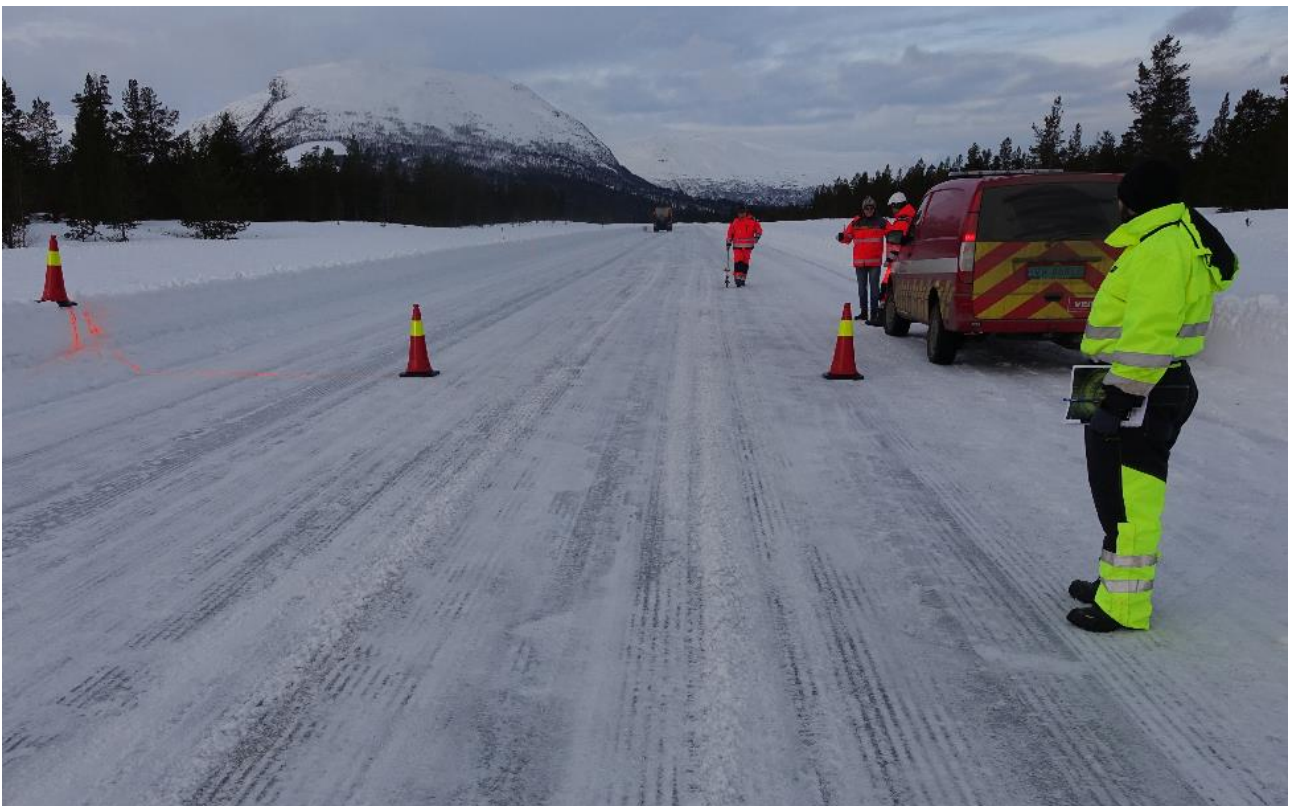
Figur 17: Måling av bremselengde.

Det er rimelig å si at det hefter noe usikkerhet knyttet til bremselengdemålingene som følge av forskjellig «innslagspunkt» (start oppbremsing), polering og sporvalg med mer. På dag 2 varierte i tillegg forholdene en del (friksjonsmessig) noe som også må kunne sies å bidra til usikkerhet.

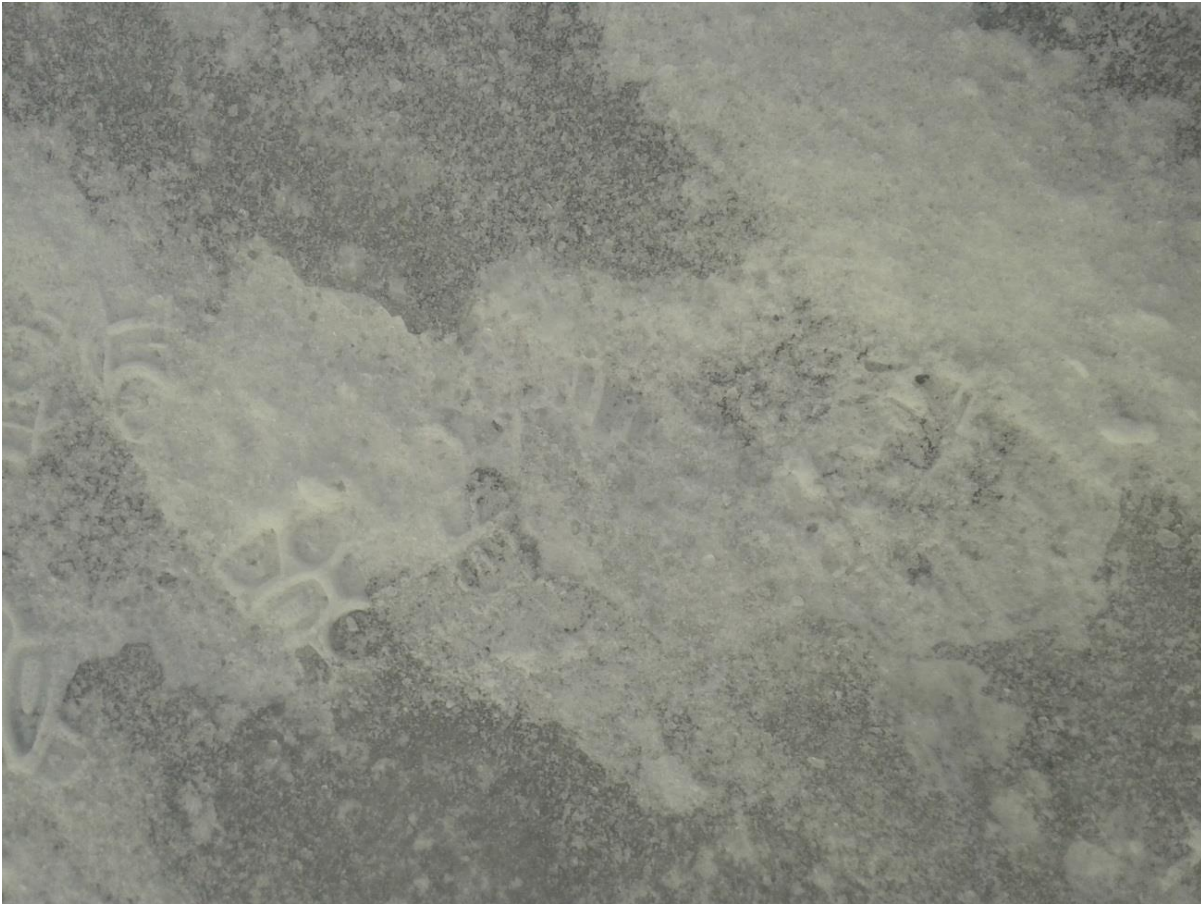
Figur 22: Felt 3 (omkring meterverdi 400) klokken 1325 på dag 1. Eksempel på sår og slag i isdekke med løs snø/is.

Ingen sikker formening med tanke på årsak til friksjonsdroppene. Løs snø og is er kjent for å være utfordrende i forbindelse med friksjonsmåling med målere slik som her. Måleresultatene vil da være usikre (4). Figur 26-34 viser føreforholdene ved de ulike forsøksfeltene denne dagen. Av bildene ser en at det var noe løs snø oppå isen, kanskje særlig for felt 2 (bremselengdetesting) omkring meterverdi 350-400 (figur 27). Alternativt kan friksjonsdroppen skyldes et parti med porøs såle der målehjulet har gått gjennom og knust isen slik at har fått noe løs snø/is i tillegg til ujevnt («vaskebrett») underlag, jfr. figur 22.

Testhjulenes marktrykk var nok også høyere enn friksjonsmålehjulets marktrykk. Det kan nok derfor tenkes at «reell» friksjon for testhjulene var høyere enn målt friksjon som følge av at målehjulet i mindre grad evner å trenge ned i isen. Dette kan muligens understøttes av at sålen (øvre lag) fremstod som til dels porøs, jfr. figur 22.

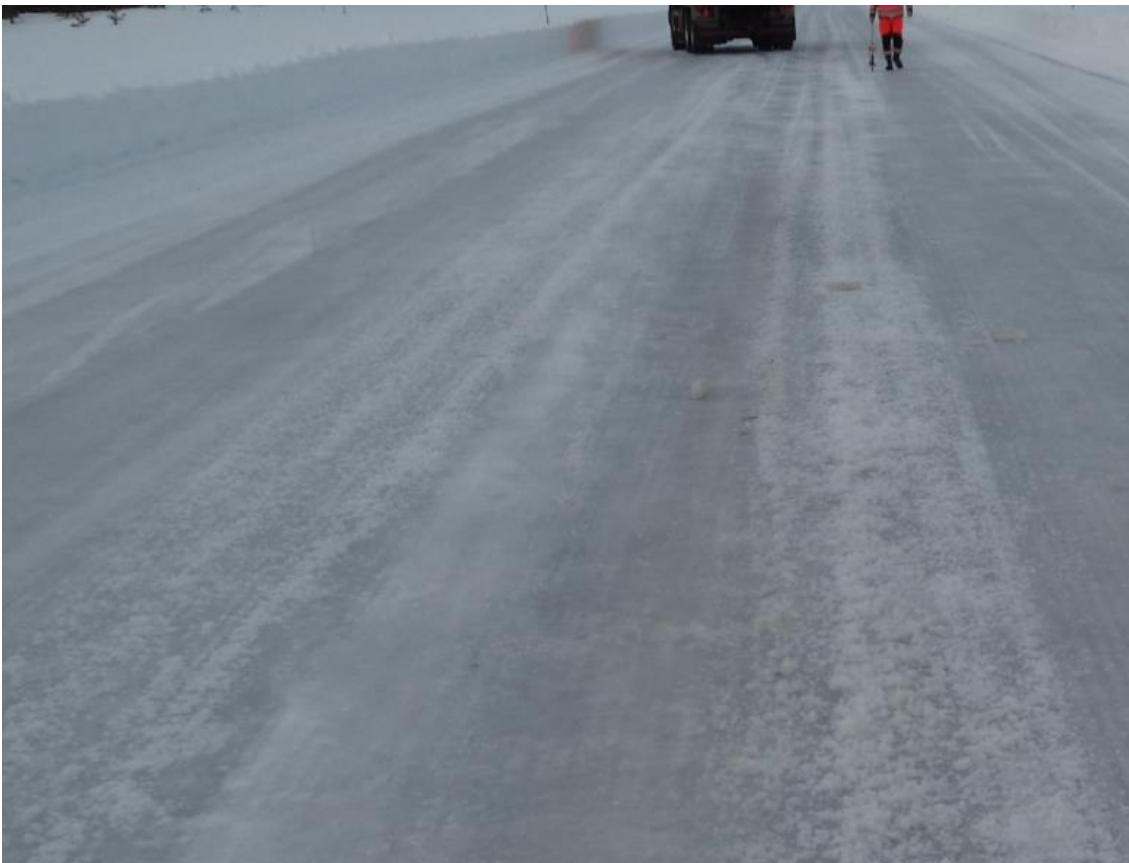
Figur 42: Føreforhold etter bremselengdetesting ved felt 4 kl. 1310 den 25. januar, jfr. figur 38.

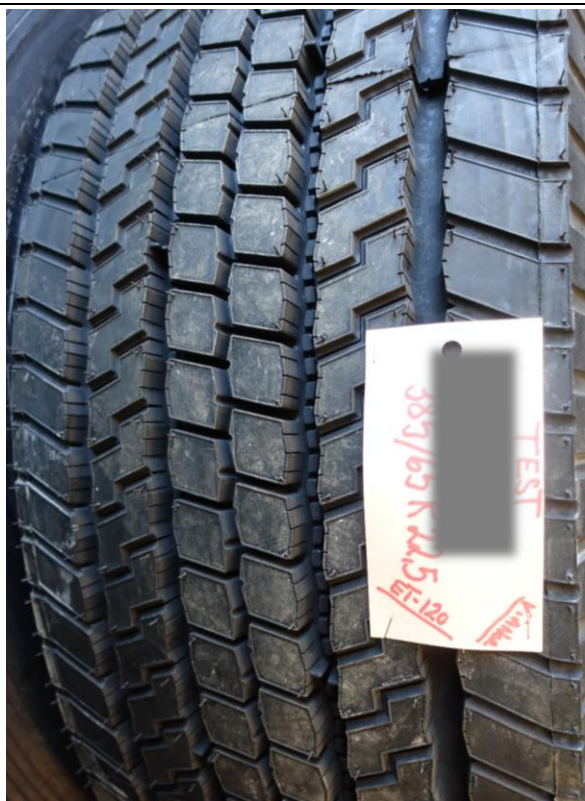
Dag 1 – kombinasjon nr. 1. Rullemonster styr (grovlamellert), nordisk vintermonster driv. Noe brukte m/seip* på driv.

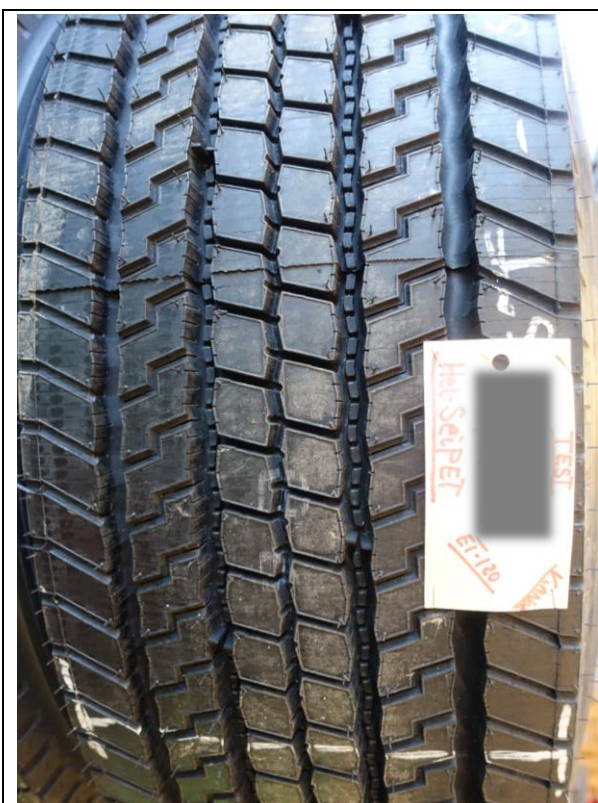
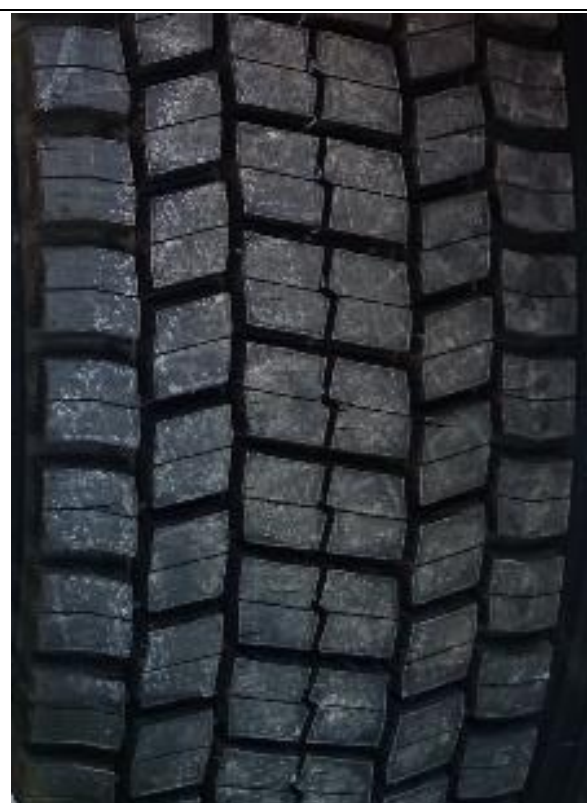
Dag 1 – kombinasjon nr. 3. Knast-/rullemonster styr, nordisk vintermonster driv. Nye/ubrukte m/seip* på driv.

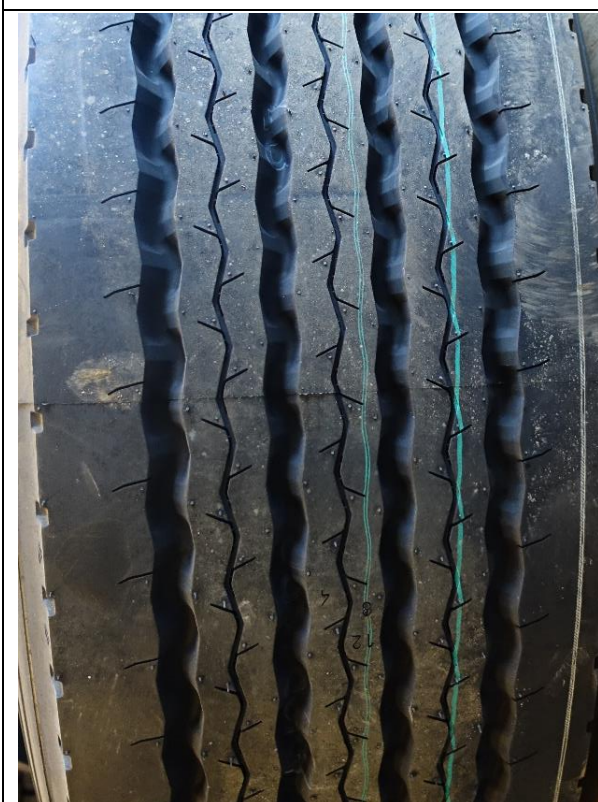
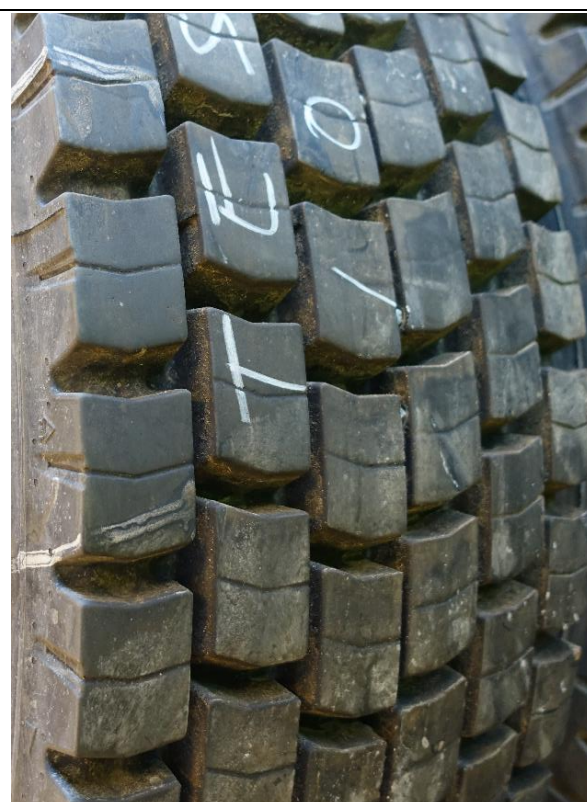
Dag 1 – kombinasjon nr. 4. Knast-/rullemonster styr, knastmonster (grovlamellert) driv. Nye/ubrukte m/seip styr og driv.

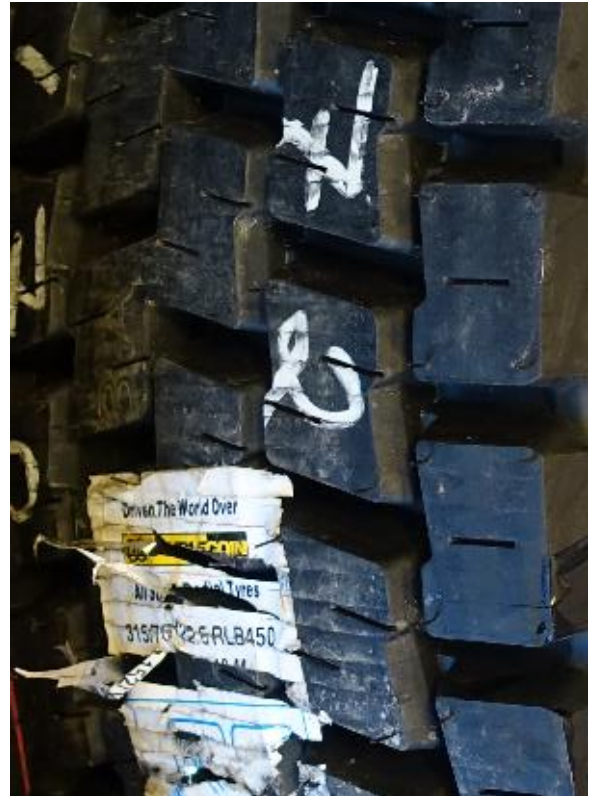
Dag 1 – kombinasjon nr. 5. Rullemonster styr, kontinentalt monster (grov knastet) driv. Nye/ubrukte u/seip

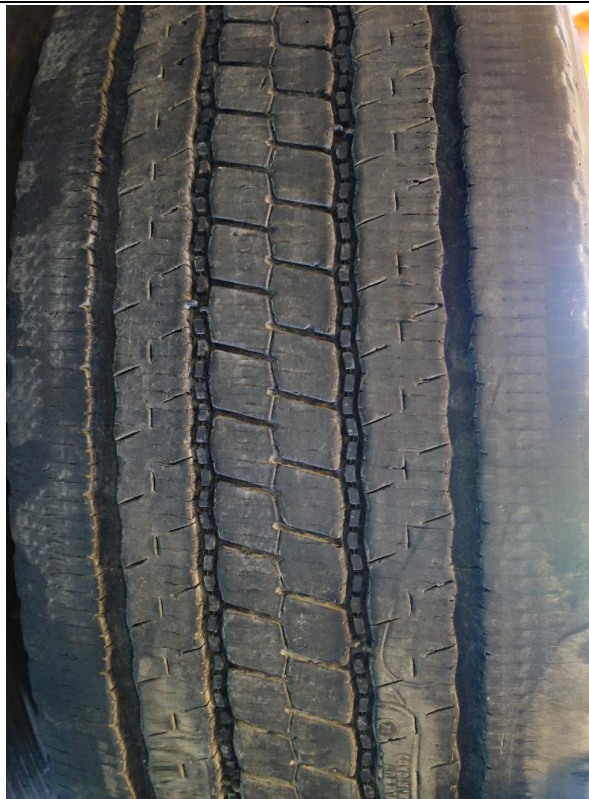
Dag 1 – kombinasjon nr. 6. Rullemønster styr, kontinentalt mønster (grov knastet) driv. Nye/ubrukte m/seip styr og driv.
