Vegdekker i Region øst 2017

Status for dekketilstand, kvalitet og kontrakter

STATENS VEGVESENS RAPPORTER

Nr. 573

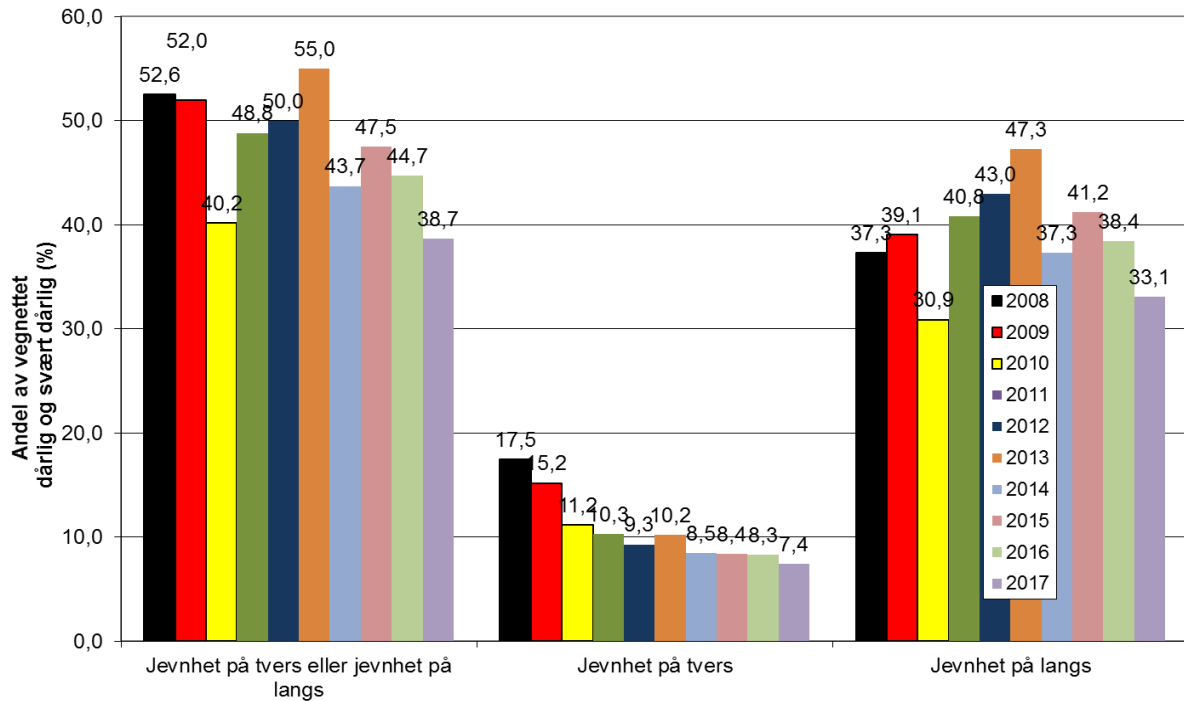
Figur 22. Utviklingen av andelen dårlig og svært dårlig (jevnhet på tvers > 18mm og jevnhet på langs IRI > 3,1) på fylkesveger i Østfold
