Registrering av aksellast

Erfaringer med veiing i fart (WIM) 2011-2015

STATENS VEGVESENS RAPPORTER

Nr. 613

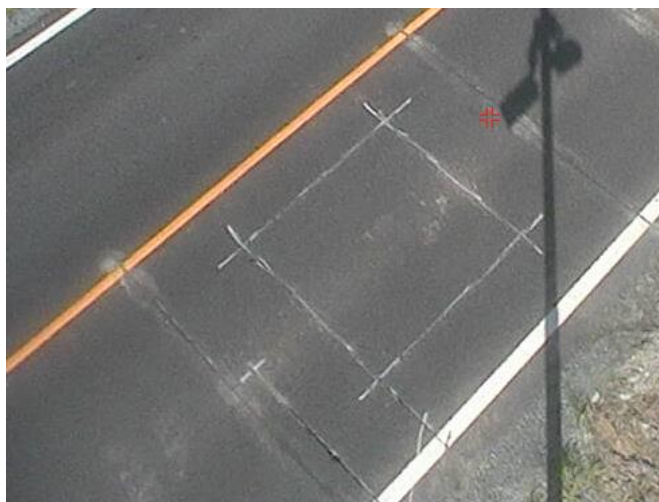
Figur 1 ViperWIM sensor layout, piezo-loop-piezo

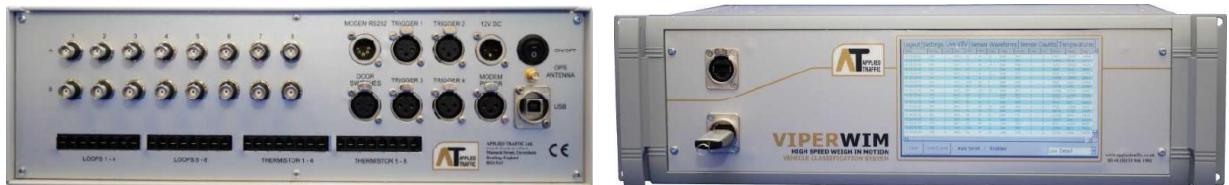
Figur 3 ViperWIM datalogger, forside og bakside

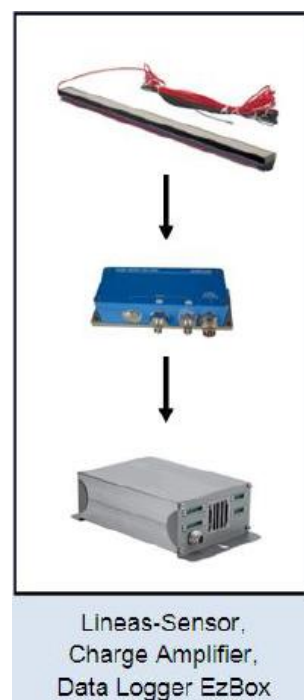
Figur 5 Kistler – EzBox, forsterker og sensor

Det er flere leverandører av WIM-systemer som bruker Kistler-sensorer sammen med egne dataloggere. På Klett ble det brukt et oppsett med EzBox fra TDS, med forsterker og sensorer fra Kistler. Kistler utviklet en egen datalogger med innebygd forsterker i 2014, denne ble tatt i bruk på Verdal.

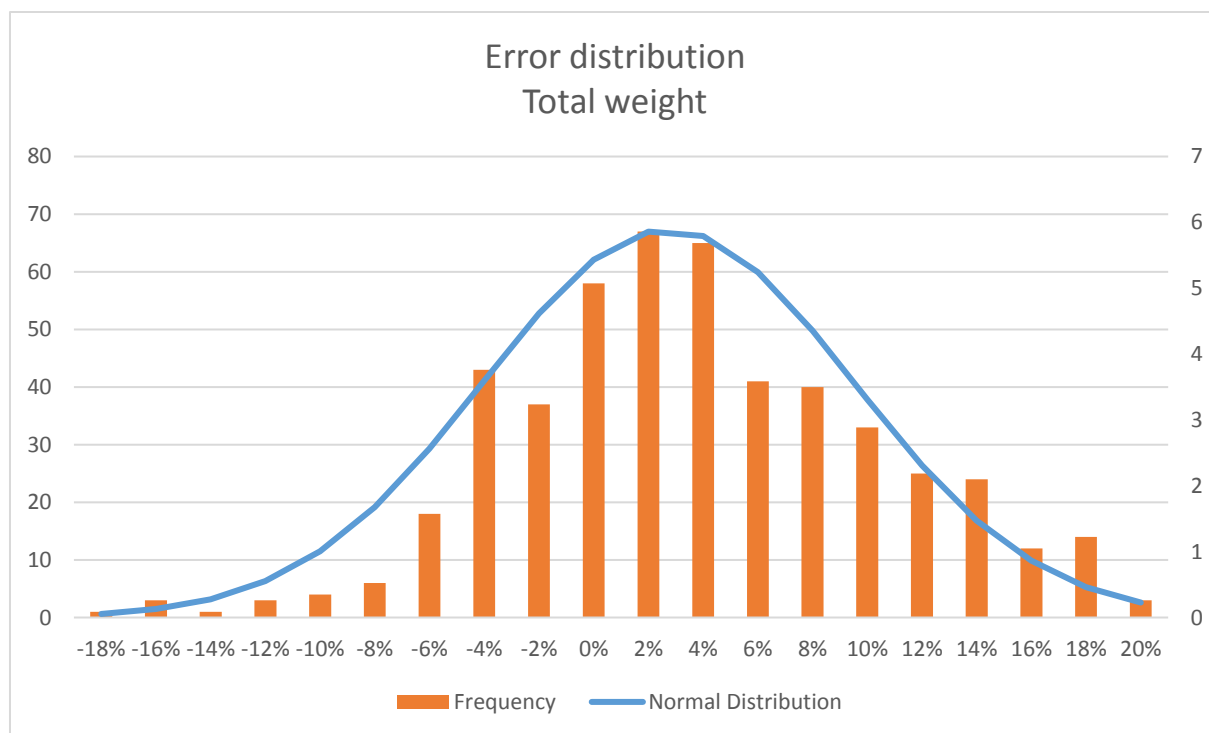
Figur 29 Distribution of total weight [5]

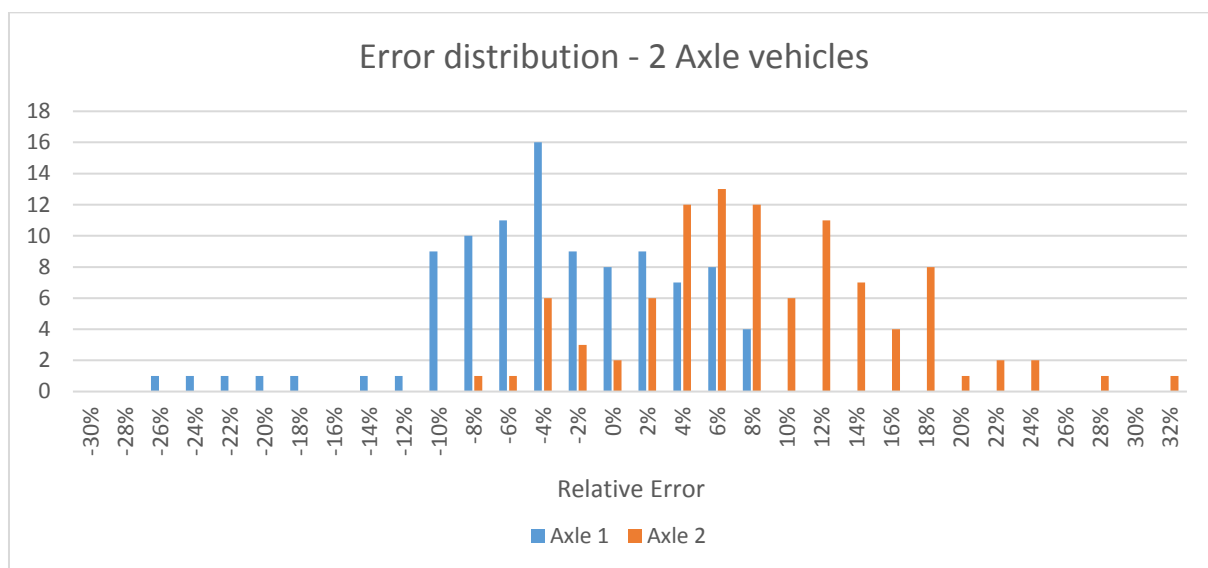
Som Tabell 9 og Figur 30 viser, er det en tendens til at første aksling underestimeres og andre aksling overestimeres. For kjøretøyer med flere enn to akselgrupper blir de to første registrert med størst gjennomsnittlig avvik.

Figur 30 Histogram of relative error for two axle vehicles [5]

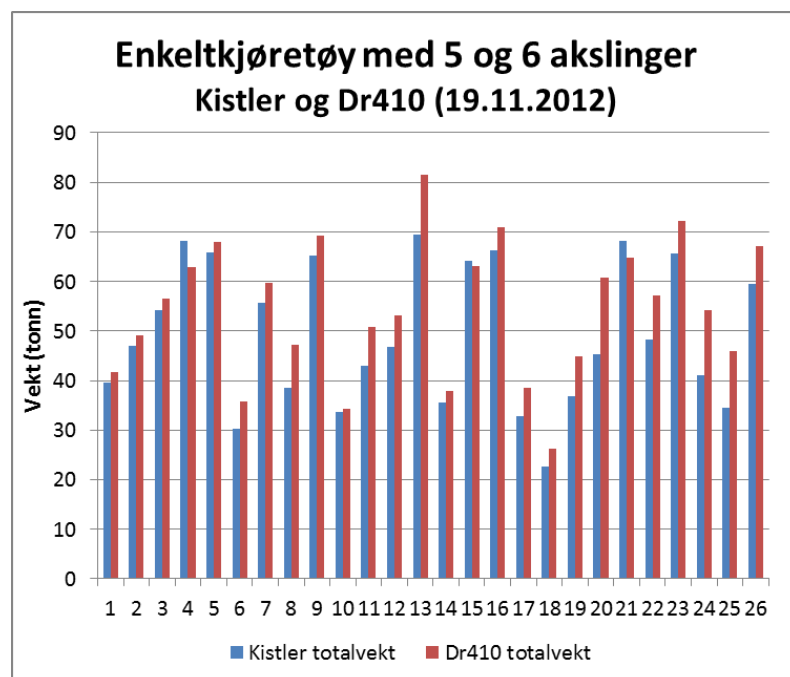
Differansen på gjennomsnittet av registrert vekt var ca. 10 %. Datarec registrerer noe høyere vekt enn Kistler. Det betyr at Kistler ligger litt nærmere statistisk vekt på kjøretøyene.

Figur 31 Vekt for enkeltkjøretøy med 5 og 6 akslinger, Kistler og Dr 410 (19.11.2012)

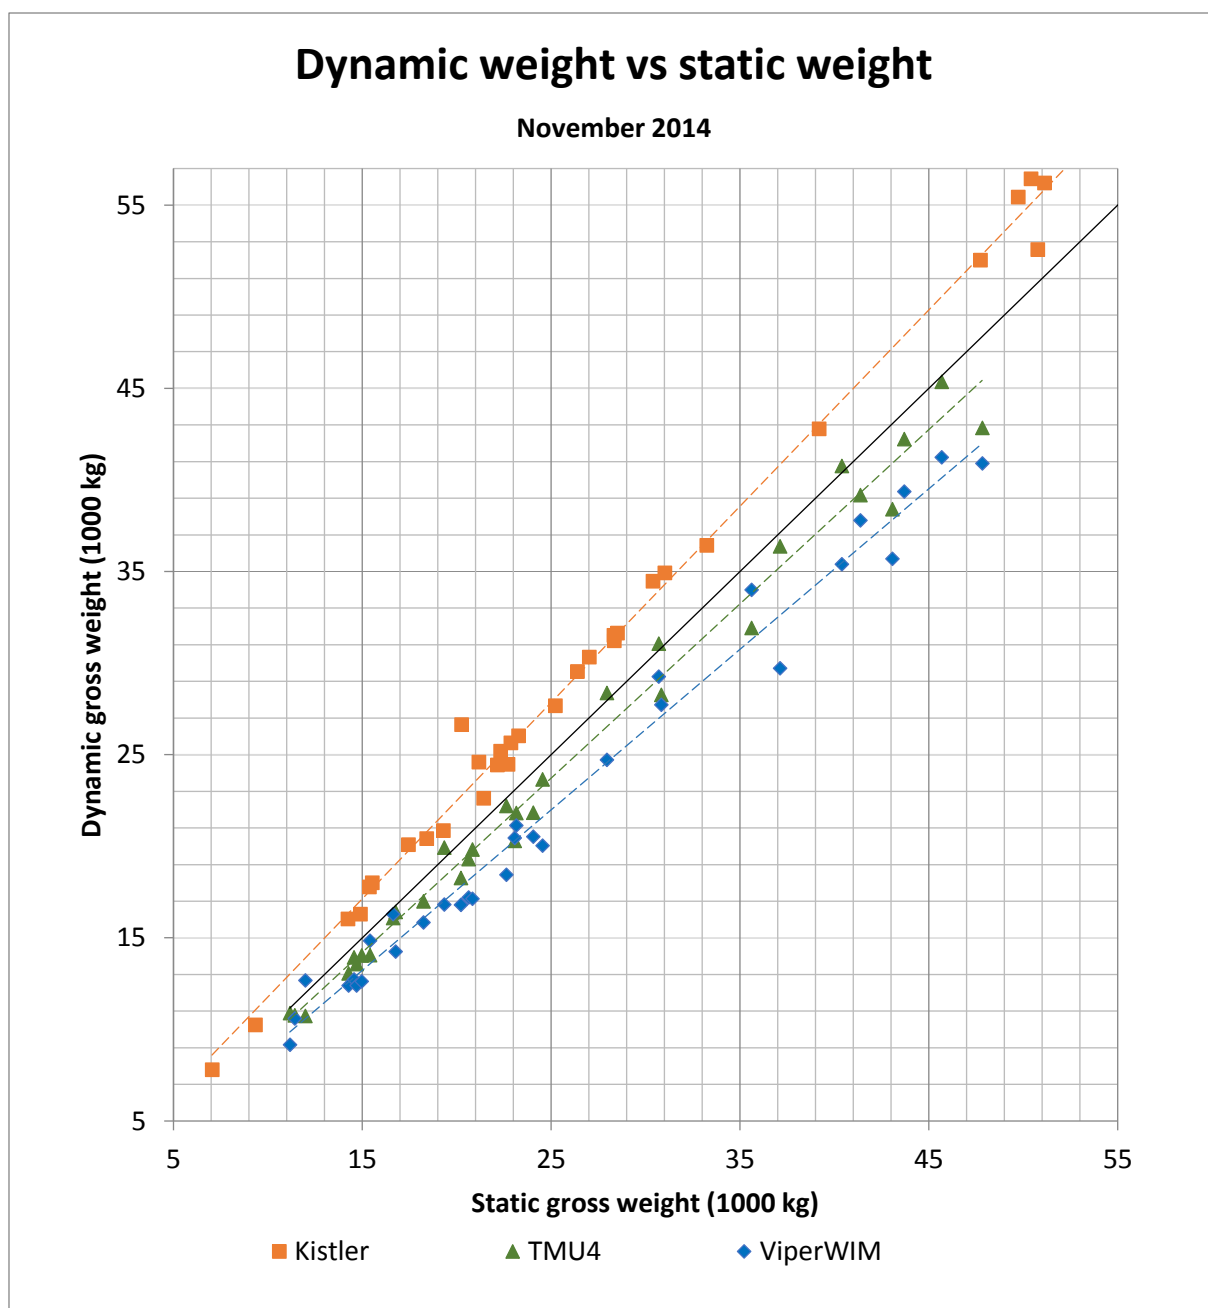
Det var noen kjøretøy med store avvik som ikke er tatt med i utvalget. Avviket kan skyldes akselerasjon, de hadde mye lavere hastighet enn de andre, og det er stor forskjell på vekten registrert på de to sensorene. Det er en avkjørsel like før målepunktet, tunge kjøretøy som kommer på her rekker ikke å komme opp i fart før de passerer sensorene.

ViperWIM hadde ganske mange registreringer hvor det manglet noen akslinger. Sannsynligvis er tilhengere registrert som et eget kjøretøy. Disse kjøretøyene er ikke tatt med. Her er nøyaktigheten på registrert vekt sammenlignet, ikke fulltallighet på antall kjøretøy og akslinger. Det kan også være avvik på antall akslinger dersom noen sjåfører løfter eller senker en aksling mellom WIM-punktet og veiing på kontrollstasjonen. Dette påvirker også vektfordelingen på de andre akslingene.

Figur 44 Resultater november 2014, Kistler (4.11.2014), TMU4 og ViperWIM (26.11.2014)

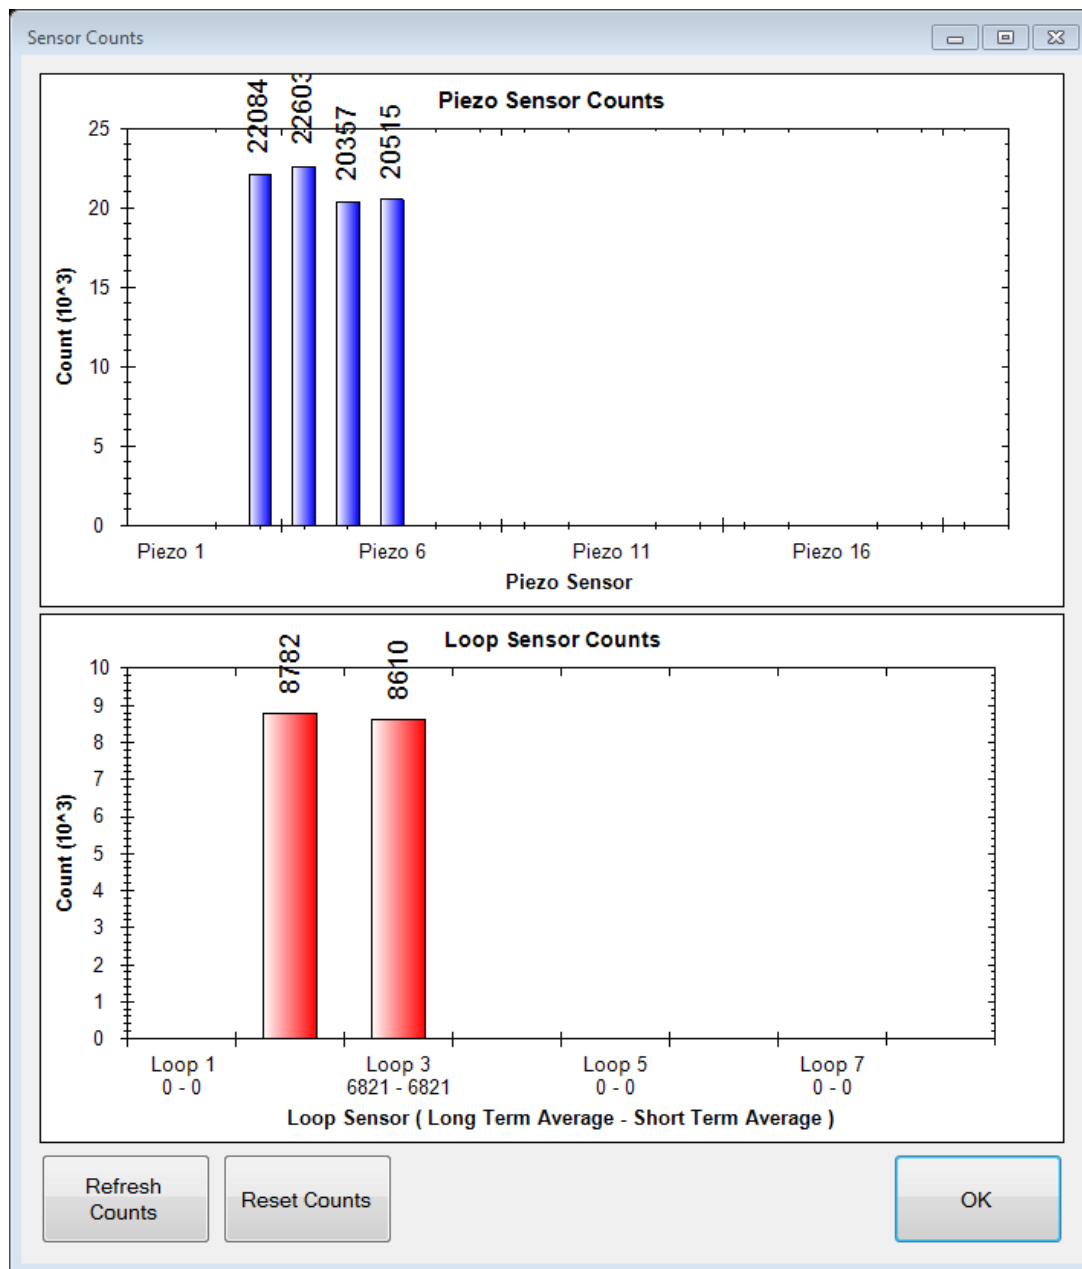
På Ørskogfjellet ser antallet registreringer på piezo i forhold til sløyfer bra ut.

Figur 50 Registrerte passeringer på Ørskogfjellet

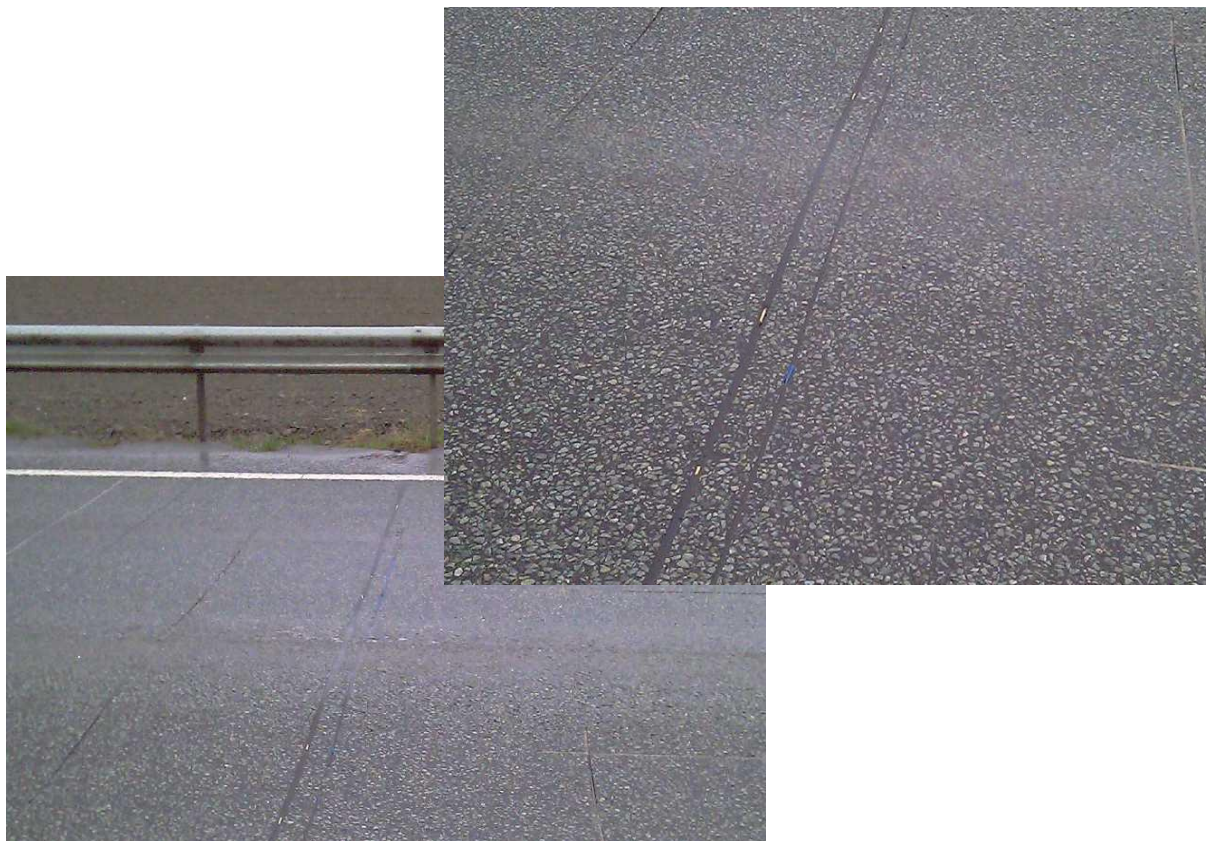
Figur 61 Klett, brutt piezosensor

På Klett var sensorene brutt flere steder. De blanke strekene på bildet er sensoren som stikker opp. Det er høy trafikk på stedet, og det hadde blitt veldig sporslitt.

Sensorene ble lagt med en dybde på 1 cm. Det har vi sett er for lite, på grunn av høy slitasje. Når veggen er så sporslitt at sensorene kommer opp i dagen er det fortsatt ikke nok til å oppfylle kravene til når det må asfalteres på nytt. Sensorene ligger også mer utsatt når det er så tynt lag med resin over dem. Den kan sprekke opp og det kommer vann inn. Under norske vinterforhold gir det mer bevegelse og slitasje.
