Homogenitets rapport
Testmålinger oktober 2017

DOC5000149

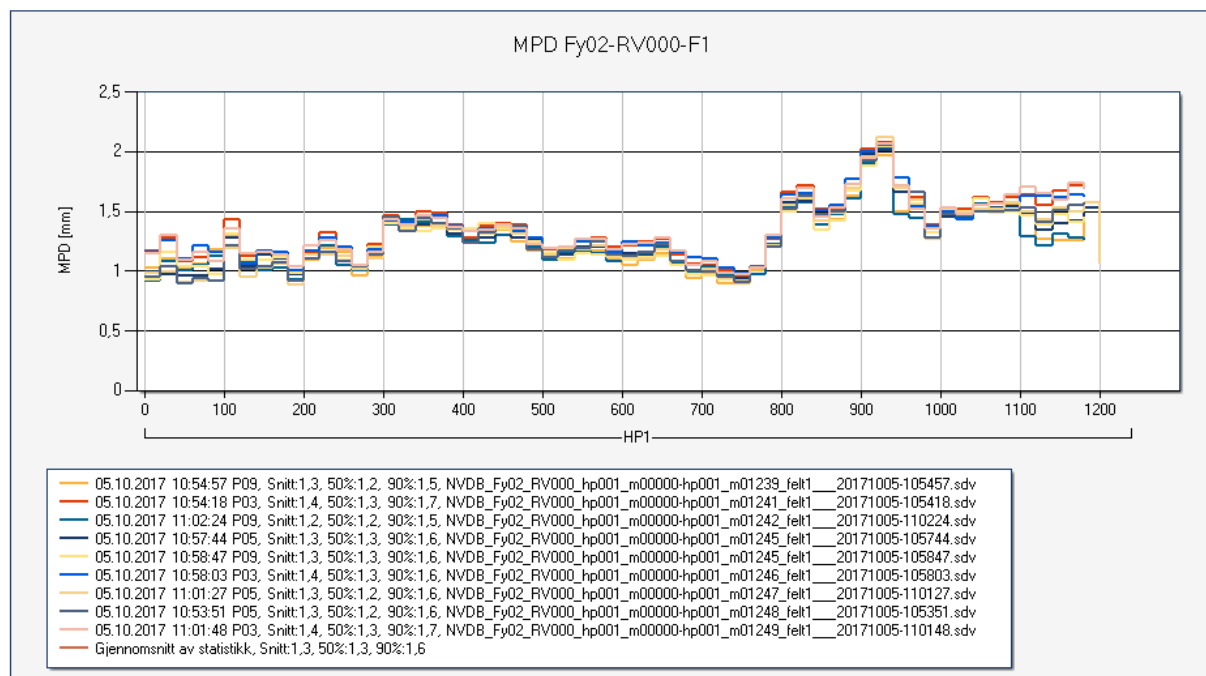
Figur 9. MPD Målinger Gardermoen 60 km/t

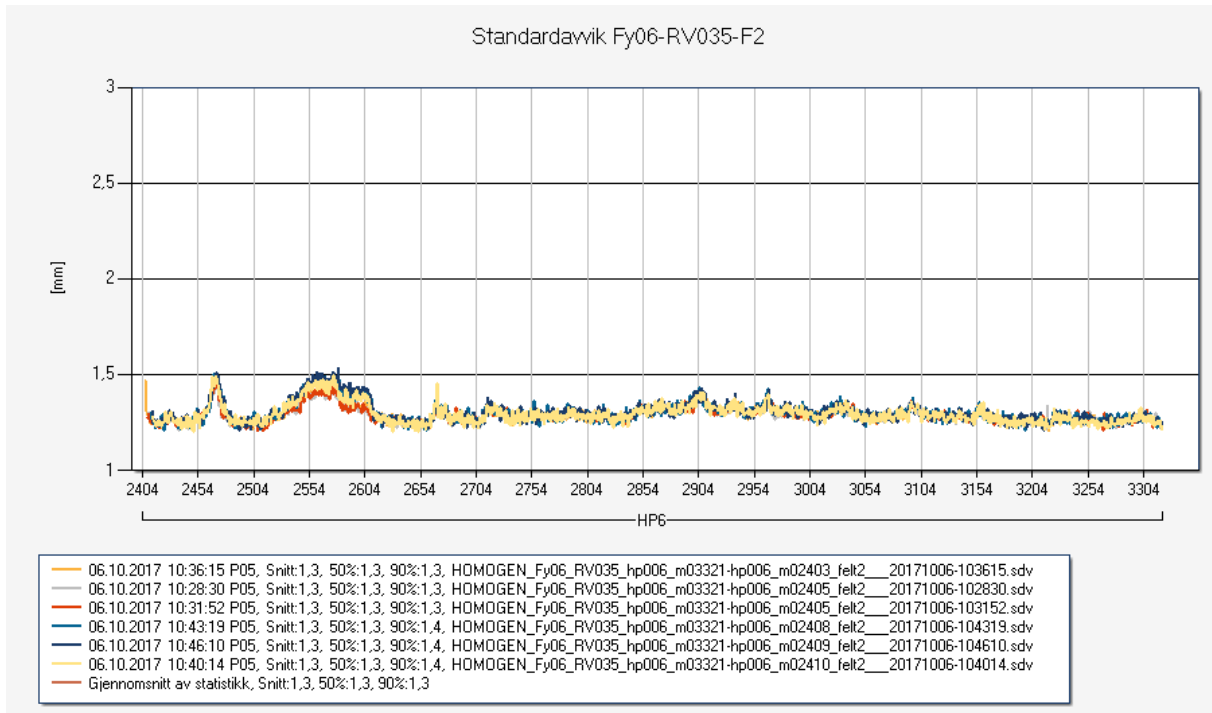
Figur 12. RV035 - Standardavvik P05

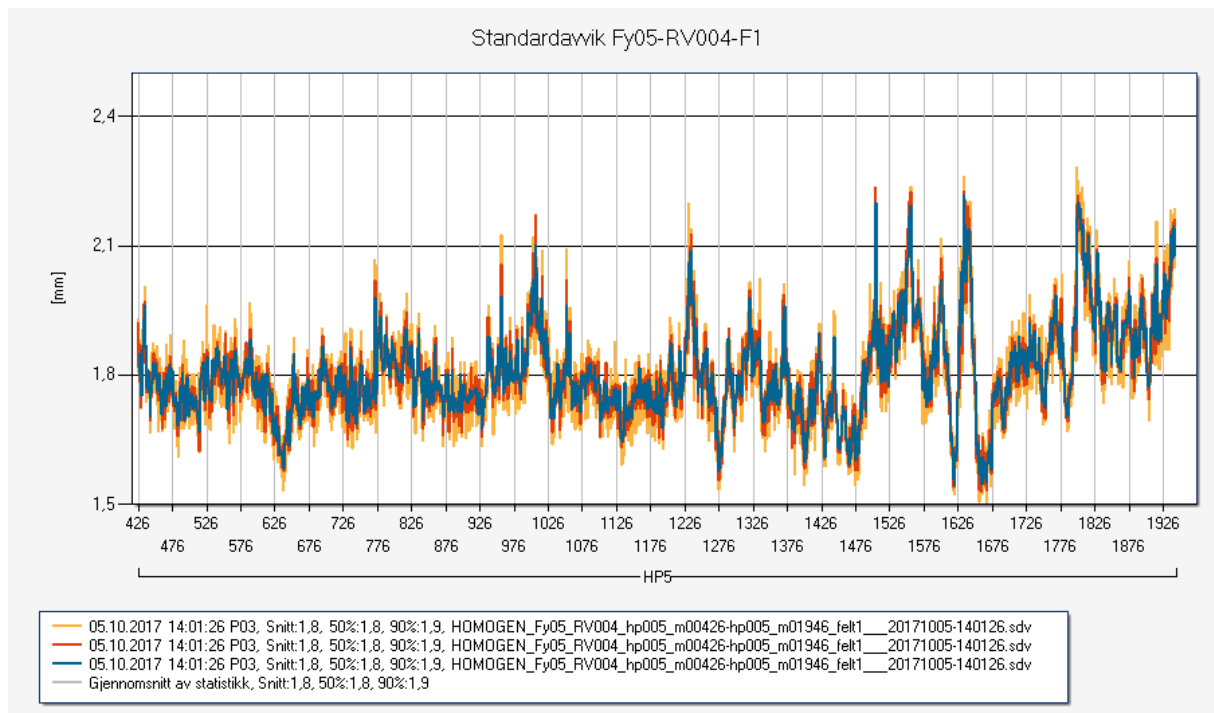
Diagrammet nedenfor viser samme måling med hhv 25cm (gul kurve), 50cm (rød kurve) og 100 cm (blå kurve) rutelengde. Rutebredde er for alle 10cm. Hastighet for målingen er 60 km/t.

Figur 27. Standardavvik med ulike rutestørrelser

Gul kurve har størst svingninger. Det kan tyde på at antall punkter det beregnes standardavvik på er for lite med en rutestørrelse med lengde 25 cm. Det er mindre ulikhet på kurvene som har hhv 50cm og 1m rutelengde. Hvis rutestørrelsen blir for stor er det en fare for at det innenfor en rute er varierende struktur. Alle sammenligningsmålinger er derfor basert på en rutestørrelse på 10cmX50cm.

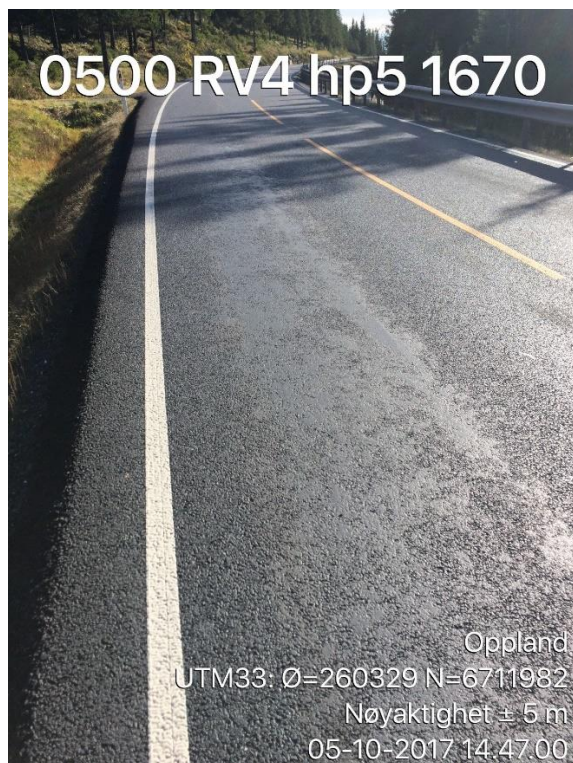
Bildet under viser et område på RV004 hvor det er et tett område i fra ca 1650m – 1670m. Det tette område utmerker seg midt i feltet og ut mot høyre i kjøreretning.

Figur 28. RV004-Bildet av tett område.

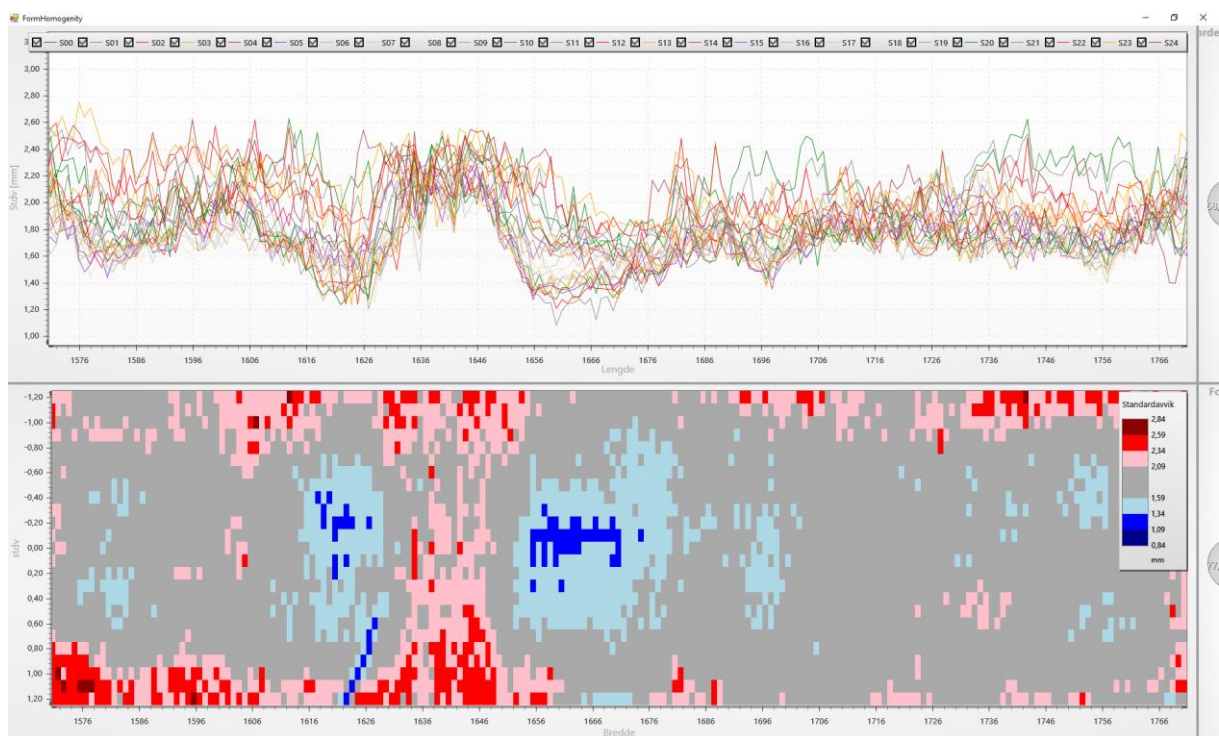
Vi ser samme tette struktur på flatekartet under ved samme metreringsverdi. Feltet er markert med blått og mørkeblått i flatekartet. Det stemmer også bra med kurvene som vises.

Figur 29. Flatekart med visning av tett området RV004

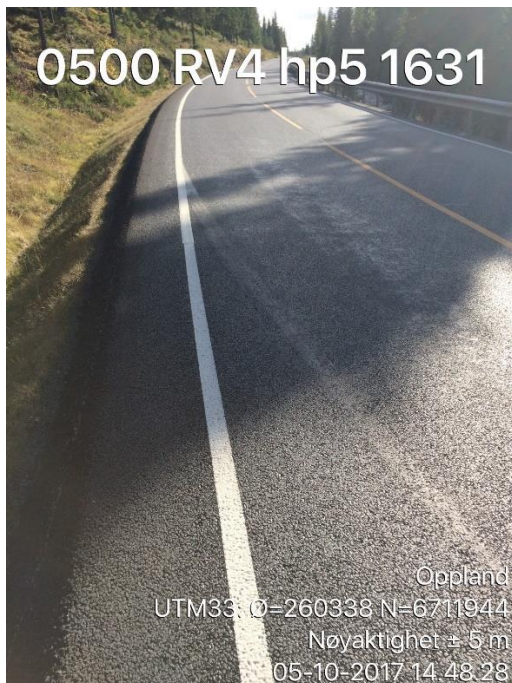
I bildet under ser vi at det er noen tette områder i senter på feltet. I tillegg kommer der en tett stripe inn fra kanten av feltet mot senter.

Figur 30. RV004 Bildet av tett stripe

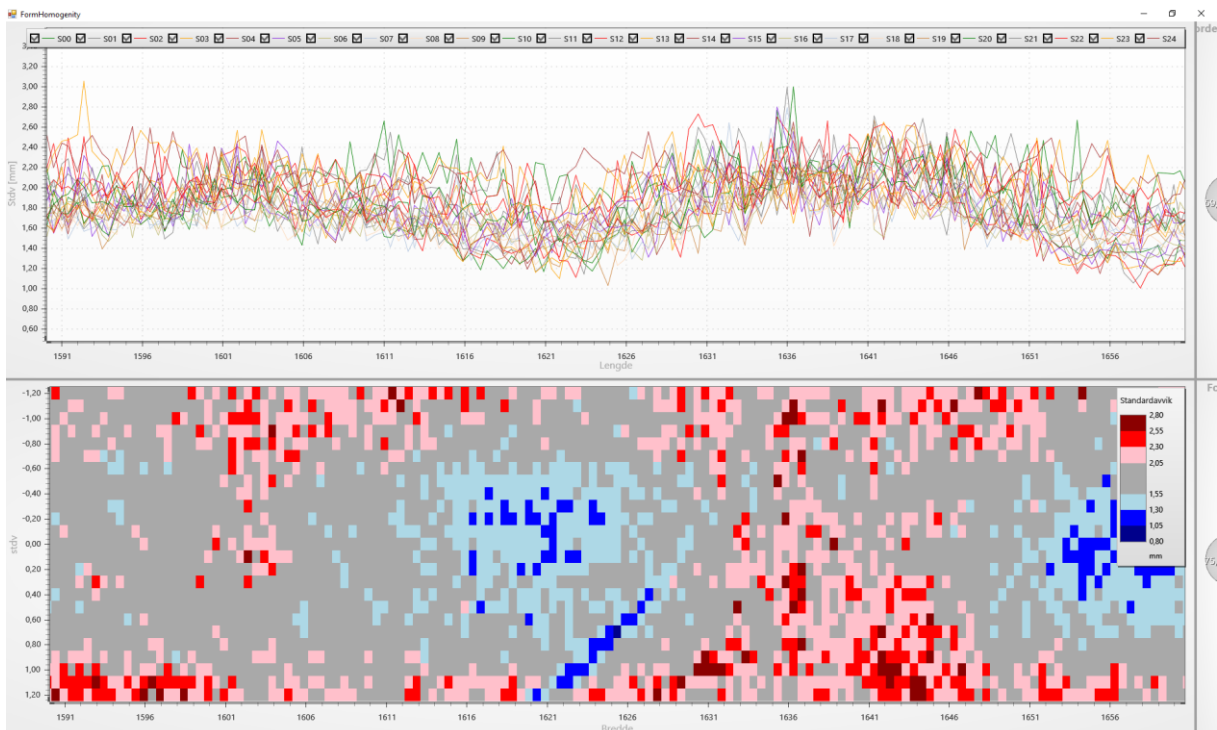
I fra flatekartet under ser vi samme stripe inn fra kanten av vegen. Det gir en god indikasjon på at målesystemet avdekker felter med lav struktur.

Figur 31. Visning av område i 3D diagram

Diagrammet over viser et 3D utsnitt på samme sted. Diagrammet markerer med rødt alle punkter hvor standardavviket er mindre enn 1.4mm. Her er det tatt med et bredere område for å få med vegmerking i beregningsresultatet. Resultatet viser godt samsvar med hva bildet viser.

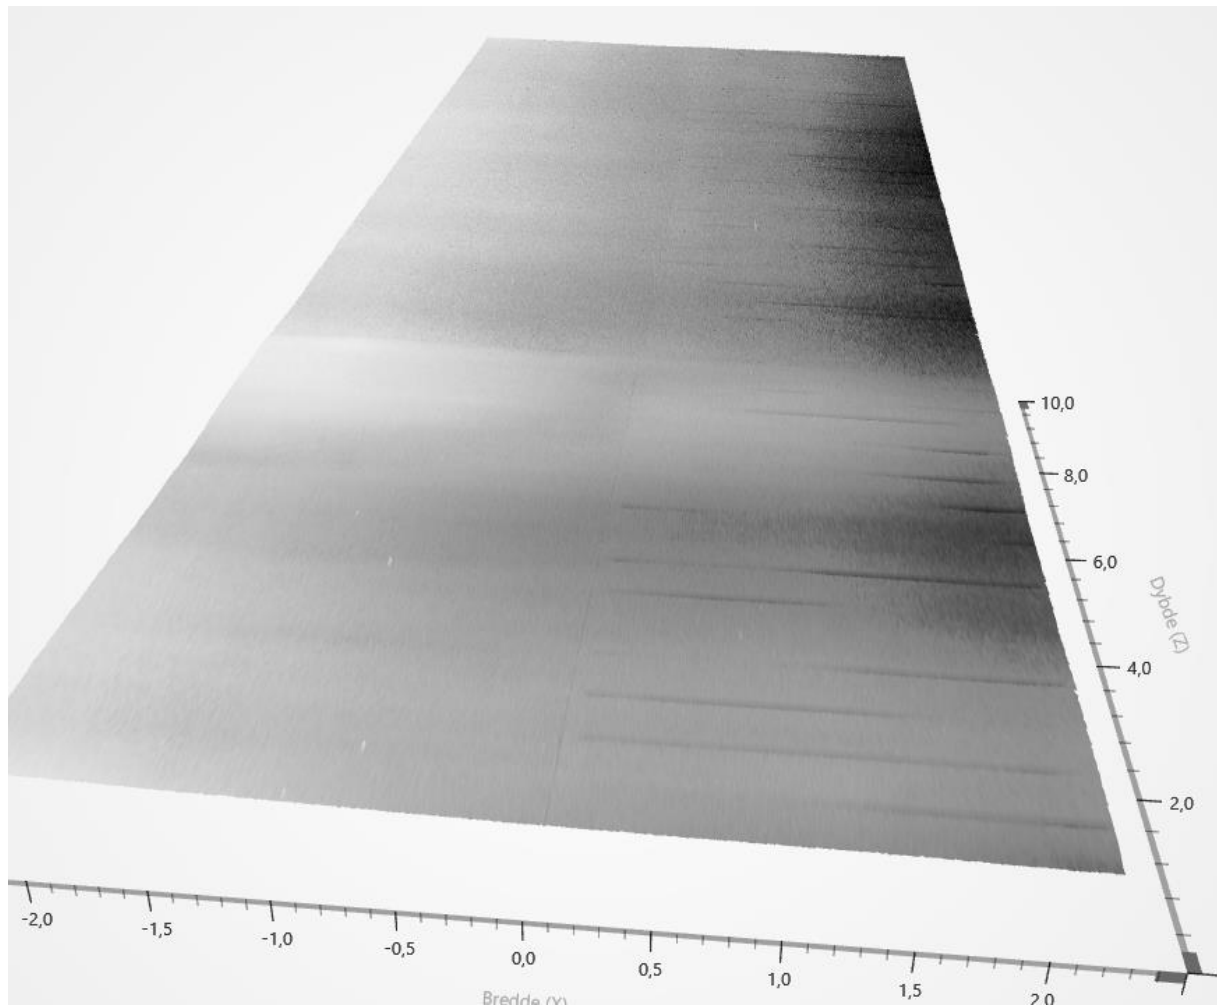
Figur 40. 3D diagram som er fargekodet basert på avstand.

Også for diagram som er fargekodet på avstand kan vi se antydning til freste riller på tvers. Vi ser ikke alle rillene siden oppløsningen på langs er for lav til det. Det er det samme utsnittet som vist i Figur 40.

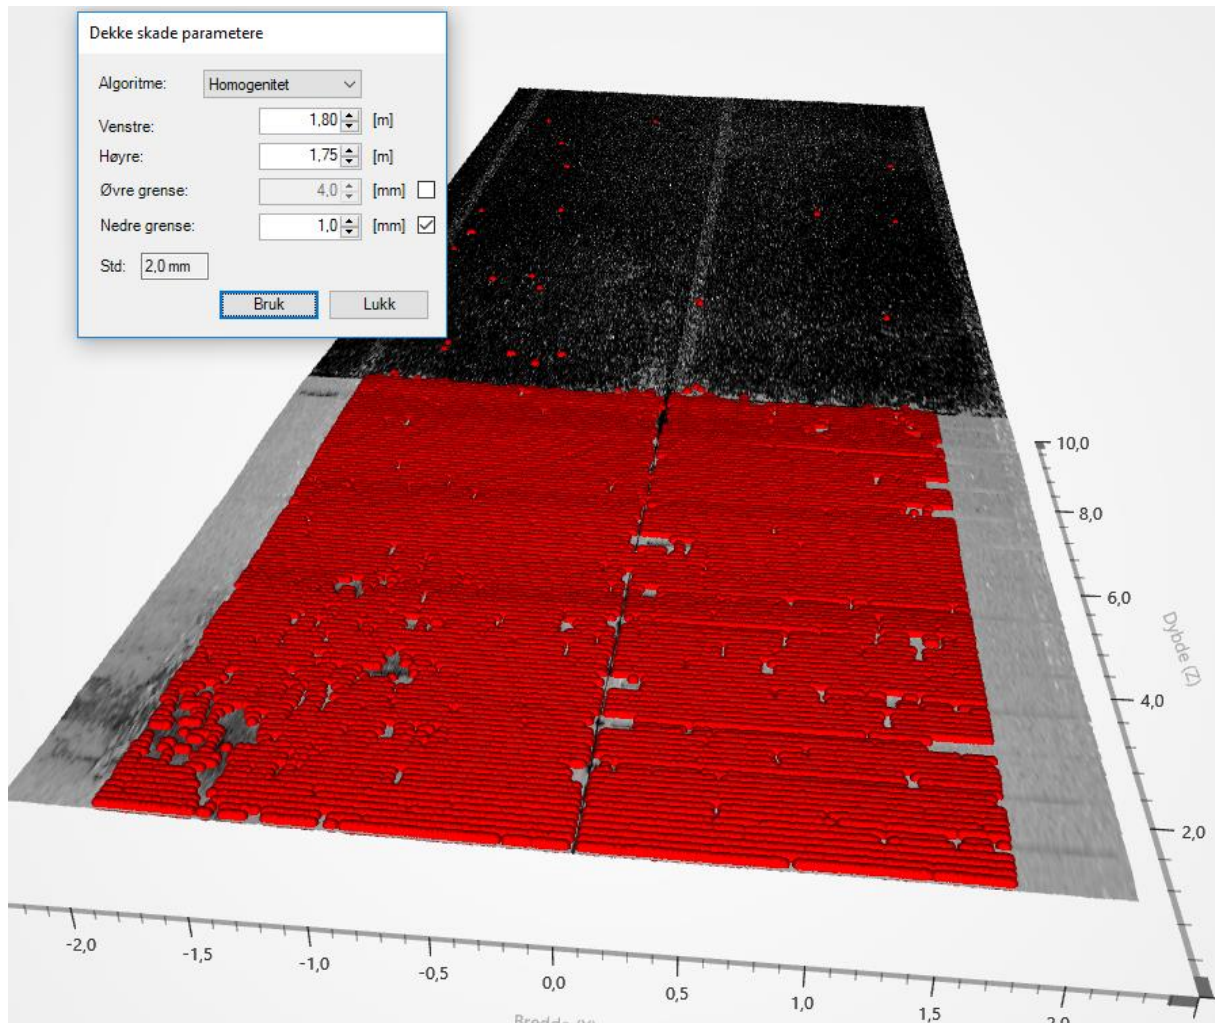
Figur 41. 3D diagram med markering av alle ruter mindre enn 1mm i stdv.

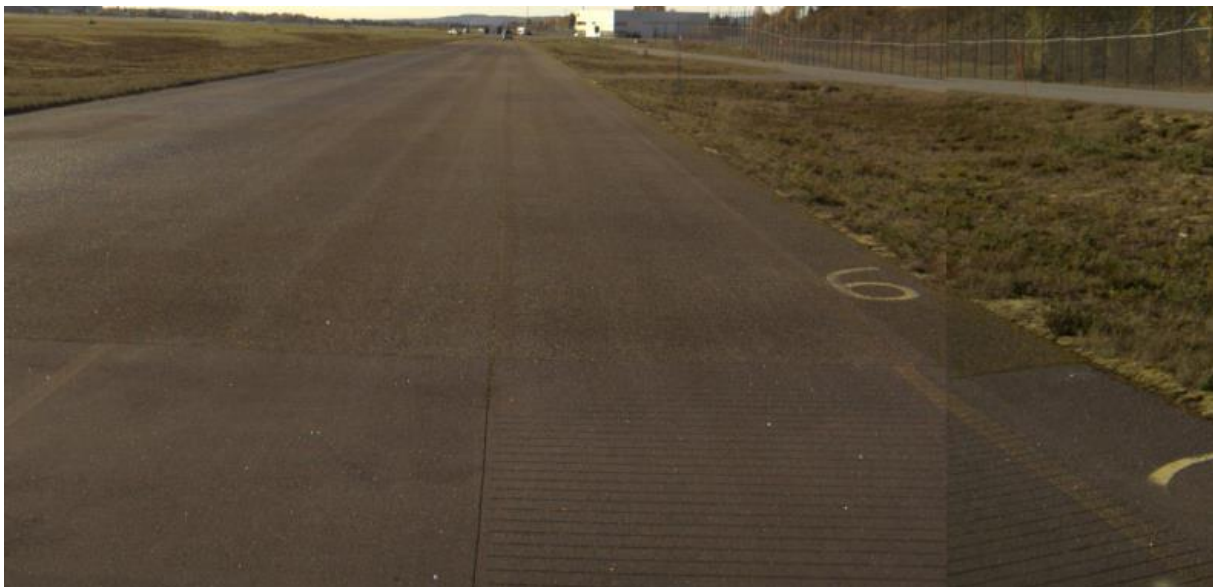
Bildet under viser samme overgang som vist i diagrammene over.

Figur 42. Bildet fra Gardermoen 790m
