Rapport

Varige veger – Kvalitetskontroll og målemetoder

Delrapport: Borprøveuttak

EMNEORD:
Borprøveuttak
Kompetanse
UtstyrVERSJON
0.1DATO
2012-12-19FORFATTER
Kine NilssenOPPDRAGSGIVER(E)
Statens vegvesen, VegdirektoratetOPPDRAGSGIVERS REF.
Nils UthusPROSJEKTNR
3C0862.02ANTALL SIDER OG VEDLEGG:
18 + 4 vedlegg

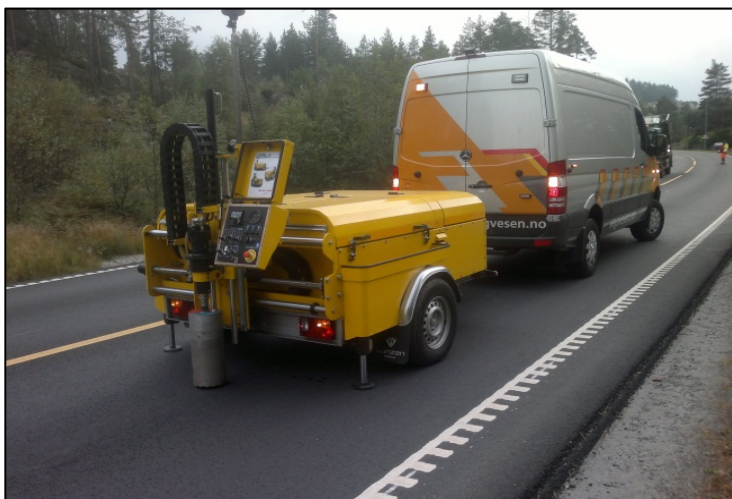
Figur 2 Uttak ved Notodden

Prøvene ble tatt på E134 Hp1-10,418 den 10.09.2012. I Region Sør stilte Statens vegvesen med tre personer, to biler og utstyr for å ta ut prøver og for lapping. SINTEF tok ut prøver sammen med de tre personene fra Statens vegvesen. SV sin borvogn ble brukt. Prøveuttaket ble et par timer forsinket, da varslingsplanen ikke ble godkjent. Prøvene ble sendt til SINTEF. Det ble brukt kald asfalt som lappemasse og bitumenemulsjon for klebing, da de ikke har tilgang på varm asfalt, og de pleier å lappe med kald asfalt. Figur 2 og 3 viser uttak ved Notodden. Asfaltresept er vist i vedlegg 1. Dekkemateriale var Ab11.

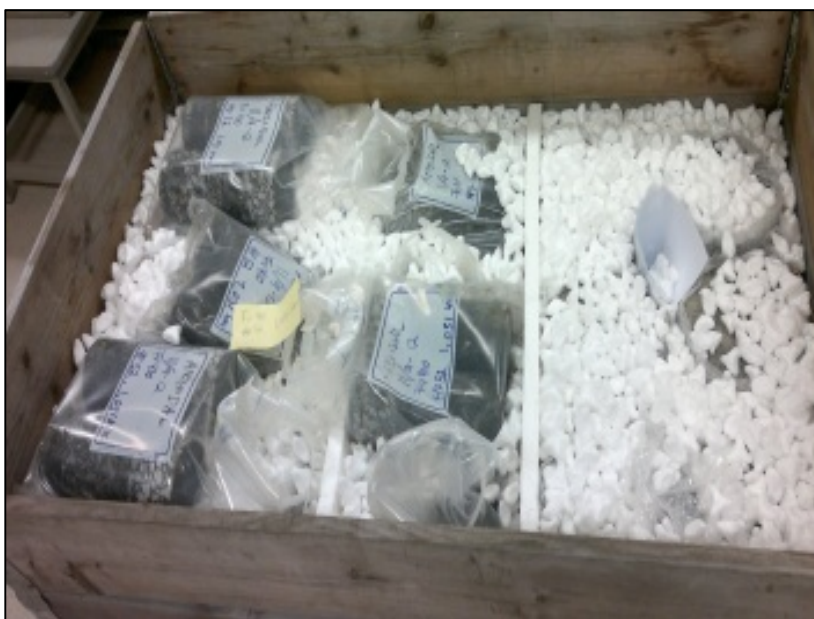
Figur 5. Prøver fra Region Sør levert til SINTEF.

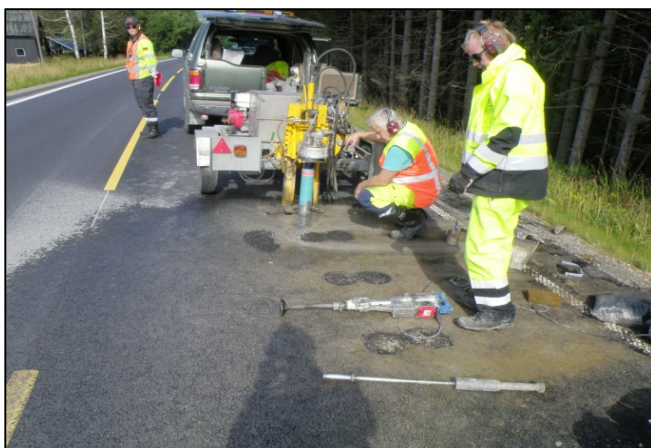
Figur 6. Uttag på Opphus

Prøvene ble tatt ut på Rv 3 i Østerdalen den 29.08.2012. Til borprøveuttaket ble SINTEF sin borvogn brukt. SINTEF fraktet selv prøvene tilbake til Trondheim. Figur 6 og 7 viser uttak på Opphus. Dekkemateriale var Ab 11.

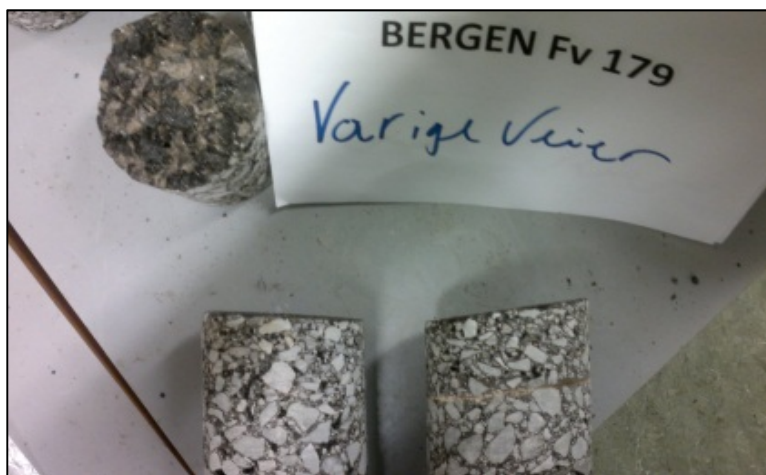
Prøvene ble tatt på Fv 179 den 10.10.2012. Prøvene er tatt ut uten bistand fra SINTEF. Det er sannsynlig at Svv har eget utstyr. Kontaktperson mente at de hadde tilstrekkelig kunnskap til å ta ut prøvene selv. Det er store feil ved uttakingsmetoden, se figur 8 og 9. Dekkemateriale var Ab 16.

Figur 8. Prøver fra Fv 179, Region Vest

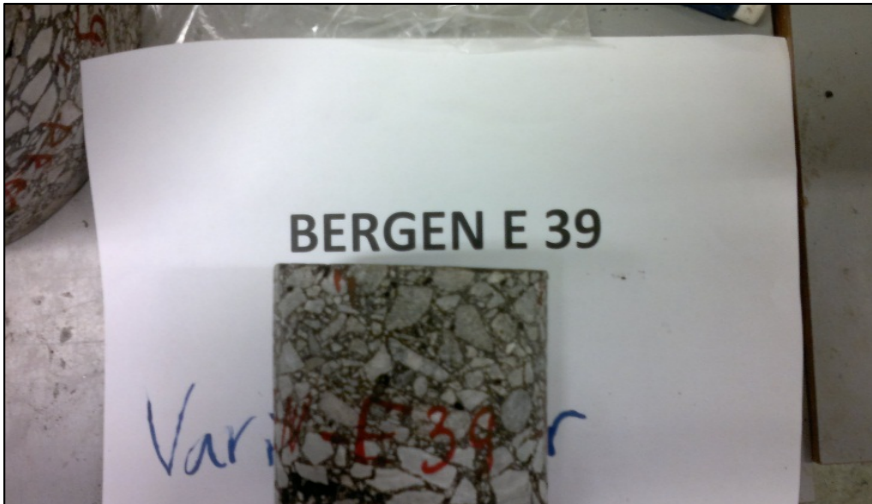
Prøvene ble tatt på E39 den 10.10.2012. Prøvene fra Bergen har heller ikke blitt tatt ut korrekt. De er i likhet med prøvene fra Fana skjeve i overflaten, men skjevheten her er mindre enn på prøvene fra Fana. Det er mulig at utstyret er feil brukt, eller at det må repareres. Prøvene er brukbare for analyse, men vil få noe avvik i resultatene.

Figur 10 viser prøver fra Bergen. Dekkemateriale var Ab 11.

Figur 10. Prøver fra E39, Region Vest

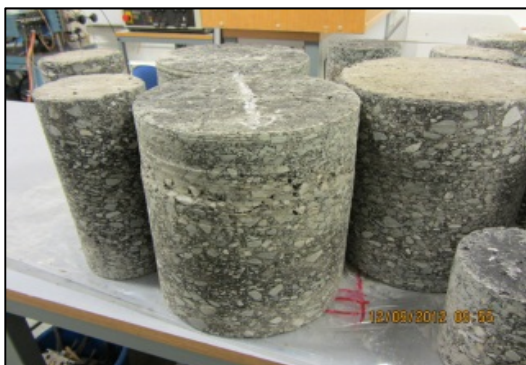
Prøvene ble tatt på E6 HP 3, den 07.09.2012. På dette oppdraget ble SINTEF sin borvogn brukt. SINTEF utførte lapping, men Statens vegvesen stilte med lappeutstyr. Det ble brukt kaldmasse, og bitumen som ble varmet opp. Statens vegvesen hadde i forkant laget varslingsplan slik at stenging av veg gikk som planlagt. Dekkemateriale var Ab 11. Resept ligger som vedlegg 3 i rapporten. Figur 11 viser prøver tatt på Ulsberg.

Figur 11. Prøver fra Ulsberg, Region Midt

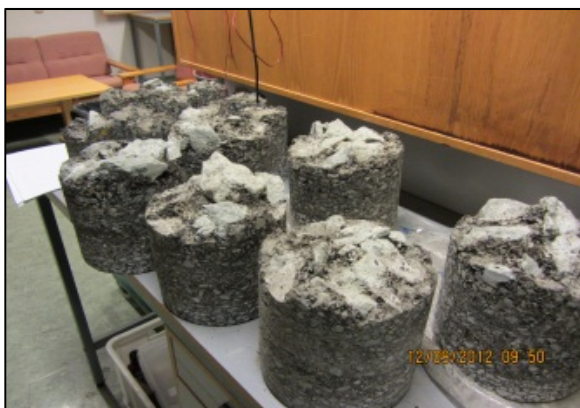
Prøvene ble tatt på E6 Hp 5 km 27, den 07.09.2012. På dette oppdraget ble SINTEF sin borvogn brukt. SINTEF utførte lapping, men Statens vegvesen stilte med lappeutstyr. Det ble brukt kaldmasse, og bitumen som ble varmet opp. Statens vegvesen hadde i forkant laget varslingsplan slik at stenging av veg gikk som planlagt. Figur 12 viser prøver tatt på Støren. Dekkemateriale var Ska 11. Resept ligger som vedlegg 4 i rapporten.

Figur 12. Prøver fra Støren, Region Midt

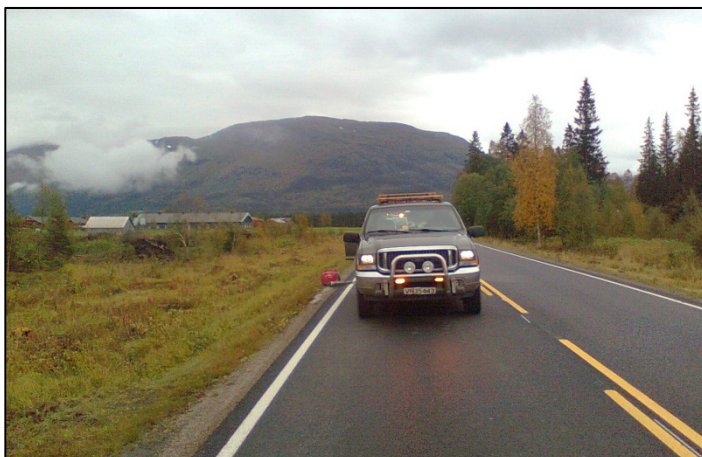
Prøvene ble tatt på E6, Hp 6 km 3,062 den 17.09.2012. Dekkematerialet var Ab 16. Statens vegvesen hadde utarbeidet varslingsplan, og trafikkreguleringen gikk som planlagt. SINTEF sin borvogn og lappeutstyr ble brukt, men SV stilte med lappemasse. Figur 13 viser plassering av uttak for borprøver ved Korgen. Figur 14 viser prøvene fra Korgen.

Figur 13. Plass for borprøveuttak ved Korgen

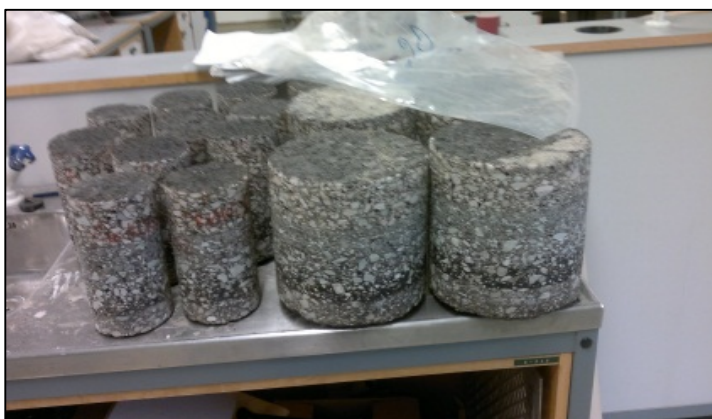
Figur 14. Prøver fra Korgen, Region Nord

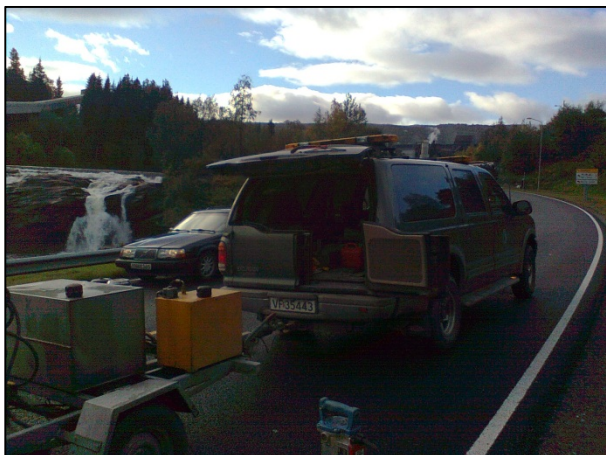
Prøvene ble tatt på E6 HP 11 km 4,546 den 18.09.2012. Dekkematerialet var Ska 16. Statens vegvesen hadde utarbeidet varslingsplan, og trafikkregulering gikk som planlagt. SINTEF sin borvogn og lappeutstyr ble brukt, men SV stilte med lappemasse. Figur 15 og 16 viser bilder fra plassen der prøvene ble tatt. Figur 17 viser prøvene som ble tatt. Dekkematerialet var Ska 16.

Figur 15. Plass for uttak av prøver ved Mo i Rana

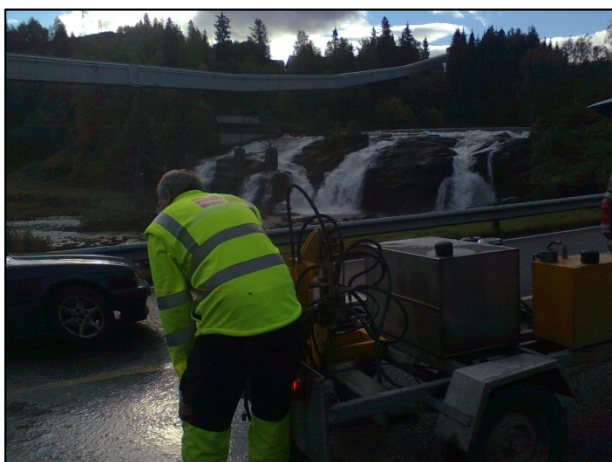
Figur 16. Bruk av borvogn ved Mo i Rana

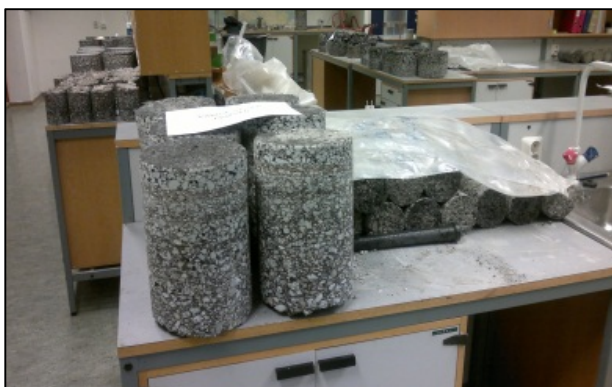
Figur 17. Prøver fra Mo i Rana, Region Nord
