Statens vegvesen

Prosjektnotat

FoU Tinemetoder i driftskontrakt Narvik

Oppsummering av sesongen 2014/2015

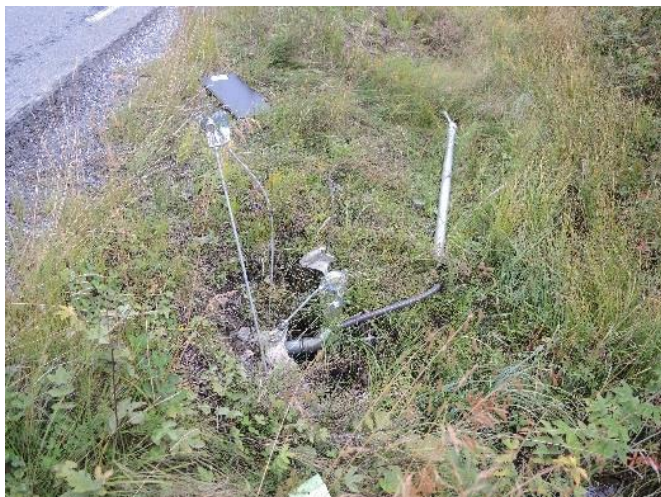
Figur 1. Nedkjørt oppstikk med adapter.
Foto KM Reitan

Etter forrige sesong ble et IGS-rør med adapter kjørt ned og ødelagt i Ballangen.

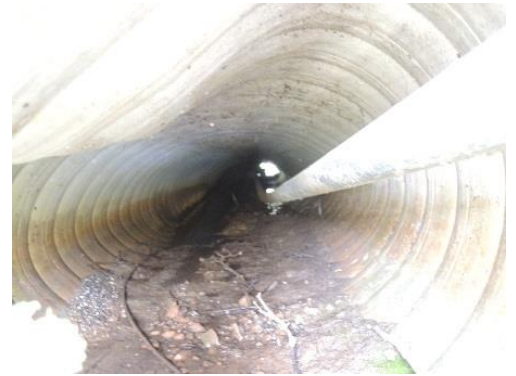
Figur 2. Sammenklemt stikkrenne. Foto KM Reitan

Samme stikkrenne var også en del sammenklemt slik at det var risiko for at den kunne bryte sammen. Det ble derfor valgt å erstatte denne med ei ny stikkrenne.

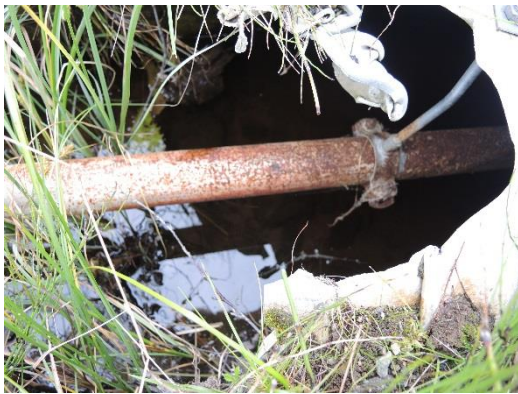
De tre IGS-installasjonene i Ballangen ligger i et vegkryss der vannkvaliteten sannsynligvis er den samme i alle rennene. Likevel ble det etter første sesongen observert rustutslag på røret i stikkrenna under fv 737, mens de to øvrige rørene ikke var angrepet.

Figur 3 Rustutslag på IGS-rør. Foto KM Reitan

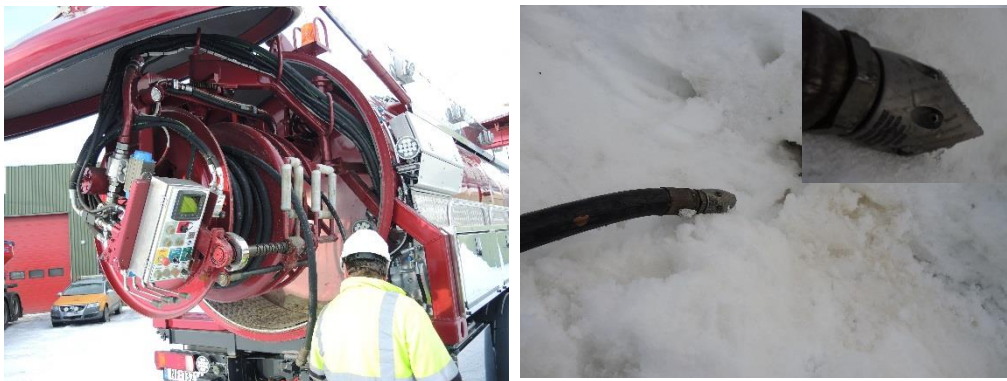
Andreassen Pumpeservice i Bjerkvik har drevet med høytrykkspyling i en årrekke og har også spylt opp rør som var fulle av is. De har funnet fram til dyser som skjærer isen i forkant og som samtidig sikrer framdrift på dysa gjennom røret. For at dysa skal "entre" røret kreves den en ca 20 cm dyp åpning/hull i isen der dysa føres inn. Når den først er inne i isen spiser den seg raskt igjennom røret.

Figur 4, 5 og 6: Utstyr for høytrykkspyling . Alle foto KM Reitan

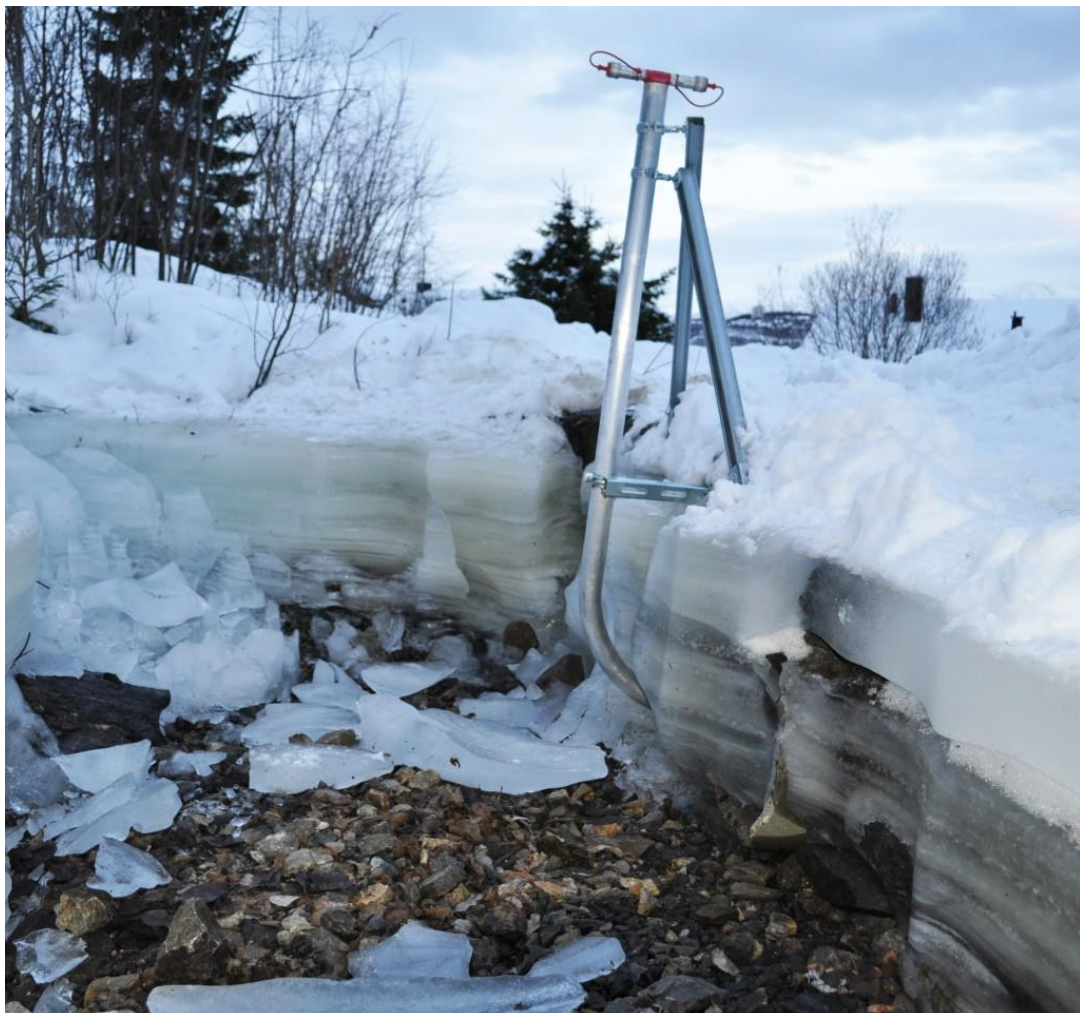
Ice Guard System – IGS, in-situ (Foto: Heatwork)

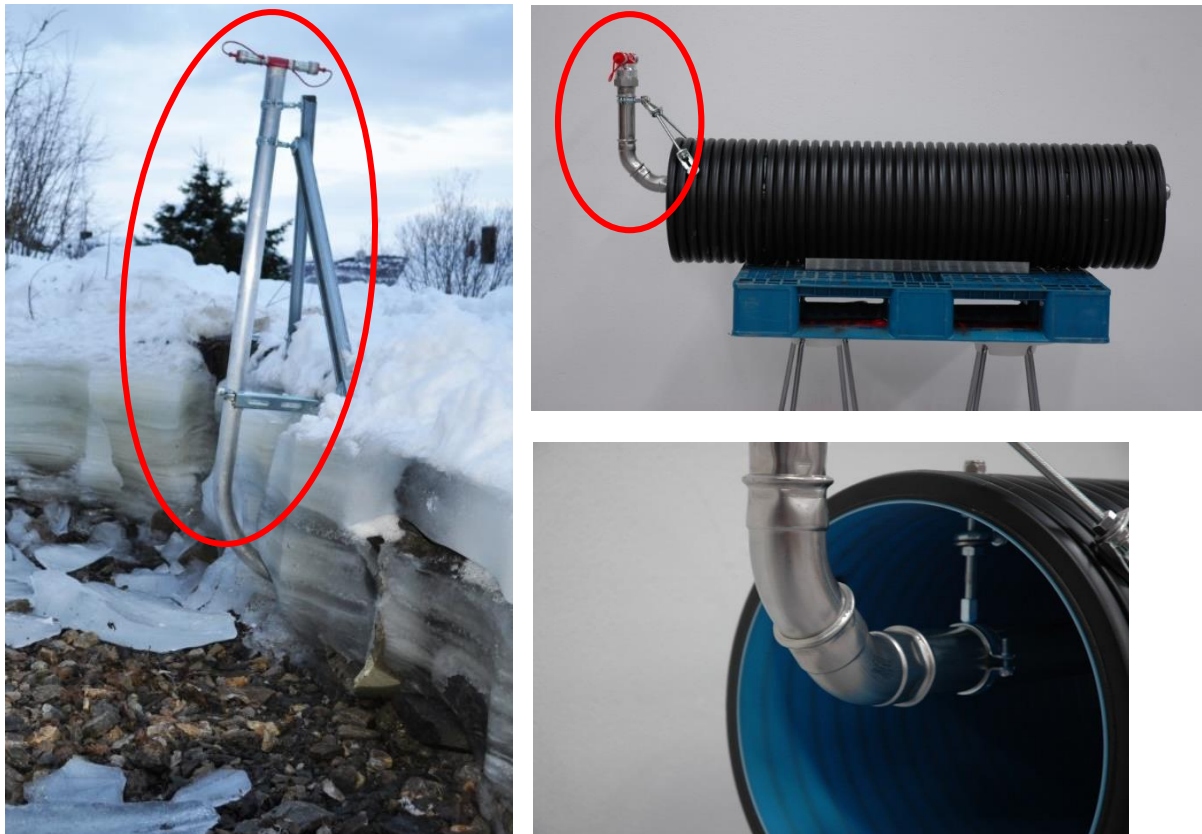
Fokus i dette prosjektet har vært selve innløpsdelen av IGS-røret, markert med rød oval i figurene under. Her vist hhv som montert in-situ (venstre) og i utstilling (høyre, øverst). Det er dette som er synlig over bakkenivå og hvor tur- og returslangene til HW-maskinen kobles til. Hensikten med å endre innløpsrøret har vært ønsket om å tine et større isvolum på oppstrømssiden av stikkrenna i håp om at dette ville resultere i økt avrenning en tid etterpå. Veimesterne har så vidt kort tid pr stikkrenne at dette ventelig ville kunne gi dem noe lengre tid mellom hver gang de måtte returnere til samme sted for å gjenta tineoperasjonen.

Figur 2.1 Venstre: Ice Guard systemet montert in-situ, med ventiler for tilkobling av tur-/returslanger synlig på toppen, inklusiv innfesting og støttebraketter på stikkrenne av betong. Selve innløpsrøret er markert med rød oval. Høyre (øverst): Utstillingsmodell av IGS med innløpsrøret godt synlig på oppstrømssiden av hovedrøret. Høyre (nederst): Detalj av innløpsrøret på samme utstillingsmodell.

¹ Innløpsrøret utgjør omtrentlig den første meteren av Ice Guard systemet på oppstrømssiden, og er stedet der tur- og returslangene som leder til HW-maskinen blir tilkoblet under tining. Se fig 2.1 s 5 for nærmere detaljer.

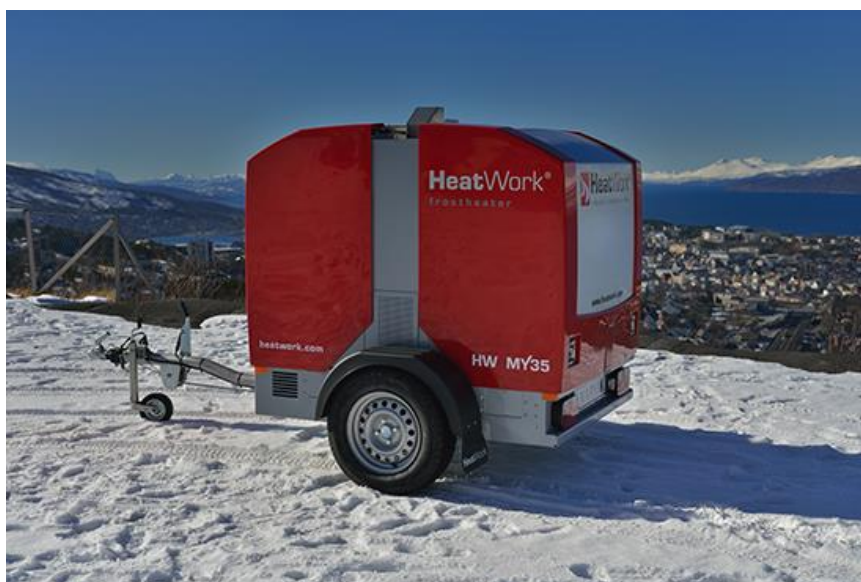
Som oppvarmingskilde under tineforsøkene har det vært benyttet en HW-miniheater type My35, tilsvarende den som Mesta brukes i sine kontrakter, vist i figur 2.3. Maskinen veier ca 1 tonn med full dieseltank og er oppgitt med maksimal varmeeffekt på 35 kW og fyrteknisk virkningsgrad på 94%.

Figur 2.3 HW-miniheater type My35 (foto Heatwork).

I praksis vil maskinen maksimalt kunne levere litt i overkant av 30 kW til vann-glykolblandingen som strømmer ut i turslangen. Dette er tilstrekkelig til å raskt oppnå en turtemperatur varierende mellom 90 og 100°C på vann-glykolblandingen i slangen. I tilfeller der slangen ligger i rennende isvann er kapasiteten for liten til å nå samme høye turtemperatur.

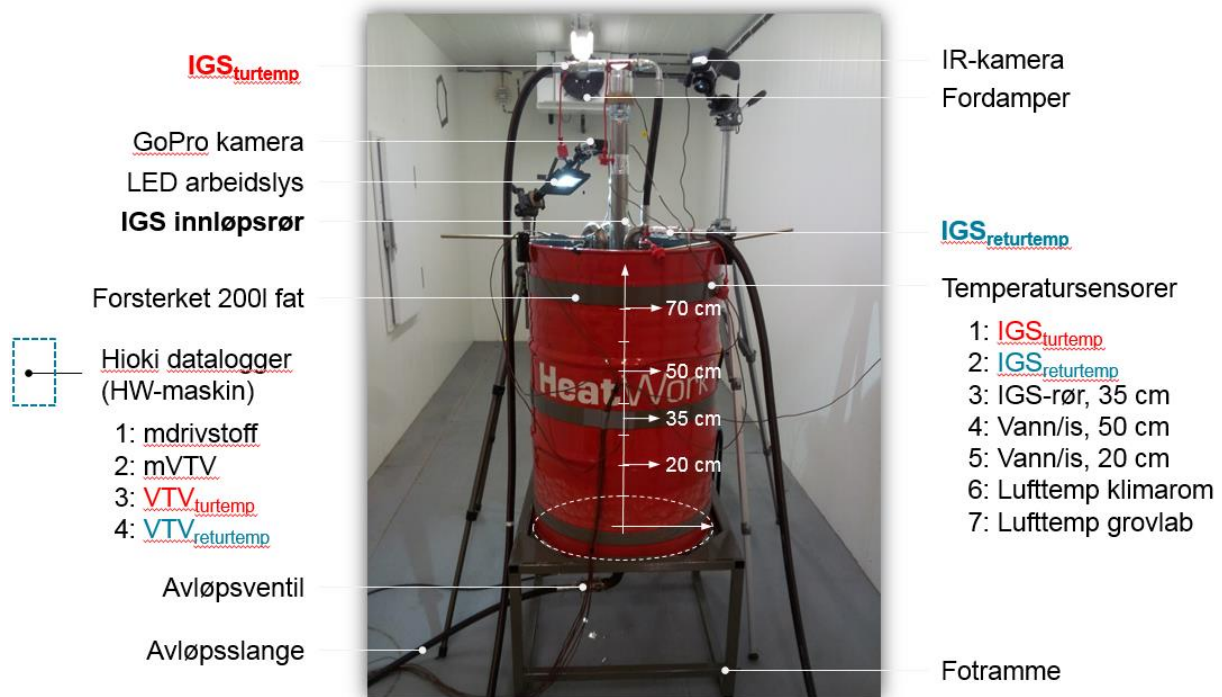
Utover målekaret med innløpsrøret plassert loddrett i midten, fremkommer bunnrammen som hele anordningen hviler på, med også deler av bunnventilen synlig. Det er gjennom denne vannet er avtappet og veid i etterkant av hvert forsøk. De sorte tur- og returslangene som leder til miniheatteren som står parkert på utsiden av lab-lokalet er også godt synlige.

Figur 2.4.1 Måleoppstilling i klimarom II med målekar (rødt 200 l fat) med et innløpsrør montert loddrett i midten av karet. De tre nederste dybdeanvisningene på fatet angir plasseringen av temperatursensorene i is/vann og på røret, mens den øverste angir vannstanden i forkant av innfrysning.

Figur 2.4.1 neste side gir en oversikt over hvilket utstyr som er benyttet og hvilke parametere som er målt, mens figur 2.4.2 viser et detaljbilde fra et det første av de i alt tre tineforsøkene som er utført.

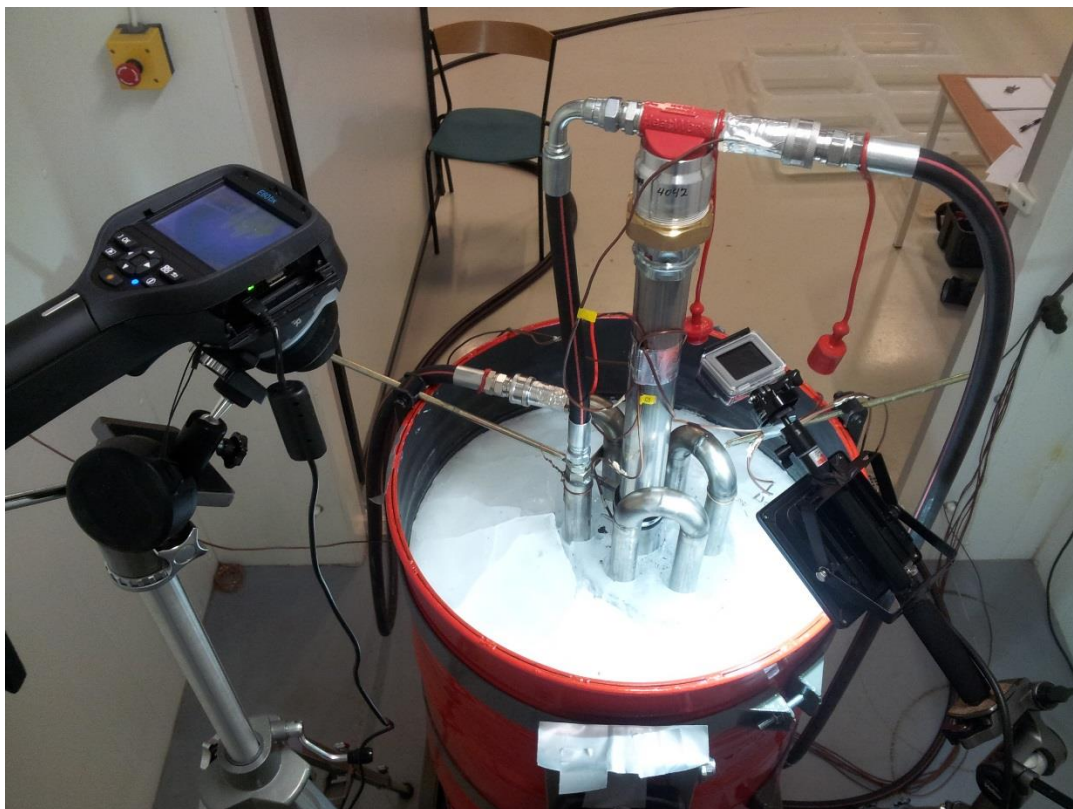
Figur 2.4.2 Måleoppstilling i klimarom II i detalj (sett innenfra), med IR-kamera (til venstre) og time-lapse kamera (til høyre) godt synlig. Innløpsrøret står innefrosset i midten av målekaret.

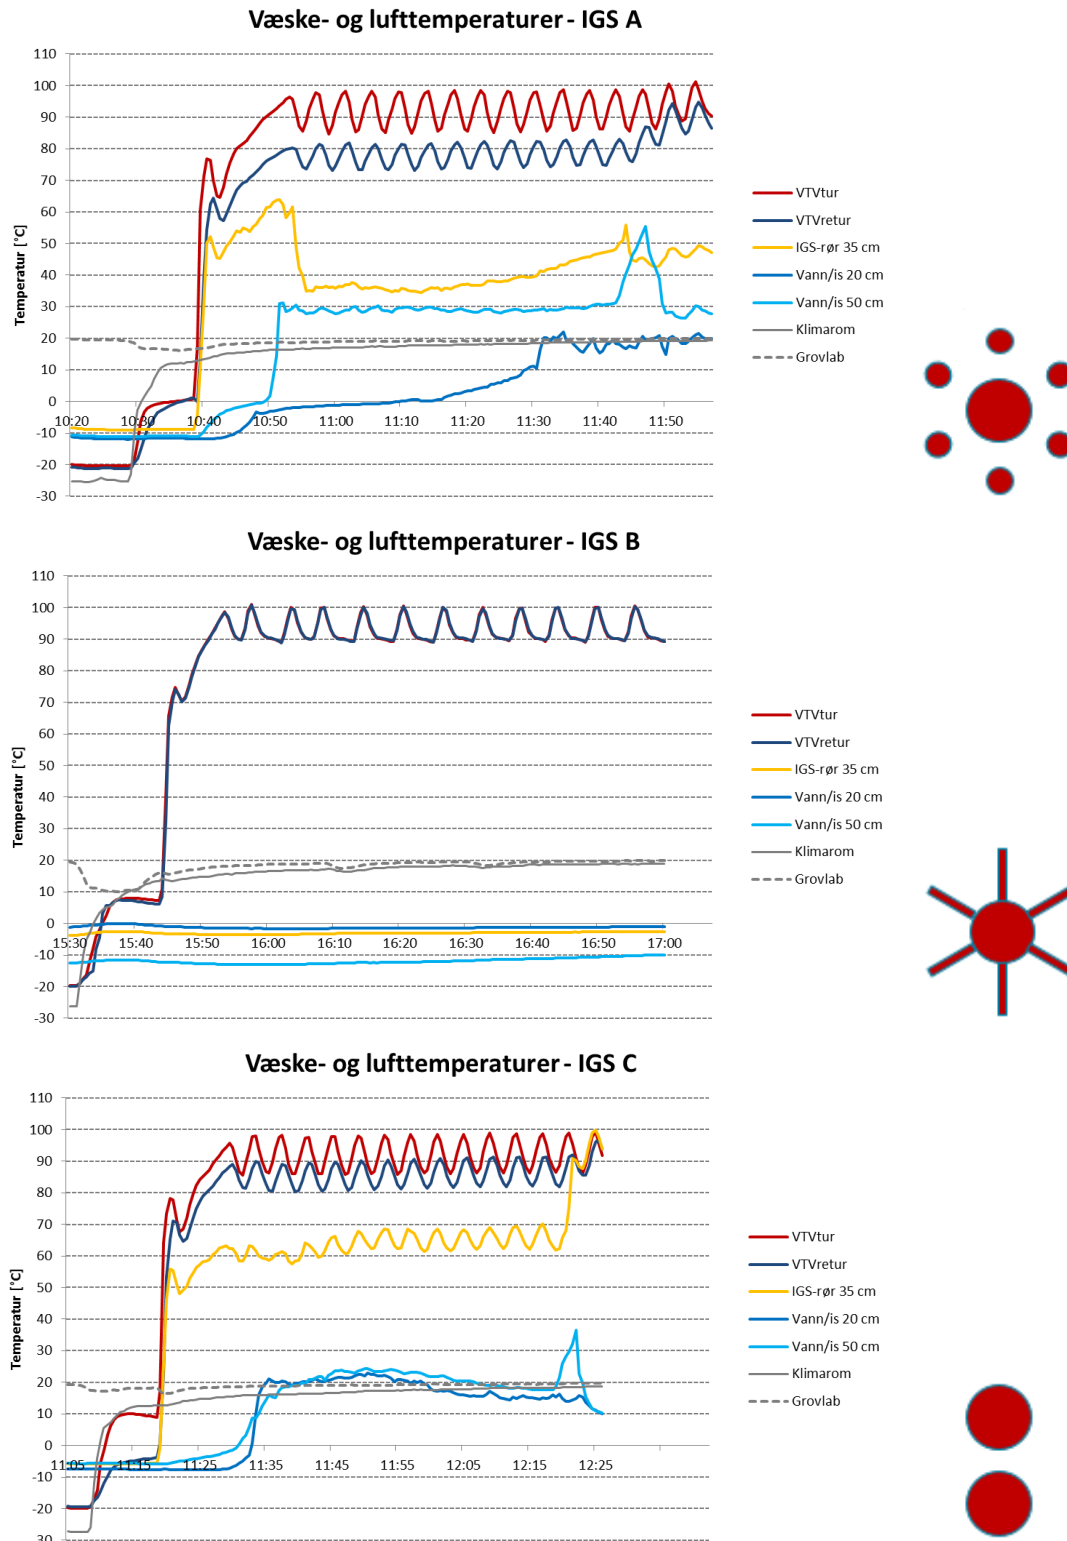
I det følgende fremkommer temperaturforløpene for hvert av de tre tineforsøkene basert på målingene utført med NI-cDAQ-loggeren.

Figur 3.2 Målte temperaturer under tineforsøkene, med rørprofilene angitt til høyre.

Tur- og returtemperaturene på vann-glykolblandingen som sirkulerer gjennom innløpsrørene (VTV_{tur} og VTV_{retur}) er mest sentrale i sammenstillingen, ettersom størrelsen på differansen dem imellom er direkte proporsjonal med varmeavgivelsen. Jo større temperaturdifferanse, jo mer varme er avgitt (tapt) til isen som omgir røret. Multiplisert med varmekapasiteten og massestrømmen til væska fremkommer avgitt varmeeffekt (i watt).
