Rustrege stål. Korrosjons- hastighet i ulike miljøer

FoU-programmet Bedre bruvedlikehold 2017-2021

STATENS VEGVESENS RAPPORTER

Nr. 711

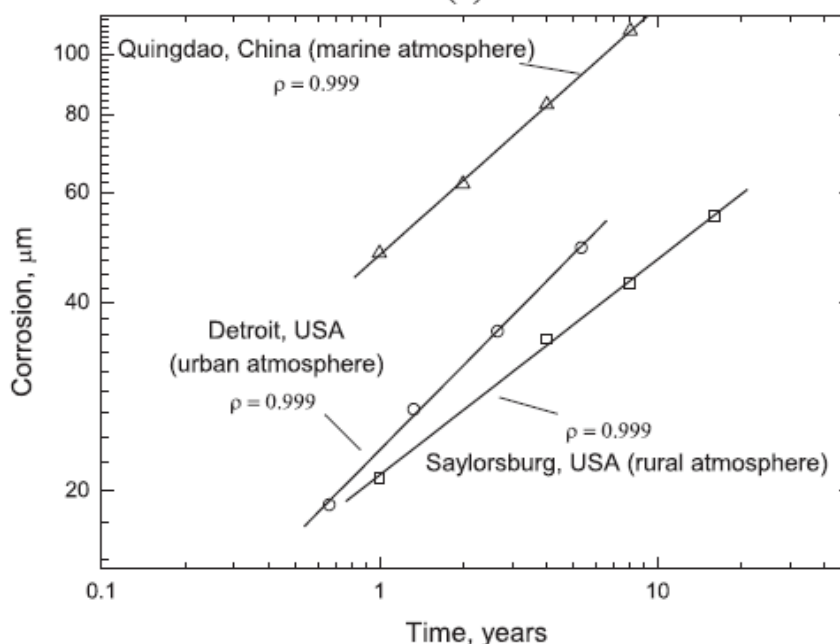
Figur 4. Korrosjonsdybde som funksjon av tid for tre ulike typer eksponeringsmiljø [1]

Figur 4 viser akkumulert korrosjon i løpet av omkring 10 år i tre ulike miljø, ett landlig, ett urbant og ett marint [1]. Korrosjonshastigheten det første året viser at det marine miljøet trolig var C3, mens de to andre var C2. Prøver ble tatt ut og analysert fire ganger i løpet av testperioden for hvert teststed. Figuren viser at når korrosjonsdybde plottes mot tid i et diagram der hver akse er logaritmisk, faller målepunktene på en rett linje. Dette er et velkjent fenomen i korrosjon og brukt i ISO 9224 for å estimere korrosjon på stål i ulike miljø langt frem i tid [16].

Det logaritmiske forholdet mellom korrosjon og tid i Figur 4 er i konflikt med den konstante korrosjonshastigheten beskrevet over. Forklaringen er at det er en logaritmisk utvikling i starten, som går over i en lineær utvikling etter en viss tid. Dette skyldes at det er et visst tap av korrosjonsprodukter over tid. De kan løse seg opp i surt miljø, som for eksempel ved eksponering mot SO_2 , eller de kan løsne og falle av som følge av indre spenninger eller ytre mekanisk påvirkning. Oppløsningshastigheten av korrosjonsprodukter er tilnærmet konstant, mens korrosjonshastigheten avtar med tiden. Når korrosjonshastigheten er redusert tilstrekkelig oppstår en likevekt mellom dannelse av nytt oksid og oppløsning av gammelt oksid, og korrosjonshastigheten blir dermed konstant. Når denne overgangen fra

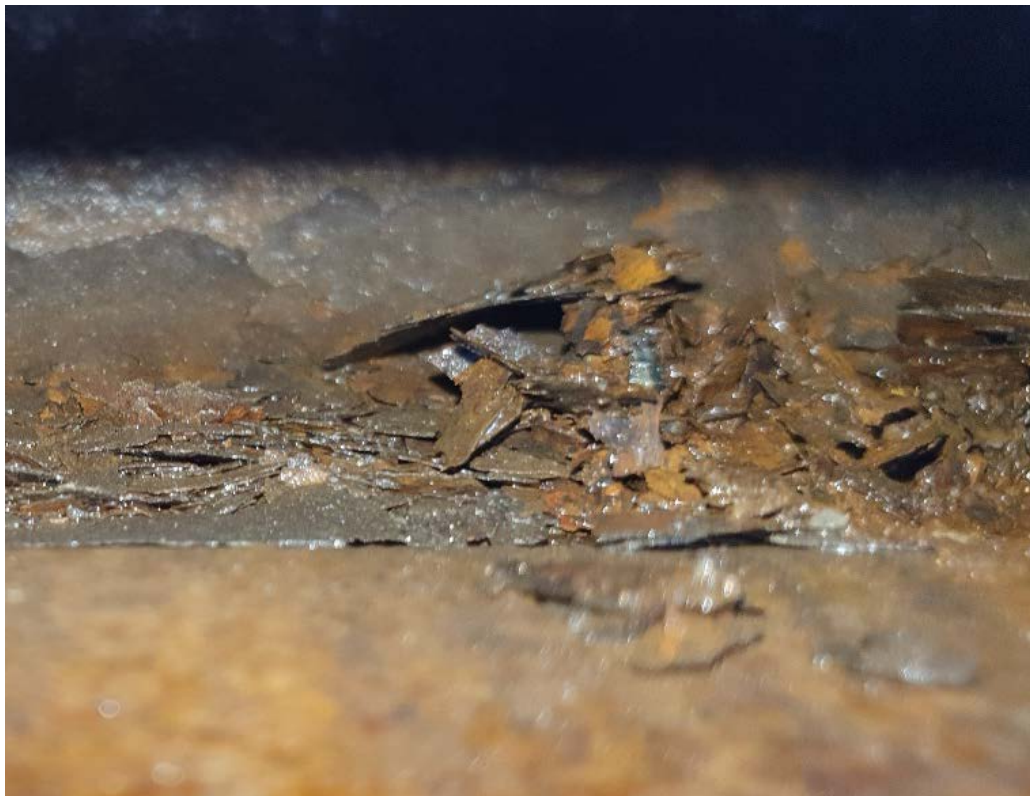
Figur 5. Over: Flak av kompakt rust i rekkverk på Espa. Under: Tverrsnitt av rust dannet i aggressiv marin atmosfære [10]

Uønsket høy korrosjonshastighet på rusttrege stål er gjerne kjennetegnet ved avskallende lag av kompakt rust, se Figur 5. Det har blitt foreslått en mekanisme for hvordan dette skjer [17]. Det er godt dokumentert at det tidlig i korrosjonsforløpet generelt dannes γ -FeOOH, både med og uten klorid til stede. Gjennom tørke/fukte-sykler over tid vil denne gradvis omdannes til α -FeOOH. I kloridholdig miljø vil det i tillegg til γ -FeOOH dannes mye β -FeOOH, som ikke omdannes til α -FeOOH, men heller Fe_3O_4 og γ - Fe_2O_3 .

Over tid vil denne blandingen av ulike oksider skille seg i ulike lag som vist i Figur 5. De oransje lagene består av løs rust, mens de grå lagene består av kompakt rust. Sammensetningen av lagene varierer også som funksjon av tilgangen på oksygen fra utsiden.

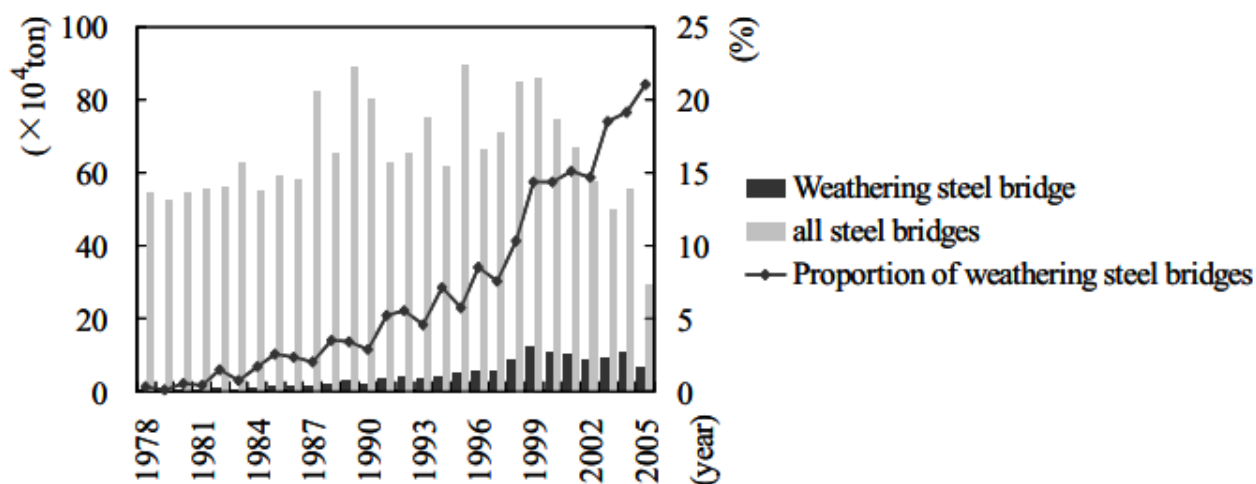
Figur 6. Bruk av rusttrege stål i Japanske bruer mellom 1978 og 2005 [29]

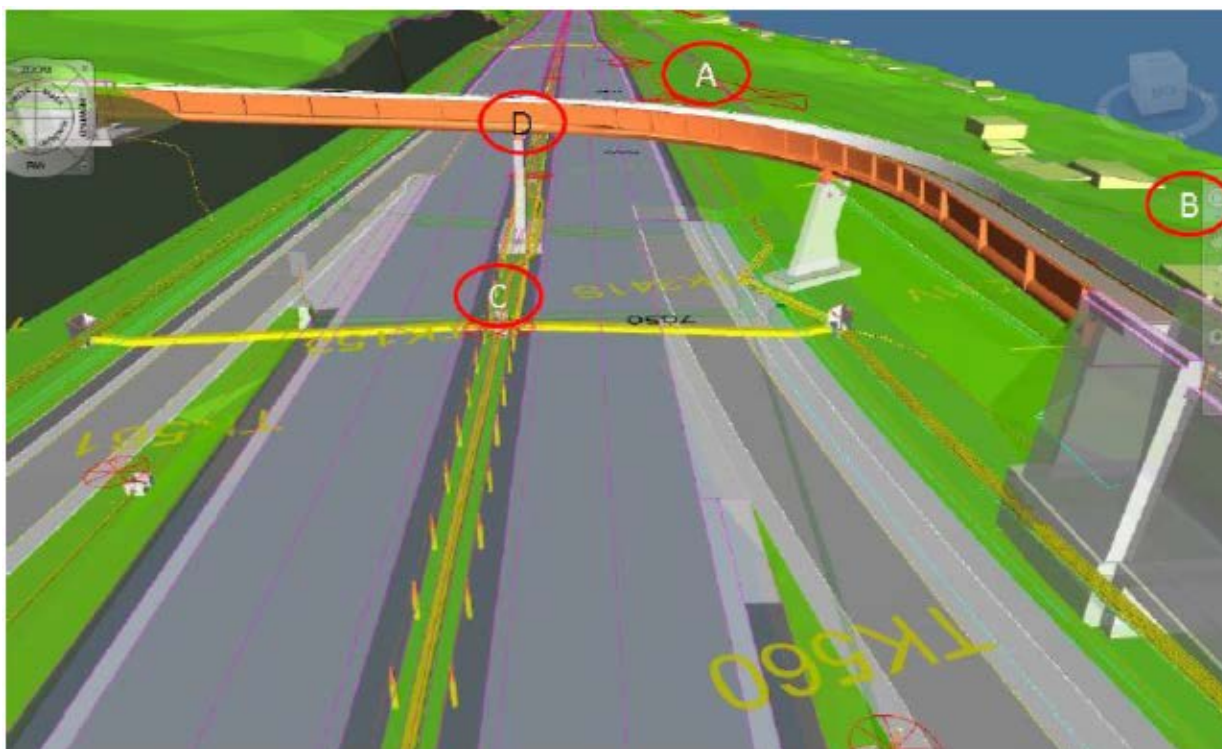
Figur 7. Plassering av prøver av rusttregt stål ved Espa

- Posisjon A er på veiskråning ved E6, ca. 10 meter fra kjørebane.
- Posisjon B er på veiskulder etter avkjøring i rundkjøring, ca. 100 meter fra E6.
- Posisjon C er i midtdele mellom nordgående og sørgående kjørefelt på E6, ca. 10 meter på nordsiden av gangbru.
- Posisjon D er på gangbru, mellom nord- og sørgående kjørefelt på E6 og ca. 6 meter over kjørebane.

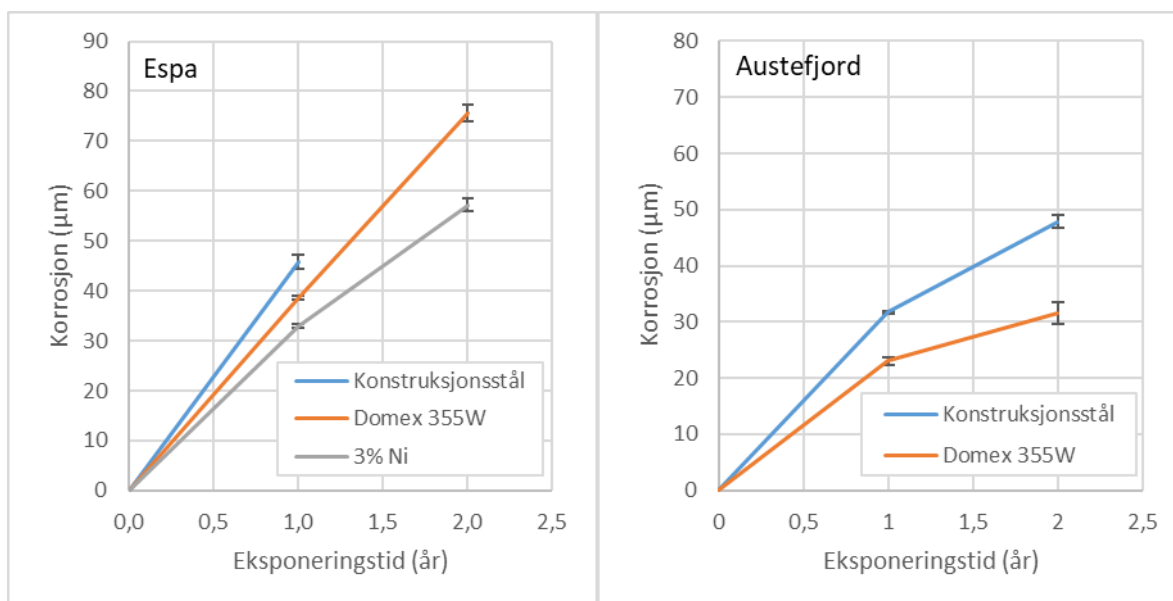
Figur 9. Korrosjon på prøver av C-stål, S355W og 3% Ni ved Espa og på Austefjord fergekai

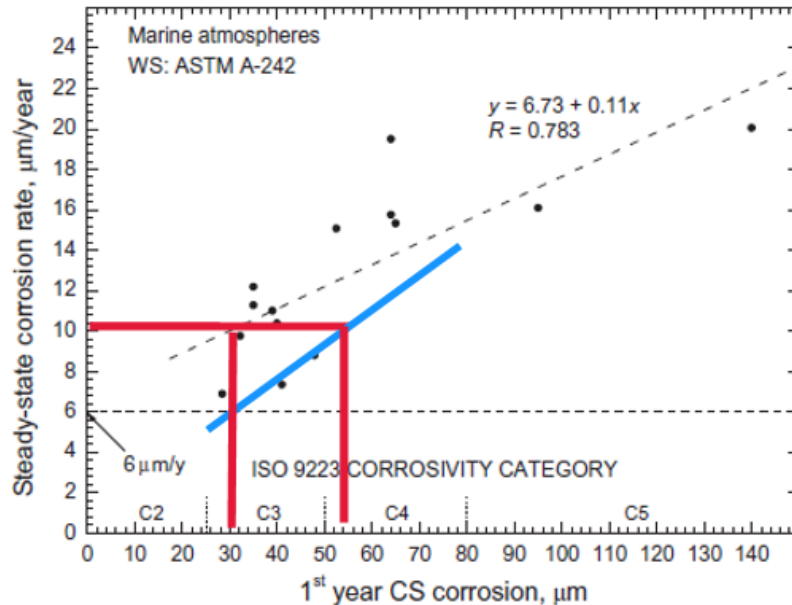
Figur 10. Stabil korrosjonshastighet på ASTM A-242 stål i marin atmosfære som funksjon av korrosjonshastighet det første året [1]. Samme forfatter publiserte tilsvarende diagrammet for rurale og urbane miljø i 2019, som er tegnet inn i diagrammet med den blå linja [2]. De røde strekene viser akseptabel korrosjon første år i marint og ruralt/urbant miljø ved en akseptabel stabil korrosjonshastighet på 10 µm/år.

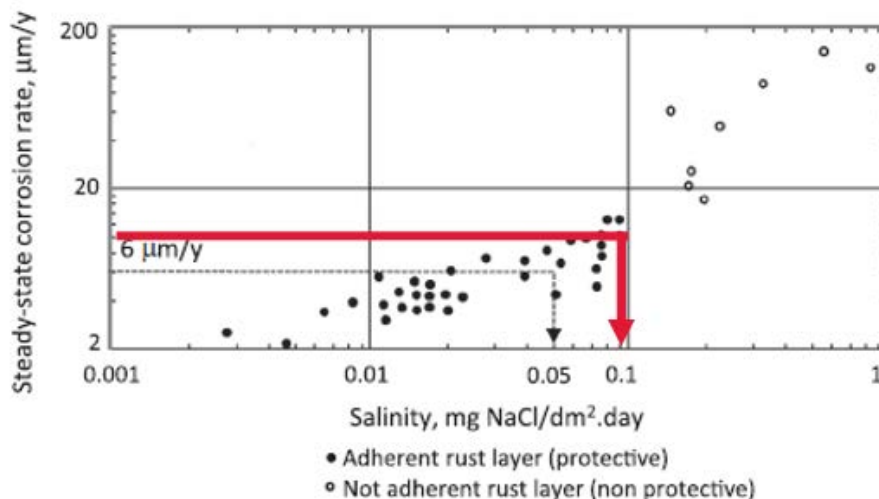
Figur 11. Stabil korrosjonshastighet på rusttregt stål (ukjent type) som funksjon av gjennomsnittlig deponering av klorid på overflata [1]. De røde strekene viser deponering av klorid på overflata ved 10 µm/år stabil korrosjonshastighet.

I en felttest i Japan ble prøver av rusttregt stål montert på 41 bruer med ulik eksponering mot klorid i perioden mellom 1981 og 1983. Resultatene er rapportert på Japansk, men gjengitt av Morcillo [1]. Detaljer omkring testen er ikke beskrevet, men sammenhengen mellom stabil korrosjonshastighet og gjennomsnittlig deponering av klorid på overflata er vist i Figur 11. Figuren viser at en korrosjonshastighet på 6 µm/år forutsetter at deponering av NaCl på overflata må være lavere enn 5 mg/m²/døgn, hvilket tilsvarer omkring 3 mg/m²/døgn klorid. For at korrosjonshastigheten skal være lavere enn 10 µm/m²/døgn må deponering av NaCl være lavere enn ca. 9 mg/m²/døgn, tilsvarende ca. 6 mg/m²/døgn klorid. Figuren viser også at opp til

deponering av ca. 10 mg/m²/døgn NaCl ble det dannet korrosjonsprodukter som heftet til stålet, mens ved deponering av mer salt ble det dannet avskallende korrosjonsprodukter.

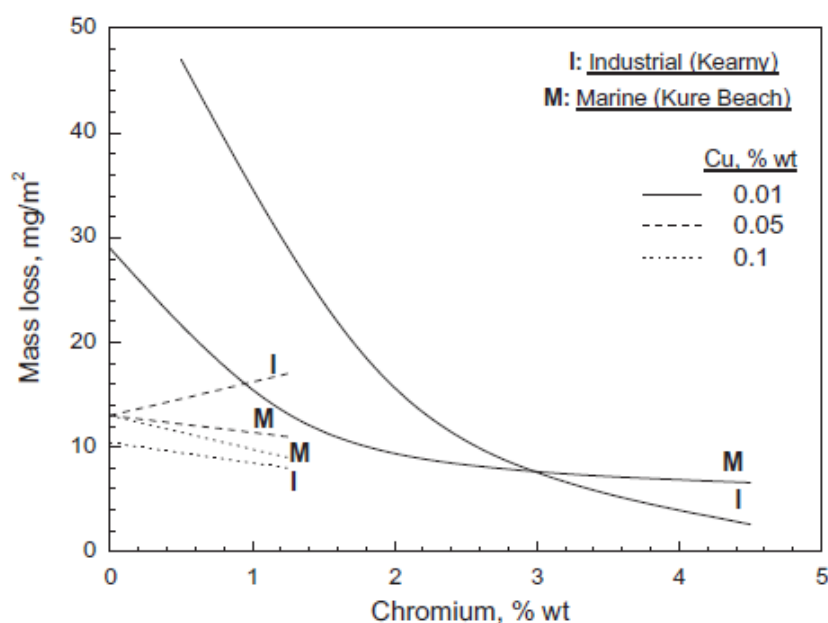
Figur 13. Effekt av krom i rusttrege stål på korrosjonshastighet [4]

Det blir hevdet at krom har en negativ effekt på korrosjonsmotstanden til rusttrege stål i kloridholdig miljø [4]. Effekten blir forklart med at kromionene i oksidet kan hydrolysere og bidra til forsuring under oksidet [2]. De nikkelrike rusttrege stålene utviklet i Japan for marint miljø, se Tabell 1, inneholder lite krom, hvilket kan tas til inntekt for denne påstanden. Vi har imidlertid ikke funnet eksperimentell dokumentasjon. Figur 13 viser tvert imot at krom har en gunstig effekt også i marint miljø.

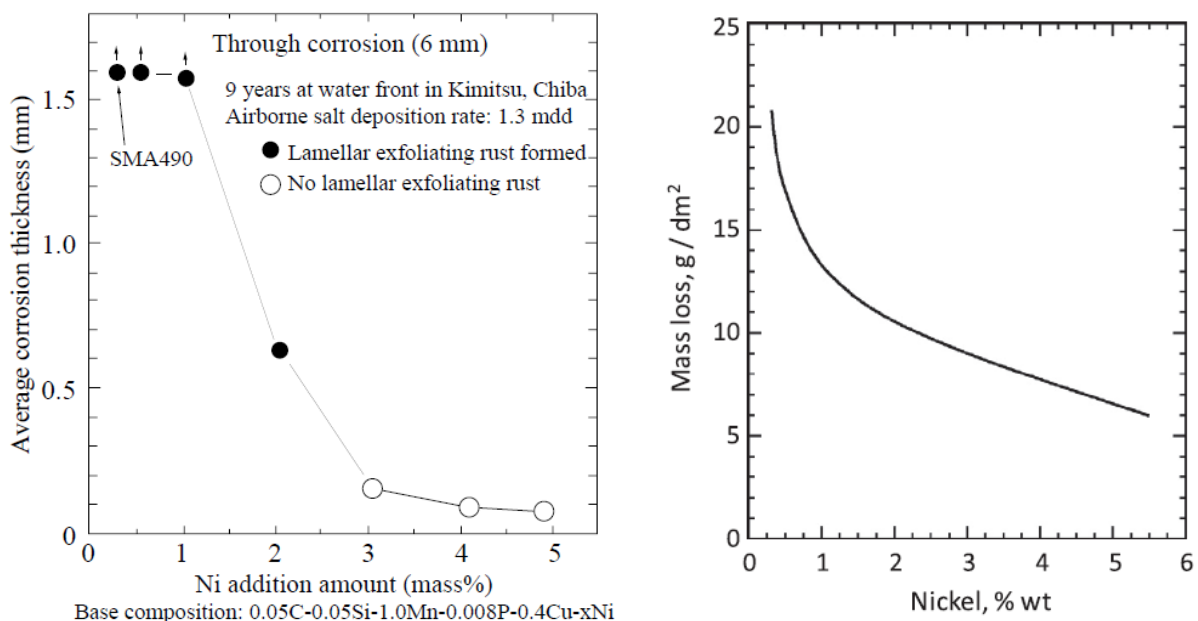
Figur 14. Effekt av nikkel i rusttrege stål på korrosjonshastigheten. Venstre: Korrosjonsdybde (mm) etter 9 år eksponering i et miljø med 130 mg/m²/døgn klorid [38]. Høyre: Massetap etter 15,5 år eksponering i marint miljø ved Kure Beach i USA [4].

Figur 14 viser effekten av nikkel på korrosjon av rusttrege stål i to ulike felttester. Til venstre vises korrosjon etter 9 års eksponering i marint miljø med 130 mg/m²/døgn klorid [38]. Et stål med 3% nikkel ga ca. 160 µm korrosjon, tilsvarende 18 µm/år. Lavere konsentrasjon av nikkel ga vesentlig høyere korrosjonshastighet og avskallende korrosjonsprodukter. Til høyre vises massetap i en annen felttest der stål med ulikt innhold av nikkel ble eksponert i 15,5 år i marint miljø [4]. Et massetap på 10 g/dm² tilsvarer en korrosjonshastighet på 8 µm/år. Her ble det oppnådd god effekt ved lavere konsentrasjon av nikkel. Det ble ikke oppgitt noen deponeringshastighet for klorid, men siden korrosjonshastigheten var lavere var miljøet trolig mindre aggressivt enn i den andre testen.

Analyse av rustsjiktet på prøvene fra diagrammet til venstre i Figur 14 viste at nikkel ble oppkonsentrert i det innerste, tette rustsjiktet [39]. Inkorporering av nikkel i oksidet, spesielt dannelse av Fe₂NiO₄ i stedet for Fe₃O₄, førte til at oksidet ble kation-selektivt – det vil si at kun positivt ladde ioner får passere. Det innerste sjiktet var derfor anriktet på natriumioner (Na²⁺), mens det ytterste sjiktet var anriktet på klorid (Cl⁻). Ekskludering av klorid fra det innerste rustsjiktet ble antatt å være den primære korrosjonsbeskyttende effekten av nikkel. Resultater fra en annen undersøkelse ser ut til å bekrefte denne mekanismen [40].

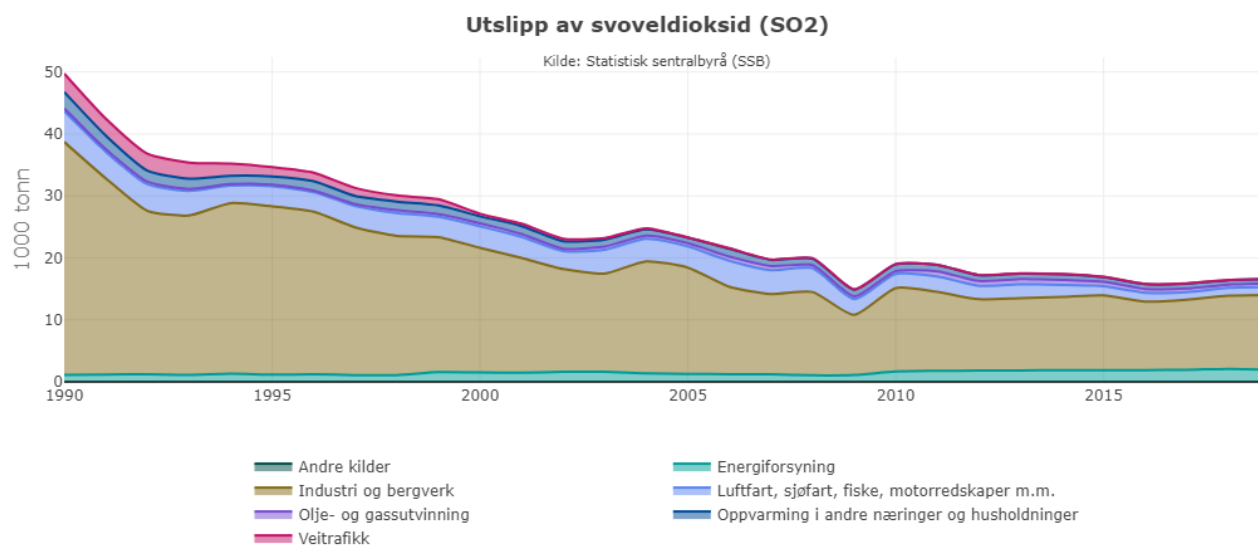
Figur 15. Årlig utslipp av SO₂ i Norge fra 1990 til 2019

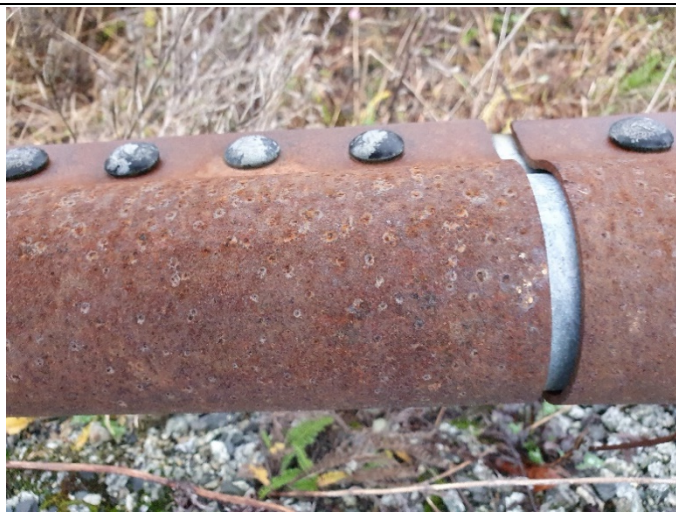
God løsning for overlappende skjõt.

Varmforsinket stål er benyttet i innlegget siden spalten vil fange vann og tørke langsomt

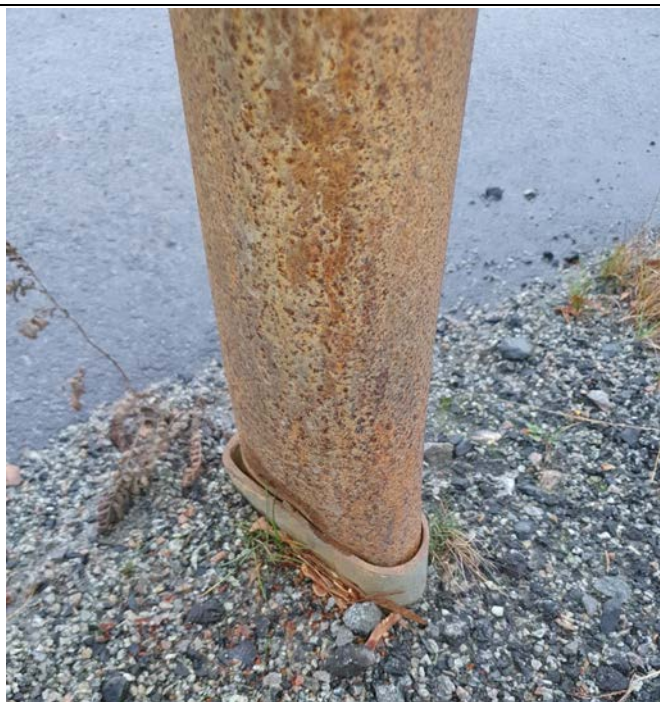
God løsning for stolpe som går ned i bakken.

Rusttrege stål bør ikke eksponeres i jord. Enten bør stolpen være montert på betong, eller i et annet materiale som her (varmforsinket stål).

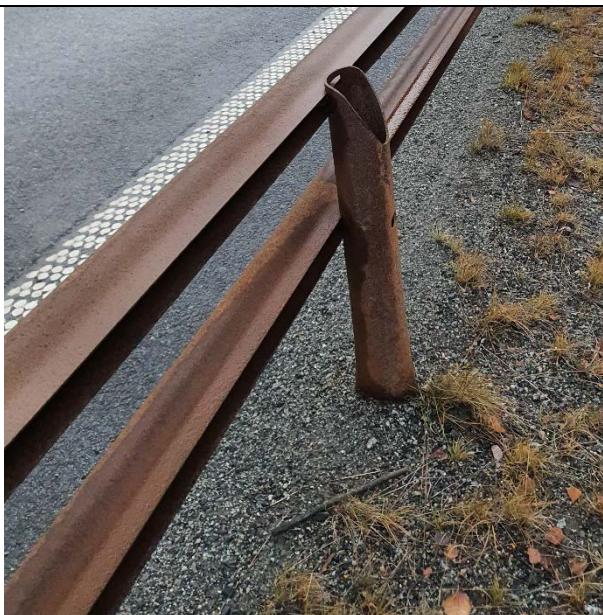
Dårlig løsning for rekkverksprofil.

Profilen fanger vann og hindrer tørking. Økt korrosjonshastighet kan forventes innvendig i profilen.

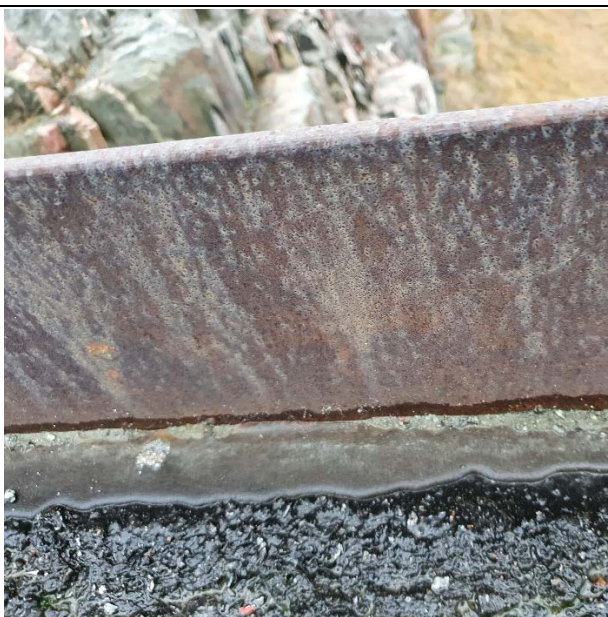
God løsning for overgang mellom veibane og fotlist i rusttregt stål.

Veibanen vil ofte være fuktig i lengre tid enn resten av konstruksjonen. Å løfte det rusttregte stålet noe over veibanen vil derfor redusere faren for korrosjon.

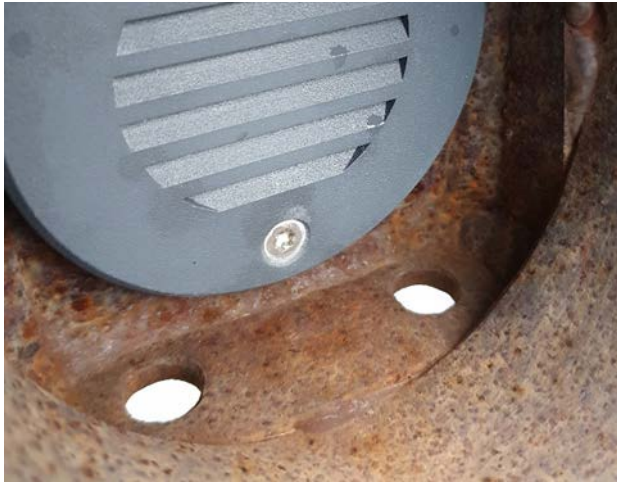
God løsning med dreneringshull.

Dreneringshullene hindrer at det fanges vann i den påsveisede boksen.

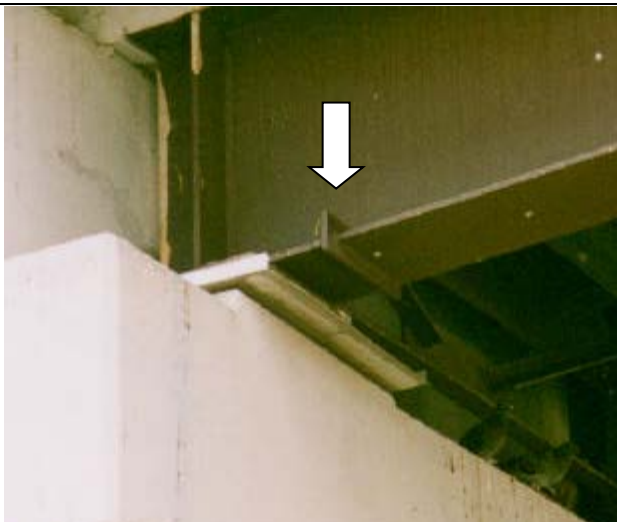
God løsning for å hindre rustvann å renne inn på betongkonstruksjon.

En dryppeplate er montert på flensen av bjelken for å lede vannet av flensen før det når betongkonstruksjonen. Hindrer misfarging av betongen [24].
