Rapport

Autonom feiemaskin - Kongsberg

Statens Vegvesen, Vegdirektoratet

2021:00277

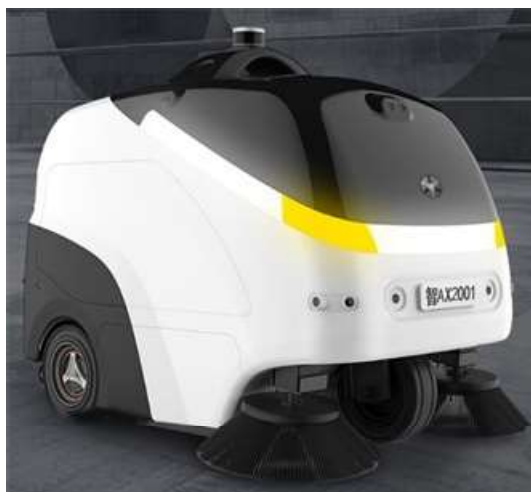
Figur 1: WOXIAOBAI S100 maskin produsert av Idriverplus i Beijing (Kina).

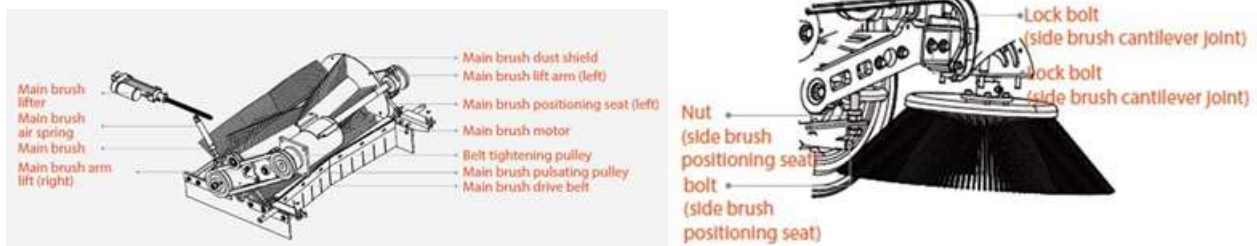
Rotasjonshastigheten til børstene kan ikke endres og er ifølge produsenten satt for best mulig bruk av feieevnen. Hovedbørsten har en standard rotasjonshastighet på 600 rpm. (rotations per minute dvs. omdreininger pr. minutt) og sidebørstene på 140 rpm.

Figur 3: Maskinbørster [4].

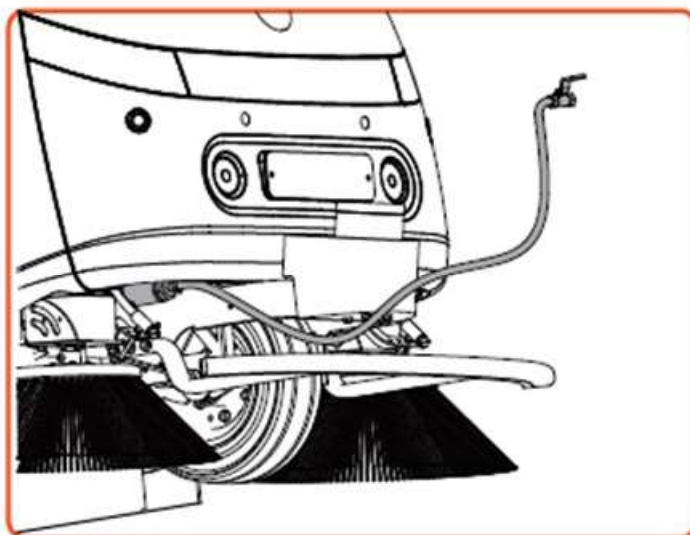
Maskinen leveres med et vanlig rør som kobles til vannventil under maskinen for å fylle vanntanken (se Figur 5). Tanken kan fylles med 60 liter vann og tømmes på slutten av dagen ved å åpne utslippsventilen.

Figur 5: Innstilling på vannpåfyll [4].

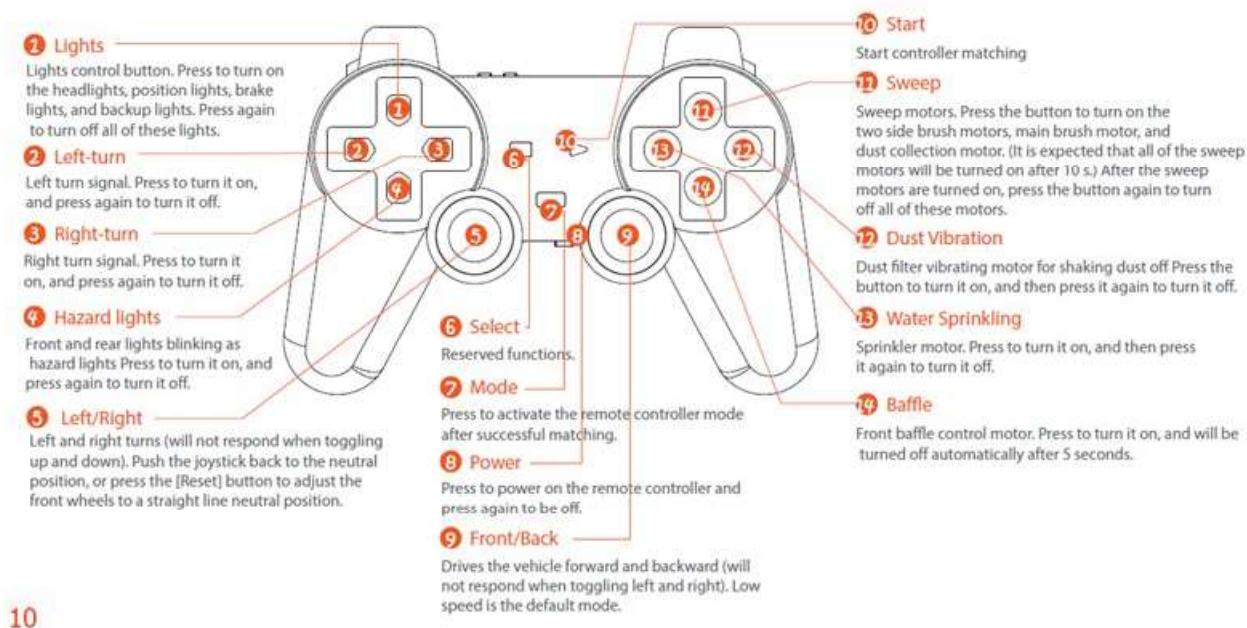
Figur 6 viser 14 funksjonsknapper på fjernkontrollen for å slå på/av og bevege maskinen, velge lav eller høy hastighet, kontrollere hovedlys, blinklys, aktivere automatisk modus, løfte gummiskjørtet foran hovedbørste og slå på/av vannspyling eller børstene.

Figur 6: Spring S100N fjernkontroll [4], [5].

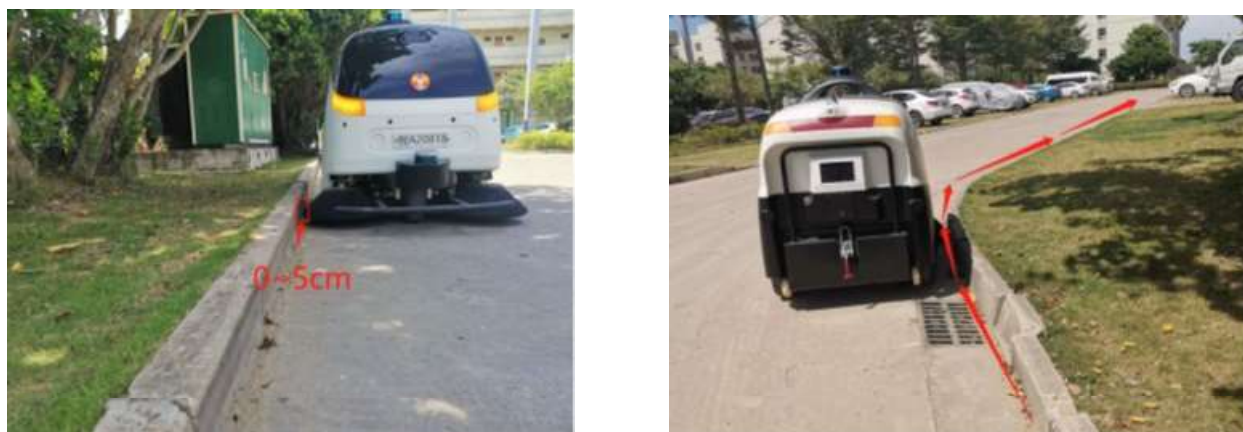
Hver gang kanttypen endres, må feieren stoppes, den nåværende kanten må avsluttes i appen, og en ny type kant må startes. For å kunne planlegge en effektiv kantrengjøring, kreves det at operatøren kjører 5 cm fra hver kant se Figur 8. I tillegg må informasjon om tre kanttyper skrives inn; uoverstigelig kanthøyde < 5 cm, uoverstigelig kanthøyde ≥ 5 cm med vertikal fasade eller overstigelig kanthøyde med en høydeforskjell på ± 2 cm og ingen kollisjonsrisiko innen 25 cm fra den ideelle ruten.

Figur 8: Kanttilpasning for ruteplanlegging [4].

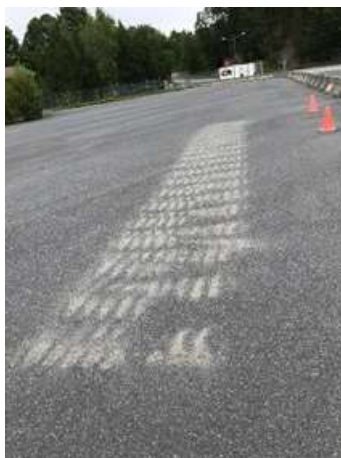
Hovedmålet var å evaluere effektiviteten under flere ulike vegforhold. Effektiviteten beregnes som en funksjon av grus og sand børstet av maskinen i forhold til det som var spredt på veggen. Usikkerhetsberegning vil bli evaluert for alle testforhold.

Figur 12: Test med grus og sand på lukket areal (Foto: I. Roche Cerasi).

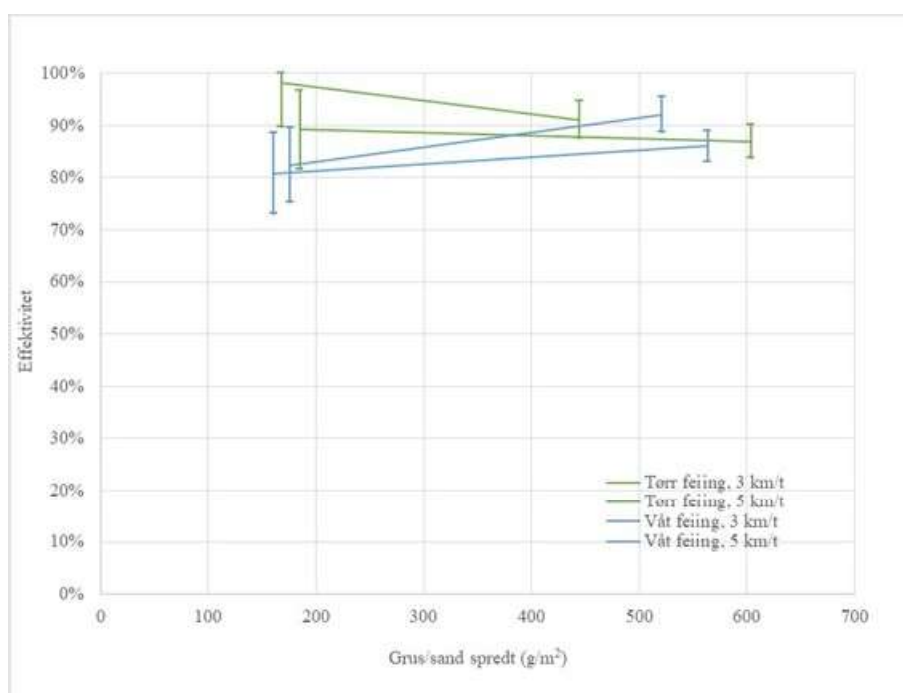
Ifølge produsenten øker et vått miljø effektiviteten for kosting av grus, se Tabell 1. Figur 13 viser en lav effektivitetsforskjell mellom testene. For lav spredning, er det en liten forskjell mellom tør og våt feiing. Dette kan trolig forklares med større målusikkerhet eller at vannspyling fører til at sand sitter fast i bakken. For høy spredning, vil grus og sand henge bedre sammen og derfor være enklere å børste.

Figur 13: Beregnet effektivitet for 8 tester med grus og sand.

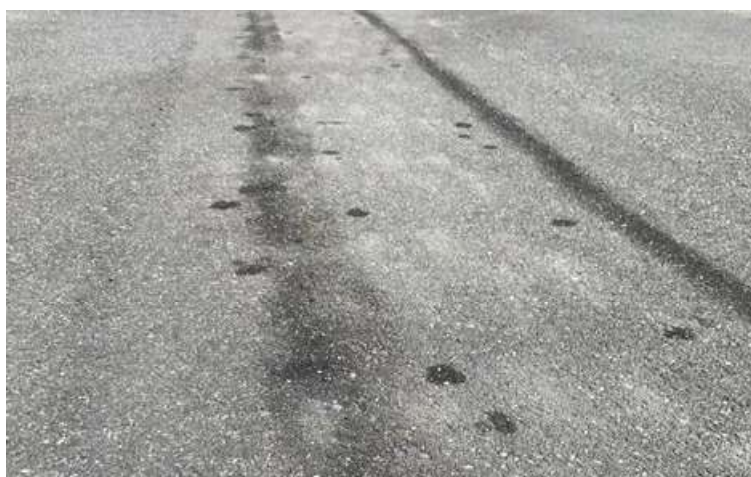
Systemet for å fylle opp vanntanken er ikke brukervennlig, og maskinen må kunne fylle den selv i fremtiden. Vanntrykket kunne også være høyere eller justerbart etter behov med bredere vanning (se Figur 15), selv om en slik endring også vil bruke mer energi. Sensorene (LIDAR og ultrasonisk radar) trenger alltid å være rene, derfor anbefales det å bruke vannspyling for å unngå at støvet virvler opp i lufta.

Figur 15: Bakkemerker av vannspyling etter feiing (Foto: I. Roche Cerasi).

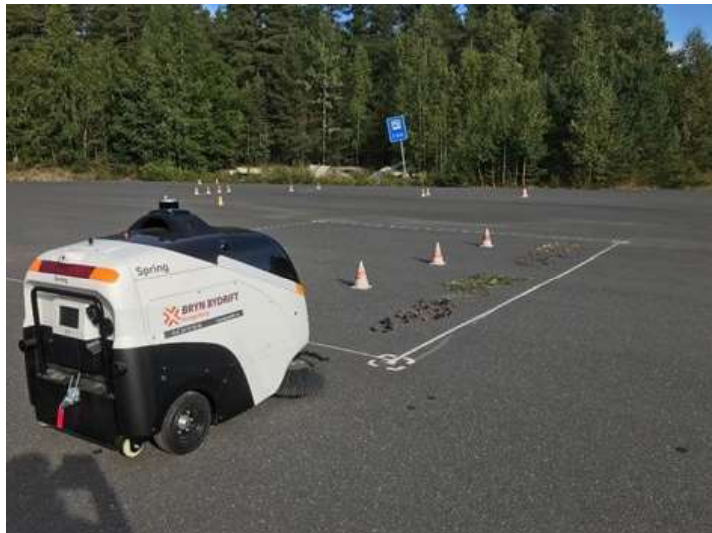
Maskinen ble testet med fire materialer; kongler, gress, kvister og løv over en lengde på 8 meter, se Figur 16.

Figur 16: Test med gress, løv, kongler og kvister (Foto: I. Roche Cerasi).

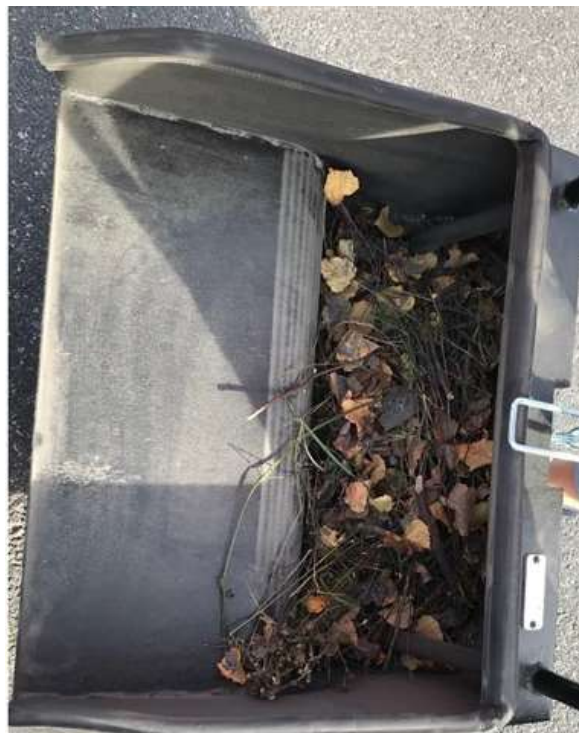
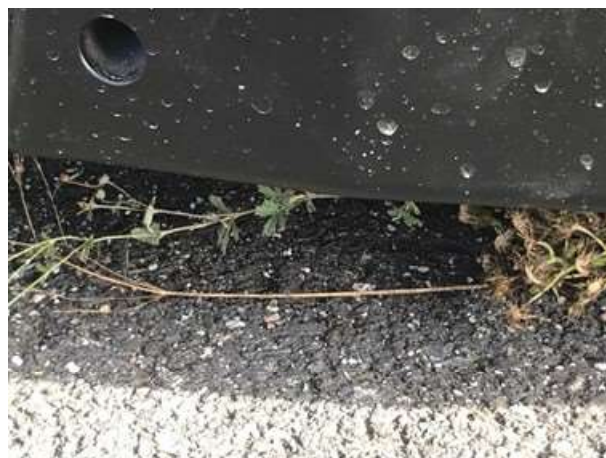
Resultatene viser en effektivitet på ca. 90-100 % ved både lav og høy hastighet. Resultatene ble som følger: 100% av kongler og løv og 90 % av gress og små kvister havnet inne i beholderen. Det lå gress igjen på banen og noen få kvister på maskinsidene etter testene (se Figur 17). Lange kvister som lå på tvers av banen kan sette seg fast under maskinen og være mer vanskelige å fange opp enn de som lå i kjøreretning. Maskinen kjørte uten problem, hoppet litt over konglene, men stoppet ikke.

Figur 17: Beholder etter en test (til venstre) og kvister som sitter fast under maskinen (til høyre) (Foto: I. Roche Cerasi).

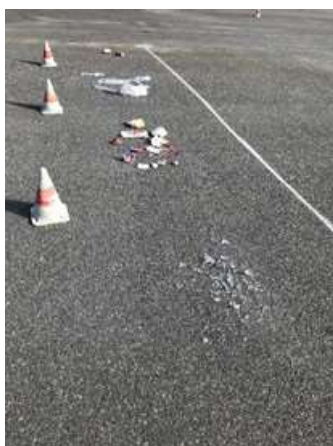
To plastsekker ble kuttet i små 20 cm lange deler for å unngå at de ruller seg rundt hovedbørsten og ødela motoren.

Figur 18: Test med søppel; glasskår, papir, plast og brusbokser (Foto: I. Roche Cerasi).

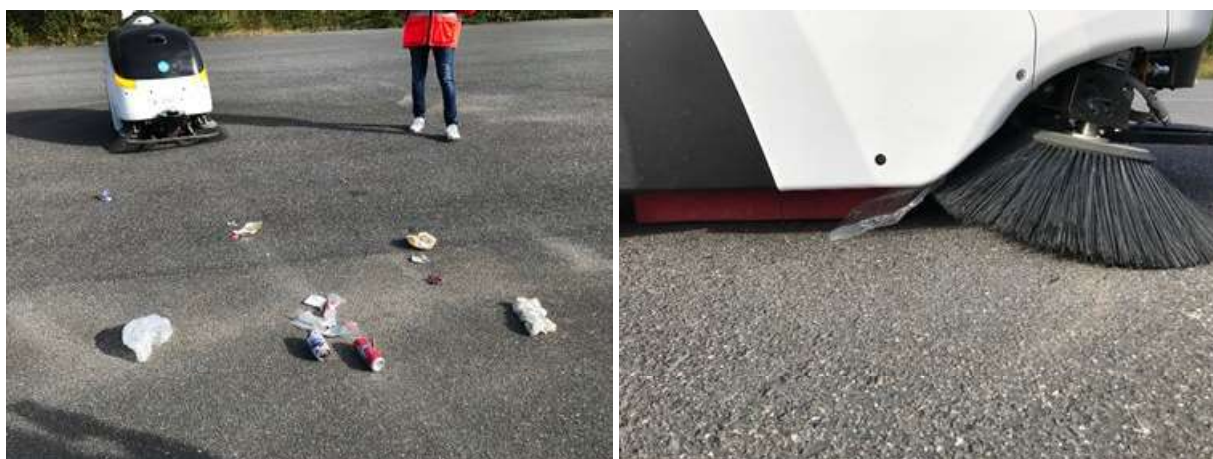
Etter kjøring ble maskinen manuelt rygget opp for å sjekke søppel som ikke var litt tatt opp av maskinen og som lå foran gummiskjørtet under maskinen (se Figur 19). Resultatet ble det følgende; ca. 90 % av glasskår, 50 % av papir og plast, og ingen av de to brusboksene ble tatt opp av maskinen.

Figur 19: Sjøppel som ikke ble tatt opp av maskinen og plast som satt fast under maskinen (Foto: I. Roche Cerasi).

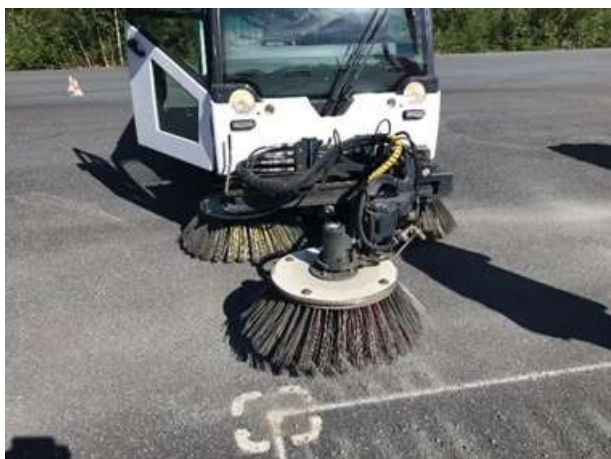
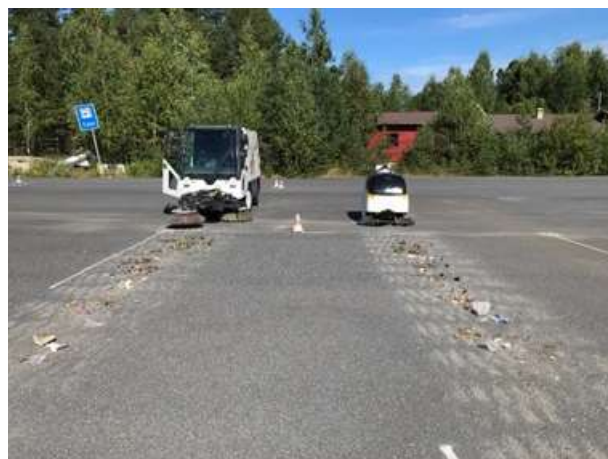
Det ble gjennomført en sammenligningstest mellom den bemannede feiemaskinen som Bryn Bydrift bruker på Kongsberg og Spring S100N roboten i manuell modus (se Figur 20). Sjøføren som utfører jobben, feier mellom kl. 5 og 11 om morgenen og sa at han sjelden trenger å gå ut av maskinen for å plukke opp noe som ligger på veggen eller fortøuet.

Figur 20: Sammenligningstest med vanlig feiemaskin og Spring S100N (Foto: I. Roche Cerasi).

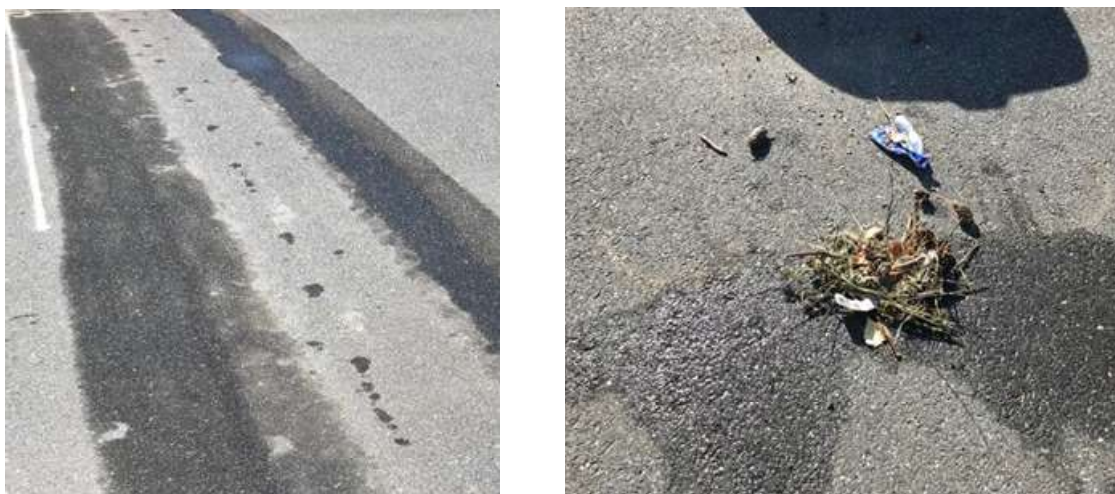
Det ble forberedt to baner på 8 meter med grus, sand og søppel. Begge kjøretøyene brukte vannspyling og kjørte med en hastighet på 3 km/t. Schmidt feiemaskinen hadde en effektivitet på 100 % og børstet banen på en utmerket måte mens Spring S100N hadde en kompakt mengde av søppel liggende foran gummiskjørtet under maskinen, se Figur 21.

Figur 21: Bakken etter sammenligningstest mellom Schmidt feiemaskin (til venstre) og Spring S100N roboten (til høyre) (Foto: I. Roche Cerasi).

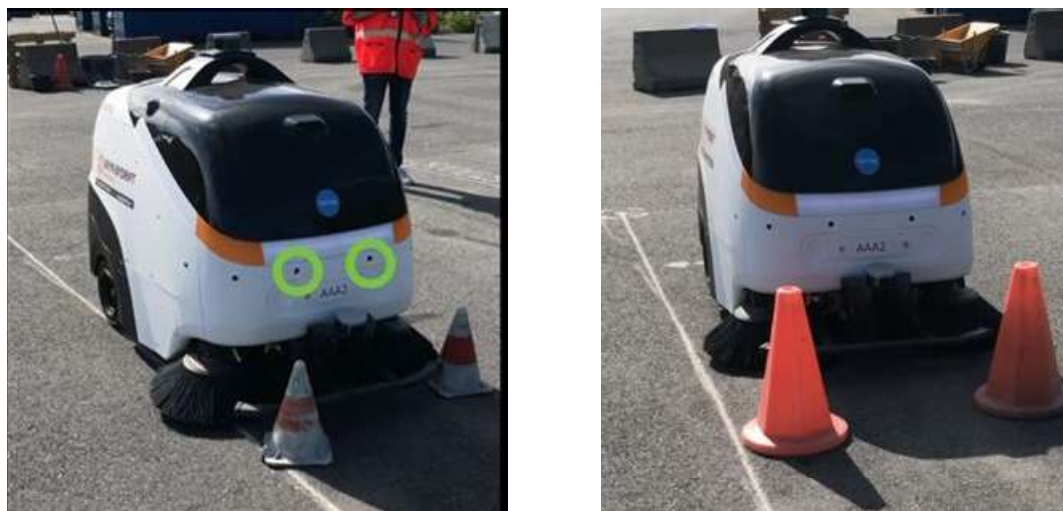
Testene ble gjennomført i manuell modus med sikkerhetsfunksjon. Sikkerhetsfunksjon er redusert i manuell modus. Figur 22 nedenfor viser i gul farge de to ultrasoniske sensorene som er aktive i manuell modus. LiDAR sensorene, kameraene eller de andre ultrasoniske sensorene var ikke i bruk. Det var derfor viktig at operatøren var bevisst om den begrenset funksjonen når han/hun styrte maskinen spesielt i bygatene hvor det ligger mange hindringer som plantepotter, benker, søppel eller reklameskilt.

Figur 22: Radarsensorer i bruk i manuell modus (Foto: I. Roche Cerasi).

I manuell modus har maskinen redusert sikkerhetsfunksjon, med kun to ultrasoniske sensorer i bruk på fronten av maskinen. Det er derfor viktig at operatøren er bevisst når han/hun kjører eller svinger med maskinen. I autonom modus har sensorene begrenset rekkevidde i høyden. Det er vanskelig for maskinen å detektere noe som står høyt eller som er tynt med en refleksiv overflate. Årsaken til skaden maskinen fikk i Gågata er ukjent, men hypotesen er at det var en kollisjon med en lastebilrampe.

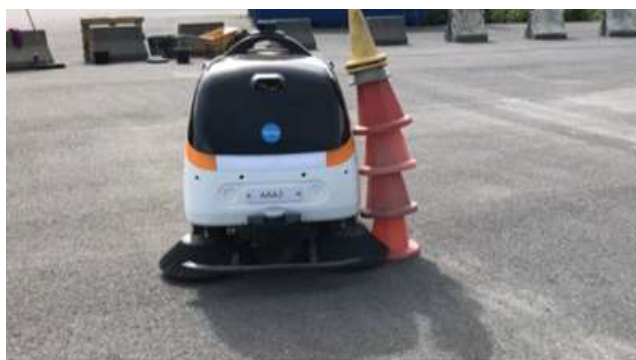
Deteksjonssystemet ble testet med to typer kjebler med en høyde på 28 cm og 40 cm. For kjebler med en høyde på 40 cm (Figur 22 til høyre) så detekterte maskinen dem som en hindring foran seg og stoppet på en avstand av omtrent 60 cm. For kjebler med en høyde på 28 cm (Figur 22 til venstre) stoppet ikke maskinen og kolliderte med dem. Dette kan skape risikosituasjoner hvor operatøren ikke stopper maskinen fordi han/hun forventer eller var vant til at maskinen stopper for flere hindringer foran seg.

Figur 23: Test med kjegler som simulerer en person (Foto: I. Roche Cerasi).

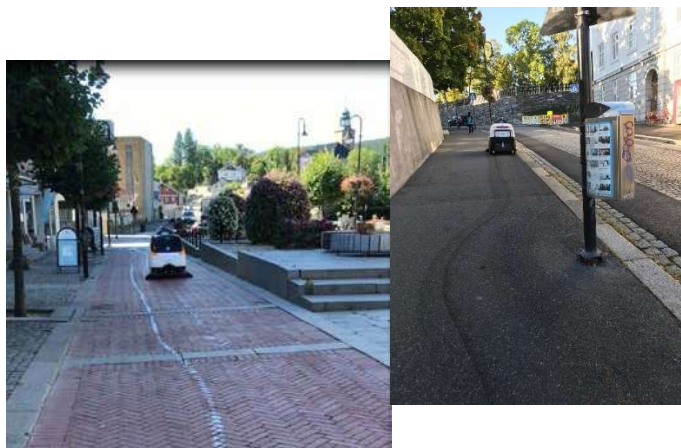
Figur 24: Storgata og Klokkerbakken på Kongsberg (Foto: I. Roche Cerasi).

Klokkerbakken er en bakke med asfaltbelegg og en bredde på 2,65 meter (ca. 2,10 meter der det er en stolpe eller en benk, se Figur 24). Maskinen kjørte over en lengde på 160 meter opp og ned. Stigningen er på 6,25 %.

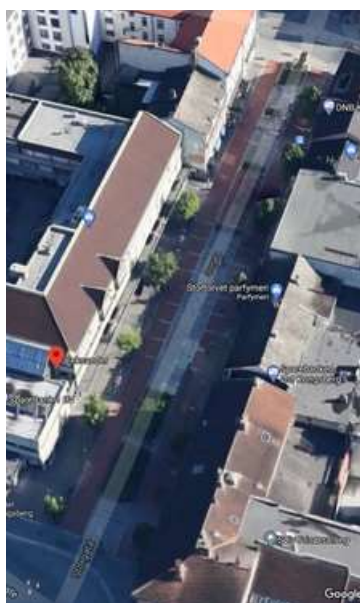
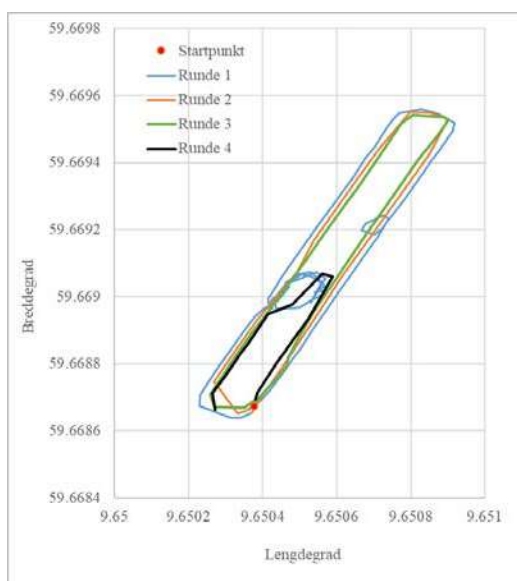
Figur 25 nedenfor viser en oppgave gjennomført av maskinen i Gågata. Denne gågaten har en lengde på 110 meter og en bredde på 2 meter med en skråning på 1,8 %, noe som er ganske flatt. Hver oppgave inkluderer fire runder med retur til startpunktet. Maskinen børstet først ved å følge opp den utvendige siden av børstearialet (Runde 1, blå linje) og etterpå arealrommet (Runde 2, oransje linje). Den tredje runden følger den innvendige siden av arealet (Runde 3, grønn farge) og den siste er den korteste runden med en halv runde (Runde 4, svart farge).

Figur 25: Ruteplanlegging i Storgata med 4 runder.

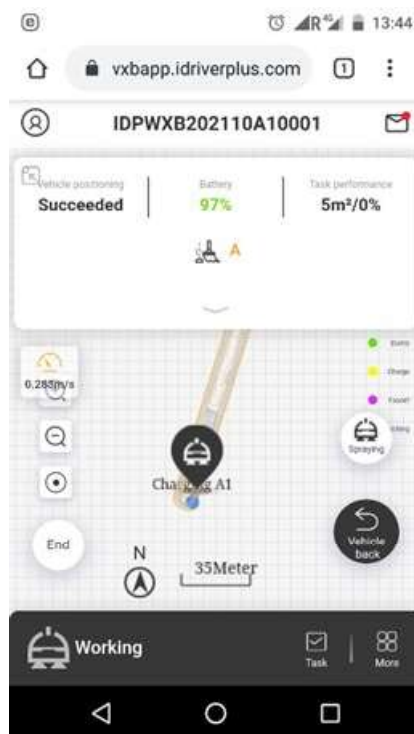
Figur 26: Fullført oppgave i appen (Foto: W.K.Weldu).

Maskinen kjørte i Storgata i fem dager. Det var planlagt å kjøre oppgavene til en terskel på 20% før batteriets ladetilstand ble oppnådd. Figur 26 nedenfor viser en ferdig oppgave i appen.

Tabell 9 nedenfor viser tidsbruk, ladetilstand og vanntank før og etter hver oppgave, samt fullført børsteareal. Tidsbruk er selvfølgelig avhengig av hvor mange ganger maskinen ble stoppet i løpet av oppgaven, i tillegg til valg av lav eller høy hastighet.

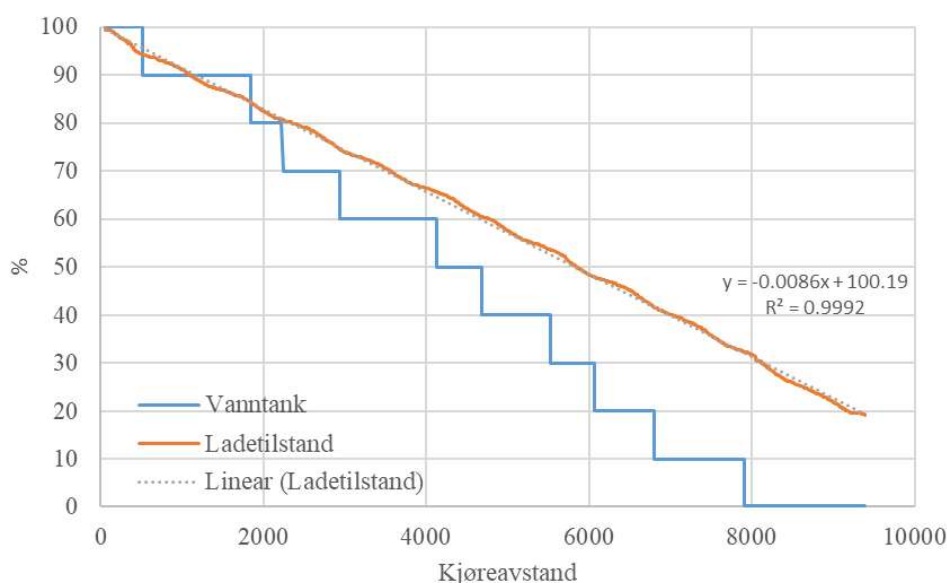
Figur 28 nedenfor viser hvordan kjøreavstand påvirket batteriets ladetilstand og vanntank i Gågata den 11.09.2020. Terskel på 20 % for ladetilstand ble oppnådd etter 12 oppgaver. Vanntanken ble tom etter at maskinen hadde kjørt 7909,3 meter. Rengjøringsoppgavene forbruker ca. 8,6 % per 1000 meter av maskinens batterikapasitet.

Figur 28: Batteriets ladetilstand og vanntank som funksjon av kjøreavstand over 12 oppgaver.

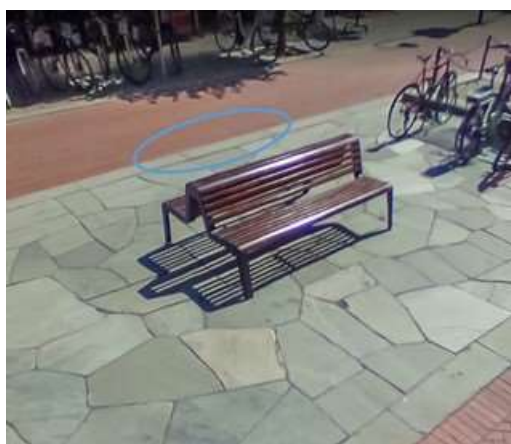
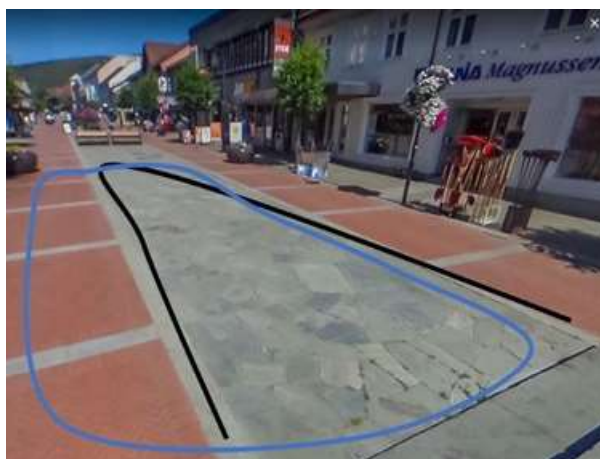
De høyeste hastighetsverdiene ble oppnådd på runde 2 eller 3 når maskinen kjører rett frem. På runde 1, hadde maskinen store akselerasjoner og deselerasjoner når den kjørte tre små omveger. Runde 4 var den korteste runden og planlagt for å koste midten av vegen hvor bakken er kledd med store skiferheller (se Figur 29). Sonen er ofte brukt av varebiler for å levere varer til butikker i gata.

Figur 29: Arealer med skiferheller i midten av vegen kostet på runde 1 (blå farge) og 4 (svart farge).

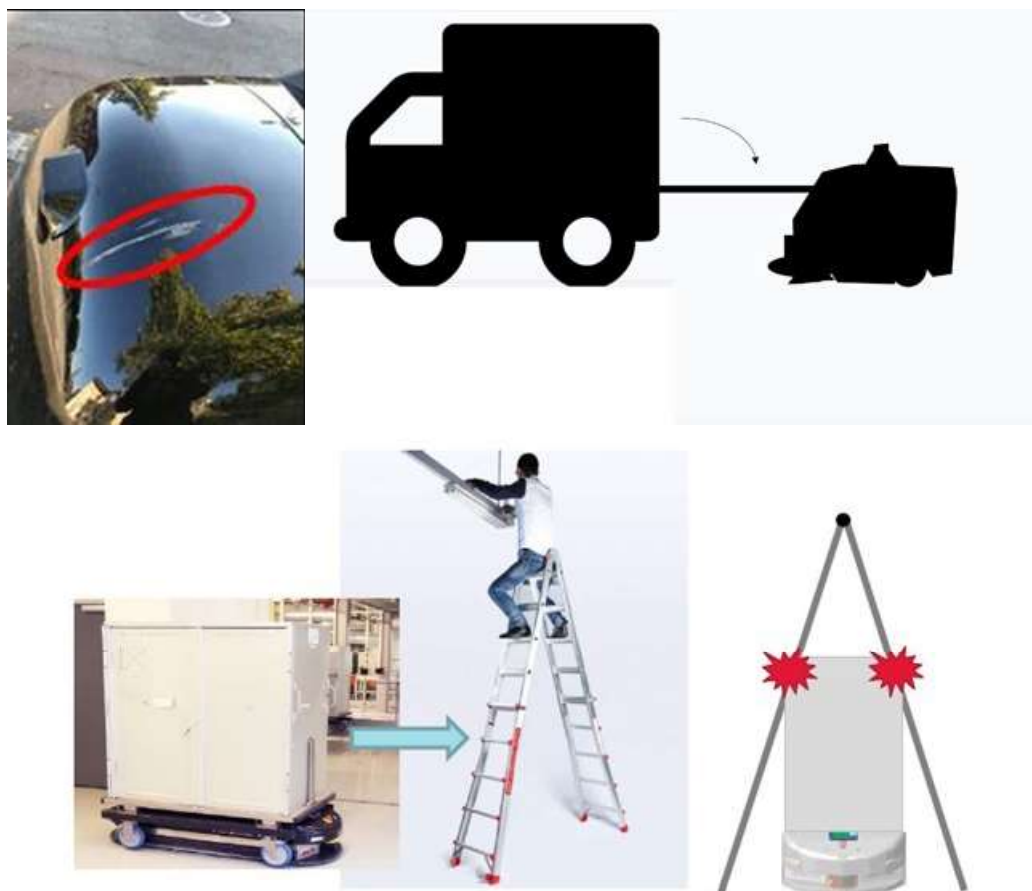
Maskinen ble skadet da den kjørte i Storgata på Kongsberg i autonom modus. Årsaken er ukjent, men hypotesen er at det var en hendelse med rampen til en lastebil som leverte varer i gågata (se Figur 31). En lastebilrampe har en tynn og refleksiv horisontal overflate, og er derfor vanskelig for maskinen å detektere.

Figur 31: Illustrasjon av en ulykkesituasjon med Spring S100N (øverst) (Foto: I. Roche Cerasi) og TransCar LTC2 Automated Guided Vehicle System (AGV) fra Swisslog på St. Olavs hospital i Trondheim (nederst) [8].

Maskinen fulgte ruten sin som planlagt. Folk la merke til maskinen og prøvde ikke å forstyrre den. Syklistere valgte å endre egen rute i stedet for å kjøre i nærheten av maskinen. Vareleveranser hindret maskinen og dessverre ble den trolig skadet som følge av en kollisjon med en varebilrampe.

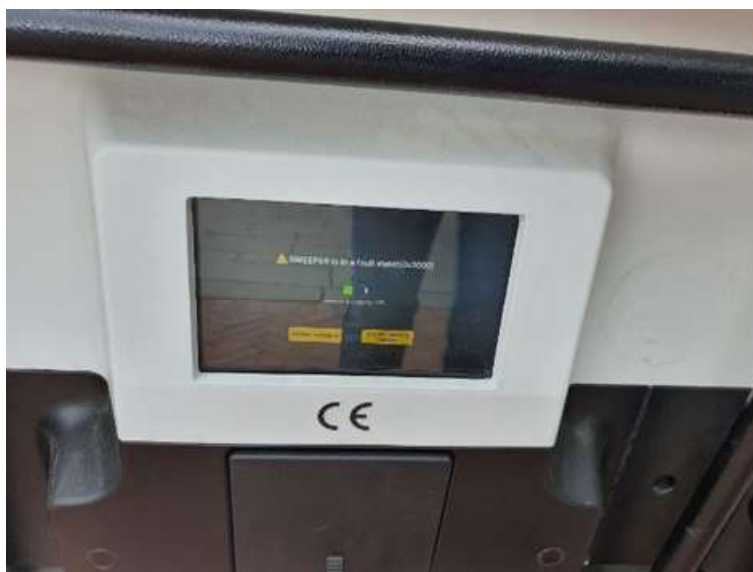
Operatøren fikk melding den 07.09.2020 om feil med beskjed og kode «*SWEEPER is in a fault state! (0x3000)*» (se Figur 32) uten informasjon om type feil og årsak. Til slutt ble det konkludert med at årsaken var en oppdatering av programvarer planlagt av produsenten i Kina.

Figur 32: Feilmelding og kode på maskinens grenseflate (Foto: M.K. Weldu).

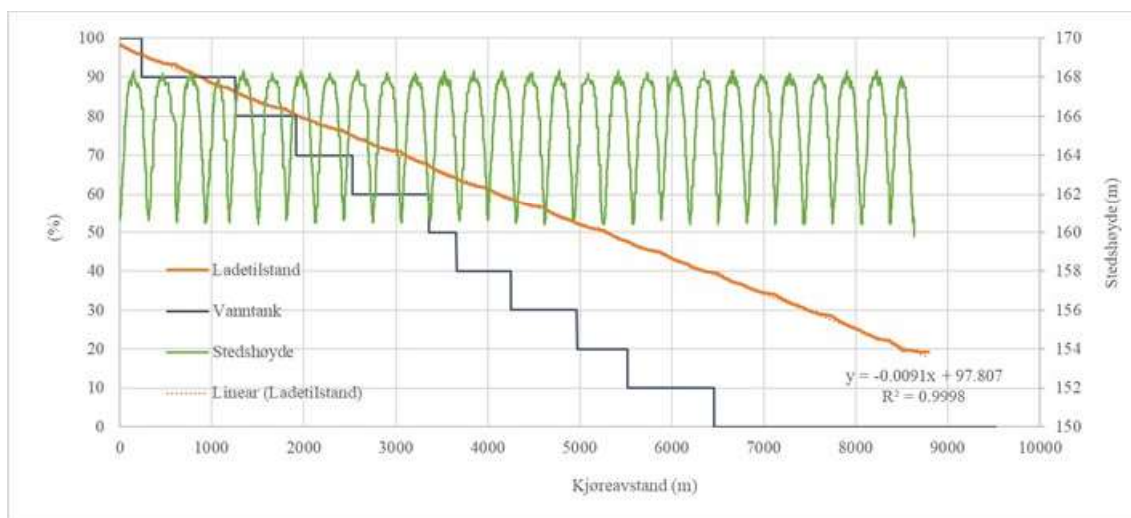
Figur 34 nedenfor viser hvordan kjørelengde og høyde påvirket batteriets ladetilstand i Klokkerbakken den 14.09.2020. Resultatene er like for begge dagene. Terskel på 20 % for batteriets ladetilstand ble oppnådd etter 15 oppgaver. Vanntanken ble tom etter at maskinen hadde kjørt 6503 meter. For rengjøringsoppgavene hadde maskinen et forbruk tilsvarende en batterikapasitet på ca. 9,1 % per 1000 meter.

Figur 34: Ladetilstand og vanntank som funksjon av kjøreevstand over 15 oppgaver.

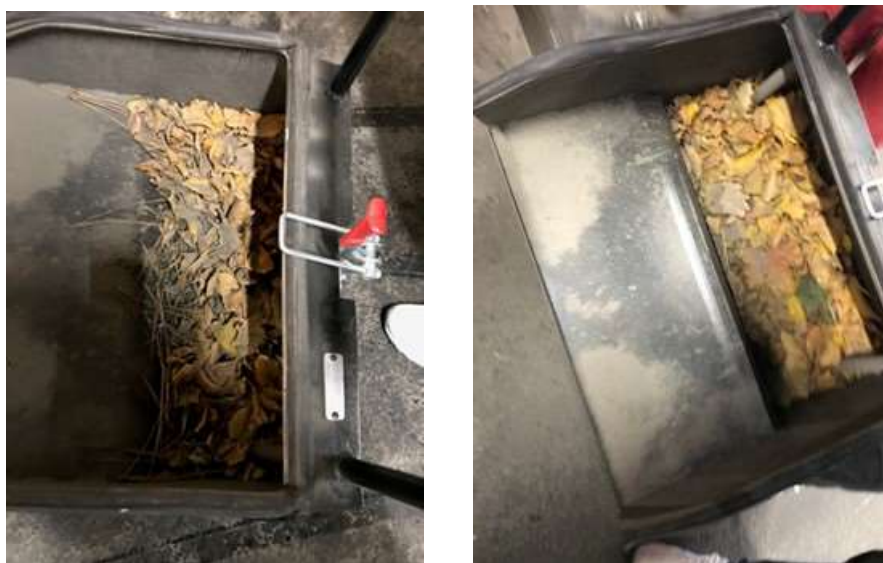
Totalt ble det samlet henholdsvis 4,9 og 2,7 kg av løv, støv, og grus i beholderen de to dagen testen pågikk, se Figur 35. I tillegg kostet den bemannede feiemaskinen arealet den 14.09.2020.

Figur 35: Beholder etter utført testing i Klokkerbakken.

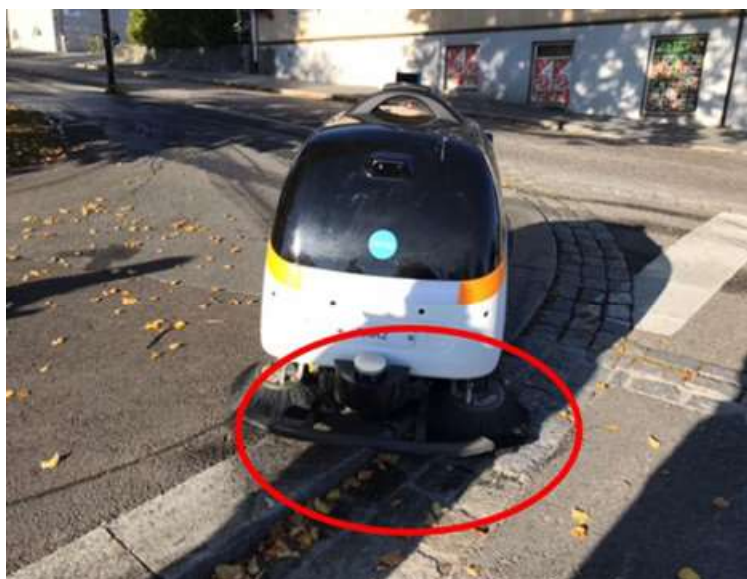
Figur 38: Maskinen kjørte utenfor fortauskanten når den svingte på startpunkt (Foto: I. Roche Cerasi).

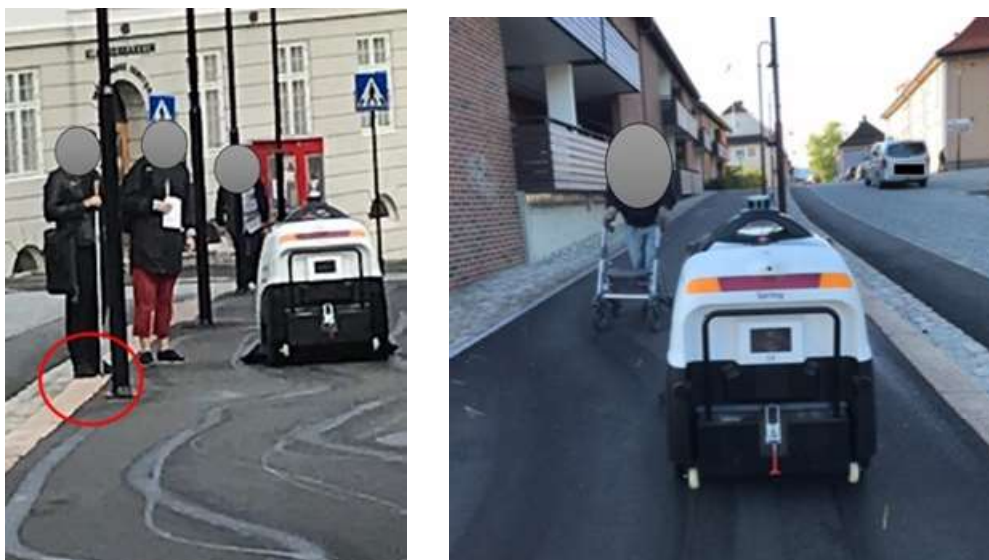
Figur 39: Samhandling mellom maskinen og personer med redusert funksjonsevner (Foto: I. Roche Cerasi).

seg unna maskinen. Det var nødvendig å berolige mannen og be ham om å stoppe litt og informere ham om maskinen. Møtet gikk bra mellom dem når mannen sto stille (se Figur 39, bildet til venstre). Flere personer med rullator eller elektrisk rullestol møtte maskinen uten at den forstyrret dem i særlig grad (se Figur 39, bildet til høyre). En mann med redusert mobilitet ved utgangen til et hus hvor bakken var dekket med ujevne steiner, hadde vanskeligheter med å stå på steinene mens han ventet på at maskinen kjørte forbi.

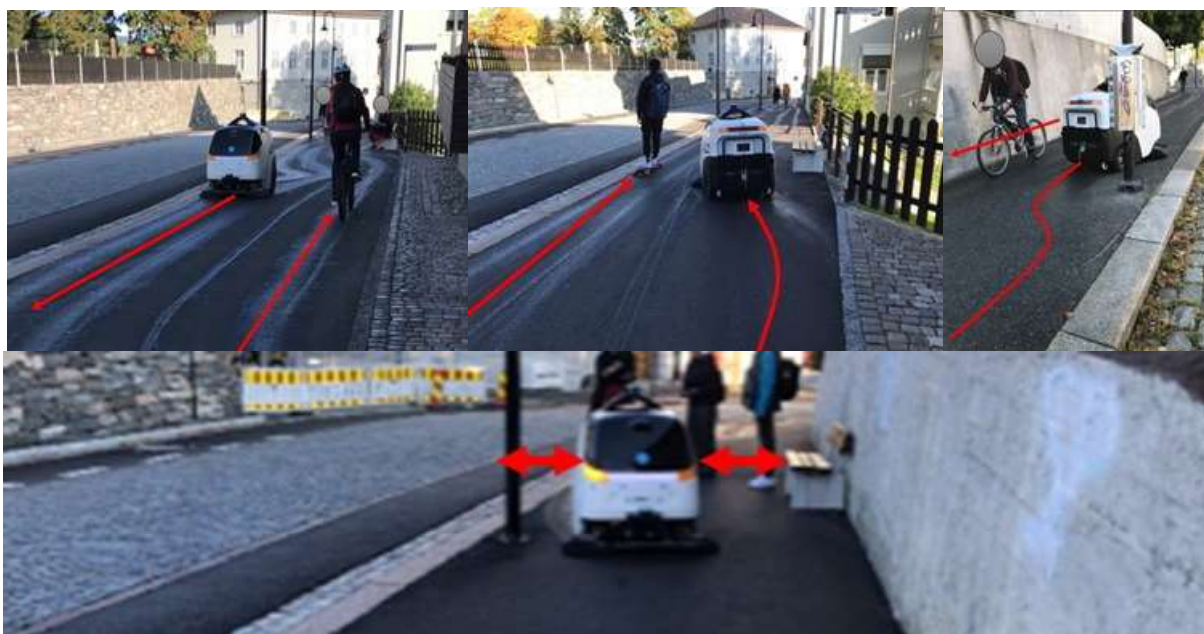
Figur 40: Samhandling med syklist, sparkesyklist eller unge med rullebrett (Foto: I. Roche Cerasi).

Syklist eller personer med rullebrett hadde stor fart nedover da de møtte maskinen. Dette var ikke et problem da det var god plass for begge parter, se Figur 40, bildet opp til venstre. Derimot da maskinen kjørte forbi en lysstolpe, en benk eller andre hindringer, kunne den ikke evaluere farten til forbigående syklist eller predikere hvor en syklist skal sykle nedover bakken (se Figur 40, bildet opp til høyre).

I flere tilfeller ble det ikke stor nok plass for syklister til å sykle forbi maskinen, spesielt når maskinen var mellom en stolpe og en benk (se Figur 40, nedre bilde). Maskinen stoppet da den detekterte syklister, men det var da for sent og beskjeden "forsiktig, pass på" kom etter at personene hadde passert. Flere syklister (inkludert barn) valgte å sykle videre på vegen i stedet for å møte maskinen på fortauet.

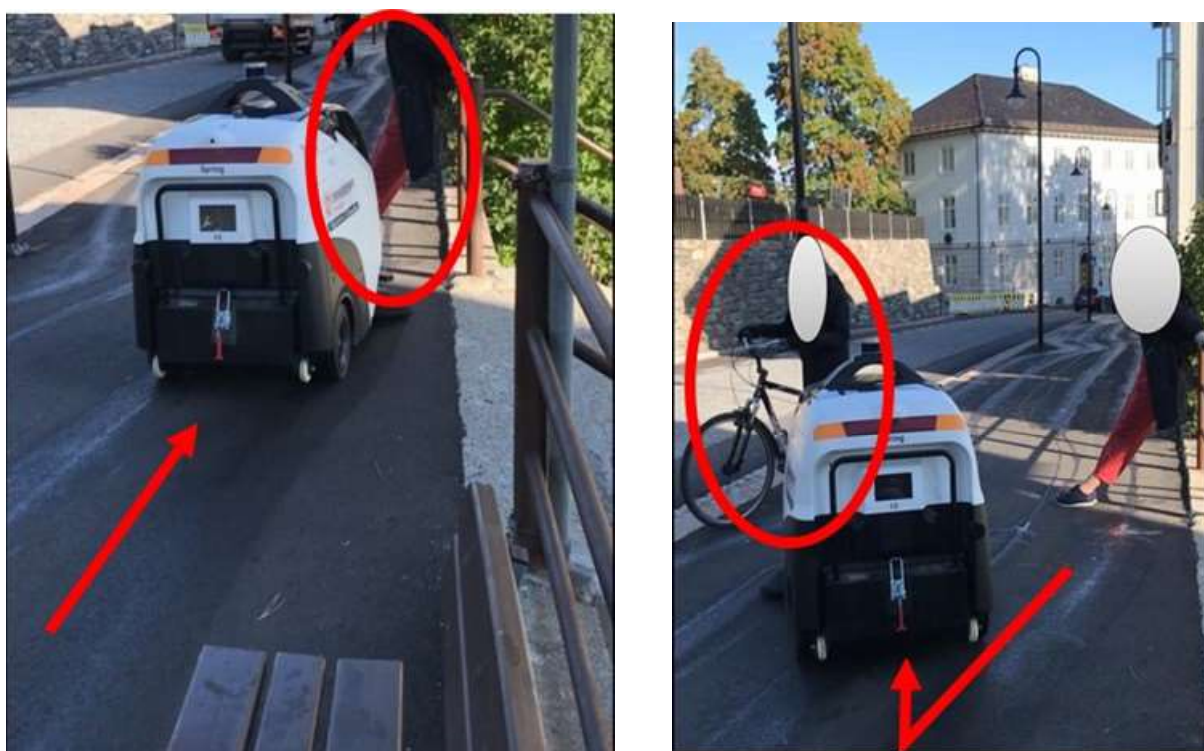
Figur 41: Maskinen stoppet pga. hindringer, rygget og kjørte forbi (Foto: I. Roche Cerasi).

Maskinen stoppet da den møtte hindringer, rygget og kjørte forbi hindringene (se Figur 41, bildet til venstre). I slike situasjoner kan maskinen rygge eller kjøre forbi kun hvis det er nok plass (i begrenset arealet satt opp i ruteplanlegging). Dersom det ikke er plass for maskinen å kjøre forbi, blir den stående der den er og venter på klar veg. I et tilfelle, måtte en person i elektrisk rullestol rygge for å la maskinen kjøre videre. Det samme skjedde med syklister og fotgjengere som vist i Figur 41, bildet til høyre.

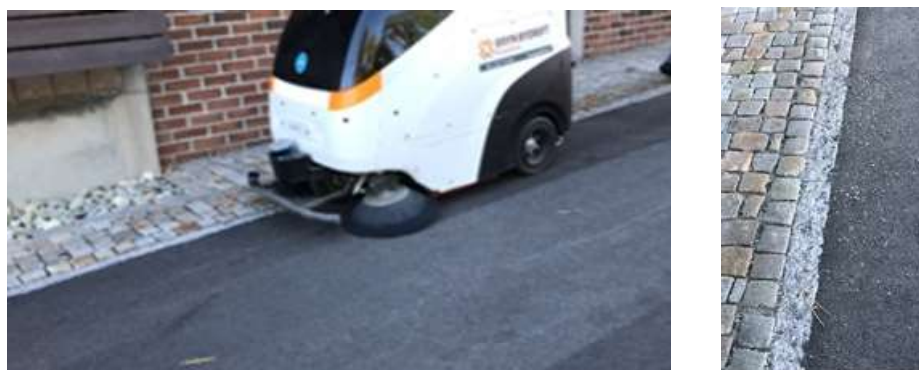
Da maskinen kjørte over brostein (se Figur 44), kastet den grus som var mellom steinene til venstre og ut på asfalten. På grunn av høydeforskjell mellom asfalten og steinene (1-2 cm), ble det umulig for maskinen å koste opp grusen igjen. Det vil være nødvendig å planlegge nøyaktig kjøring langs slike partier med brostein og generelt langs kanter mellom ulike materialer/overganger.

Figur 44: Upresist kjøring langs brostein på fortau (Foto: I. Roche Cerasi).

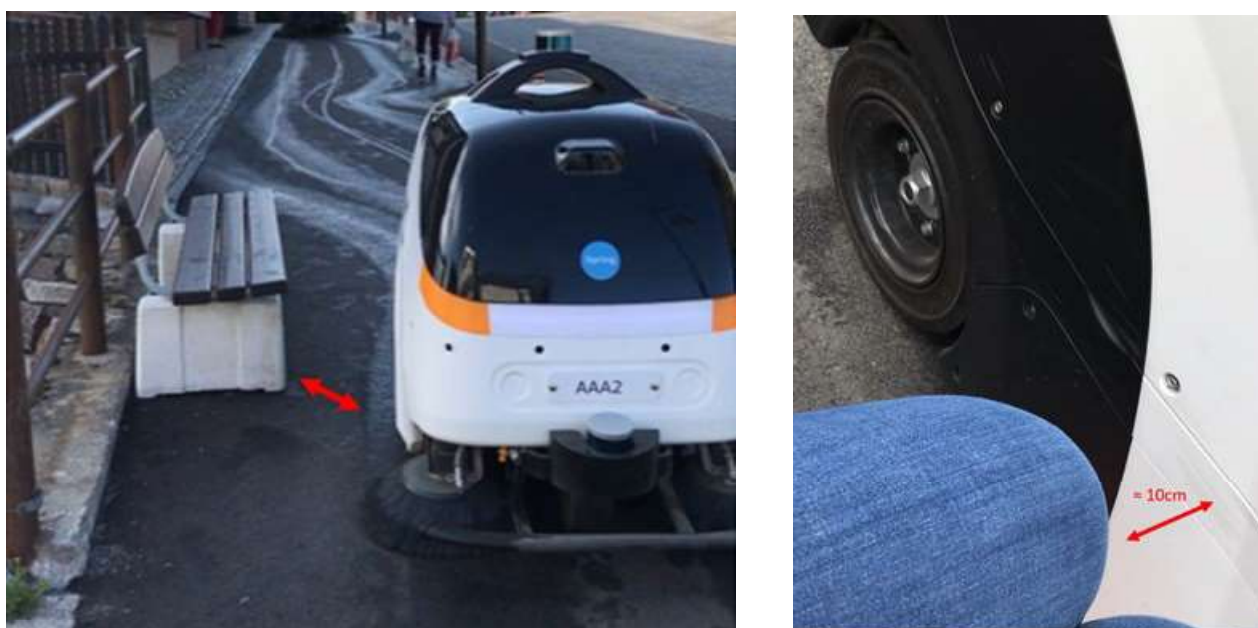
Figur 45: Kjøring og kosting langs benker. (Foto: I. Roche Cerasi).

Da maskinen kjørte foran en benk, endret den ikke kjøreretningen. Dette gjaldt både om benken var tom eller om det satt noen på den. Maskinen kan ikke skille mellom en tom benk eller en benk hvor det sitter noen. Det ble utført testing ved å la maskinen kjøre forbi benken mens det satt noen på den. Maskinen holdt svært kort avstand, ca. 10 cm til knærne til personen som satt på benken. I tillegg børstet maskinen skoene til personen på benken med sidebørsten (se Figur 45).

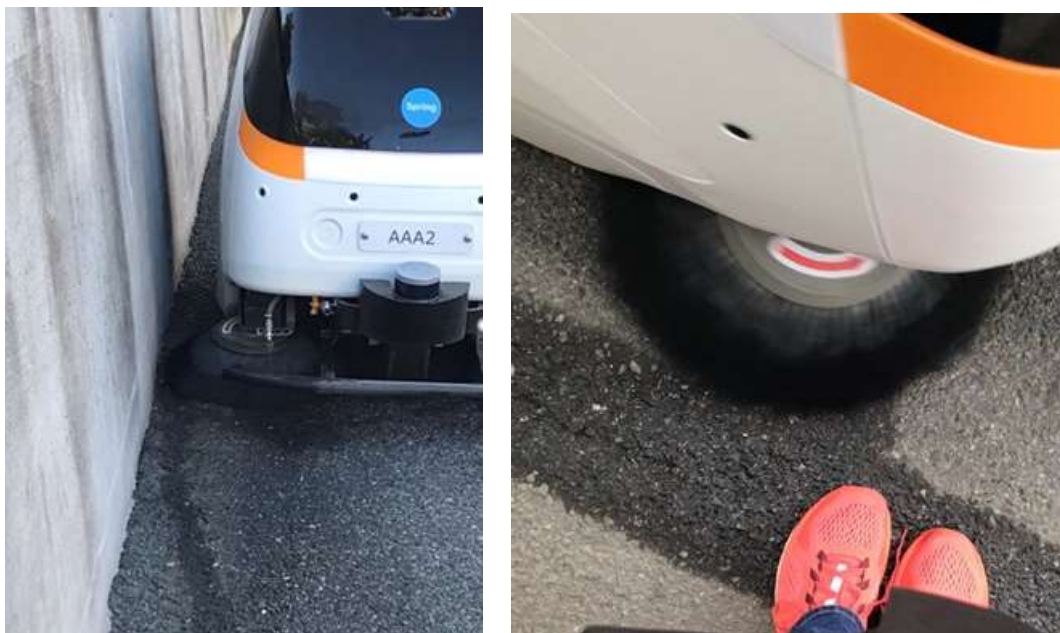
Figur 46: Kosting langs vegg. (Foto: I. Roche Cerasi).

Da maskinen kjørte langs en vegg i Klokkerbakken, ble det utført testing av om maskinen greide å skille mellom selve vegg og noen som kunne ha valgt å stå ved vegg for å vente på at maskinen kjørte forbi. Der det er nok plass er det ikke noe problem; maskinen advarer med "forsiktig, pass på!" og fortsetter å kjøre (se Figur 46). Men da det ikke er nok plass, kostet maskinen skoene til personen som satt på benken med sidebørsten.

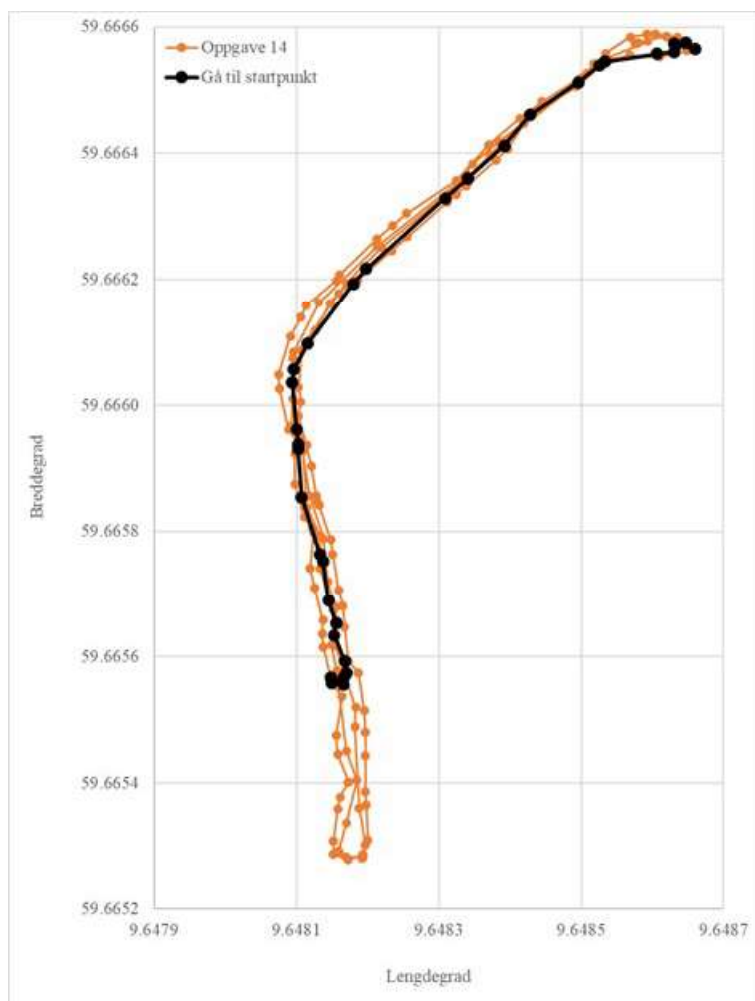
Figur 48: "Gå til startpunkt"-rute (svart farge) med oppgave 14, runder 1 og 2 (oransje farge).

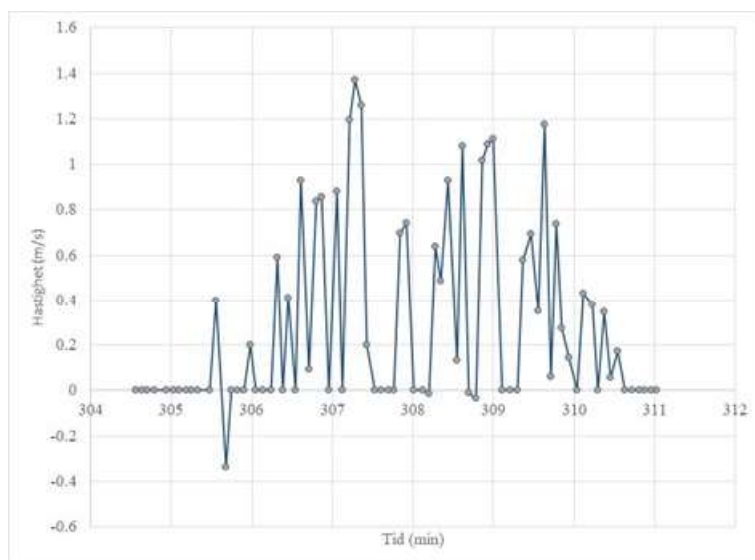
Figur 49: Hastighetsforskjell over tid til startpunkt A₁ med bruk av "Vehicle back" funksjon (14.09.2020).

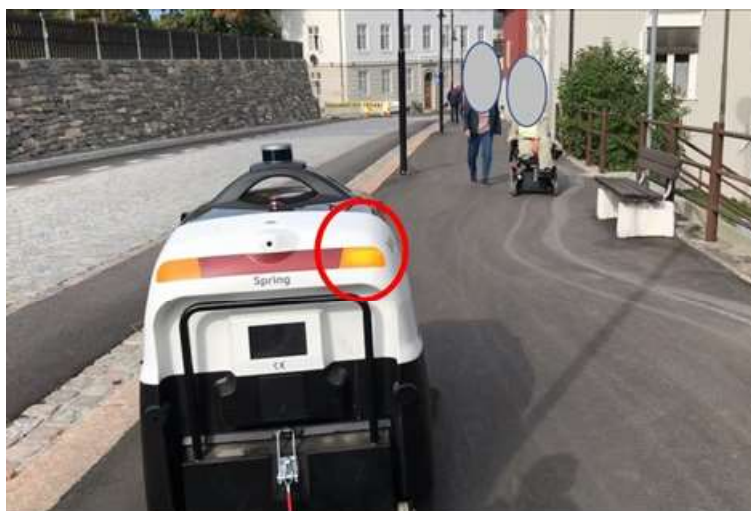
Figur 51: "Vehicle back" rutene med møtende personer med rullestol. (Foto: I. Roche Cerasi).

Etterpå ble nødstoppknappen brukt på grunn av høy hastighet, uryddig kjøring og møtende personer med rullestol. Maskinen blinket til høyre og vi ble bekymret for at maskinen skulle blokkere rullestolen da en benk gjorde at det ble redusert plass på stedet (se Figur 51).

Dataanalysen av disse hendelsene bekrefter at maskinen kjørte med høye og ujevne hastigheter, i tillegg til å akselerere over korte avstander og tid. Figur 52 nedenfor viser at nødstoppen ble brukt når maskinen kjørte med en høy hastighet på 1,12 m/s (4,0 km/t) mot møtende personer.

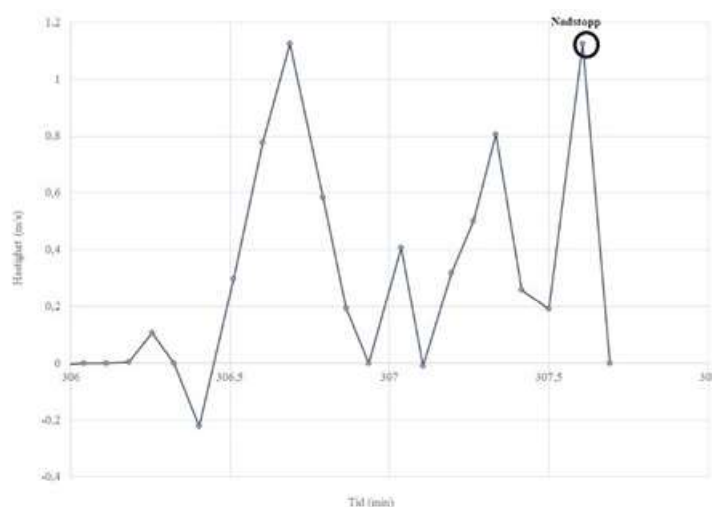
Figur 52: Hastighetsprofil over tid med "Vehicle back" kommando til nødstop.

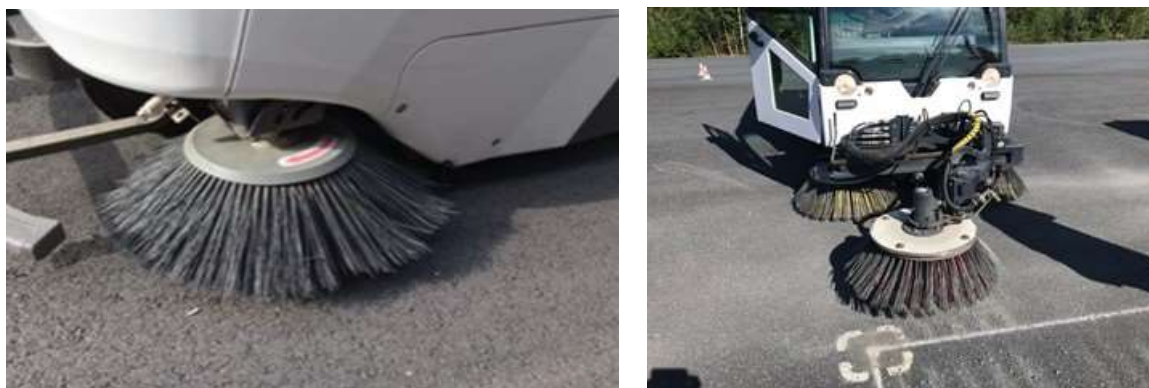
Figur 53: Slitte sidebørster etter testene på Kongsberg (til venstre) og en vanlig feiemaskin (til høyre) (Foto: I. Roche Cerasi).
