Rapport

Autonom feiemaskin - Kongsberg

Statens Vegvesen, Vegdirektoratet

2021:00277

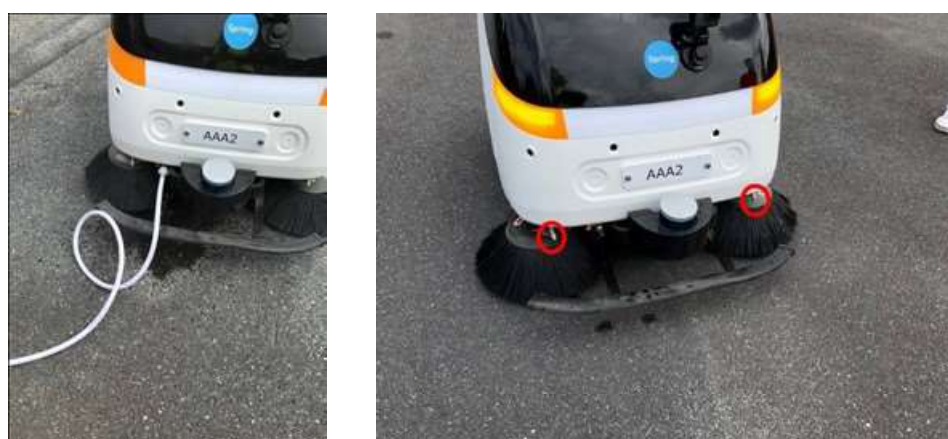
Figur 54: Fylling av vanntank med vaskemaskinsinnløpsslange (Foto: I. Roche Cerasi).

Vanntanken bør kunne fylles på en mer brukervennlig måte. Vannkranen under maskinen foran bør være mer tilgjengelig. Det er ingen store utfordringer med å fylle maskinen med en vaskemaskinsinnløpsslange (Figur 54, bildet til venstre), men i tilfeller hvor en flåte av kjøretøy skal fylles med vann, vil dette kreve for mye tid. Testene viste også at maskinen er tom for vann før batterikapasiteten er brukt opp. Det anbefales å vurdere en økning av volumet på vanntanken. I tillegg ble vanntrykket vurdert som ganske lavt. Vannsprederne (angitt med rød farge på bildet til høyre i Figur 54) kunne spre vann over en større bredde. Alle slike endringer vil selvfølgelig øke bruk av batteriets strøm.

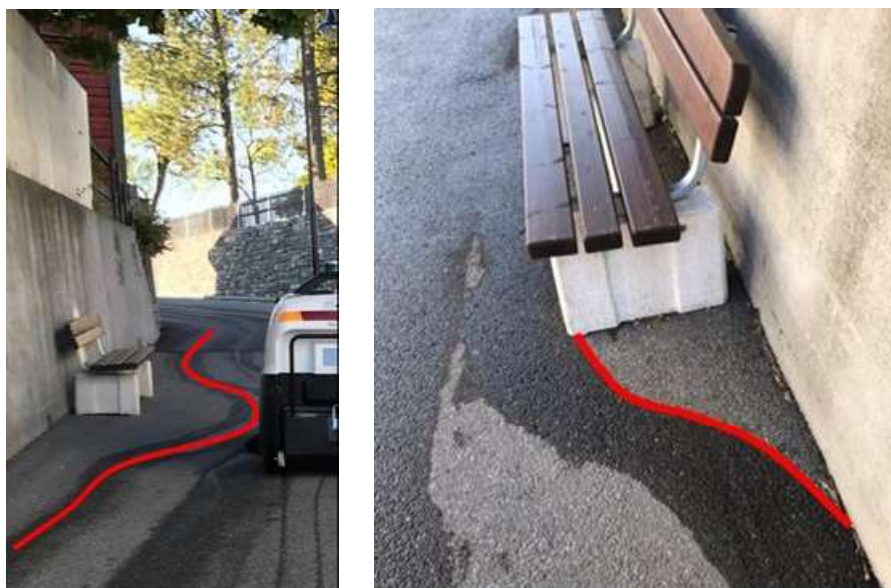
Figur 56: Kostning rundt benker med Spring S100N (Bildet til venstre) og bemannede gatefeiemaskin (Bildet til høyre) (Foto: I. Roche Cerasi).

Maskinen kostet ikke hele arealet rundt benkene (se Figur 56). Her er det nødvendig å beregne en avstand som gjør at maskinen ikke kommer for nær i tilfeller hvor det sitter personer på benken. På sidene av maskinen er sikkerhetsavstand veldig lav, på ca. 10 cm. Dersom noen sitter på en benke, kan det være mulig at maskinen kommer for nær og koster over skoene til vedkommende. Dersom maskinen i fremtiden kan detektere at noen sitter eller ikke på benken ved bruk av kunstig intelligens, kan ruteplanlegging foran benker endres for best mulig rengjøring. En annen løsning kan være å «tegne» kostearealet ved å ta bort møblene hvis mulig og kjøre nærmere vegger og møbler. Svinger og hushjørner som gir dårlig sikt er ugunstige.

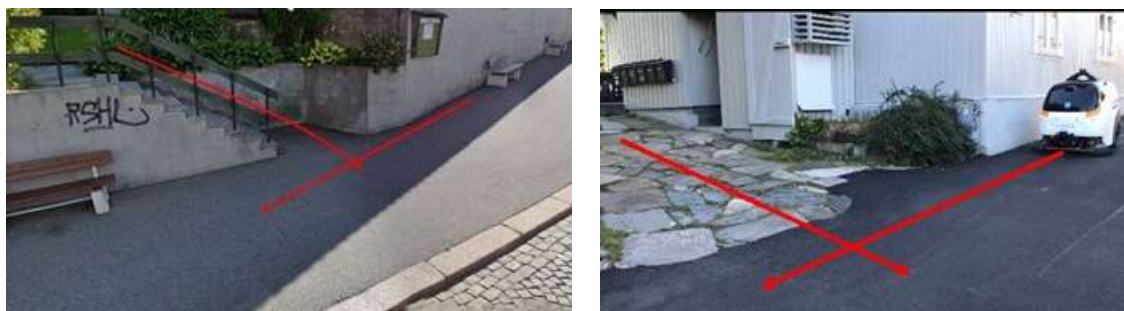
Figur 57: Ruteplanlegging ved trapper og utgang (Foto: I. Roche Cerasi).

Det var før testene ukjent hvordan maskinen ville oppføre seg i kryss og steder med dårlig sikt, for eksempel hvor det er trapper, inngang eller snarveger mellom bygninger for fotgjengere eller syklister (se Figur 57). Det er ukjent hvor langt maskinen kan kjøre langs en vegg for å bli sett hvis det står en utgang eller en snarveg.

Maskinen vil kjøre til den detekterer en trafikant eller et kjøretøy. Den vil stoppe med en sikkerhetsavstand på ca. 40 cm. Likevel må det tas med i betraktningene at førere eller trafikanter kan bli overrasket og bekymret av maskinen. Dette kan resultere i farlige situasjoner hvor en person med redusert mobilitet eller en syklist kan falle av. Vi har opplevd flere uheldige hendelser med trafikanter som ikke kunne bevege seg fort eller svaksynte personer.
